FACULTAD DE INGENIERÍA

Carrera de **INGENIERÍA CIVIL**

“ANÁLISIS DE CORRELACIÓN DEL METODO  
ESTATICO NO LINEAL PARA DETERMINAR EL  
COMPORTAMIENTO ESTRUCTURAL, DE UN  
COLEGIO PARTICULAR, DEL DISTRITO DE  
LURIGANCHO – CHOSICA, 2023”

Tesis para optar al título profesional de:

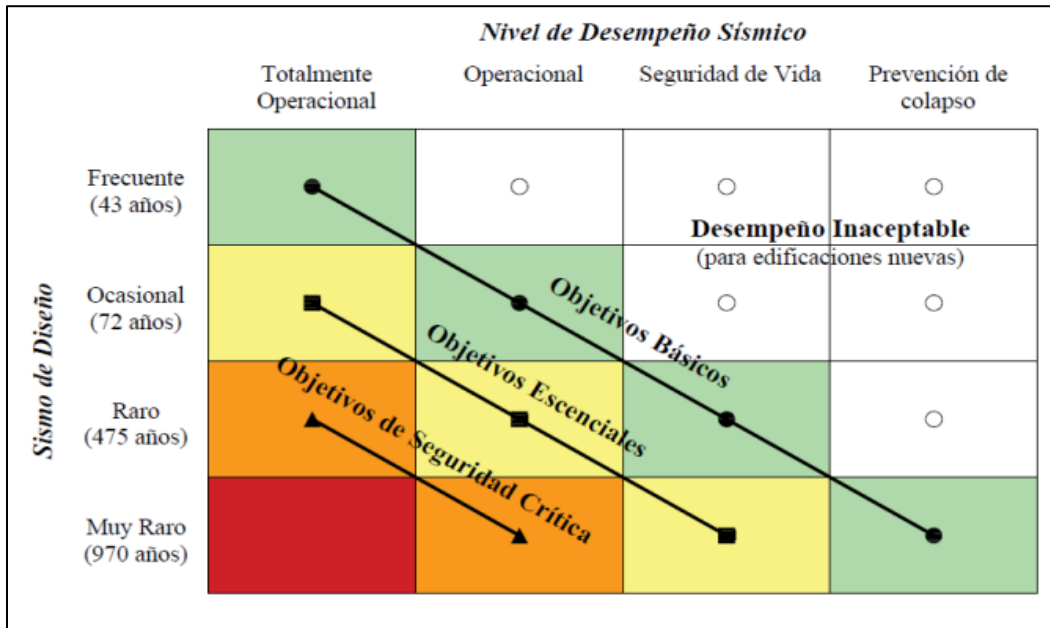
**Figura 3**

Los objetivos del diseño orientado al desempeño se establecen mediante cuatro niveles de peligro sísmico y cinco niveles de desempeño (SEAOC, 1995). Los niveles de peligro se representan por sismos con periodos de retorno entre 45 y 2475 años. Los sismos se denominan frecuentes, ocasionales, raros y muy raros, y se asocian a los periodos de retornos ( $T_r$ ) de 45, 75, 475 y 2475 años. Los niveles de desempeño se definen de acuerdo al estado de daño que alcanzaría la estructura. Los niveles de desempeño se denominan operacional (sin daño), funcional (daño leve), resguardo o seguridad de vida (daño moderado), cercano al colapso (daño severo) y Colapso (daño extendido, colapsos parciales, estructura irrecuperable o colapso completo), (Loa, 2017).

*Objetivos de reforzamiento según el SEAOC*

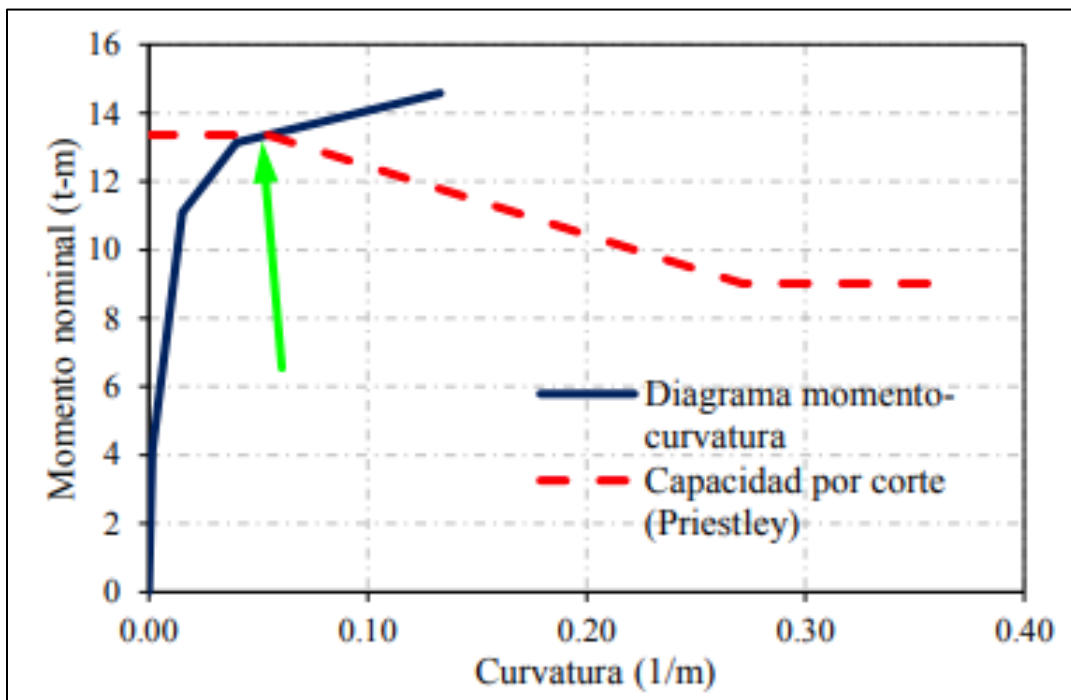
### Figura 6

Las rótulas tipo  $M - \theta$  resultan de un diagrama momento-curvatura y de la suposición de una longitud de rótula plástica. El diagrama momento-curvatura se obtiene de un análisis de la sección considerando las curvas esfuerzo-deformación del concreto no confinado, concreto confinado y del acero corrugado. La longitud de rótula plástica, en cambio, resulta de una suposición de daño concentrado en los elementos. (Loa, 2017).

*Diagrama Momento-Curvatura, incluido el efecto de corte.*

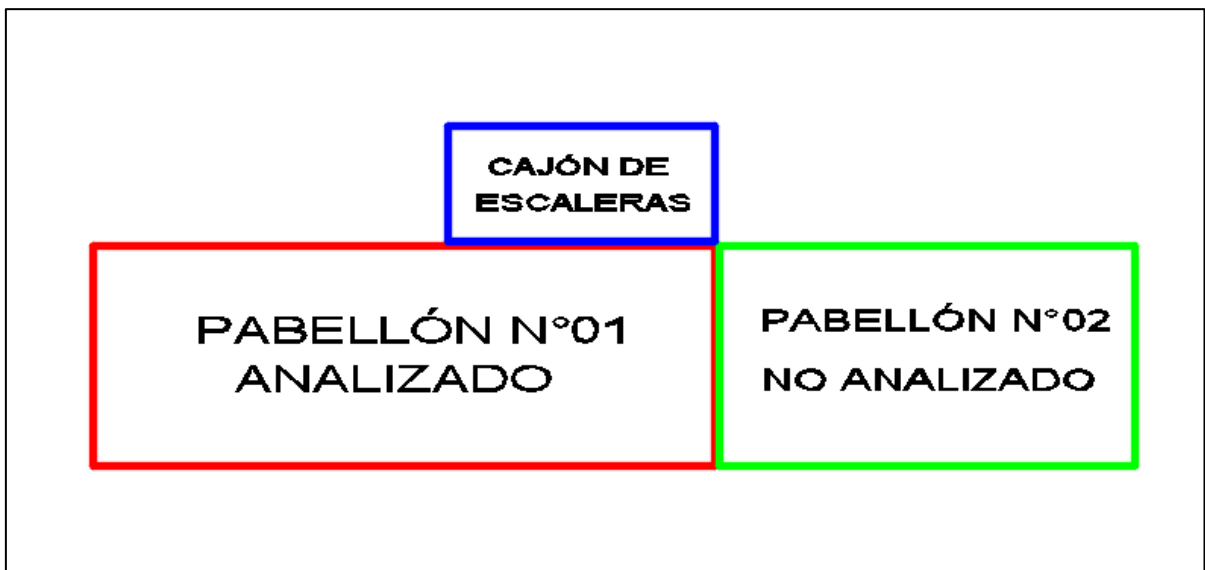
### Figura 9

*Ubicación del pabellón dentro de los límites del centro educativo.*

*Nota:* los 3 bloques de estructuras se encuentran con una junta sísmica de 3.5 cm.

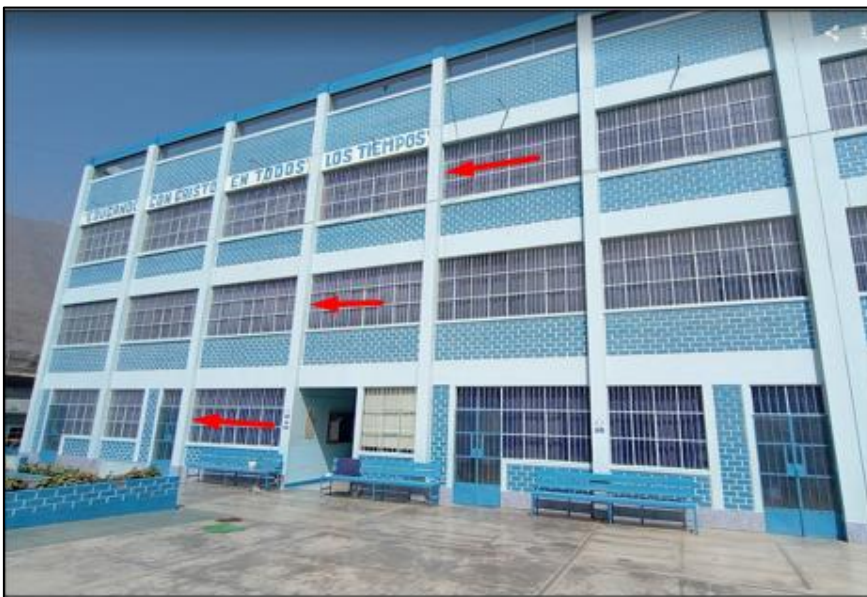
#### Figura 10

*Pabellón de colegio en análisis.*

*Nota:* se evidencia interacción tabique-pórtico en el sentido X-X.

A su vez se pone en conocimiento que, la estructura en estudio fue edificada para comportarse básicamente a flexión (sistema de pórticos), en ambos sentidos. Sin embargo para el EJE X-X, se evidencia un caso de interacción tabique-pórtico, generando una falla conocida como COLUMNA CORTA, y para el EJE Y-Y, se evidencia un cerramiento completo con muros de albañilería, de los cuales en los ejes C, D, E y G, no cuentan con continuidad vertical.

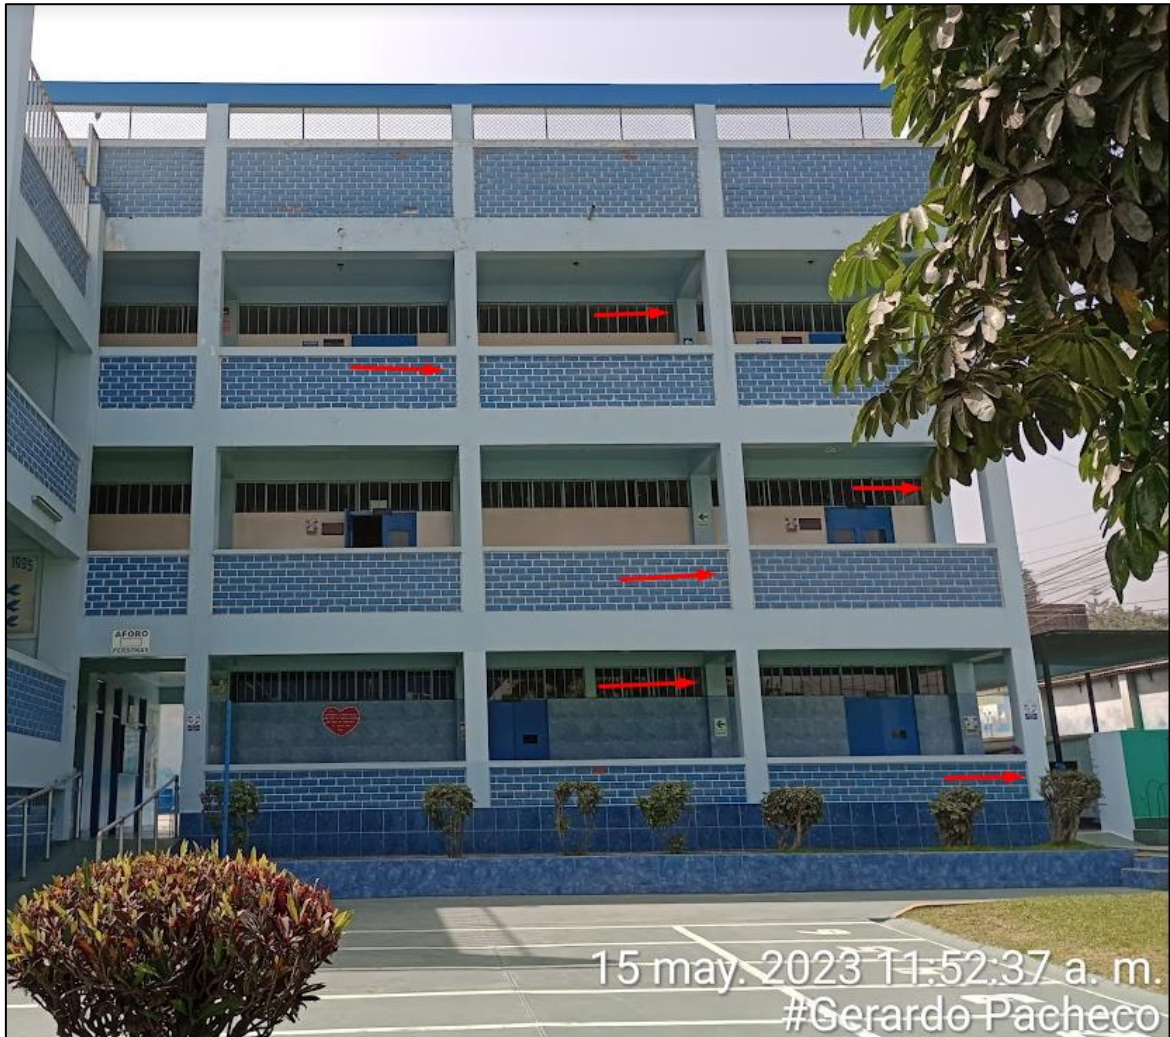
**Figura 11**

*Pabellón de colegio en análisis*

*Nota:* se evidencia interacción tabique-pórtico en el sentido X-X.

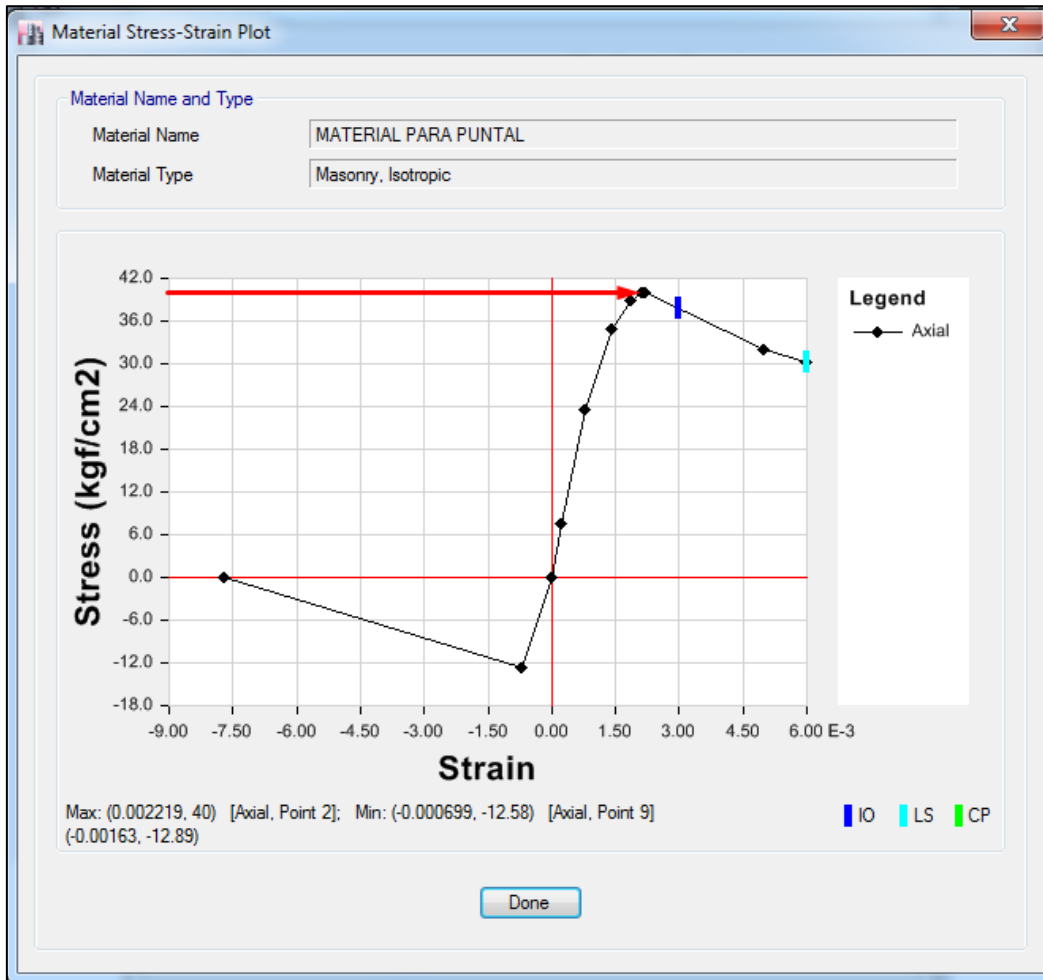
**Figura 14**

*Curva esfuerzo-deformación de elementos de albañilería.*

*Nota:* Se empleó el modelo de Mander, tipo concreto no confinado con un esfuerzo  $f_m: 40 \text{ kg/cm}^2$ , los cuales serán modelados tipo puntal, el cual será equivalente a la albañilería sometida a fuerza cortante horizontal.

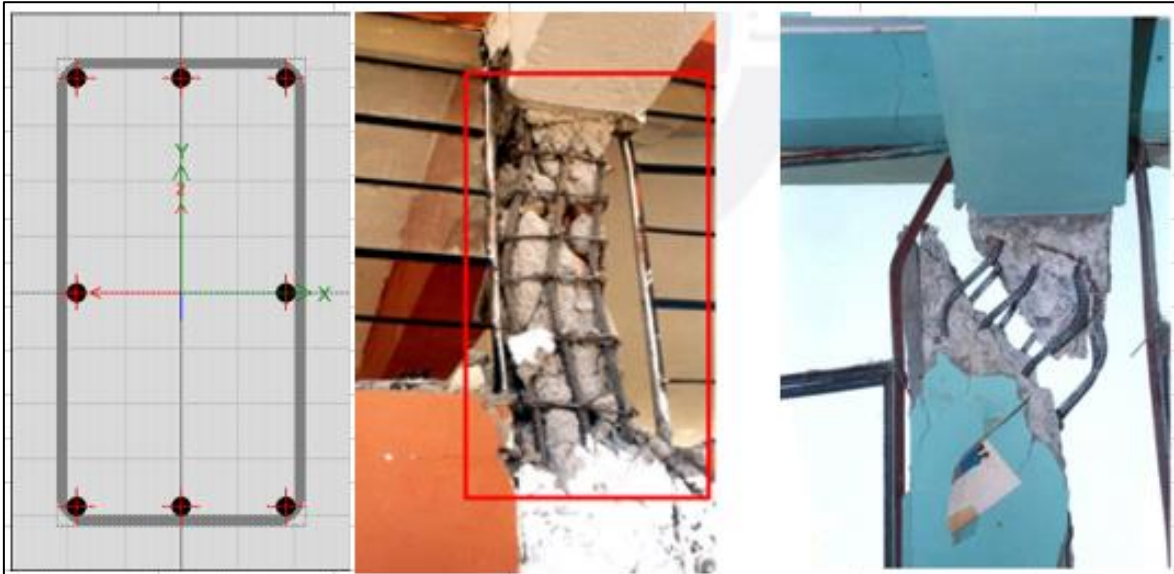
**Figura 15**

*Columna 50 x30 cm.*

*Nota:* Se asignó una cuantía de  $8\phi 5/8$  y estribos de  $\phi 3/8@10$ cm, sustentando la cuantía a través de la tesis “Estructuras de los centros educativos(colegios) en el siglo XX en el Perú” por el autor Juan Antonio Blanco Blasco.

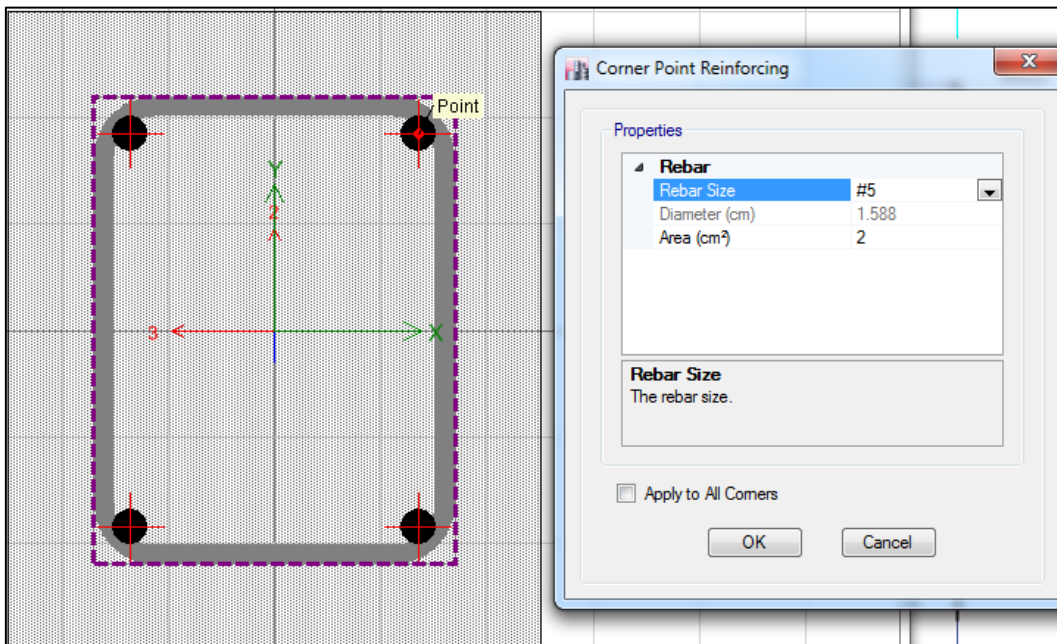
**Figura 16**

*Columna 30 x25 cm.*

*Nota:* Se asignó una cuantía de  $4\phi 5/8$  y estribos de  $\phi 3/8@10$ cm.

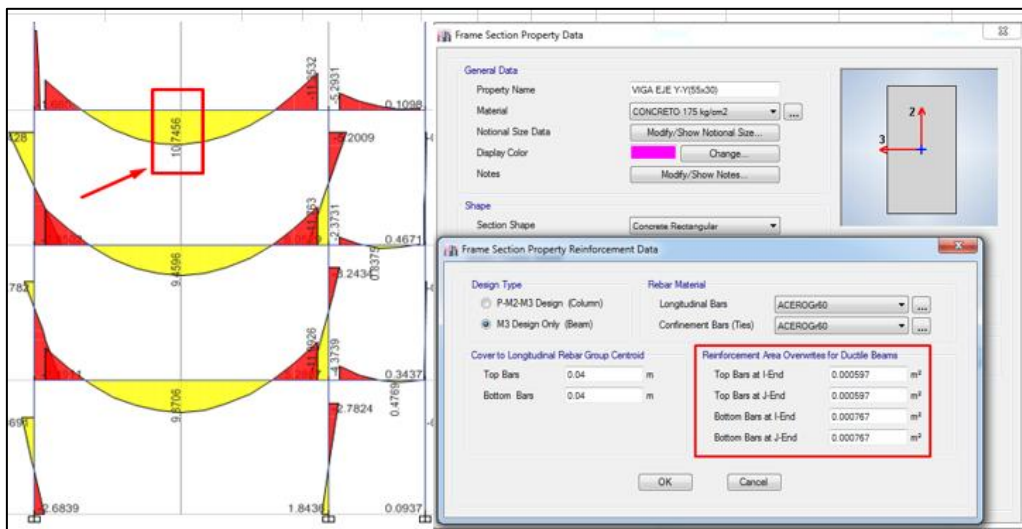
**Figura 17**

Momento ultimo de Viga del Eje Y-Y.

Nota: Asignación del acero para la viga de 50x30 cm en el eje Y-Y.

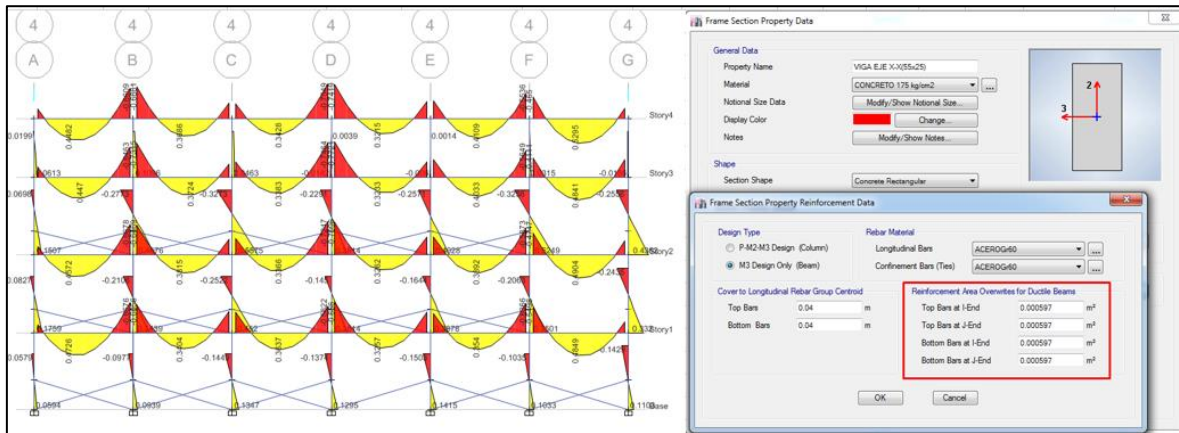
**Figura 18**

*Momento ultimo de Viga del Eje X-X.*

*Nota: asignación del acero para la viga de 50x25 cm en el eje X-X.*

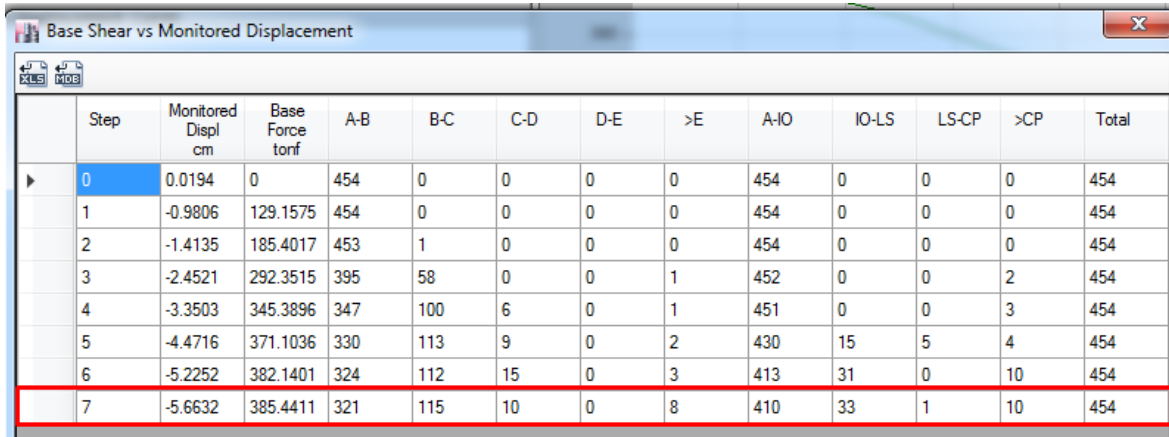
**Figura 26**

*Reporte del rotulas generadas.*

*Nota:* En la siguiente figura se muestra el resultado de 10 elementos que llegaron al colapso, siendo 7 correspondiente a columnas.

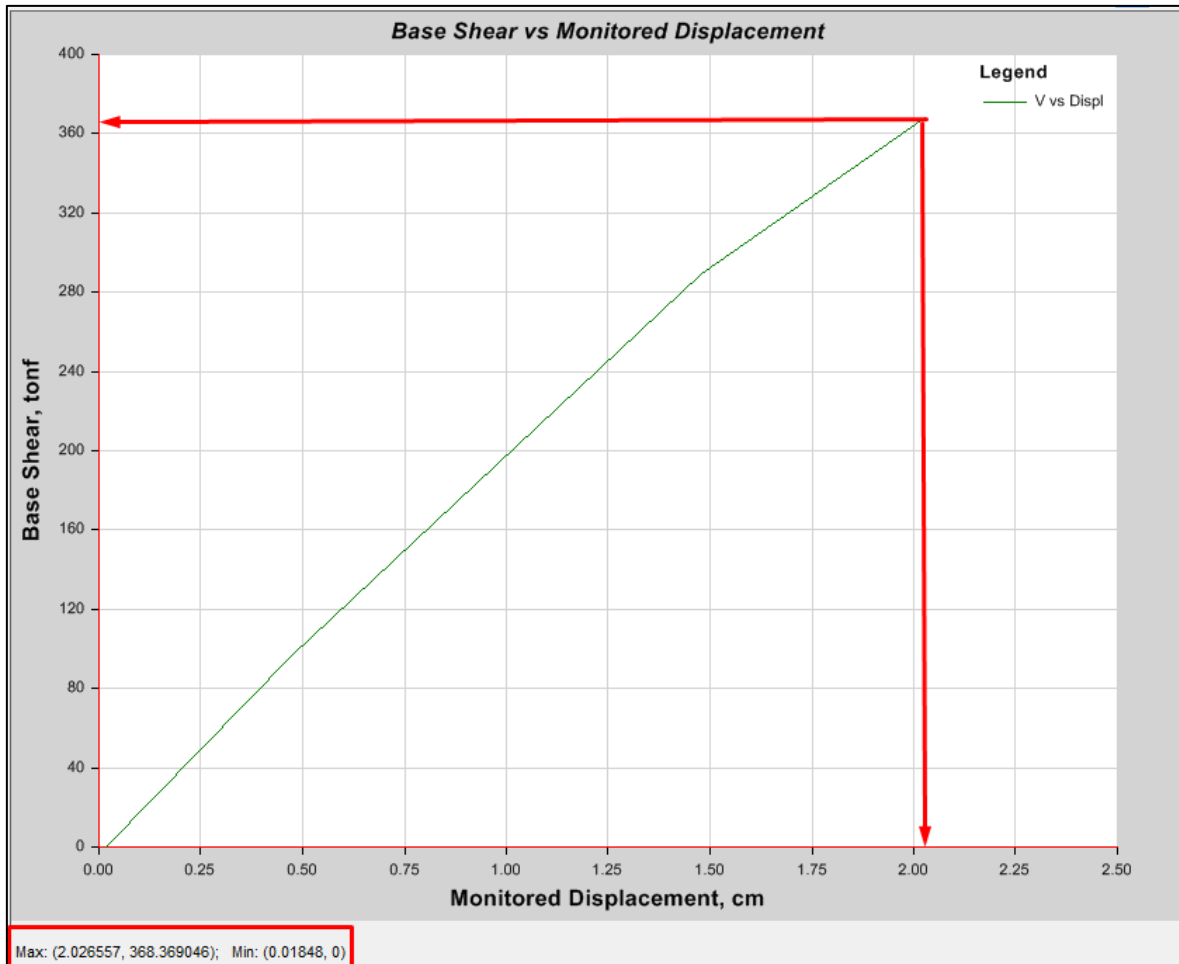
**Figura 30**

*Curva de capacidad Eje Y-Y.*

*Nota:* En la siguiente figura se muestra la curva de capacidad en el eje Y-Y.

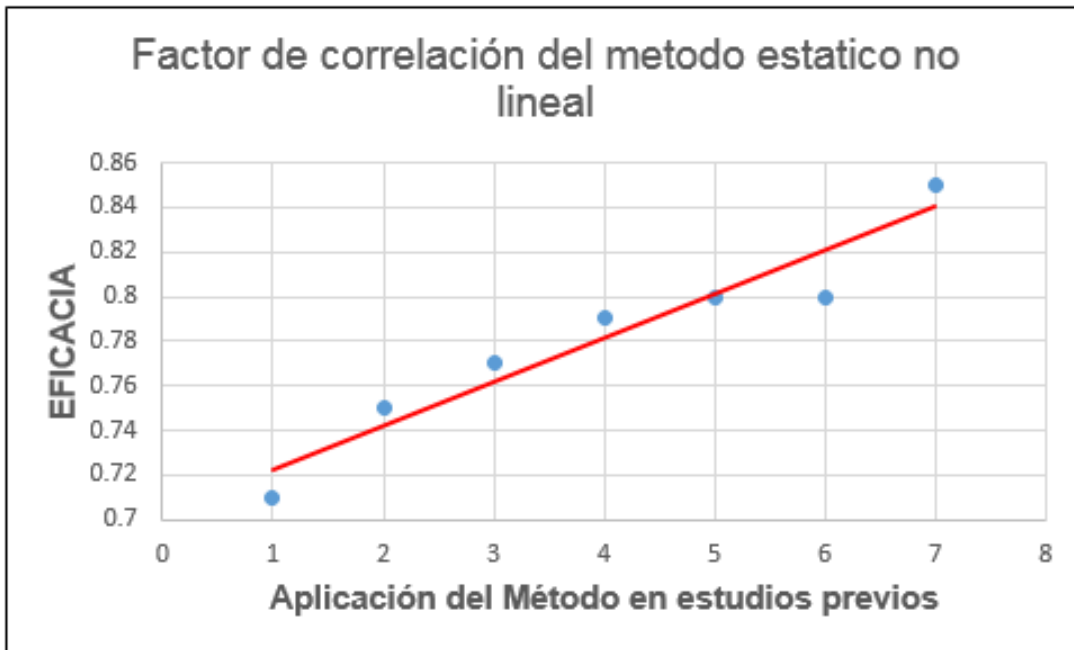
### Figura32

Correlación de crecimiento lineal positivo entre las variables.

*Nota:* En la siguiente figura se aprecia el crecimiento lineal positivo, el cual muestra que, la aplicación del método estático no lineal resulta eficiente para determinar el comportamiento estructural.

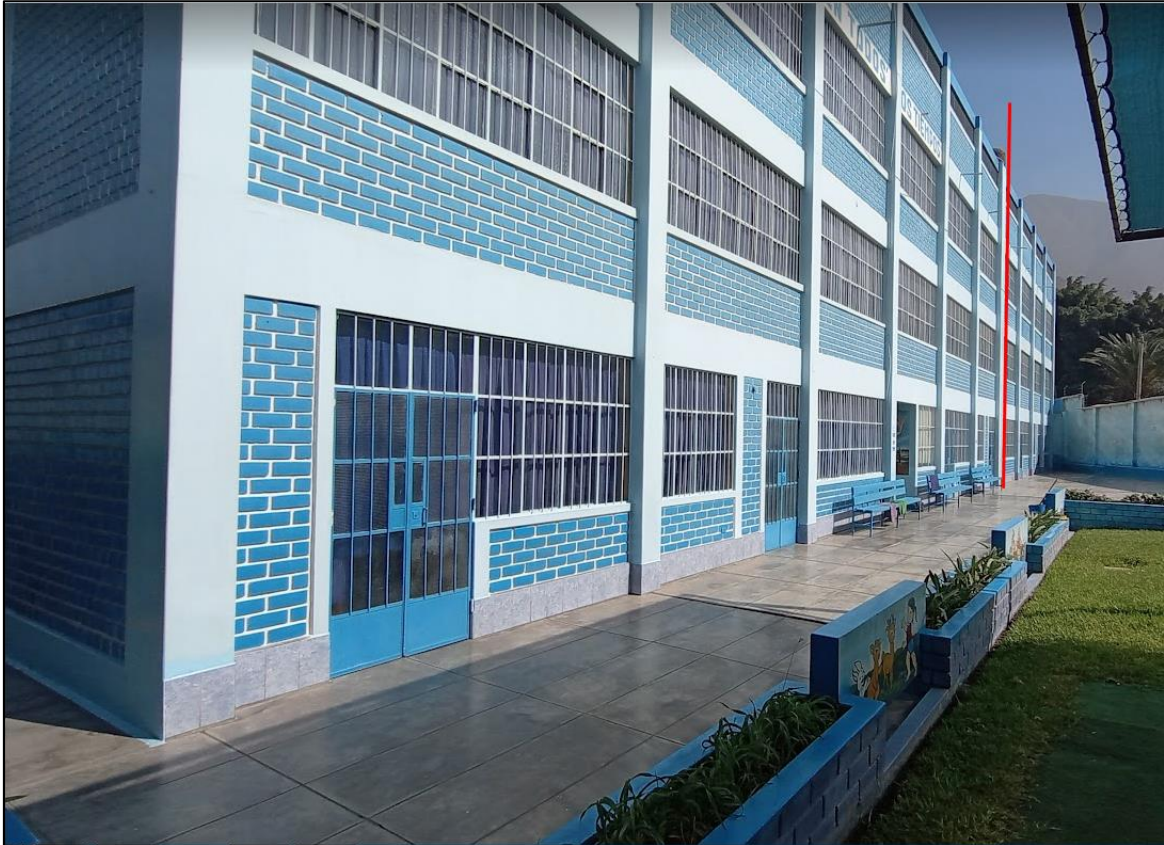
### Figura 38

*Parte trasera del colegio*

*Nota:* En el fondo se puede apreciar una línea vertical roja, en esa zona se tiene una junta sísmica que divide las estructuras.

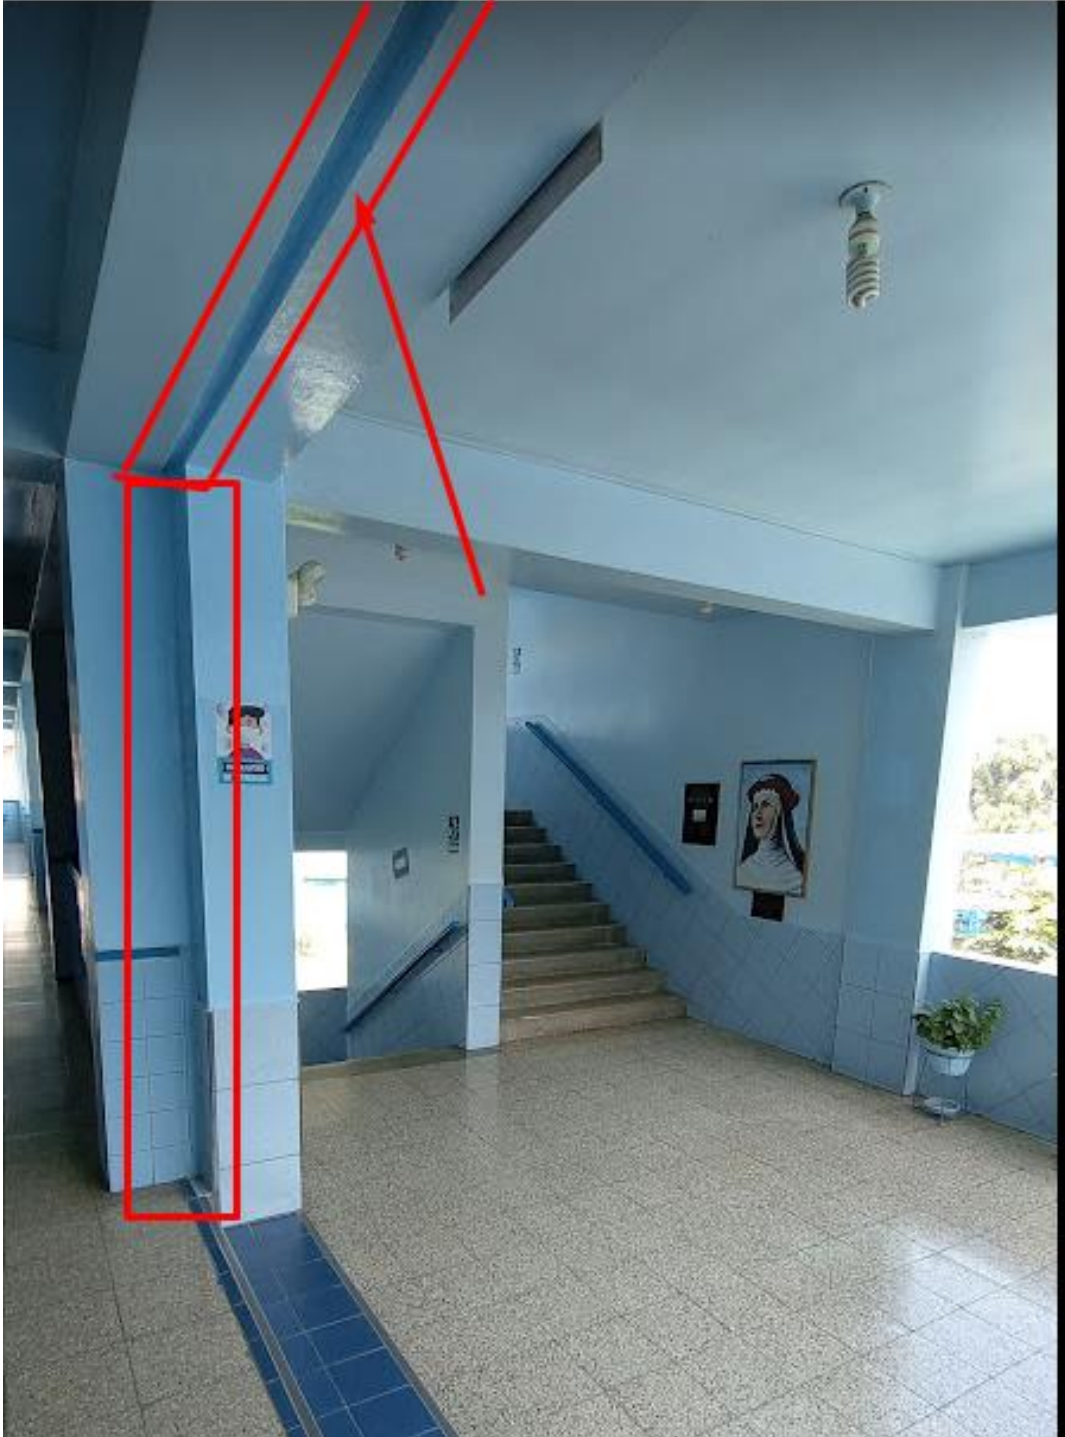
**Figura 40**

*Límite entre las estructuras del pabellón con caja de escaleras.*

*Nota: Junta sísmica del cajón de escaleras.*

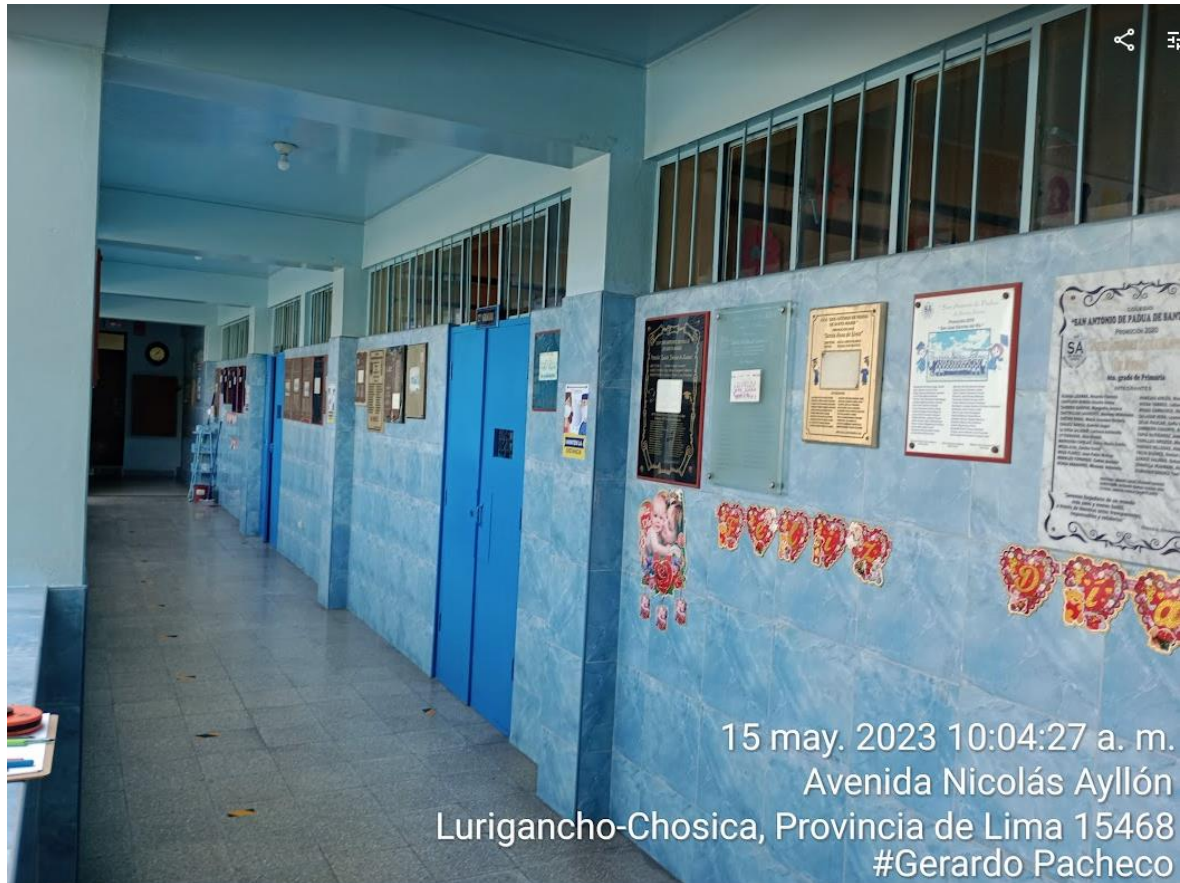
## Figura 41

*Evidencia de interacción tabique-pórtico*

*Nota:* La imagen mostrada corresponde al Eje 02.

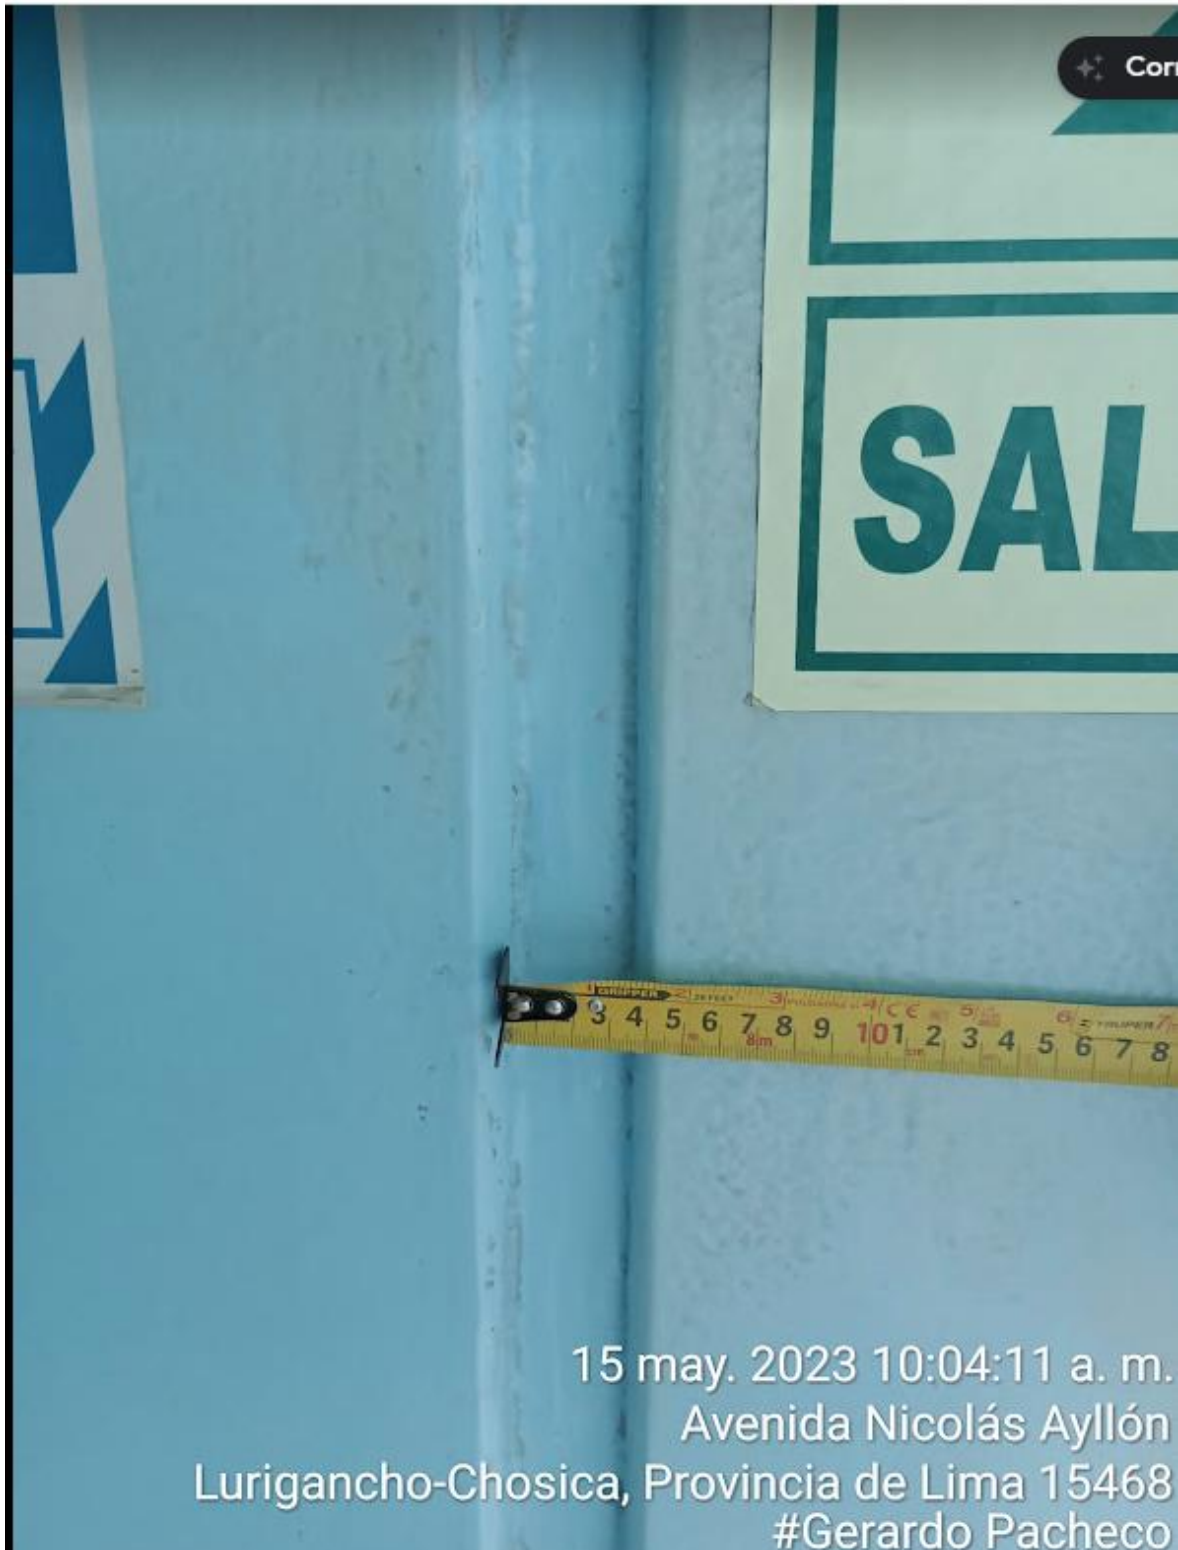
**Figura 42**

*Junta sísmica*

*Nota:* Junta sísmica de 3.5 centímetros.

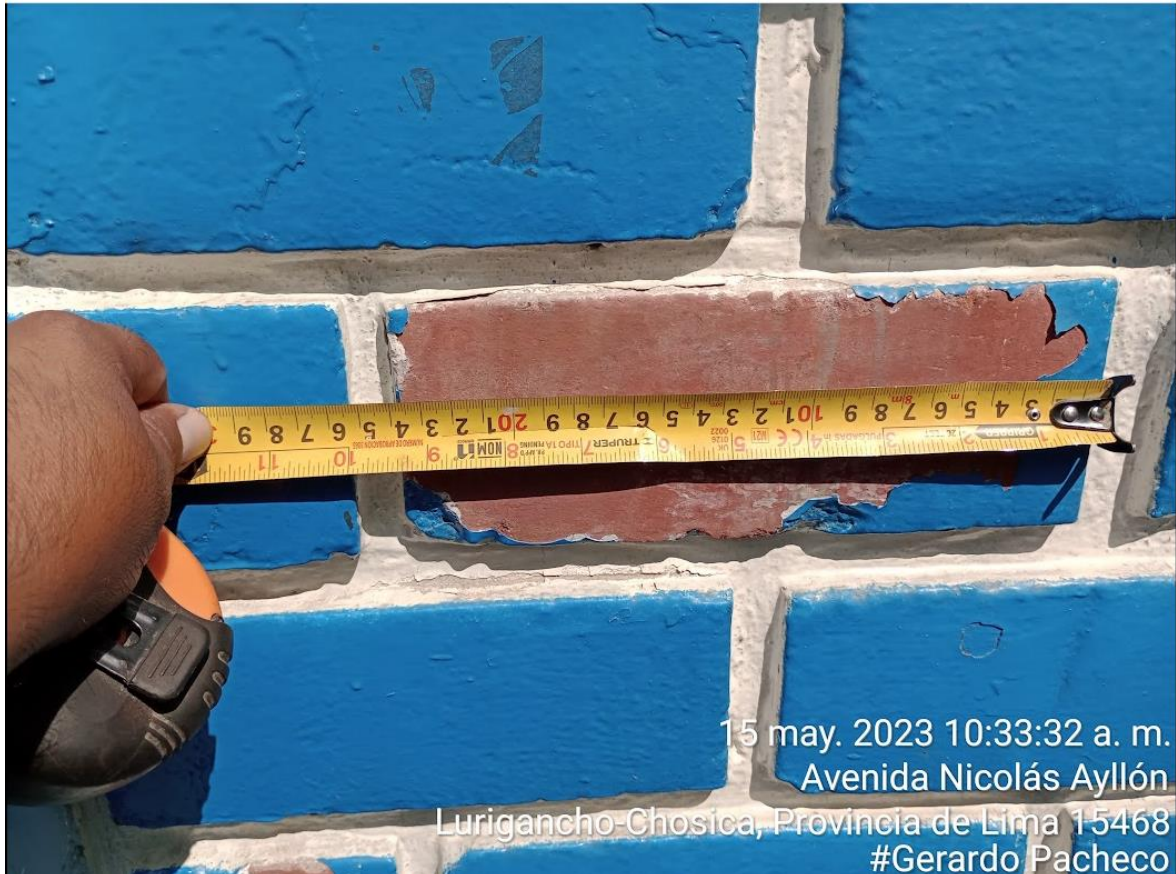
**Figura 43**

*Verificación de geometría de unidad de albañilería.*

*Nota: Ladrillo King Kong de 18 huecos de 24 centímetros de largo.*

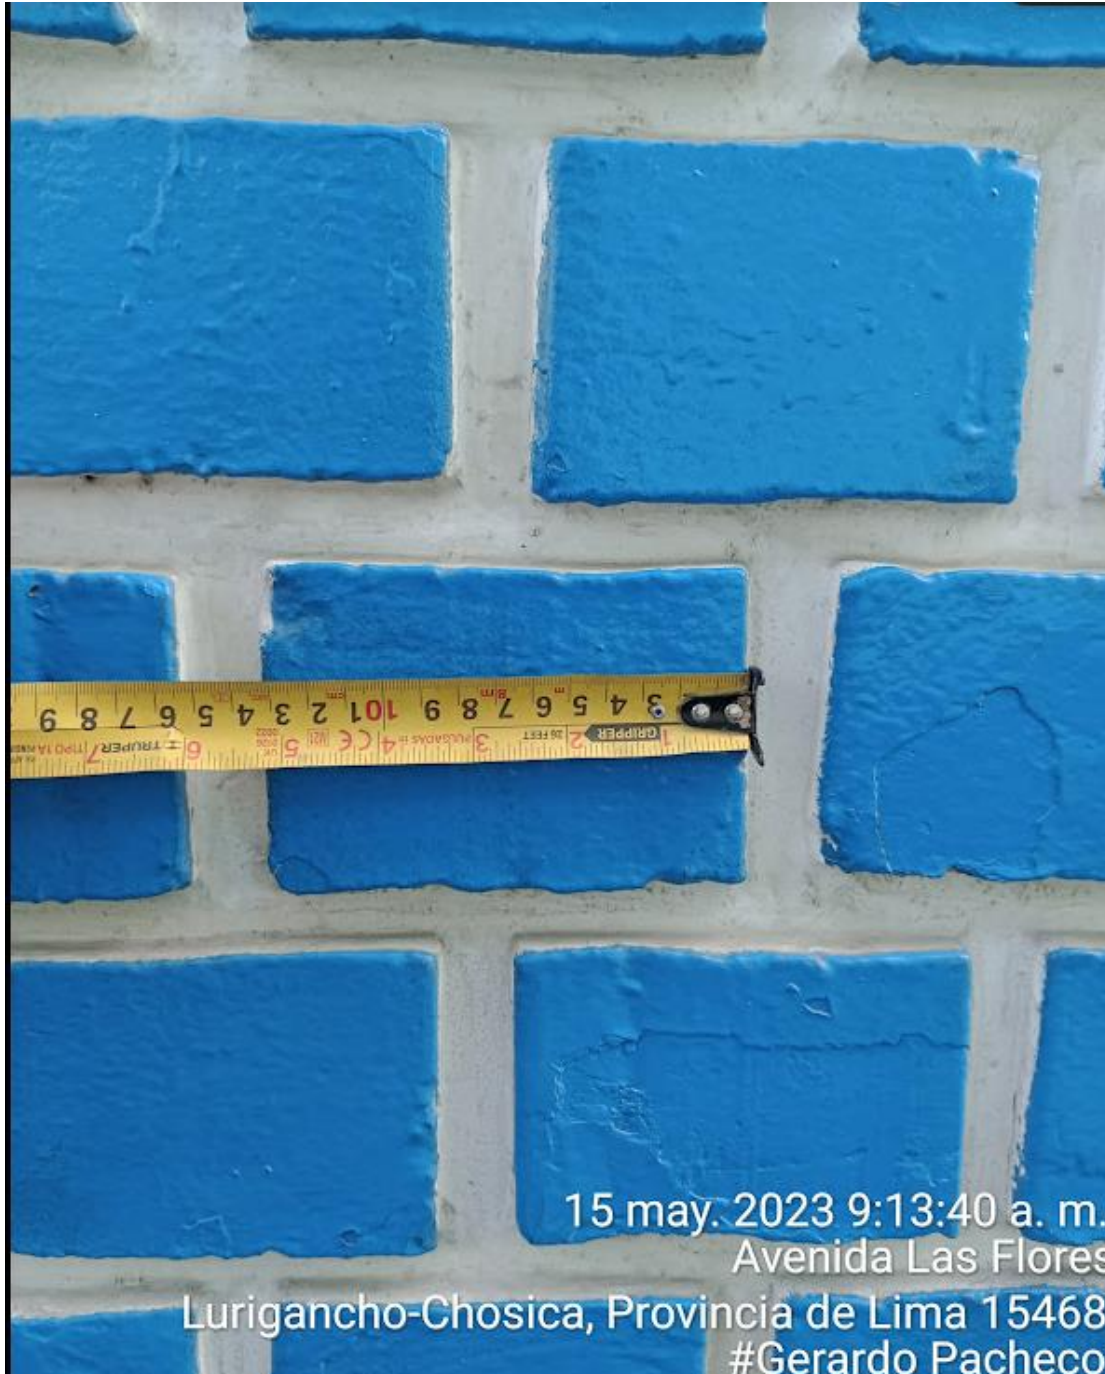
**Figura 44**

*Verificación de geometría de unidad de albañilería*

*Nota:* Ladrillo King Kong de 18 huecos de 13 centímetros de ancho.

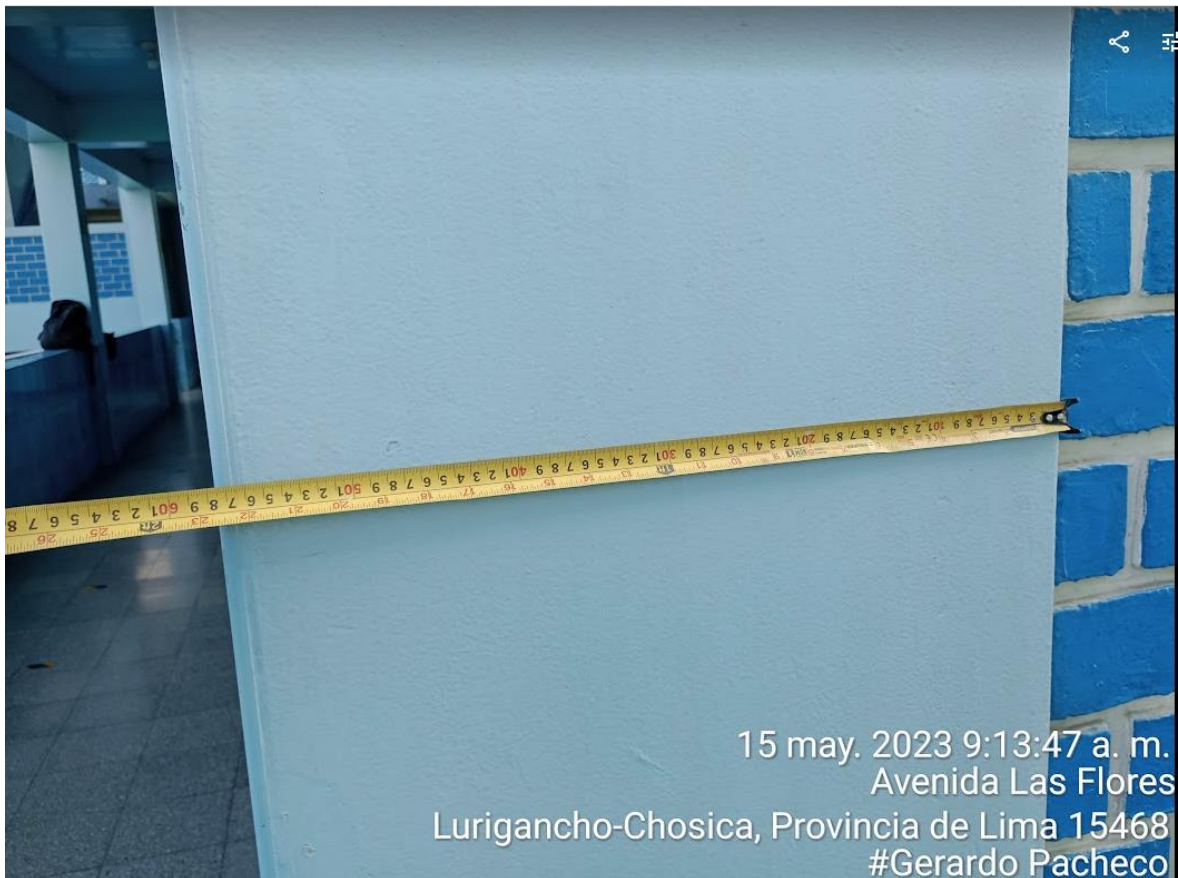
### Figura 45

*Verificación de geometría de columna de 58x33.*

*Nota:* Se descontó 1.5 centímetros por cada cara, quedando una sección neta de 55x30 cm.

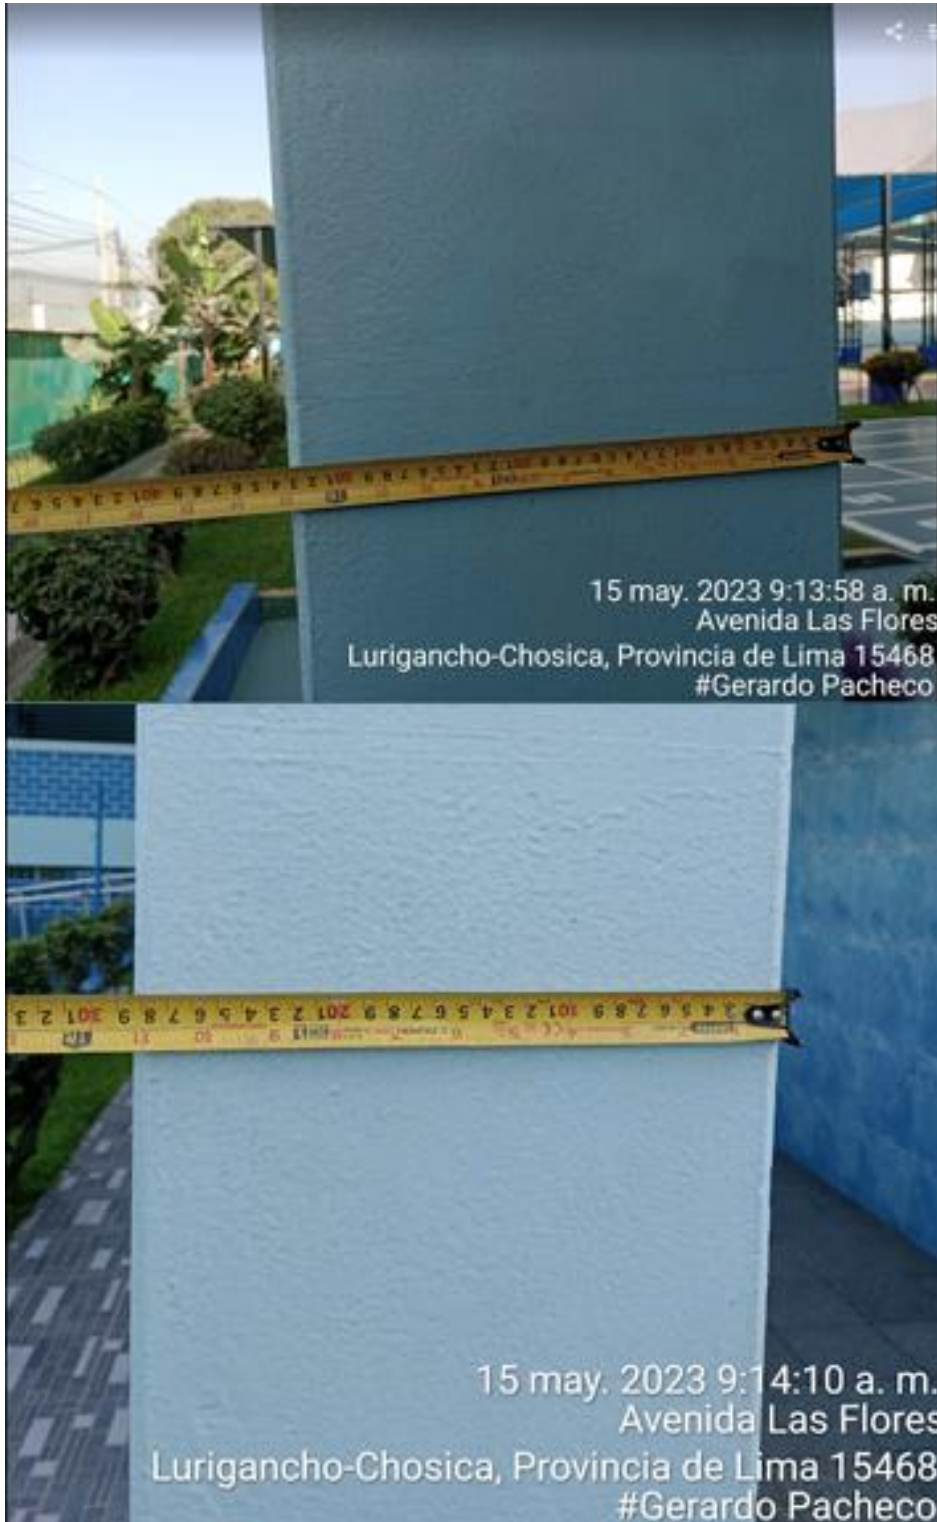
**Figura 46**

*Verificación de geometría de columna de 33x28*

*Nota:* Se descontó 1.5 centímetros por cada cara, quedando una sección neta de 30x25 cm

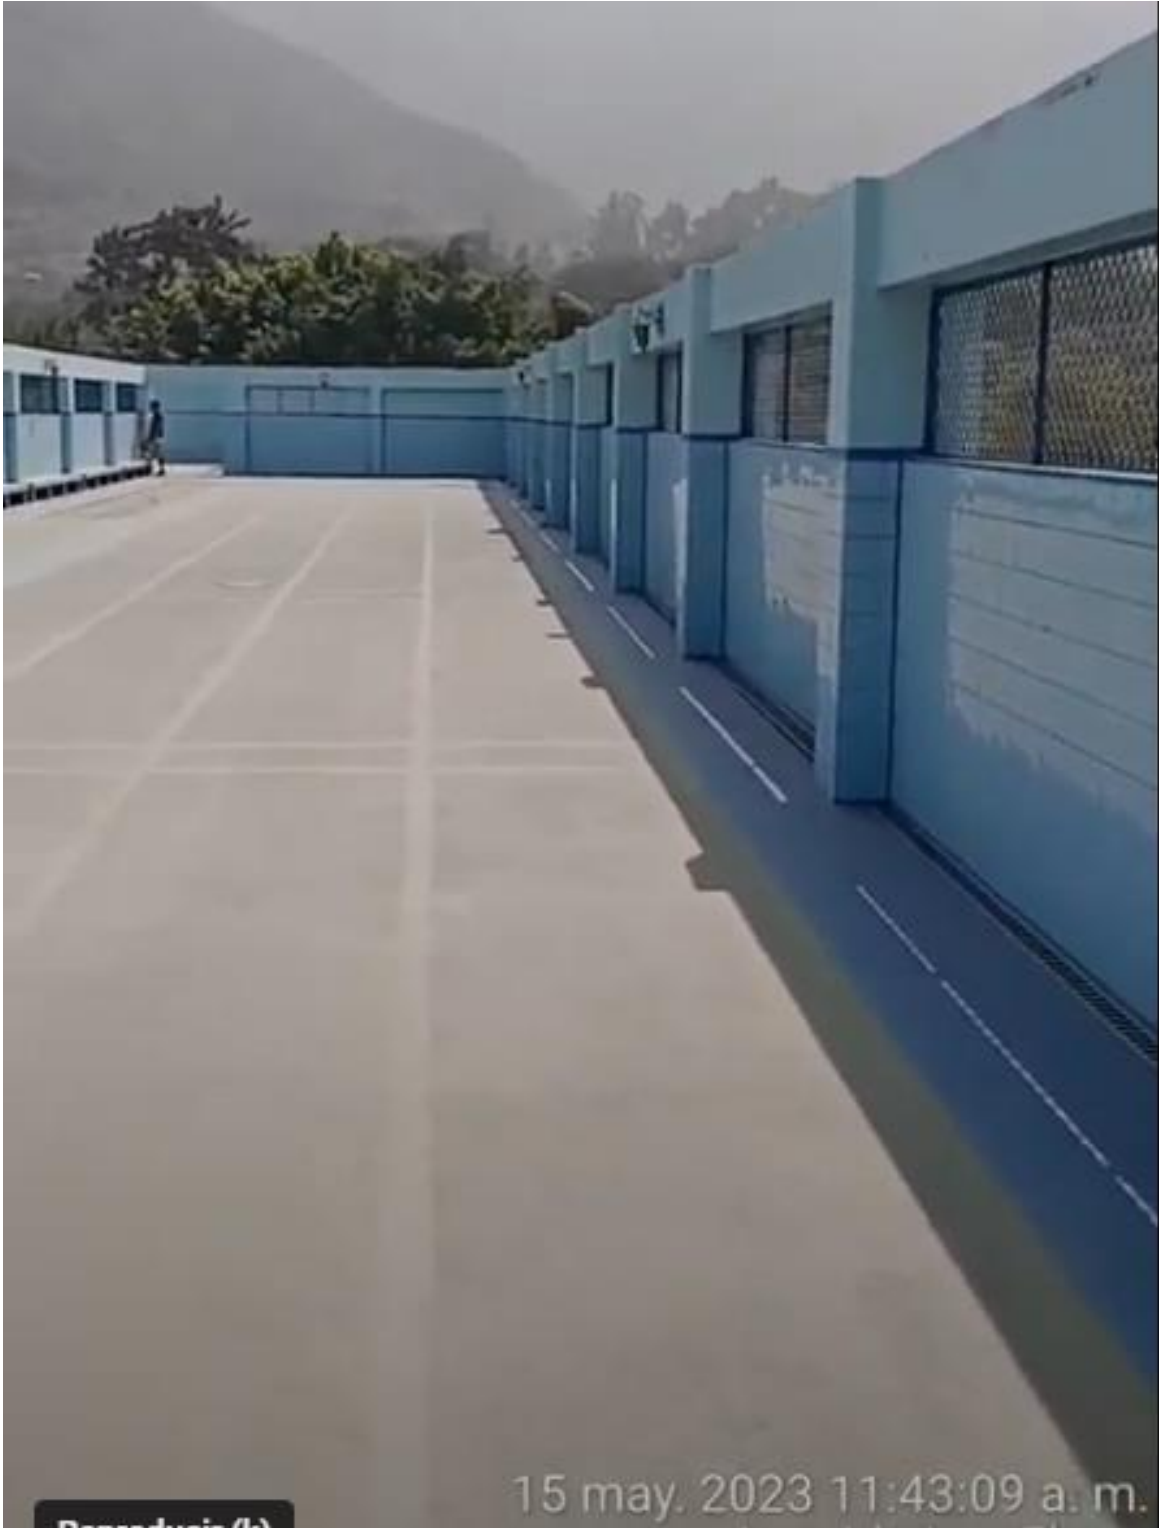
## Figura 47

### Azotea

*Nota:* Se evidencia confinamiento en todo el perímetro.
