Carrera de **INGENIERÍA CIVIL**

“VULNERABILIDAD SISMICA EN LA
INSTITUCION EDUCATIVA N° 80779 LA
INMACULADA EN EL DISTRITO DE
HUAMACHUCO, SANCHEZ CARRION, 2023”

Tesis para optar al título profesional de:

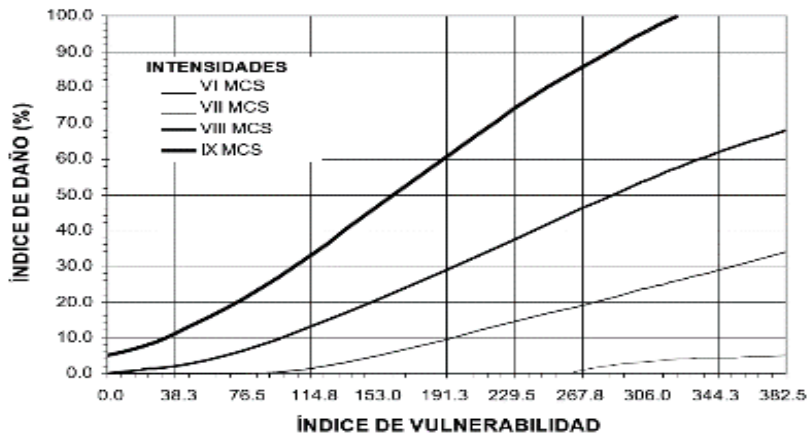
Figura 1.

Funciones de índice de vulnerabilidad.

Nota. Adaptado de Angeletti et al, 1988

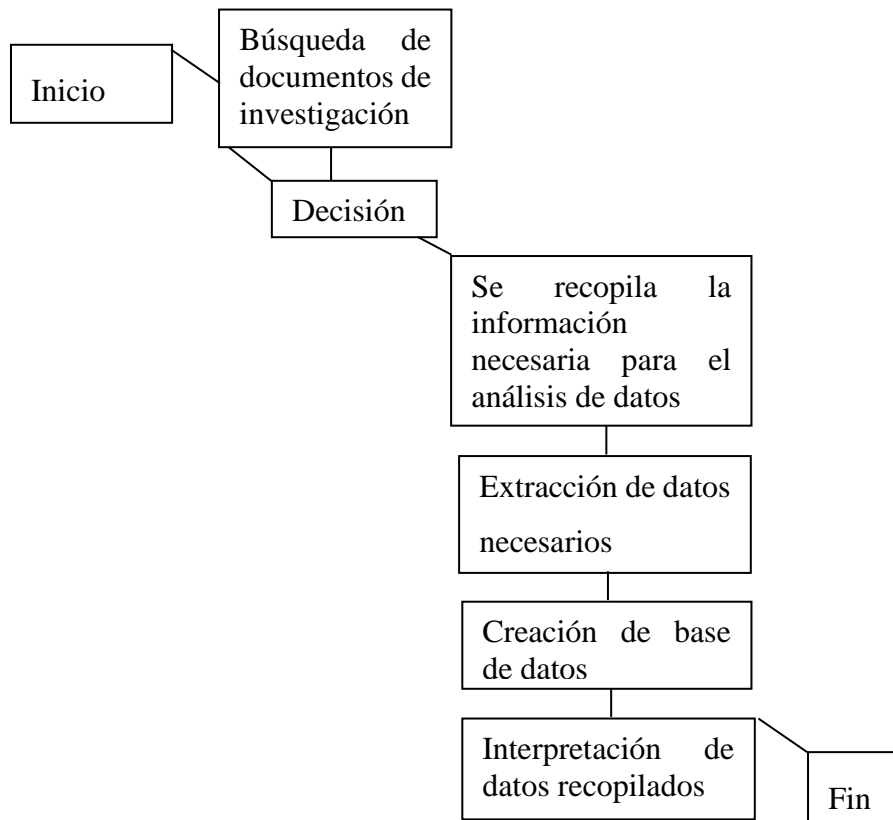
Figura 7.

Diagrama de flujo del procedimiento empleado.

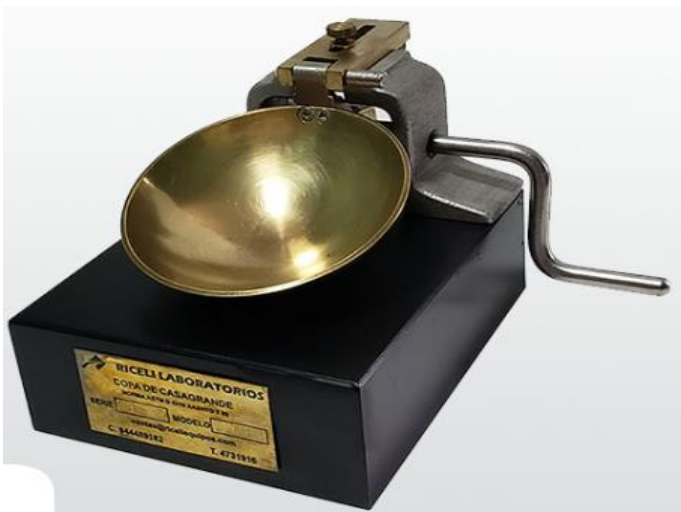
Figura 15

Aparato de casa grande

Nota. Equipo utilizado en ensayo

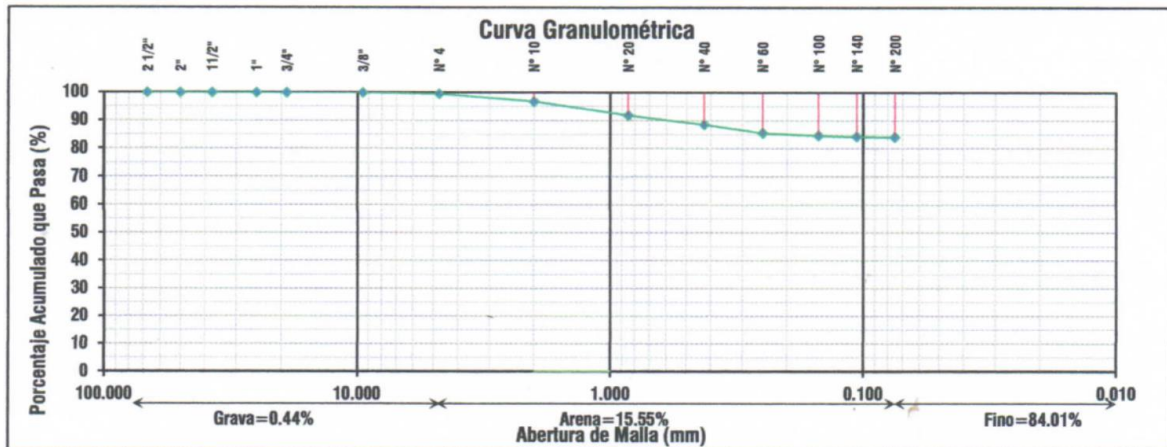
Figura 18

Curva granulométrica

Nota. Análisis granulométrico ASTM D6913 / D6913M-17 curva

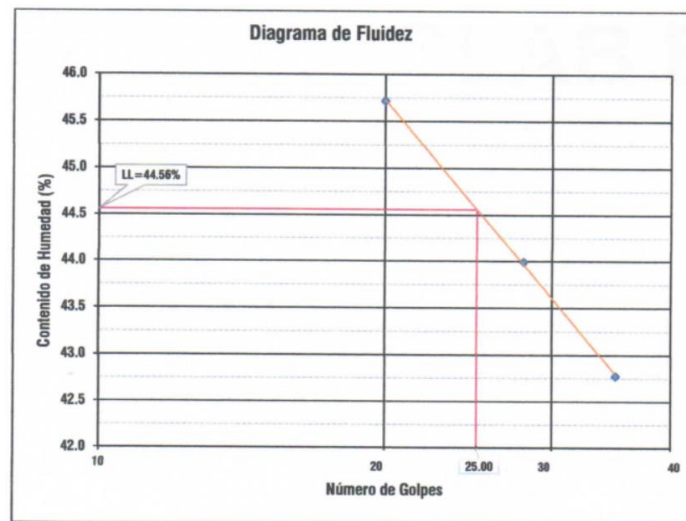
Figura 19

Diagrama de fluidez

Nota. Método de ensayo (multipunto), método de preparación (ambiente), método de secado (horno), agua usada (potable), método de preparación (ambiente), método de secado (horno)

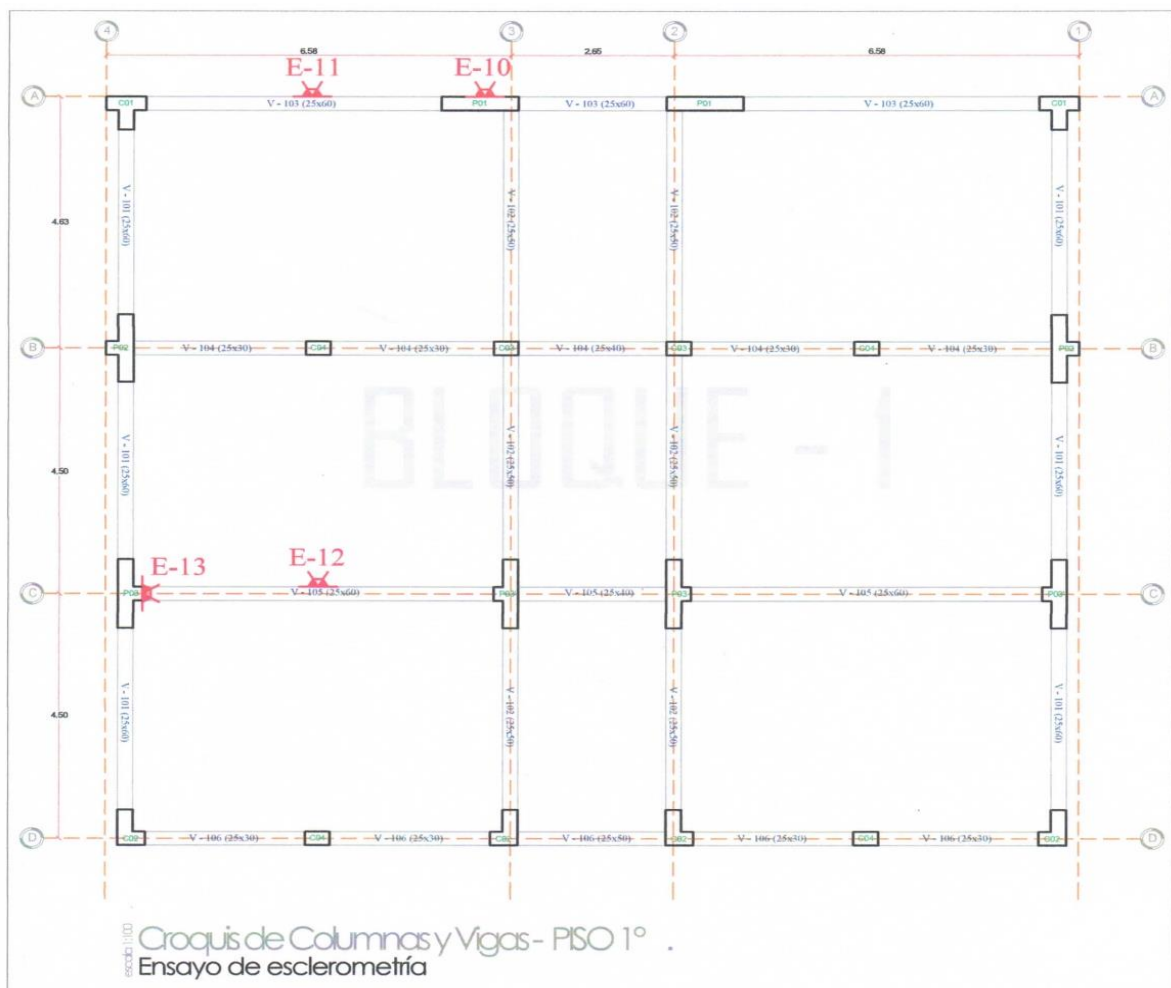
Figura 23

Esclerómetro - bloque 01 nivel 01

Nota. RDR N° 001-2023. reportes de resultados de ensayo con esclerómetro laboratorio TERRAS LAB E.I.R.L.

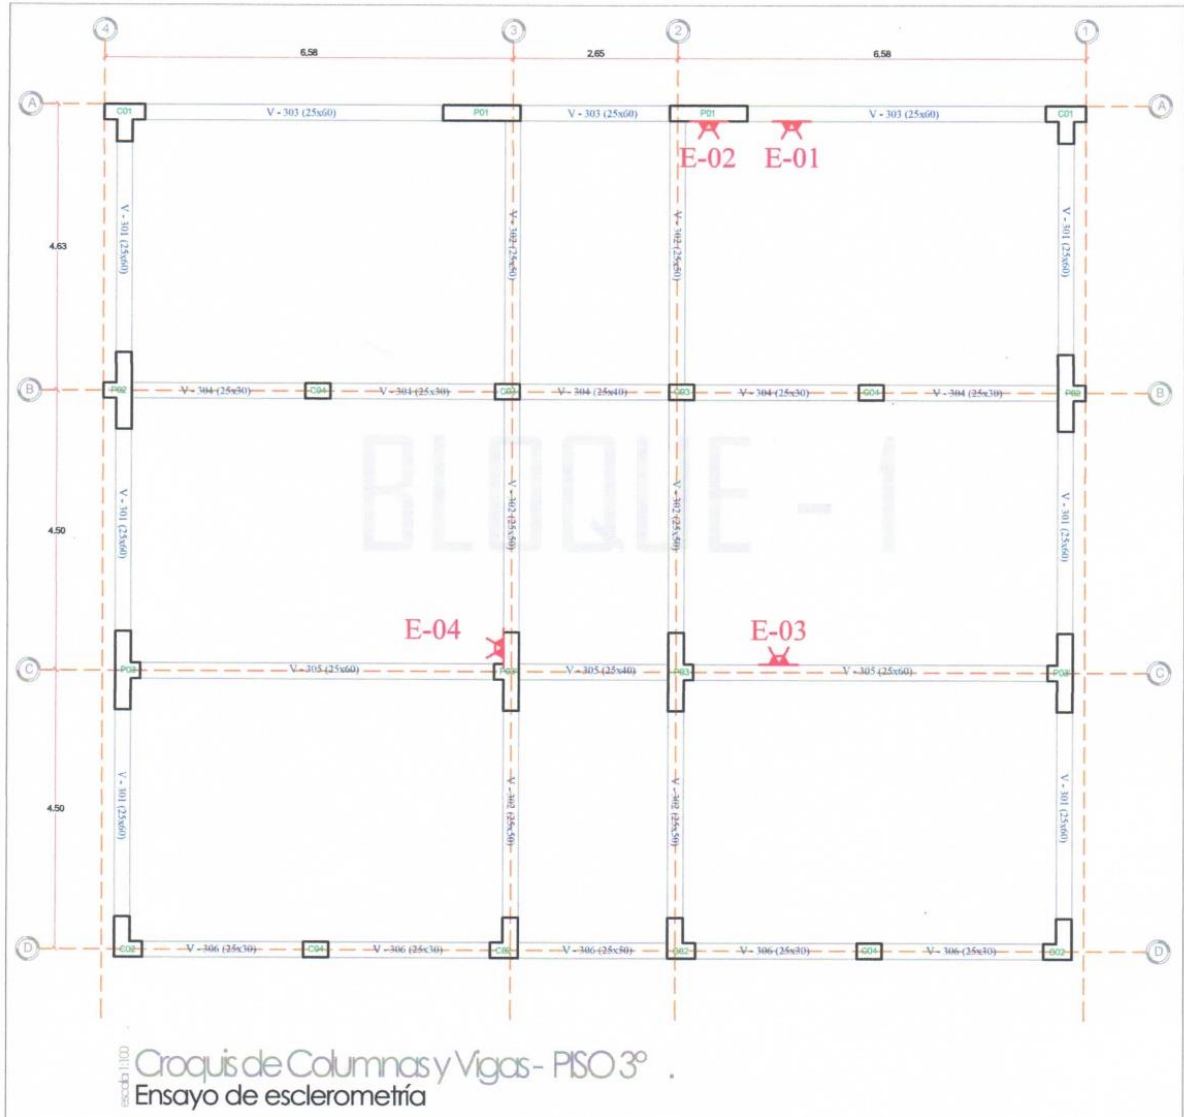
Figura 25

Esclerómetro - bloque 01 nivel 03

Nota. RDR N° 001-2023. reportes de resultados de ensayo con esclerómetro laboratorio
TERRAS LAB E.I.R.L.

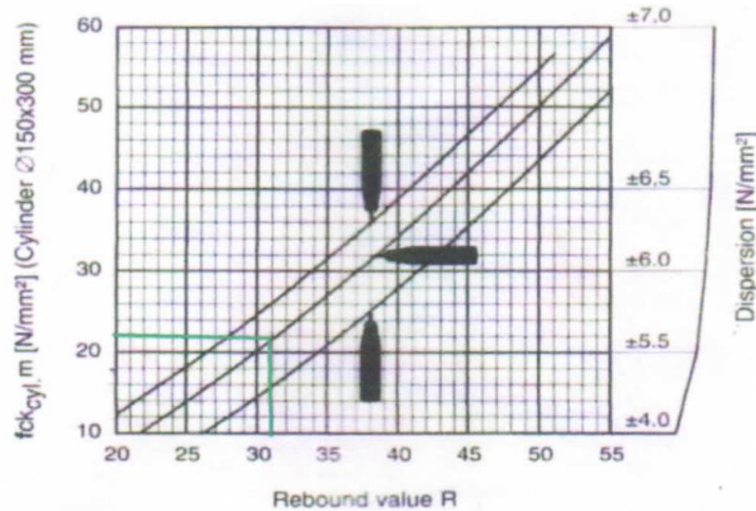
Standard test method for rebound number of hardened concrete ASTM C805 – 02

Nota. Rebound value R, fck_{cyl} [N/mm²] (cylinder Ø 150x300 mm), dispersion [N/mm²]

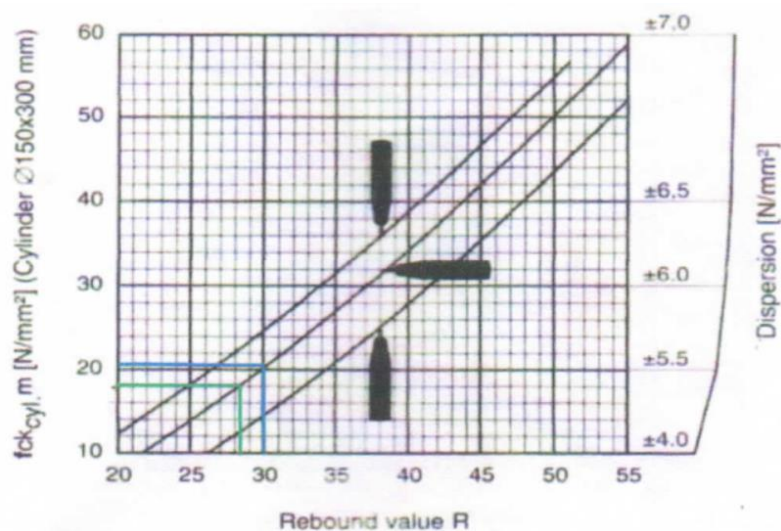
Standard test method for rebound number of hardened concrete ASTM C805 – 02

Nota. Rebound value R, fck_{cyl} [N/mm²] (cylinder Ø 150x300 mm), dispersion [N/mm²]

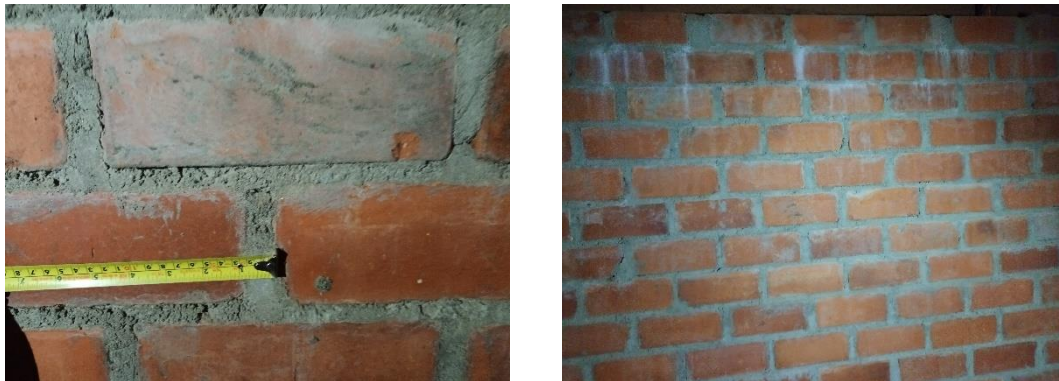
Vista de la conformación de mampostería de ladrillo bloque 01

Nota. Panel fotográfico vista conformación mamposteria

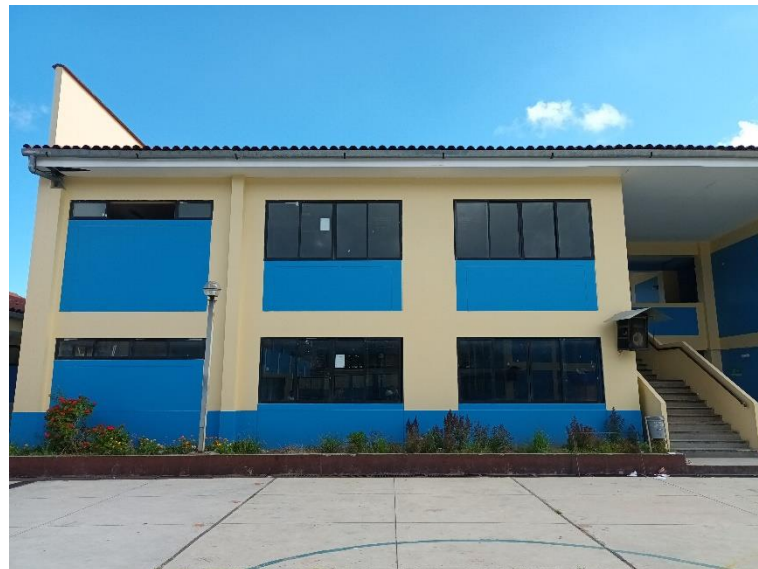
Vista bloque 01 configuración de la elevación posterior

Nota. Vista bloque 01 configuración de la elevación posterior

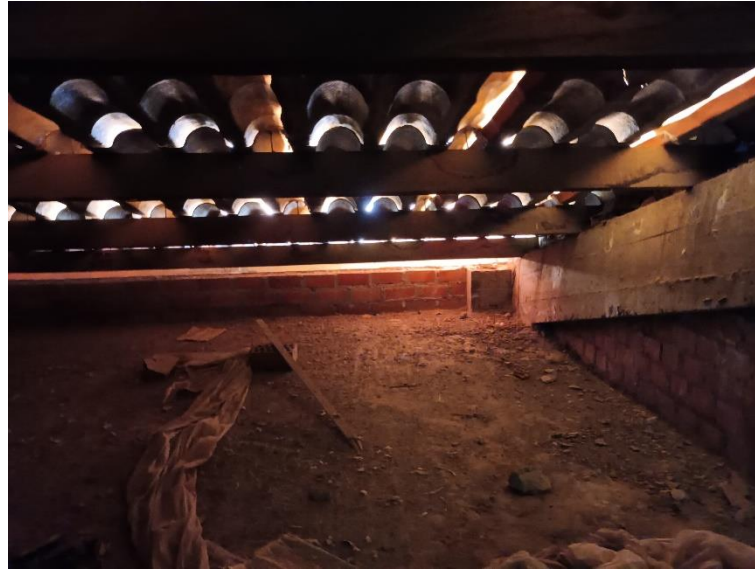
Vista bloque 01 cubierta de techo vista interior

Nota. Panel fotográfico vista bloque 1 cubierta de techo

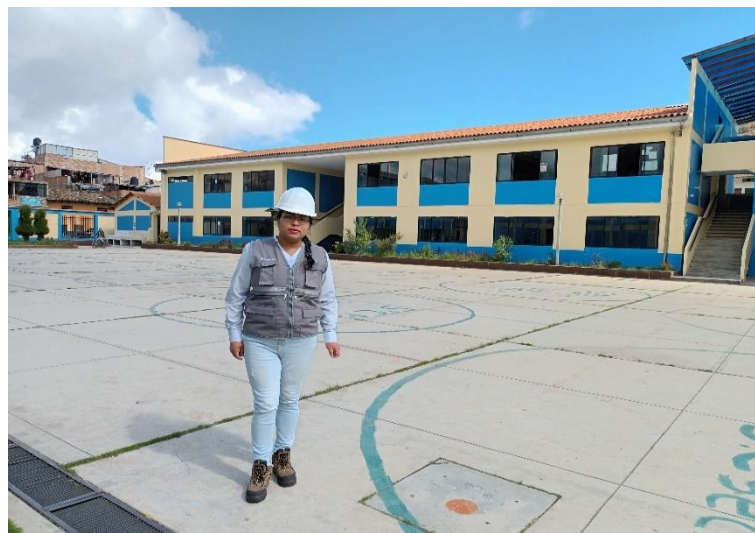
Figura 62

Vista bloque 01 cubierta de techo vista exterior

Nota. Panel fotográfico vista bloque 01 cubierta de techo vista exterior
