Carrera de **INGENIERÍA CIVIL**

“EVALUACIÓN DE LA CONTAMINACIÓN
SONORA PRODUCIDA EN EL PROCESO
CONSTRUCTIVO DE VIVIENDAS
UNIFAMILIARES – CAJAMARCA 2023”

Tesis para optar al título profesional de:

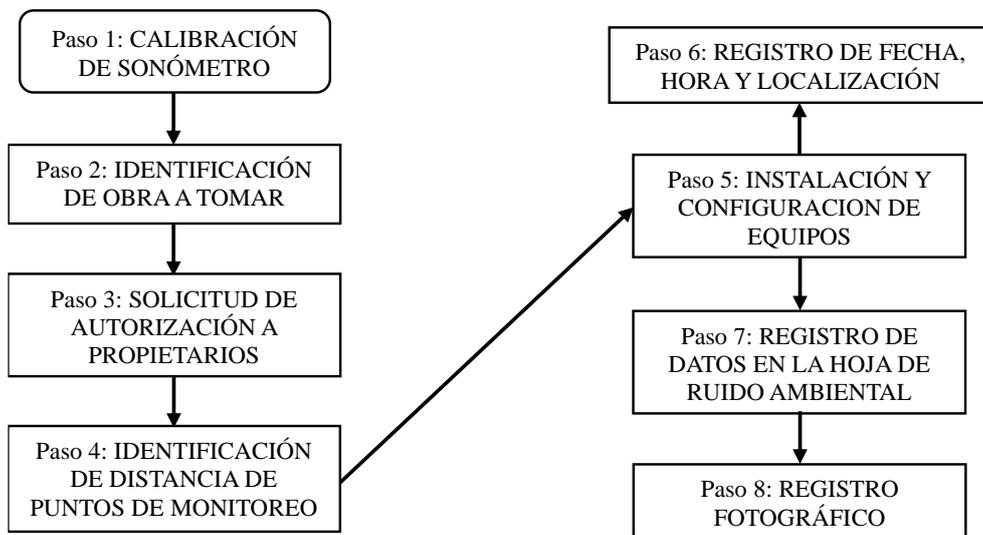
Figura 2

Diagrama de flujo del procedimiento de recolección de datos

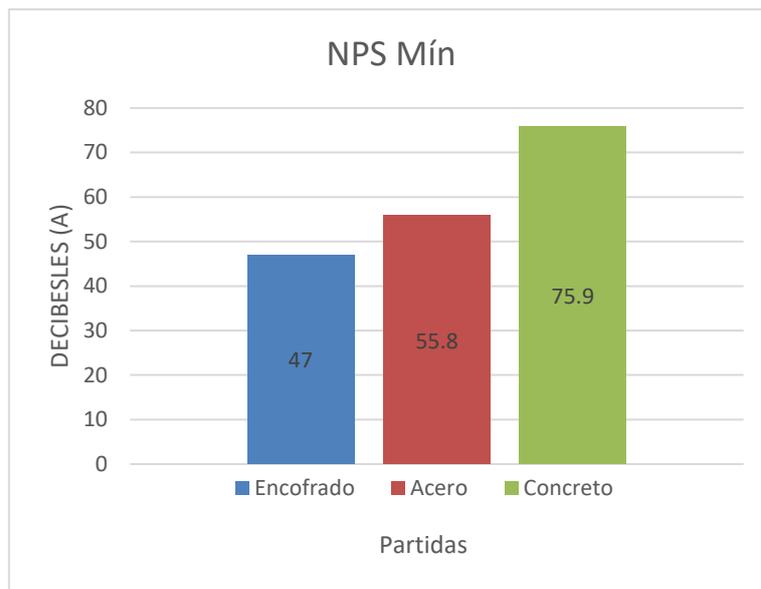
Figura 6

Ruido Ambiental mínimo del encofrado, colocación de acero y vaciado de concreto de la losa en la vivienda N°2.

Nota. En la figura 6 se muestra los valores de presión mínima de la vivienda N°1, obteniendo que la menor fuente de presión sonora producida viene de la partida del encofrado de la losa con un valor de 47 dBA. Elaboración propia.

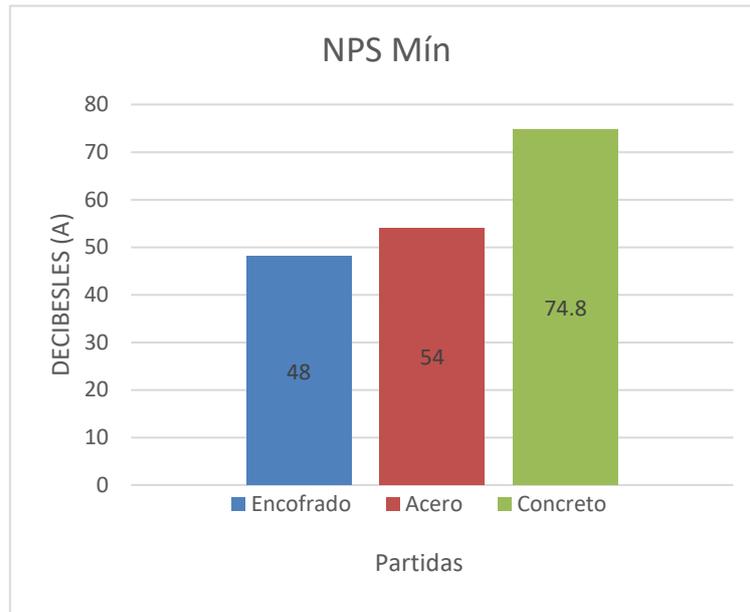
Figura 8

Ruido Ambiental mínimo del encofrado, colocación de acero y vaciado de concreto de la losa en la vivienda N°3.

Nota. En la figura 8 se muestra los valores de presión mínima de la vivienda N°3, obteniendo que la menor fuente de presión sonora producida viene de la partida del encofrado de la losa con un valor de 48 dBA. Elaboración propia.

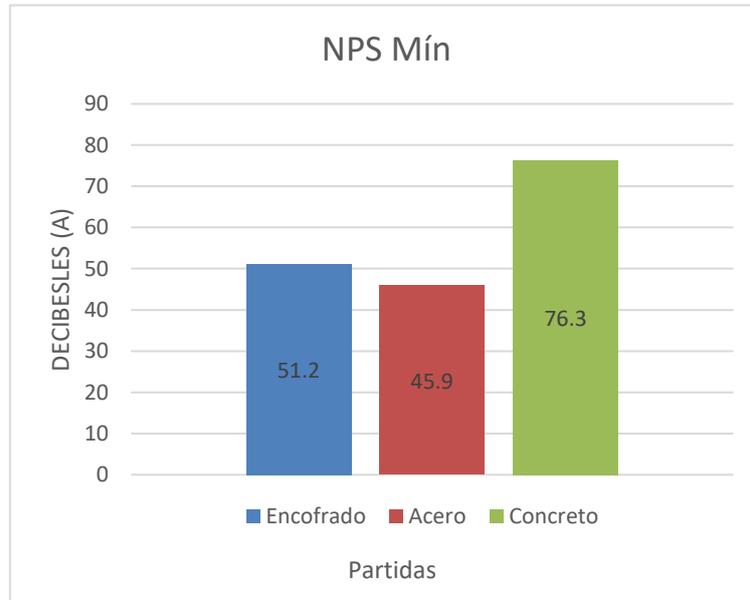
Figura 16

Ruido Ambiental mínimo del encofrado, colocación de acero y vaciado de concreto de la losa en la vivienda N°7.

Nota. En la figura 16 se muestra los valores de presión mínima de la vivienda N°7, obteniendo que la menor fuente de presión sonora producida viene de la partida del encofrado de la losa con un valor de 51.2 dBA. Elaboración propia.

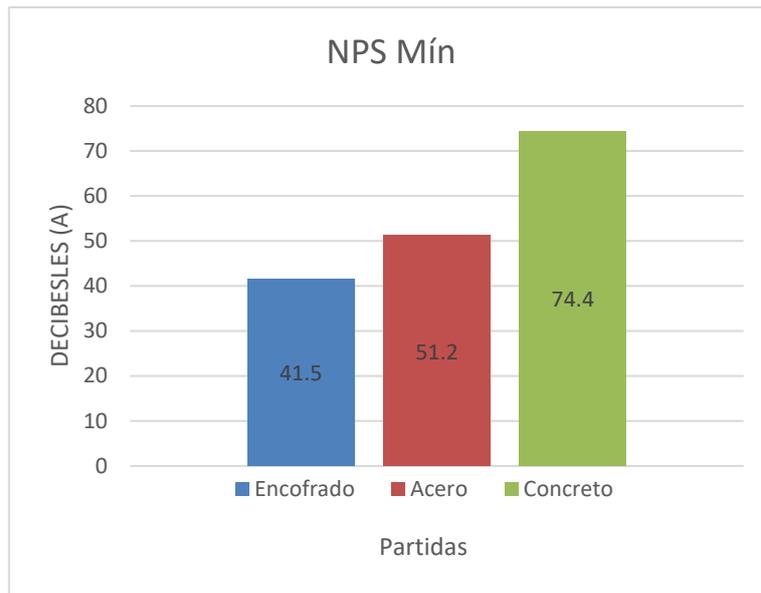
Figura 22

Ruido Ambiental mínimo del encofrado, colocación de acero y vaciado de concreto de la losa en la vivienda N°10.

Nota. En la figura 22 se muestra los valores de presión mínima de la vivienda N°10, obteniendo que la menor fuente de presión sonora producida viene de la partida del encofrado de la losa con un valor de 41.5 dBA. Elaboración propia.

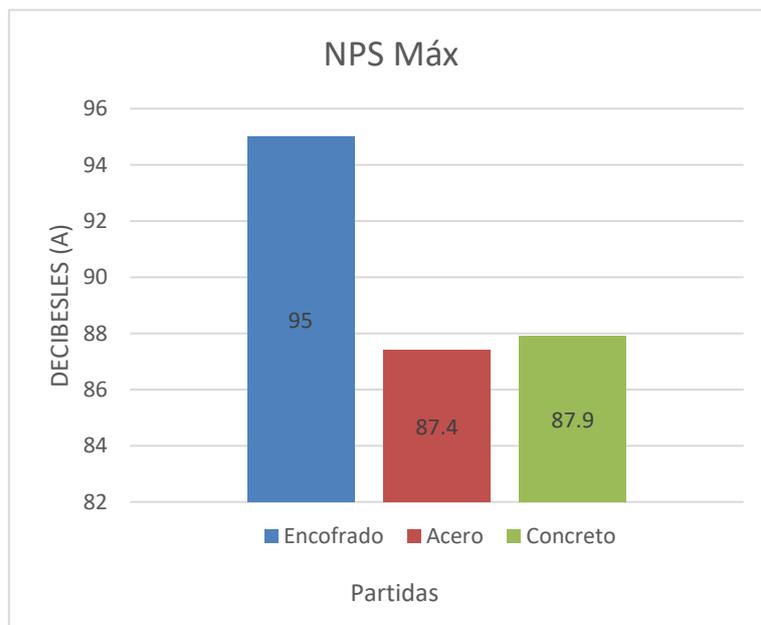
Figura 23

Ruido Ambiental máximo del encofrado, colocación de acero y vaciado de concreto de la losa en la vivienda N°10.

Nota. En la figura 23 se muestra los valores de presión máxima de la vivienda N°10, obteniendo que la mayor fuente de presión sonora producida viene de la partida del encofrado de la losa con un valor de 95 dBA. Elaboración propia.

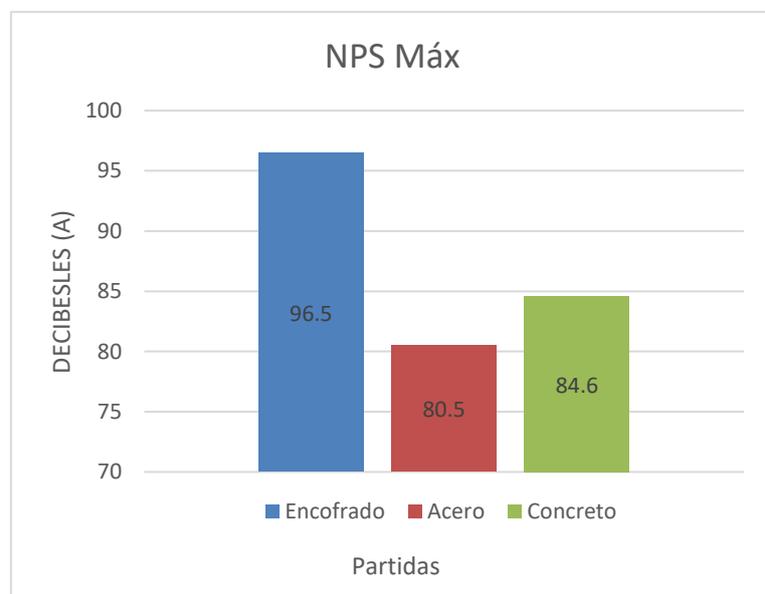
Figura 25

Ruido Ambiental máximo del encofrado, colocación de acero y vaciado de concreto de la losa en la vivienda N°11.

Nota. En la figura 25 se muestra los valores de presión máxima de la vivienda N°11, obteniendo que la mayor fuente de presión sonora producida viene de la partida del encofrado de la losa con un valor de 96.5 dBA. Elaboración propia.

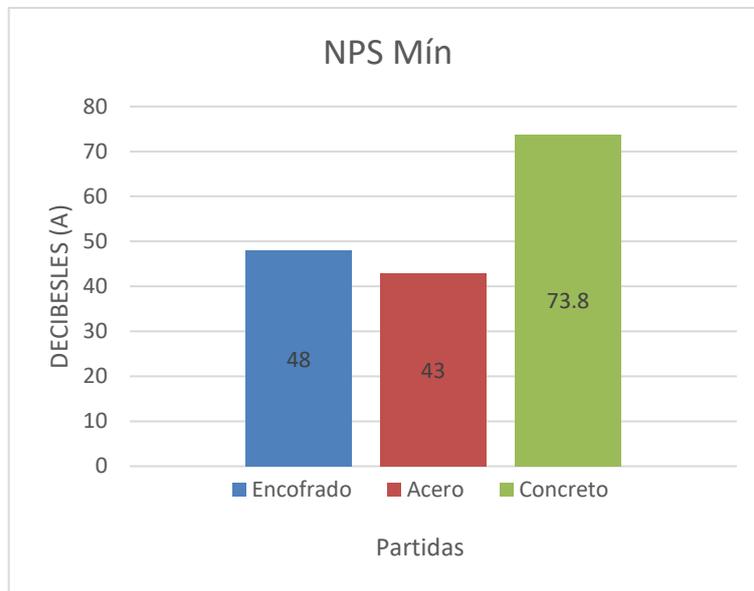
Figura 28

Ruido Ambiental mínimo del encofrado, colocación de acero y vaciado de concreto de la losa en la vivienda N°13.

Nota. En la figura 28 se muestra los valores de presión mínima de la vivienda N°13, obteniendo que la menor fuente de presión sonora producida viene de la partida del encofrado de la losa con un valor de 48 dBA. Elaboración propia.

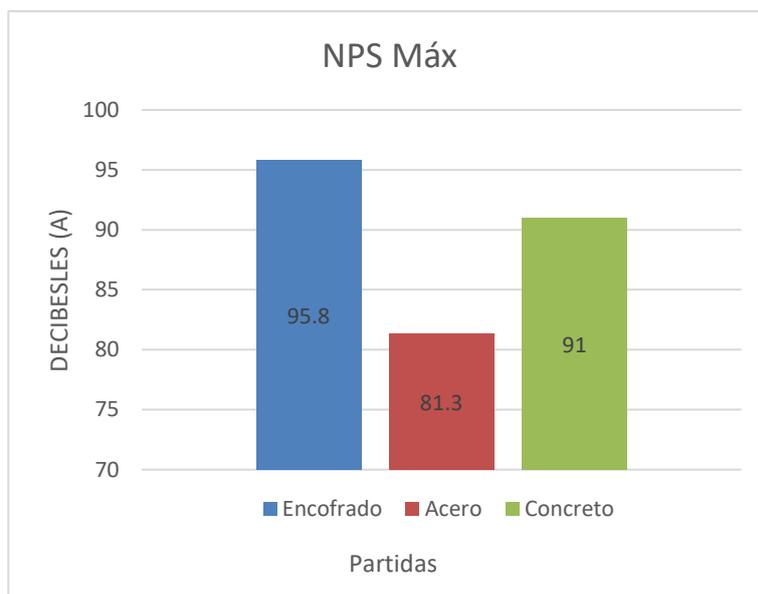
Figura 29 Ruido Ambiental mínimo del encofrado, colocación de acero y vaciado de concreto de la losa en la vivienda N°13.

Nota. En la figura 29 se muestra los valores de presión máxima de la vivienda N°13, obteniendo que la mayor fuente de presión sonora producida viene de la partida del encofrado de la losa con un valor de 95.8 dBA. Elaboración propia.

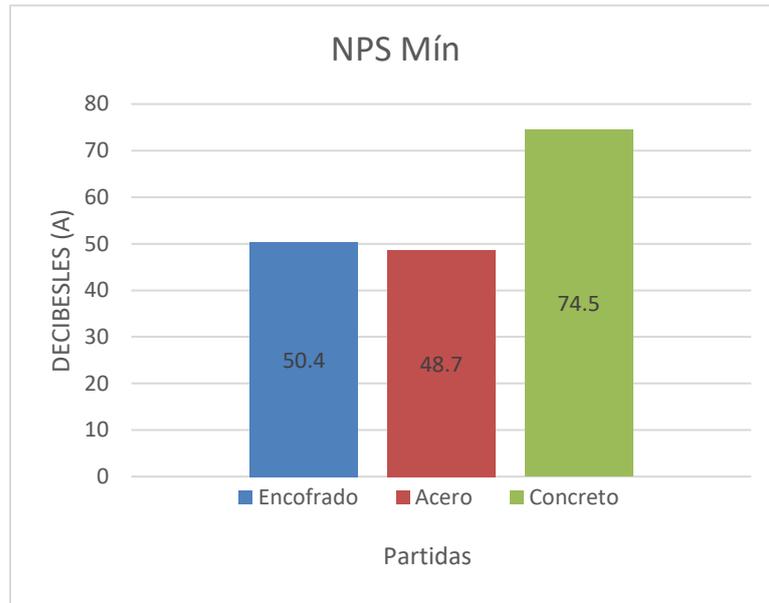
Figura 30

Ruido Ambiental mínimo del encofrado, colocación de acero y vaciado de concreto de la losa en la vivienda N°14

Nota. En la figura 30 se muestra los valores de presión mínima de la vivienda N°14, obteniendo que la menor fuente de presión sonora producida viene de la partida del encofrado de la losa con un valor de 50.4 dBA. Elaboración propia.

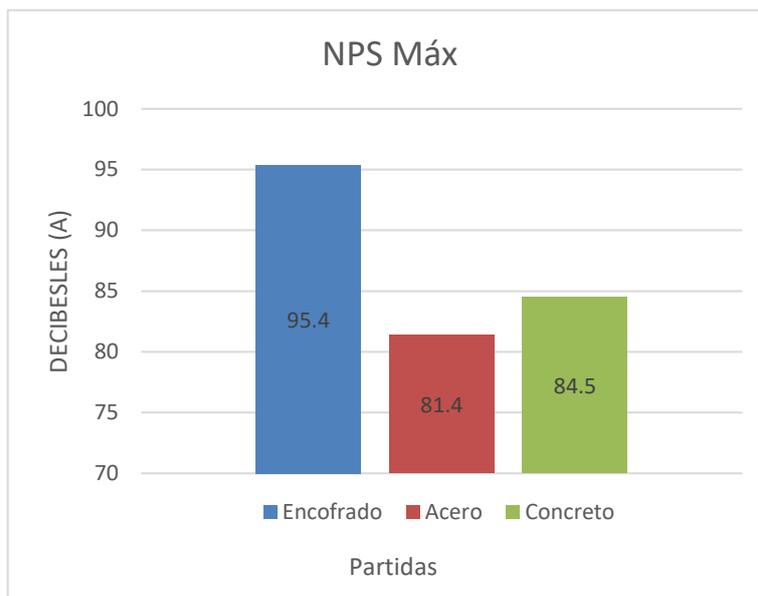
Figura 31

Ruido Ambiental máximo del encofrado, colocación de acero y vaciado de concreto de la losa en la vivienda N°14

Nota. En la figura 31 se muestra los valores de presión máxima de la vivienda N°14, obteniendo que la mayor fuente de presión sonora producida viene de la partida del encofrado de la losa con un valor de 95.4 dBA. Elaboración propia.

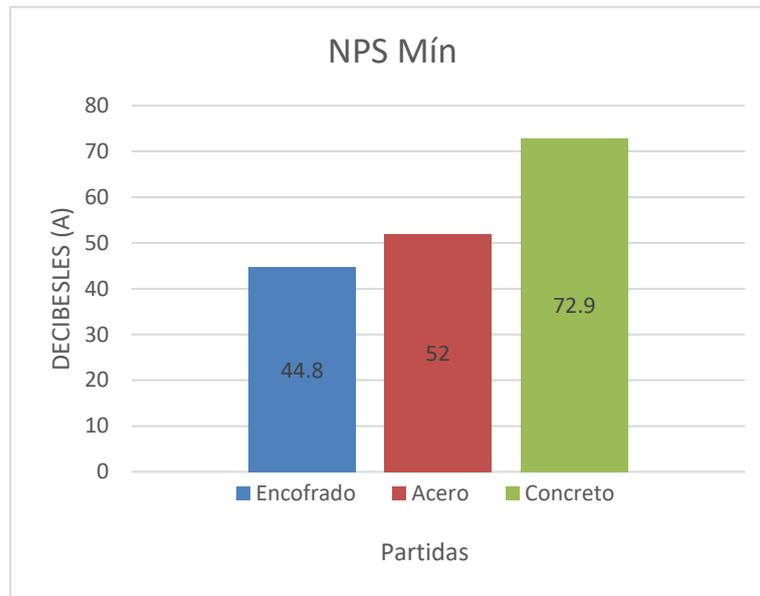
Figura 32

Ruido ambiental mínimo del encofrado, colocación de acero y vaciado de concreto de la losa en la vivienda N°15.

Nota. En la figura 32 se muestra los valores de presión mínima de la vivienda N°15, obteniendo que la menor fuente de presión sonora producida viene de la partida del encofrado de la losa con un valor de 44.8 dBA. Elaboración propia.

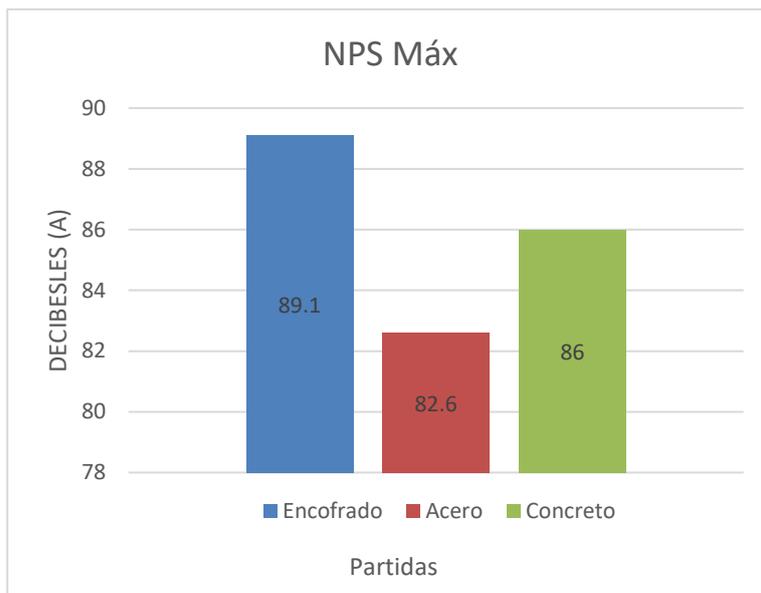
Figura 33

Ruido Ambiental máximo del encofrado, colocación de acero y vaciado de concreto de la losa en la vivienda N°15.

Nota. En la figura 33 se muestra los valores de presión máxima de la vivienda N°15, obteniendo que la mayor fuente de presión sonora producida viene de la partida del encofrado de la losa con un valor de 89.1 dBA. Elaboración propia.

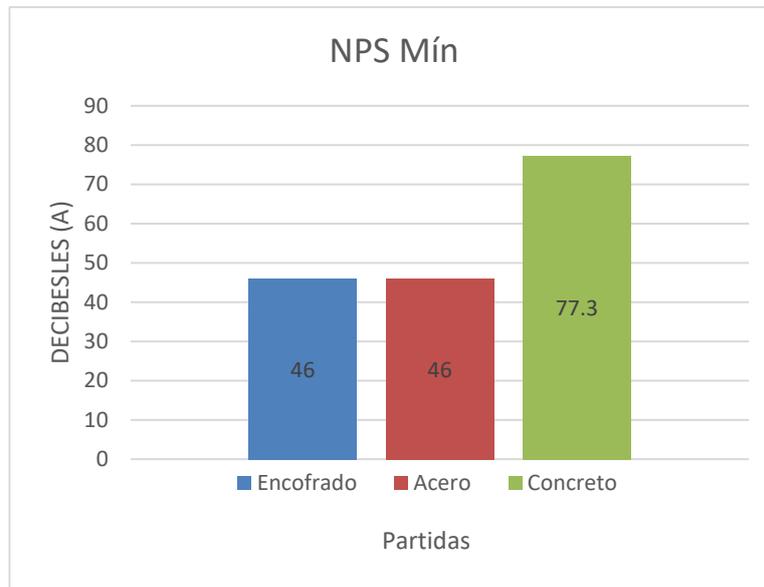
Figura 34

Ruido ambiental mínimo del encofrado, colocación de acero y vaciado de concreto de la losa en la vivienda N°16.

Nota. En la figura 34 se muestra los valores de presión mínima de la vivienda N°16, obteniendo que la menor fuente de presión sonora producida viene de la partida del encofrado y la colocación del acero en la losa con un valor de 46 dBA. Elaboración propia.

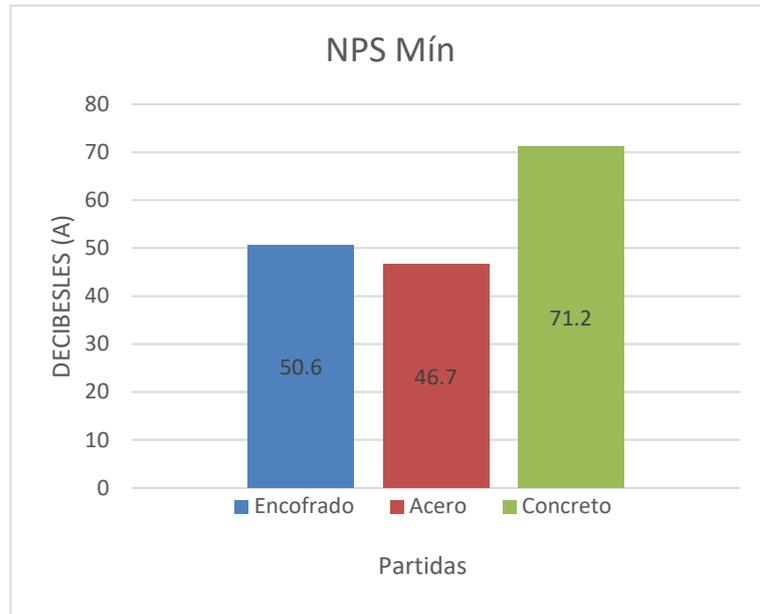
Figura 36

Ruido Ambiental mínimo del encofrado, colocación de acero y vaciado de concreto de la losa en la vivienda N°17.

Nota. En la figura 36 se muestra los valores de presión mínima de la vivienda N°17, obteniendo que la menor fuente de ruido producida es la colocación del acero en las viguetas de la losa con un valor de 46.7 dBA. Elaboración propia.

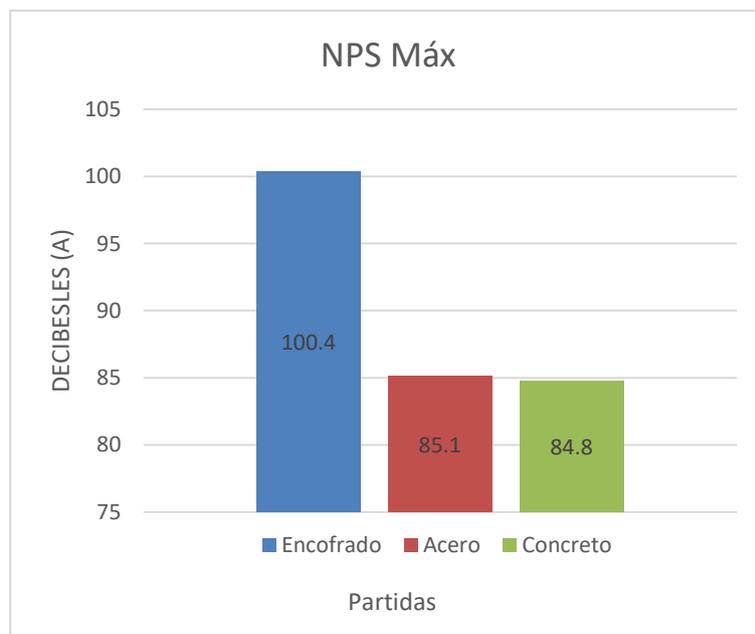
Figura 37

Ruido Ambiental máximo del encofrado, colocación de acero y vaciado de concreto de la losa en la vivienda N°17.

Nota. En la figura 37 se muestra los valores de presión máxima de la vivienda N°17, obteniendo que la mayor fuente de presión sonora producida viene de la partida del encofrado de la losa con un valor de 100.4 dBA. Elaboración propia.

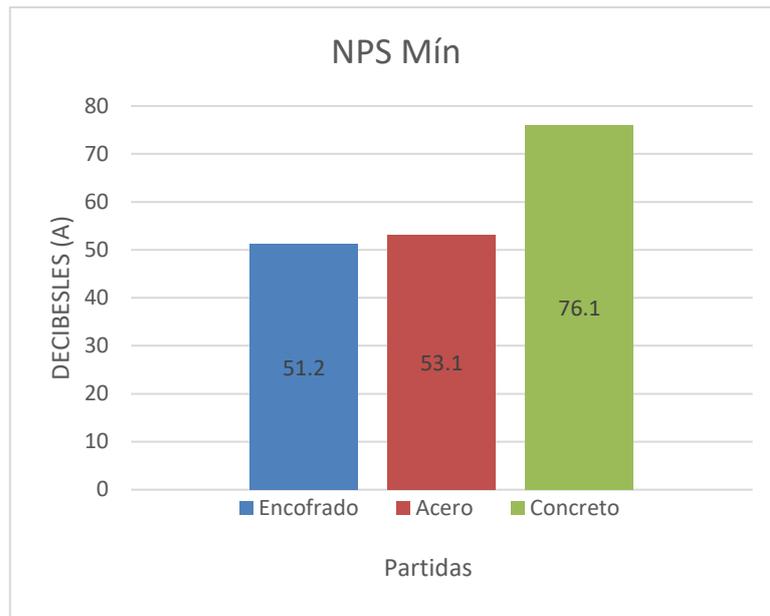
Figura 38

Ruido Ambiental mínimo del encofrado, colocación de acero y vaciado de concreto de la losa en la vivienda N°18

Nota. En la figura 38 se muestra los valores de presión mínima de la vivienda N°18, obteniendo que la menor fuente de ruido producida es la colocación del acero en las viguetas de la losa con un valor de 51.2 dBA. Elaboración propia.

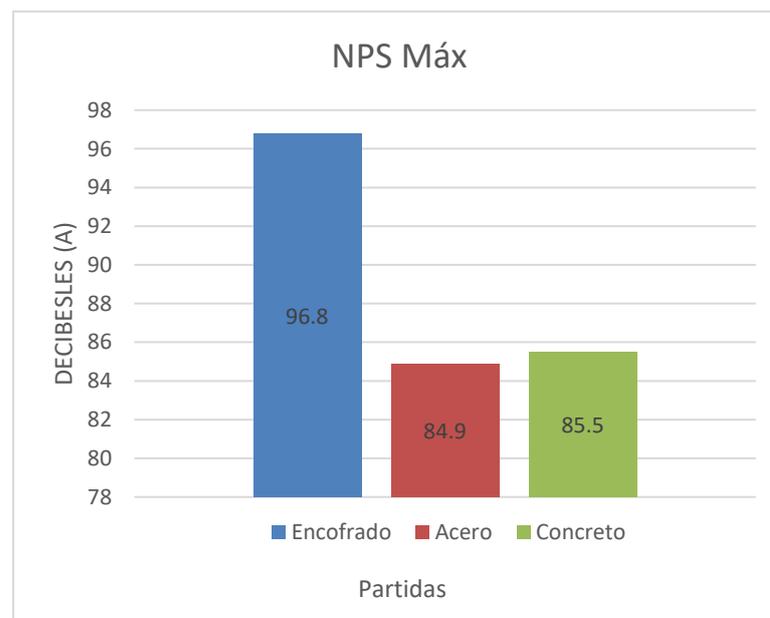
Figura 39

Ruido Ambiental máximo del encofrado, colocación de acero y vaciado de concreto de la losa en la vivienda N°18

Nota. En la figura 39 se muestra los valores de presión máxima de la vivienda N°18, obteniendo que la mayor fuente de ruido producida es la colocación del acero en las viguetas de la losa con un valor de 96.8 dBA. Elaboración propia.

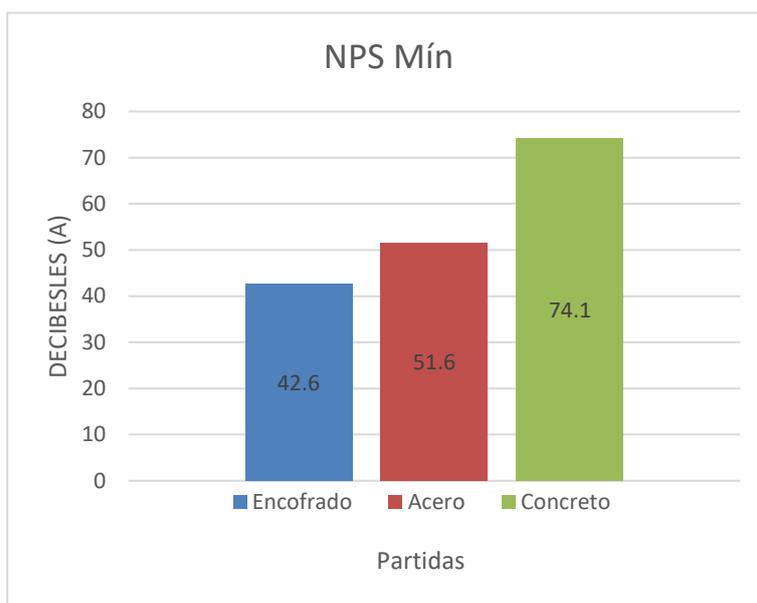
Figura 40

Ruido Ambiental mínimo del encofrado, colocación de acero y vaciado de concreto de la losa en la vivienda N°19.

Nota. En la figura 40 se muestra los valores de presión mínima de la vivienda N°19, obteniendo que la menor fuente de ruido producida es la colocación del acero en las viguetas de la losa con un valor de 42.6 dBA. Elaboración propia.

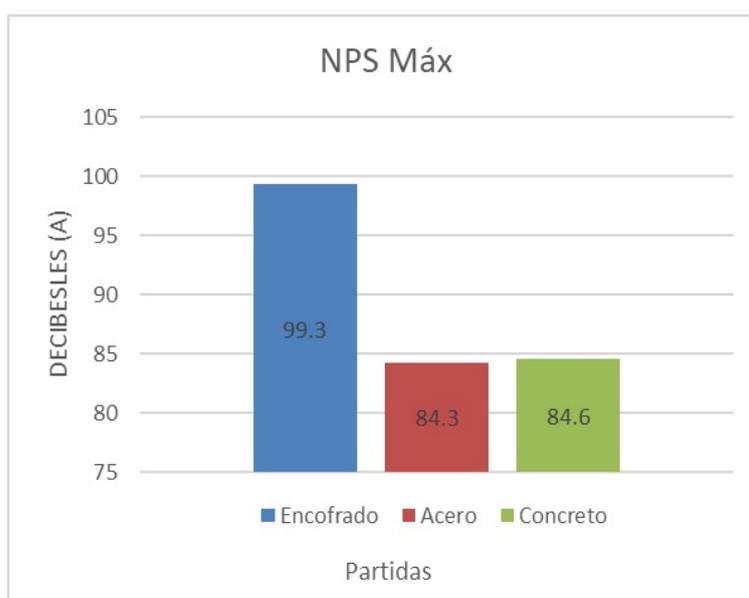
Figura 41

Ruido Ambiental máximo del encofrado, colocación de acero y vaciado de concreto de la losa en la vivienda N°19.

Nota. En la figura 41 se muestra los valores de presión máxima de la vivienda N°19, obteniendo que la mayor fuente de ruido producida es la colocación del acero en las viguetas de la losa con un valor de 96.3 dBA. Elaboración propia.
