FACULTAD DE INGENIERÍA

Carrera de Ingeniería Civil

“ASISTENTE DE SUPERVISIÓN EN OBRAS DE
REHABILITACIÓN, REFACCIÓN Y ACABADOS
EN PROYECTOS DE EDIFICACIONES
UNIFAMILIARES Y MULTIFAMILIARES”

Trabajo de suficiencia profesional para optar el título

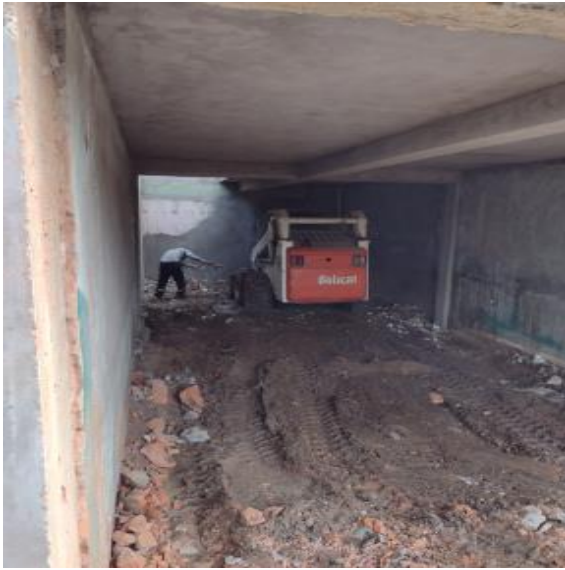
Figura 1. ***Toma fotográfica de movimiento de tierra***

Nota: En la presente figura podemos observar como los operarios realizan el movimiento de tierra

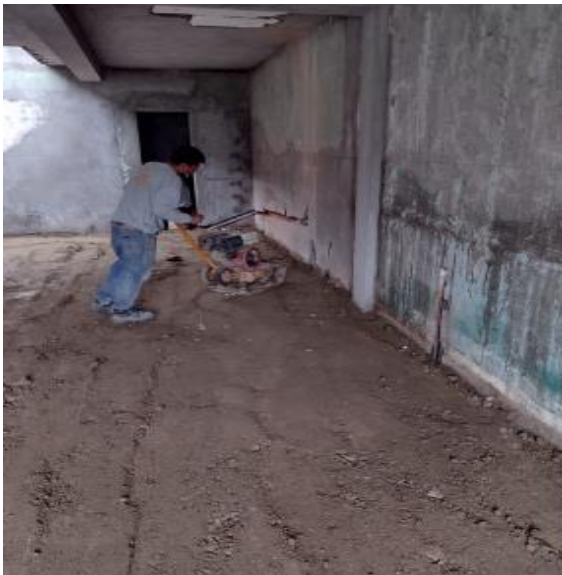
Figura 2. ***Toma fotográfica de compactación de base granular***

Nota: En la presente figura podemos observar como el operario realiza la compactación de la tierra.

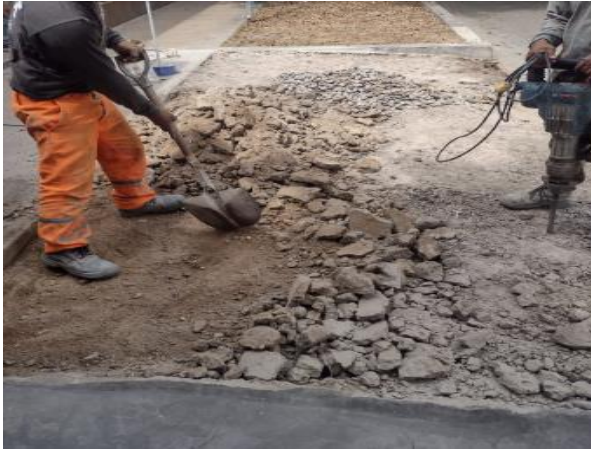
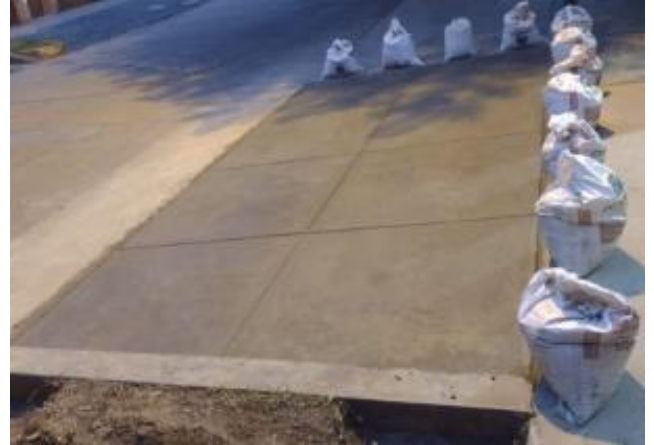
Figura 3. ***Toma fotográfica del antes y después de la construcción de vereda***

Nota: En la presente figura podemos observar como los operarios realizan la demolición de la vereda antigua, y la siguiente se observa el producto final.

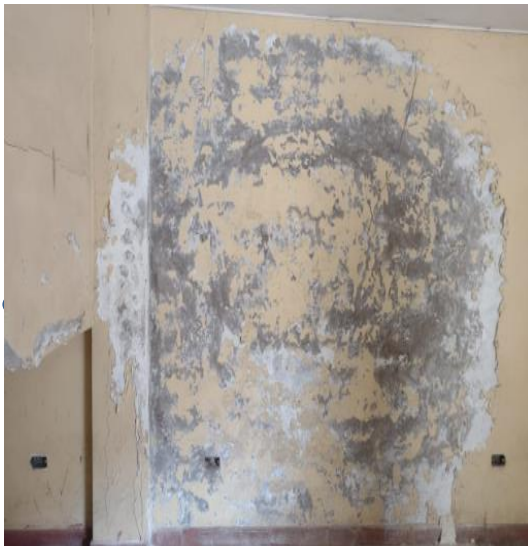
Figura 4. ***Toma fotográfica de presencia de humedad en muro interior***

- **Secado de Muro con el método de estufa:** Este procedimiento se dio debido a que en campo recién se verifico que las tuberías galvanizadas antiguas tenían fuga, producto de ello la pared se humedece tanto a tal grado que genero salitre, por ello se procedió a realiza el procedimiento no rutinario el cual se explicara como se realizó.

Nota: En la presente figura se puede apreciar el muro interior que demuestra la presencia de humedad.

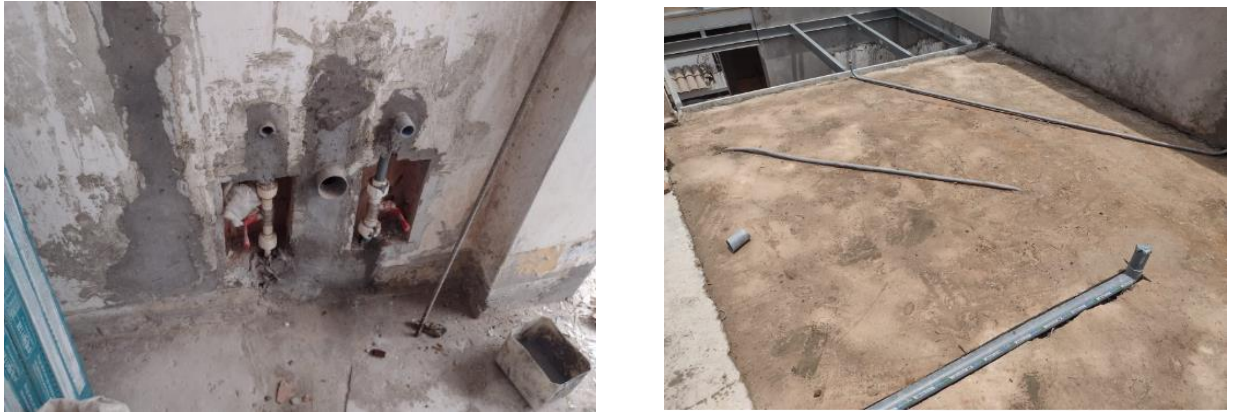
Figura 5. ***Toma fotográfica de la Instalación de fontanería***

Nota: En la presente figura podemos observar la instalación de fontanería en el muro interior y en la otra imagen se aprecia la instalación en la losa de la azotea.

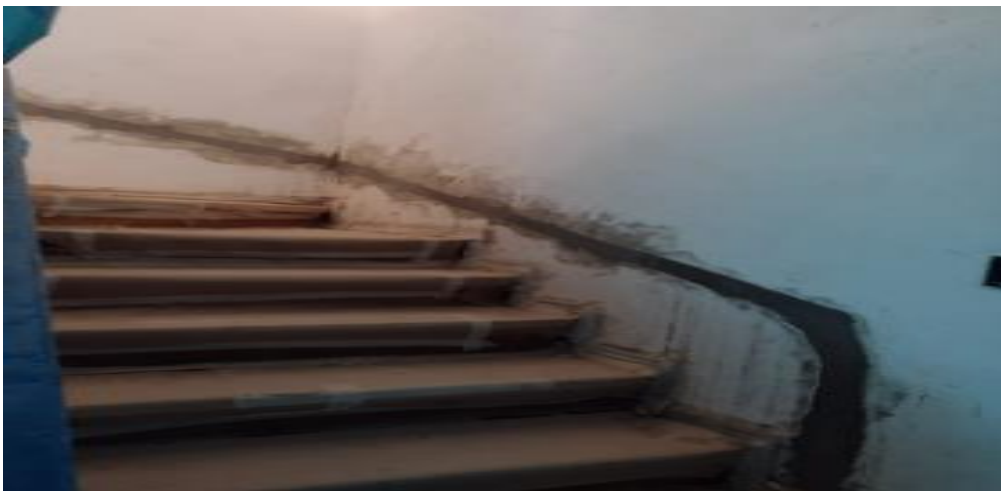
Figura 6. ***Toma fotográfica de la Instalación de electricidad***

Nota: En la presente figura podemos observar la habilitación e instalación de un conducto del sistema eléctrico.

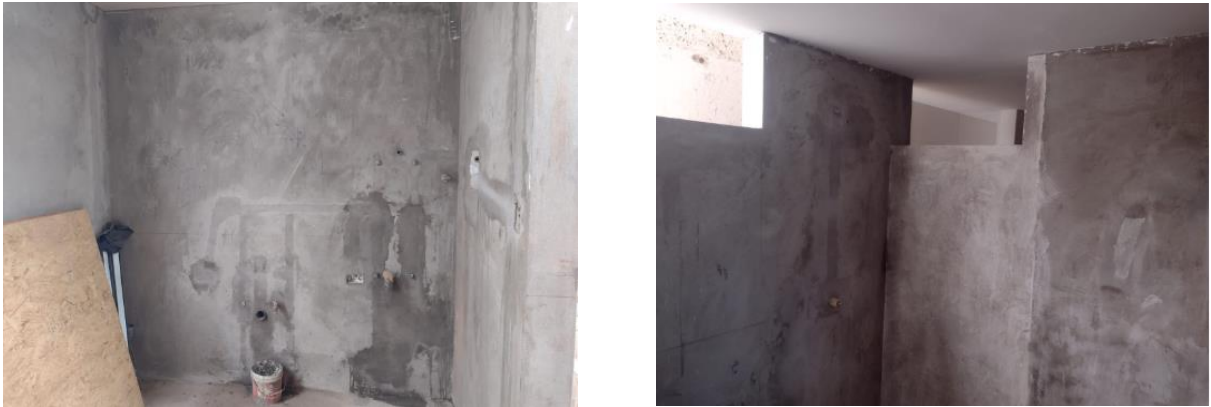
Figura 7. ***Toma fotográfica del enlucido de muros***

Nota: En la presente figura podemos observar el enlucido de muros del ambiente de servicios higiénicos y el de un ambiente habitacional.

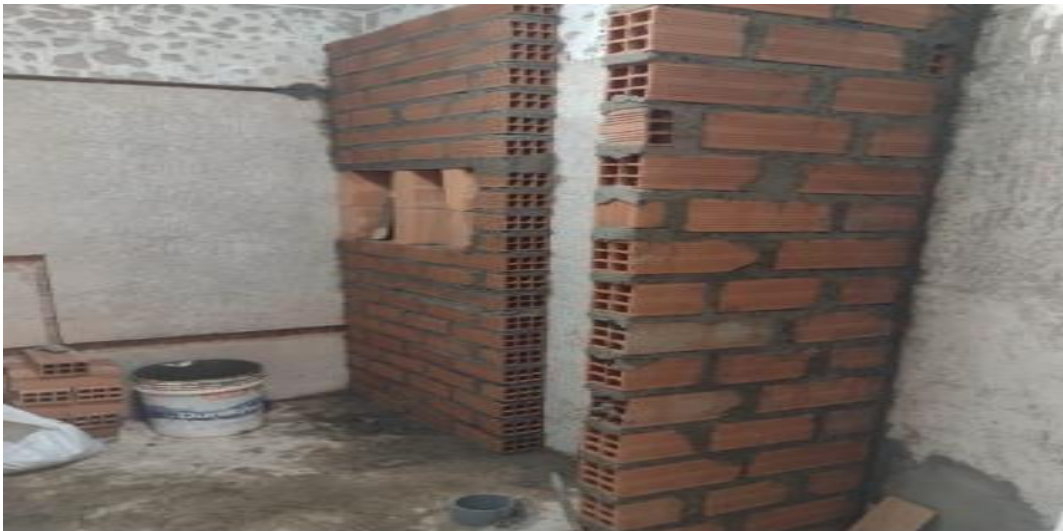
Figura 8. ***Toma fotográfica de construcción de muros***

Nota: En la presente figura podemos observar el levantamiento de muros, para la separación de interiores.

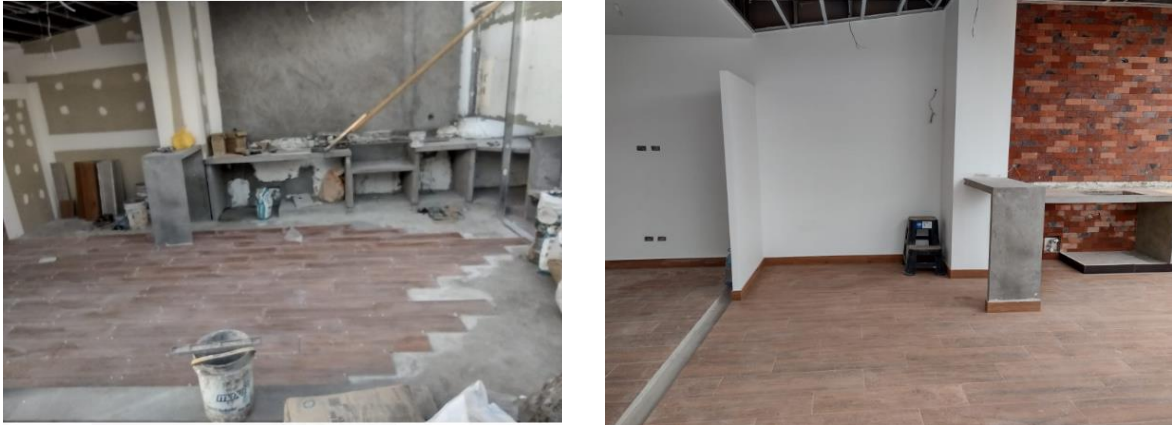
Figura 9. ***Toma fotográfica del emplantillado y enchapados de cerámicos***

Nota: En la presente figura podemos observar el enchapado de la cocina, pintado de muros, así como el producto final de entrega.

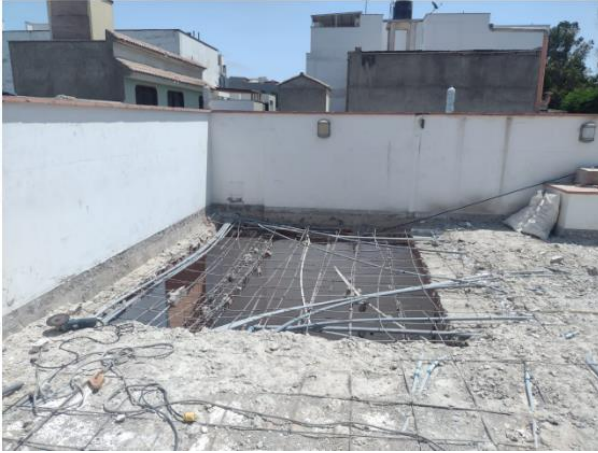
Figura 10. **Fotografía de democión de un paño de losa aligerada de terraza**

Nota: En la presente figura podemos observar la democión de un paño de la losa de la azotea.

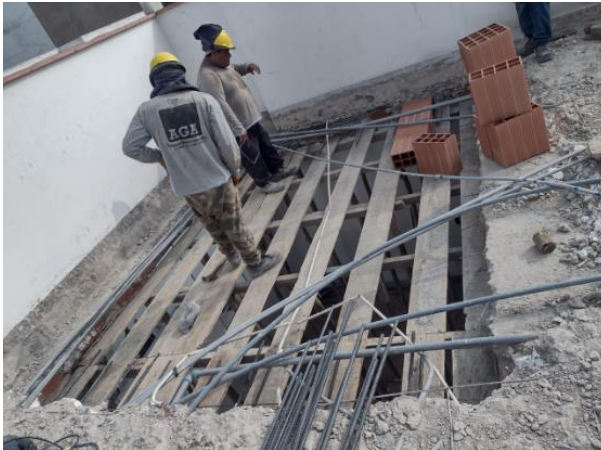
Figura 11. **Fotografía de encofrado de losa aligerada**

Nota: En la presente figura podemos observar como el personal operativo realiza el encofrado del paño de losa.

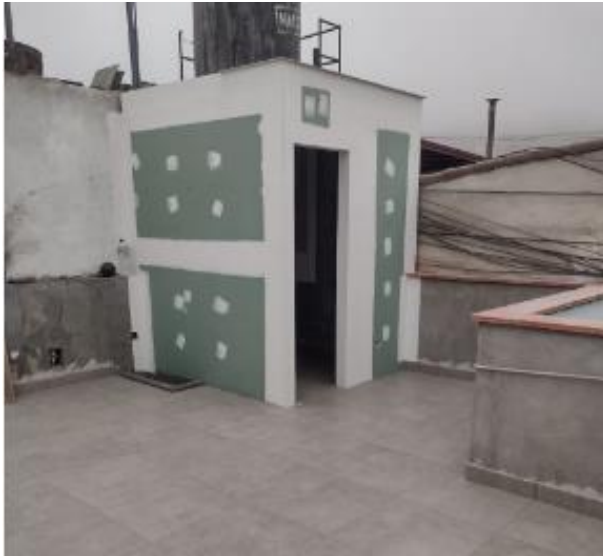
Figura 12. ***Fotografía de habilitación de almacén con material drywall***

Nota: En la presente figura podemos observar el nuevo ambiente habilitado en material de drywall.

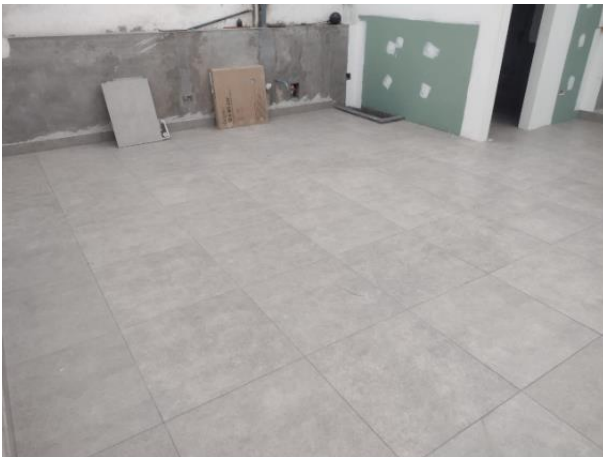
Figura 13. ***Fotografía de enchapado en terraza***

Nota: En la presente figura podemos observar el enchapado final del piso de la azotea.

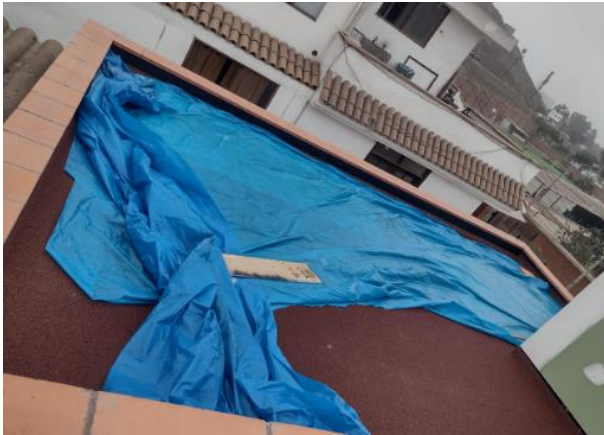
Figura 14. **Fotografía de acabado de losa aligerada con manto asfáltico**

Nota: En la presente figura podemos observar colocado el manto asfáltico e instalación de ladrillo pastelero y sistema de drenaje

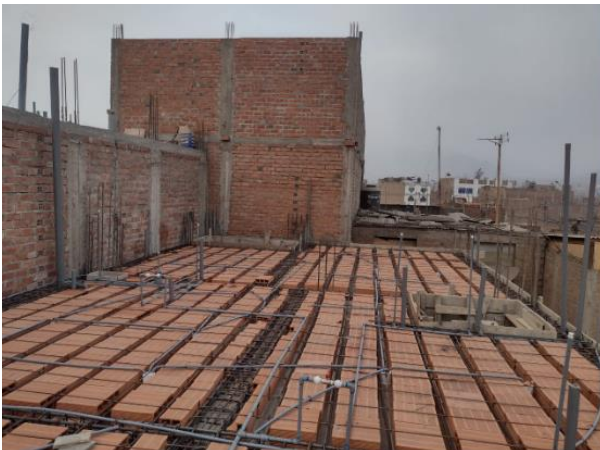
Figura 15. **Fotografía de encofrado de techo**

Nota: En la presente figura podemos observar el encofrado del piso superior, colocado de acero, colocado de techo de 30 x 30 x 12 cm y las instalaciones eléctricas, agua y desagüe.

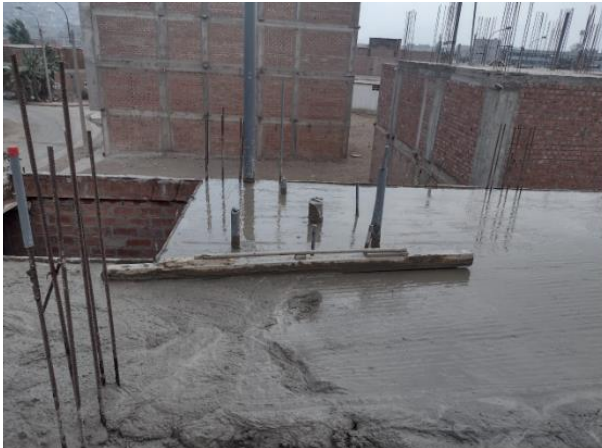
Figura 16. **Fotografía de vaciado de techo**

Nota: En la presente figura podemos observar el vaciado de concreto para el llenado de techo.

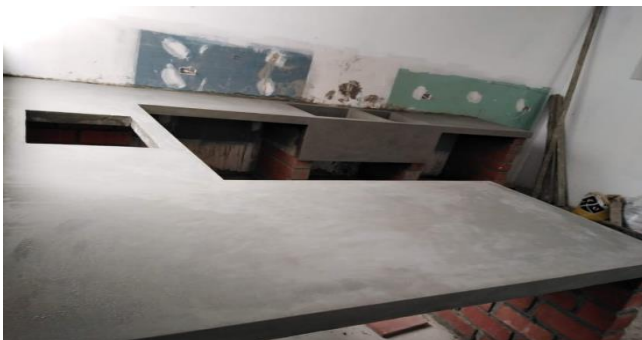
Figura 17. **Fotografía de habilitación de cocina**

Nota: En la presente figura podemos observar la mesa construida y debidamente enlucido y pulido.

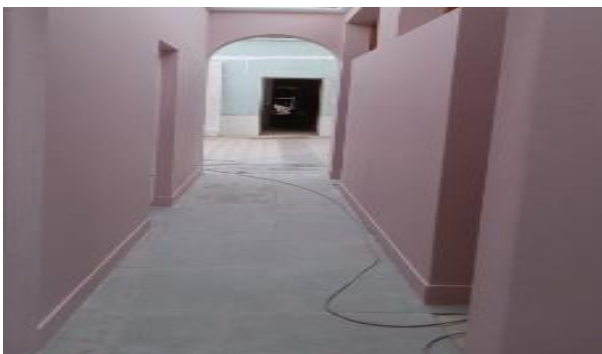
Figura 18. **Fotografía de pintado de muros interiores**

Nota: En la presente figura podemos observar el producto final del pintado de muros interiores de la azotea.

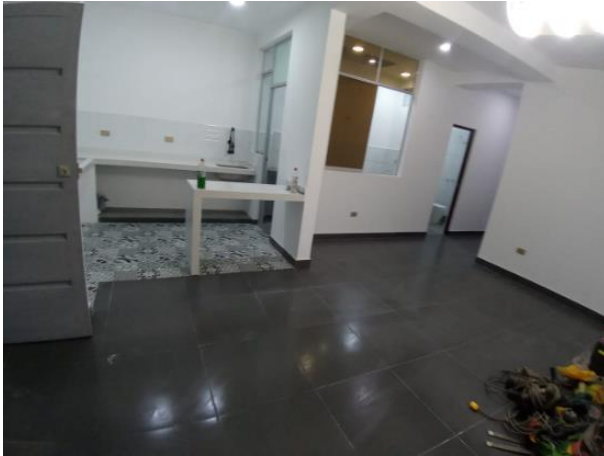
Figura 19. ***Fotografía de acabado de habilitación de sala comedor***

Nota: En la presente figura podemos observar la entrega final de la habilitación de la cocina – comedor.
