“EVALUACIÓN DEL NIVEL DE VULNERABILIDAD
SÍSMICA MEDIANTE EL MÉTODO ITALIANO EN
LA INSTITUCION EDUCATIVA N°00903 “SAN
JUAN BAUTISTA” DE LA CIUDAD DE NUEVA
CAJAMARCA, RIOJA, SAN MARTIN, 2021”

Tesis para optar al título profesional de:

Ingeniero Civil

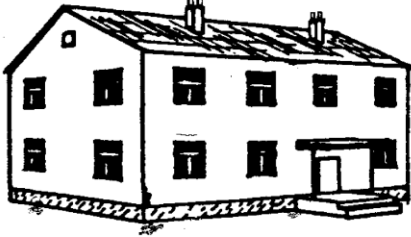
Figura 2

Clasificación de deterioro a construcciones de albañilería

<p>Grado 1: Sin daños a daños leves (Sin daño estructural, daño no estructural leve) Grietas muy delgadas en muy pocos muros. Caída de pequeños pedazos de enlucido o enfoscado. Caída de rocas sueltas desde la parte alta de edificios en muy pocos casos.</p>

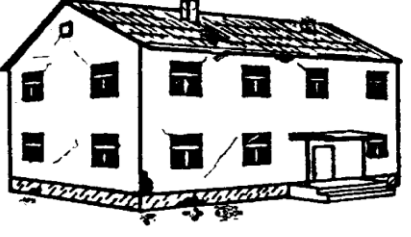
<p>Grado 2: Daños moderados (daño estructural leve, daño no estructural moderado) Grietas en muchos muros. Caída de pedazos grandes de guarnecido. Colapso parcial de chimeneas.</p>

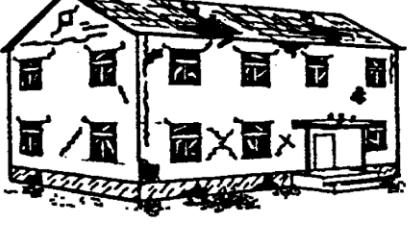
<p>Grado 3: Daños sustanciales a severos (daño estructural moderado, daño no estructural severo) Grietas largas y extensas en casi todos los muros. Caída de tejas. Fractura de las chimeneas en la línea del techo; fallo de los elementos individuales no estructurales (particiones, frontones).</p>

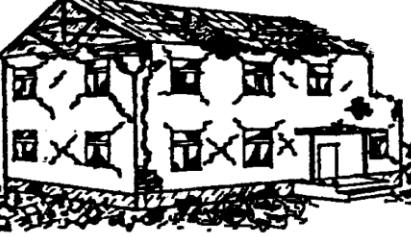
<p>Grado 4: Daños muy severos (daño estructural severo, daño no estructural muy severo) Fallo serio de los muros; fallo estructural parcial de techos y pisos.</p>

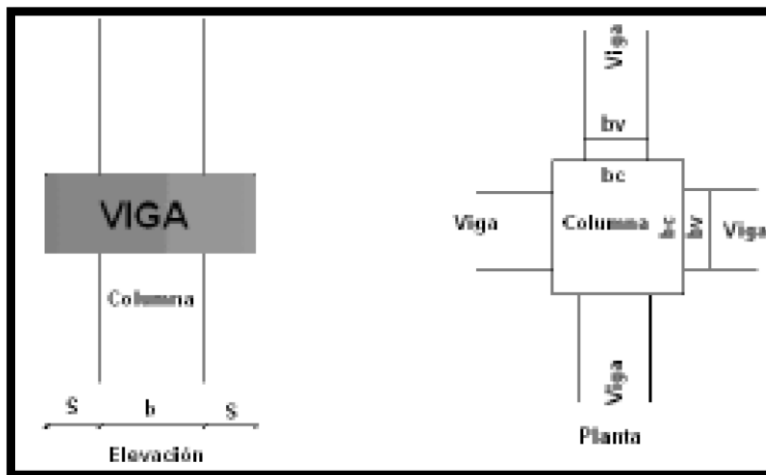
Figura 8

Unión columna – viga caso 1

Nota. En la figura se puede apreciar 2 tipos de uniones, al lado izquierdo con un ancho de viga mayor, y al lado derecho se ve que la columna es de mayor tamaño.

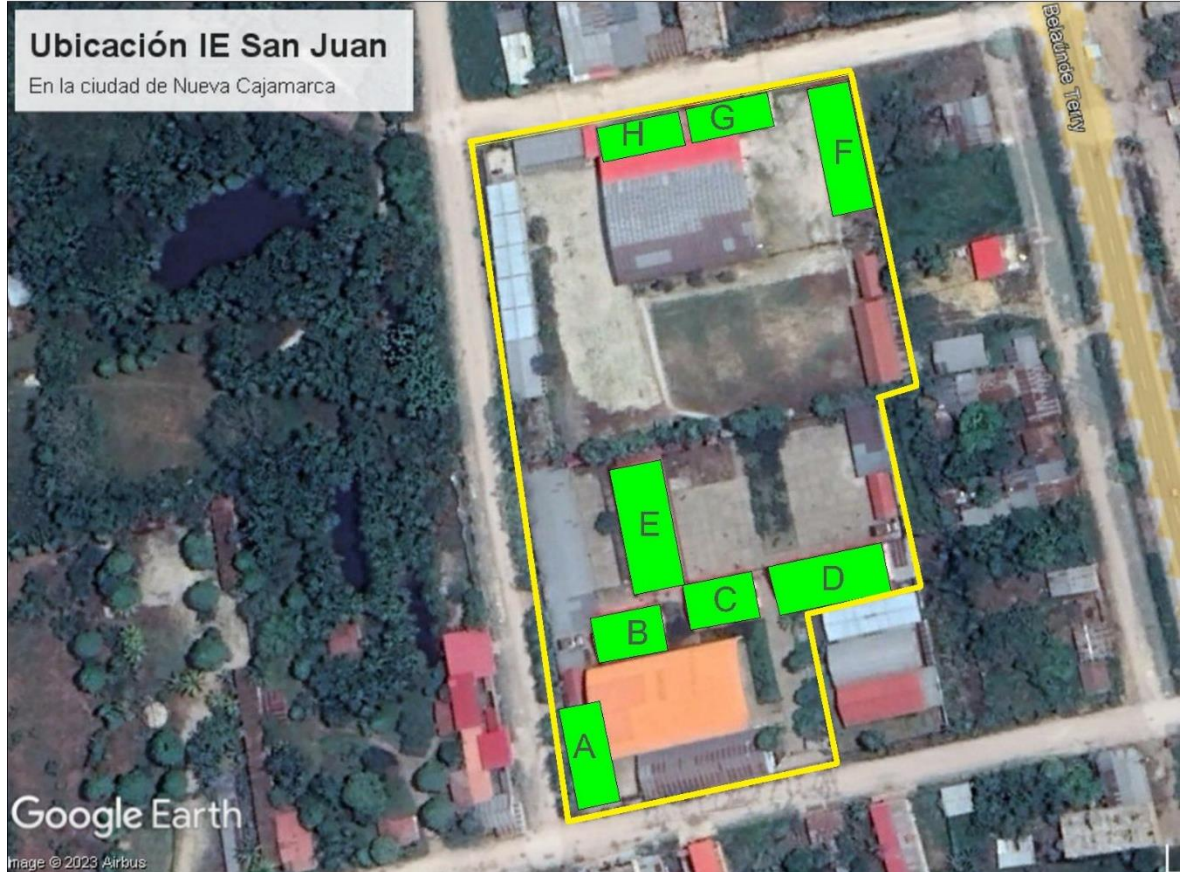
Figura 11

Distribución de los módulos educativos en la IE San Juan Bautista

Nota. En la figura se puede apreciar los módulos evaluados en esta investigación, como se menciona solo se evaluó módulos de albañilería y concreto armado, además que sirvan como aulas.

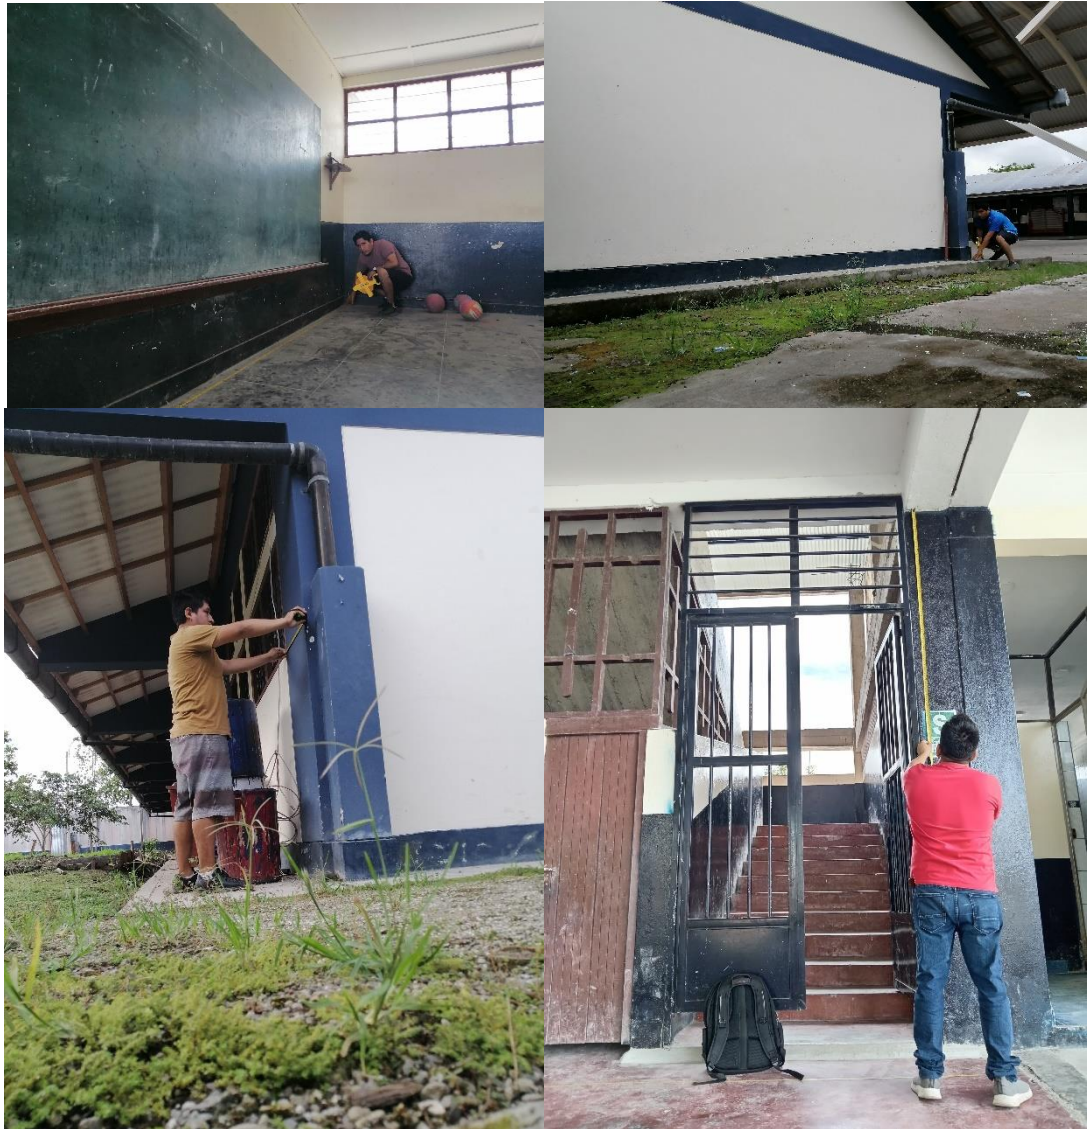
Evidencias fotográficas de recolección de datos

Nota. Se puede apreciar la recolección de datos mediante el flexómetro, en los diferentes módulos evaluados de la IE N° 00903 San Juan Bautista

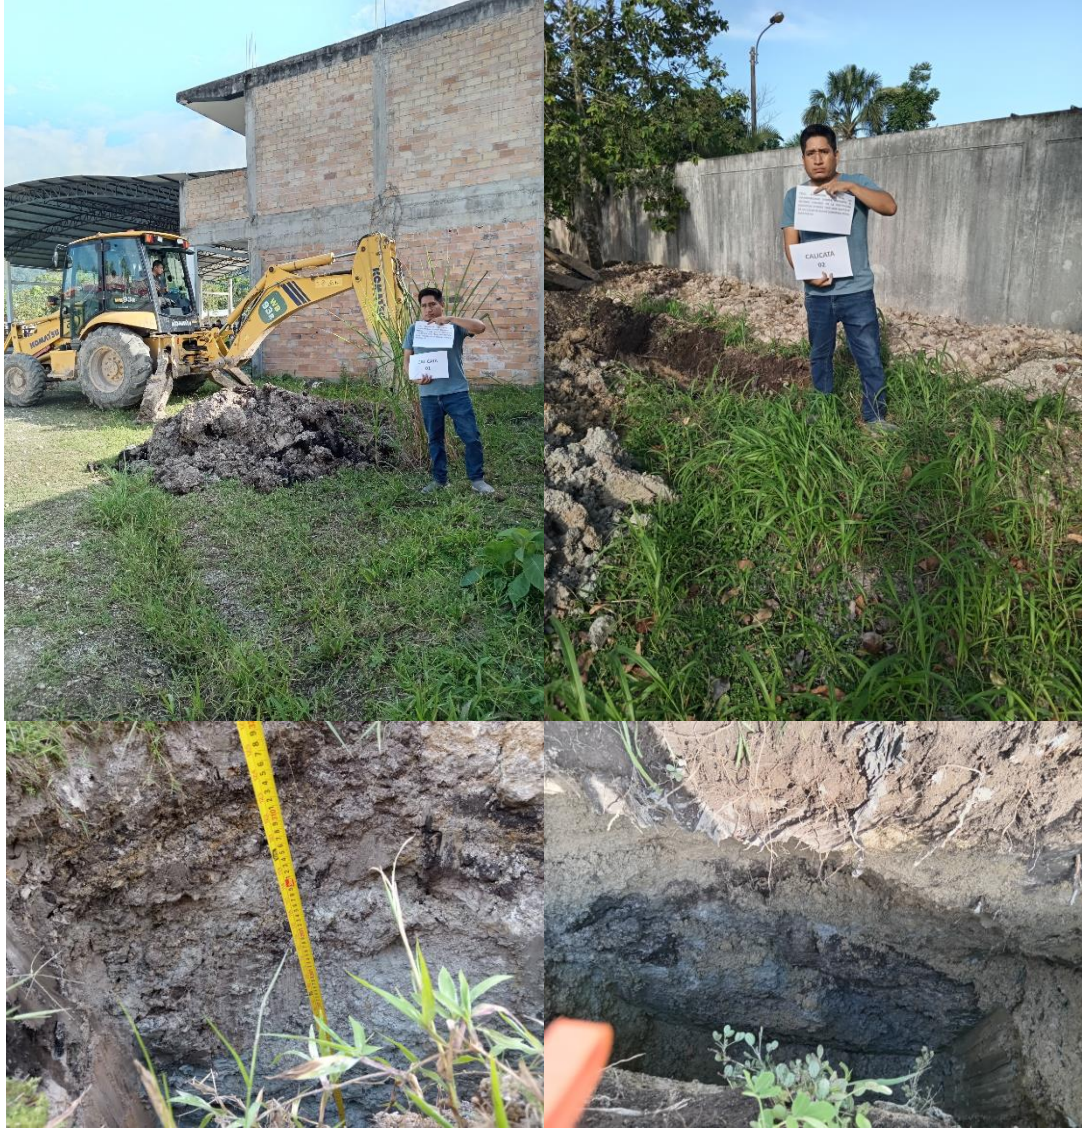
Evidencias fotográficas de excavación de calicatas

Nota. Se puede apreciar el proceso de excavación de las calicatas mediante maquinaria, fueron 2 calicatas en puntos seleccionados estratégicamente.

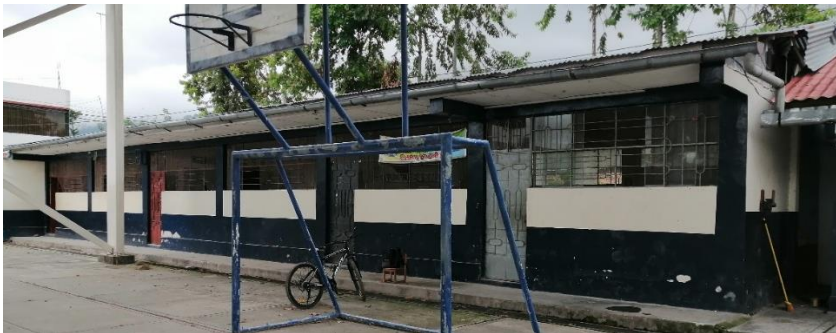
Módulo “A” de IE San Juan Bautista

Nota. El presente módulo cuenta con un sistema estructural aporticado en el eje X y albañilería confinada en el eje Y, fue construido en el año 1999.

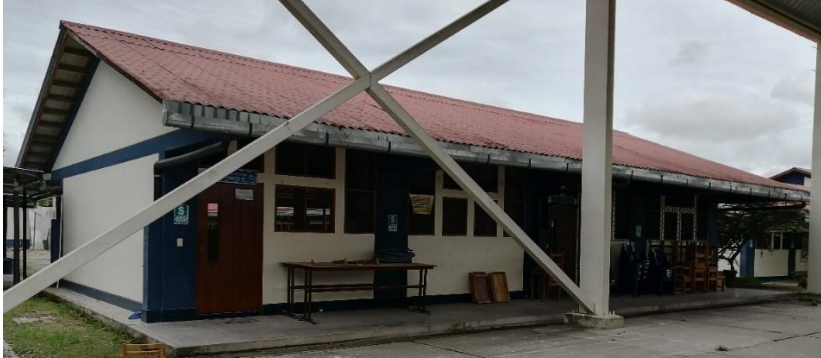
Módulo “B” de IE San Juan Bautista

Nota. El presente módulo cuenta con un sistema estructural aporticado en el eje X y albañilería confinada en el eje Y. Fue construido en el año 2011.

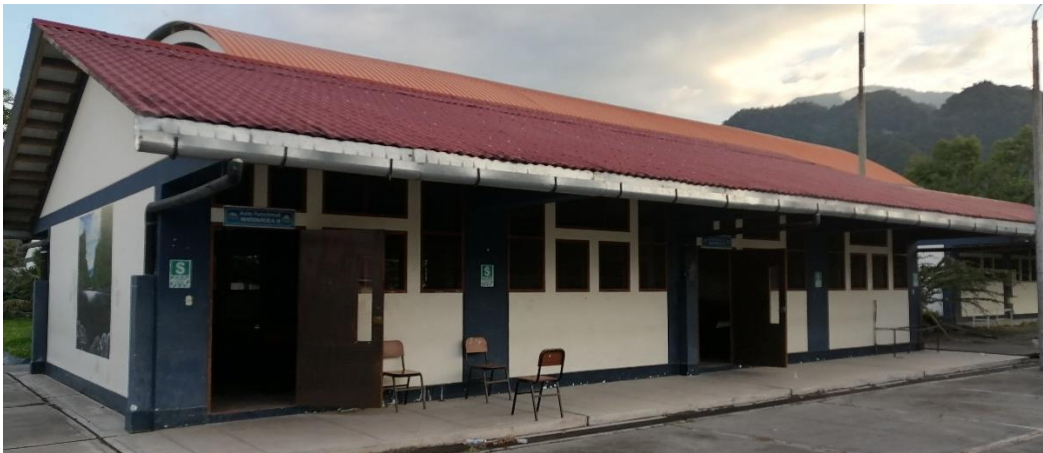
Módulo “C” de IE San Juan Bautista

Nota. El presente módulo cuenta con un sistema estructural aporticado en el eje X y sistema estructural de muros portantes en el eje Y. Fue construido en el año 2011 juntamente con el módulo “B”, ambos tienen las mismas características, la misma antigüedad y mismas dimensiones.

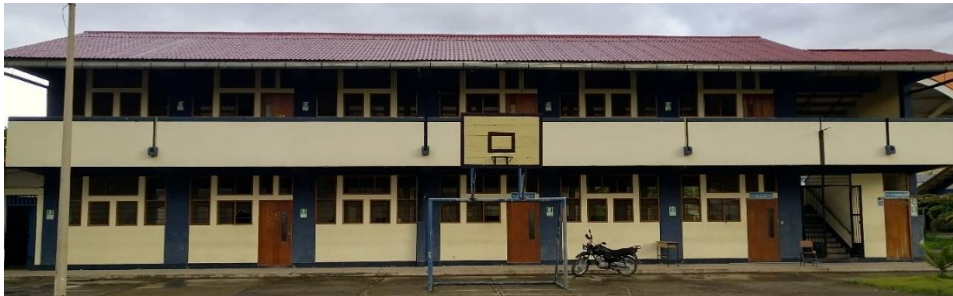
Módulo “D” de IE San Juan Bautista

Nota. El presente módulo cuenta con un sistema estructural aporticado en el eje X y sistema estructural de muros portantes en el eje Y. Fue construido en el año 2012 posterior a los módulos “B” y “C”.

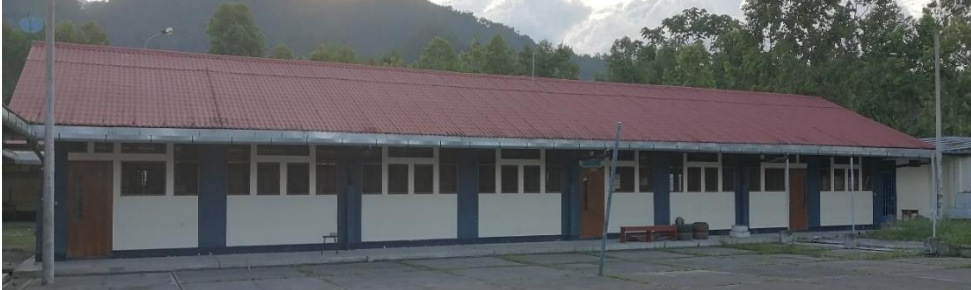
Módulo “E” de IE San Juan Bautista

Nota. El presente módulo cuenta con un sistema estructural aporticado en el eje X y sistema estructural de muros portantes en el eje Y. Fue construido en el año 2012 juntamente con el módulo “D”.

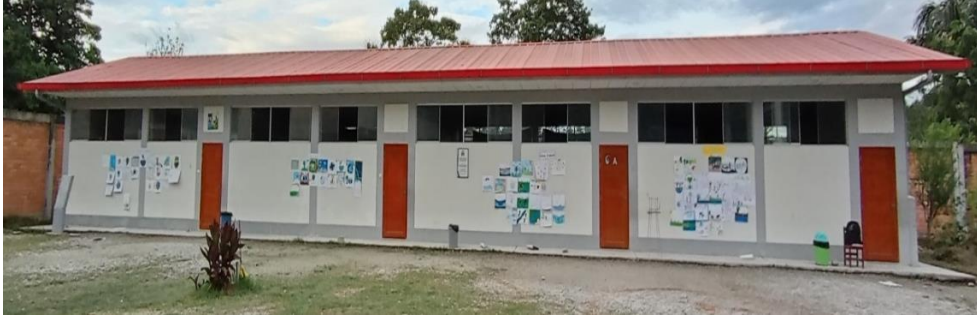
Módulo “F” de IE San Juan Bautista

Nota. El presente módulo cuenta con un sistema estructural aporticado en el eje X y sistema estructural de muros portantes en el eje Y. Fue construido en el año 2019.

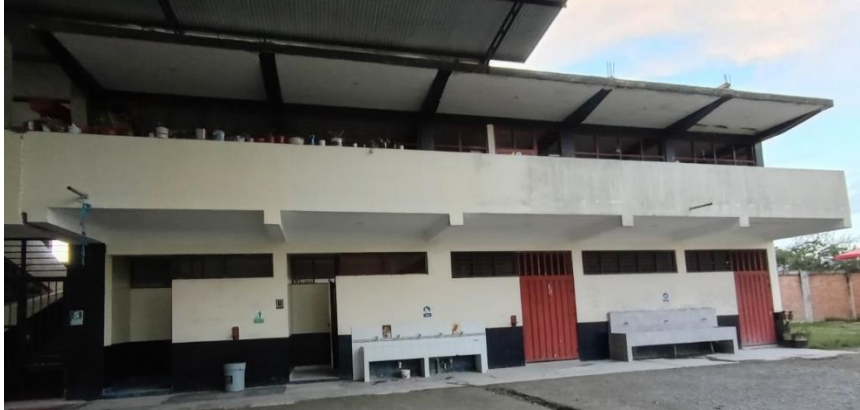
Módulo “G” de IE San Juan Bautista

Nota. El presente módulo cuenta con un sistema estructural aporticado en ambos ejes.
Fue construido en el año 2005.

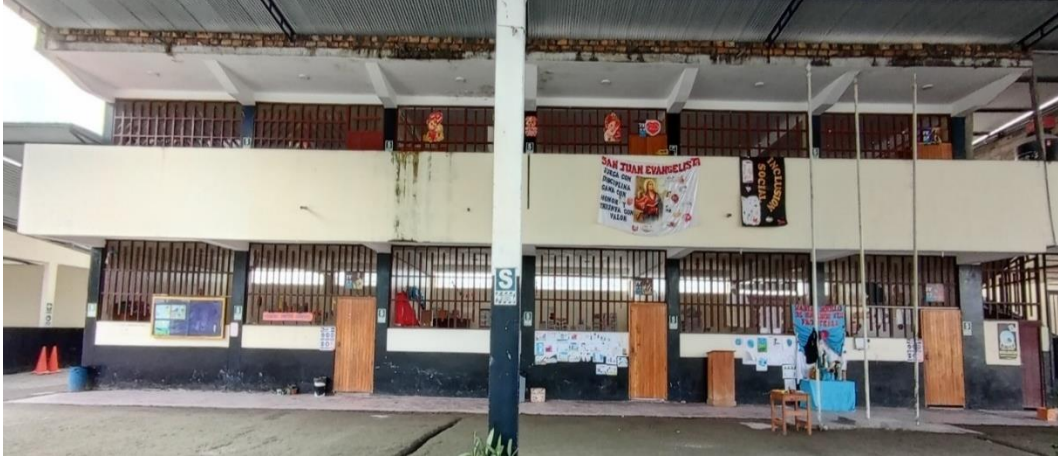
Módulo “H” de IE San Juan Bautista

Nota. El presente módulo cuenta con un sistema estructural aporticado en ambos ejes.

Fue construido en el año 2006.

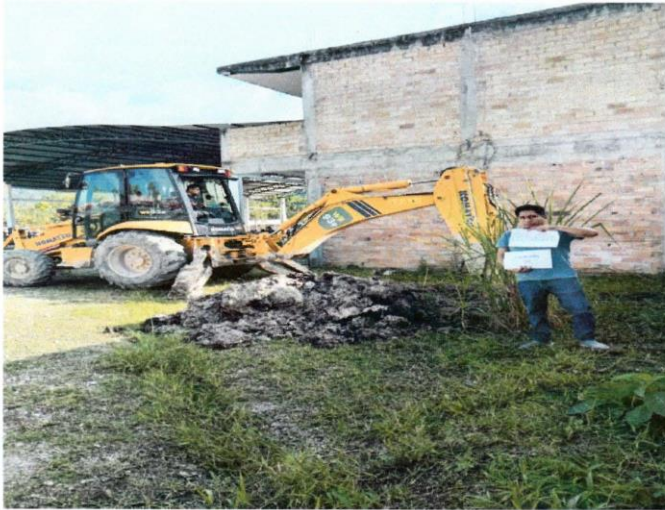
VISTA PANORÁMICA DONDE SE EJECUTARÁ EL PROYECTO CALICATA N° 01

Se observa testista realizando el muestreo de calicatas

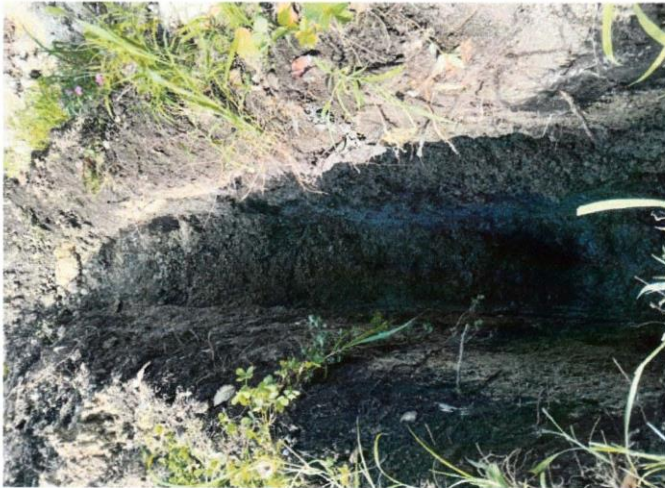
PERFIL DEL SUELO CALICATA EXCAVADA N° 01

Se observa el primer estrato conformado por un material orgánico con material de relleno con un espesor de 0.20 m

Se observa el segundo estrato conformado por un material arcilloso de color marrón con un espesor de 1.00 m

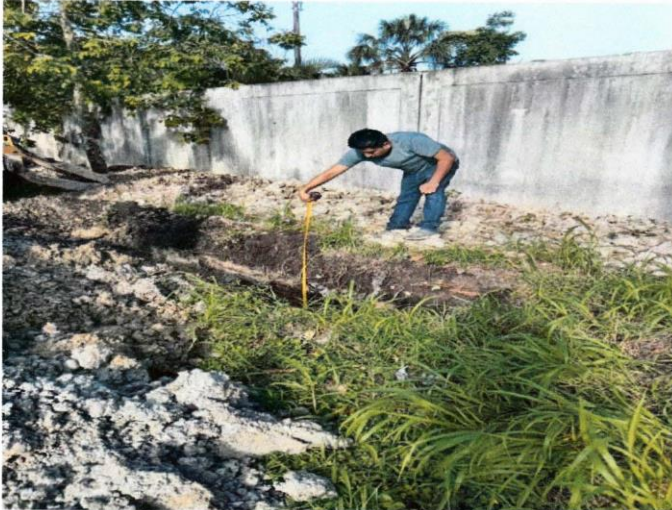
VISTA PANORÁMICA DONDE SE EJECUTARÁ EL PROYECTO CALICATA N° 02

Se observa tesista realizando la
medición de la calicata

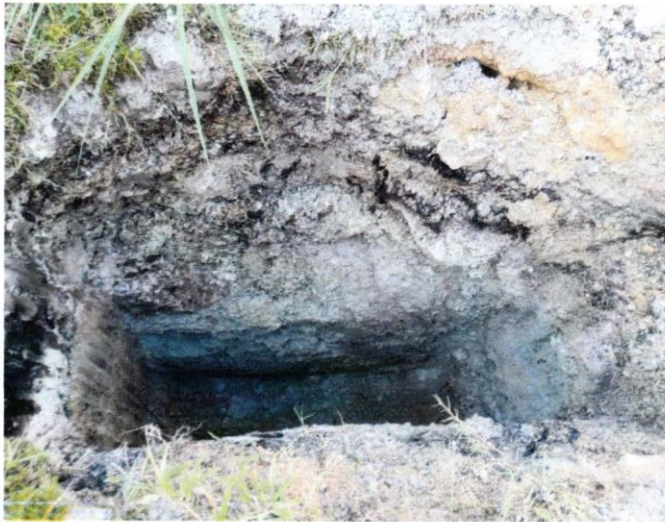
PERFIL DEL SUELO CALICATA EXCAVADA N° 02

Se observa el primer estrato
conformado por un material
orgánico con material de relleno
con un espesor de 0.20 cm

Se observa el segundo estrato
conformado por un material
arcilloso de color marrón con un
espesor de 0.80 cm

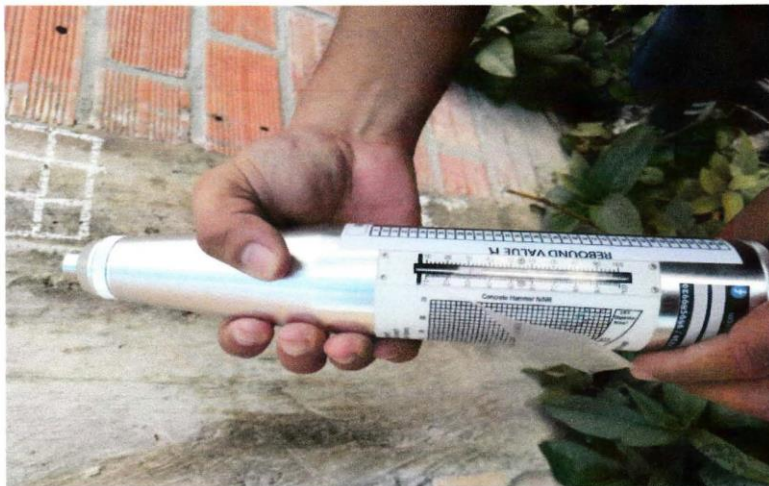
SE OBSERVA REALIZACIÓN DEL ENSAYO DE ESCLEROMETRÍA

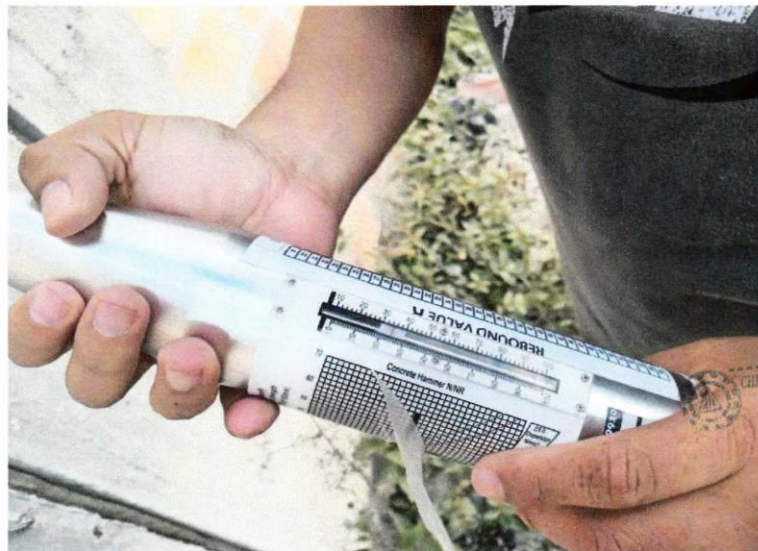
SE OBSERVA REALIZACIÓN DEL ENSAYO DE ESCLEROMETRÍA
