"EVALUACIÓN DEL MEJORAMIENTO DE LA CAPA DE RODADURA INCORPORANDO ACEITE SULFONADO EN EL CAMINO VECINAL FLOR DE ACRE – PACAHUARA, DISTRITO DE IBERIA, REGIÓN DE MADRE DE DIOS, 2022"

Tesis para optar el título profesional de:

Ingeniero Civil

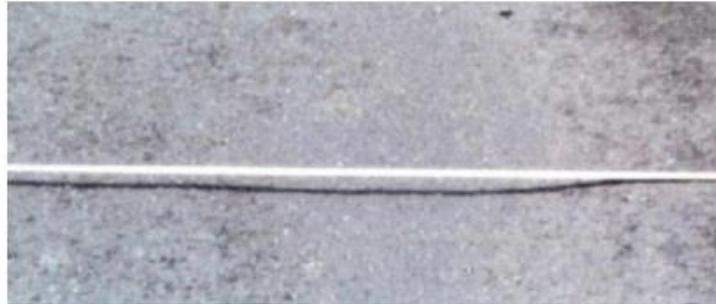
Figura 4: Abultamientos y hundimientos

- Levantamiento de las losas de concreto de un pavimento rígido que ha sido cubierto con una carpeta asfáltica.
- Expansión por congelación (crecimiento de lentes de hielo)
- Infiltración y acumulación de material en una fisura en combinación con cargas de tráfico.
- Expansión del suelo de fundación.

- Deficiencias en el drenaje del paquete estructural del pavimento

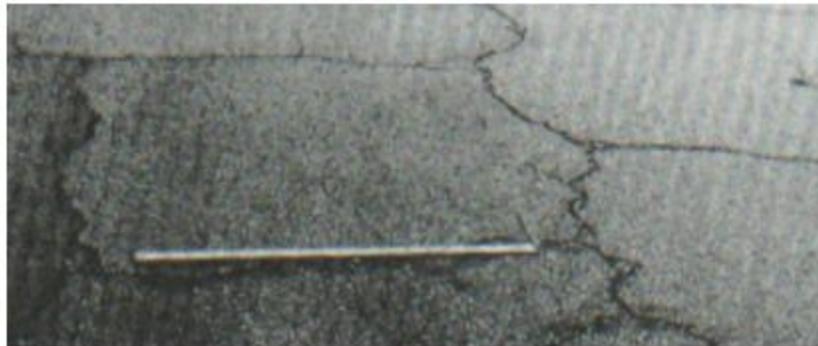
Figura 6: Agrietamiento en bloque
Fuente: Vásquez, 2002

“Son grietas interconectadas que dividen el pavimento en pedazos aproximadamente rectangulares. Los bloques pueden variar en tamaño de 0.30 m x 0.3 m a 3.0 m x 3.0 m. Las grietas en bloque se originan principalmente por la contracción del concreto asfáltico y los ciclos de temperatura diarios (lo cual origina ciclos diarios de esfuerzo / deformación unitaria).”(p.34)

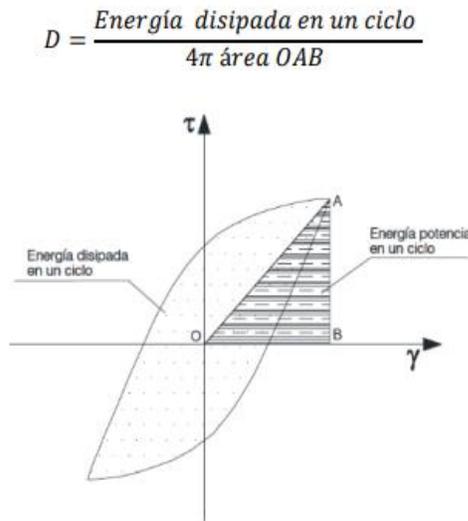
Figura 9: Amortiguamiento

“Proporciona una medida de la capacidad de disipación de energía del suelo y se produce porque la energía almacenada durante un ciclo de carga es superior a la liberada durante la descarga debido a los efectos friccionantes del suelo provocados por el deslizamiento de partículas del mismo”. (Lucero Solis, 2017)

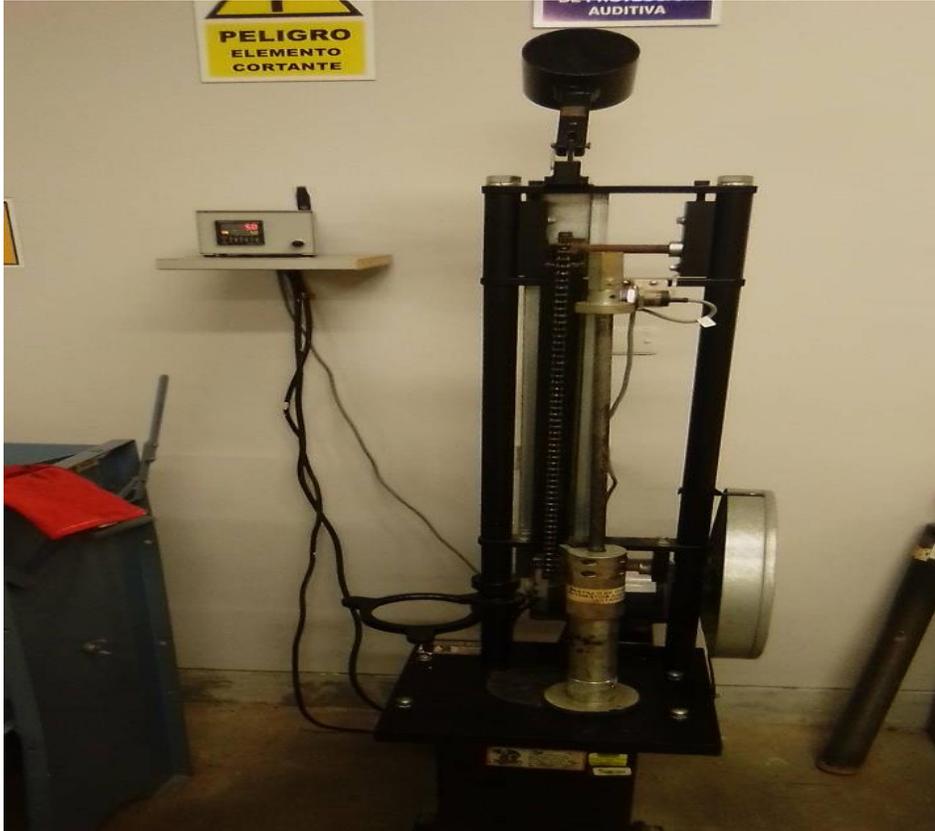
Figura 10: Martillo de compactación, Lab

- Molde de Compactación: Consiste en una placa de base plana, molde y collar de extensión cilíndricos. El molde de un diámetro interior de 101.6 mm (4") y altura aproximada de 76.2 mm (3"); la palca de base plana y el collar son ser intercambiables. Es conveniente que el molde este provisto con agarraderas.
- Martillo de compactación con base plana circular de apisonado de 98,4 mm (3 7/8") de diámetro, equipado con un pisón de 4.54 kg (10 lb) de peso total, cuya altura es

de caída de 457.2 mm (18”).

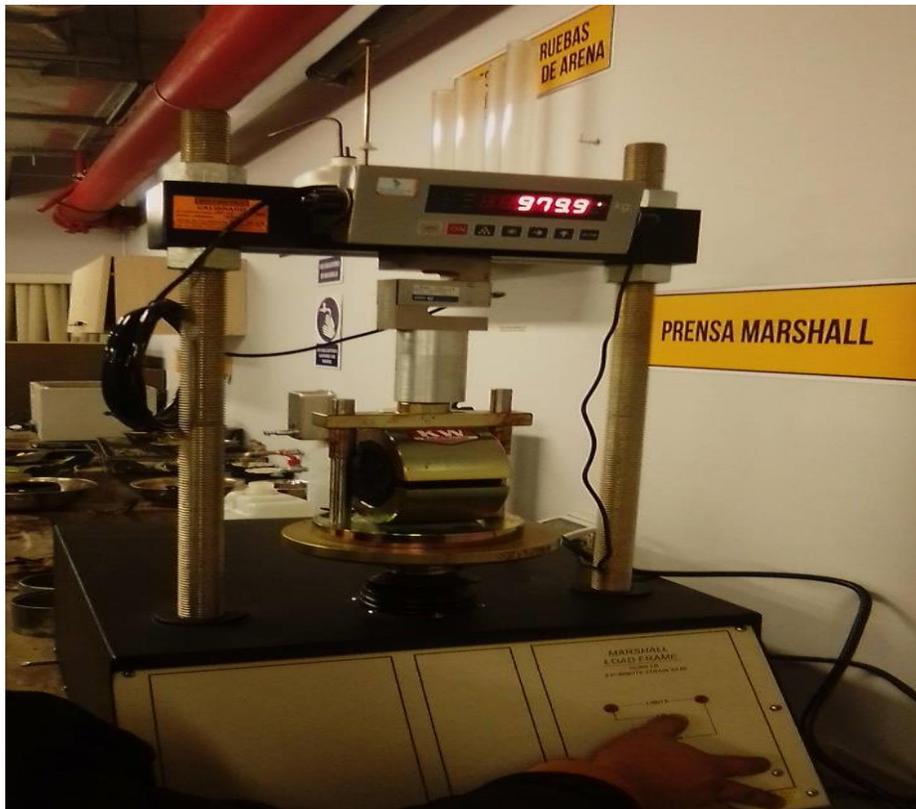
Figura 11: Equipo Marshall

- Equipo Marshall para la medición y la rotura de las probetas será mecánica con una velocidad uniforme de desplazamiento de 50.8 mm/min. Con un motor eléctrico unido al mecanismo pistón de carga.

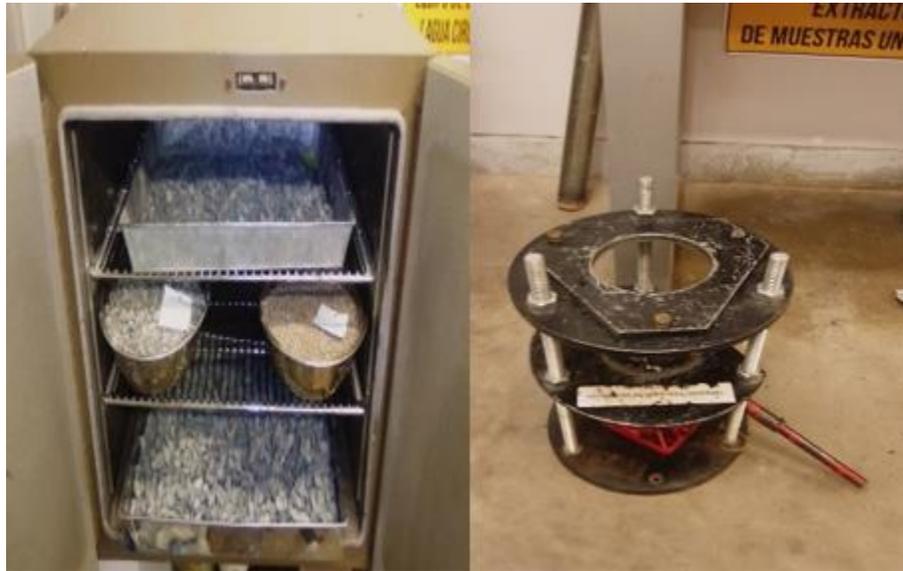
Figura 12: Extractor y Horno

- Extractor de muestras de Asfaltos. Para extraer la probeta compactada del molde, esde acero, en forma de disco con diámetro de 100 mm (3.95”) y 12.7 (1/2”) de espesor.
- Horno. El horno deberá estar provisto de control termostático, capaz de mantener la temperatura requerida con un error menor de 3 °C (5 °F) se emplea para calentar los agregados, material asfáltico, conjunto de compactación y muestra.

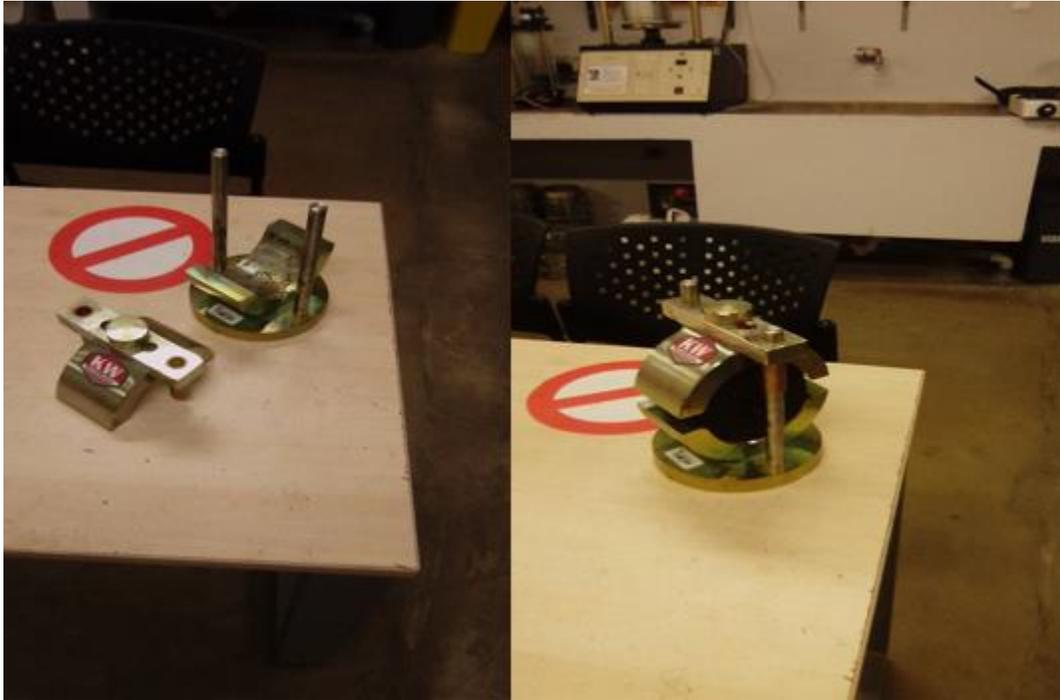
Figura 13: Mordaza de muestras

- Mordaza. Consiste en dos segmentos cilíndricos, con un radio de curvatura interior de 50.8 mm (2”) de acero enchapado para facilitar la fácil limpieza. El segmento inferior que terminará en una base plana, provista de dos varillas perpendiculares a la base y que sirven de guía al segmento superior. El movimiento de este segmento se efectuará sin rozamiento apreciable.

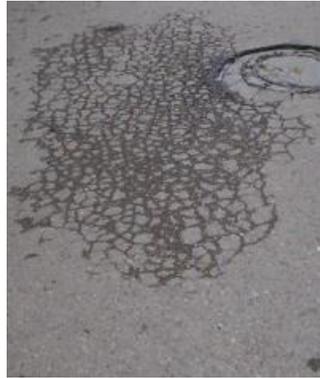
Figura 17: Falla por fatiga

Son una serie de fisuras causada por la fatiga de superficie de capa asfáltica debido al tráfico de vehículos, comienza debajo del área del concreto asfáltico, donde se producen fuerzas de tensión por consecuencia deformación por efecto de las cargas de los neumáticos.

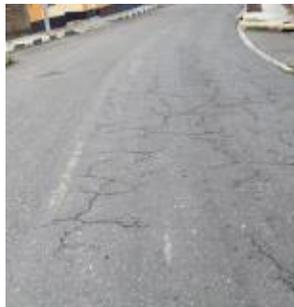
Figura 18: Nivel de servicio bajo

- **L (bajo).**- Grietas muy finas longitudinales que se dan de forma paralela unas a otras o solo pocas grietas de interconexión, no presenta desprendimiento.

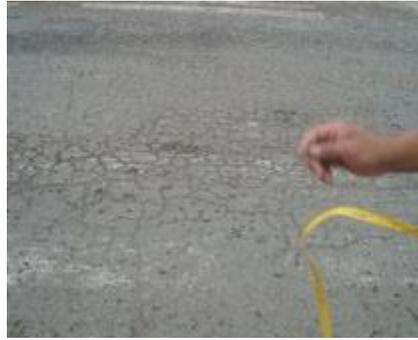
Figura 19: Nivel de servicio mediano

- **M (Mediano).**- son la piel de cocodrilo, todas las piezas permanecen en su lugar de manera segura, (buena fijación de los agregados)

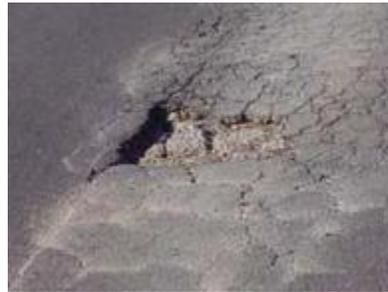
Figura 20: Nivel de servicio alto

- **H (alto).**- Las redes de fisuras han crecido de tal manera que las piezas están bien separadas inclusive con desprendimiento de los agregados en el perímetro de las piezas.

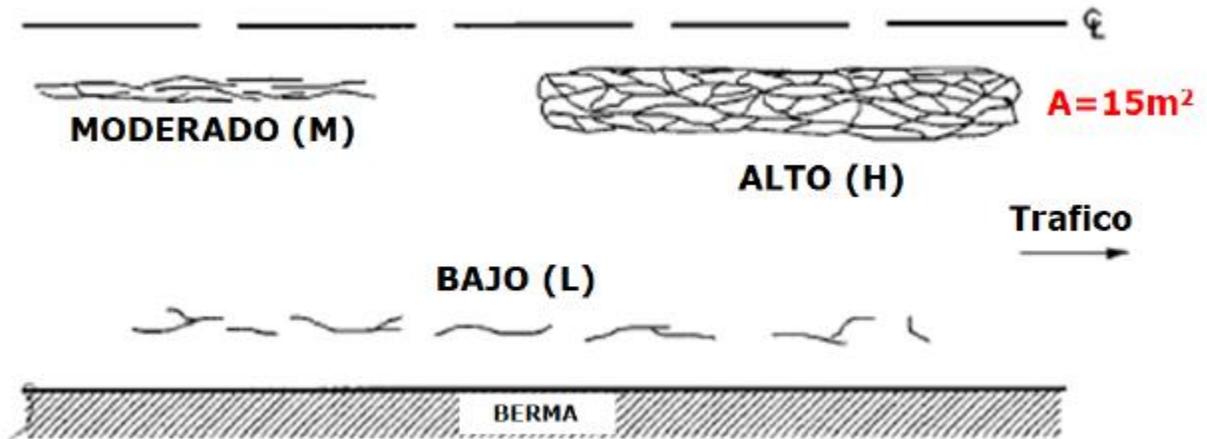
Figura 21: Fisura por fatiga de severidad alta de 15 m² de área

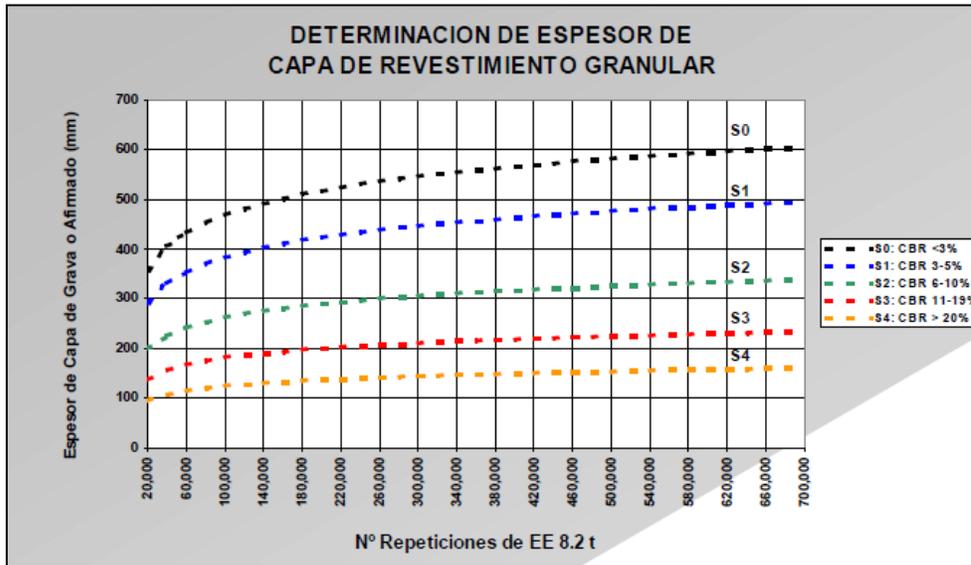
Figura 30: Curvas de diseño del espesor del afirmado.

C.B.R.: Valor de C.B.R. de la Subrasante

Nrep: Número de repeticiones de EE para el carril de diseño.

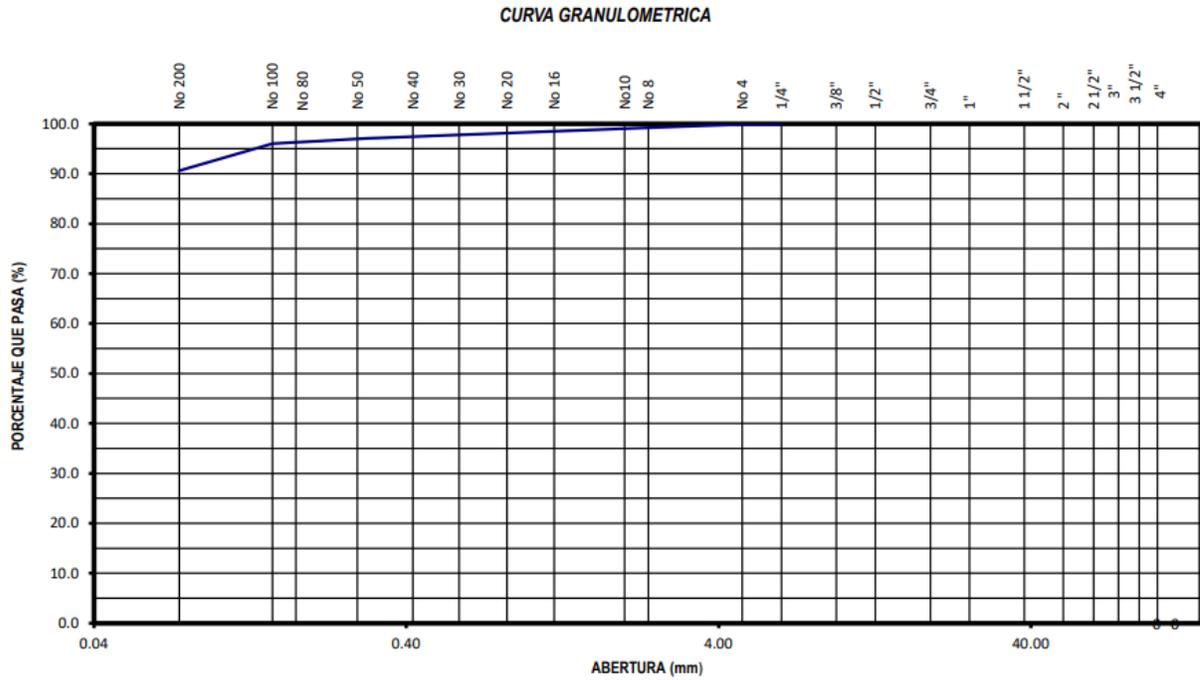
Figura 31: Curva granulométría de cantera Quispe

Según AASHTO es un suelo arcilloso tipo A-6

Según SUCS es un suelo es limo arcilloso tipo CL

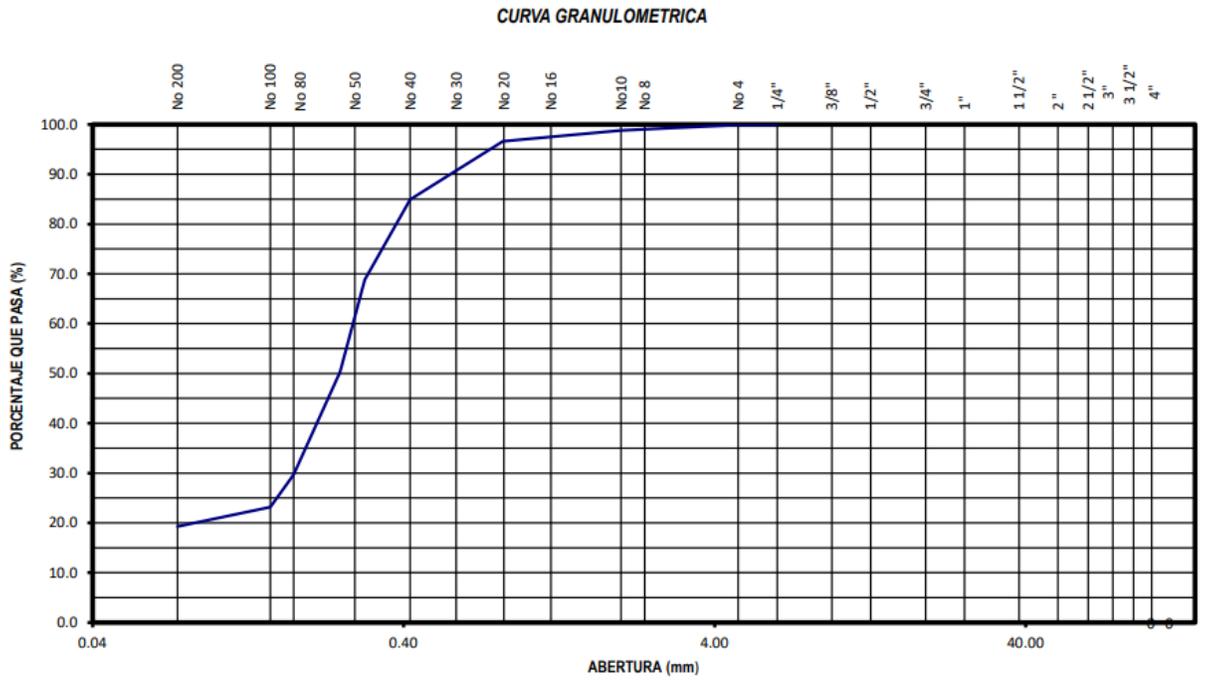
Según AASHTO el suelo presenta grava arena arcillosa tipo A-2-4

Según SUCS el suelo presenta arena con limos tipo SM

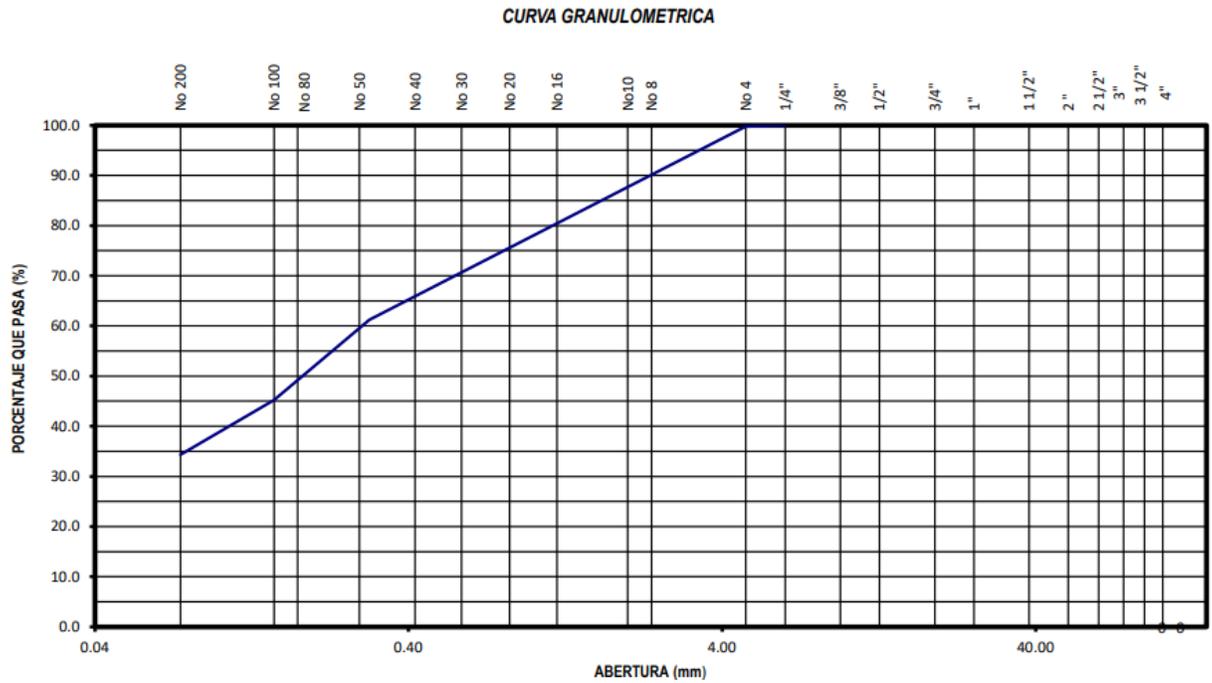
Figura 35: Curva granulométrica de las dos canteras al 50% cada una

Según AASHTO el suelo presenta grava arena arcillosa tipo A-2-4

Según SUCS el suelo presenta arena con arcilla tipo SC.

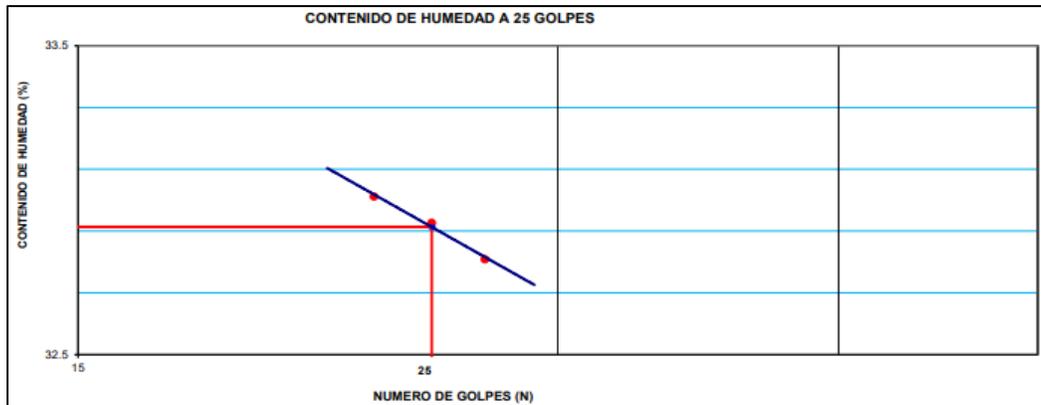
Figura 36: Número de golpes VS contenido de humedad

Descripción	Unidad	Muestras		
Nº CAPSULA	(g)	C	D	B
PESO TARA + SUELO HUMEDO	(g)	76.38	72.38	83.23
PESO TARA + SUELO SECO	(g)	69.18	65.63	77.18
PESO DE AGUA	(g)	7.20	6.75	6.05
PESO DE LA TARA	(g)	47.37	45.13	58.74
PESO DEL SUELO SECO	(g)	21.81	20.50	18.44
CONTENIDO DE HUMEDAD	(%)	33.01	32.93	32.81
NUMERO DE GOLPES		23	25	27

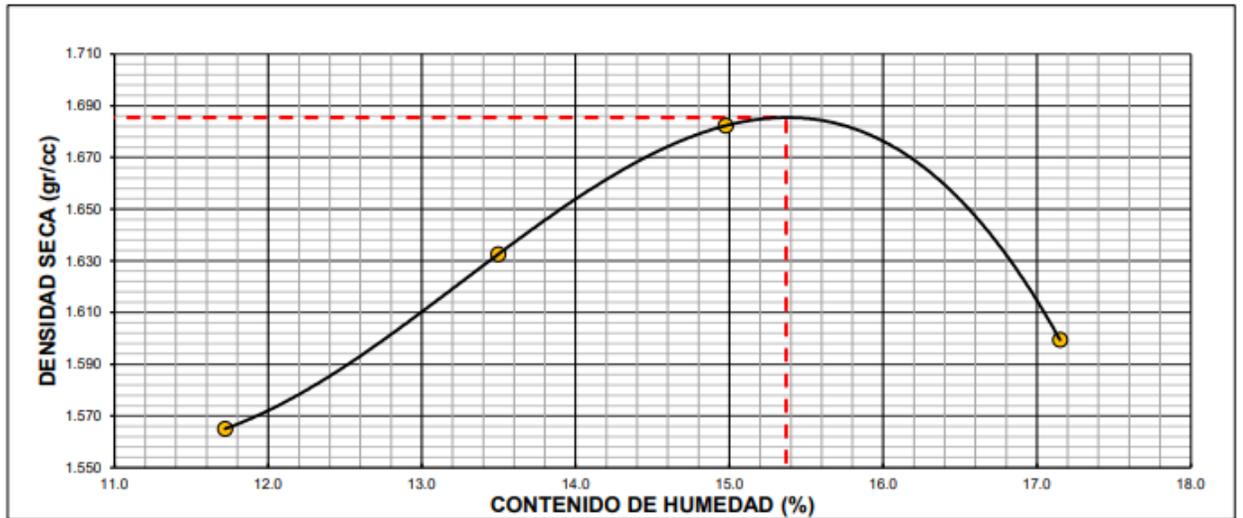
Figura 39: Densidad seca VS contenido de humedad

RESULTADOS				
Densidad Máxima Seca	1.685	(gr/cm3)	Humedad óptima	15.4 %

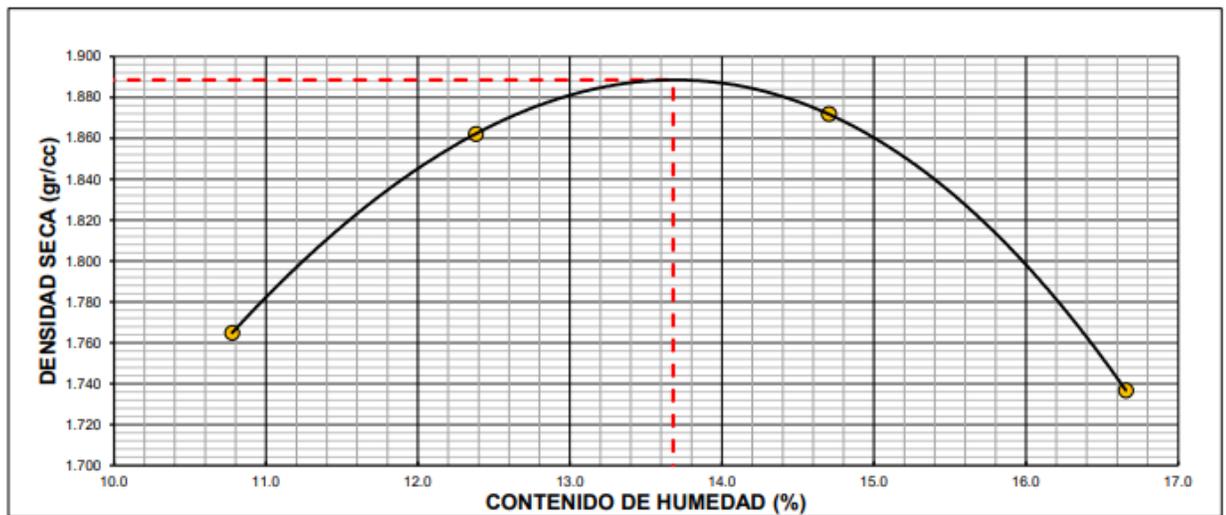
Figura 43: Densidad seca VS contenido de humedad de las dos canteras

NUMERO DE ENSAYOS		1	2	3	4
Peso Suelo + Molde	gr.	5,762	5,894	5,946	5,830
Peso Suelo Húmedo Compactado	gr.	1,874	2,006	2,058	1,942
Peso Volumétrico Húmedo	gr.	1.955	2.093	2.147	2.026
Recipiente Numero		-	-	-	-
Peso Suelo Húmedo + Tara	gr.	354.6	457.5	483.7	375.4
Peso Suelo Seco + Tara	gr.	320.1	407.1	421.7	321.8
Peso de la Tara	gr.				
Peso del agua	gr.	34.5	50.4	62.0	53.6
Peso del Suelo Seco	gr.	320	407	422	322
Contenido de agua	%	10.8	12.4	14.7	16.7
Densidad Seca del Suelo	gr/cc	1.765	1.862	1.872	1.737

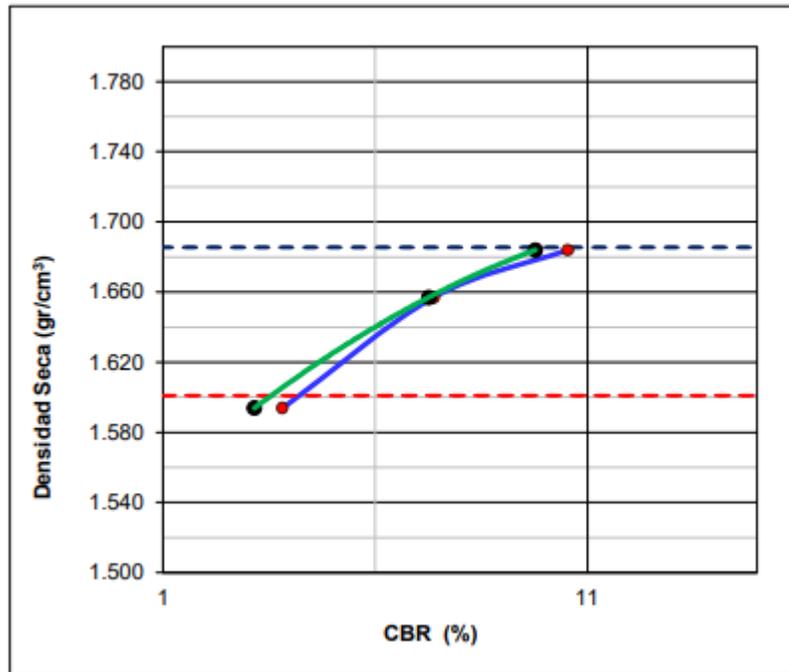
Figura 44: CBR VS densidad seca

Valor de CBR al 100% de la MDS a 2''= 10.5 %

Valor de CBR al 95% de la MDS a 2''= 7.4 %

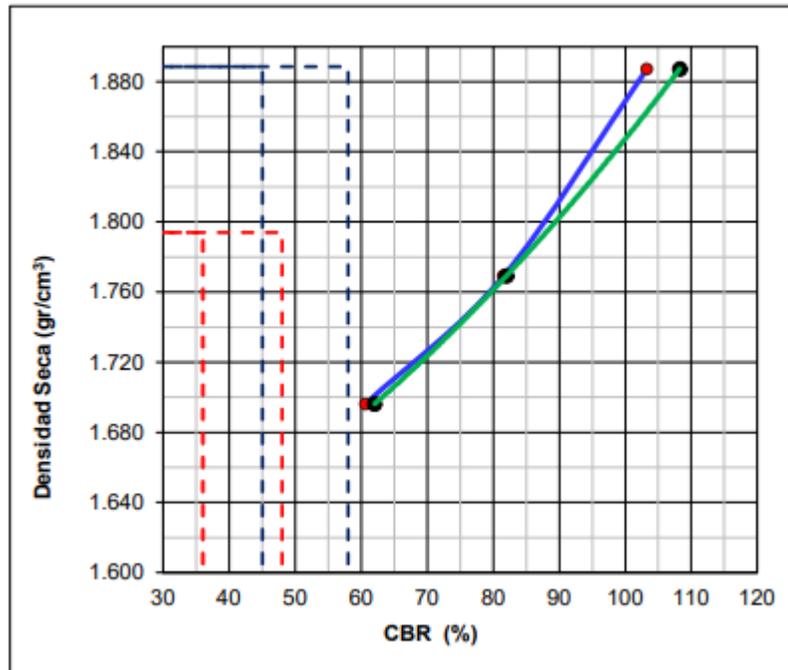
Figura 46: CBR VS densidad seca usando aceite sulfonado

Valor de CBR al 100% de la MDS a 2''= 103.3 %

Valor de CBR al 95% de la MDS a 2''= 81.5 %
