“INFRAESTRUCTURA TURÍSTICA QUE PRESENTA
EL HOTEL “EL GRAN MARQUÉS” PARA EL TURISMO
ACCESIBLE EN LA CIUDAD DE TRUJILLO, 2019”

Tesis para optar al título profesional de:

Licenciada en Administración y Servicios Turísticos

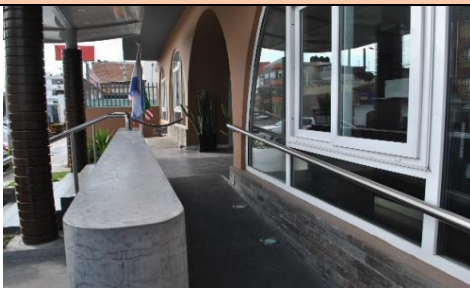
| Requerimientos de Infraestructura para el turismo accesible en un establecimiento de hospedaje | | | |
|---|---|---|---|
| 1.1 | La entrada principal del hotel debe estar a nivel del suelo o con una rampa de 1:12 o menos. | Cumple | |

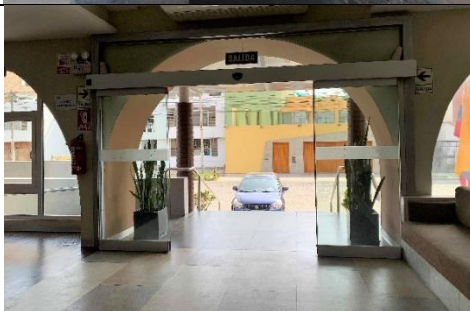
| Requerimientos de Infraestructura para el turismo accesible en un establecimiento de hospedaje | | | |
|---|---|---|---|
| 1.2 | Las puertas deben tener un espacio libre de 46 cm. por el lado del tirador. | Cumple | |

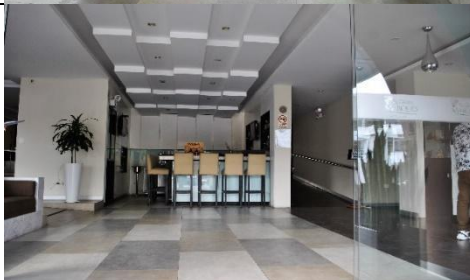
| Requerimientos de Infraestructura para el turismo accesible en un establecimiento de hospedaje | | | |
|---|---|---|---|
| 1.3 | En el vestíbulo debe haber un espacio adecuado (122 cm.) para que la silla de ruedas pueda circular con libertad independientemente de los vaivenes de las puertas. | Cumple | |

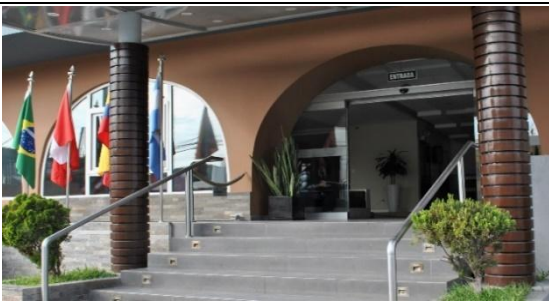
| <p>1.4 Las escaleras deben tener pasamanos a ambos lados. Cumple</p> | |

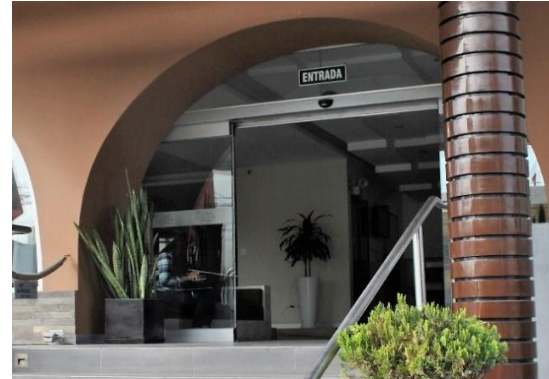
| <p>1.6 Las puertas deben ser livianas para que sean abiertas sin necesidad de mucho esfuerzo. Si cumple</p> | |

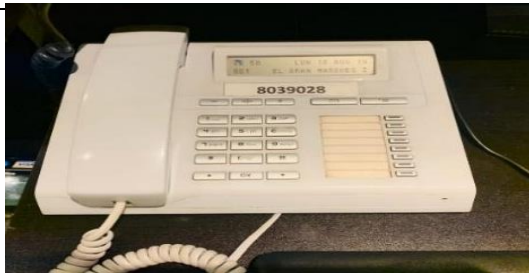
| Requerimientos de Infraestructura para el turismo accesible en un establecimiento de hospedaje | | | | | |
|---|---|---|---|---|---|
| 2.2 | Debe haber un teléfono con pantalla de texto (Tele-Typewriter o TTY) en la recepción. | Cumple | | | |

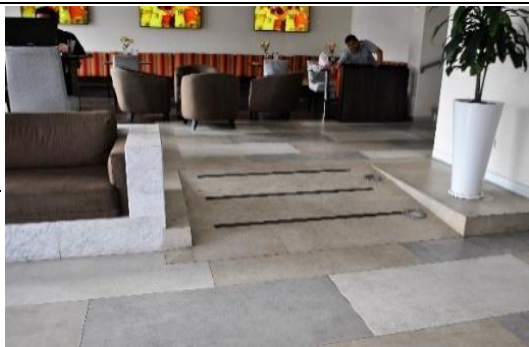
| Requerimientos de Infraestructura para el turismo accesible en un establecimiento de hospedaje | | | | | |
|---|---|---|---|---|---|
| 2.3 | Todos los espacios comunes que se encuentran a diferentes niveles dentro del hotel deben tener una ruta de acceso sin cambios abruptos de nivel superior a 1.27 cm. (1/2 pulgada). | Cumple | | | |

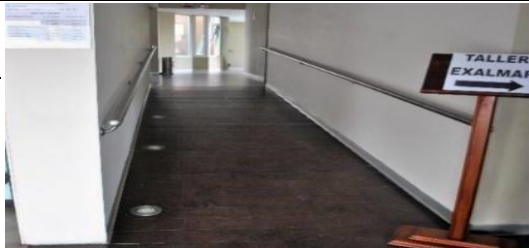
| Requerimientos de Infraestructura para el turismo accesible en un establecimiento de hospedaje | | | | | |
|---|---|---|---|---|---|
| 2.6 | Si hay una rampa, debe haber pasamanos a ambos lados. | Cumple | | | |

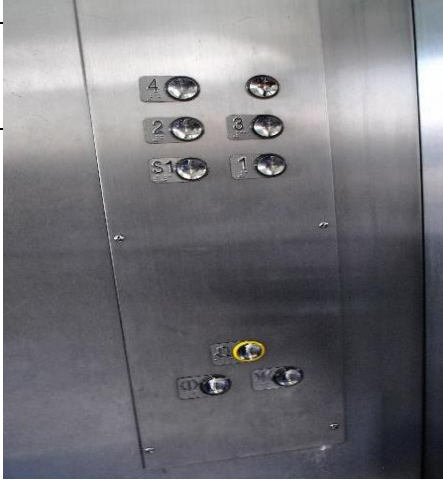
| 2.16 | Todos los botones de control del ascensor deben estar colocados a 137 cm. o menos. | Cumple, están colocados a 129 cm. | |

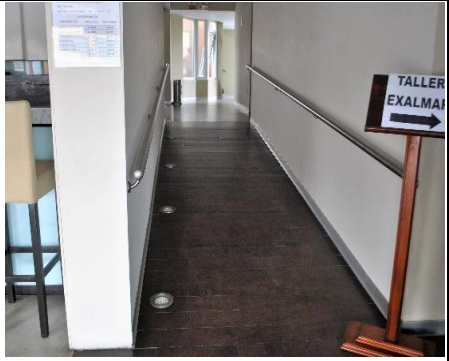
| Requerimientos de Infraestructura para el turismo accesible en un establecimiento de hospedaje | | | |
|---|---|---|---|
| 3.1 | Debe haber una ruta accesible de trayecto para llegar al restaurante. | Cumple | |

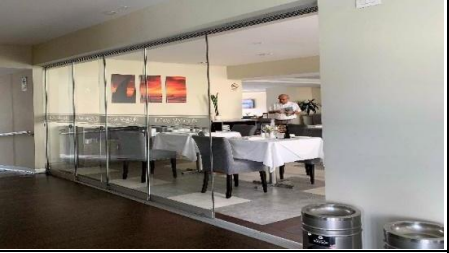
| Requerimientos de Infraestructura para el turismo accesible en un establecimiento de hospedaje | | | |
|---|---|---|---|
| 3.2 | La puerta de entrada al restaurante debe tener al menos 81 cm. de espacio despejado y 46 cm. de espacio libre del tirador. | Cumple | |

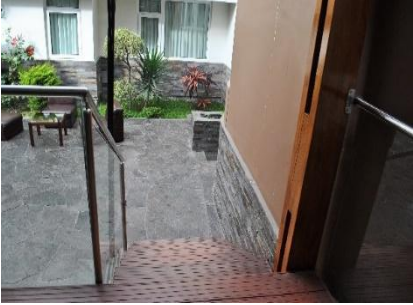
| 3.7 | Si hay escaleras para áreas que no son accesibles por la rampa o ascensores, éstas deben estar acondicionadas. | No cumple, solo hay barandas de un lado. | |

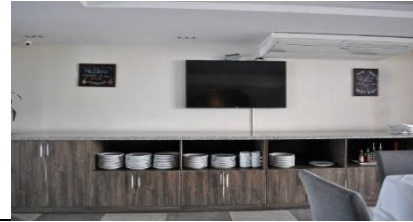
| 3.9 | 50% de los artículos en los autoservicios deben estar colocados a una distancia accesible para que sean alcanzados. | Cumple | |

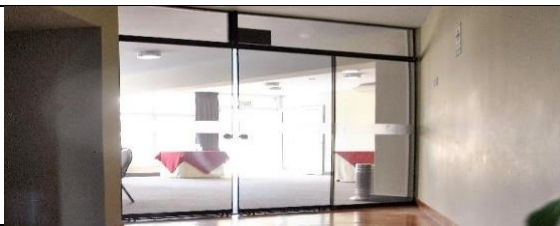
| Requerimientos de Infraestructura para el turismo accesible en un establecimiento de hospedaje | | | |
|---|---|---|---|
| 4.2.1 | La sala de reuniones debe tener puertas que dejen por lo menos una amplitud libre de 81 cm. cuando se abre una hoja. | Cumple | |

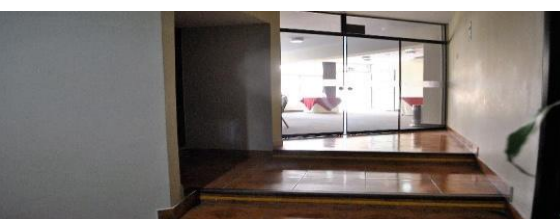
| Requerimientos de Infraestructura para el turismo accesible en un establecimiento de hospedaje | | | |
|---|---|---|---|
| 4.4.1 | Deben tener pasamanos a ambos lados, con extensiones al inicio y al final. | No cumple | |

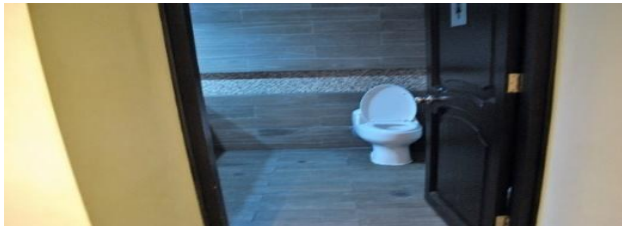
| Requerimientos de Infraestructura para el turismo accesible en un establecimiento de hospedaje | | | | | |
|---|---|---|---|---|---|
| 6.4 | La puerta del baño debe tener un mínimo de 81 cm. de amplitud de espacio libre. | Cumple | | | |

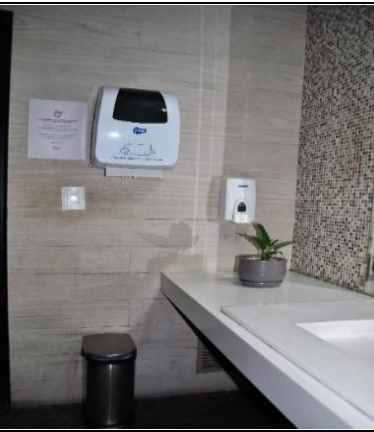
| 6.13 | Los dispensadores de jabón y toallas y otros artículos deben estar en un lugar accesible y colocados a o por debajo de 122 cm. - 137 cm. dependiendo de la aproximación y el alcance. | Cumple, el jabón está ubicado a 104 cm. Y el papel a 130 cm. | |
