Carrera de INGENIERÍA INDUSTRIAL

“IMPLEMENTACIÓN DE LA MEJORA CONTINUA PARA  
INCREMENTAR LA EFECTIVIDAD EN LA INSTALACIÓN  
DE TRANSPORTES VERTICALES, LIMA, 2022”

Trabajo de suficiencia profesional para optar el título  
profesional de:

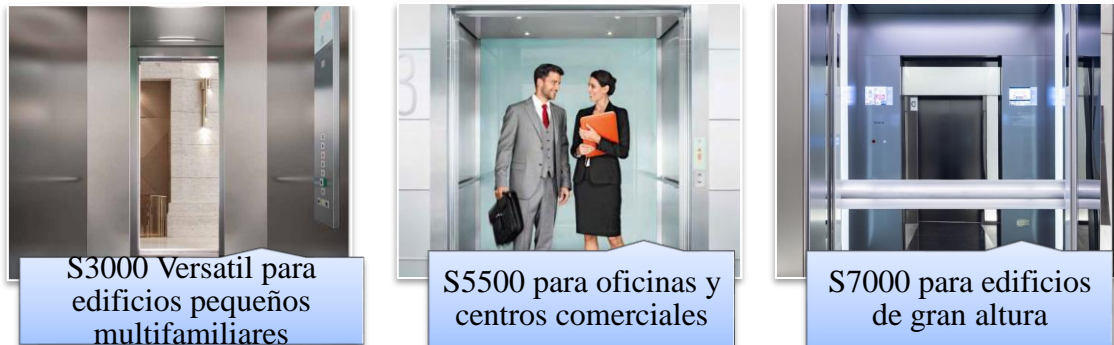
## Figura 2

*Modelos de ascensores.*

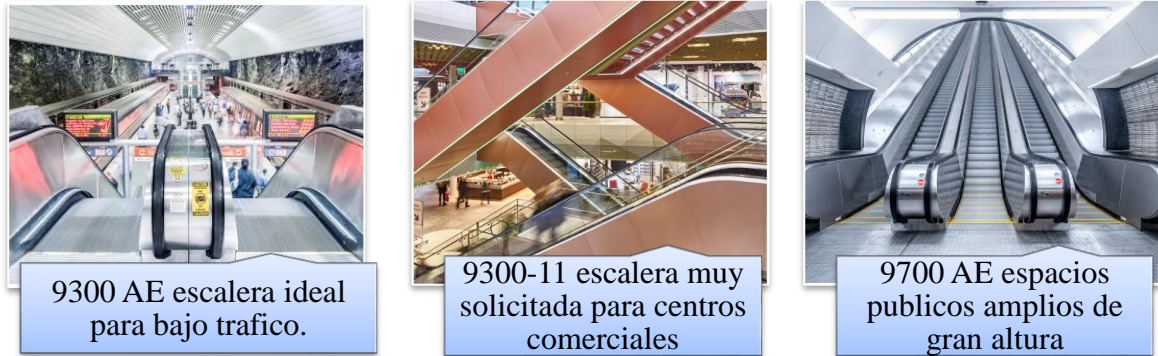
**Figura 3**

*Modelos de escaleras eléctricas*

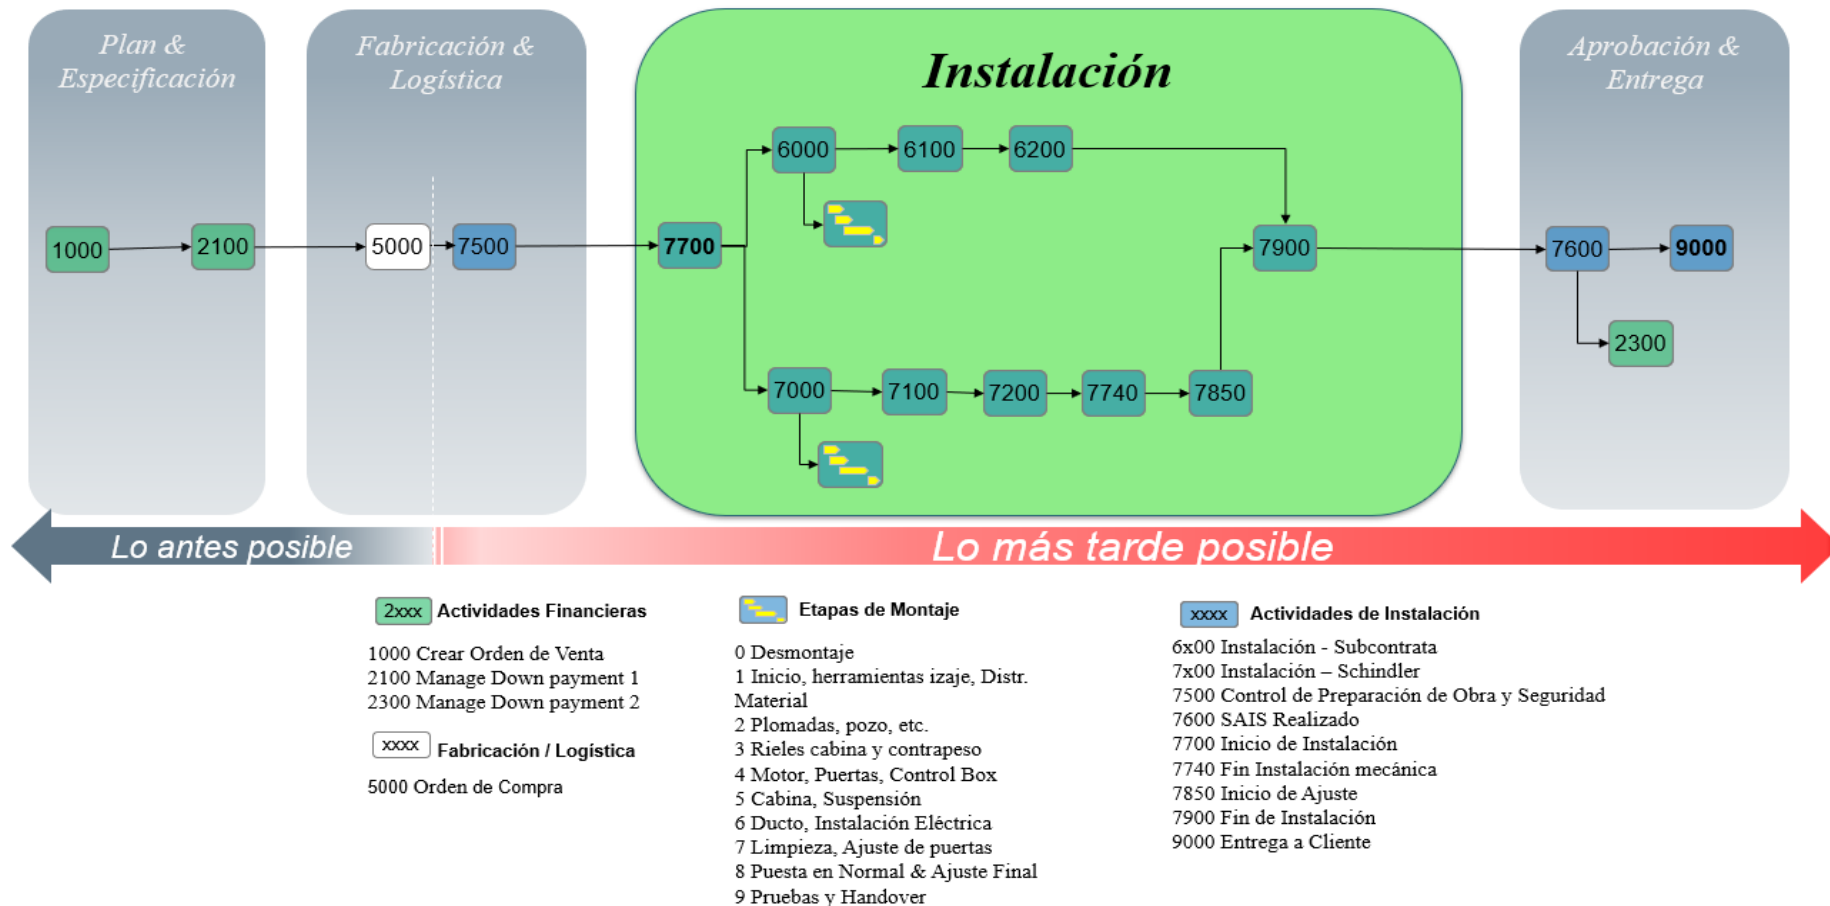
Figura 7

Proceso de instalación de un ascensor, empresa en estudio, 2021.

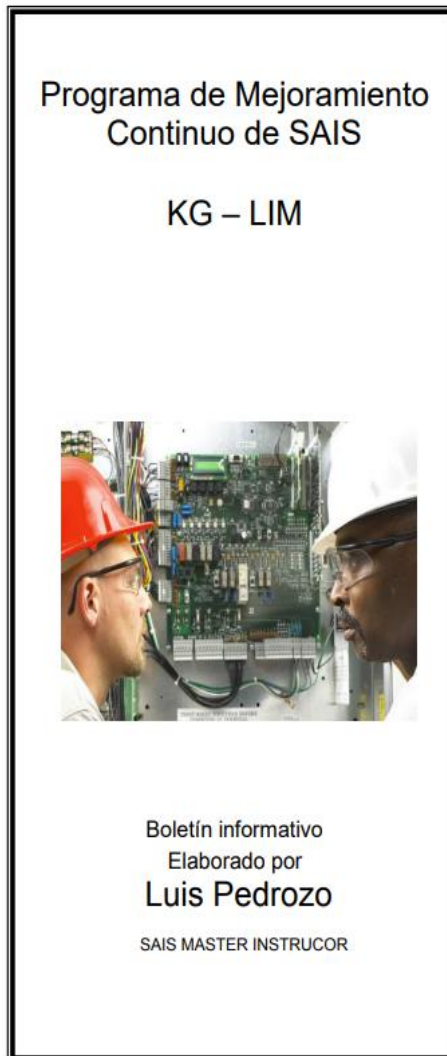
**Figura 19**

*Ejemplo de Boletín Informativo de errores más comunes, empresa en estudio, 2022.*

**1. RESTRINGIDOR DE MOVIMIENTO O TOPES PARA FRENOS ERS VAR 11 01 FT=4100**

Para evitar desgaste de los discos de freno, en la etapa de montaje se debe regular los topes de freno y durante el mantenimiento se debe controlar cada dos meses.

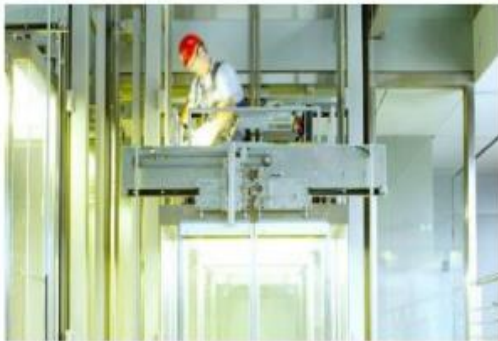
### Boletín Informativo BT - S002

#### LAS FAJAS DE TRACCIÓN NO DEBEN PRESENTAR DAÑOS NI RESIDUOS DE ACEITE

Confirmar que las fajas de tracción no han sufrido daño alguno durante el proceso de montaje y no presenten residuos de aceite. En caso no se cumpla lo mencionado **la única solución** es el cambio total de todas las fajas presentes.

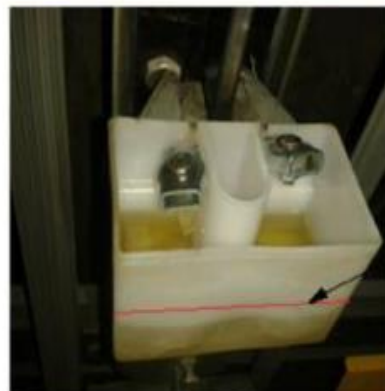
#### ATENCIÓN

- SE DEBE UTILIZAR EL TIPO DE ACEITE: **HM150**
- NIVEL DE ACEITE POR DEBAJO DE LA LINEA ROJA

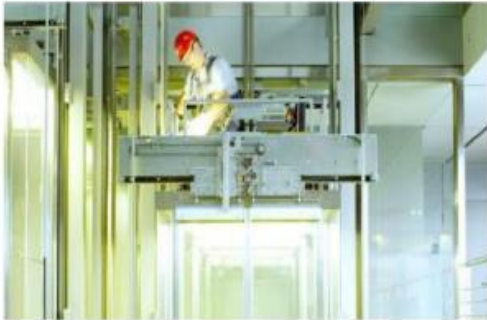
Boletín Informativo  
BT - S004

- Anular la pre-apertura de puerta en los equipos con maniobra Bionic 5 (3100/3300/6300) porque no cuentan con un encoder de posición absoluto y generan fallas de información de pozo.
- La apertura anticipada en los equipos con maniobra MX GC (5400/7000/MOD-T) no han presentado fallos en el equipo, pero durante la programación se debe tener en cuenta la distancia en la que se realizará la pre-apertura de puerta.
