“MEJORA DE LA PRODUCTIVIDAD DEL PROYECTO DEL  
MANTENIMIENTO PREVENTIVO Y CORRECTIVO DEL  
SERVICIO DE UCEMI DE UN HOSPITAL, LIMA 2024”

Trabajo de suficiencia profesional para optar el título profesional  
de:

INGENIERO CIVIL

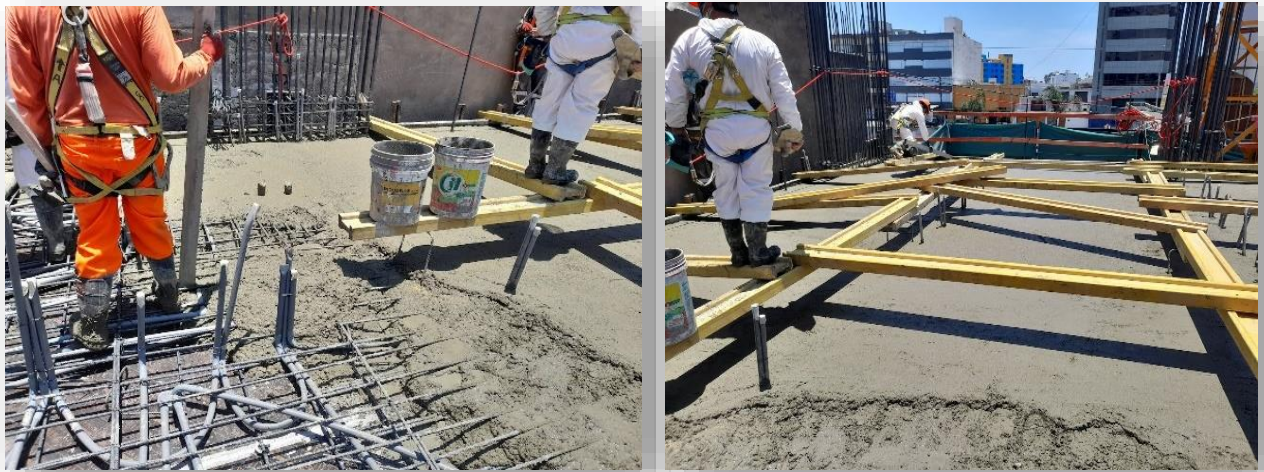
**Figura 8. Vertido de concreto en elementos verticales y horizontales**

*Nota. La figura ilustra el vertido de concreto de la losa maciza y aligerada, previamente liberados del proyecto Audacity. Tomado en campo, 2021.*

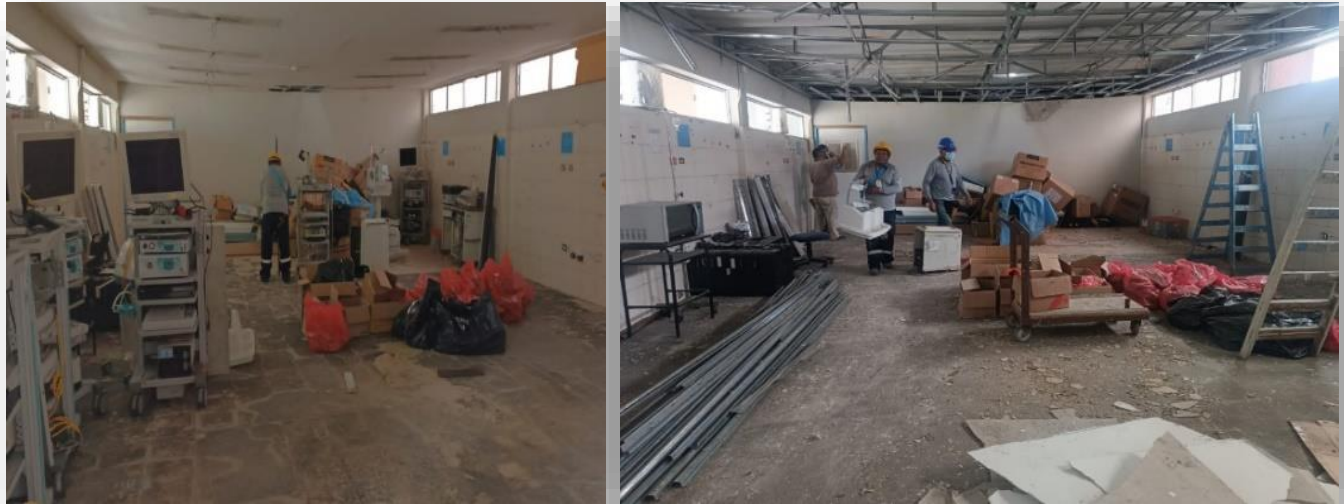
**Figura 9. Picado de piso vinílico de 0.40x0.40m (Incluye picado de pegamento asfáltico)**

*Nota. La figura ilustra el proceso constructivo de la partida: Picado de piso vinílico de 0.40x0.40m, el piso es de material estándar y fue adherido con pegamento asfáltico, con un espesor de 16mm, realizando el proceso de picado en toda el área total de 105.00m<sup>2</sup>. Tomado en campo, 2023.*

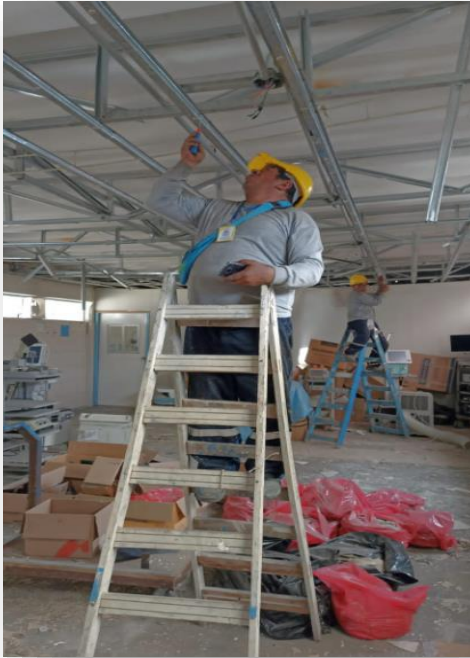
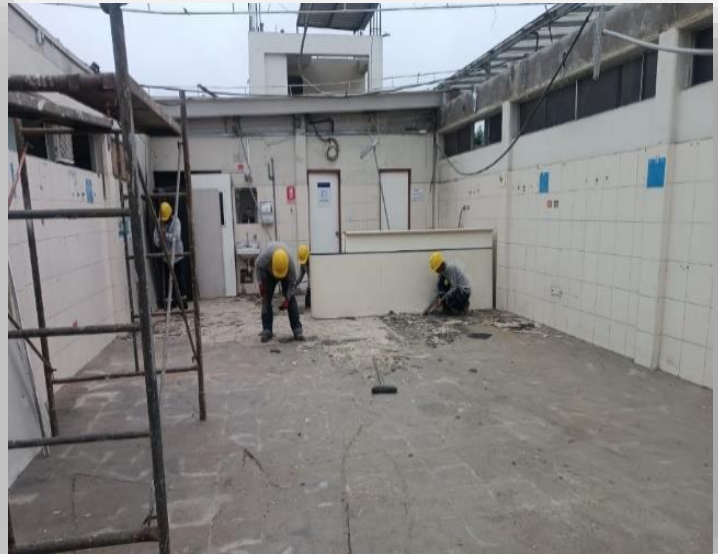
**Figura 10. Desmontaje de cobertura existente (Incluye vigas tijerales y techo de drywall)**

*Nota.* La figura ilustra el proceso constructivo de la partida: Desmontaje de cobertura existente (Incluye vigas tijerales y techo de drywall), los tijerales son de material de parantes metálicos livianos  $e=38\text{mm}$  y la cobertura de Aluzinc de medidas de  $1.05\text{m} \times 3.60\text{m} \times 0.40\text{m}$ , con un aproximado de 28 piezas desmontadas. Tomado en campo, 2023.

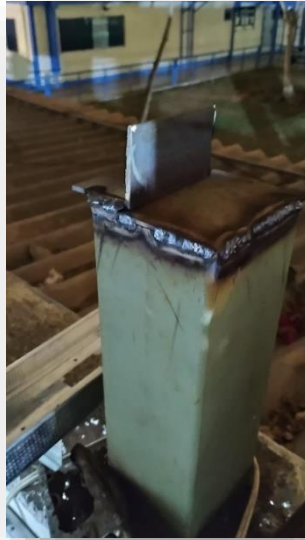
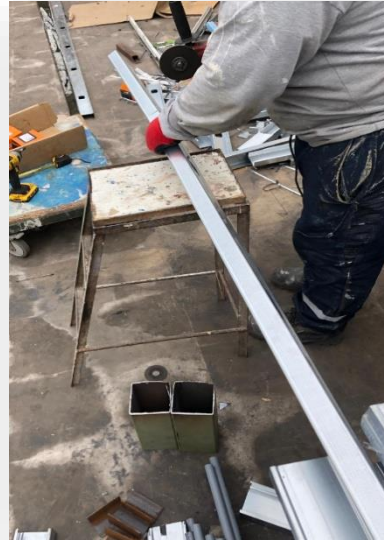
**Figura 12. Confección de columna metálica para base de tijerales**

*Nota. La figura ilustra se muestra el proceso constructivo de la partida: Confección de columna metálica para base de tijerales, las columnas son de acero estructural 1/8"- ASTM 36, donde se realizó el corte con alturas  $h=0.15m$  en la zona menos pendiente y el otro extremo de  $h=0.60m$  para la pendiente mayor. Tomado en campo, 2023.*

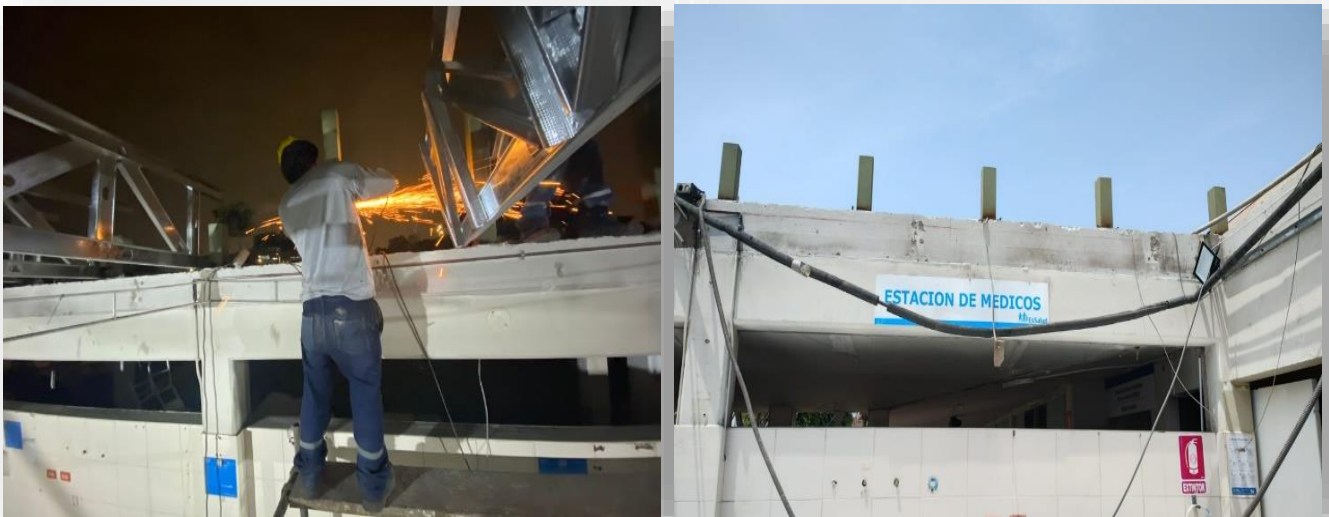
**Figura 13. Instalación de columnas metálicas para base de tijerales**

*Nota.* La figura ilustra se muestra el proceso constructivo de la partida: Instalación de columnas metálicas para base de tijerales, las columnas son de acero estructural 1/8”- ASTM 36, donde se instalaron en los ejes establecidos por el topógrafo en los dos extremos, además cada columna se instaló con soldadura cellacord 6011. Tomado en campo, 2023.

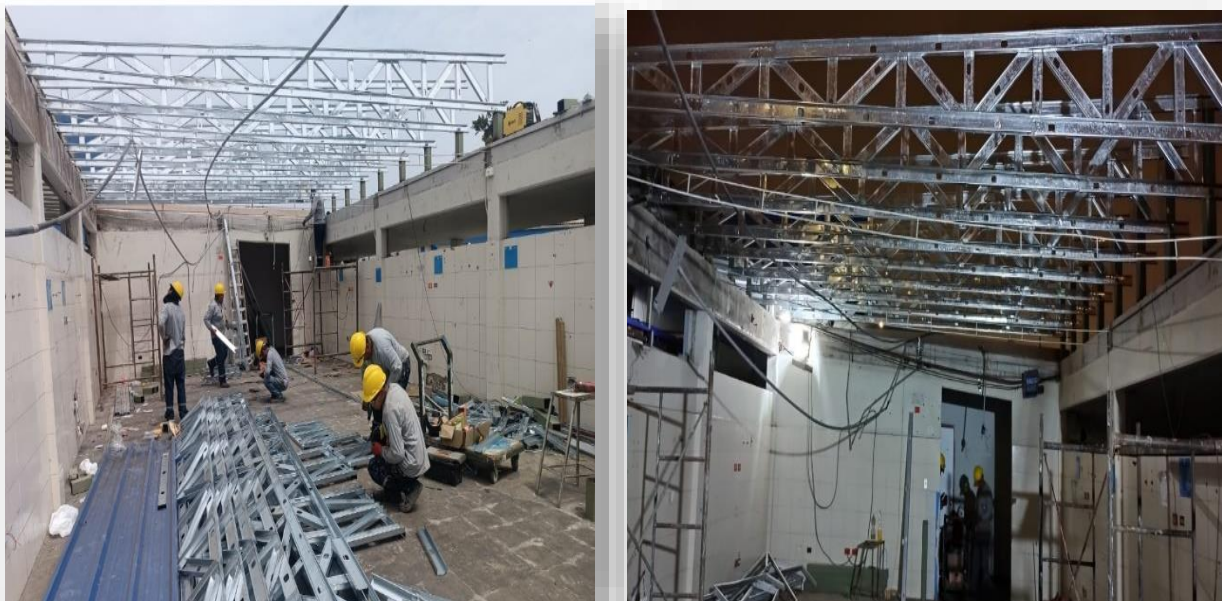
**Figura 14. Instalación de vigas principales y omegas (doble turno)**

*Nota.* La figura ilustra el proceso constructivo de la partida: Instalación de vigas principales y omegas, las vigas principales se instalaron con soldadura cellacord 6011 con una base transversal, colocados con tornillos punta broca de cabeza de lenteja. Tomado en campo, 2023.

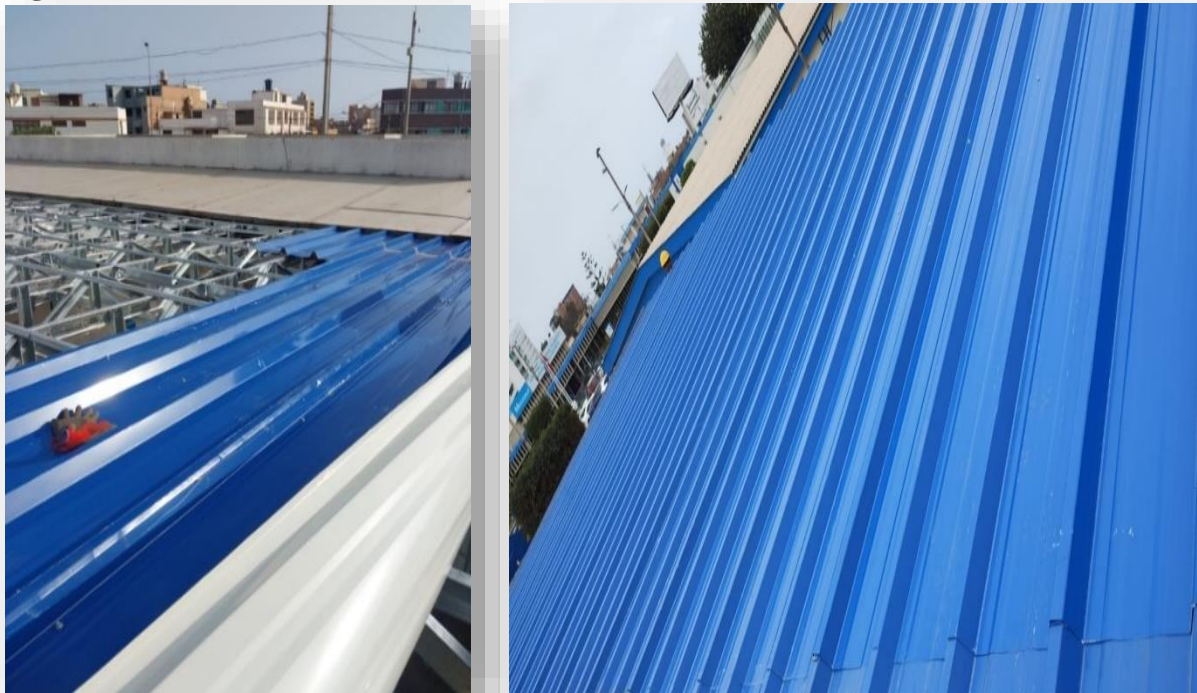
**Figura 15. Instalación de cobertura de aluzinc**

*Nota. La figura ilustra el proceso constructivo de la partida: Instalación de cobertura de Aluzinc, donde el material era de Aluzinc TR4 con medidas de 6.00x1.00x0.35 de espesor, se instalaron*

con las medidas de seguridad adecuadas por los trabajos en altura y se utilizaron tornillos autoperforantes punta broca 8x1”. Tomado en campo, 2023.

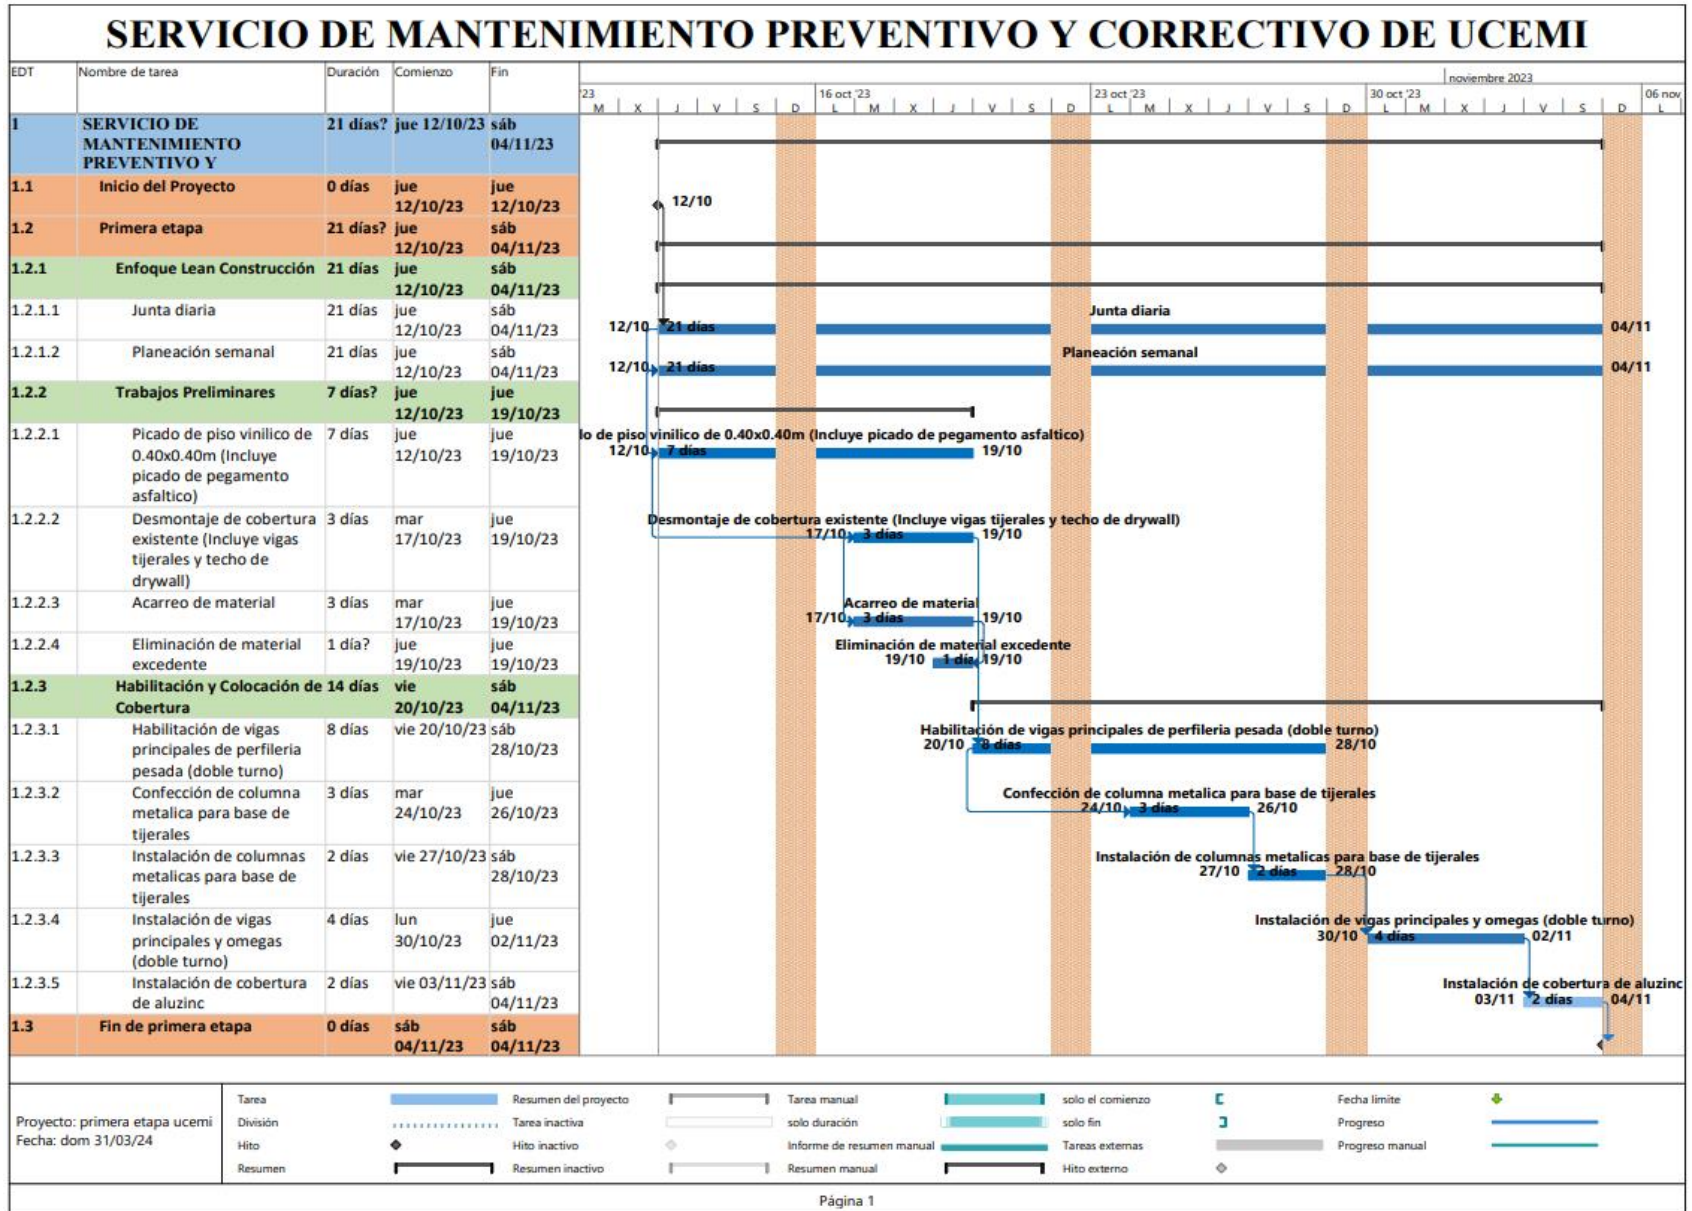
Figura 16. Diagrama Gantt de ejecución del Proyecto de Ucemi (Primera Etapa)

En el Diagrama Gantt anterior mostrado, se concluye lo siguiente:

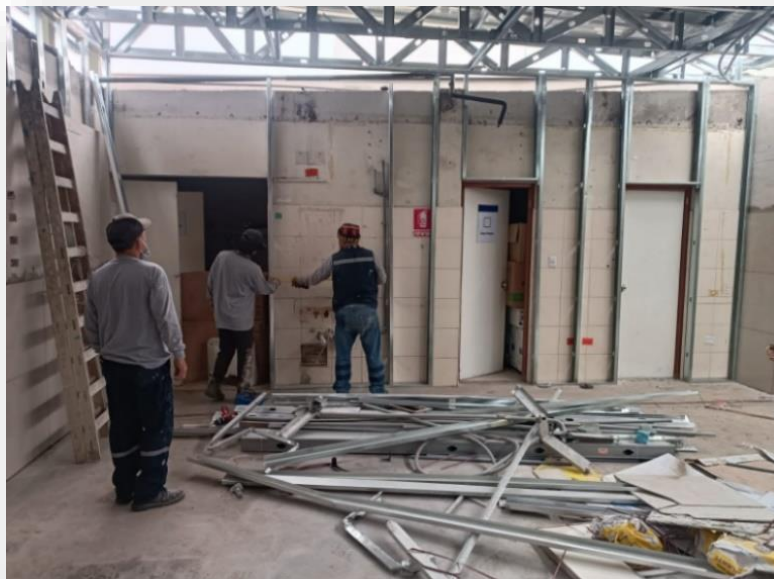
**Figura 17. Instalación de tabiquería de drywall en muros interiores  $e=13\text{cm}$**

*Nota. La figura ilustra el proceso constructivo de la partida: Instalación de tabiquería de drywall en muros interiores  $e=13\text{cm}$ , donde el material utilizado es de planchas superboard para el contraplacado con parantes y rieles de  $64 \times 48 \times 0.45\text{mm}$ , además de utilizar tornillos punta broca  $8 \times 1''$  y tornillos punta fina  $6 \times 1''$  para asegurar la tabiquería. Tomado en campo, 2023.*

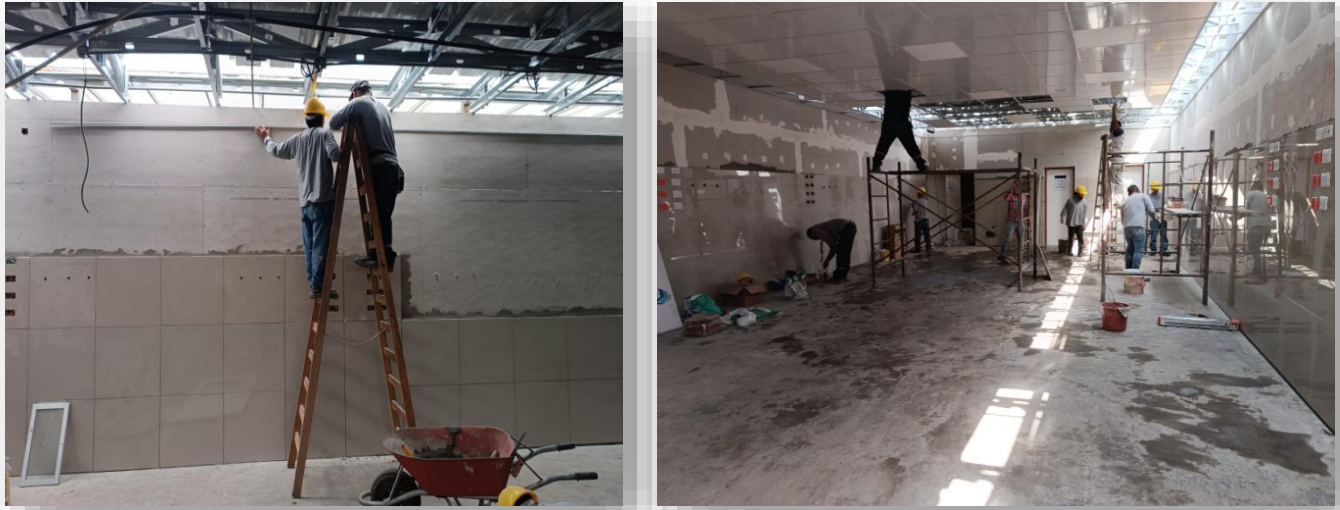
**Figura 18. Instalación de falso cielo raso con baldosa de yeso de 0.60x0.60m**

*Nota. La figura ilustra el proceso constructivo de la partida: Instalación de falso cielo raso con baldosa de yeso de 0.60x0.60m, donde se utilizan suspensiones perimetrales, primarios, secundarios y terciarios, además de utilizar las baldosas de yeso, tornillos punta fina 6x1 y alambre para asegurar el cieloraso. Tomado en campo, 2023.*

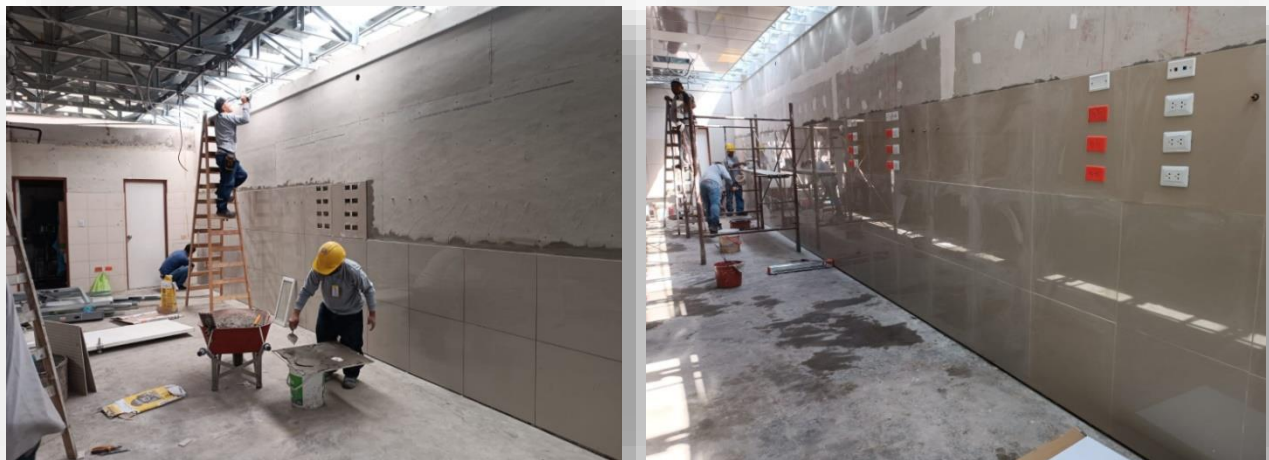
**Figura 19. Instalación de zócalo de porcelanato de 0.60x0.60m h=1.80m**

*Nota. La figura ilustra el proceso constructivo de la partida: Instalación de zócalo de porcelanato de 0.60x0.60m h=1.80m, donde se utilizaron porcelanatos de 0.60x0.60m y pegamento flexible blanco para una mayor adherencia. Tomado en campo, 2023.*

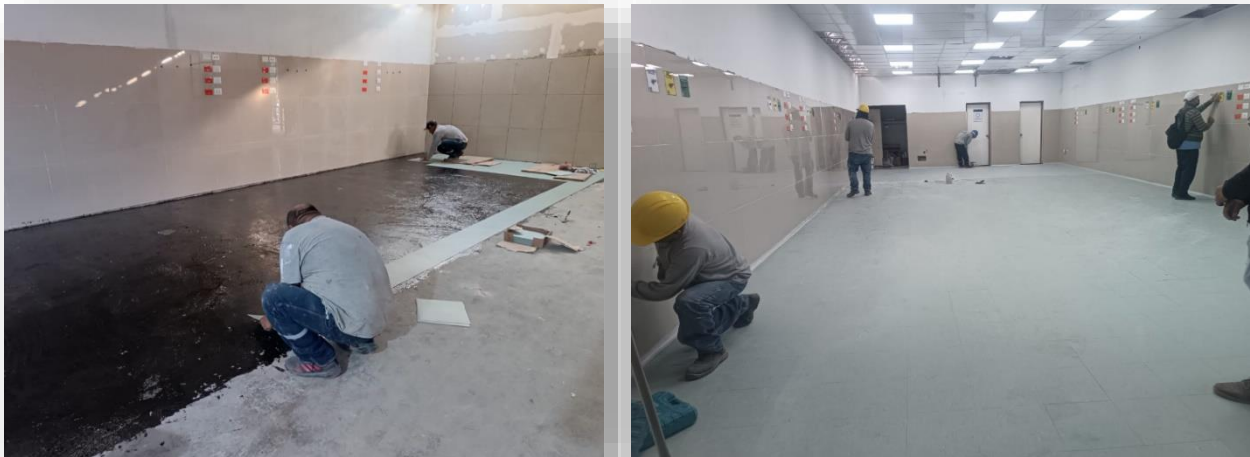
**Figura 21. Colocación de piso de vinílico de 0.40x0.40**

*Nota. La figura ilustra el proceso constructivo de la partida: Colocación de piso de vinílico de 0.40x0.40, donde se colocó con pegamento asfáltico para una mayor adherencia y previo a la instalación se realizó el resane y nivelación del piso existente, 2023.*

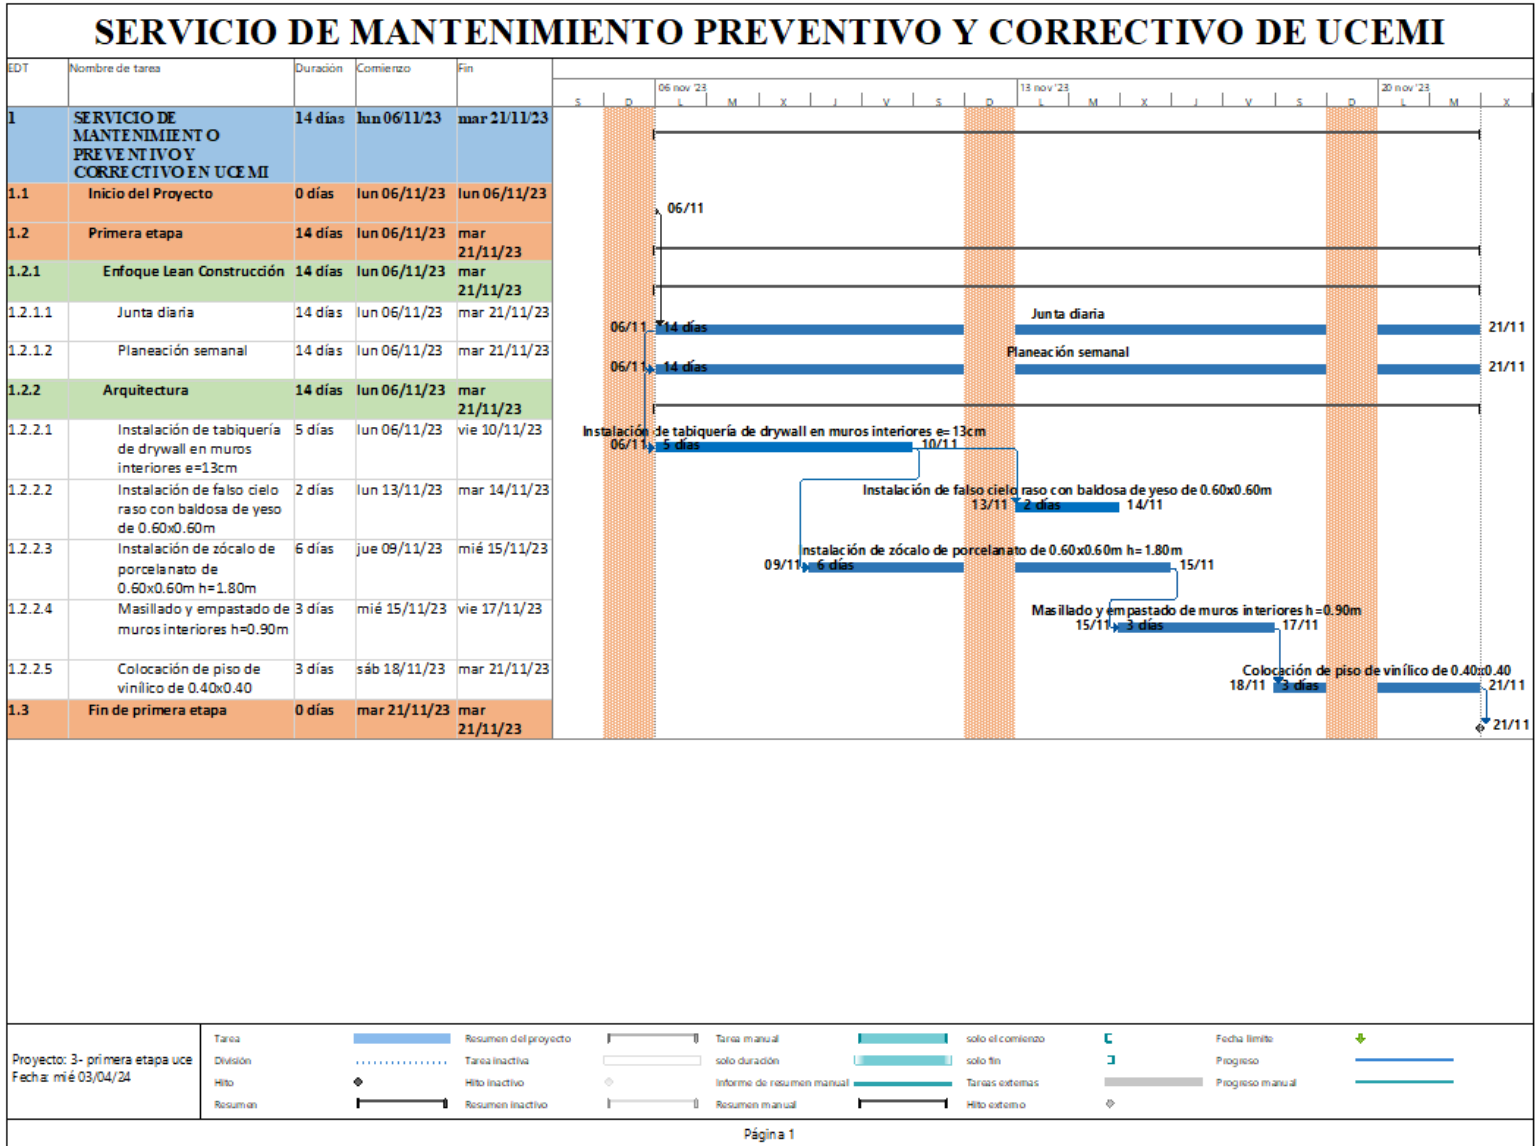
Figura 22. Diagrama Gantt de ejecución del Proyecto de Ucemí (Segunda Fase)

En el Diagrama Gantt anterior mostrado, se concluye lo siguiente:

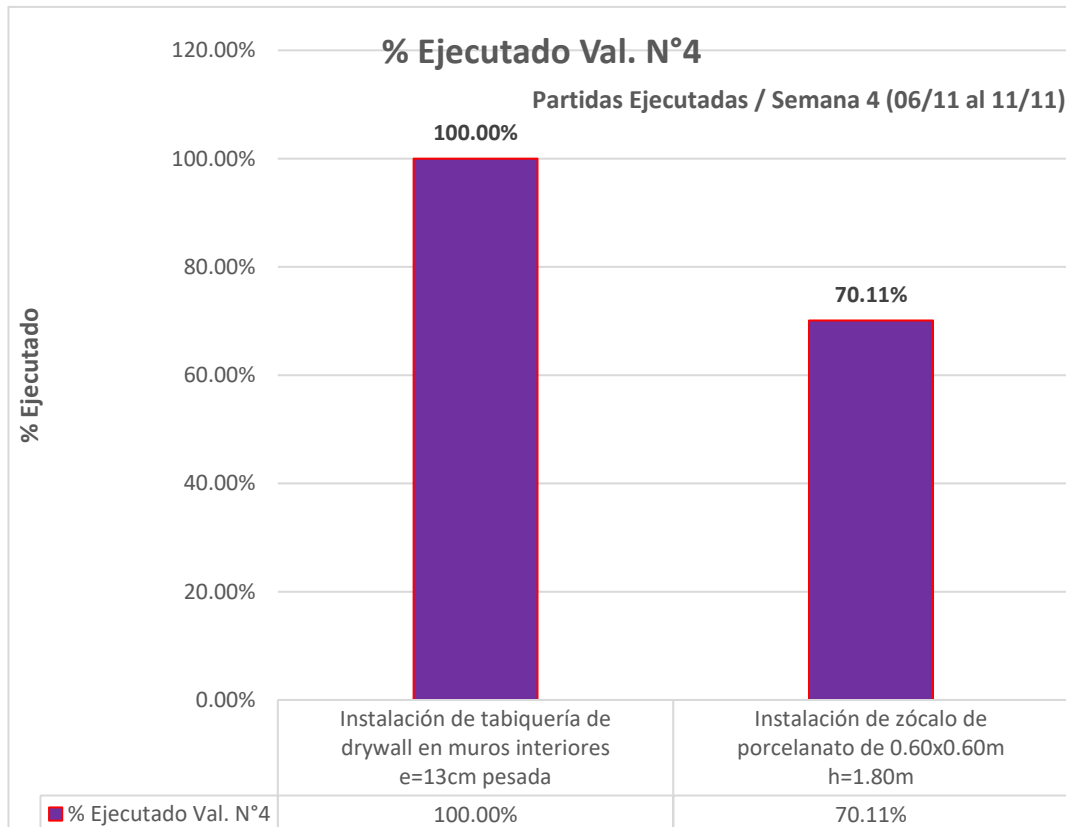
**Figura 27. Ejecutado Valorización N°4**

*Nota. La figura ilustra columnas agrupadas de las actividades ejecutadas en la Valorización N°4, donde se detallan 1 partida ejecutada al 100.00% y 1 partida ejecutada al 70.11%, donde genera un monto de S/19,470.00 generando un porcentaje de avance del 25.49% con respecto al presupuesto total del servicio y un porcentaje acumulado del 69.48.00%, además de iniciar la segunda fase proyectada, 2024.*
