“RIESGO SÍSMICO Y MEDIDAS DE MITIGACIÓN  
EN LA INSTITUCIÓN EDUCATIVA N° 5125 EN EL  
DISTRITO DE VENTANILLA, 2023”

Tesis para optar al título profesional de:

**Ingeniera Civil**

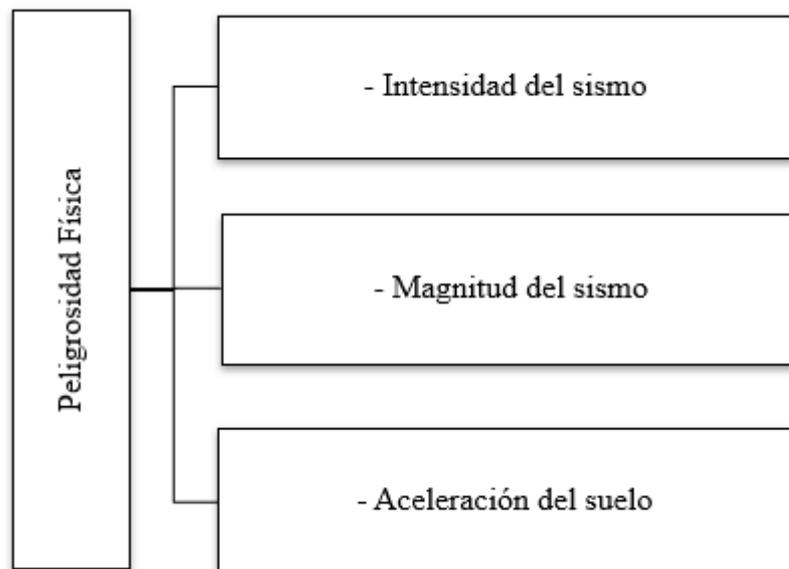
**Figura 4**

*Esquema de parámetros de peligrosidad en dimensión física.*

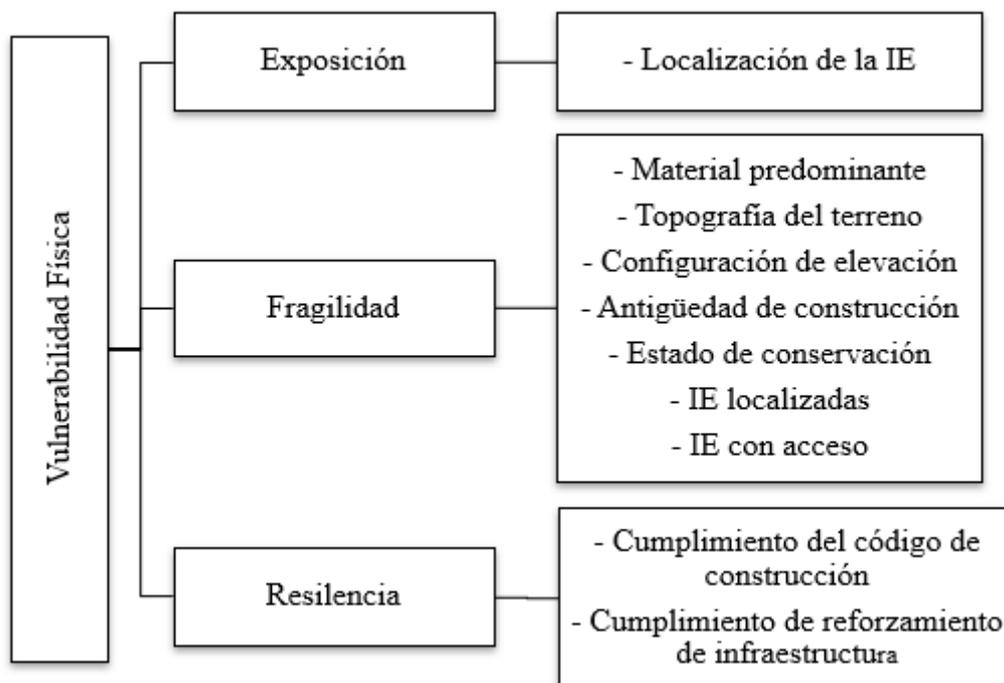
**Figura 5**

*Esquema de parámetros de vulnerabilidad en dimensión física.*

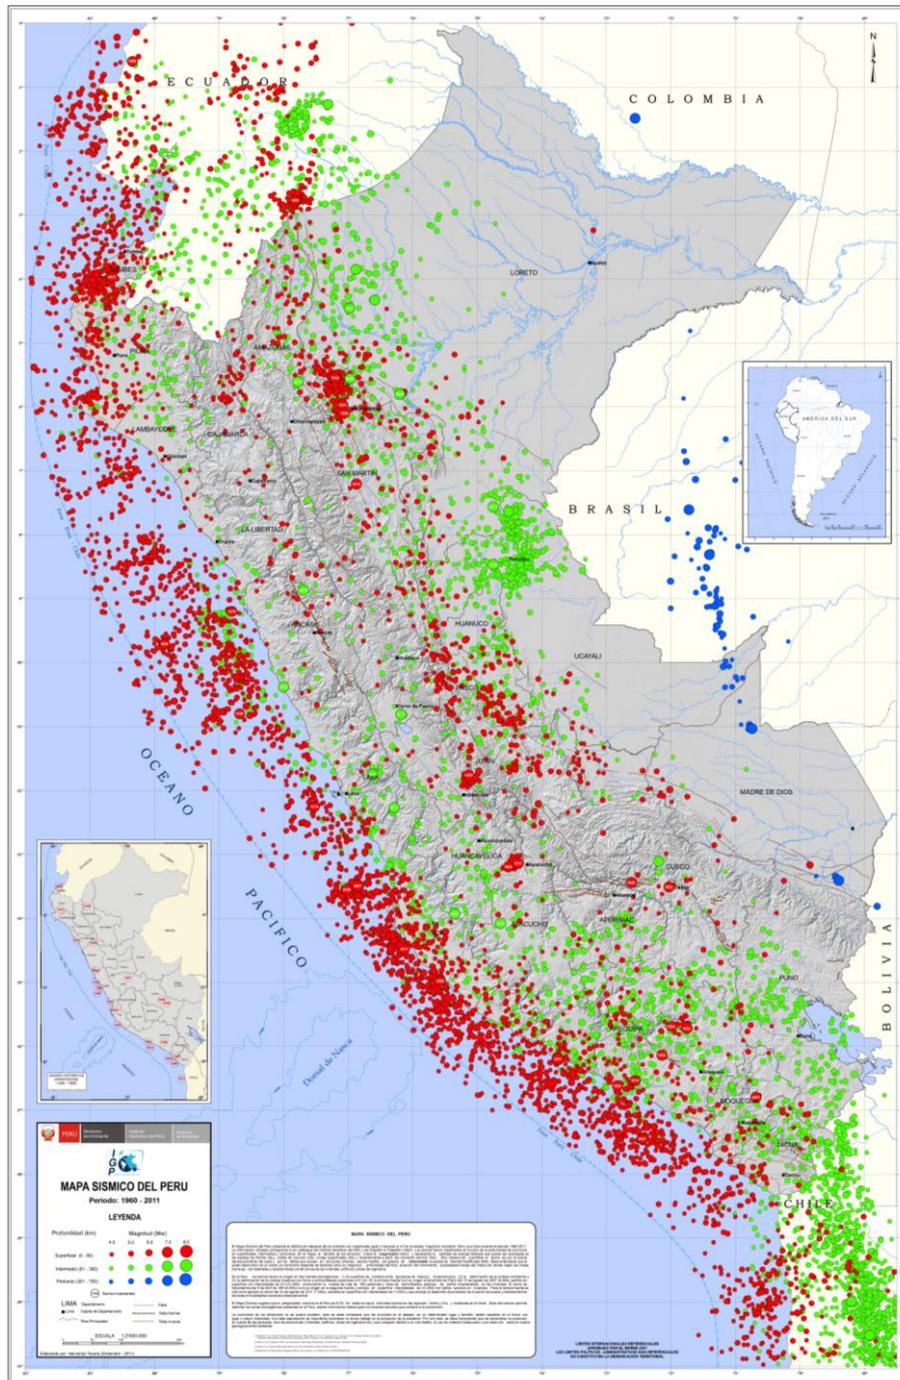
**Figura 6**

*Mapa sísmico del Perú.*

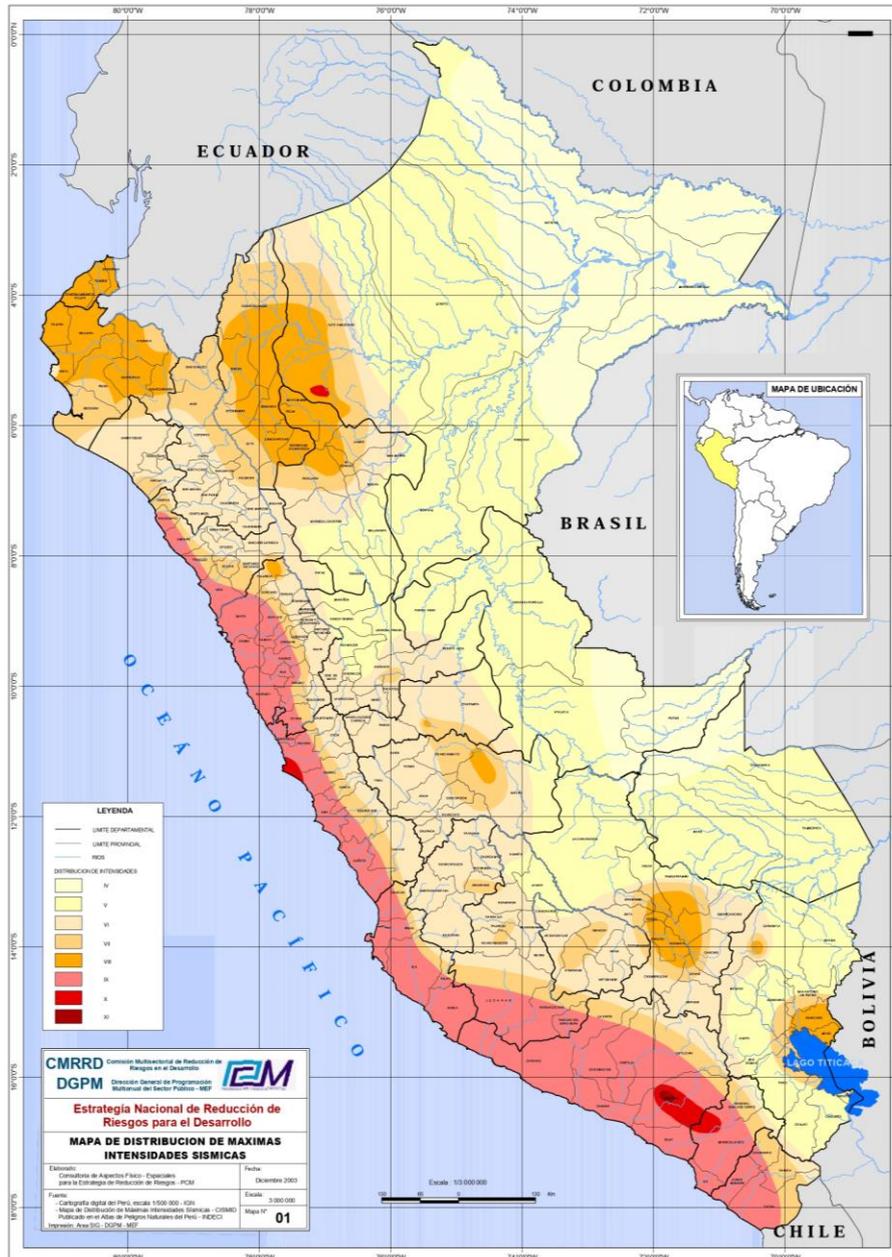
**Figura 7**

Mapa de distribución de máximas intensidades del Perú

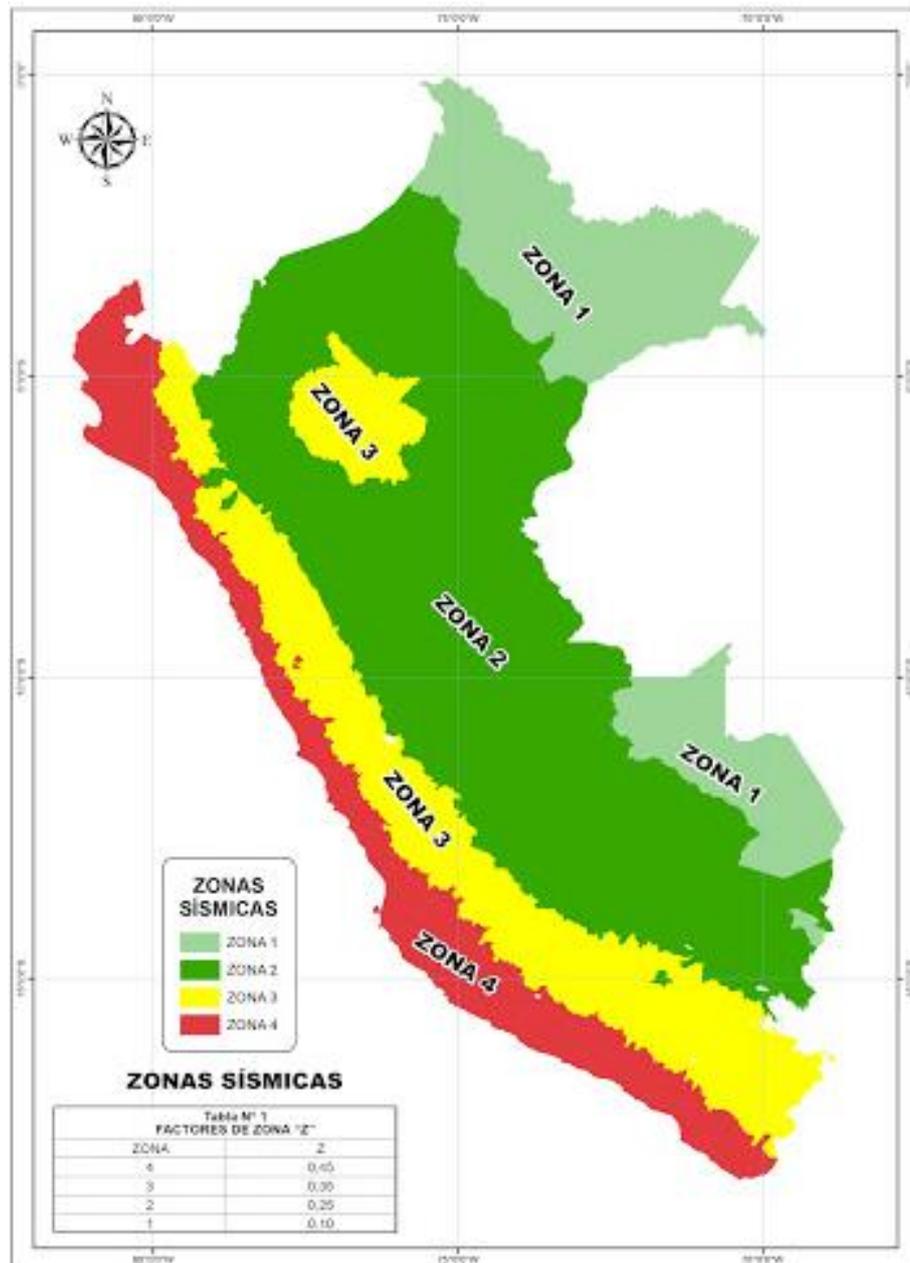
#### Figura 8

*Mapa de zonificación sísmica del Perú.*

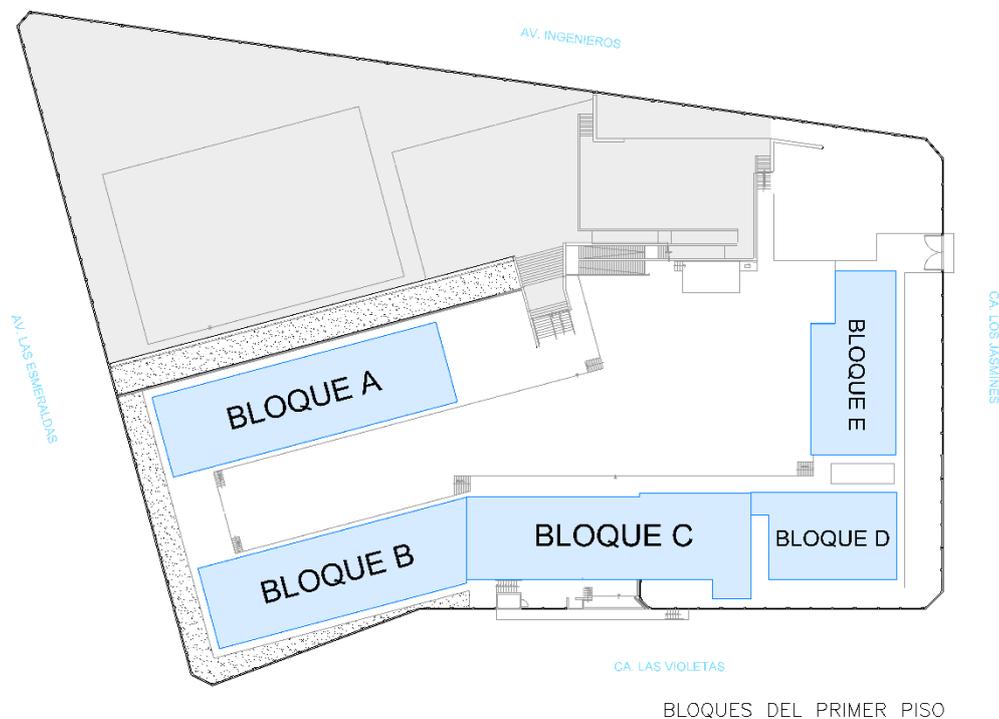
**Tabla 102**

*Localización de los bloques del primer nivel.*

De acuerdo con los planos existentes de arquitectura, presenta un área total de 5,919.70 m<sup>2</sup>. Se contempla un cerco perimétrico y la localización de cada bloque existente. El cerco perimétrico cuenta con 326.55 metros lineales del sistema estructural de albañilería confinada soportado por columnas y vigas de concreto tarrajeados en su integridad. Los bloques presentes son cinco: A, B, C, D y E. Los sistemas estructurales son del sistema de concreto armado en dirección x-x y de albañilería confinada en la dirección y-y. El bloque A, B y C cuentan con dos niveles y el bloque D y E con un nivel, la cual en conjunto cuentan con área techada del primer nivel de 1665.36 m<sup>2</sup> y del segundo nivel de 1344.32 m<sup>2</sup>. Se representó por bloques en esta investigación para facilitar la identificación de las áreas.

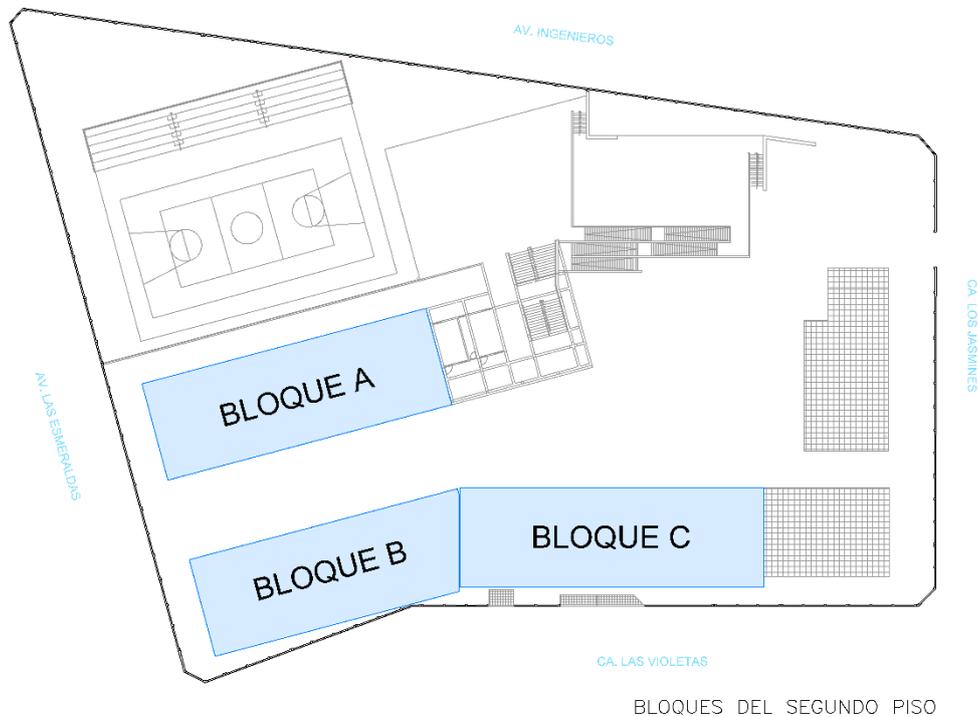
**Tabla 103**

*Localización de los bloques del segundo nivel.*

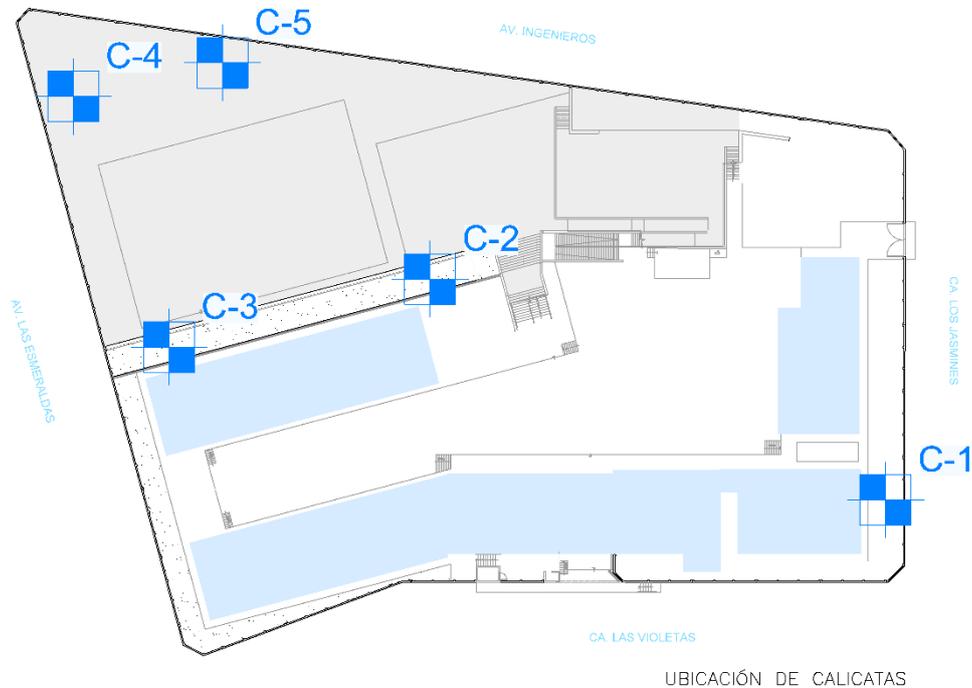
**Figura 10**

*Localización de las calicatas.*

Para la realización del informe del estudio para la mecánica de suelos, se definió las cantidades de calicatas a realizar. Para la cantidad, de acuerdo con la norma E.050 Suelos y Cimentaciones, se obtuvo mediante la clasificación del tipo de edificación, la cual es Muros de Concreto de clase C y Muros Portantes de Albañilería de clase B, se calculó el área techada en planta de primer nivel que dio 1665.36 m<sup>2</sup>, se eligió el B ya que es la categoría de edificación que al ubicarlo en el cuadro de números de puntos de investigación da como resultado un mayor número de calicatas, se eligieron 5 calicatas debido a que el mínimo de cantidades es 4, uno por cada 450 m<sup>2</sup> de área techada, y se procedió a fijar las ubicaciones de los 5 puntos con una conversación previa con las autoridades pertinentes.

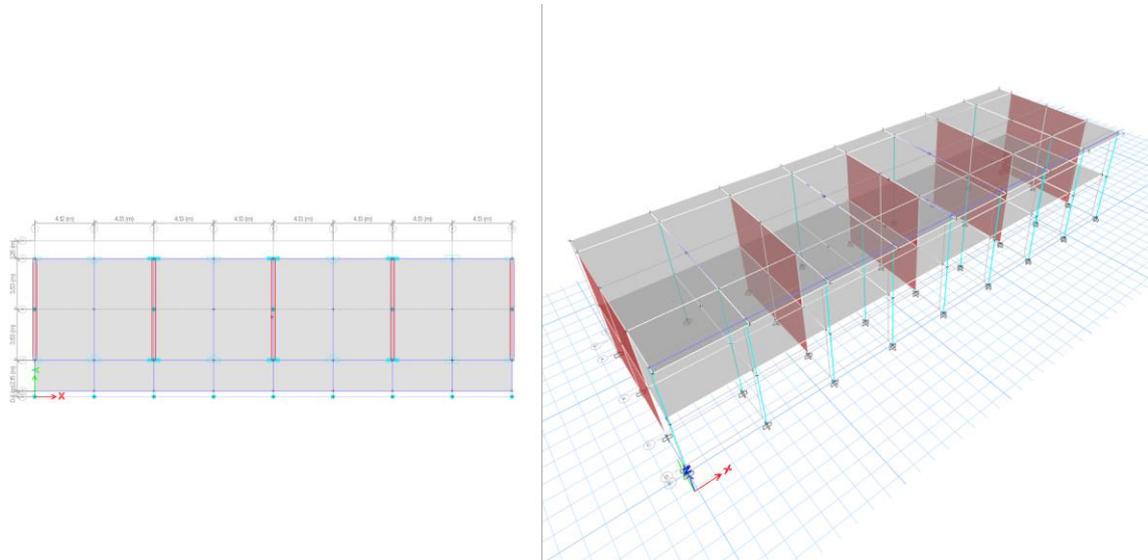
**Figura 11**

*Modelo de la geometría de la estructura en una vista en planta y 3D del bloque A.*

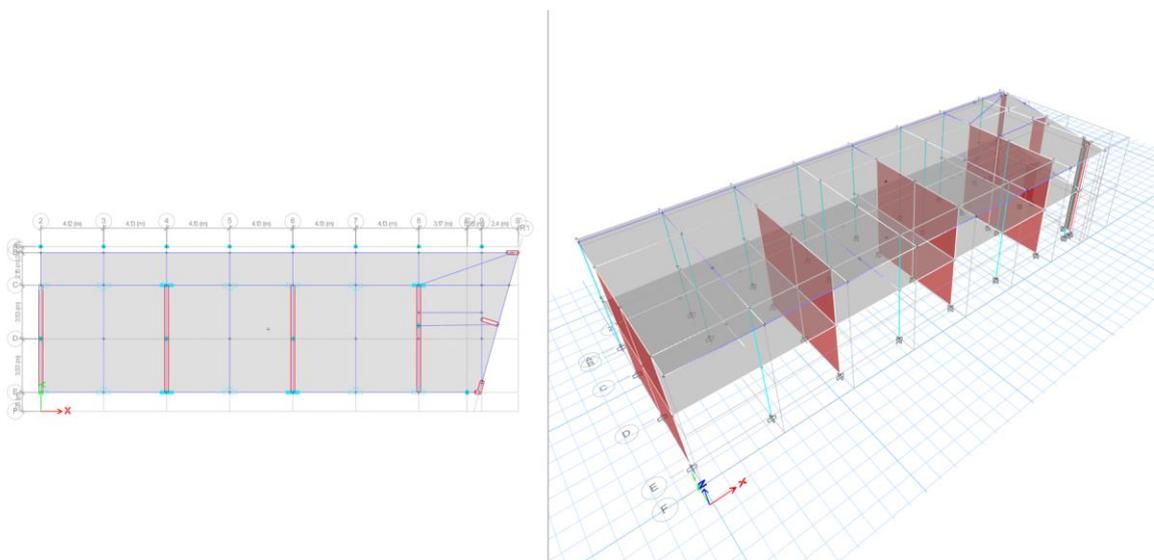
**Figura 12**

*Modelo de la geometría de la estructura en una vista en planta y 3D del bloque B.*

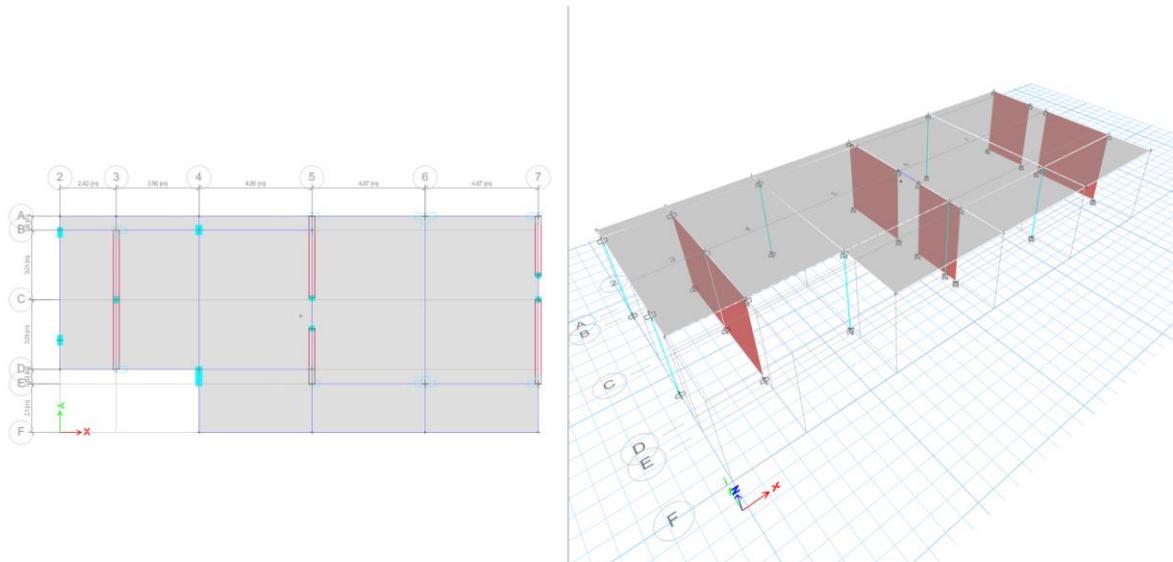
**Figura 15**

*Modelo de la geometría de la estructura en una vista en planta y 3D del bloque E.*

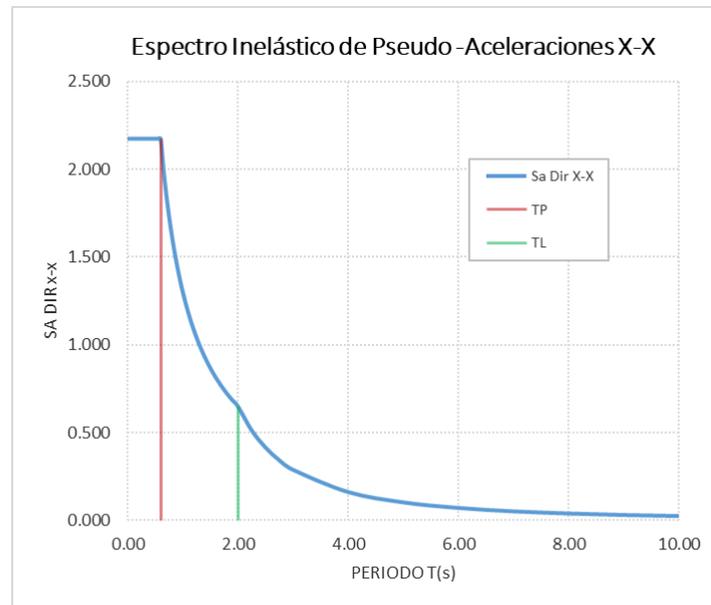
**Figura 16**

*Espectro de pseudos aceleraciones en el eje x-x.*

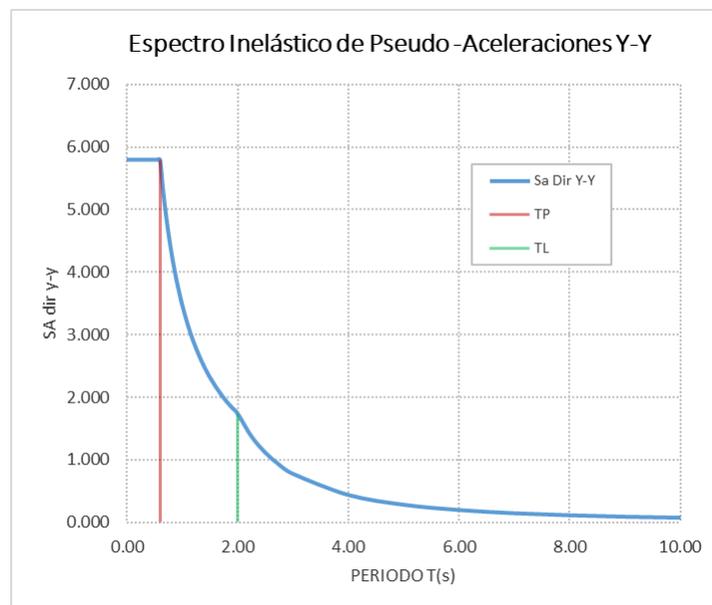
**Figura 17**

*Espectro de pseudos aceleraciones en el eje y-y.*

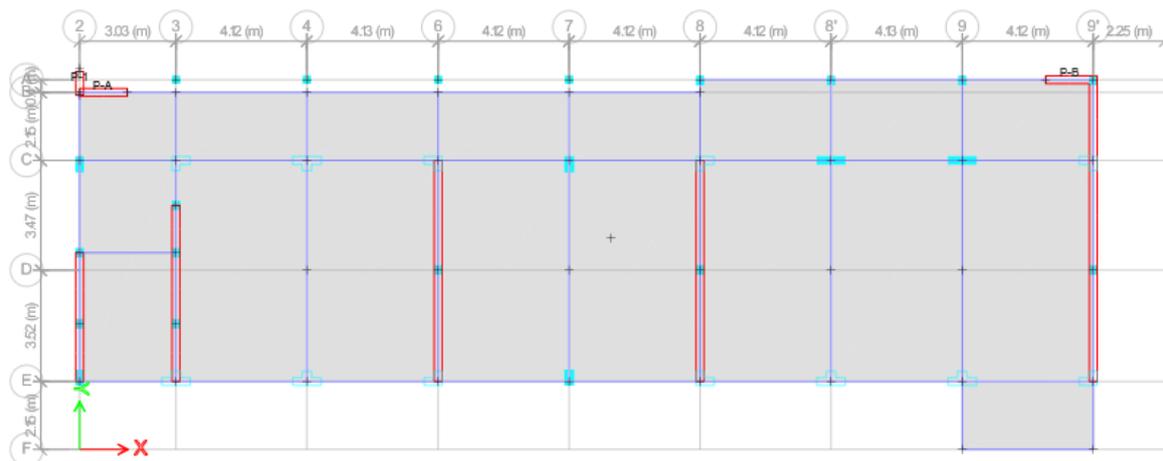
### Figura 18

*Modelo estructural en vista planta del bloque C reforzado.*

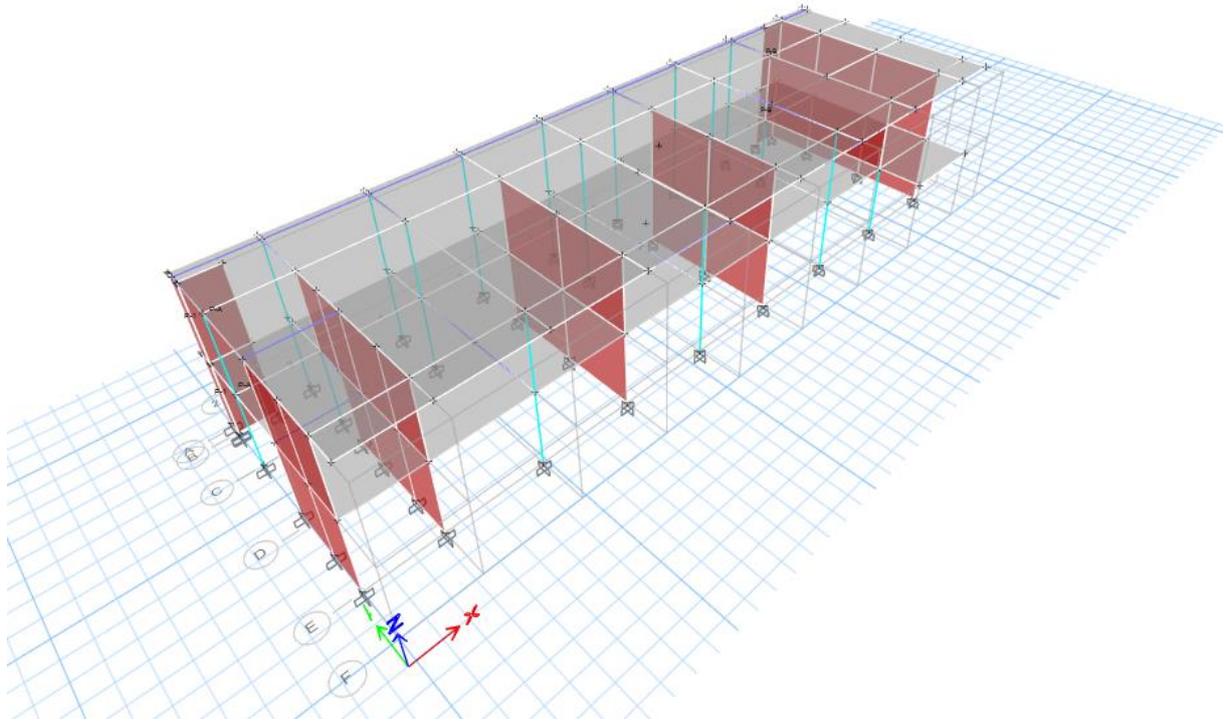
**Figura 19**

*Modelo estructural en vista 3D del bloque C reforzado.*

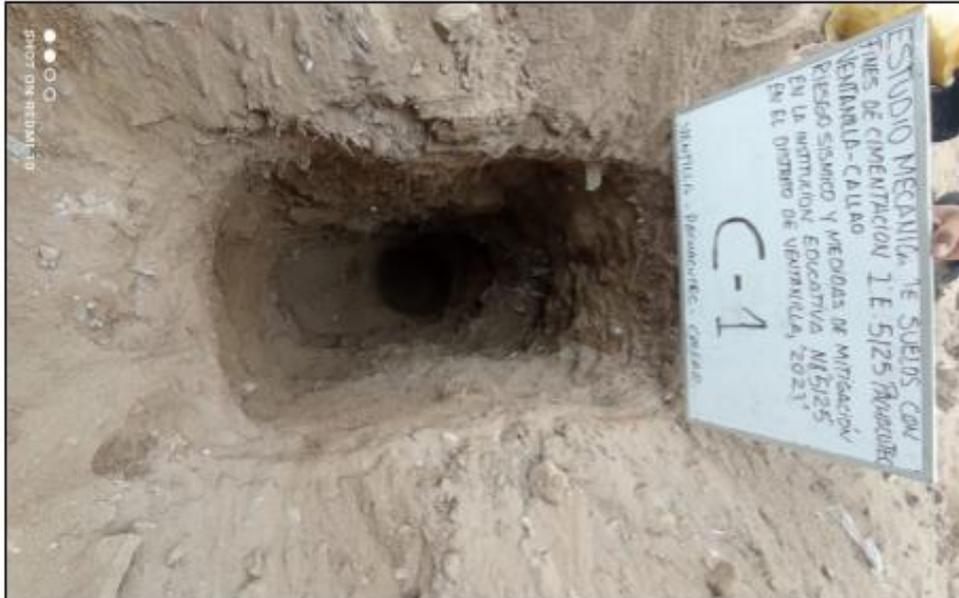
**FOTO N° 3:** Vista interior de la calicata C-1 donde se muestra el proceso de excavación y el perfil estratigráfico del subsuelo.

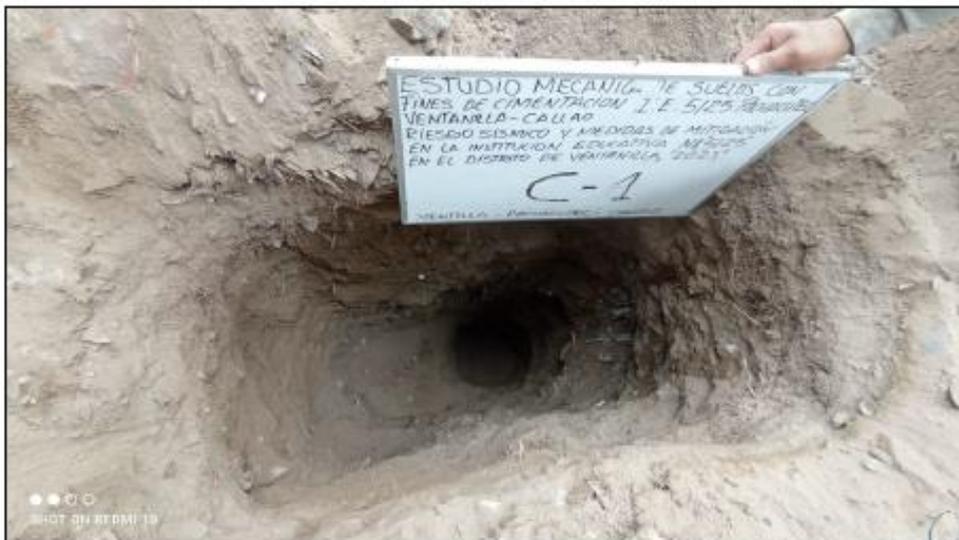
**FOTO N° 4:** Vista interior de la calicata C-1 donde se muestra el perfil estratigráfico del subsuelo. Se alcanzó una profundidad de exploración de 3.00m. No se encontró la presencia de nivel freático a dicha profundidad.

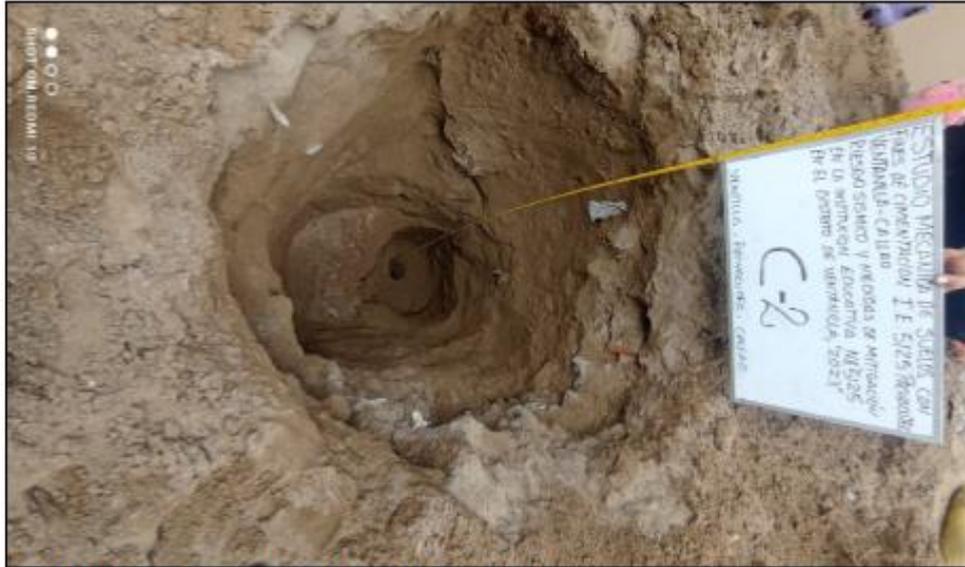
**FOTO N° 7:** Vista interior de la calicata C-2 donde se muestra el proceso de excavación y el perfil estratigráfico del subsuelo.

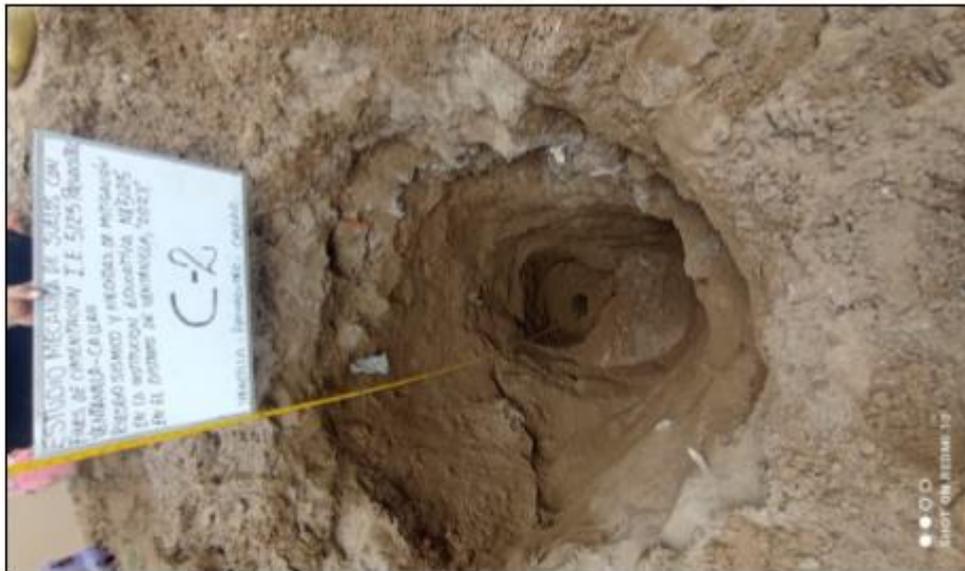
**FOTO N° 8:** Vista interior de la calicata C-2 donde se muestra el perfil estratigráfico del subsuelo. Se alcanzó una profundidad de exploración de 3.00m. No se encontró la presencia de nivel freático a dicha profundidad.

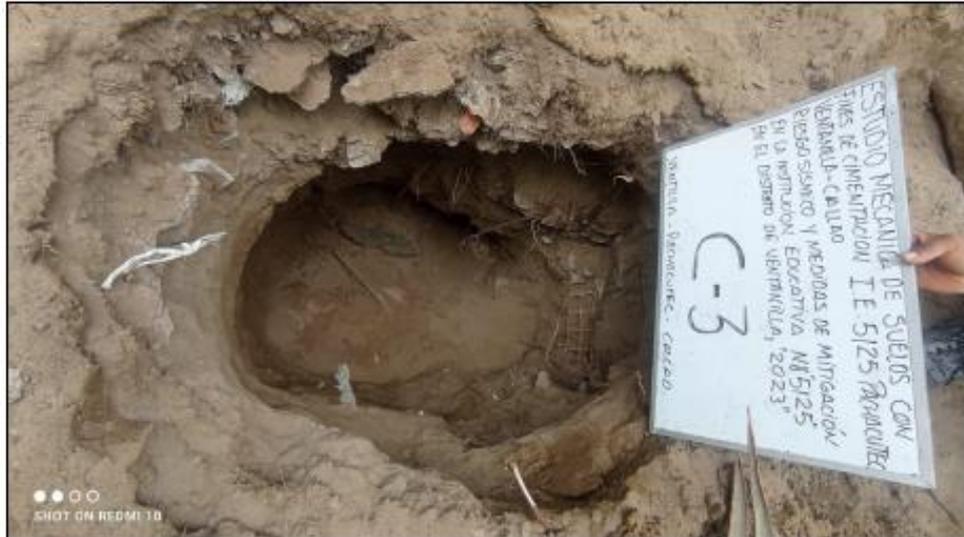
**FOTO N° 11:** Vista interior de la calicata C-3 donde se muestra el proceso de excavación y el perfil estratigráfico del subsuelo.

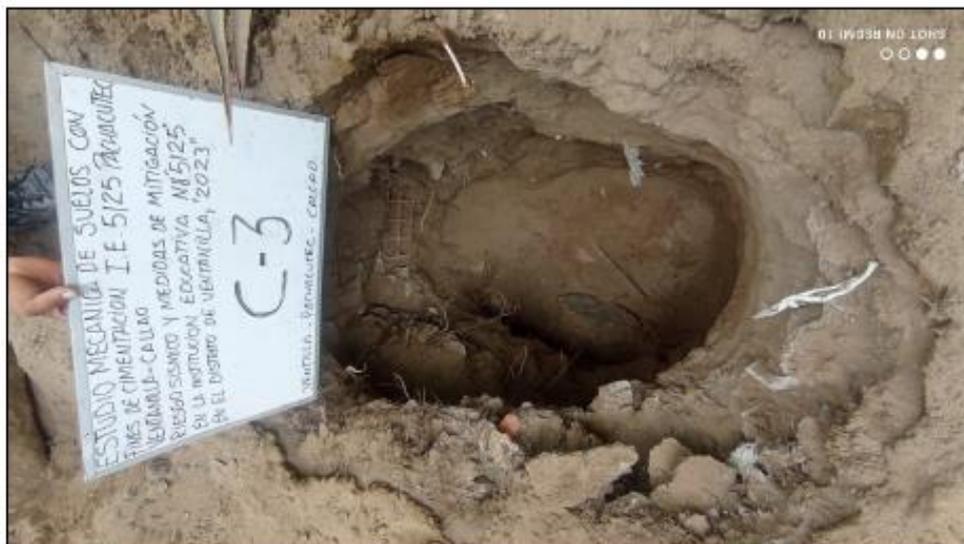
**FOTO N° 12:** Vista interior de la calicata C-3 donde se muestra el perfil estratigráfico del subsuelo. Se alcanzó una profundidad de exploración de 2.00m. No se encontró la presencia de nivel freático a dicha profundidad.

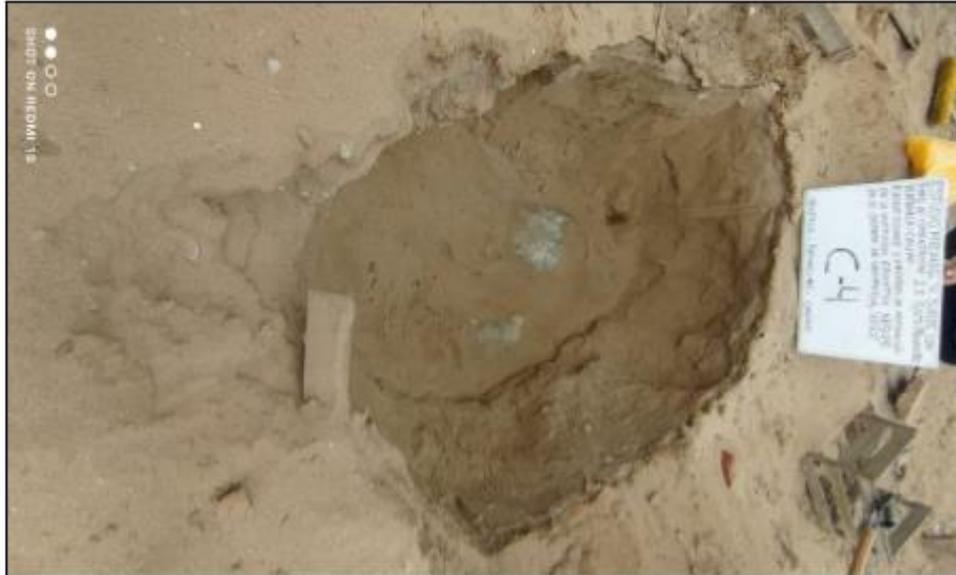
**FOTO N° 15:** Vista interior de la calicata C-4 donde se muestra el proceso de excavación y el perfil estratigráfico del subsuelo.

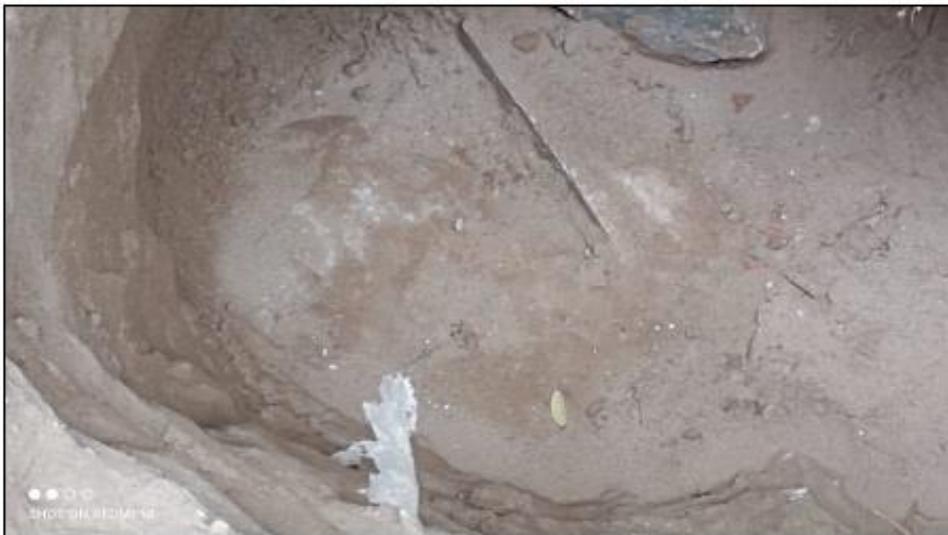
**FOTO N° 16:** Vista interior de la calicata C-4 donde se muestra el perfil estratigráfico del subsuelo. Se alcanzó una profundidad de exploración de 1.50m. No se encontró la presencia de nivel freático a dicha profundidad.

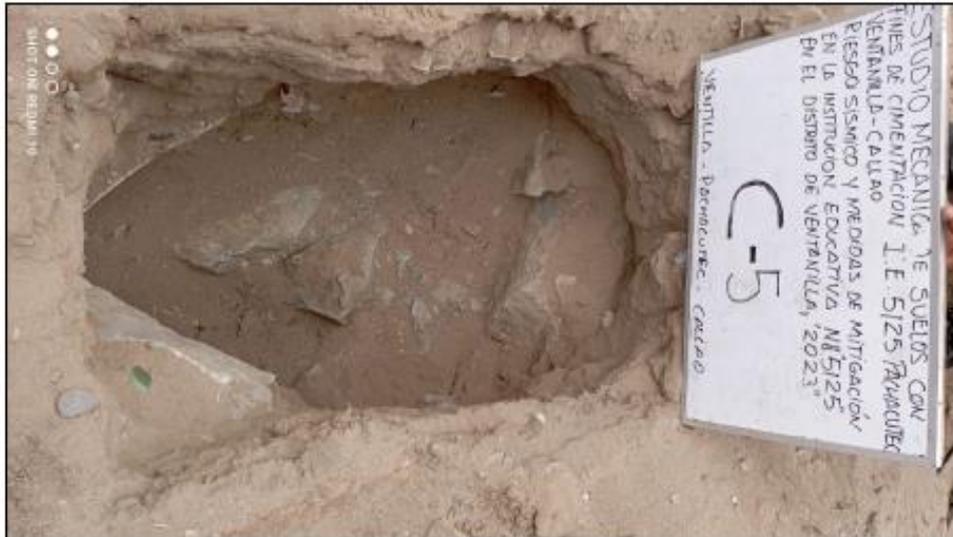
**FOTO N° 19:** Vista interior de la calicata C-5 donde se muestra el proceso de excavación y el perfil estratigráfico del subsuelo.

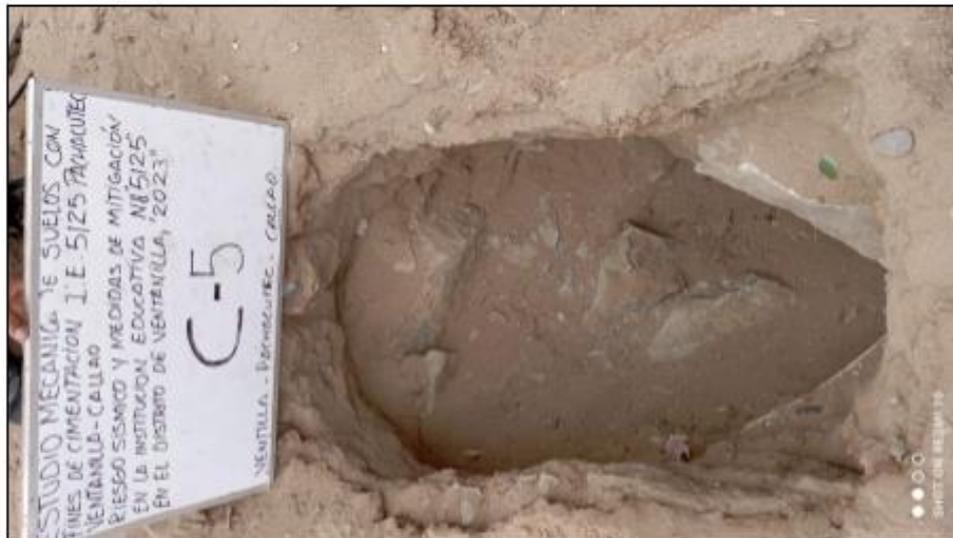
**FOTO N° 20:** Vista interior de la calicata C-5 donde se muestra el perfil estratigráfico del subsuelo. Se alcanzó una profundidad de exploración de 1.50m. No se encontró la presencia de nivel freático a dicha profundidad.
