FACULTAD DE INGENIERÍA

Carrera de Ingeniería Civil

“PLAN DE SUPERVISIÓN Y CONTROL DE LAS
INSTALACIONES PARA LA GESTIÓN DE PROYECTO DEL
EDIFICIO RESIDENCIAL ANTÚNEZ 329, SURCO - 2022”

Trabajo de suficiencia profesional para optar el título profesional
de:

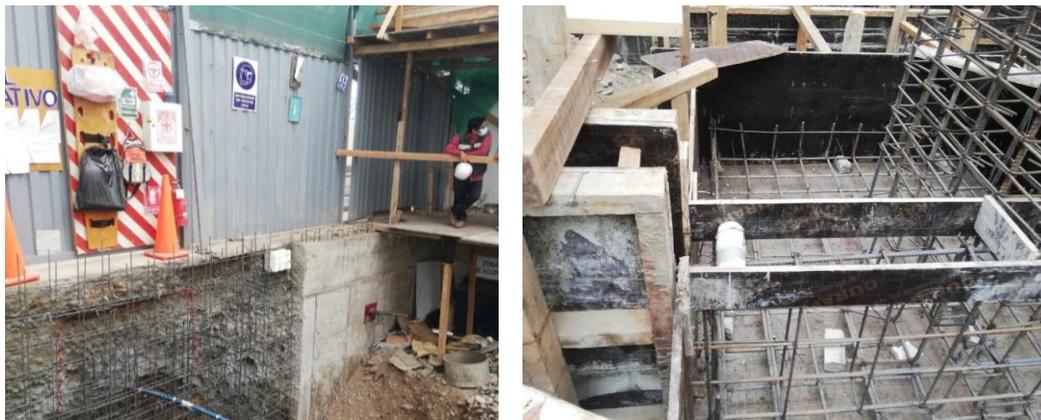
Colocación de Pases Dentro de las Placas y Vigas de Cimentación.

Como tercer trabajo, se colocaron los pases para las instalaciones eléctricas, sanitarias y mecánicas dentro de las placas del muro pantalla y de las vigas de cimentación, los cuales fueron corroborados y liberados in situ mediante la firma del protocolo por parte del encargado de la partida de la Inmobiliaria ARI-ALVI.

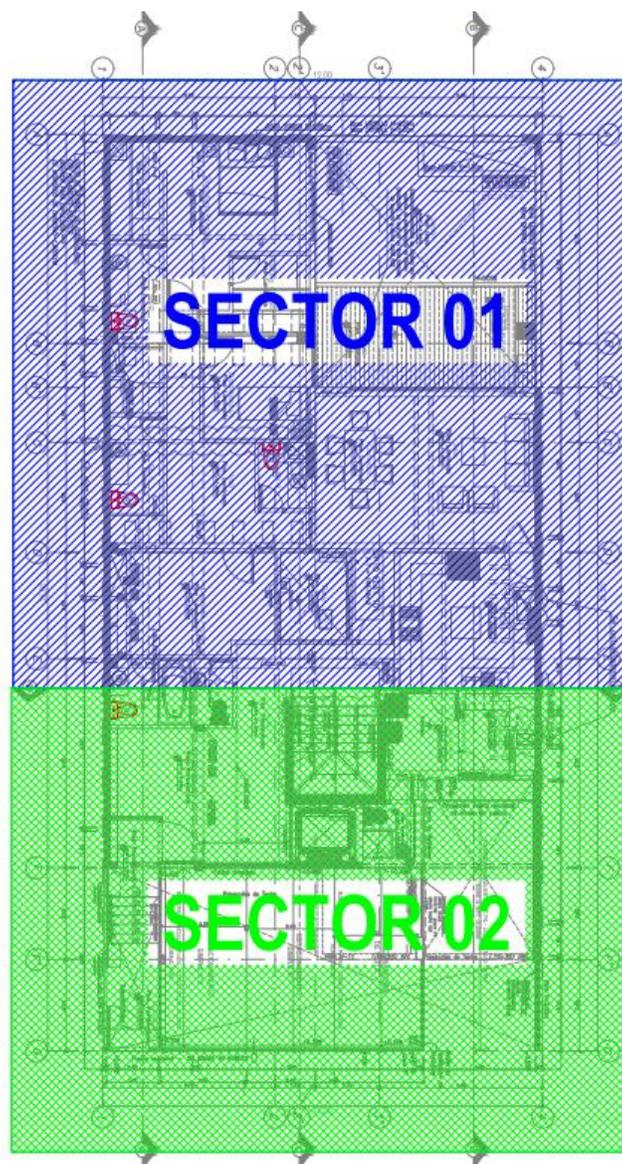
Sectorización del Proyecto Antúnez N°329

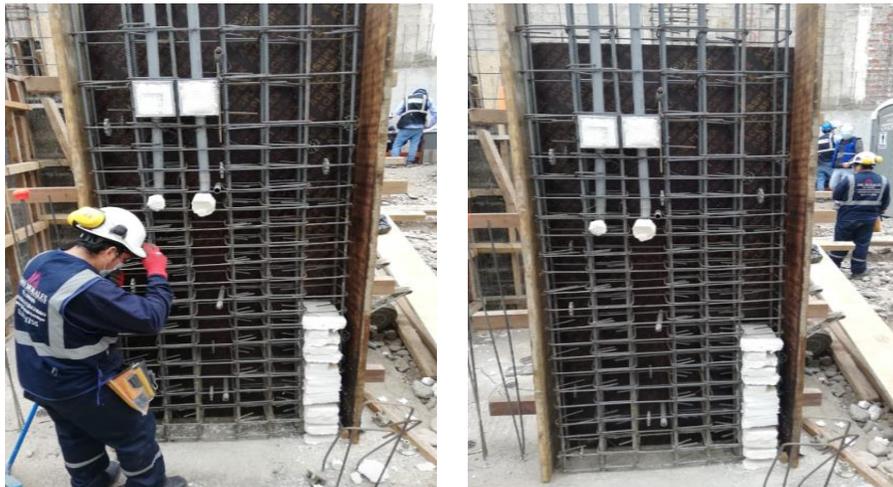
Colocación de Cajas y Tuberías dentro de las Placas del ascensor y Muros Pantallas.

Como primer trabajo de la partida de instalaciones eléctricas y mecánicas, se colocaron los pases y las tuberías, dentro de las placas del ascensor, cisterna y el muro perimetral del semisótano, los cuales fueron corroborados y liberados in situ con los protocolos correspondientes, esta liberación se realizó mediante la firma del protocolo por parte del encargado de la partida y el ingeniero designado por parte de la Inmobiliaria ARI-ALVI.

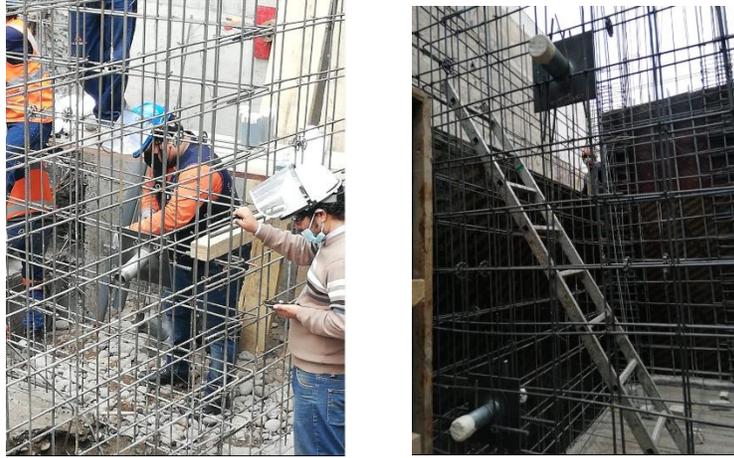
Colocación de Bridas Rompe Aguas dentro de las Placas de la Cisterna.

Como primer trabajo de la partida de instalaciones sanitarias, se colocaron los pases, tuberías y las bridas, dentro de las placas de la cisterna y el cuarto de máquinas ubicados en el semisótano, los cuales fueron corroborados y liberados in situ con los protocolos correspondientes, esta liberación se realizó mediante la firma del protocolo por parte del encargado de la partida y el ingeniero designado por parte de la Inmobiliaria ARI-ALVI.

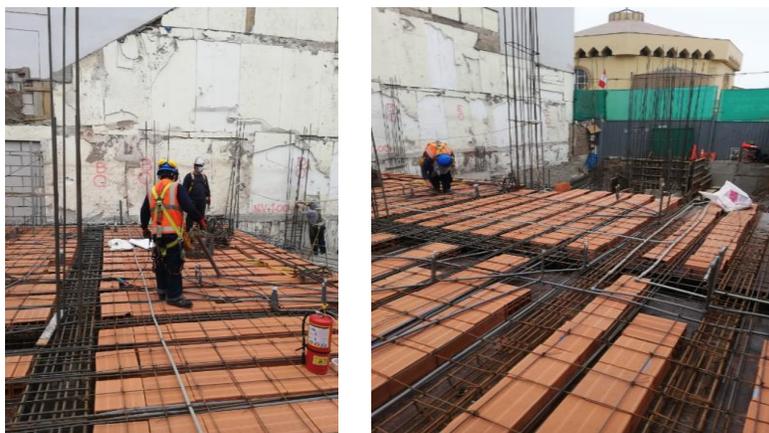
Instalación de Tuberías dentro de la Losa del Semisótano

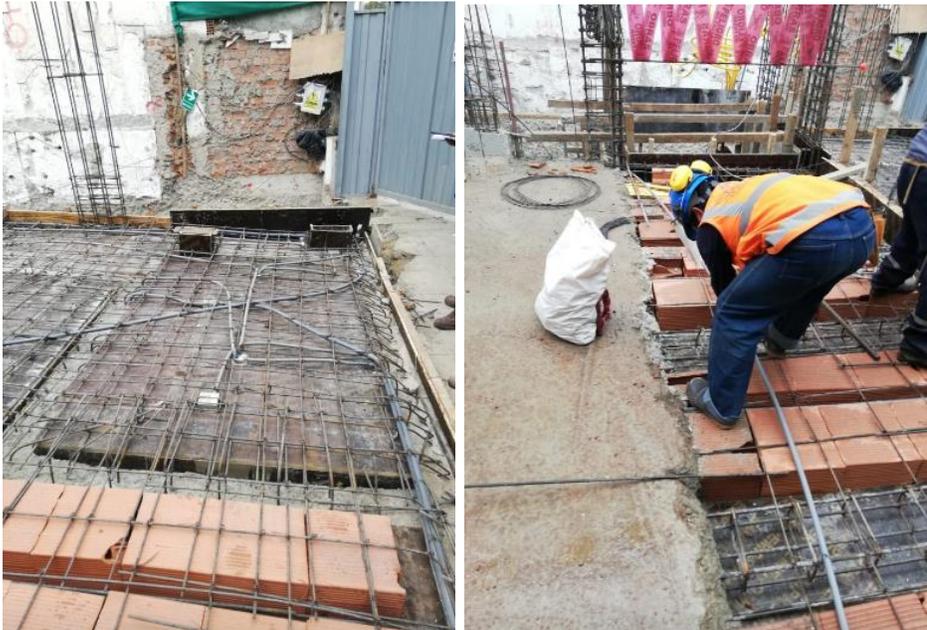
Instalación de Tuberías dentro de la Losa del 1° Nivel

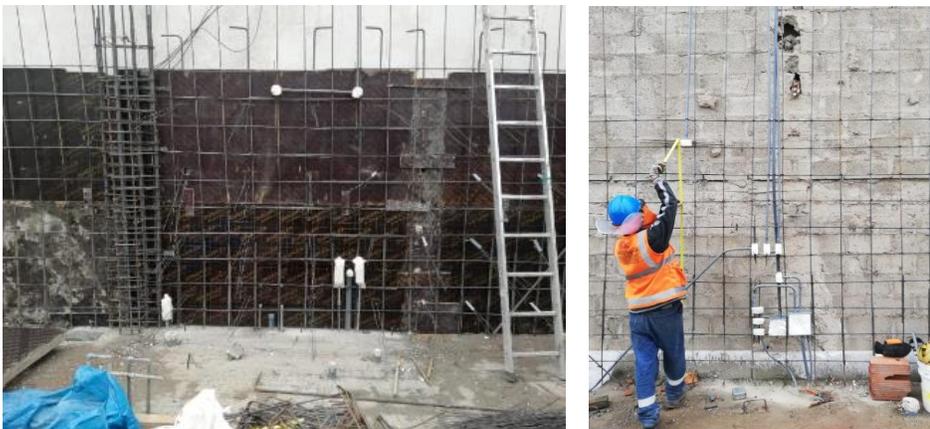
Instalaciones Eléctricas, Colocación de Tuberías Dentro de las placas de 2° Nivel

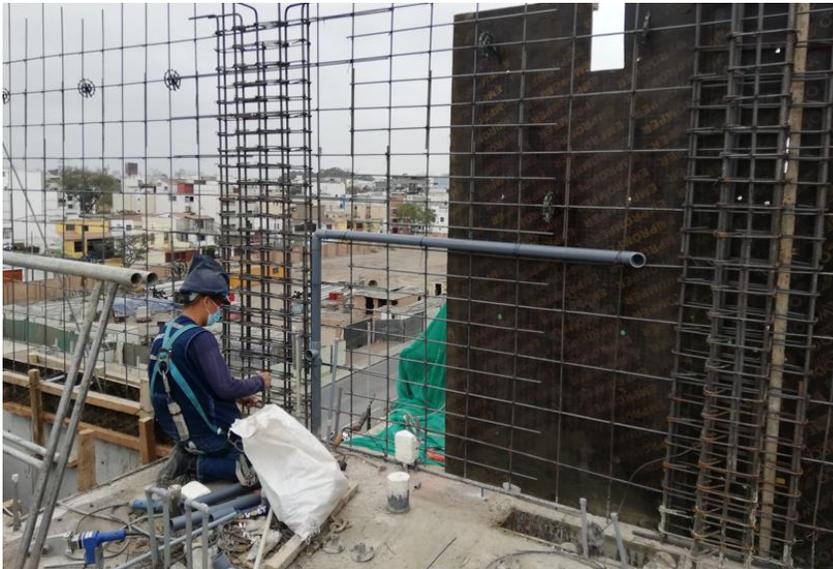
Instalación Sanitarias, colocación de Tuberías dentro de las Placas del 2° Nivel.

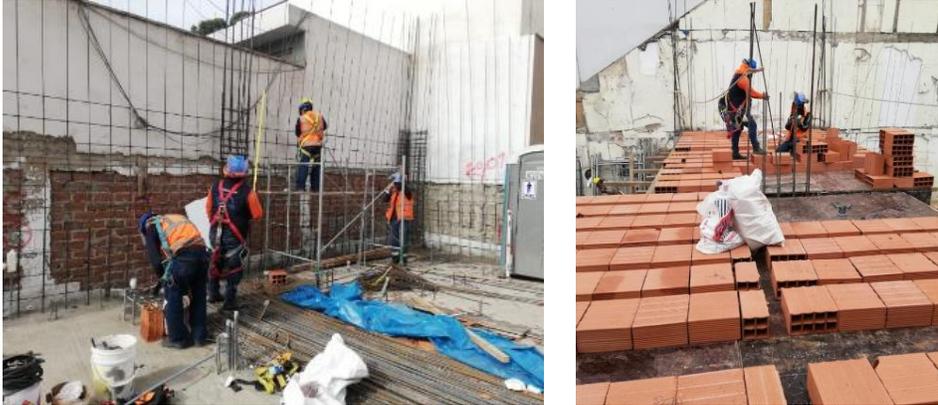
Instalación de Tuberías dentro de la Losa del 2° Nivel

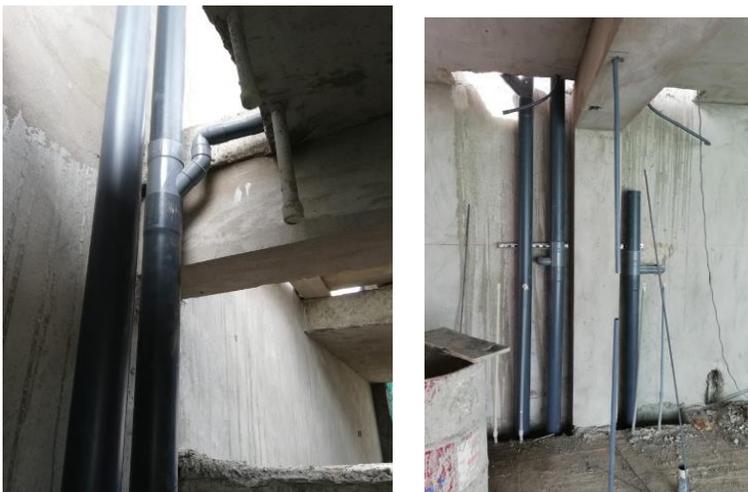
Instalación Sanitarias, Colocación de para las Montantes del 2° Nivel.

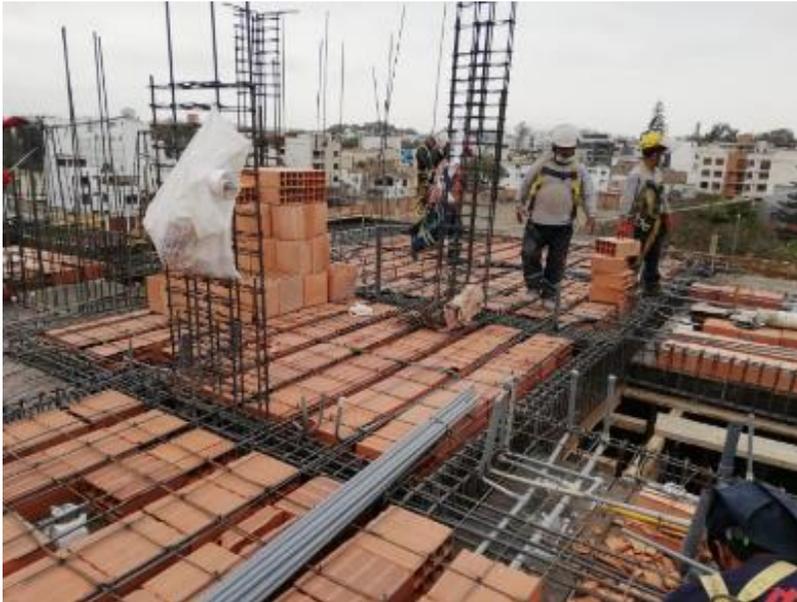
Instalación de Tuberías dentro de la Losa del 3° Nivel

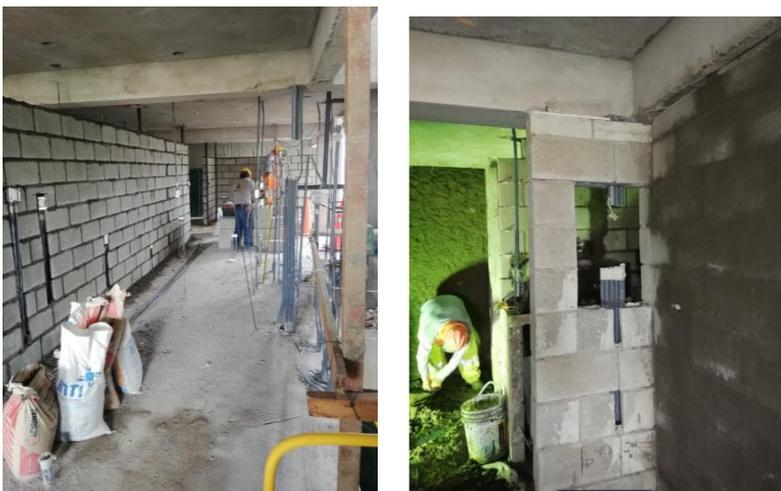
Instalaciones Eléctricas, Colocación de Tuberías Dentro de las placas y Tabiques del 3 ° Nivel

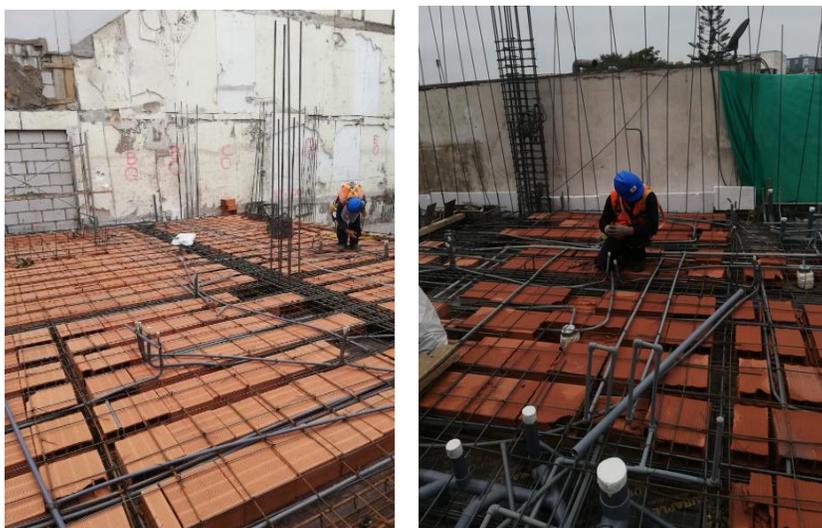
Instalación de Tuberías dentro de la Losa del 4° y 5° Nivel

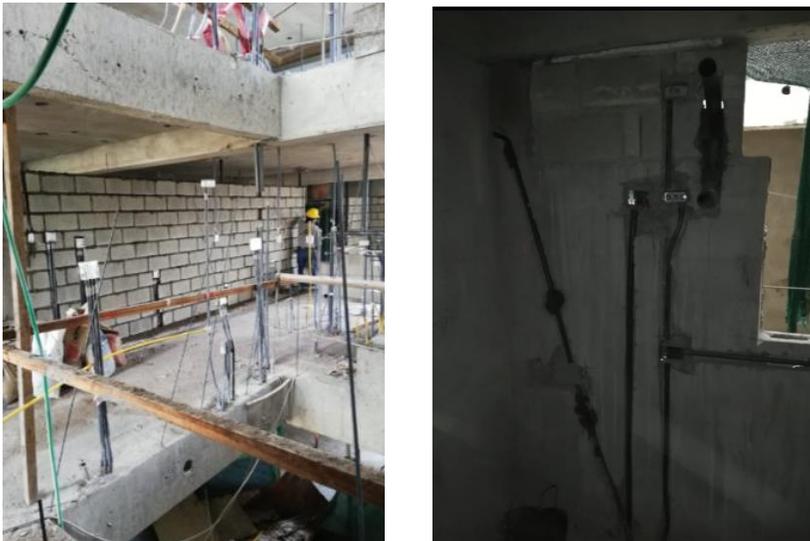
Instalaciones Eléctricas, Colocación de Tuberías en las placas y Tabiques del 1° al 5 ° Nivel

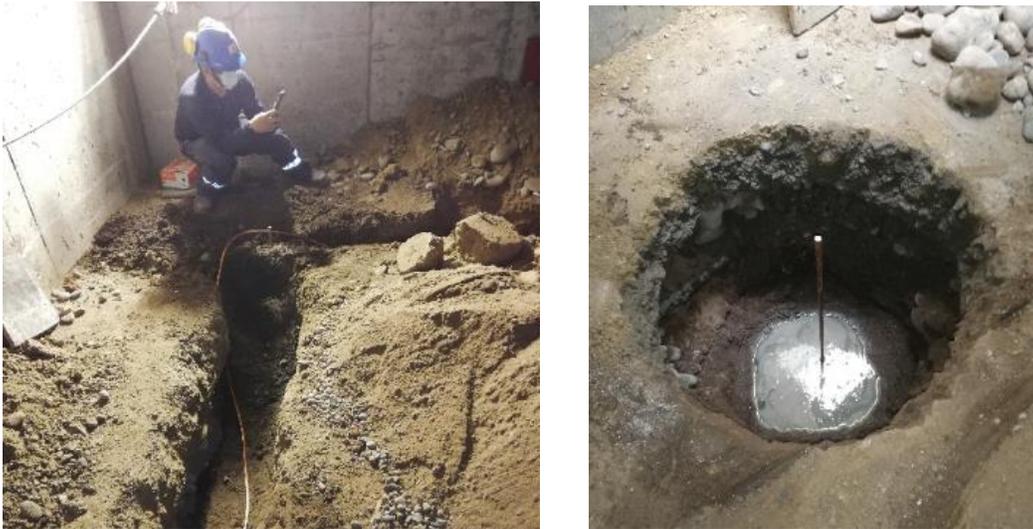
Trabajos de Excavación y Preparación de los Posos a Tierra.

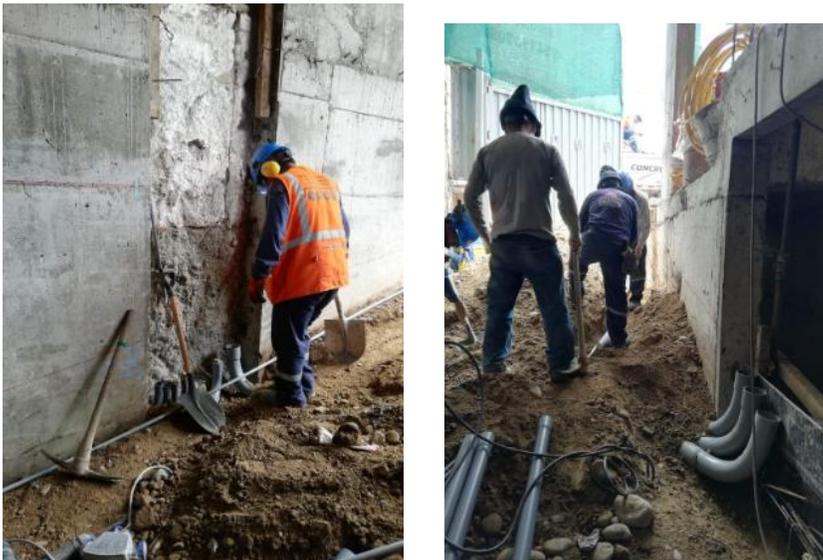
Colocación de Tuberías para las Acometidas del Banco de Medidores

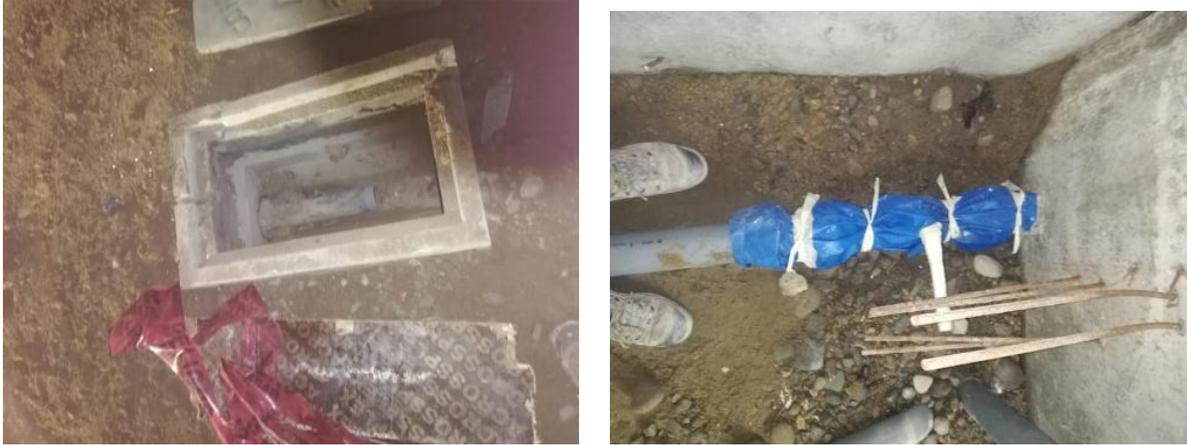
Instalación de Tuberías de Desagüe, Cajas de Registros y Válvulas de paso a la Cisterna.

Redes de Desagüe Enterradas. Se prueba en tajo abierto y tajo cerrado, en los espacios entre cajas de registro; Para ello, las tuberías de drenaje se recubren con PVC. La unidad se llena de agua hasta el nivel de las cajas inferiores. Déjalo reposar durante 24 horas. Para tuberías de hasta 6 pulgadas se permite una contracción mínima de 0,005 m. La humidificación sin drenaje no se considera un fracaso.

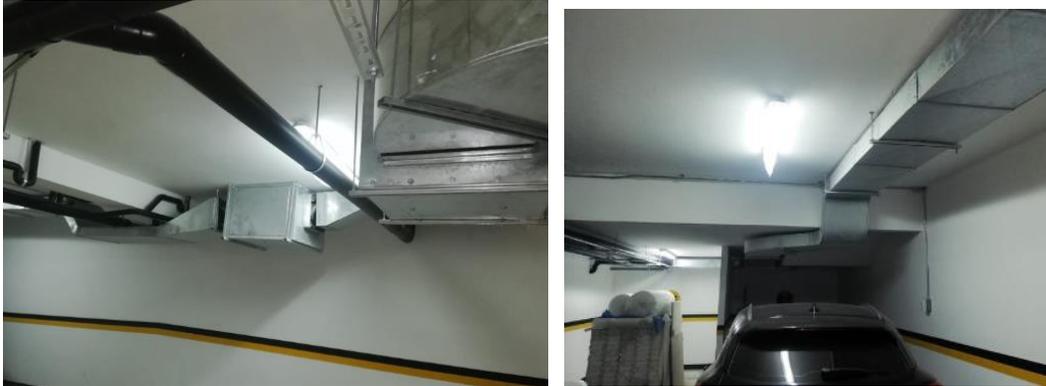
Instalación de Ventiladores, Extractores y Equipos Mecánicos.

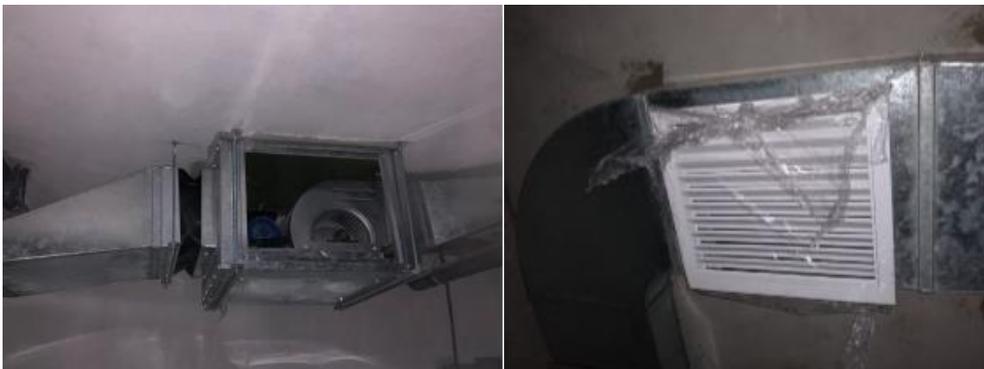
Ventilación Centrífuga en Línea(t/f) Ventilador. Será equipos del tipo centrífugo de doble entrada, el rodete será de hojas inclinadas hacia atrás (BACKWARD CURVED BLADES), el Cual será balanceado estática y dinámicamente como un solo conjunto con su eje

Ventilación Centrífuga en Línea(t/f) Ventilador

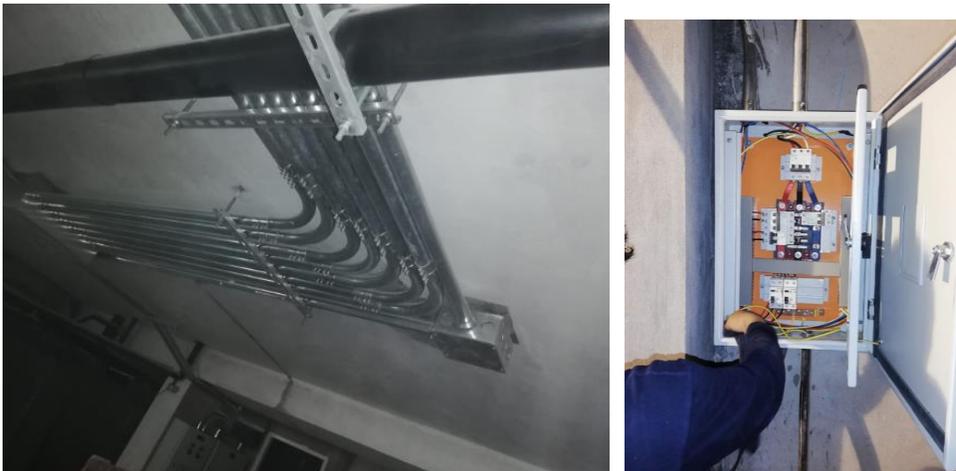
Cableado de tableros y, puntos de luz

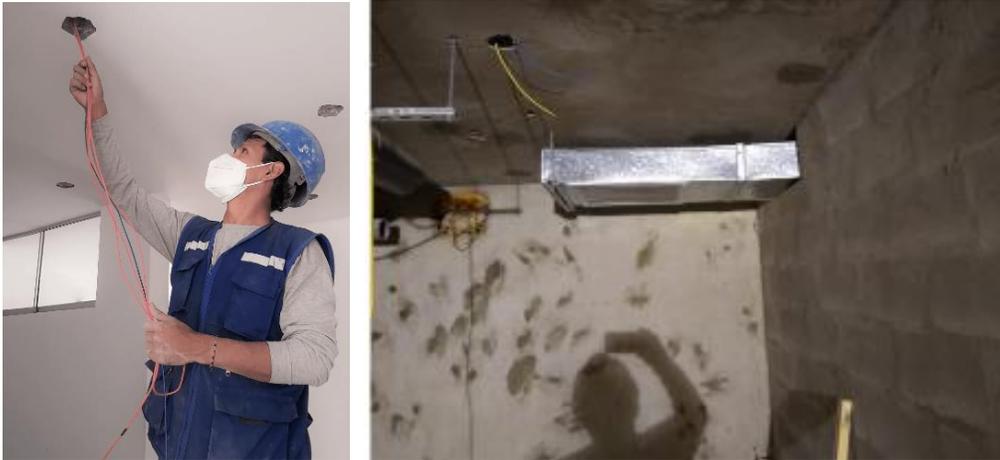
Una vez culminada la partida de pintura, correspondiente a la etapa de acabados del proyecto, se procedió al cableado de los puntos de salidas de: tomacorrientes, interruptores, puntos de luz, salidas de fuerzas, cocinas, etc. De los departamentos 101 hasta el 502, y de las áreas comunes, estacionamiento, rampa de ingreso, cuarto de máquinas, etc, los cuales se

Cableado de tomacorrientes, puntos de luz, sensores mecánicos y salidas de fuerza.

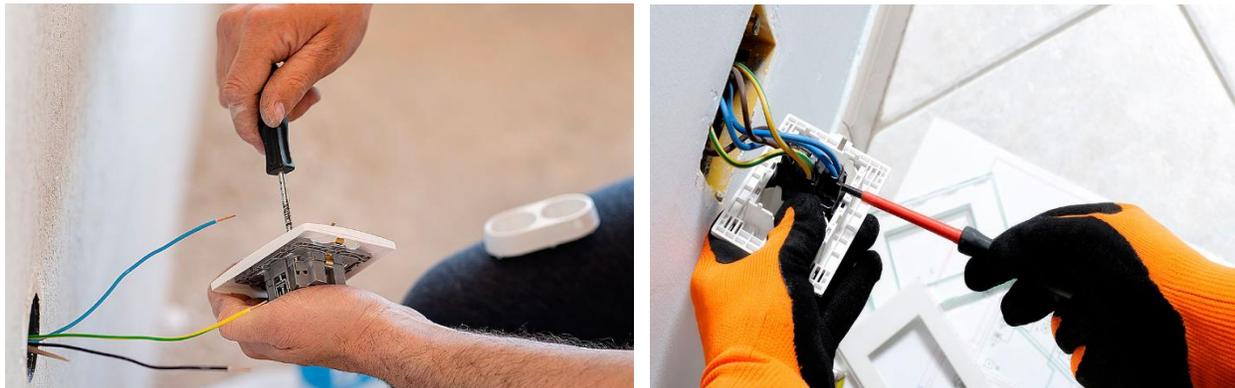
Colocación de Placas de Interruptores y Tomacorrientes.

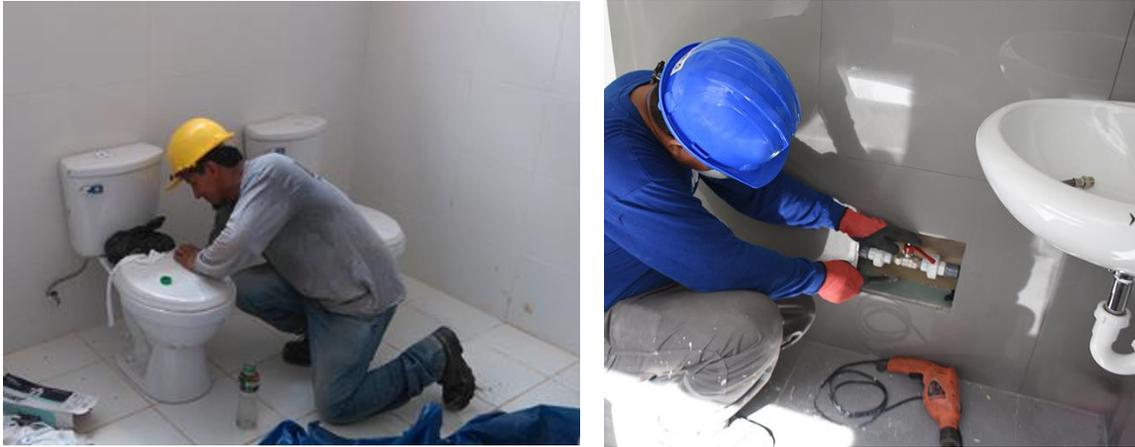
Instalación de llaves y Aparatos Sanitarios.

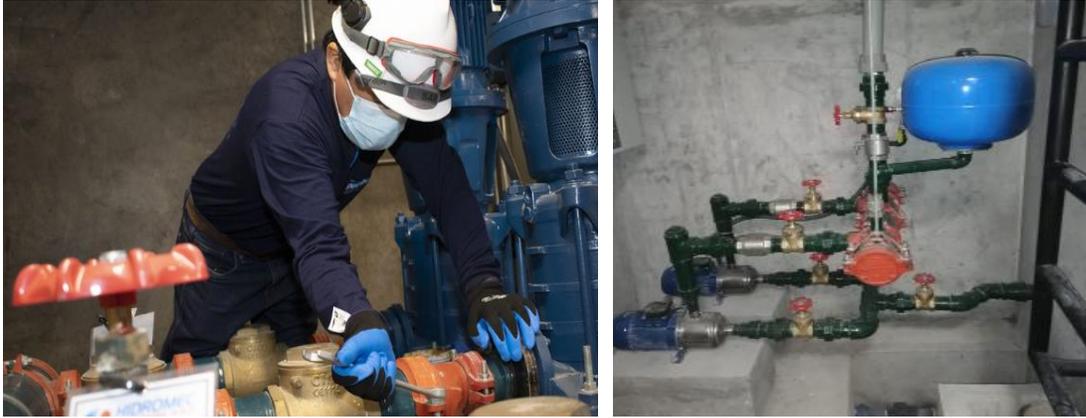
Instalación de Bombas de Impulsión para la Cisterna

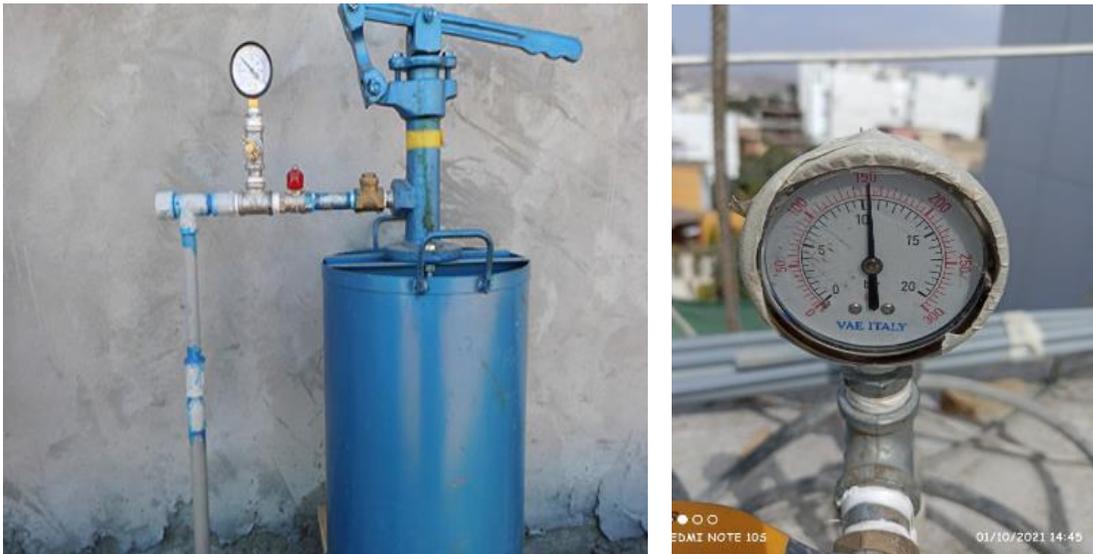
En caso de problemas, las piezas defectuosas serán rechazadas; Finalmente, se puede reemplazar el sello y aceptar tolerancias de prueba.

Pruebas Hidráulicas

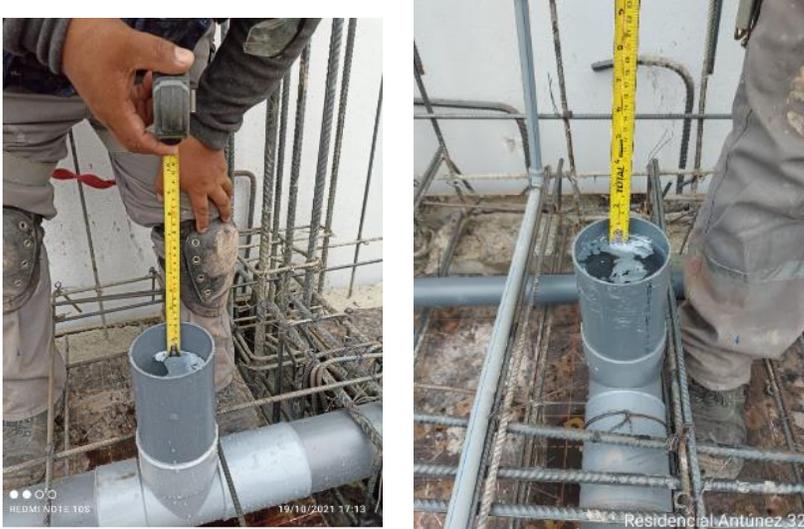
La unidad está llena de agua hasta la parte superior de la caja inferior. Déjalo reposar durante 24 horas. Para tuberías de hasta 6 pulgadas se permite una contracción mínima de 0,005 m. La humidificación sin drenaje no se considera un fracaso.

Pruebas Hidrostáticas o de Estanqueidad

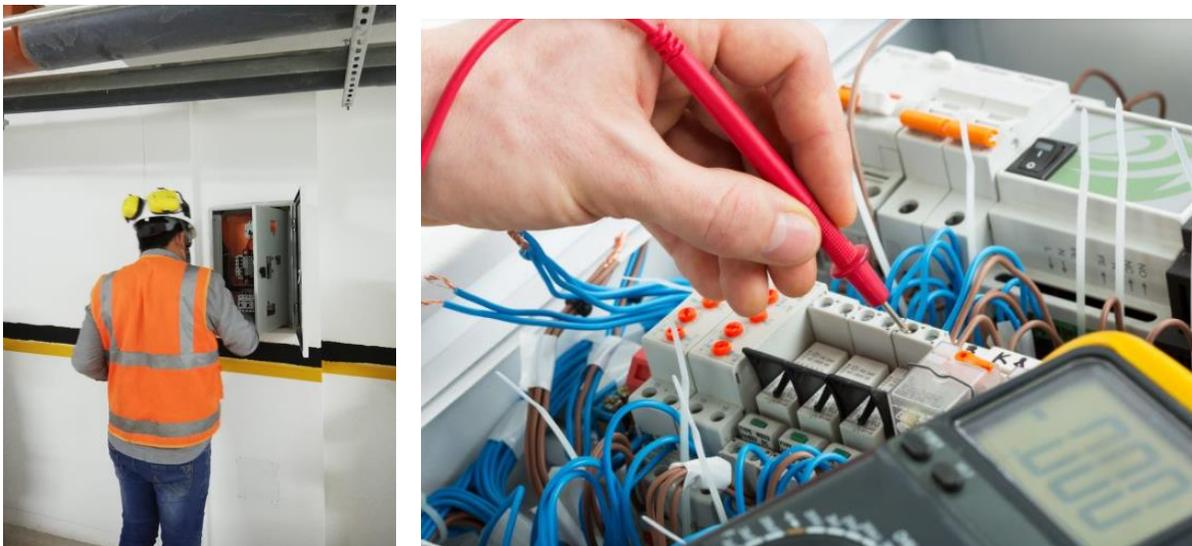
Prueba del Megado o Resistencia del Aislamiento

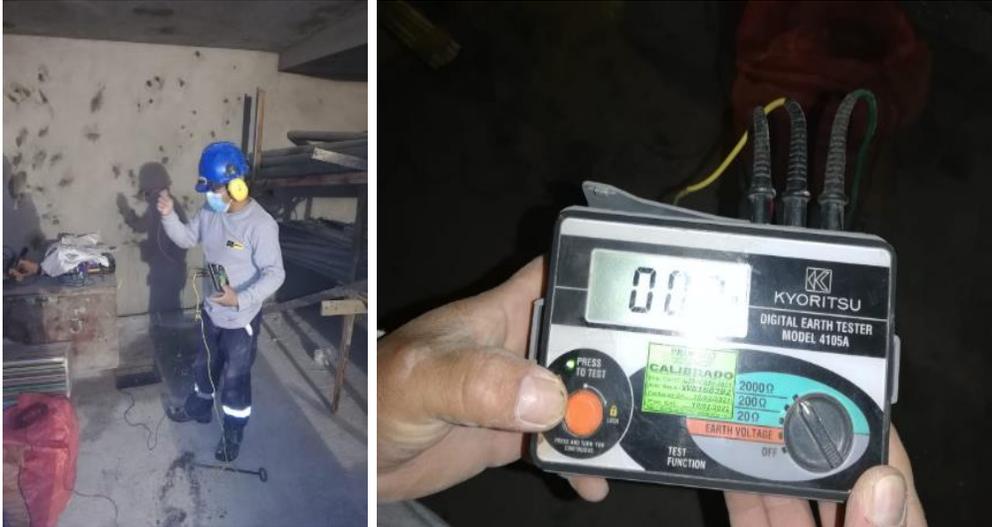
Prueba de la Resistencia de la toma a Tierra

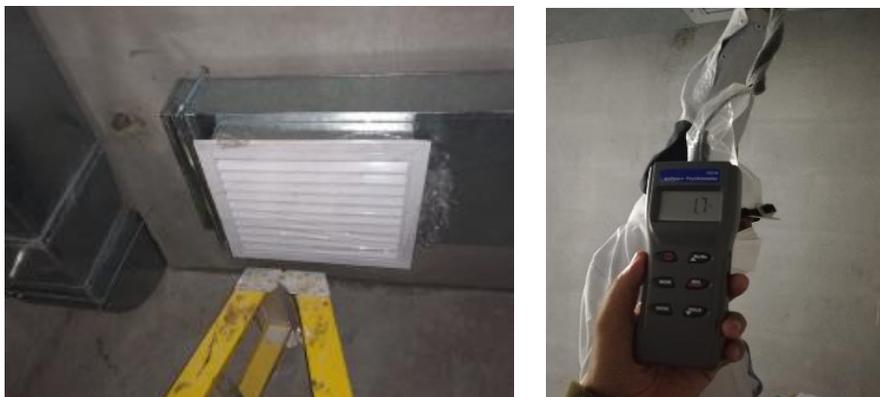
Prueba del Anemómetro a los Equipos de Ventilación
