UNIVERSIDAD
PRIVADA
DEL NORTE

CARRERA DE INGENIERÍA CIVIL

“PROPIEDADES DEL AGUA DEL RÍO JEQUETEPEQUE
TRAMO SAN JUAN-GALLITO CIEGO, EN RELACIÓN A
LOS ESTÁNDARES DE CALIDAD AMBIENTAL C3 Y LA
NTP 339.088, 2016”

Tesis para optar el título profesional de:

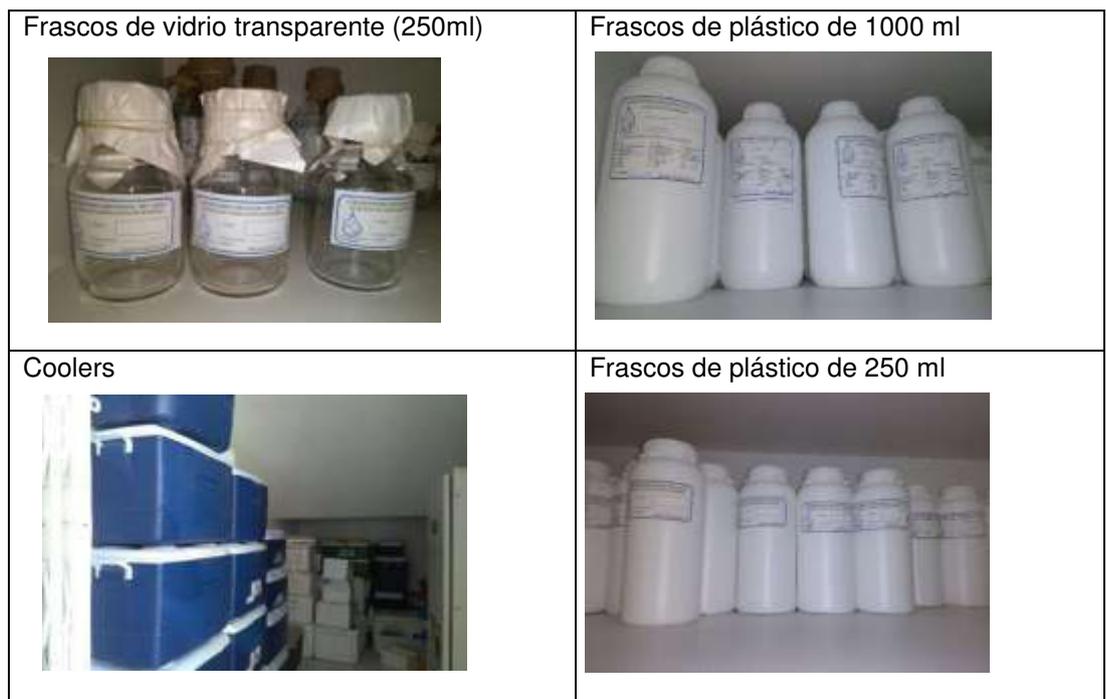
Figura n.º 2. Materiales utilizados en toma de muestras.

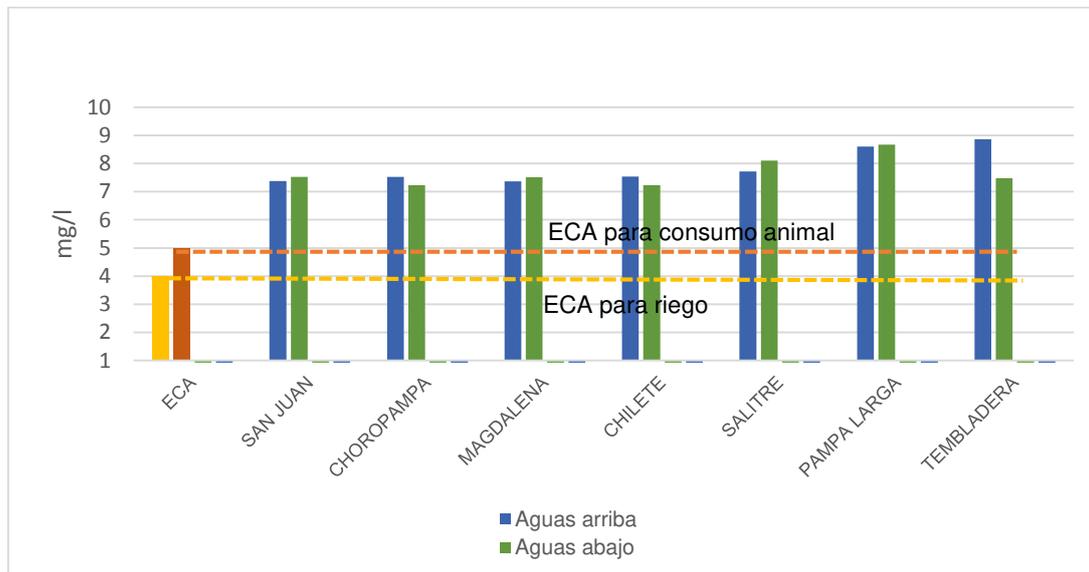
Figura n.º 3. Comparación de los valores de oxígeno disuelto con el ECA, C3.

Los valores de oxígeno disuelto reflejan que este elemento supera el límite de los estándares de calidad ambiental categoría 3, esto quiere decir que el agua no es apta para la bebida de los animales ni para el riego de vegetales.

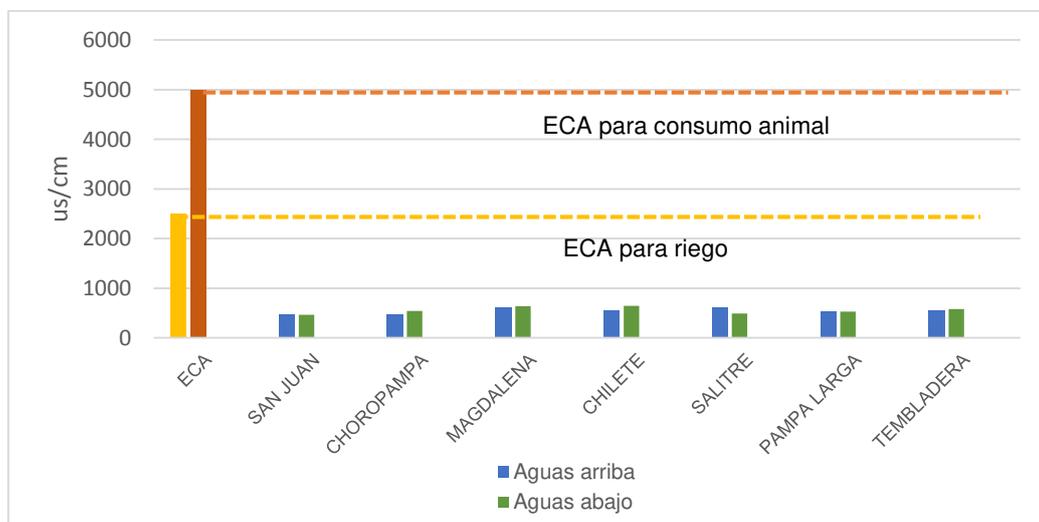
Figura n.º 4. Comparación de los valores de conductividad con el ECA, C3.

Los valores de conductividad se encuentran dentro de lo establecido en el estándar de calidad ambiental categoría 3, esto confirma las mínimas cantidades de minerales y la poca capacidad del agua para transmitir corriente. Como se observa en la tabla los valores entre de San Juan Y Choropampa se encuentran parecidos y también son los más bajos; aumentando en el distrito de Magdalena, Chilete y Salitre en donde también se observó que los valores de los metales se elevó un poco; esto se debió a las actividades humana y presencia de animales. Bajando nuevamente en Pampa Larga y Tembladera por la poca concurrencia de personas.

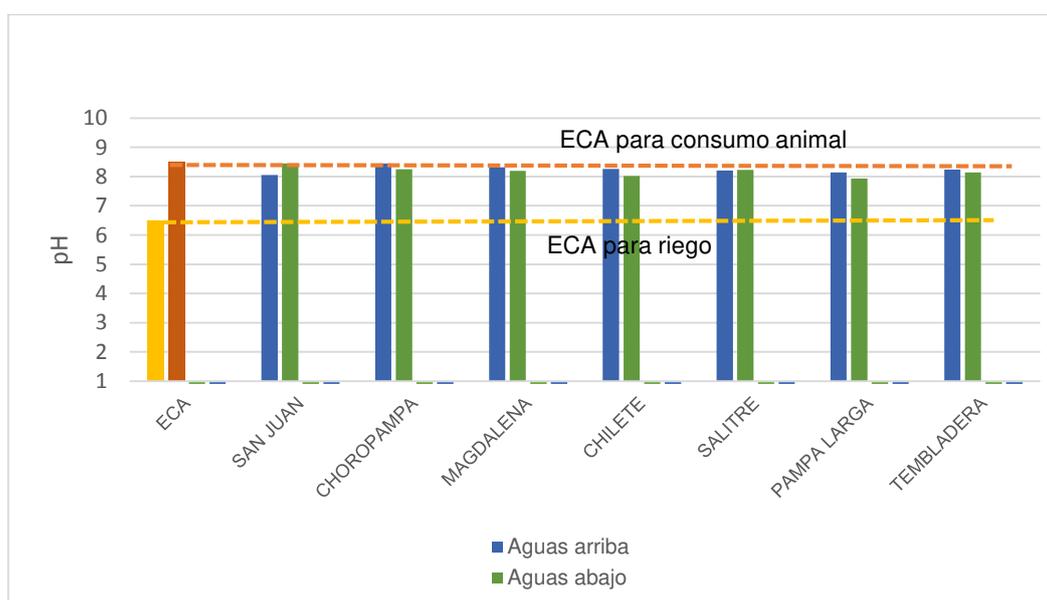
Figura n.º 5. Comparación de los valores de pH con los ECAS, C3

Los valores de pH obtenidos en los 7 puntos de muestreo nos arrojaron datos que se encuentran en los rangos establecidos por los ECAS categoría 3, clasificando a estas aguas como ligeramente básicas. Estos valores no son impedimento para el uso de riego, ni el consumo animal y menos para que algunas especies acuáticas habiten dentro del agua.

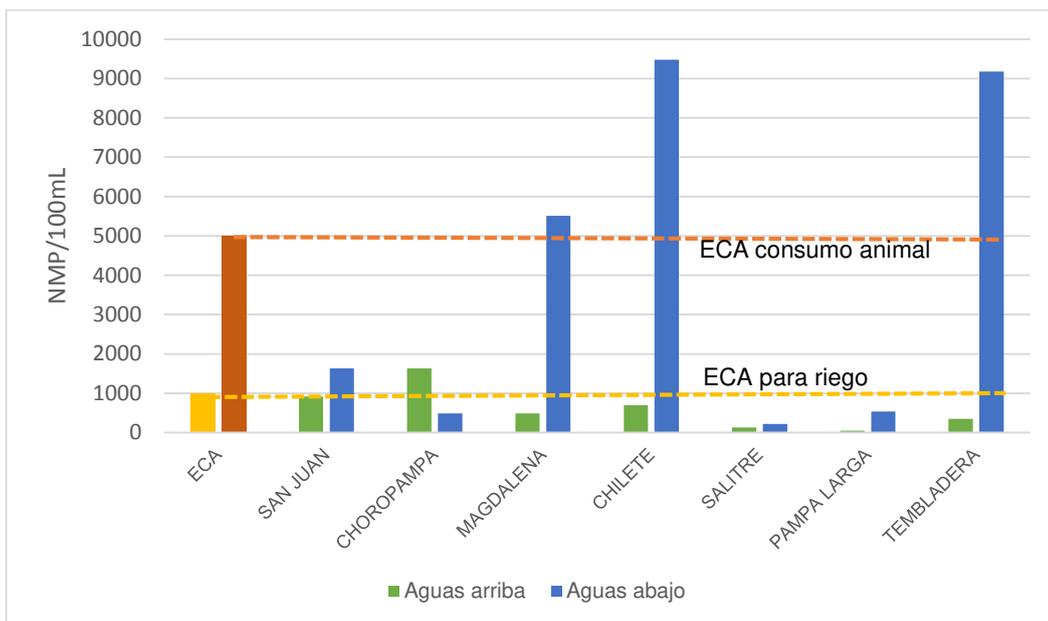
Figura n.º 6. Comparación de los valores de coliformes totales con los ECAS, C3

En las estaciones de San Juan aguas arriba, Choropampa aguas abajo, Magdalena aguas arriba, Salitre aguas arriba y abajo, Pampa Larga aguas arriba y abajo y Tembladera los valores de coliformes totales son menores que lo establecido en los ECA categoría 3 cumpliendo en estos puntos con dicha propiedad para consumo de animales y riego de vegetales, mientras tanto en las estaciones de San Juan aguas abajo y para Choropampa aguas arriba el valor es mucho mayor cumpliendo con los ECA categoría 3 solamente para consumo animal, mas no para riego de los vegetales ya que los criterios microbiológicos de calidad de agua son de gran importancia para el riego de productos frescos, frutas, hortalizas, y productos de exportación. Para asegurar la calidad del agua para riego de vegetales de consumo crudo, no deben contener microorganismos patógenos, de esta manera se asegura la salud de la población. En la estaciones de Magdalena aguas abajo, Chilete aguas abajo y Tembladera aguas abajo los valores son mucho mayores que en las estaciones anteriores no cumpliendo con los ECA categoría 3; como se sabe, cuándo el agua presenta coliformes totales esto indica que el agua está siendo contaminadas por vertidos domésticos de aguas

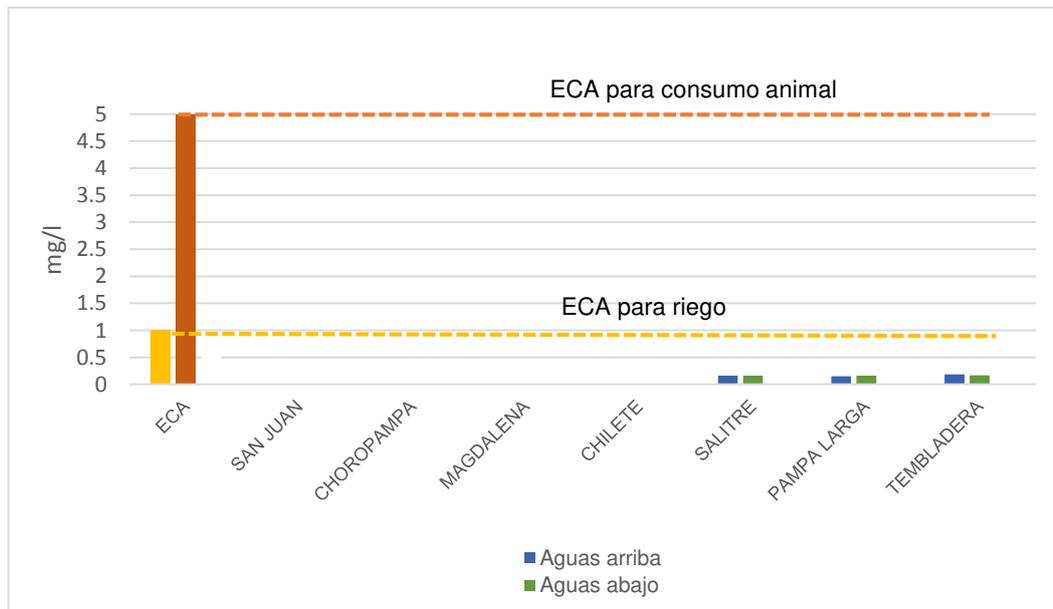
Figura n.º 7. Comparación de los valores de boro con los ECAS categoría 3

En los distritos de San Juan, Choropampa y Magdalena no se encontraron presencia de esta propiedad, mientras que en las estaciones de Salitre, Pampa Larga y Tembladera los valores fueron mínimos, la presencia de este elemento en mínimas cantidades es esencial para el desarrollo de las plantas y a través del consumo de las plantas por los animales este termina en la cadena alimentaria. Confirmando que cumple con los estándares de calidad ambiental, categoría. 3.

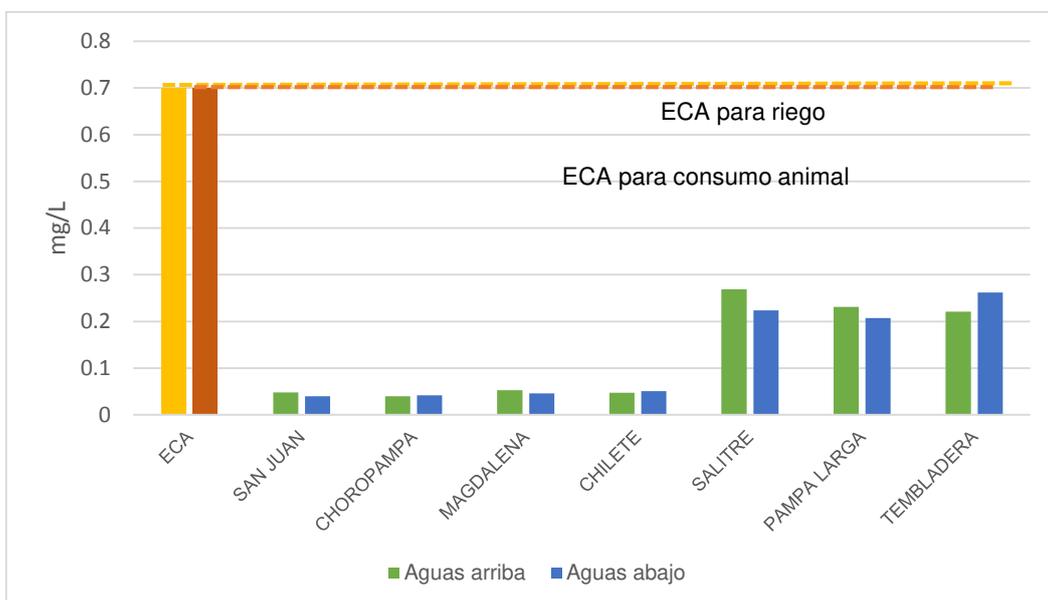
Figura n.º 8. Comparación de los valores de berilio con los ECAS categoría 3

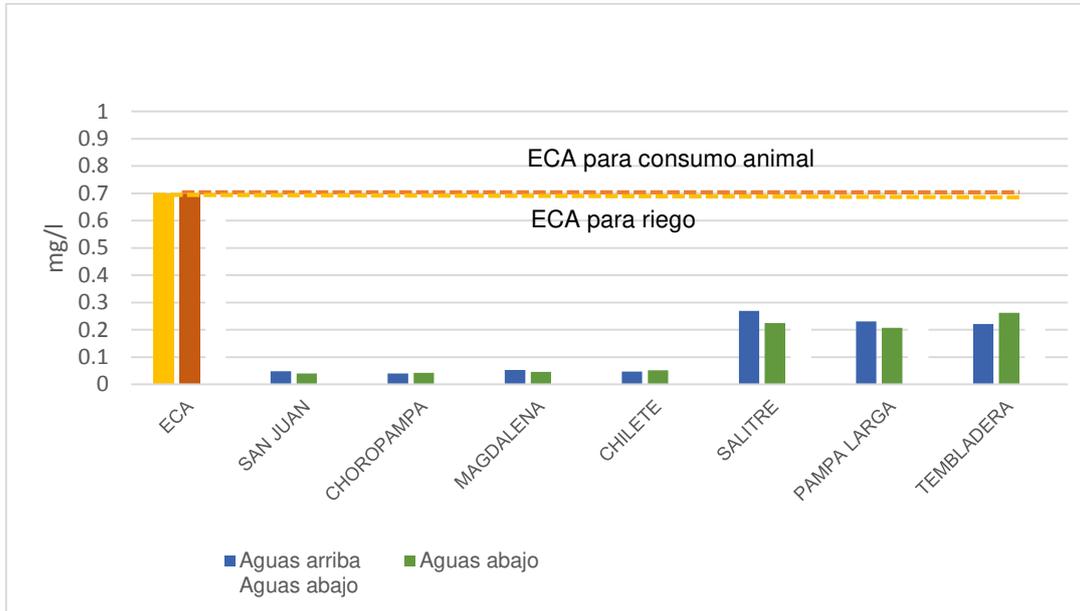
Figura n.º 9. Comparación de los valores de bario con los ECAS categoría 3

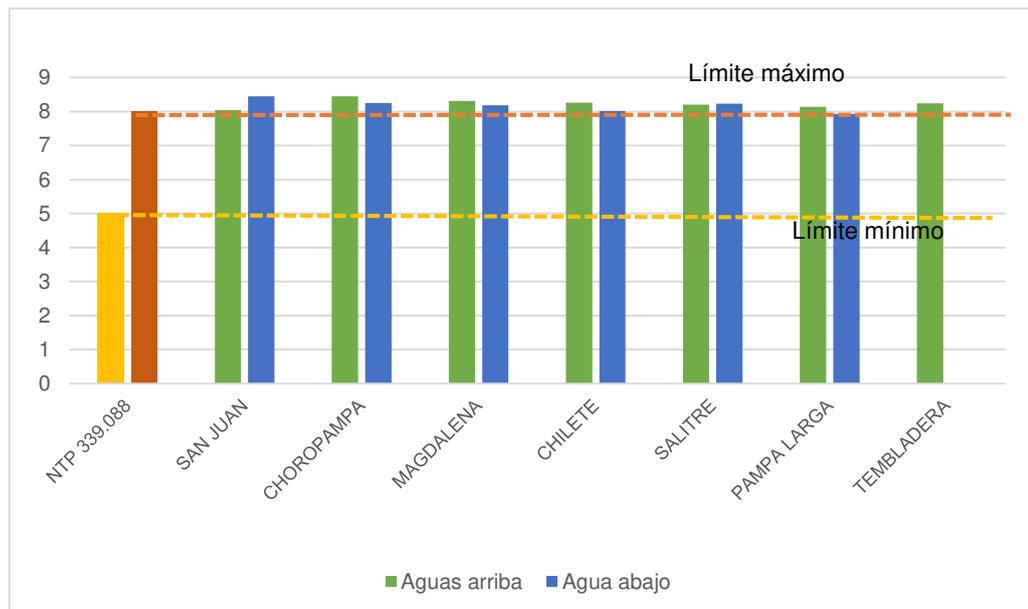
Figura n.º 10. Comparación de los valores de pH con la NTP 339.088 “requisitos de la calidad de agua para concreto”.

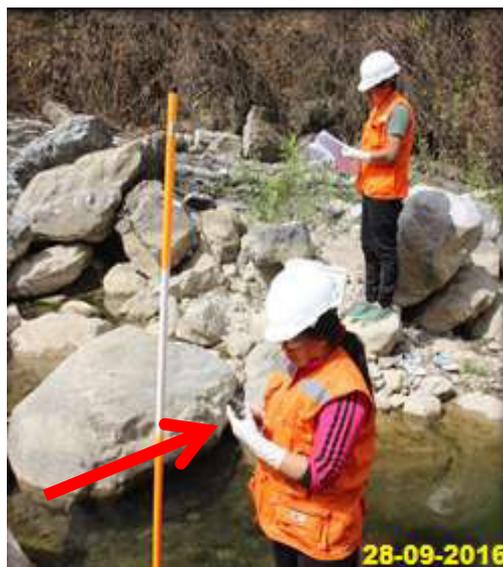
Fotografía n.º 2: en la siguiente fotografía se observa la toma de datos del punto de muestreo con GPS en el distrito de San Juan aguas arriba

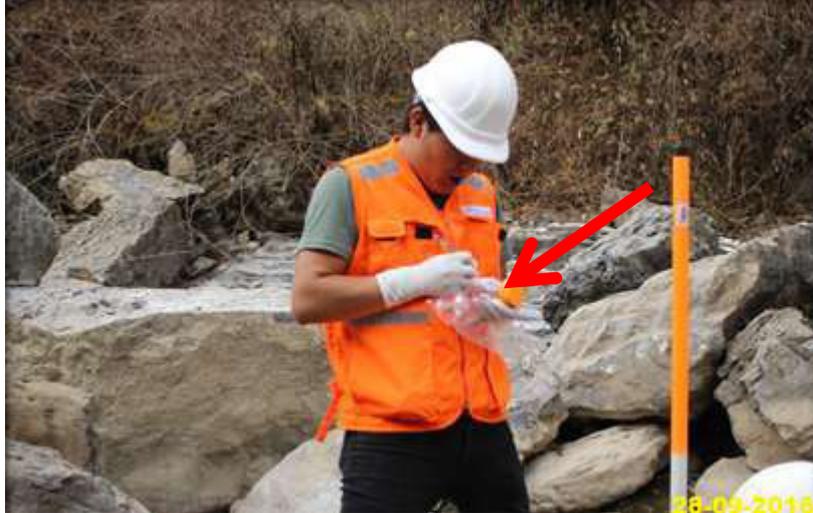
Fotografía n.º 3: en la siguiente fotografía se puede observar la colocación de la codificación de los frascos para el recojo de las muestras.

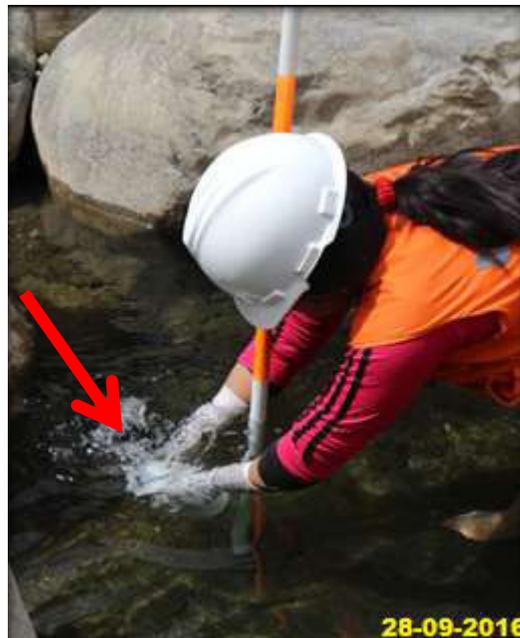
Fotografía n.º 4: en la siguiente fotografía se puede observar la toma de muestras de agua del río Jequetepeque.

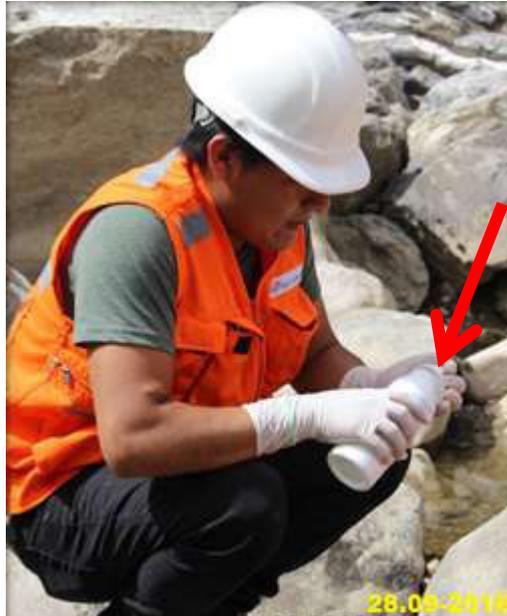
Fotografía n.º 5: en la siguiente fotografía se puede apreciar el aseguramiento de la muestra recogida en el río Jequetepeque.

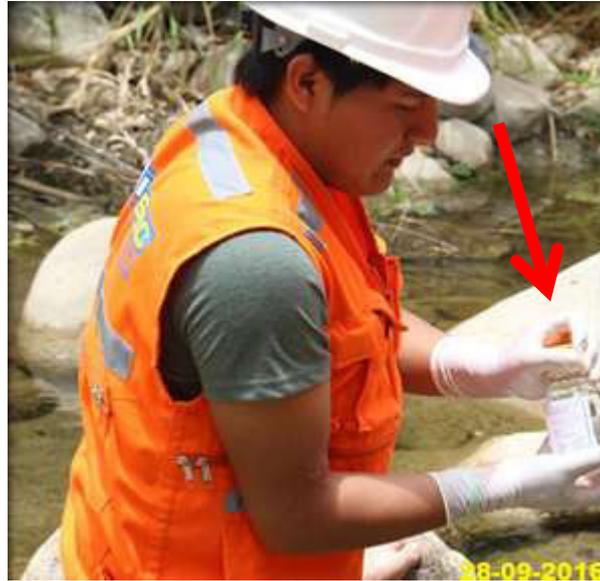
Fotografía n.º 9: en la siguiente fotografía si puede apreciar el tapado de la muestra bacteriológica.

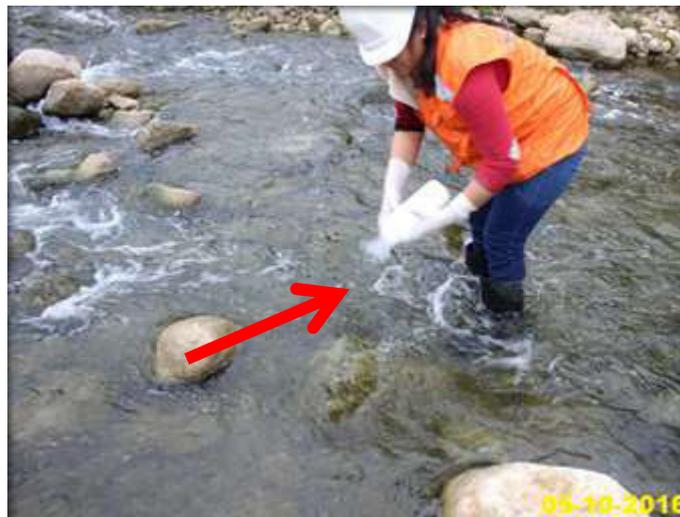
Fotografía n.º 14: en la siguiente fotografía se puede apreciar el enjuague de los frascos antes del recojo de la muestra.

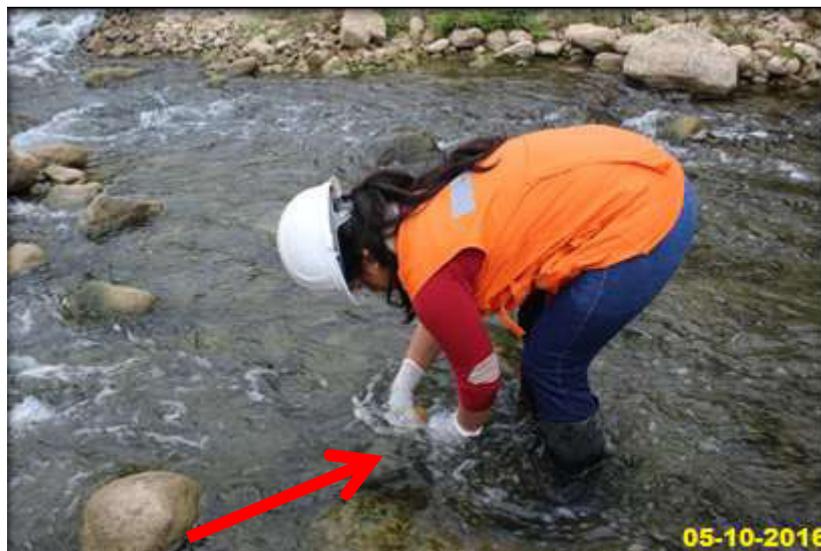
Fotografía n.º 16: en la siguiente fotografía se puede observar el recojo de la muestra de agua en el frasco bacteriológico.

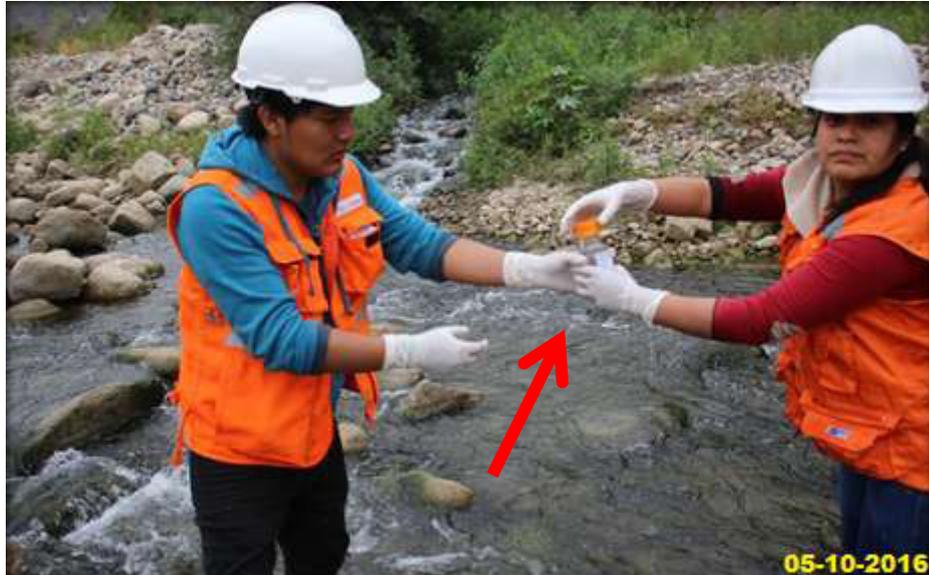
Fotografía n.º 17: en la siguiente fotografía se puede apreciar el aseguramiento del frasco de la muestra de agua bacteriológica.

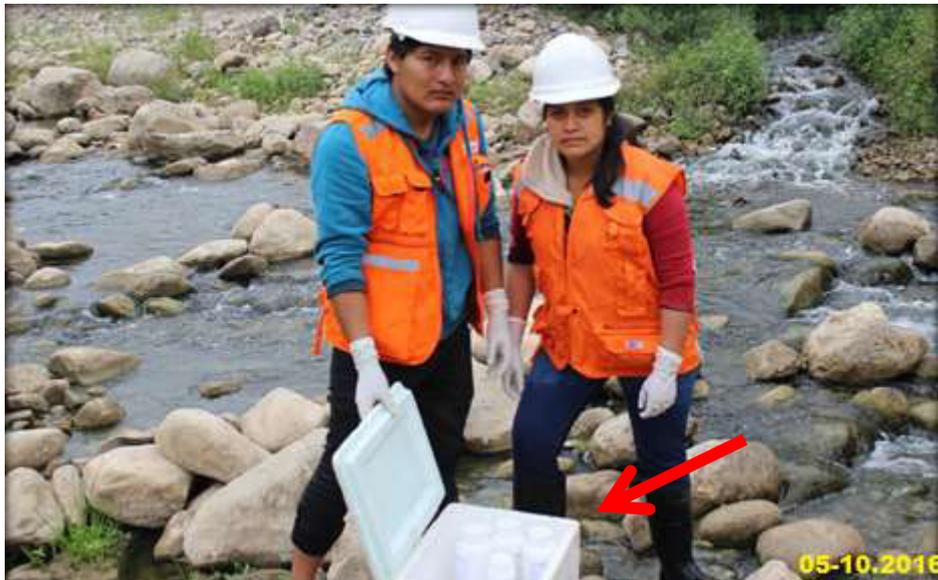
Fotografía n.º 18: en la siguiente fotografía se puede apreciar el cooler con todas las muestras recogidas en el río Jequetepeque en el distrito de Chilete aguas abajo.

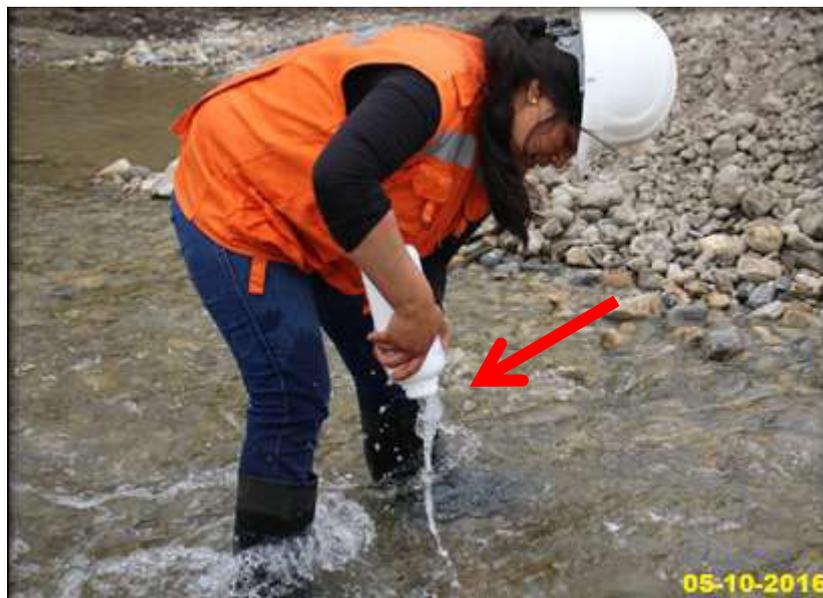
Fotografía n.º 20: en la siguiente fotografía se puede observar el enjuagado de los frascos de plástico para recoger las muestras de agua del río Jequetepeque.

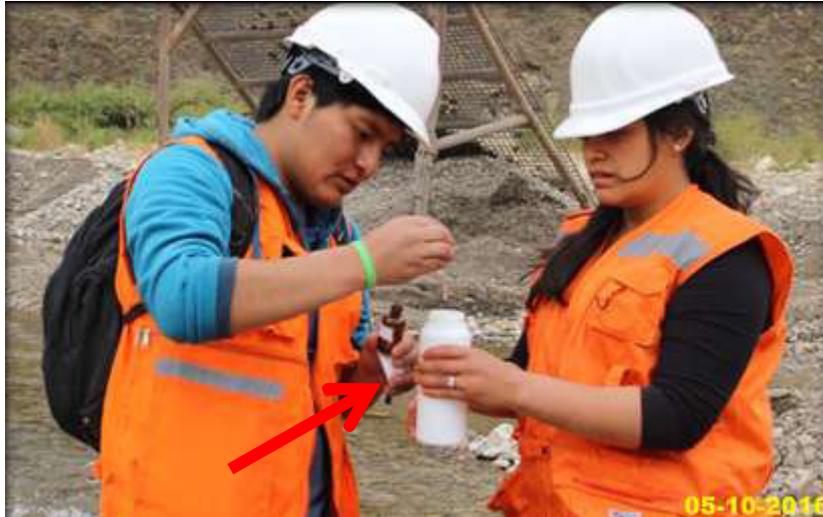
Fotografía n.º 21: en la siguiente fotografía se puede observar la colocación de los conservantes según lo estipulado por el protocolo.

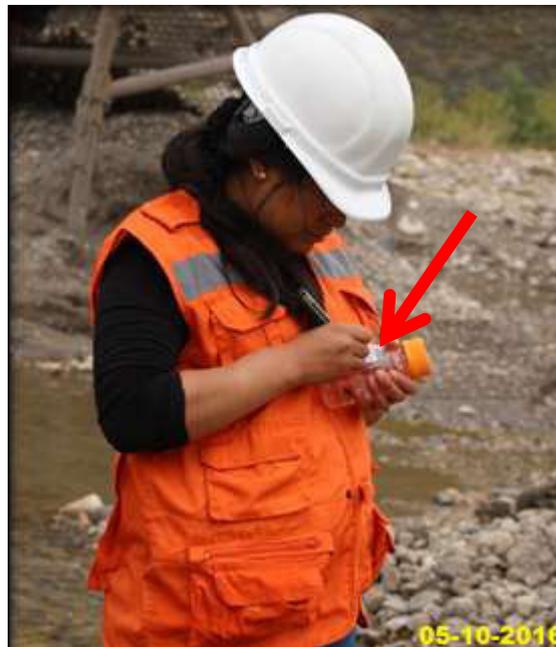
Fotografía n.º 22: en la siguiente fotografía se puede visualizar la colocación de la codificación al frasco de vidrio bacteriológico.

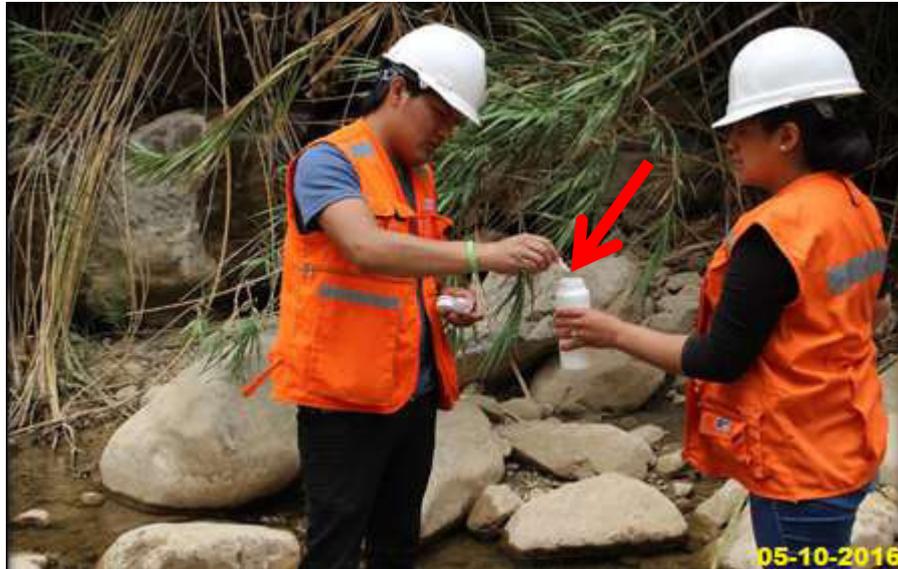
Fotografía n.º 27: en la siguiente fotografía se puede observar la colocación del conservante a la muestra de agua.

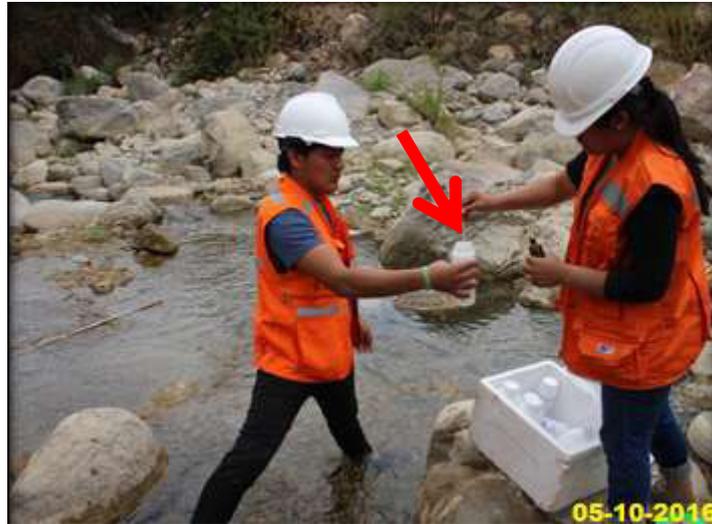
Fotografía n.º 33: en la siguiente fotografía se visualiza la colocación de conservantes a los frascos de agua con las muestras recogidas.

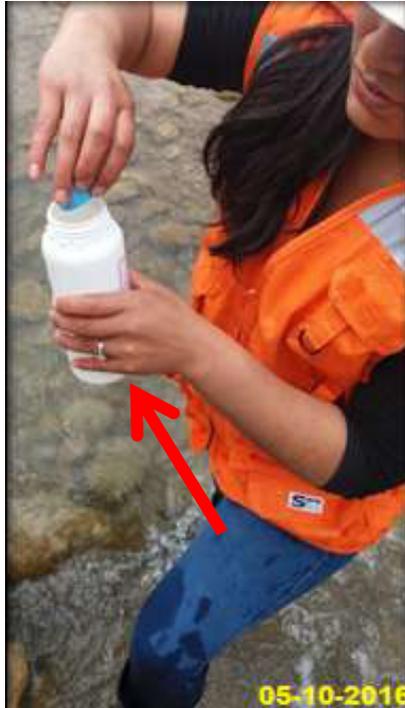
Fotografía n.º 37: en la siguiente fotografía se puede observar la colocación del conservante a la muestra de agua.

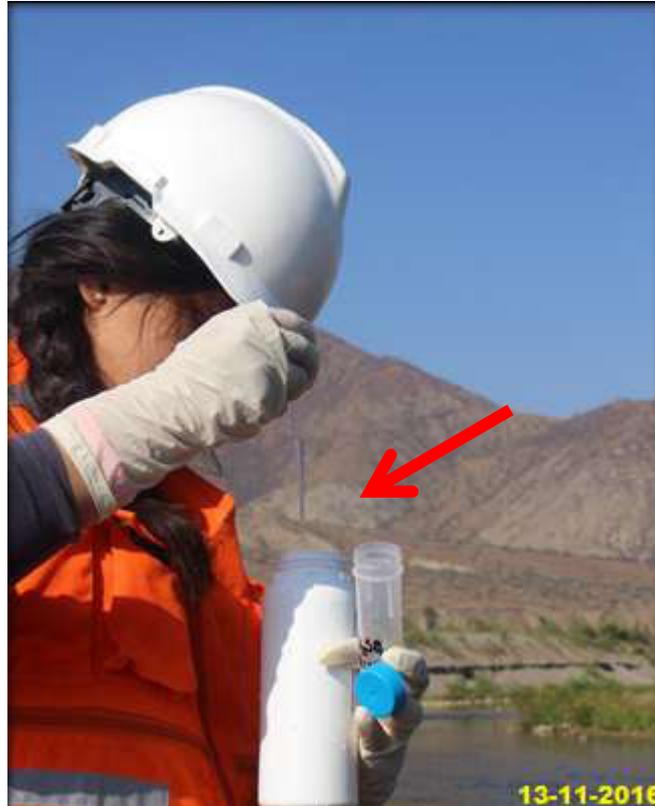
Fotografía n.º 43: en la siguiente fotografía se observa la colocación de los conservantes para las muestras de agua del río Jequetepeque.

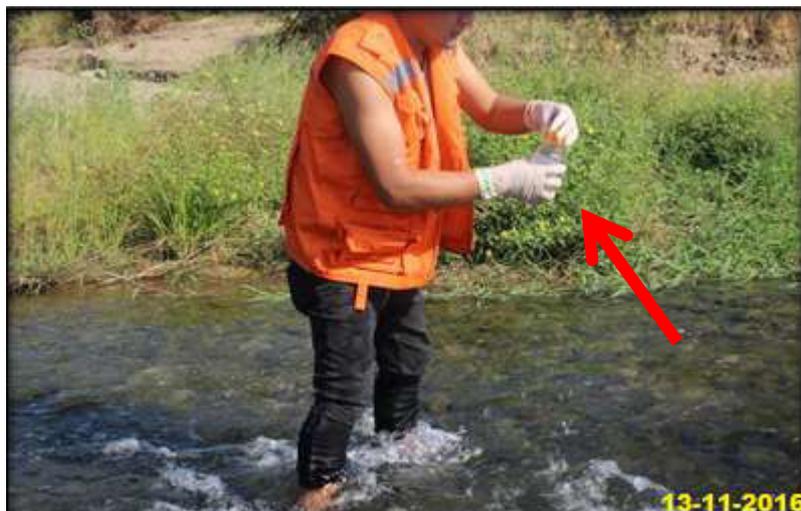
Fotografía n.º 44: en la siguiente fotografía se observa el recojo de la muestra de agua en el frasco de vidrio utilizado para muestras bacteriológicas.

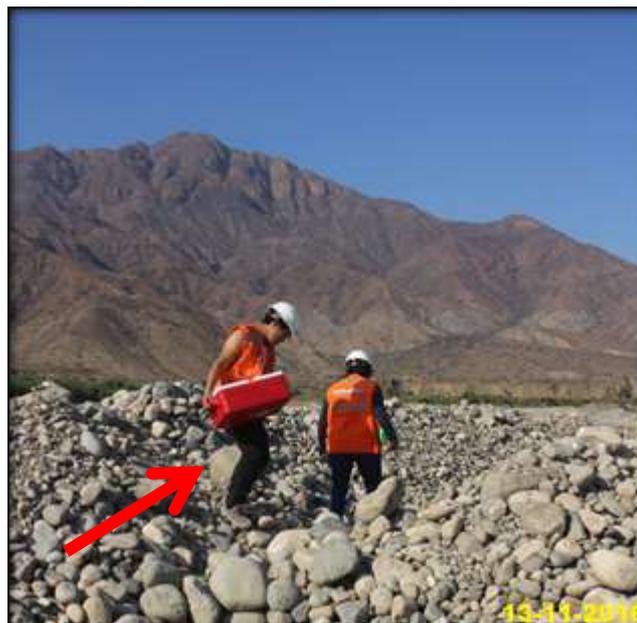
Fotografía n.º 46: en la siguiente fotografía se visualiza el transporte de las muestras recogidas del río Jequetepeque.

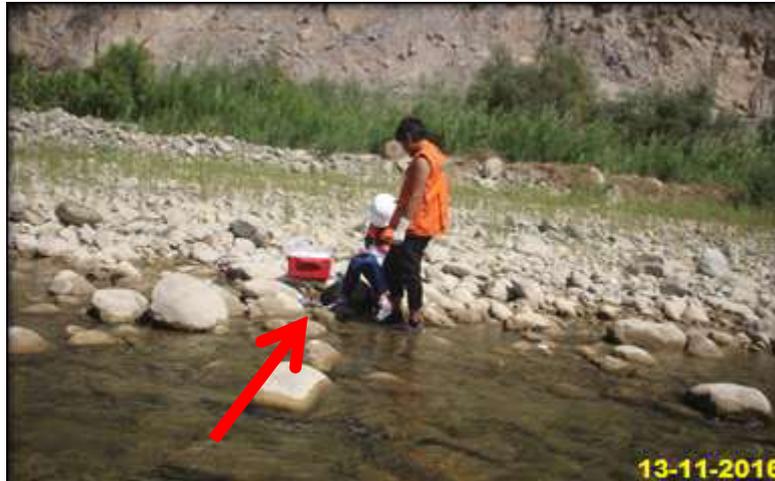
Fotografía n.º 47: en la siguiente fotografía se observa escribiendo la codificación en los frascos para sacar las muestras del río Jequetepeque en el distrito de Chilete aguas arriba.

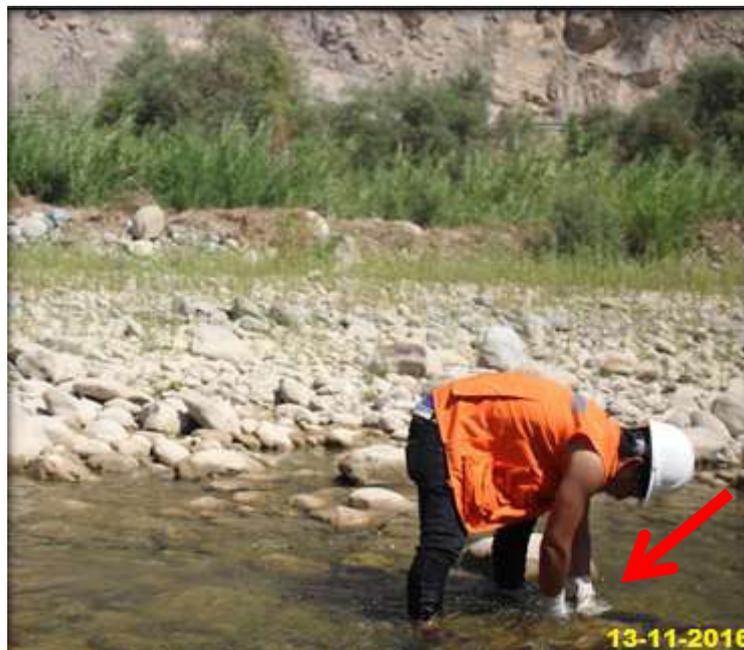
Fotografía n.º 48: en la siguiente fotografía se observa el recojo de las muestras de agua del río Jequetepeque.

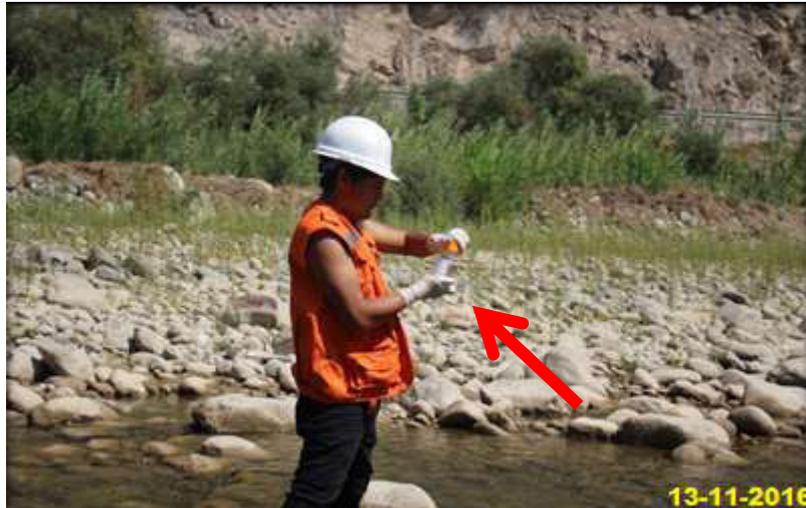
Fotografía n.º 49: en la siguiente fotografía se observa al tesista asegurando el frasco de vidrio bacteriológico de la muestra de agua del río Jequetepeque.

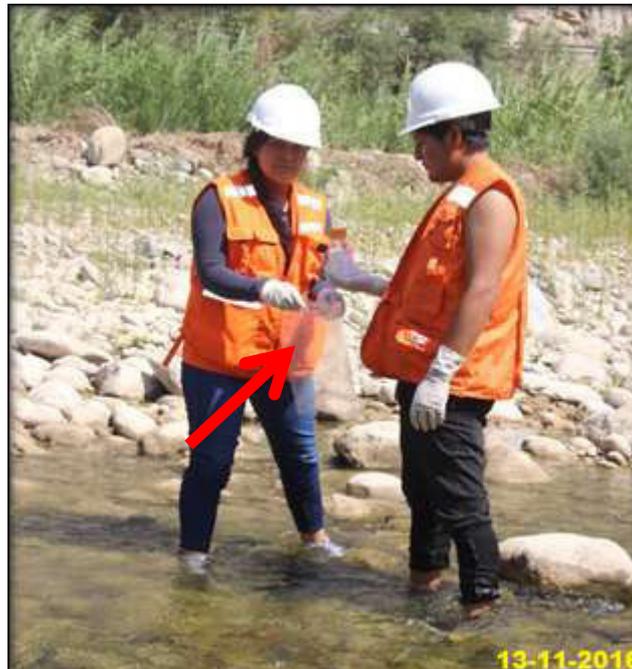
Fotografía n.º 50: en la siguiente fotografía se observa el aseguramiento de la muestra microbiológica de las aguas del río Jequetepeque.

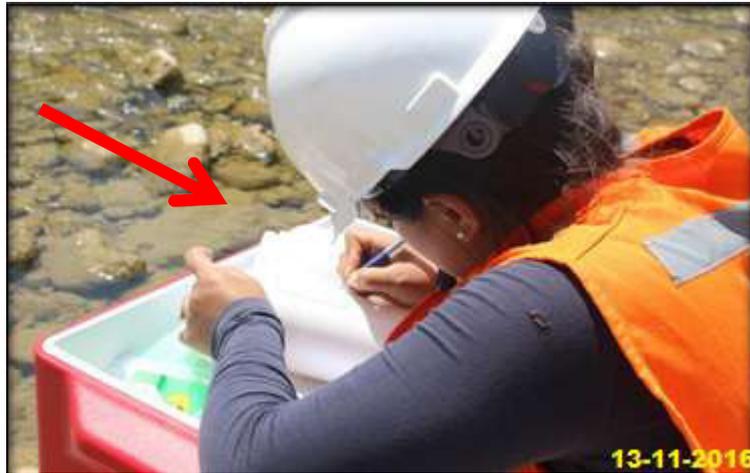
Fotografía n.º 51: en la siguiente fotografía se observa la codificación a los frascos para la toma de muestras en el río Jequetepeque en el distrito de Pampa Larga aguas abajo.

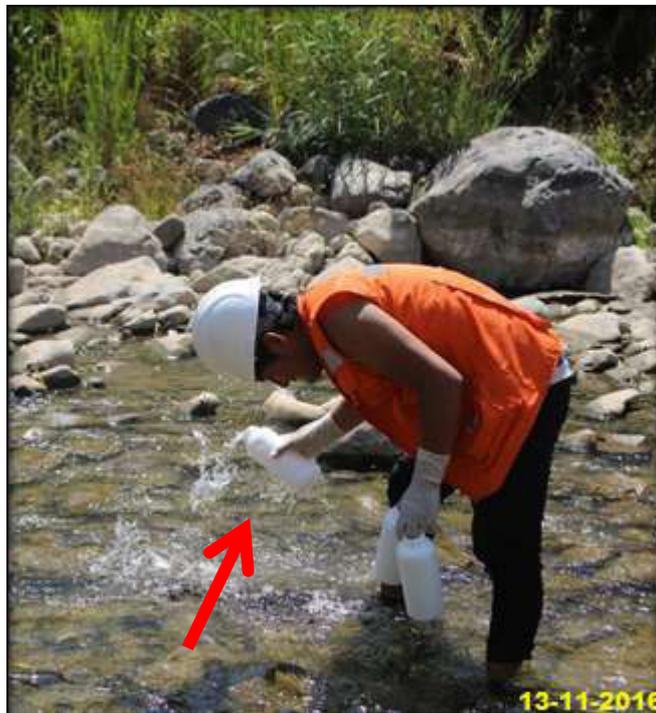
Fotografía n.º 52: en la siguiente fotografía se puede observar el lavado de los frascos de plásticos para el recojo de las muestras de agua del río Jequetepeque.

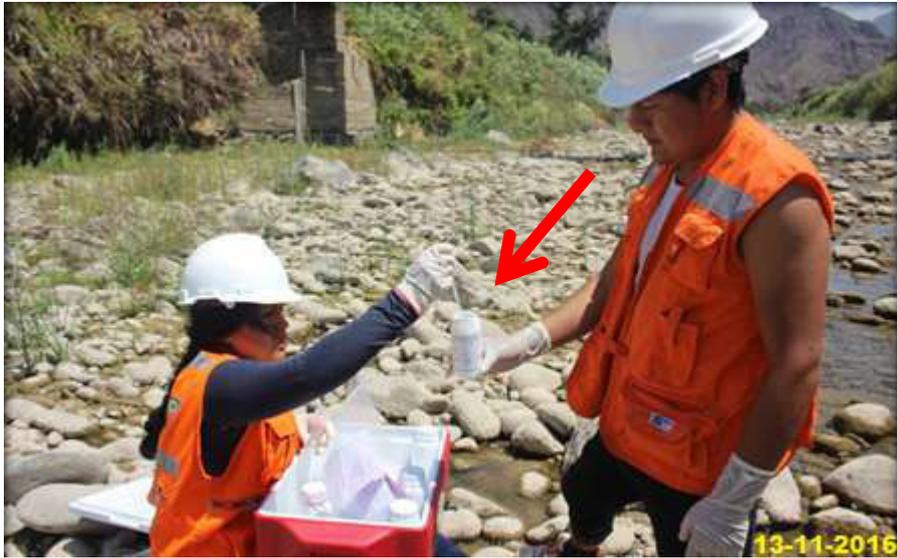
Fotografía n.º 53: en la siguiente fotografía se observa la colocación del conservante a los frascos de plástico con las muestras de agua.

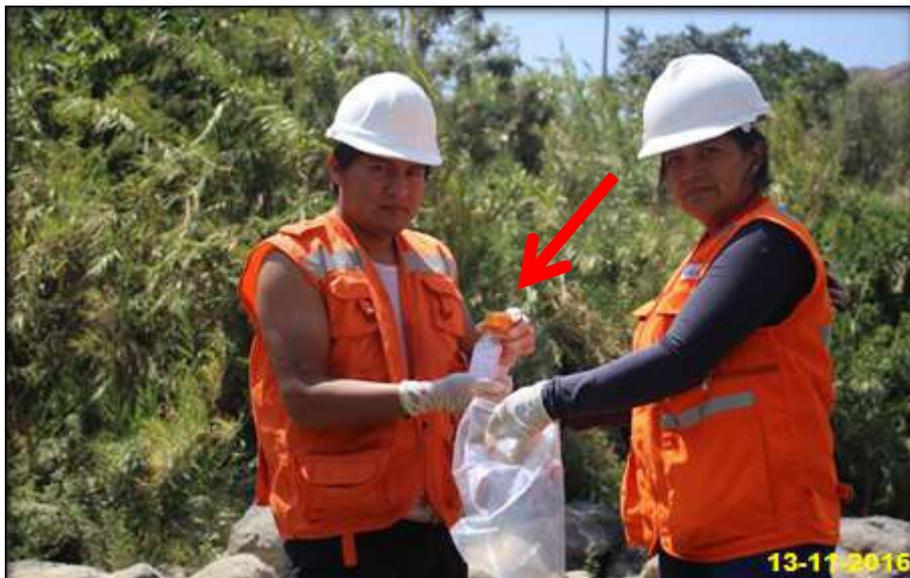
Fotografía n.º 54: en la siguiente fotografía se observa el aseguramiento del frasco de vidrio con muestra de agua del río Jequetepeque.
