UNIVERSIDAD
PRIVADA
DEL NORTE

CARRERA DE INGENIERÍA CIVIL

“Nivel de riesgo en los hospitales de Cajabamba, Chota y Celendín, 2018.”

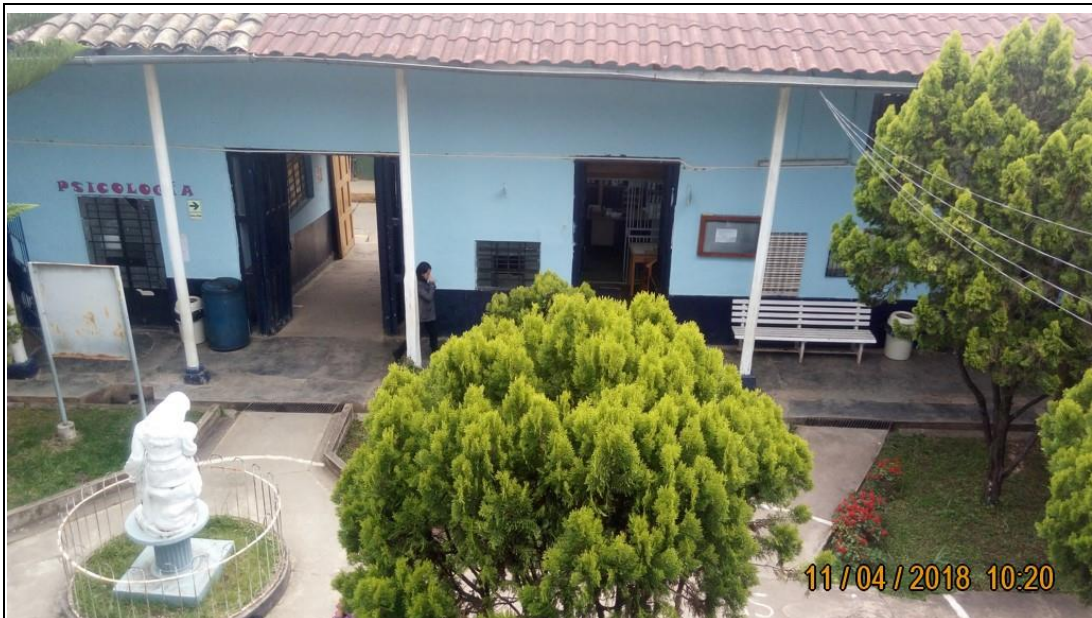
Foto N° 2: Vista estructuras de adobe

Descripción: Se puede apreciar una vista general de las estructuras de adobe.

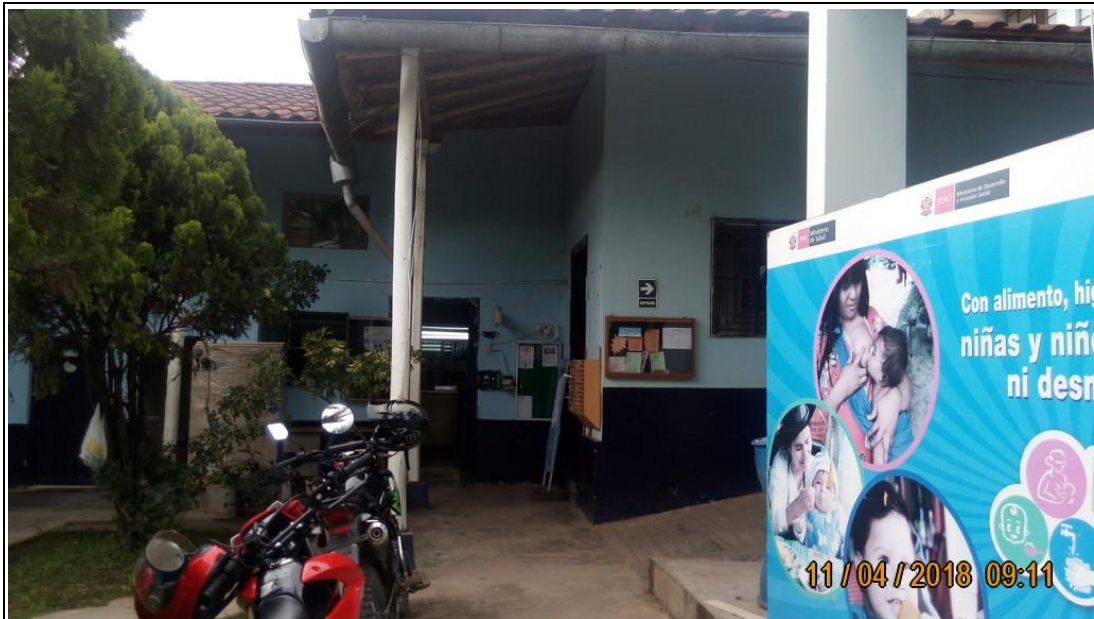
Foto N° 3: Rutas de evacuación

Descripción: Rutas de evacuación se encuentran obstaculizadas por motos lineales impidiendo la evacuación del personal en caso de una emergencia.

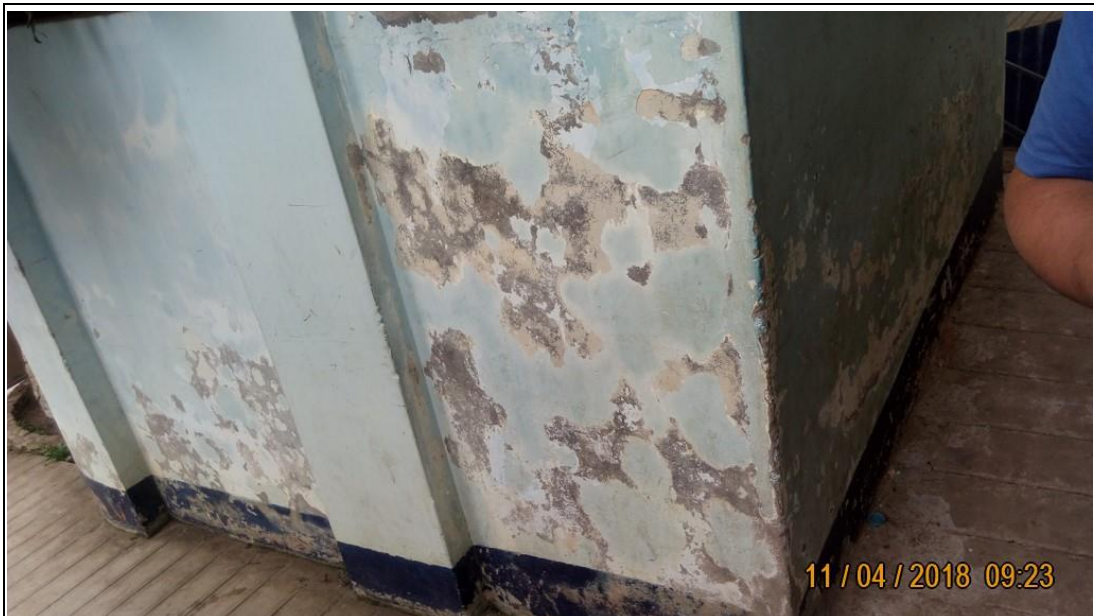
Foto N° 4: Humedad en las estructuras

Descripción: Presencia de humedad en las estructuras de concreto armado.

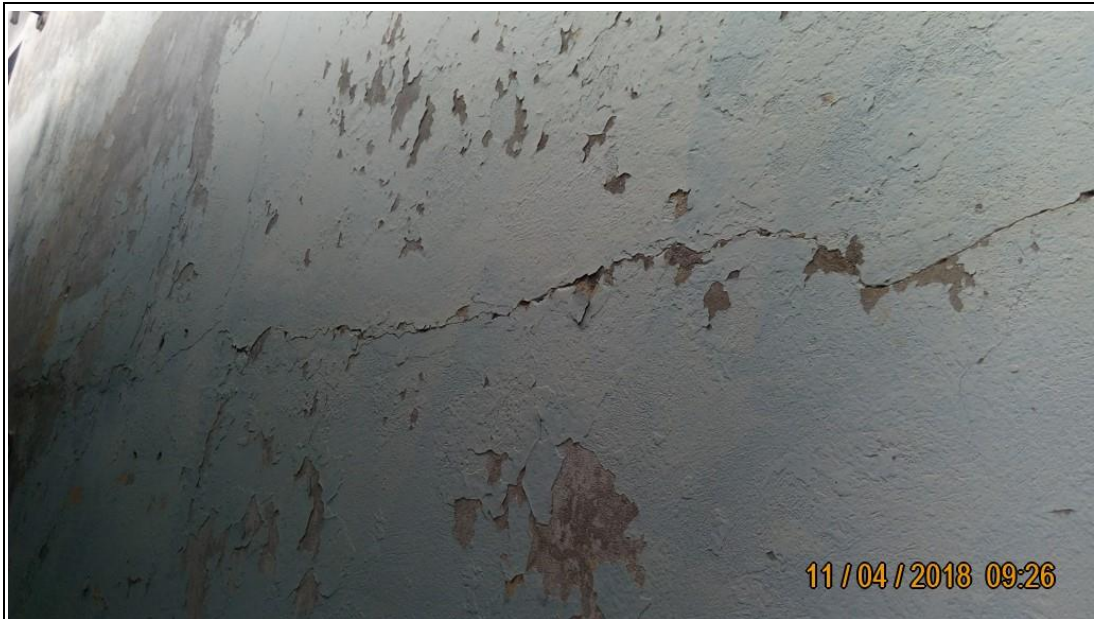
Foto N° 5: Grietas en las estructuras

Descripción: Estructuras de concreto armado se encuentran con grietas en sus diferentes componentes estructurales.

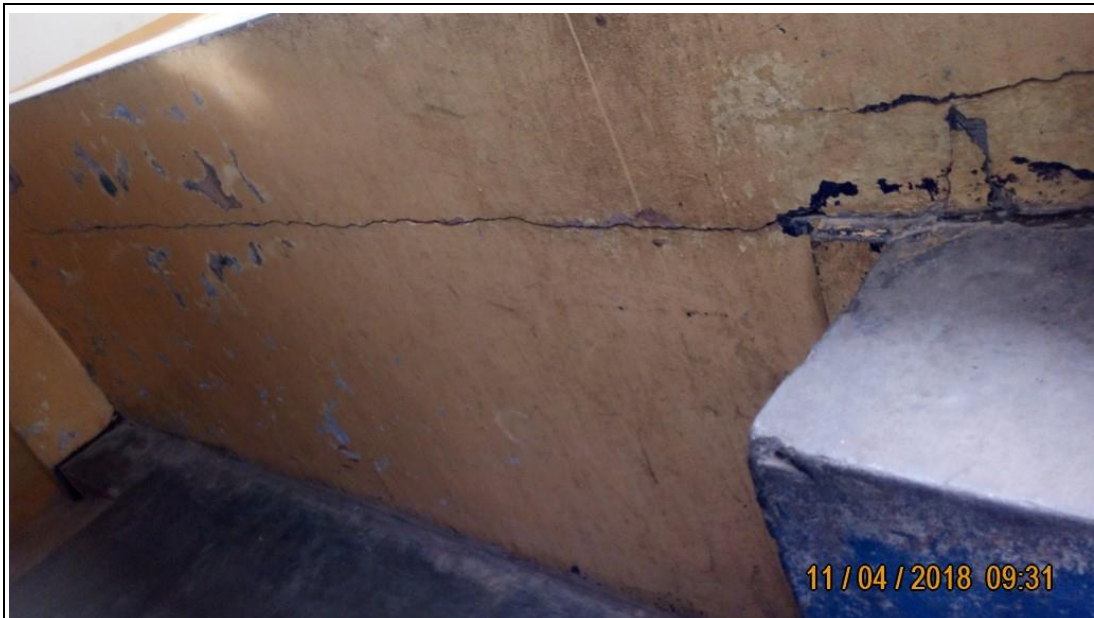
Foto N° 6: Grietas en muros

Descripción: Grietas de gran tamaño en los muros del hospital.

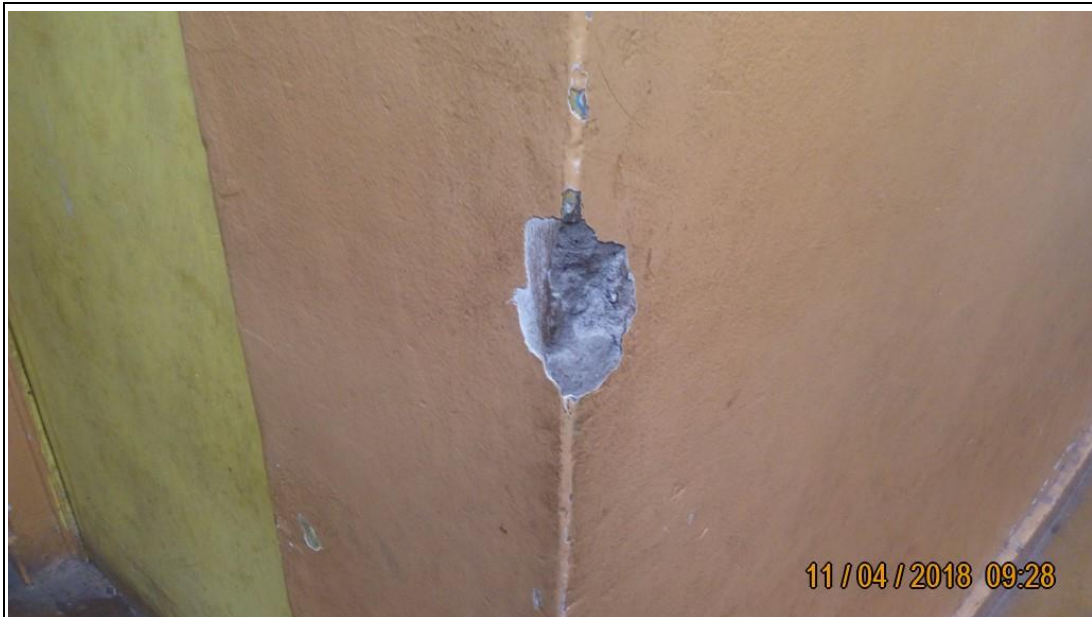
Foto N° 7: Columnas deteriorados

Descripción: Columnas deteriorados en sus acabados, se presume que no hay un adecuado mantenimiento a la estructura.

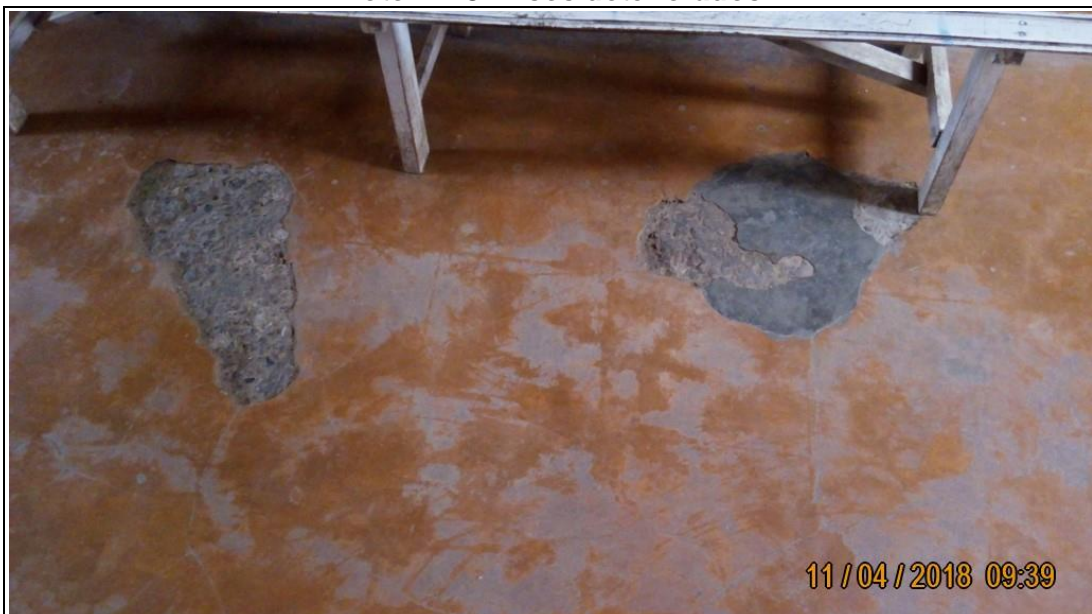
Foto N° 8: Pisos deteriorados

Descripción: Se puede apreciar los pisos que se encuentran totalmente deteriorados.

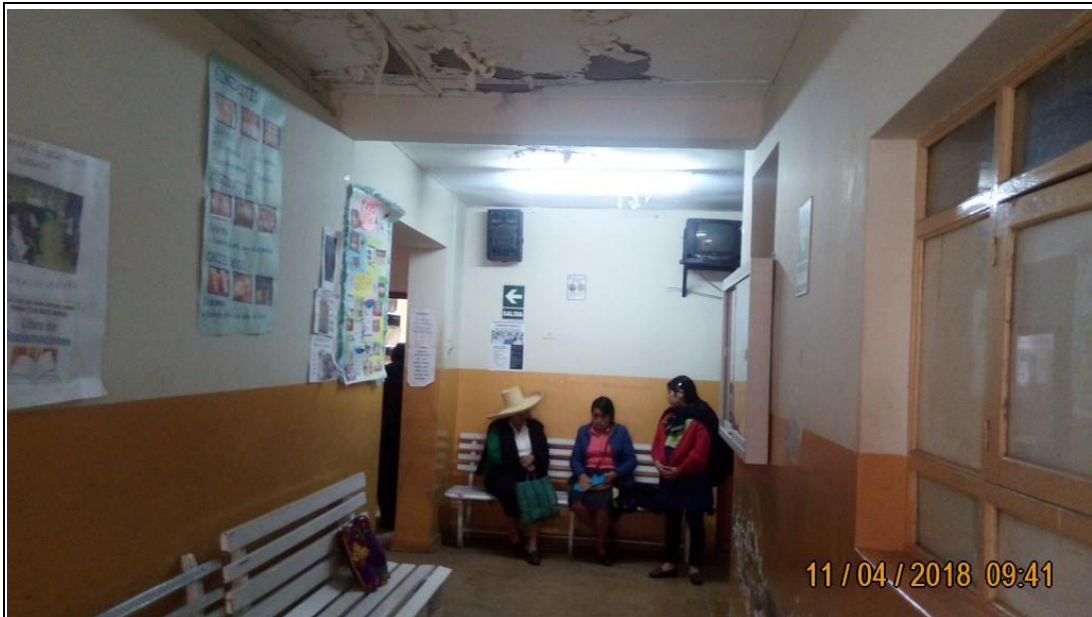
Foto N° 9: Cielorrasos deteriorados

Descripción: Cielorrasos destruidos, con desprendimiento de objetos que representan un peligro inminente para la población hospitalaria.

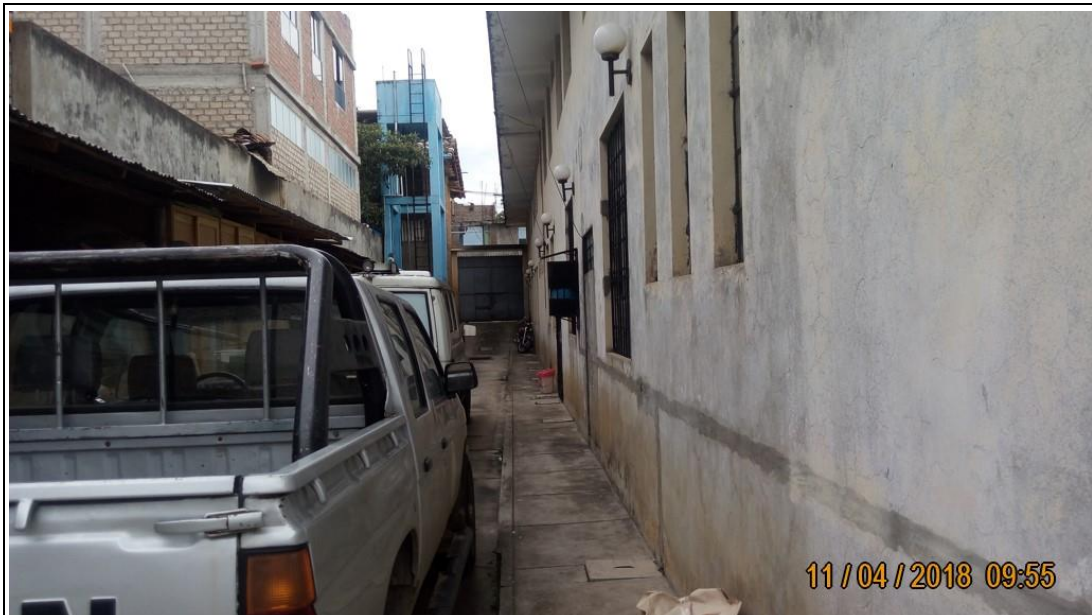
Foto N° 10: Reservorio elevado

Descripción: Escalera del reservorio elevado no cuenta con guarda cuerpo, representando un peligro latente para el personal que realiza la operación y mantenimiento del reservorio.

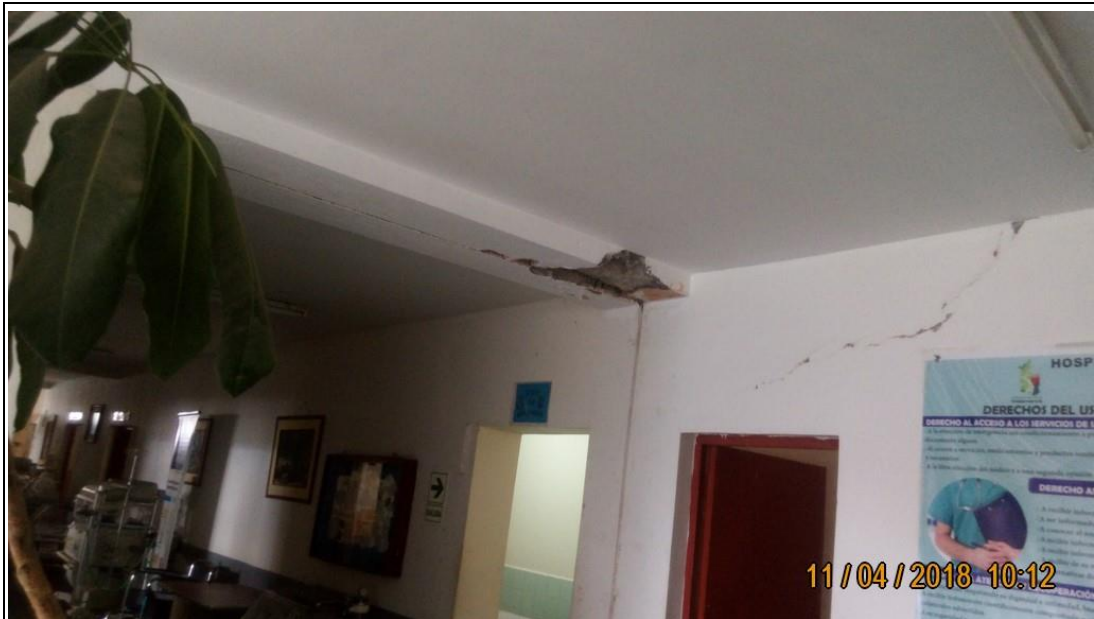
Foto N° 11: Elementos estructurales deteriorados

Descripción: En la presente fotografía se puede apreciar que la estructura se encuentra deteriorada y con desprendimiento de bloques de concreto en la unión de viga y columna.

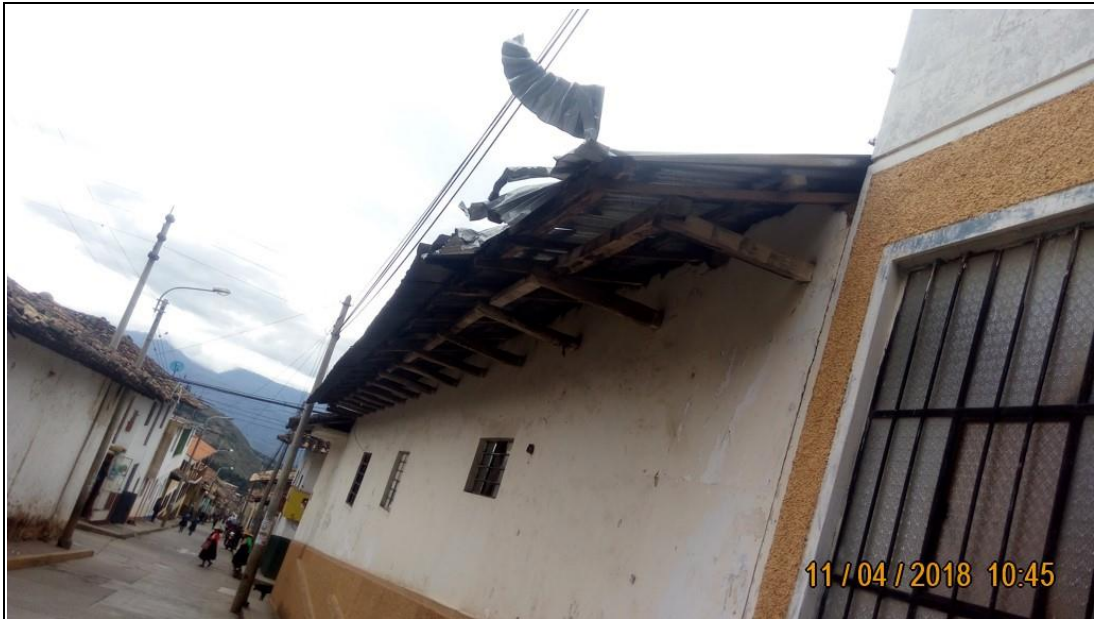
Foto N° 13: Techos deteriorados

Descripción: Techos deteriorados, cobertura de madera en mal estado.

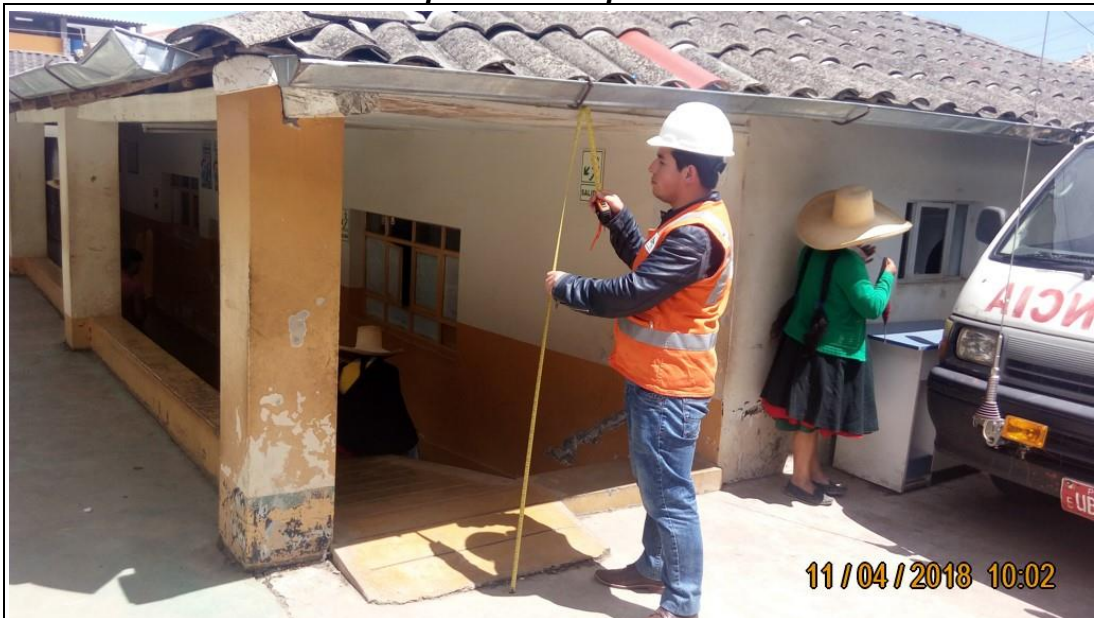
Foto N° 14: Incumplimiento de procesos constructivos

Descripción: Nivel de piso a techo es de 1.52 m, no cumpliendo con lo estipulado en el reglamento nacional de edificaciones (2.30 m).

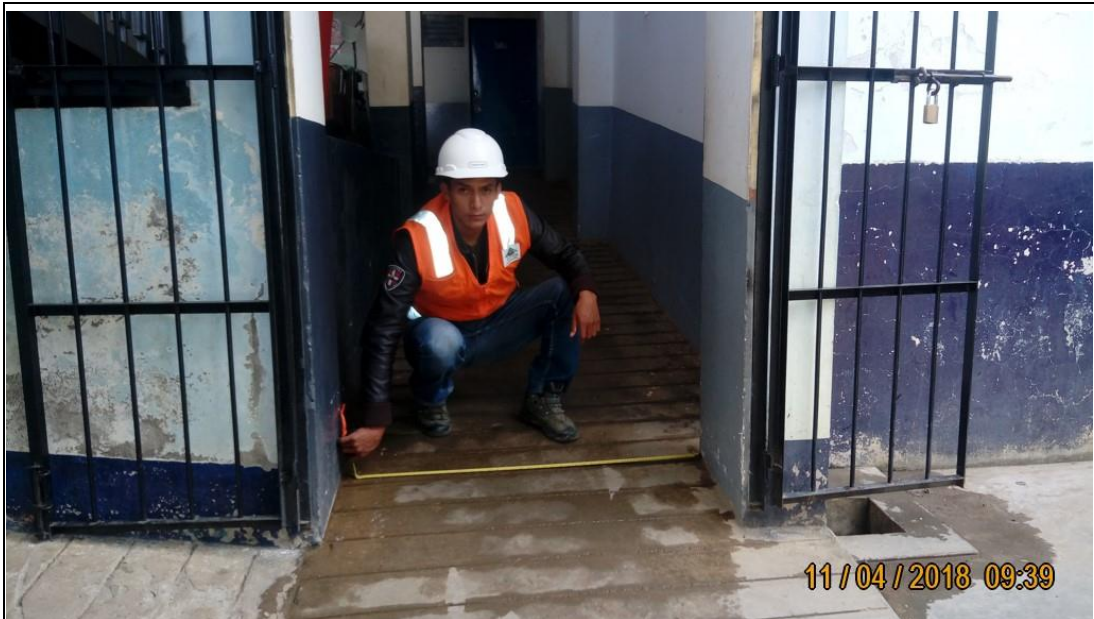
Foto N° 15: Pasadizos

Descripción: Los pasadizos del hospital no cuentan con las dimensiones mínimas estipulas en el reglamento nacional de edificaciones.

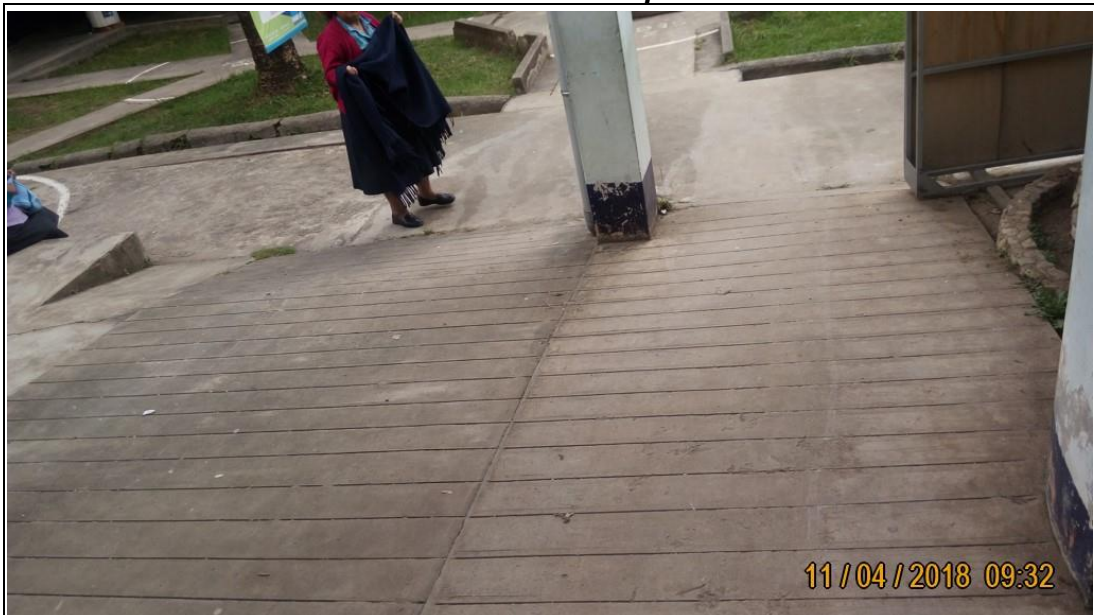
Foto N° 16: Rampas

Descripción: Las rampas superan las pendientes máximas estipuladas en el reglamento nacional de edificaciones.

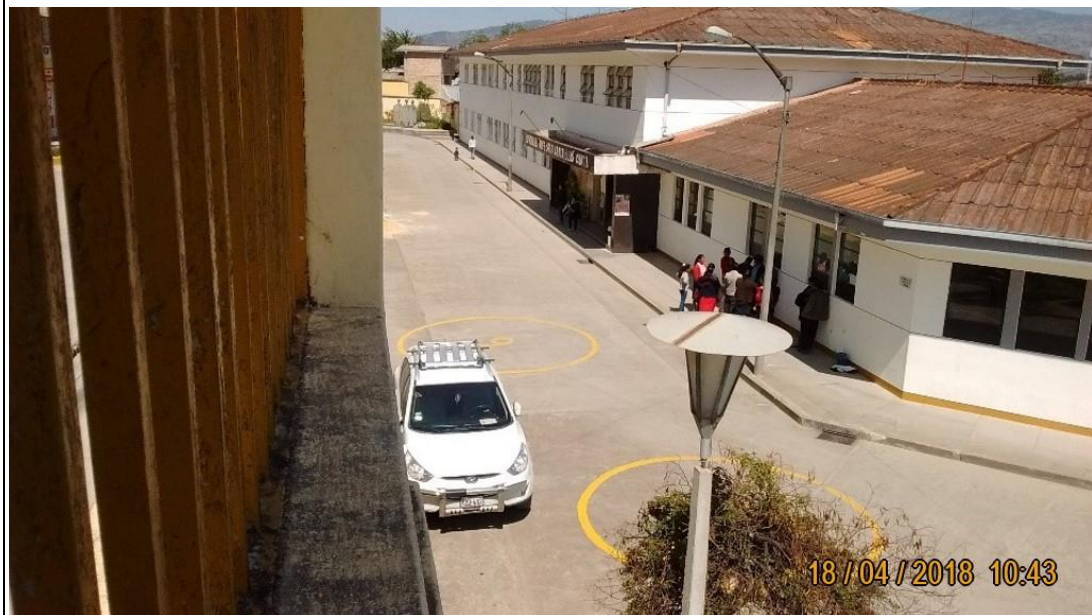
Foto N° 17: Vista de ingreso principal del Hospital José Soto Cadenillas

Descripción: Vista general del hospital, donde se puede apreciar el desnivel que existe con respecto a la calle, así como es estado actual de la cobertura.

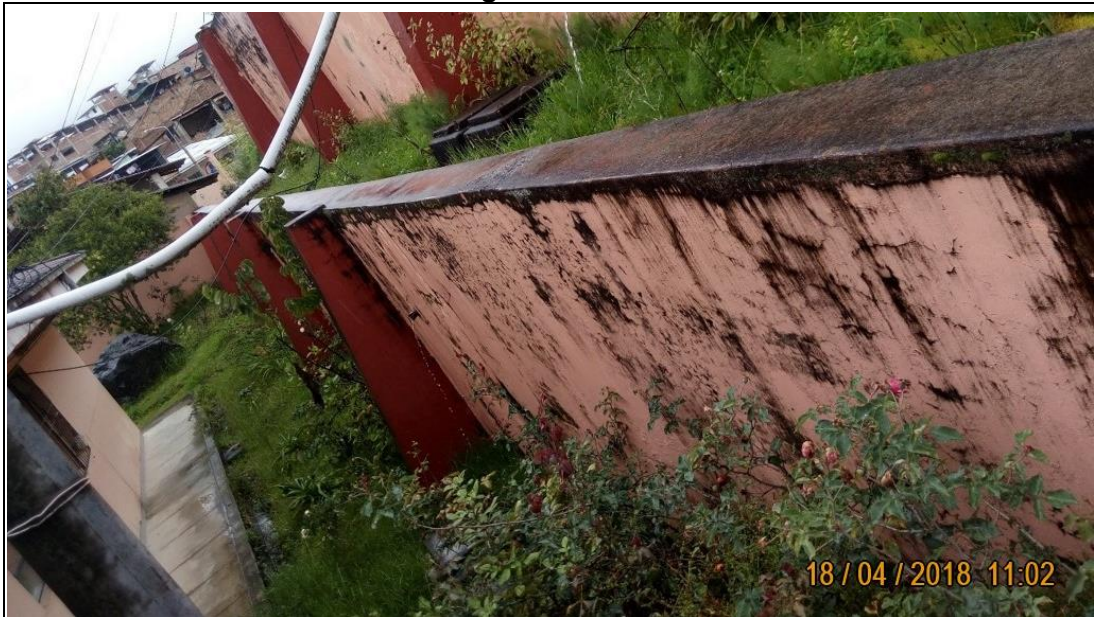
Foto N° 19: Vista general muro de contención

Descripción: Muro de contención en mal estado, así como las tuberías de agua potable expuestas.

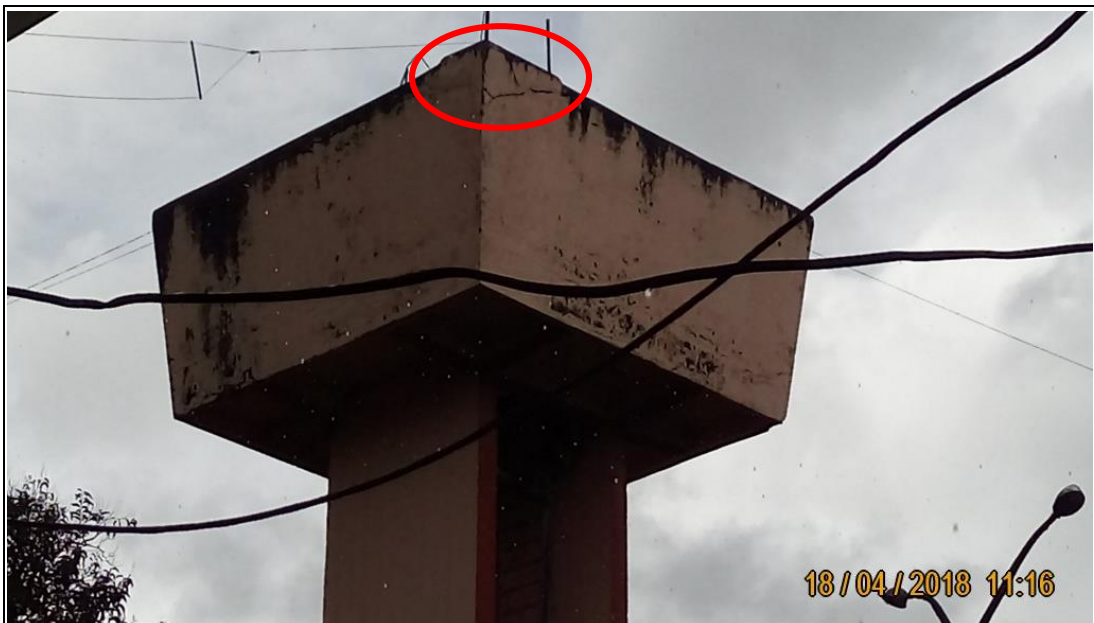
Foto N° 20: Reservorio elevado

Descripción: Reservorio elevado con grietas estructurales en la parte superior.

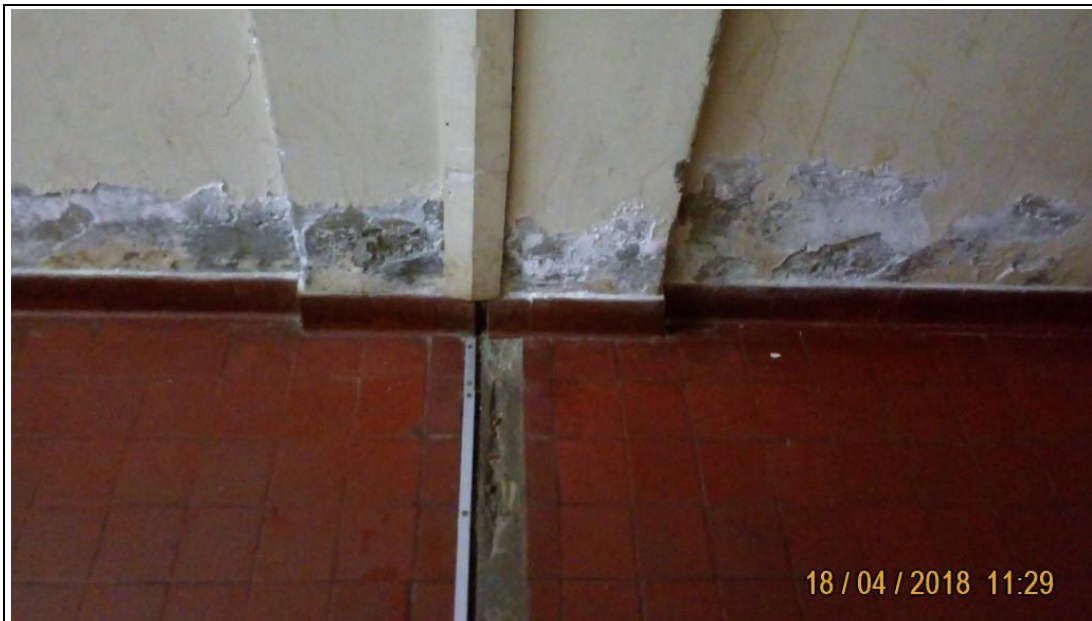
Foto N° 21: Humedad en interior de las edificaciones

Descripción: Humedad que existe dentro de los pasillos del hospital.

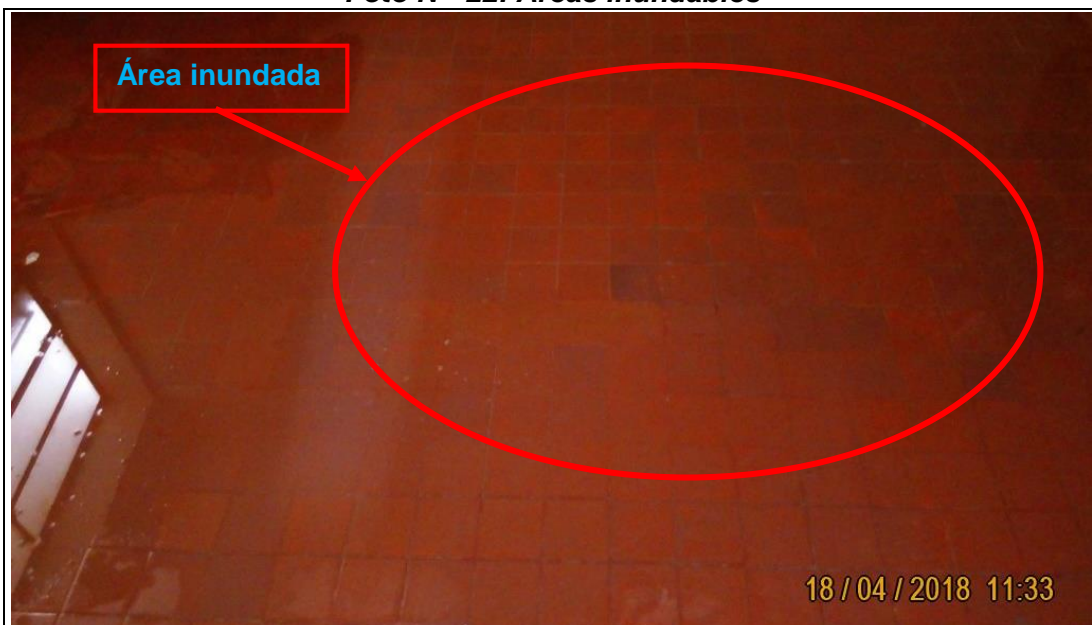
Foto N° 22: Áreas inundables

Descripción: Se puede apreciar la inundación en el primer piso del hospital, se presume que hay un colapso de las estructuras de drenaje interno del hospital.

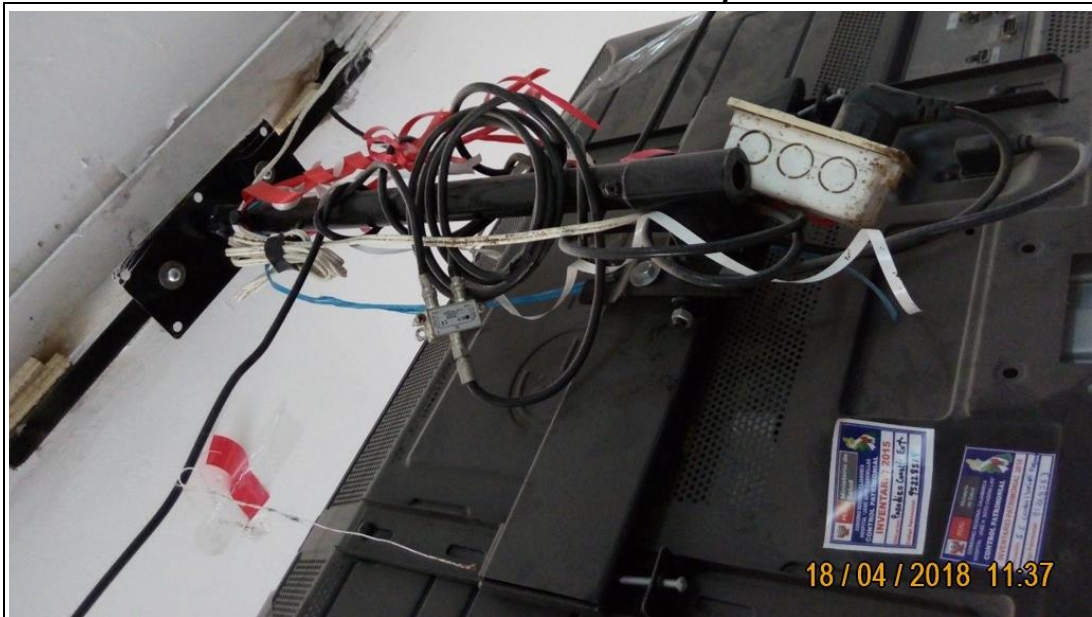
Foto N° 23: Cables eléctricos expuestos

Descripción: Cables de energía eléctrica expuestos, así como un exceso de cables y extensiones, sin ningún criterio técnico.

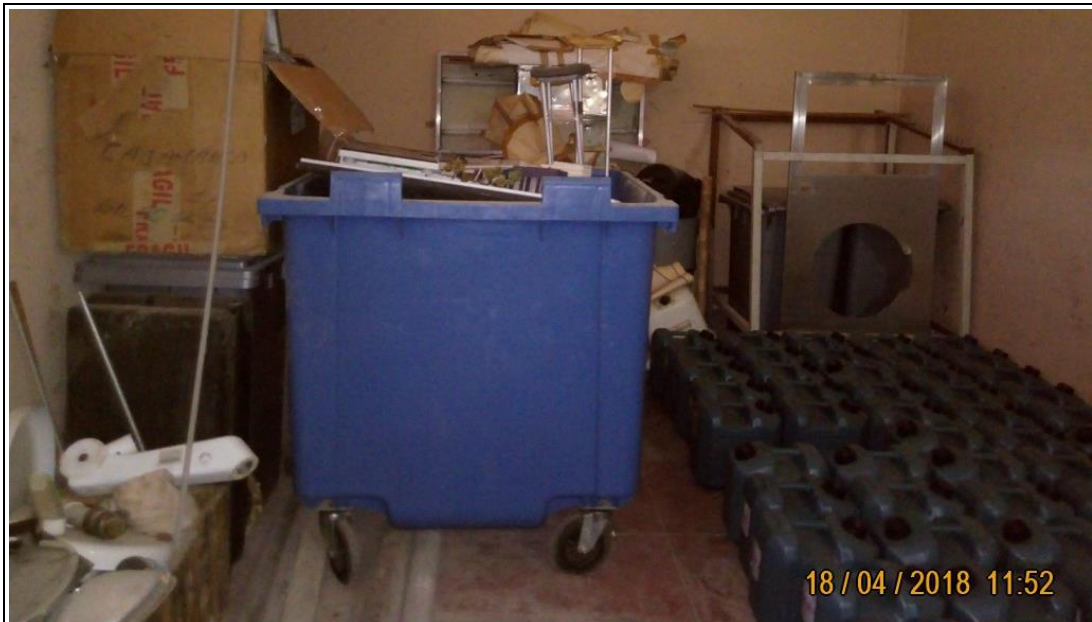
Foto N° 24: Almacén de materiales

Descripción: Almacén de materiales peligrosos conjuntamente con los materiales comunes, así como ningún tipo de señalización.

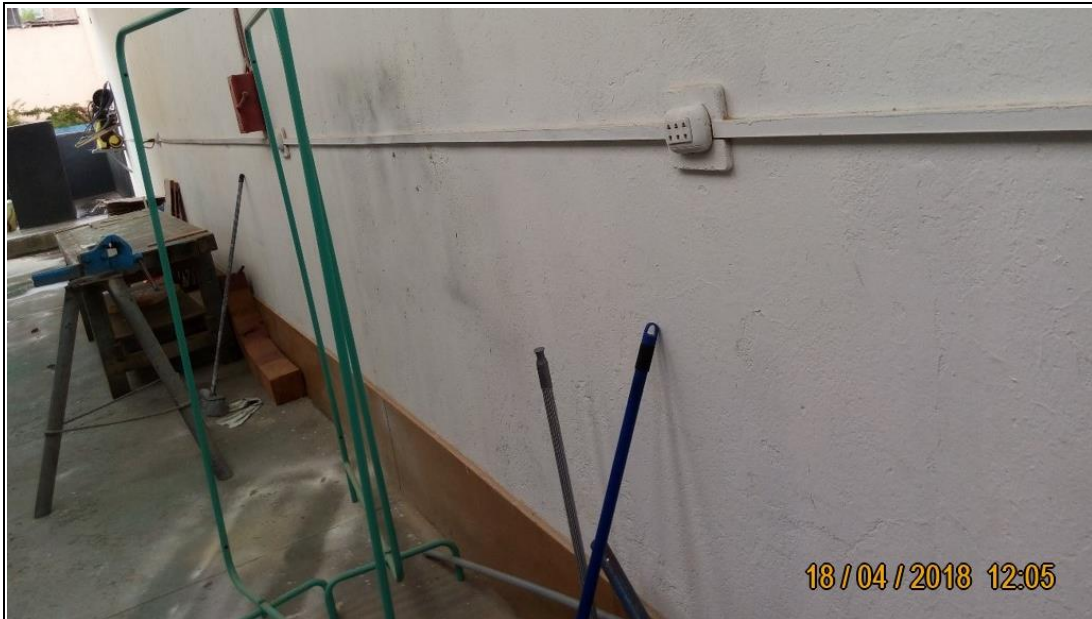
Foto N° 25: Rutas de evacuación

Descripción: Rutas de evacuación existe la presencia de materiales que obstaculizan e impiden a la circulación normal del personal.

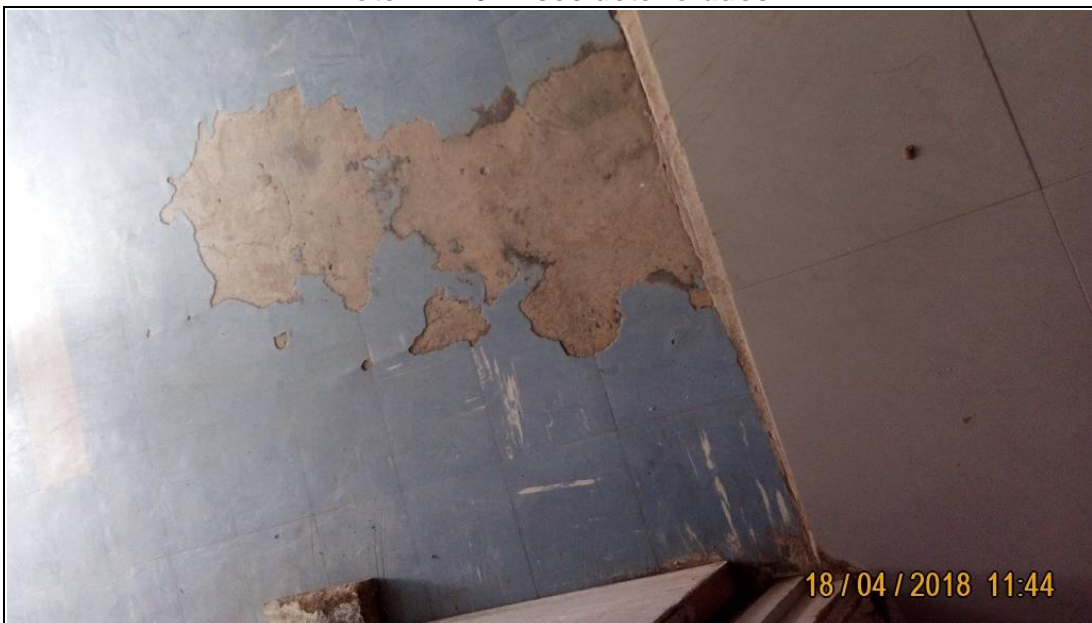
Foto N° 26: Pisos deteriorados

Descripción: Se puede apreciar los pisos deteriorados en los acabados.

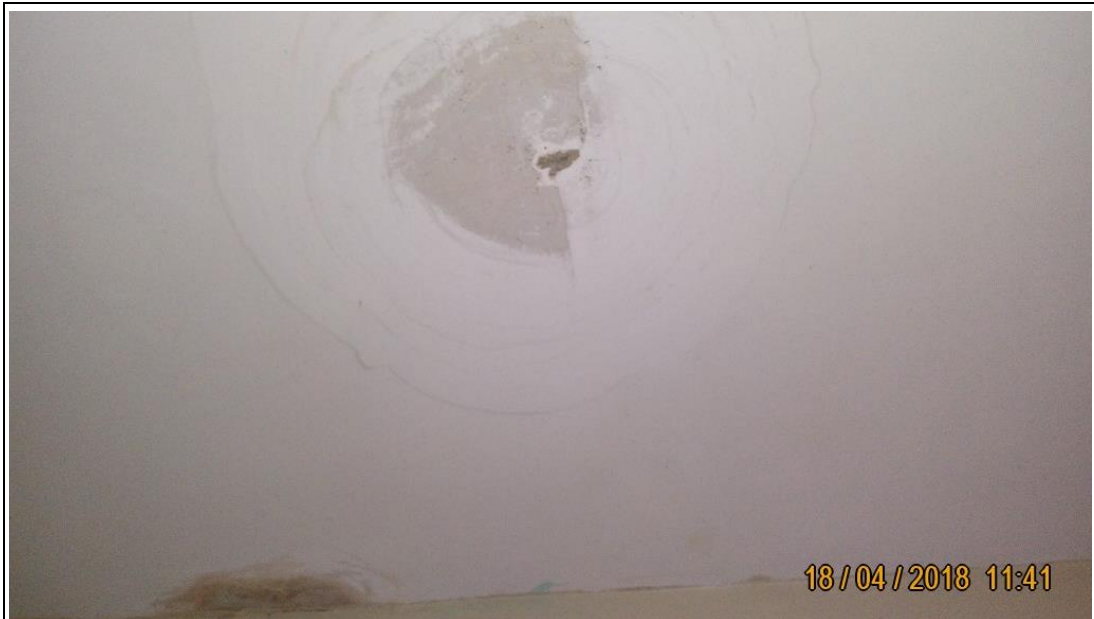
Foto N° 27: Techos deteriorados

Descripción: Techos con presencia de humedad y deteriorados.

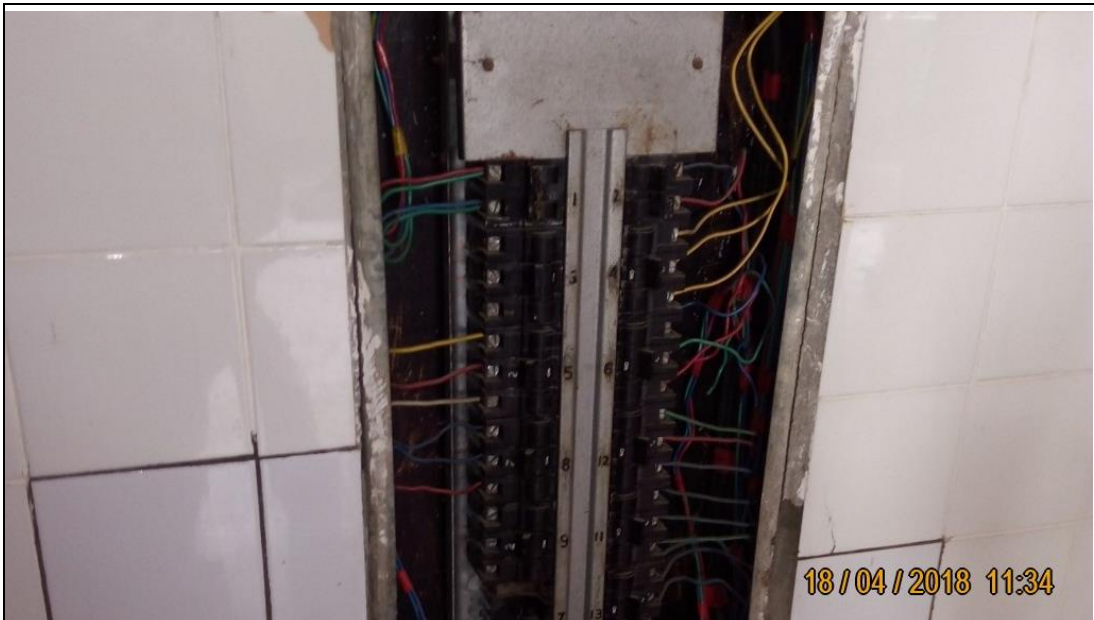
Foto N° 28: Tablero eléctrico

Descripción: Cables del tablero se encuentran expuestos, y no cuentan con directorio.

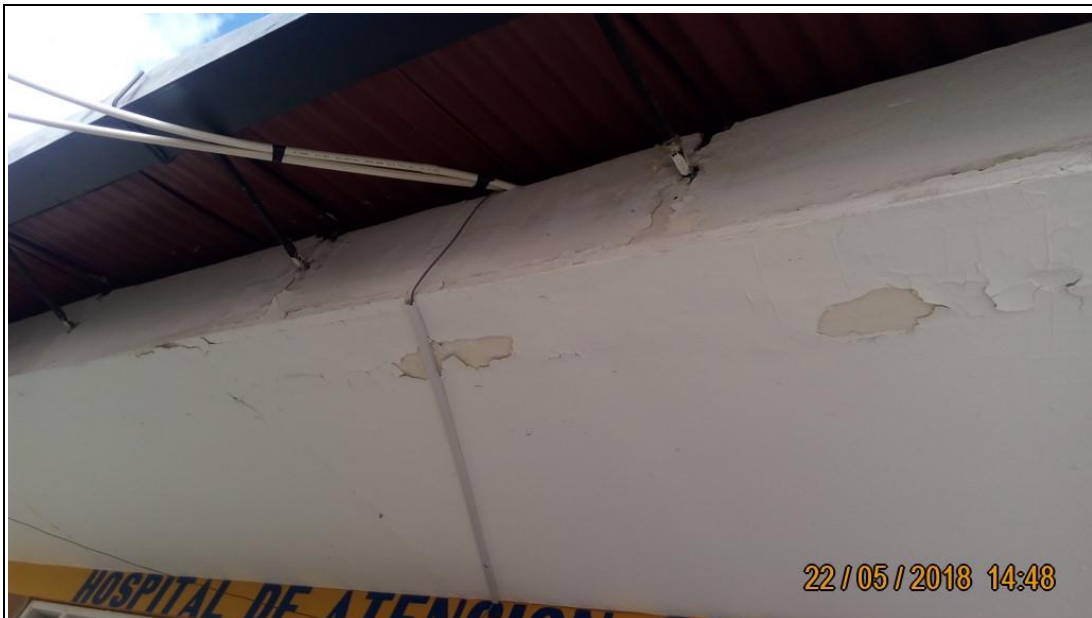
Foto N° 30: Cielorraso deteriorado

Descripción: cielorraso deteriorado con deficiencias de pintura

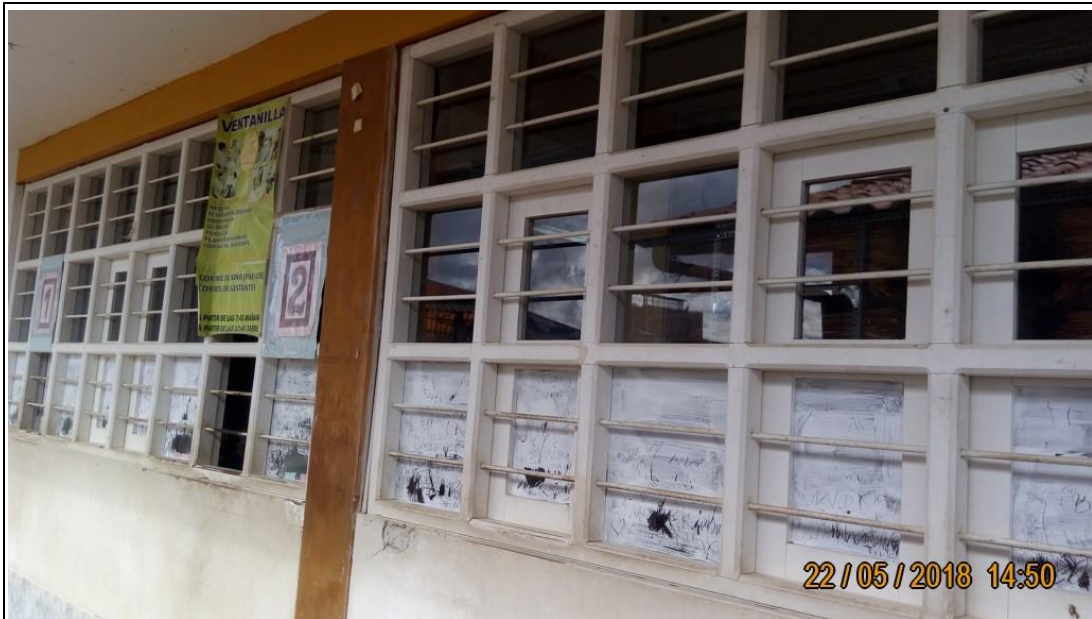
Foto N° 31: vidrios crudos

Descripción: Vidrios crudos si laminar e los almacenes del hospital

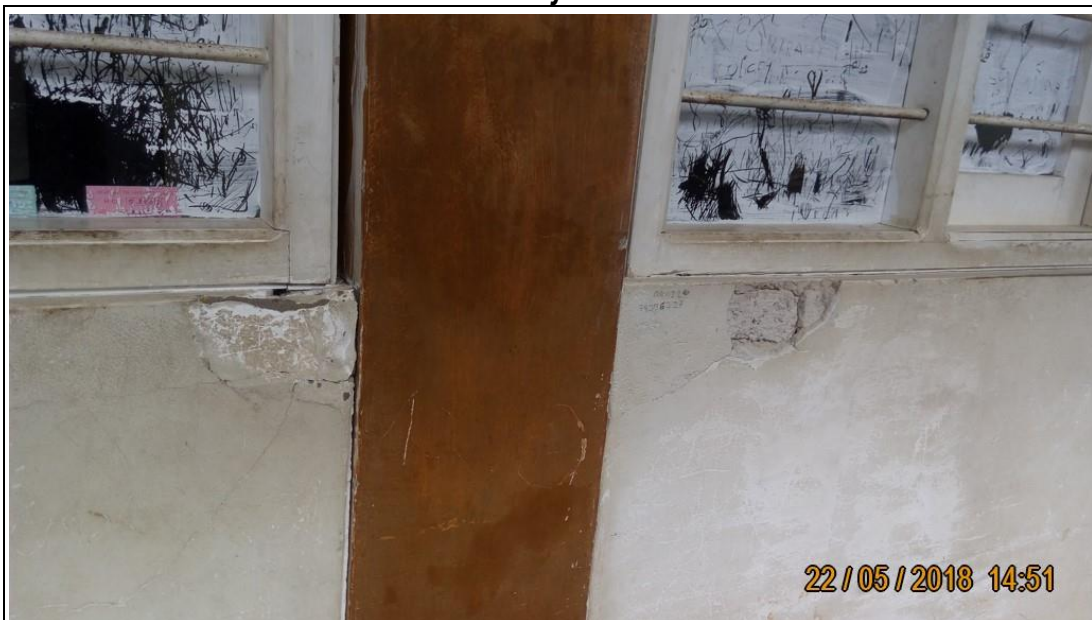
Foto N° 32: Tarrajeo en mal estado

Descripción: Tarrajeo en mal estado con desprendimiento del mismo.

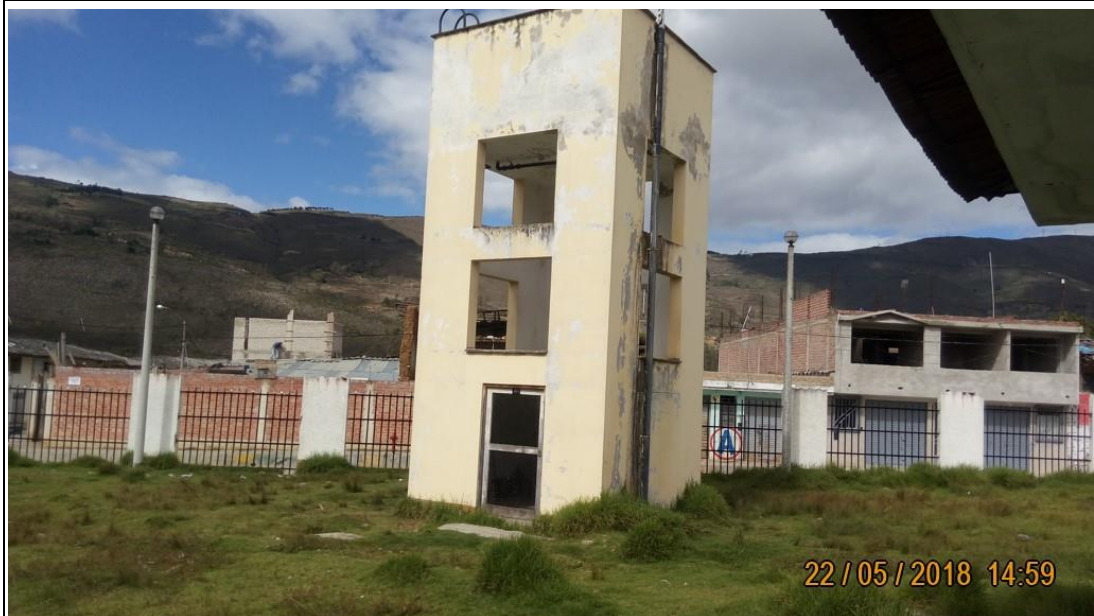
Foto N° 33: deficiencias en los acabados del reservorio elevado

Descripción: Se puede apreciar la humedad y deficiencias en pintura

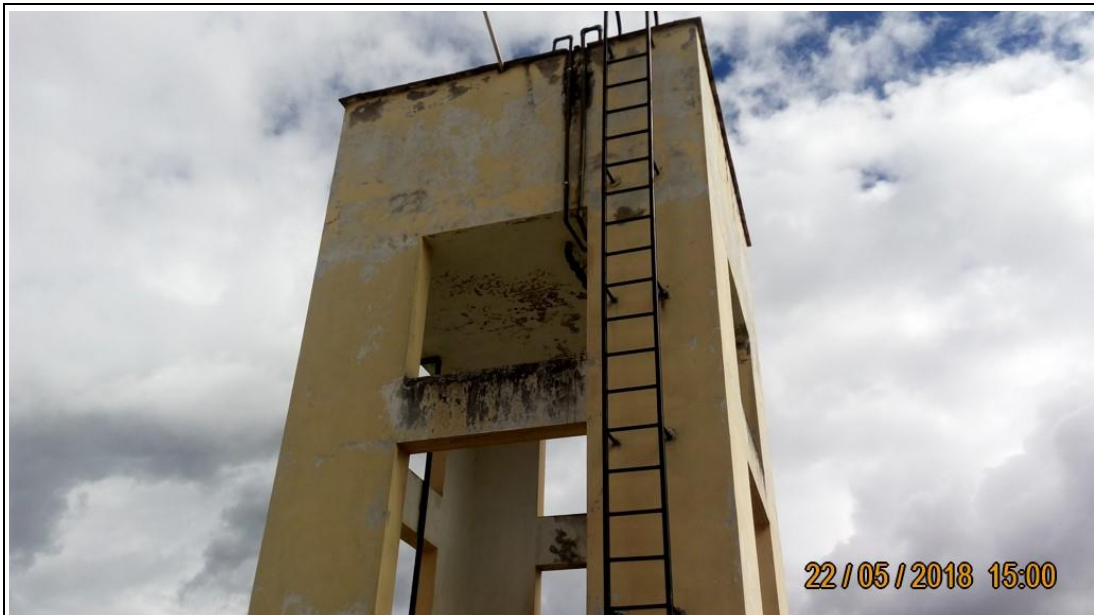
Foto N° 34: Escalera reservorio elevado

Descripción: La escalera de acceso al reservorio elevado no cuenta con guarda cuerpo

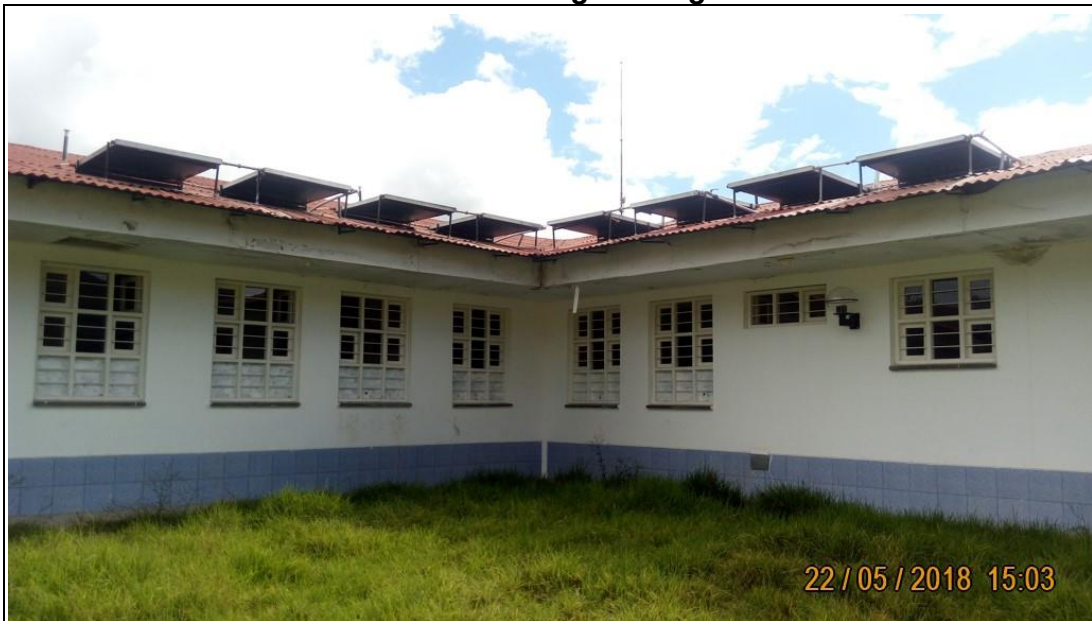
Foto N° 35: Fugas de agua

Descripción: Se puede apreciar la presencia de paneles solares, los cuales en el momento de la inspección se pudo apreciar la existencia de fugas de agua.

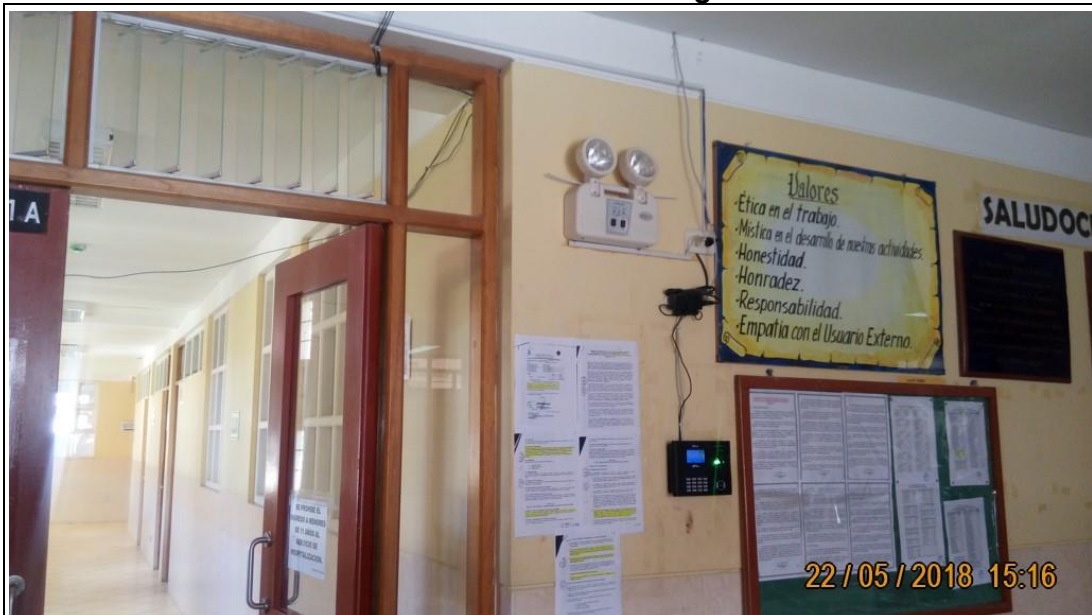
Foto N° 36: Luces de emergencia

Descripción: Se puede apreciar las luces de emergencia, que en el momento de la inspección se encontraron operativas.
