UNIVERSIDAD
PRIVADA
DEL NORTE

CARRERA DE INGENIERÍA CIVIL

“Nivel de riesgo en los hospitales de Cajabamba, Chota y Celendín, 2018.”

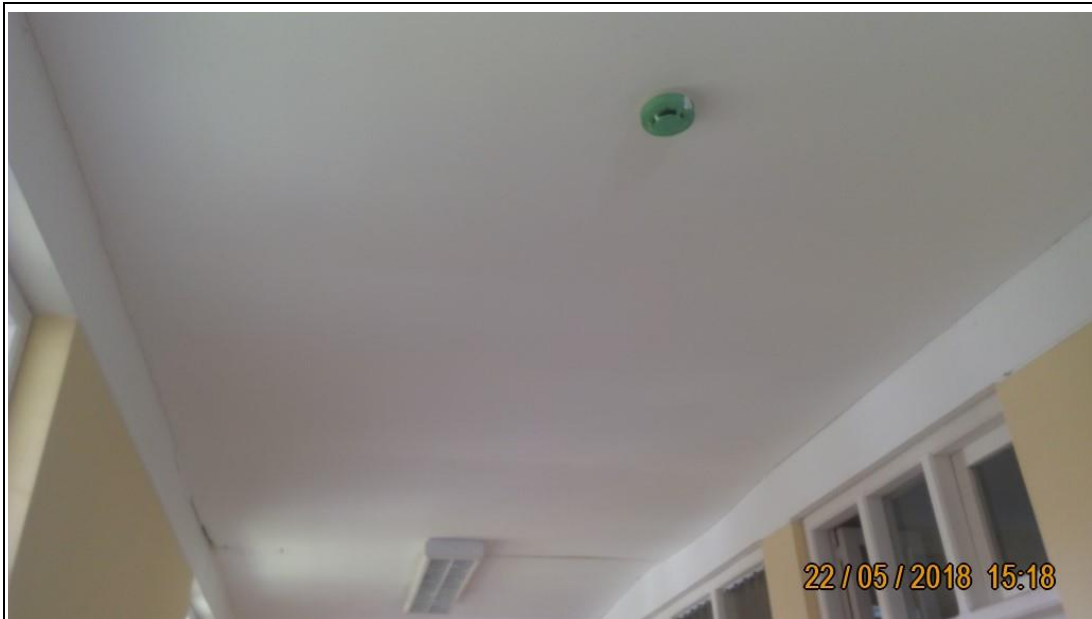
Foto N° 37: Detectores de Humo

Descripción: Se puede apreciar que cuenta con detectores de humo en sus ambientes y pasadizos.

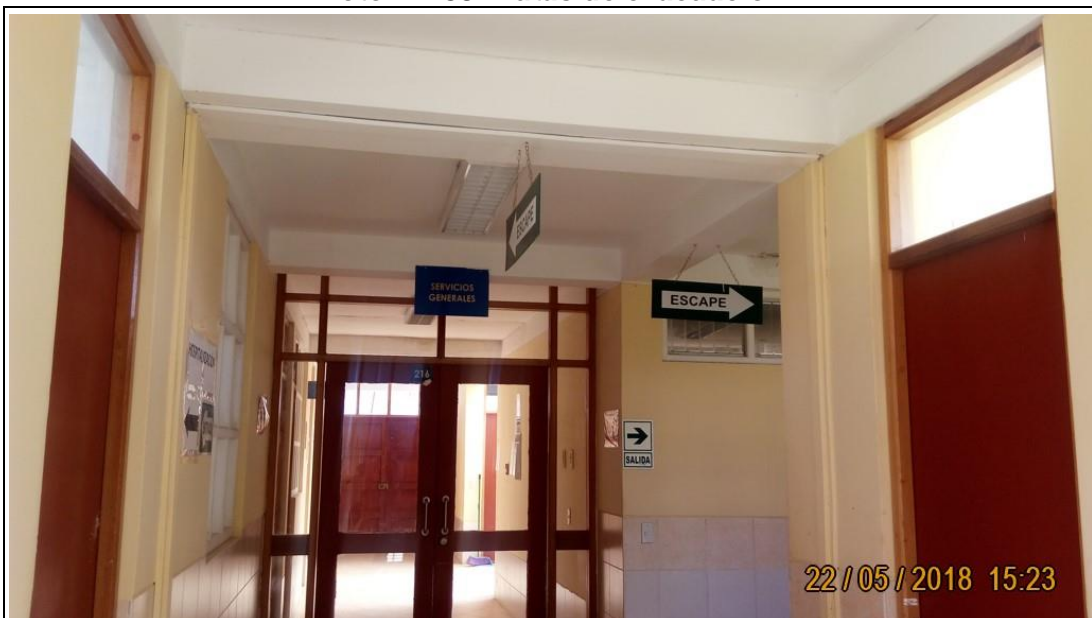
Foto N° 38: Rutas de evacuación

Descripción: Se puede que cuenta con una adecuada señalización de las rutas de evacuación.

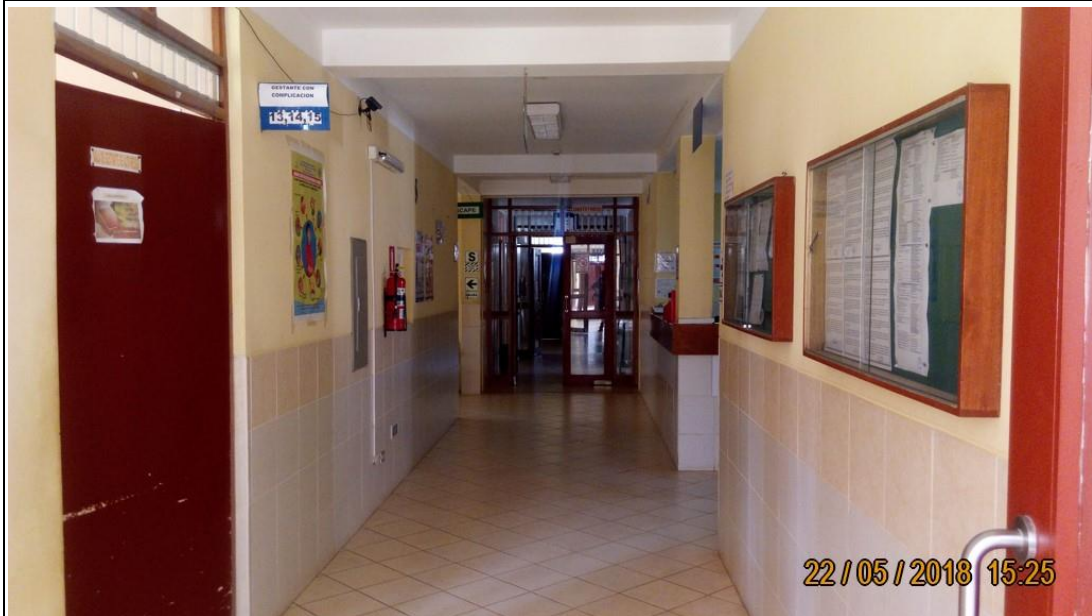
Foto N° 39: Pasadizos y rutas de evacuación

Descripción: Se puede apreciar que los pasadizos se encuentran libres de obstáculos facilitando la evacuación del personal en caso de una emergencia, así como el buen estado de los pisos, cielorrasos y muros.

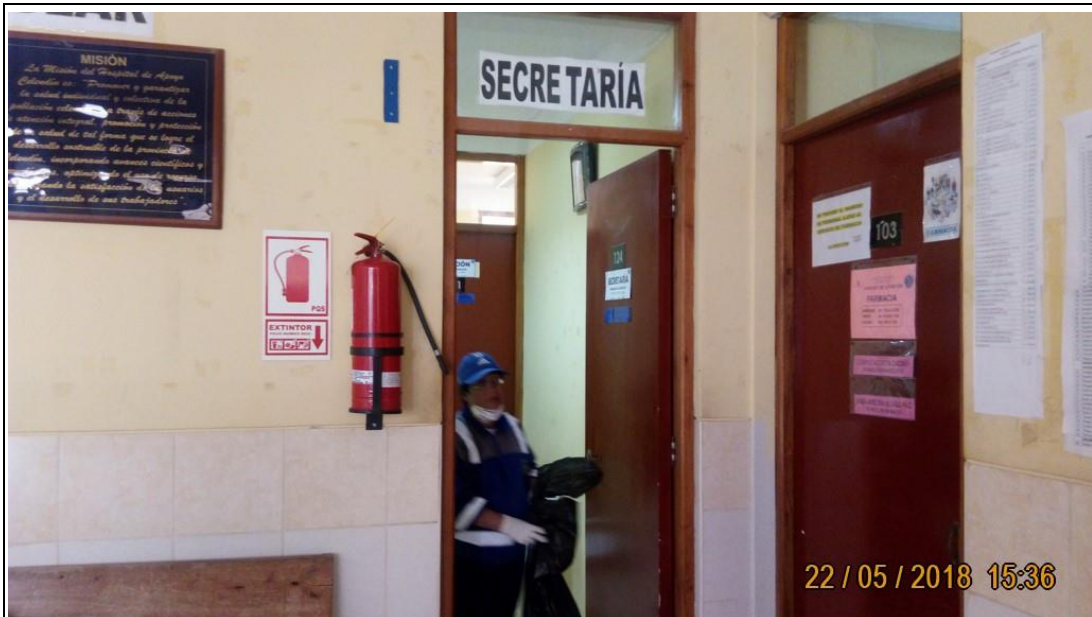
Foto N° 40: Extintores

Descripción: El hospital cuenta con extintores de CO₂ y PQS en sus diferentes ambientes que se encuentran correctamente señalizados y recargados.

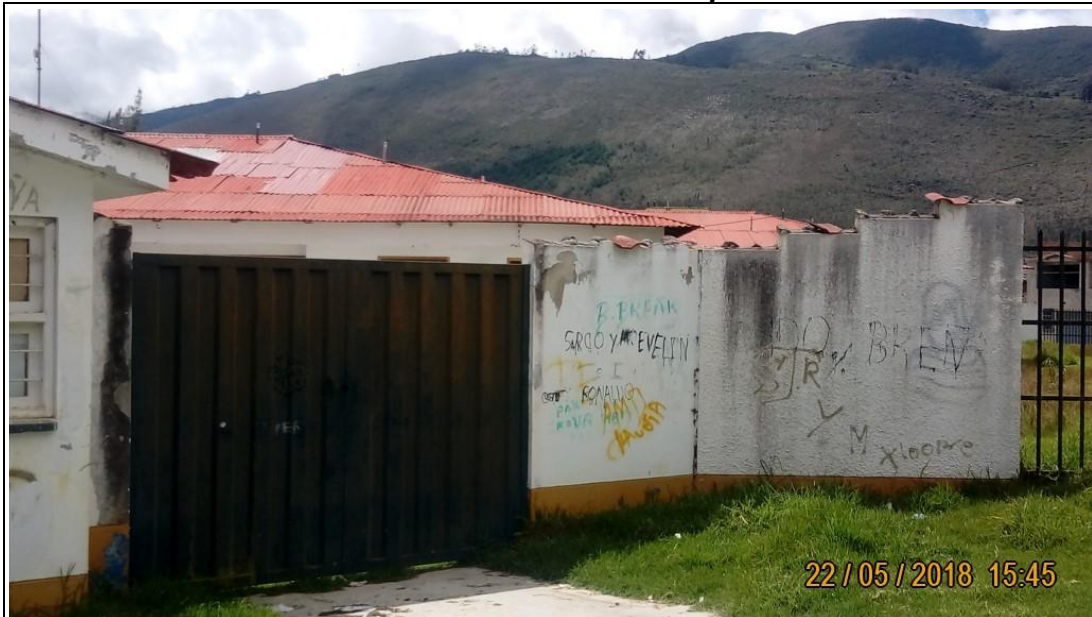
Foto N° 41: Exteriores hospital

Descripción: Se puede apreciar deficiencias en los cavados tales como tarrajeo y pintura en los muros perimetrales del hospital.

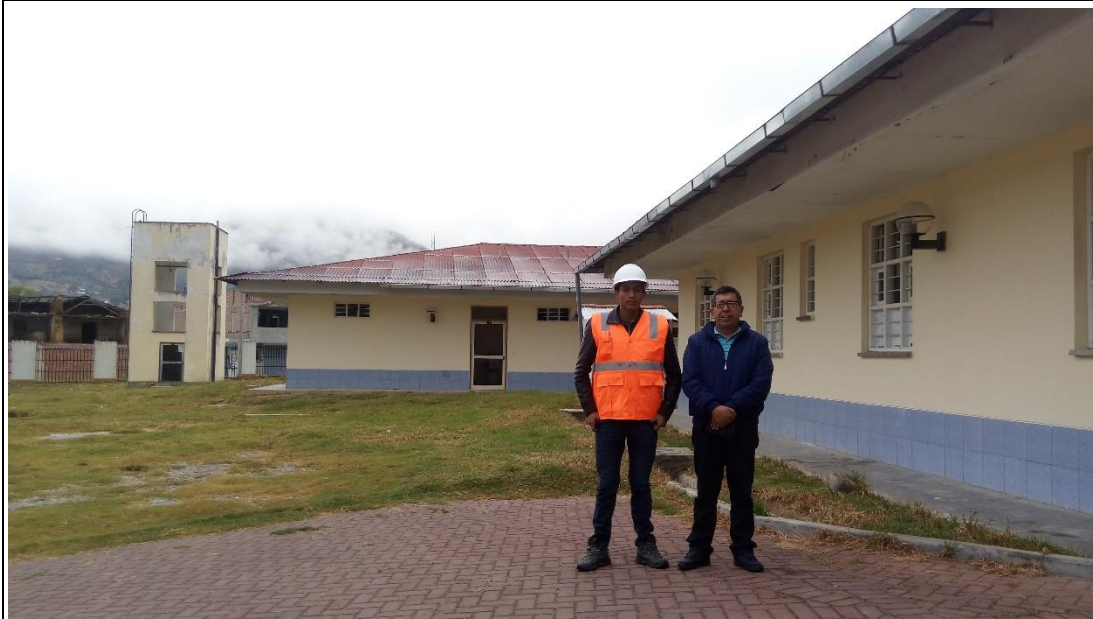
Foto N° 43: Entrada principal

Descripción: Se aprecia algunas deficiencias en acabados de pintura en muros y cobertura del hospital.

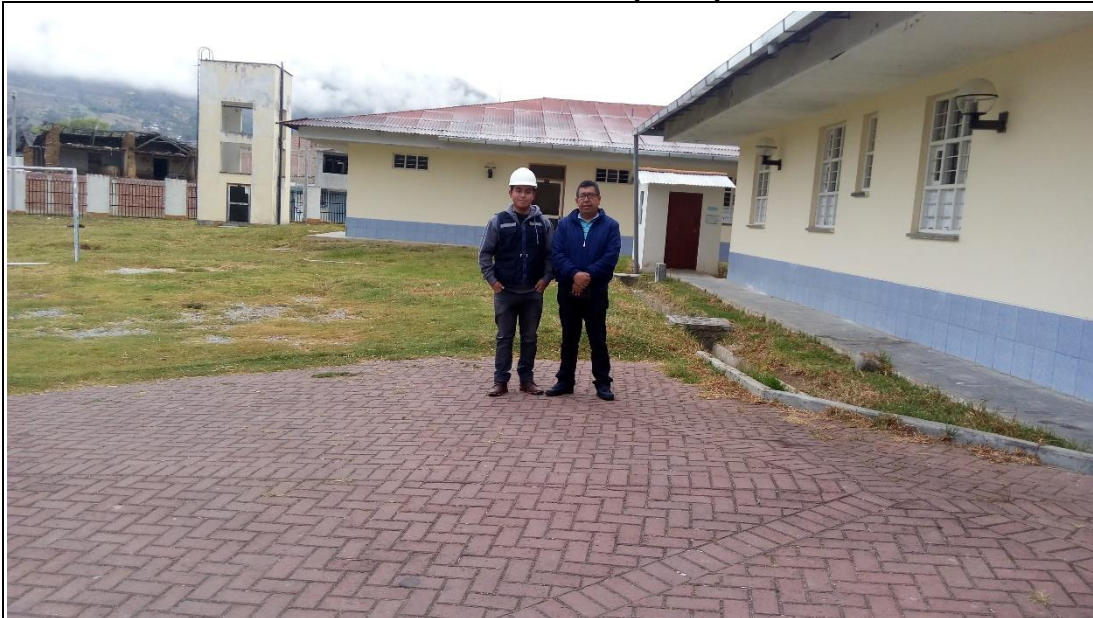
Foto N° 44: Entrada principal

Descripción: interior del hospital, se aprecia el reservorio elevado con deficiencias de pintura, la escalera de acceso o cuenta con guarda cuerpo.
