Carrera de Ingeniería de Minas

“PROPUESTA PARA LA ESTABILIDAD FÍSICA APLICADO AL PASIVO AMBIENTAL RELAVERA DE LA MINA PAREDONES - SAN PABLO, CAJAMARCA 2018”

2018

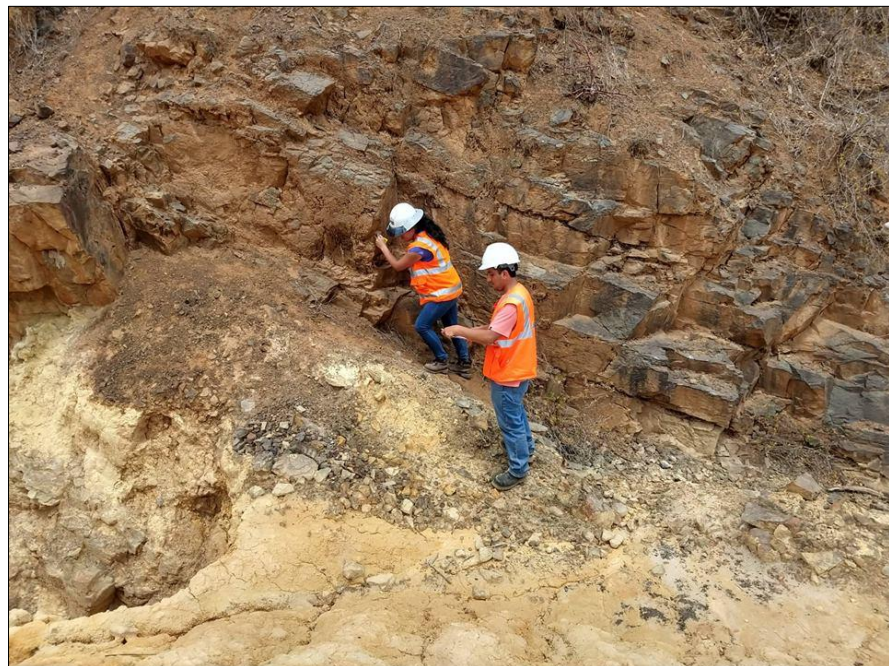
Ilustración 13- Familias de diaclasas, costado del relave.

Las diaclasas son fracturas en las rocas que no van acompañadas de deslizamiento de los bloques que determina, no siendo el desplazamiento más que una mínima separación transversal. Se distinguen así de las fallas, fracturas en las que si hay deslizamiento de los bloques. Son estructuras muy abundantes en el área. Son deformaciones frágiles de las rocas del Volcánico Chilite alrededor del relave minero Paredones. A continuación, se detalla esta información.

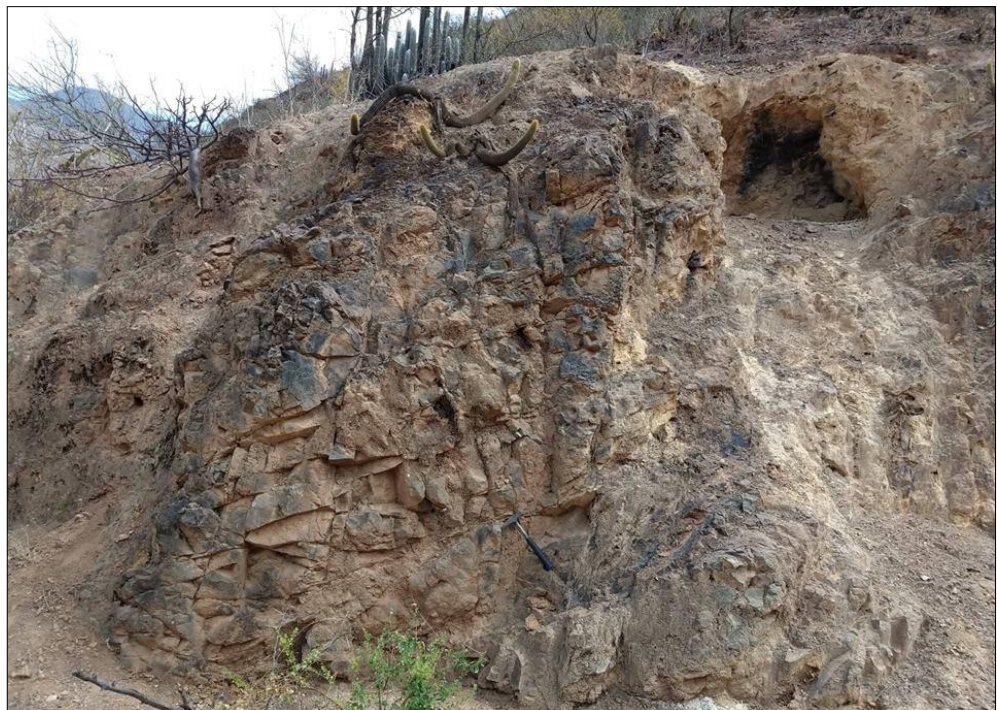
Ilustración 14- Estación Geomecánica 01.

De la ilustración 14, Estación Geomecánica 01, se puede observar 4 familias de diaclasas en las rocas del volcánico Chilete, la longitud o persistencia de las fracturas varían de 0.5 a 2.5 m, con espaciamentos entre 0.1 a 0.4 m, aperturas < 0.02 , sin relleno y sin presencia de agua en todos los casos.

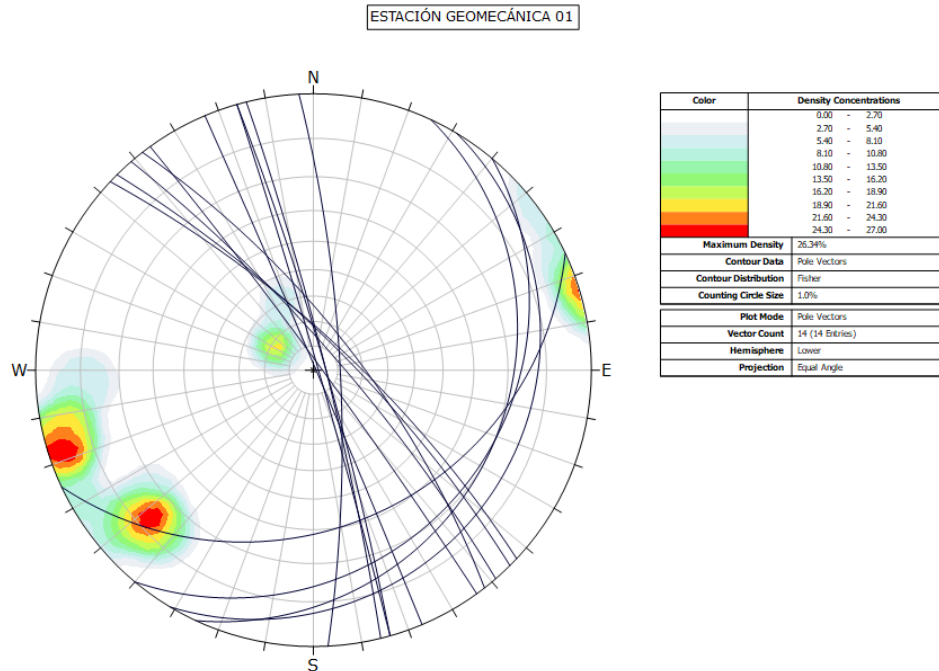
*Ilustración 15- Diagrama de polos de la Estación Geomecánica 01.
Fuente: Elaboración propia.*

De la ilustración 15, Diagrama de polos de la Estación Geomecánica 01, se puede observar una mayor concentración de polos en la dirección S50°W.

- Según el análisis geomecánico que se realizó en la zona, se pudo determinar que los principales esfuerzos se encuentran en dirección SW, con varias intersecciones entre las fracturas existentes en el macizo rocoso, el cual es estable de acuerdo al factor de seguridad (1.34) obtenido con los softwares Dips y Slide.

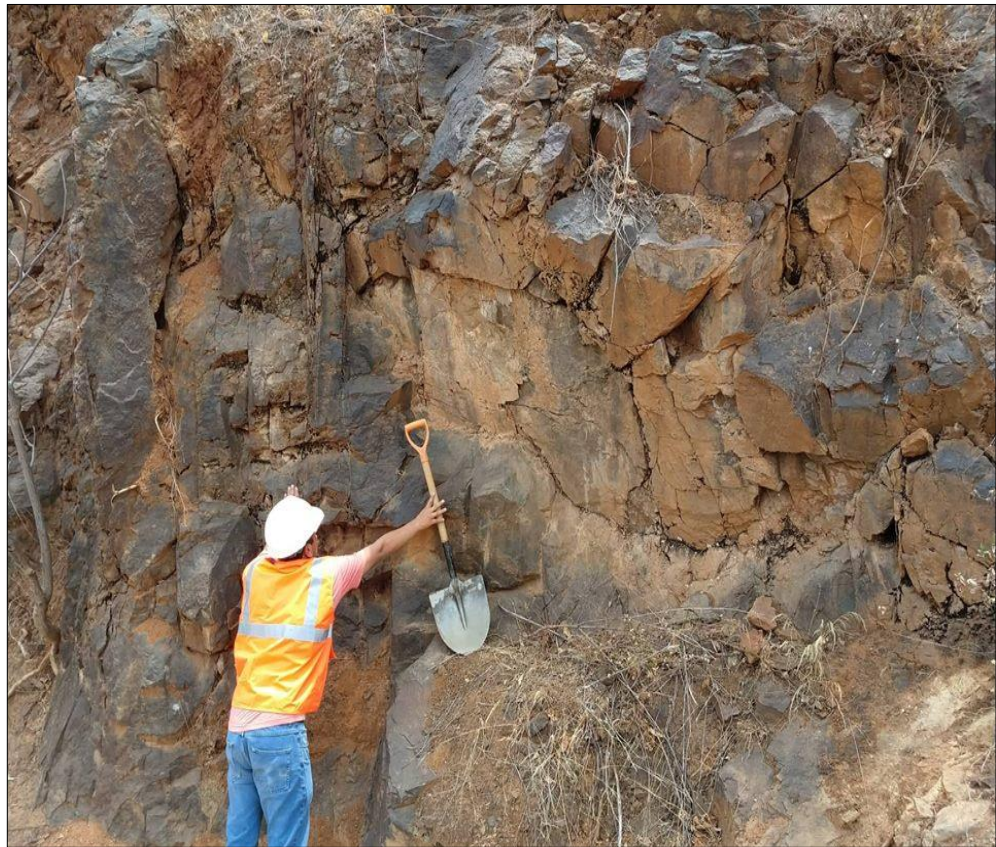
*Ilustración 17- Estación Geomecánica 02.
Fuente: Elaboración propia.*

De la ilustración 17, Estación Geomecánica 02, se puede observar 4 familias de diaclasas en las rocas del volcánico Chilete, la longitud o persistencia de las fracturas varían de 0.1 a 2.5 m, con espaciamientos entre 0.1 a 0.6 m, aperturas < 0.07 , sin relleno y sin presencia de agua en todos los casos.

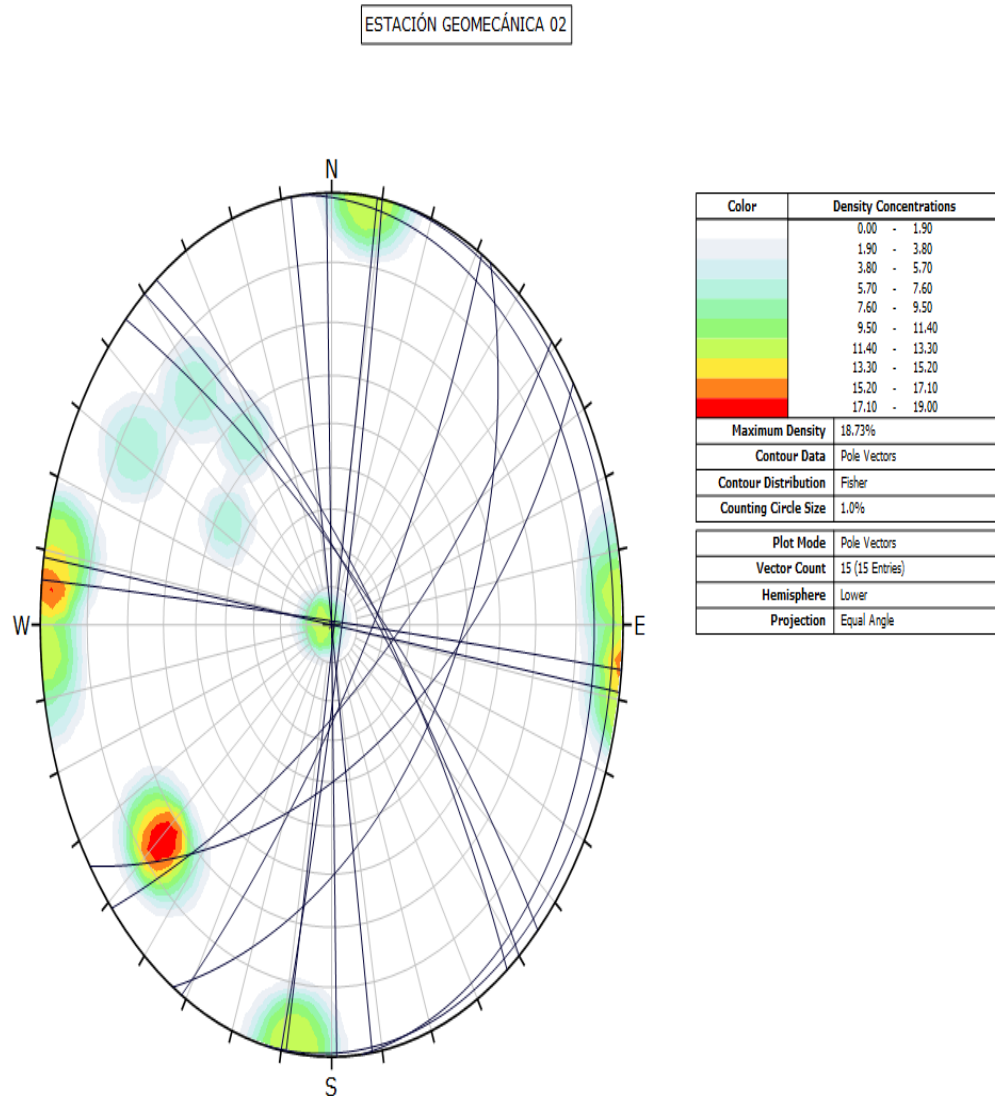
*Ilustración 18- Diagrama de polos de la Estación Geomecánica 02.
Fuente: Elaboración propia.*

De la ilustración 18, Diagrama de polos de la Estación Geomecánica 02, se puede observar una mayor concentración de polos en la dirección S40°W.

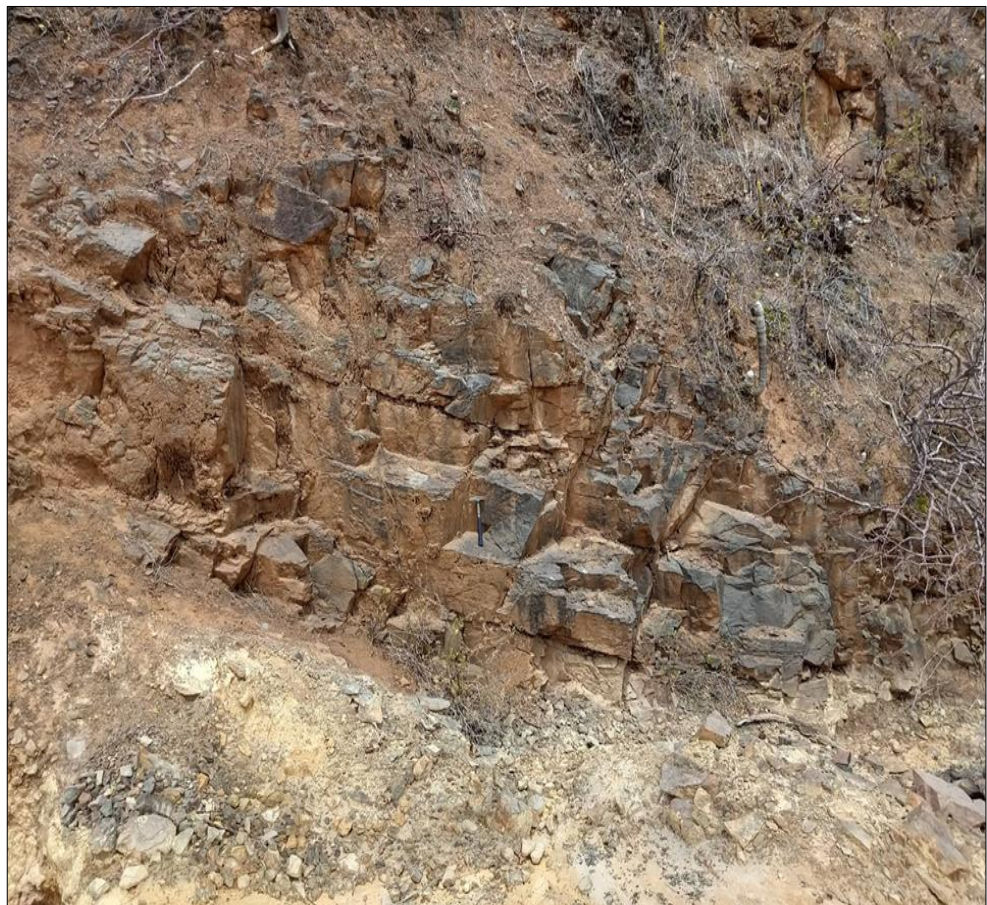
*Ilustración 20- Estación Geomecánica 03.
Fuente: Elaboración propia.*

De la ilustración 20, Estación Geomecánica 03, se puede observar 3 familias de diaclasas en las rocas del volcánico Chilete, la longitud o persistencia de las fracturas varían de 0.4 a 0.9 m, con espaciamientos entre 0.10 a 1.1 m, aperturas < 0.02 , sin relleno y sin presencia de agua en todos los casos.

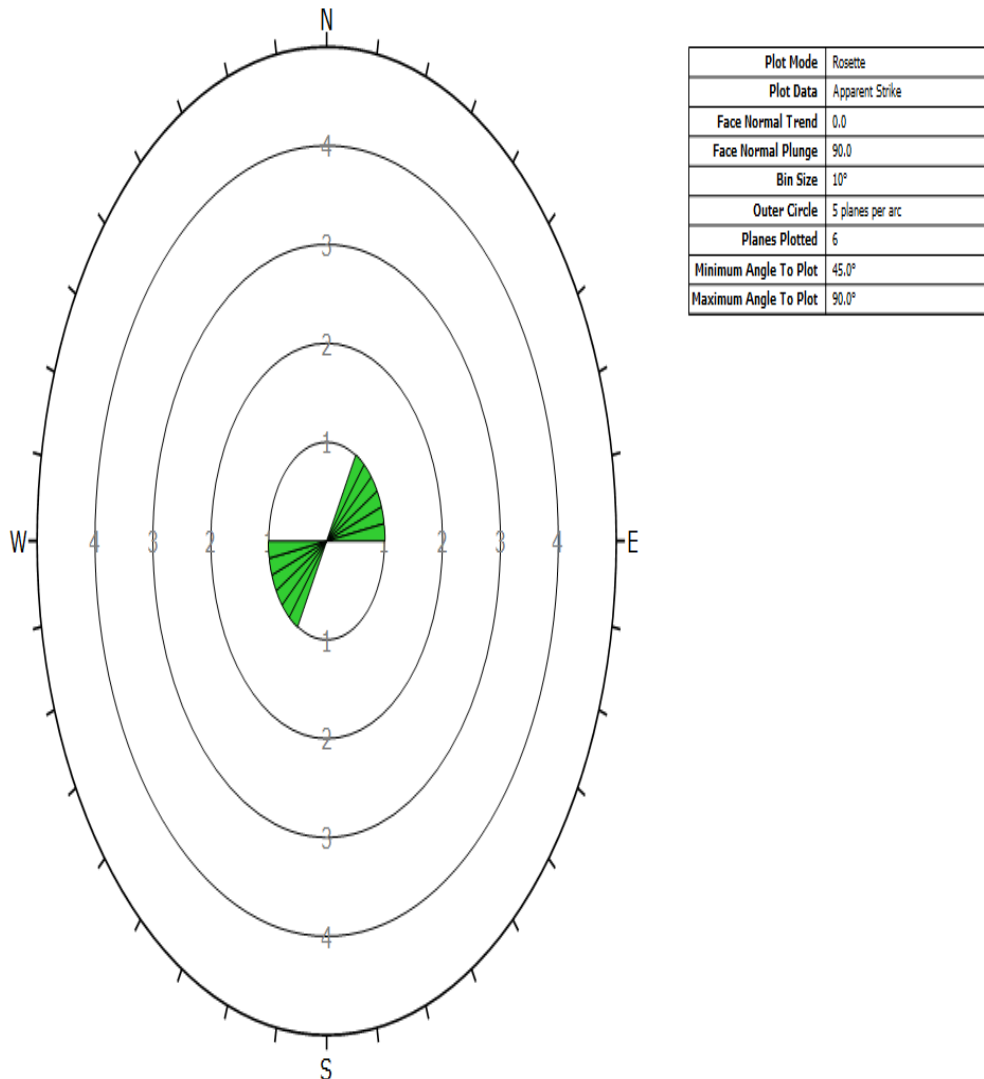
Ilustración 22- Diagrama de rosas de la Estación Geomecánica 03.

De la ilustración 22, Diagrama de rosas de la Estación Geomecánica 03, se observan tres familias de fracturas de importancia menor.

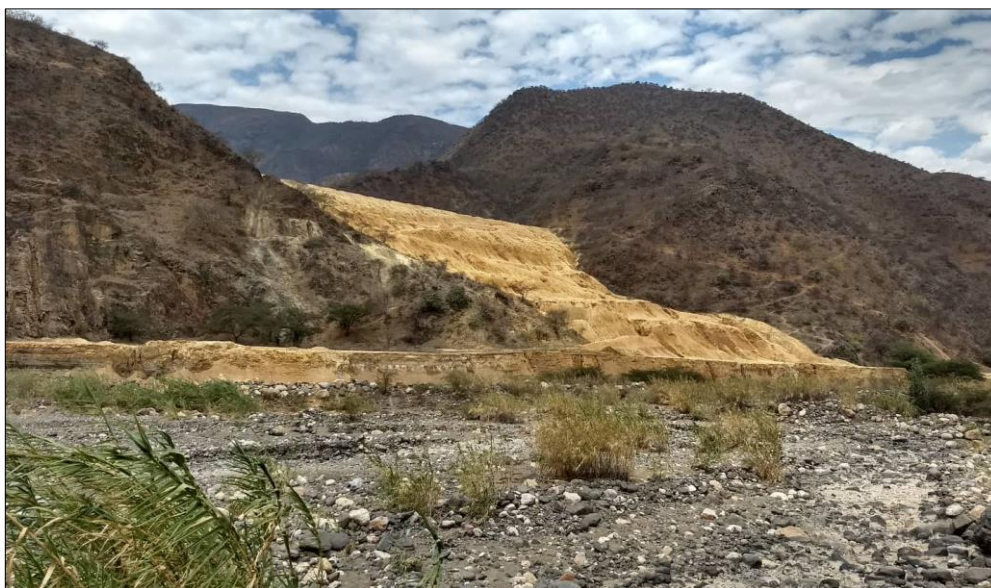
De acuerdo a la topografía de la zona de investigación, se pudo determinar que el talud del relave minero Paredones tiene una longitud de 180 metros, con un ancho en la base de 84.0m y en la corona 130 metros; una altura de 62 metros, el área del talud es de 1.4 ha, el cual se encuentra al costado del río San Pablo, por lo que es de vital importancia la estabilidad física y el control de las aguas que escurren hacia los cauces del río, las que actualmente se encuentran en peligro de contaminación por la presencia de este pasivo ambiental relave minero.

*Ilustración 23- Talud del relave minero Paredones, el cual se encuentra prácticamente a orillas del río San Pablo.
Fuente: Elaboración propia.*

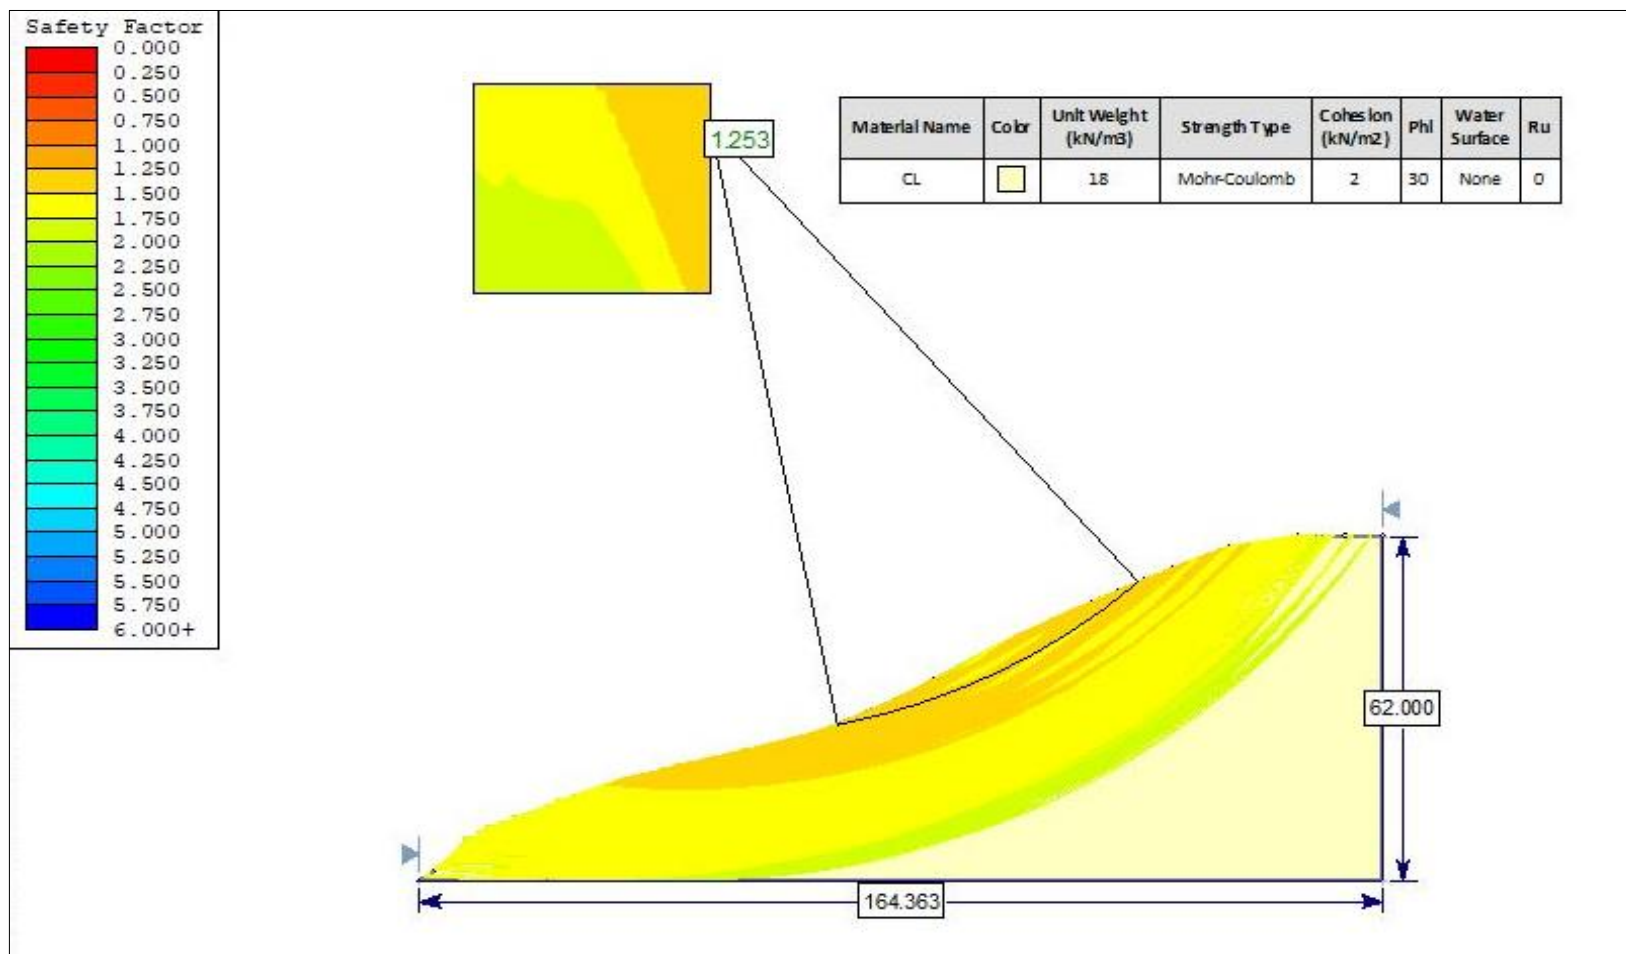
De acuerdo a la Topografía y al análisis de suelos a continuación realizamos el análisis de estabilidad con el software Slide para poder determinar el factor de seguridad de este talud:

Ilustración 24- Factor de Seguridad actual del Talud de la relavera Paredones: 1.25 (antes de la evaluación de la estabilidad física).
 Fuente: Elaboración propia.

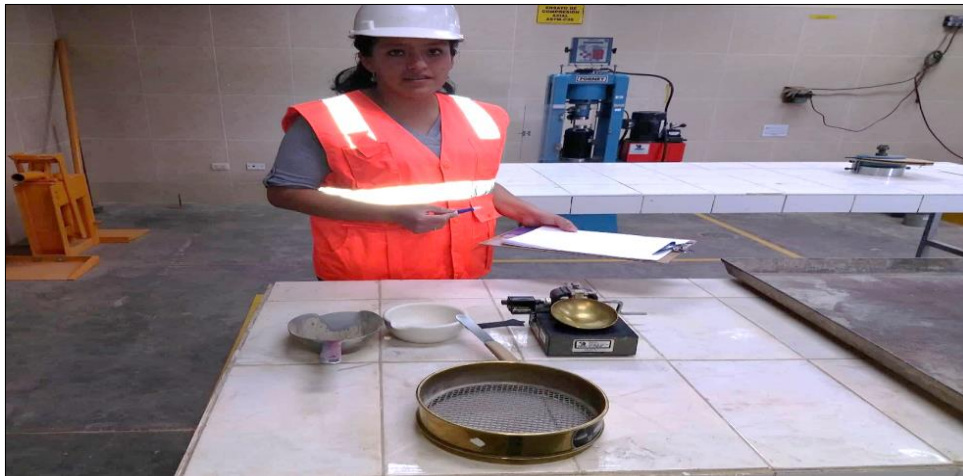
*Ilustración 26- Equipos usados para los ensayos de mecánica de suelos.
Fuente: Elaboración propia.*

Análisis granulométrico	: Norma ASTM - D422
Límite Líquido	: Norma ASTM - D423
Límite Plástico	: Norma ASTM - D424
Humedad Natural	: Norma ASTM - D2216
Clasificación de suelos	: Norma ASTM - D2487

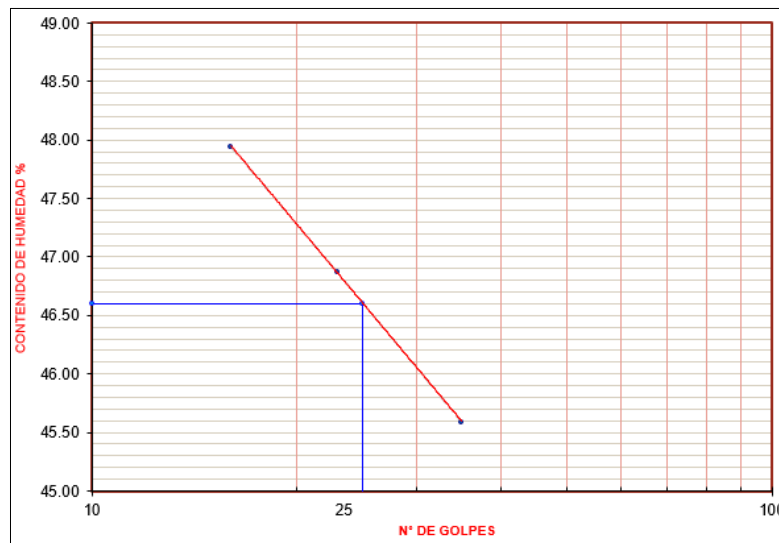
Ilustración 27- Contenido de Humedad en porcentaje versus, número de golpes en copa de Casa Grande, Calicata 01.
Fuente: Elaboración propia.

Nota: En la Ilustración 27, representa el contenido de humedad versus el número de golpes para poder determinar el límite líquido de la muestra analizada, se evidencia que el límite líquido para la Calicata 01 es de 46,8%.

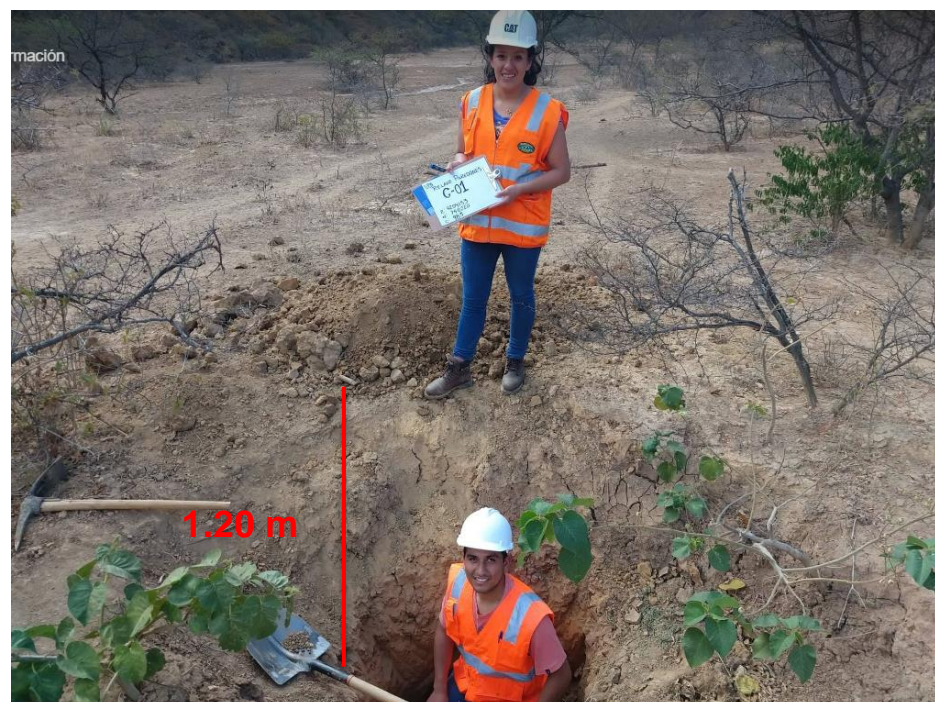
El estudio se realizó en función a dos tipos de materiales, orgánico que podemos encontrar en la parte superior de la presa de relaves con una capa aproximada de 0.8m – 1.20m, este material es producto de un proceso erosivo de las laderas y el arrastre de material de la quebrada California, donde se encuentra depositado sobre el material de relave.

*Ilustración 33- Material orgánico depositado sobre el material de relave.
Fuente: Elaboración propia.*

De la ilustración 33, Material orgánico depositado sobre el material de relave. El segundo material lo podemos encontrar desde la corona hasta el pie del talud que da hasta el río San Pablo, un material de color amarillo que se evidencia desértico producto de la contaminación con materiales de relave.

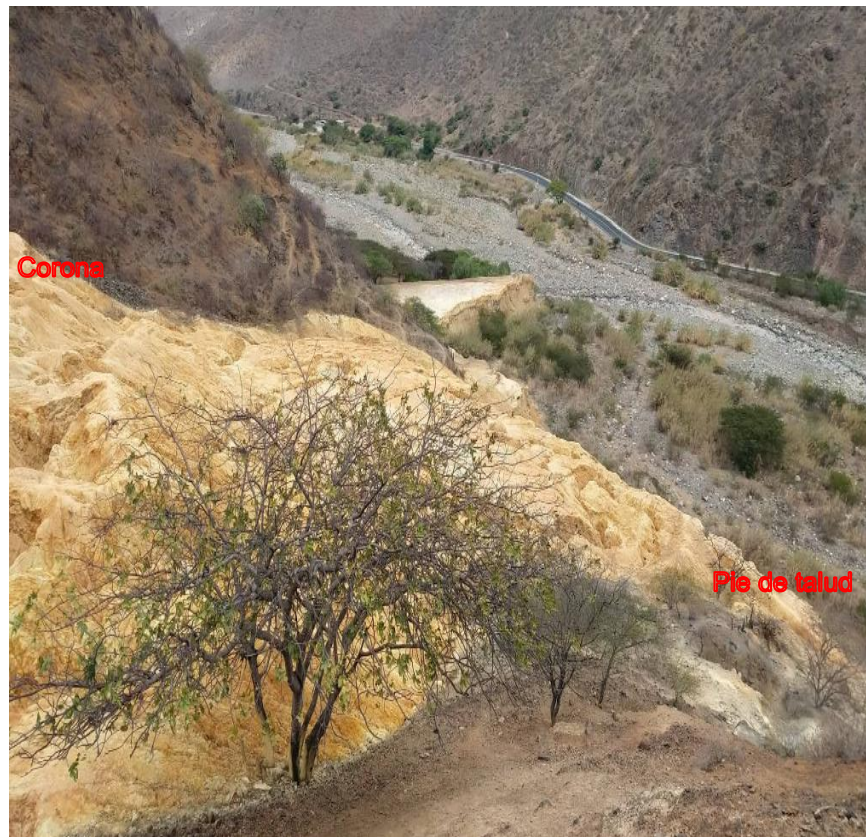
Ilustración 34- Material expuesto desértico, se evidencia desde la corona hasta el pie de talud.

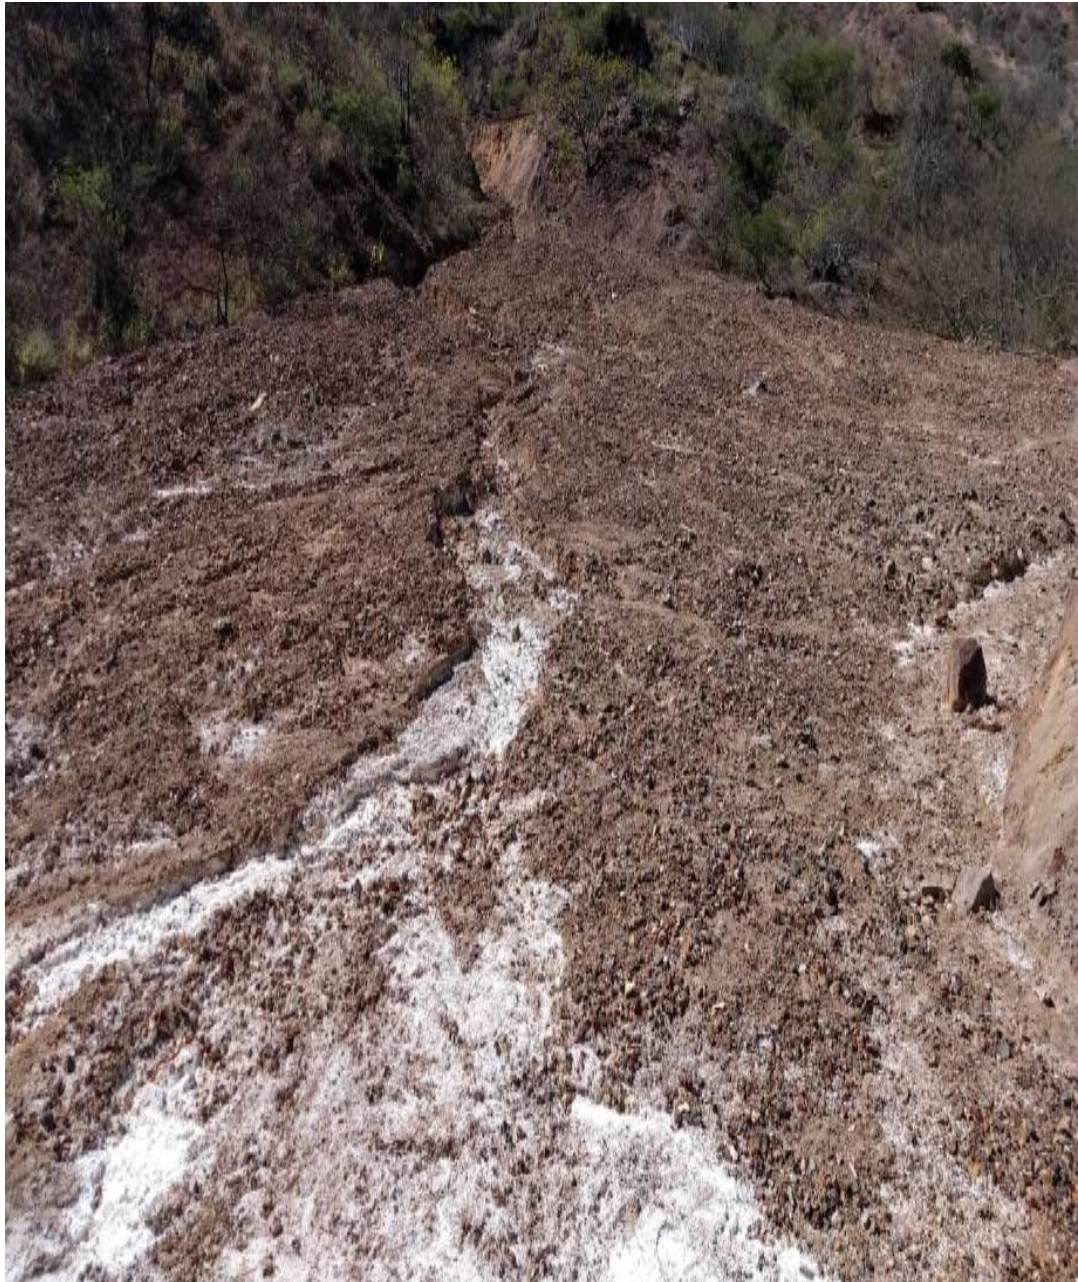
La visita para observar los componentes presentes en el lugar de investigación fue en el mes de julio, donde es la temporada más seca, por lo que se evidencio capas de minerales sulfatados, materiales detríticos y en la parte baja encontramos grietas de desecación, esto nos da a entender que hay temporadas donde este lugar sufre inundación.

Ilustración 35- Mineral color blanco producto de la evaporación de aguas depositadas en el lugar.

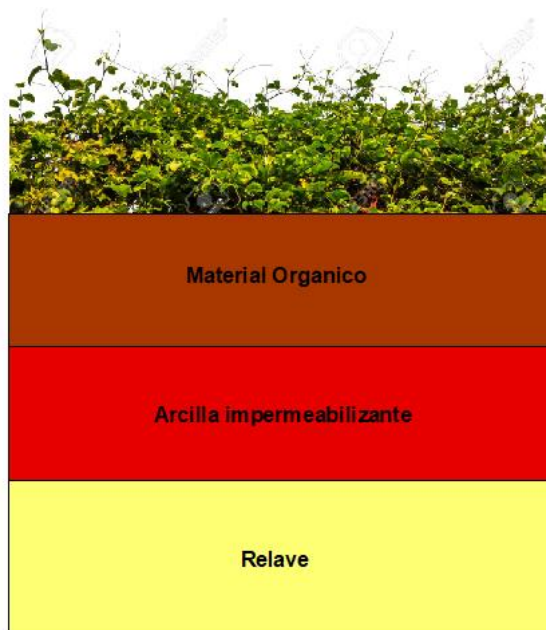
Para esta zona se plantea impermeabilizar con una capa de arcilla de 0.3m, para evitar el contacto de las aguas superficiales con los materiales de relave y evitar el drenaje ácido; sobre la arcilla irá el suelo orgánico de 0.30 m de espesor donde se revegetara con plantas herbáceas.

*Ilustración 38- Grafico de cobertura para la zona 01.
Fuente: Elaboración propia.*

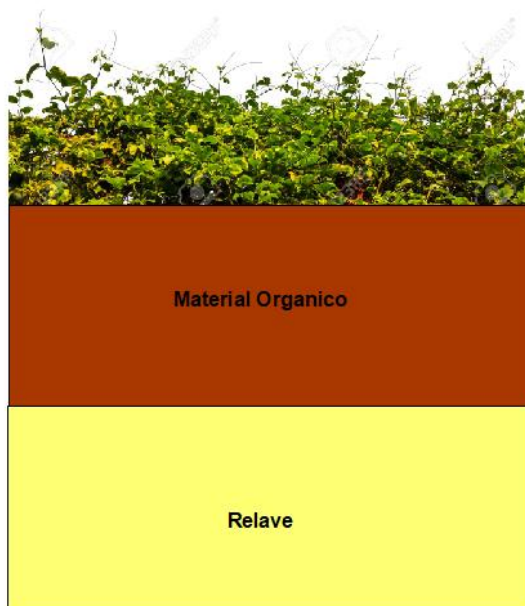
Para el proceso de cobertura y vegetación a usar en la cabecera del depósito de relave se plantea una conformación del terreno con el fin de no sobresaturar la zona, ya que se puede evidenciar que el problema principal de esta zona es que no se tiene un control de aguas superficiales y la escasa vegetación en su superficie. Para el control de aguas superficiales y erosivos se plantea canales perimetrales, además se recomienda que el perfilado del terreno tenga pendiente no mayor ni menor de 0.5 % con el fin de drenar las aguas al canal perimetral derecho; para evitar la erosión del suelo se plantea revegetar con Grass. Se debe considera colocar una capa de tierra de cultivo de 0.30m sobre la capa de depósito granular producto de la erosión que tiene una potencia de 0.8m a 1.20m, se recomienda solo revegetar el lugar haciendo uso de gras y plantas originarias del lugar.

*Ilustración 39- Grafico de cobertura para la zona 02.
Fuente: Elaboración propia.*

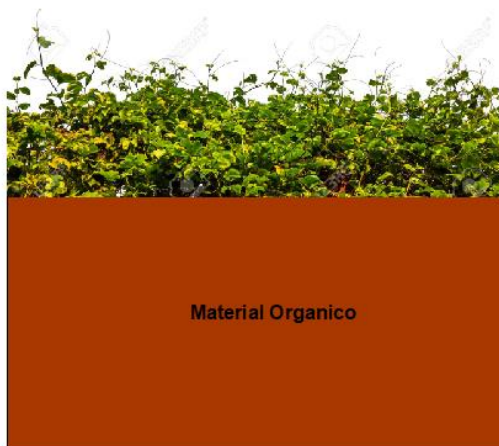
Lo que se evidencia en esta zona son pendiente fuerte, mayores a los 45 grados, como no se evidencia contaminación por contacto con materiales de relave solo se plantea revegetar el lugar, dejando a evaluar si es necesario el perfilado de estos taludes.

*Ilustración 40- Grafico de cobertura para la zona 03.
Fuente: Elaboración propia.*
