“AMBIENTES ARQUITECTÓNICOS GERONTOLOGICOS EN BASE
AL DESARROLLO DE ACTIVIDADES DEL ADULTO MAYOR PARA
UN CENTRO GERONTOLÓGICO EN EL DISTRITO DE CAJAMARCA
EN EL AÑO 2018”

Tesis para optar el título profesional de:

Arquitecto

Cajamarca - Perú

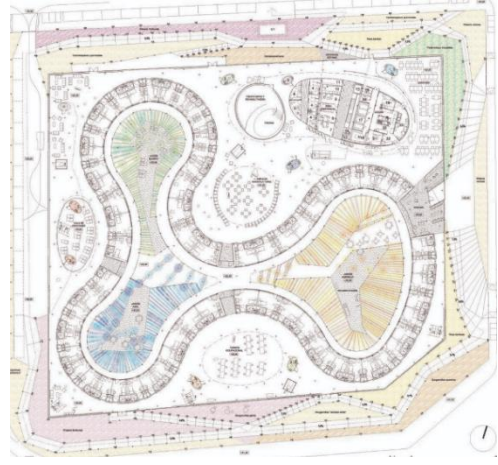
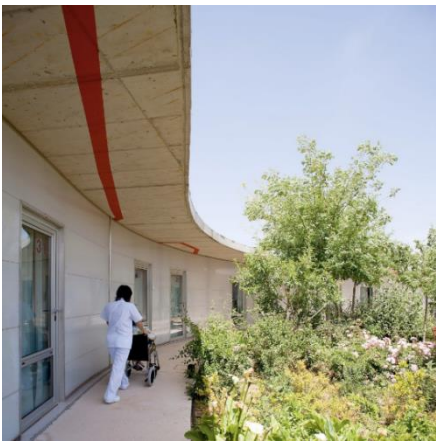
| ANÁLISIS DE CASO 1 | |
|---|---|
| <p>Lo que busca el arquitecto es poder diseñar un centro geriátrico que no parezca el típico hospital, sin los pasillos de siempre y sobre todo sin barreras arquitectónicas que puedan causar accidentes en los adultos mayores. Todas las habitaciones presentan ingresos directos hacía un gran jardín, y accesos directos hacia las zonas comunes, todo el proyecto está desarrollado en un solo nivel.</p> | |

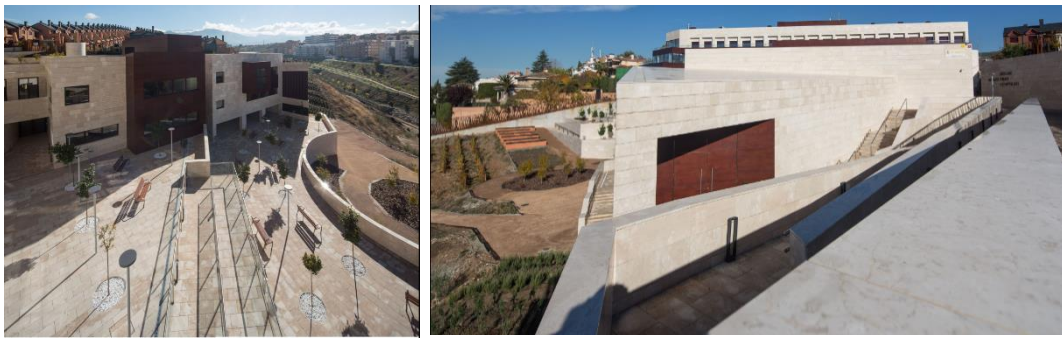
| ANÁLISIS DE CASO 2 | |
|---|--|
| <p>El objetivo primordial del proyecto es transmitir alegría a los mayores, por ello, se desarrolló en base a tres principios fundamentales: la luz, la orientación y las vistas. La luz debía entrar por todas partes; los rayos de sol llegarnos a los rincones; y las vistas hacia el entorno, tenían que estar muy presentes.</p> | |

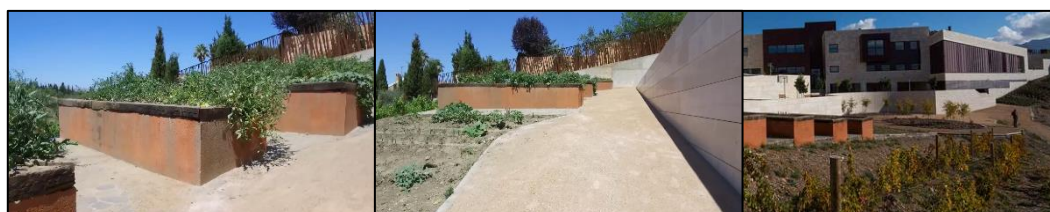
Figura N°4: Actividades de cultivo. Fuente: Residencia Beato Fray Leopoldo

- **Actividades de cultivo:** Si bien es cierto que este tipo de actividad mejora el desarrollo, se debe tener en cuenta el correcto diseño del mobiliario donde se va a cultivar, es por eso que, se evalúan tres tipos de huertos, obteniendo mayor puntaje el más inclusivo. (Ver anexo N°4).

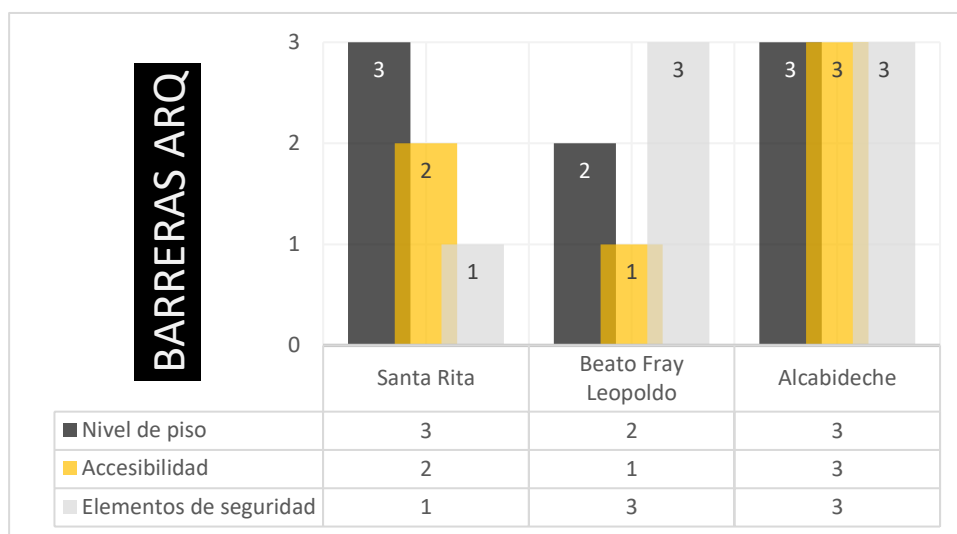
Figura N°6: Resultado de barreras arquitectónicas en actividades físicas

Para un mayor entendimiento se muestra el siguiente gráfico.

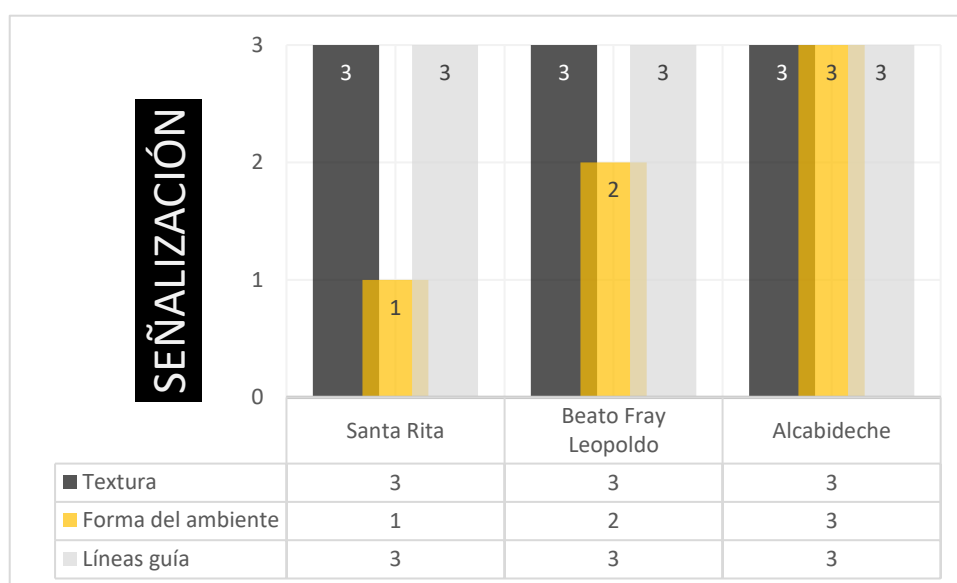
Figura N°7: Resultado de señalización en actividades físicas

El resultado del análisis indica que el centro social Alcabideche obtiene el mayor puntaje, debido a que presenta una adecuada señalización en las actividades físicas pues presenta texturas antideslizantes, la forma del ambiente está formado por rectas alineadas y las líneas guía que se utiliza son números de gran tamaño ubicados en los bloques de las viviendas que ayuda a saber dónde está ubicado el adulto mayor. A continuación, se muestra una gráfica donde se evidencia lo anterior.

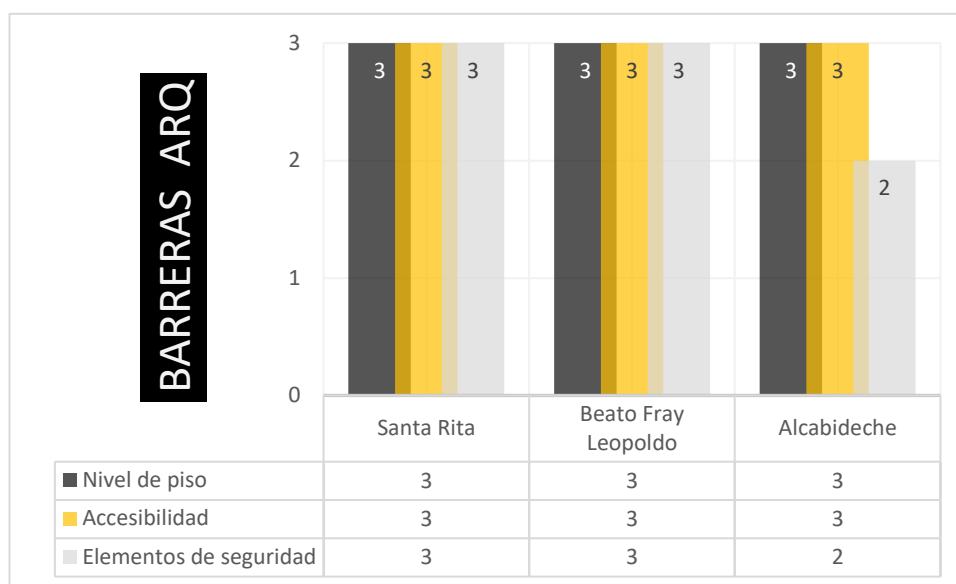
Figura N°9: Resultado de barreras arquitectónicas en actividades recreativas

El resultado del análisis indica que tanto el centro Santa Rita como la residencia Beato Fray presentan un índice muy parecido en cuanto a las barreras arquitectónicas obteniendo el mayor puntaje, debido a que, los niveles de pisos están en un solo nivel un factor muy importante para evitar caídas en el adulto mayor, la accesibilidad para los tres casos se da de forma directa siendo fácil acceder al ambiente.

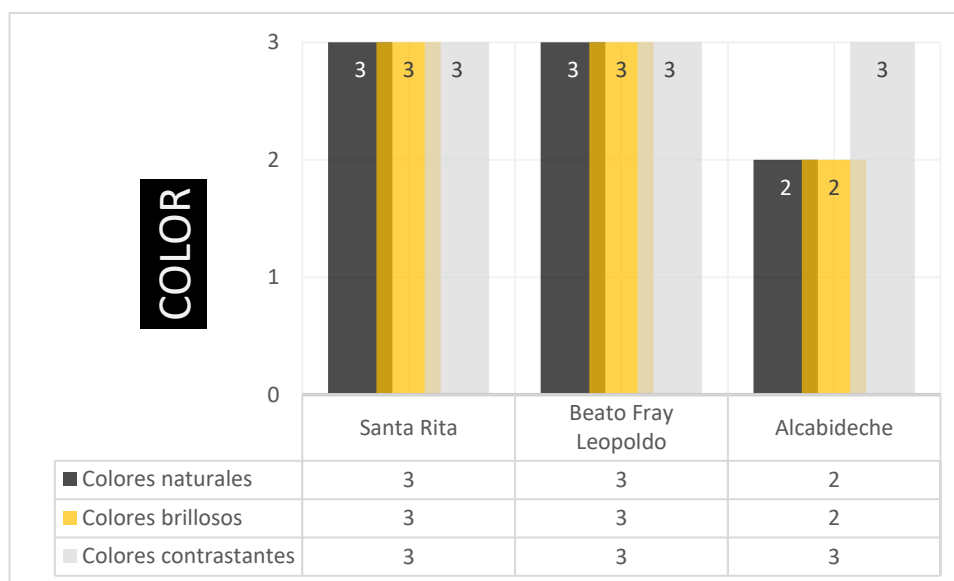
Figura N°11: Resultado del color en actividades recreativas

El resultado del análisis indica que en los centros Santa Rita y Beato Fray presentan mayor puntaje porque existe un uso del color adecuado, debido a que, utilizan colores naturales como el verde y azul, colores brillos como el rojo y anaranjado que permiten identificar el mobiliario que se utiliza para las actividades recreativas como sillas, sillones y mesas.

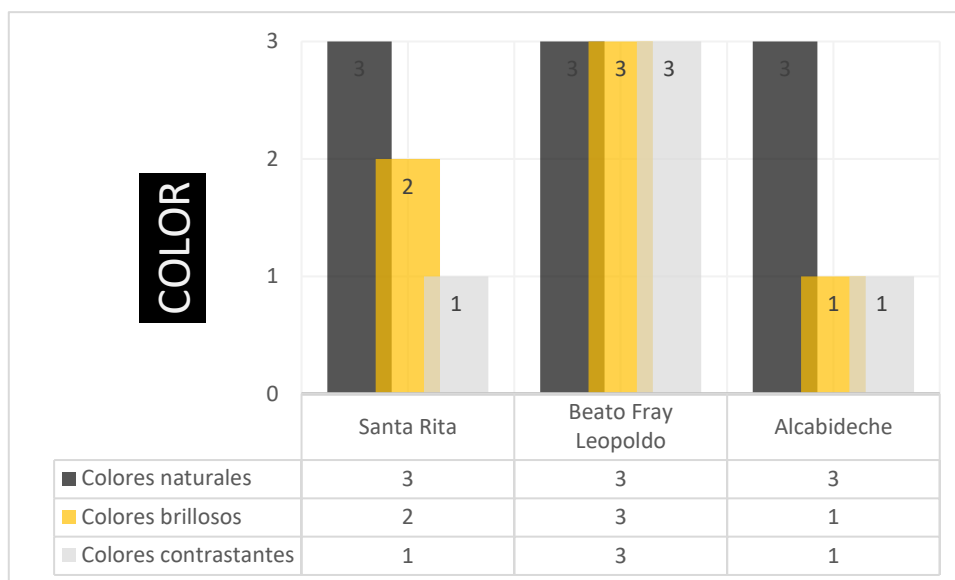
Figura N°17: Resultado del color en actividades de cultivo

El resultado de este análisis muestra que para el desarrollo de esta actividad solo el centro Beato Fray presenta colores naturales, brillosos y contrastantes. Utilizan el color anaranjado para los muros de los huertos y el amarillo para el pavimento, estos colores se relacionan directamente con la naturaleza. Se utiliza el color guinda en el entorno que es un color brillante y fácil de ver por el adulto mayor, al mismo tiempo el ambiente tiene muros cremas que contrastan con el color mencionado. A continuación, se presenta un gráfico del análisis.

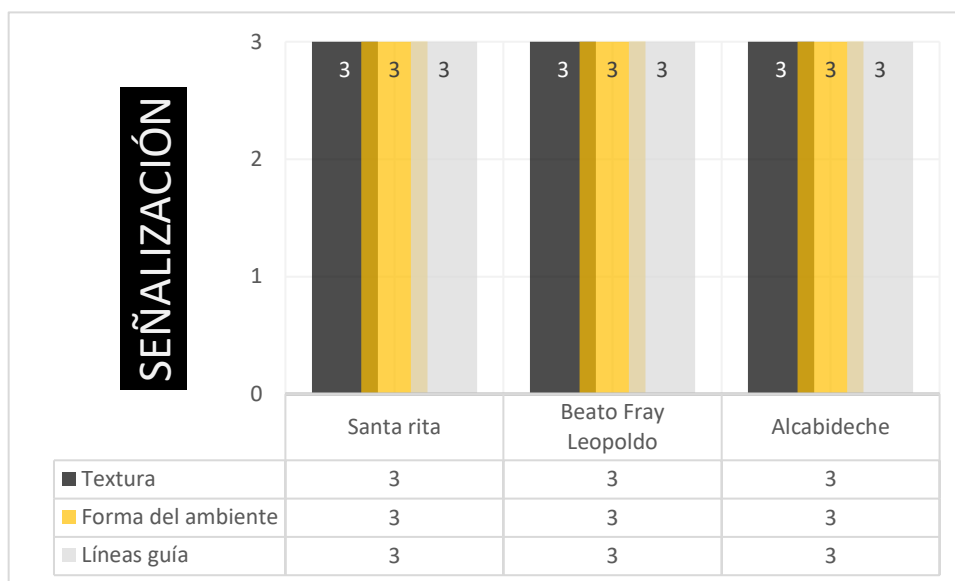
Figura N°19: Resultado de señalización en hidroterapia

En la gráfica se observa claramente cómo es que los tres centros gerontológicos mantienen un mismo rango, debido a que, en los tres casos se hace un buen uso de texturas antideslizantes, la forma del ambiente en el caso del centro Santa Rita tiene la forma circular que genera confort en el adulto mayor y los otros dos centros presentan formas rectangulares organizadas y finalmente los 3 análisis presentan líneas guías que señalan la ubicación del ambiente en donde se desarrolla la hidroterapia.

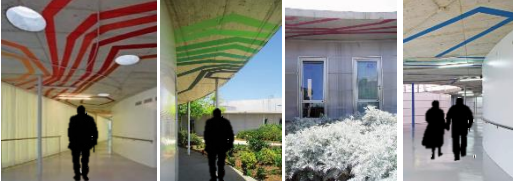
| VARIABLE 2: AMBIENTES ARQUITECTÓNICOS GERONTOLÓGICOS | | | |
|--|---|---|---|
| | Líneas guía | <ul style="list-style-type: none"> Lo que se necesita es que los adultos mayores estén dotados de sendas, puntos, líneas o carteles que referencien en el lugar donde se encuentran y así no perder la orientación. | |

En el indicador de líneas guía se estudia mediante ficha de análisis de casos, se necesita que los adultos mayores estén dotados de sendas, puntos, líneas o carteles que referencien donde se encuentran, para que así puedan saber por dónde ir, es de vital importancia ya que evitamos que el adulto pueda perderse. (AIA Foundation. 1997).

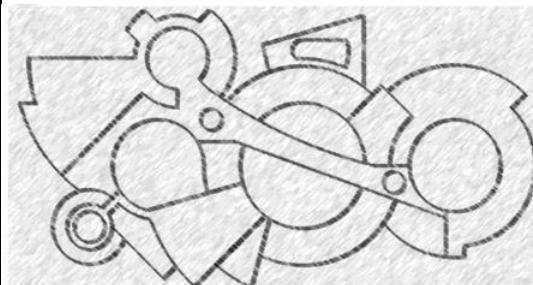
Figura N°31: Conceptualización formal

Una vez identificada la zonificación y las formas obtenidas mediante el proceso anteriormente mencionado, se realiza una maqueta conceptual, juntando y plasmando las formas del concepto (Osteoporosis).

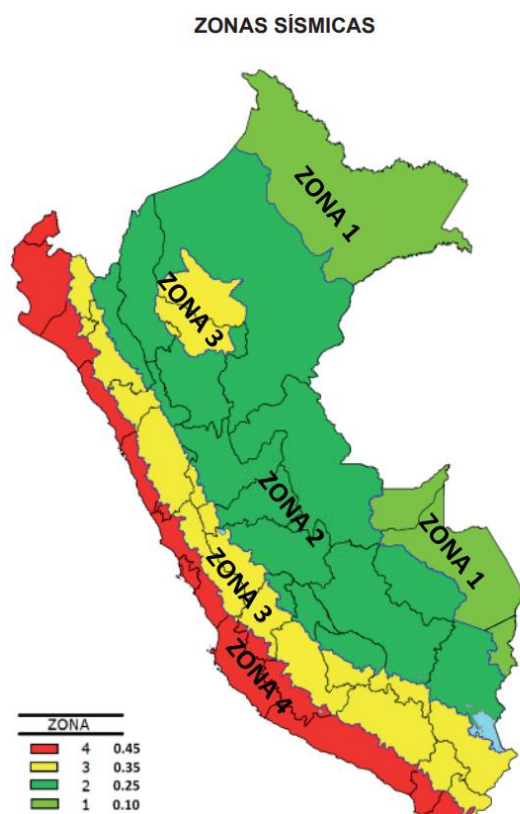
Figura N°70: Zonas sísmicas. Fuente El Peruano
