FACULTAD DE INGENIERÍA

Carrera de Ingeniería Civil

“DISEÑO DEL REFORZAMIENTO DE COLUMNAS Y VIGAS,
CON LA TÉCNICA DEL ENCAMISADO Y EL
COMPORTAMIENTO ESTRUCTURAL DE UNA VIVIENDA,
DISTRITO DE PUENTE PIEDRA, LIMA, AÑO 2019”

Tesis para optar el título profesional de:
INGENIERO CIVIL

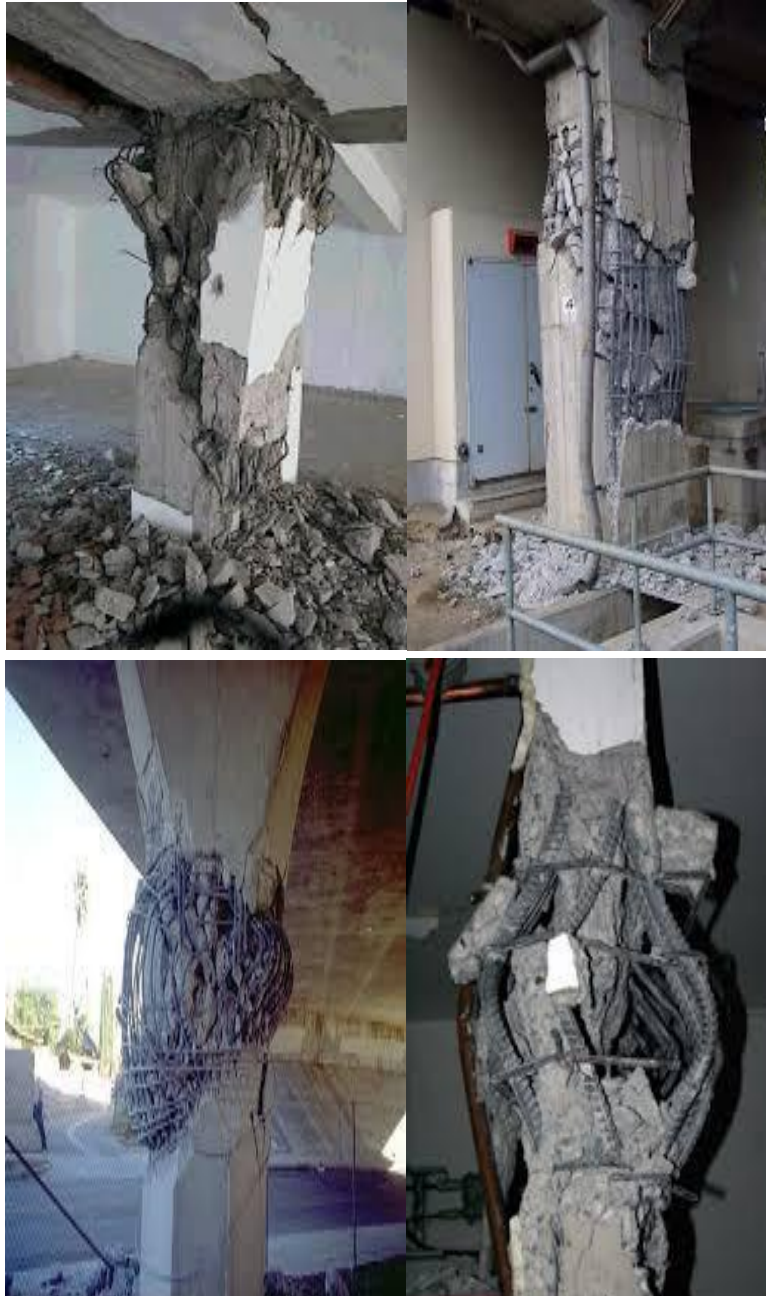
Foto 5 : Columnas con fallas por aplastamiento, Fuente: Google.com

Exceso de carga, sección insuficiente, concreto de baja resistencia, armadura insuficiente, estribos muy separados o incorrectos.

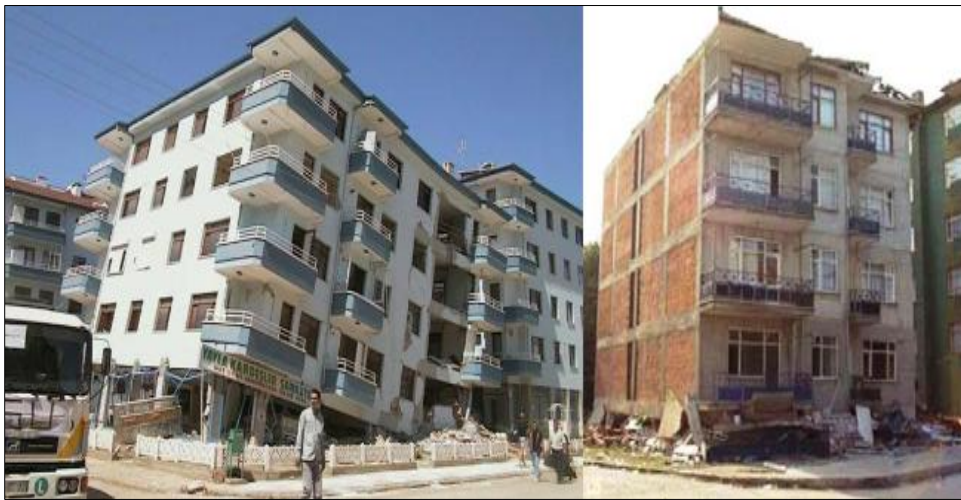
Foto 6 : falla por flexión, Fuente Google.com

Concreto deficiente, armadura insuficiente, omisión de anclajes en columnas de los últimos pisos, asiento en la cimentación, mayores solicitaciones que las consideradas, el empuje horizontal del sismo, no previsto, hinchamiento del terreno por expansividad.

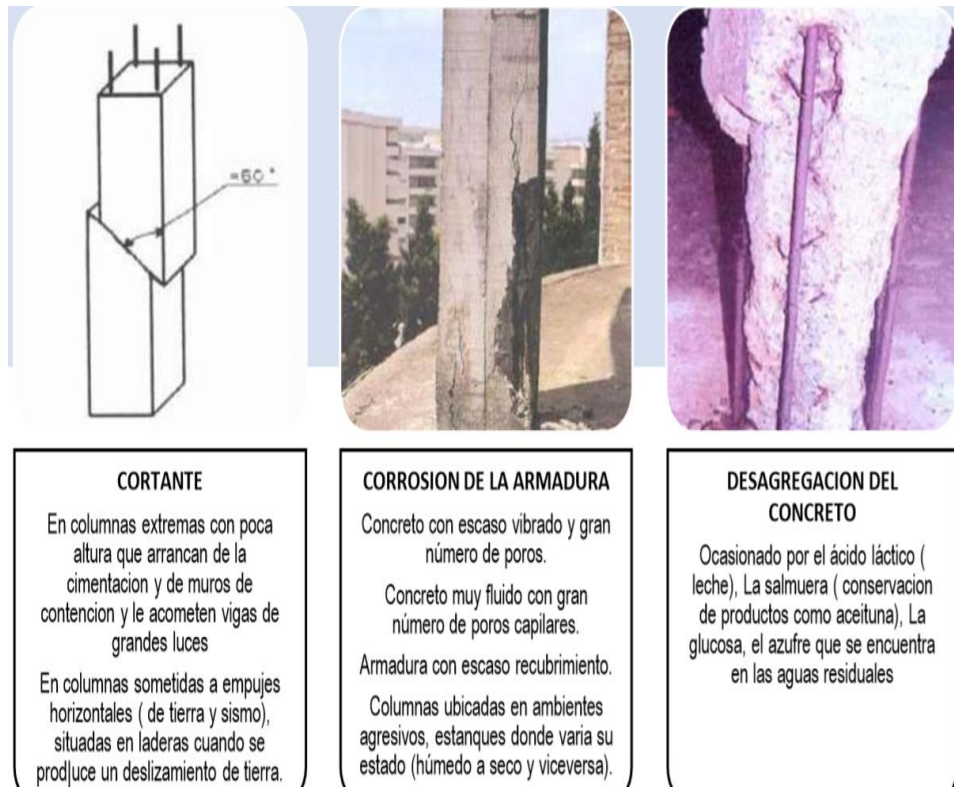
Imagen 21: Fallas más comunes de columnas, Fuente: Modificado de (Torrealva, D., 2007)

Agrietamiento diagonal a la mitad de su altura debido a las fuerzas de cortante con patrones cruzados debido a las deformaciones cíclicas.

Severo deterioro en el concreto por el gran número de ciclos de deformaciones inelásticas a que fueron sometidas, y una pérdida de capacidad vertical debido a un inadecuado detallado del refuerzo transversal.

Falla por columna corta. La contribución de los muros no estructurales a la rigidez lateral del edificio fue perjudicial en los casos donde el muro se extendió parcialmente por la altura del entrepiso entre la columna ya que redujo la longitud libre de la columna e incrementó su rigidez efectiva y, por lo tanto, atrajo más fuerza cortante.

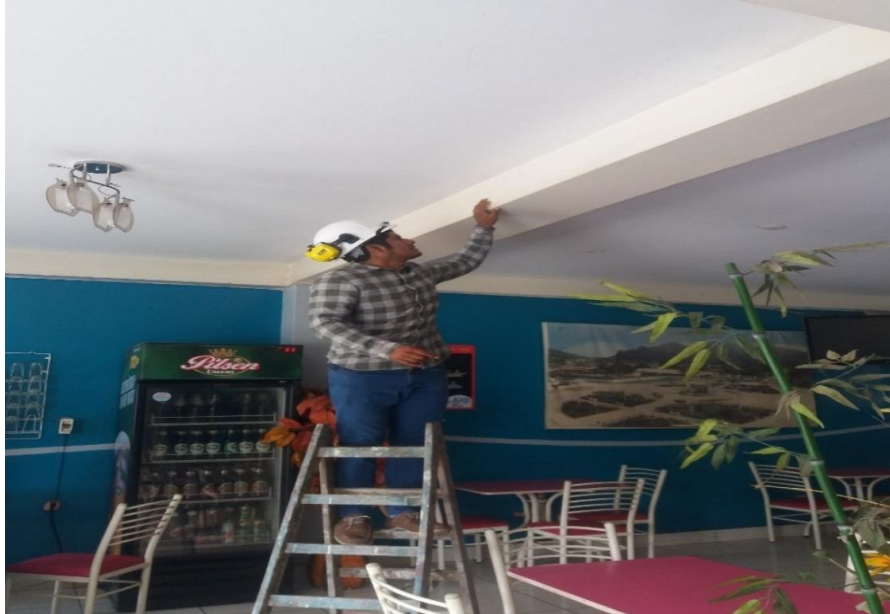
Se revisaron si las vigas presentan grietas y se midieron el peralte.

Foto 10: revisión de la viga grietas, Fuente: Propia

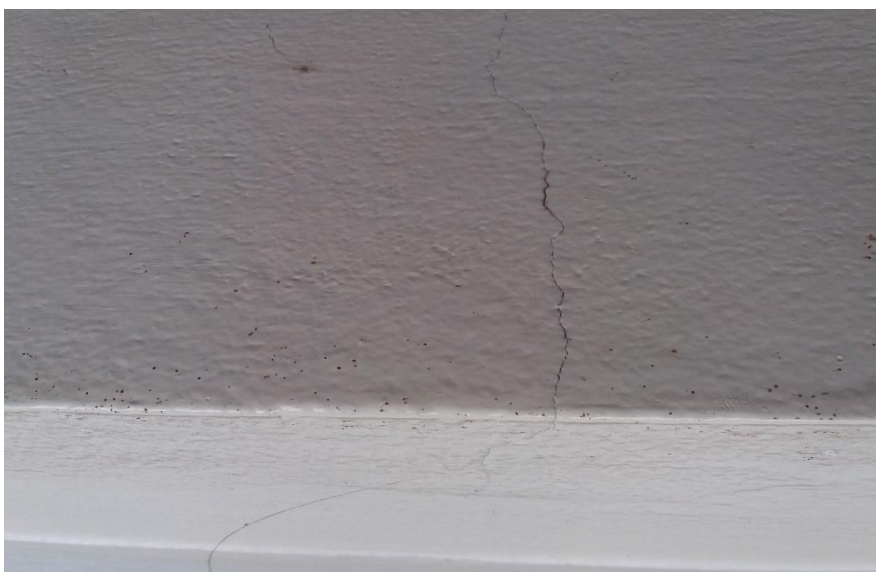
Se apreciaron grietas en la mayoría de las vigas observadas.

Foto 11: grietas en vigas, Fuente: Propia

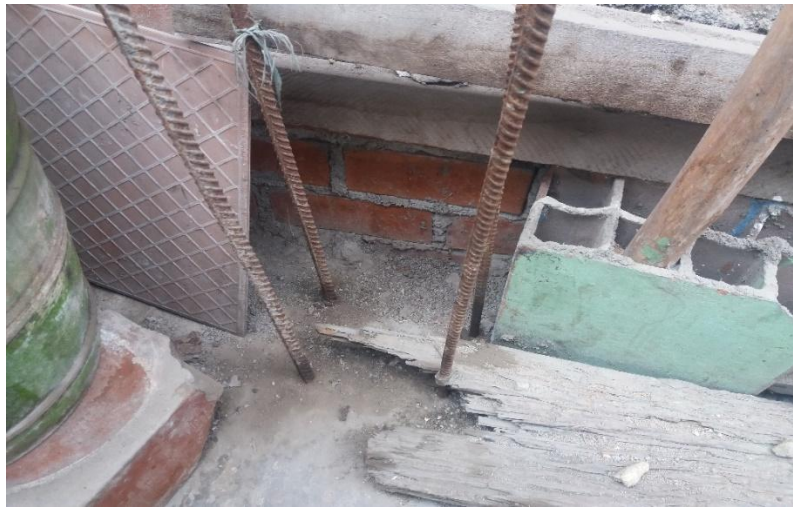
El acero de refuerzo encontrado en la edificación en estudio es de concreto armado, y el refuerzo se realiza con acero corrugado. Para poder encontrar el acero de refuerzo en columnas se siguió la continuidad del acero proveniente de los primeros niveles, apoyándonos también en la consulta al propietario, para los recubrimientos se realizó con un scanner de acero, en donde el promedio de recubrimiento es de 4 cm.

Foto 12: Acero corrugado de columna, fuente: Propia

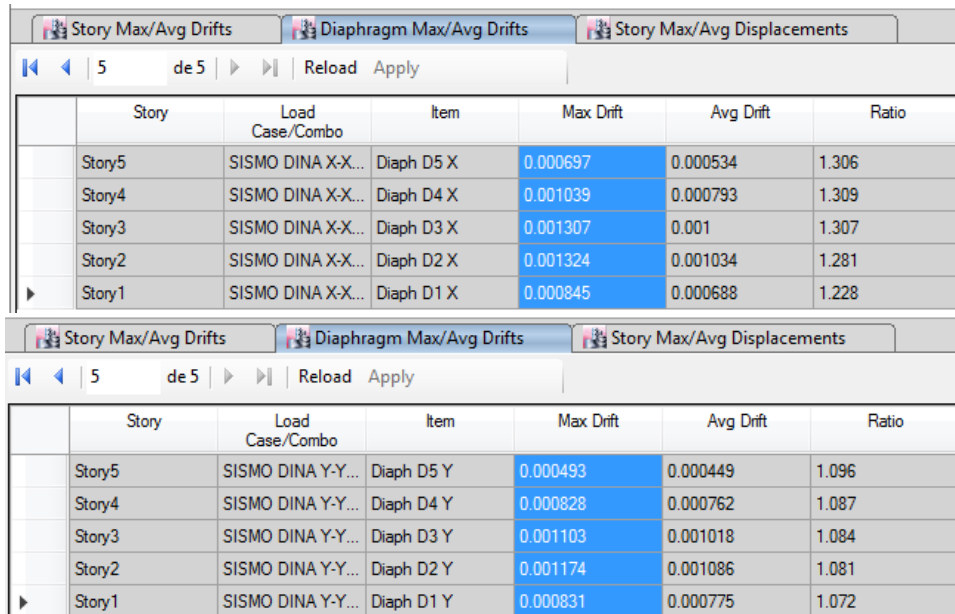
The image shows two screenshots of a software interface. The top screenshot displays 'Diaphragm Max/Avg Drifts' for direction X, and the bottom screenshot displays 'Diaphragm Max/Avg Drifts' for direction Y. Both tables show data for five stories (Story1 to Story5) across different load cases and diaphragms.

Imagen 33. Máximos drifts por piso del análisis dinámico vivienda reforzada.

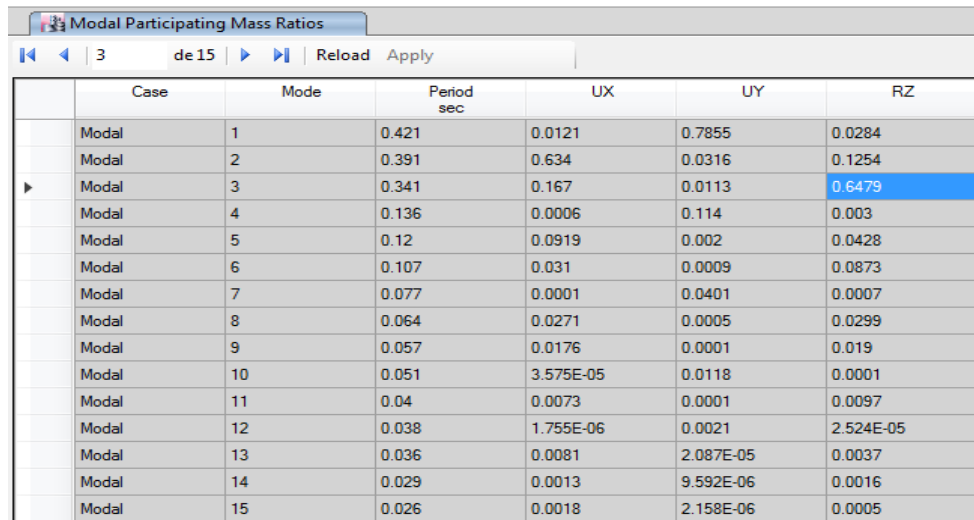
El periodo determinado de la estructura es 0.421 segundos.

Case	Mode	Period sec	UX	UY	RZ
Modal	1	0.421	0.0121	0.7855	0.0284
Modal	2	0.391	0.634	0.0316	0.1254
Modal	3	0.341	0.167	0.0113	0.6479
Modal	4	0.136	0.0006	0.114	0.003
Modal	5	0.12	0.0919	0.002	0.0428
Modal	6	0.107	0.031	0.0009	0.0873
Modal	7	0.077	0.0001	0.0401	0.0007
Modal	8	0.064	0.0271	0.0005	0.0299
Modal	9	0.057	0.0176	0.0001	0.019
Modal	10	0.051	3.575E-05	0.0118	0.0001
Modal	11	0.04	0.0073	0.0001	0.0097
Modal	12	0.038	1.755E-06	0.0021	2.524E-05
Modal	13	0.036	0.0081	2.087E-05	0.0037
Modal	14	0.029	0.0013	9.592E-06	0.0016
Modal	15	0.026	0.0018	2.158E-06	0.0005

Likewise, the period obtained was reduced from 1,061 to 0.421 seconds, thus achieving better conditions that allow a prudential reaction time of the occupants and evacuate before an earthquake.
