UNIVERSIDAD
PRIVADA
DEL NORTE

PRINCIPALES ELEMENTOS AMBIENTALES QUE DEGRADAN
EL CONCRETO ARMADO EN COLUMNAS DEL CENTRO
EDUCATIVO INICIAL N° 124, LAMBAYEQUE, 2016.

Tesis para optar el grado **MAESTRO** en:

Gestión Ambiental y Resolución de Conflictos

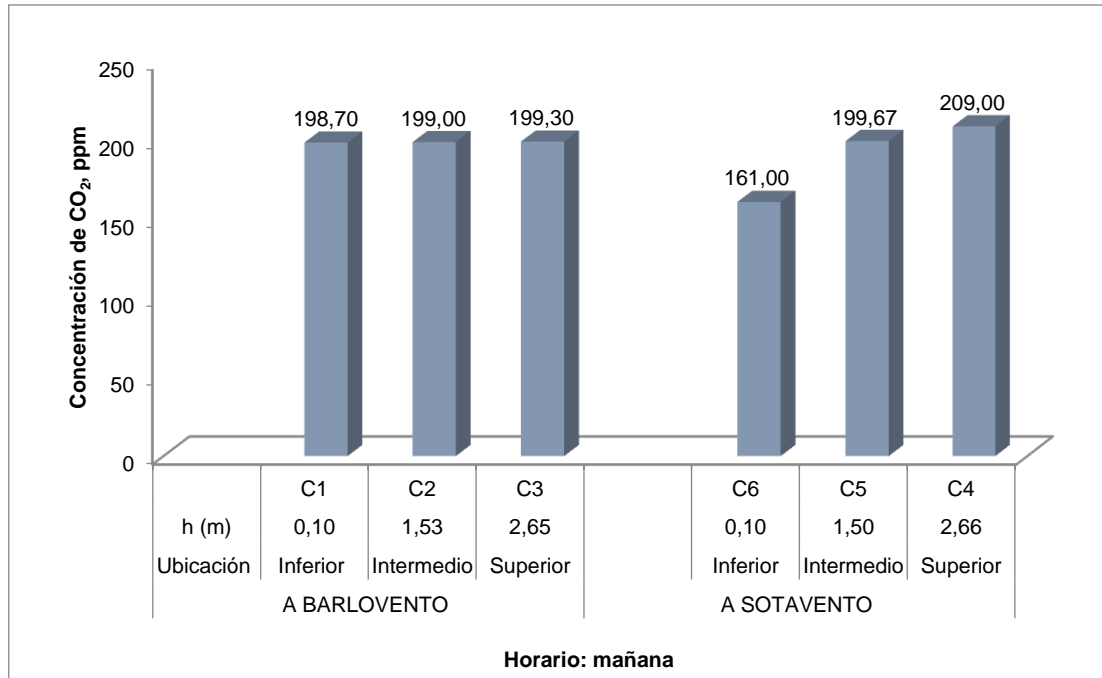
Figura 6.1.1. Concentración de CO₂ atmosférico cerca de las columnas de concreto armado, a barlovento, horario mañana.

En cuanto a la figura 6.1.1.1., se observa que en los exteriores de las columnas de concreto armado, el CO₂ atmosférico en horas de la mañana a barlovento presenta una distribución ligeramente uniforme de 199,00 ppm y a sotavento la concentración del gas tiende a ser mayor a medida que ascendemos por la columna con valores de 209,00 ppm.

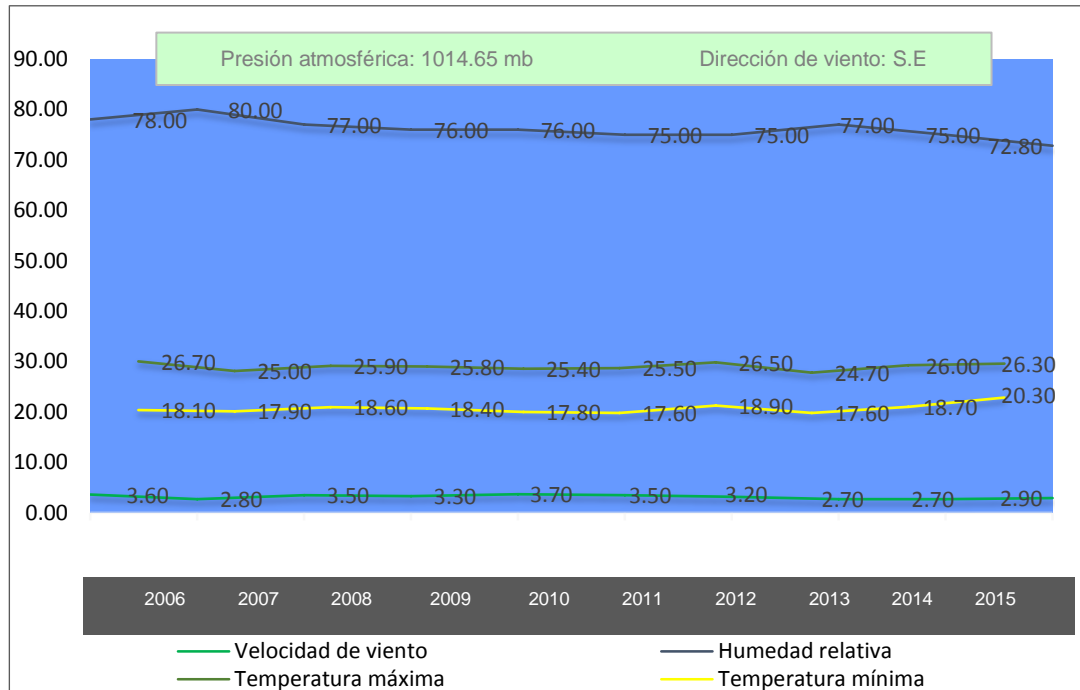
Figura 6.2.1.1. Humedad relativa, velocidad y dirección de viento, temperatura máxima y mínima. Periodo 2006 – 2015.

Se puede apreciar en la figura 6.2.1.1., que en los últimos 10 años, la humedad relativa sufre un descenso aproximado de 7,00 %, con temperaturas máximas superiores a 25,00 °C, temperaturas mínimas que han aumentado de 18,10 °C a 20,30 °C, con dirección de viento dominante sur y este y velocidad de viento variable, así como presión atmosférica de 1 014 65 mb promedio.

en los últimos 10 años (figura 6.2.1.1, 6.2.1.2 y 6.2.1.3), dando lugar a la difusión de CO₂ atmosférico a través de la red de poros del concreto relacionados con la relación agua/cemento y otros (Del Valle et al., 2001; López, 2004; Burgos, 2012; CGTA, 2012) degradando de esta manera al concreto durante el periodo 2006 – 2016, tal como lo precisan (Aguilar, 2007; Cerna y Galicia, 2010; Moreno Briones, 2010 citado por Cruz2016; Burgos, 2012; Díaz, 2012) donde agentes físicos como el incremento de temperatura y la humedad relativa entre 50 – 80% afectan la velocidad de carbonatación, ya que a esta concentración los poros se encuentran parcialmente saturados de agua, con gran movilidad de gases como el CO₂ que permite la formación de ácido carbónico quien reacciona con el hidróxido de calcio formando carbonatos y disminuyendo el pH afectando al acero de refuerzo (Rojas, 2006; Saura, 2011; Josefina, 2005; Burgos 2012).

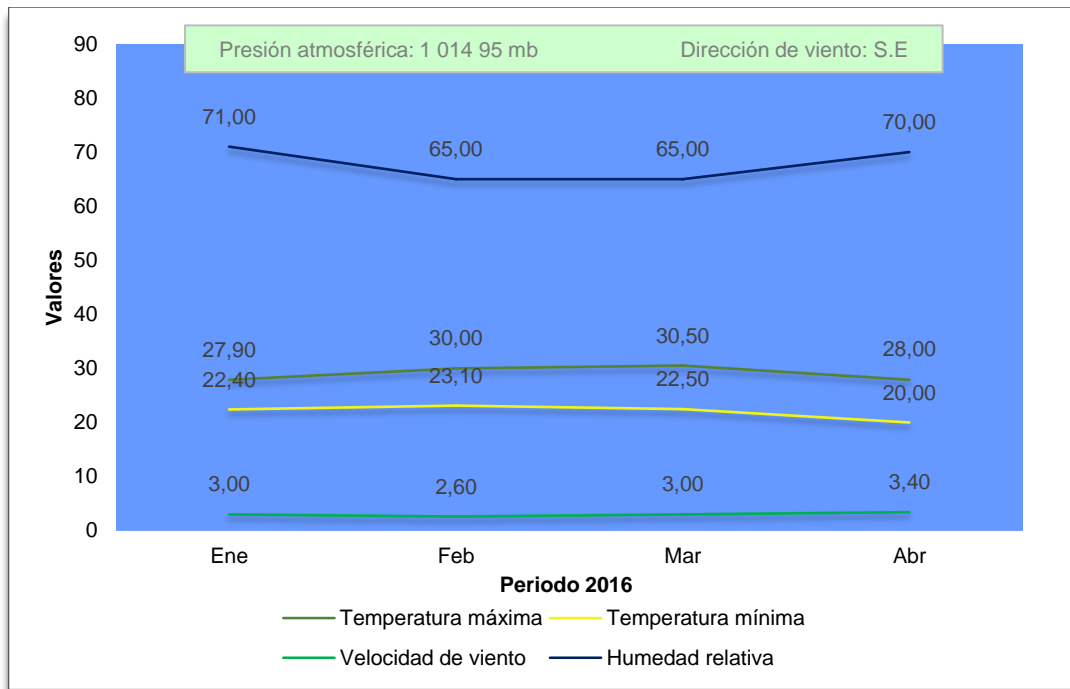
Figura 6.2.1.3. Humedad relativa, velocidad y dirección de viento, temperatura máxima y mínima. Periodo enero – abril 2016.

Figura 6.2.1.3., en el año 2016 presenta un descenso de la humedad relativa en los meses de verano a un 65,00 %, con temperaturas máximas y mínimas que alcanzan valores de 30,50 °C y 23,10 °C, con dirección de viento dominante sur y este, velocidad de viento variable y presión atmosférica de 1 014 95 mb; se observa también que este comportamiento varía para el mes de abril debido al cambio estacional.

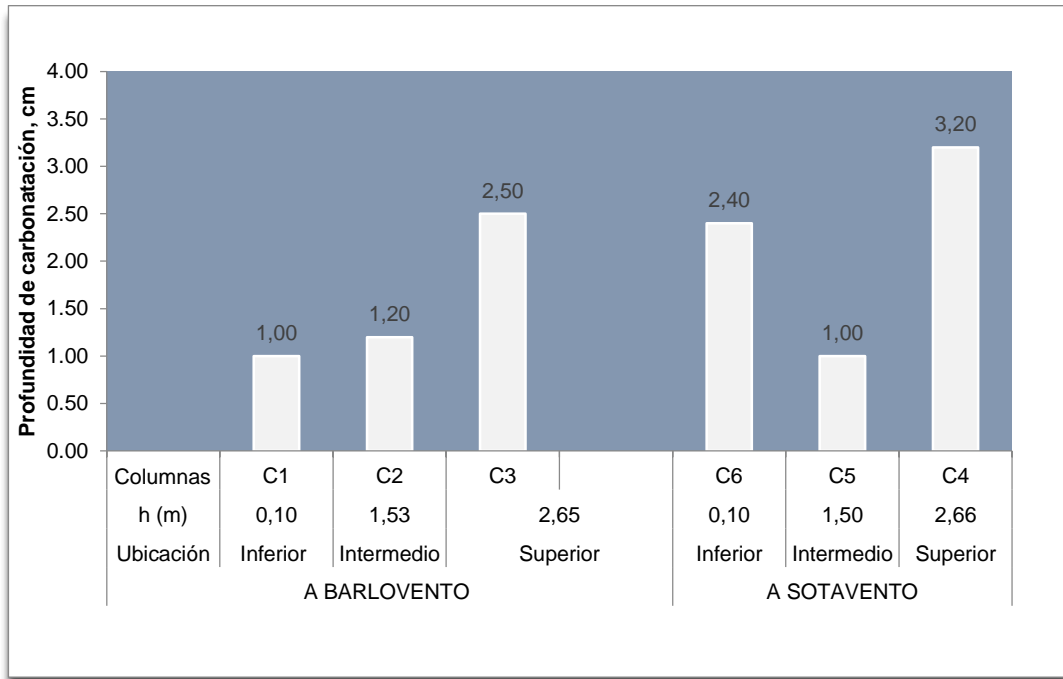
Figura 6.3.1.1. Profundidad de carbonatación en núcleos de concreto de las columnas del centro educativo inicial N° 124, a barlovento y sotavento.

En la figura 6.3.1.1., se puede notar que la profundidad de carbonatación (d_k) en las columnas de concreto armado a barlovento es mayor en la parte superior, con 2,50 cm frente a 1,00 cm en la parte inferior, similar comportamiento presenta las columnas a sotavento excepto en la columna 6 donde d_k en la parte inferior tiende a ser mayor con valor de 2,40 cm.

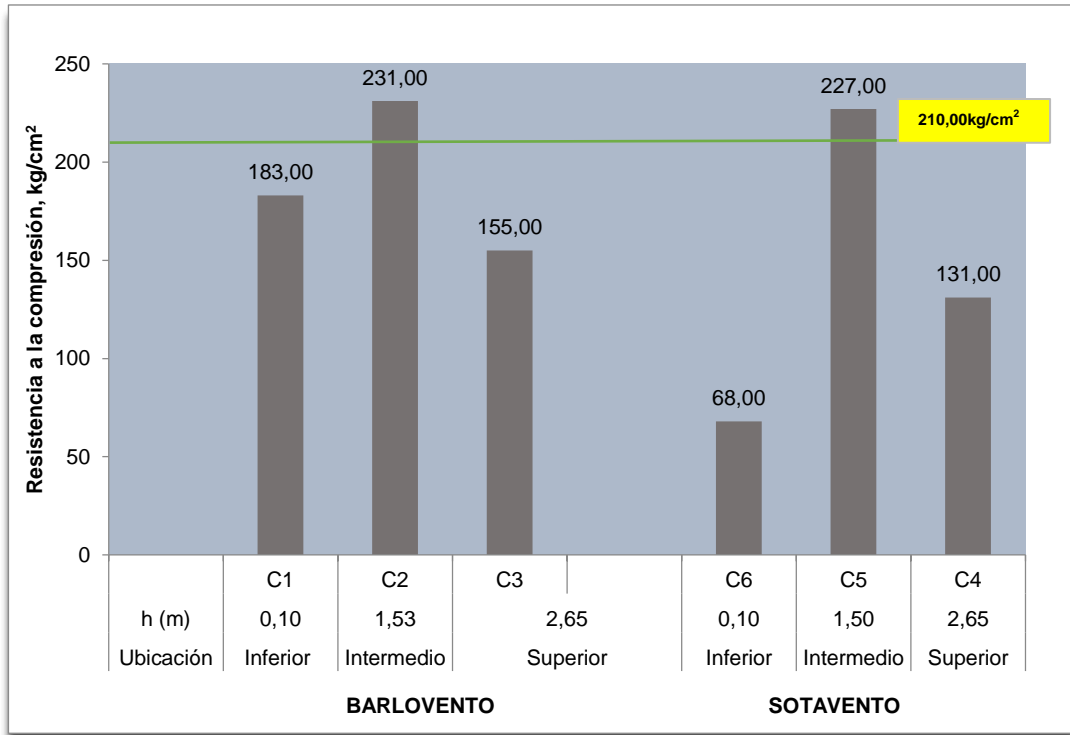
Figura 6.4.1. 1. Resistencia a la compresión axial en los núcleos de concreto de las columnas del centro educativo inicial N° 124, a barlovento y sotavento.

En la figura 6.4.1.1, en el lado de la estructura tanto a barlovento como a sotavento muestran una resistencia a la compresión axial menor en las partes superiores de las columnas y mayor en las partes inferiores de la columna, excepto en la columna 6 donde la resistencia a la compresión es muy baja con 68,00 kg/cm², también en las columnas 2 y 5 muestran resistencias superiores a la de su diseño (210,00 kg/cm²).

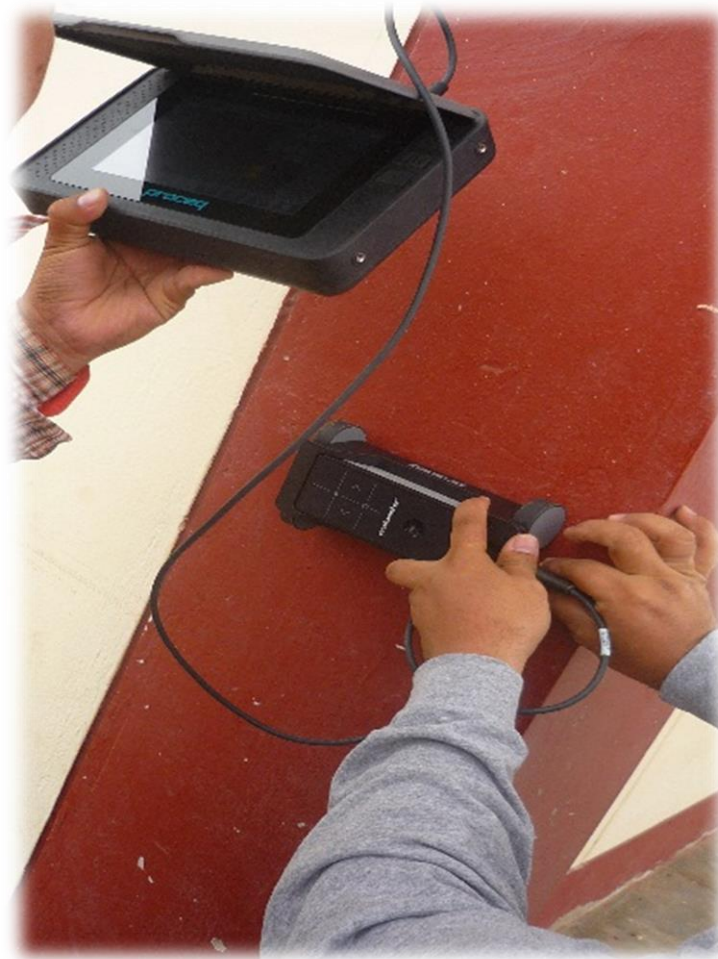
**Foto 06. Escaner de las columnas de concreto armado que determinar
la ubicación del acero de refuerzo y estribos**

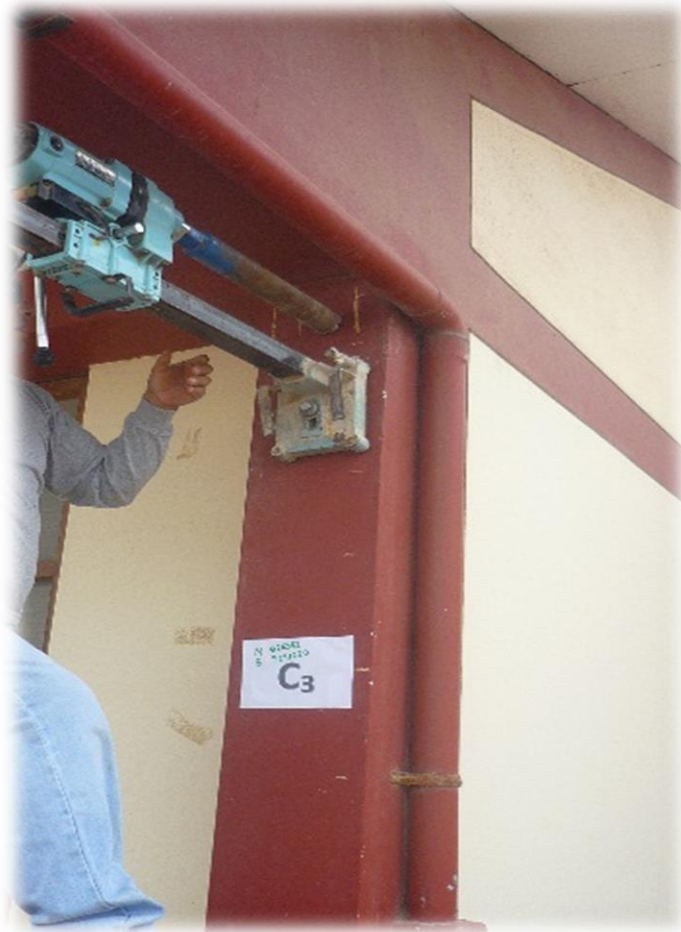
**Foto 08. Broca tubular para extraer corazones
de diamantino (núcleos de concreto)**

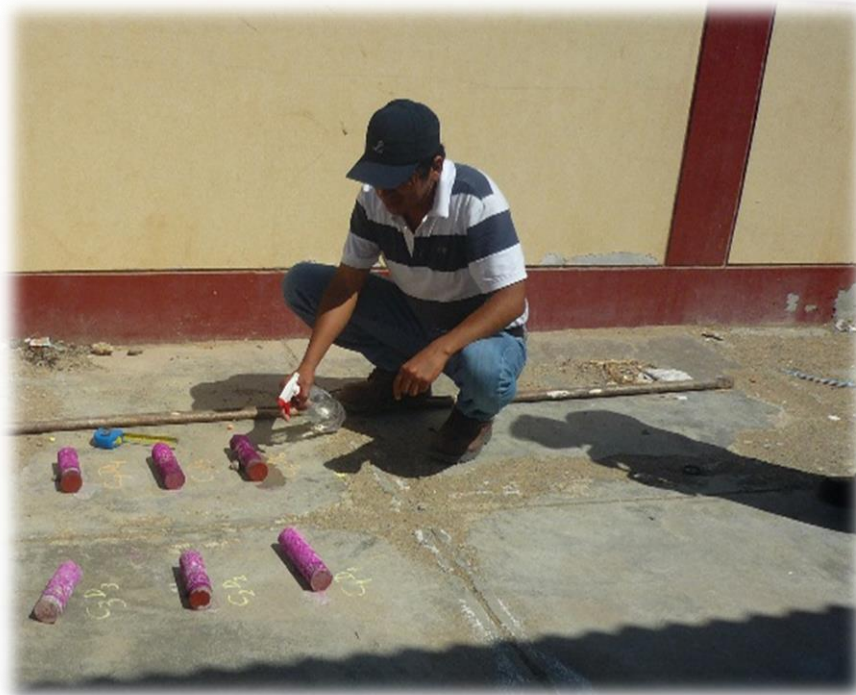
Foto 12. Ensayo del método de la fenoltaleína en los núcleos de concreto

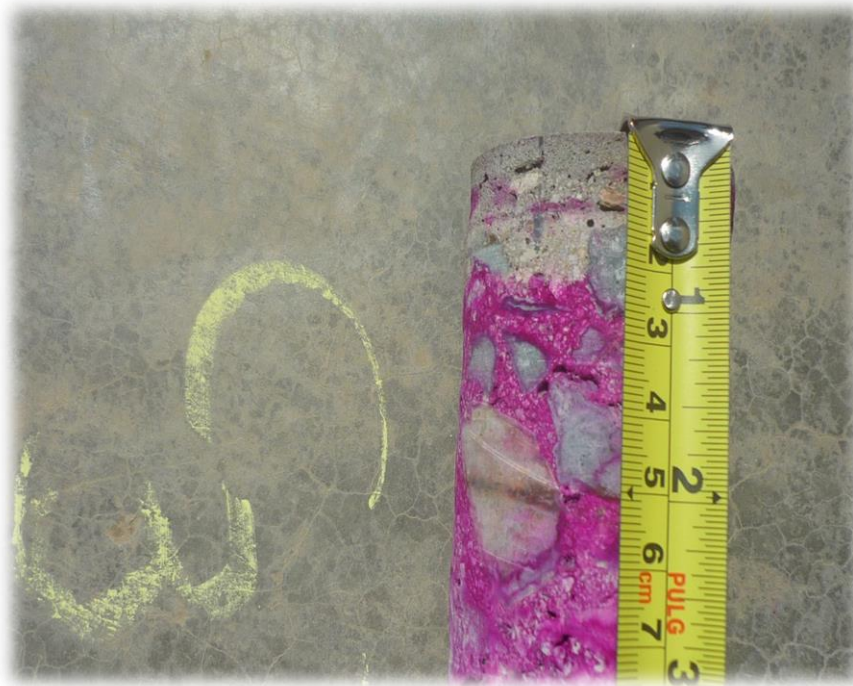
Foto 13. Determinación del frente carbonatado

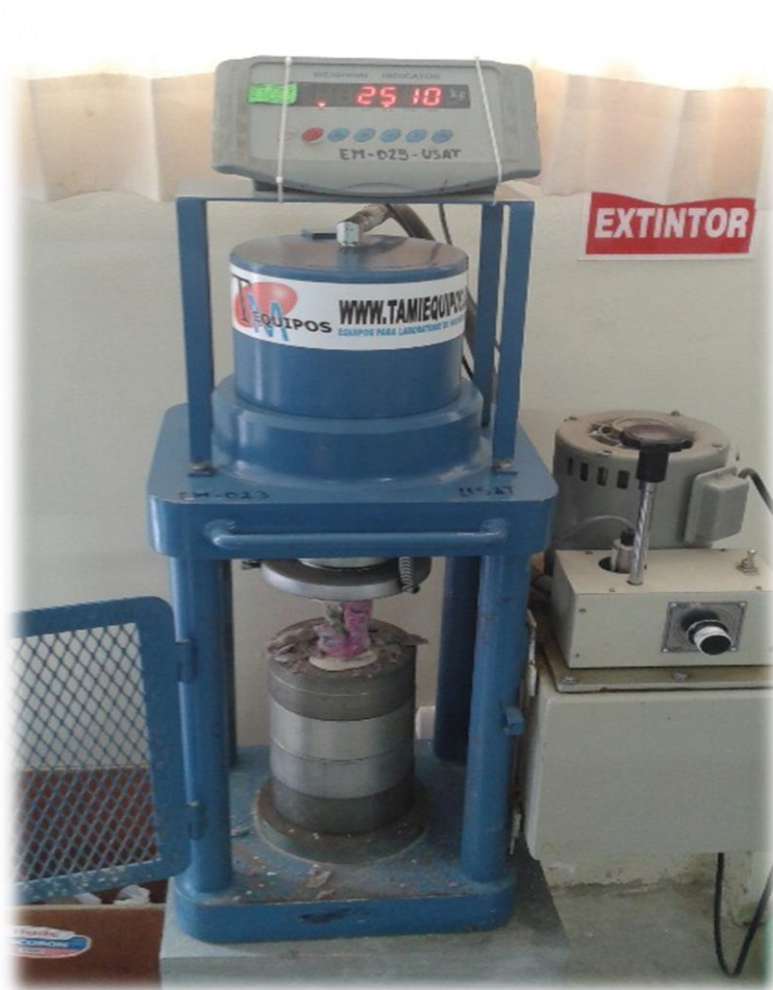
**Foto 14. Determinación de la resistencia a la compresión axial
del núcleo de concreto**
