UNIVERSIDAD
PRIVADA
DEL NORTE

CARRERA DE INGENIERÍA CIVIL

RENDIMIENTOS REALES DE MANO DE OBRA EN LA REHABILITACIÓN DE LA AV. JUAN PABLO II INTERSECCIÓN AV. PAUJILES – AV. HUAMÁN, EN COMPARACIÓN CON SU EXPEDIENTE TÉCNICO

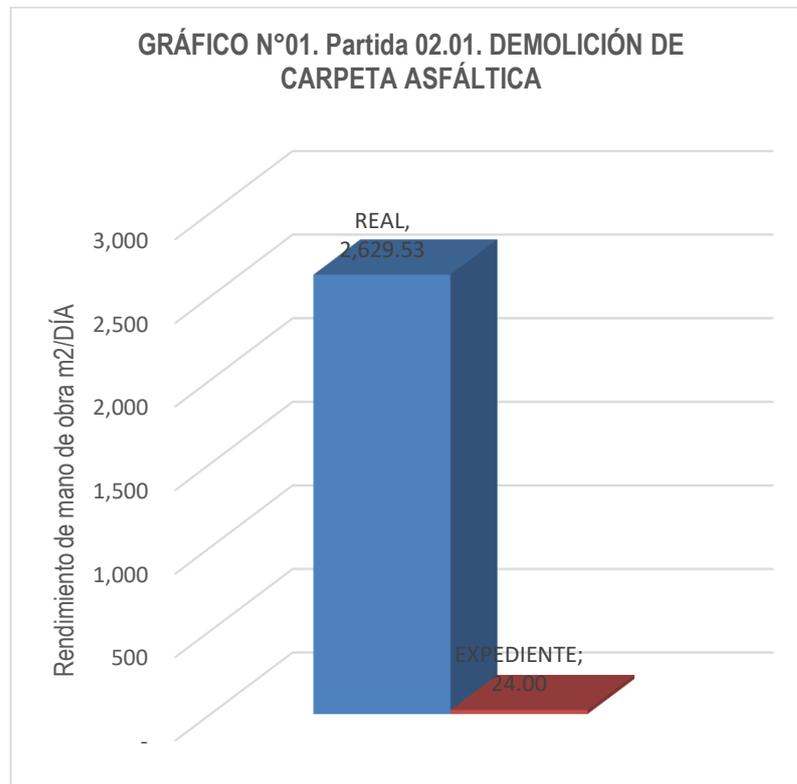
Partida 02.01. Demolición De Carpeta Asfáltica, en la construcción del expediente técnico “Rehabilitación De La Av. Juan Pablo II Intersección Av. Paujiles – Av. Huamán” en el año 2018.

Como podemos observar en el gráfico, el rendimiento de mano de obra para la partida 02.01. Demolición De Carpeta Asfáltica, en su ejecución es superior que en lo señalado en su expediente técnico en 2605.53m² (99.09%).

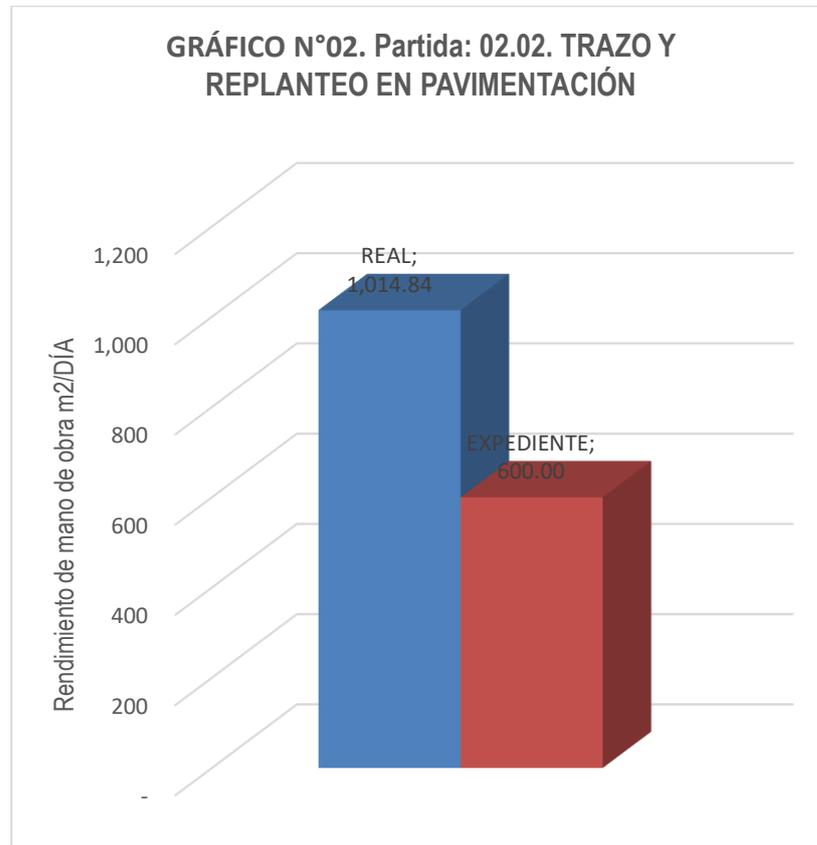
Partida 02.02. Trazo Y Replanteo En Pavimentación, en la construcción del expediente técnico “Rehabilitación De La Av. Juan Pablo II Intersección Av. Paujiles – Av. Huamán” en el año 2018.

Como podemos observar en el gráfico, el rendimiento de mano de obra para la partida 02.02. Trazo Y Replanteo En Pavimentación, en su ejecución es superior que en lo señalado en su expediente técnico en 414.84m² (40.88%).

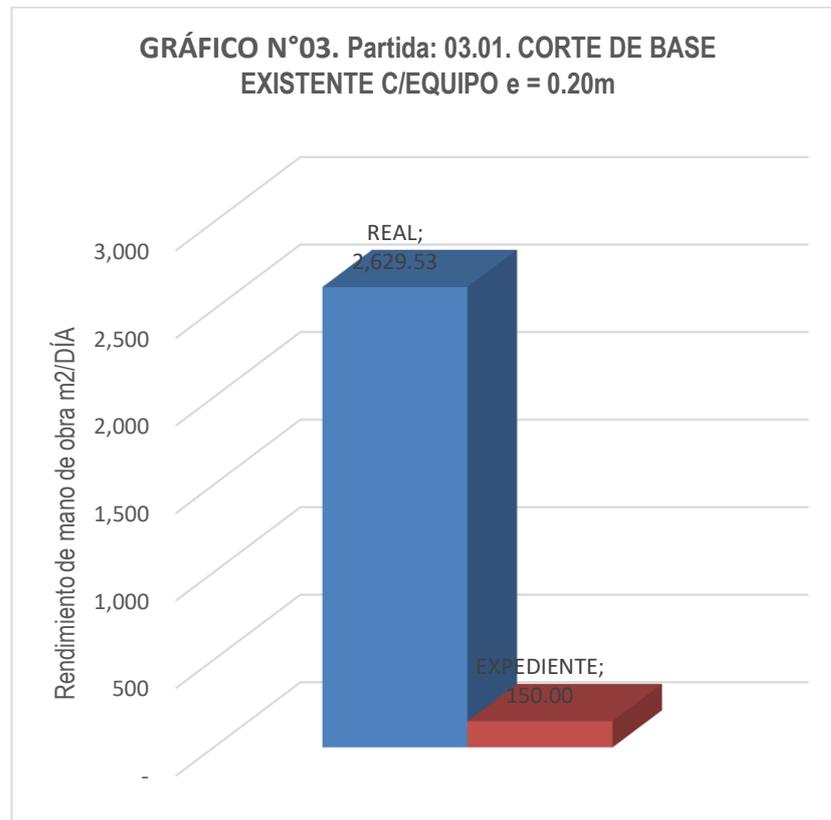
Partida 03.01. Corte De Base Existente C/Equipo e = 0.20m, en la construcción del expediente técnico “Rehabilitación De La Av. Juan Pablo II Intersección Av. Paujiles – Av. Huamán” en el año 2018.

Como podemos observar en el gráfico, el rendimiento de mano de obra para la partida 03.01. Corte De Base Existente C/Equipo, e = 0.20m en su ejecución es superior que en lo señalado en su expediente técnico en 2 479.53m² (94.30%).

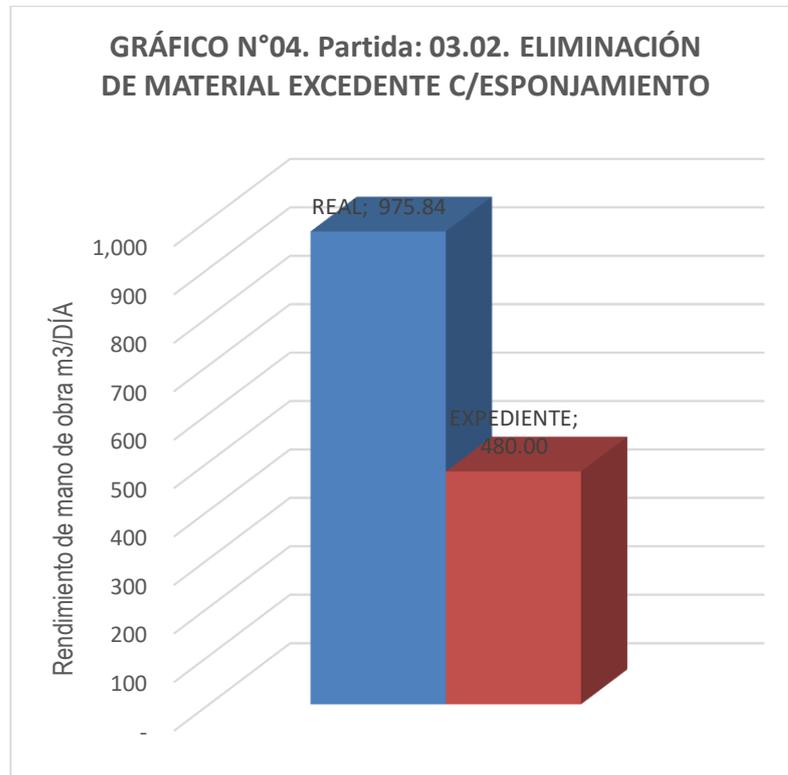
Partida 03.02. Eliminación De Material Excedente C/Esponjamiento, en la construcción del expediente técnico “Rehabilitación De La Av. Juan Pablo II Intersección Av. Paujiles – Av. Huamán” en el año 2018.

Como podemos observar en el gráfico, el rendimiento de mano de obra para la partida 03.02. Eliminación De Material Excedente C/Esponjamiento, en su ejecución es superior que en lo señalado en su expediente técnico en 495.84m3 (50.81%).

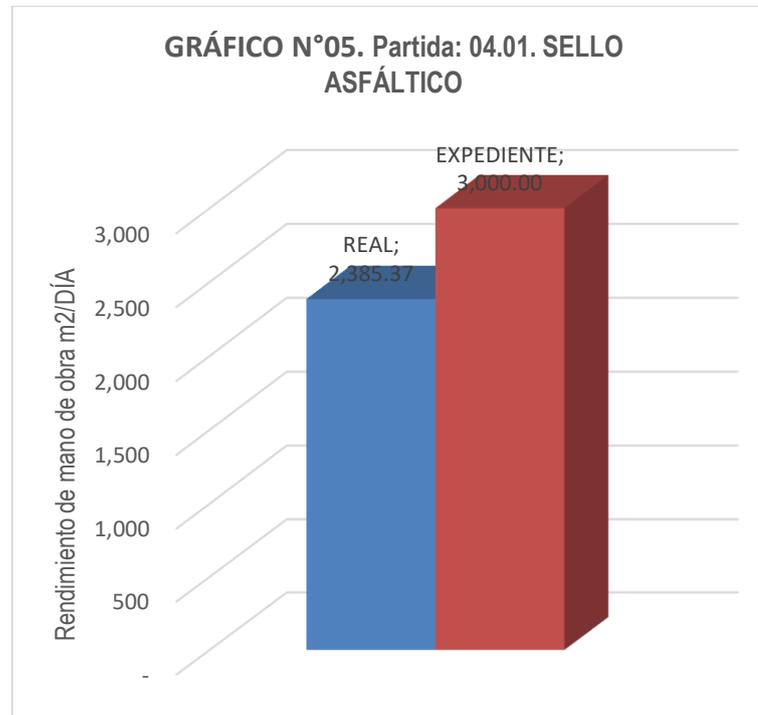
Partida 04.01. Sello Asfáltico, en la construcción del expediente técnico “Rehabilitación De La Av. Juan Pablo II Intersección Av. Paujiles – Av. Huamán” en el año 2018.

Como podemos observar en el gráfico, el rendimiento de mano de obra para la partida 04.01. Sello Asfáltico, en su ejecución es inferior que en lo señalado en su expediente técnico en 614.63m² (25.77%).

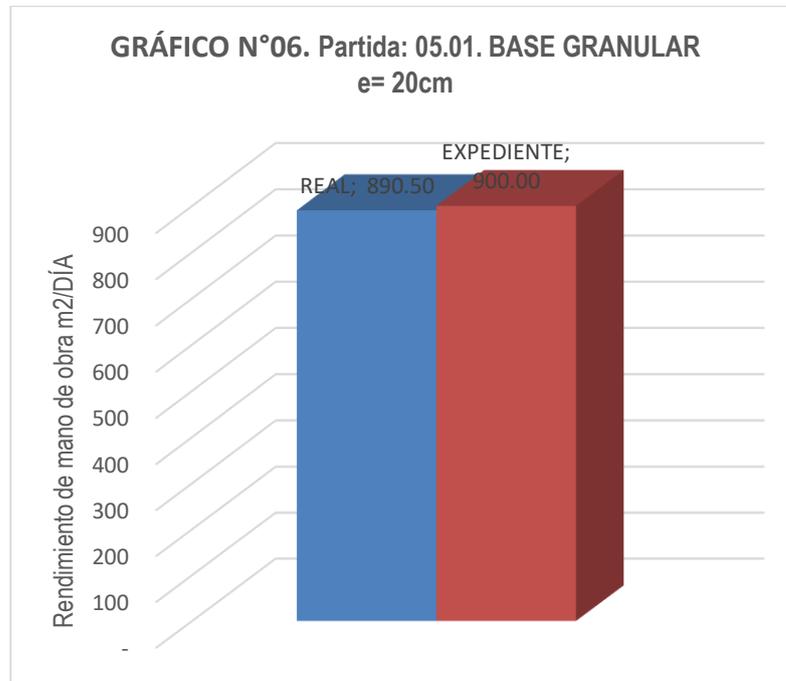
Partida 05.01. Base Granular e= 20cm, en la construcción del expediente técnico “Rehabilitación De La Av. Juan Pablo II Intersección Av. Paujiles – Av. Huamán” en el año 2018.

Como podemos observar en el gráfico, el rendimiento de mano de obra para la partida 05.01. Base Granular e= 20cm, en su ejecución es inferior que en lo señalado en su expediente técnico en 9.50m² (1.07%).

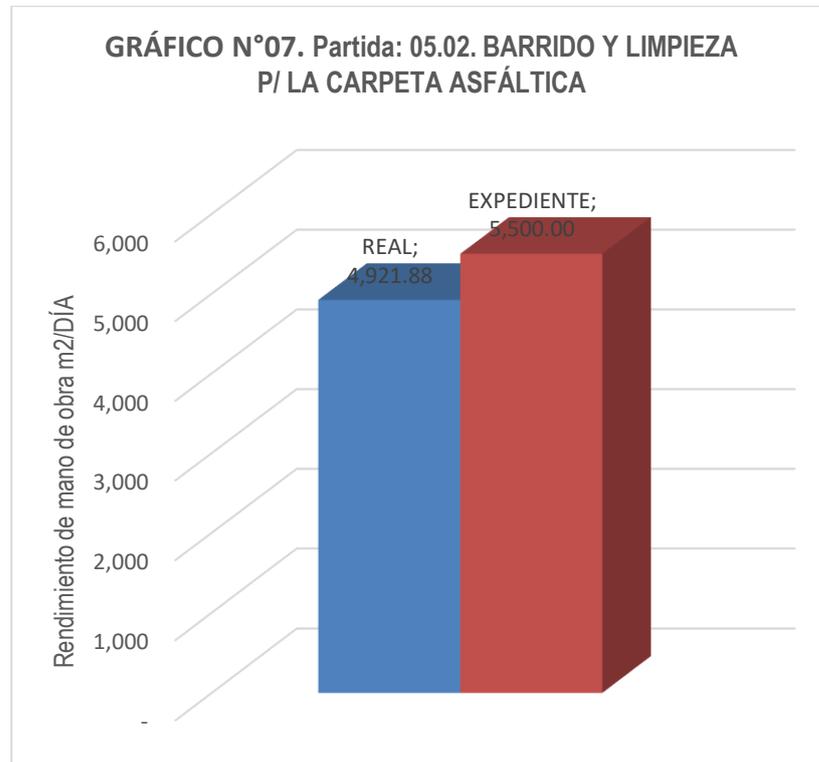
Partida 05.02. Barrido Y Limpieza P/ La Carpeta Asfáltica, en la construcción del expediente técnico “Rehabilitación De La Av. Juan Pablo II Intersección Av. Paujiles – Av. Huamán” en el año 2018.

Como podemos observar en el gráfico, el rendimiento de mano de obra para la partida 05.02. Barrido Y Limpieza P/ La Carpeta Asfáltica, en su ejecución es inferior que en lo señalado en su expediente técnico en 578.12m² (11.75%).

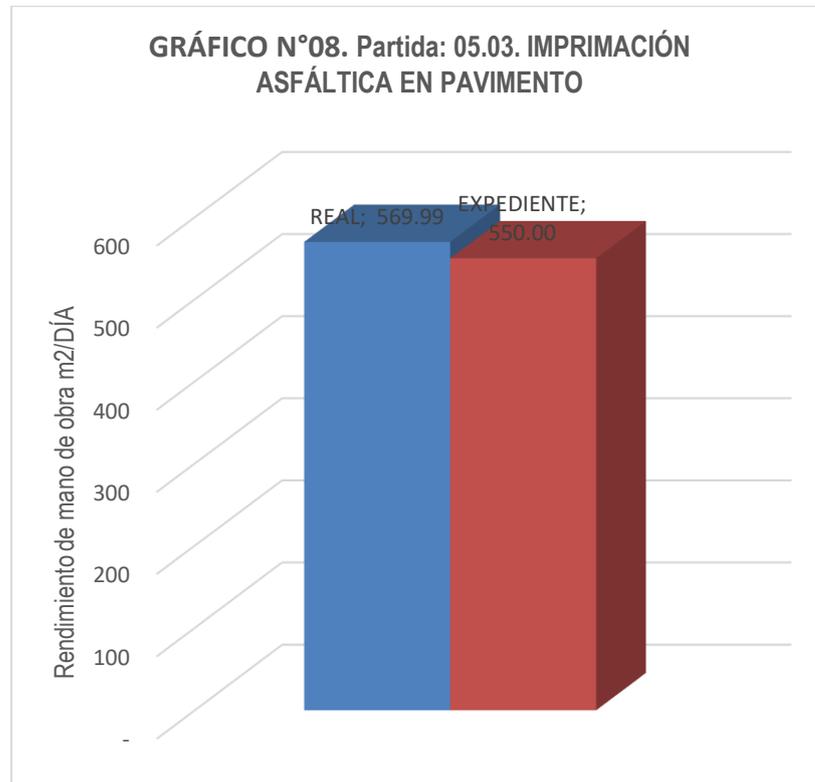
Partida 05.03. Imprimación Asfáltica En Pavimento, en la construcción del expediente técnico “Rehabilitación De La Av. Juan Pablo II Intersección Av. Paujiles – Av. Huamán” en el año 2018.

Como podemos observar en el gráfico, el rendimiento de mano de obra para la partida 05.03. Imprimación Asfáltica En Pavimento, en su ejecución es superior que en lo señalado en su expediente técnico en 19.99m² (3.51%).

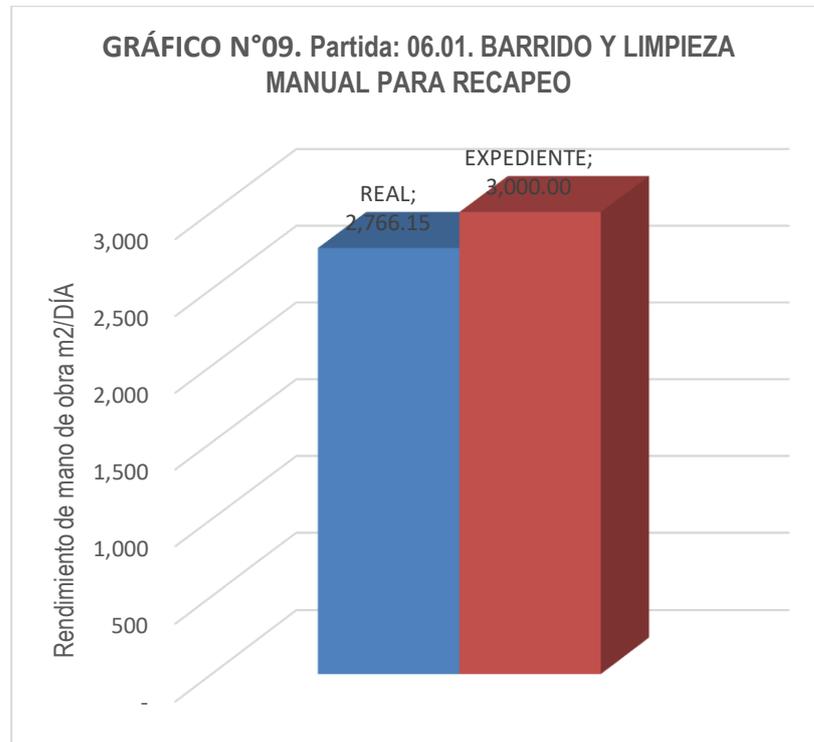
Partida 06.01. Barrido Y Limpieza Manual Para Recapeo, en la construcción del expediente técnico “Rehabilitación De La Av. Juan Pablo II Intersección Av. Paujiles – Av. Huamán” en el año 2018.

Como podemos observar en el gráfico, el rendimiento de mano de obra para la partida 06.01. Barrido Y Limpieza Manual Para Recapeo, en su ejecución es inferior que en lo señalado en su expediente técnico en 233.85m² (8.45%).

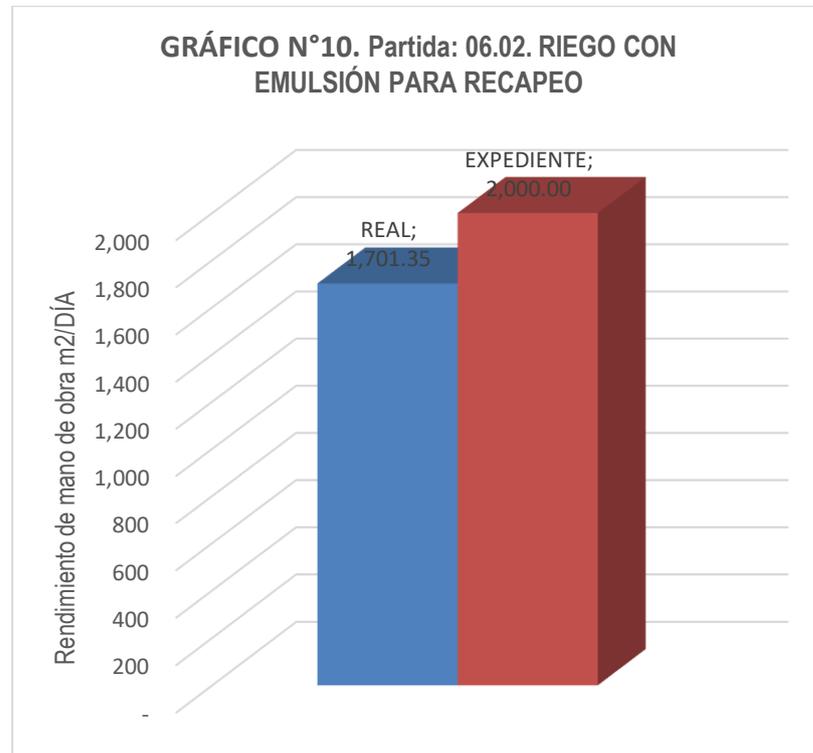
Partida 06.02. Riego Con Emulsión Para Recapeo, en la construcción del expediente técnico “Rehabilitación De La Av. Juan Pablo II Intersección Av. Paujiles – Av. Huamán” en el año 2018.

Como podemos observar en el gráfico, el rendimiento de mano de obra para la partida 06.02. Riego Con Emulsión Para Recapeo, en su ejecución es inferior que en lo señalado en su expediente técnico en 298.65m² (17.55%).

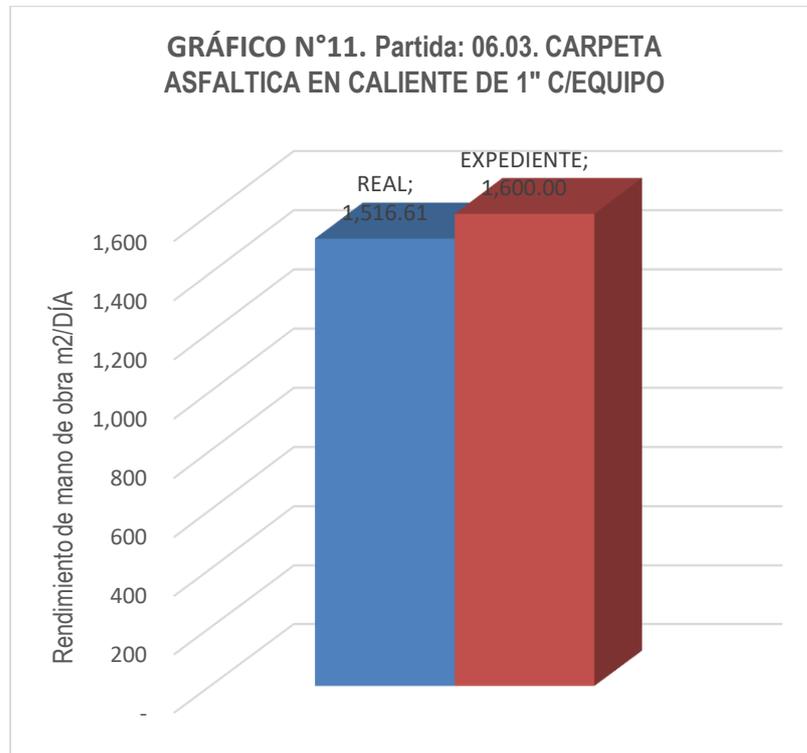
Partida 06.03. Carpeta Asfáltica En Caliente De 1" C/Equipo, en la construcción del expediente técnico "Rehabilitación De La Av. Juan Pablo II Intersección Av. Paujiles – Av. Huamán" en el año 2018.

Como podemos observar en el gráfico, el rendimiento de mano de obra para la partida 06.03. Carpeta Asfáltica En Caliente De 1" C/Equipo, en su ejecución es inferior que en lo señalado en su expediente técnico en 83.39m² (5.50%).

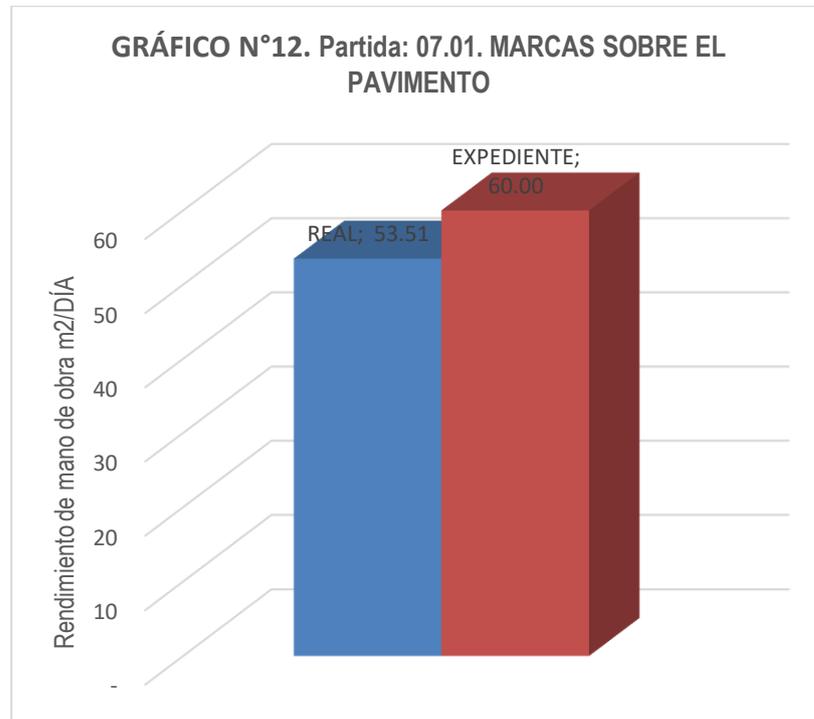
Partida 07.01. Marcas Sobre El Pavimento, en la construcción del expediente técnico “Rehabilitación De La Av. Juan Pablo II Intersección Av. Paujiles – Av. Huamán” en el año 2018.

Como podemos observar en el gráfico, el rendimiento de mano de obra para la partida 07.01. Marcas Sobre El Pavimento, en su ejecución es inferior que en lo señalado en su expediente técnico en 6.49m² (12.14%).

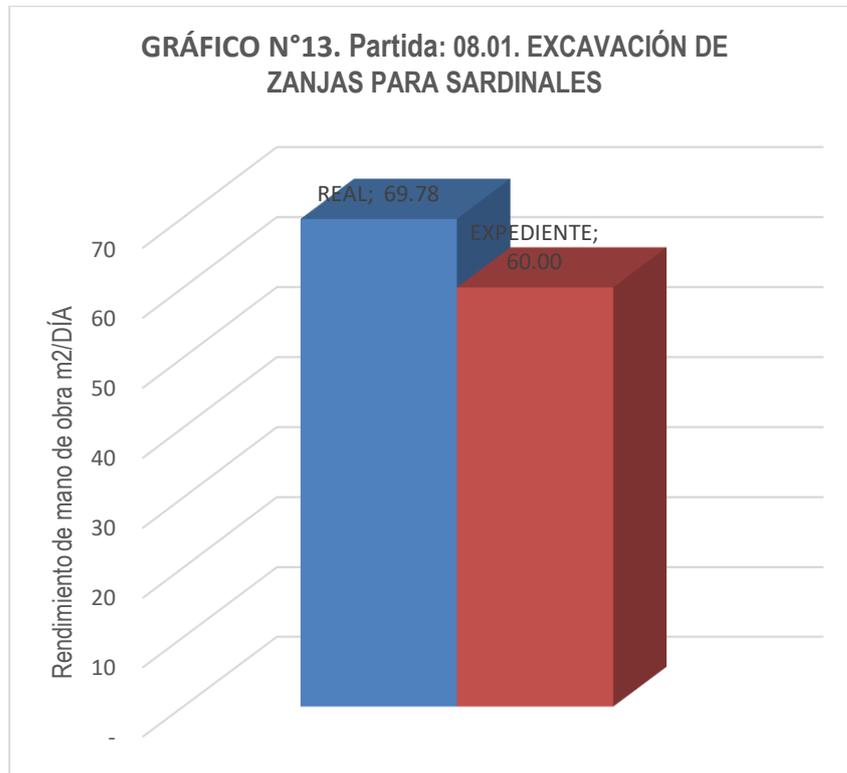
Partida 08.01. Excavación De Zanjas Para Sardinales, en la construcción del expediente técnico “Rehabilitación De La Av. Juan Pablo II Intersección Av. Paujiles – Av. Huamán” en el año 2018.

Como podemos observar en el gráfico, el rendimiento de mano de obra para la partida 08.01. Excavación De Zanjas Para Sardinales, en su ejecución es superior que en lo señalado en su expediente técnico en 9.78m² (14.02%).

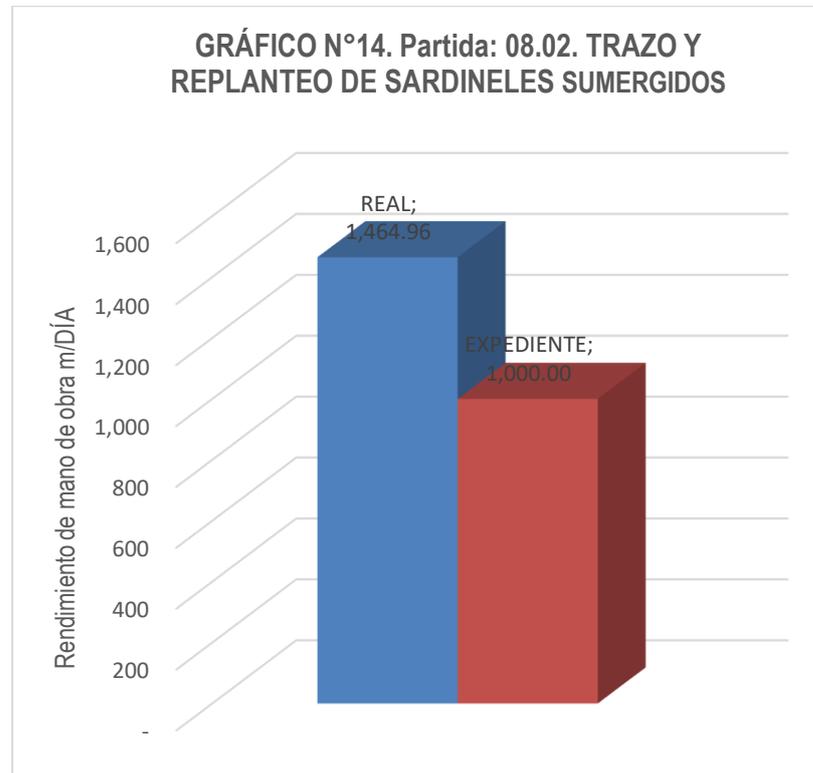
Partida 08.02. Trazo Y Replanteo De Sardineles Sumergidos, en la construcción del expediente técnico “Rehabilitación De La Av. Juan Pablo II Intersección Av. Paujiles – Av. Huamán” en el año 2018.

Como podemos observar en el gráfico, el rendimiento de mano de obra para la partida 08.02. Trazo Y Replanteo De Sardineles Sumergidos, en su ejecución es superior que en lo señalado en su expediente técnico en 464.96m (31.74%).

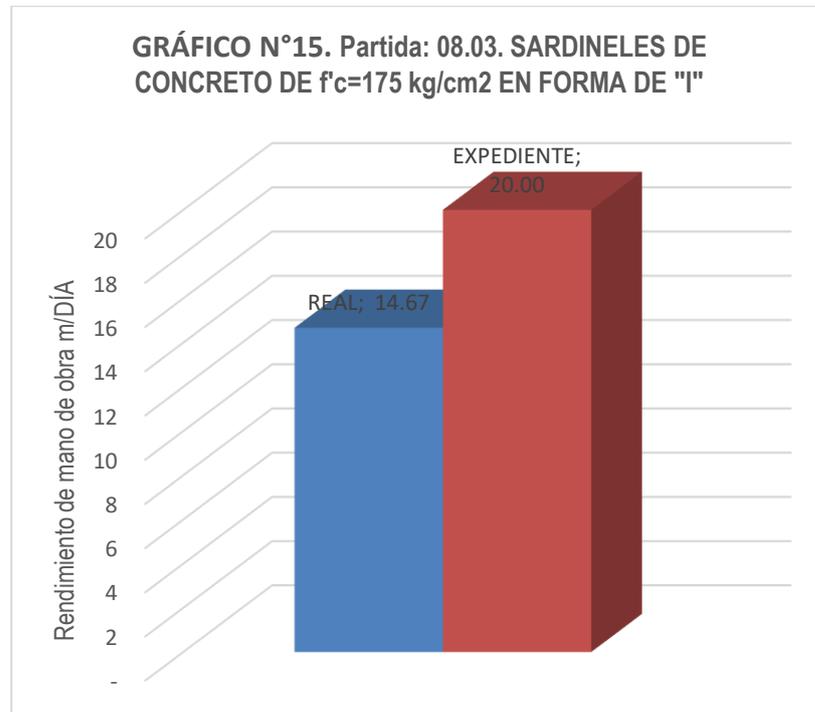
Partida 08.03. Sardineles De Concreto De $f'c=175$ kg/cm² En Forma De "I", en la construcción del expediente técnico "Rehabilitación De La Av. Juan Pablo II Intersección Av. Paujiles – Av. Huamán" en el año 2018.

Como podemos observar en el gráfico, el rendimiento de mano de obra para la partida 08.03. Sardineles De Concreto De $f'c=175$ kg/cm² En Forma De "I", en su ejecución es inferior que en lo señalado en su expediente técnico en 2 5.33m (36.34%).

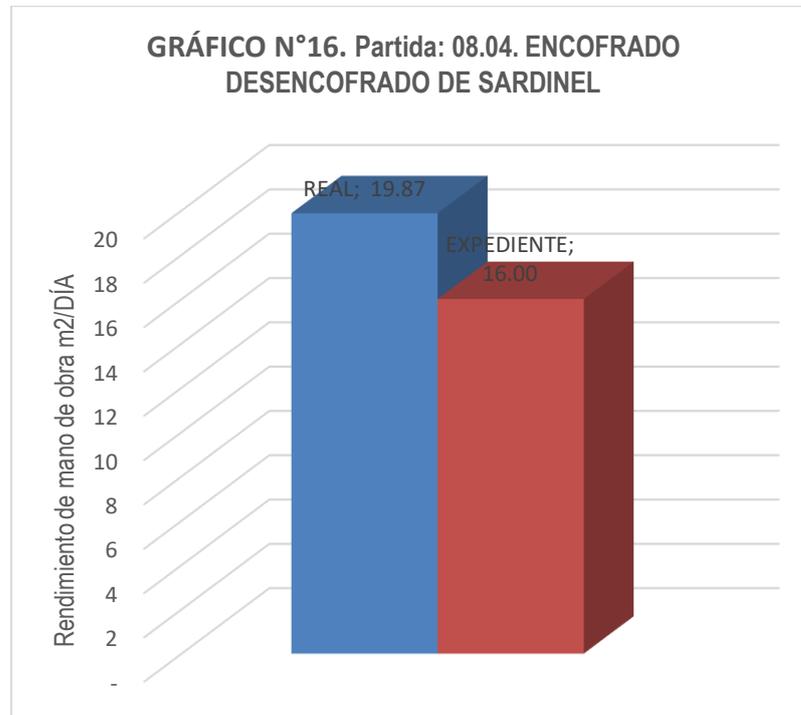
Partida 08.04. Encofrado Desencofrado De Sardinel, en la construcción del expediente técnico “Rehabilitación De La Av. Juan Pablo II Intersección Av. Paujiles – Av. Huamán” en el año 2018.

Como podemos observar en el gráfico, el rendimiento de mano de obra para la partida 08.04. Encofrado Desencofrado De Sardinel, en su ejecución es superior que en lo señalado en su expediente técnico en 2.87m² (19.48%).

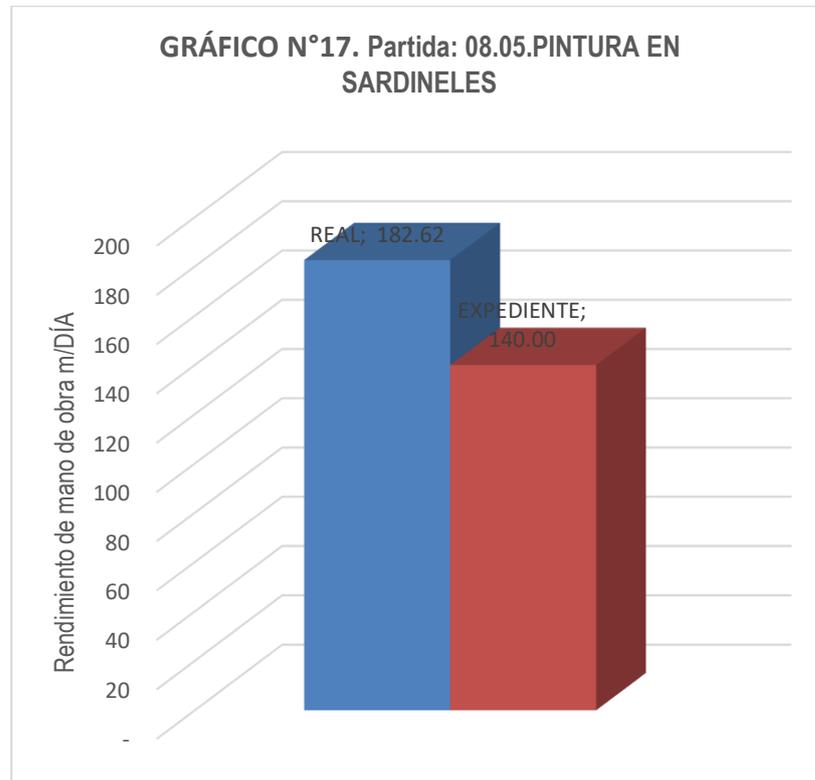
Partida 08.05. Pintura En Sardineles, en la construcción del expediente técnico
 “Rehabilitación De La Av. Juan Pablo II Intersección Av. Paujiles – Av. Huamán” en
 el año 2018.

Como podemos observar en el gráfico, el rendimiento de mano de obra para la
 partida 08.05. Pintura En Sardineles, en su ejecución es superior que en lo señalado
 en su expediente técnico en 42.62m² (23.34%).

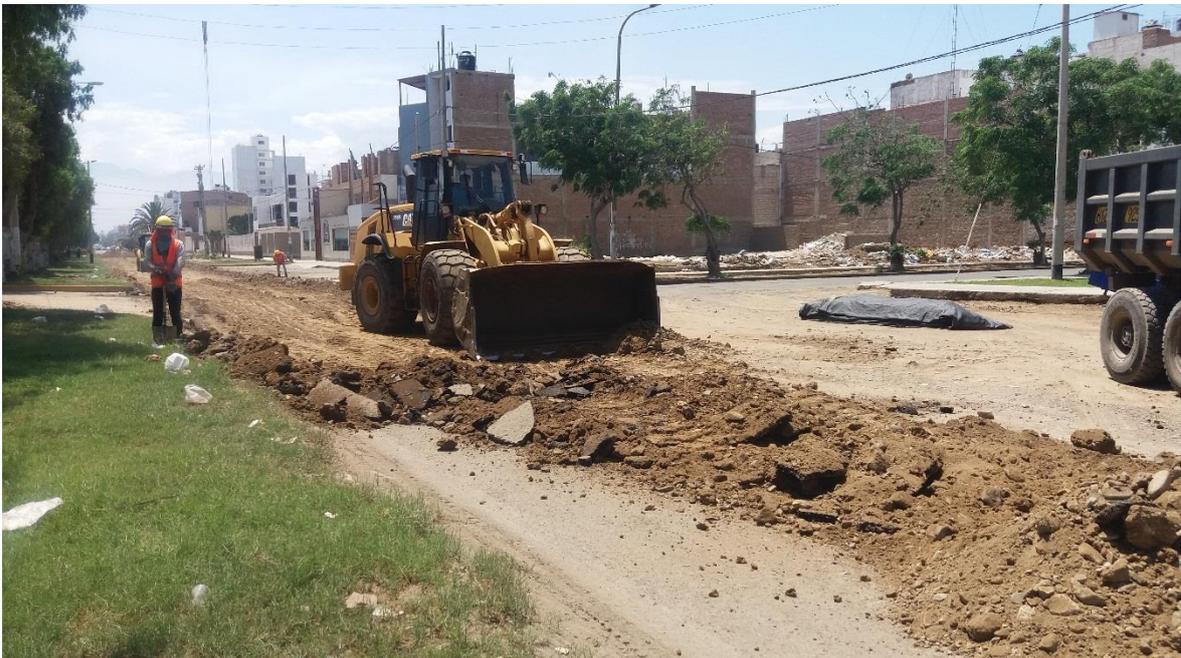
Foto N°02: Eliminación de carpeta asfáltica con cargador frontal

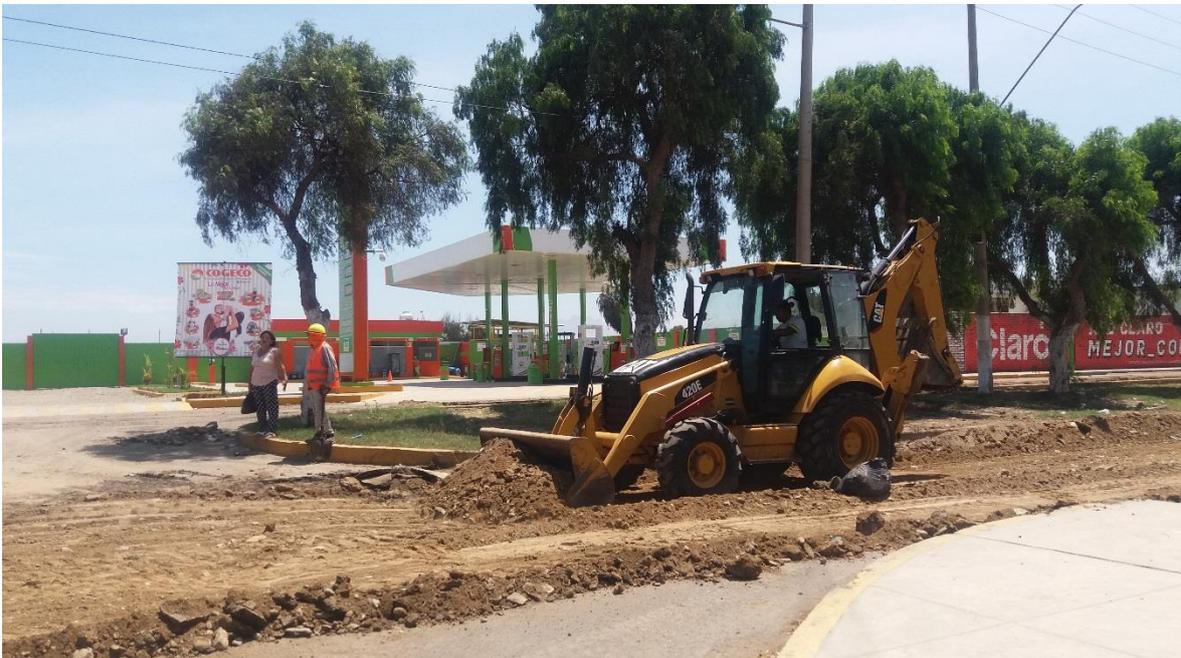
Foto N°04: Eliminación de carpeta asfáltica con retroexcavadora

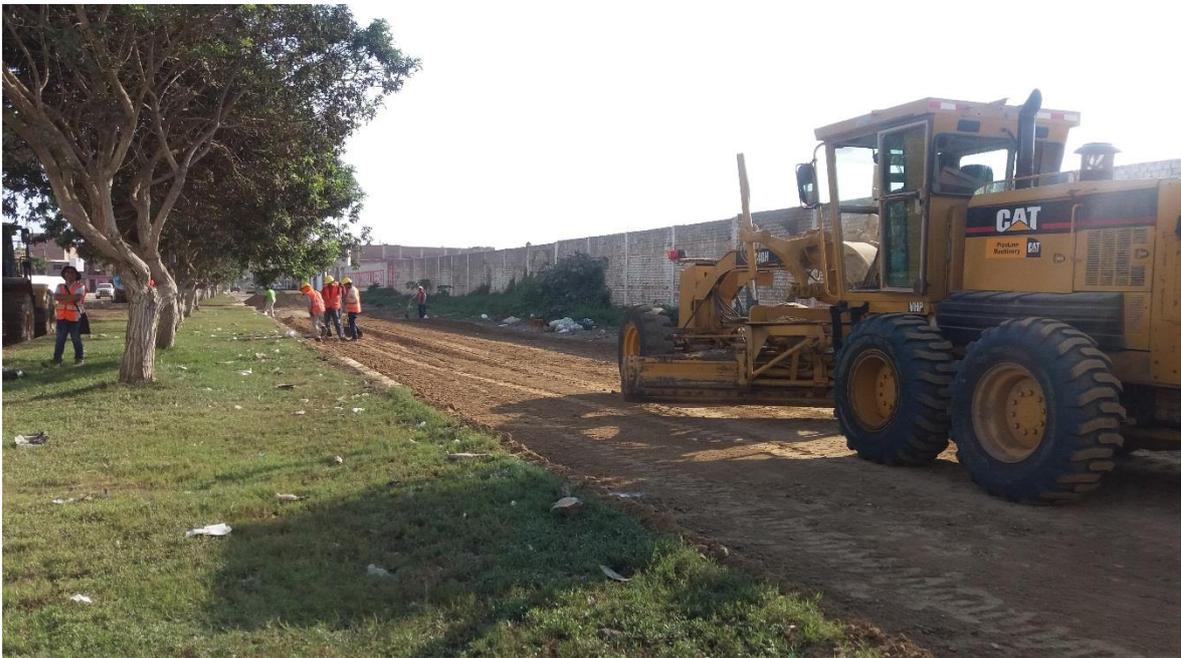
Foto N°08: Nivelación del afirmado con moto niveladora

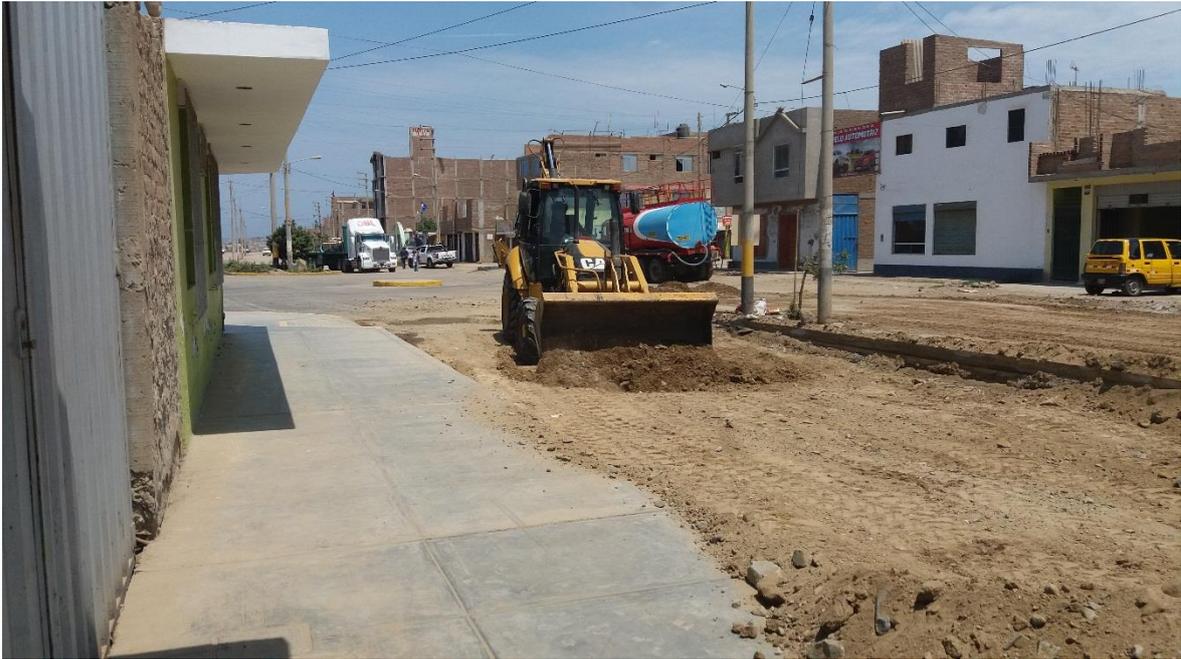
Foto N°12: Corte de base existente con retroexcavadora

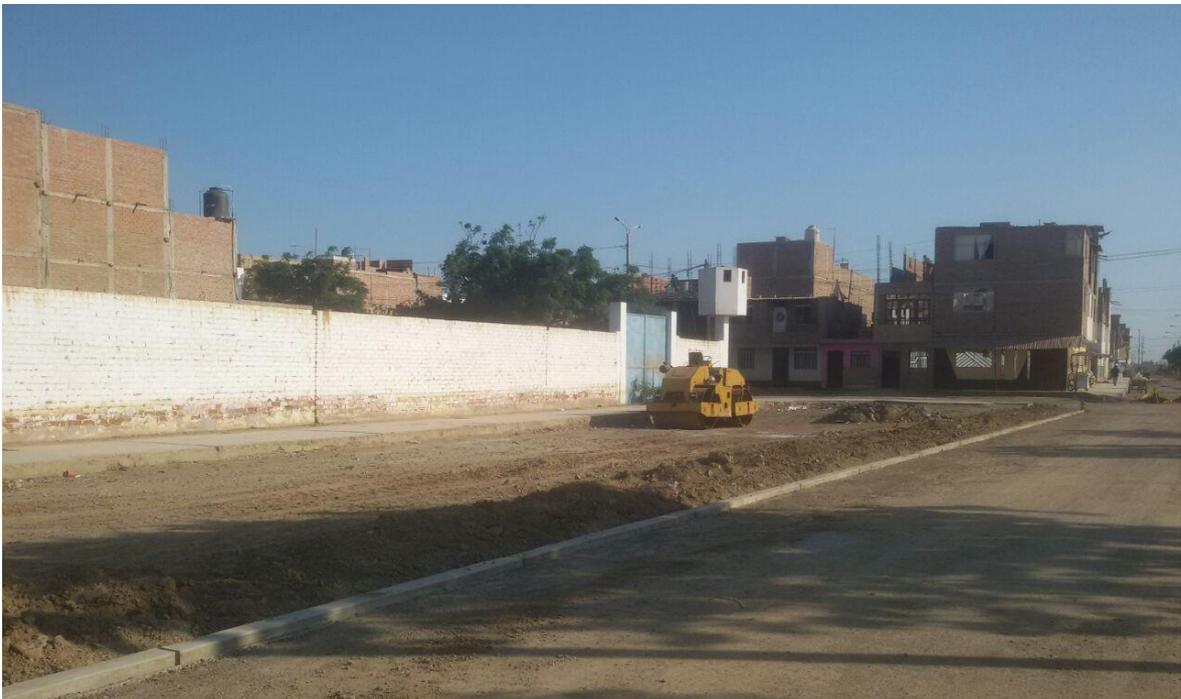
Foto N°17: Compactación de base con la aplanadora vibratoria de rodillos lisos

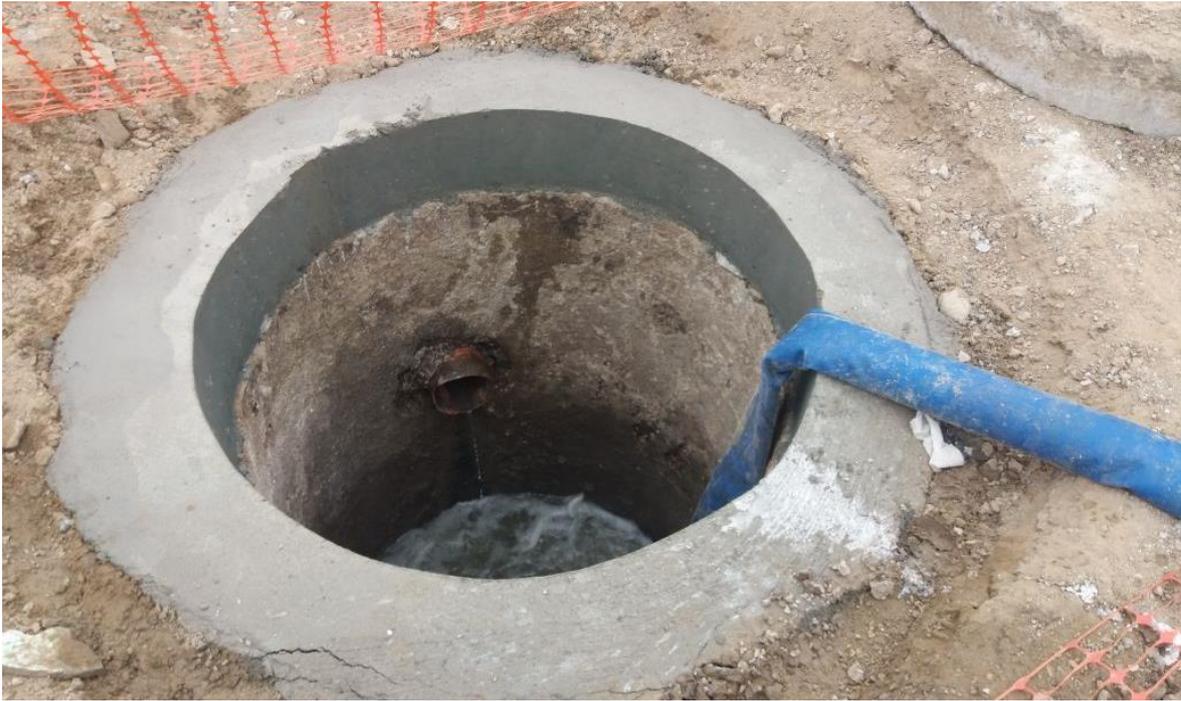
Foto N°26: Reposición de buzón existente

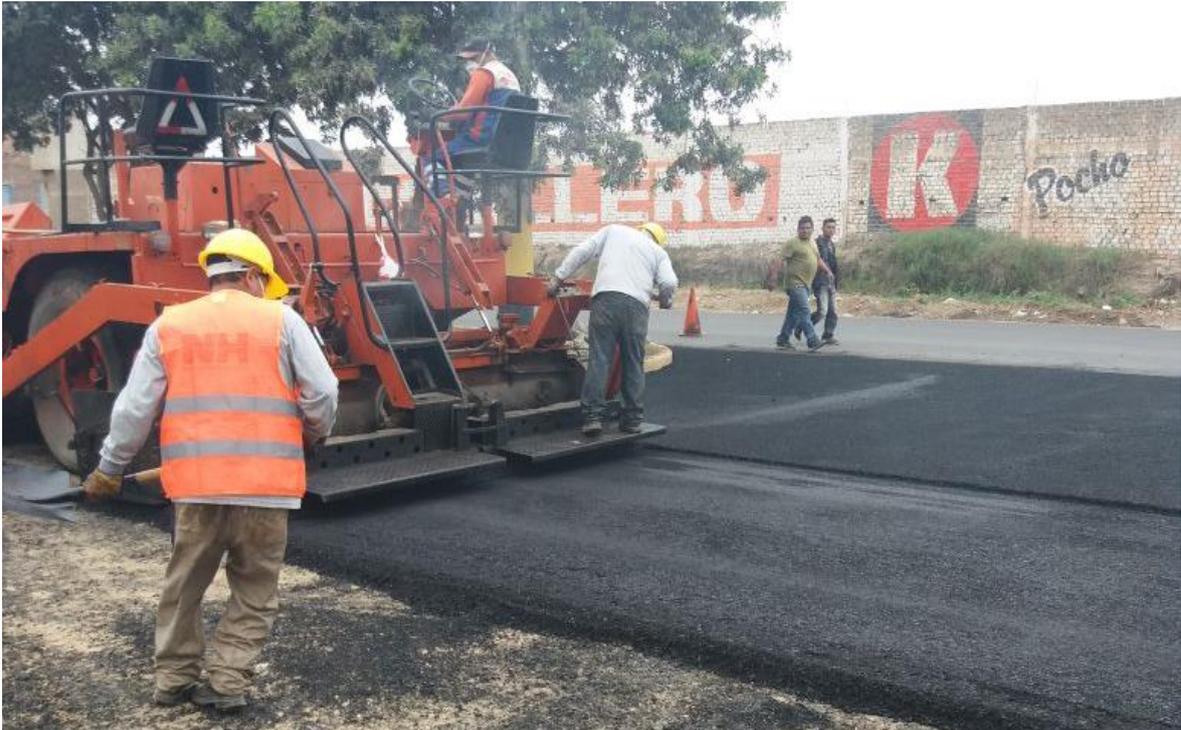
Foto N°28: Colocación carpeta asfáltica
