UNIVERSIDAD
PRIVADA
DEL NORTE

Carrera de Ingeniería Geológica

“INFLUENCIA DE LA EVALUACIÓN
GEOMECÁNICA EN LA ESTABILIDAD DE
TALUDES DE LA CANTERA AYLAMBO, 2019”

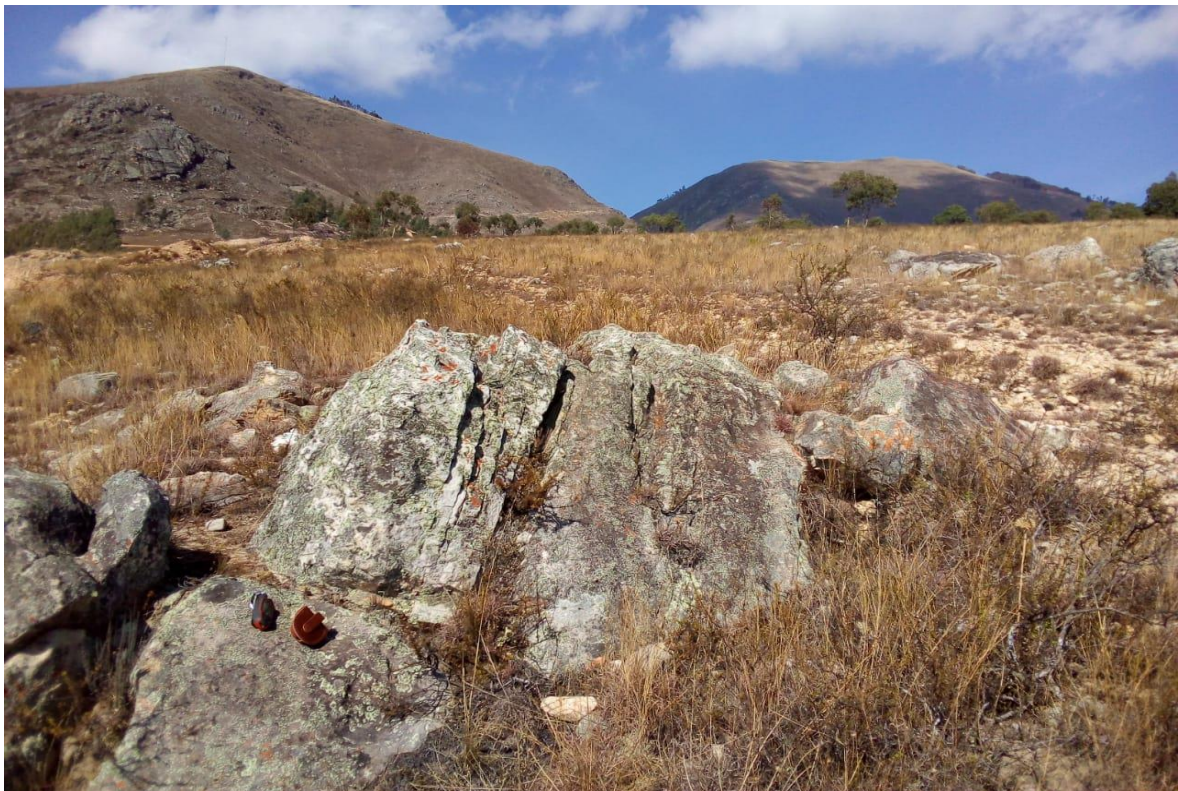
Figura 3. Fotografía tomada en la parte superior de la cantera Aylambo.

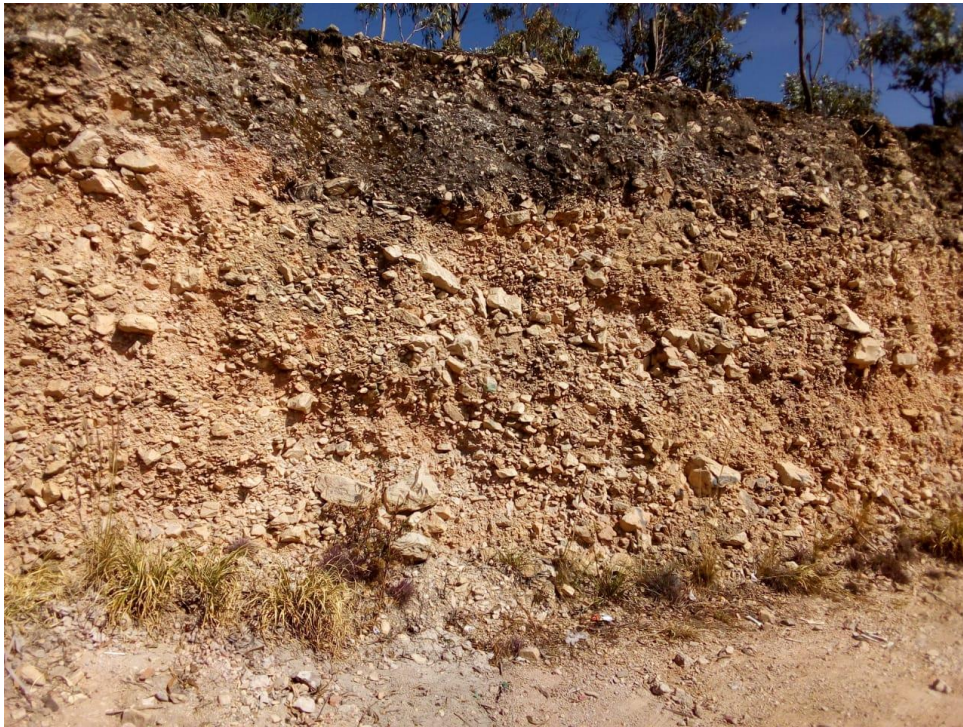
En la cantera Aylambo se encuentra una meteorización principalmente fluvial (debido a lluvias) ya que pudimos observar las cárcavas que se han formado en el talud; además podemos recalcar la meteorización química ya que muchas de las rocas que se encuentran expuestas tienen un color diferente y además su dureza se ha mermado considerablemente.

En la cantera se puede observar producto de la erosión (corriente de agua), que ha traído consigo rocas sedimentarias y cantos rodados de distintos tamaños para su posterior acumulación en un depósito coluvial.

Figura 8. Representación de la meteorización físico – química que existe cerca los límites de la cantera Aylambo.

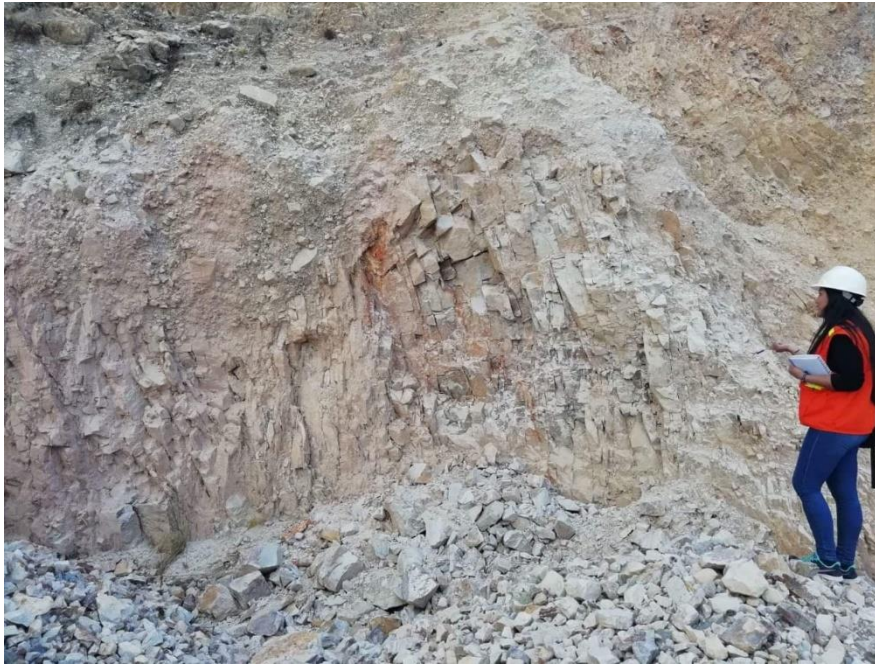
Figura 10. Macizo rocoso para la evaluación del valor de GSI.

El macizo rocoso de la cantera Aylambo tiene un valor aproximado entre 32-35 de GSI. Lo que quiere decir que tenemos una roca fractura o perturbada ya que el macizo rocoso está plegado, formado por bloques angulares que se han conformado por la intersección de la varios. Dando como resultado una condición de superficie regular a mala siendo esta lisa, meteorizada y alterada.

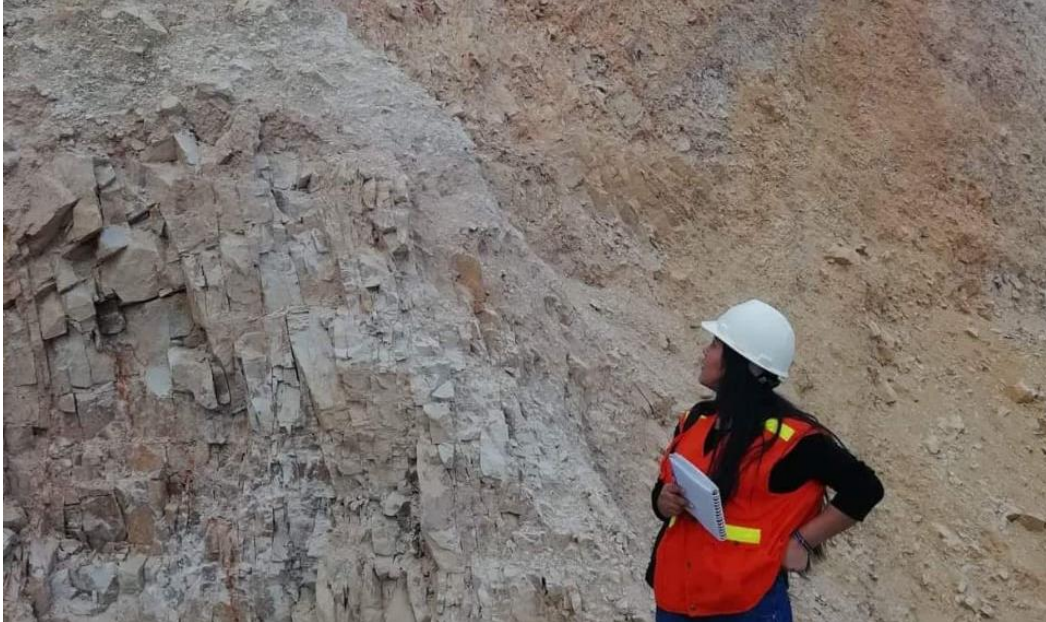
El RQD se ha estimado midiendo la cantidad de discontinuidades en 1m² del talud.

Figura 12. Imagen del metro cuadrado para hallar el RQD

Cantidad de fracturas 89 en 5 mts.

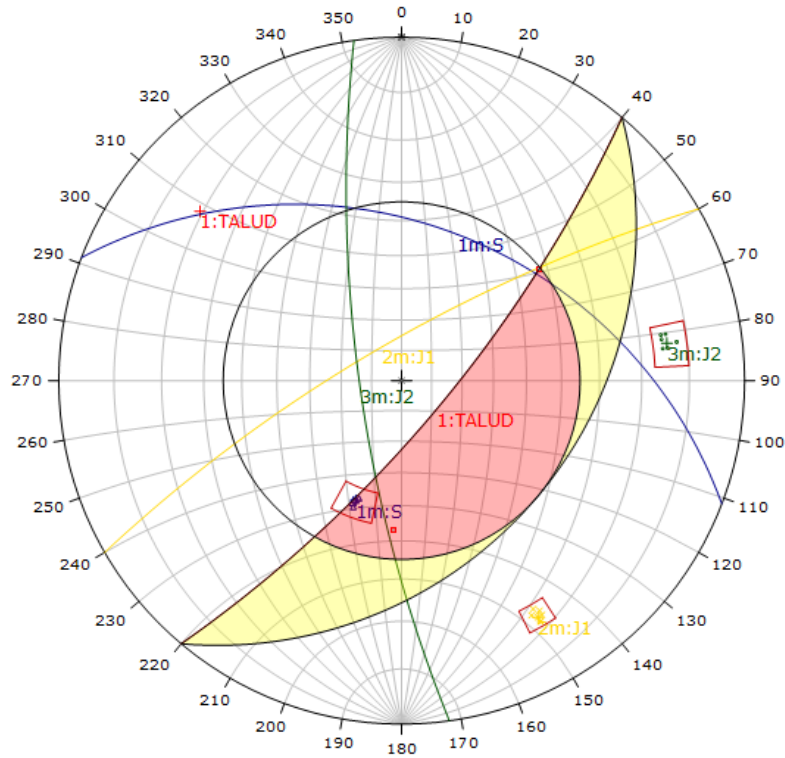
Figura 19. Análisis estereográfico utilizando como criterio el cono de fricción, y el talud sin límites laterales.

Se aprecia que las intersecciones de las discontinuidades tienen una probabilidad muy baja y por las características de orientación del macizo rocoso no se producirá la falla en cuña.

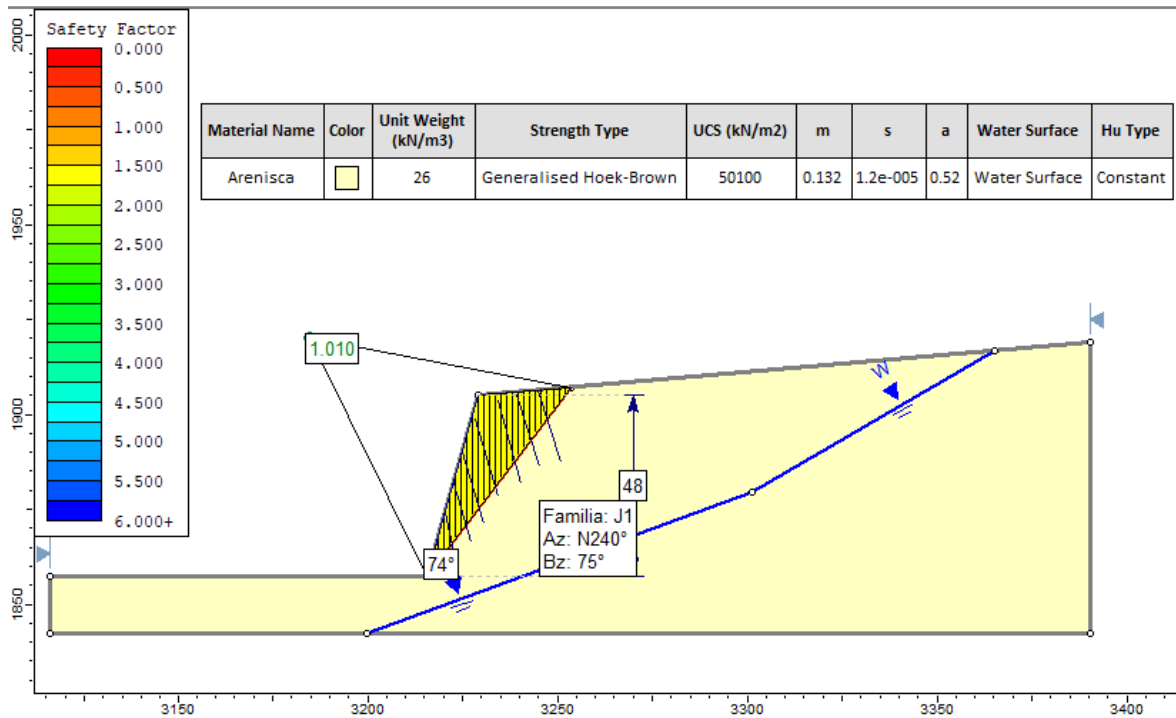
Figura 25. Análisis del Factor de Seguridad por el método de Spencer en condiciones estáticas.

Se aprecia que el talud es inestable en su condición inicial con un Factor de Seguridad de 1,010 en condiciones estáticas para una posible falla en vuelco producida por la familia J1 con buzamiento de 75°.

Se obtuvieron los Factores de Seguridad del talud en su condición inicial, con resultados de: 1,010 en condiciones estáticas para una posible falla en vuelco producida por la familia J1 con buzamiento de 75° y un Factor de Seguridad de 0,650 para condiciones pseudoestáticas con coeficiente de sismicidad horizontal de 0.2704 y un coeficiente vertical de 0. Por ello se realizó el diseño del talud con 3 bancos, una altura de banco de 17m, un ancho de berma de 20m, un ángulo de banco de 60° y con un ángulo global de 37° , obteniendo de esta manera un Factor de Seguridad de 1,513.

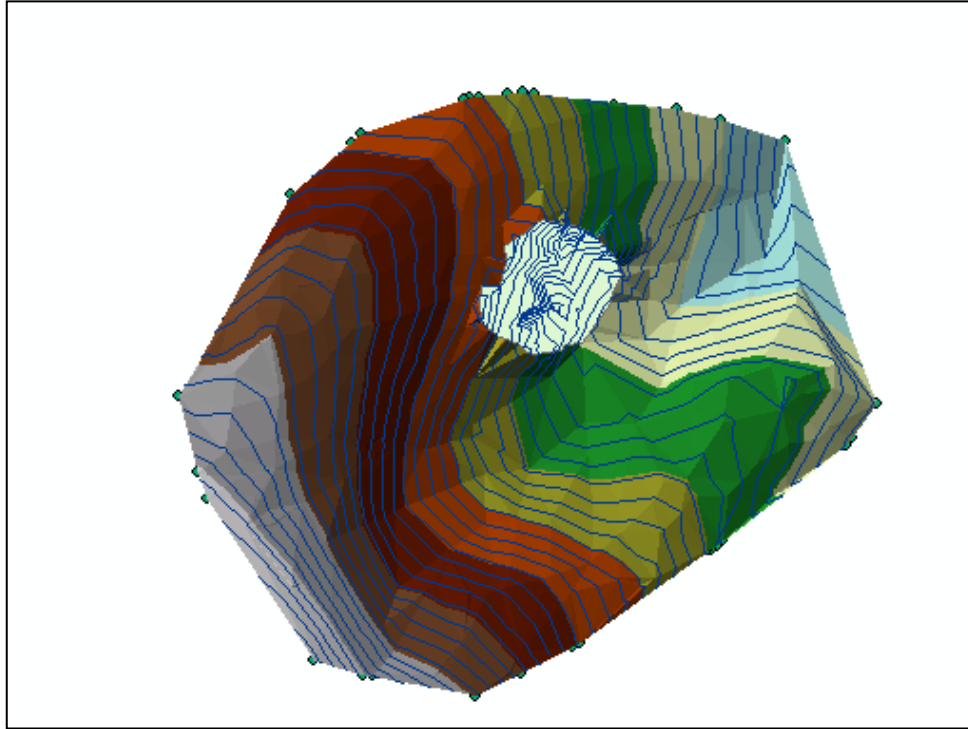
Volumen m³	Área m²
7511568,196	756826,077

Nota: Volumen y área que falta extraer de la cantera Aylambo, se halla realizando la diferencia entre el volumen total y el volumen extraído. Fuente: ArcGIS.

Figura 28. Imagen de volumen de la cantera.

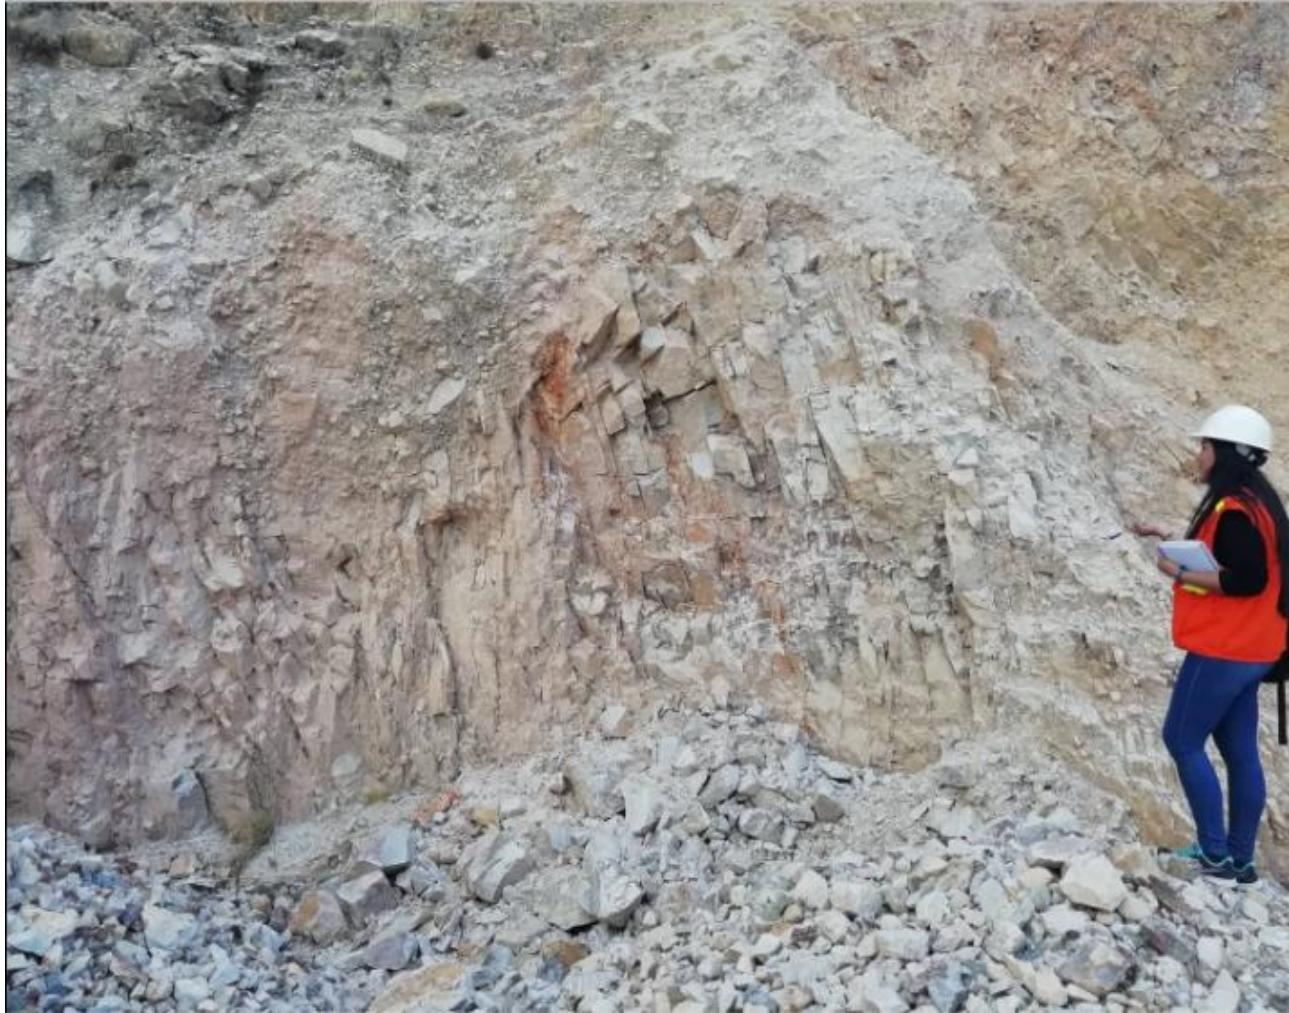
Anexo N°5: Fotografía de reconocimiento de estratos.

La zona de estudio sólo cuenta con areniscas, tanto en la parte inferior de la cantera como en la superior. La roca se encuentra fracturada por diatropismo. En los estratos podemos encontrar discordancias, puesto que presentan algunas ausencias de correspondencia o conformidad entre las rocas o capas de rocas. En cuanto a la dureza de las rocas se puede decir que están en grado medio de dureza puesto que algunas soportan 6 golpes (las no meteorizadas) y otras sólo 4 (las meteorizadas). Los colores de las rocas son desde tonos blancuzcos hasta medios rojizos, por la presencia de óxidos de fierro.

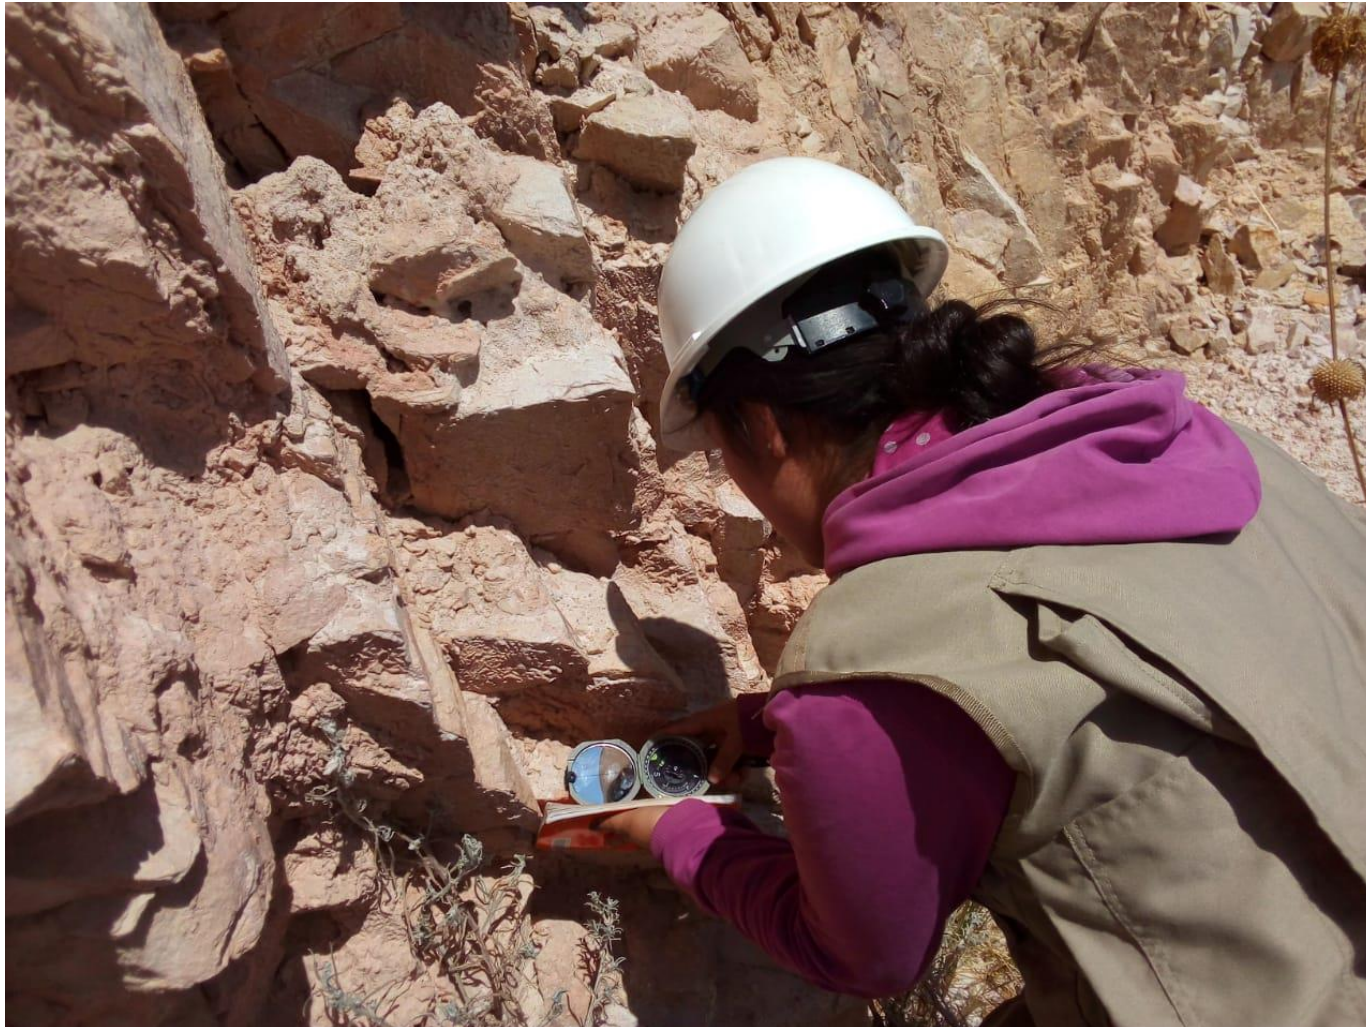
Anexo N° 6: Toma de datos geomecánicos.

En este punto se midieron 3 sistemas de discontinuidades (denominado 1, 2 y 3) que corresponden a los estratos como estructura principal 1 y los otros a fracturas perpendiculares a la estratificación con orientación (2 y 3).

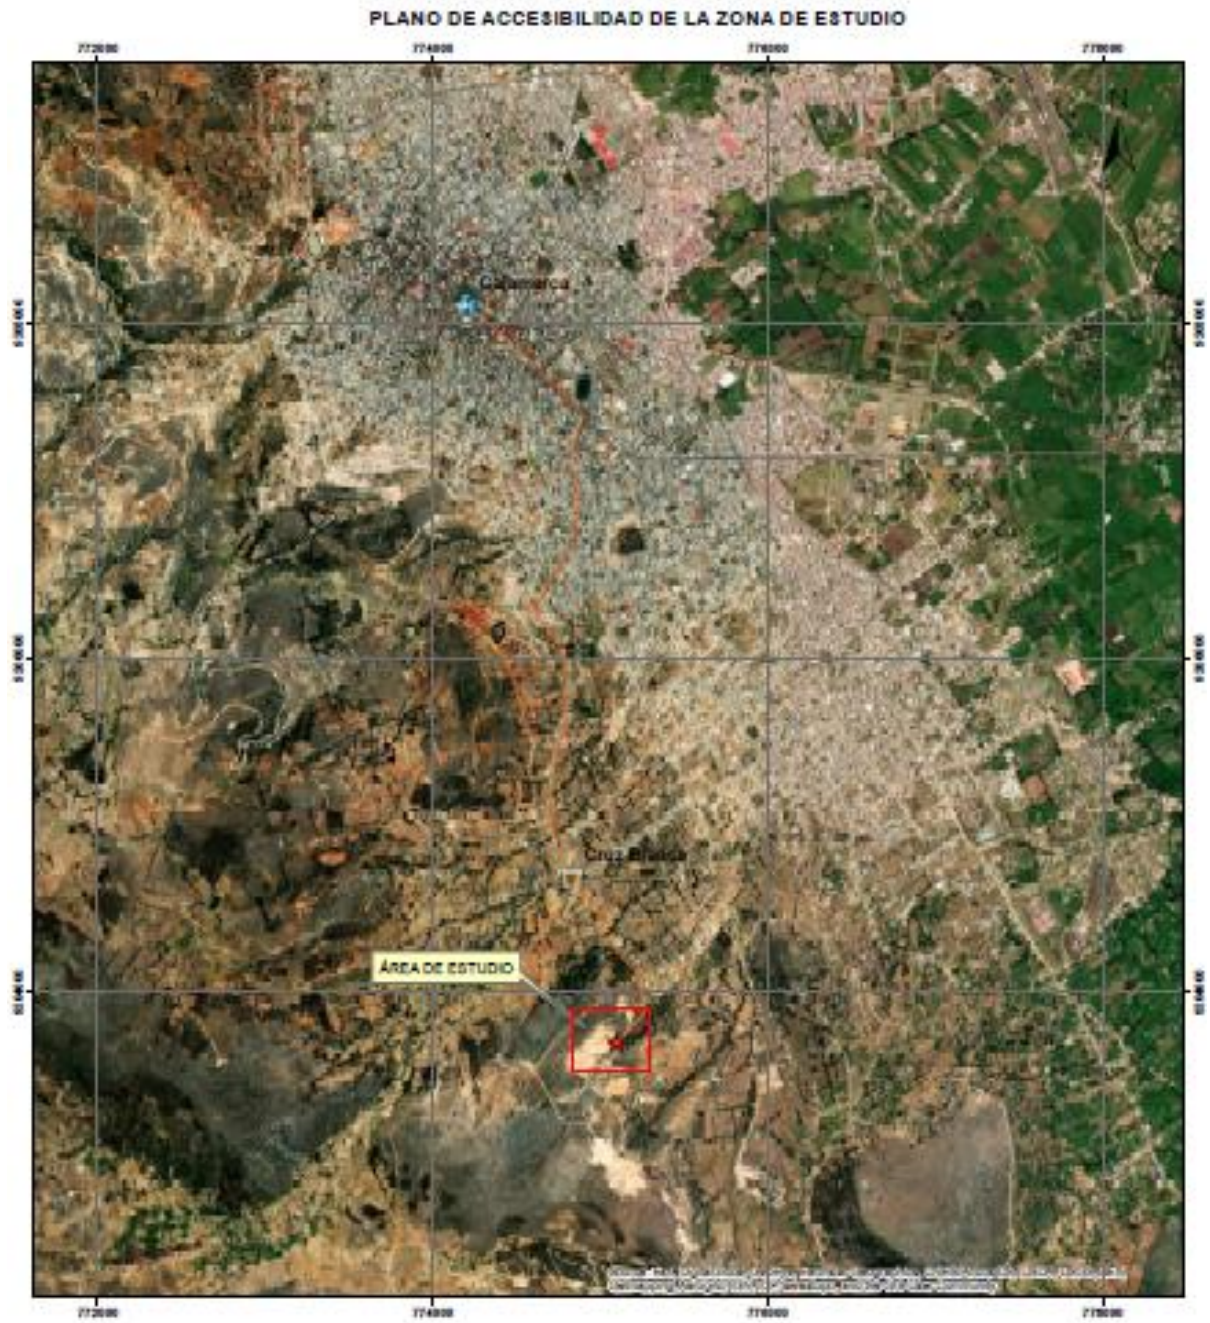
ZONA O ÁREA	ÁREA EN M ²
VÍA DE CARRETERA INTERPROVINCIAL	5096
PLATAFORMA DE EXTRACCIÓN	6263
ÁREA DE RESERVAS	8647
CONCESIÓN CONJUNTA	0
ÁREA PROTEGIDA O DE VIVIENDAS	3542
ÁREA PROTEGIDA O DE VIVIENDAS	16836
PLATAFORMA DE TRATAMIENTO	16922
ESTACIONAMIENTO DE MAQUINARIA	2195
ZONA DE PROCESAMIENTO	2668
ÁREA PROTEGIDA O DE VIVIENDAS	15043

VOLUMEN RESTANTE DE LA CANTERA (1)	7511568.196
VOLUMEN TOTAL EN UN AÑO (2)	707144.6255
TIEMPO DE VIDA PARA EXPLOTACION DE LA CANTERA EN AÑOS [(1) / (2)]	10.622
