“ANÁLISIS PSEUDOESTÁTICO PARA DETERMINAR LA ESTABILIDAD DEL TALUD UBICADO EN EL Km 130 + 250 – Km 130 + 450, SAN JUAN- CAJAMARCA, 2019”

Tesis para optar el título profesional de:

Ingeniero Geólogo

Cajamarca - Perú

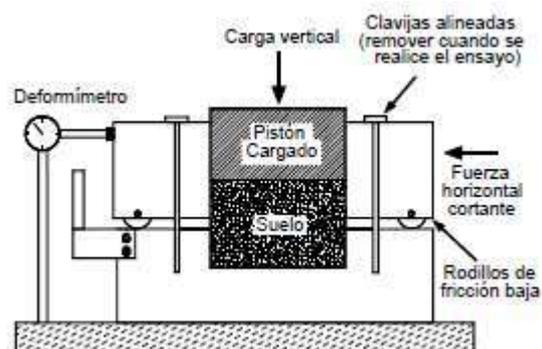
Figura 1. Detalle de la caja de ensayo de corte.

El ensayo más común para obtener la resistencia de los suelos en los estudios de deslizamientos es el ensayo de Corte Directo, el cual es simple y económico de realizar. Las ventajas de los ensayos de Corte Directo son su facilidad de ejecución, la cual permite la realización de una cantidad grande de pruebas en poco tiempo y la posibilidad de realizar ensayos sobre superficies de discontinuidad. (Suárez, 2009)

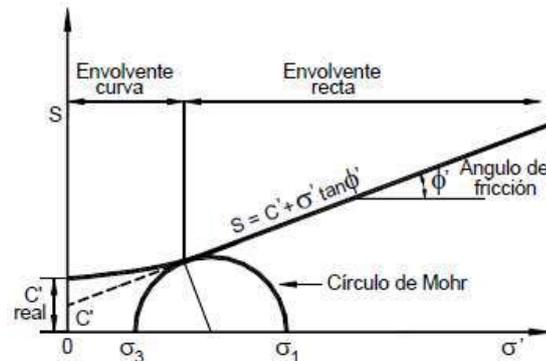
Figura 2. Representación de la envolvente de Mohr-Coulomb en el espacio de tensiones normal y tangencial.

Mohr afirma que un material falla debido a una combinación crítica de esfuerzo normal y esfuerzo cortante, y no sólo por la presencia de un esfuerzo máximo normal o bien de un esfuerzo máximo cortante.

$$\tau = \sigma \tan \phi + c \quad \text{Ecuación(1)}$$

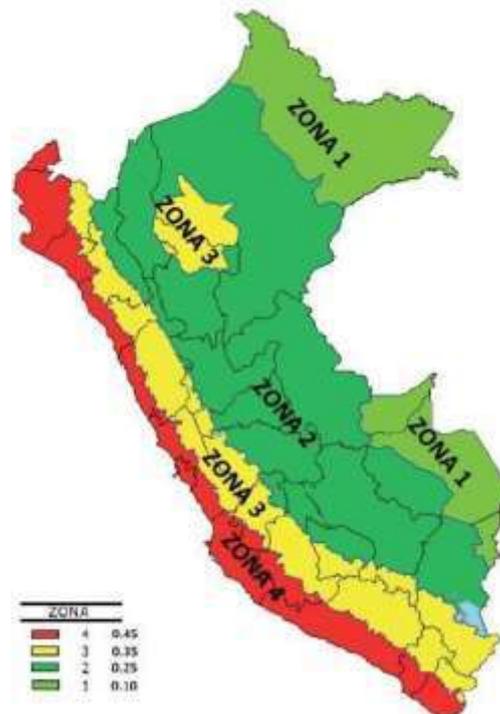
Figura 3. Zonas sísmicas del Perú. (Ministerio de Vivienda, Construcción y Saneamiento, 2016).

El territorio nacional se considera dividido en cuatro zonas. La zonificación propuesta se basa en la distribución espacial de la sismicidad observada, las características generales de los movimientos sísmicos y la atenuación de éstos con la distancia epicentral, así como en la información neotectónica. (Ministerio de Vivienda, Construcción y Saneamiento, 2016)

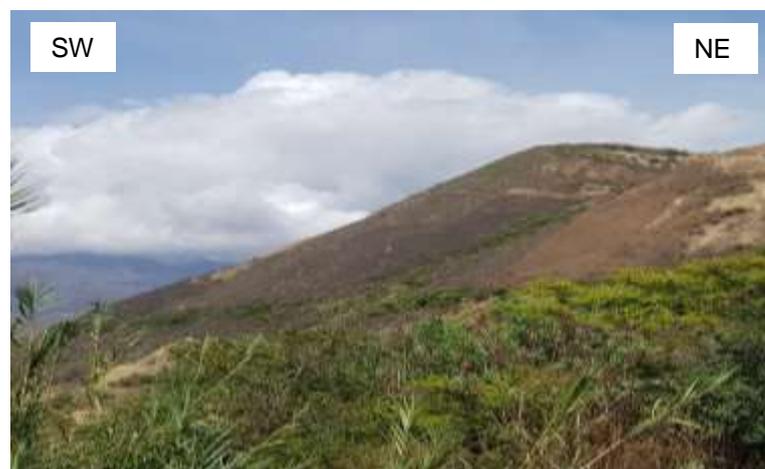
Terreno con elevaciones de bajo ángulo y pendientes suaves ya que está comprendida entre los 8° a 20°.

Figura 7. Lomada al margen derecho del talud.

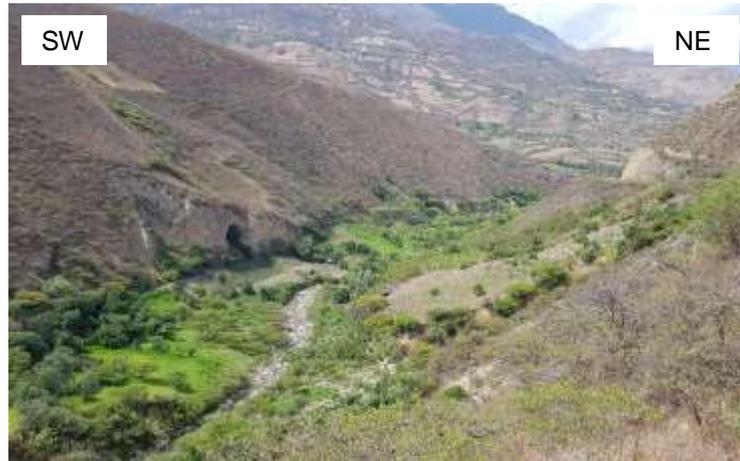
Se encuentran a los costados del Río Magdalena relacionadas con los depósitos aluviales y fluvio-aluviales, La pendiente está comprendida entre 0° a 8° y su utilización es para ganadería y agricultura.

Figura 8. Planicie formada al margen del Río Magdalena.

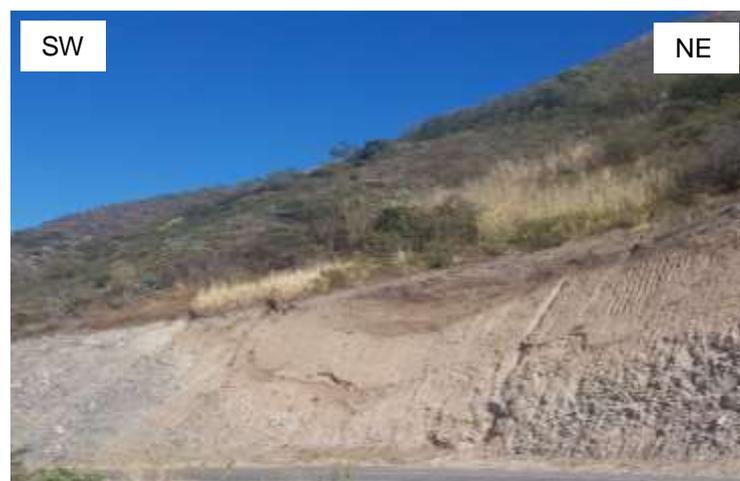
Son desplazamientos de masas de tierra o de rocas que se encuentran en pendiente, relativamente inclinados y heterogéneos, con pendientes comprendidas entre 25° a 50° , compuesto por depósitos coluvio-aluvial y como basamento formado por la Formación Pariatambo.

Figura 9. Zona de laderas a lo largo del Río Magdalena.

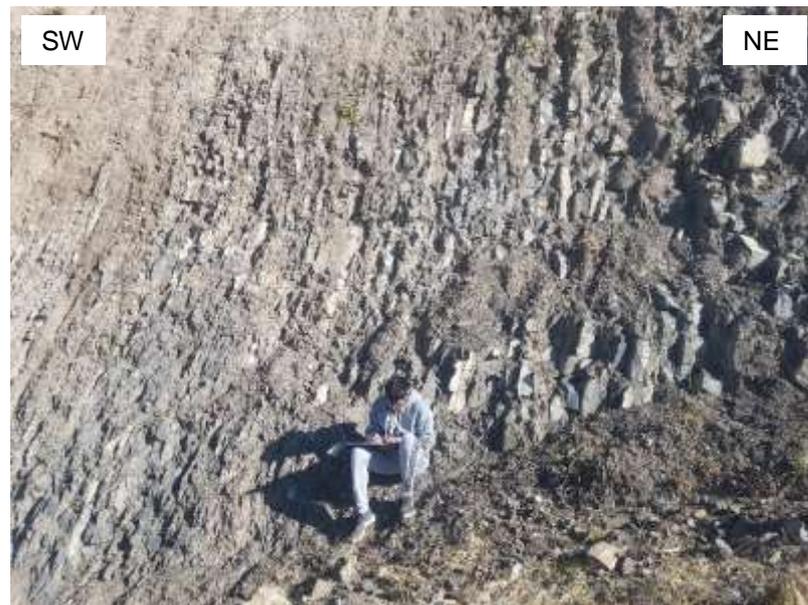
Figura 10. Formación Pariatambo, se muestran estratos finos de calizas bituminosas fuertemente disturbadas.

Aflora al NW y SE de la zona de estudio, infrayaciendo a la Formación Yumagual. Está formada por calizas bituminosas negruzcas, intercaladas con lutitas calcáreas, los macizos rocosos se encuentran fuertemente disturbados por las fallas locales apreciables en los cortes de carretera.

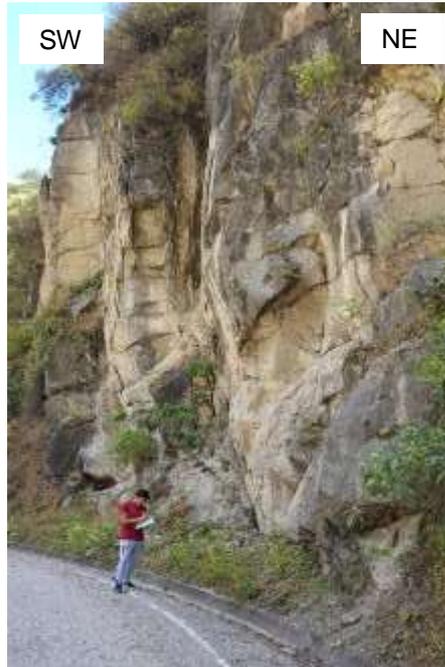
Figura 11. Formación Yumagual, compuesto por calizas de color amarillentas intercaladas con lutitas de estratos delgados.

Aflora al SW de la zona de estudio, sobreyaciendo a la Formación Pariatambo. Consiste en una secuencia de margas y calizas gris parduzcas las cuales están altamente meteorizadas, en las cuales destaca un miembro medio lutáceo margoso, amarillento.

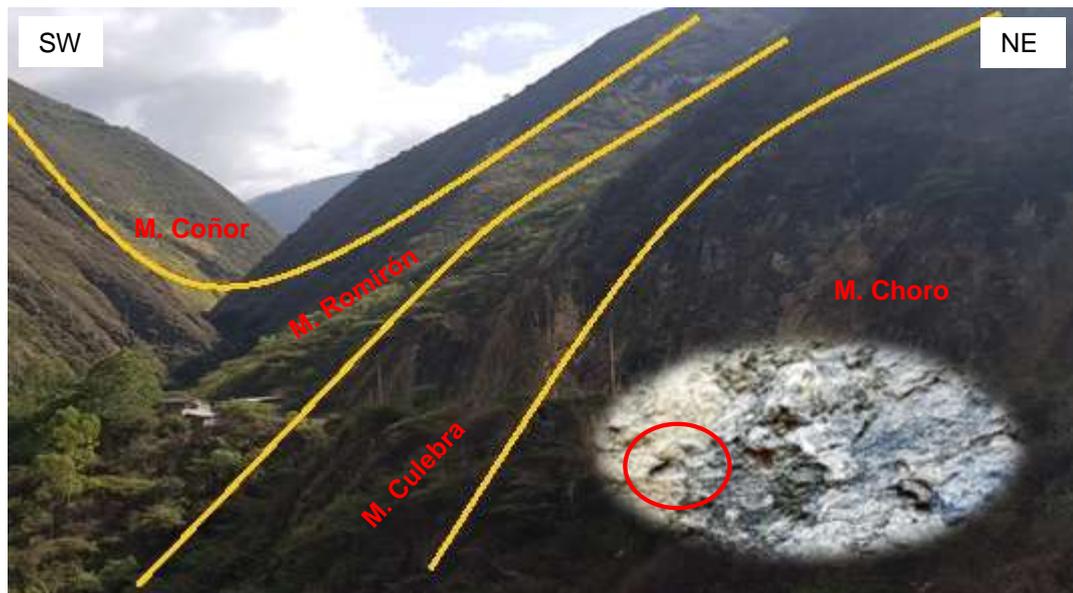
Figura 12. Secuencia de calizas masivas de la Fm. Quilquiñan Mujarrún. Se evidencia fósil del género *Exogyra* del Miembro Culebra.

Aflora al SE de la zona de estudio. Consiste en una gruesa secuencia de calizas nodulares macizas (miembro Choro), seguida de una intercalación de margas y lutitas amarillentas con abundantes elementos del género *Exogyra* (miembro Culebra). Continúan delgados lechos de calizas nodulares con margas pardo-amarillentas también fosilíferas (formación Romirón). Finalmente, bancos de calizas claras con lutitas arenosas y margas delgadas con abundantes fósiles (formación Coñor).

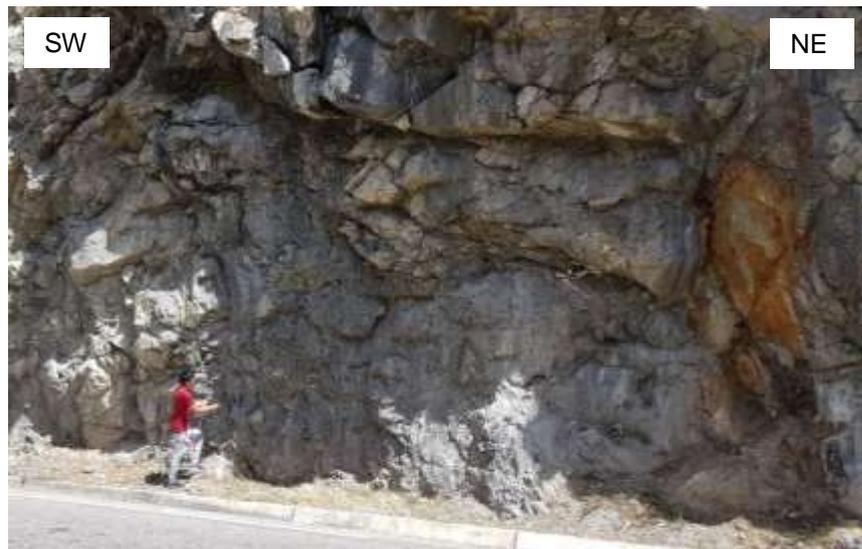
Figura 13. Formación Cajamarca, se aprecia calizas oscuras y azuladas con delgados lechos de lutitas.

Aflora al SE de la zona de estudio, sobreyaciendo a la Formación Quilquiñan Mujarrún. Consiste generalmente de calizas gris oscuras o azuladas y macizas, con delgados lechos de lutitas y margas de los mismos colores. Las primeras se presentan en gruesos bancos con escasos fósiles, a diferencia de las segundas que sí contienen fósiles.

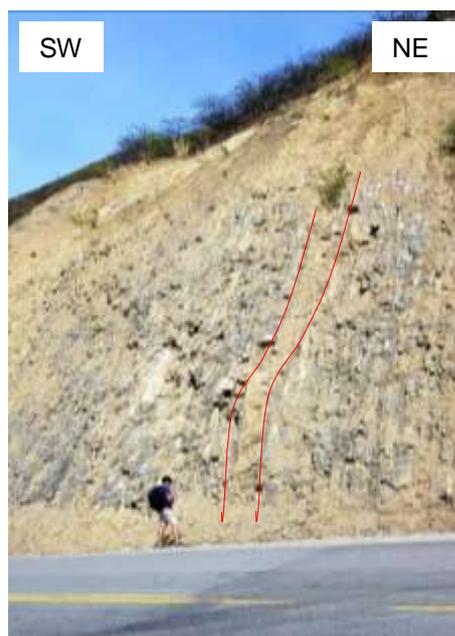
Figura 14. Dique intruido en la Fm. Pariatambo.

En la zona se hallan afloramientos de diques de composición andesítica, que han intruido capas de rocas sedimentarias, en la Formaciones Pariatambo. Las andesitas se encuentran muy meteorizadas, de estructura porfírica, constituidas por plagioclasas, bajo contenido de cuarzo y hornblendas.

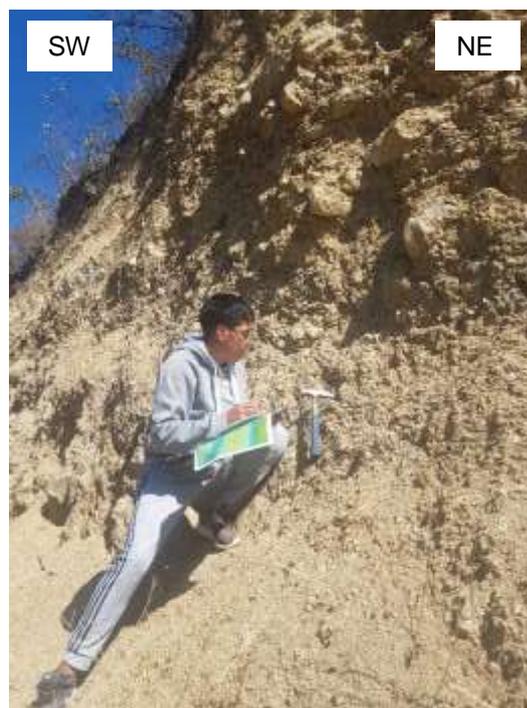
Figura 15. Depósitos coluvio-aluviales compuestos por arcillas y limos de alta plasticidad.

Se encuentran conformando gran parte de la zona de estudio. Estos depósitos se originaron por deslizamientos en los que el agua fue el factor desencadenante principal, generando una mezcla de materiales de poco transporte y están conformados por materiales angulosos a sub-angulosos, mal gradados, redondeados a sub-redondeados bien gradados y finos limoarcillosos.

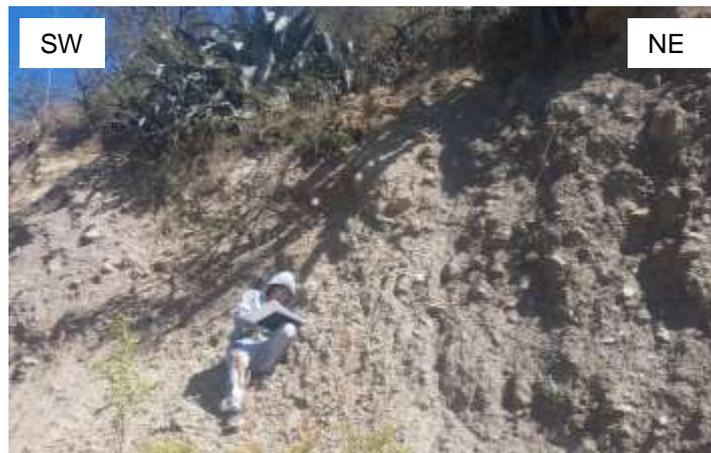
Figura 16. Depósitos deluviales ubicados en la parte superior del talud.

Los depósitos deluviales se presentan en la parte superior del talud y laderas contiguas, conformado por materiales erosionados que no han sido transportados, y con presencia de suelos finos-orgánicos en la parte superior de estos depósitos.

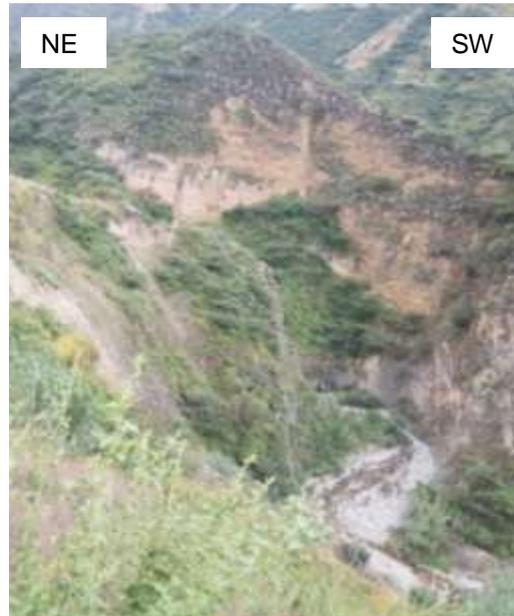
Figura 17. Depósitos fluviales formados en las márgenes del Río Magdalena.

Estos depósitos se hallan en los márgenes de quebradas y ríos, poseen materiales que han sido transportados grandes distancias, su composición puede ser variada, en su mayoría los clastos son redondeados.

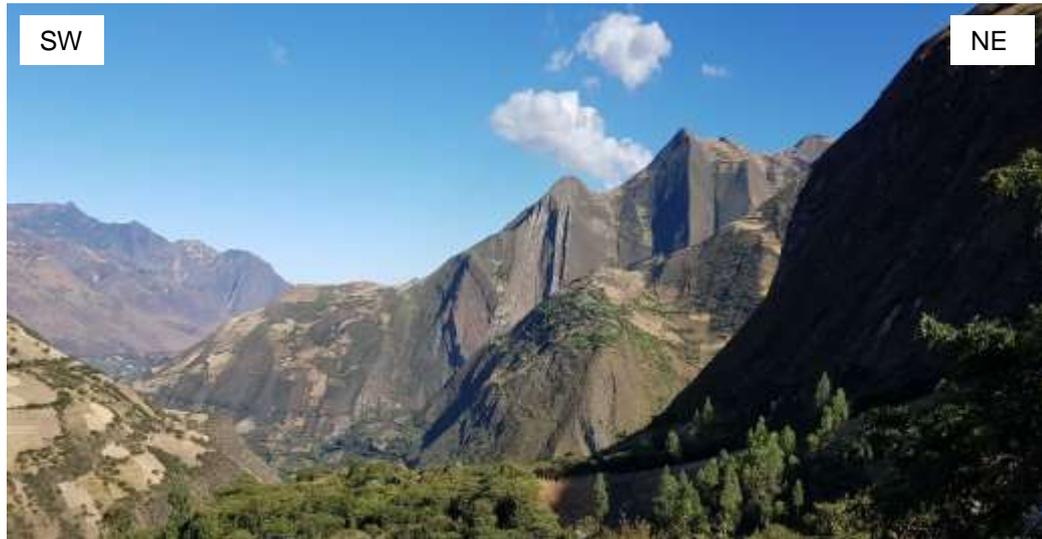
Figura 18. Sinclinal y anticlinal ubicado al de la zona de estudio.

Estructuralmente el área estudiada ha sido afectada por esfuerzos compresivos de dirección NW – SE, que ha generado plegamientos (sinclinal y anticlinal) y posterior fallamiento en el sustrato rocoso. Determinando un sistema de pliegues los que son interrumpidos en su continuidad por una falla regional de dirección NW-SE y la presencia de fallas locales con diferente cinemática, además de estructuras planas como son las discontinuidades.

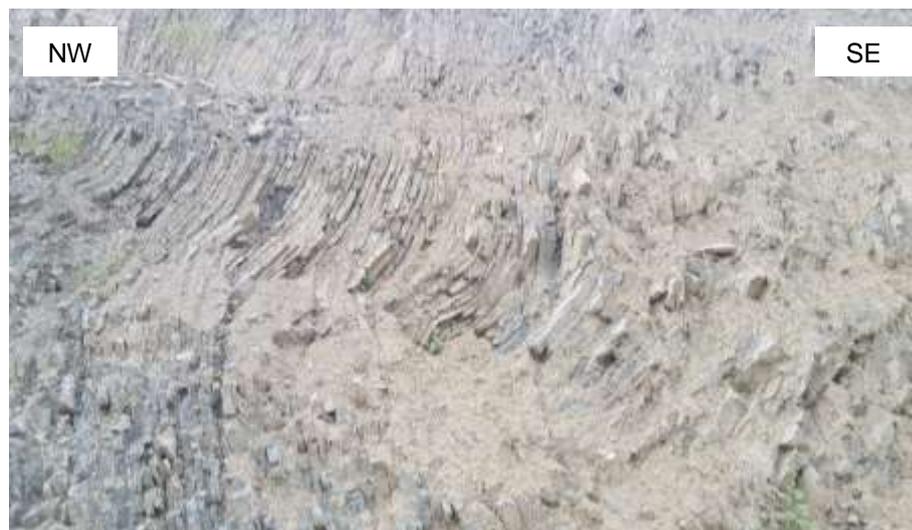
Figura 19. Plegamientos de calizas de la Fm. Pariatambo, debido a la compensación de materiales producto del deslizamiento.

Producto del deslizamiento se ha producido plegamientos por eventos no tectónicos debido a la compensación del material rocoso, evidenciándose plegamientos en la zona.

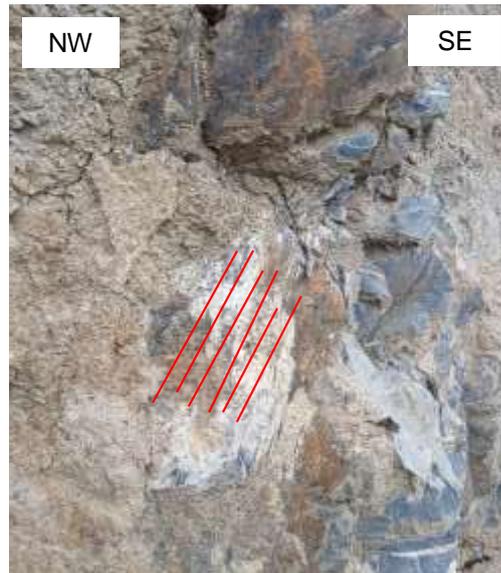
Figura 20. Estrías de falla.

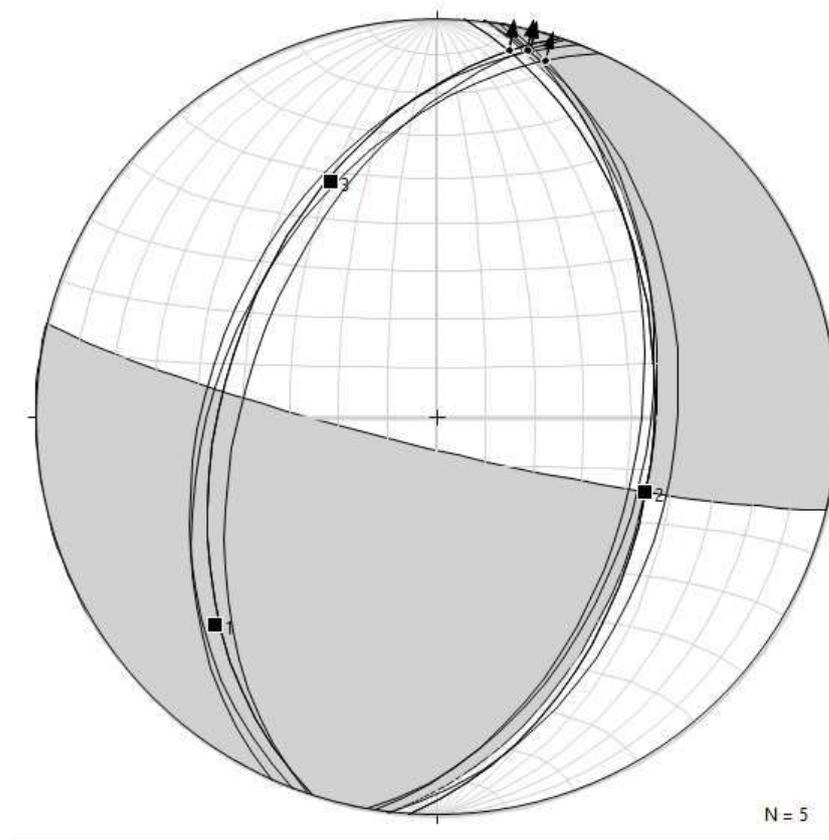
Figura 21. Análisis estereográfico de paleoesfuerzos en el software Faultkin que generaron la falla Normal Sinistral con esfuerzo compresivo.

Según la estación microtectónica se realizó el análisis cinemático de fallas en planos de falla que presentan estrías, determinando un movimiento Normal-Sinistral, según la siguiente data:

Fault str	Dip	Striae trd	Plunge	Slip	T trend	p/g	P trend	p/g
3	007	40	014	06	NL	225	28	339	38
3	011	42	019	07	NL	231	26	343	38
4	005	49	010	06	NL	226	23	331	33
4	010	46	017	07	NL	230	24	339	35
5	004	45	011	07	NL	224	24	333	36

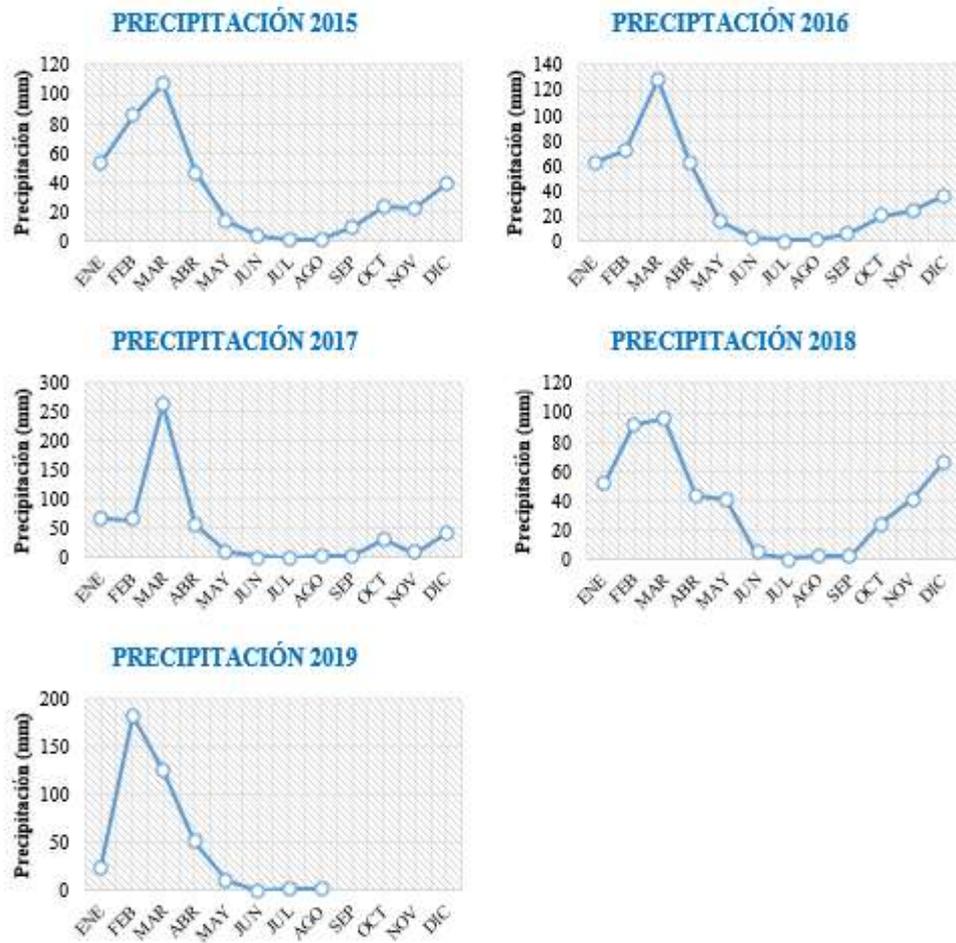
Figura 22. Precipitaciones de la zona de estudio del 2015 al 2019.

El análisis hidrológico es uno de los trabajos previos más importantes en el análisis de estabilidad de taludes. La interpretación más frecuente del efecto del agua es que las lluvias por infiltración, saturan el talud y la presión de poros, induce a una disminución de la resistencia al cortante, la cual a su vez, puede activar un deslizamiento

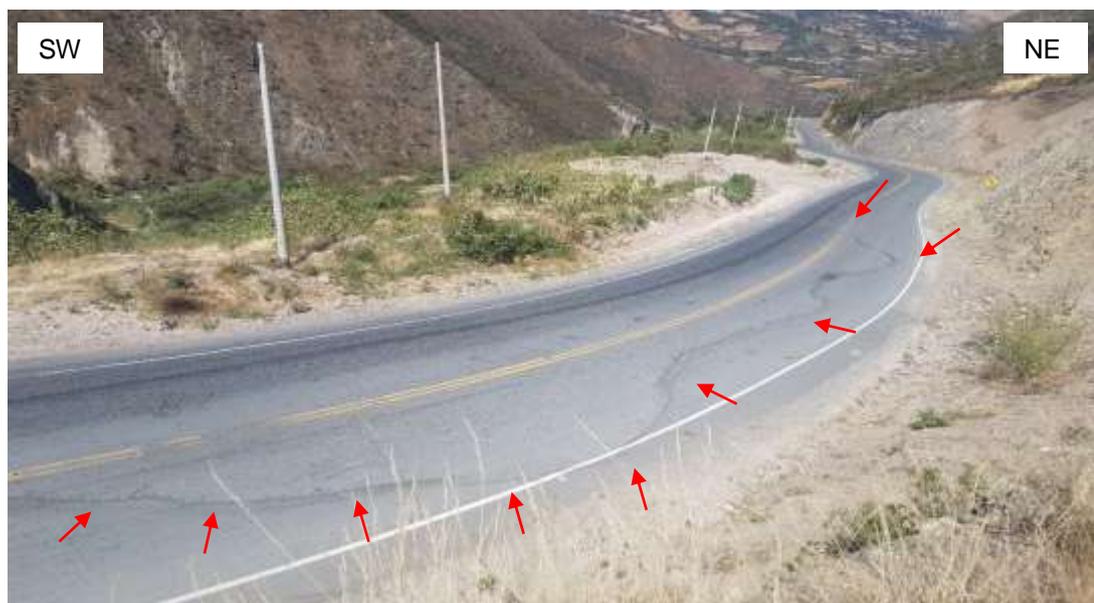
Figura 23. Hundimiento en la carretera del talud.

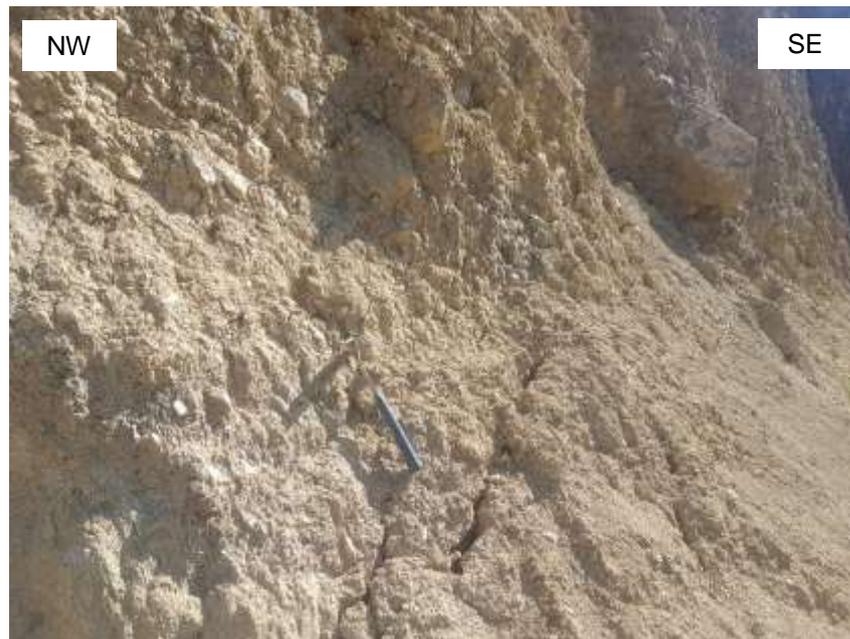
Figura 24. Grietas en la parte superior del talud.

La zona presenta grietas de tensión, lo que evidencia la inestabilidad del terreno.

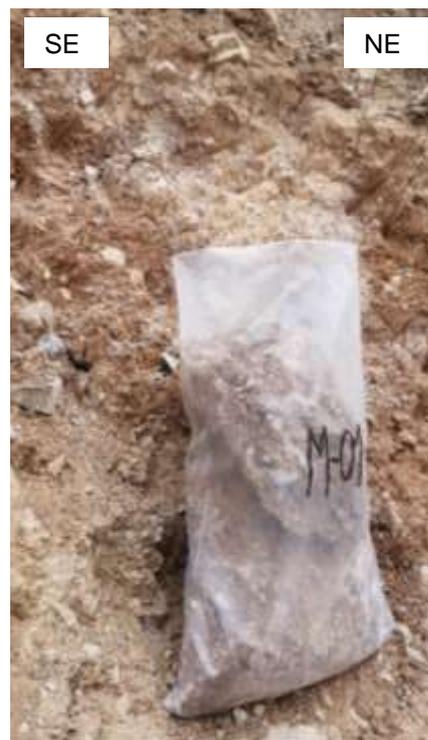
Figura 25. Muestra de suelo de la Estación de control geotécnico N°01 del Talud.

En la figura 22, se muestra la calicata donde se realizó el muestreo, para realizar los ensayos de laboratorio y determinar su comportamiento, la clasificación SUCS y los límites de consistencia.

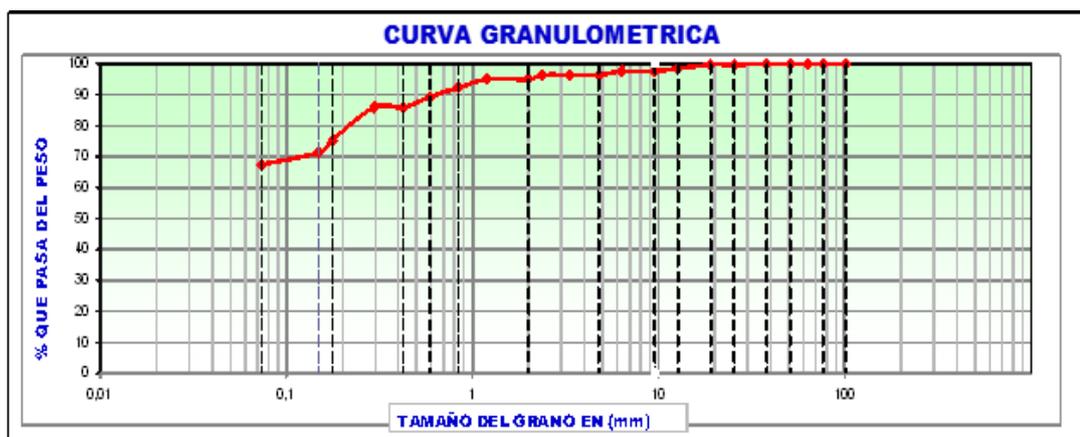
Figura 26. Curva granulométrica de la muestra de suelo tomada en la Estación N° 01.

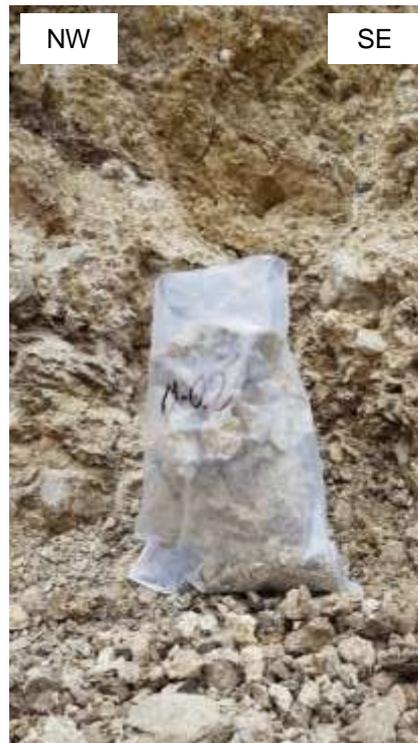
Figura 27. Muestra de suelo de la Estación de control geotécnico N°02 del Talud.

En la figura 24, se muestra la calicata donde se realizó el muestreo, para realizar los ensayos de laboratorio y determinar su comportamiento, la clasificación SUCS y los límites de consistencia.

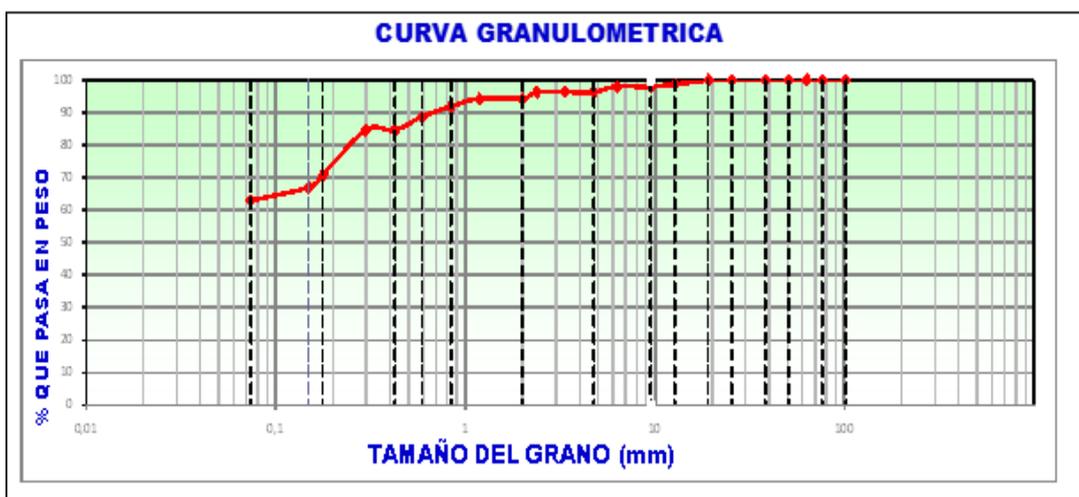
Figura 28. Curva granulométrica de la muestra de suelo tomada en la Estación N° 02.

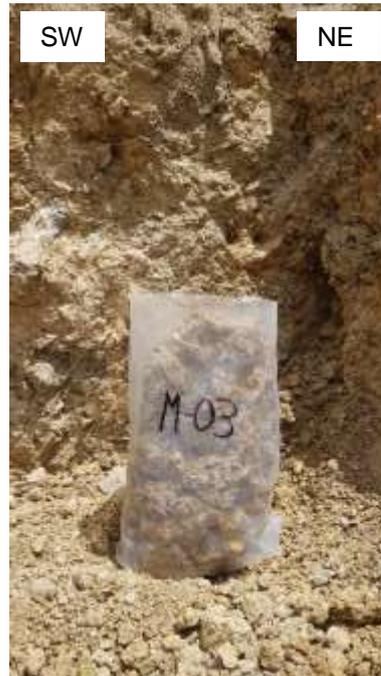
Figura 29. Muestra de suelo de la Estación de control geotécnico N°03 del Talud.

En la figura 26, se muestra la calicata donde se realizó el muestreo, para realizar los ensayos de laboratorio y determinar su comportamiento, la clasificación SUCS y los límites de consistencia.

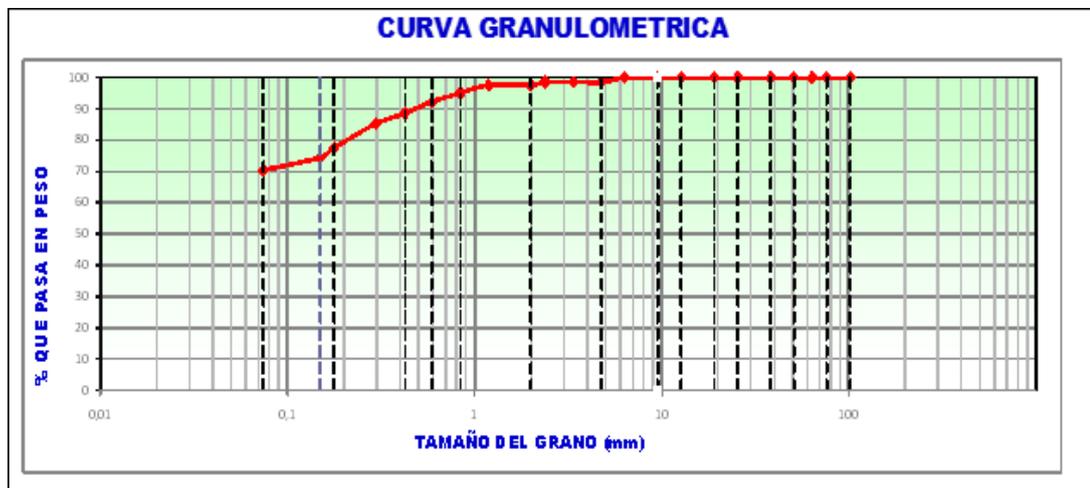
Figura 30. Curva granulométrica de la muestra de suelo tomada en la Estación N° 03.

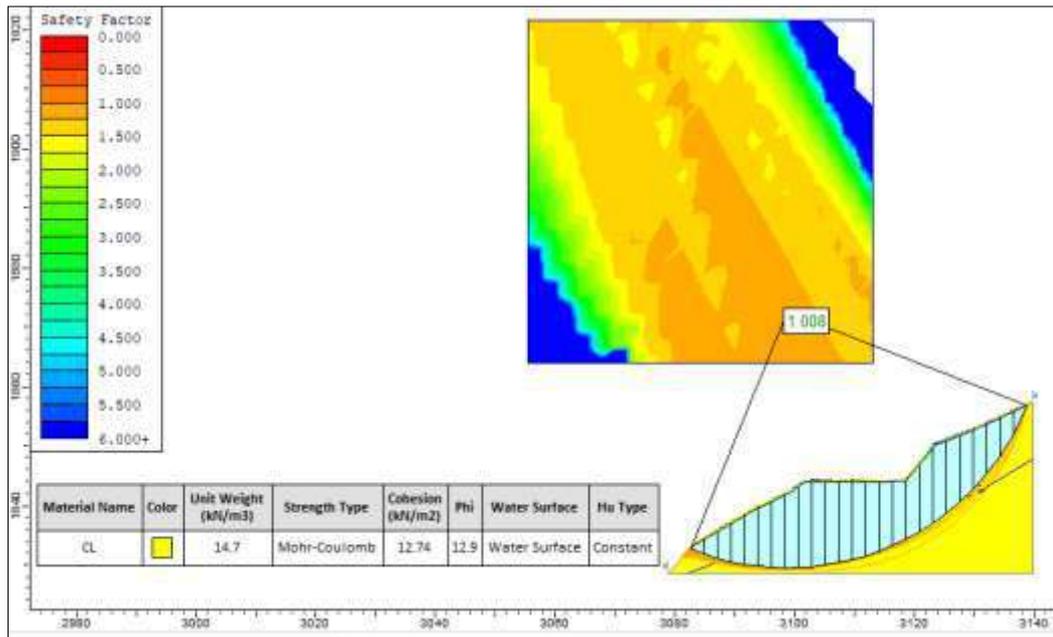
Figura 31. Sección 01 analizada mediante el Método de Spencer. Se obtuvo un Factor de Seguridad de 1.008, el cual nos indica que ante cualquier factor desencadenante la zona analizada es inestable.

A continuación, analizaremos el factor de seguridad para el talud. Para lo cual se analizará dos secciones en condiciones estáticas y pseudoestáticas, las cuales fueron ubicadas en las zonas más críticas del talud. Este análisis consiste en determinar si existe suficiente resistencia en los suelos del talud para soportar los esfuerzos de cortante que tienden a causar la falla o deslizamiento.

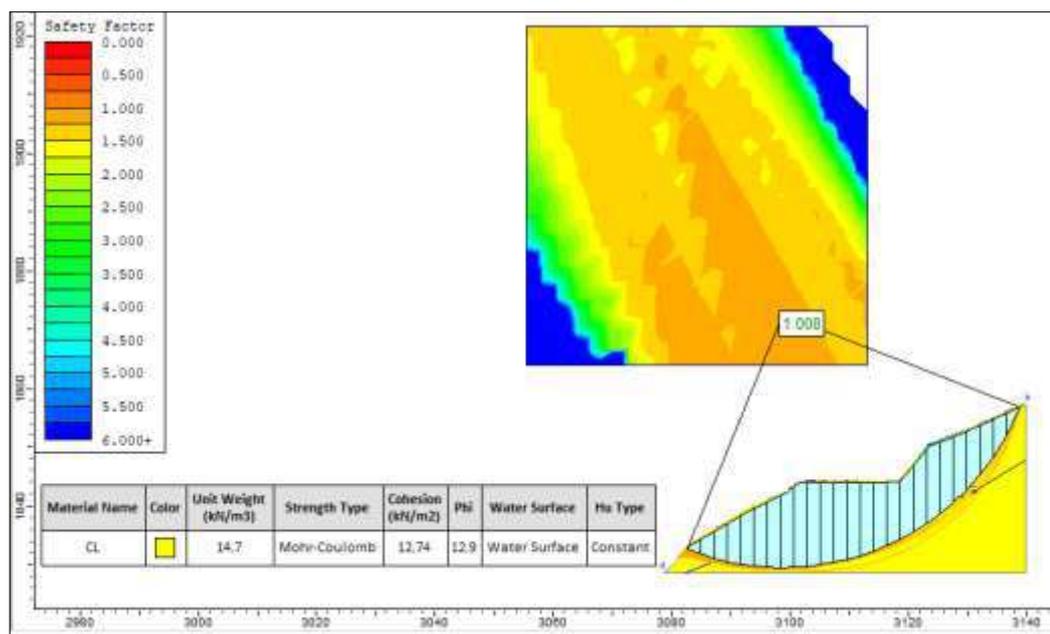
Figura 32. Sección 01 analizada mediante el Método de Morgenstern-Price. Se obtuvo un Factor de Seguridad de 1.008, el cual nos indica que ante cualquier factor desencadenante la zona analizada es inestable.

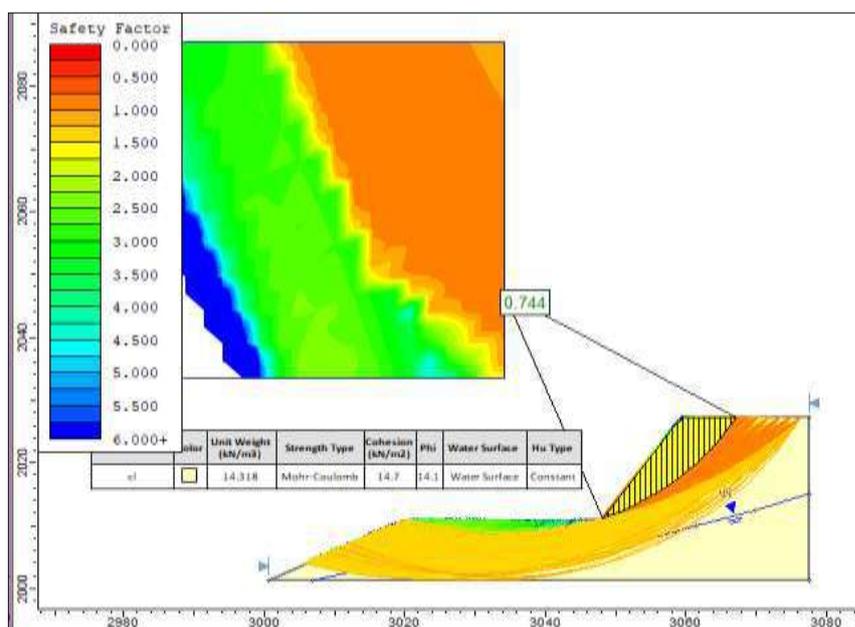
Figura 33. Sección 02 analizada mediante el Método de Spencer. Se obtuvo un Factor de Seguridad de 0.744, el cual nos indica que ante cualquier factor desencadenante la zona analizada es inestable.

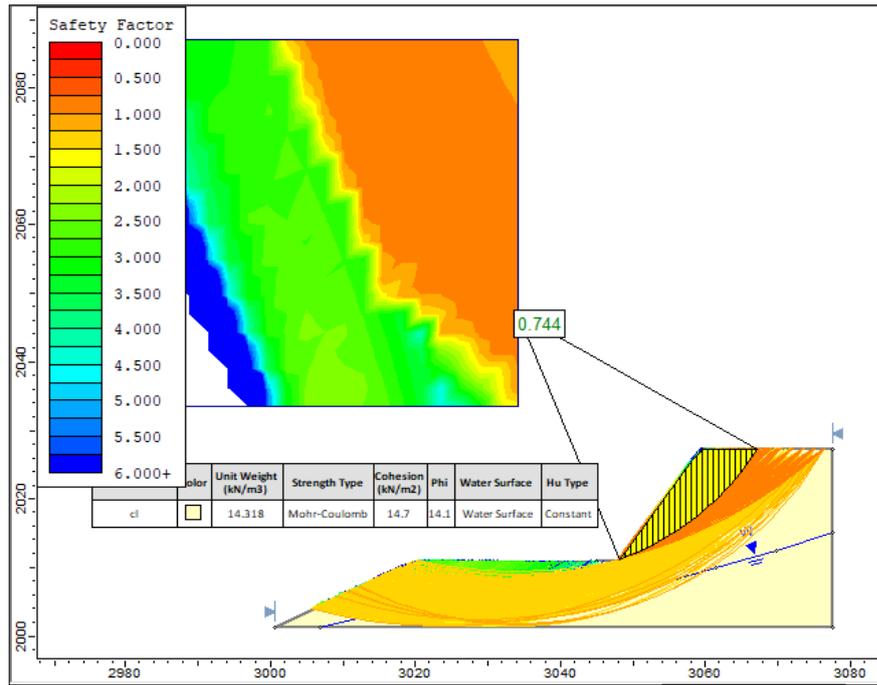
Figura 34. Sección 02 analizada mediante el Método de Morgenstern-Price. Se obtuvo un Factor de Seguridad de 0.744, el cual nos indica que ante cualquier factor desencadenante la zona analizada es inestable.

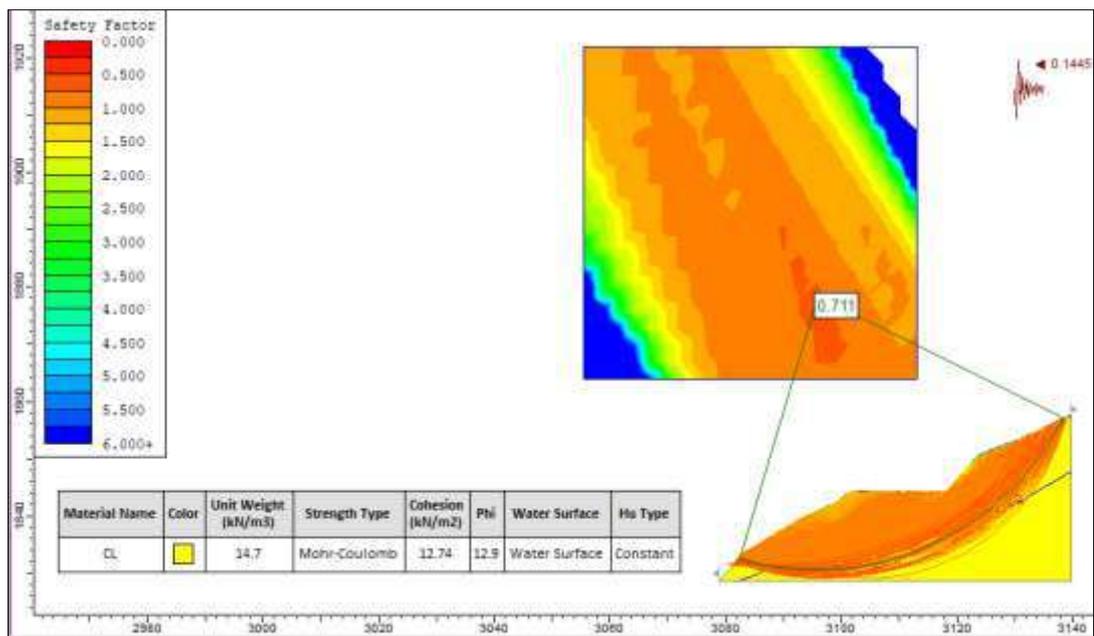
Figura 35. Sección 01 analizada mediante el Método de Spencer. Se obtuvo un Factor de Seguridad de 0.711 mediante un coeficiente de sismicidad de 0.1445, el cual nos indica que ante cualquier evento sísmico la zona analizada es inestable.

El análisis pseudoestático indica que el talud ubicado en el Km 130+250 - Km 130+450, San Juan-Cajamarca, es sísmicamente inestable. Influyendo también factores geométricos y factores detonantes. Ya que el talud está compuestos en su mayoría por depósitos cuaternarios coluvio-aluviales (suelos CL), por rocas de la Formación Pariatambo y por subvolcánicos andesíticos que intruyen dicha formación, que se ven afectados por agentes detonantes como la sismicidad y la infiltración de agua en los materiales producto de la precipitación, reduciendo su resistencia y alterando sus propiedades geomecánicas. La combinación de todos estos factores, influyen en la estabilidad. Por lo que la hipótesis ha sido contrastada y verificada.

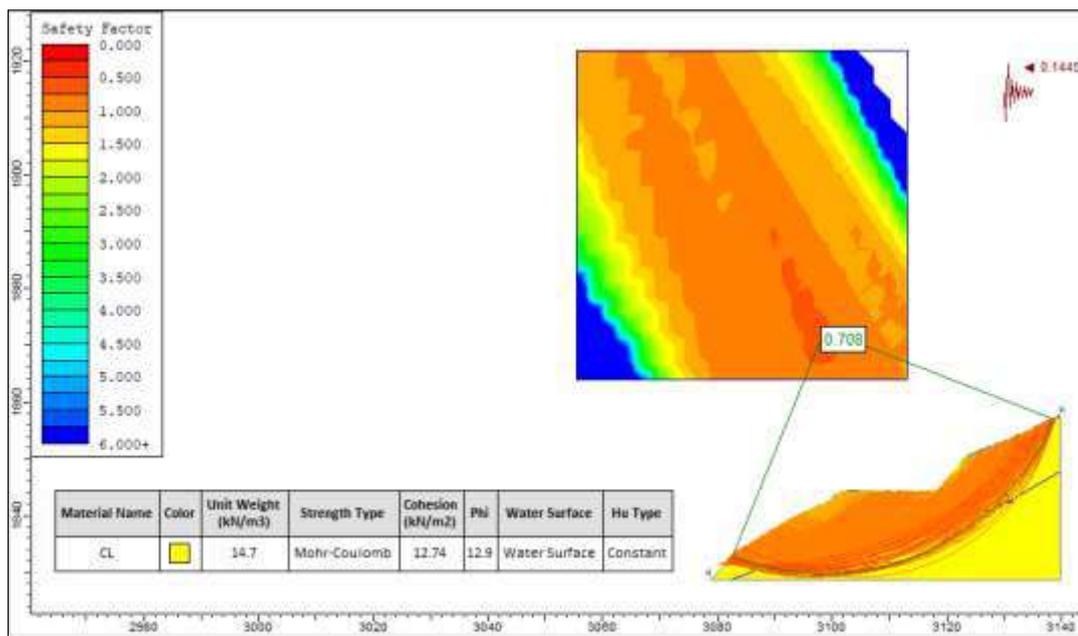
Figura 36. Sección 01 analizada mediante el Método de Morgenstern-Price. Se obtuvo un Factor de Seguridad de 0.708 mediante un coeficiente de sismicidad de 0.1445, el cual nos indica que ante cualquier evento sísmico la zona analizada es inestable.

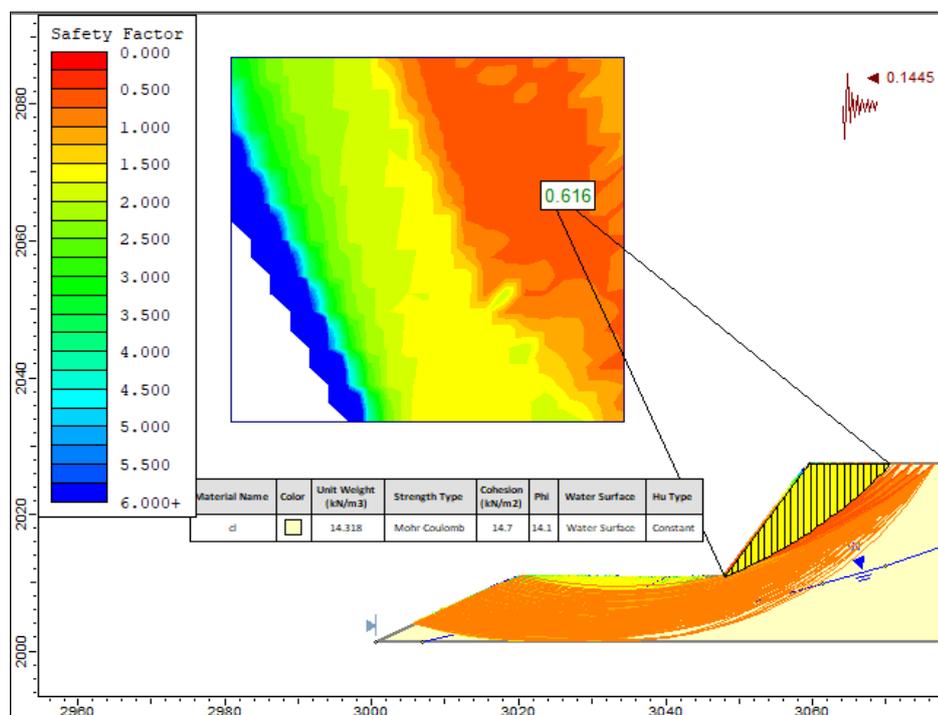
Figura 37. Sección 02 analizada mediante el Método de Spencer. Se obtuvo un Factor de Seguridad de 0.616 mediante un coeficiente de sismicidad de 0.1445, el cual nos indica que ante cualquier evento sísmico la zona analizada es inestable.

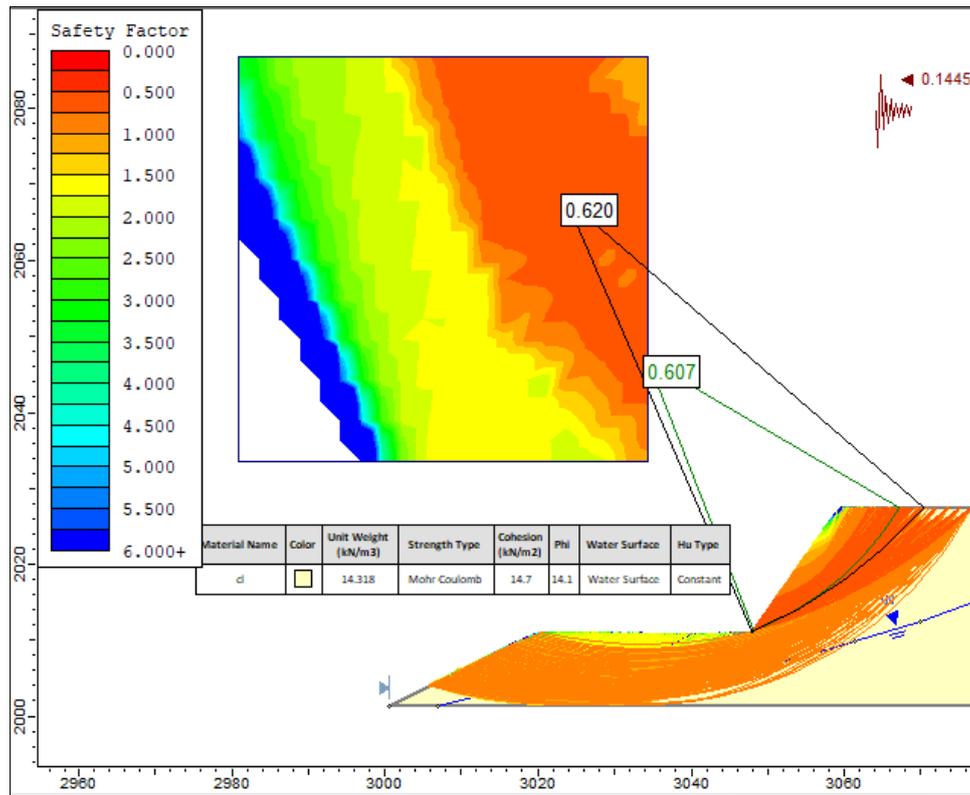
Figura 38. Sección 02 analizada mediante el Método de Morgenstern-Price. Se obtuvo un Factor de Seguridad de 0.620 mediante un coeficiente de sismicidad de 0.1445, el cual nos indica que ante cualquier evento sísmico la zona analizada es inestable.

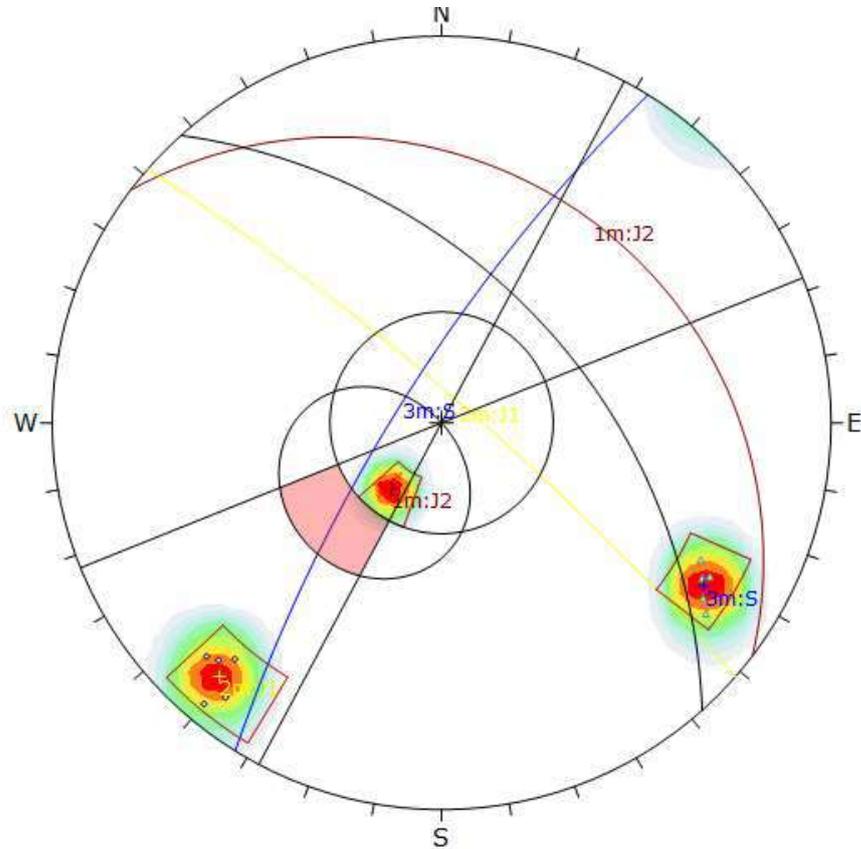
3.7.1 Análisis de Falla Planar

Figura 39. Se realizó el análisis estereográfico de las discontinuidades en base al cono de fricción y la envolvente del talud, con límites laterales de $\pm 20^\circ$. Se evidencia que no se produce la falla planar según las características geomecánicas.

El análisis se realizó mediante el software Dips v6.0, el cual nos permite visualizar y analizar información estructural (planos, fallas, juntas...) basados en su orientación, siguiendo las mismas técnicas que las utilizadas para la proyección estereográfica manual, además de hacer uso de una amplia variedad de posibilidades computacionales.

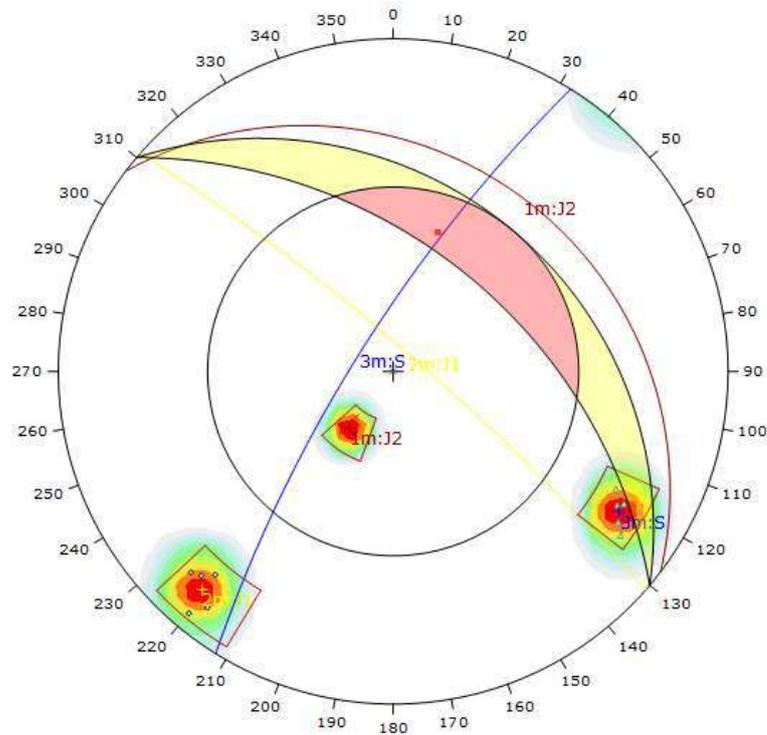
3.7.2 Análisis de Falla en Cuña

Figura 41. Se realizó el análisis estereográfico de las discontinuidades en base al cono de fricción y la envolvente del talud. Se evidencia que no se produce la falla en cuña para las discontinuidades antitéticas en dirección según las características geomecánicas.

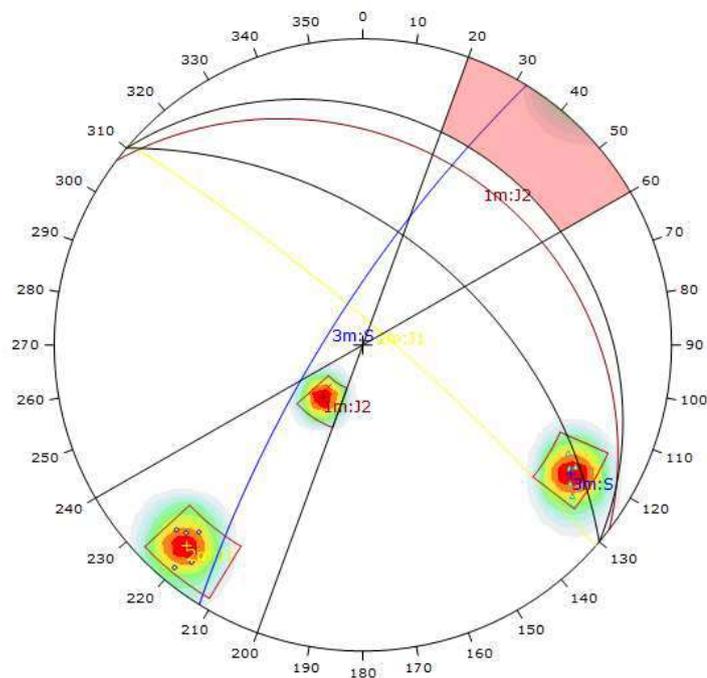
3.7.3 Análisis de Falla por vuelco

Figura 43. Se realizó el análisis estereográfico de las discontinuidades en base al cono de fricción y la envolvente del talud, con límites laterales de $\pm 20^\circ$. Se evidencia que no se produce la falla por vuelco en ninguna de las familias de discontinuidades ni estratificación, según las características geomecánicas.

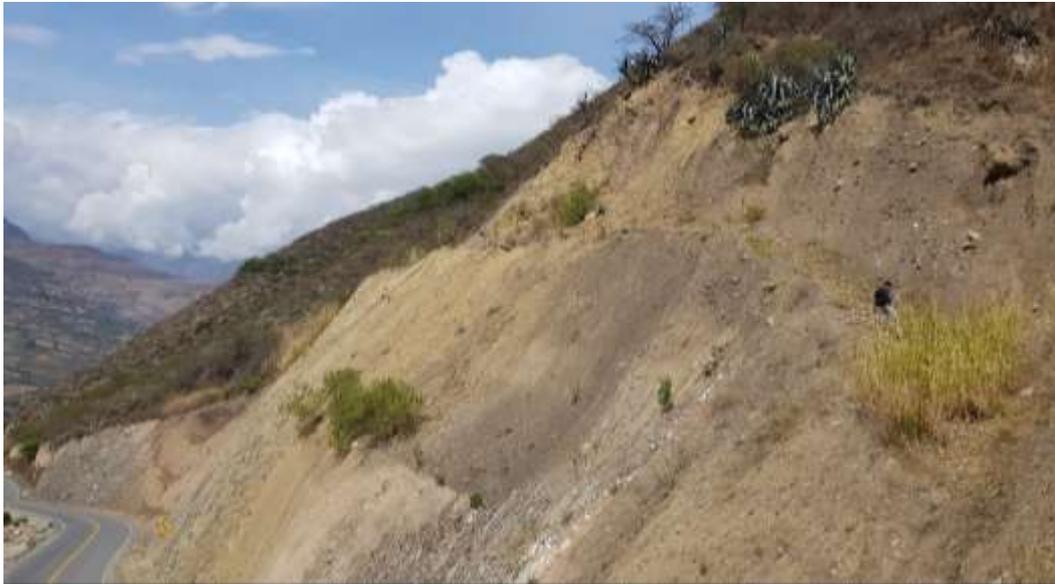
Figura 45. Toma de datos de los depósitos cuaternarios del talud.
