“ANÁLISIS PSEUDOESTÁTICO PARA DETERMINAR LA ESTABILIDAD DEL TALUD UBICADO EN EL Km 130 + 250 – Km 130 + 450, SAN JUAN- CAJAMARCA, 2019”

Tesis para optar el título profesional de:

Ingeniero Geólogo

Cajamarca - Perú

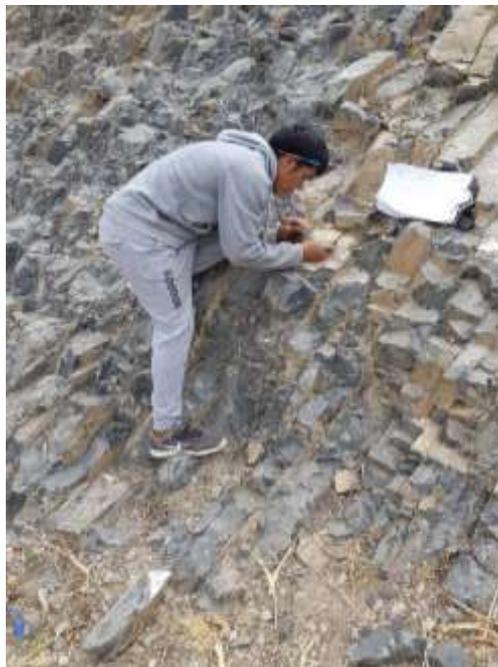
Figura 46. Toma de datos del macizo roco de la Formación Pariatambo.

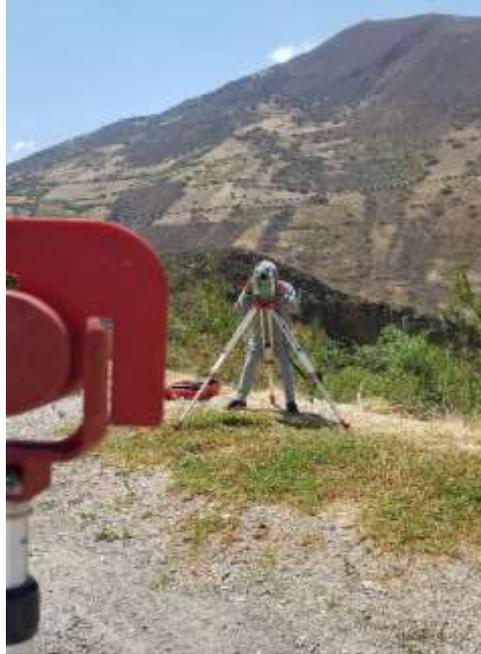
Figura 47. Levantamiento topográfico del talud.

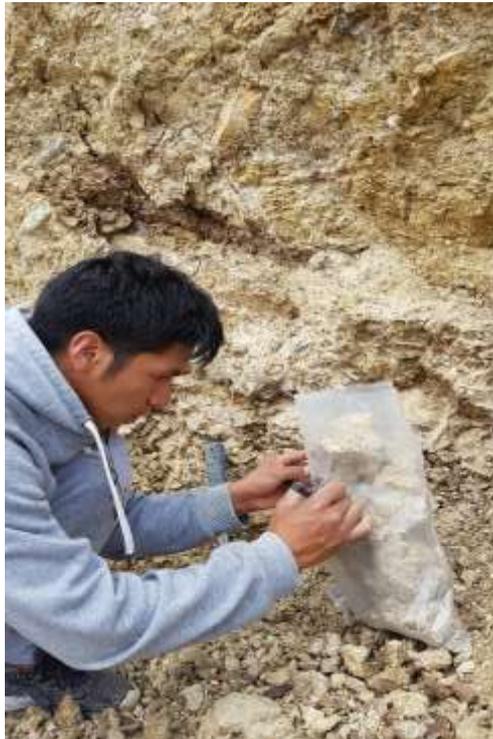
Figura 48. Toma de muestras de suelo del talud.

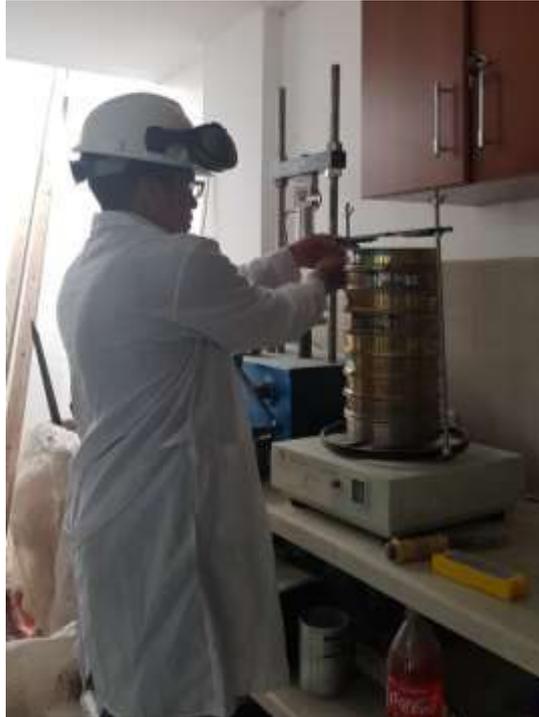
Figura 49. Análisis mecánico por tamizado de suelos.

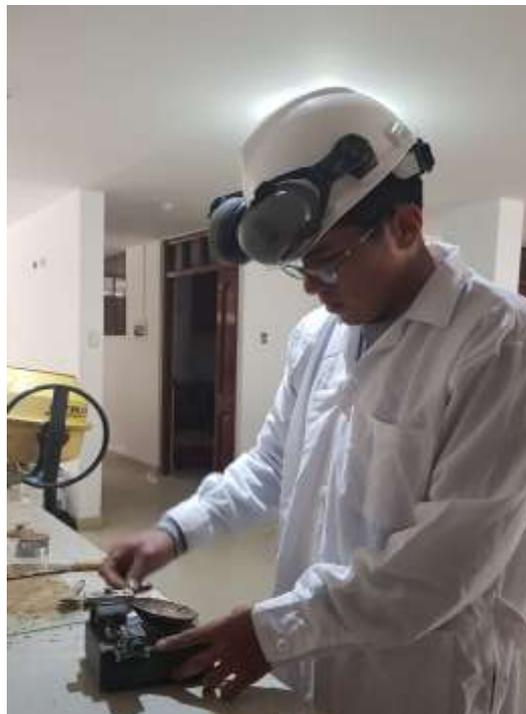
Figura 50. Determinación del límite líquido y límite plástico de los suelos.

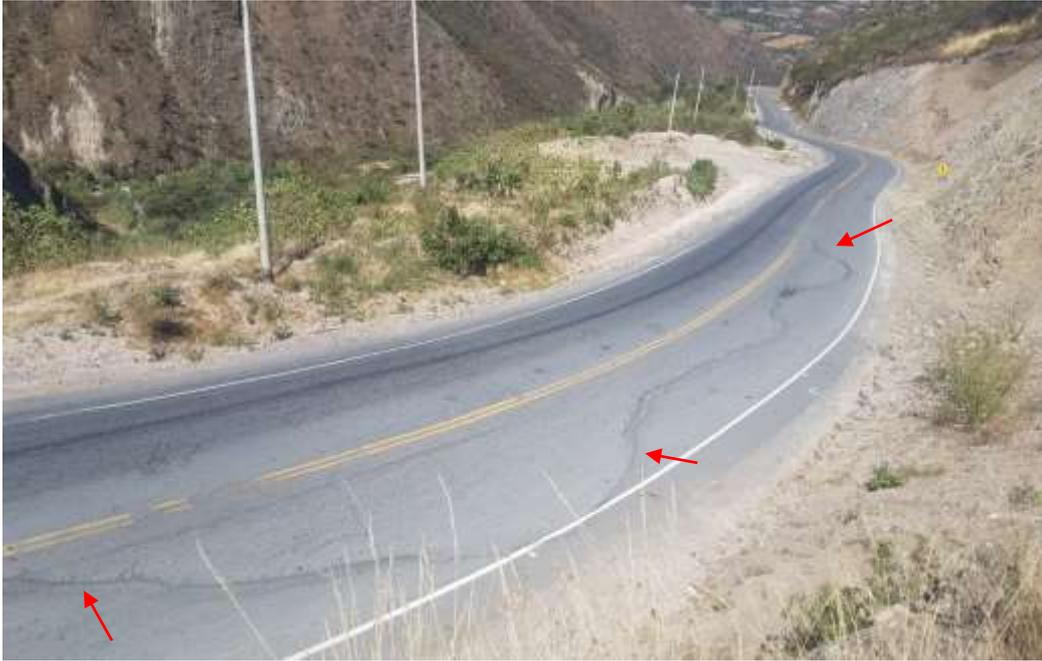
Figura 51. Hundimiento en la carretera del talud.

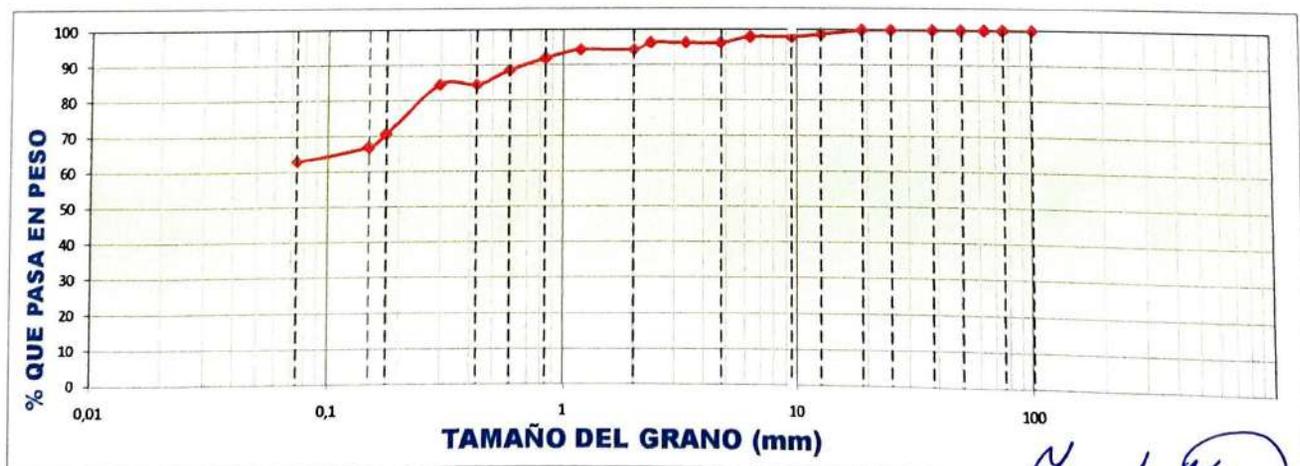
CURVA GRANULOMÉTRICA

N° 40	0,426	65,1	4,1	15,3	84,7		- PESO GRAVA (gr)	:	58,3 3,6 %
N° 50	0,297						- PESO ARENA (gr)	:	1541,7 96,4 %
N° 80	0,177	222,9	13,9	29,3	70,8		- PESO FRACCIÓN (gr)	:	
N° 100	0,149	59,3	3,7	33,0	67,0				
N° 200	0,074	64,8	4,1	37,0	63,0				
-200		1.007,9	63,0

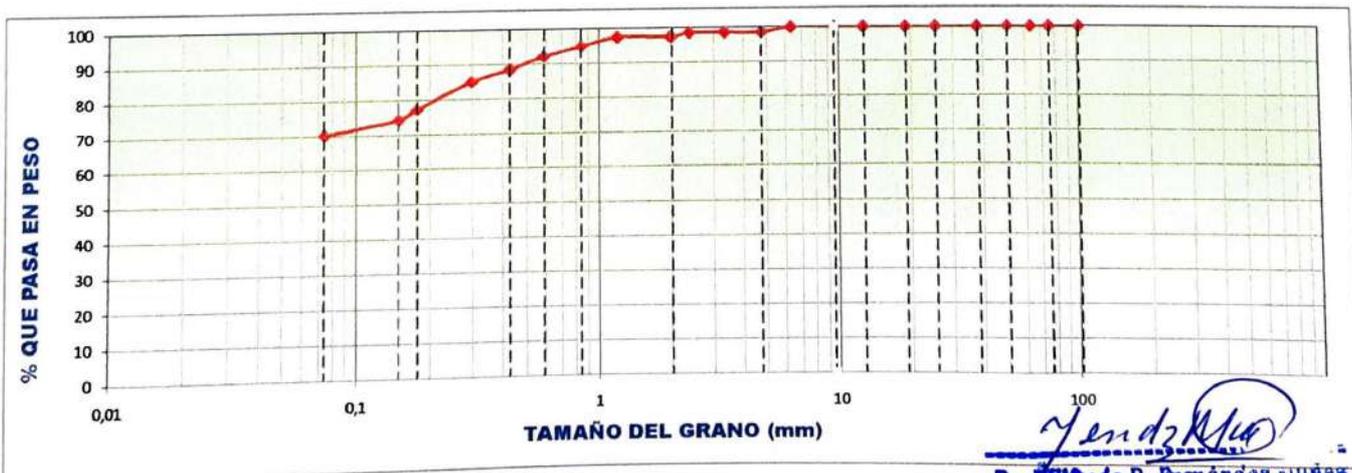
CURVA GRANULOMÉTRICA

N° 30	0,590	50,3	2,8	7,8	92,2		- PESO ARENA (gr)	:	1773,3 98,5 %
N° 40	0,426	66,2	3,7	11,4	88,6		- PESO FRACCIÓN (gr)	:	
N° 50	0,297								
N° 80	0,177	140,7	7,8	22,6	77,4				
N° 100	0,149	54,3	3,0	25,6	74,4				
N° 200	0,074	72,6	4,0	29,6	70,4				
-200		1.266,5	70,4

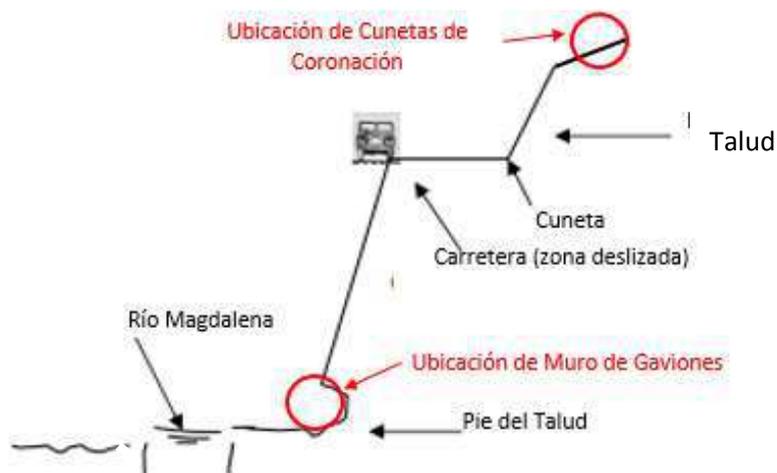
Figura 55. Descripción y ubicación de Métodos a ejecutar en el Talud.

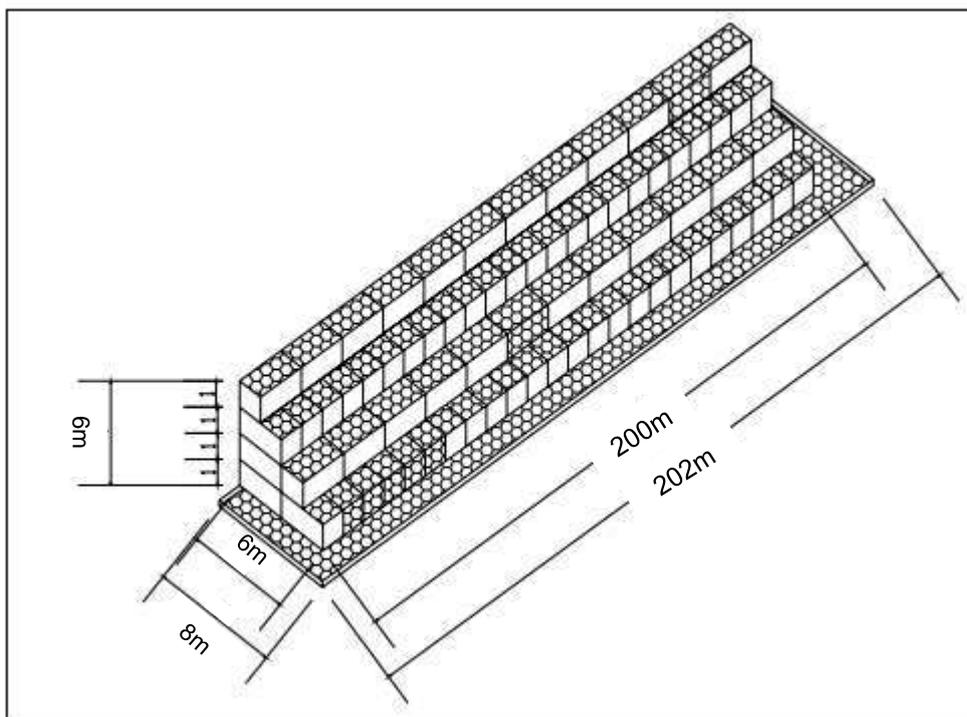
Figura 56. Diseño de Muro de Gaviones a ejecutar en el Talud.
