“CALIDAD FÍSICOQUÍMICA Y
MICROBIOLÓGICA DE DOS MANANTIALES
DE CONSUMO HUMANO EN EL CENTRO
POBLADO CHIN CHIN TRES CRUCES,
CAJAMARCA – 2019”

Tesis para optar el título profesional de:

Cajamarca - Perú

2020

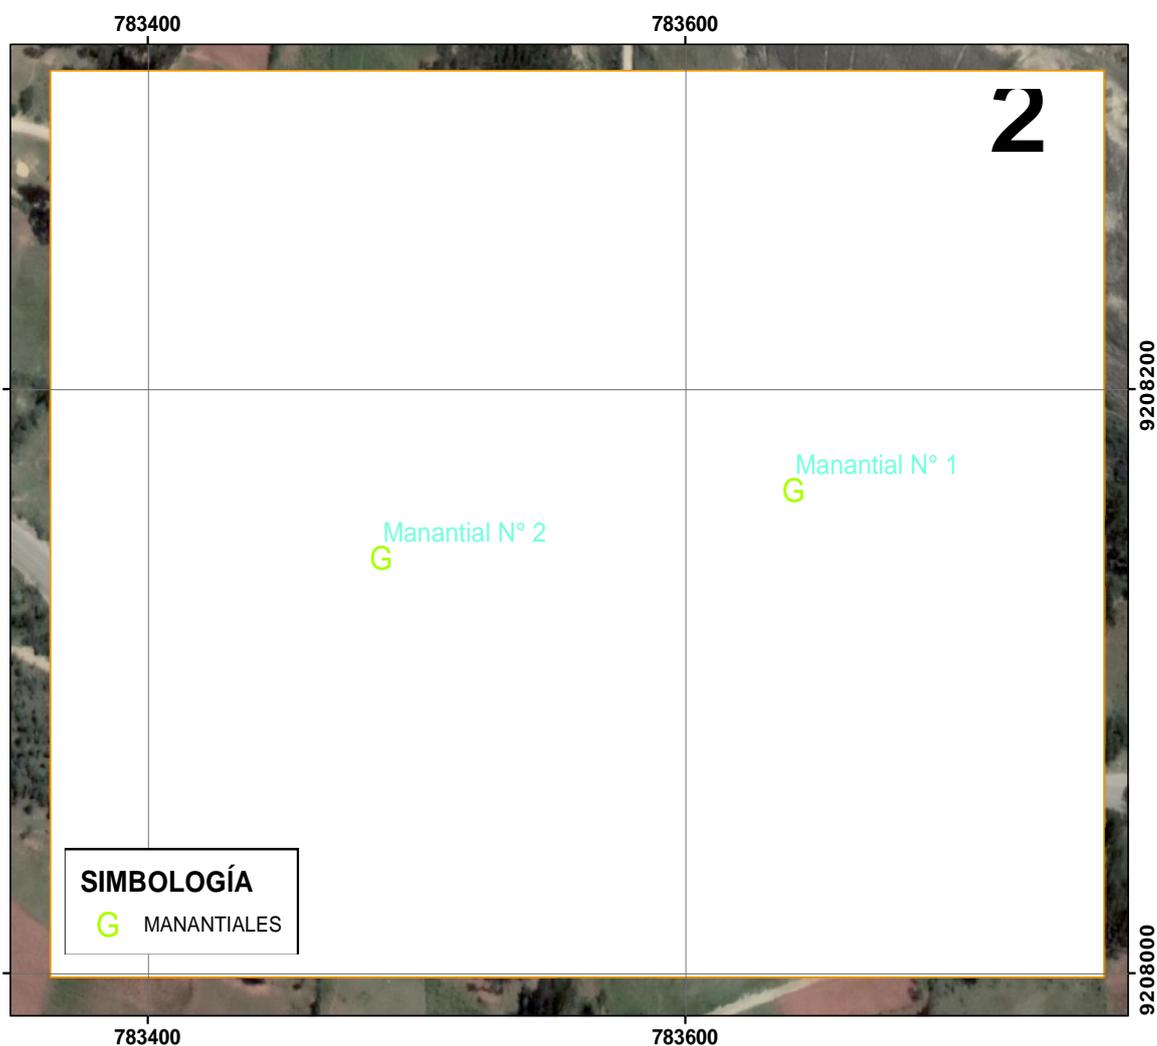
En la investigación se consideró 2 puntos de muestreo que corresponden a los 2 manantiales ubicados en el centro poblado Chin Chin - Tres Cruces.

Figura 3. Ubicación de los manantiales monitoreados

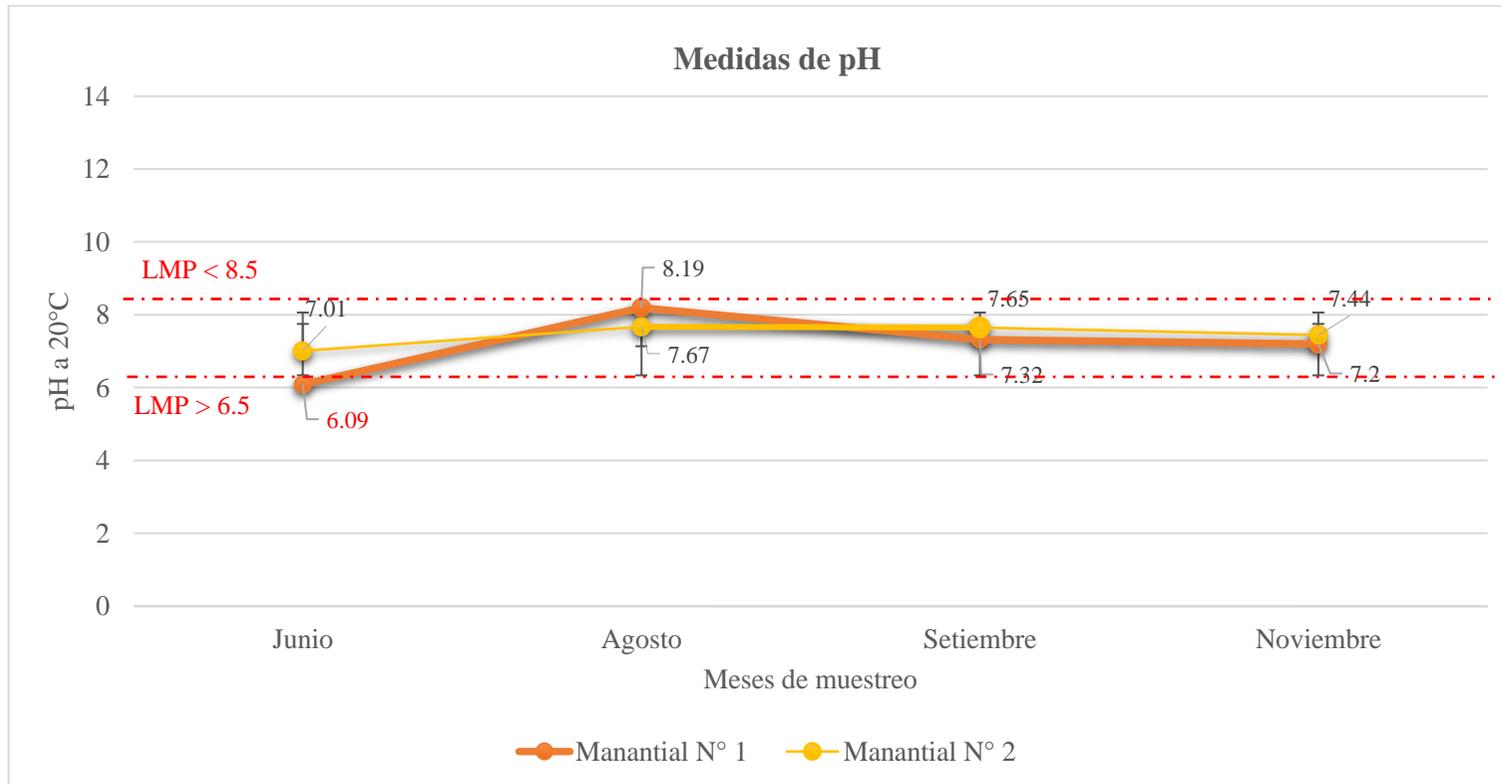
La figura 4 muestra los resultados de pH en cada uno de los 4 muestreos realizados por cada punto de monitoreo, además lo compara con los LMP según ECA (2017)

Figura 4. Resultados de pH en manantial 1 y 2 vs ECA 2017

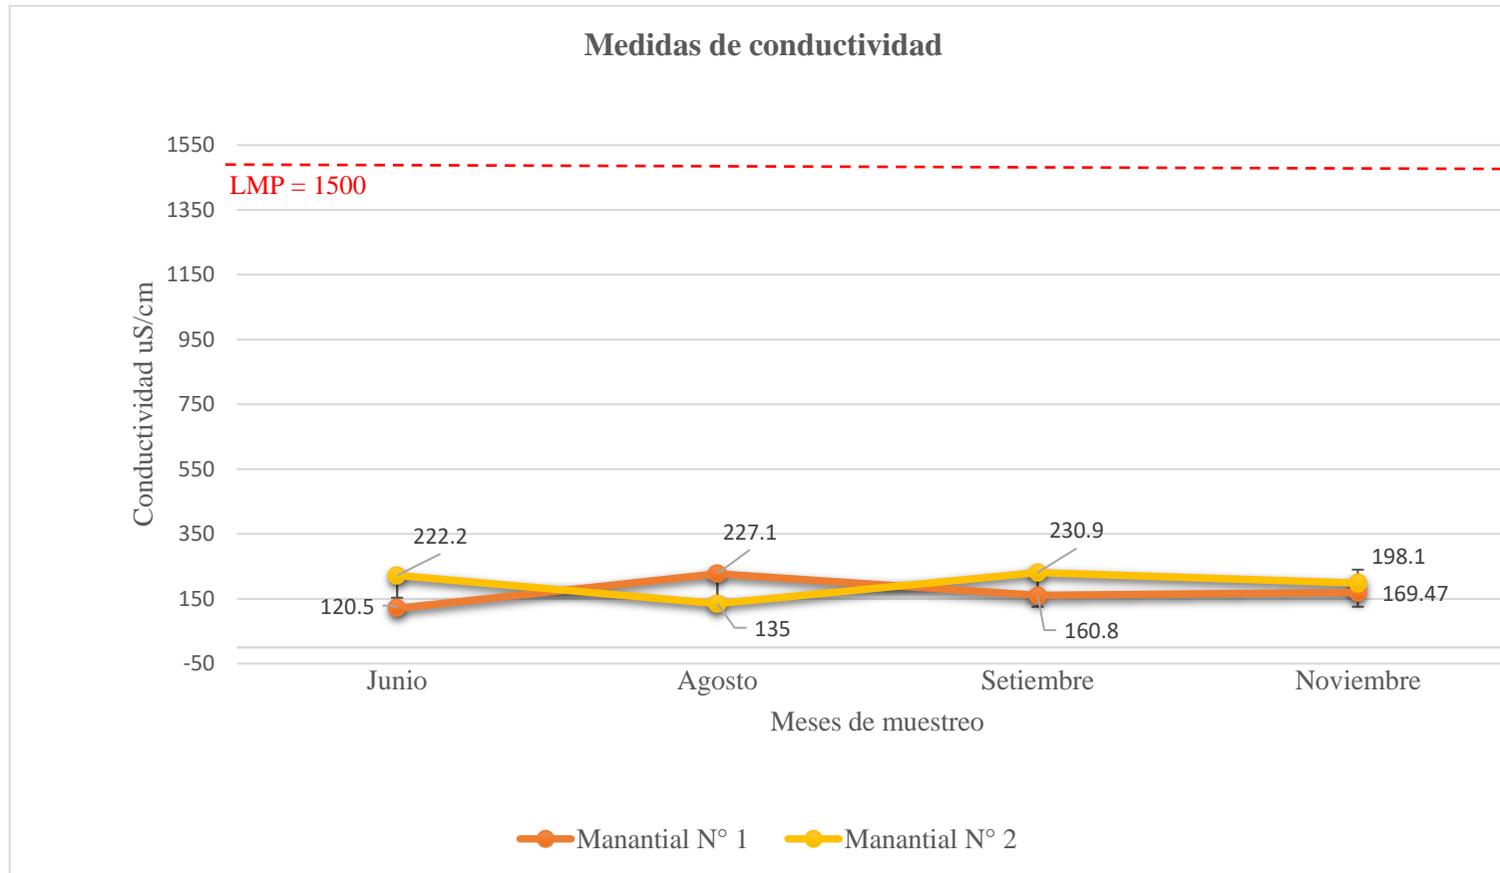
La figura 5 muestra los resultados de conductividad en cada uno de los 4 muestreos realizados por cada punto de monitoreo, además lo compara con los LMP según ECA (2017)

Figura 5. Resultados de conductividad en manantial 1 y 2 vs ECA 2017

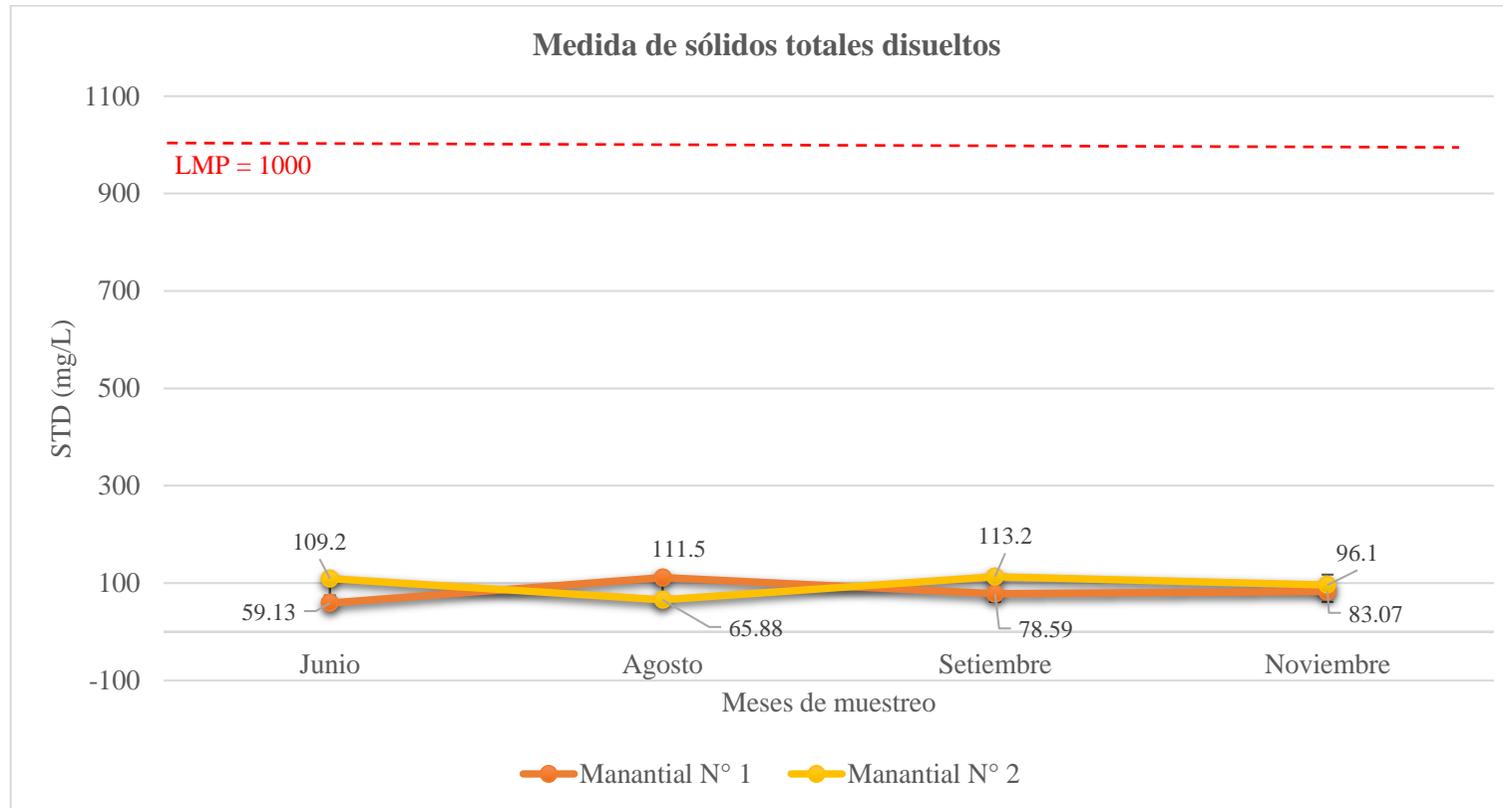
La figura 6 muestra los resultados de sólidos totales disueltos en cada uno de los 4 muestreos realizados por cada punto de monitoreo, además lo compara con los LMP según ECA (2017)

Figura 6. Resultados de sólidos totales disueltos en manantial 1 y 2 vs ECA 2017

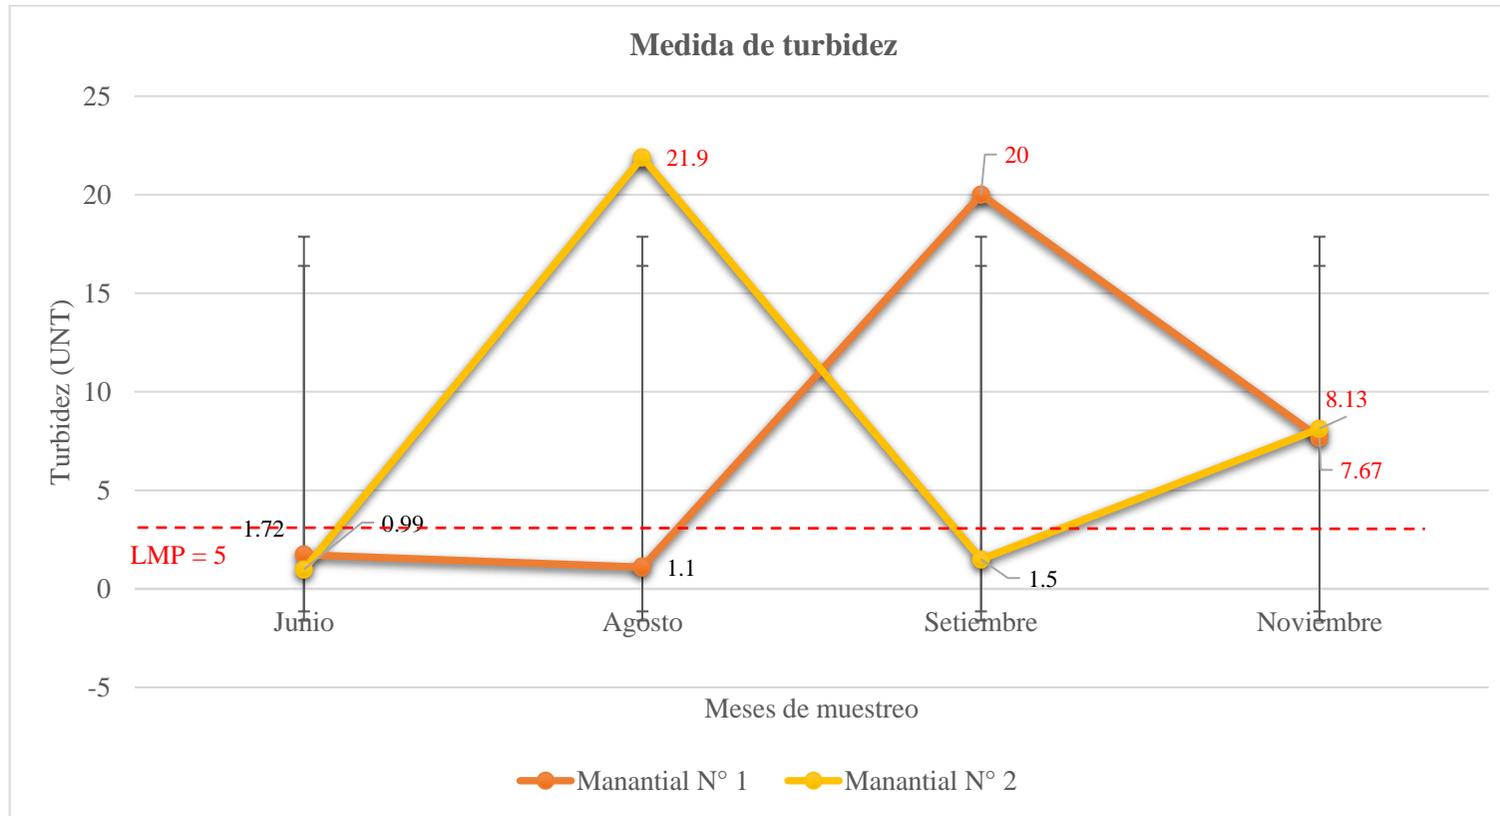
La figura 7 muestra los resultados de turbidez en cada uno de los 4 muestreos realizados por cada punto de monitoreo, además lo compara con los LMP según ECA (2017)

Figura 7. Resultados de sólidos totales disueltos en manantial 1 y 2 vs ECA 2017

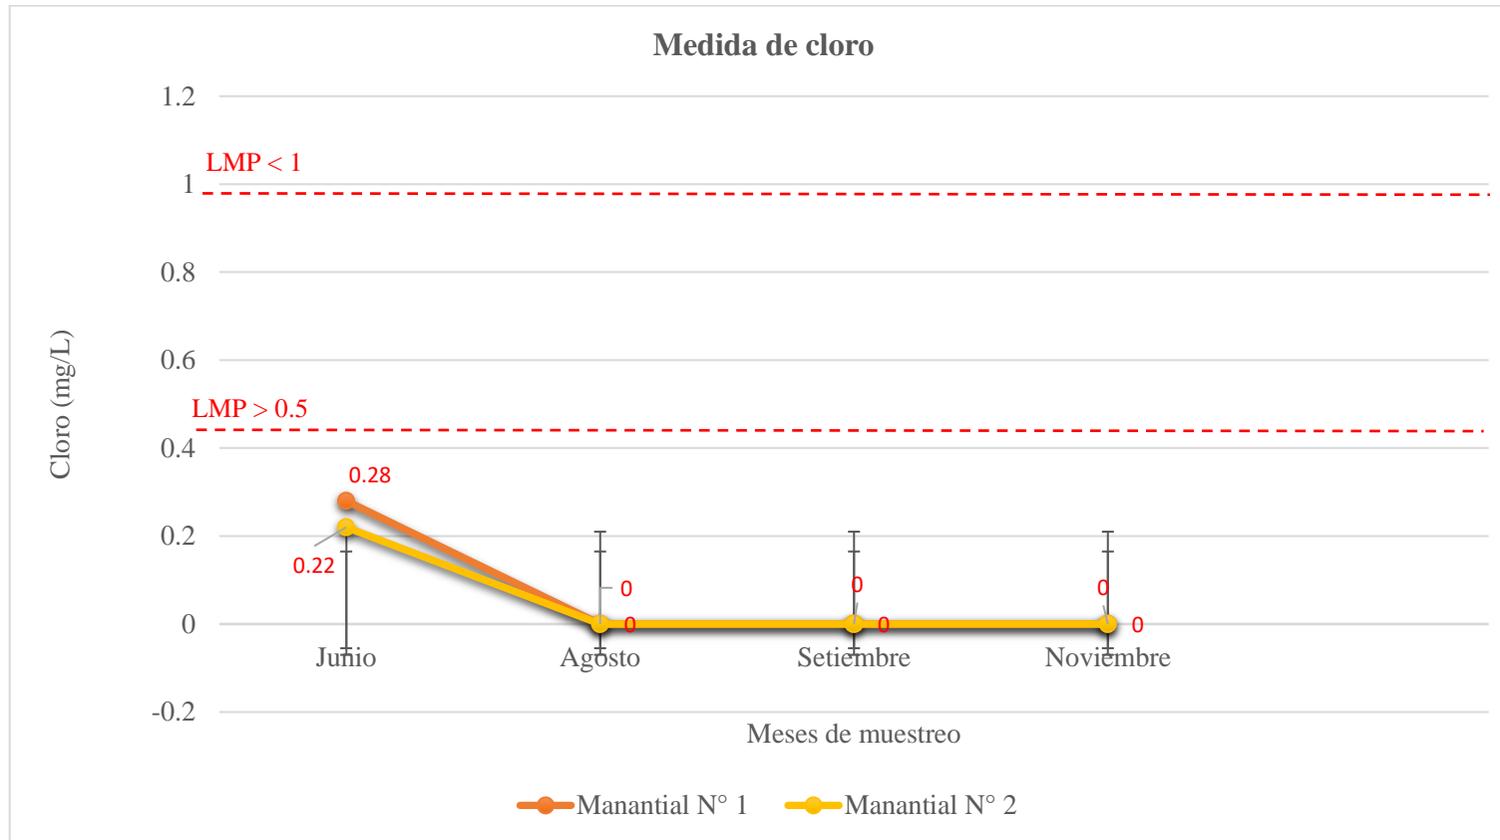
La figura 8 muestra los resultados de cloro en cada uno de los 4 muestreos realizados por cada punto de monitoreo, además lo compara con los LMP según ECA (2017)

Figura 8. Resultados de cloro en manantial 1 y 2 vs ECA 2017

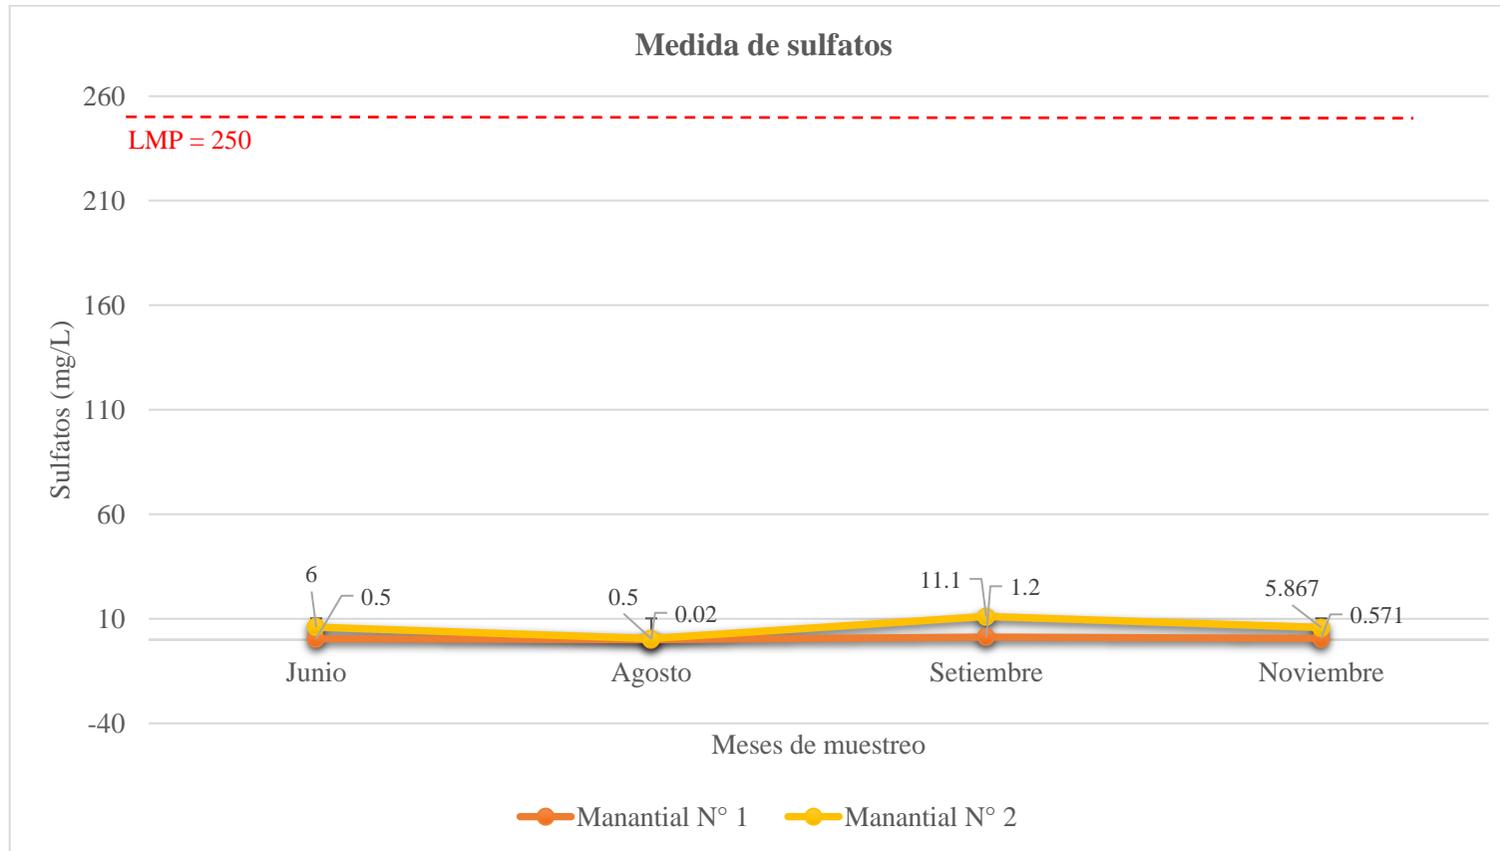
La figura 9 muestra los resultados de sulfatos en cada uno de los 4 muestreos realizados por cada punto de monitoreo, además lo compara con los LMP según ECA (2017)

Figura 9. Resultados de sulfatos en manantial 1 y 2 vs ECA 2017

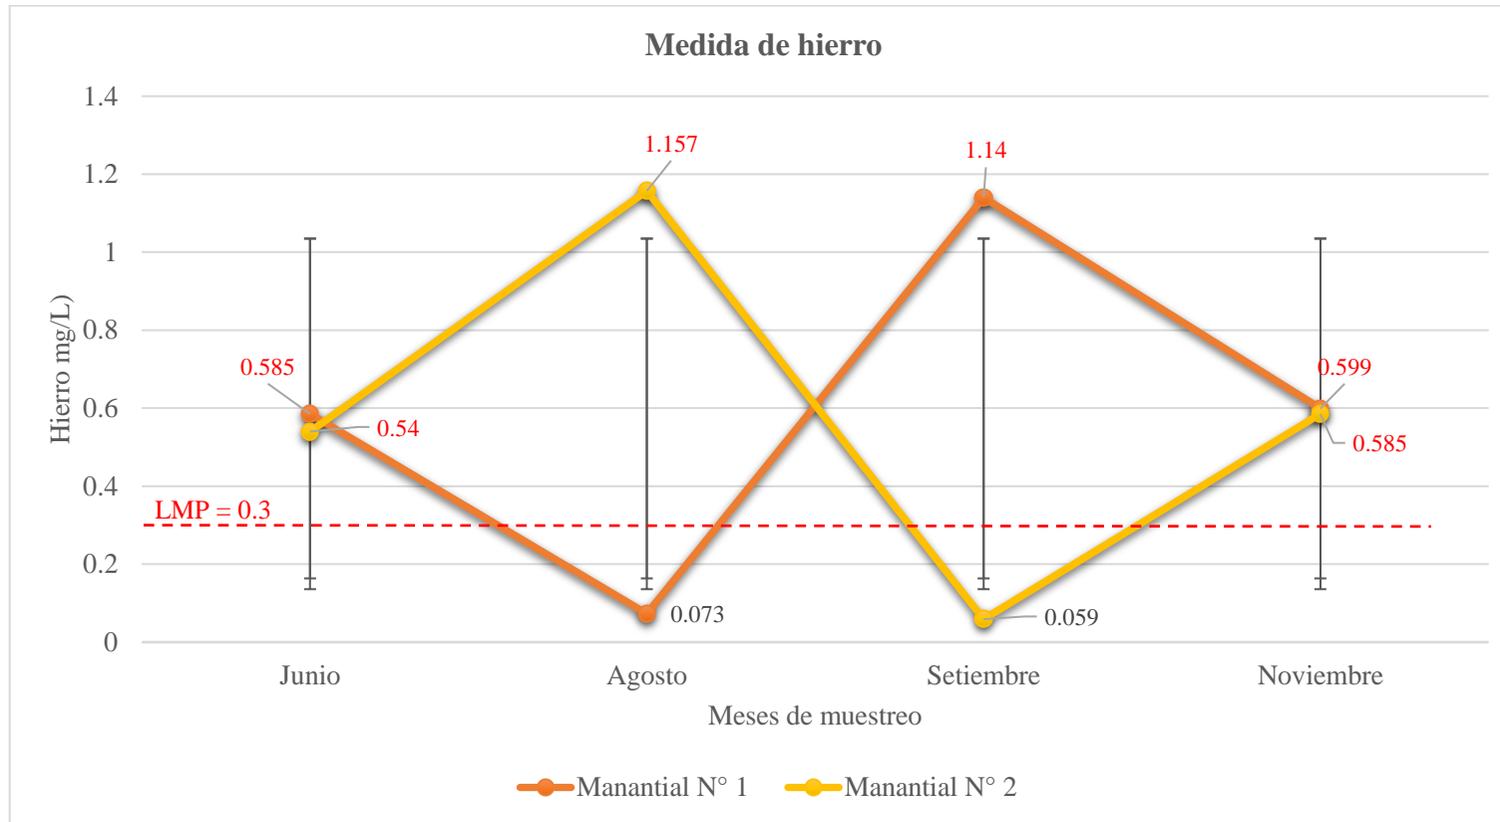
La figura 10 muestra los resultados de hierro en cada uno de los 4 muestreos realizados por cada punto de monitoreo, además lo compara con los LMP según ECA (2017)

Figura 10. Resultados de hierro en manantial 1 y 2 vs ECA 2017

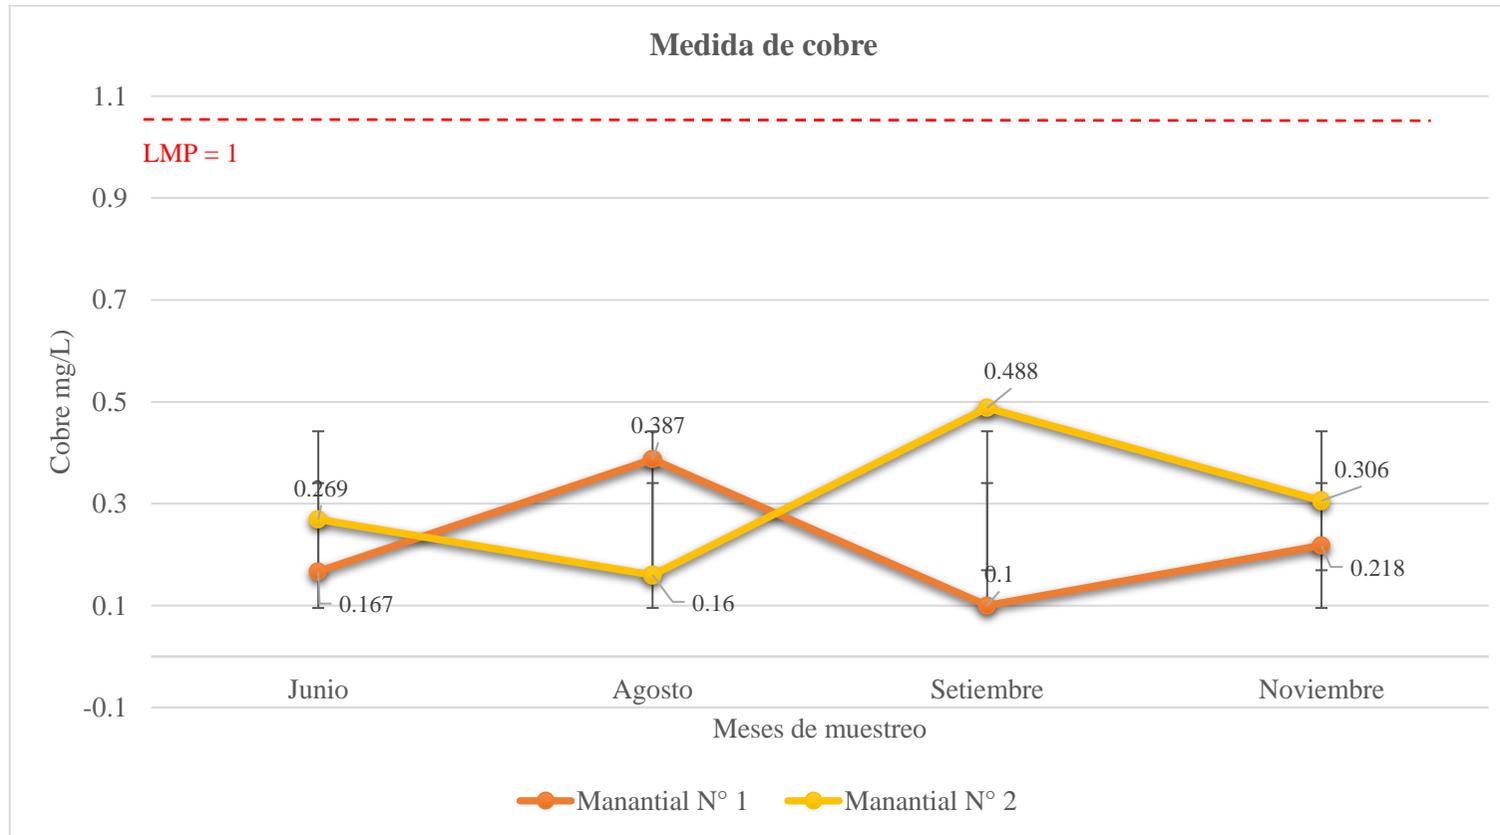
La figura 11 muestra los resultados de cobre en cada uno de los 4 muestreos realizados por cada punto de monitoreo, además lo compara con los LMP según ECA (2017)

Figura 11. Resultados de cobre en manantial 1 y 2 vs ECA 2017

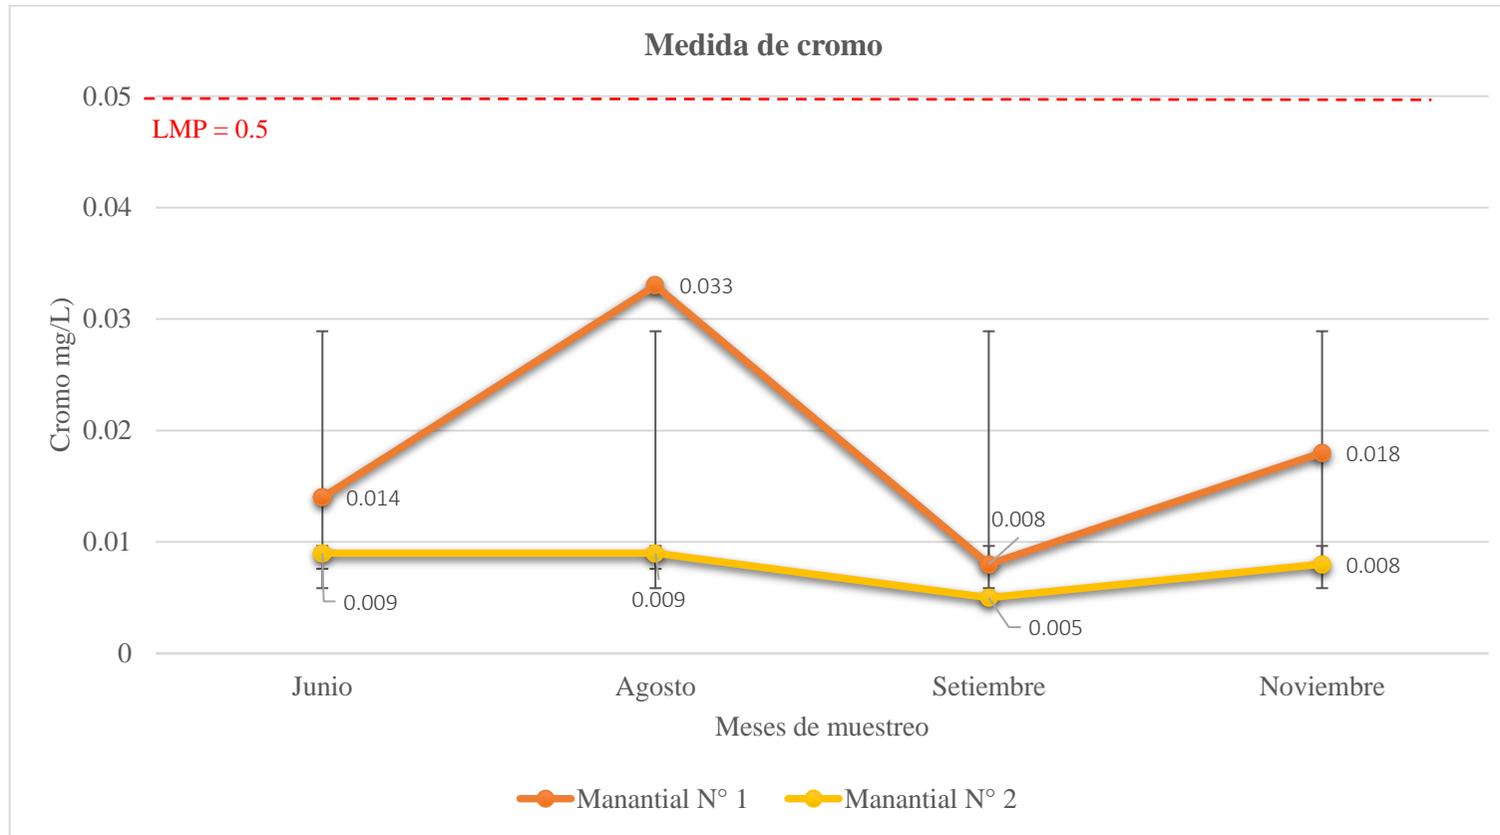
La figura 13 muestra los resultados de cromo en cada uno de los 4 muestreos realizados por cada punto de monitoreo, además lo compara con los LMP según ECA (2017)

Figura 12. Resultados de cromo en manantial 1 y 2 vs ECA 2017

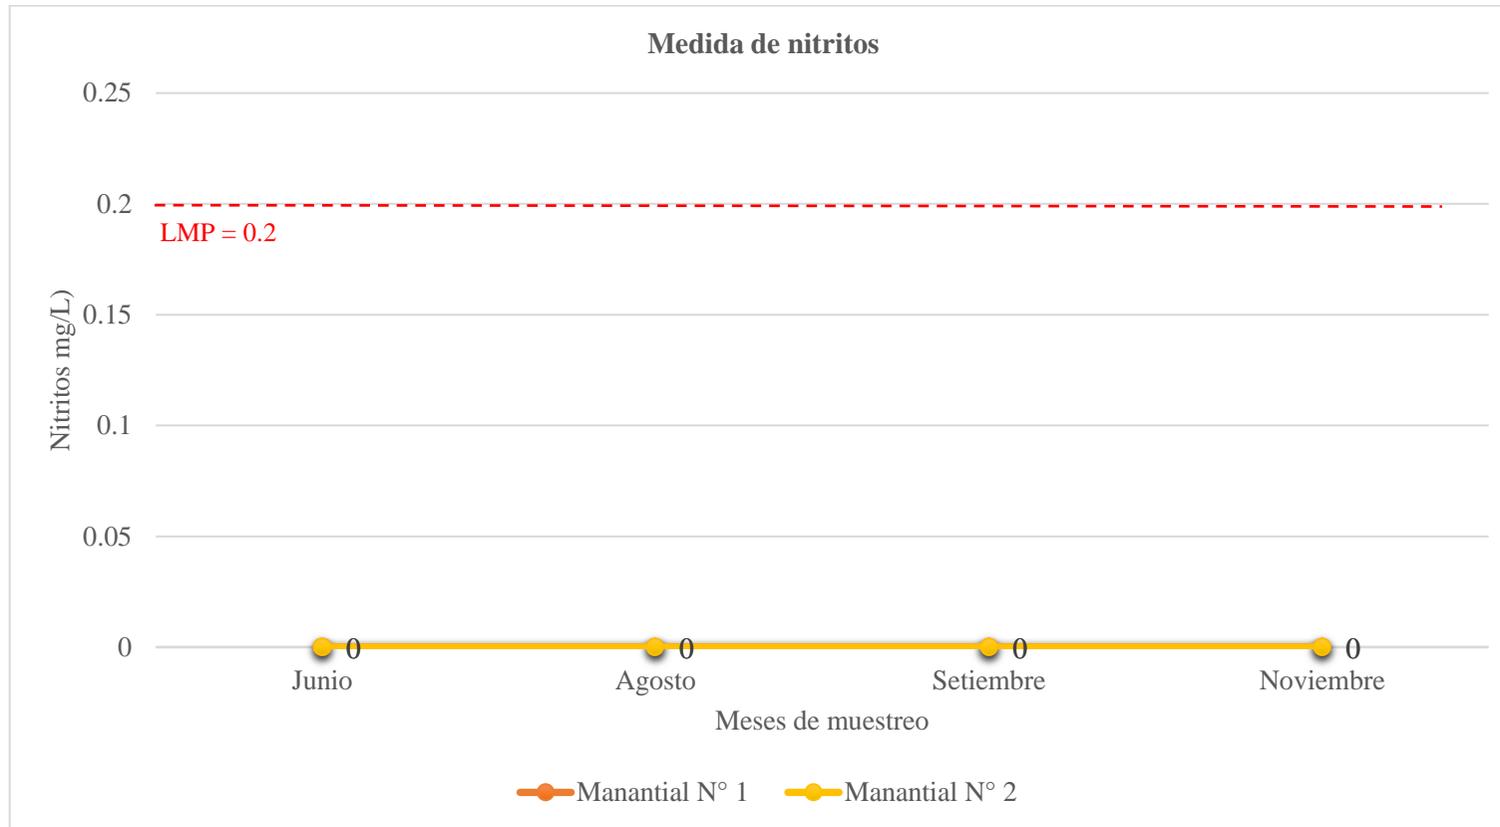
La figura 14 muestra los resultados de nitritos en cada uno de los 4 muestreos realizados por cada punto de monitoreo, además lo compara con los LMP según ECA (2017)

Figura 13. Resultados de nitritos en manantial 1 y 2 vs ECA 2017

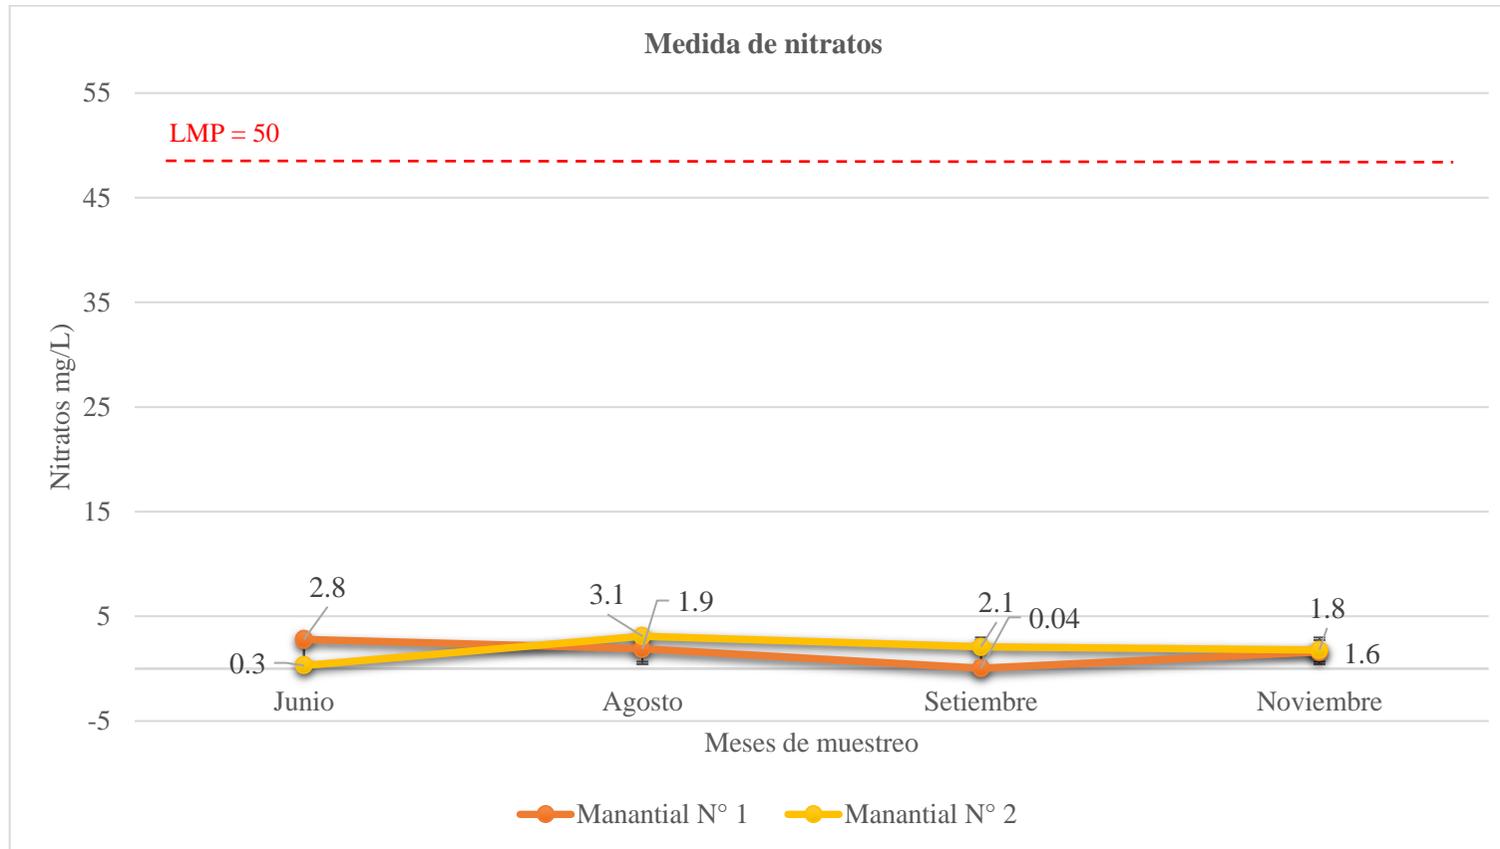
La figura 15 muestra los resultados de nitratos en cada uno de los 4 muestreos realizados por cada punto de monitoreo, además lo compara con los LMP según ECA (2017)

Figura 14. Resultados de nitratos en manantial 1 y 2 vs ECA 2017

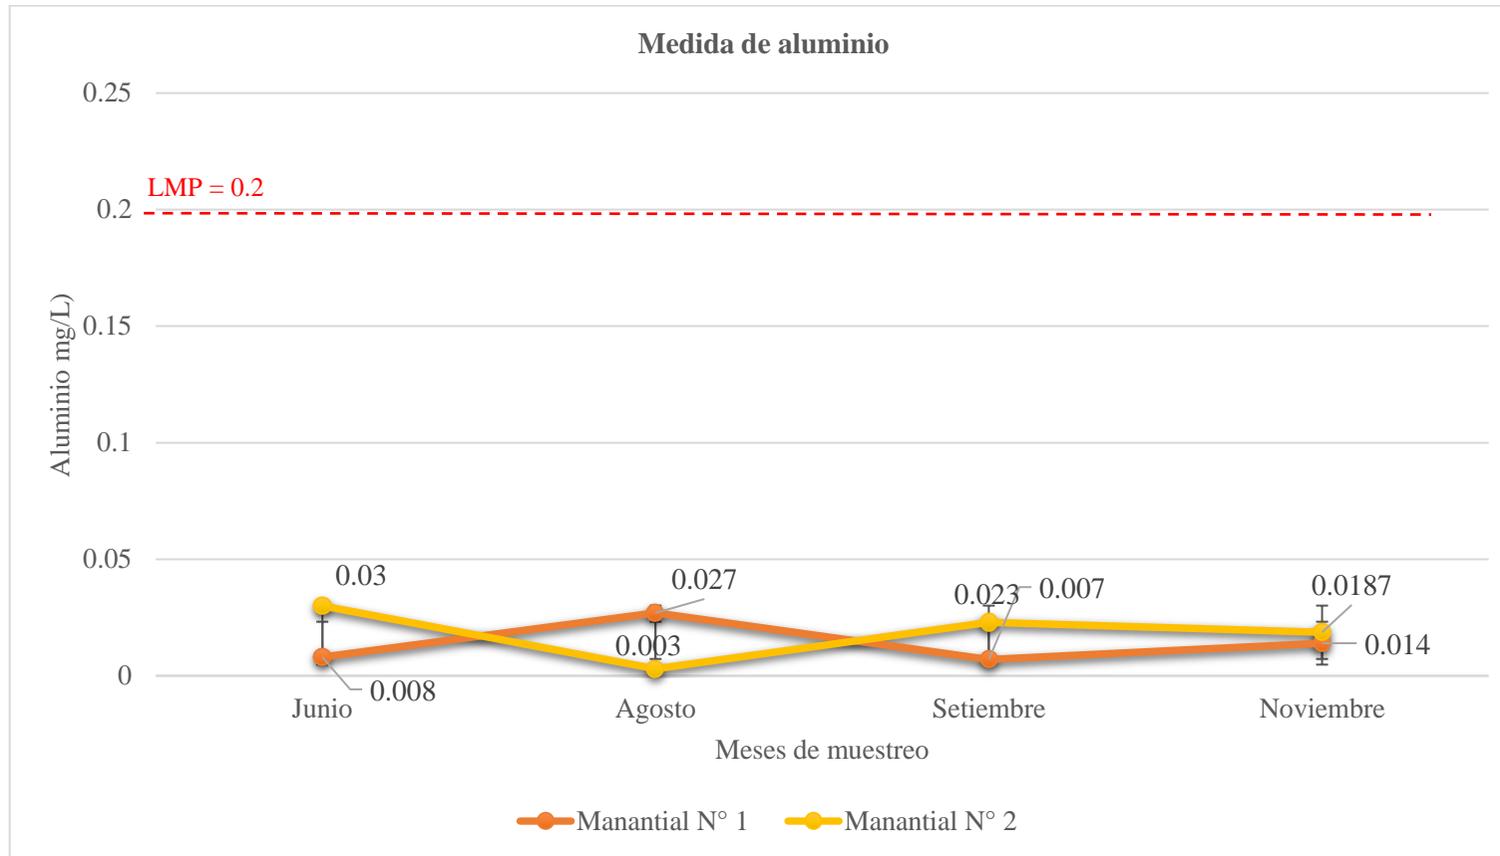
La figura 16 muestra los resultados de aluminio en cada uno de los 4 muestreos realizados por cada punto de monitoreo, además lo compara con los LMP según ECA (2017)

Figura 15. Resultados de aluminio en manantial 1 y 2 vs ECA 2017

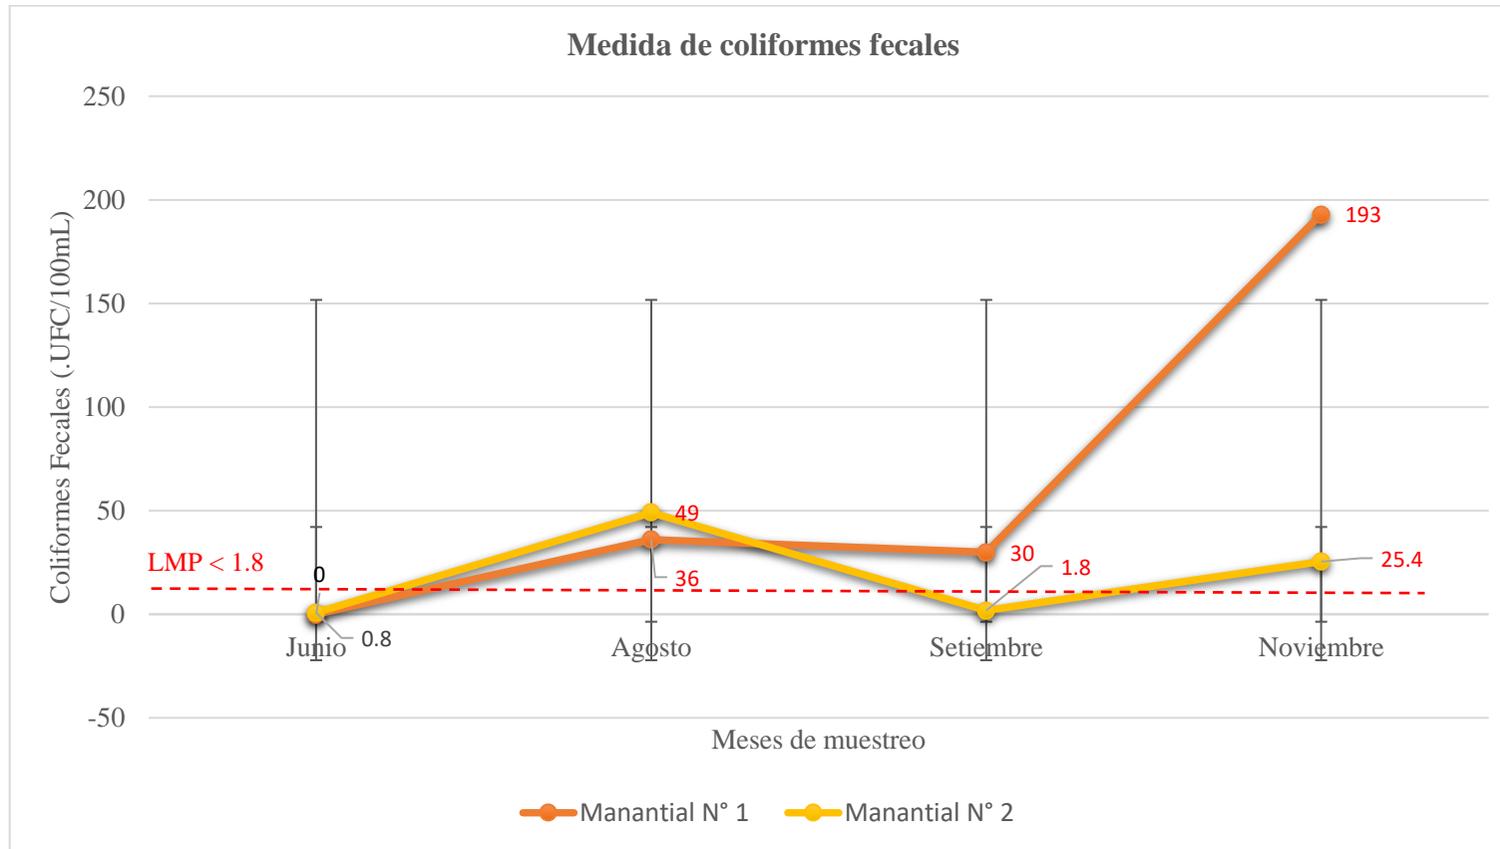
La figura 17 muestra los coliformes fecales en cada uno de los 4 muestreos realizados por cada punto de monitoreo, además lo compara con los LMP según ECA (2017)

Figura 16. Resultados de coliformes fecales en manantial 1 y 2 vs ECA 2017

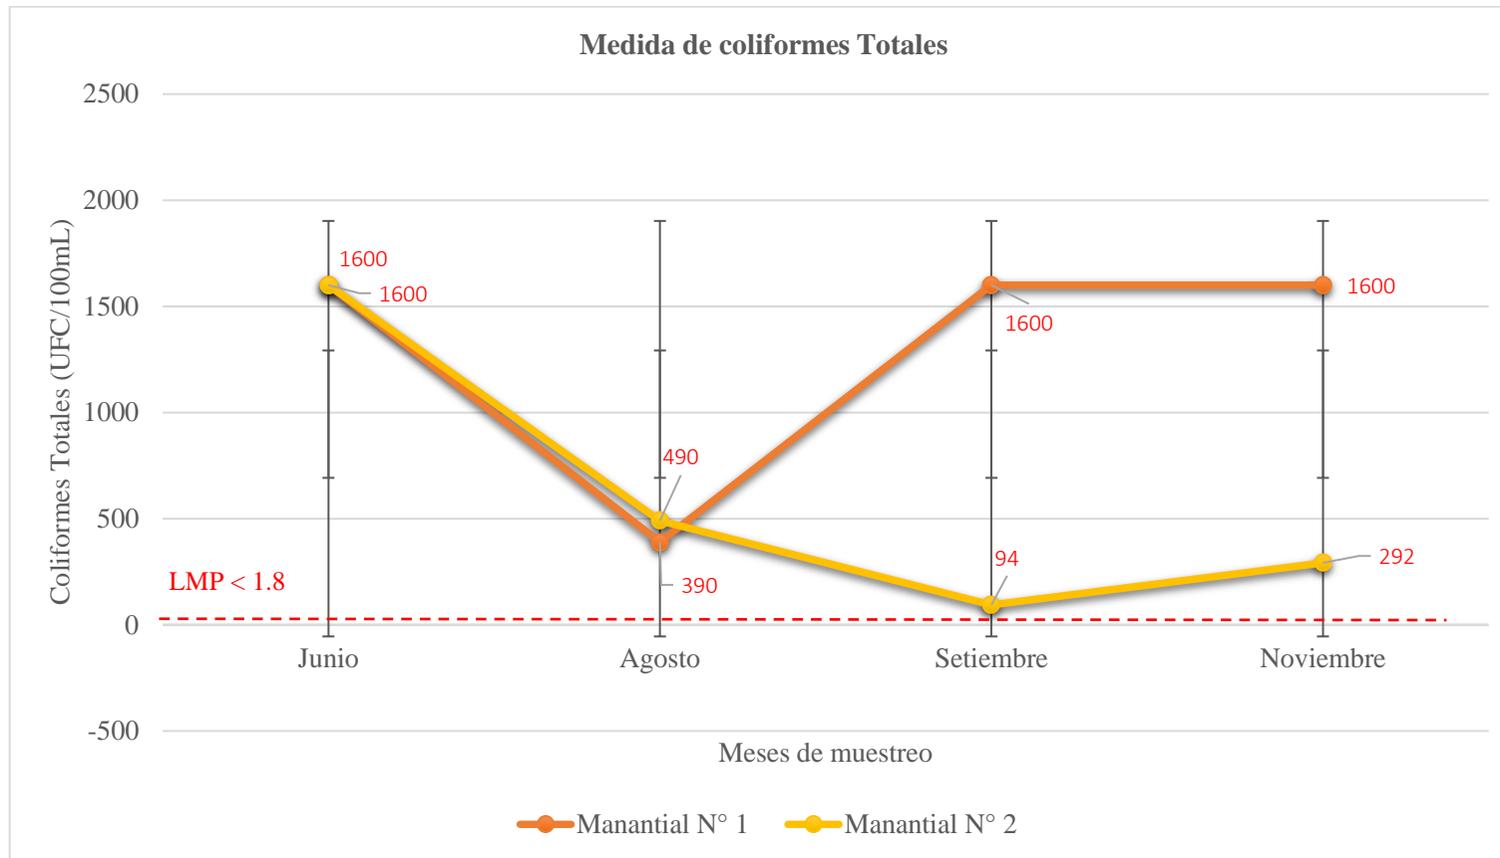
La figura 18 muestra los resultados de sólidos totales disueltos en cada uno de los 4 muestreos realizados por cada punto de monitoreo, además lo compara con los LMP según ECA (2017)

Figura 17. Resultados de coliformes totales en manantial 1 y 2 vs ECA 2017

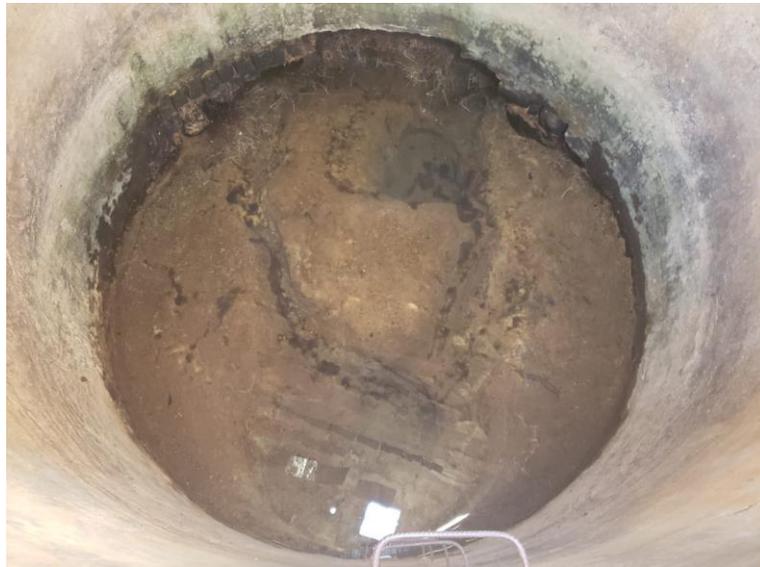
Figura 19. condiciones visuales del manantial N°1

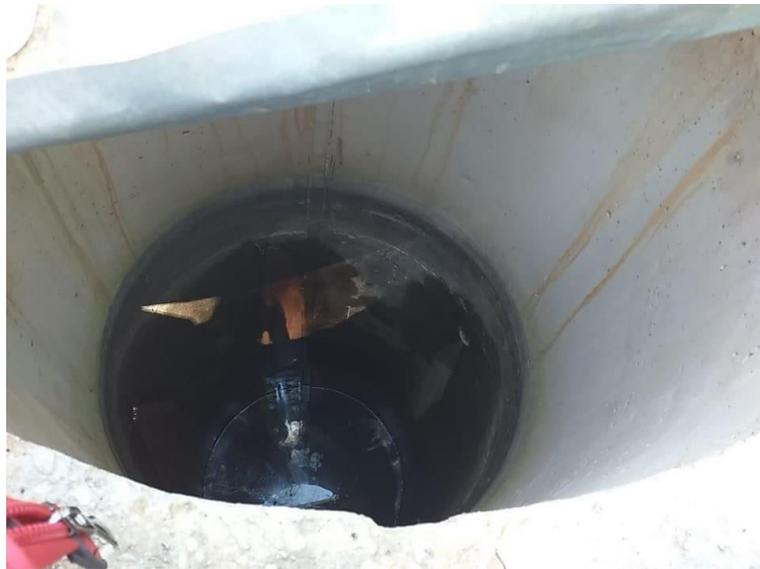
Figura 21. Condiciones visuales del manantial N°2
