Carrera de Ingeniería Geológica

“INFLUENCIA DEL ANÁLISIS DE LAS  
GEOESTRUCTURAS EN EL COMPORTAMIENTO  
HIDROLÓGICO DEL CENTRO POBLADO LA  
CHORRERA – SOROCHUCO – CELENDÍN-  
CAJAMARCA”

Tesis para optar el título profesional de:

INGENIERO GEÓLOGO

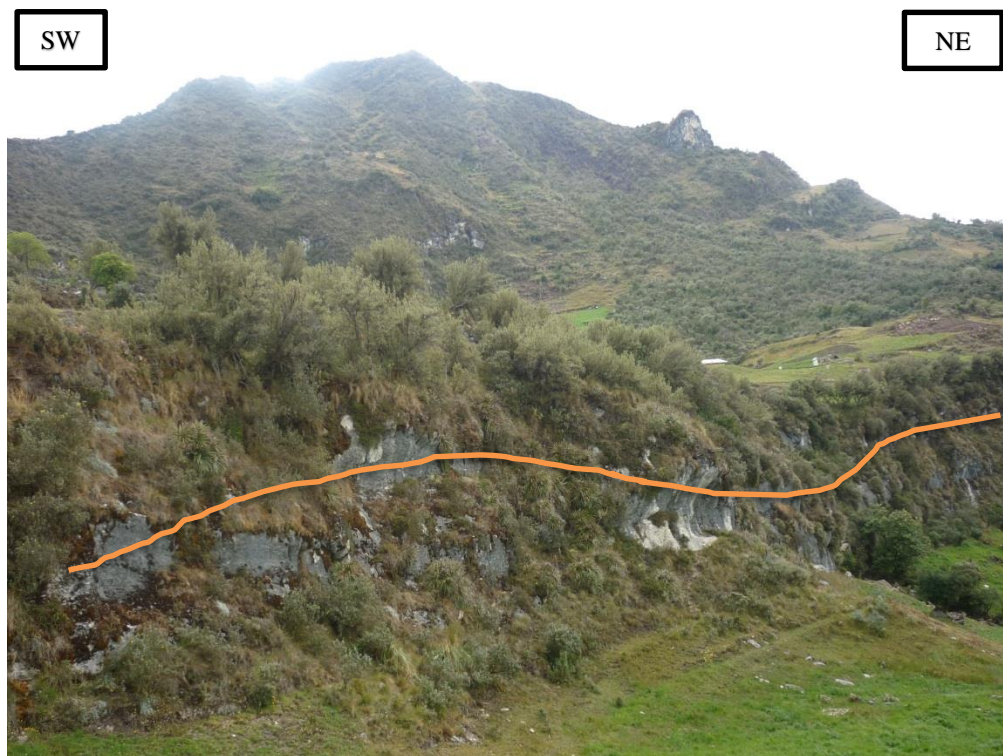
*Figura 7. Vista Panorámica de Calizas de la Formación Quilquiñán, Falla la Chorrera*

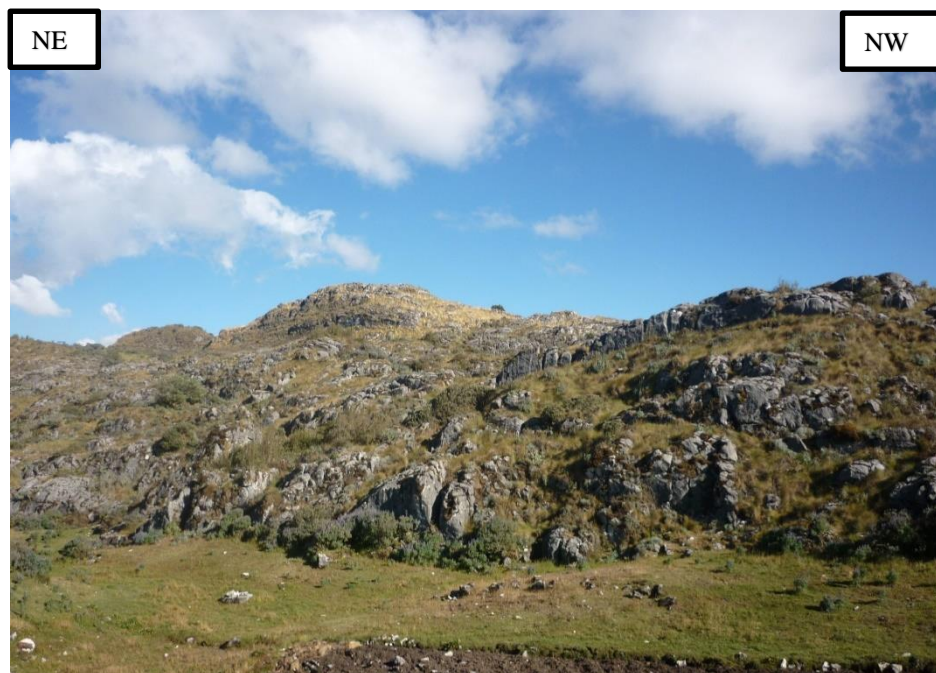
*Figura 8.* Vista de Calizas del Grupo Puyllucana, tomada de una parte alta. *Fuente:* Propia.

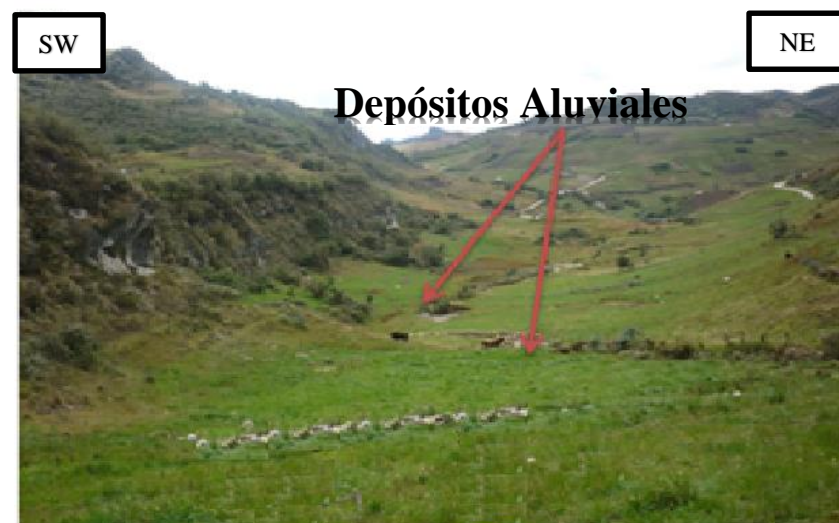
Figura 13. Falla La Chorrera, Presencia de Depósitos Aluviales. Fuente: Propia.

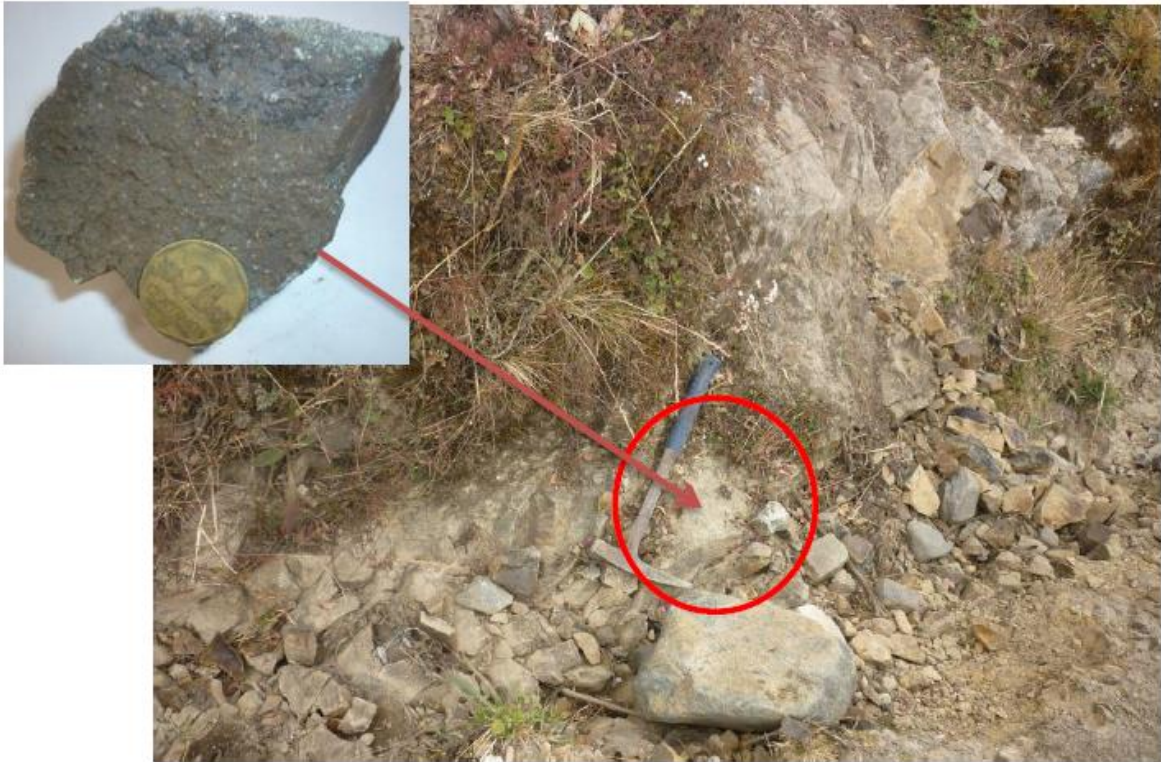
*Figura 14.* Afloramiento dique andesítico donde se observa calizas del Grupo Puyllucana. Ligeramente alteradas. (Norte : 9230922, Este : 796848)

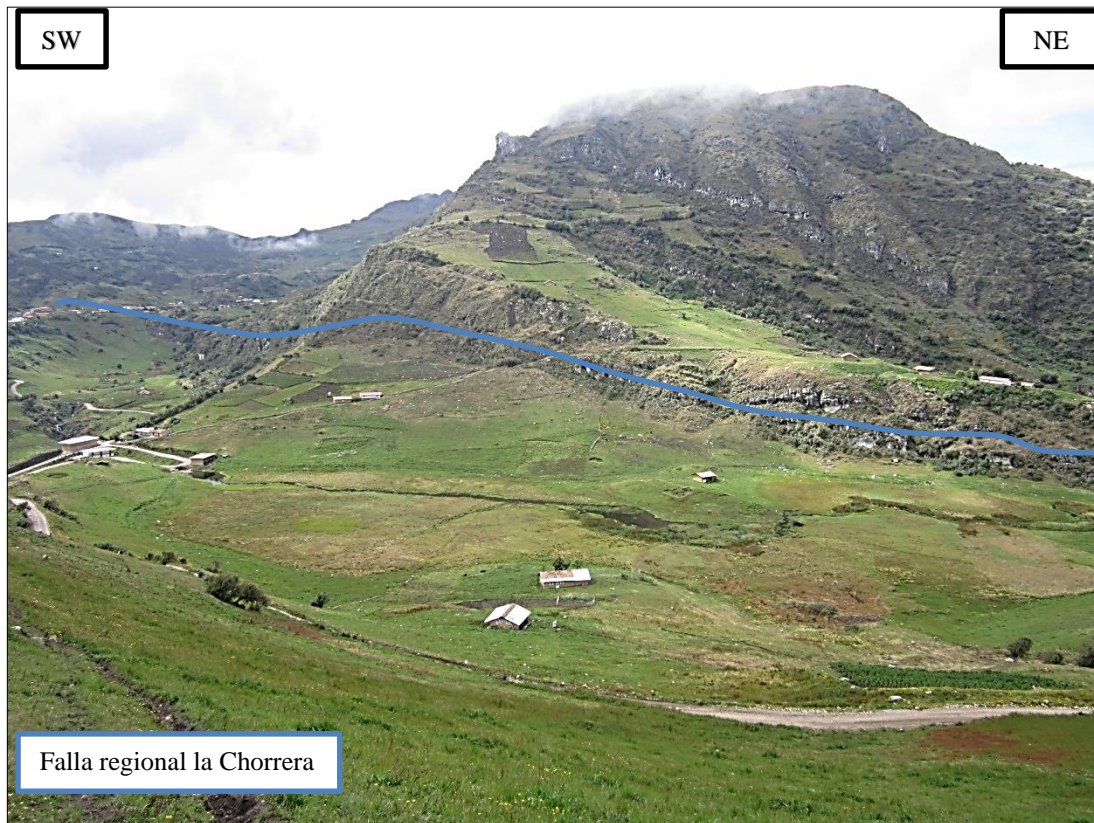
Figura 15. vista de la Falla la Chorrera. Fuente. Propia

Podemos decir que está ubicada al Oeste del Centro Poblado la cual posee una orientación general SW- NE ( Rbo : N295° Buz : 65° NE, Este : 796707, Norte : 9231758) con una longitud de 4 km aprox., A la cual se le denomina falla La Chorrera presentando los mismos buzamientos altos que van desde los 65° a 75°, Esta falla ha sido ubicada en campo por la presencia de estrías y alteraciones de falla, huellas irrefutables de la acción de cabalgamientos y por interpretación en imagen satelital.

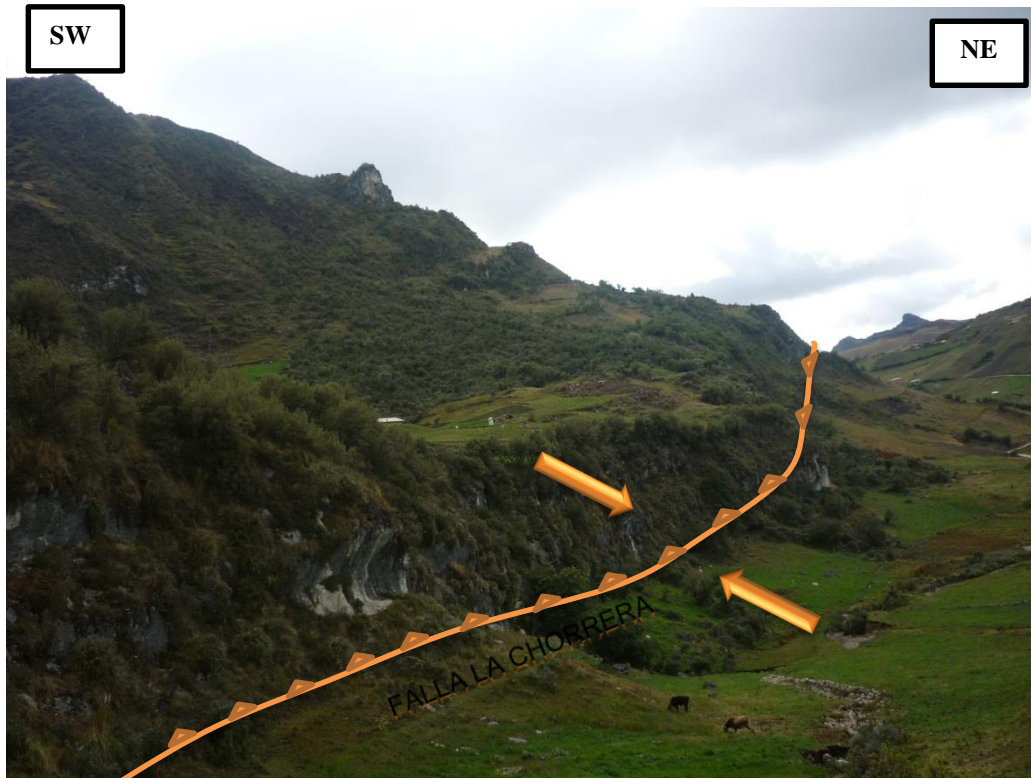
Figura 16. Ubicación Falla la chorrera de tipo regional con dirección SW con un ángulo de inclinación de  $44^\circ$ . Fuente. Propia

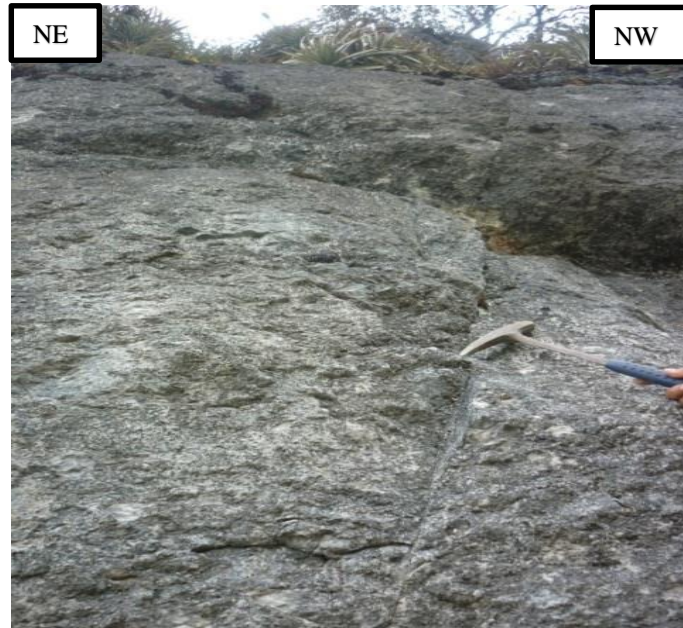
*Figura 17.* Falla Perpendicular a la Falla regional la Chorrera  
(Este: 796707, Norte: 9231759) Rbo: N38° Buz: 72° SE

Por otra parte, las fracturas y fallas locales presentes en el área circundante a la falla la Chorrera, estas presentan una disposición perpendicular a la misma, la gran mayoría en contacto con el fallamiento regional poseen aberturas de 53 cm, encontrándose en algunos casos rellenas con cuarzo y/o panizo procedente de la erosión de las calizas.

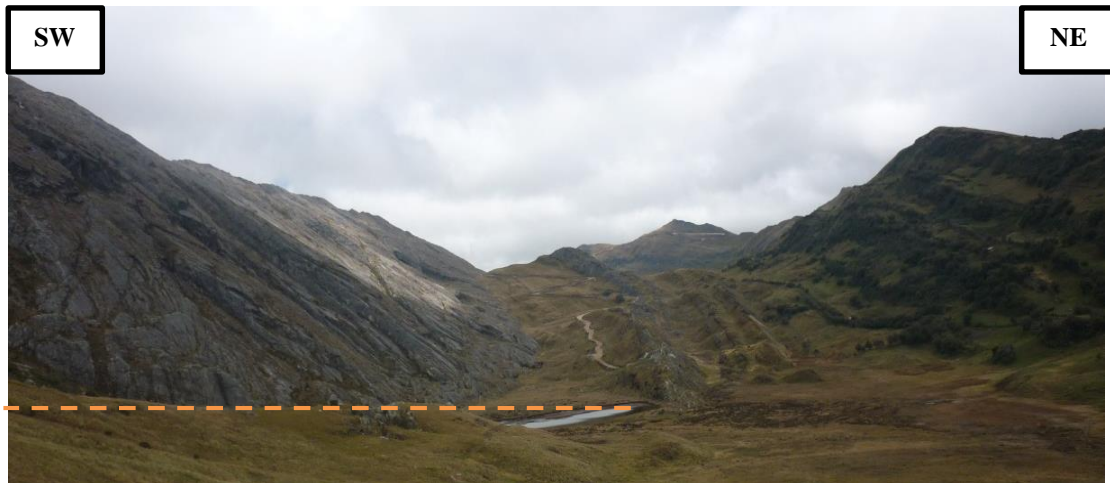
Figura 19. Falla Nomal Lipiac. Fuente. Propia

Ubicada al SW del centro poblado la chorrera la cual posee una orientación general SW-NE (DIP: 78°, DD: 25°, Este 796027, Norte 9229589), esta falla ha sido ubicada en campo por la presencia de brechas en las areniscas del Farrat y por interpretación en imagen satelital.

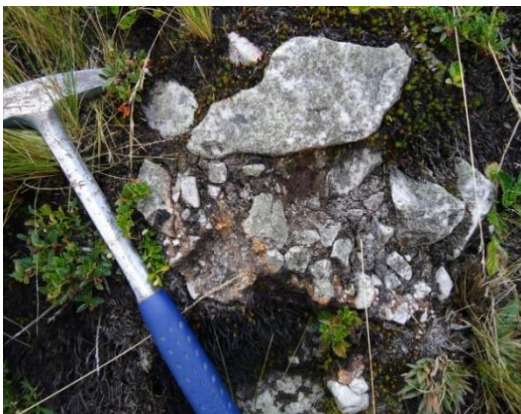
Figura 20. Falla Nomal Lipiac Brecha de la falla Lipiac rellena de material anguloso a subanguloso (Este: 795997, Norte: 9229602)

En la Falla Lipiac se evidencian de gran manera brechas angulosas a sub angulosas.

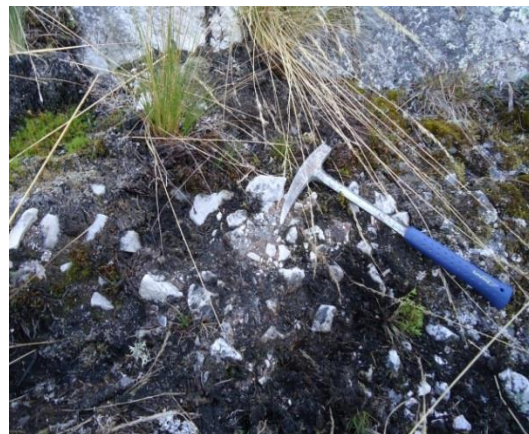
Figura 21. Brecha de la falla Lipiac (Este: 795880, Norte: 9229625), DIP: 53°, DD:15°

En cuanto a las fracturas y fallas locales presentes en el área circúndate a la falla Lipiac, estas se presentan perpendiculares a dicha falla con aberturas de hasta de hasta 65 cm encontrándose brechas en las areniscas del Farrat.

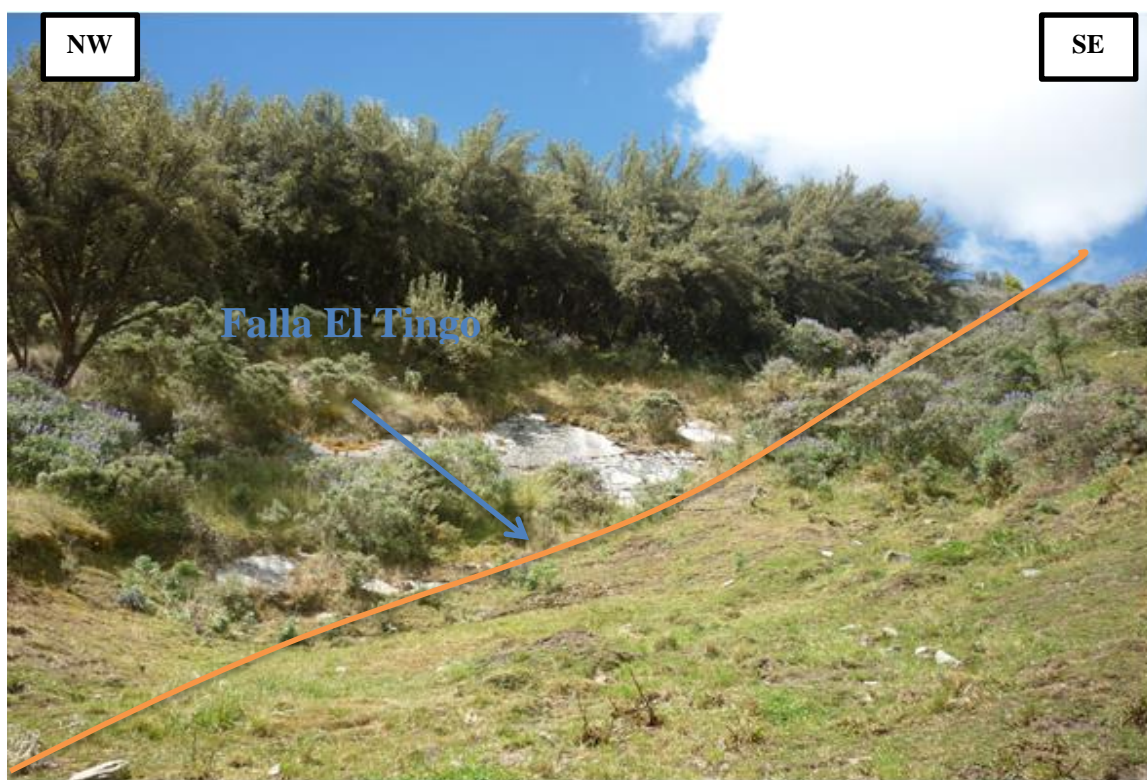
Figura 22. Falla Regional El Tingo. Fuente. Propia

La podemos Ubicar al Este del Centro Poblado la cual posee una orientación general NW-SE (Rbo : N339° Buz : 58° NE, Este : 797104, Norte : 9230673) Cambiando de orientación NE – SW Entre el Centro poblado la Chorrera y El Tingo con una longitud de 5 km aprox., presentando los mismos buzamientos moderados que van desde los 35° a 60°, Esta falla ha sido ubicada en campo por la presencia de estrías, huellas irrefutables de la acción de desplazamiento y por interpretación en imagen satelital.

En cuanto a las fracturas y fallas locales presentes en el área circúndate a la falla la El Tingo, estas se presentan perpendiculares a dicha falla con aberturas de hasta de hasta 40 cm encontrándose algunas rellenas con carbonato de calcio producto de la lixiviación de las calizas.

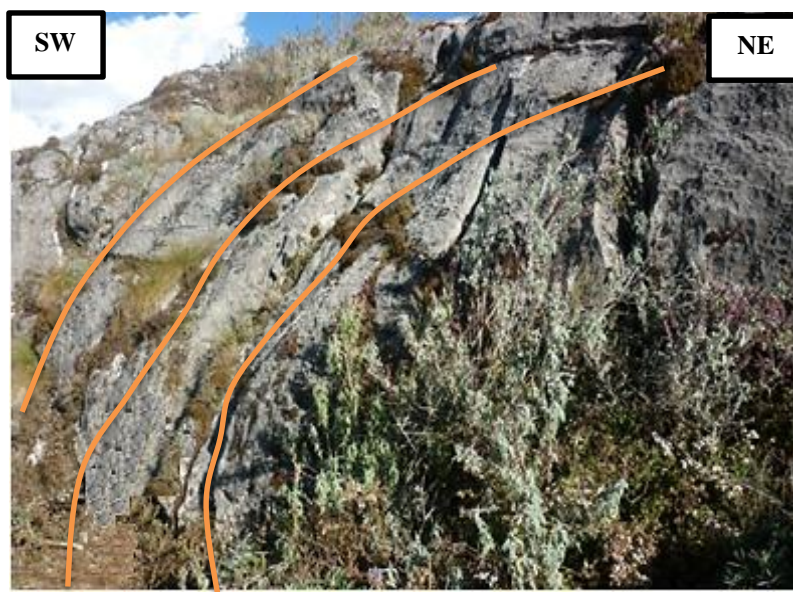
Figura 24. Fracturas perpendiculares al eje del Anticlinal Alforjacochoa  
(Norte : 9231093, Este : 795871)

Localizamos que en el eje de un anticlinal ha sido erosionado en gran parte por agentes meteóricos, pero claramente se puede distinguir los estratos plegados al costado de la laguna Alforjacochoa, por lo que se presume de la existencia de esfuerzos distensivos. Asociado a esta deformación se observan fracturas perpendiculares al eje del pliegue en roca caliza.

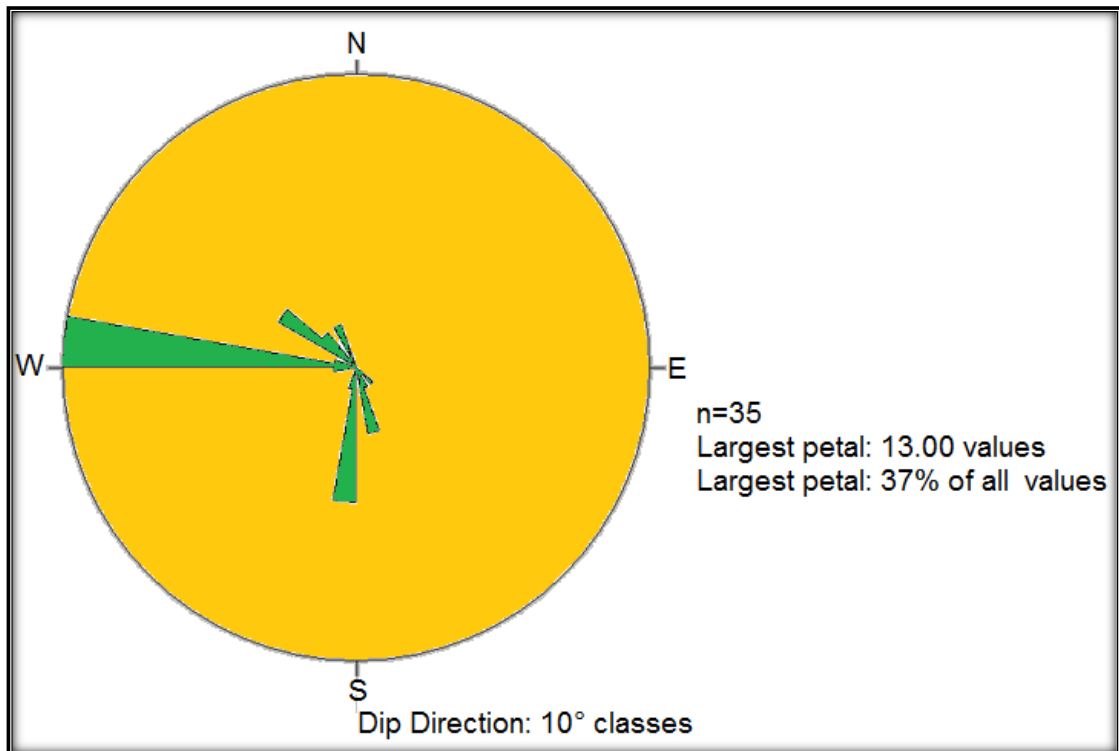
Figura 2627. Diagrama de rosas - Zona 2.

Del análisis del diagrama de rosas de las distintas fallas y fracturas, se observa que la orientación predominante en el sector 2 es NW con un máximo de 37.0%. Hay algunas fallas de orientación SW. Los ángulos de buzamientos de los planos de fallas están comprendidos entre 15° y 88°. El gráfico de diagrama de polos indica dirección de esfuerzos NW- SE.

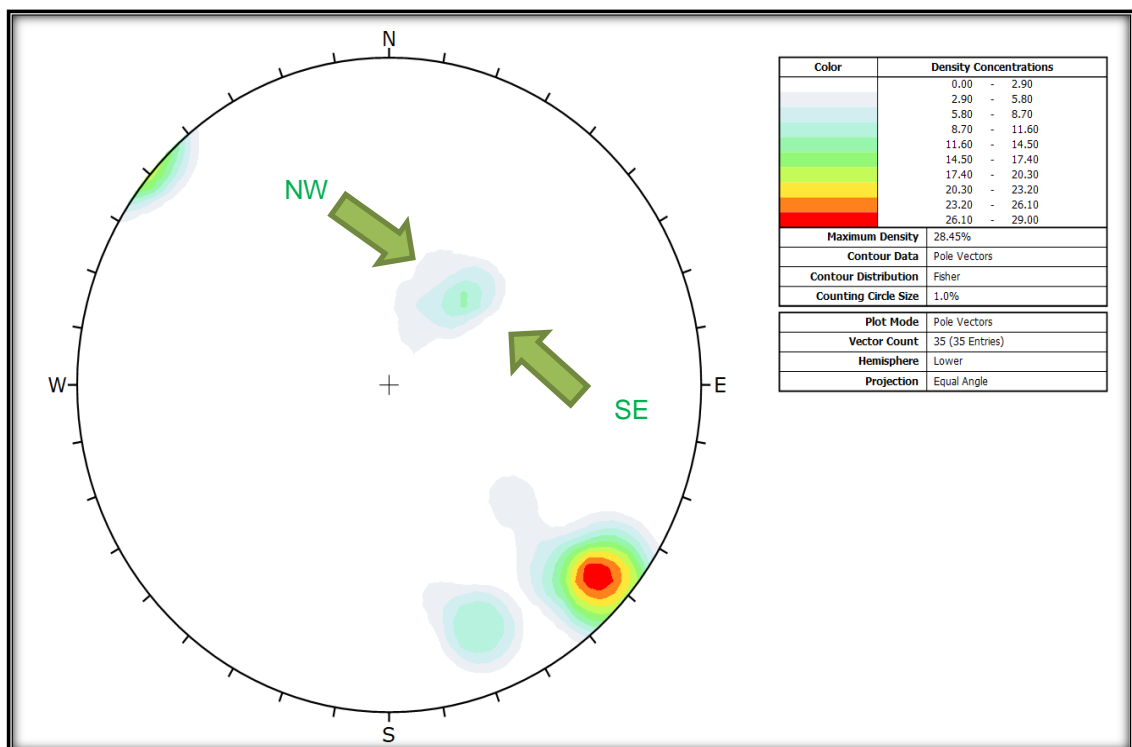
Figura 2728. Diagrama de densidades - zona 2.

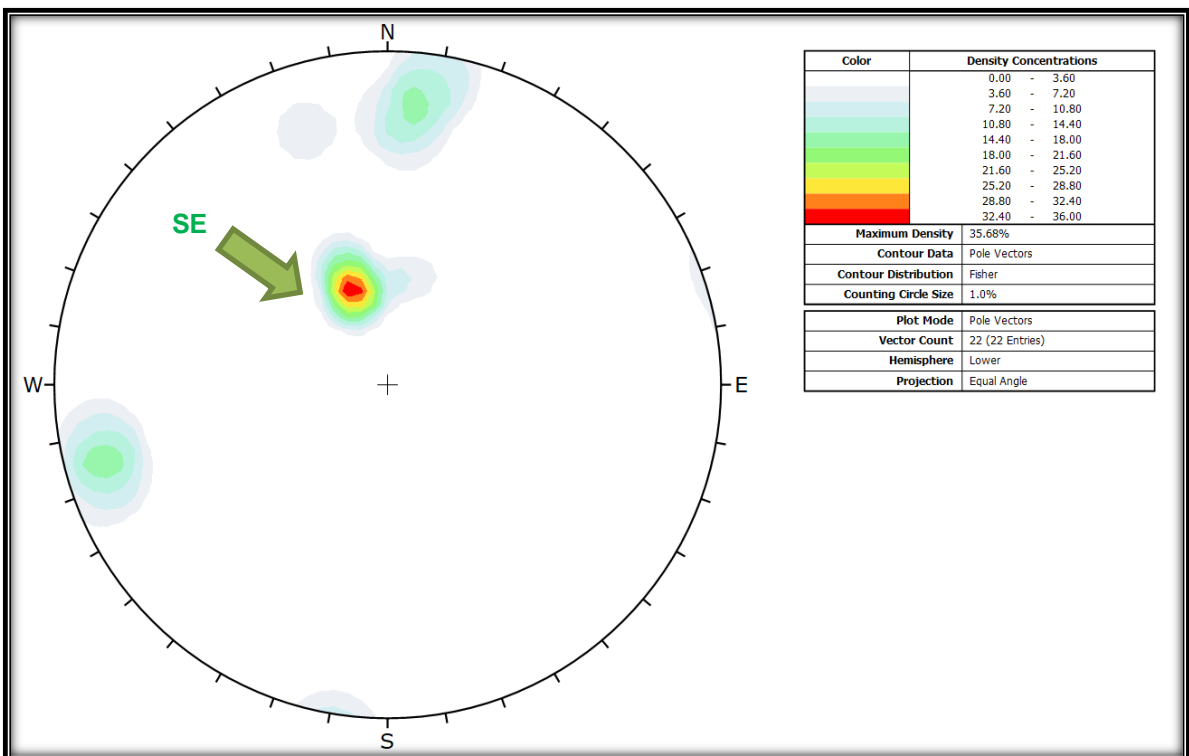
Figura 310. Diagrama de densidades - zona 3.

Del análisis del diagrama de rosas de las distintas fallas y fracturas, se observa que la orientación predominante en el sector 3 es SE con un máximo de 31.0%. Hay algunas fallas de orientación NE. Los ángulos de buzamientos de los planos de fallas están comprendidos entre 27° y 87°. El gráfico de diagrama de polos y densidades indica dirección de esfuerzos SE.

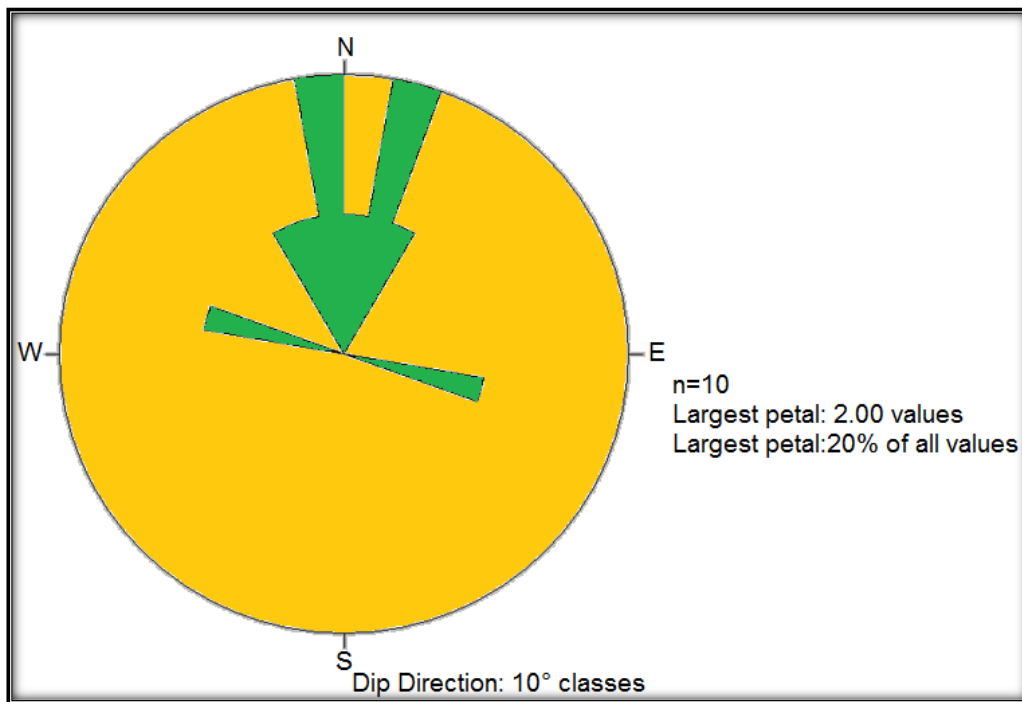
Figura 32. Diagrama de Rosas - Zona 4.

Del análisis del diagrama de rosas de las distintas fallas y fracturas, se observa que la orientación predominante en el Sector 4 es NW con un máximo de 20.0% . Hay algunas fallas de orientación NE. Los ángulos de buzamientos en la mayoría son elevados los cuales están comprendidos entre 50° y 87°. El gráfico de diagrama de polos y densidades indica dirección de esfuerzos es N – S.

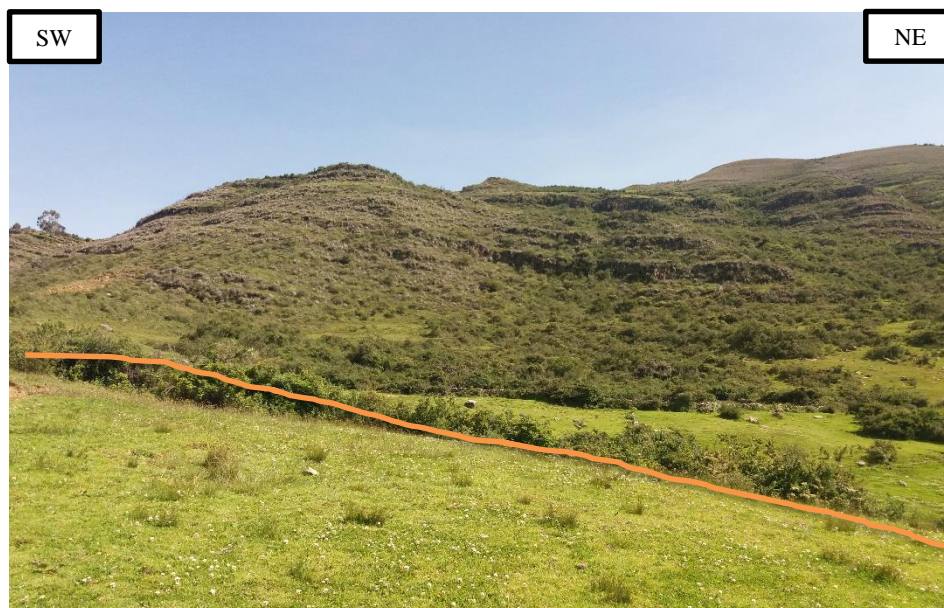
Figura 36. Lomadas en la zona de estudio ( Rejopampa). Fuente. Propia

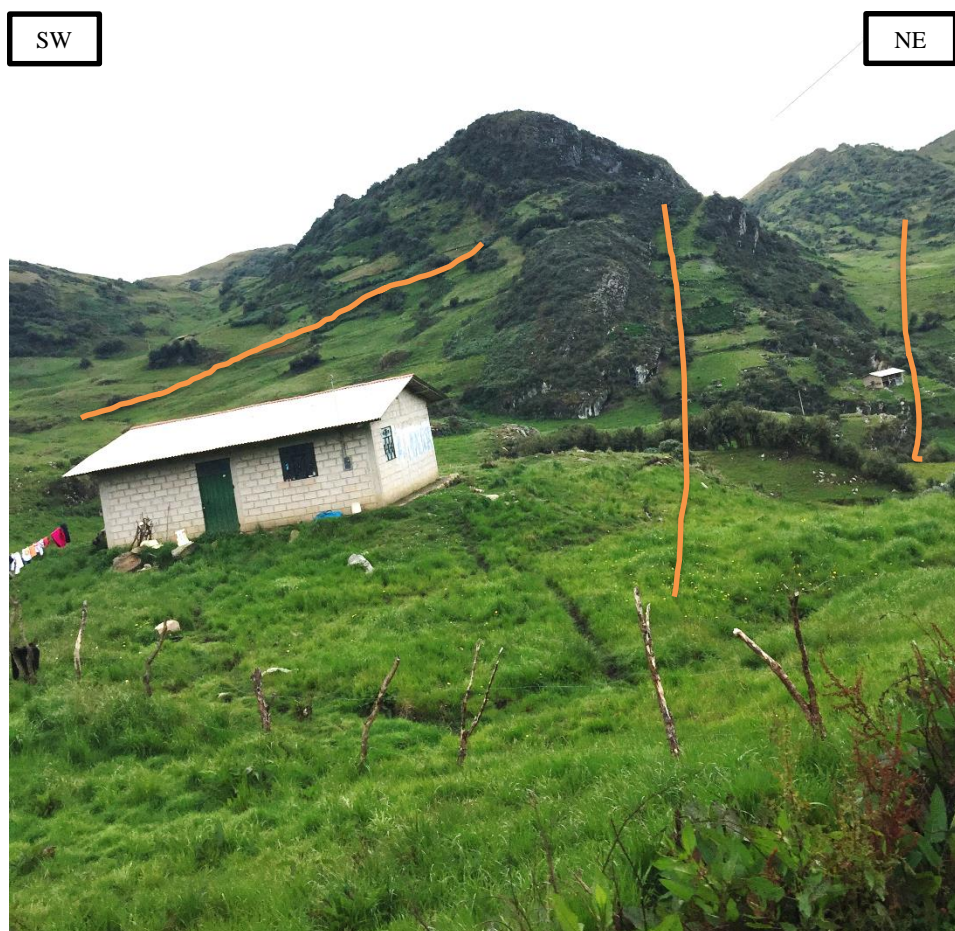
Figura 37. Laderas en la localidad del Lirio. Fuente. Propia

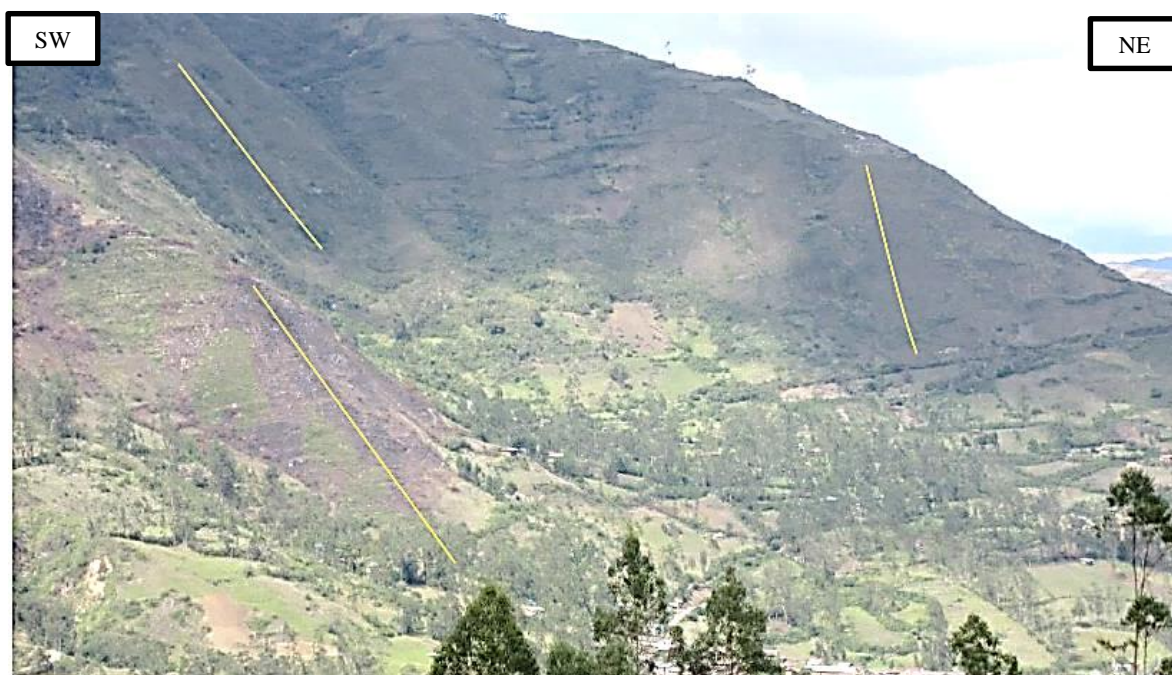
*Figura 3834. Escarpas en la zona de sorochuco. Fuente. Propia*

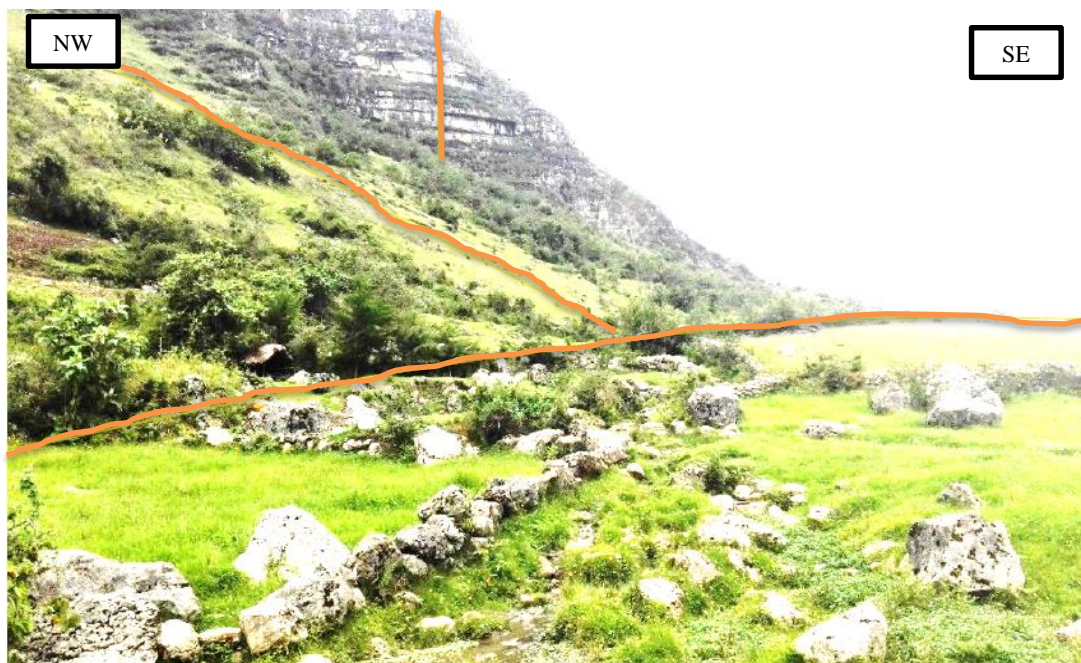
*Figura 3935. Escarpas, ladera y planicie en el cerro el Chivo. Fuente. Propia*

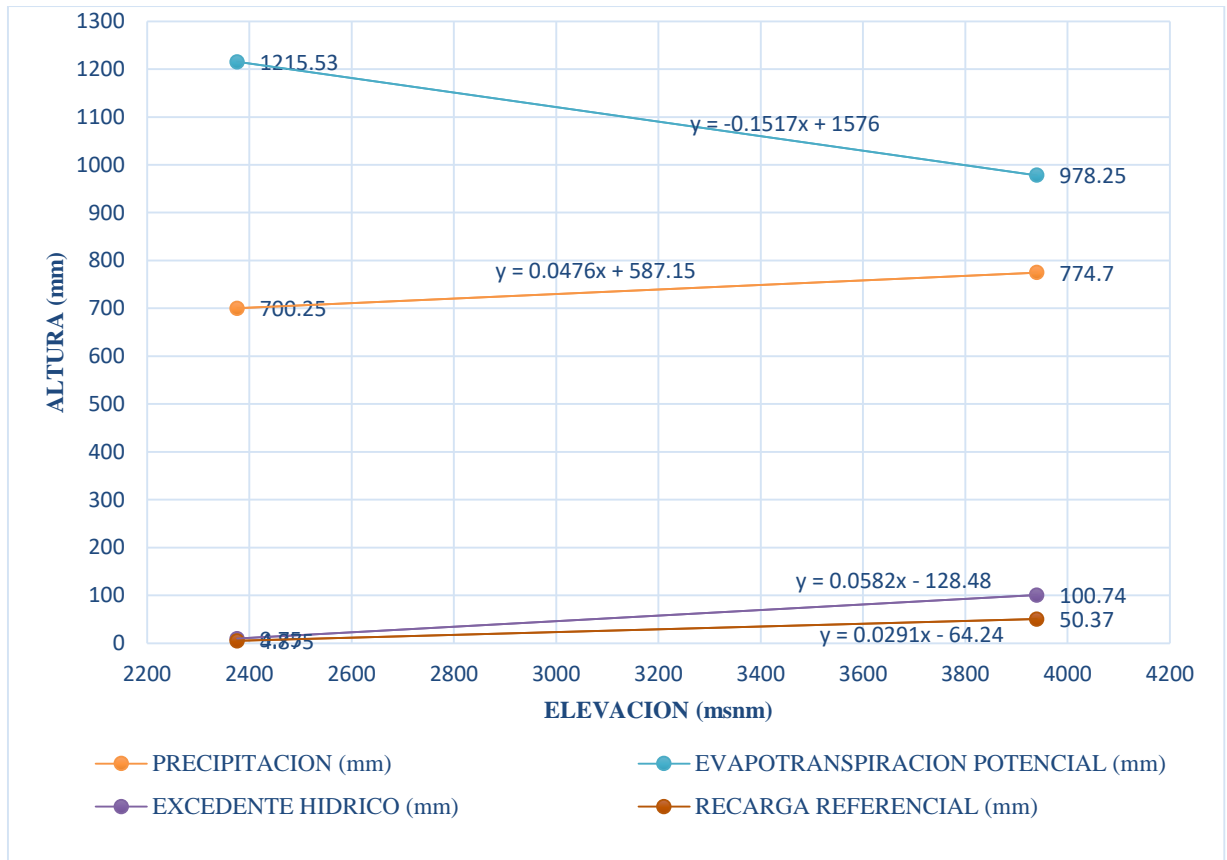
Figura 40. Análisis del balance hidrológico para toda la subcuenca.
