UNIVERSIDAD
PRIVADA
DEL NORTE

“ANÁLISIS DE LA VULNERABILIDAD SÍSMICA DE VIVIENDAS INFORMALES, BAJO EL ENFOQUE DEL MÉTODO MULTICRITERIO, EN EL C.P. SAN LORENZO, DISTRITO DE CARABAYLLO, LIMA - 2019”

Tesis para optar el título profesional de:

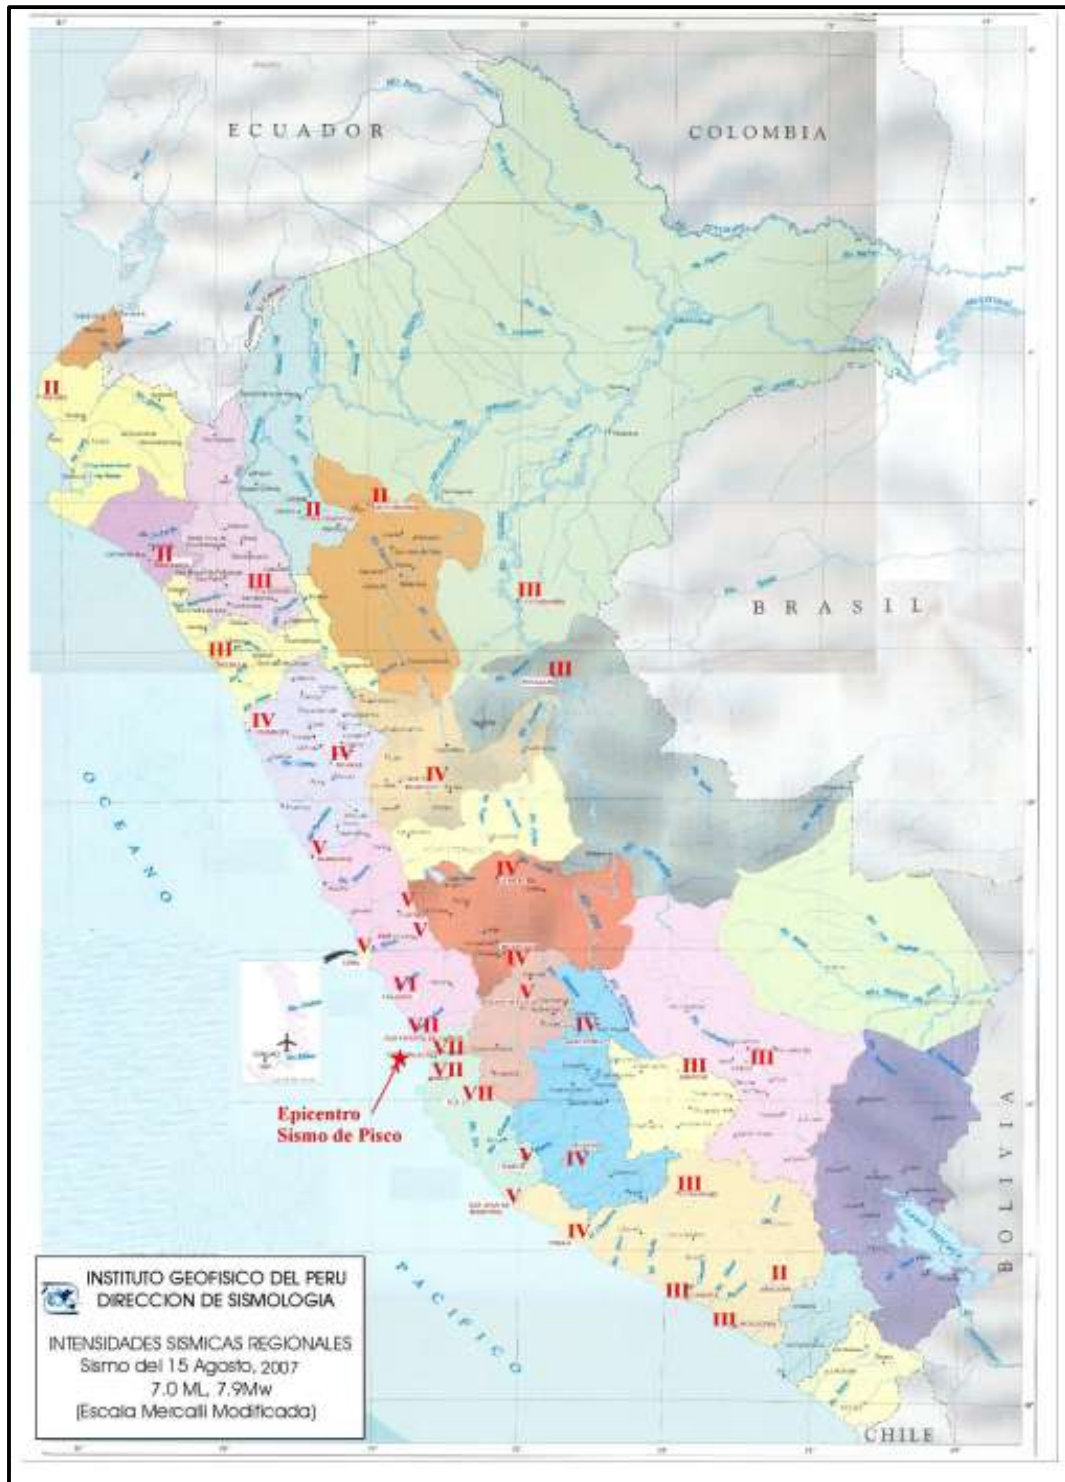
Figura 4: Mapa de intensidades regionales en la escala Mercalli Modificado para el sismo de Pisco del 15 de Agosto, 2007 (7.9Mw)

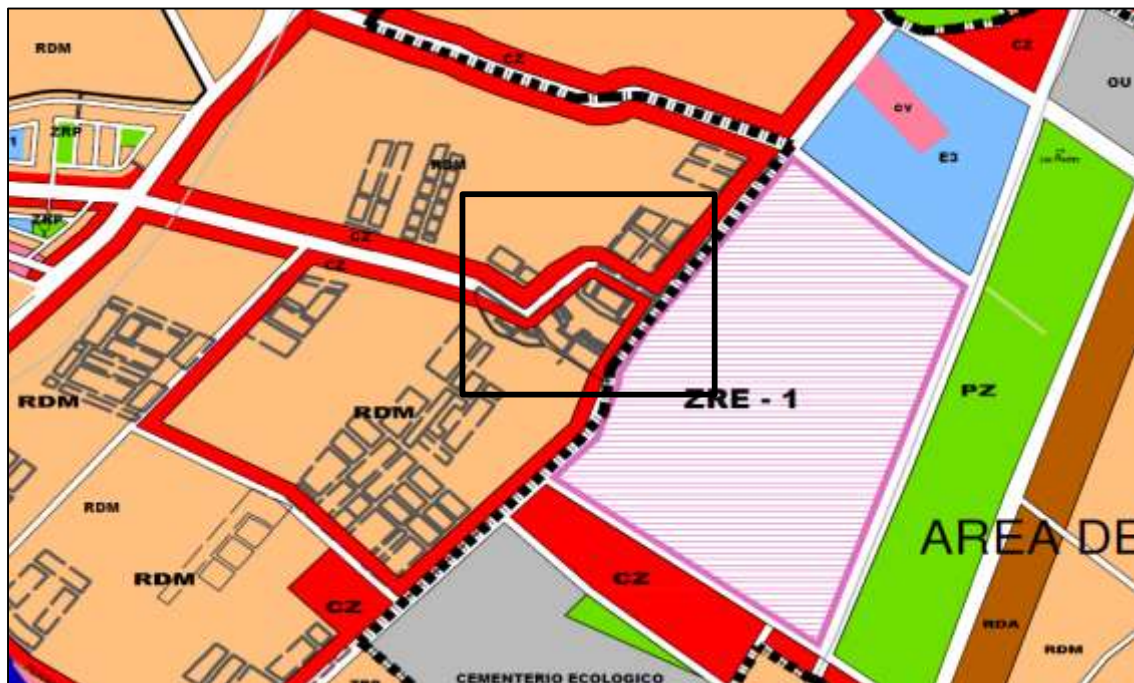
Figura 10: Plano de zonificación del Centro Poblado San Lorenzo

Actualmente, el Centro Poblado San Lorenzo – Sector 09 cuenta con 165 predios, donde podemos localizar un colegio ubicado en el centro de dicha Zona Urbana. Asimismo, se elegirá viviendas aleatoriamente para realizar el análisis correspondiente.

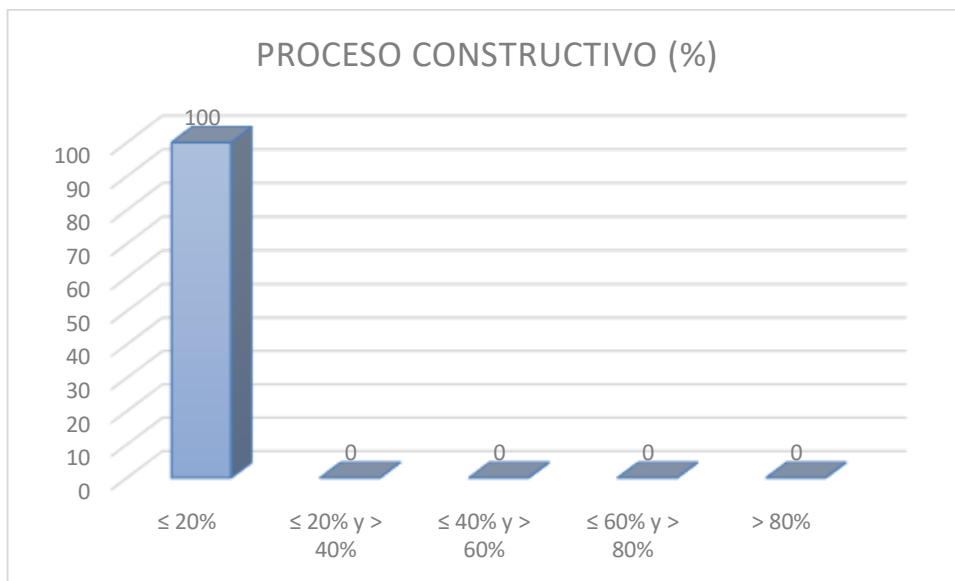
Figura 21: Proceso Constructivo (%), Fuente: Propio

De la Figura 21, obtenemos que el 100 % de las viviendas aplicó menos del 20% el reglamento técnico.

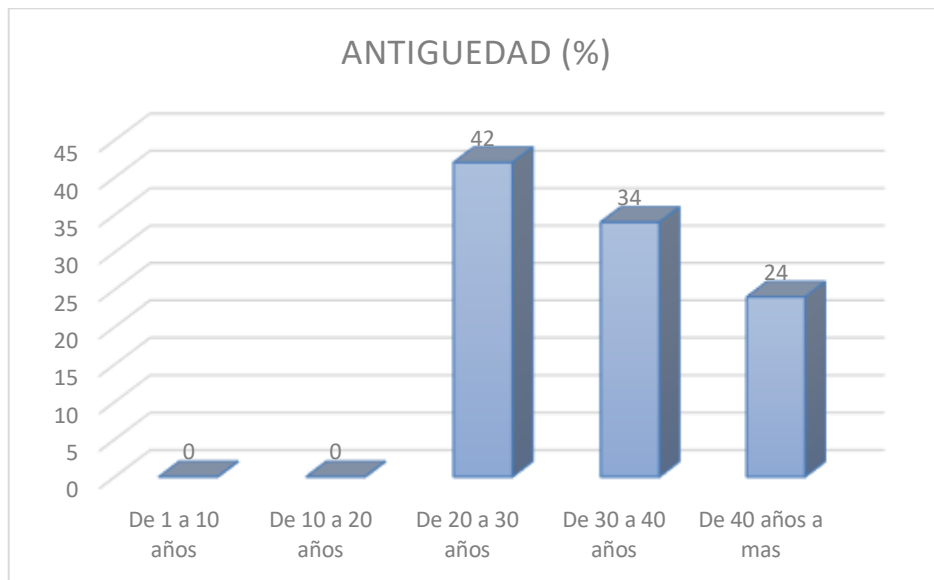
Figura 25: Antigüedad de la Vivienda (%), Fuente: Propio

De la Figura 25, obtenemos que el 42% de viviendas tiene una antigüedad entre 20 a 30 años, el 34% de viviendas tiene una antigüedad entre 30 a 40 años y el 24% de viviendas tiene más de 40 años.
