FACULTAD DE INGENIERÍA

Carrera de Ingeniería Civil

“GRADO DE VULNERABILIDAD SÍSMICA SEGÚN CARACTERÍSTICAS CONSTRUCTIVAS DE VIVIENDAS DE ALBAÑILERÍA CONFINADA, BAJO ENFOQUE DE LA METODOLOGÍA AIS, AA.HH EL PROGRESO - CARABAYLLO, LIMA 2019”

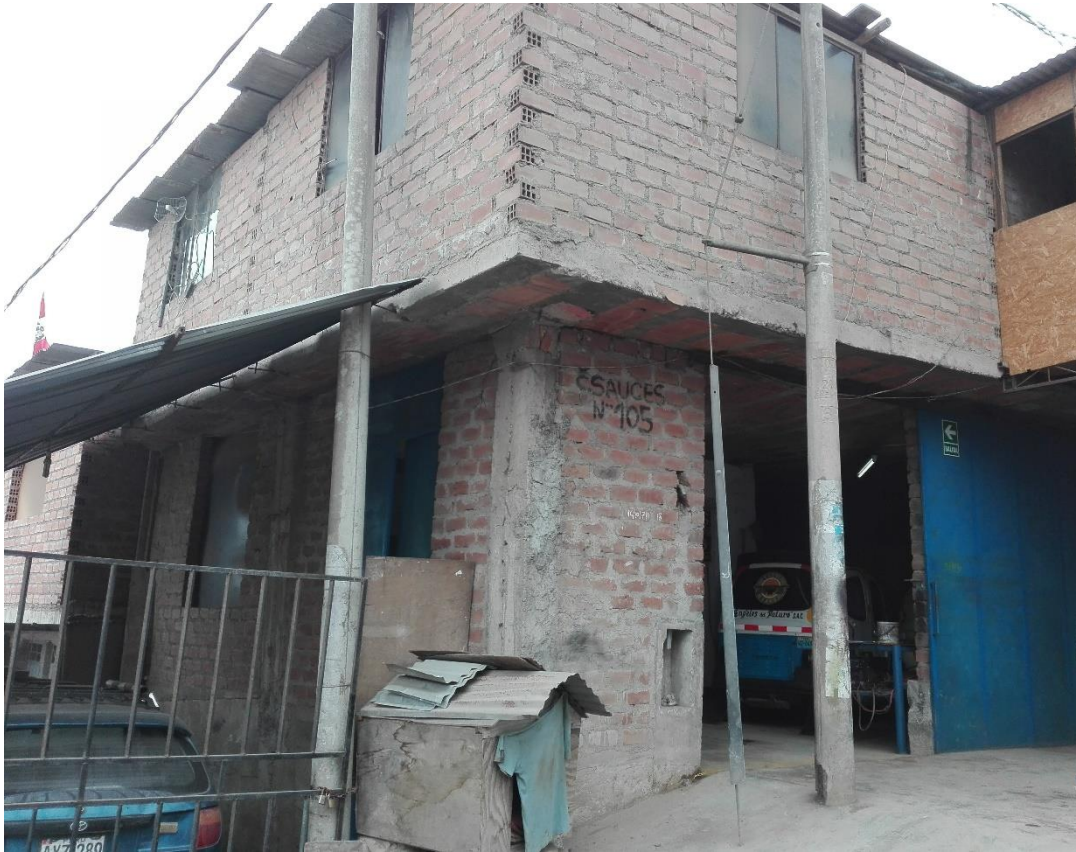
Configuración de la vivienda en altura.

La edificación no presenta continuidad con los muros portantes al segundo nivel, tal como se puede visualizar y constatar en el plano, por lo tanto, a partir de los criterios mencionados en función de la presente metodología, se asigna un valor de 4, considerando este aspecto como vulnerabilidad alta.

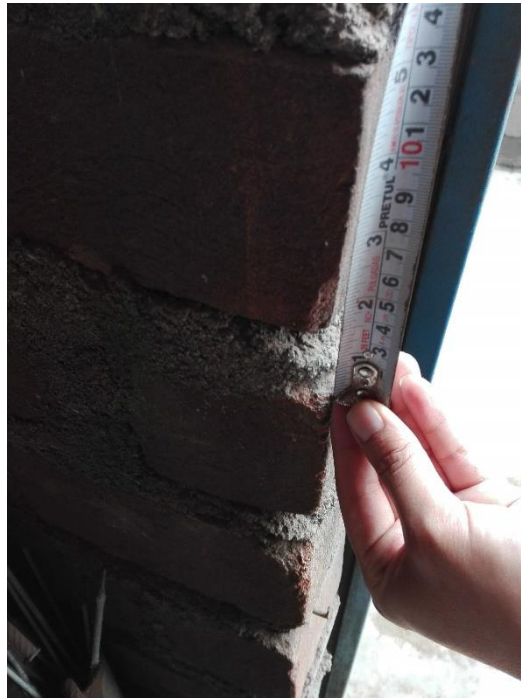
Medición de espesores de juntas verticales

Se aprecia que las juntas no tienen una completa adherencia con las unidades de mampostería.

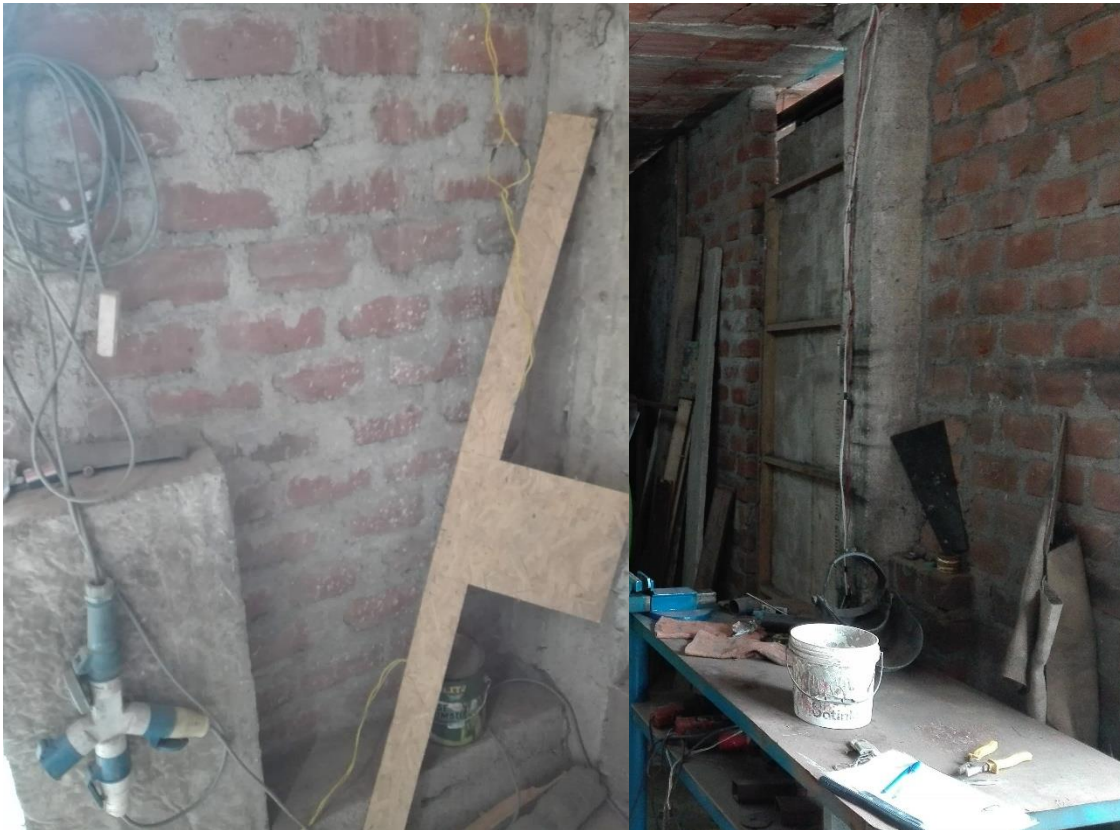
Tipo y disposición de unidades de albañilería

Se aprecia unidades de mampostería trabadas, pero se aprecia que las unidades no son de buena calidad (producción artesanal), con presencia de algunas unidades vitrificadas por la presencia de colores no uniformes (quemados), las piezas se aprecian que no están colocadas regularmente en mayoría, pero si continuamente y no presentan agrietamientos.

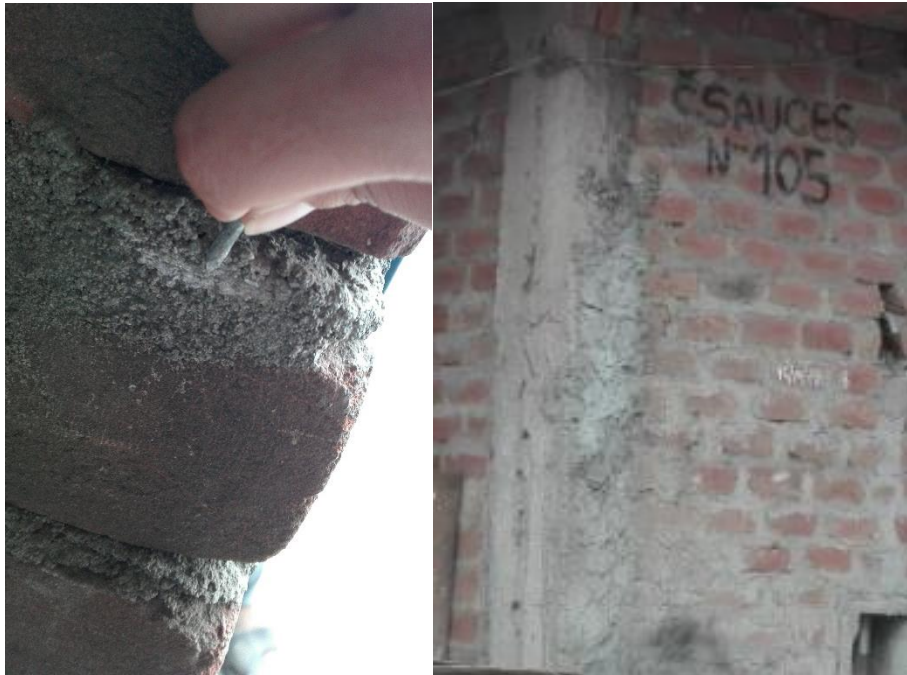
Calidad de materiales de la vivienda

En función de la metodología, el mortero existente no permite ser rayado o desmoronado con un clavo fácilmente (herramienta metálica), sin embargo, se observa que el concreto en algunos elementos de confinamiento, no presenta un buen aspecto, presentando hormigueros.

Por lo tanto, a partir de los criterios mencionados en función de la presente metodología, se asigna un valor de 2, considerando este aspecto como vulnerabilidad media.

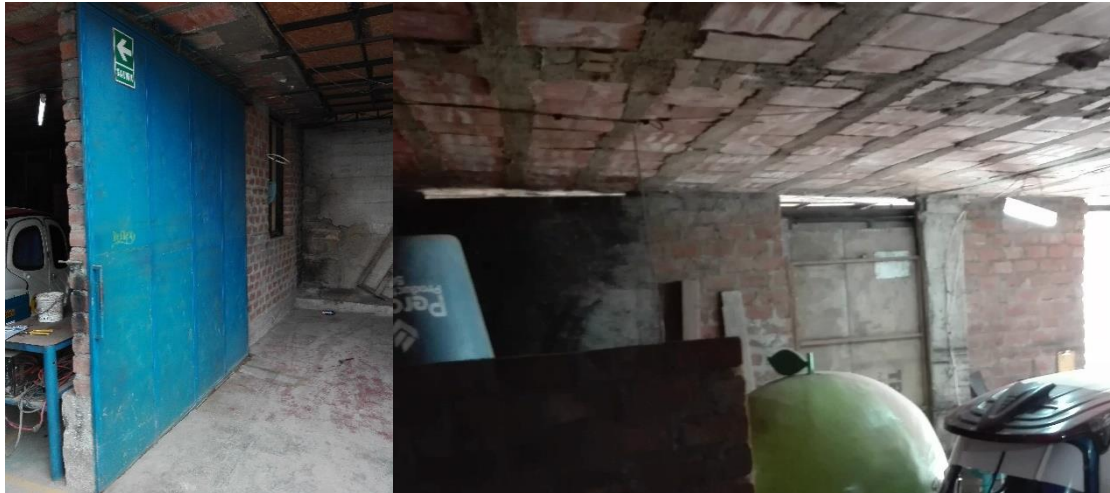
Visualización de muros confinados y/o reforzados

Según lo presentado en el plano del levantamiento de campo, los muros existentes no están confinados y/o no están confinados íntegramente (por vigas y columnas), de la misma forma el espaciamiento entre elementos de confinamiento es mayor a 5m.

El Ministerio de Vivienda Construcción y Saneamiento (2016) en el capítulo 7, la norma E.070 sostiene: “Que la distancia máxima centro a centro entre las columnas de confinamiento sea dos veces la distancia entre los elementos horizontales de refuerzo y no mayor que 5 m” (p. 551). Esto implica que “más allá, la acción de confinamiento se pierde; especialmente en la región central de la albañilería donde el tamaño de las grietas se vuelve incontrolable”. (San Bartolomé, Quiun, & Silva, p. 32).

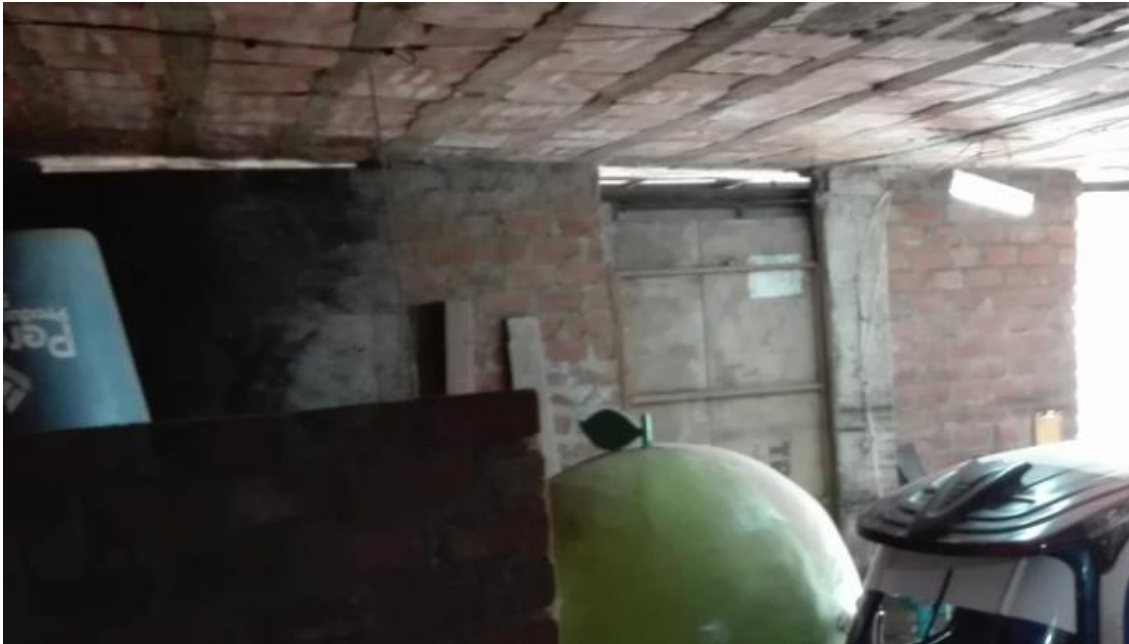
Detalle de columnas y vigas de confinamiento

Igualmente, se puede visualizar en el plano presentado anteriormente, que la vivienda no posee “vigas de confinamiento”, a excepción del pórtico central de concreto (proyección de viga, no encierra un muro) las medidas de “columnas de confinamiento” (solo existentes para el primer nivel) poseen como mínimo 30 centímetros de espesor, y un área mayor a 400 cm², es necesario resaltar que la albañilería confinada es aquella que esta íntegramente bordeada por los elementos de concreto armado, con lo cual estos muros califican en muros no reforzados o de albañilería simple. “También es necesario que la albañilería este completamente bordeada por los confinamientos(...) cuando existe una sola columna en el muro, el grosor de las grietas diagonales producidas en la albañilería sometida a terremotos se torna incontrolable” (San Bartolomé, Quiun,

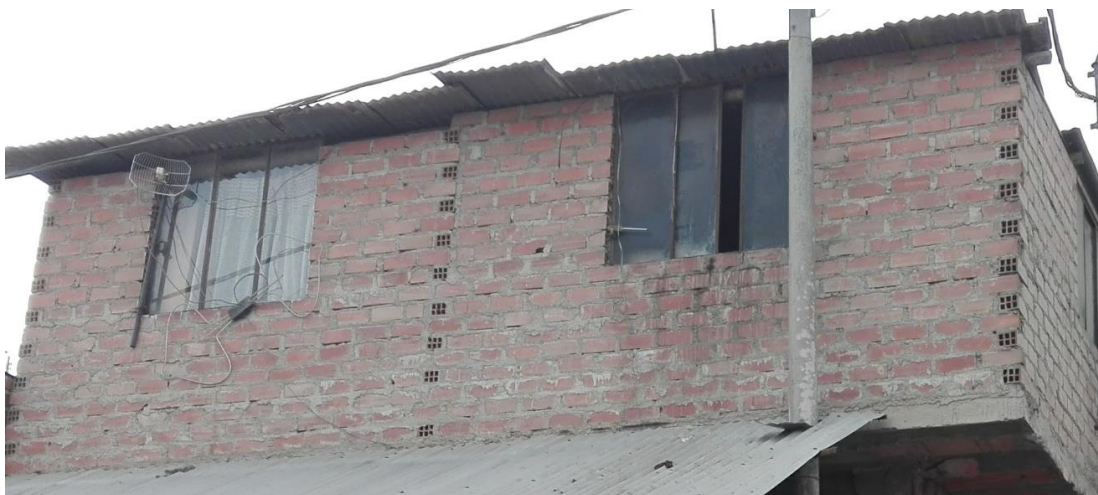
Disposición de vigas de amarre o corona

La vivienda no presenta y/o dispone de “vigas de amarre o corona”, en los muros.

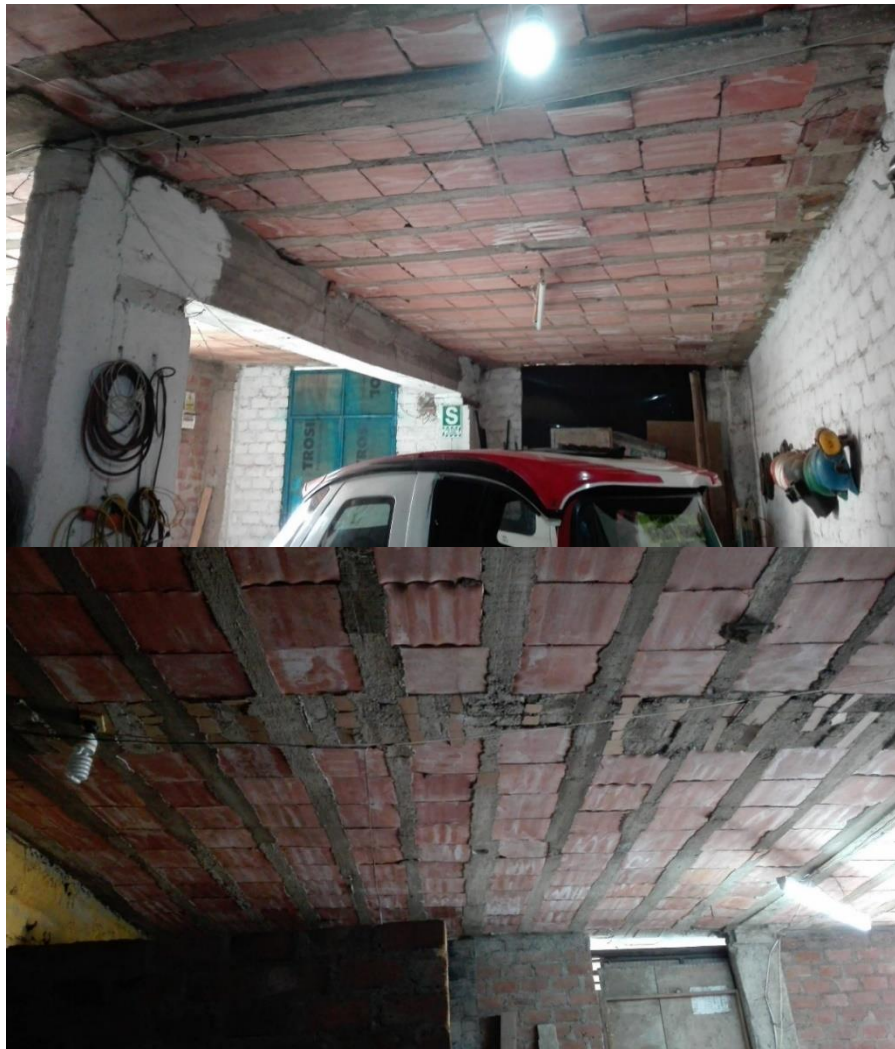
Detalle de entrepiso

Se visualiza una losa aligerada para el techo del primer nivel de la vivienda, la cual no posee algún tipo de abertura y/o perforación considerable, por otra parte, la losa no se apoya de manera adecuada sobre los muros, puesto que no presentan vigas soleras de conexión, por tanto, no actuaría como un diafragma rígido ante un movimiento sísmico.

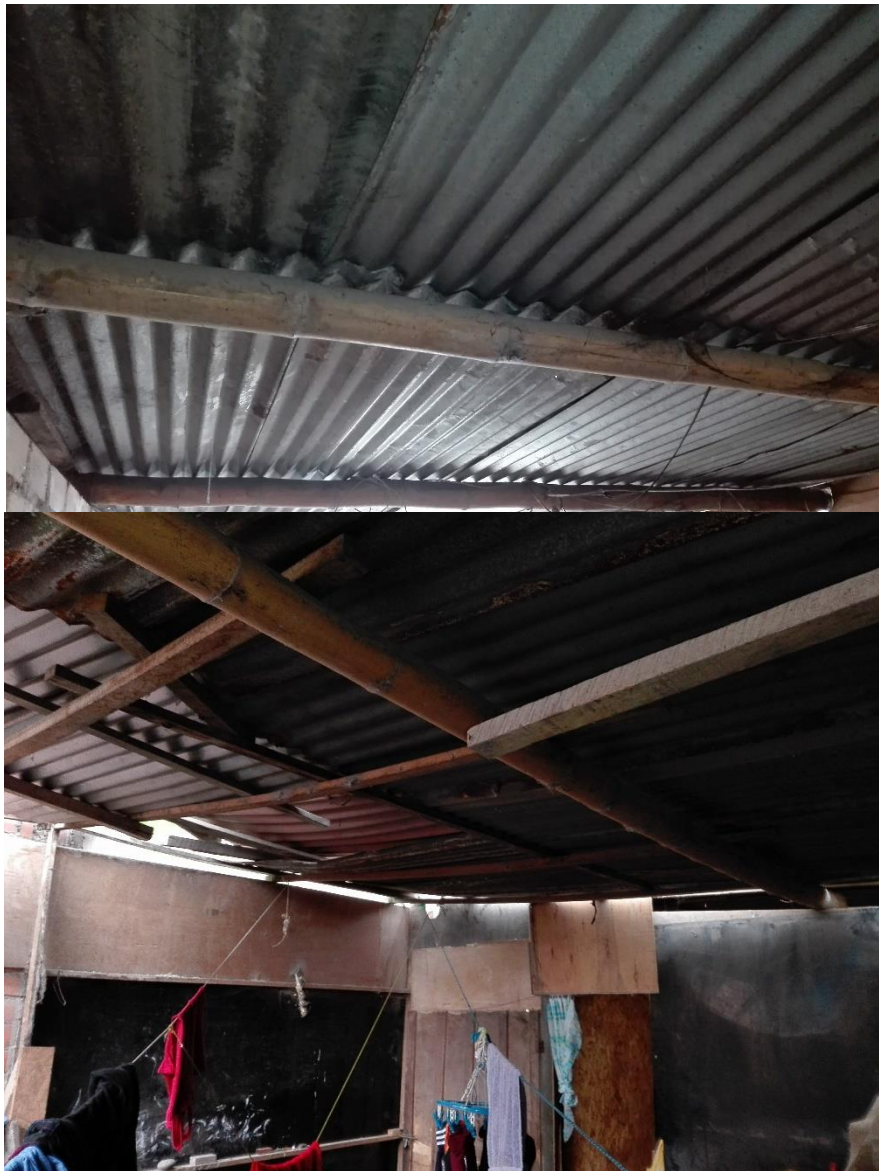
Detalle de amarre de cubiertas

La cubierta es liviana, no está adecuadamente amarrada, presentan materiales de diversas secciones y formas, y se aprecia que la cubierta no está correctamente apoyada sobre los muros. “Las edificaciones sin diafragmas rígidos horizontales deben limitarse a un piso; asimismo, es aceptable obviar el diafragma en el último nivel de las edificaciones de varios pisos. Para ambos casos, los muros trabajarán fundamentalmente a fuerzas laterales perpendiculares al plano” (p. 550), y esto implica el que deba tener arriostre transversal y/o perpendicular con columnas que sean de amarre y con vigas soleras que no pierdan continuidad.

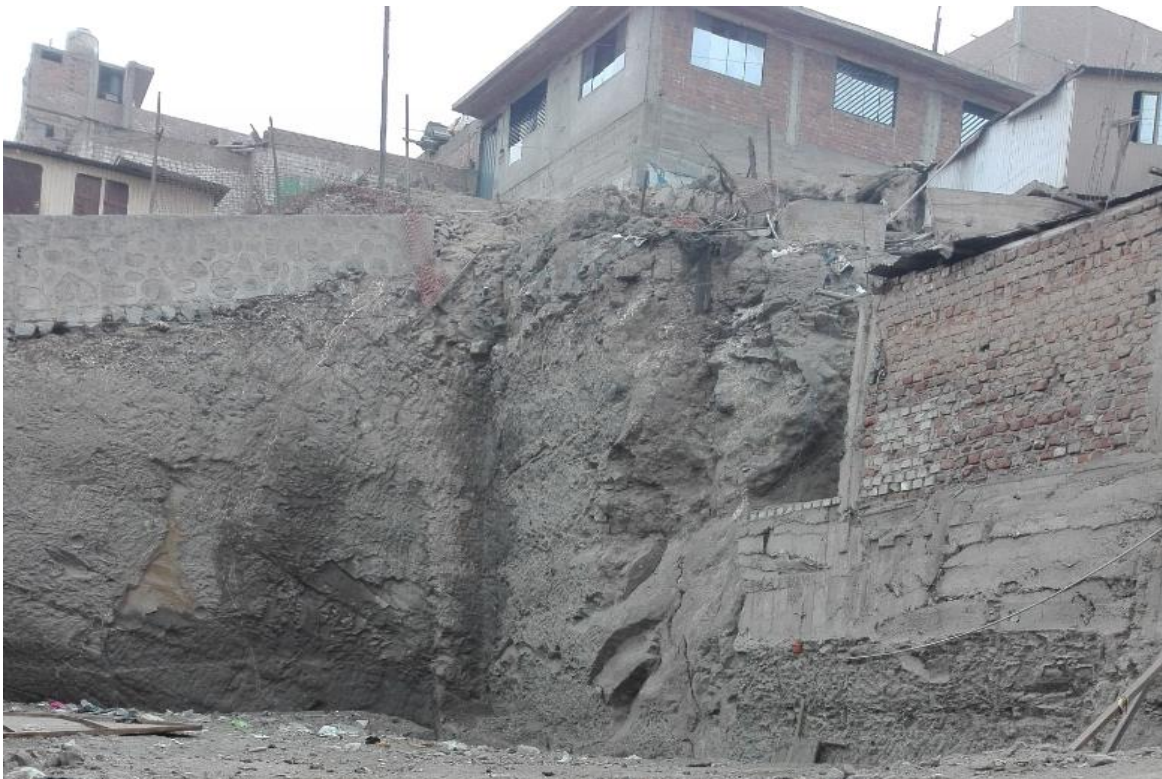
Detalle de suelo de la zona de estudio

Para este aspecto evaluado, se toma lo señalado en estudio desarrollado por el CISMID (Centro Peruano Japonés de Investigaciones Sísmicas y Mitigación de Desastres), realizado en el distrito de Carabayllo, identificando el suelo para el AA.HH El Progreso, el cual a 2.5 m de profundidad el tipo de suelo es grava. Por lo tanto, a partir de los criterios mencionados en función de la presente metodología, se asigna un valor de 0, considerando este aspecto como vulnerabilidad baja.

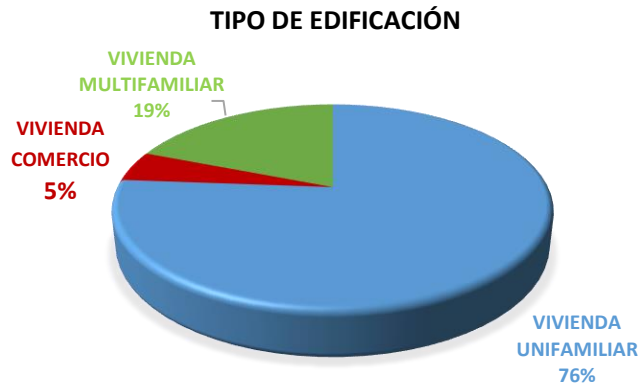
Figura 80.

Distribución porcentual de tipo de edificación

De la Figura 80, se desprende que de las viviendas analizadas la gran mayoría de familias que migran o se establecen a este sector como de Lima, constituyen viviendas unifamiliares.

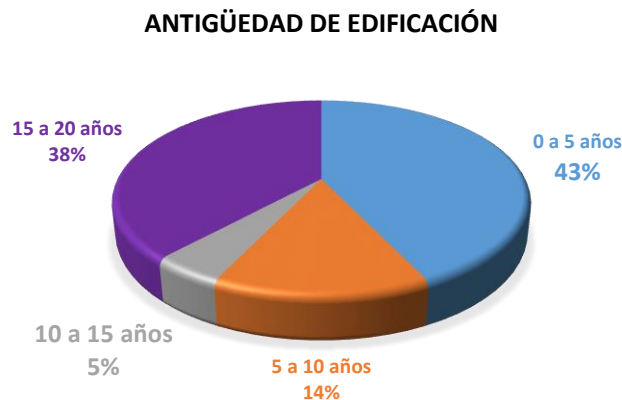
Figura 81.

Distribución porcentual de antigüedad de edificación.

De la Figura 81, se visualiza que las viviendas analizadas poseen hasta una antigüedad de 20 años, dejando entrever que van siendo de carácter reciente la radicación de familias en este asentamiento (0 - 5 años), dato que se respalda con el crecimiento de la población, en los últimos años del presente distrito, mostrado en la tabla 1 de INEI (capítulo de realidad problemática).

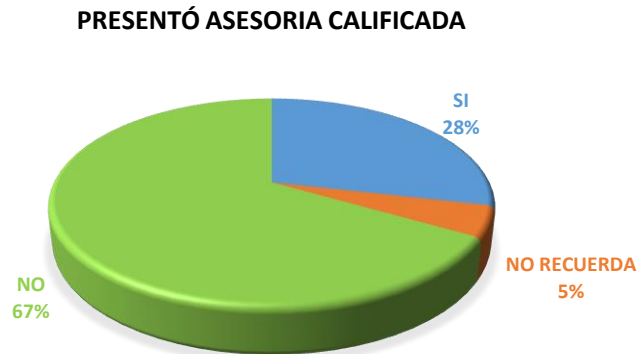
Figura 82.

Distribución porcentual de asesoría calificada.

De la Figura 82, se puede visualizar que el 67%, no presentó algún tipo de asesoría calificada, en la construcción de sus viviendas, el 28 % alegó que la asesoría y costeo fue a través del banco de materiales, y el 5 % no recuerda o precisa el profesional y/o persona encargada para su construcción.

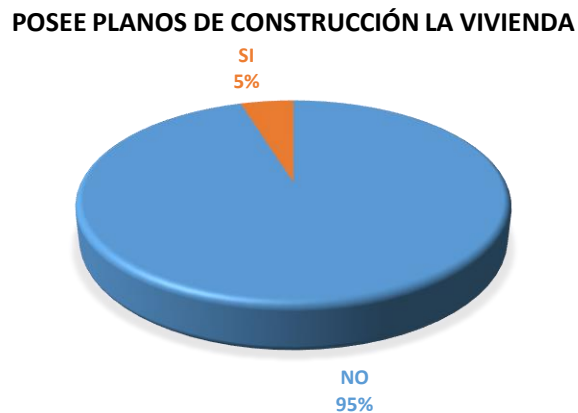
Figura 83.

Distribución porcentual de planos de construcción de la vivienda

De la Figura 83, se desprende que el 95 % de las viviendas estudiadas no cuentan con planos de estructuras y/o arquitectura, esto deja entrever, la baja importancia del formalismo y vivienda y sobre todo la autoconstrucción a niveles abrumadores.

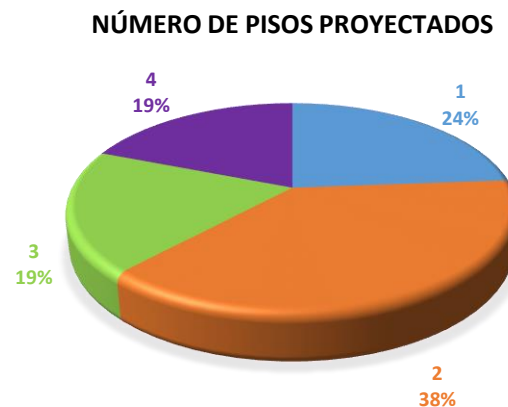
Figura 84.

Distribución porcentual de número de pisos proyectados

De la Figura 84, se visualiza que las proyecciones de niveles a construir, contemplan hasta 4 pisos, teniendo como porcentaje mayoritario el 38%, cabe resaltar que las viviendas analizadas utilizan unidades con características artesanales, las cuales se deben emplear hasta dos niveles.

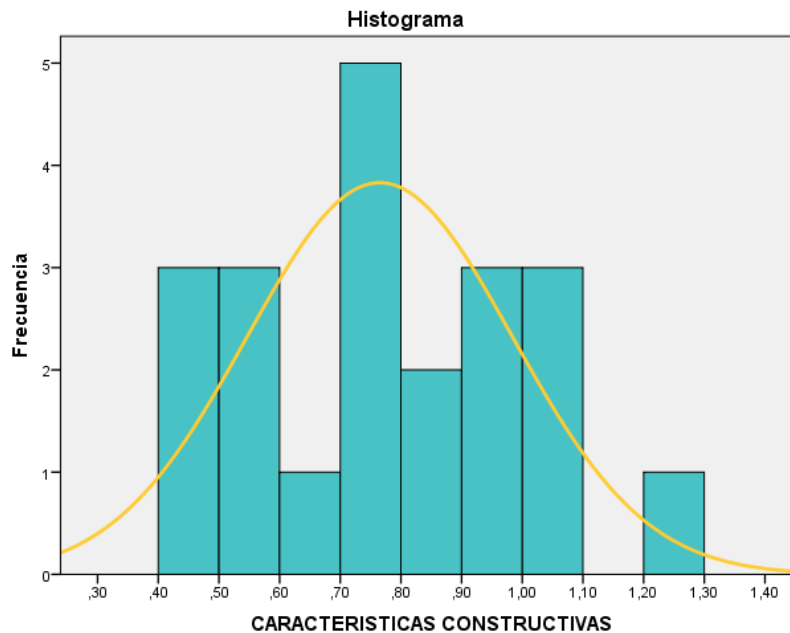
Curva de Normalidad - Grado de Vulnerabilidad

Curva de Normalidad - Características constructivas

En la figura 85 y 86 , se observa que los valores de los resultados obtenidos, se encuentran aproximadamente centrados bajo la curva de normalidad, cerca al promedio, es decir, los datos guardan una relación significativa, aportando representatividad para los cálculos estadísticos, bajo la metodología empleada.

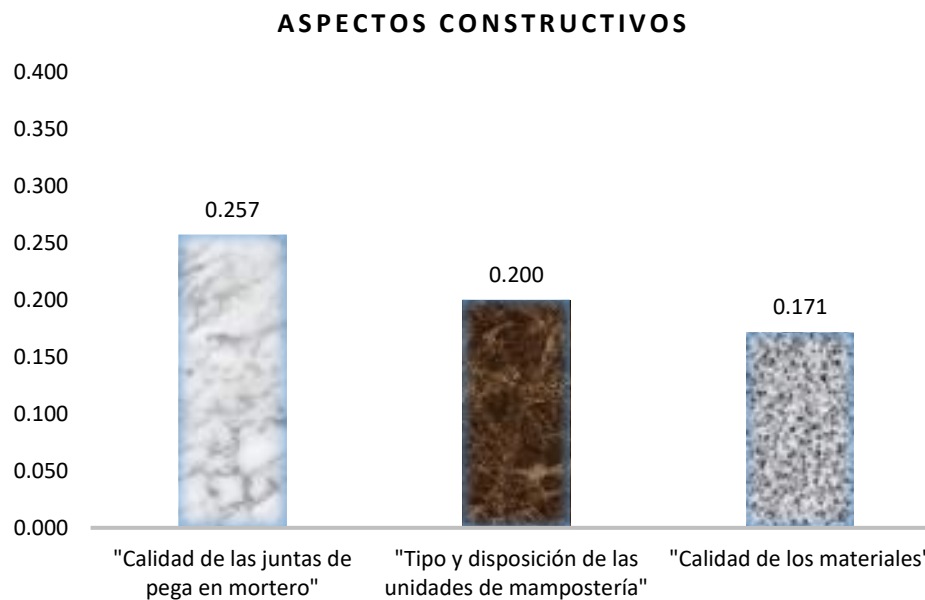
Promedios de calificación de los componentes constructivos

En la tabla 14, se observa los valores que representan la mayor vulnerabilidad sísmica en los componentes de los aspectos constructivos, asimismo, la media de la calidad de las juntas de pega de mortero asciende a 0,25714, siendo superior a los demás componentes, por tanto, este

valor calculado es la representación del componente más deficiente y/o vulnerado dentro de los aspectos constructivos en el análisis de vulnerabilidad sísmica, bajo el enfoque de la metodología AIS.

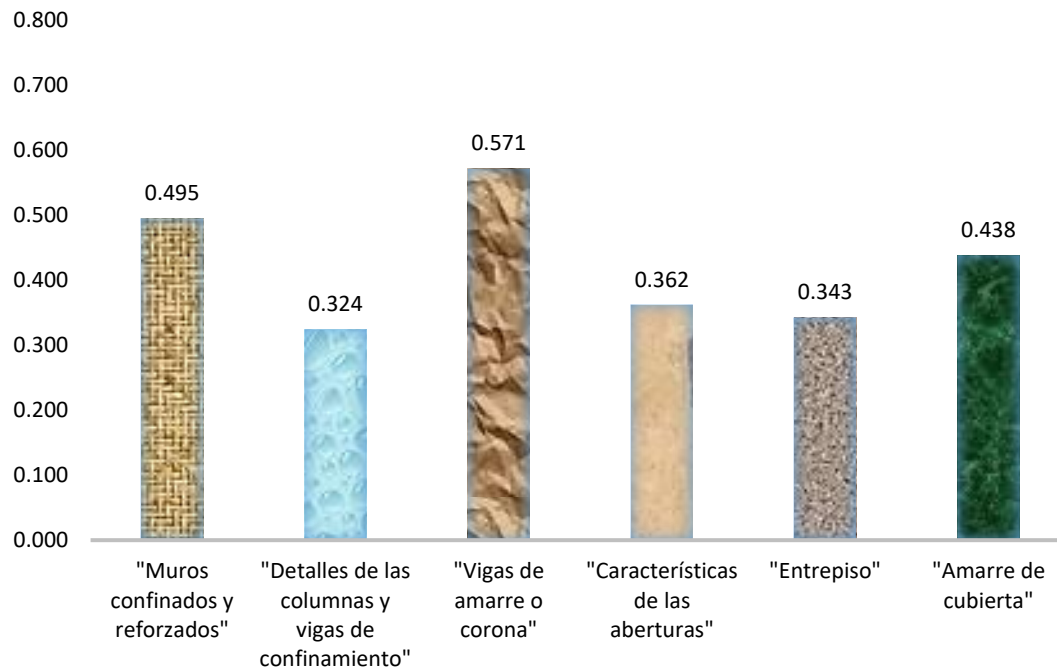
ASPECTOS ESTRUCTURALES

En la tabla 17, se observa los valores que representan la mayor vulnerabilidad sísmica en los aspectos estructurales, asimismo, la media de vigas de amarre o corona asciende a 0,57143, y la media de muros confinados y reforzados, asciende a 0,49524, siendo superiores a los demás componentes, por tanto, estos valores calculados son la representación de los componentes más deficientes y/o vulnerados dentro de los aspectos estructurales en el análisis de vulnerabilidad sísmica, bajo el enfoque de la metodología AIS.

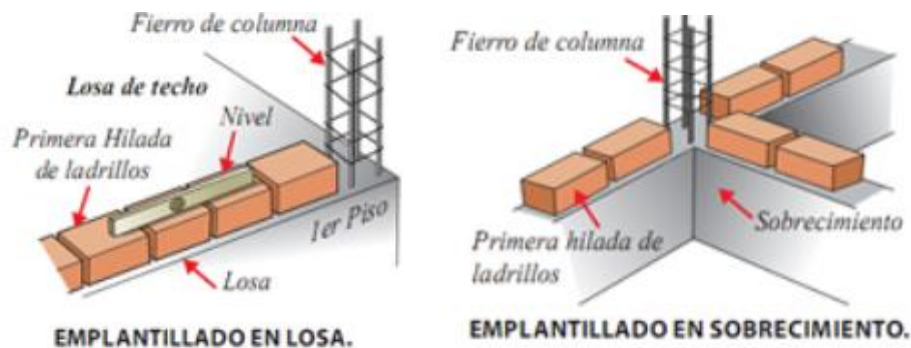
Primera hilada asentada de ladrillos.

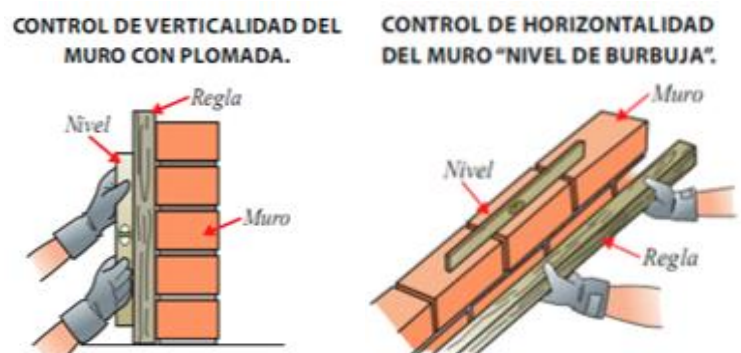
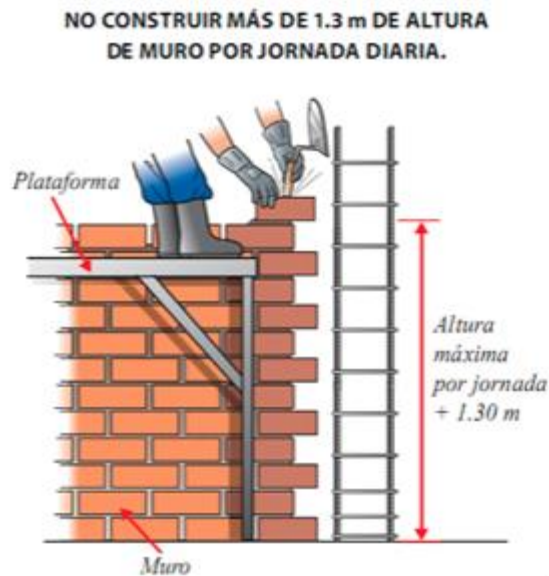
Control de verticalidad y altura de muros por jornada

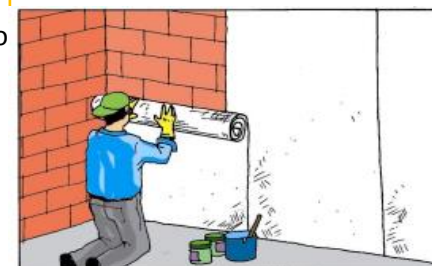
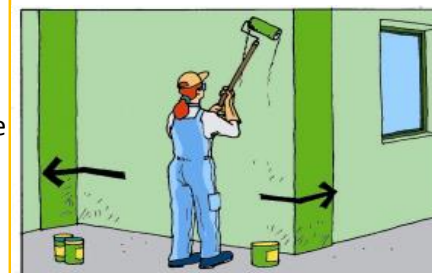
- ◆ Las grietas en los muros deben repararse usando inyecciones de mortero epóxico. Las superficies del muro se preparan mediante limpieza con grata metálica, para la aplicación de la fibra compuesta. Enseguida se aplica una capa delgada de aglutinante epóxico sobre la superficie usando rodillos. Las fibras compuestas se saturan en epóxico y se presan dentro de epóxico aglutinante mediante un rodillo. Las capas de tela se deben prolongar alrededor de los extremos del muro para una distancia recomendada por el fabricante. Si una interferencia física impide la envoltura de la tela, deben instalarse anclajes a través de la tela a lo largo del perímetro del muro y asegurado al mismo. El epóxico debe someterse a curado al menos durante 24 horas o según las recomendaciones del fabricante.

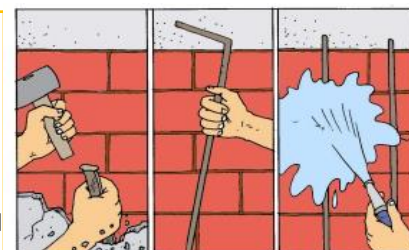
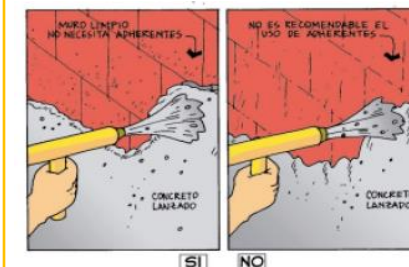
Antes de aplicar el concreto lanzado, la superficie del muro existente debe prehumedecerse de manera que la humedad del concreto especificado no se absorba dentro del muro existente. Se deben instalar formas o guías de alambre para proveer control de alineamiento en la aplicación, finalización y verificación de suficientes para el acero de refuerzo. Para el caso de concreto lanzado el operador de boquillas debe direccionar el concreto lanzado desde la boquilla a la superficie con un fluido firme ininterrumpido.

El ángulo de la boquilla debe ser perpendicular a la superficie del muro para reducir rebote. Se debe garantizar la aplicación del concreto alrededor del acero de refuerzo. El concreto debe aplicarse en varios pasos comenzando en la base del muro, aplicando un espesor ligeramente superior al indicado con los alambres guía. Debe realizarse un curado húmedo durante al menos un día y preferiblemente durante los 7 días siguientes a la fundida.

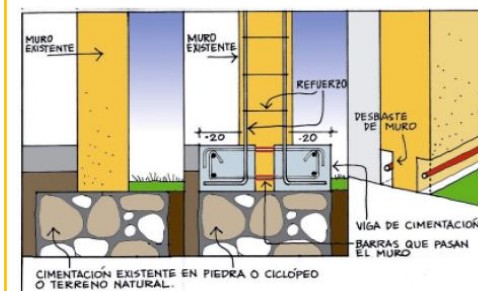
Se debe realizar una excavación a lo largo del muro a una distancia de 10 cm aproximadamente a cada lado del mismo, con el fin de colocar la viga de cimentación. La parte del muro que esta empotrada en el suelo debe picarse para poder colocar tanto el refuerzo vertical como el refuerzo que traspasa la nueva viga de cimentación. Se debe tener mucho cuidado en la colocación del refuerzo para lo cual debe verificarse la disposición del mismo. Luego se colocan las formaletas y se funde el elemento teniendo el cuidado de realizar un correcto vibrado para evitar la aparición de hormigueros.
