“DISEÑO DE ESTRATEGIAS DE MANTENIMIENTO  
CON LA METODOLOGÍA TPM PARA MEJORAR LA  
DISPONIBILIDAD DE LAS ELECTROBOMBAS  
FLYGT 2400 EN EL ÁREA DE DRENAJE DE UNA  
EMPRESA MINERA EN CAJAMARCA”

Tesis para optar el título profesional de:

Ingeniero Industrial

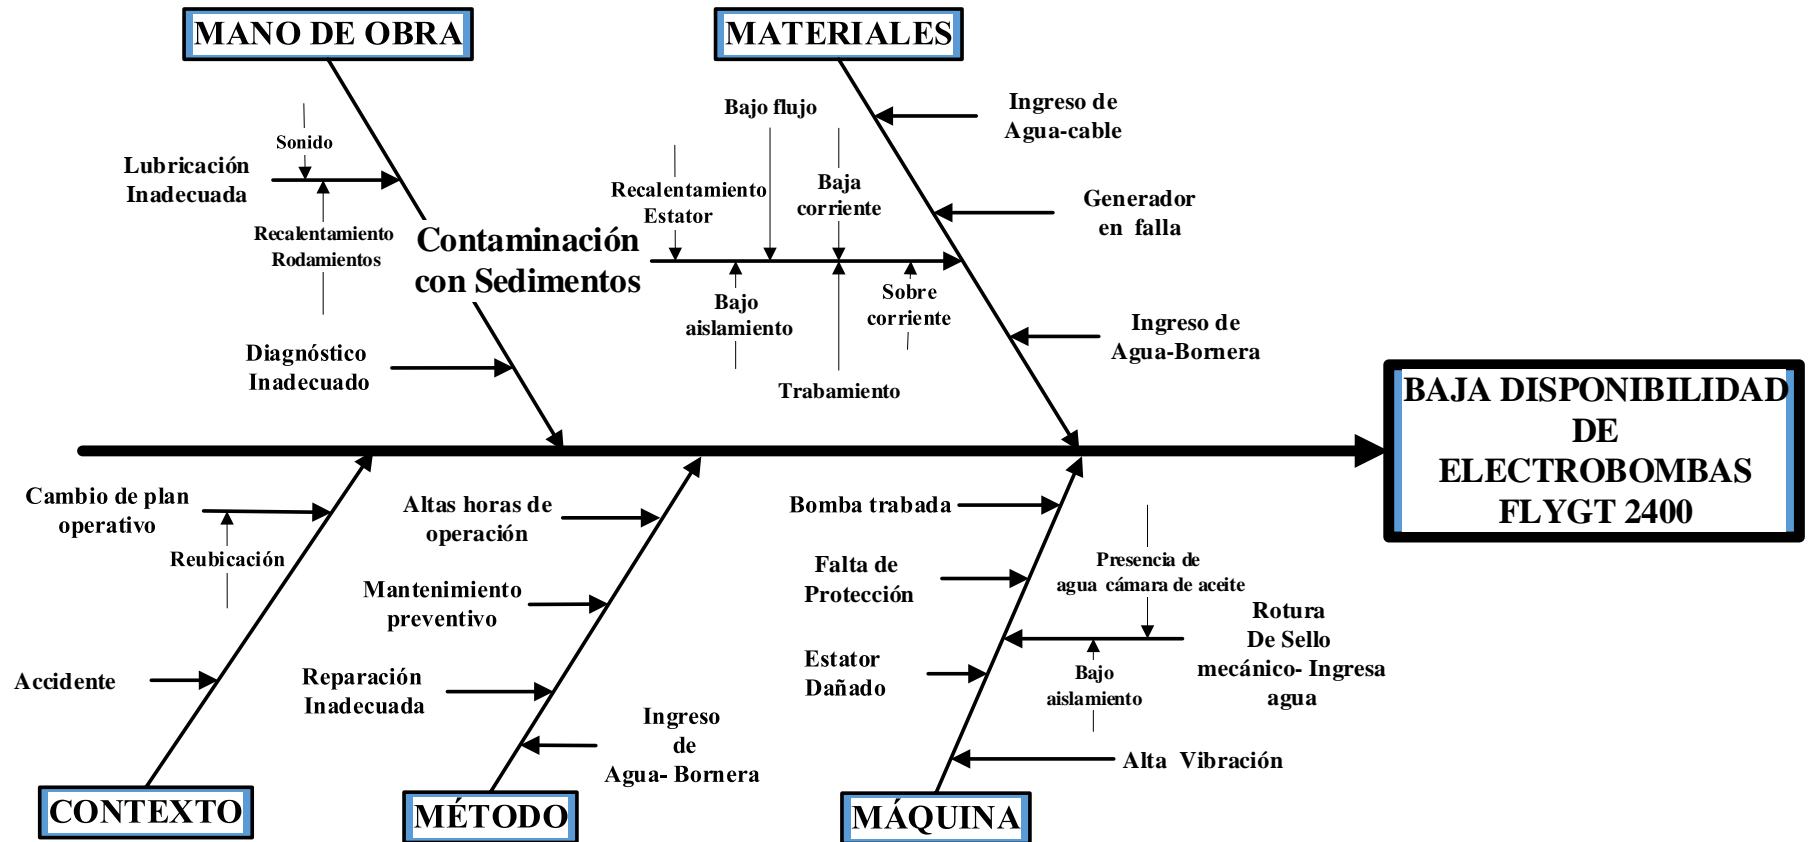
Figura 12. Diagrama de Ishikawa de la baja disponibilidad de Electrobombas Flygt 2400

Con los datos del Anexo 3, realizamos el análisis de causa-efecto en el diagrama de Ishikawa, tal como mostramos en la figura 12, donde analizamos los factores Máquina, Método, Materiales, Mano de Obra y Contexto; así, identificamos las causas principales de la baja disponibilidad de la electrobomba Flygt 2400. Además, en las causas relevantes se han considerado sub causas, para hacer más específico el análisis.

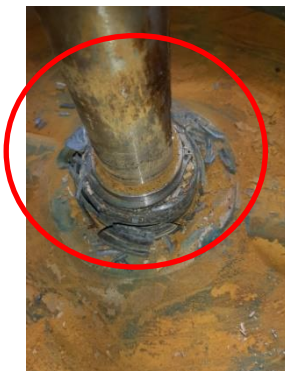
*Figura 13.* Rotura de Sello Mecánico con presencia de Sedimentos

- **Rotura de sello mecánico-Ingresa agua:** Este es uno de los modos de falla que más afecta la disponibilidad de la electrobomba, llegando a sumar un total de 43 paradas y representa el 19% del total.

La figura 13, muestra la rotura de sello mecánico con presencia de partículas de sedimentos, su cambio se ha realizado a las 3,795 horas debiendo durar 15,400 horas.

Así observamos que la dureza del sello mecánico actual no es el adecuado, es por ello que la electrobomba Flygt presenta muchas fallas de este tipo.

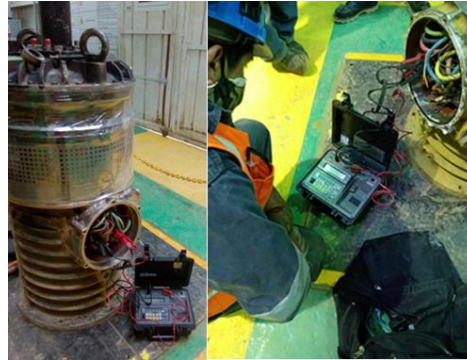
*Figura 15.* Identificación de Electro bomba sin protección de temperatura

termo contacto y el sensor de temperatura resistivo (RTD). En tanto si la electrobomba no cuenta con el seteo adecuado o estos sensores están malogrados, éstos no medirán la temperatura correcta, generando que la electrobomba llegue a quemarse.

En la figura 15, se observa que la electrobomba Flygt 2400 presenta falla del termocontacto, esto debido a que la temperatura de la operación de la electrobomba ha llegado a 110°C.

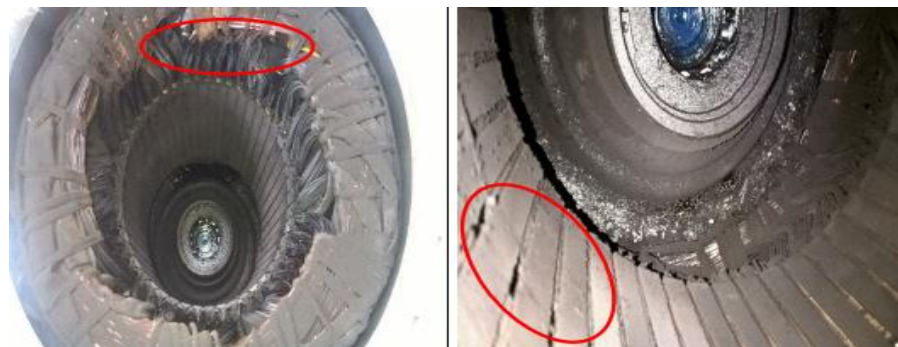
*Figura 16.* Estator quemado

- **Estator dañado:** la causa más común que origina la falla es el bajo aislamiento en la bobina del motor. El estator es el corazón de la electrobomba y debe durar 5 años en la operación (40,000 horas), sin embargo, se identifica que actualmente están durando 9,120 horas, muy por debajo de lo que indica el manual.

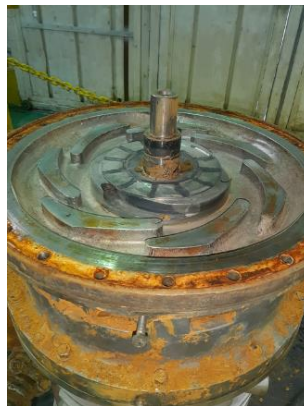
*Figura 17.* Rotura de Sello Mecánico con presencia de Sedimentos

- **Bomba Trabada:** Se da principalmente porque el impulsor que gira junto al eje rotor se asienta en una parte fija de la electrobomba, esto se debe por paradas bruscas, o al no cumplirse o respetarse las tolerancias en el armado.

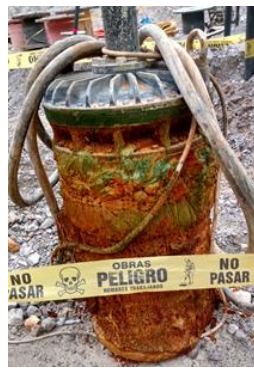
*Figura 18.* Electro bomba Flygt con altas horas de operación

- **Altas horas de operación:** el exceso de horas de trabajo provoca en el equipo de bombeo varias fallas como, bajo aislamiento, recalentamiento del estator, bajo flujo y falla por termo contacto, esto por no tener un plan

preventivo adecuado ni monitoreo de condiciones. Como podemos apreciar en la figura 18, la electrobomba Flygt presenta sedimentos pegados en toda su superficie de lo que ha ocasionado que no pueda succionar el agua y genere recalentamiento y desgaste de sus piezas móviles.

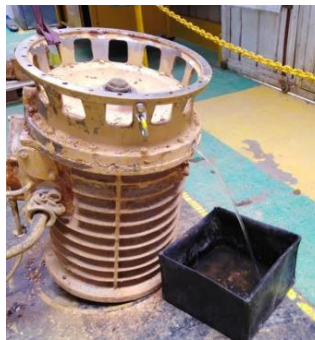
*Figura 20.* Aceite mezclado con agua.

- Contaminación con sedimentos:
- Ingreso de Agua-cable:
- Generador en falla:
- Ingreso de Agua-Bornera: Como se aprecia en la figura 20, el ingreso de agua a los bornes ha ocasionado bajo aislamiento, los rodamientos presentan un leve desgaste en la pista externa.

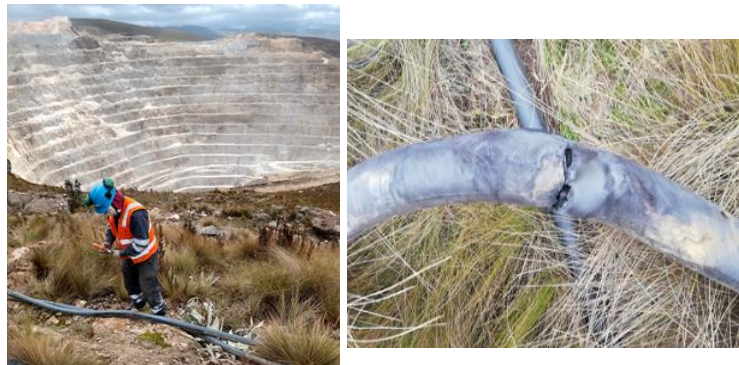
*Figura 21.* Accidente en cable de alimentación de electrobomba Flygt

**Contexto:** Esta categoría de fallas se refiere a paradas de las electrobombas Flygt 2400 por causas externas como mostramos en la figura 22 el accidente ocasionado en el cable de alimentación de una electrobomba Flygt 2400.

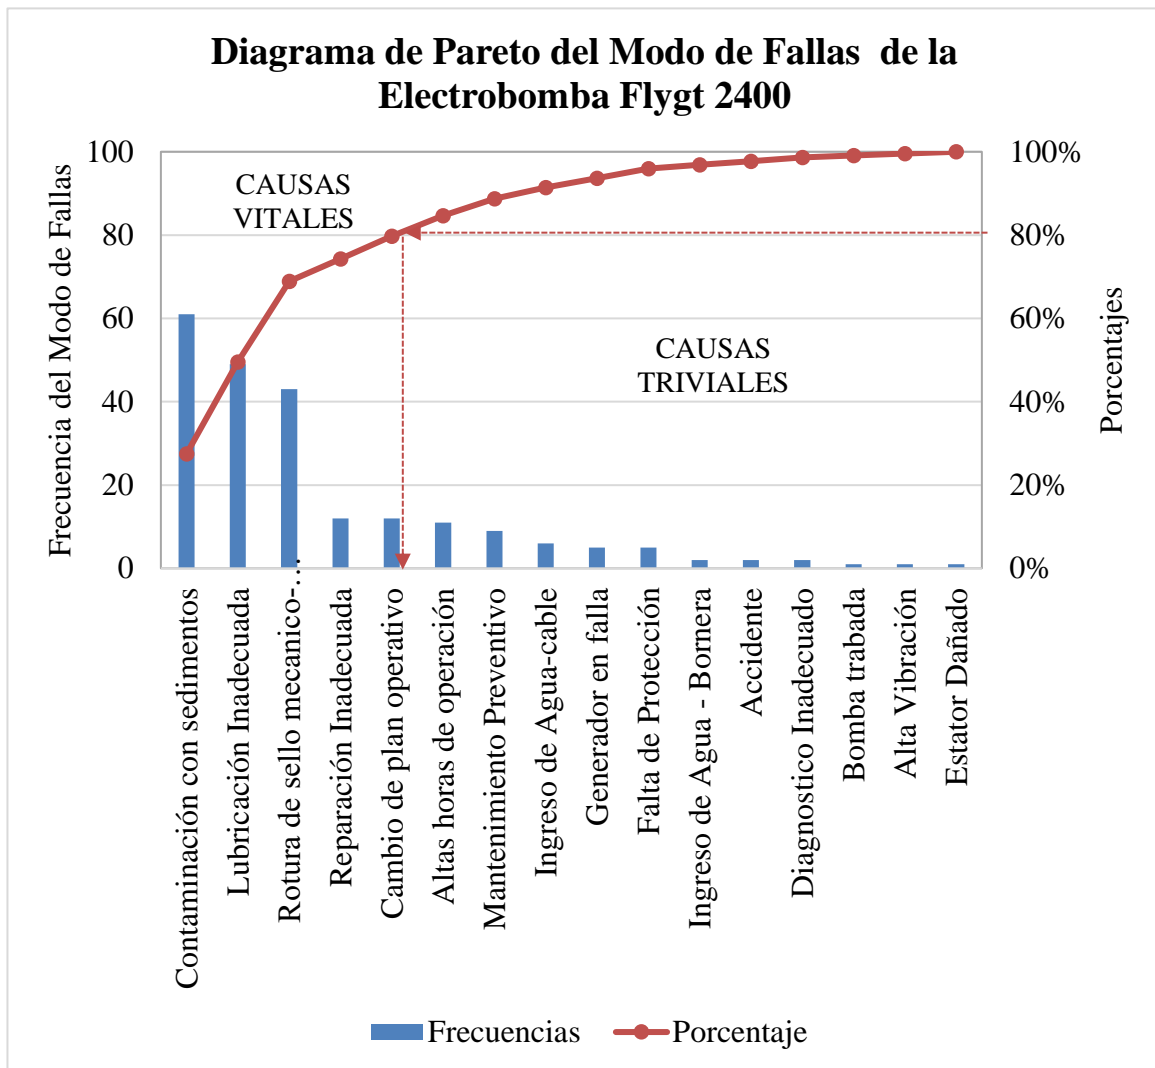
Figura 22. Diagrama de Pareto de Modos de Falla de Electro bombas Flygt

En la figura 22 se identifican las 16 causas determinadas en el diagrama de Ishikawa y se definió las causas vitales y causas triviales.

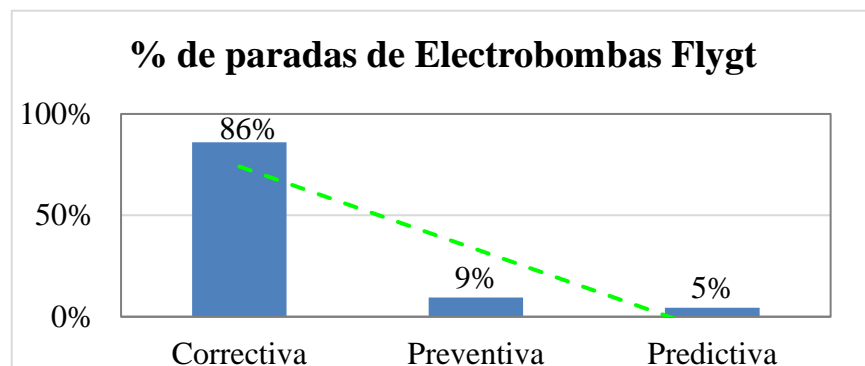
Figura 23. *Porcentaje de Paradas de Electrobombas Flygt*

En la figura 23, observamos el alto porcentaje de paradas correctivas que asciende a 86%, mientras que las paradas preventivas y predictivas representan apenas el 9% y 5% respectivamente.

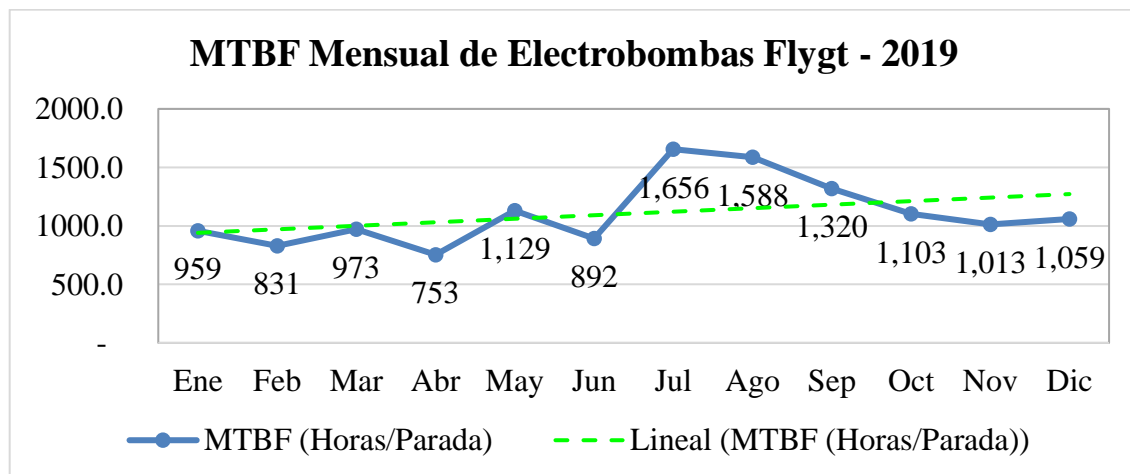
Figura 24. MTBF mensual de electrobombas Flygt 2400

De esta forma calculamos MTBF para todos los meses del año 2019, obteniendo los resultados en la figura 24.

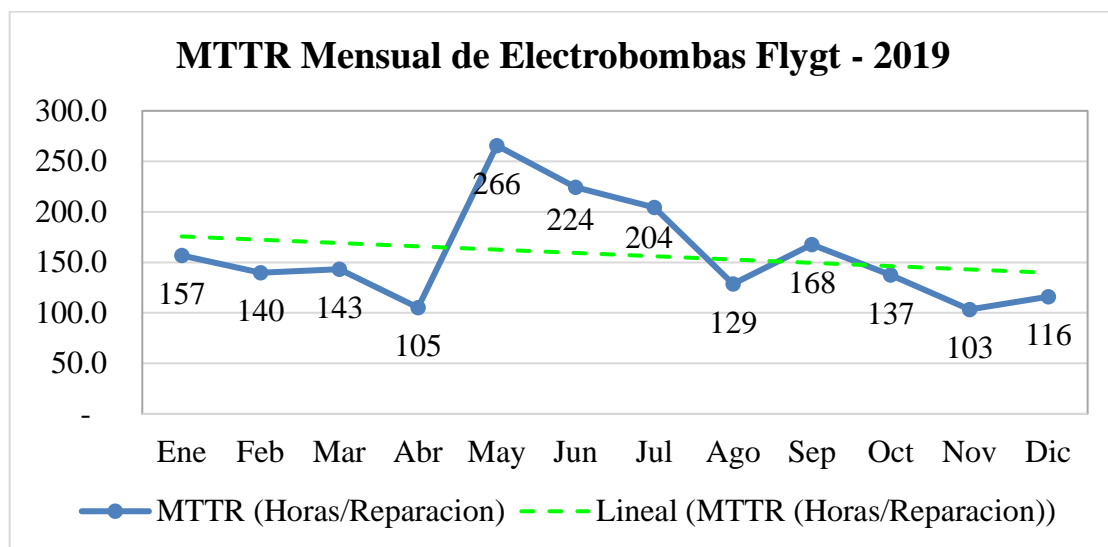
Figura 25. MTTR mensual de electrobombas Flygt 2400

De esta forma calculamos MTTR para todos los meses del año 2019, obteniendo los resultados en la figura 25.

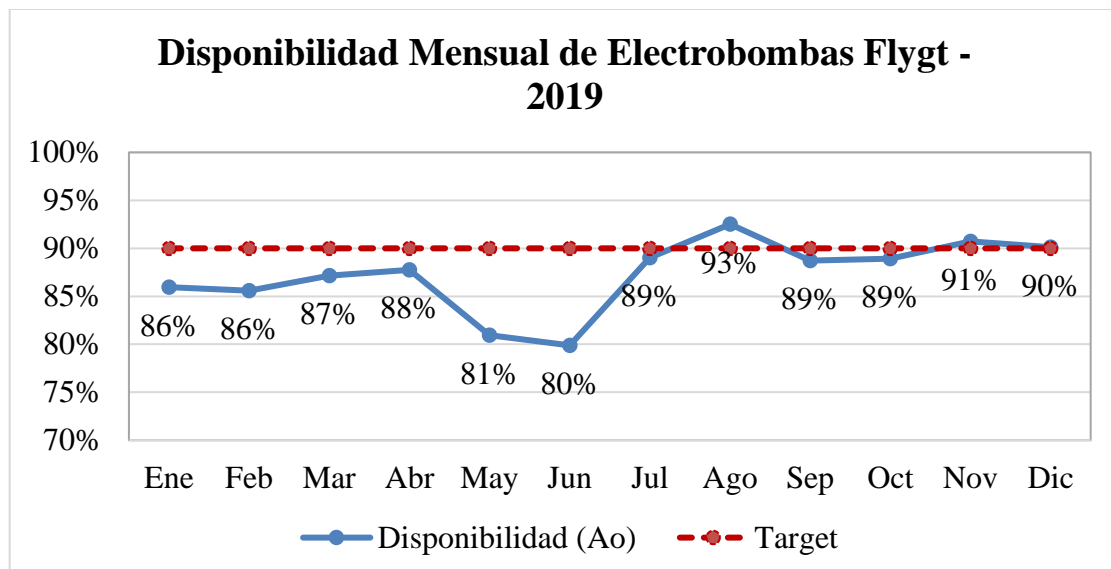
Figura 26. Disponibilidad de las electrobombas Flygt 2400 en el año 2019

Se calculó la disponibilidad para el mes de enero en 86%, y con el mismo procedimiento calculamos la disponibilidad (Ao) para todos los meses del año 2019, obteniendo los resultados en la figura 26.

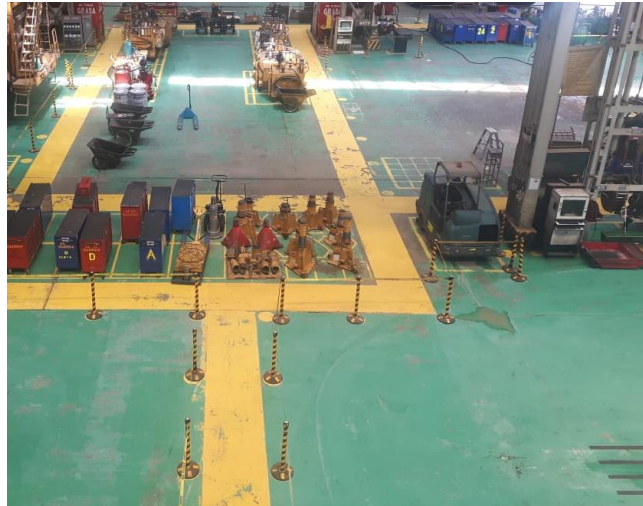
*Figura 29. Modelo de área de trabajo con 5S*

En la figura 29 mostramos en modelo de cómo se vería el área de trabajo después de aplicar las 5S.

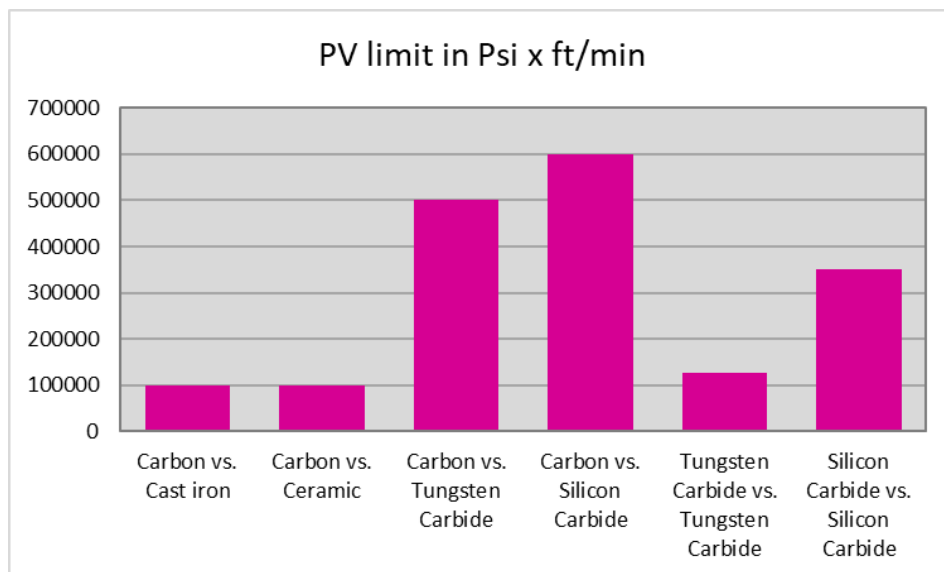
Figura 31. Límite de factor PV (presión - velocidad) según material del sello  
Fuente: FSA, 2005

La figura 31 muestra los resultados del estudio realizado por Fluid Sealing Association (2005) en su investigación titulada ‘What is the best wear fase material for my mechanical seal?’ donde demuestra que el carburo de silicio tiene el mayor factor PV (presión - velocidad); permitiendo que estos sellos trabajen en cualquier condición de fluidos. También, Huebner (2005) demuestran el mejor

Fluid Sealing Association (2005) determina que el costo del carburo de silicio se ha reducido significativamente a lo largo de los años y hoy en día es más bajo que el Carburo de Tungsteno, lo que proporciona un mayor valor al usuario de la bomba.

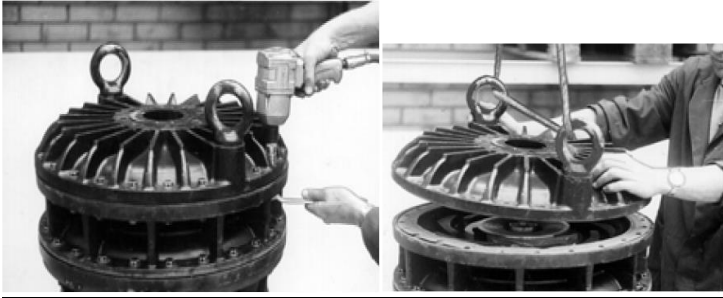
4.3	<b>REEMPLAZO DEL IMPULSOR, VERSIÓN HT</b>	<p>Soltar los tornillos que unes los anillos difusores superior e inferior (135 y 139, respectivamente) para el impulsor exterior (131)</p>

<p>Soltar el tornillo del impulsor (9) y quitar la arandela (148) que se encuentra debajo.</p>

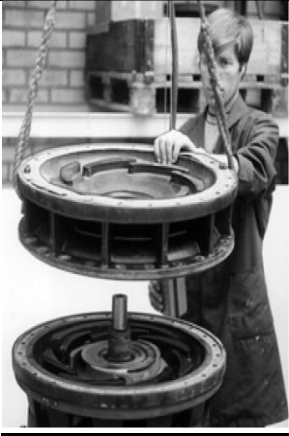
<p>Quitar las dos mitades del colador (158 y 159) soltando los tornillos (2). Luego puede sacarse el siguiente anillo difusor (139) después de quitar los tornillos que los unen.</p> <p>En el anillo difusor 139 se encuentra el disco interior de paletas directrices (141). Si hace falta soltar este, deberá desmontarse primeramente el anillo de desgaste (142). La manera más simple de efectuar esto es con un par de destornilladores.</p>

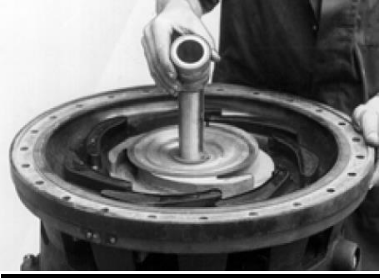
<p>Luego se quitará el manguito 156.</p>

<p>Se retira el anillo difusor 31, 38 y luego se sacan las arandelas de ajuste 136 y 137 del impulsor.</p>

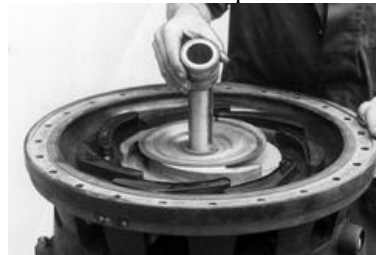
Hacer entrar el manguito (156) en el eje.  
Montar ahora el disco de paletas directrices (141) en el anillo difusor (139) que ha de quedar en medio de los dos impulsores.

Colocar la herramienta de ajuste en el anillo difusor, tal como muestra la figura. Enroscar de modo que el tornillo de la herramienta apenas toque el disco de paletas directrices (141).

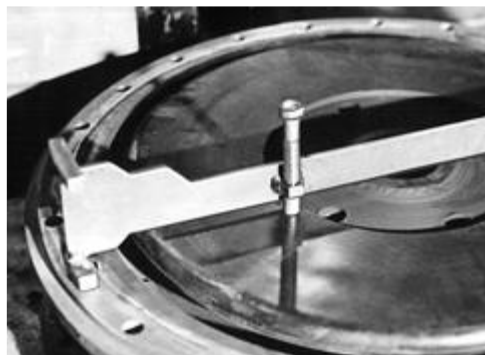
Colocar el manguito de montaje encima del eje contra el impulsor (131) y apretar con el tornillo (9) del impulsor. El par de apriete es de 200 Nm (147 ft lb). Emplear la llave dinamométrica.

El manguito de montaje está destinado a dar a las arandelas de ajuste la precisión correcta.

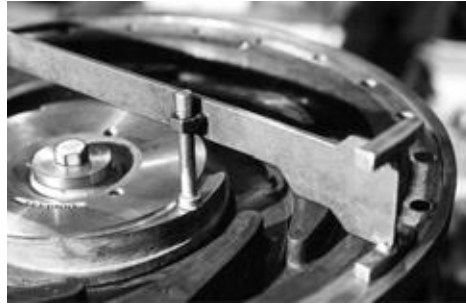
Repetir el mismo procedimiento para el ajuste del impulsor exterior (131).

Cuando se termine el ajuste fino, colocar el anillo Difusor superior (135).

Controlar luego al ajuste fino empleando un dado, una barra de extensión y una empuñadura. Colocar el dado en el tornillo del impulsor y girar todo el eje con el impulsor durante algunas vueltas para comprobar que los impulsores no tocan contra los anillos difusores. Luego colocar el tapón del tornillo (62) en el disco de Difusor (140).

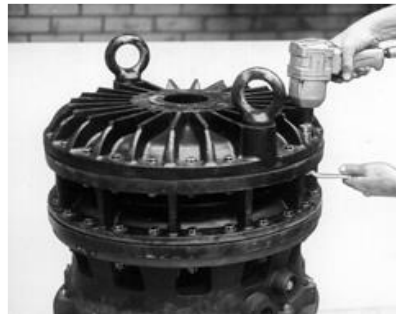
Para que la bomba trabaje con la máxima capacidad, el impulsor deberá ajustarse regularmente.

Es particularmente importante mantener la tolerancia entre el difusor inferior y el impulsor al mínimo posible.

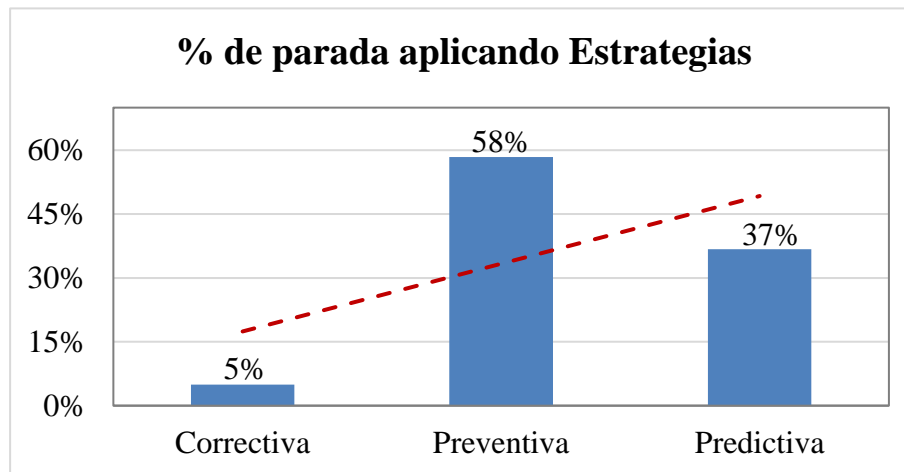
*Figura 36.* Porcentaje de Paradas aplicando Estrategias de Mantenimiento

En la Tabla 27, tenemos la comparación de datos de paradas antes y después del diseño de las estrategias de mantenimiento con la metodología TPM, en donde resalta un MTTR menor en 147.3 Hrs pues ha disminuido de 153.5 Hrs. a 6.2 Hrs. Esto se debe a que el tiempo de paradas y reparaciones es mucho menor (13,171 horas menos) a pesar que han aumentado el número de paradas programadas por mantenimiento preventivo y predictivo (3,164 paradas más).

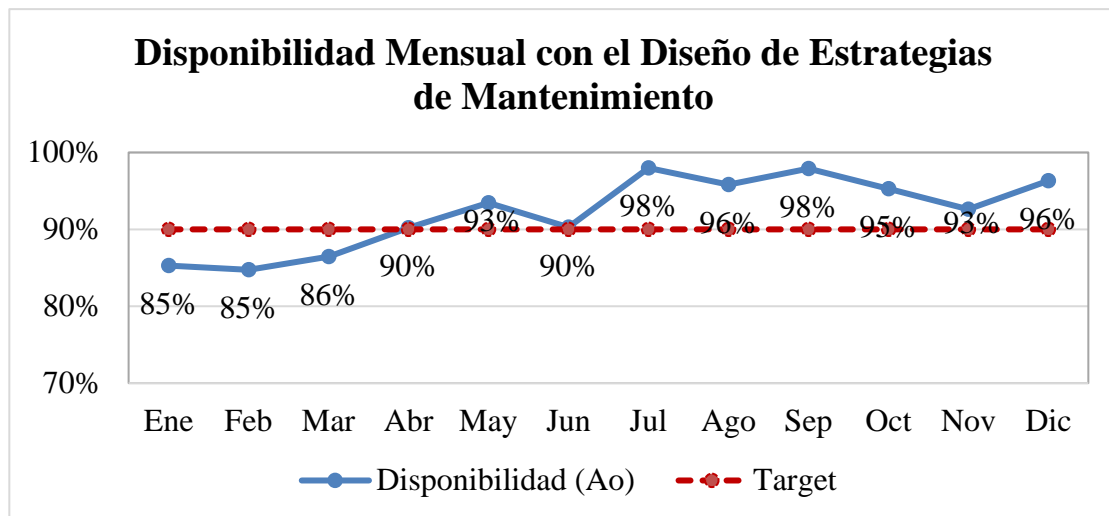
Figura 37. Disponibilidad luego de Diseñar las Estrategias

Así también calculamos los nuevos porcentajes de tareas representadas en la figura 37, donde identificamos que las tareas preventivas son las que mayor frecuencia tienen, llegando a representar un 58% del total de tareas, además las tareas predictivas representan un 37% mientras que las correctivas ahora son sólo el 5% del total.
