“IMPLEMENTACIÓN DE BAÑO ECOLÓGICO SECO, COMO
TECNOLOGÍA APROPIADA PARA SANEAMIENTO BÁSICO
EN LA ZONA RURAL, CAJAMARCA 2020”

Tesis para optar el título profesional de:

Ingeniero Civil

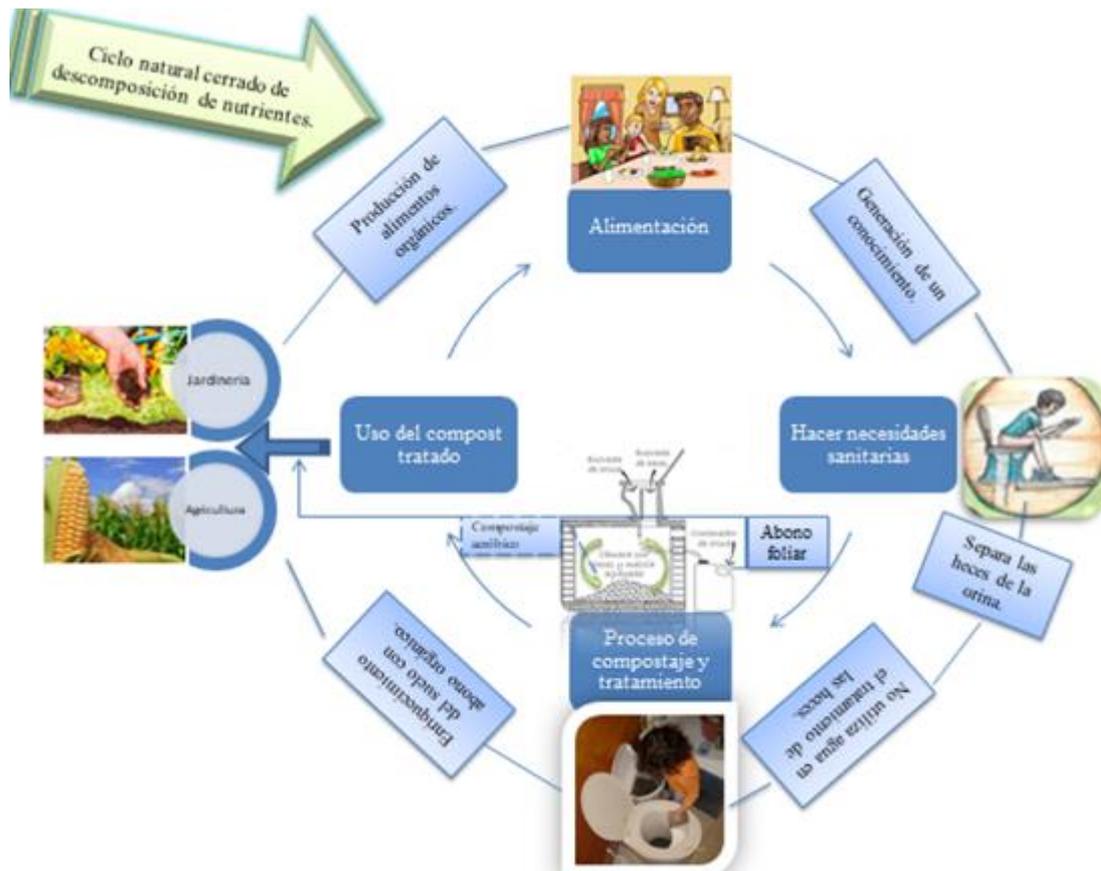
Figura 1.

Esquema de la funcionalidad y ventajas del Baño Ecológico Seco

En este sentido, los BES responden a las necesidades del Centro Poblado de Porcón Bajo al funcionar sin agua, no contaminar, mejorar las condiciones sanitarias y ser de bajo costo, con el valor agregado de producir como subproducto fertilizante y compost.

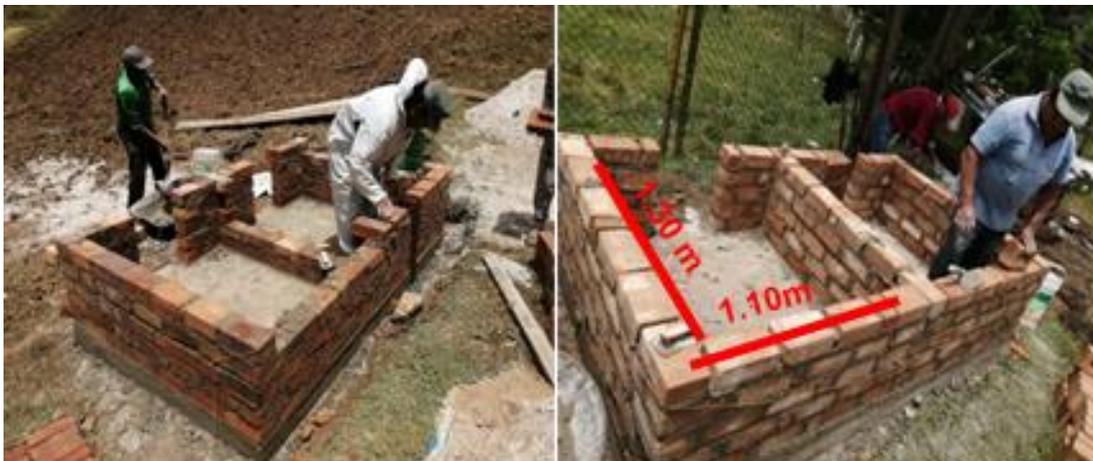
Construcción de cámara seca del módulo BES familiar

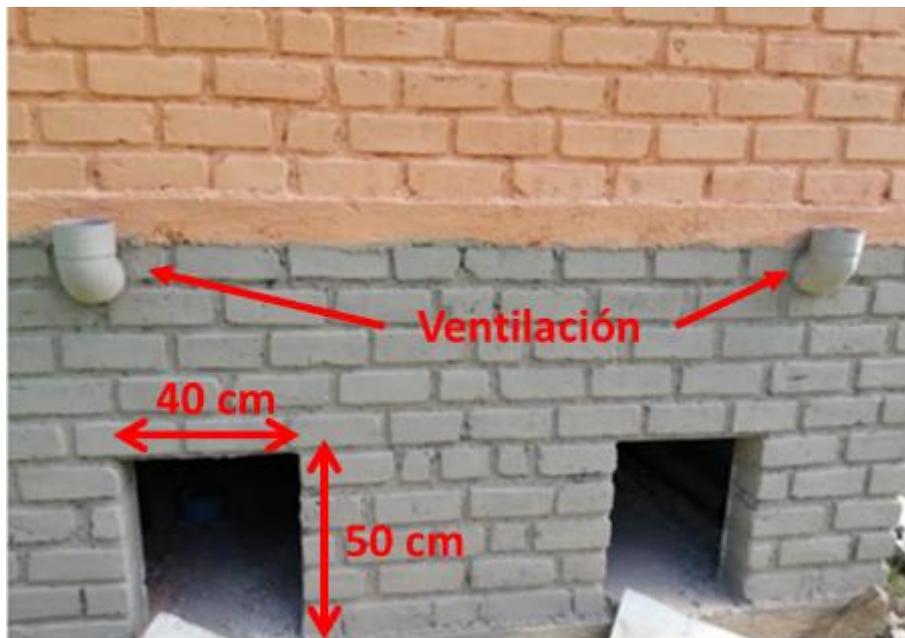
Ventilación y acceso a las cámaras secas

Las cámaras secas permitirán almacenar y compostar las heces con los materiales de tratamiento siguientes:

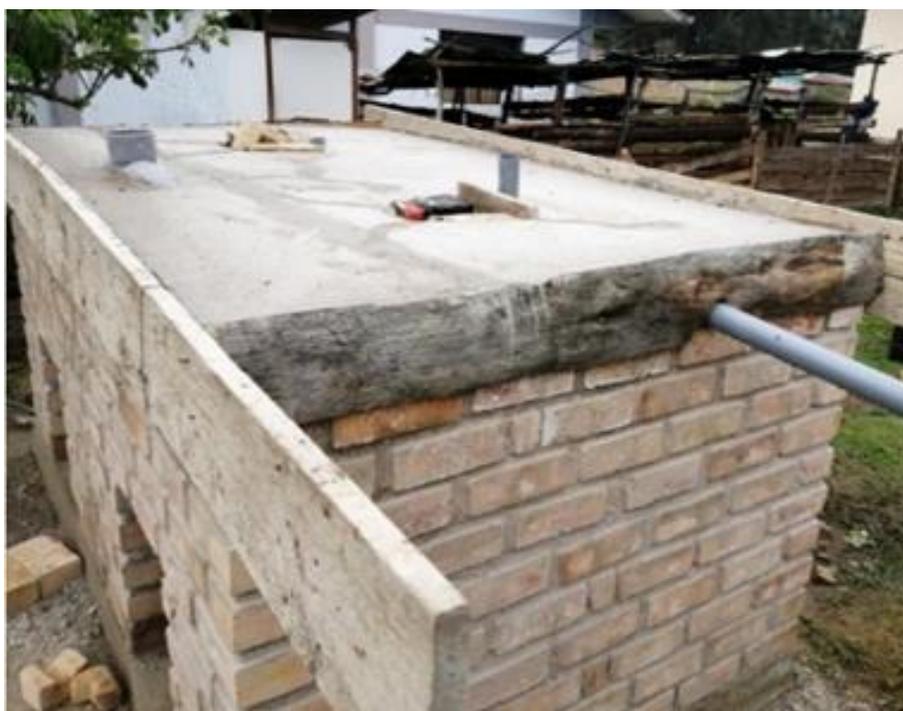
Loza superior de los módulos BES familiares

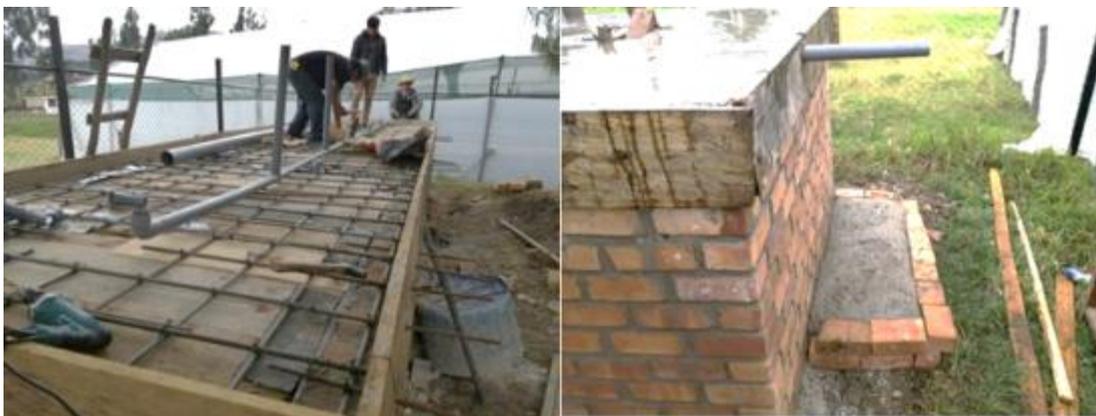
Figura 11.

Loza superior de los módulos BES institucional.

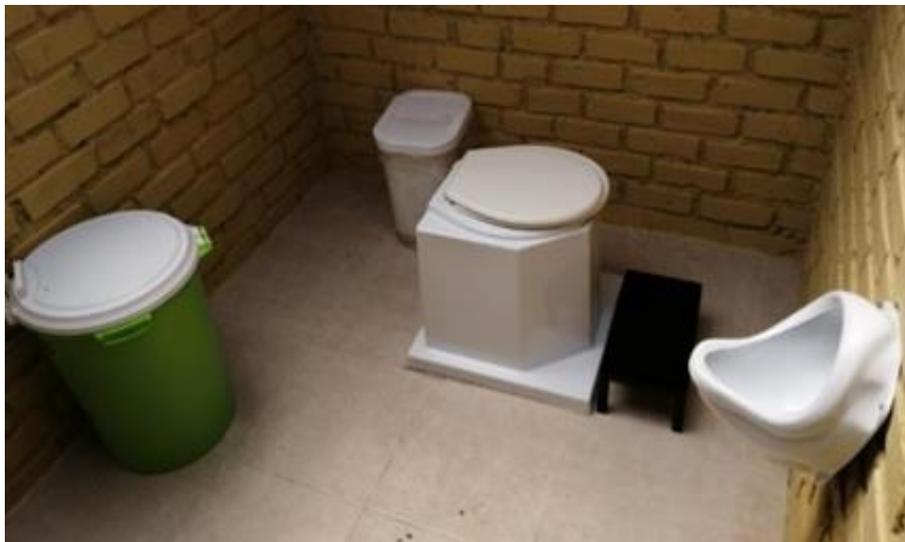
Figura 13.

Accesorios del módulo BES

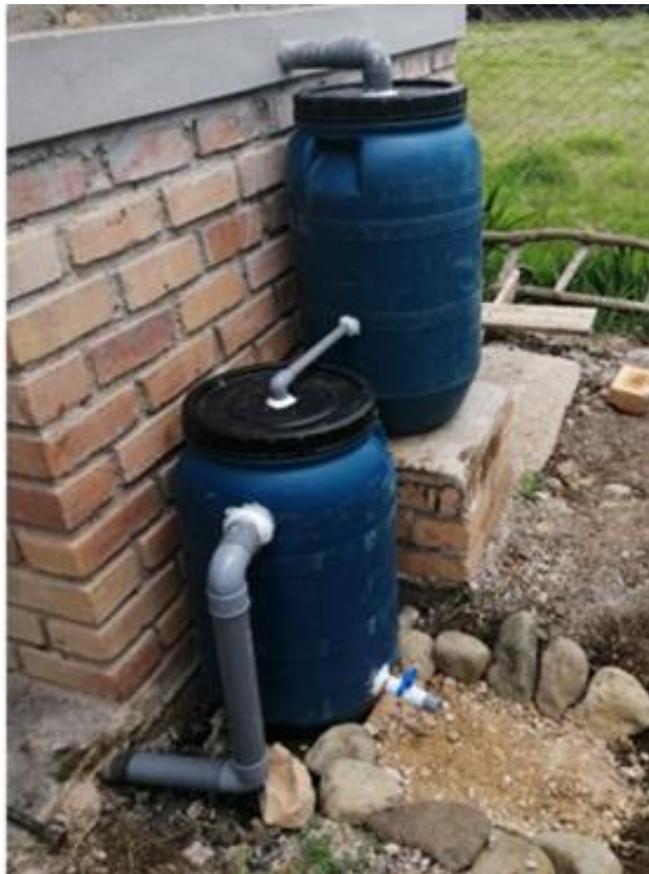
Sistema de recolección de orina del módulo BES familiar

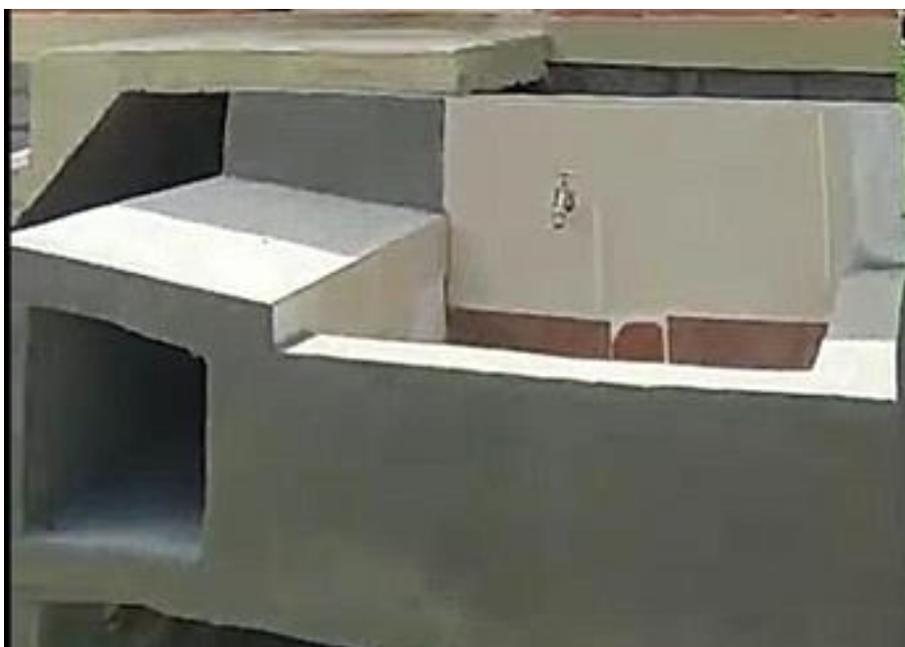
Lavamanos del módulo BES familiar

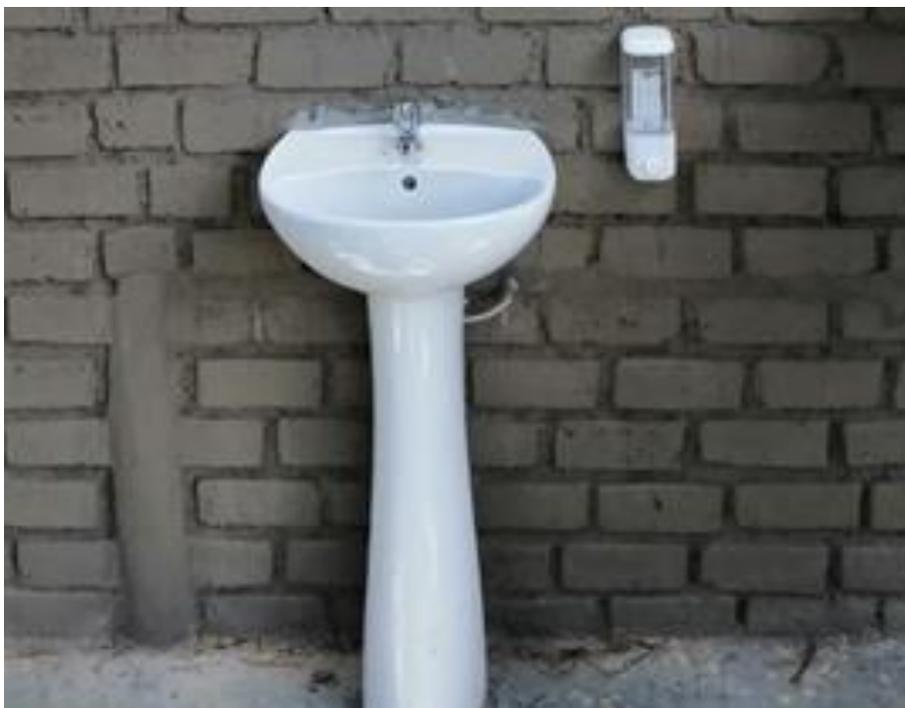
Figura 19.

Lavamanos del módulo BES familiar

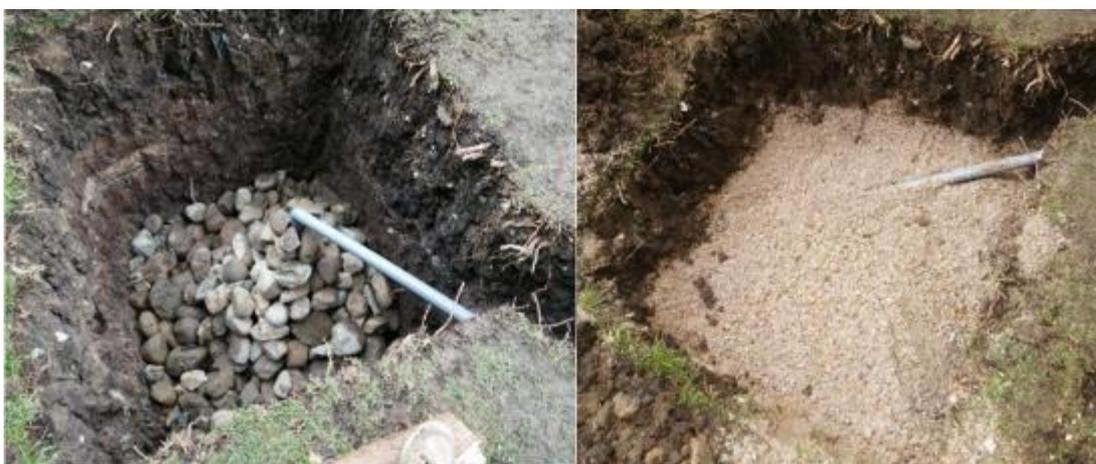
Como complemento de los módulos BES se construyó una zanja de infiltración, el cual sirve para filtrar y disponer las aguas grises provenientes de los lavamanos y de los reboces de orina. La tabla mostrada a continuación indica las dimensiones.

Zanja de infiltración de aguas grises y rebocos de orina

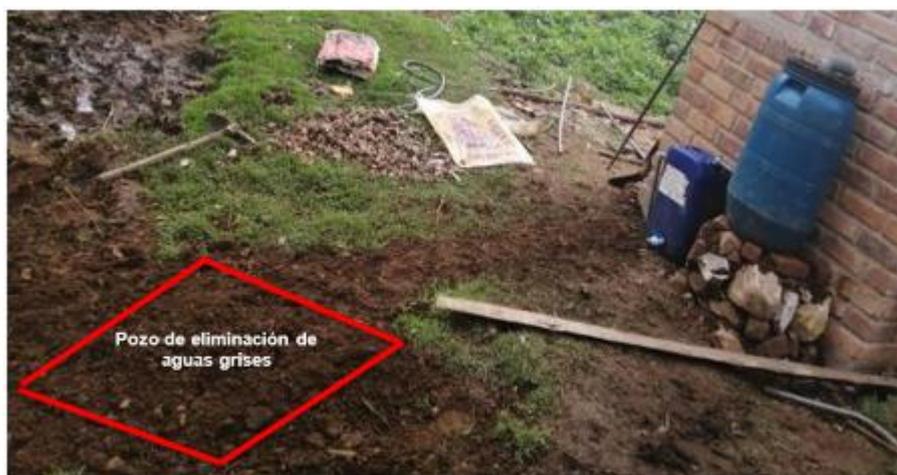
Figura 214.

Zanja de infiltración de aguas grises y rebocos de orina del módulo BES familiar

A continuación, se detallan los cálculos para el dimensionamiento de la zanja de infiltración del módulo BES familiar para una familia de 5 integrantes:

- Volumen de agua residual por persona = $120 \text{ l/día} * 80\% = 96 \text{ l/día}$.
- Aporte de agua residual producida por lavamanos = $96 \text{ l/día} * 11\% = 10.56 \text{ l/día}$.
- Volumen de agua residual del BES por día = $10.56 \text{ l/día} * 5 = 52.8 \text{ l/día}$
- Tasa de infiltración (R) = $52.8 \text{ l/día} \div 83 \text{ l/m}^2/\text{día} = 0.64 \text{ m}^2$

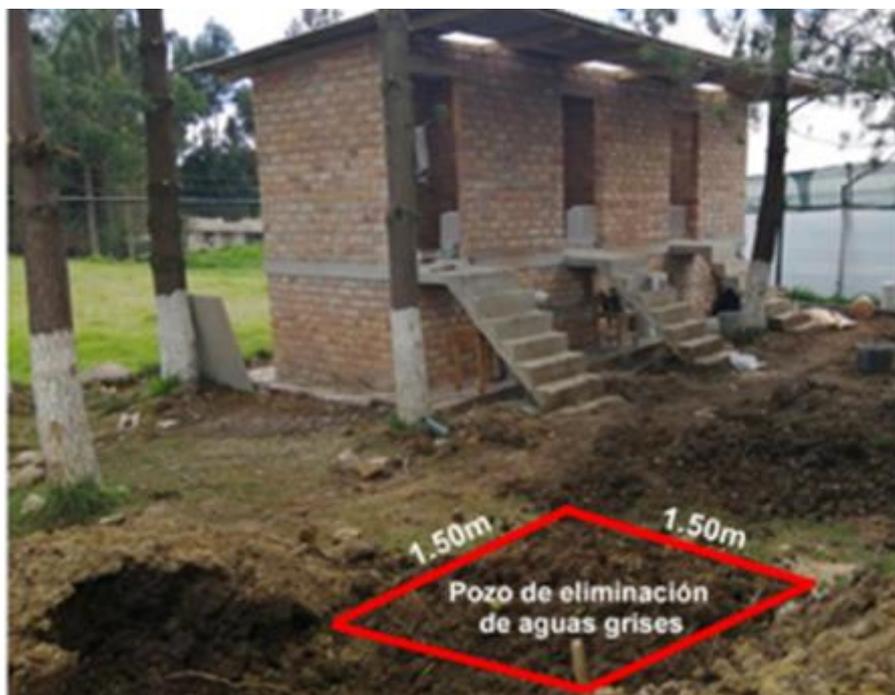
Figura 22.

Zanja de infiltración de aguas grises y rebocos de orina del módulo BES institucional

A continuación, se detallan los cálculos para el dimensionamiento de la zanja de infiltración del módulo BES institucional para 40 personas:

- Volumen de agua residual por persona = $50 \text{ l/día} * 80\% = 40 \text{ l/día}$.
- Aporte de agua residual producida por lavamanos = $40 \text{ l/día} * 11\% = 4.4 \text{ l/día}$.
- Volumen de agua residual del BES por día = $4.4 \text{ l/día} * 40 = 176.4 \text{ l/día}$
- Tasa de infiltración (R) = $176.4 \text{ l/día} \div 83 \text{ l/m}^2/\text{día} = 2.12 \text{ m}^2$

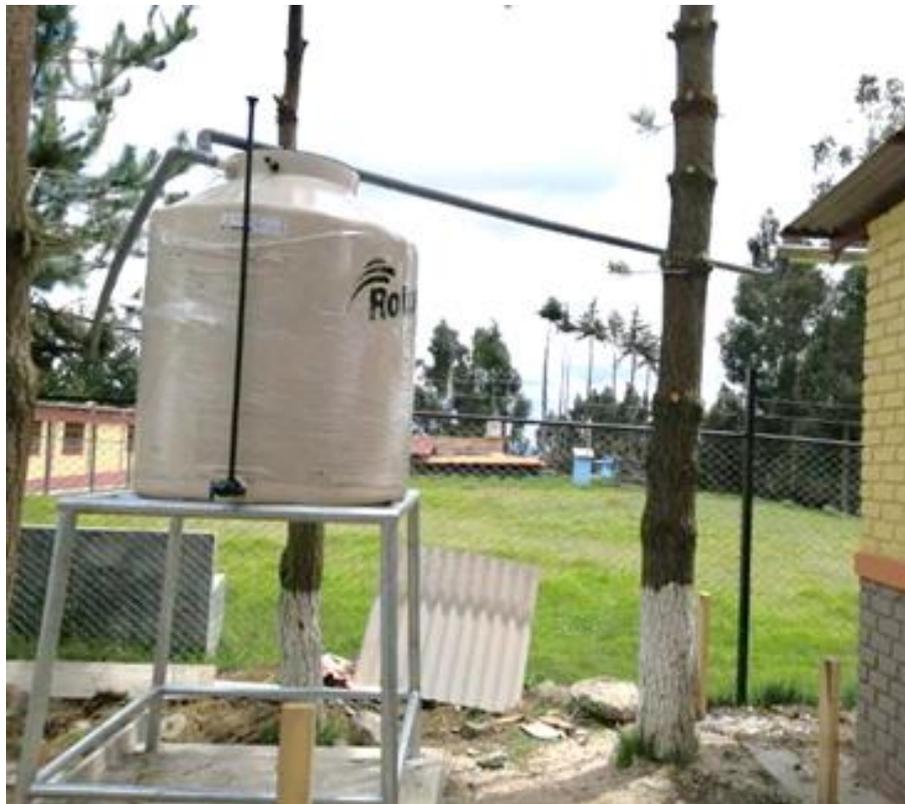
Tanque de agua elevado para del módulo BES institucional

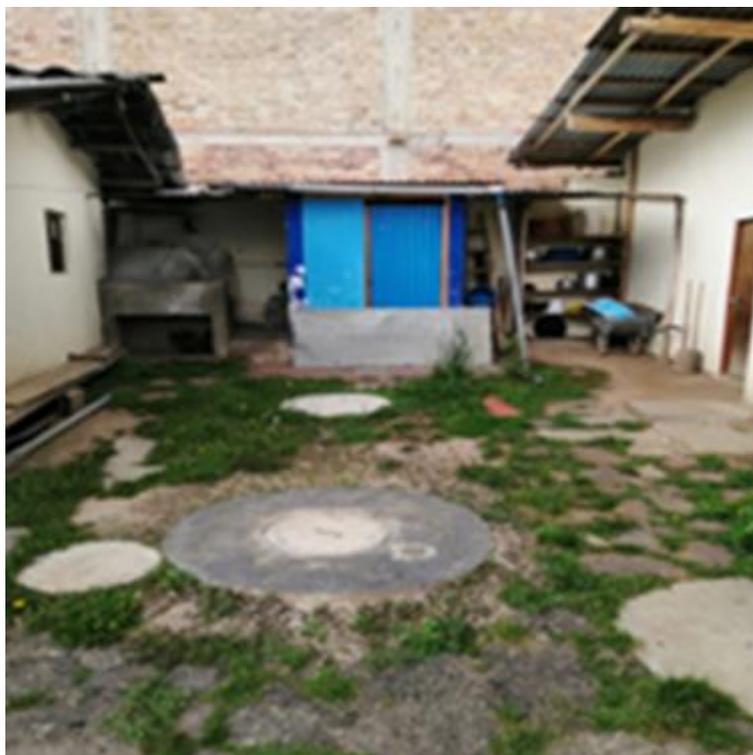
Pozo de drenaje de sistema de arrastre hidráulico

Otro problema que se logró evidenciar fue el alto nivel de la napa freática que llega a filtrarse con el pozo de drenaje (ver figura 6), lo que conlleva a problemas sanitarios y de insalubridad. Durante la actividad se midió el nivel que alcanza el pozo infiltrado, el cual llega hasta 60 centímetros. Por otro lado, se constató que los habitantes de la zona emplean el agua que se acumula en estos reservorios (no apta

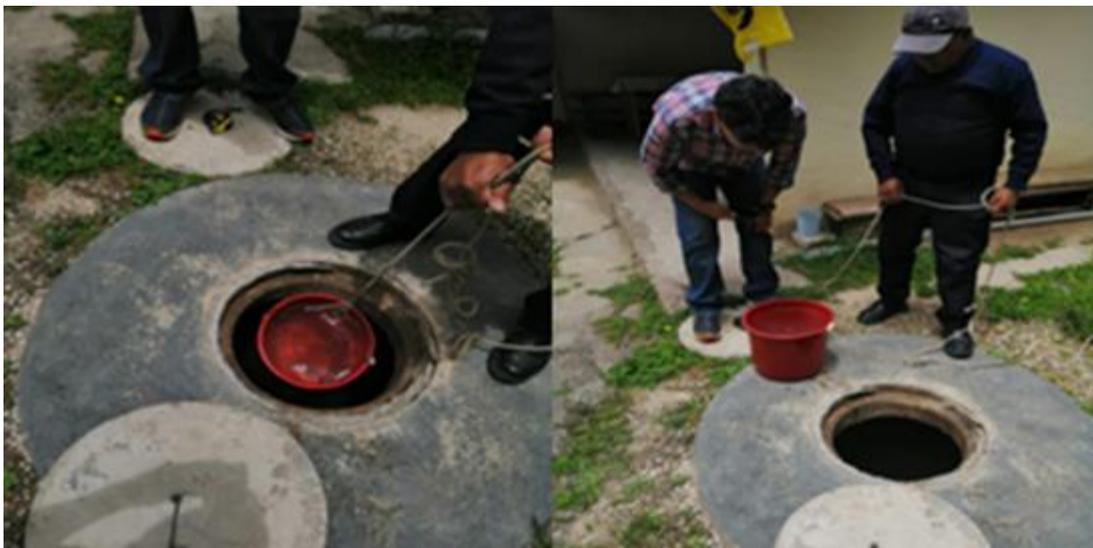
Inspección visual del agua contenida en el pozo de drenaje de sistema de arrastre hidráulico.

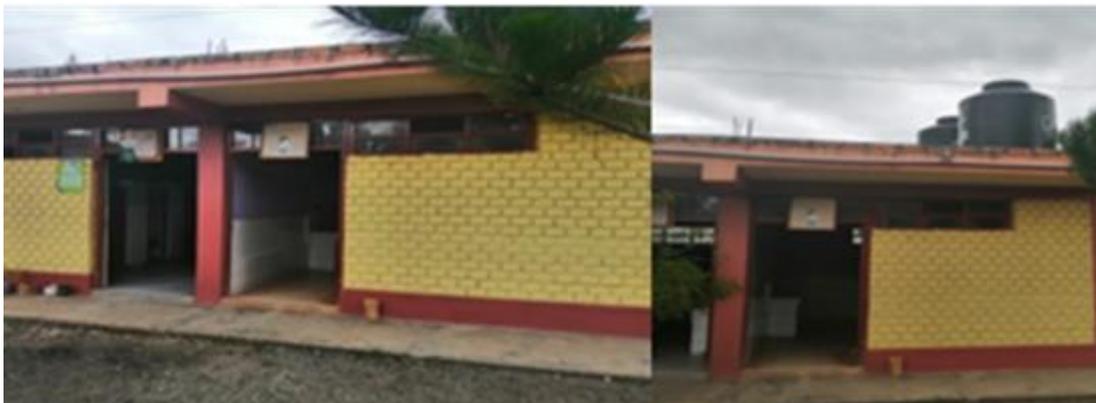
A nivel institucional, se inspeccionaron los baños de arrastre hidráulico instalados en el Colegio Parroquial Cristo Ramos. Este al igual que los sistemas residenciales presenta un funcionamiento deficiente en la temporada de sequía. Los mismos funcionan con un pozo séptico y un sistema de eliminación de aguas grises instaladas en un terreno privado (familia Vecina). De forma integral, este sistema afecta negativamente al ambiente en todas sus dimensiones, ya que, eliminación de aguas grises contamina directamente las aguas superficiales y la falta de agua hace insalubre los baños convirtiéndolos en focos de enfermedades. A pesar de que el sistema cuenta con un tanque elevado para el suministro de agua, el líquido es insuficiente. Por otro lado, el pozo séptico se encuentra en un nivel muy alto cerca de su capacidad máxima por falta de mantenimiento.

Baños tipo arrastre hidráulico Colegio Parroquial Cristo Ramos

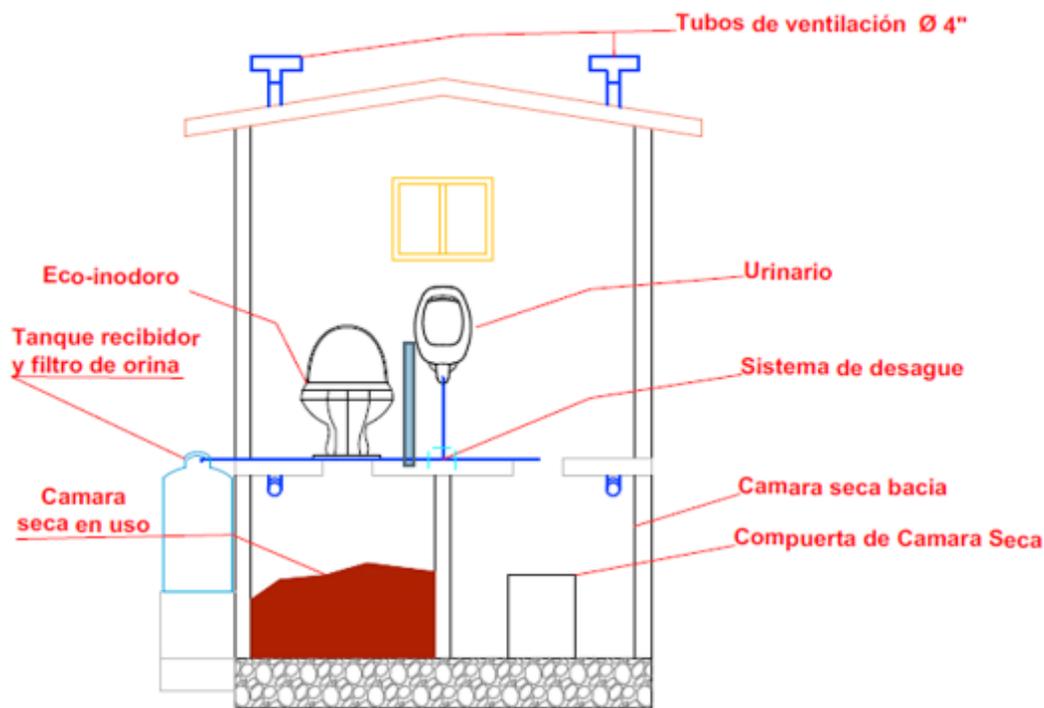
Esquema típico del BES

Tipo de BES	Cámara seca	Recolector de Orina	Zanja de infiltración
Familiar	1.6 m ³	157.5 litros	0.64 m ²
Institucional	2.4 m ³	630 litros	2.12 m ²
