Carrera de Ingeniería Civil

“APLICACIÓN DE HERRAMIENTAS BIM EN LA DETERMINACIÓN DE INCOMPATIBILIDADES DEL PROYECTO MÓDULO TERMAL LÚDICO DEL COMPLEJO TURÍSTICO DE LOS BAÑOS DEL INCA, 2019”

Tesis para optar el título profesional de:

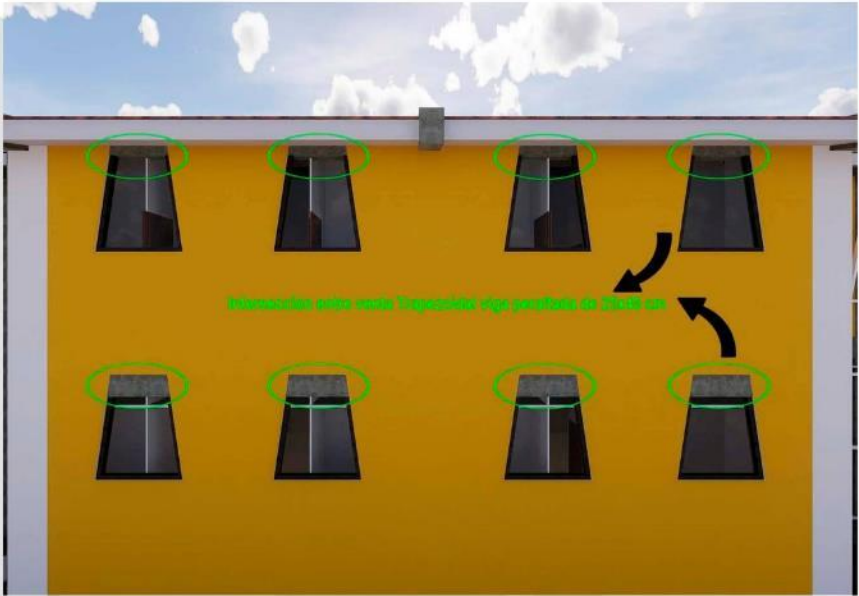
LÁMINA:	INC-01.												
UBICACIÓN:	Eje 1 – del primer y segundo nivel.												
REVISADO POR:	Mg. Ing.: Gabriel Cachi Cerna.

UNIVERSIDAD PRIVADA DEL NORTE - CAJAMARCA													
GUÍA DE INCOMPATIBILIDADES EN MODELO BIM 3D													
PROYECTO:	Módulo Termal Lúdico del Complejo Turístico de Los Baños del Inca, 2019												
CÓDIGO INCOMP.:	INC01												
FECHA:	08/02/2019												
MODELADO POR:	Alberto Saúl Pajares Chávez.												
CONFLICTO O INCOMPATIBILIDADES ENTRE:													
DESCRIPCIÓN:	<table border="1"> <thead> <tr> <th>ARQ.</th> <th>X</th> <th>EST.</th> <th>X</th> <th>II.EE.</th> <th>II.SS.</th> </tr> </thead> <tbody> <tr> <td></td> <td>X</td> <td></td> <td>X</td> <td></td> <td></td> </tr> </tbody> </table>	ARQ.	X	EST.	X	II.EE.	II.SS.		X		X		
ARQ.	X	EST.	X	II.EE.	II.SS.								
	X		X										
<p><i>Intercepción entre la ventana y viga peraltada del 1° y 2° nivel:</i></p> <p>En el proceso de interpolación de los modelos de estructura y arquitectura se observa que la viga peraltada de 25x40 cm está siendo interceptada por la ventana trapezoidal de 1x1.20 cm, tanto en el primer nivel como en el segundo nivel.</p>

Figura 8: Intercepción entre la ventana y viga peraltada del 1° y 2° nivel - modelo BIM 3D.

Apoyándonos en estudios más recientes y enfocadas a nuestra realidad nacional, Vásquez (citado por Alcántara, 2013), realizó entrevistas a ingenieros residentes y maestros de obras que laboraban en 65 proyectos de edificación de viviendas en la ciudad de Lima, en la que concluyó que el 73% de los entrevistados percibe que el diseño tiene una gran influencia en la productividad en obra.

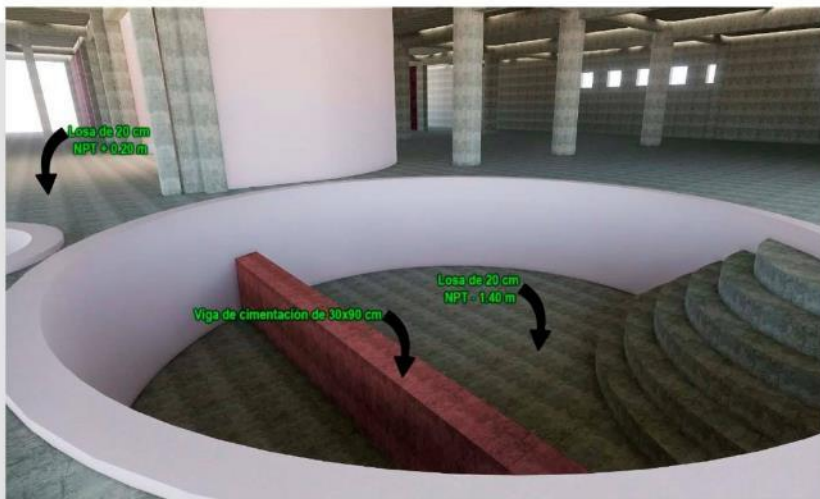
<b>LÁMINA:</b>	INC-02.												
<b>UBICACIÓN:</b>	Eje D – del primer nivel.												
<b>REVISADO POR:</b>	Mg. Ing.: Gabriel Cachi Cerna.

UNIVERSIDAD PRIVADA DEL NORTE - CAJAMARCA													
GUÍA DE INCOMPATIBILIDADES EN MODELO BIM 3D													
<b>PROYECTO:</b>	Módulo Termal Lúdico del Complejo Turístico de Los Baños del Inca, 2019												
<b>CÓDIGO INCOMP.:</b>	INC02												
<b>FECHA:</b>	08/02/2019												
<b>MODELADO POR:</b>	Alberto Saúl Pajares Chávez.												
CONFLICTO O INCOMPATIBILIDADES ENTRE:													
DESCRIPCIÓN:	<table border="1"> <thead> <tr> <th>ARQ.</th> <th>X</th> <th>EST.</th> <th>X</th> <th>II.EE.</th> <th>II.SS.</th> </tr> </thead> <tbody> <tr> <td></td> <td></td> <td></td> <td></td> <td></td> <td></td> </tr> </tbody> </table>	ARQ.	X	EST.	X	II.EE.	II.SS.						
ARQ.	X	EST.	X	II.EE.	II.SS.								
<p><i>Interferencias entre la viga de cimentación V-30x90 ubicada en el eje D y la piscina con chorros subacuáticos:</i></p> <p>En el proceso de modelado se localizó la incompatibilidad entre la viga de cimentación V-30x90, la cual se encuentra atravesando horizontalmente a la piscina con chorros subacuáticos; esta viga conecta las columnas C5 y C6 del eje D.</p>

Figura 9: Interferencia entre la viga de cimentación ubicada en eje D y la piscina con chorros subacuáticos - modelo BIM 3D.

Nuestra región no es ajena a estos problemas, en donde las empresas que ejecutan obras de edificación, se encuentran con varios problemas durante la fase de construcción debido a las deficiencias encontradas en los planos de las diferentes

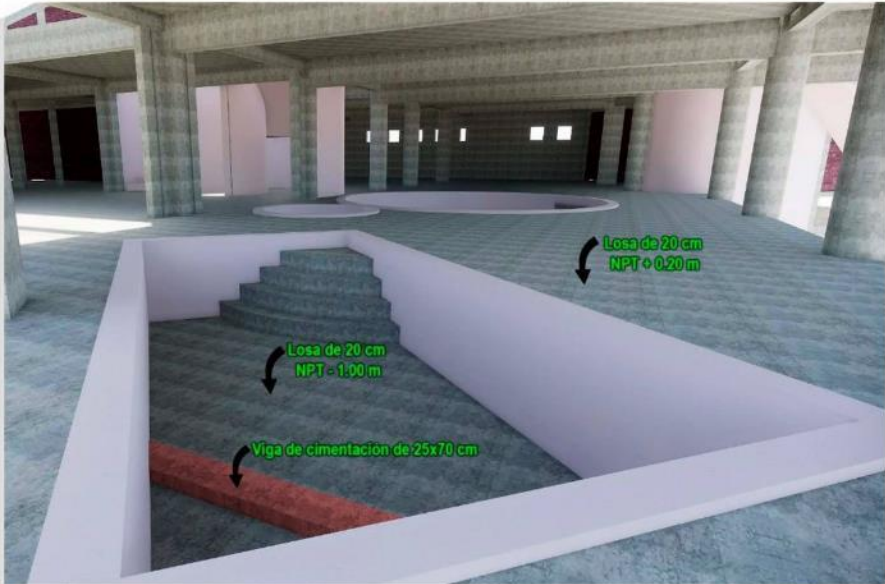
LÁMINA:	INC-03.
UBICACIÓN:	Eje A – del primer nivel.
REVISADO POR:	Mg. Ing.: Gabriel Cachi Cerna.

UNIVERSIDAD PRIVADA DEL NORTE - CAJAMARCA	
GUÍA DE INCOMPATIBILIDADES EN MODELO BIM 3D	
PROYECTO:	Módulo Termal Lúdico del Complejo Turístico de Los Baños del Inca, 2019
CÓDIGO INCOMP.:	INC03
FECHA:	08/02/2019
MODELADO POR:	Alberto Saúl Pajares Chávez.
CONFLICTO O INCOMPATIBILIDADES ENTRE:	
DESCRIPCIÓN:	ARQ. X EST. X II.EE. II.SS.
<p><i>Interferencia entre la viga de cimentación V-25x70 ubicada en el eje A' con la piscina de hidromasajes de 34 °C:</i></p> <p>En el proceso de modelado se localizó la incompatibilidad entre la viga de cimentación V-25x70, la cual se encuentra atravesando horizontalmente a la piscina de hidromasajes de 34°C; esta viga conecta las columnas 5 y 6 del eje A'.</p>

Figura 10: Interferencia entre la viga de cimentación ubicada en el eje A' y la piscina de hidromasajes de 34°C– modelo BIM 3D.

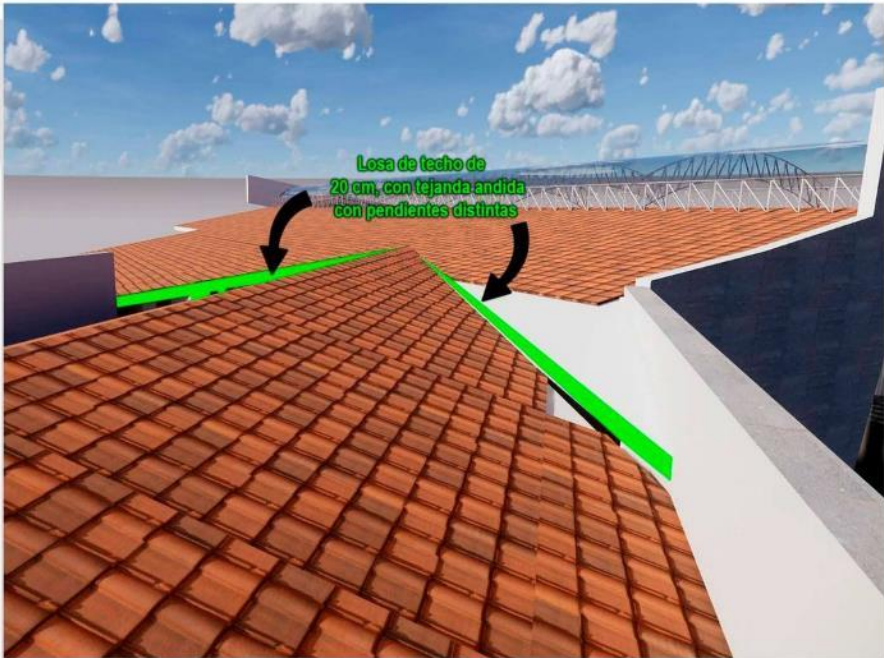
LÁMINA:	INC-05.						
UBICACIÓN:	Eje J – en cobertura final.						
REVISADO POR:	Mg. Ing.: Gabriel Cachi Cerna.

PROYECTO:	Módulo Termal Lúdico del Complejo Turístico de Los Baños del Inca, 2019					
	CÓDIGO INCOMP.:	INC05	FECHA:	08/02/2019			
MODELADO POR:	Alberto Saúl Pajares Chávez.						
CONFLICTO O INCOMPATIBILIDADES ENTRE:							
DESCRIPCIÓN:	ARQ.	X	EST.		II.EE.		II.SS.
<p><i>Losa de techos con pendientes distintas:</i></p> <p>Se encontró en la última cobertura del modelo de arquitectura una losa de 20 cm con recubrimiento de teja andina con pendientes distintas, las cuales originan unas aberturas en dicho componente.</p>

Figura 12: Losa de techos con pendientes distintas – modelo BIM 3D

tuberías y aparatos sanitarios, de las cuales mencionaremos algunas de ellas: en el cuarto de limpieza se observa un lavadero que no tiene conexión de desagüe ubicado en el 2° nivel, lo mismo ocurre con el cuarto de limpieza del nivel superior; también podemos apreciar en el eje 6 que la montante de código S.V. 2"Ø está pasando por placa/columna, dicho fenómeno se repite en varios puntos de esta especialidad; con respecto a las instalaciones eléctricas podemos apreciar que en el Aula 01 Matemáticas el equipo de multimedia se encuentra ubicado en el mismo lugar de la luminaria, este fenómeno se repite en otros ambientes (ver Anexo 26).

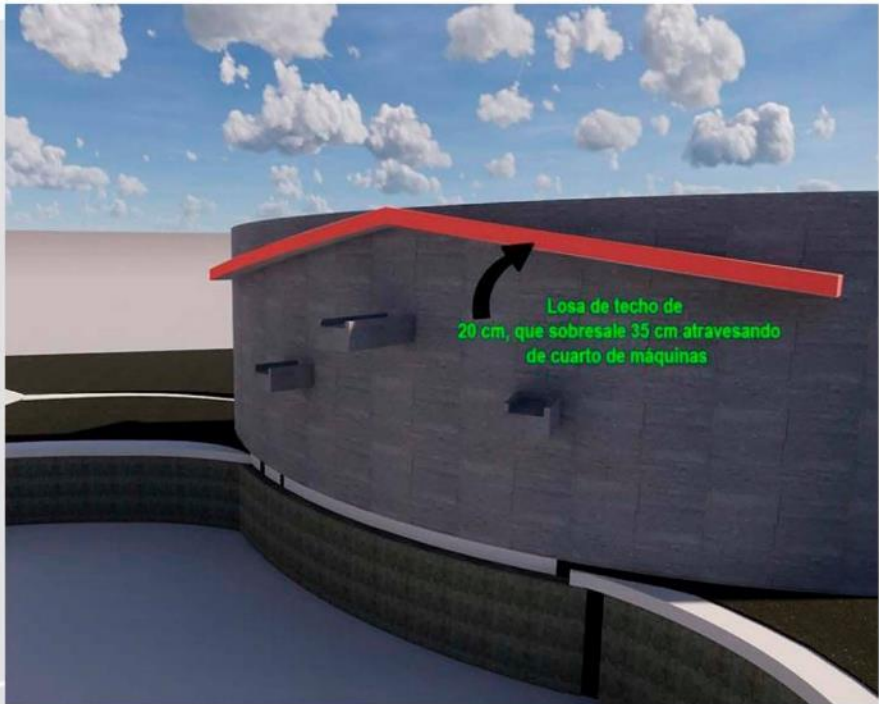
LÁMINA:	INC-06.
UBICACIÓN:	Cuarto de máquinas.
REVISADO POR:	Mg. Ing.: Gabriel Cachi Cerna.

UNIVERSIDAD PRIVADA DEL NORTE - CAJAMARCA	
GUÍA DE INCOMPATIBILIDADES EN MODELO BIM 3D	
PROYECTO:	Módulo Termal Lúdico del Complejo Turístico de Los Baños del Inca, 2019
CÓDIGO INCOMP.:	INC06
FECHA:	08/02/2019
MODELADO POR:	Alberto Saúl Pajares Chávez.
CONFLICTO O INCOMPATIBILIDADES ENTRE:	
DESCRIPCIÓN:	ARQ. X EST. II.EE. II.SS.
<p><i>Losa de Techo atravesando la pared del cuarto de máquinas:</i></p> <p>Con la interpolación entre los modelos de estructuras y arquitectura se observa que la losa de techo de 20 cm atraviesa la pared frontal del cuarto de máquinas, sobresaliendo 35cm.</p>

Figura 13: Losa de Techo atravesando la pared del cuarto de máquinas – modelo BIM 3D.

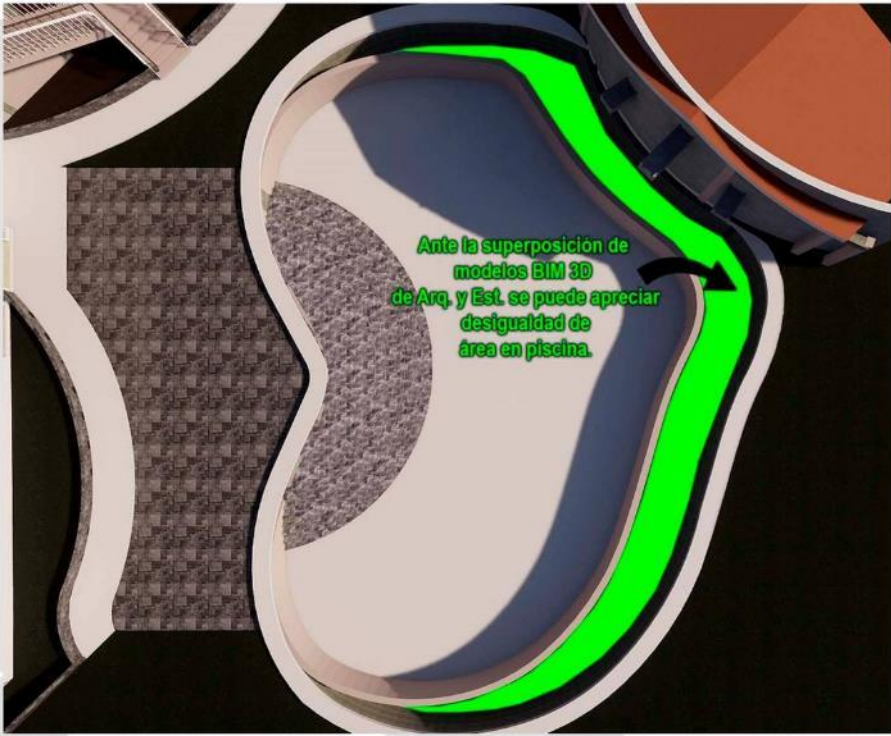
LÁMINA:	INC-07.
UBICACIÓN:	Piscina principal.
REVISADO POR:	Mg. Ing.: Gabriel Cachi Cerna.

UNIVERSIDAD PRIVADA DEL NORTE - CAJAMARCA	
GUÍA DE INCOMPATIBILIDADES EN MODELO BIM 3D	
PROYECTO:	Módulo Termal Lúdico del Complejo Turístico de Los Baños del Inca, 2019
CÓDIGO INCOMP.:	INC07
FECHA:	08/02/2019
MODELADO POR:	Alberto Saúl Pajares Chávez.
CONFLICTO O INCOMPATIBILIDADES ENTRE:	
DESCRIPCIÓN:	ARQ. X EST. X II.EE. II.SS.
<p><i>Desigualdad de áreas de la piscina principal:</i></p> <p>En la interpolación de los modelos BIM-3D de arquitectura y estructuras, se aprecia la desigualdad de las áreas de la piscina principal entre ambos modelos.</p>

Figura 14: Desigualdad de áreas de la piscina principal – modelo BIM 3D

Villalba (2015) expone, BIM es una nueva metodología de trabajo, mejorando a la tradicional en aspectos tan importantes como en la gestión de la información, ya que, al tratarse de un archivo único y paramétrico entre sí, se integra en un mismo archivo el modelo y la base de datos con toda la información. Mantiene la información actualizada, detectando errores e incongruencias entre las distintas partes del modelo

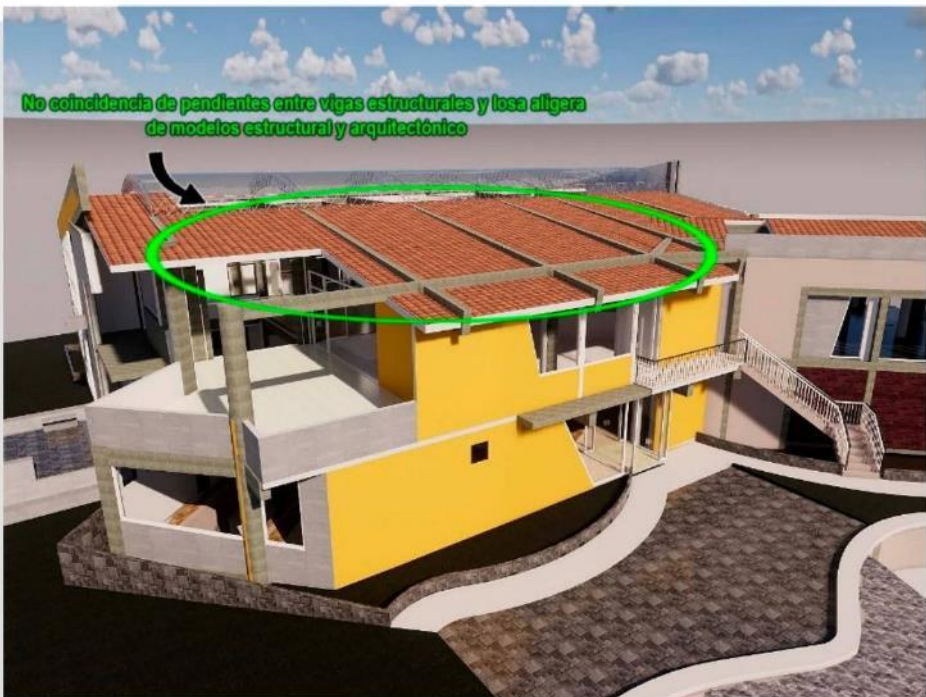
LÁMINA:	INC-09.						
UBICACIÓN:	Eje A al eje H – en la cobertura ultima.						
REVISADO POR:	Mg. Ing.: Gabriel Cachi Cerna.

UNIVERSIDAD PRIVADA DEL NORTE - CAJAMARCA							
GUÍA DE INCOMPATIBILIDADES EN MODELO BIM 3D							
PROYECTO:	Módulo Termal Lúdico del Complejo Turístico de Los Baños del Inca, 2019						
CÓDIGO INCOMP.:	INC09						
FECHA:	08/02/2019						
MODELADO POR:	Alberto Saúl Pajares Chávez.						
CONFLICTO O INCOMPATIBILIDADES ENTRE:							
DESCRIPCIÓN:	<table border="1"> <thead> <tr> <th>ARQ.</th> <th>X</th> <th>EST.</th> <th>X</th> <th>II.EE.</th> <th>II.SS.</th> </tr> </thead> </table>	ARQ.	X	EST.	X	II.EE.	II.SS.
ARQ.	X	EST.	X	II.EE.	II.SS.		
<p><i>Incompatibilidad de pendientes entre vigas estructurales y losa aligerada entre los modelos de estructura y arquitectura:</i></p> <p>En la interpolación de los modelos BIM-3D de arquitectura y estructura, se observa la diferencia de pendientes entre las vigas estructurales y la losa.</p>

Figura 16: Incompatibilidad de pendientes entre vigas estructurales y losa aligerada de modelos estructurales y arquitectónico – modelo BIM 3D

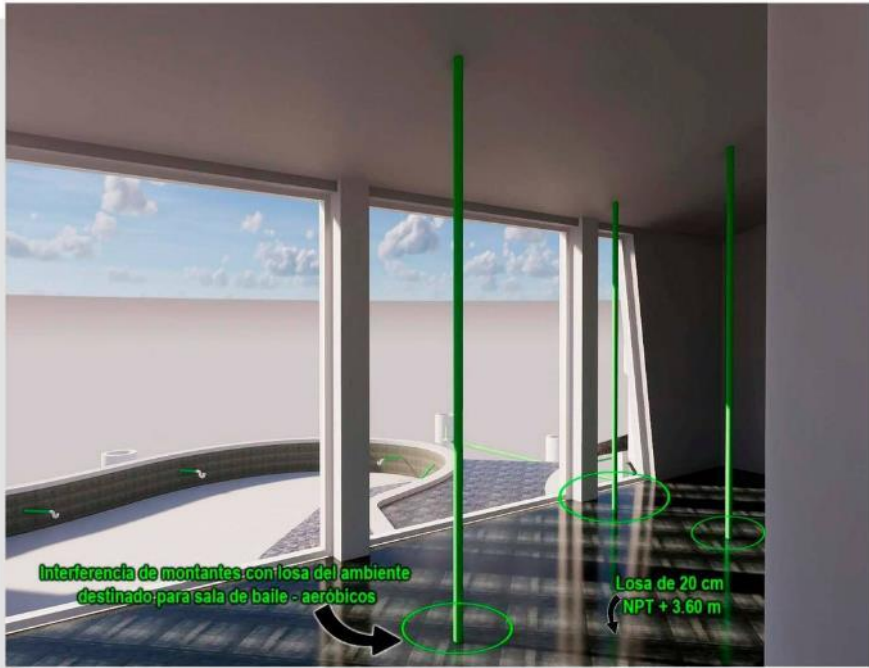
LÁMINA:	INC-10.						
UBICACIÓN:	Sala de baile aeróbicos – del segundo nivel.						
REVISADO POR:	Mg. Ing.: Gabriel Cachi Cerna.

PROYECTO:	Módulo Termal Lúdico del Complejo Turístico de Los Baños del Inca, 2019					
	CÓDIGO INCOMP.:	INC10	FECHA:	08/02/2019			
MODELADO POR:	Alberto Saúl Pajares Chávez.						
CONFLICTO O INCOMPATIBILIDADES ENTRE:							
DESCRIPCIÓN:	ARQ.	X	EST.		II.EE.		II.SS.
<p><i>Interferencia entre montantes de ventilación y losa aligerada:</i></p> <p>En la interpolación de los modelos BIM-3D de arquitectura y sanitarias, se observa la interferencia entre montantes de ventilación de los SSHH del primer nivel con la losa aligerada de 20cm de la sala destinada para baile y aeróbicos ubicada en el segundo nivel.</p>

Figura 17: Interferencia entre montantes de ventilación y losa aligerada – modelo BIM 3D

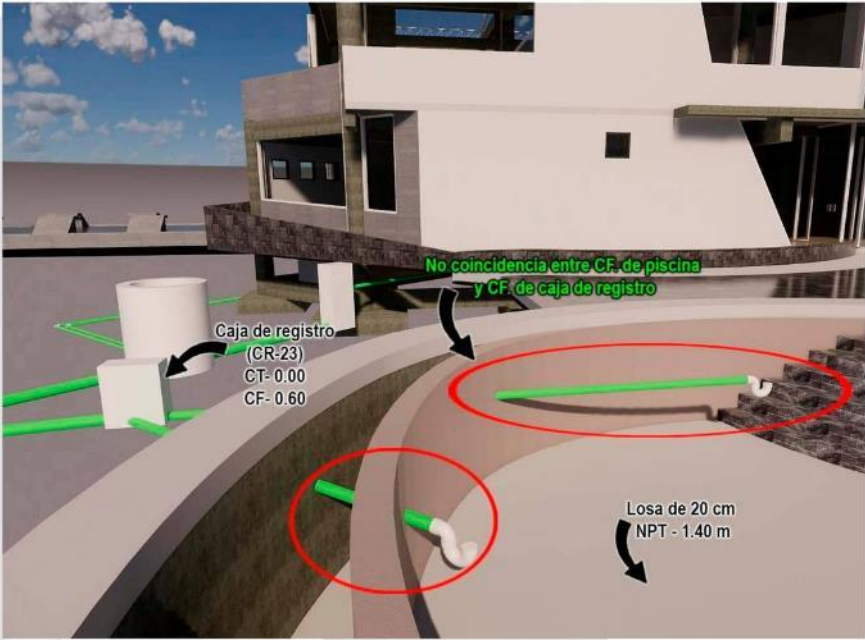
CONFLICTO O INCOMPATIBILIDADES ENTRE:								ARQ.	X	EST.		II.EE.		II.SS.	X
CONFLICTO O INCOMPATIBILIDADES ENTRE:																	
ARQ.	X	EST.		II.EE.		II.SS.	X										
LÁMINA:	INC-11.																
UBICACIÓN:	Piscina principal.																
REVISADO POR:	Mg. Ing.: Gabriel Cachi Cerna.

UNIVERSIDAD PRIVADA DEL NORTE - CAJAMARCA																	
GUÍA DE INCOMPATIBILIDADES EN MODELO BIM 3D																	
PROYECTO:	Módulo Termal Lúdico del Complejo Turístico de Los Baños del Inca, 2019																
CÓDIGO INCOMP.:	INC11																
FECHA:	08/02/2019																
MODELADO POR:	Alberto Saúl Pajares Chávez.																
DESCRIPCIÓN:	<table border="1"> <thead> <tr> <th colspan="8">CONFLICTO O INCOMPATIBILIDADES ENTRE:</th> </tr> <tr> <th>ARQ.</th> <th>X</th> <th>EST.</th> <th></th> <th>II.EE.</th> <th></th> <th>II.SS.</th> <th>X</th> </tr> </thead> </table> <p><i>Incompatibilidad entre la cota de fondo de la piscina principal y la cota de fondo de caja de registro:</i></p> <p>En la interpolación de los modelos BIM-3D de arquitectura y sanitarias, se observa la incompatibilidad entre la cota de fondo de la piscina principal con la cota de fondo de la caja de registro con código CR-23.</p>

Figura 18: Incompatibilidad entre la cota de fondo de la piscina principal y la cota de fondo de la caja de registro – modelo BIM 3D

índice de confiabilidad en el presupuesto de obra; resolver las incompatibilidades e interferencias del proyecto en la etapa de diseño reduce la cantidad de consultas de este tipo detectadas durante el casco o estructuras de la construcción en un 94%. Esto significa un gran impacto positivo sobre las obras lo que redundará en la mejora del cumplimiento del costo y plazo de la construcción del proyecto.

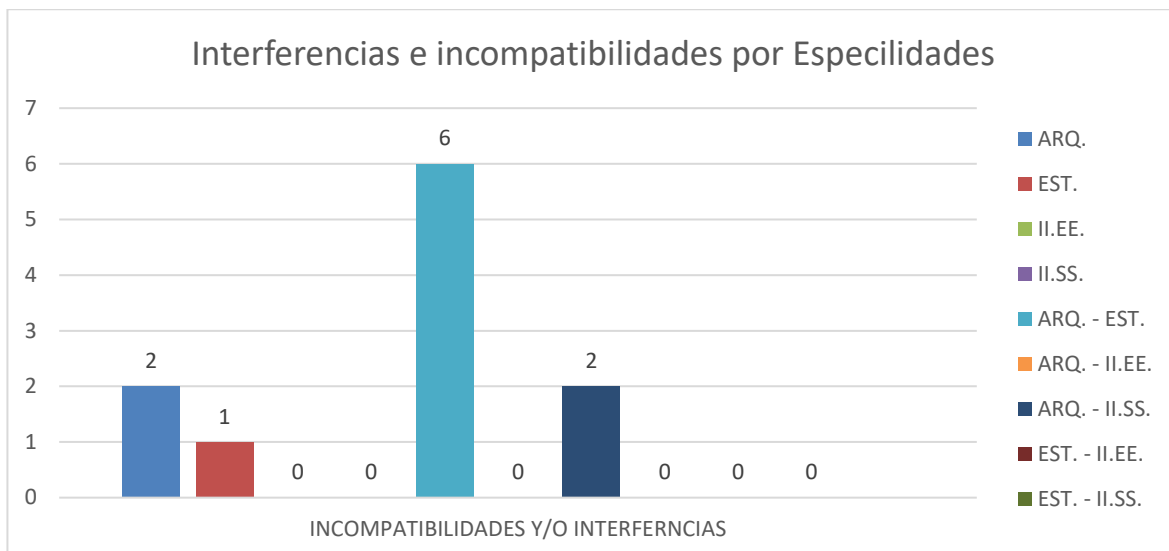
Figura 19: Gráfico de Interferencias e incompatibilidades por Especialidades

Analizando los datos del gráfico anterior podemos deducir que la mayor parte de las interferencias o incompatibilidades se dan entre las especialidades de arquitectura y estructura, pues de las once encontradas seis (55%) corresponden a la especialidad de arquitectura y estructura, dos (18%) corresponden sólo a la especialidad de arquitectura, una (9%) corresponde a la especialidad de estructura y las dos restantes (18%) corresponden a las especialidades de arquitectura y sanitaria; estos errores cometidos se pueden atribuir al uso de metodologías y herramientas tradicionales que son limitadas y que no permiten la coordinación adecuada entre los diferentes proyectistas.

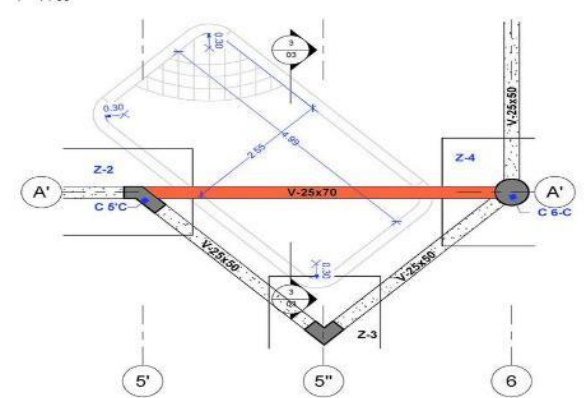
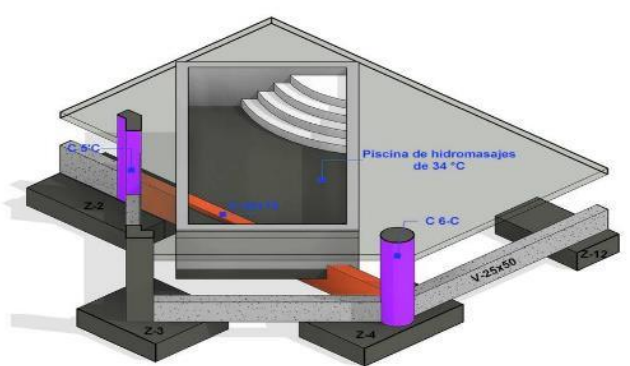
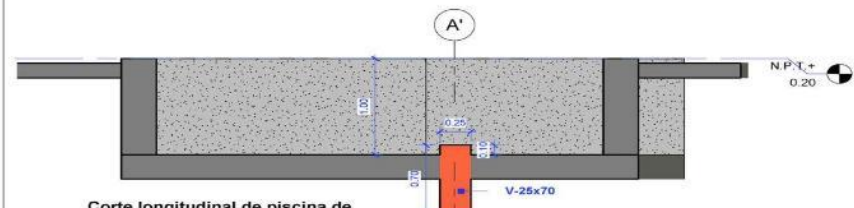
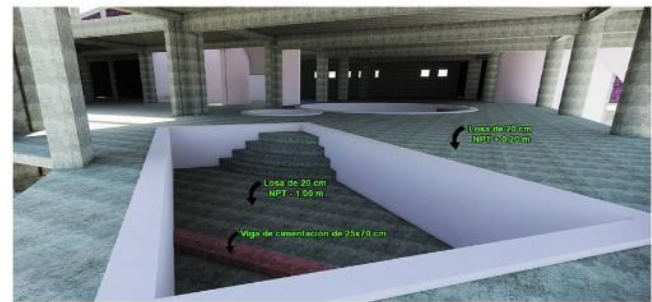
**Anexo n° 15: Lámina INC-03**

**1 Piscina hidromasajes 34°**  
1 : 50

**2 Interferencia entre la viga de cimentación V-25x70 ubicada en el eje A' con la piscina de hidromasajes de 34 °C:**

**3 Corte longitudinal de piscina de hidromasajes 34°**  
1 : 25

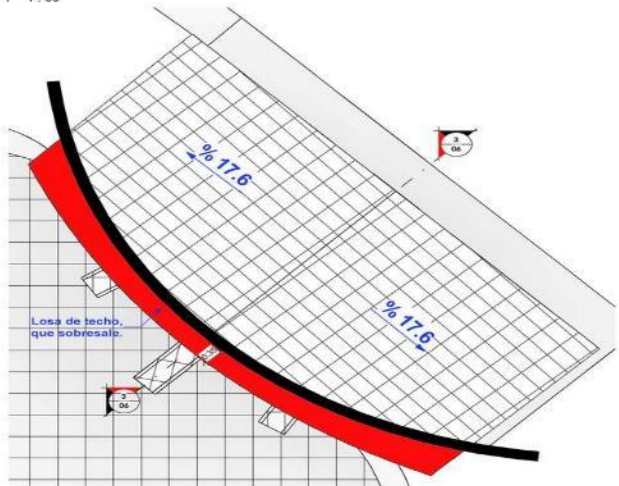
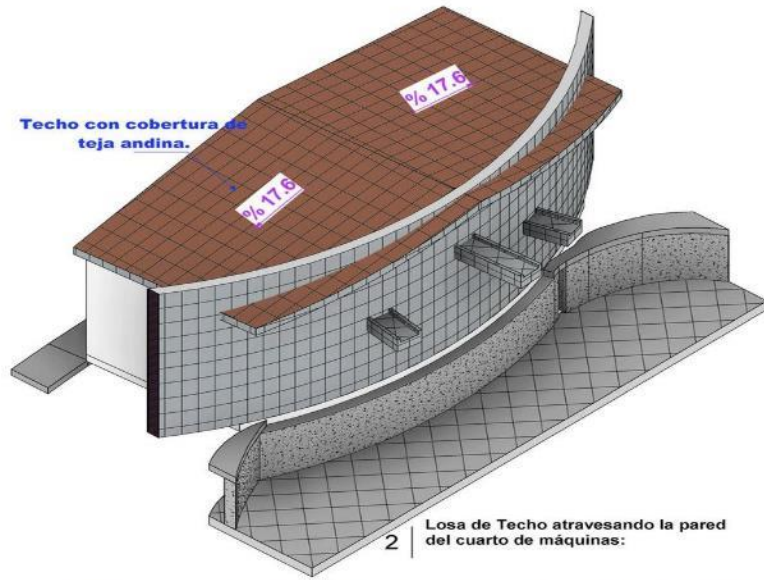
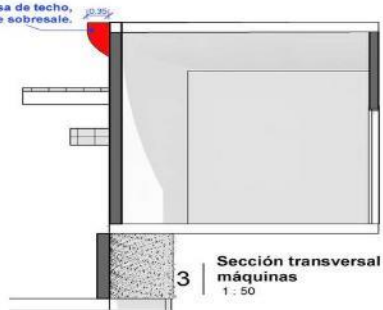
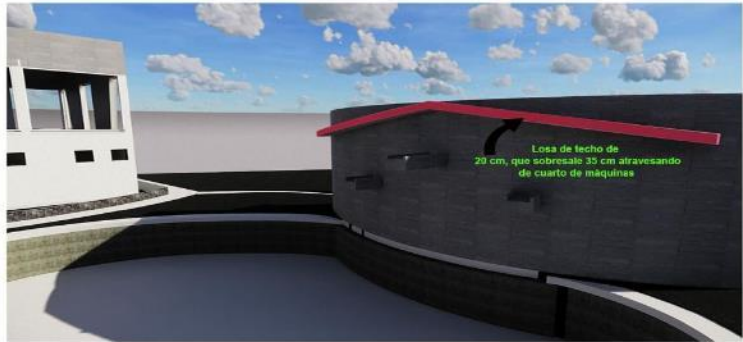
**Anexo n° 18: Lámina INC-06**

**1** | Cuarto de máquinas  
1 : 50

Losa de techo, que sobresale.

**2** | Losa de Techo atravesando la pared del cuarto de máquinas:

**3** | Sección transversal de cuarto de máquinas  
1 : 50

Losa de techo de 20 cm, que sobresale 35 cm atravesando de cuarto de máquinas

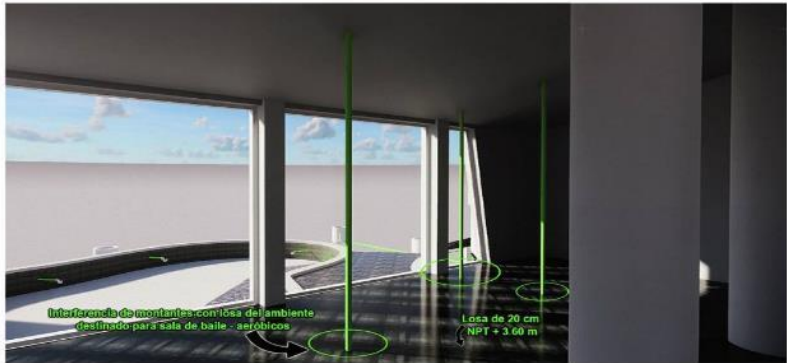
Interferencia de montantes con losa de ambiente (destinado para sala de baile - aeróbicos)
