# FACULTAD DE INGENIERÍA

## **Carrera de Ingeniería Civil**

“IMPLICANCIA DE LAS BARRERAS DINÁMICAS EN LA DISMINUCIÓN DE LA AFECTACIÓN POR ALUVIÓN EN LA POBLACIÓN DE LA QUEBRADA CAROSSIO EN EL DISTRITO DE LURIGANCHO, LIMA 2020”

Tesis para optar el título profesional de:

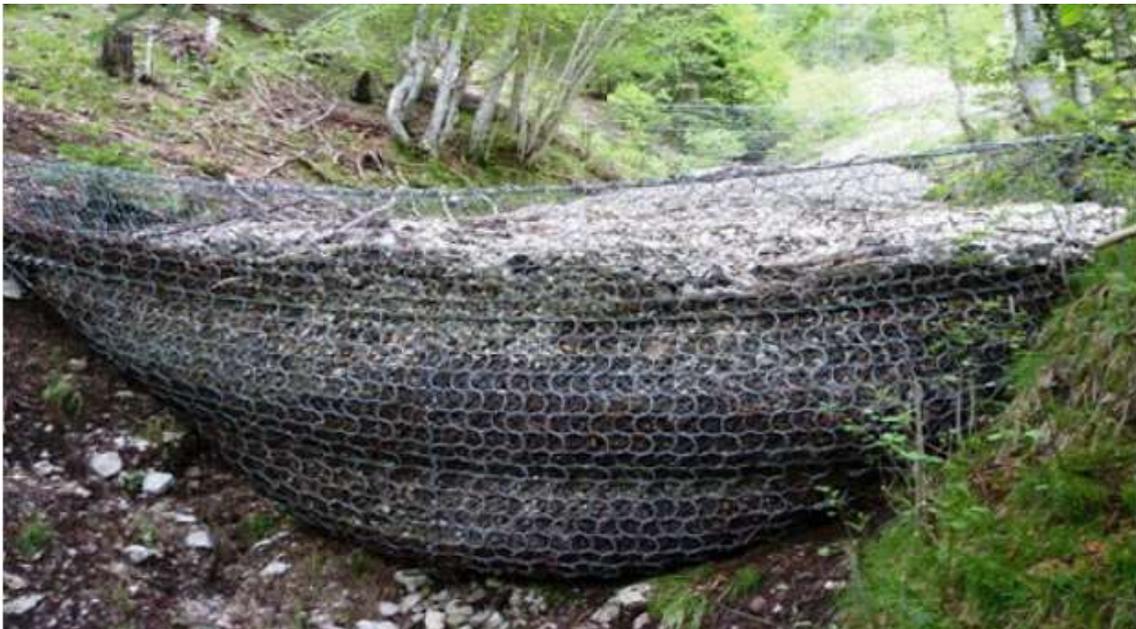
*Figura 2: Barrera Dinámica contra flujo de detritos*  
*FUENTE: Trumer*

Las medidas estructurales convencionales contra flujos de detritos (“Debris Flow”) consisten usualmente en estructuras de hormigón o mampostería, muchas veces combinadas con elementos masivos de acero. La desventaja de este tipo de estructuras es su característica rígida frente a las solicitaciones de esfuerzos por un impacto dinámico, la cual no permite absorber la fuerza de impacto. ( Geobruigg 2001)

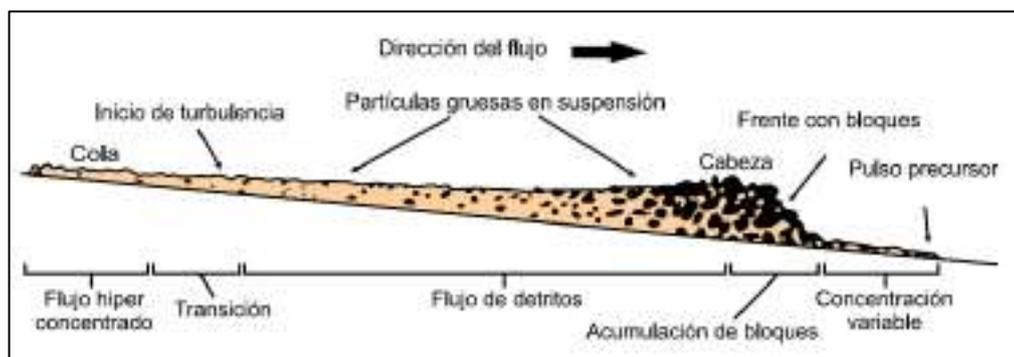
Figura 4: Esquema de flujos canalizados y no canalizados, según Cruden y Varnes (1996)  
Fuente: Movimientos en Masa en la Región Andina

Según la Región Andina en la Guía para la Evaluación de Amenazas (2007): “Los flujos de detritos se inician como uno o varios deslizamientos superficiales de detritos en las cabeceras o por inestabilidad de segmentos del cauce en canales de pendientes fuertes. Los flujos de detritos incorporan gran cantidad de material saturado en su trayectoria al descender en el canal y finalmente los depositan en abanicos de detritos”.

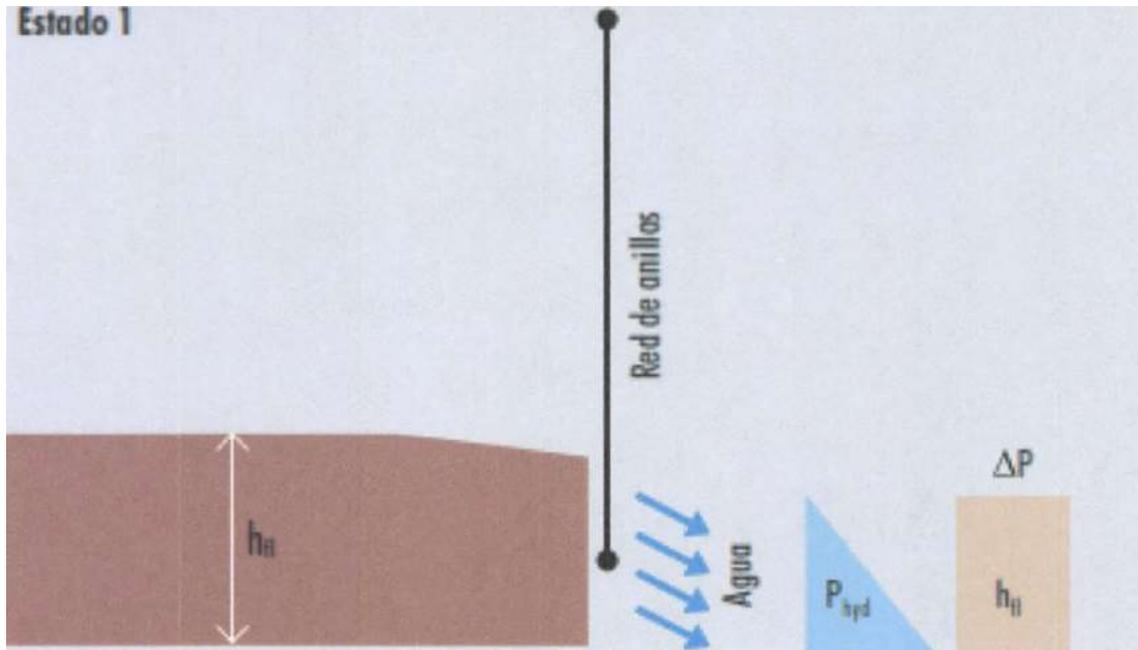
**Figura 7: Estado 01 del comportamiento de una barrera dinámica**

En el estado 01, el primer impacto de ola alcanza la red de malla con desagüe por la base. El frente del huayco (Flujo de detritos) alcanza la barrera de anillos instalada. Sobre el cable portante inferior actúan la presión hidrostática (Phyd) y un componente dinámico que se reparte sobre la altura de la corriente (hn). El material a retener será de huaycos (flujo de detritos) compuesto por una mezcla de lodo y bloques de piedra de gran diámetro, cuyo peso específico es de 2.1 ton/m<sup>3</sup>. (TDM Ingeniería, 2015, pag, 08).

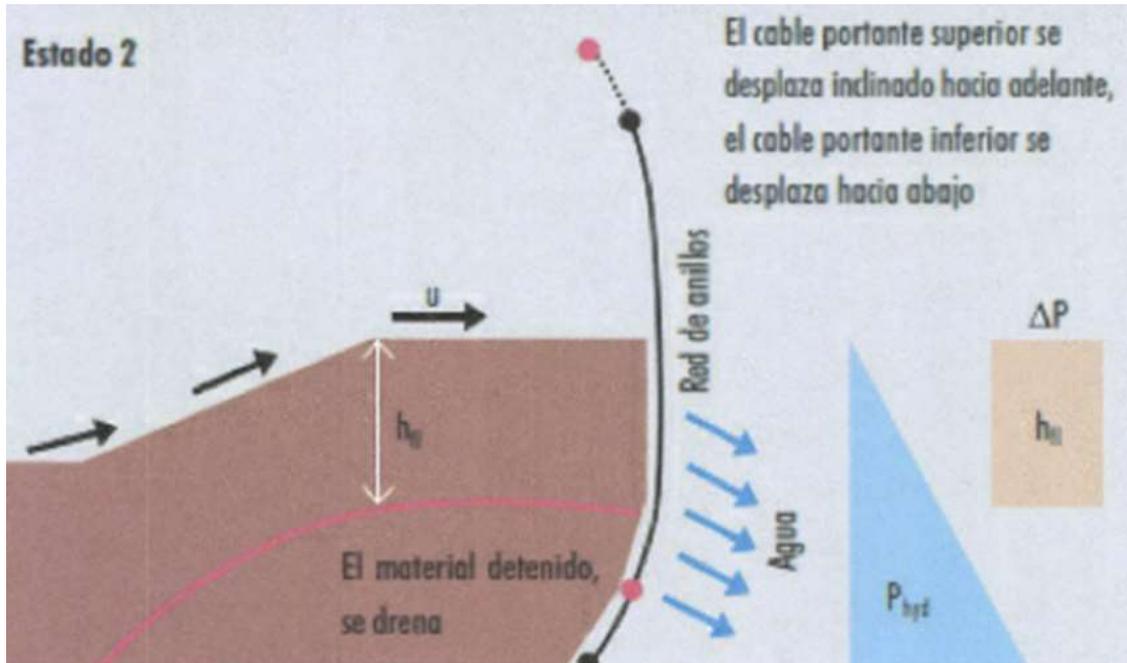
**Figura 8: Estado 02 del comportamiento de una barrera dinámica**

Sobre el primer impacto de la ola retenido empuja el siguiente con altura de corriente  $hH$ . La presión hidrostática ( $P_{hyd}$ ) actúa sobre la altura de llenado  $2h_{fl}$ . El componente dinámico traslada el segundo impacto a su zona de influencia hacia arriba. La carga ejercida por el segundo impulso drena el material de la primera capa. (TDM Ingeniería, 2015, pag, 08)

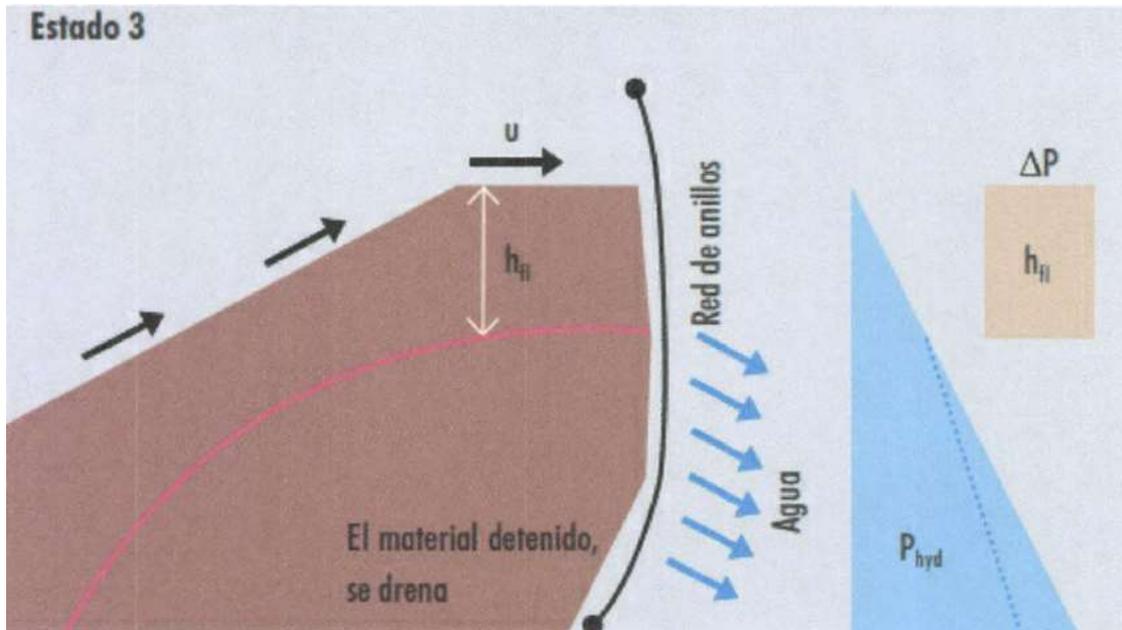
**Figura 9:** Estado 03 del comportamiento de una barrera dinámica

Otro impacto de ola llena la red. El número total de impactos de ola hasta que la red se llena del todo, depende de la altura de la corriente y también de la altura de la red de barrera. La secuencia es la misma que en los estados 1 y 2. La siguiente ola se empuja sobre el material ya detenido. La presión hidrostática ( $P_{hyd}$ ) actúa sobre la altura de llenado y el impacto dinámico, sobre la altura de la corriente ( $h_{fl}$ ) de la tercera ola. La presión hidrostática disminuye poco a poco según las características del material, el comportamiento del desagüe y el tiempo de llenado, aproximándose a la presión activa del material retenido. (TDM Ingeniería, 2015, pag, 09).

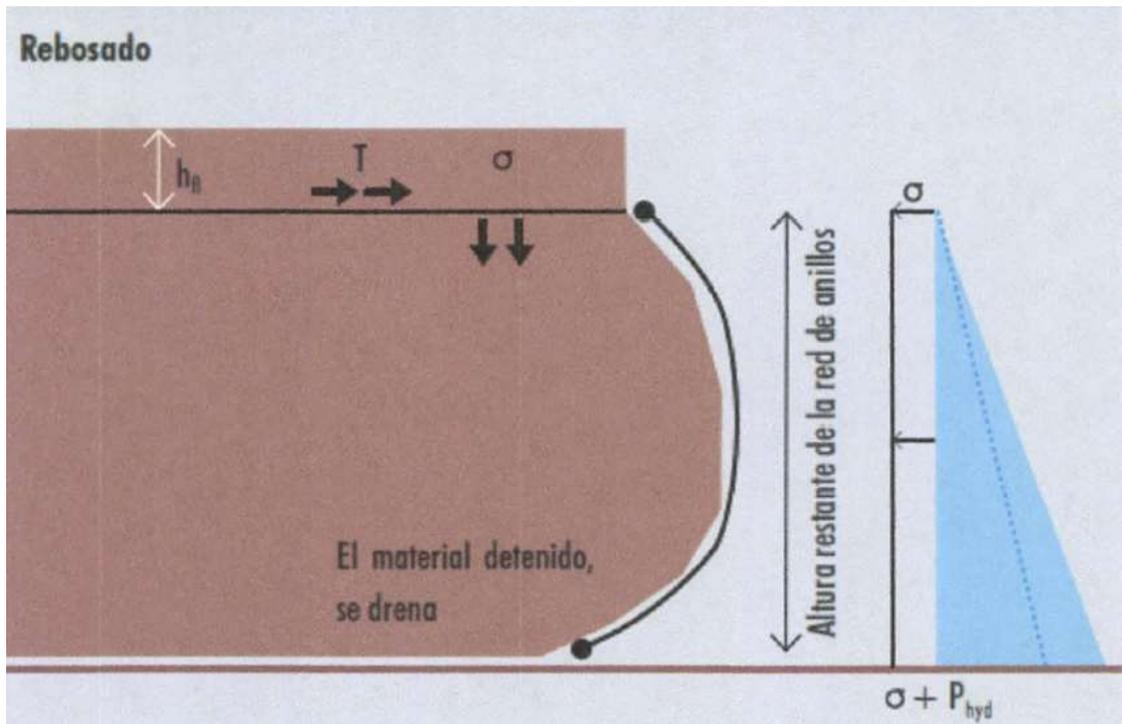
**Figura 10:** Estado 04 del comportamiento de una barrera dinámica

El siguiente impulso sobrepasa la red ya colmatada. Esta actúa sobre la red con la carga de los detritos y su carga de empuje. Con el rebose no actúa ningún golpe más sobre la red. El peso de los detritos que rebosan la red y la fuerza cortante afectan el material retenido delante de la barrera, provocando que la componente hidrostática actúe como una componente adicional procedente del esfuerzo cortante y de la carga de los escombros ( $\sigma + P_{hyd}$ ). Según sea el comportamiento del drenaje del material y la duración del proceso de llenado, la presión hidrostática puede reducirse.

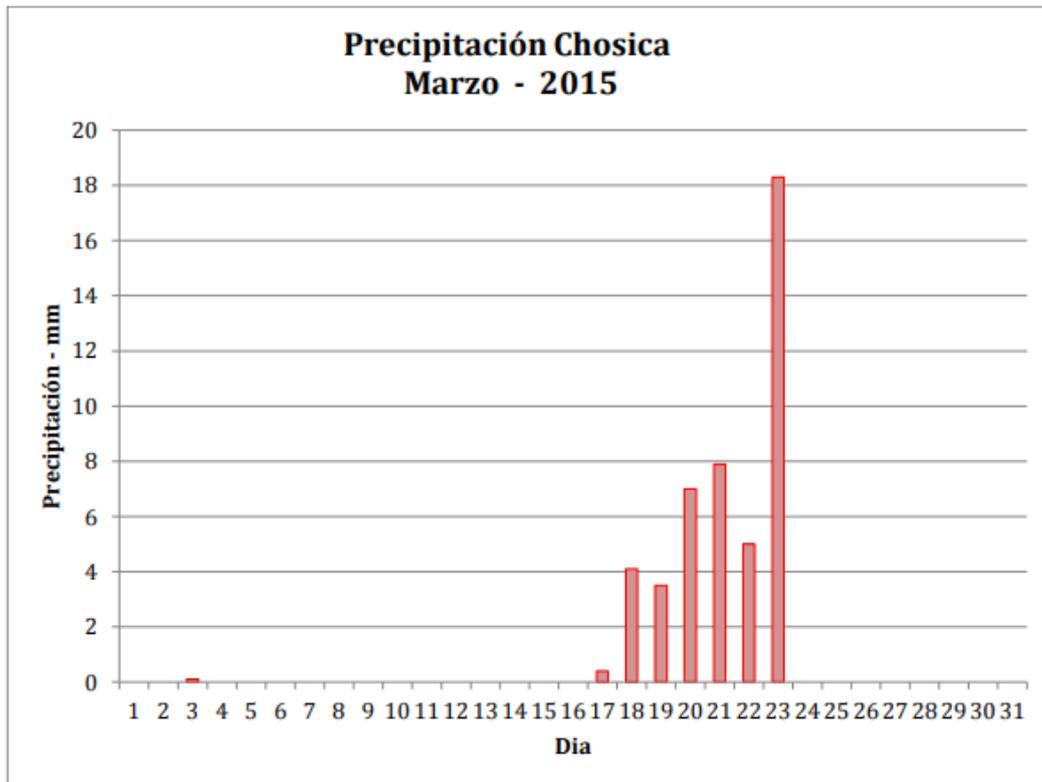
**Gráfica 1: Hidrograma de precipitaciones**  
Fuente: [www.senamhi.gob.pe](http://www.senamhi.gob.pe)

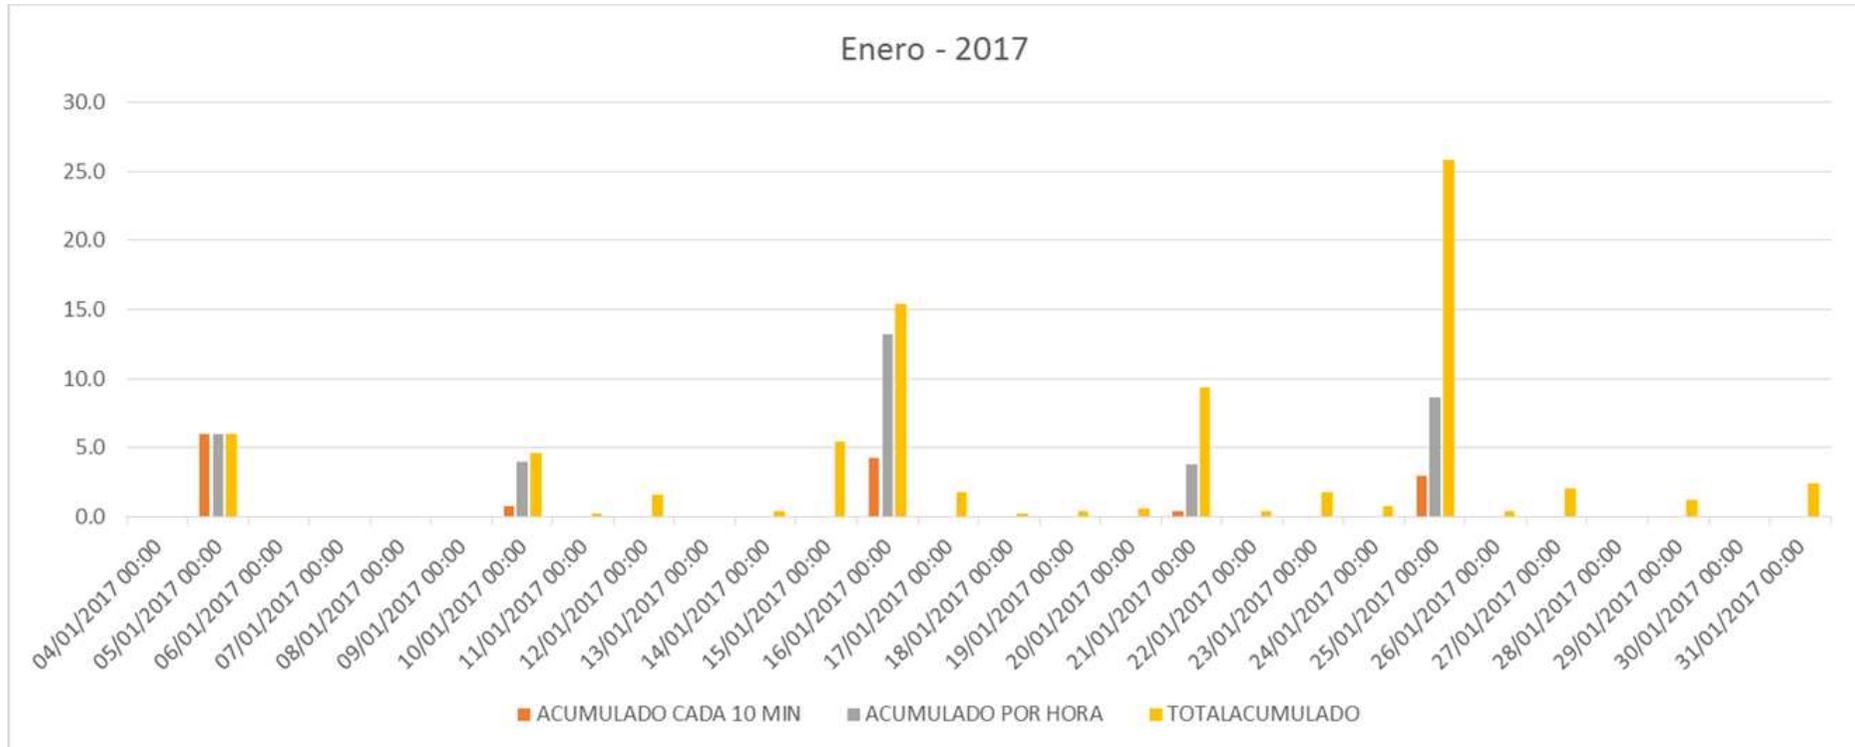
**Gráfica 2:** Grafica de nivel de precipitaciones elaborada con datos obtenidos del pluviómetro implementado en la Quebrada Corrales, cada 10 minutos, cada hora y el acumulado total, Centro de Operaciones de Emergencia de la Municipalidad Distrital de Lurigancho

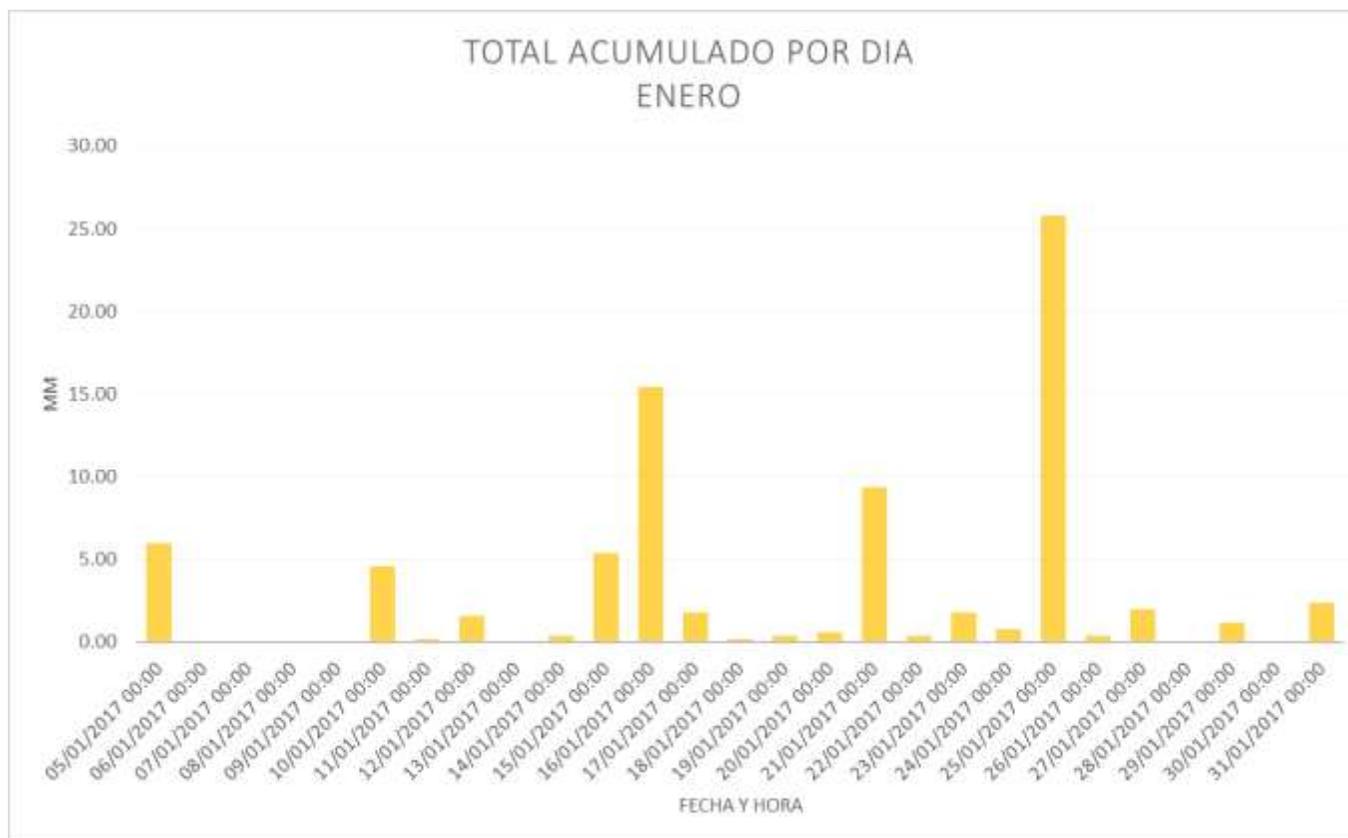
**Gráfica 3:** Grafica de nivel de precipitaciones elaborada con datos obtenidos del pluviómetro implementado en la Quebrada Corrales acumulado total, Centro de Operaciones de Emergencia de la Municipalidad Distrital de Lurigancho

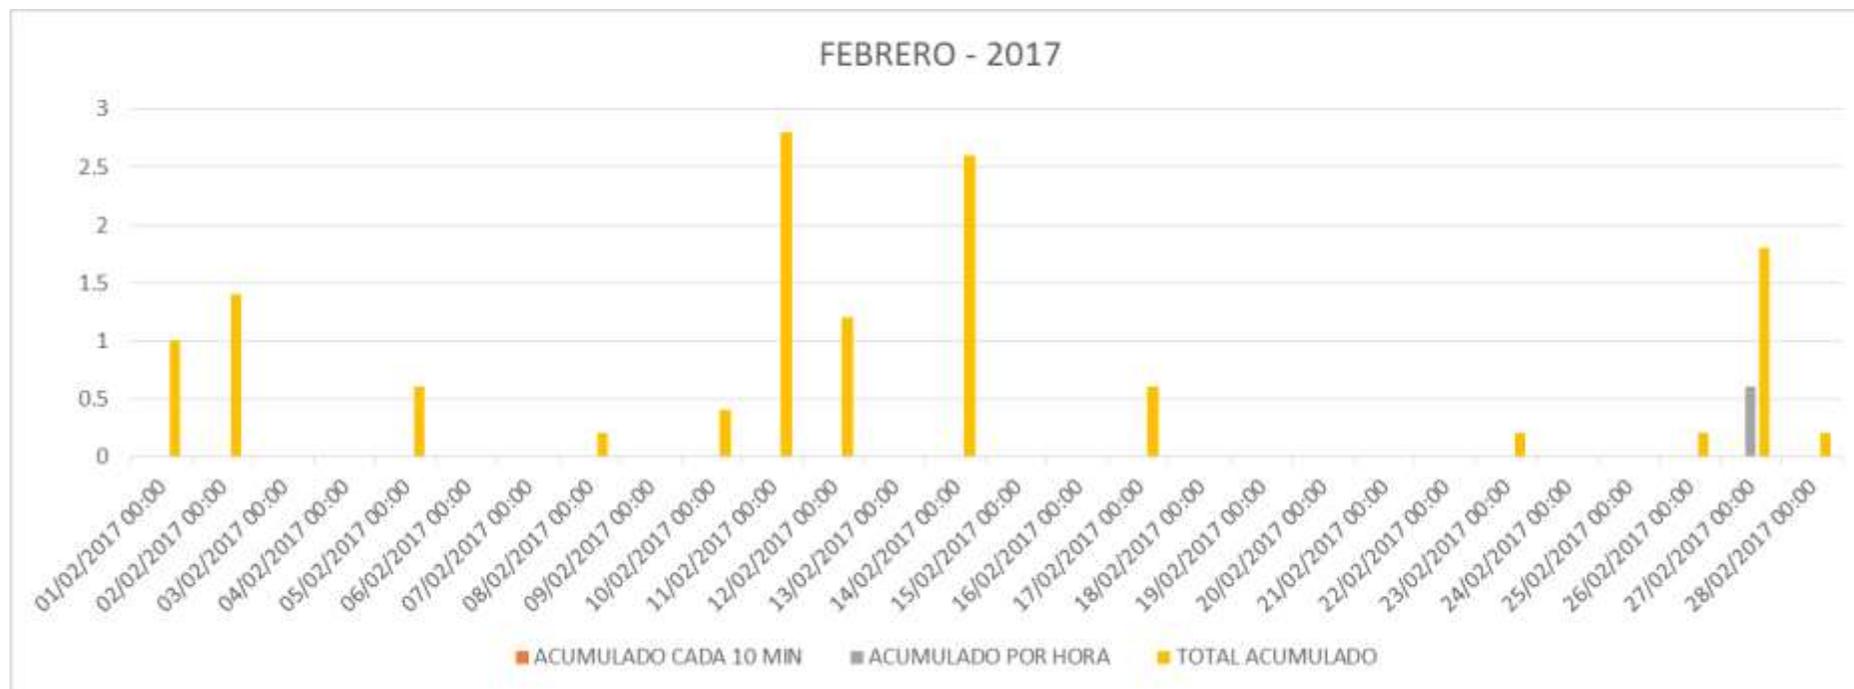
**Gráfica 4:** Grafica de nivel de precipitaciones elaborada con datos obtenidos del pluviómetro implementado en la Quebrada Corrales, cada 10 minutos, cada hora y el acumulado total, Centro de Operaciones de Emergencia de la Municipalidad Distrital de Lurigancho

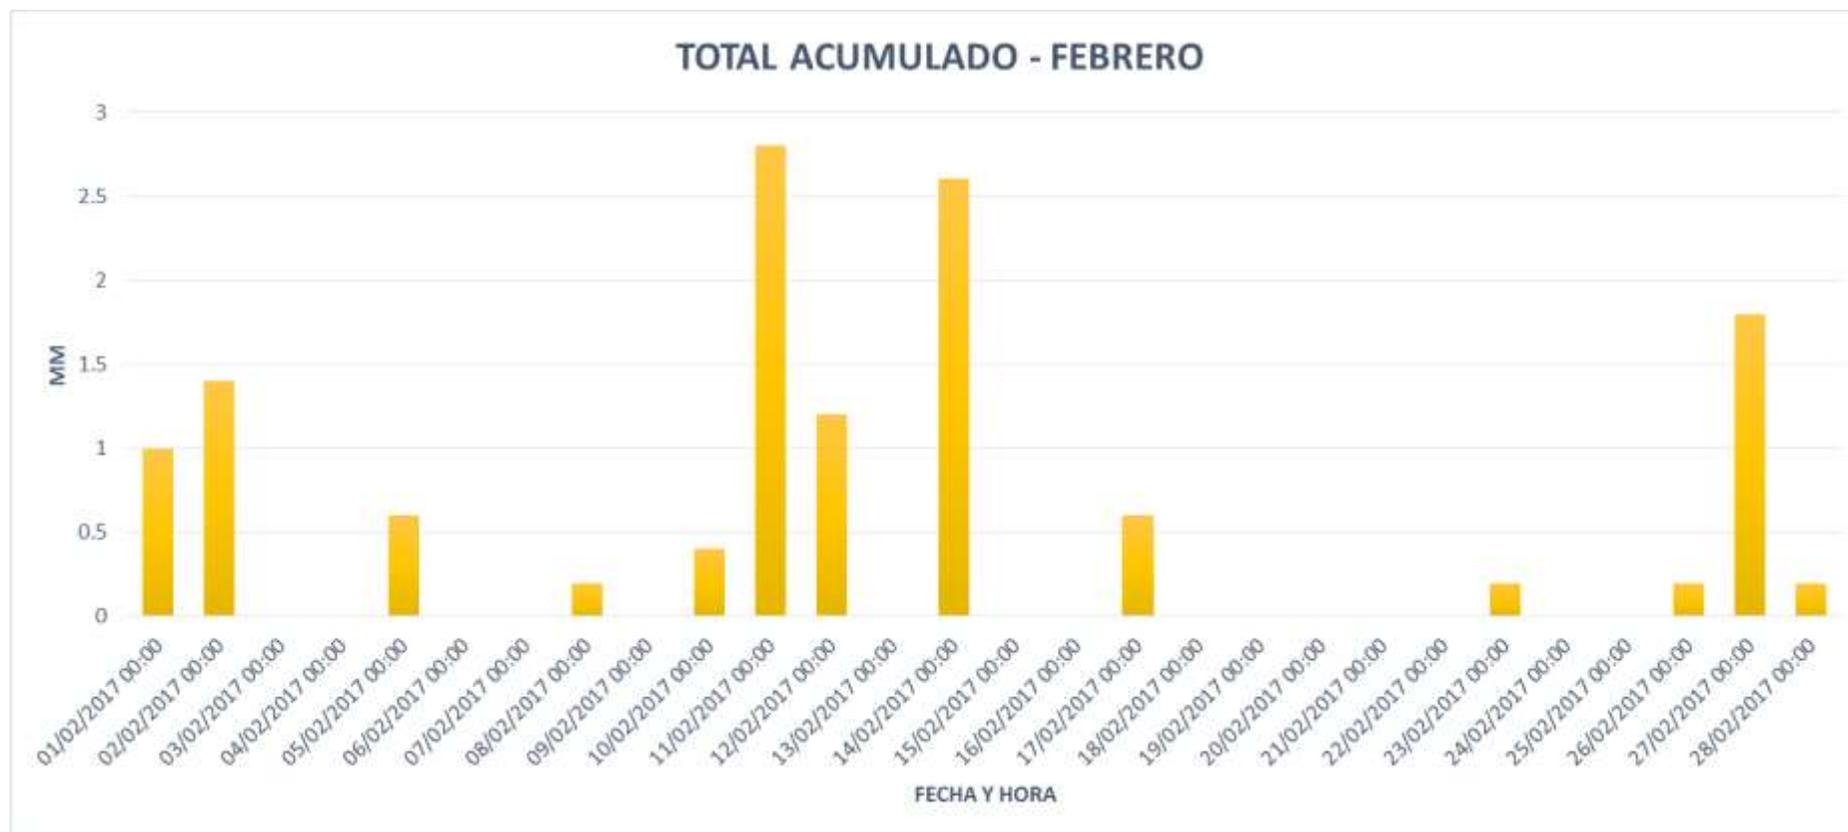
**Gráfica 5:** Grafica de nivel de precipitaciones elaborada con datos obtenidos del pluviómetro implementado en la Quebrada Corrales acumulado total, Centro de Operaciones de Emergencia de la Municipalidad Distrital de Lurigancho  
Fuente: Elaboración Propia

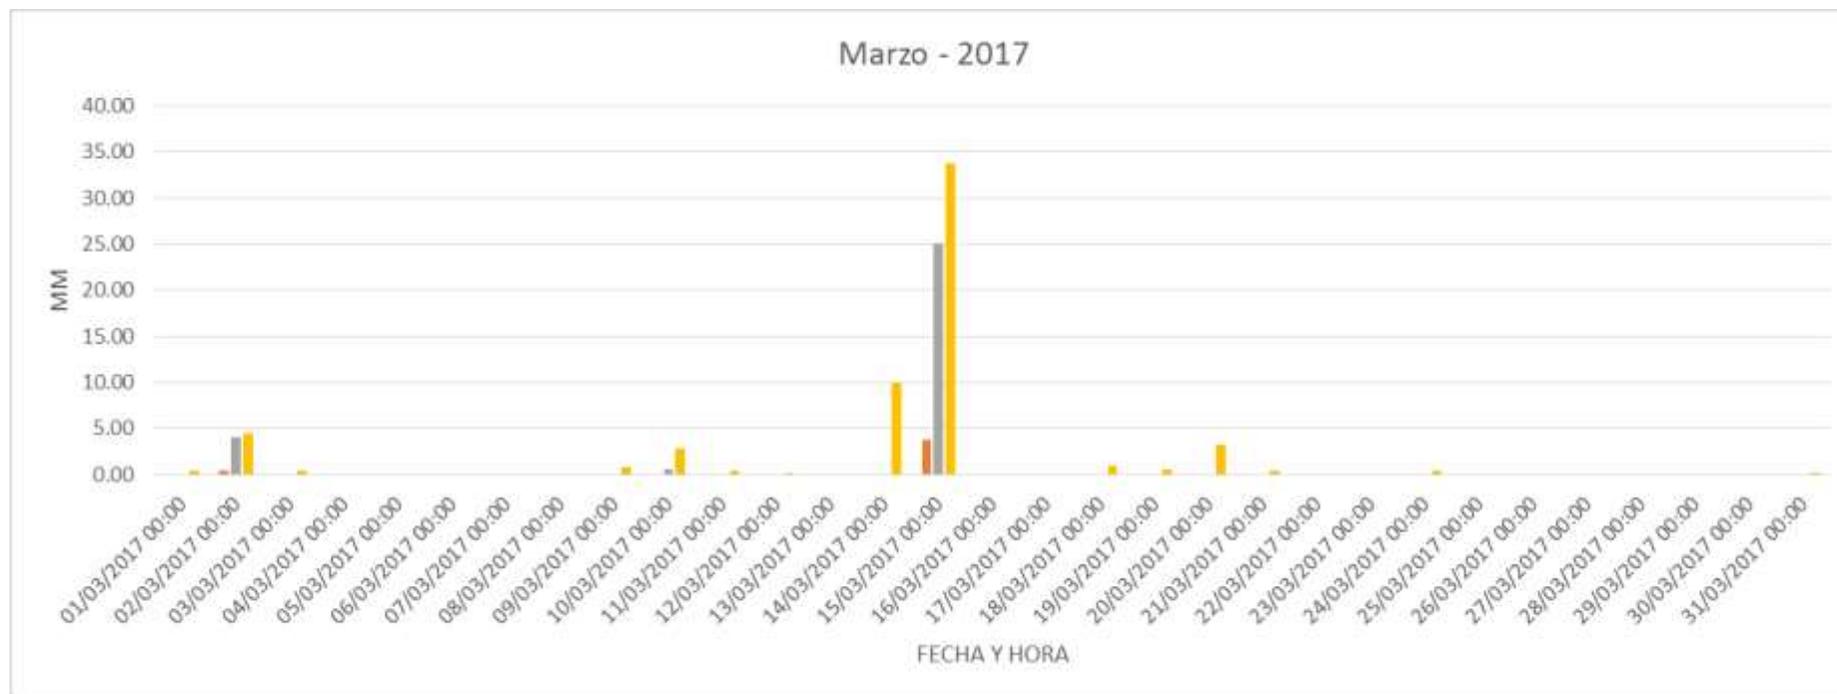
**Gráfica 6** Grafica de nivel de precipitaciones elaborada con datos obtenidos del pluviómetro implementado en la Quebrada Corrales, cada 10 minutos, cada hora y el acumulado total, Centro de Operaciones de Emergencia de la Municipalidad Distrital de Lurigancho.

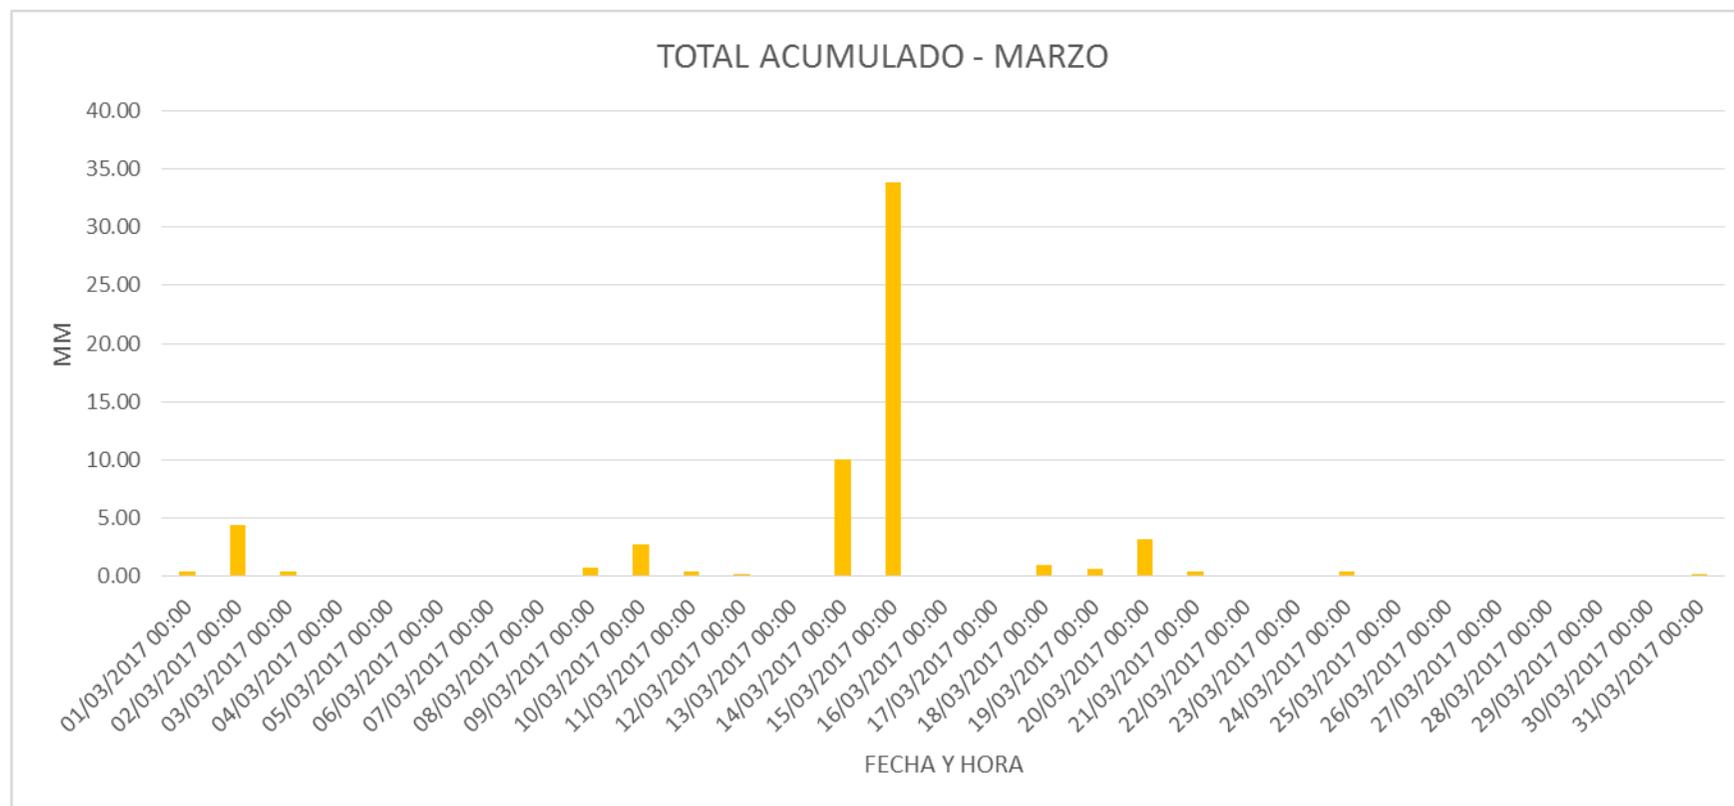
**Gráfica 7: Grafica de nivel de precipitaciones elaborada con datos obtenidos del pluviómetro implementado en la Quebrada Corrales acumulado total, Centro de Operaciones de Emergencia de la Municipalidad Distrital de Lurigancho**

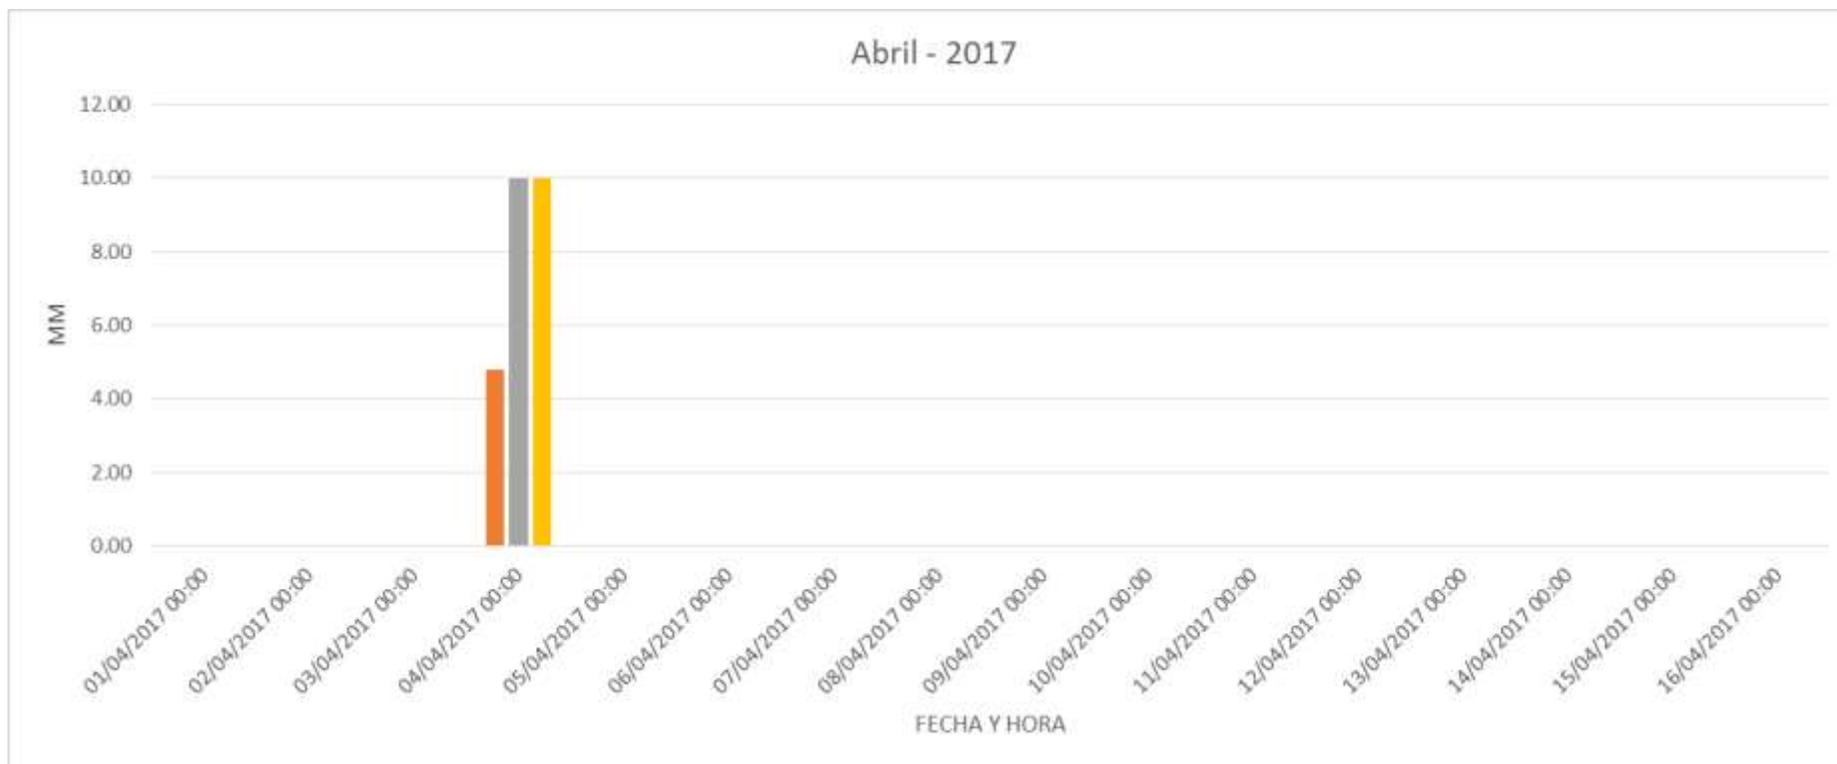
**Gráfica 8:** Grafica de nivel de precipitaciones elaborada con datos obtenidos del pluviómetro implementado en la Quebrada Corrales, cada 10 minutos, cada hora y el acumulado total, Centro de Operaciones de Emergencia de la Municipalidad Distrital de Lurigancho.

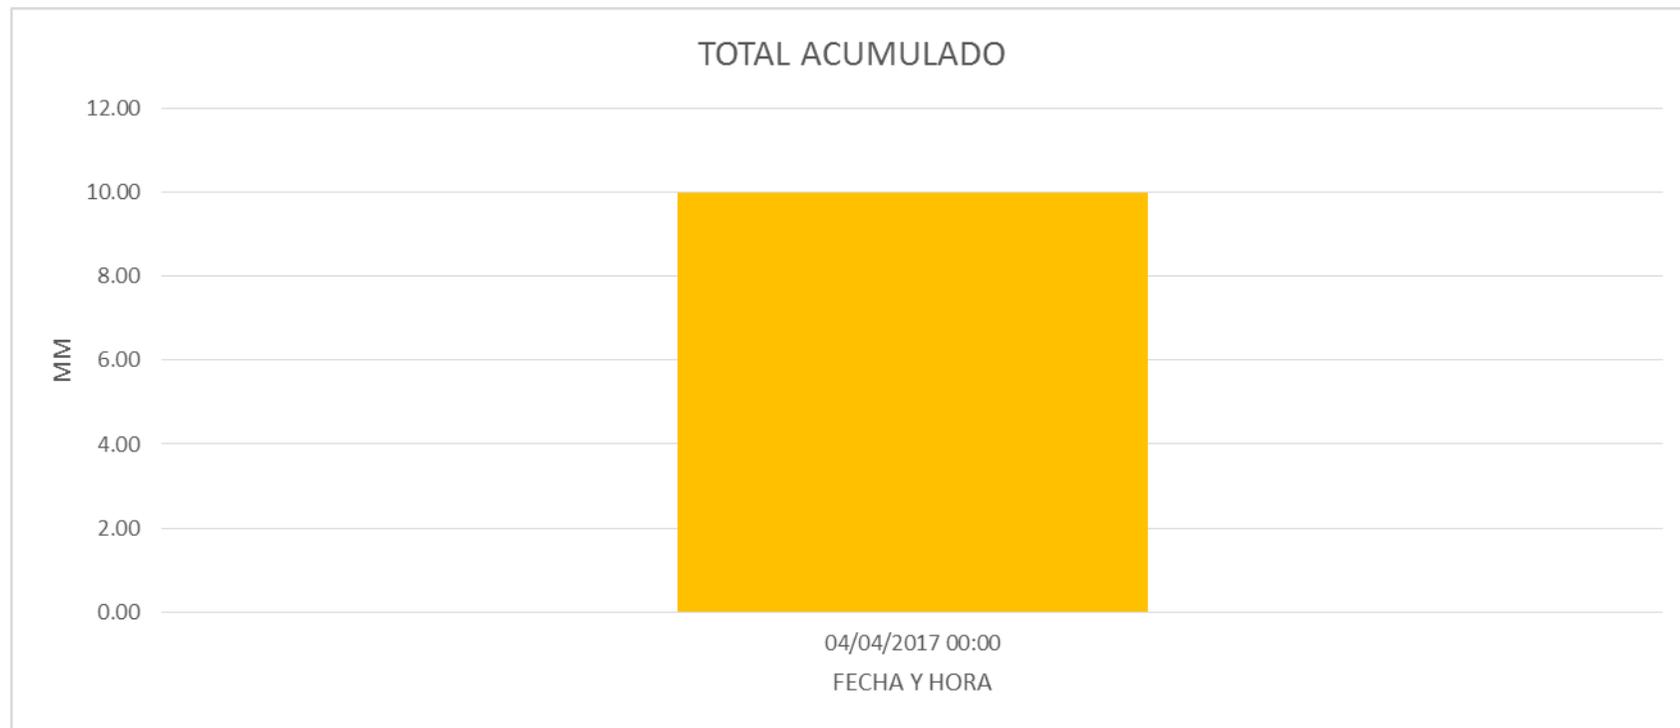
**Gráfica 9:** Grafica de nivel de precipitaciones elaborada con datos obtenidos del pluviómetro implementado en la Quebrada Corrales acumulado total, Centro de Operaciones de Emergencia de la Municipalidad Distrital de Lurigancho  
*Fuente:* Elaboración Propia

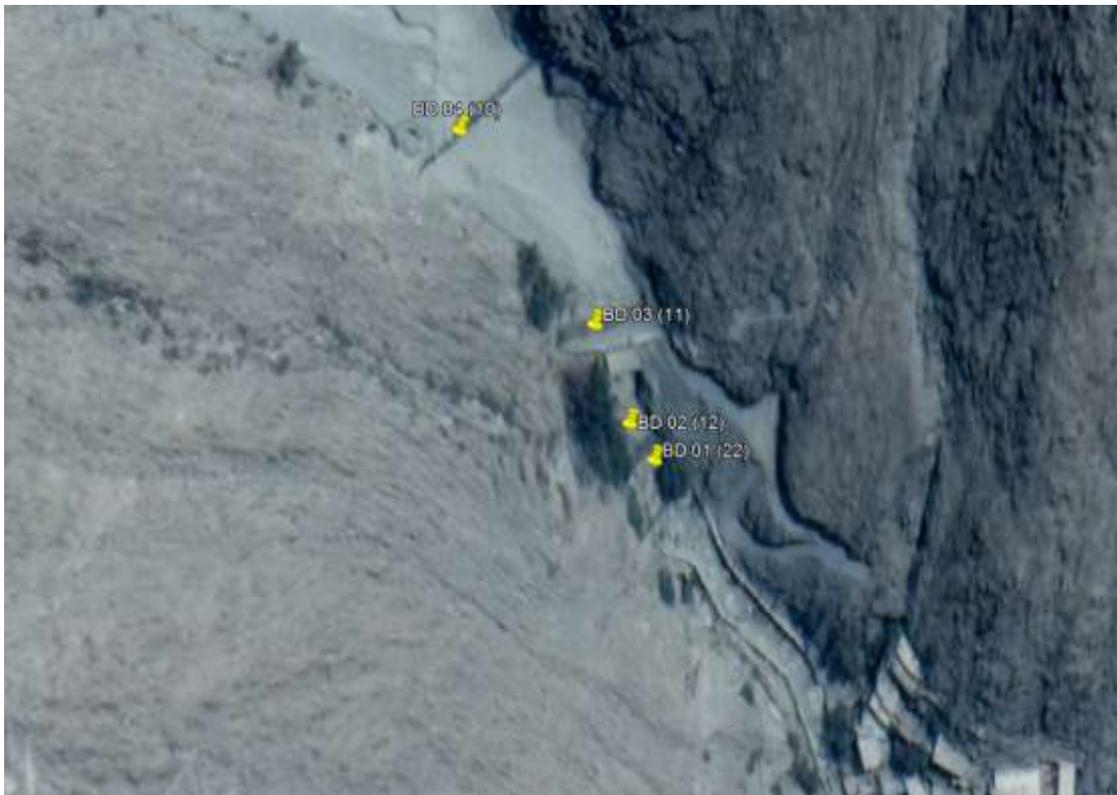
**Figura 11: Ubicación de las barreras dinámicas en la Quebrada Carossio.**

Descripción	Norte	Este	Altitud aprox.
BD 01 (22)	8681330.4 m	316162.5 m	1032 msnm
BD 2 (12)	8681338.5 m	316155.1 m	1039 msnm
BD 3(11)	8681360.5 m	316145.9 m	1054 msnm
BD 4 (10)	8681404.1 m	316108.9 m	1082 msnm

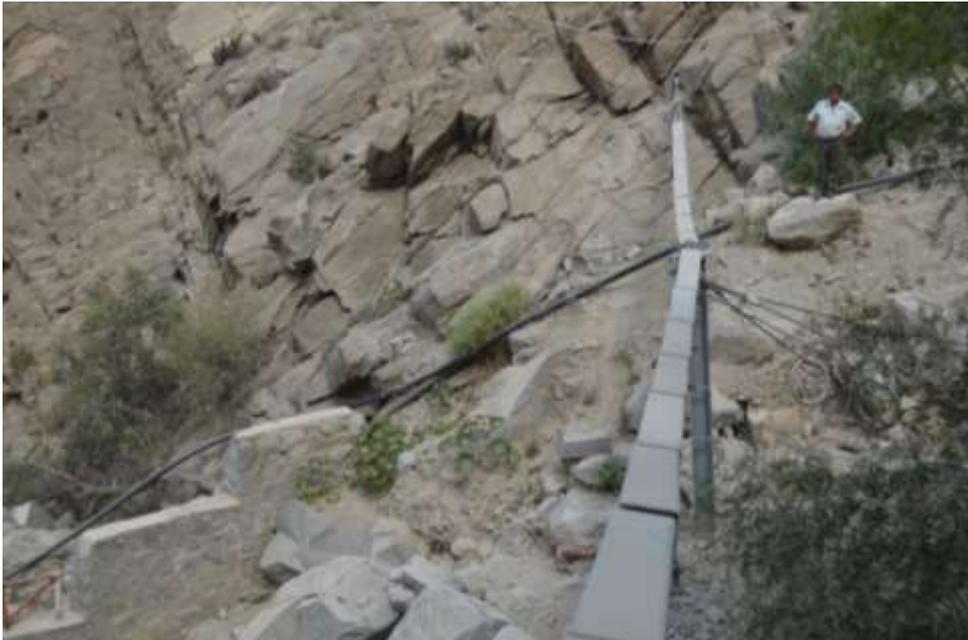
**Figura 12:** Estado de la barrera dinámica 01: ubicada en la Quebrada Carossio  
Fuente: Elaboración Propia

Al ser una de las barreras implementadas en la parte inferior del cerro no retuvo gran cantidad de material detrítico, pero si favoreció que el material acumulado no se desplace y cauce daños en los predios que se ubican en el cono de eyección.

Además, la barrera dinámica no presenta daños complejos ni de consideración debido al poco material detrítico acumulado.

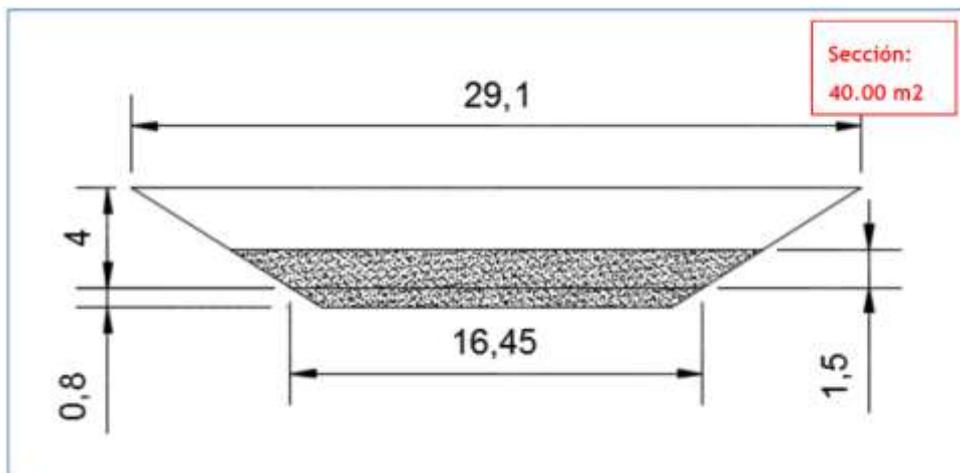
**Figura 13:** Material acumulado en la barrera dinámica 01  
Fuente. DESNIVEL PERU (2015)

El volumen retenido estimado por esta barrera se calcula mediante la ecuación de volumen.

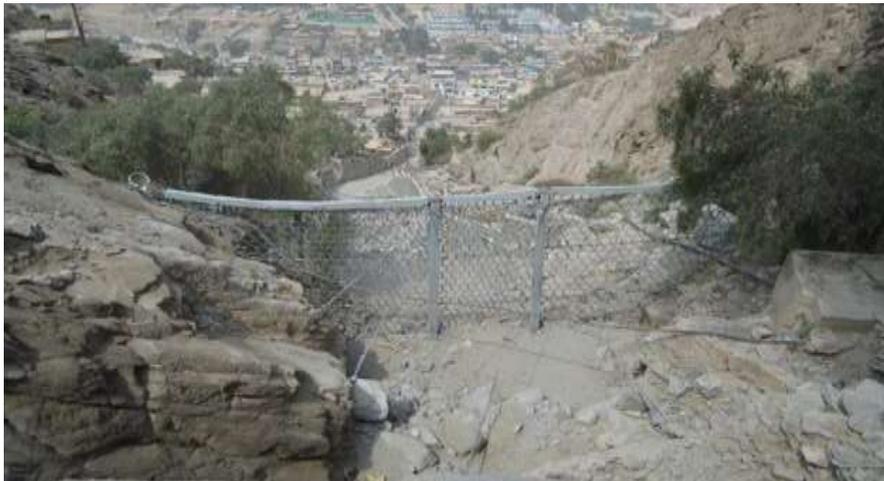
*Figura 14:* Estado de la barrera dinámica 02 ubicada en la Quebrada Carossio  
Fuente: Elaboración Propia

La barrera dinámica 02 se encuentra a 10.97 m de la barrera dinámica 01 y al ser una de las menos expuestas su nivel de colmatación fue mínima.

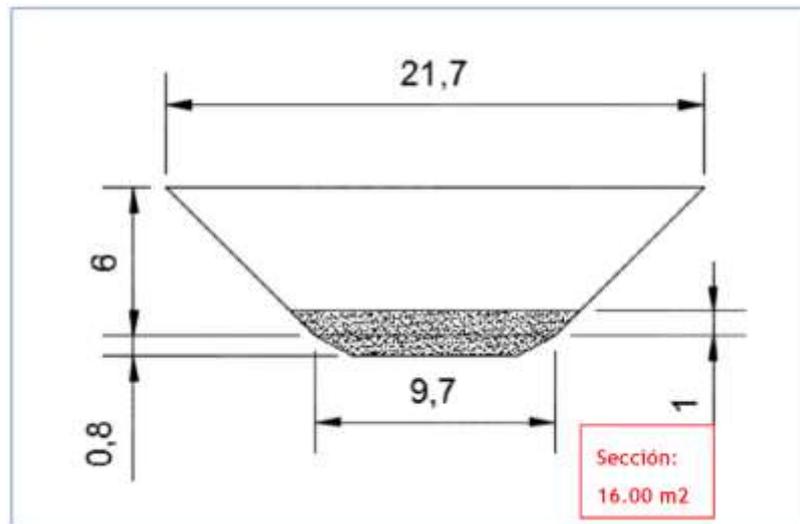
**Figura 15: Material acumulado en la barrera dinámica 02**  
Fuente. DESNIVEL PERU (2015)

El volumen retenido estimado por esta barrera se calcula mediante la ecuación de volumen.

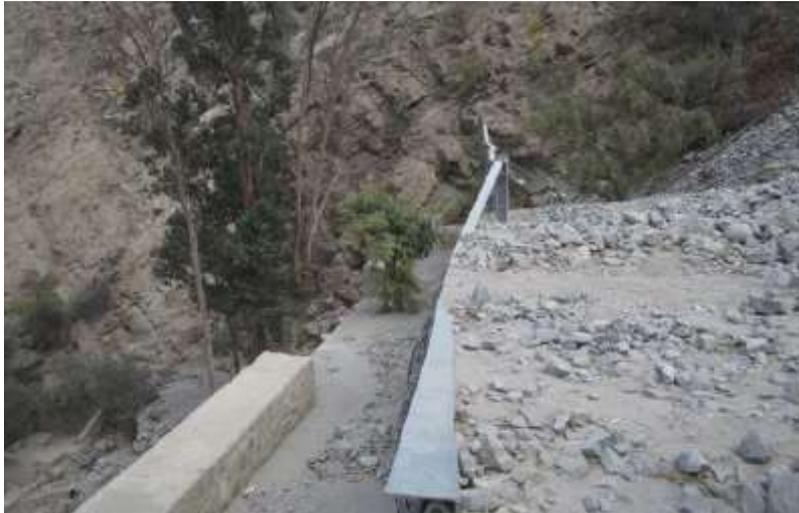
**Figura 16:** Estado de la barrera dinámica 03 ubicada en la Quebrada Carossio  
 Fuente: Elaboración Propia

La barrera dinámica 03 se encuentra a 23.84 m de la barrera dinámica 02.

Cabe mencionar, que la barrera dinámica cumplió con su funcionamiento para el cual fue diseñado, soportando la fuerza que el material detrítico genera en la malla. Cabe mencionar que la sección transversal de la barrera es de 181.2 m<sup>2</sup> y la sección colmatada es de 175 m<sup>2</sup>. Por lo que, la barrera dinámica alcanzó el 96.57 % de su capacidad de retención de sólidos, sin presentar daños en la estructura de la malla metálica.

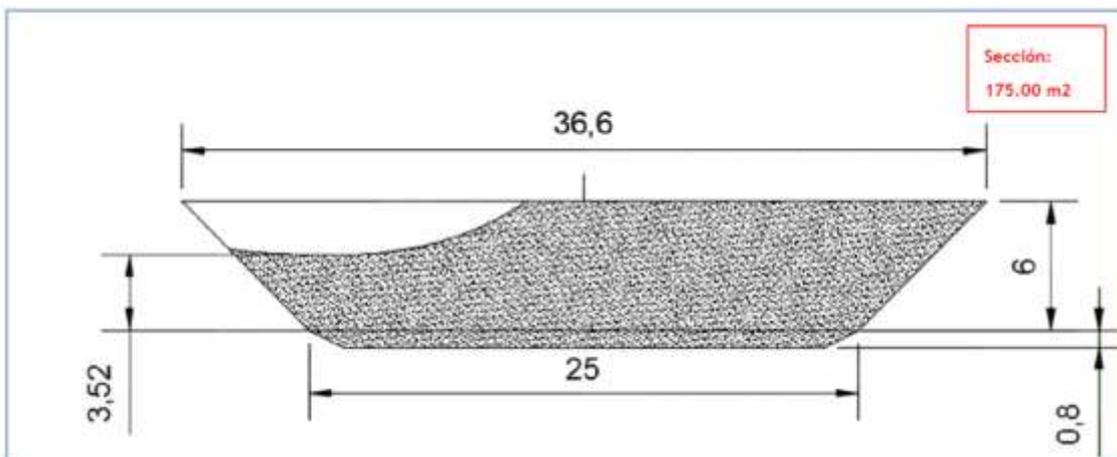
**Figura 17:** Material acumulado en la barrera dinámica 03  
 Fuente. DESNIVEL PERU (2015)

El volumen retenido estimado por esta barrera se calcula mediante la ecuación de volumen.

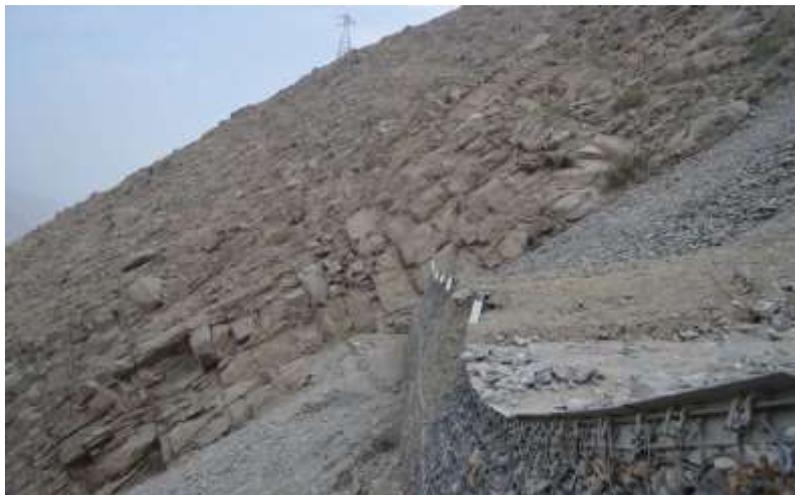
**Figura 18:** Estado de la barrera dinámica 04 ubicada en la Quebrada Carossio  
Fuente: Elaboración Propia

La barrera dinámica 04 se encuentra a 57.18 m de la barrera dinámica 03, siendo la barrera dinámica con mayor longitud de las 4 presentadas e instalada en la parte superior con la finalidad de recibir el primer impacto.

Al ser la barrera que recibe el primer impacto, también la que recibe el mayor daño afectando la estructura de la barrera y presentando deformaciones en la malla.

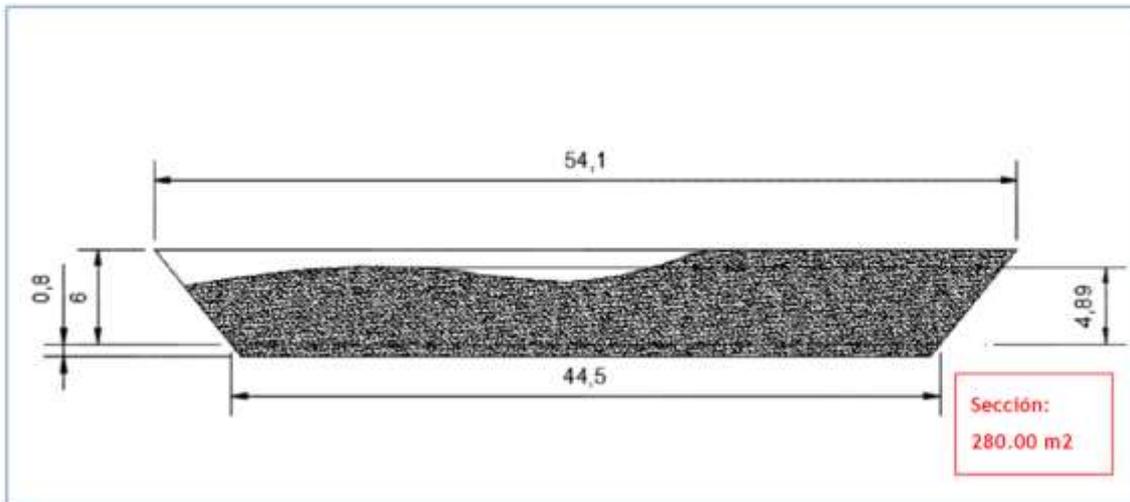
**Figura 19: Material acumulado en la barrera dinámica 04**

Por lo que, debido a que la sección transversal de la barrera dinámica es de 302.6 m<sup>2</sup>, y la sección trasversal colmatada es de 280 m<sup>2</sup>, la barrera dinámica alcanzo el 92.53% de su capacidad de retención de sólidos, sin presentar daños en la estructura de la malla metálica.
