# FACULTAD DE INGENIERÍA

## **Carrera de Ingeniería Civil**

“IMPLICANCIA DE LAS BARRERAS DINÁMICAS EN LA DISMINUCIÓN DE LA AFECTACIÓN POR ALUVIÓN EN LA POBLACIÓN DE LA QUEBRADA CAROSSIO EN EL DISTRITO DE LURIGANCHO, LIMA 2020”

Tesis para optar el título profesional de:

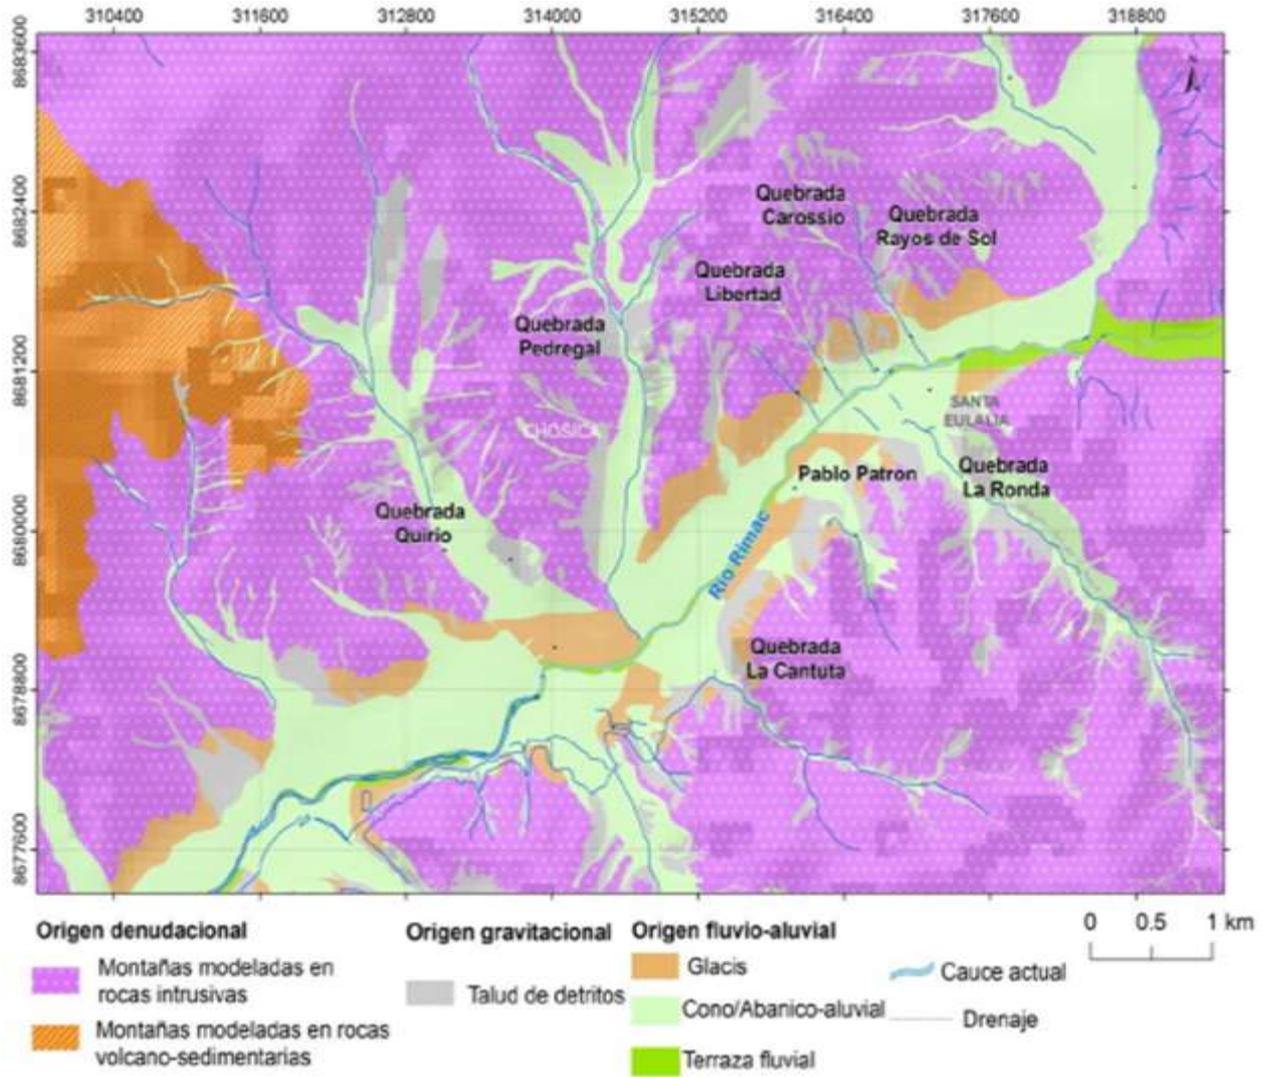
**Figura 20: Mapa de unidades geomorfológicas**  
 Fuente. Villacorta et al, 2015

El material residual, producto de la meteorización de las rocas intrusivas, se transporta por gravedad formando taludes y conos de detritos (Figura N°19) distribuidos en forma caótica en las vertientes. (CENEPRED, 2015)

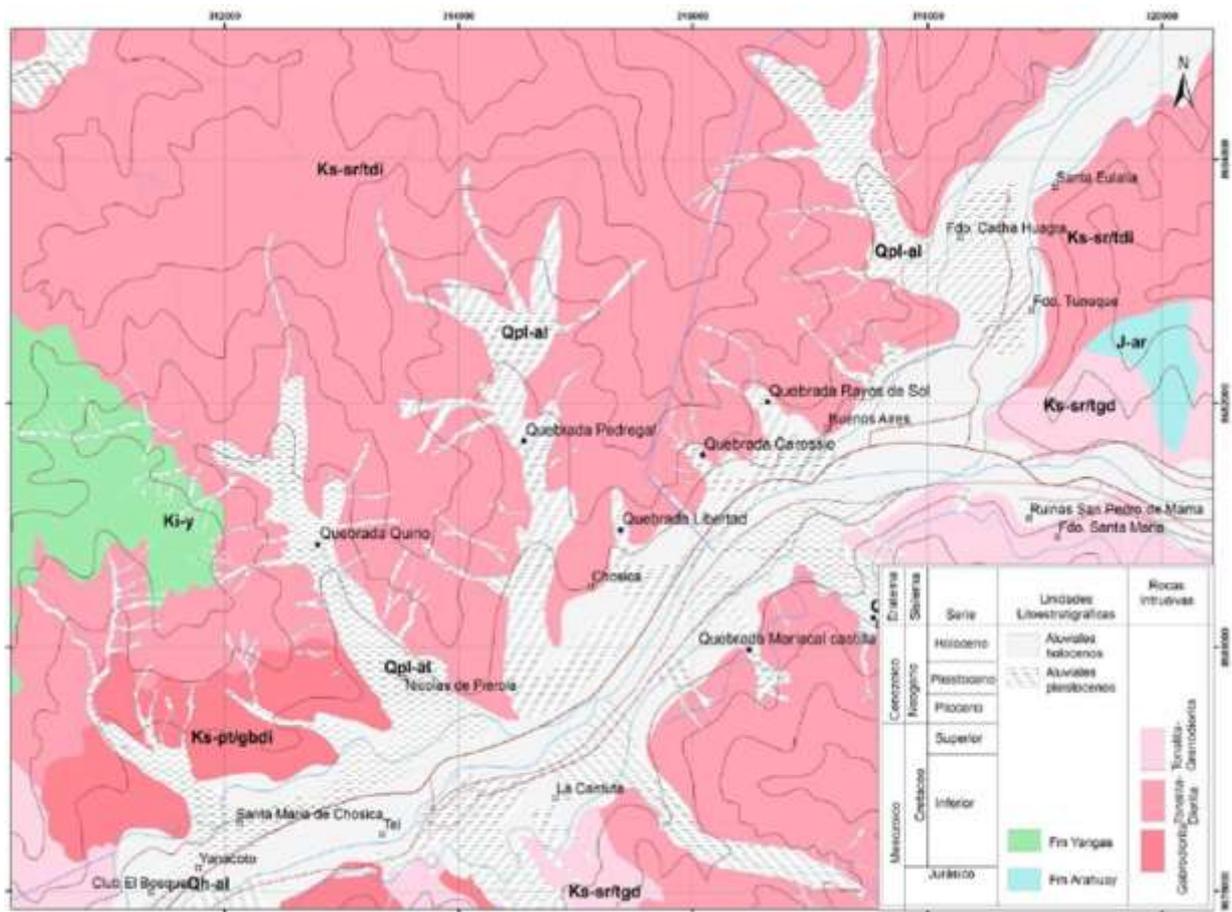
**Figura 21: Mapa geológico**  
Fuente. Palacios et, al, 1992

En el área evaluada se observan principalmente rocas intrusivas correspondientes a la Súper-Unidad Santa Rosa. (Palacios et. al., 1992), reconocen en la zona una variación de intrusivos de composición tonalítica a gabrodiorítica (Mapa N° 7). Por lo que las vertientes rocosas muestran crestas redondeadas producto de la meteorización a través del tiempo geológico. Las rocas al estar meteorizadas e intensamente fracturadas, da origen a bloques, gravas, fragmentos rocosos y suelo arenoso fácilmente removidos por las lluvias.

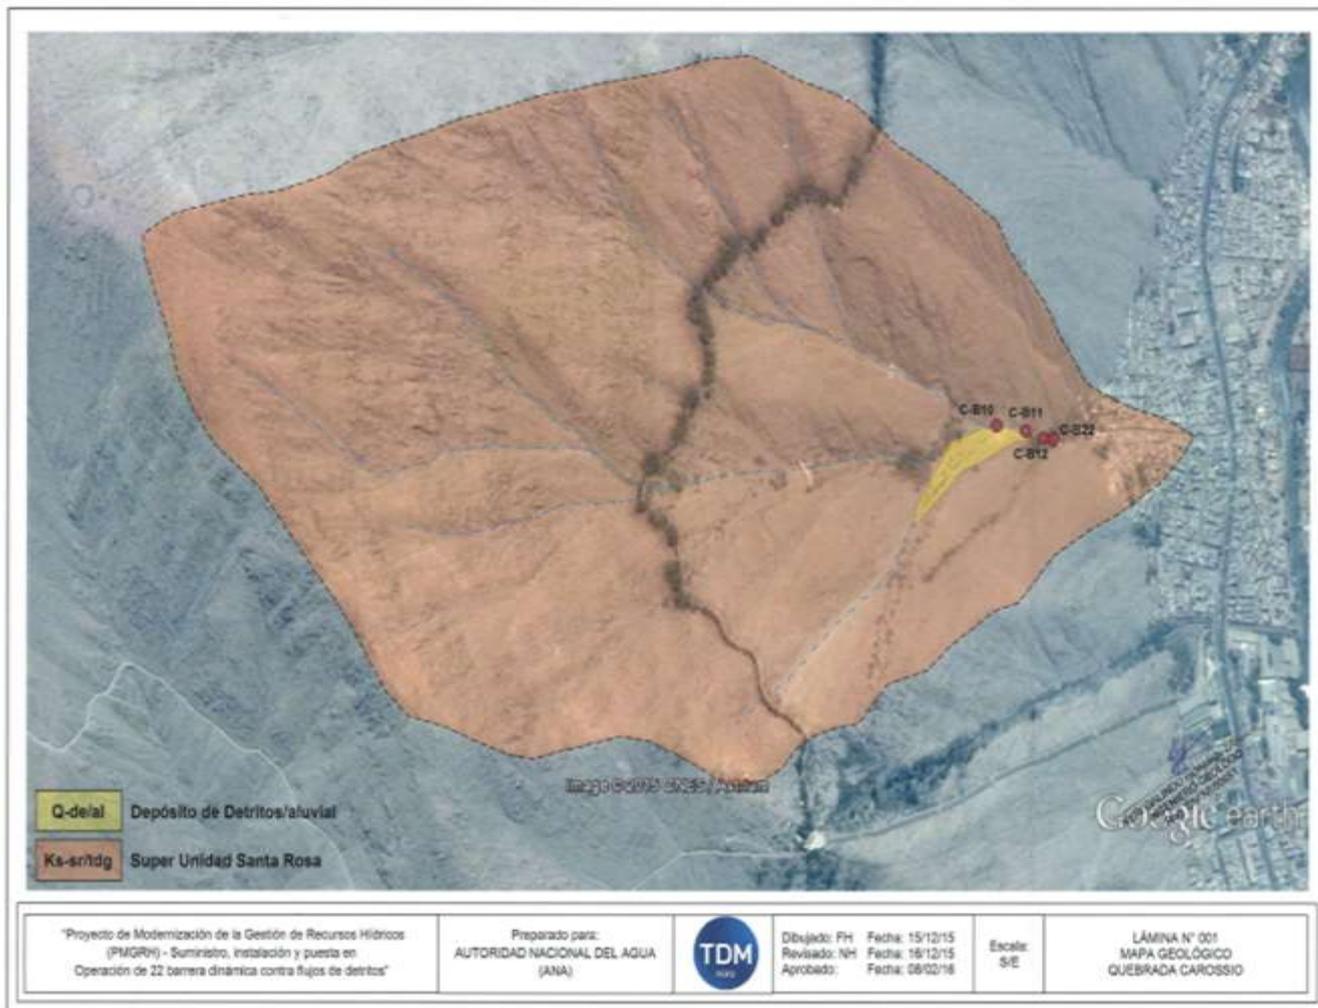
**Figura 23: Mapa geológico de la Quebrada Carossio**
