“PUESTA EN VALOR DEL ANTIGUO TEATRO UNION
HACIA UNA IDENTIDAD ARQUITECTONICA EN EL
JIRON UNION EN LA CIUDAD DE TRUJILLO 2020”

Tesis para optar el título profesional de:

Arquitecto

Trujillo – Perú
2020

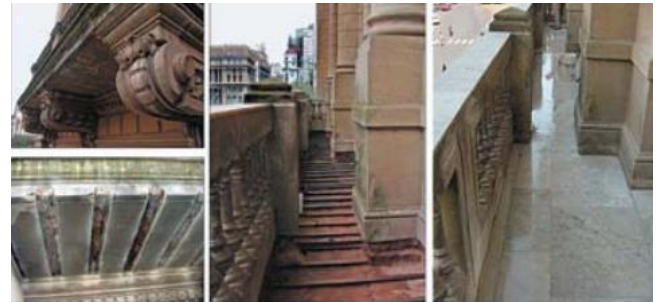
Figura 10

3. El proyecto de puesta en valor se enfocó en todo el tema ornamental, cuenta con piezas moldeadas, los amarres de hierro, así como los paramentos revestidos con piedra, aberturas, farolas y rejas.

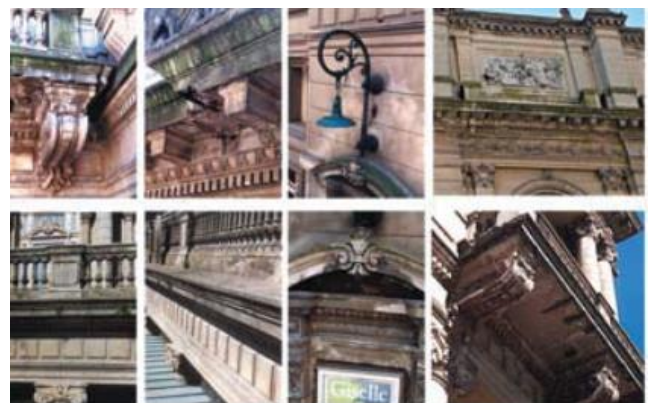
Figura 11

4. En el caso de los frisos se aplicó la irreversibilidad, por el hecho que cuando se decide retirar los materiales impropios en el monumento, en este caso en la fachada, la técnica de ensayo realizados indicó que existían cambios muy sustanciales que hizo cambiar el color y la profundidad de estos.
