FACULTAD DE INGENIERÍA

“CONTROLES GEOTÉCNICOS PARA LA ESTABILIDAD DE TALUDES ENTRE LAS PROGRESIVAS KM4 + 100 – KM6 + 500 DE LA CARRETERA CAJAMARCA - CHAMIS”

Tesis para optar el título profesional de:

Cajamarca - Perú

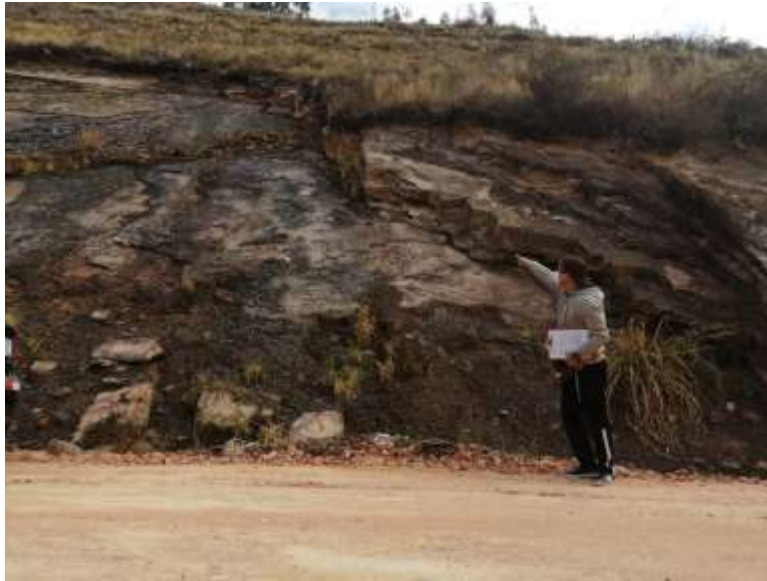
Figura 1. *Identificación posibles zonas susceptibles, 2020*

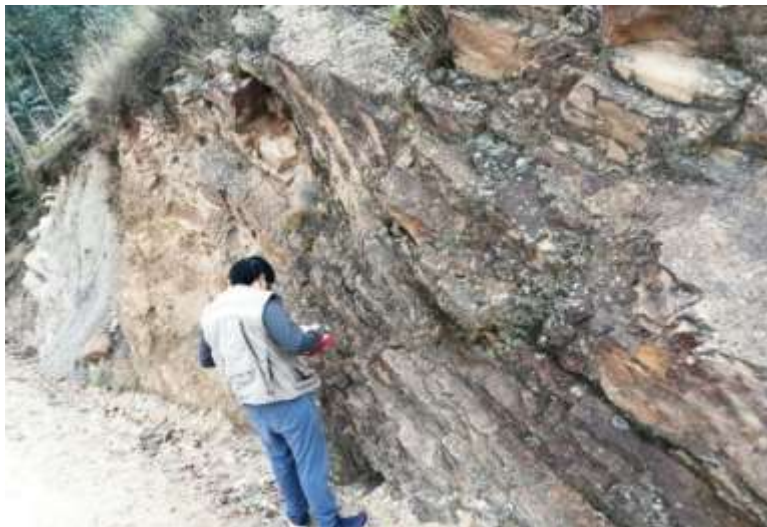
Figura 2. *Toma de datos, 2020*

Todo este proceso se realiza a través de equipos y materiales como es la brújula que es esencial para toma de lineamientos con respecto al norte y el buzamiento orientación en plano geológico, picota para crear superficies de identificación a primera instancia la dureza de los diferentes tipos de material como también la recolección de muestras , la lupa que nos ayuda a la identificación in situ del material; la wincha una herramienta que nos permitió medir los espesores del talud, como medir ciertas distancias para cálculo de RMR y RQD en campo; fichas de muestreo que nos ayudan a la identificación de muestras en el laboratorio y el cuaderno de campo que nos permite la recolección de datos tomados durante toda la investigación.

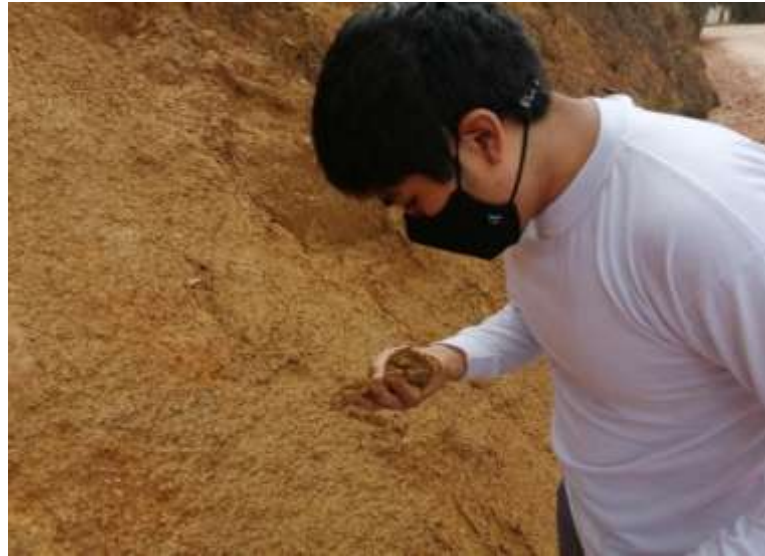
Figura 3. Reconocimiento de materiales presentes en el lugar de estudio, 2020

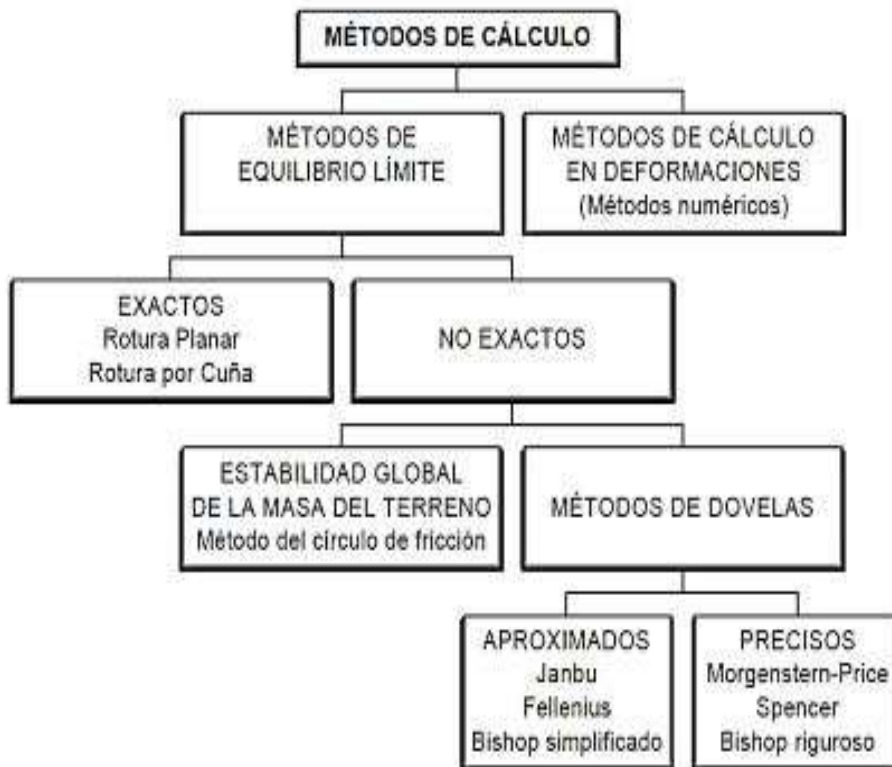
Figura 4. Método de dovelas o rebanadas Olalla, C. 199

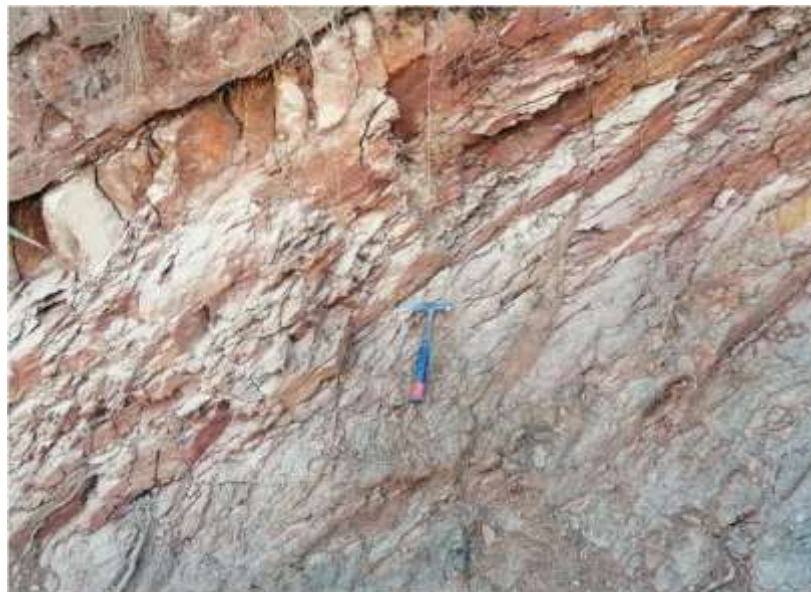
En la zona de Chamis, se encontró una serie de afloramientos, pertenecientes a la formación Farrat, presentan una secuencia de areniscas cuarzosas de grano fino y grano grueso, con intercalaciones de limonitas arenosa.

Figura 13. *Formación Farrat, presencia de limonitas arenosas*

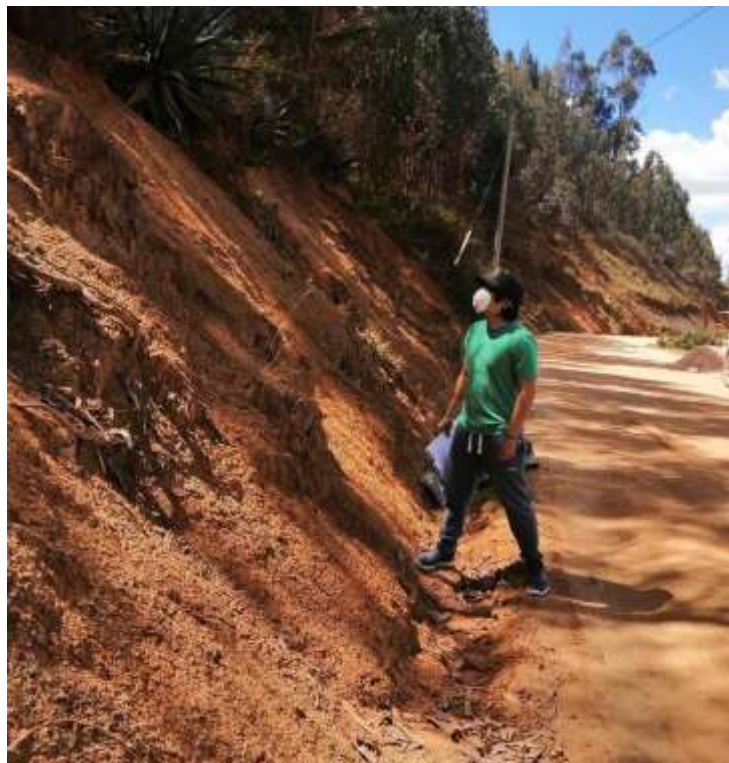
Se ha observado que gradualmente se intercalan areniscas calcáreas lutitas ferruginosas y lechos de areniscas cuarzosas, dando en superficie un matiz amarillento del mismo modo areniscas limosas bastante meteorizadas.

Figura 14. *Formación Inca, presencia de areniscas y lutitas ferruginosas masivas.*

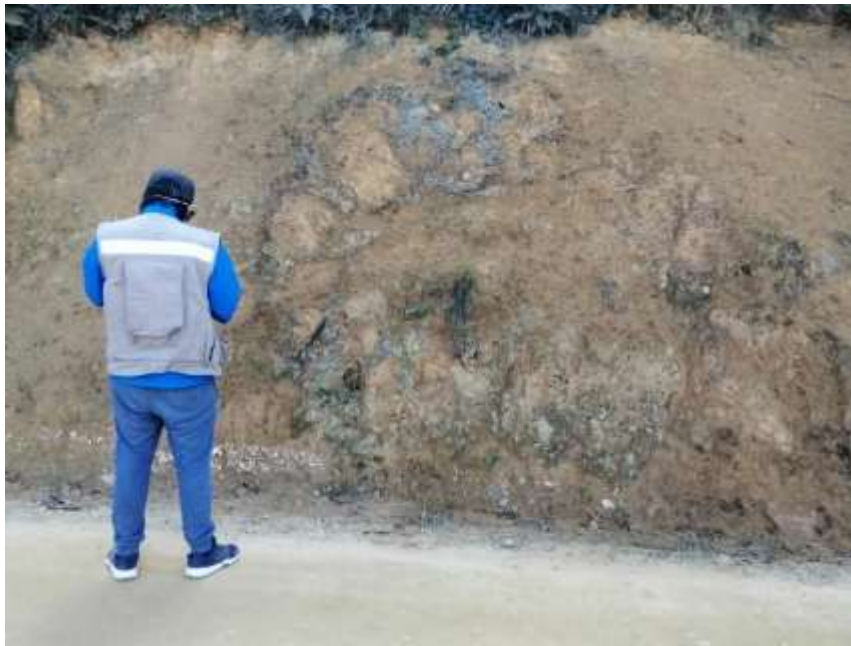
En la zona se pudo observar una secuencia de, limolita arenosa, limolita arcillosa, lutitas, caliza cristalizada, En la parte céntrica se identificó limolita arcillosa, con intercalaciones de caliza arcillosa, lutitas margosas, calcáreas y calizas cristalinas. En la parte inferior podemos observar limolita arcillosa con intercalaciones de areniscas limosas.

Figura 15. *Formación Chúlec, presencia de limolita arcillosa y areniscas limosas.*

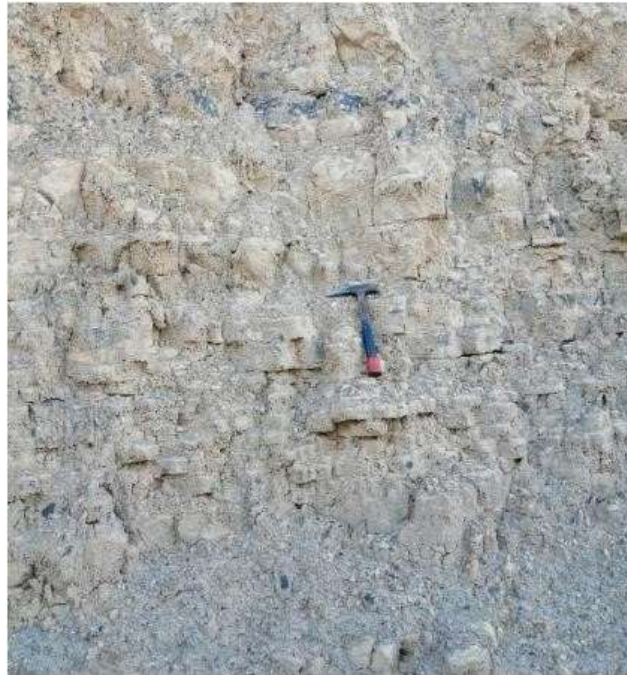
En la zona Chamis está compuesta principalmente por calizas nodulares en estratos macizos con intercalación limolitas y margas amarillentas, el afloramiento rocoso está bastante intemperado principalmente las limolitas y margas ya que estas son menos resistentes a la erosión por diversos factores tanto por plantas como por las aguas de meteóricas.

Figura 16. *Formación Mujarrún, presencia de calizas nodulares con margas y lutitas pardo amarillentas.*

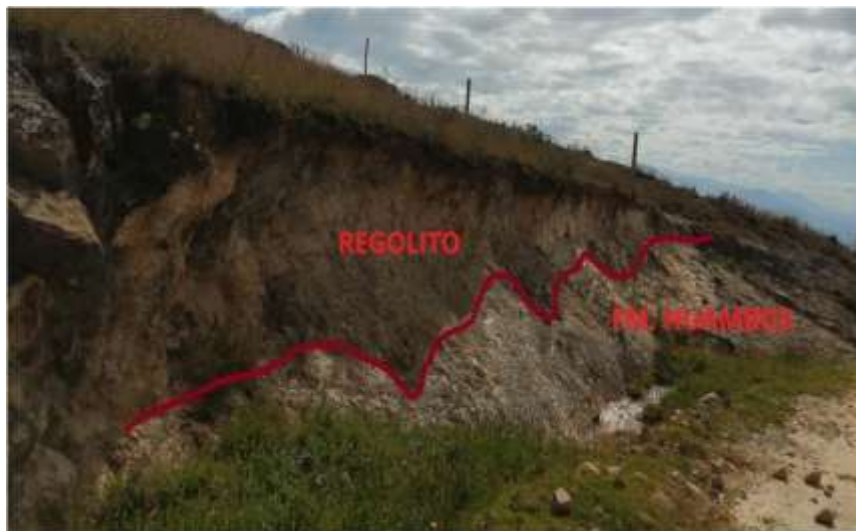
Es uno de los depósitos sub-horizontales de tobas andesíticas y traquitas. Sus afloramientos en la zona de estudio se encuentran rellenando depresiones o superficies antiguas más o menos onduladas, mostrando una erosión de aspecto uniforme. Las tobas andesíticas tienen una textura porfírica y están compuestas por abundante plagioclasa. Por encima de esta formación se encuentra regolito.

Figura 17. *Formación Huambos, presencia de tobas andesíticas y regolito.*

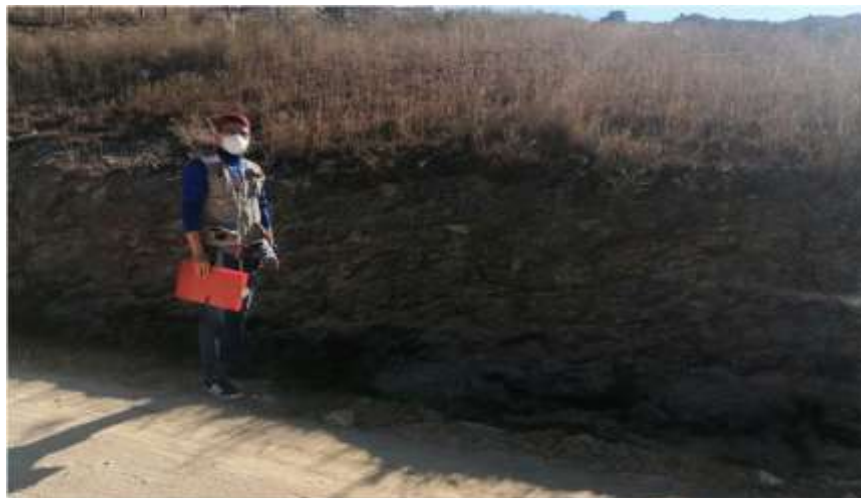
Figura 18. *Formación Huambos, presencia de tobas andesíticas.*

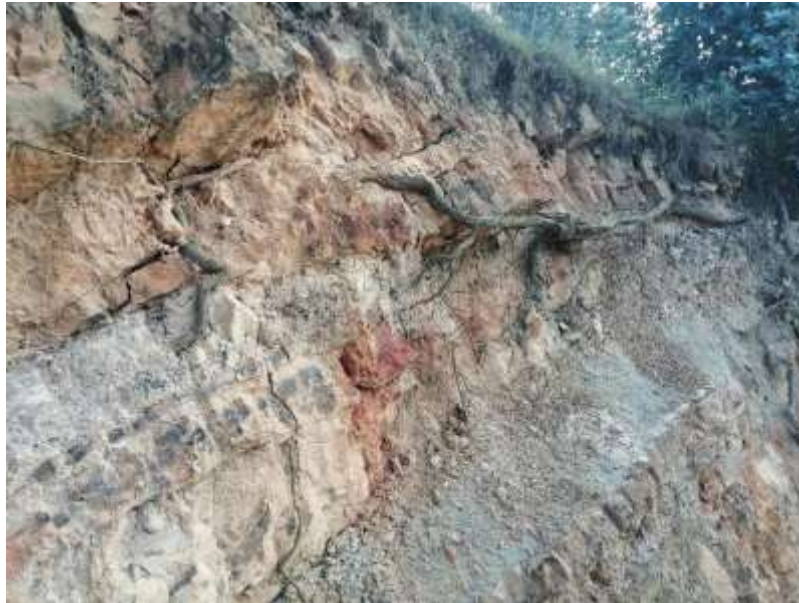
Producto de la penetración de las raíces en las rocas. Las raíces de un árbol, que se introducen en las grietas de rocas que excavan la tierra, en este caso de limolitas arcillosas. Esta Geoforma se encuentra en la formación Farrat.

Figura 19. *Fragmentación de la roca por acción de las raíces*

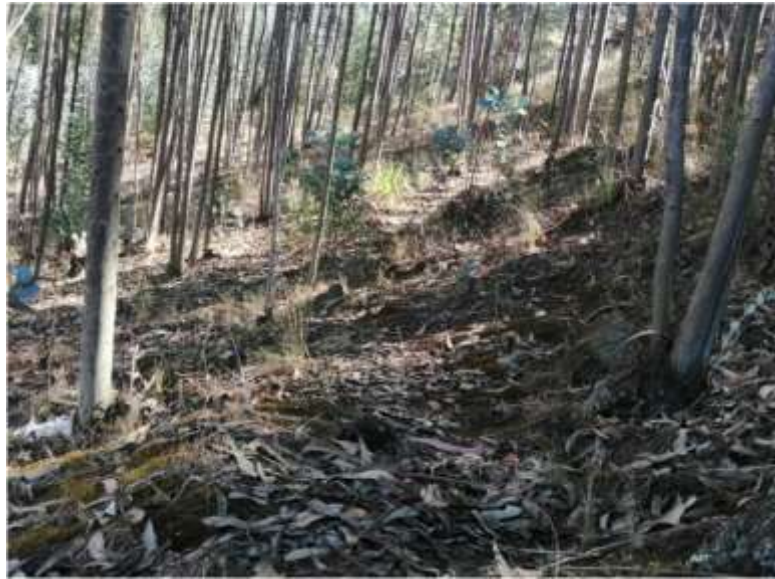
Producto del deslizamiento del material sobre el suelo, hace que las plantas arbóreas tengan una disposición inclinada en la parte inferior de su tronco. Se localizó en la formación Farrat.

Figura 20. *Curvatura de los árboles debido a la reptación producida en el suelo.*

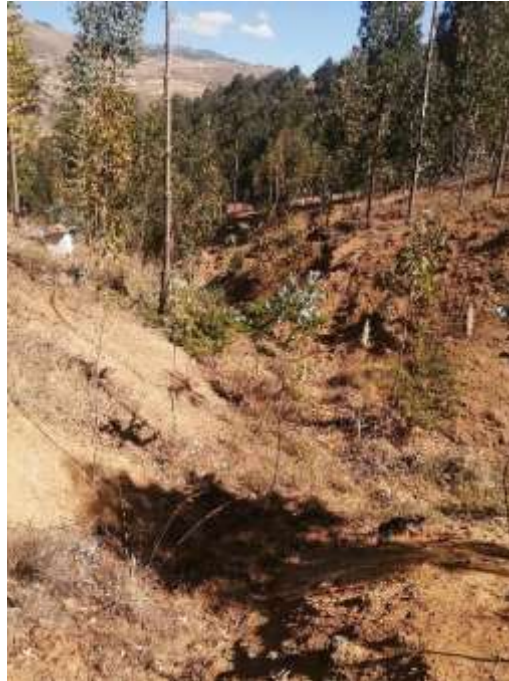
Estructura reconocida porque permite el paso del agua y está por su poder erosivo va socavando la superficie del terreno, pero en grandes dimensiones; solo presenta flujo de agua en época lluviosa.

Figura 21. Cárcavas al costado de la carretera hacia Chamis.

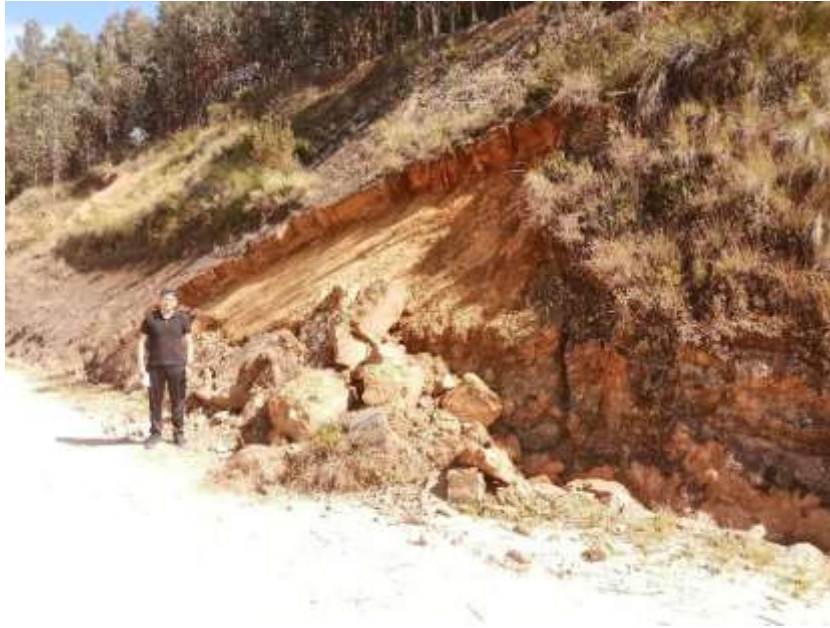
Dentro del área de estudio se evidenciaron deslizamientos a lo largo principalmente de las formaciones Pariatambo y Chúlec Lo que nos indica que la zona de estudio se encuentra en un riesgo geológico.

Figura 22. *Movimiento de rocas cuesta abajo por la fuerza de la gravedad.*

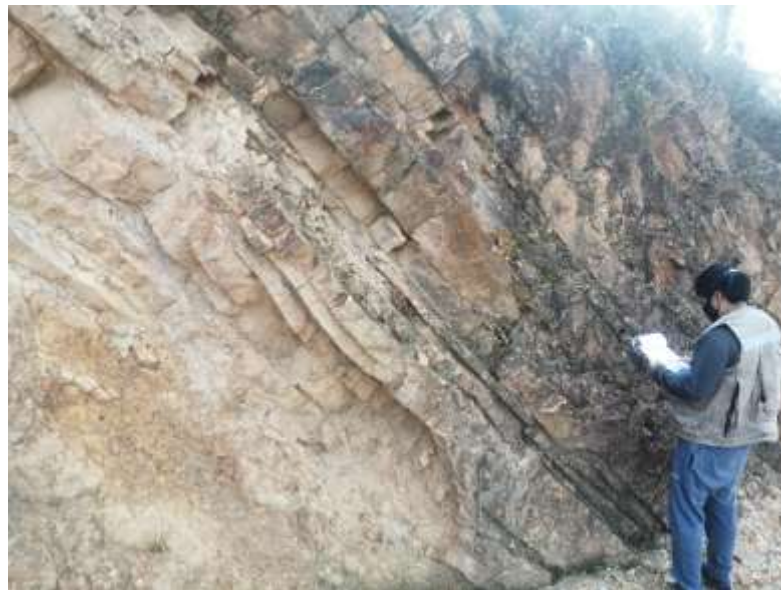
Figura 23. Talud de roca de la Estación de Control Geomecánico N°01

Cantidad de fracturas: 30 en 2 mts.

En este punto se midieron 2 sistemas de discontinuidades (denominados 1 y 2) que corresponden a los estratos como estructura principal (1) y la otra a fractura perpendicular a la estratificación con orientación (2).

La persistencia de las fracturas va de 3 a 10 m, obteniendo una valoración de 2.

Las fracturas son **rugosas**, obteniendo una valoración de 5.

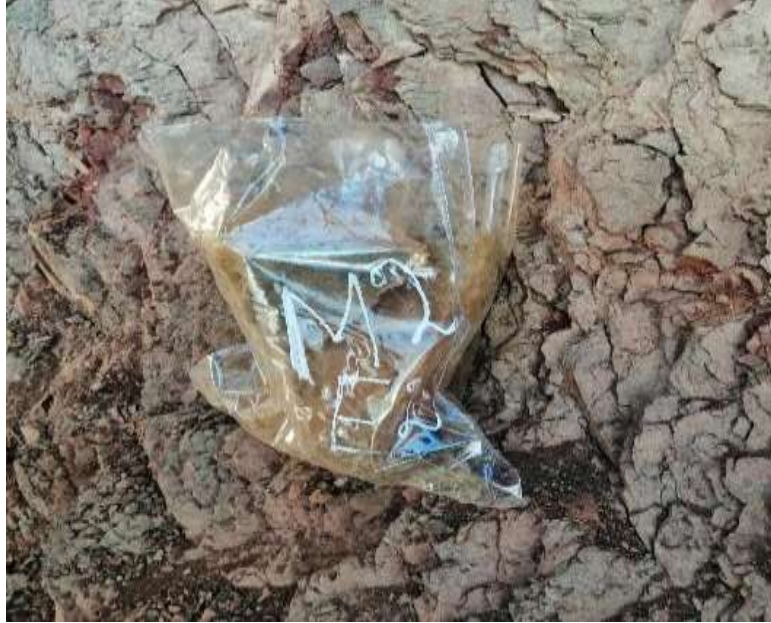
Figura 24. *Muestra de roca de la Estación de Control 3040 Geomecánico N°01*

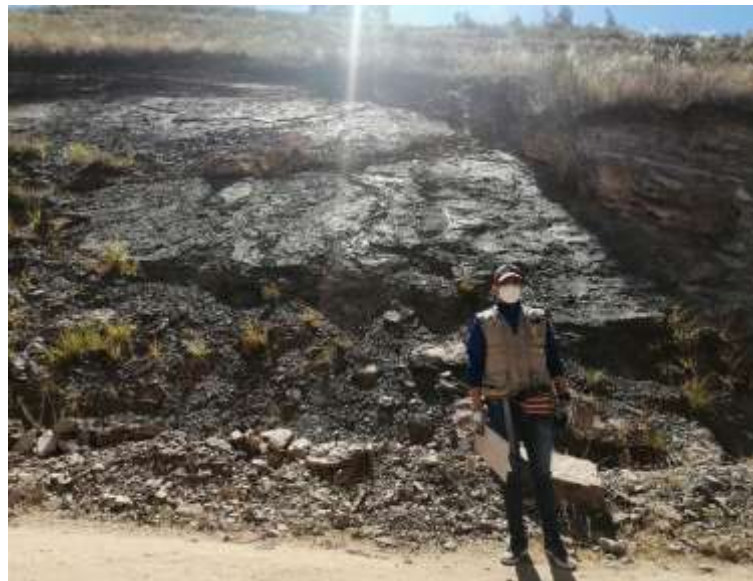
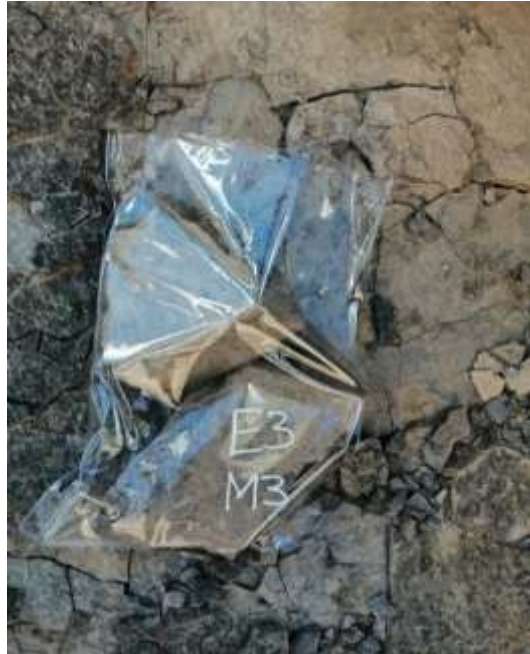
Figura 25. Talud de roca de la Estación de Control Geomecánico N°02

Figura 26. Talud de roca de la Estación de Control Geomecánico N°02

Cantidad de fracturas: 32 en 2 mts.

En este punto se midieron 2 sistemas de discontinuidades (denominados 1 y 2) que corresponden a los estratos como estructura principal (1) y la otra a fractura perpendicular a la estratificación con orientación (2).

La persistencia de las fracturas es mayor a 20 m, obteniendo una valoración de 0.

Las fracturas son **ligeramente rugosas**, obteniendo una valoración de 3.

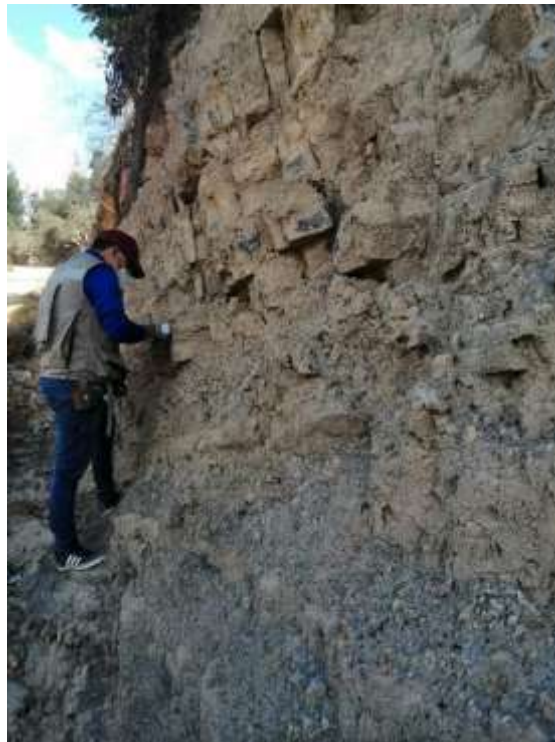
Figura 27. Talud de roca de la Estación de Control.

Cantidad de fracturas: 26 en 2 mts.

En este punto se midieron 2 sistemas de discontinuidades (denominados 1 y 2) que corresponden a los estratos como estructura principal (1) y la otra a fractura perpendicular a la estratificación con orientación (2).

La persistencia de las fracturas va de 3 a 10 m, obteniendo una valoración de 2.

Las fracturas son **ligeramente rugosas**, obteniendo una valoración de 3.

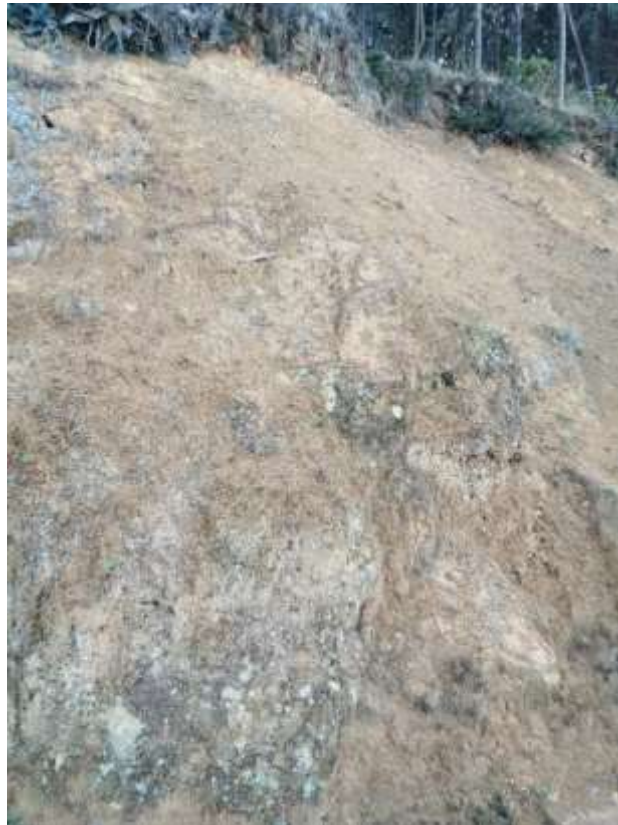
Figura 28. Talud de Suelo analizado por criterio Mohr - Coulomb

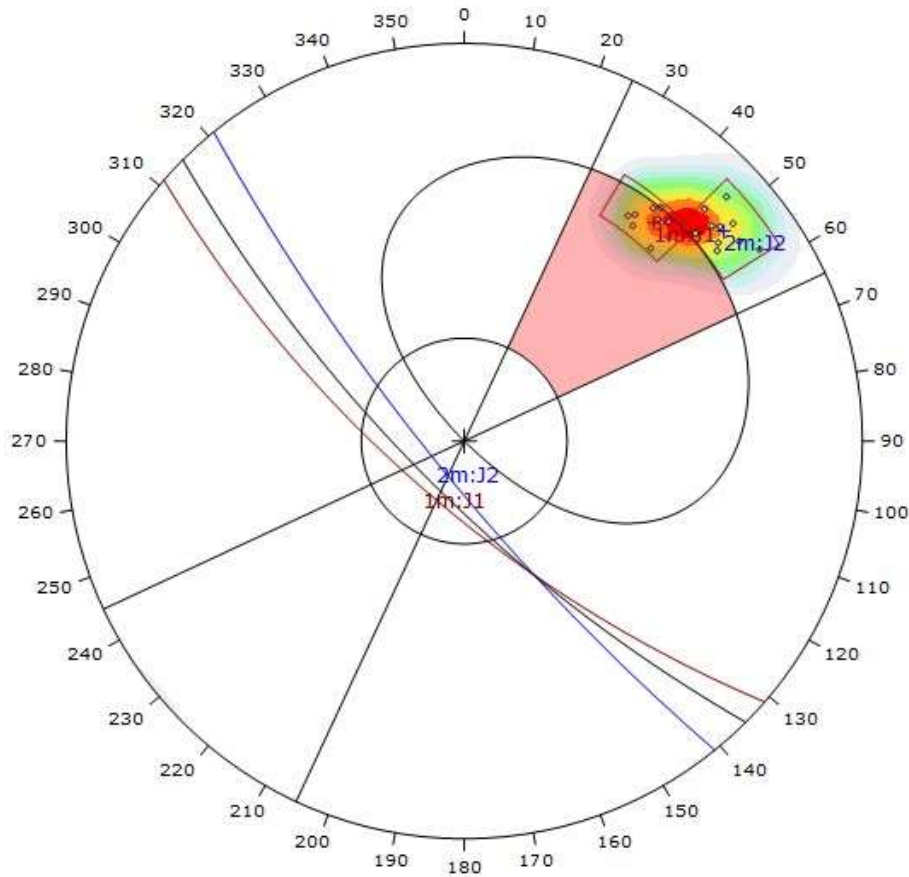
Análisis para Falla Planar

Figura 41. Análisis estereográfico de las discontinuidades tomando como base al cono de fricción y la envolvente del talud, que tiene límites laterales de $\pm 20^\circ$. Aquí se presencia que se forma una falla planar como consecuencia de las características geomecánicas de la junta 1.

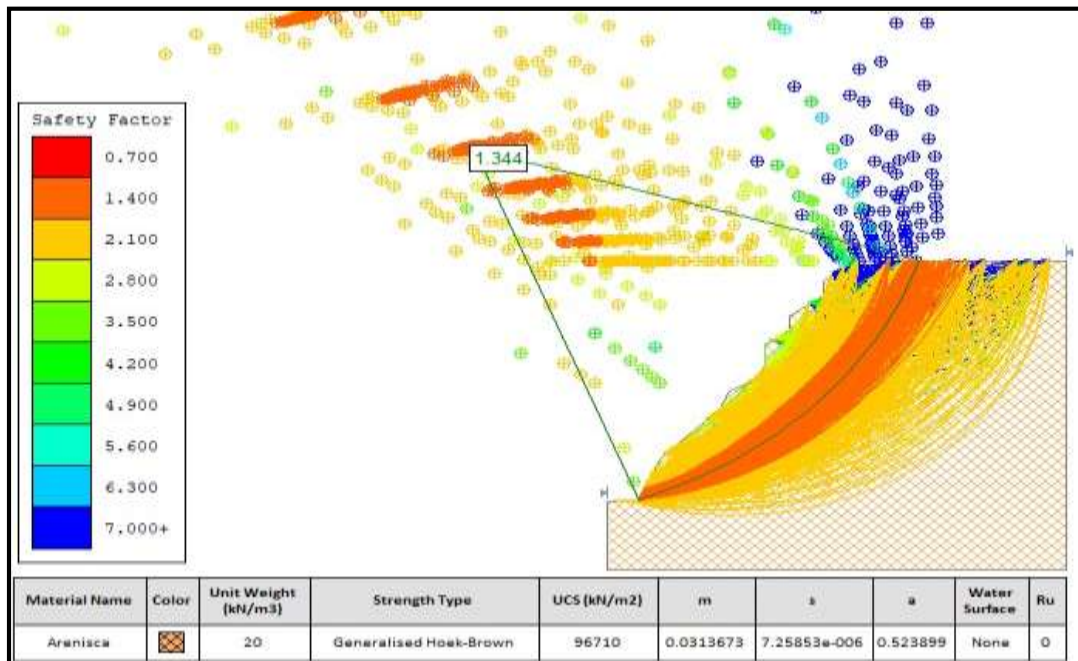
Figura 48. Sección 01 Análisis mediante Morgenstern – Price. Se obtiene un FS de 1.344 lo cual nos dice que ante evento geológico es moderadamente estable.

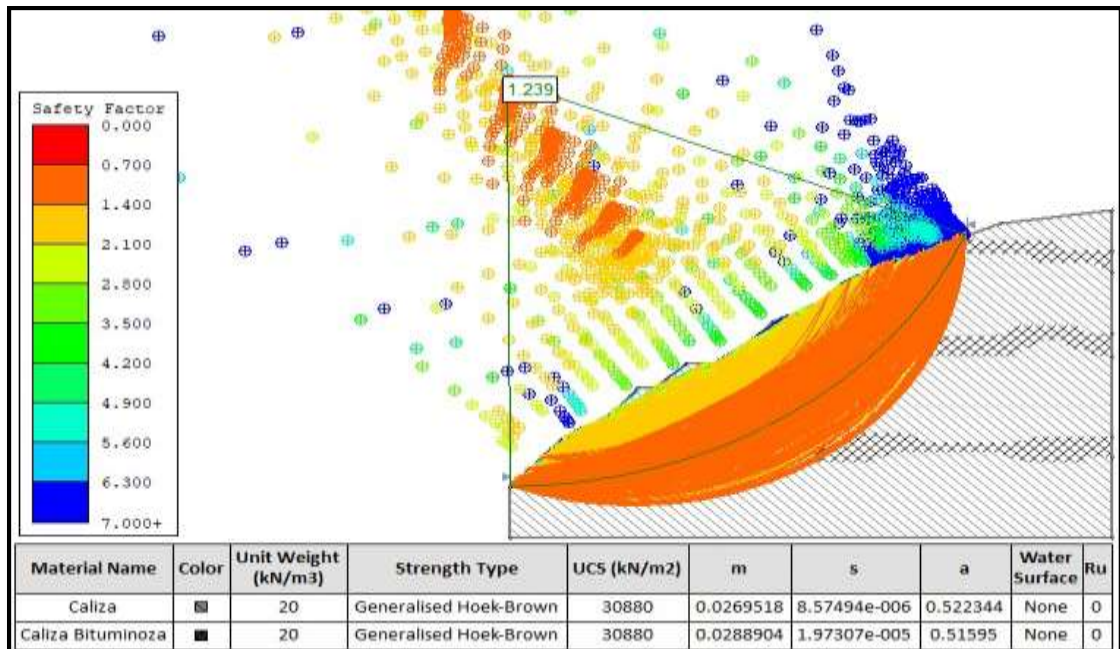
Figura 50. Sección 02 Análisis mediante Morgenstern-Price. Se obtiene un FS de 1.239, lo cual nos dice que ante evento geológico es inestable

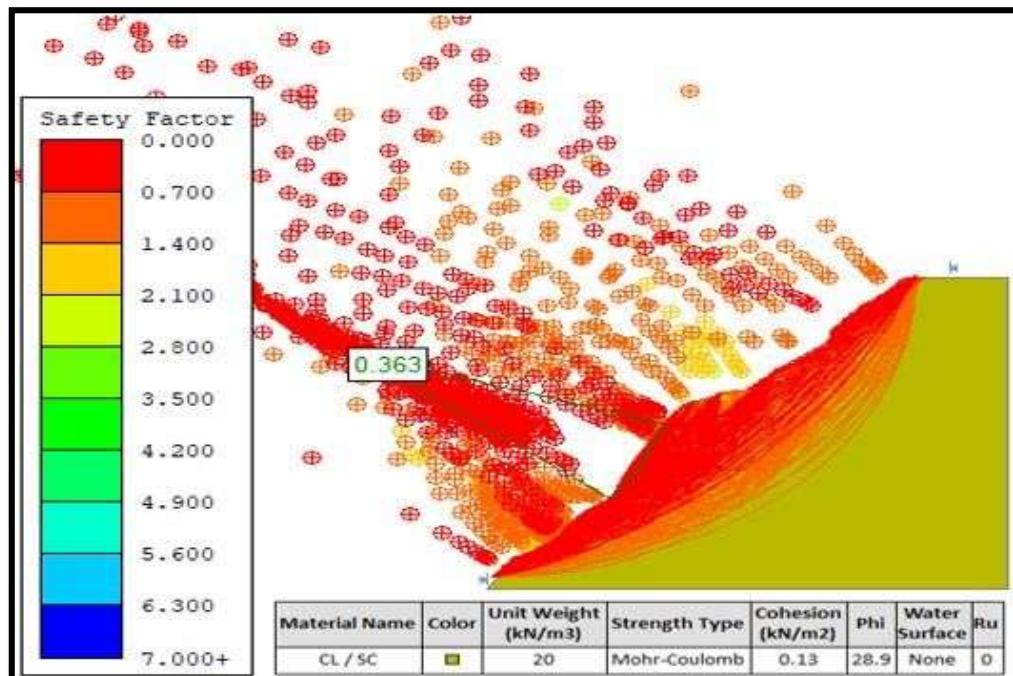
Figura 54. Sección 04 Análisis de Mohr – Coulomb mediante Morgenstern-Price. Se obtiene un FS de 0.363, lo cual nos dice que ante evento geológico es muy inestable

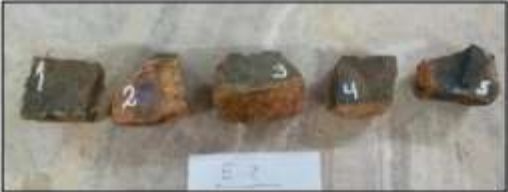
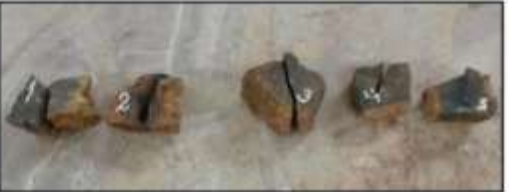
Tipo de Ensayo	Muestra	N° Testigo				Longitud L		Ancho (para muestras irregulares)												Ancho Promedio W	Diámetro Atora (cm)	Diámetro Equivalente De #2 (cm)	Fuerza p (N)	Ind. Carga Puntual Is (MPa)	Ind. Carga Puntual Ie (50) (MPa)	Ind. Carga Puntual Ial (50) (MPa)	UCS (Mpa)	ISRM	OBSERVACIONES																																																																		
			(cm)	W1 (mm)	W2 (mm)	W (mm)																																																																																									
Impacto	M-1	1	4.82	3.70	3.94	3.82	3.22	14.84	5.15	3.47	3.08	4.20	96.71	TH																																																																																	
Impacto	M-1	2	5.29	2.80	3.00	3.18	3.04	12.31	6.63	5.39	4.00																																																																																				
Impacto	M-1	3	5.91	4.20	3.33	3.77	3.33	15.26	8.52	5.34	4.83

Impacto	M-1	4	4.33	3.22	2.72	2.97	2.72	10.29	5.13	4.99	4.08																																																																																				
Impacto	M-1	5	5.54	2.96	3.09	3.04	3.08	11.84	6.25	5.23	4.43																																																																																				
<div style="display: flex; justify-content: space-around;"> <div style="text-align: center;">

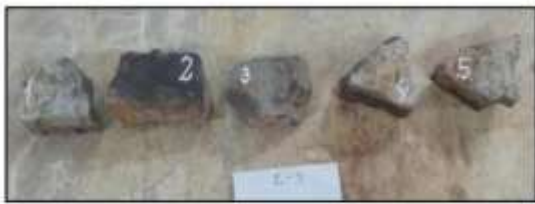
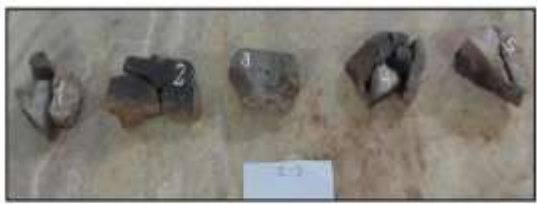
Gestión de Control de Calidad																													
ENSAYO DE CARGA PUNTUAL EN ROCAS ASTM D 5731										Código de control No. G&S-12-CP-01																			
No de revisión: 0			Fecha de revisión: 1-Ago-12			Página 1 de 1																							
Proyecto: EVALUACIÓN GEOTÉCNICA PARA EL CONTROL DE ESTABILIDAD DE TALUDES ENTRE LAS PROGRESIVAS KM4 + 100 – KM6 + 500 DE LA CARRETERA CAJAMARCA – CHAMIS																													
Descripción: Muestra M-2 / E-3					Código: G&S-LM5-20CP05																								
Ubicación: Chamis - Cajamarca					Fecha de muestreo: 18/09/2020																								
Coordenadas: E: - N: - C: -					Solicitante: Pedro Goicochea / Brando Vidaurre																								
Proviene: Cajamarca					Muestreado por: Solicitantes																								
Tipo de Ensayo	Muestra	N° Testigo	Longitud L	Ancho Para muestras (reguladas)		Ancho Promedio W	Diámetro Adum (cm)	Diámetro Equivalente De #2 (cm)	Fuerza P (kN)	Ind. Carga Puntual I _p (MPa)	Ind. Carga Puntual I _p (50) (MPa)	Ind. Carga Puntual I _p (50) (MPa)	UCS (MPa)	ISRM	OBSERVACIONES														
			(cm)	W1 (cm)	W2 (cm)											(cm)													
Integre	M-2	1	5.89	3.07	4.01	3.54	2.06	11.54	199	1.72	1.45	1.94	30.88	R5															
Integre	M-2	2	7.38	4.44	3.92	4.18	2.35	12.51	222	1.77	1.51																		
Integre	M-2	3	7.07	3.44	4.02	3.73	2.78	13.20	194	1.47	1.27																		
Integre	M-2	4	8.20	2.79	2.94	2.87	2.90	9.47	169	1.78	1.43																		
Integre	M-2	5	7.47	3.24	3.81	3.53	3.17	14.23	169	1.19	1.08																		
<div style="display: flex; justify-content: space-around;"> <div style="text-align: center;">

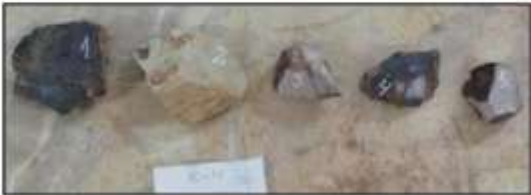
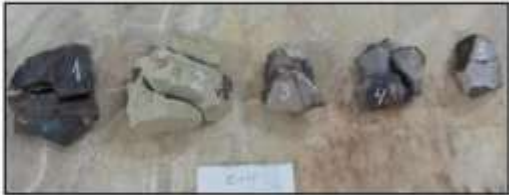
Gestión de Control de Calidad																										
ENSAYO DE CARGA PUNTUAL EN ROCAS ASTM D 5731										Código de control Nro: G&S-12-CP-01																
Nro de revisión: 0					Fecha de revisión: 1-Ago-12					Página 1 de 1																
Proyecto: EVALUACION GEOTECNICA PARA EL CONTROL DE ESTABILIDAD DE TALUDES ENTRE LAS PROGRESIVAS KM4 + 100 – KM6 + 500 DE LA CARRETERA CAJAMARCA – CHAMIS																										
Descripción: Muestra M-3 / E-4					Código: G&S-LMS-20CP04																					
Ubicación: Chamis - Cajamarca					Fecha de muestreo: 15/09/2020																					
Coordenadas: E: - N: - C: -					Solicitante: Pedro Goicochea / Brandó Vidaurre																					
Proviene: Cajamarca					Muestreado por: Solicitantes																					
Tipo de Ensayo	Muestra	N° Testigo	Longitud L		Ancho Para muestras irregulares		Ancho Promedio	Diámetro Altura	Diámetro Espesor De 2°	Fuerza P	Ind. Carga Puntual Is	Ind. Carga Puntual Is(50)	Ind. Carga Puntual final Is(50)	UCS	ISRM	OBSERVACIONES										
			(mm)	WT (cm)	WT (cm)	Wt (cm)											(mm)	(mm)	(kN)	(MPa)	(MPa)	(MPa)	(MPa)			
Integridad	M-3	1	8.50	5.20	5.40	5.30	3.00	20.85	4.98	2.41	2.31	4.40	101.16	R6												
Integridad	M-3	2	8.10	4.15	5.10	4.83	3.30	10.79	0.40	3.20	3.00															
Integridad	M-3	3	5.00	2.80	3.10	2.85	3.21	11.85	8.87	7.30	6.20															
Integridad	M-3	4	8.88	3.48	3.50	3.49	3.02	13.42	9.49	7.07	6.15															
Integridad	M-3	5	5.20	3.84	3.71	3.68	2.85	12.40	6.16	4.97	4.24															
<div style="display: flex; justify-content: space-around;"> <div style="text-align: center;">
