FACULTAD DE INGENIERÍA

Carrera de Ingeniería Civil

“IMPLEMENTACIÓN DEL MÉTODO PIPER BURSTING EN LA VARIACIÓN DE OBRA N° 8: REHABILITACIÓN DE REDES SECUNDARIAS DE AGUA POTABLE (PVC-ITINTEC) EN EL SECTOR 349, DISTRITO DE COMAS-COLLIQUE”

Trabajo de suficiencia profesional para optar el título profesional de:

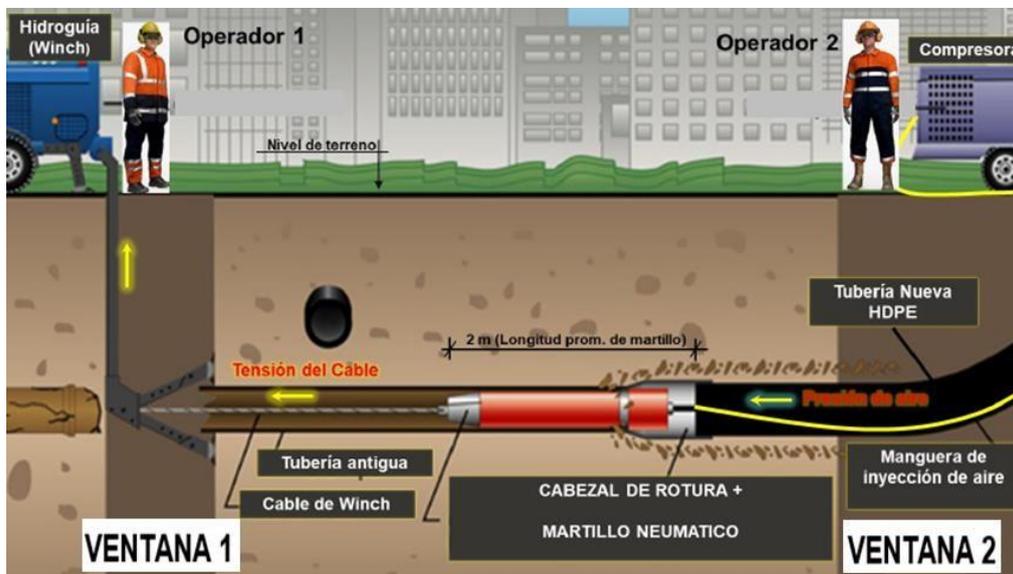
de percusión del martillo en el cabezal en forma de cono es similar a clavar un clavo en la pared, cada golpe del martillo empuja el clavo. Con cada golpe, se agrieta y se rompe la tubería existente. El cabezal combinado con la acción de percusión, empuja los fragmentos y el suelo circundante, proporcionando espacio para la nueva tubería. Una vez iniciada las fragmentaciones, se sigue hasta llegar al pozo de recepción donde se recupera la herramienta y el cabezal. El proceso se lleva a cabo con poca intervención del operador hasta que el cabezal llega al pozo de recepción, momento en el que se separa de la nueva tubería. En lo que respecta a las operaciones neumáticas de ruptura de tubería se deben hacer consideraciones para el ruido generado por el compresor de aire y martillo neumático. En general, el ruido se concentra cerca del extremo abierto de la tubería de sustitución debido a la liberación de la presión asociada con la acción neumática. (IPBA, 2012, pág. 4)

Figura 2. Esquema típico del método Pipe Bursting Dinámico.

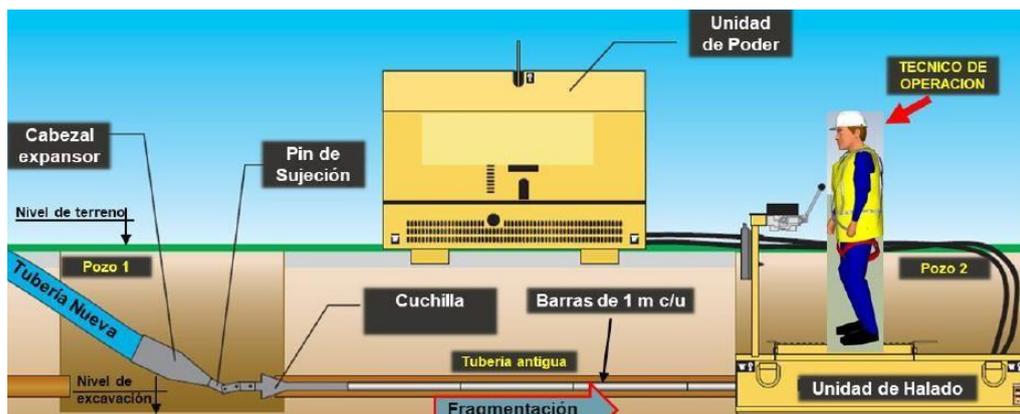
Una unidad hidráulica en el eje de arrastre tira de las varillas. El cabezal de ruptura y la nueva tubería se tira con las varillas, fracturando la tubería existente y empujando los escombros al suelo circundante. El proceso continúa hasta que el cabezal de ruptura alcanza el eje de arrastre, donde se separa de la nueva tubería. (IPBA, 2012, pág. 5)

Figura 3. Esquema típico del método Pipe Bursting Estático.

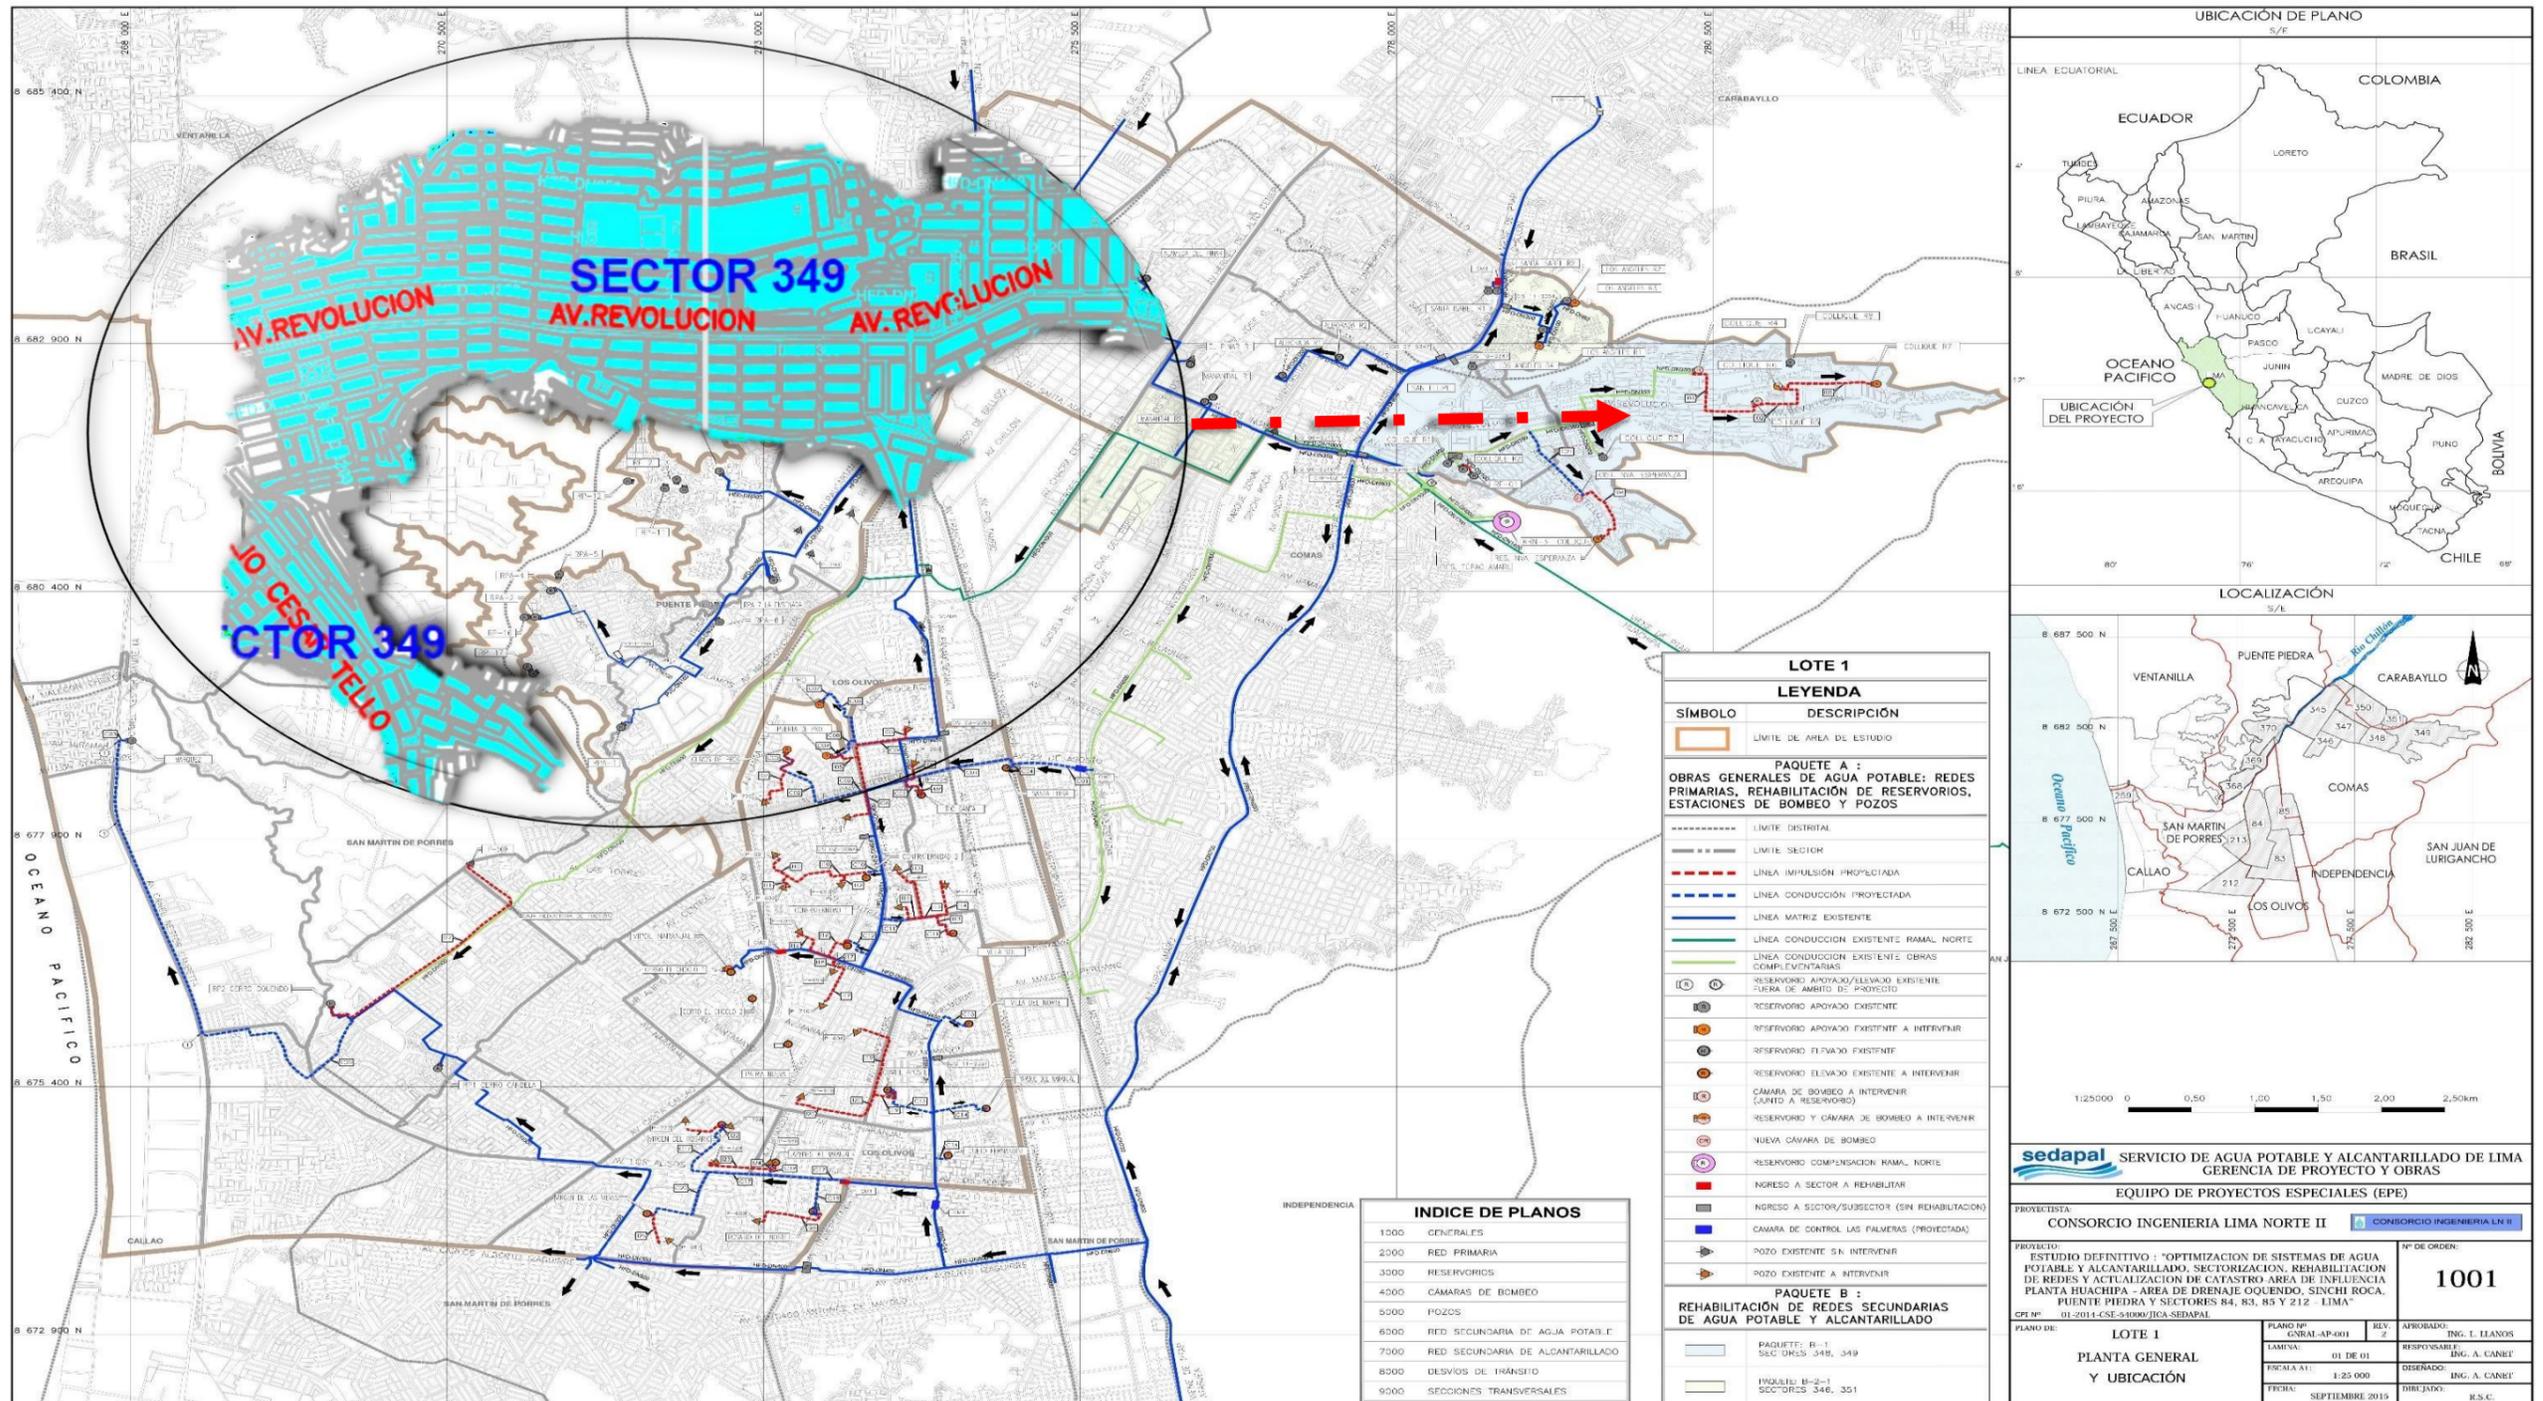
Figura 4..Planta general y ubicación de proyecto de Lote I. Sector 349 a estudiar

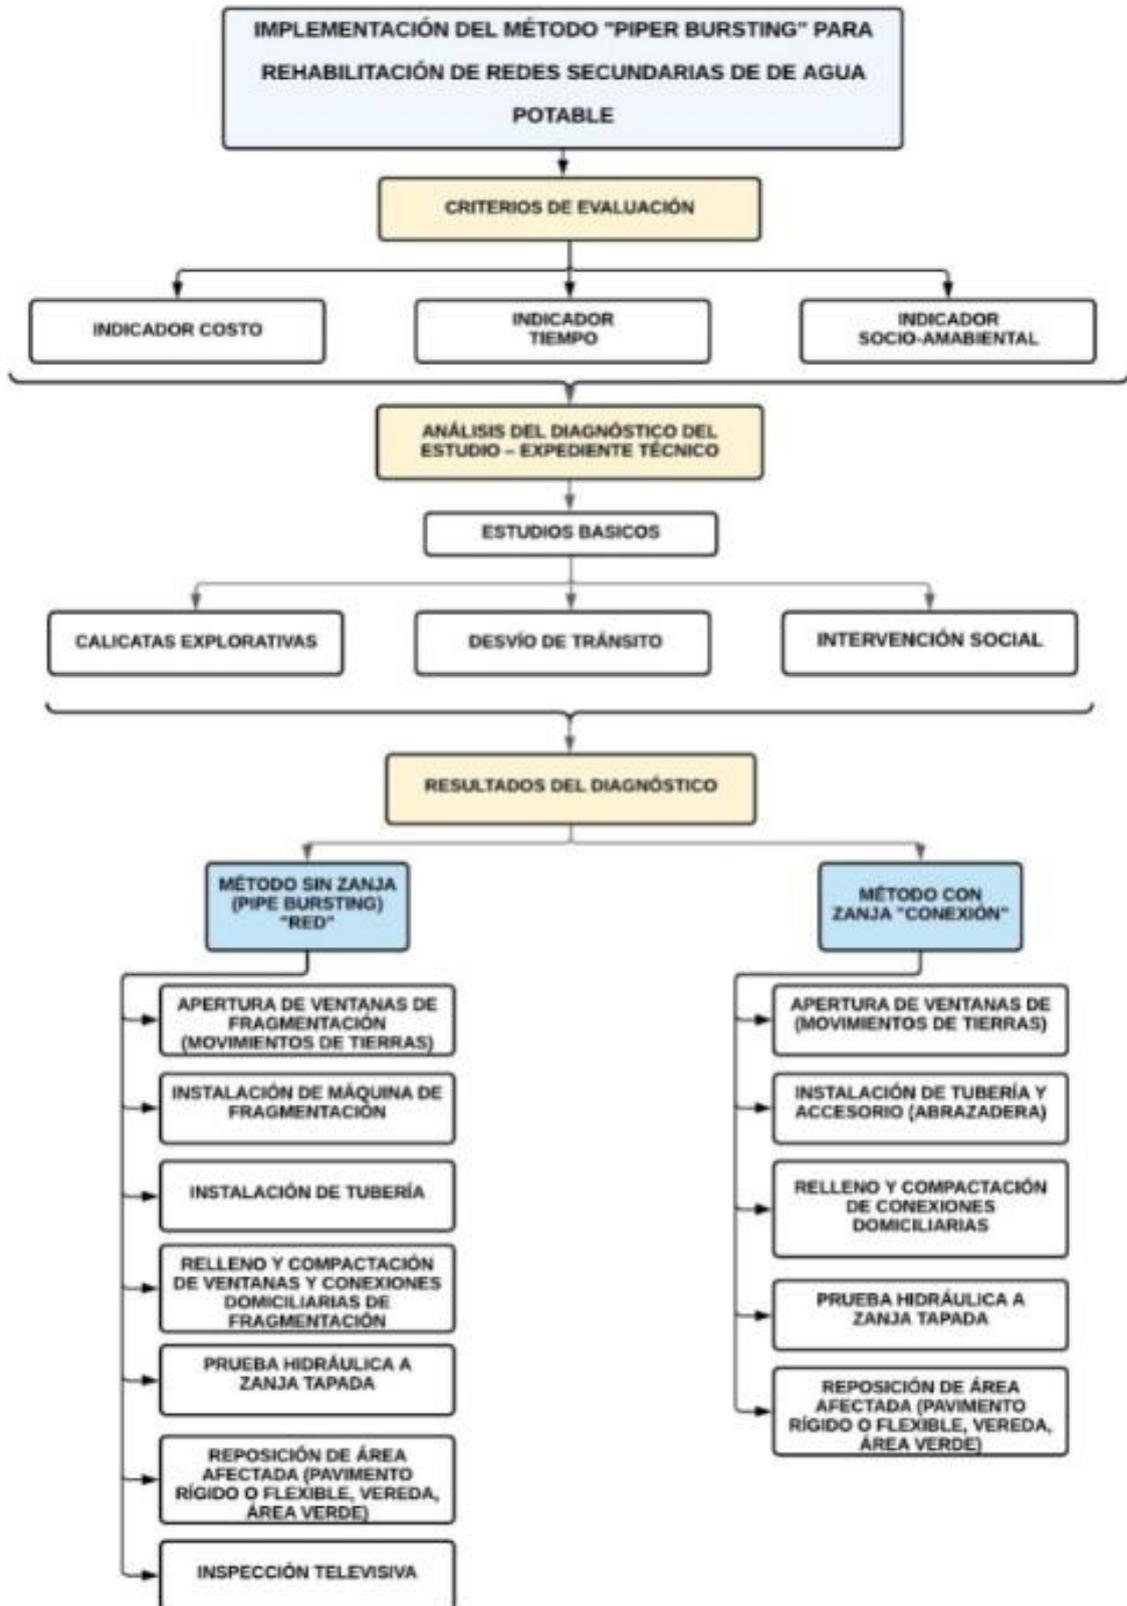
El diagrama de flujo en la Figura 07 resume la metodología para la identificación y selección del sistema de Agua Potable a rehabilitar en el Sector 349 del distrito de Comas y Collique.

Figura 5. Flujoograma de metodología para la identificación del sistema de Agua Potable a rehabilitar.

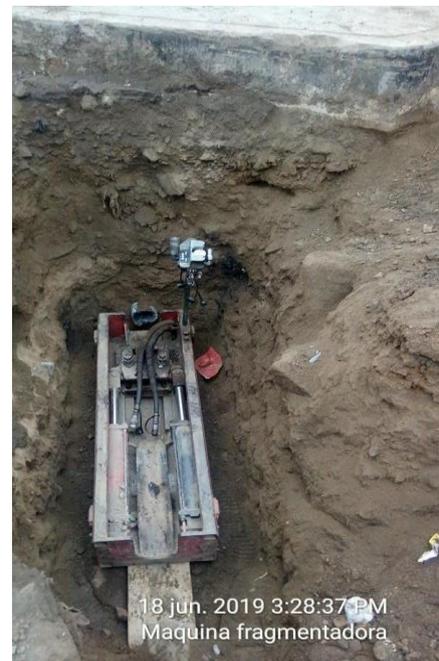
Figura 21 Instalación de máquina de fragmentación

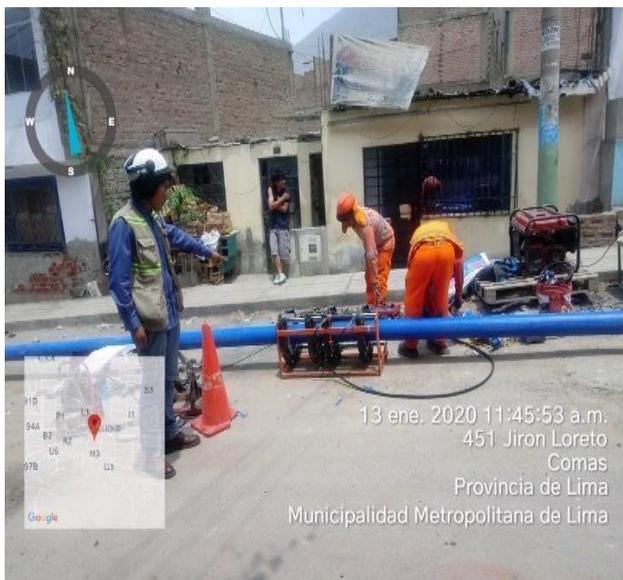
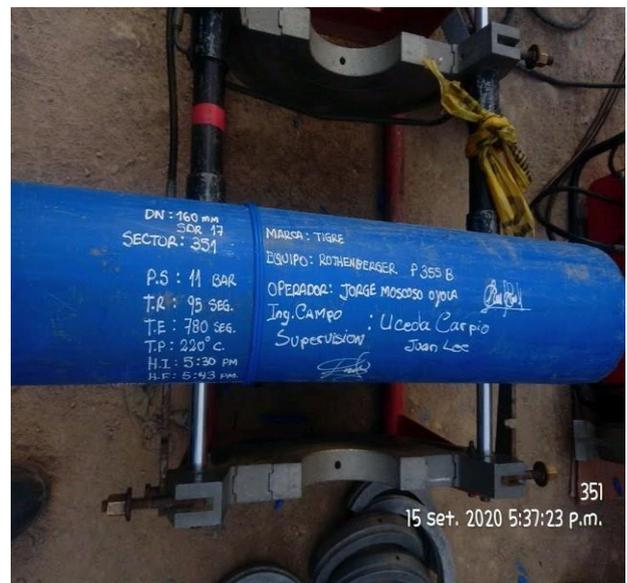
Se define la longitud de tubería a rehabilitar según proyecto, para ello se hace la termo-fusión de la tubería de HDPE con un operario capacitado para dicha pega (ver Figura 23). Además, toda pega ejecutada debe ser simétrica y marcada con sus características (ver Figura 24). Después de ello se procede a instalar la tubería HDPE, a esta se le hace una pega sobre la guía de la máquina de la fragmentación para que esta vaya fracturando la tubería antigua en lo que se va instalando y esta ingresara por una de las ventanas (ver Figura 25). Una vez la guía de la máquina de fragmentación llegue al otro lado de la ventana se procederá a quitar la guía y esta mantendrá su antigua pendiente longitudinal (ver Figura N° 26). En el caso de que haya que instalar conexiones en la red de agua potable se hará el asentado de la caja termoplástica y colocación del solado (ver Figura 27), así para hacer el empalme con una tubería de HDP de ½” hacia la red de agua potable (ver Figura 28).

Figura 23 Verificación de juntas de pega de termo-fusión en tubería HDP

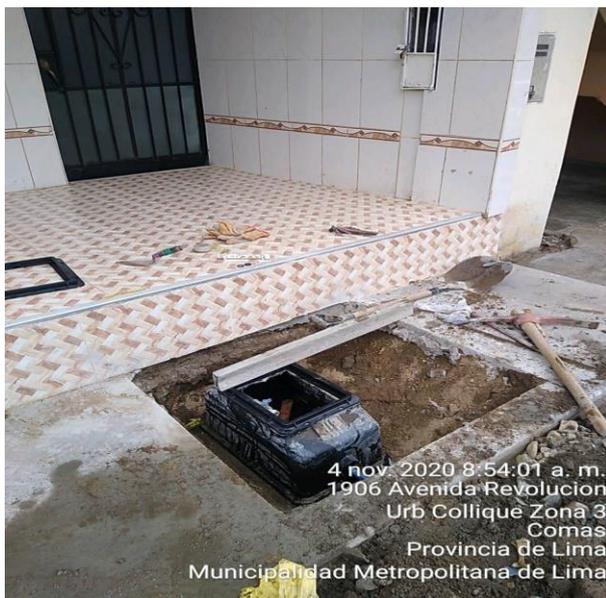
Figura 26 Instalación de caja termoplástica de agua potable

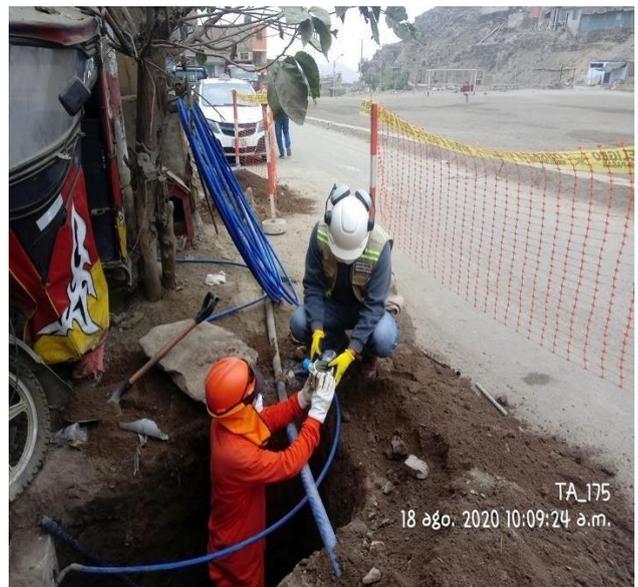
Figura 27 Instalación de conexión de agua potable (abrazadera de toma en carga 2 cuerpos con perforador/obturador)

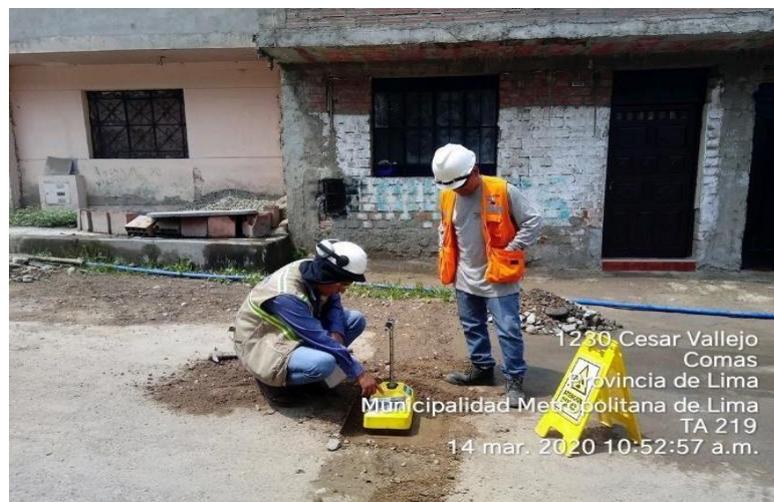
Figura 32 Prueba de compactación con densímetro nuclear

Se prosigue con el relleno y compactación de la zanja con material propio como sub-base del terreno en capas de 15cm (ver Figura 29, y la capa base siendo en dos capas de 15cm de la misma manera se rellena con material afirmado (ver Figura 30). Una vez terminado la compactación se hace la verificación del espesor de la carpeta asfáltica a reponer (ver Figura 31), y verificación del espesor de veredas a reponer con concreto (ver Figura 32). Para confirmar la culminación de la actividad de compactación se hace la prueba de compactación con densímetro nuclear (ver Figura 33).

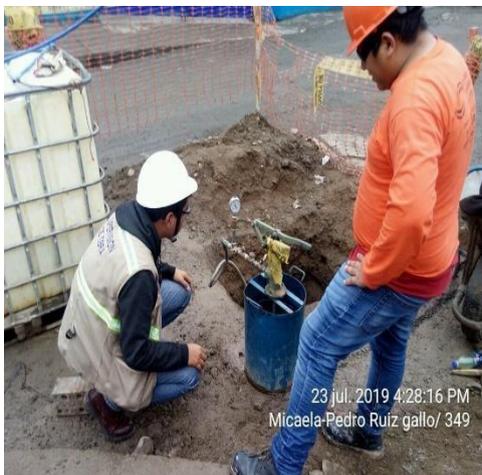
Una vez realizado el tapado de las ventanas de fragmentación se hace una prueba hidráulica a zanja tapada y la desinfección del tramo, para verificar que no haya fugas en la red y en las conexiones de agua potable (ver Figura 34 y ver figura 35).

Figura 33 Verificación de la prueba hidráulica a zanja tapada

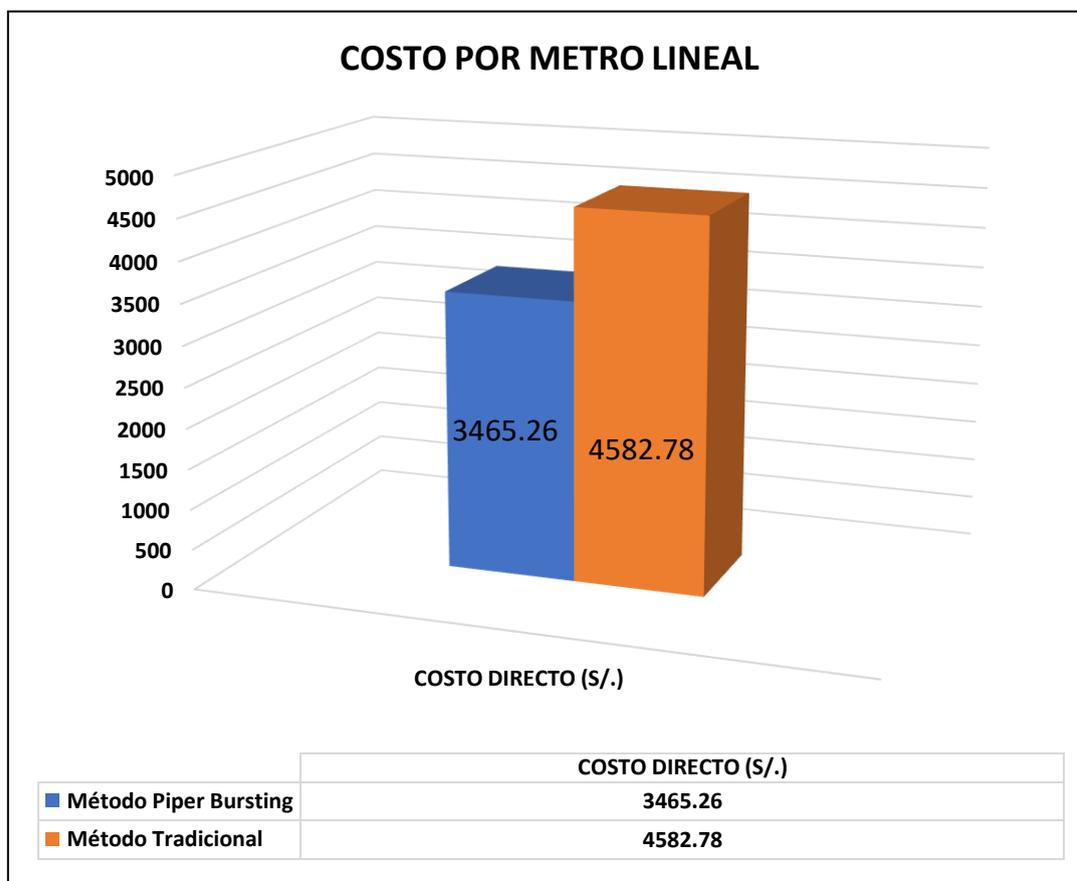
Figura 39 Cuadro comparativo Indicador costo

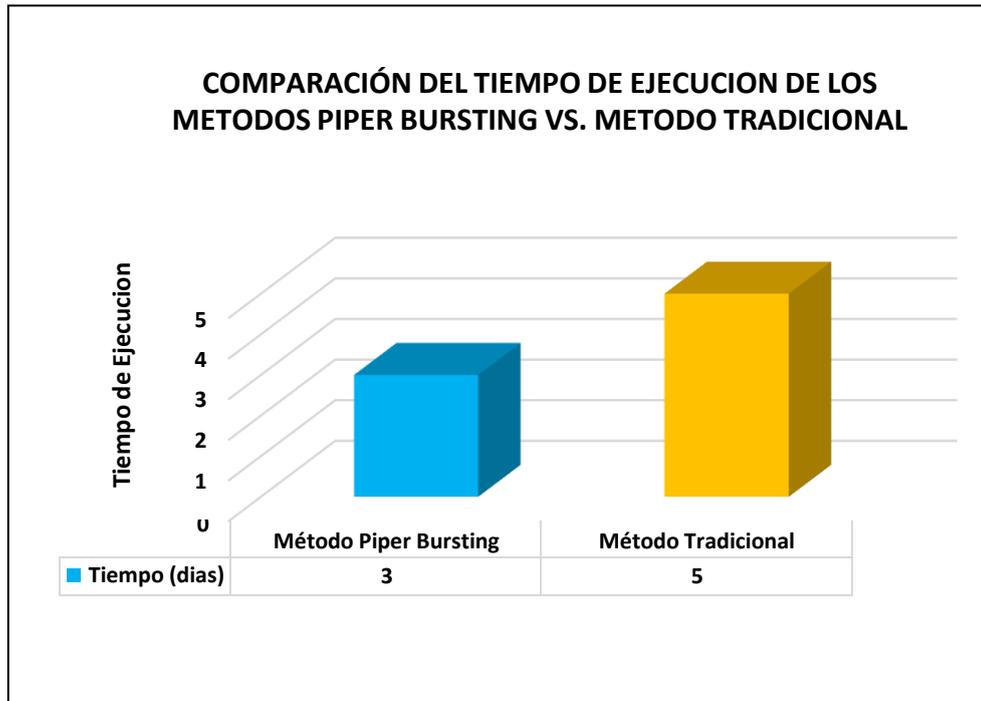
Figura 40 Cuadro comparativo Indicador Tiempo

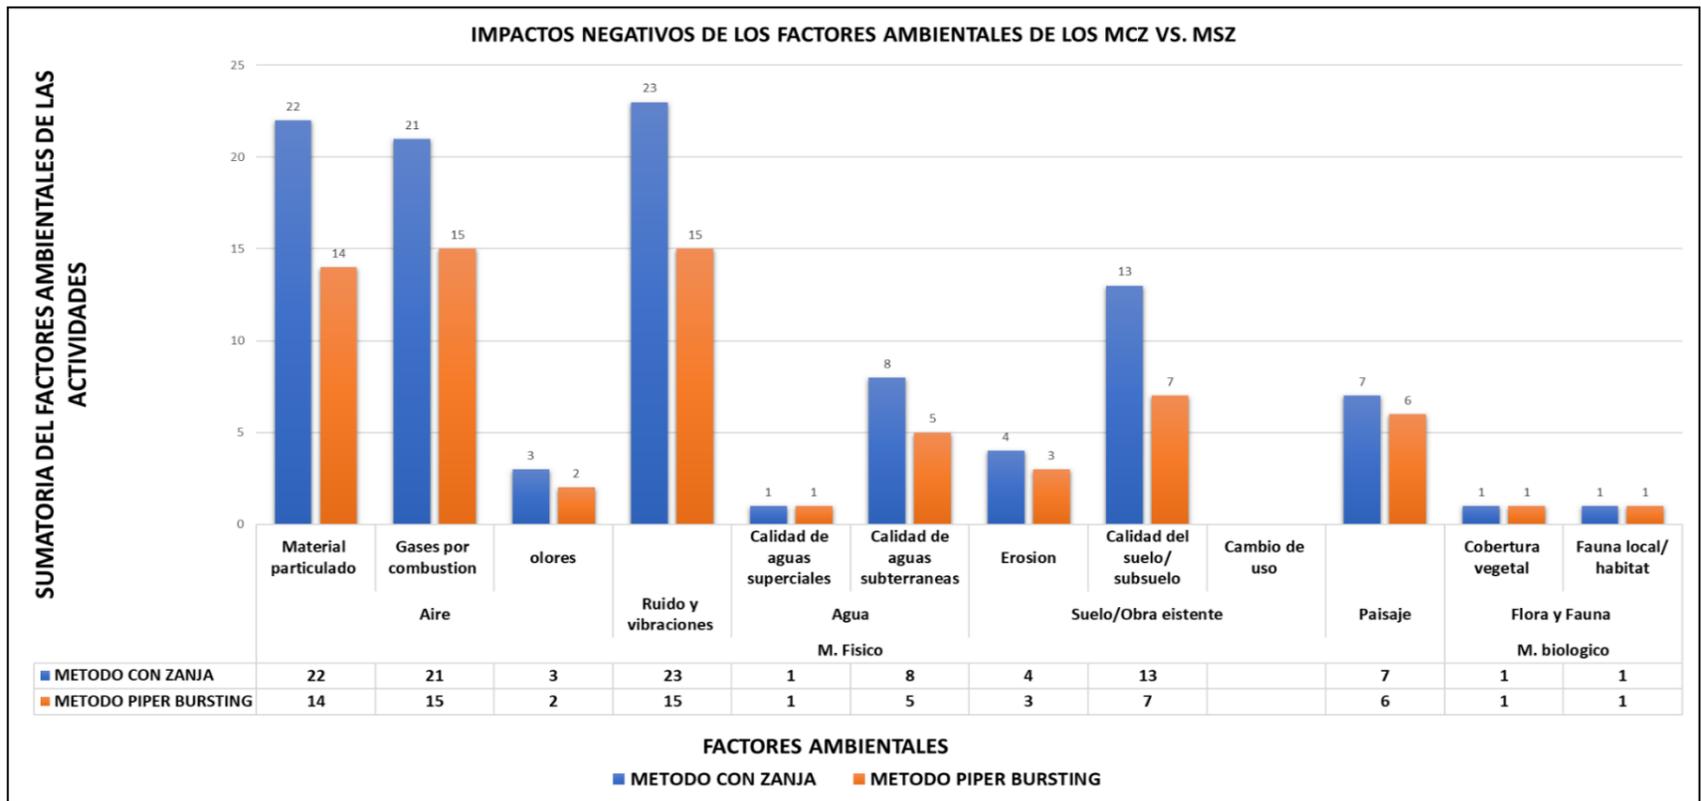
Figura 41 Grafico de Impactos Negativos de los Factores Ambientales

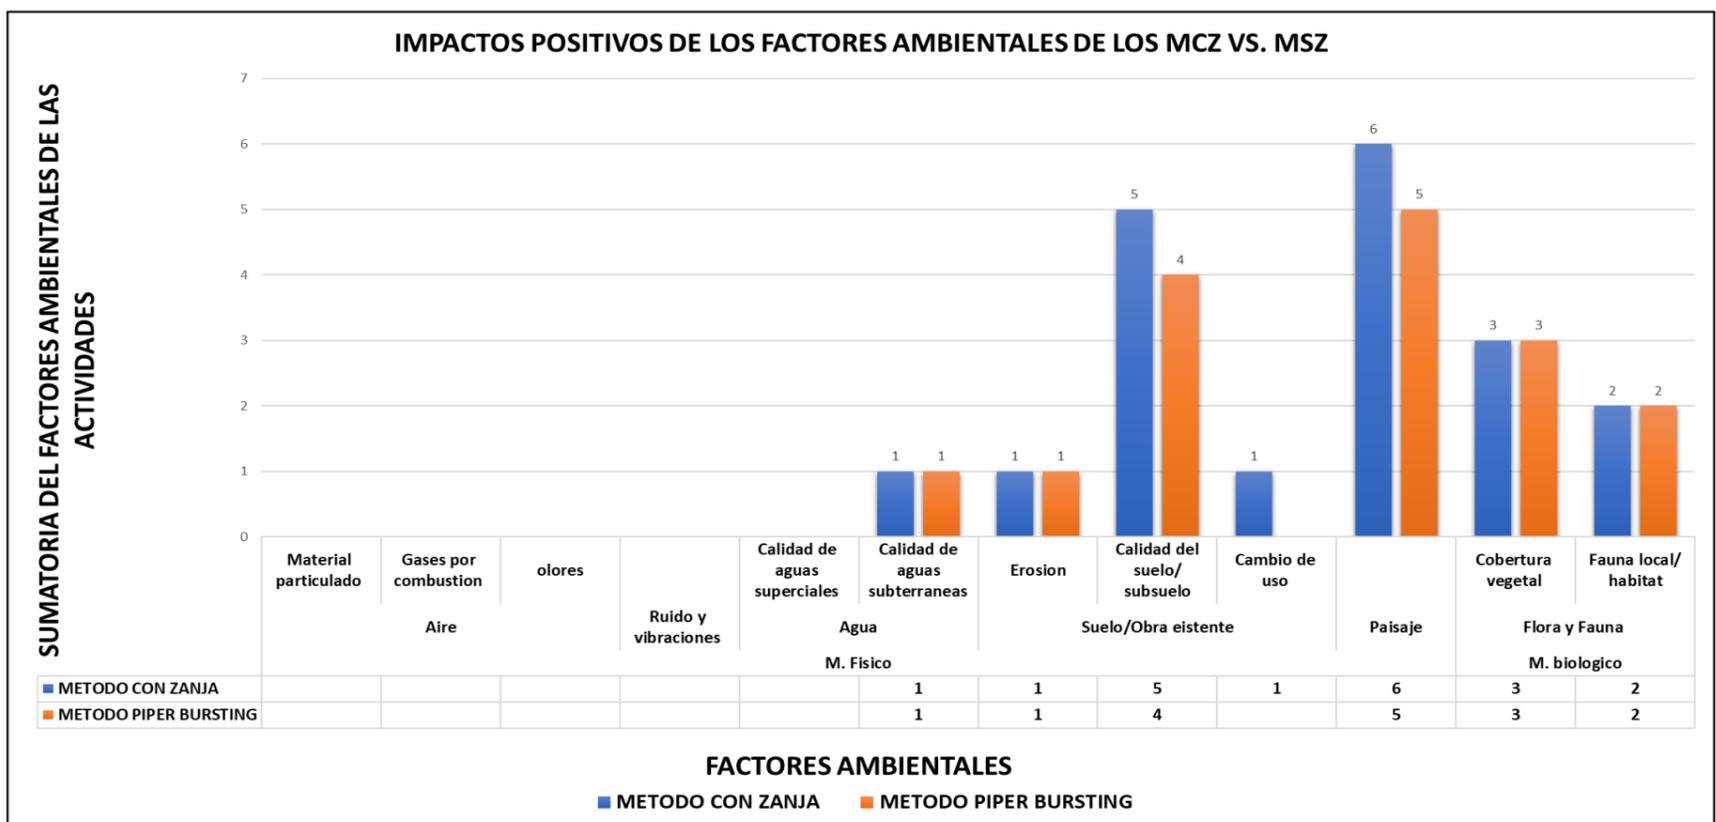
El en grafico se observa que la implementación del método Piper Bursting (Craking), puede generar impacto positivo en los factores ambientales evaluados de Agua (Calidad de aguas superficiales y calidad de aguas subterráneas), suelo (erosión, calidad de suelo / subsuelo), paisaje, flora y fauna (cobertura vegetal y fauna local/hábitat).

Figura 42 Grafico de Impactos Positivos de los Factores Ambientales

De la evaluación realizada en relación de los impactos ambientales negativos y positivos generados por la implementación del método Piper Bursting (sin zanja) vs método tradicional (con zanja), nos demuestra que los factores ambientales evaluados son impactados de manera menos significativa utilizando el método Piper Burting, es decir el método seleccionado para la rehabilitación de las redes secundarias de la variación de obra N° 8 genera menor impacto en el medio ambiente.

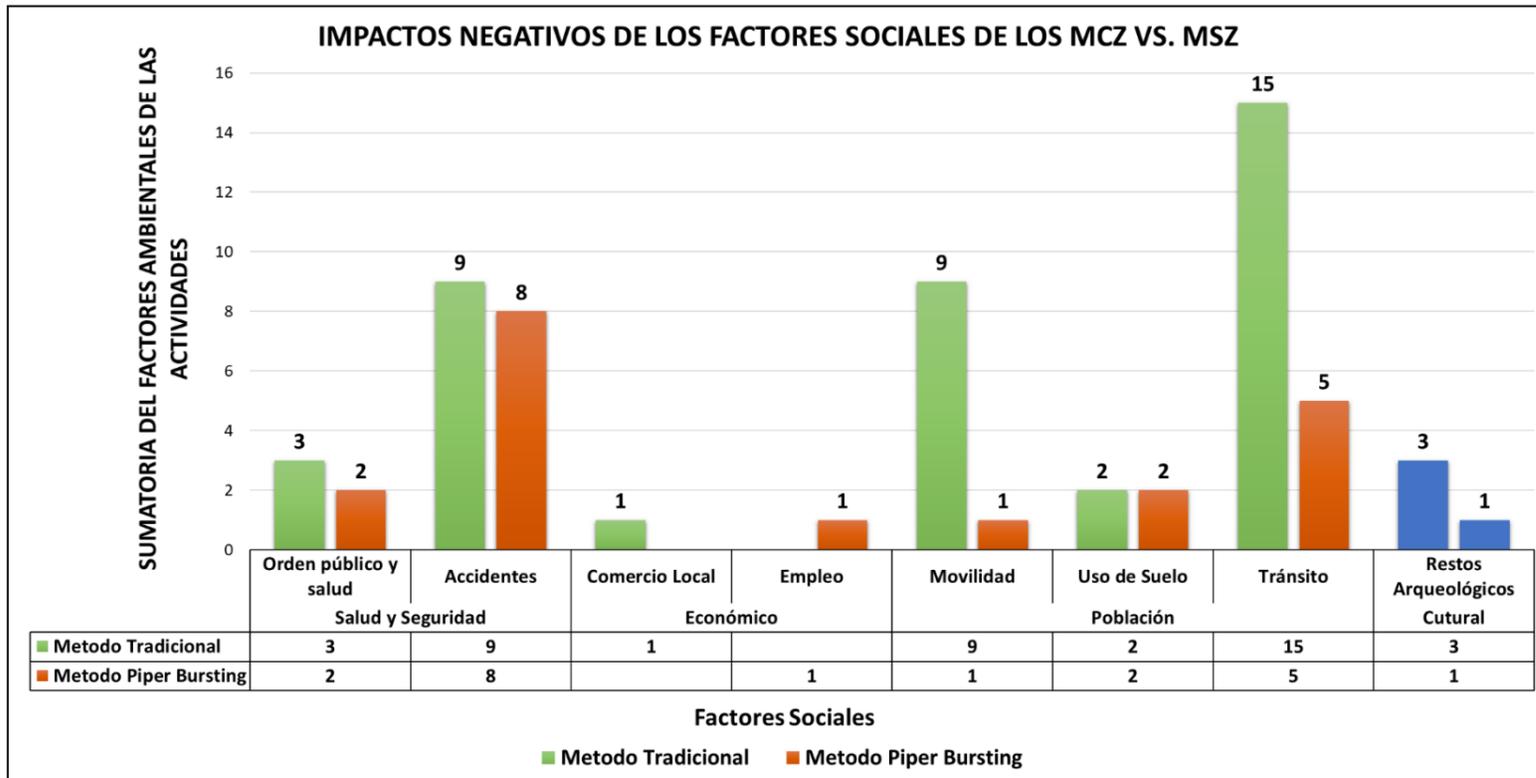
Figura 43 Grafico de Impactos Negativos de los Factores Sociales

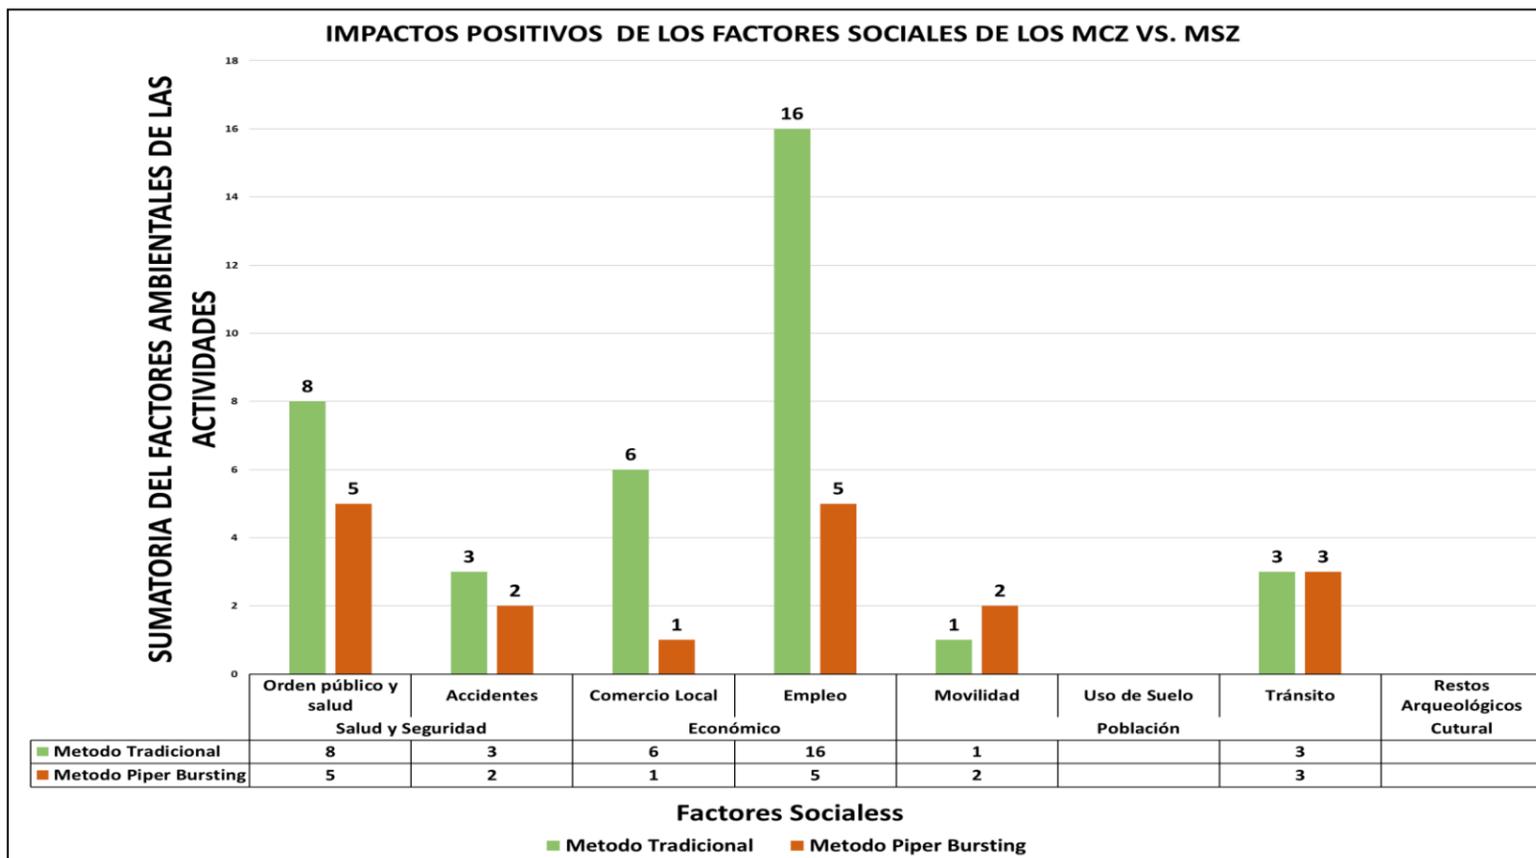
El en grafico se observa que la implementación del método Piper Bursting (Craking), puede generar impacto positivo en los factores Sociales evaluados Sociales evaluados de Salud y Seguridad (Orden público y salud, Accidentes), Económico (Comercio local y Empleo), Población (Movilidad, Uso de suelo Población y Transito), Restos Arqueológicos Cultural.

Figura 44 Grafico de Impactos Positivos de los Factores Sociales

De la evaluación realizada de la diferencia de los impactos ambientales negativos y positivos generados por la implementación del método Piper Bursting (Craking) y método tradicional (con zanja), nos demuestra que los factores ambientales evaluados son impactados de manera menos significativa utilizando el método Piper Burting, el cual genera menor impacto en el medio ambiente.

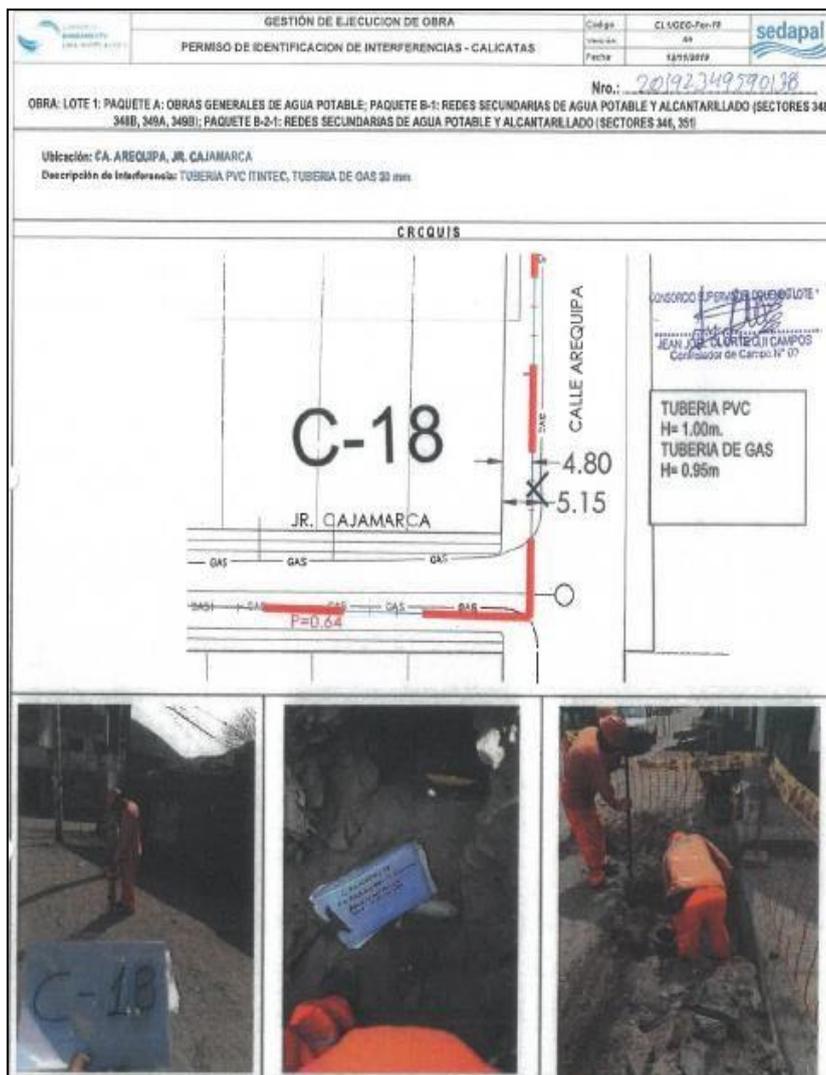
Figura 45 Calicata (C-18) 349-B2-Subsector-E

Ubicación: JR. LORETO - CA. AREQUIPA, Lote: 22

Se realizó la calicata C-18 se ubicó la altura de la tubería de la red secundaria de agua potable existente la cual se encontraba a H=1.00m, además se encontró la interferencia de Gas de Calidda con una altura de H=0.95m, la separación que se encontró entre la tubería de agua y gas fue de 1.05m de separación. Según las especificaciones técnicas de Sedapal las tuberías de agua potable se deberán ubicar respecto a otros servicios públicos en forma tal que la menor distancia entre ellos, para cables eléctricos, tuberías de gas, etc. la separación es de 1.00m. En caso de posibles interferencias con otros servicios públicos se deberá coordinar con las empresas afectadas a fin de diseñar con ellos la protección adecuada.

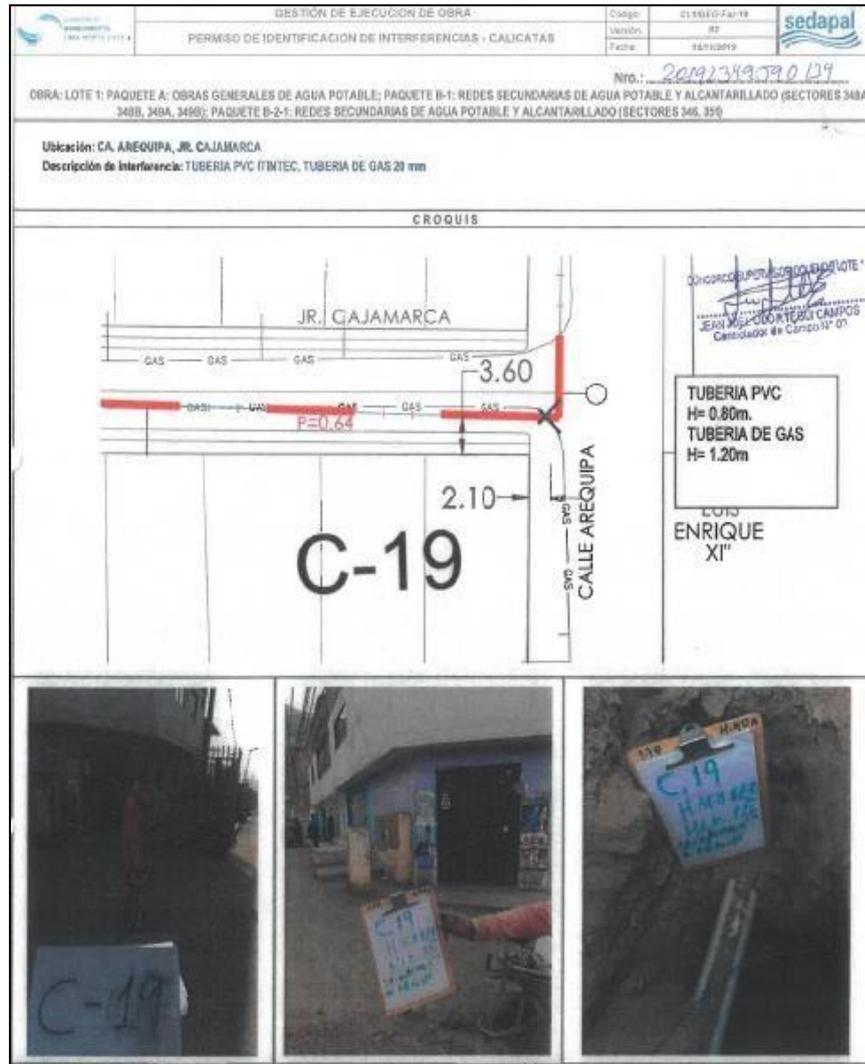
Figura 46 Calicata (C-19) 349-B2-Subsector-E

Ubicación: JR. Cajamarca - CA. Arequipa, Lote: 1

Se realizó la calicata C-19 se ubicó la altura de la tubería de la red secundaria de agua potable existente la cual se encontraba a H=0.80m, además se encontró la interferencia de Gas de Calidda con una altura de H=1.20m, la separación que se encontró entre la tubería de agua y gas fue de 1.00m de separación. Según las especificaciones técnicas de Sedapal las tuberías de agua potable se deberán ubicar respecto a otros servicios públicos en forma tal que la menor distancia entre ellos, para cables eléctricos, tuberías de gas, etc. la separación es de 1.00m. En caso de posibles interferencias con otros servicios públicos se deberá coordinar con las empresas afectadas a fin de diseñar con ellos la protección adecuada.

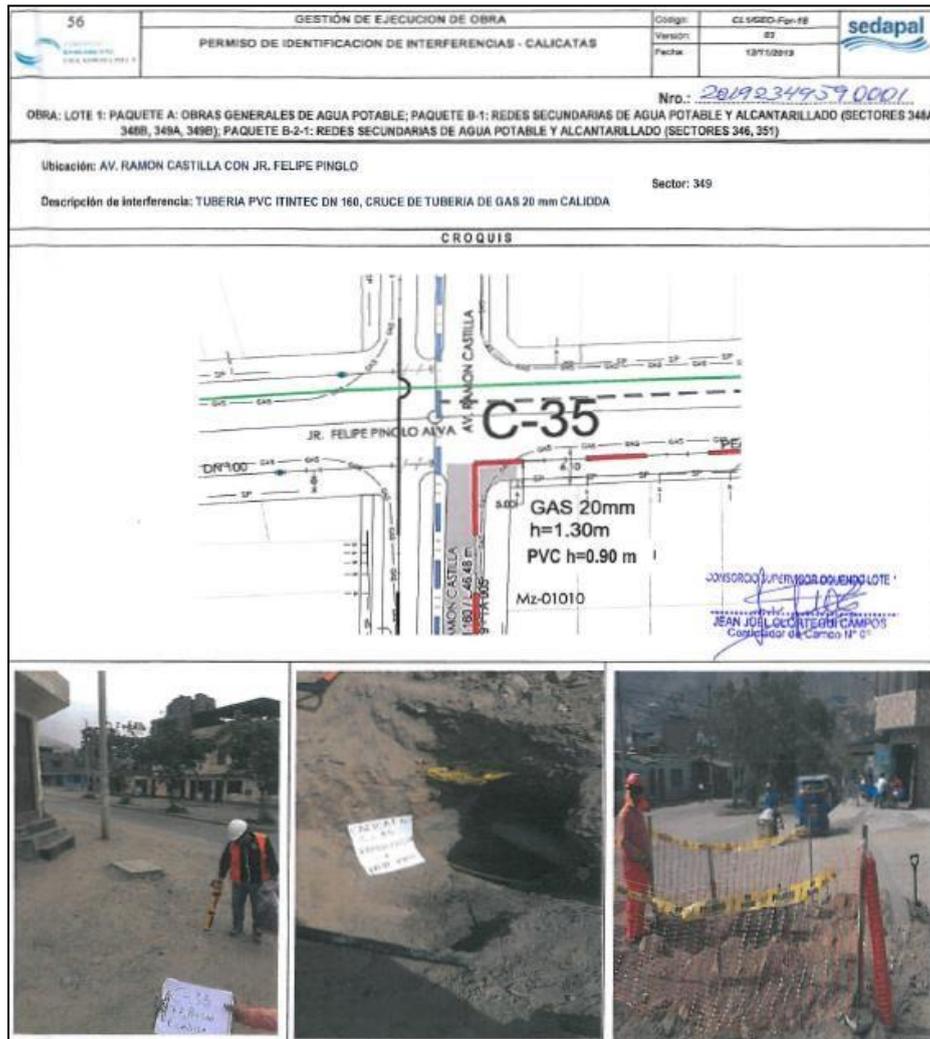
Figura 47 Calicata (C-35) 349-A3-Subsector-B

Ubicación: JR. FELIPE PINGLO / JR. MRCAL RAMON CASTILLA, Lote: 1

Se realizó la calicata C-35 se ubicó la altura de la tubería de la red secundaria de agua potable existente la cual se encontraba a $H=0.90m$, además se encontró la interferencia de Gas de Calidda con una altura de $H=1.30m$, la separación que se encontró entre la tubería de agua y gas fue de $0.30m$ de separación. Según las especificaciones técnicas de Sedapal las tuberías de agua potable se deberán ubicar respecto a otros servicios públicos en forma tal que la menor distancia entre ellos, para cables eléctricos, tuberías de gas, etc. la separación es de $1.00m$. En caso de posibles interferencias con otros servicios públicos se deberá coordinar con las empresas afectadas a fin de diseñar con ellos la protección adecuada.

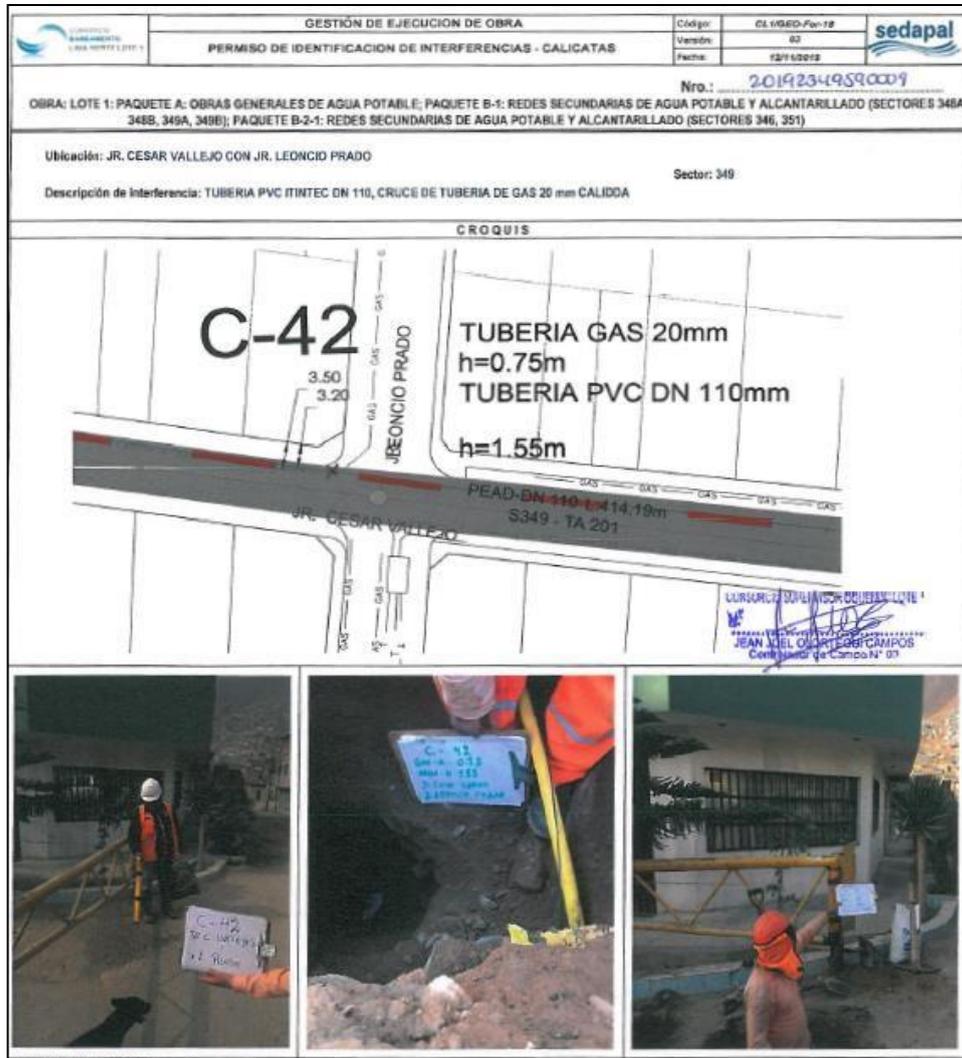
Figura 48 Calicata (C-42) 349-A3-Subsector-B

Ubicación: JR. CESAR VALLEJO / JR. LEONCIO PRADO, Lote: 10

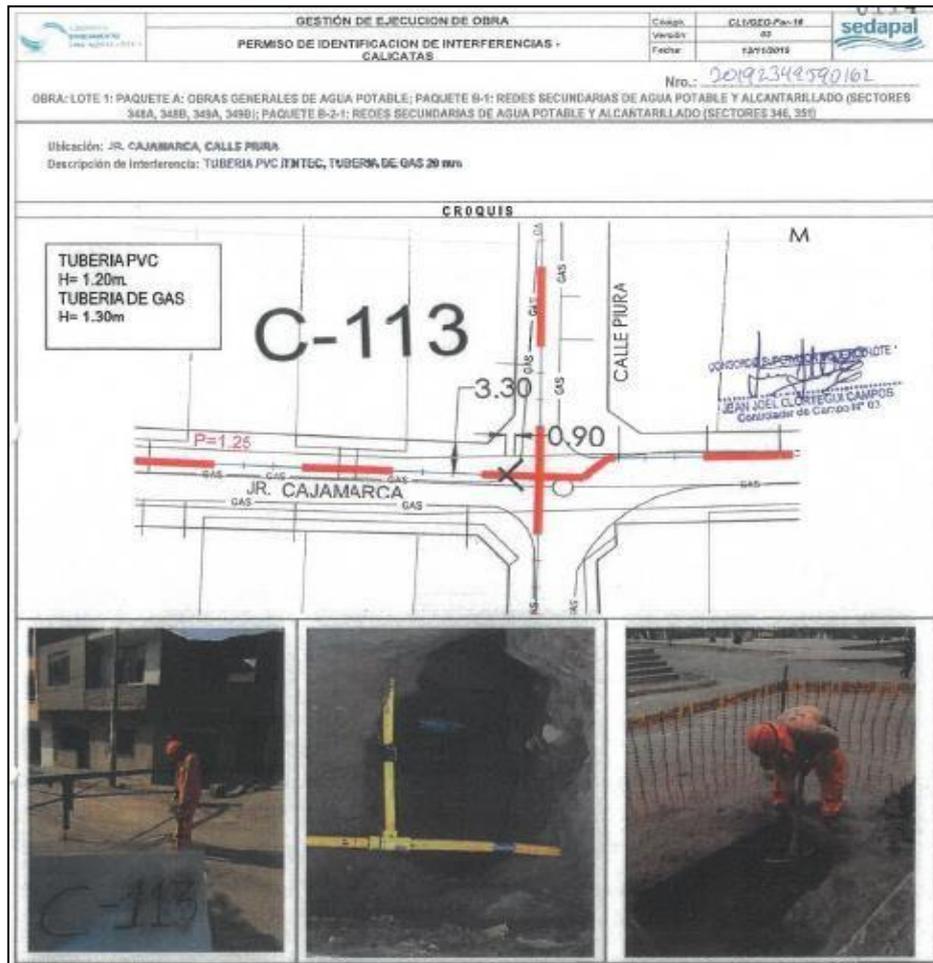
Figura 49 Calicata (C-113) 349-B1-Subsector-A

Ubicación: JR. CAJAMARCA / CA. PIURA, Lote: 11
