FACULTAD DE INGENIERÍA

Carrera de Ingeniería Civil

“IMPLEMENTACIÓN DEL MÉTODO PIPER BURSTING EN LA VARIACIÓN DE OBRA N° 8: REHABILITACIÓN DE REDES SECUNDARIAS DE AGUA POTABLE (PVC-ITINTEC) EN EL SECTOR 349, DISTRITO DE COMAS-COLLIQUE”

Trabajo de suficiencia profesional para optar el título profesional de:

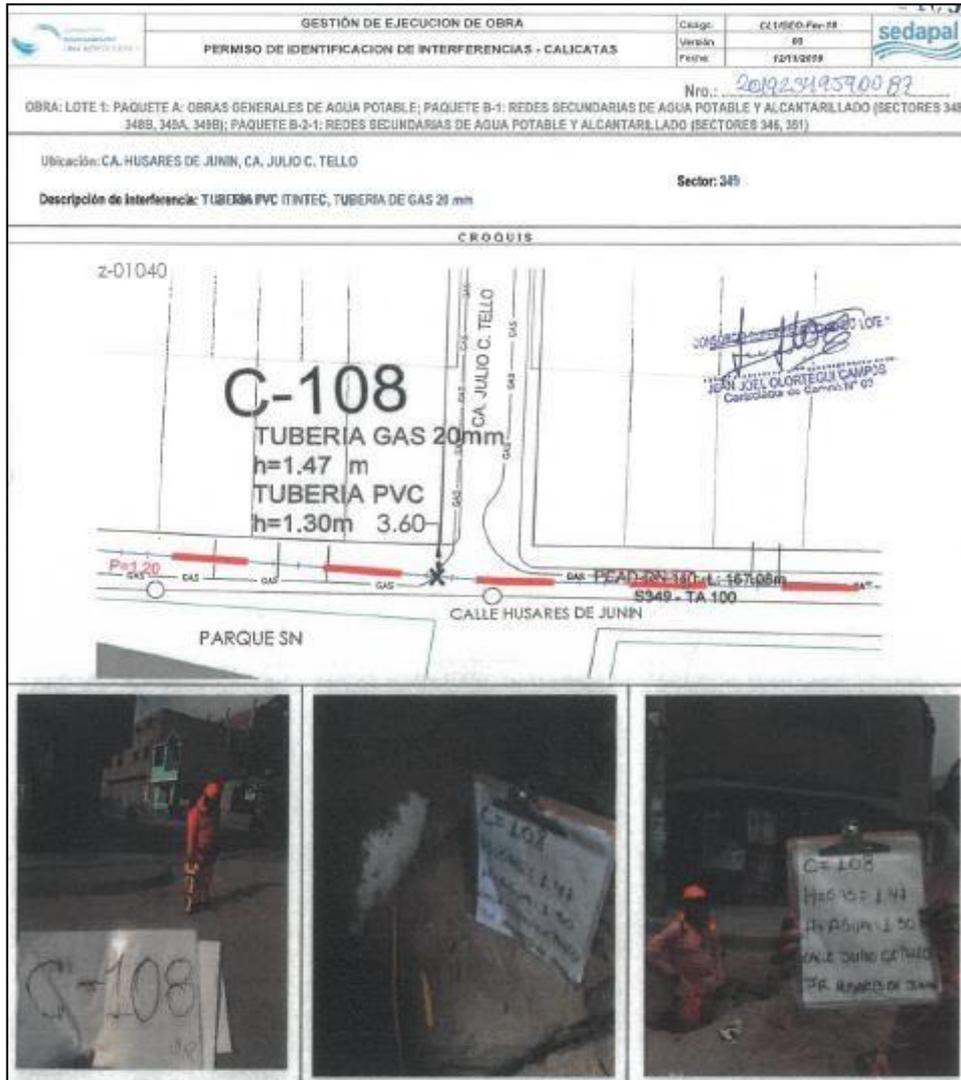
Figura 50 Calicata (C-108) 349-B1-Subsector-A

Ubicación: CA. HUSARES DE JUNIN / CA. JULIO C. TELLO, Lote: 15

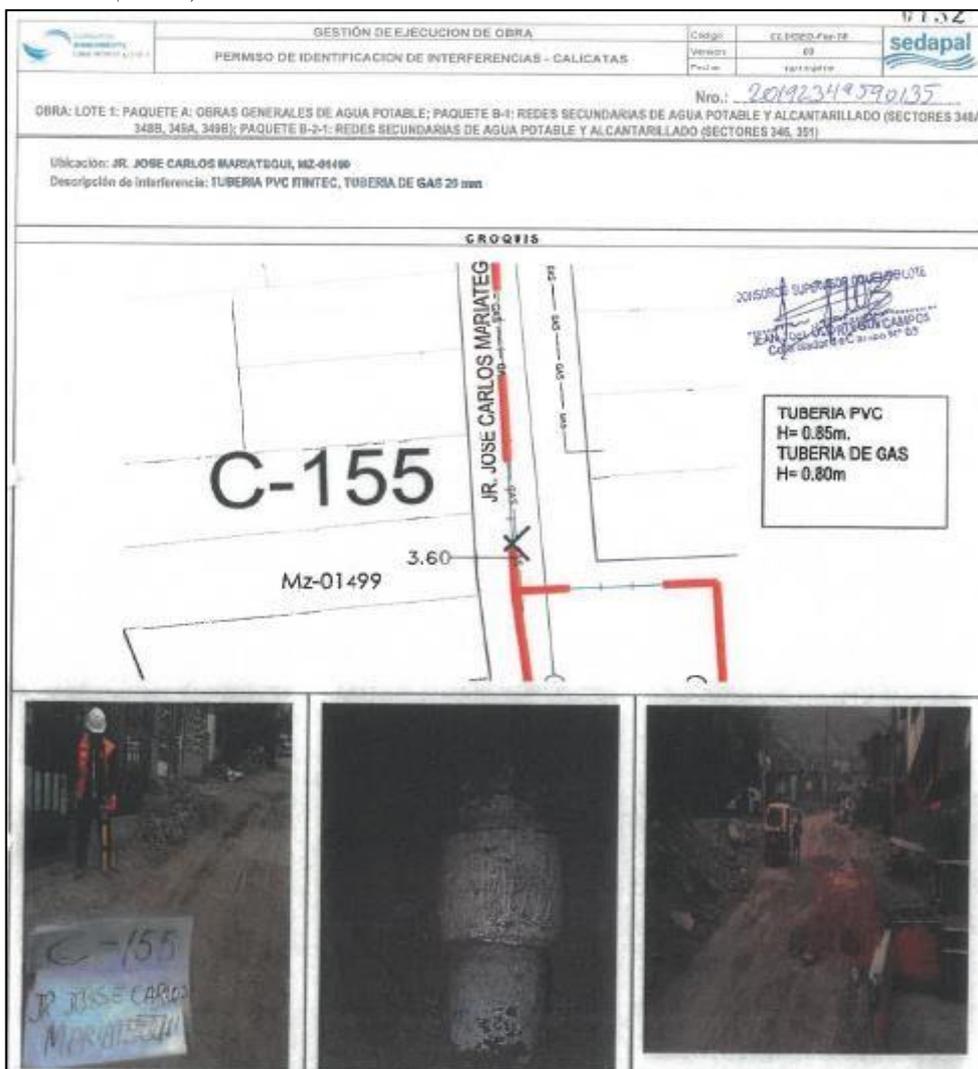
Figura 51 Calicata (C-155) 349-A2-Subsector-A

Ubicación: JR. JOSE CARLOS MARIATEGUI, Lote: 10

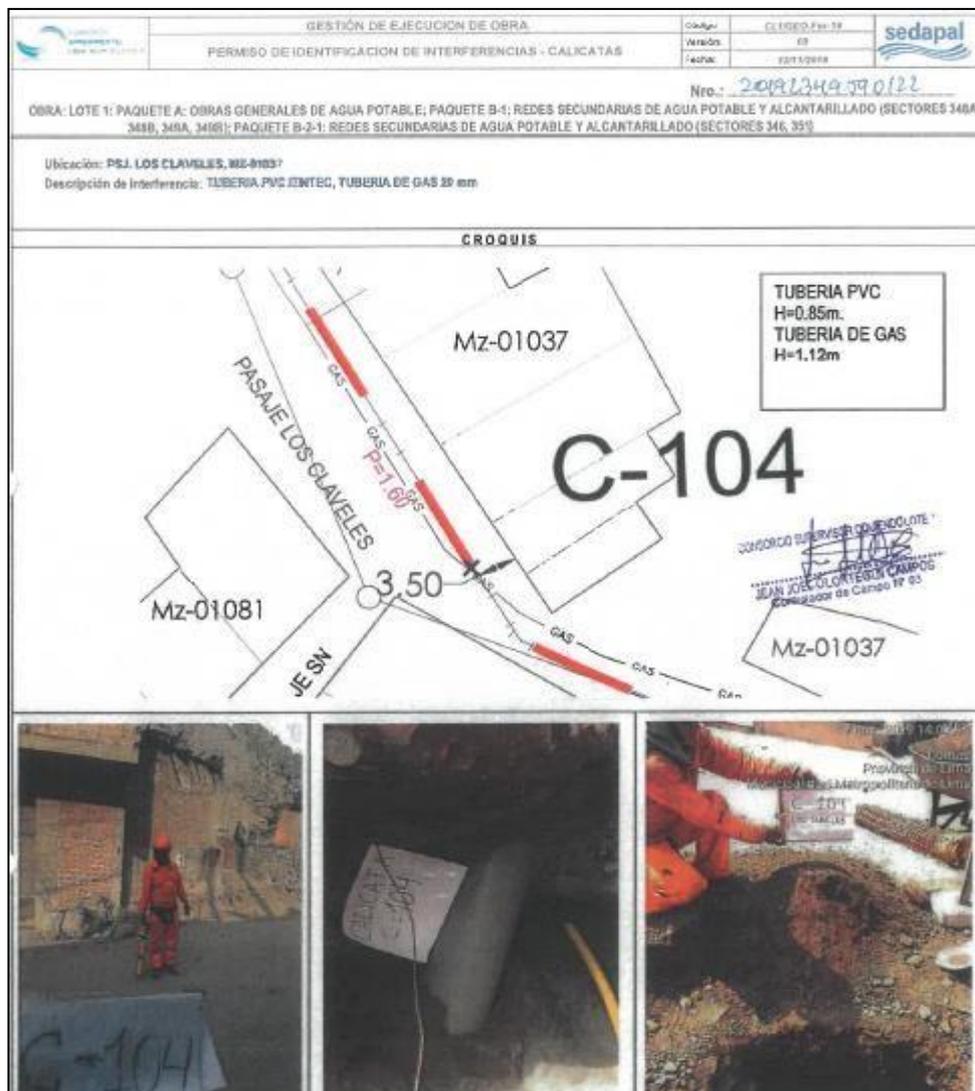
Figura 52 Calicata (C-104) 349-B1-Subsector-A

Ubicación: PSJ. LOS CLAVELES, Lote: 2

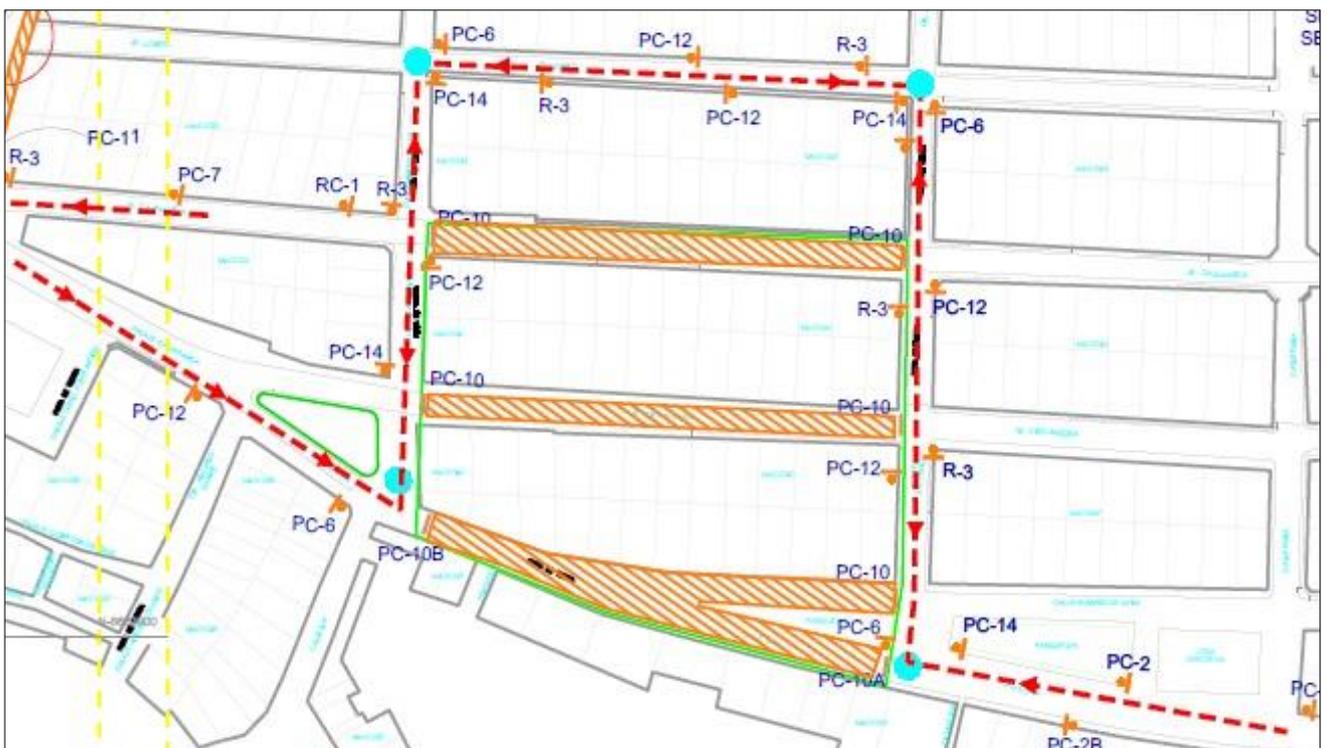
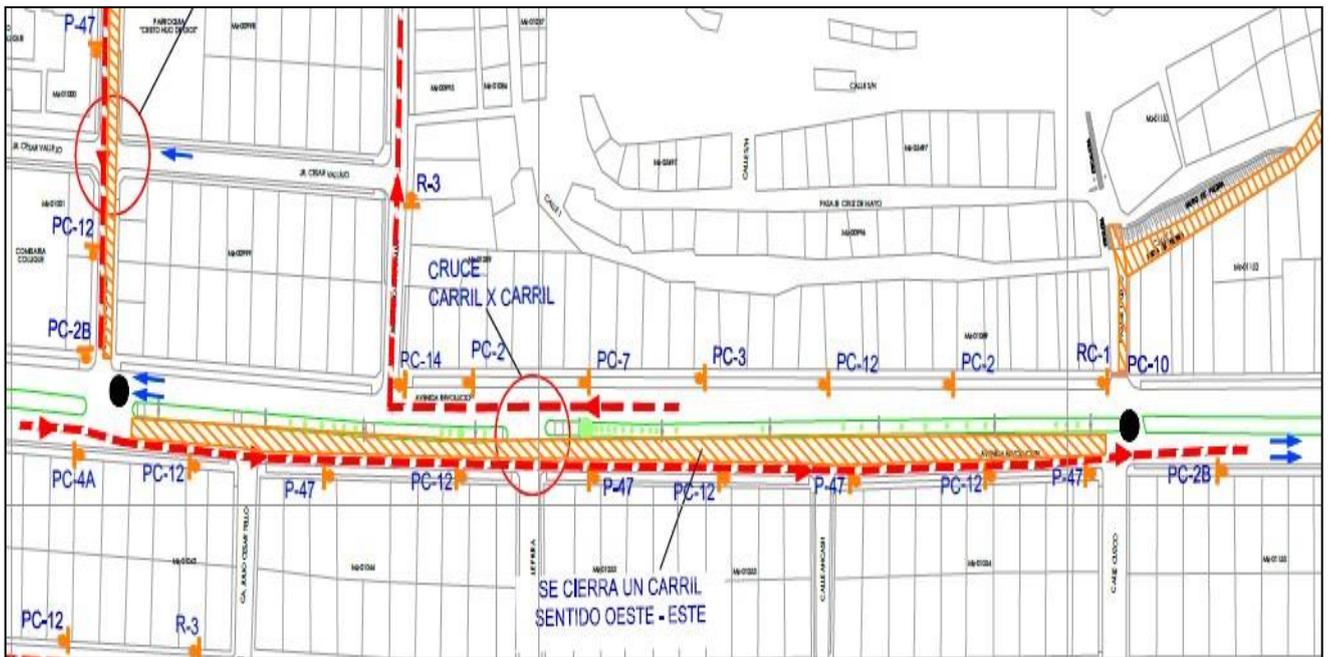
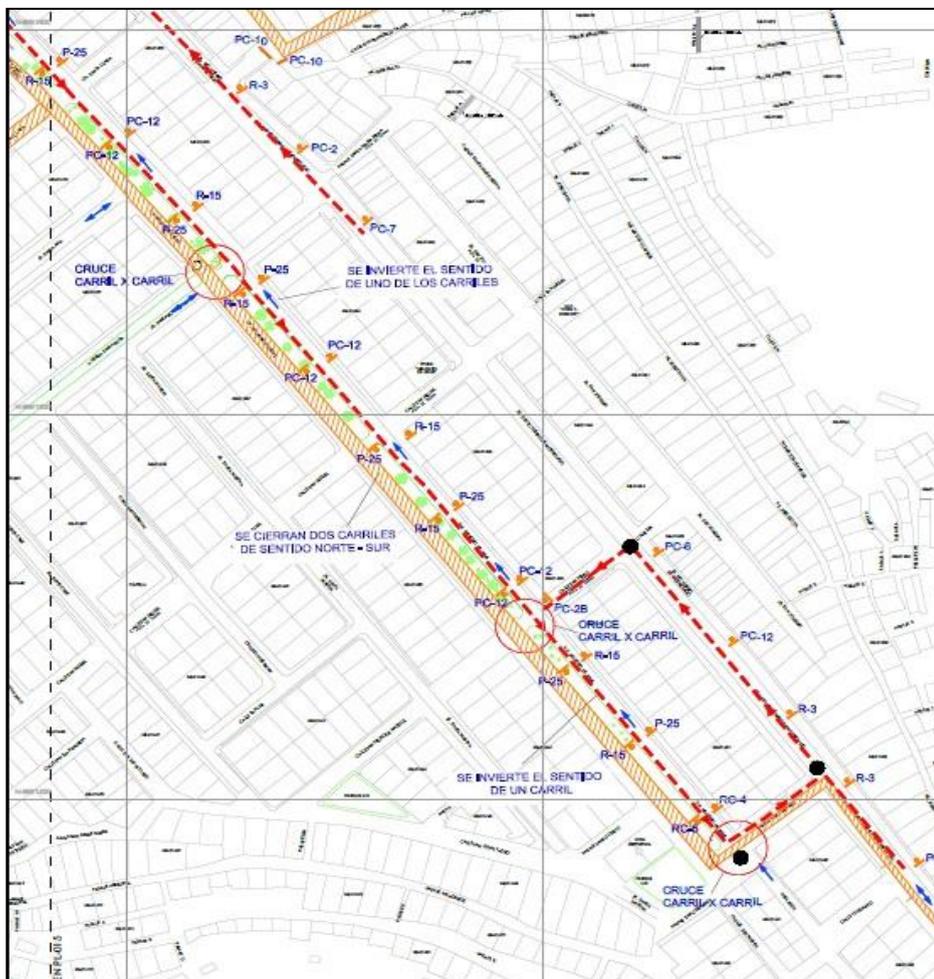
Figura 53 Desvío de tráfico para la aplicación del Método Piper Bursting

Jirón y calle: Jr. Cajamarca TA-076, Jr. Ciro Alegría TA-075 y Calle Lima TA-074.

Avenida: Av. Revolución TA-086, Av. Revolución TA-087

Avenida: Av. Milagro de Jesús TA-197, Av. Milagro de Jesús TA-192

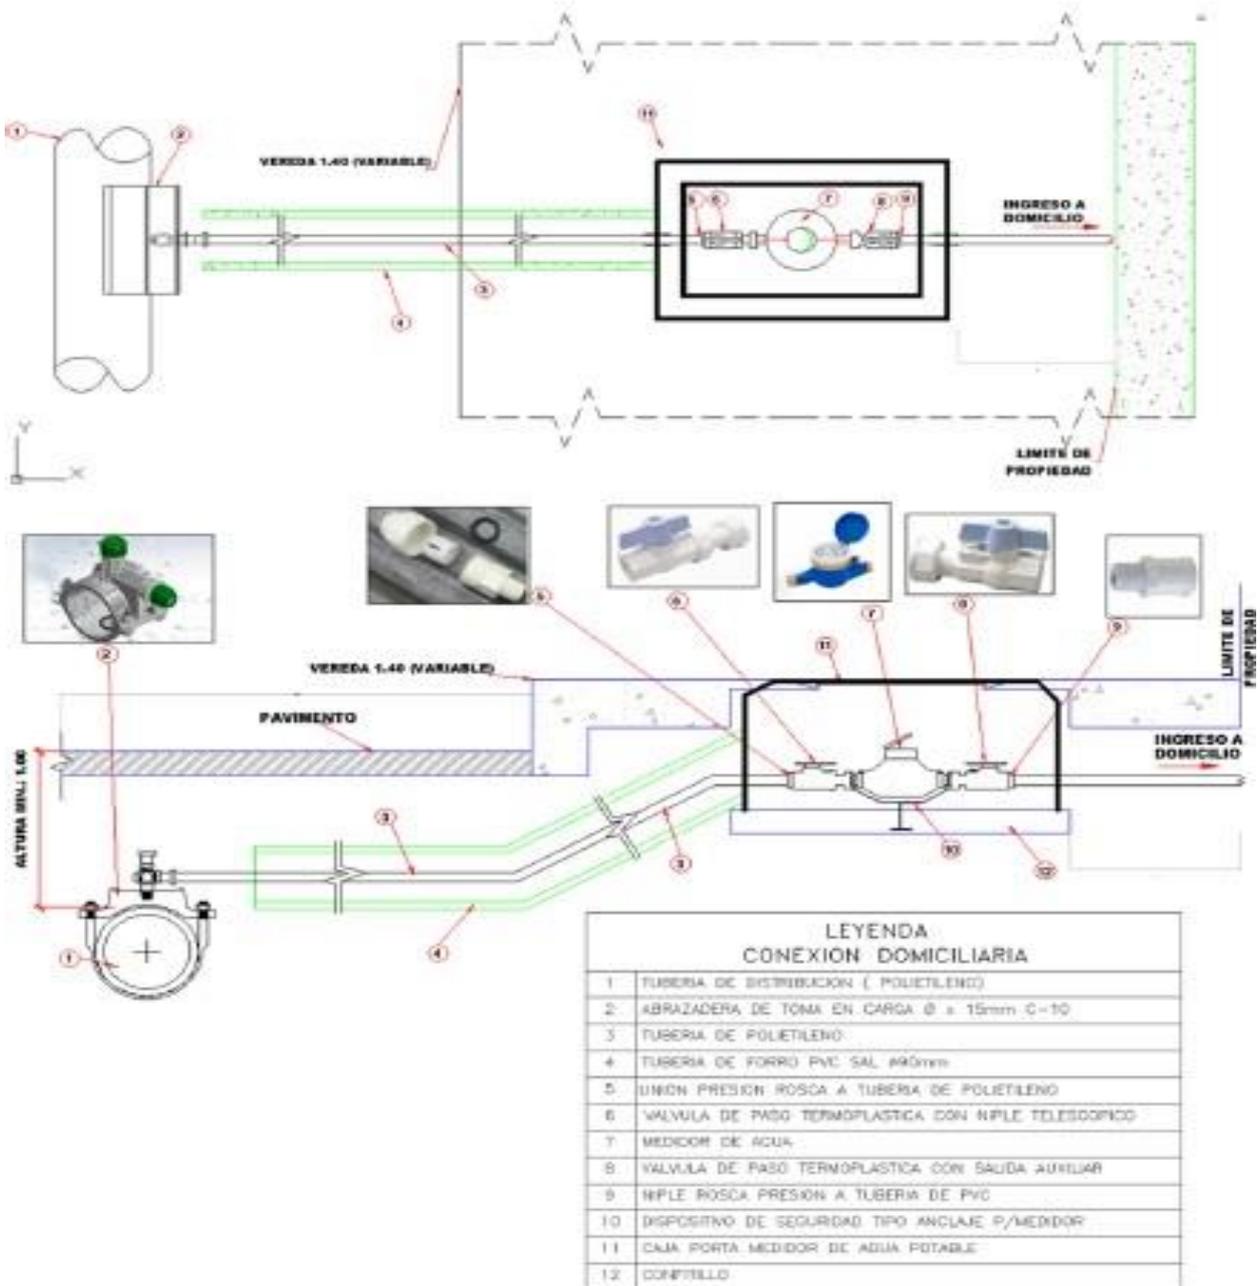
ANEXO No 1
Conexión Domiciliaria de Agua Potable

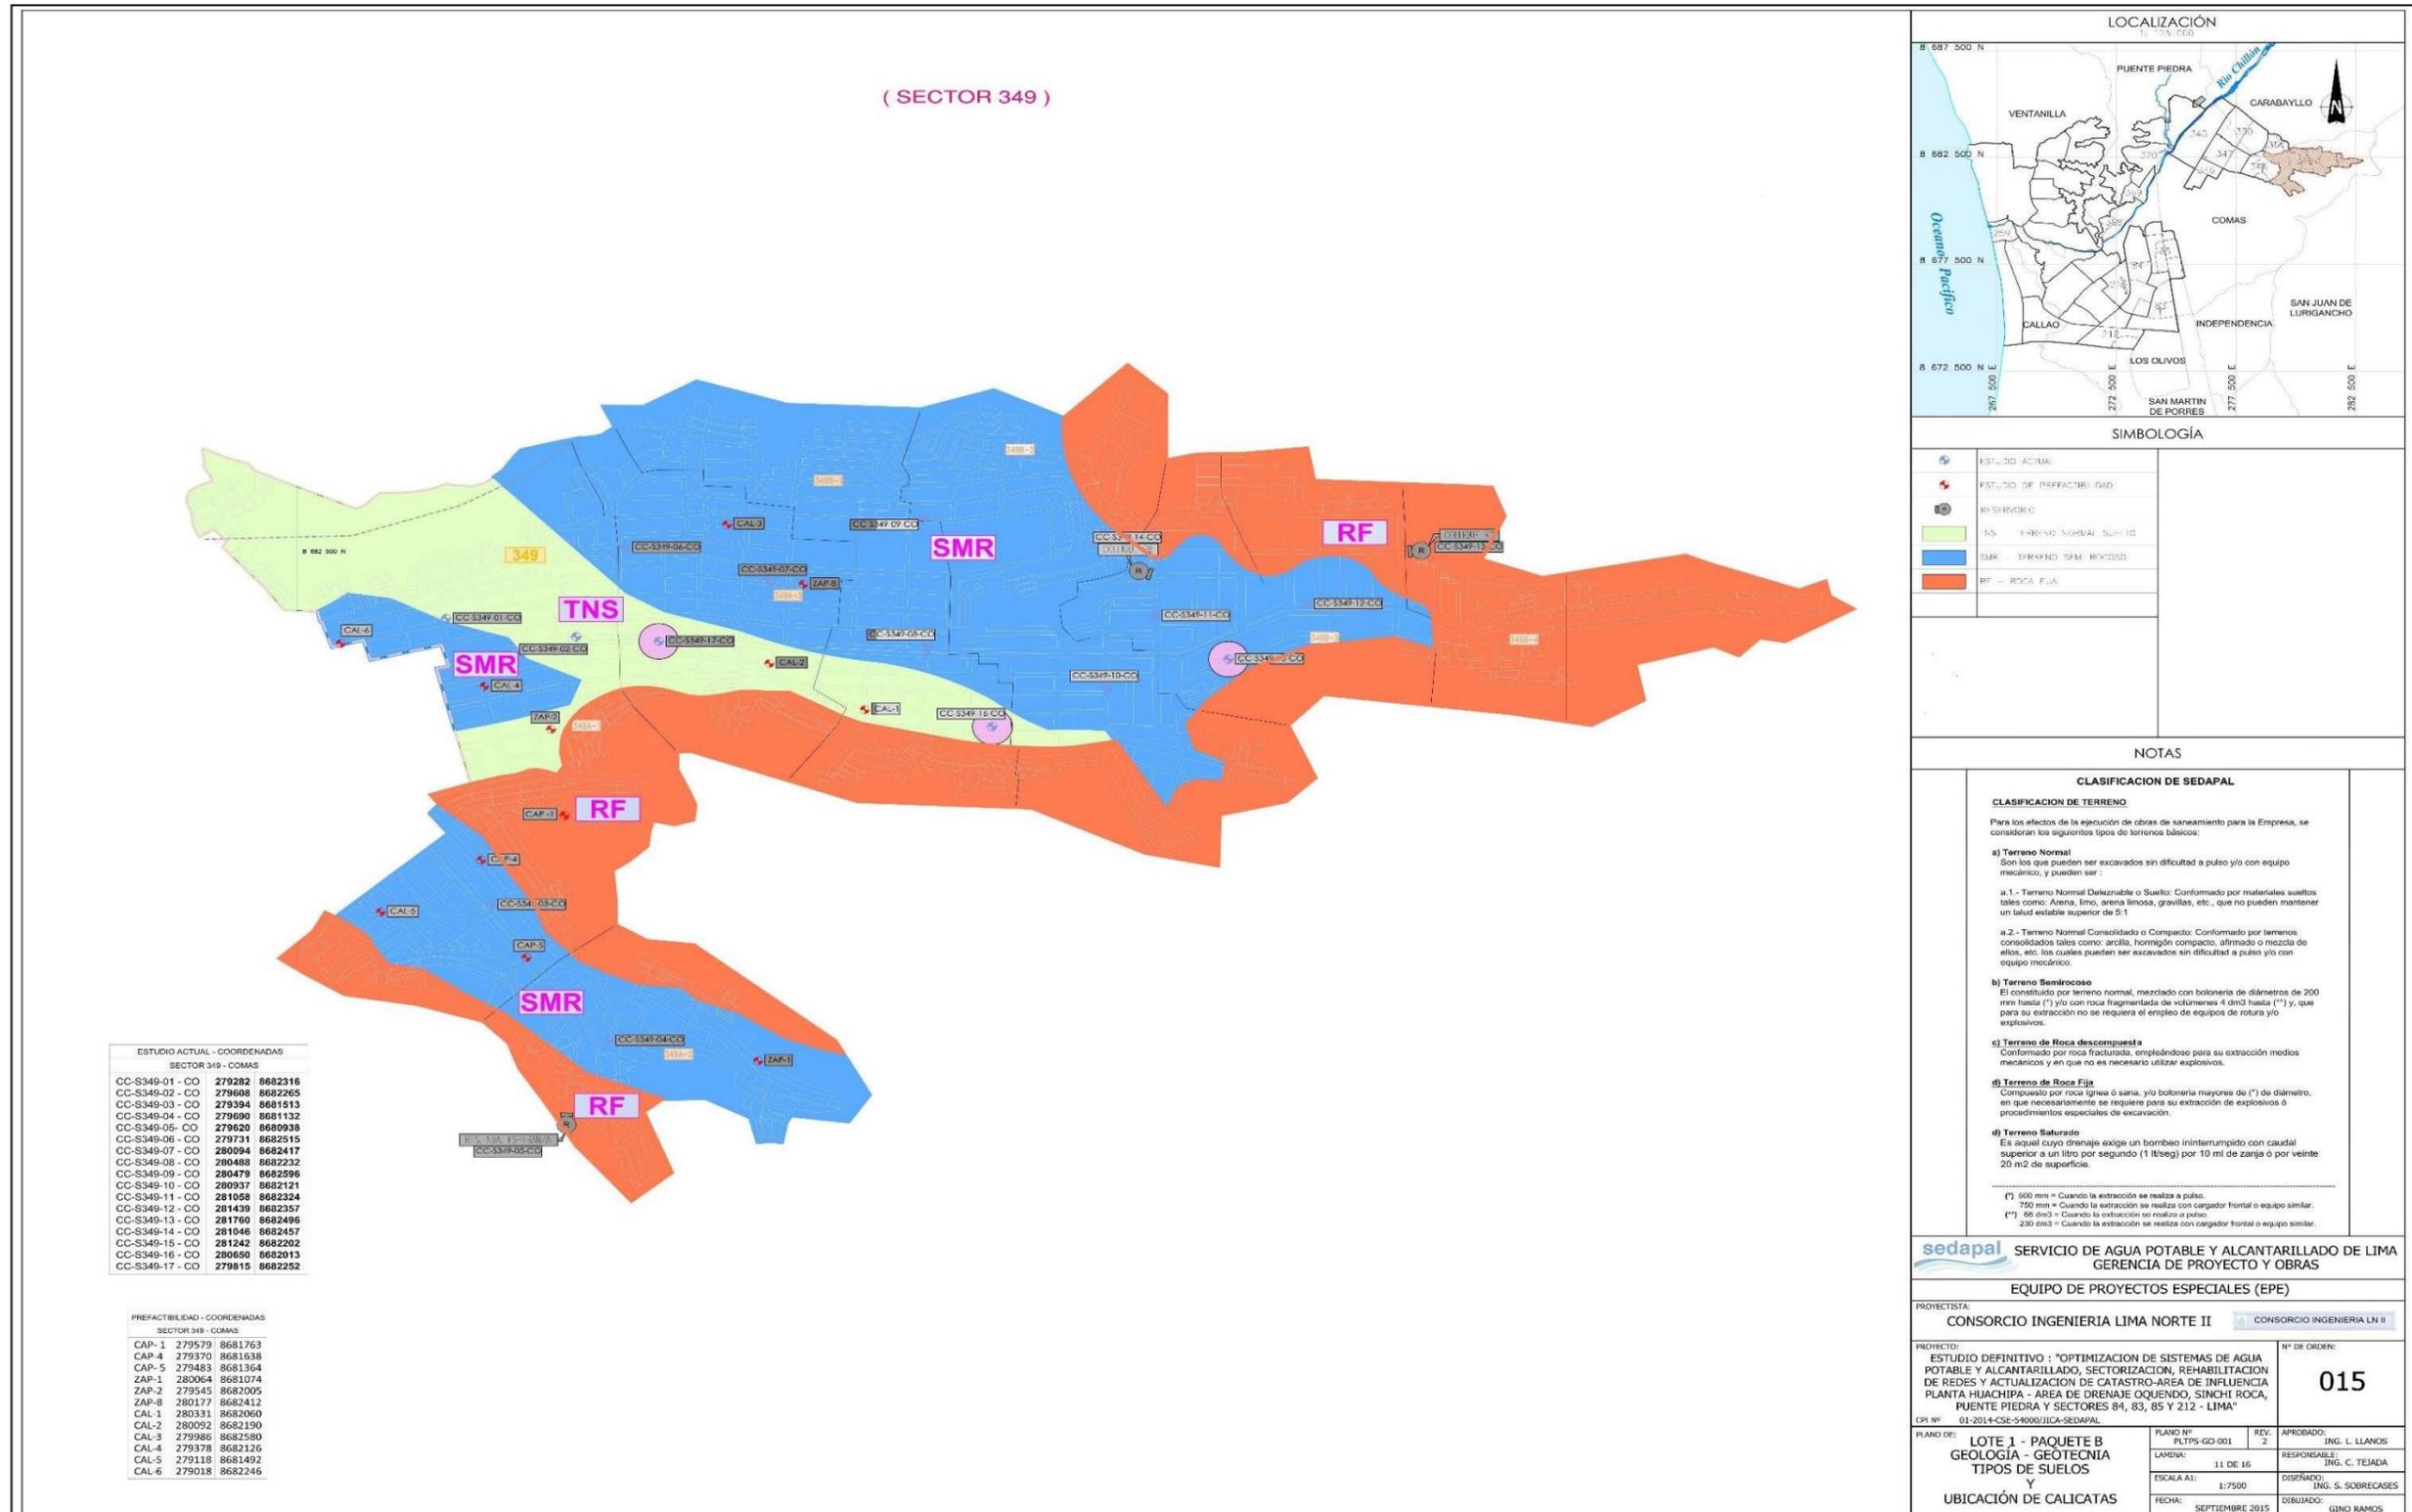
Figura 92 Plano de mecánica de suelos sector 349

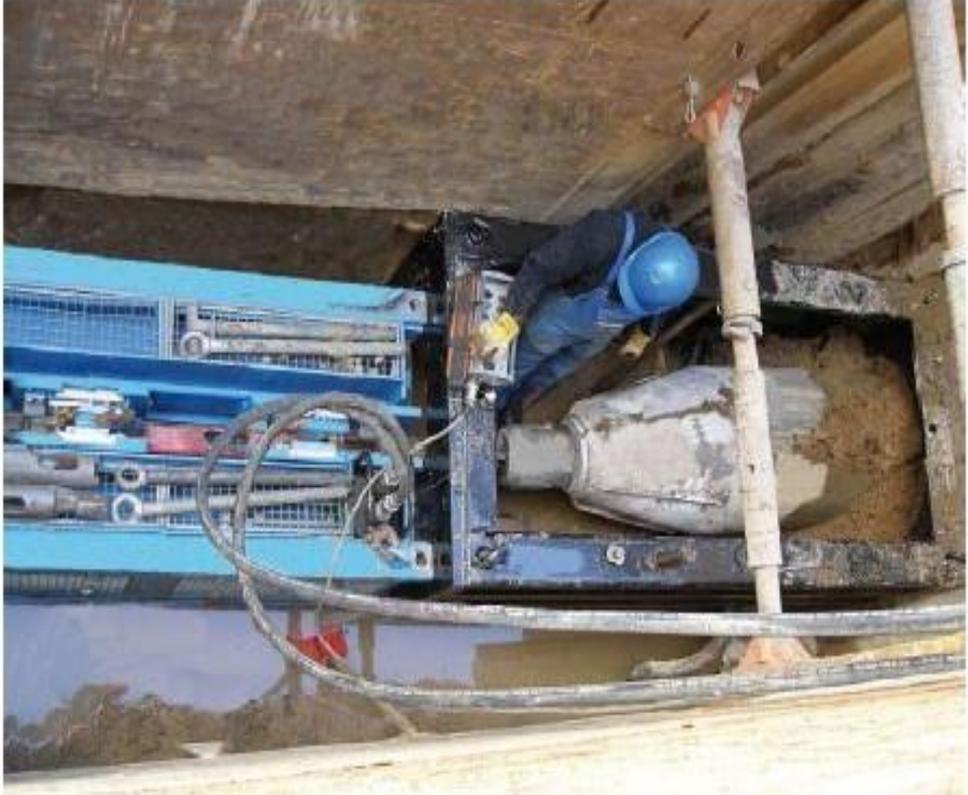
Figura 93 Maquina fragmentadora (Método Piper Bursting)

GRUNDOBURST 400G-2500G
