UNIVERSIDAD
PRIVADA
DEL NORTE

Carrera de Ingeniería Geológica

“CARACTERÍSTICAS LITOLÓGICAS Y SU RELACIÓN CON LA COMPOSICIÓN DEL AGUA EN LOS MANANTIALES DE LA PARTE BAJA DE LA SUBCUENCA DEL RÍO NAMORA, CAJAMARCA 2020”

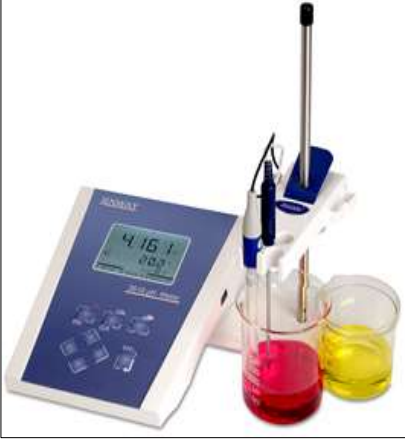
Material	Análisis físico-químicos	Imagen
Conductímetro	pH, Temperatura, TSD, Dureza, CE.

Nota. Los materiales usados en laboratorio Sedacaj, están bien calibrados para que no haya error en los resultados. Cada equipo sirve para analizar diferentes parámetros físico-químicos de las muestras de agua.
Fuente: Sedacaj, 2020.

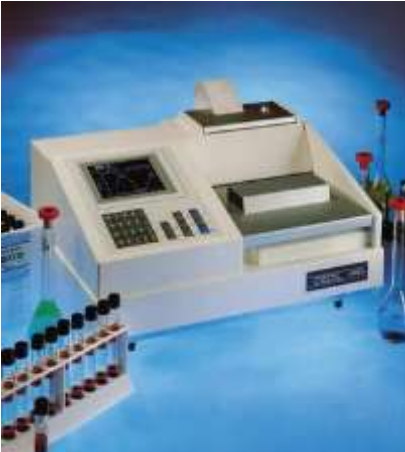
Espectrofotómetro	Aniones (sulfatos, nitratos, cloruros) Cationes (sodio, potasio, calcio, aluminio, zinc)

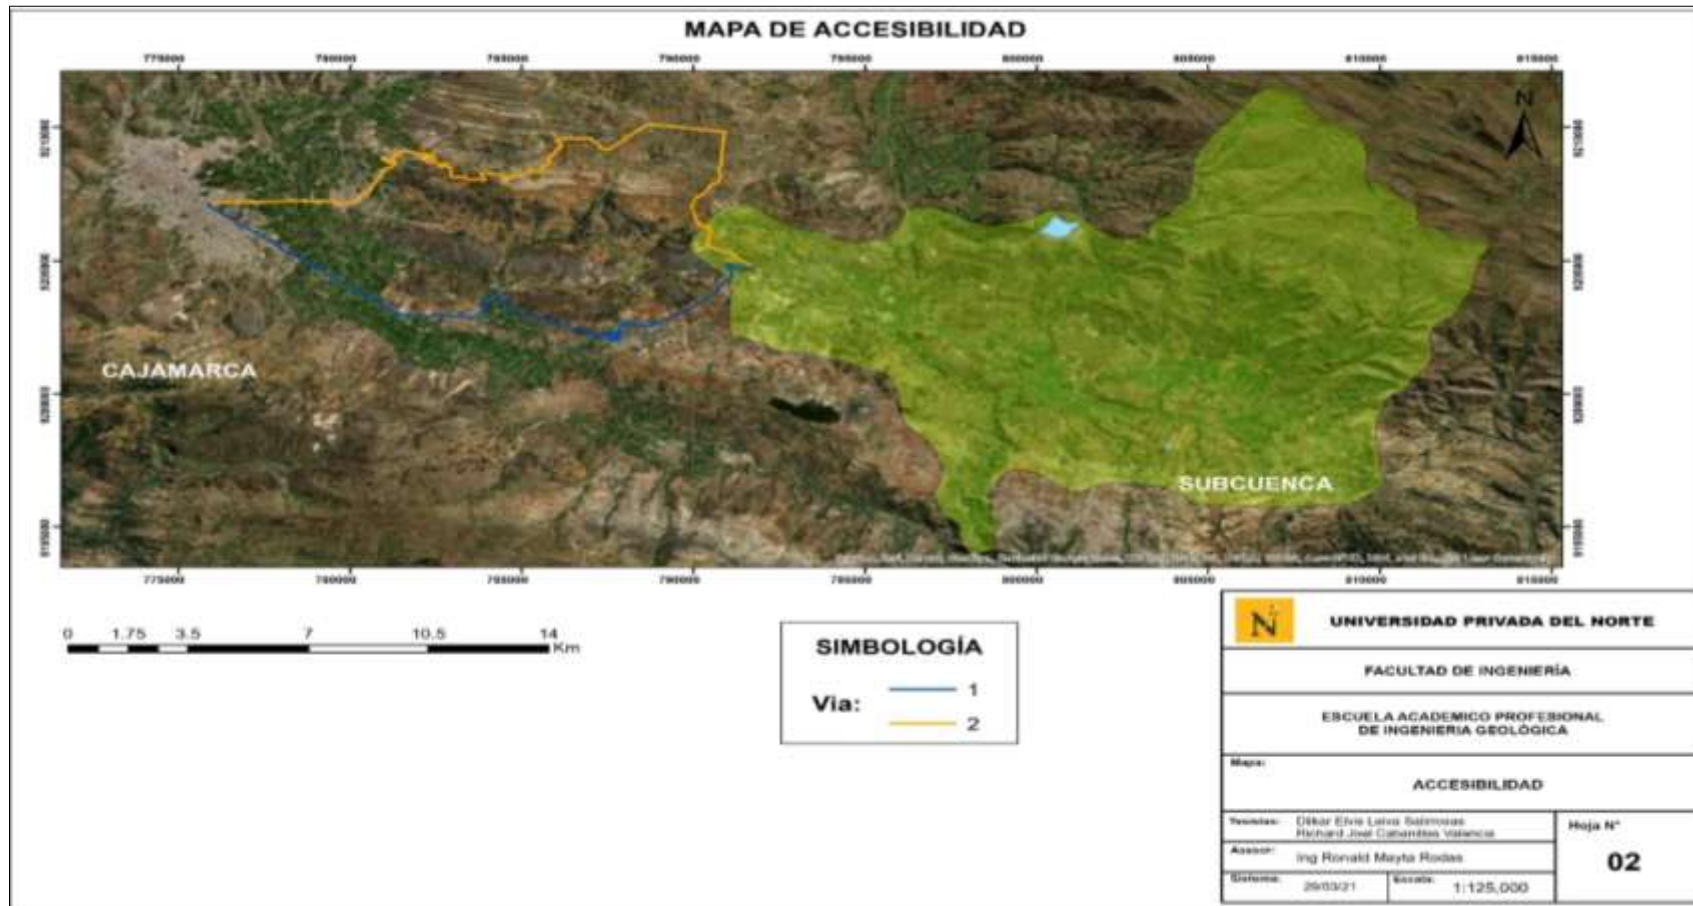
Figura 2

Para llegar a la zona se estudió desde la ciudad de Cajamarca, existen dos vías principales.

Vía 1: Desde Cajamarca por la carretera hacia la provincia de San Marcos con una distancia de 22.5 kilómetros totalmente asfaltados, en un tiempo aproximado de 20 minutos.

Vía 2: Desde Cajamarca por la carretera hacia la provincia de Celendín con una distancia aproximada de 27.3 kilómetros, 21.1 Km asfaltados y 6.2 km de carretera afirmada, en un tiempo aproximado de 30 min.

Accesibilidad a la zona de estudio.

Nota. El mapa cuenta con 2 accesos a la zona de estudio.

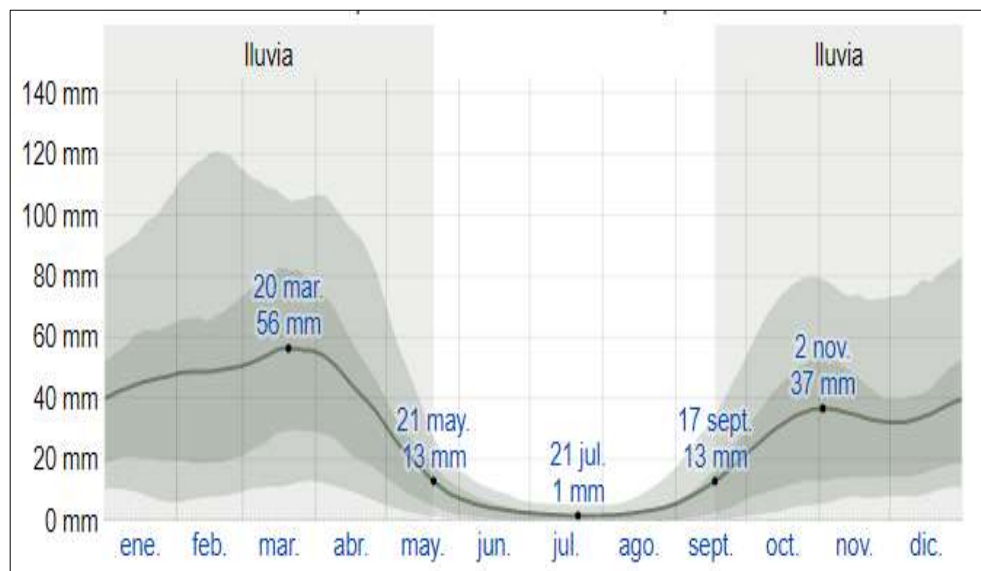
Precipitación de lluvia mensual promedio.

Nota. La lluvia promedio (línea sólida) acumulada en un periodo móvil de 31 días centrado en el día en cuestión, con las bandas de percentiles del 25° al 75° y del 10° al 90°. La línea delgada punteada es el equivalente de nieve en líquido promedio correspondiente. Fuente: (SENAMHI 2017).

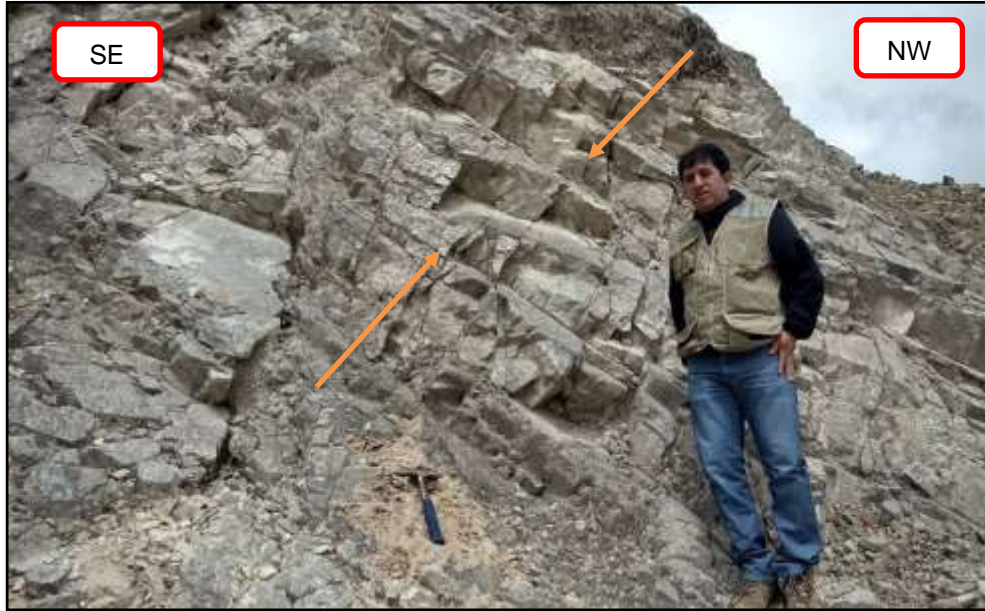
Estratos de la Formación Chimú.

Nota. Estratos de areniscas blancas de la Formación Chimú, corte de carretera a la laguna Quelluacocha, Namora. Fuente: Propia.

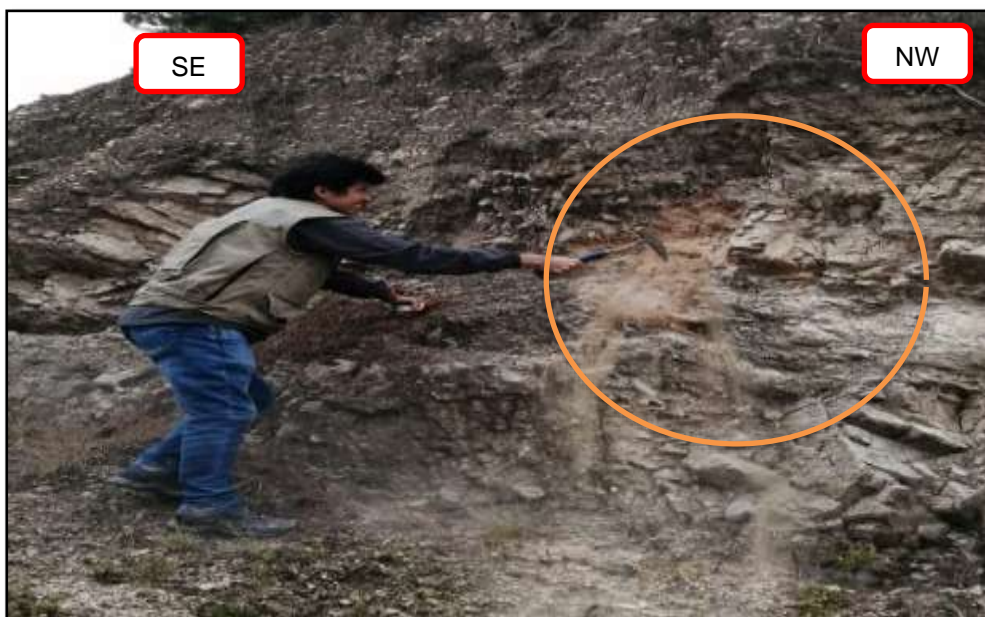
Areniscas de la Formación Carhuaz.

Nota. Areniscas con coloración rojiza de la Formación Carhuaz, corte de carretera a la laguna Quelluacocha, Namora.

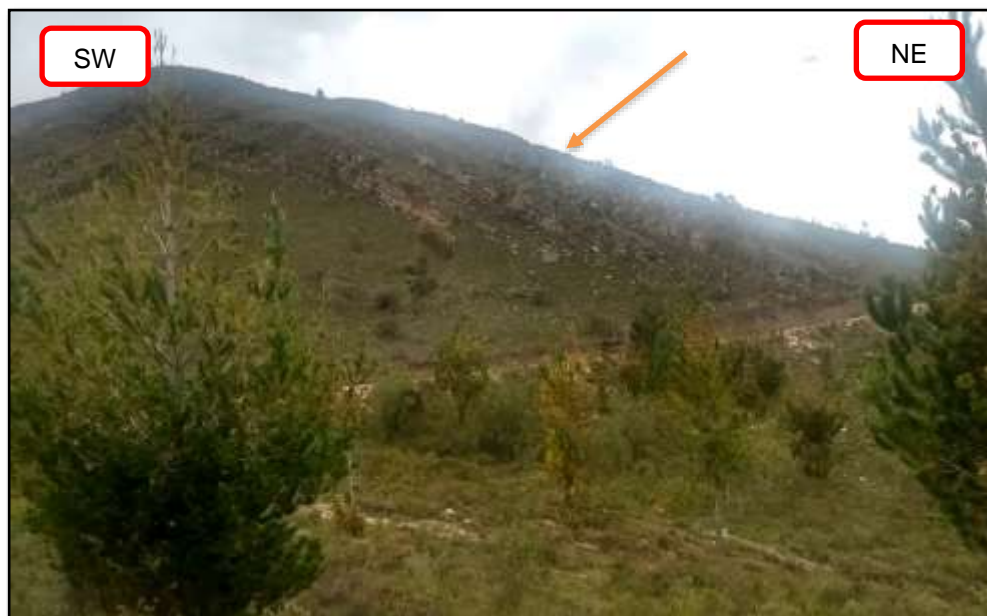
Figura 10.
Estratos de la Formación Farrat.

Nota. Estratos de areniscas blancas de la Formación Farrat, constituyendo pequeñas escarpas, Namora.

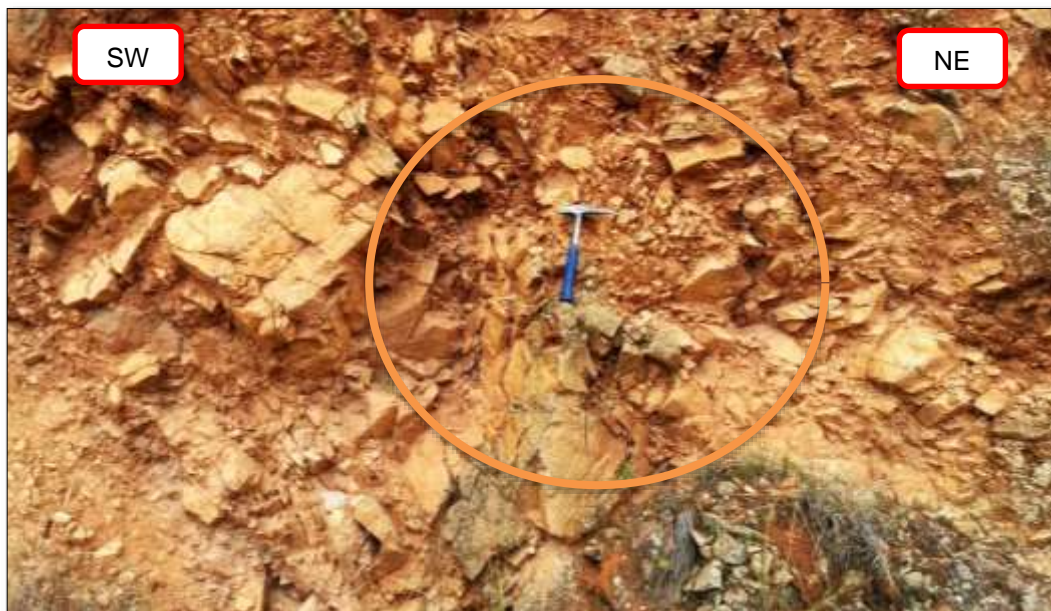
Figura 11.
Areniscas de la Formación Inca.

Nota. Areniscas rojizas típicas de la Formación Inca, ubicado en el corte de carretera a la laguna Huacsaco, Matara.

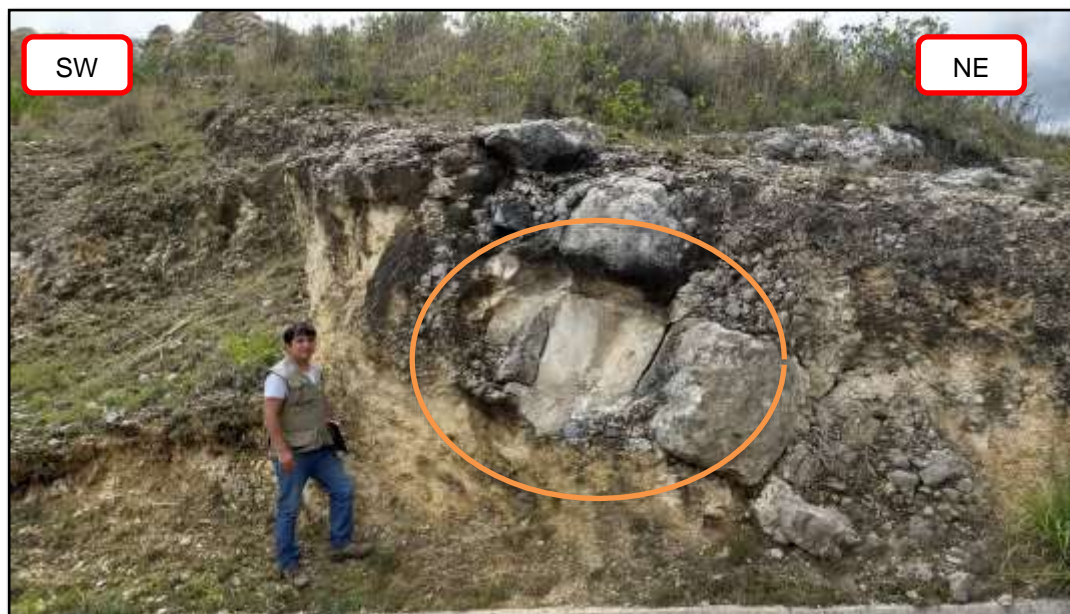
Estratos de la Formación Chúlec.

Nota. Estratos de margas y calizas de la Formación Chúlec, ubicado en el corte de carretera a San Marcos, Matara.

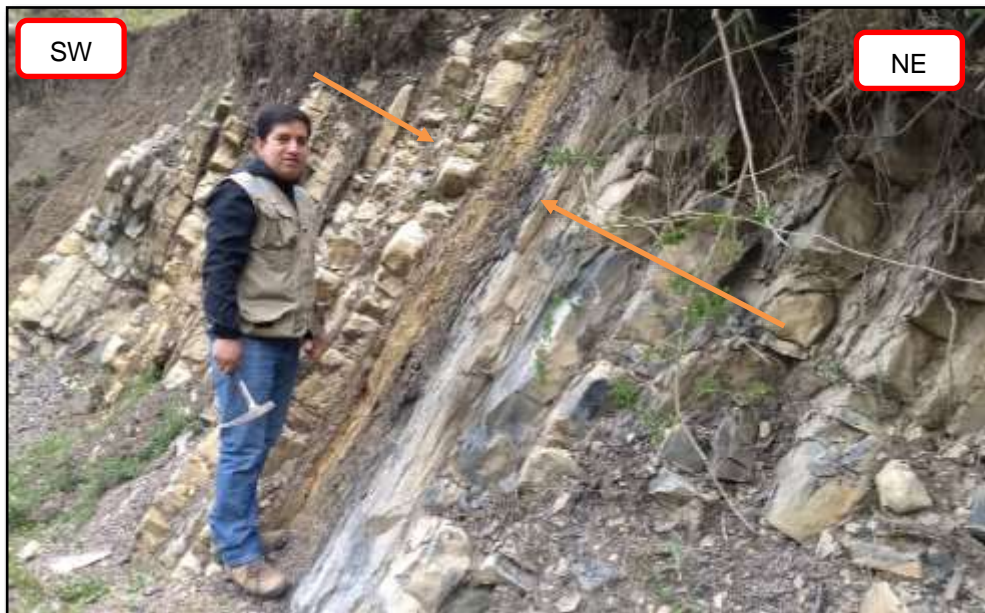
Estratos de la Formación Pariatambo.

Nota. Estratos de calizas oscuras intercalados con lutitas de la Formación Pariatambo, ubicado cerca a la quebrada Huiraconga, Namora.

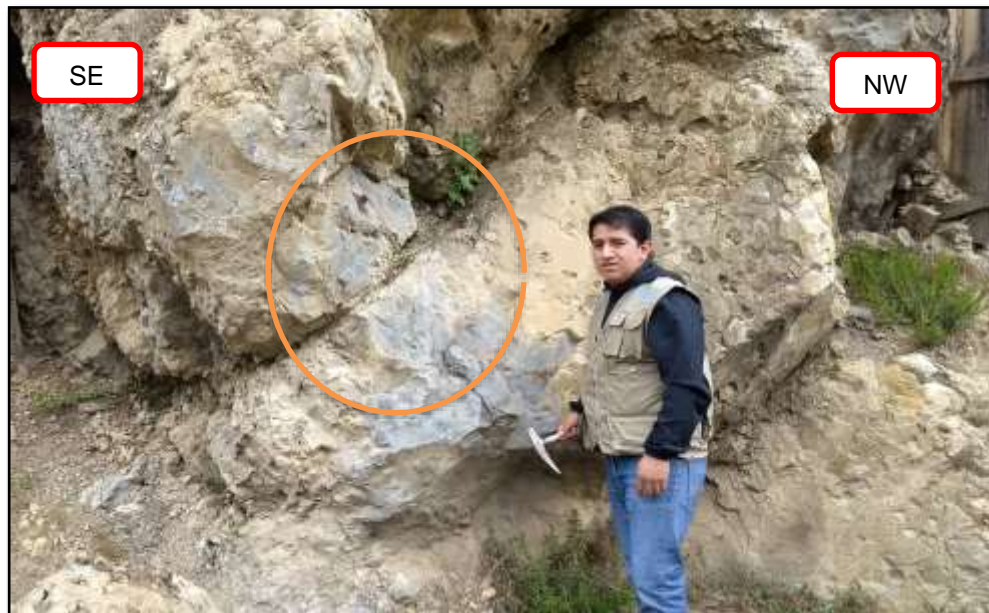
Calizas de la Formación Yumagual.

Nota. Calizas nodulares de la Formación Yumagual, ubicado cerca a la Quebrada Huiraconga, Namora.

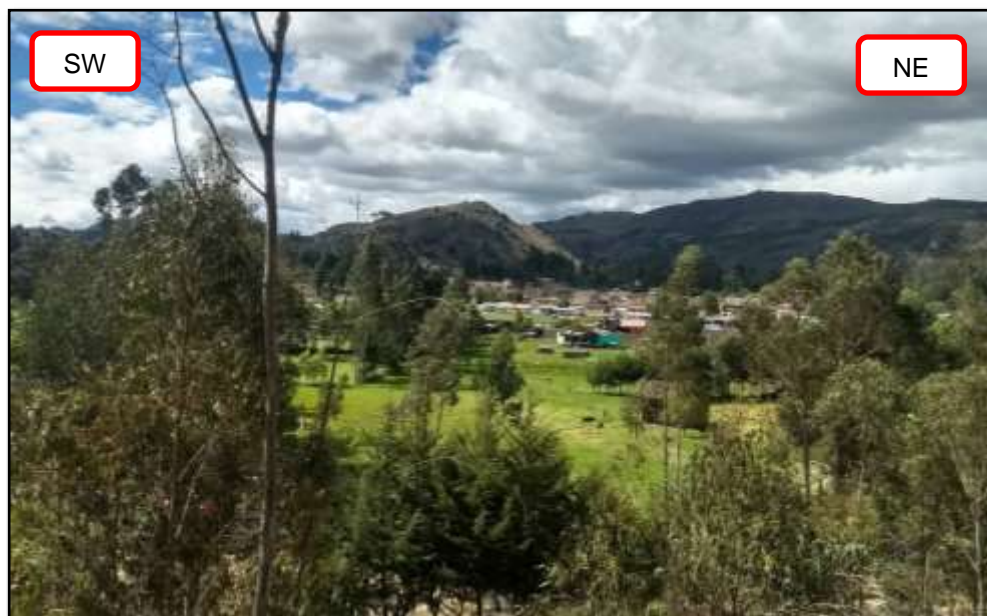
Depósitos cuaternarios lagunares.

Nota. Depósitos lagunares de diferentes niveles en los alrededores del distrito de Namora.

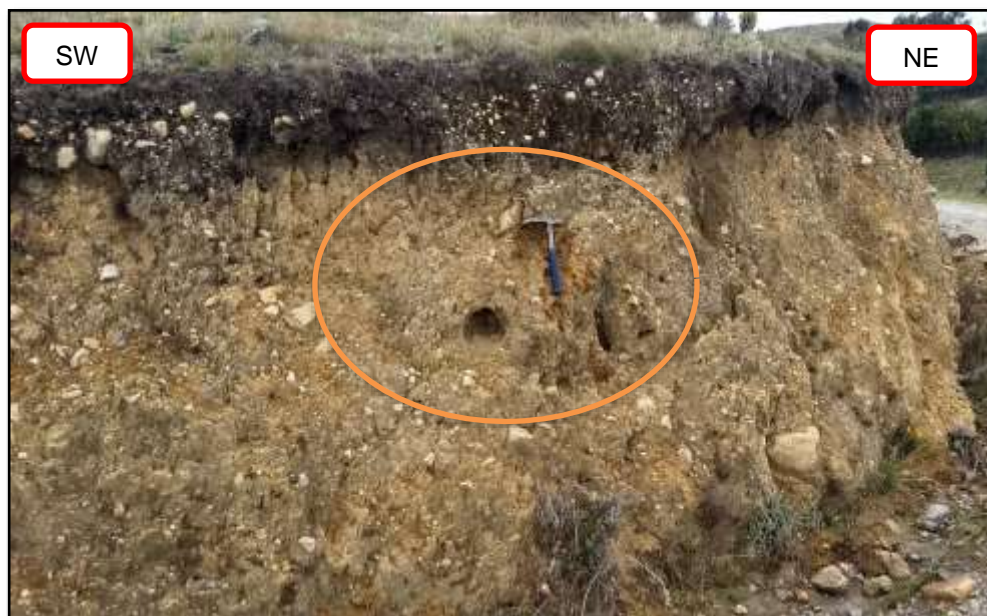
Depósitos cuaternarios Aluviales.

Nota. Depósitos aluviales, carretera a la laguna Quelluacocha, Namora.

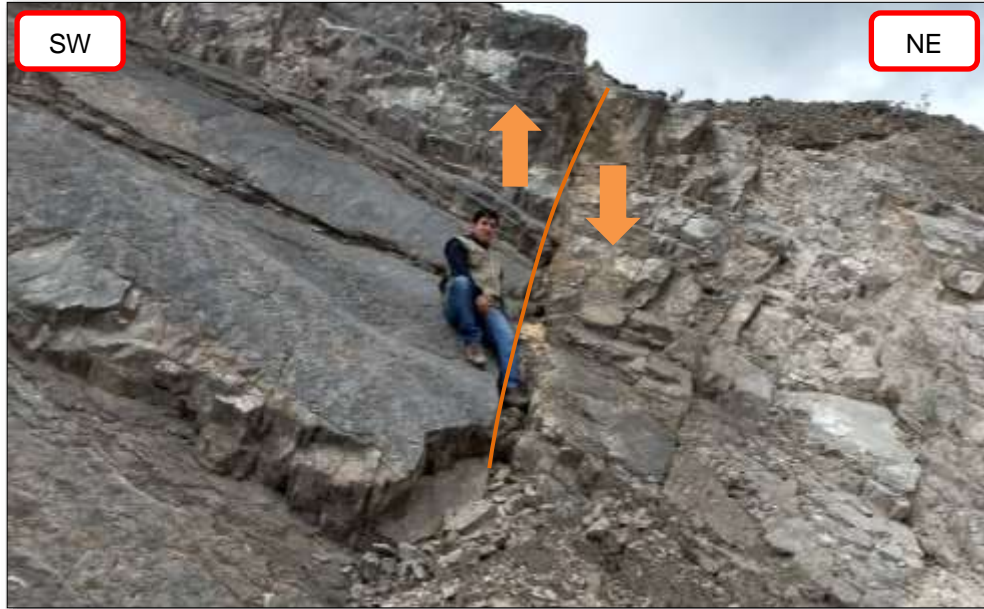
Figura 18.
Falla Local.

Nota. Falla local normal con dirección trasandina NE - SW, Azimut: 115°, Dip: 65°.

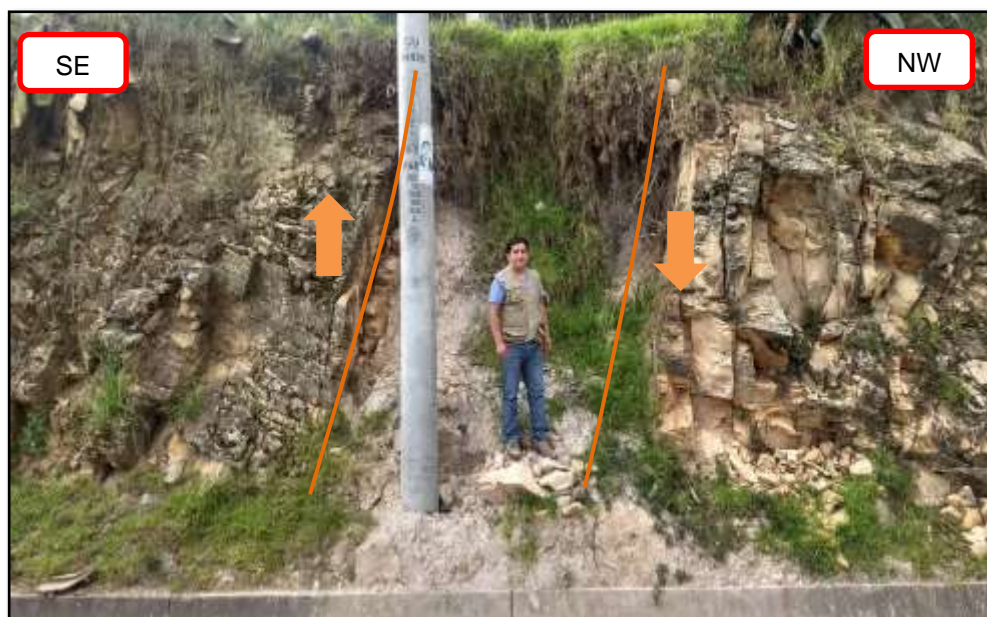
Figura 19.
Falla Normal

Nota. Falla normal (Cajamarca) con dirección andina NW – SE, Az: 72°, Dip: 79°.

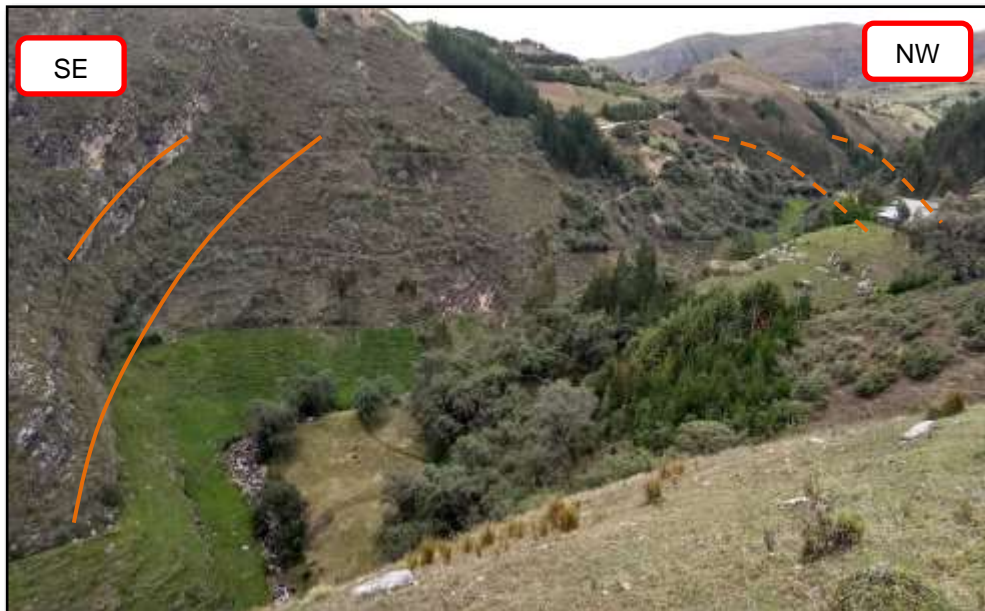
Figura 20.
Anticlinal de Huiraconga.

Nota. Flanco izquierdo del Anticlinal con eje de dirección andina NW – SE, sector de la quebrada Huiraconga, La Masma, Namora.

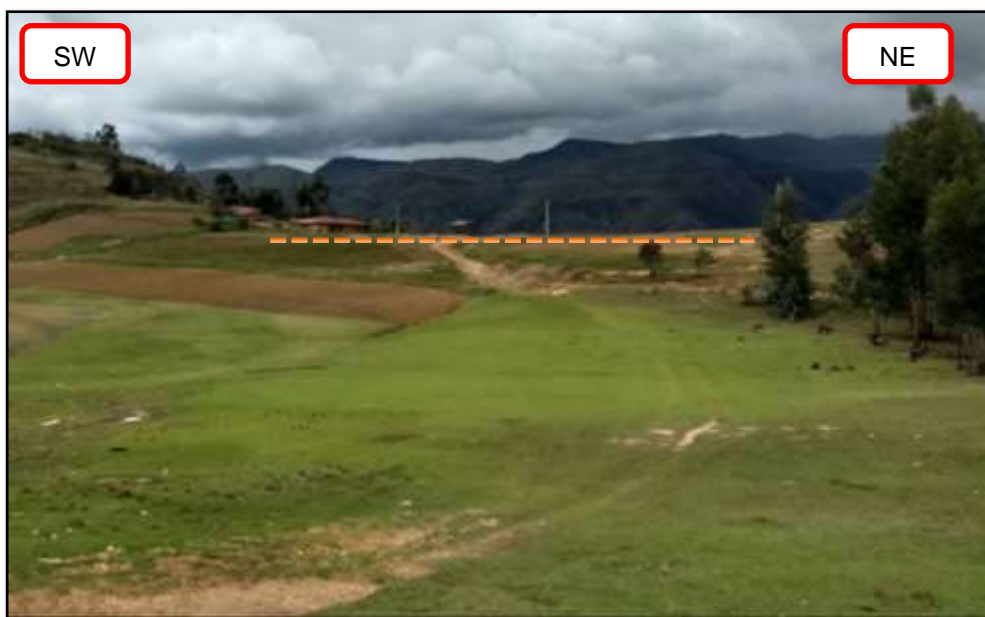
Figura 21.
Planicies.

Son superficies con pequeñas ondulaciones y suave pendiente que varía entre los 0° a 8° y están distribuidas en mayor extensión en el centro de la subcuenca, a lo largo del cauce del río Namora y quebradas relacionadas con depósitos lagunares.

Nota. *Planicie ubicada en el sector de la laguna Huacsaco, Matara.*

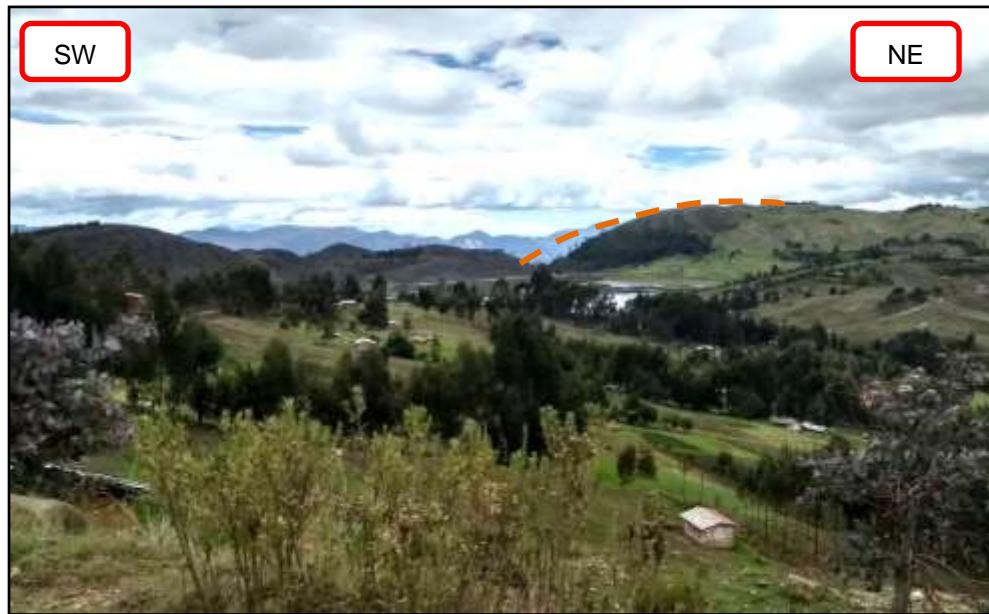
Figura 22.
Lomada.

Las lomadas o colinas presentan un relieve con pendientes suaves que está entre los 8° a 20° y deben estar por debajo de los 200 metros, en el área de investigación las encontramos en los alrededores de la laguna Quelluacocha.

Nota. *Lomadas en los alrededores de la laguna Quelluacocha.*

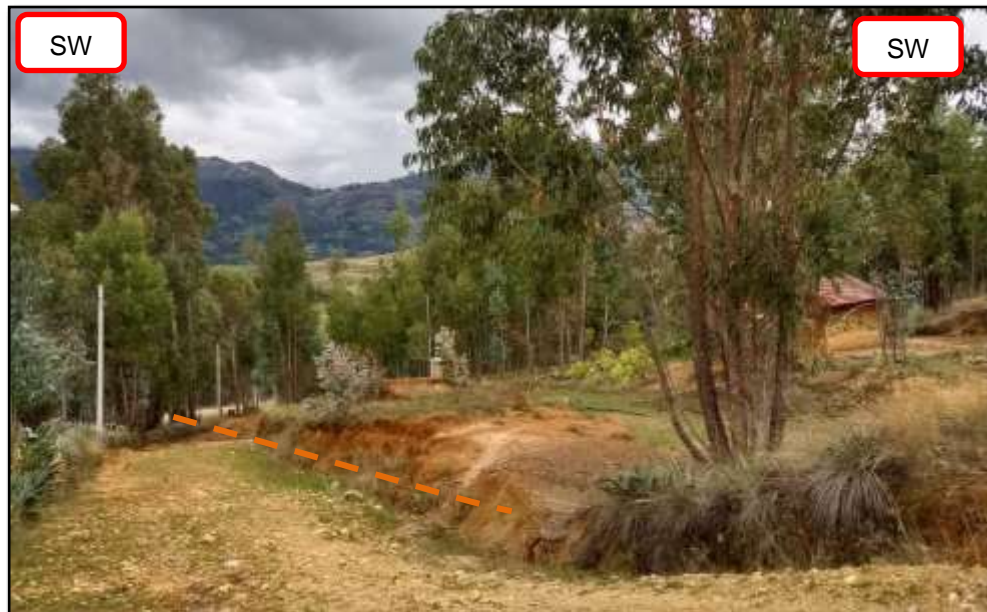
Figura 23.
Laderas.

Son geformas inclinadas, en el área de investigación las encontramos hacia el este en el distrito de Matara, estas unidades geomorfológicas van desde los 300 hasta 500 metros de altitud y tienen pendientes entre los 20° a 50°.

Nota. Laderas en el sector Chinchin, Matara.

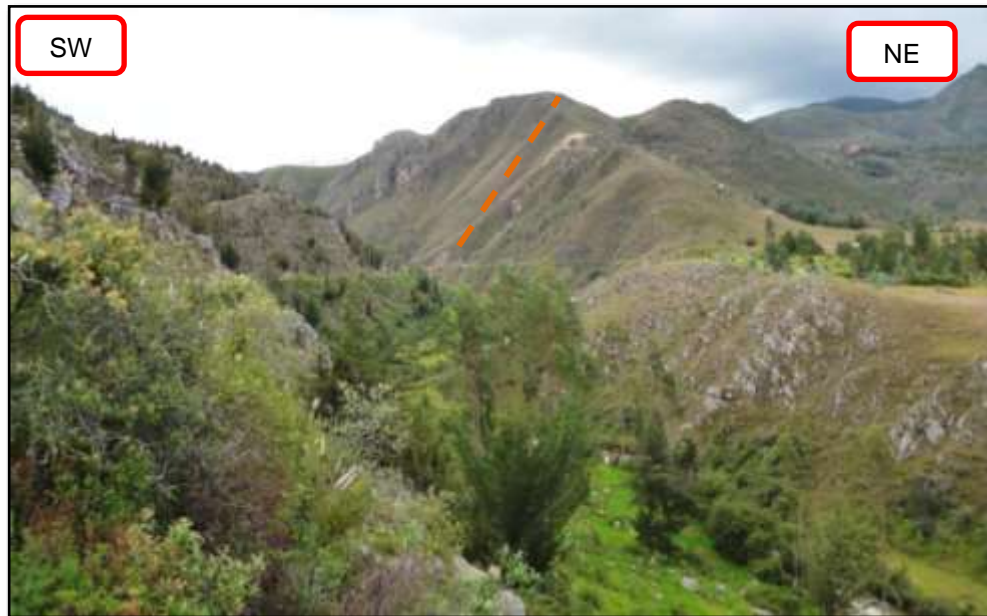
Figura 24.
Pendientes.

Nota. Fuertes pendientes en la parte superior del cauce del río Namora. El tipo de roca que presentan son calizas.

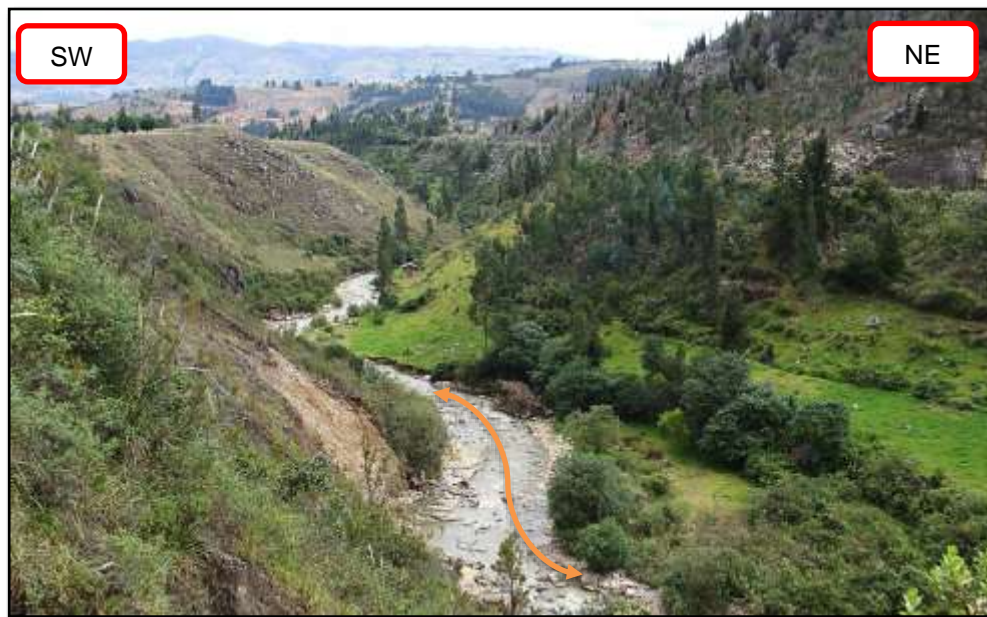
Cauce Principal de la subcuenca.

Nota. Este cauce es el principal de la subcuenca de Namora en el que cuyos caudales varían según la época del año, con una longitud de 18.50 km.

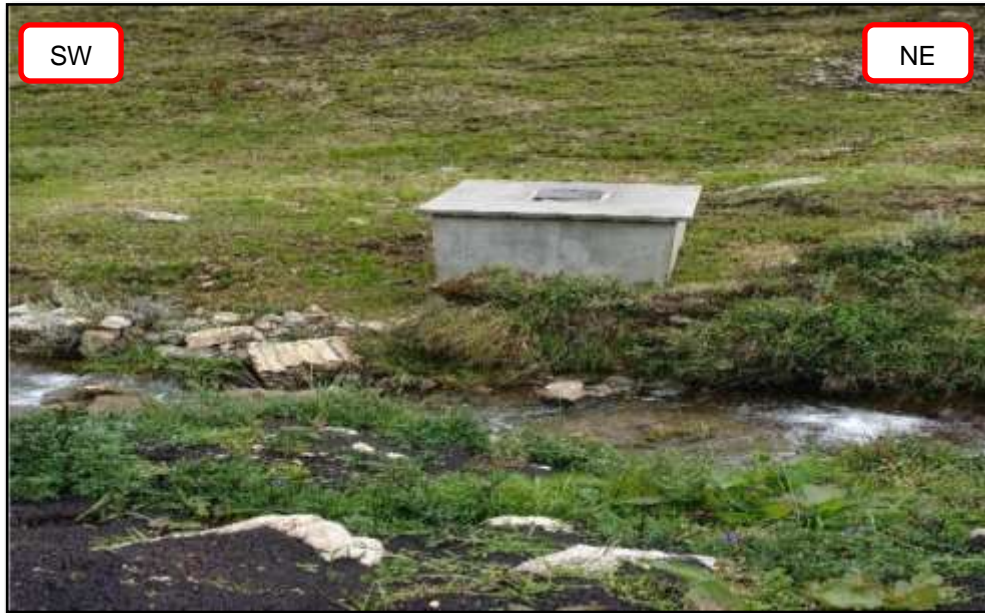
Figura 27.

Manantial La Totorá, parte alta de la zona de estudio.

Nota. Este manantial se encuentra en el caserío La Colpa con una altitud de 3914 msnm.

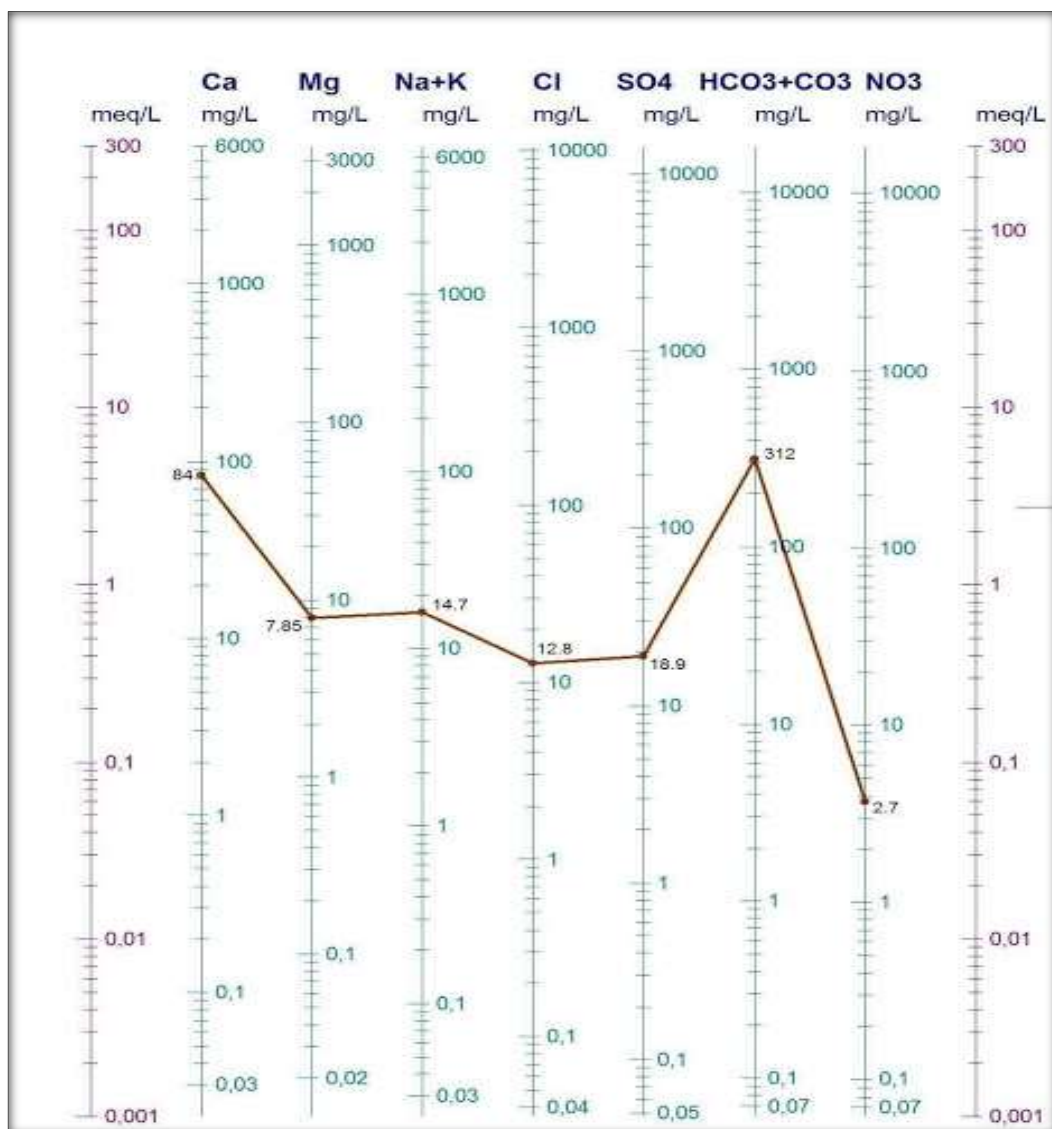
Diagrama de Schoeller.

Nota. Gráfico de una muestra de agua Schoeller.

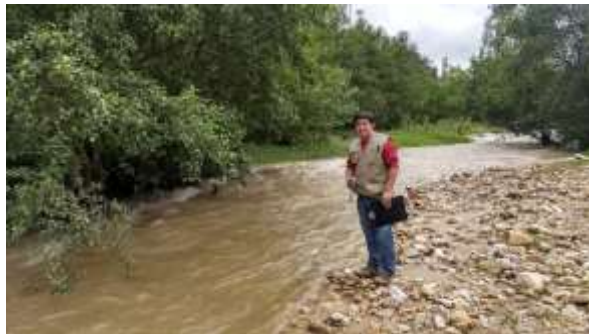
Parámetros fisicoquímicos y bacteriológicos del río Chucsen, M-1.

MUESTRA 01				
RÍO CHUCSEN		COORDENADAS WGS-84		COTA
CÓDIGO:	M-1	N: 9199589	E: 801781	2692
FECHA:	3/12/2020	FOTOGRAFIA:		
HORA:	10:15

LOCALIZACIÓN:	Río Chucsen, afluente principal del río Matara			
TIPO DE MANIFESTACIÓN	REGIMÉN	USO	OBRAS	
Río	Permanente	Riego	ND	
INFORME DE ANÁLISIS FÍSICOQUÍMICO Y BACTERIOLÓGICO DE AGUA				
PARÁMETRO	UNIDAD	M - 1	LMP	
		RESULTADO		
ANÁLISIS FÍSICOQUÍMICO				
TSD	mg/L	18.60	2000	
pH, a 18.5°C	--	6.96	6.5 – 8.5	
CONDUCTIVIDAD	uS/cm	70	1500	
DUREZA	mg/L	250	500	
CLORUROS	mg/L	15	250	
BICARBONATOS	mg/L	245	340	
SULFATOS	mg/L	5	250	
NITRATOS	mg/L	6	50	
CIANURO	mg/L	<0.005	0.07	
ALUMINIO	mg/L	0.046	0.02	
CALCIO	mg/L	9	200	
MAGNESIO	mg/L	5	150	
SODIO	mg/L	15	140	
POTASIO	mg/L	3	140	
ZINC	mg/L	0.055	3	
ANÁLISIS BACTERIOLÓGICO				
COLIFORMES TOTALES	UFC/100 mL	7	0	
COLIFORMES TERMOTOLERANTES	UFC/100 mL	4	0

Nota. Resultados de laboratorio de la muestra de agua del río Chucsen-Matara. Fuente: Empresa prestadora de servicios SEDACAJ, 2020.

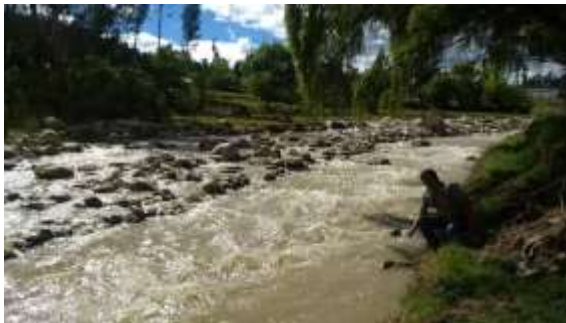
Parámetros fisicoquímicos y bacteriológicos del río Namora, M-2.

MUESTRA 02				
RÍO NAMORA		COORDENADAS WGS-84		COTA
CÓDIGO:	M-2	N: 9202317	E: 795888	2724
FECHA:	3/12/2020	FOTOGRAFÍA:		
HORA:	11:00

LOCALIZACIÓN:	Cauce principal de la subcuenca, Namora.			
TIPO DE MANIFESTACIÓN	REGIMÉN	USO	OBRAS	
Río	Permanente	Riego y Ganadería	ND	
INFORME DE ANÁLISIS FISICOQUÍMICO Y BACTERIOLÓGICO DE AGUA				
PARÁMETRO	UNIDAD	M - 2	LMP	
		RESULTADO		
ANÁLISIS FISICOQUÍMICO				
TSD	mg/L	45.30	2000	
pH, a 18.5°C	--	8.49	6.5 – 8.5	
CONDUCTIVIDAD	uS/cm	319	1500	
DUREZA	mg/L	278	500	
CLORUROS	mg/L	19	250	
BICARBONATOS	mg/L	267	340	
SULFATOS	mg/L	20	250	
NITRATOS	mg/L	8	50	
CIANURO	mg/L	<0.005	0.07	
ALUMINIO	mg/L	0.046	0.02	
CALCIO	mg/L	25.60	200	
MAGNESIO	mg/L	15.80	150	
SODIO	mg/L	32.30	140	
POTASIO	mg/L	10.50	140	
ZINC	mg/L	0.097	3	
ANÁLISIS BACTERIOLÓGICO				
COLIFORMES TOTALES	UFC/100 mL	8	0	
COLIFORMES TERMOTOLERANTES	UFC/100 mL	5	0

Nota. Resultados de laboratorio del líquido del río Namora. Fuente: Empresa prestadora de servicios SEDACAJ, 2020.

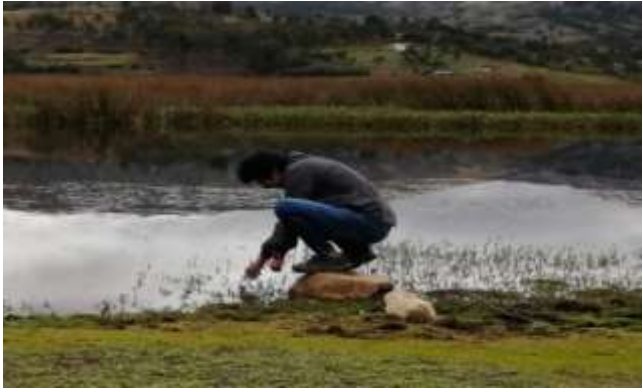
Parámetros fisicoquímicos y bacteriológicos de la laguna Huaysaco, M-3.

MUESTRA 03				
LAGUNA HUAYSACO		COORDENADAS WGS-84		COTA
CÓDIGO:	M-3	N: 9197957	E: 803896	2918
FECHA:	8/12/2020	FOTOGRAFÍA:		
HORA:	9:30

LOCALIZACIÓN:	Laguna Huaysaco, distrito de Matara.			
TIPO DE MANIFESTACION	REGIMEN	USO	OBRAS	
Laguna	Permanente	Ganadería	ND	
INFORME DE ANÁLISIS FISICOQUÍMICO Y BACTERIOLÓGICO DE AGUA				
PARAMETRO	UNIDAD	M - 3	LMP	
		RESULTADO		
ANÁLISIS FISICOQUÍMICO				
TSD	mg/L	187	2000	
pH, a 18.5°C	--	6.66	6.5 – 8.5	
CONDUCTIVIDAD	uS/cm	80	1500	
DUREZA	mg/L	225	500	
CLORUROS	mg/L	15	250	
BICARBONATOS	mg/L	74	340	
SULFATOS	mg/L	10	250	
NITRATOS	mg/L	5	50	
CIANURO	mg/L	<0.005	0.07	
ALUMINIO	mg/L	0.098	0.2	
CALCIO	mg/L	9	200	
MAGNESIO	mg/L	5	150	
SODIO	mg/L	15	140	
POTASIO	mg/L	3	140	
ZINC	mg/L	0.095	3	
ANÁLISIS BACTERIOLÓGICO				
COLIFORMES TOTALES	UFC/100 mL	5	0	
COLIFORMES TERMOTOLERANTES	UFC/100 mL	1	0

Nota. Resultado de laboratorio de la muestra de agua de la laguna Huaysaco. Fuente: Empresa prestadora de servicios SEDACAJ, 2020.

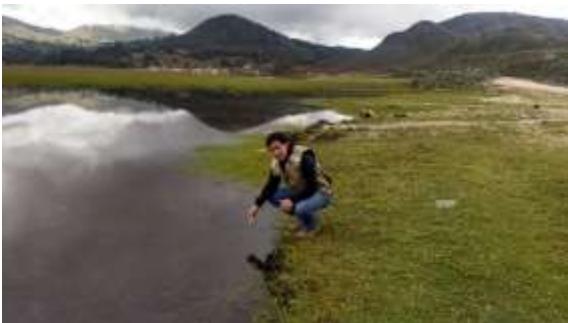
Parámetros fisicoquímicos y bacteriológicos de la laguna Quelluacocha, M-4.

MUESTRA 04				
LAGUNA QUELLUACOCHA		COORDENADAS WGS-84		COTA
CODIGO: M-4	N: 9205994	E: 800307	3381	
FECHA: 15/12/2020	FOTOGRAFIA:			
HORA: 9:15

LOCALIZACION: Laguna Quelluacocha, distrito de Namora.				
TIPO DE MANIFESTACION	REGIMEN	USO	OBRAS	
Laguna	Permanente	Turismo	ND	
INFORME DE ANÁLISIS FISICOQUÍMICO Y BACTERIOLÓGICO DE AGUA				
PARÁMETRO	UNIDAD	M - 4	LMP	
		RESULTADO		
ANÁLISIS FISICOQUÍMICO				
TSD	mg/L	105	2000	
pH, a 18.5°C	--	7.69	6.5 – 8.5	
CONDUCTIVIDAD	uS/cm	35	1500	
DUREZA	mg/L	50	500	
CLORUROS	mg/L	15	250	
BICARBONATOS	mg/L	48	340	
SULFATOS	mg/L	4	250	
NITRATOS	mg/L	5	50	
CIANURO	mg/L	<0.005	0.07	
ALUMINIO	mg/L	0.028	0.2	
CALCIO	mg/L	10.10	200	
MAGNESIO	mg/L	3.40	150	
SODIO	mg/L	12.50	140	
POTASIO	mg/L	5.30	140	
ZINC	mg/L	0.084	3	
ANÁLISIS BACTERIOLÓGICO				
COLIFORMES TOTALES	UFC/100 mL	6	0	
COLIFORMES TERMOTOLERANTES	UFC/100 mL	3	0

Nota. Resultados de laboratorio de la laguna Quelluacocha. Fuente: Empresa prestadora de servicios SEDACAJ, 2020

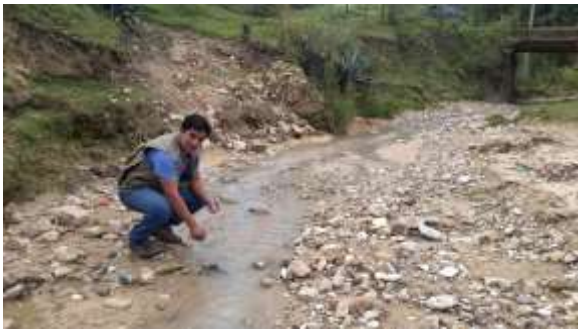
Parámetros fisicoquímicos y bacteriológicos de la Quebrada Huancamayo, M-5.

MUESTRA 05				
QUEBRADA HUANCAMAYO		COORDENADAS WGS-84		COTA
CODIGO: M-5	N: 9203054	E: 794563	2749	
FECHA: 15/12/2020	FOTOGRAFIA:			
HORA: 11:00

LOCALIZACION: Quebrada Huancamayo, Namora.				
TIPO DE MANIFESTACION	REGIMEN	USO	OBRAS	
Quebrada	Permanente	Ganadería	ND	
INFORME DE ANÁLISIS FISICOQUÍMICO Y BACTERIOLÓGICO DE AGUA				
PARAMETRO	UNIDAD	M - 5	LMP	
		RESULTADO		
ANÁLISIS FISICOQUÍMICO				
TSD	mg/L	271	2000	
pH, a 18.5°C	--	8.30	6.5 – 8.5	
CONDUCTIVIDAD	uS/cm	280	1500	
DUREZA	mg/L	260	500	
CLORUROS	mg/L	20	250	
BICARBONATOS	mg/L	251.70	340	
SULFATOS	mg/L	10	250	
NITRATOS	mg/L	6	50	
CIANURO	mg/L	<0.005	0.07	
ALUMINIO	mg/L	0.052	0.2	
CALCIO	mg/L	8.30	200	
MAGNESIO	mg/L	3	150	
SODIO	mg/L	20.30	140	
POTASIO	mg/L	5.10	140	
ZINC	mg/L	0.054	3	
ANÁLISIS BACTERIOLÓGICO				
COLIFORMES TOTALES	UFC/100 mL	9	0	
COLIFORMES TERMOTOLERANTES	UFC/100 mL	5	0

Nota. Resultados de laboratorio de la Quebrada Huancamayo. Fuente: Empresa prestadora de servicios SEDACAJ, 2020

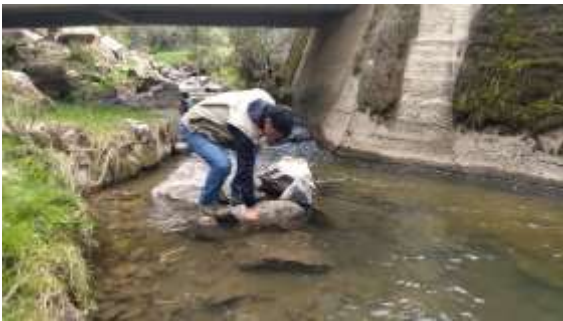
Parámetros fisicoquímicos y bacteriológicos de la Quebrada Huiraconga, M-6.

MUESTRA 06				
QUEBRADA HUIRACONGA		COORDENADAS WGS-84		COTA
CODIGO:	M-6	N: 9207809	E: 804705	2866
FECHA:	15/12/2020	FOTOGRAFIA:		
HORA:	11:00

LOCALIZACION:	Quebrada Huiraconga, Namora.			
TIPO DE MANIFESTACION	Quebrada	REGIMEN	USO	OBRAS
		Permanente	Riego y Ganadería	ND
INFORME DE ANÁLISIS FISICOQUÍMICO Y BACTERIOLÓGICO DE AGUA				
PARAMETRO	UNIDAD	M - 6	LMP	
		RESULTADO		
ANÁLISIS FISICOQUÍMICO				
TSD	mg/L	284	2000	
pH, a 18.5°C	--	8.16	6.5 – 8.5	
CONDUCTIVIDAD	uS/cm	346	1500	
DUREZA	mg/L	220	500	
CLORUROS	mg/L	15	250	
FLUORUROS	mg/L	<0.02	1	
SULFATOS	mg/L	25	250	
NITRATOS	mg/L	10	50	
CIANURO	mg/L	<0.005	0.07	
ALUMINIO	mg/L	0.056	0.2	
CALCIO	mg/L	9	200	
MAGNESIO	mg/L	5	150	
SODIO	mg/L	15	140	
POTASIO	mg/L	3	140	
ZINC	mg/L	0.069	3	
ANÁLISIS BACTERIOLÓGICO				
COLIFORMES TOTALES	UFC/100 mL	7	0	
COLIFORMES TERMOTOLERANTES	UFC/100 mL	4	0

Nota. Resultados de laboratorio de la quebrada Huiraconga. Fuente: Empresa prestadora de servicios SEDACAJ, 2020.

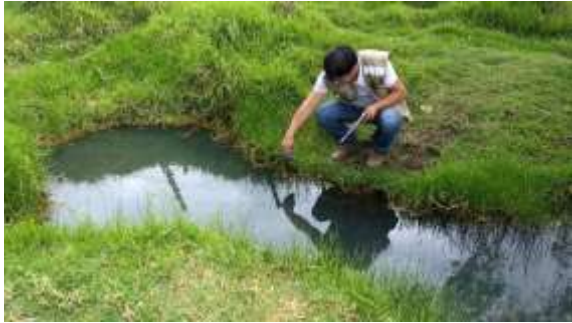
Parámetros fisicoquímicos y bacteriológicos del Manantial Pachamango, M-7.

MUESTRA 07				
MANANTIAL PACHAMANGO		COORDENADAS WGS-84		COTA
CODIGO: M-7	N: 9195881	E: 803518	2874	
FECHA: 20/12/2020	FOTOGRAFIA:			
HORA: 8:30

LOCALIZACION: Manantial Pachamango, distrito de Matara.				
TIPO DE MANIFESTACION	REGIMEN	USO	OBRAS	
Manantial	Permanente	Consumo	ND	
INFORME DE ANÁLISIS FISICOQUÍMICO Y BACTERIOLÓGICO DE AGUA				
PARAMETRO	UNIDAD	M - 7	LMP	
		RESULTADO		
ANÁLISIS FISICOQUÍMICO				
TSD	mg/L	272.30	2000	
pH, a 18.5°C	--	6.79	6.5 – 8.5	
CONDUCTIVIDAD	uS/cm	76	1500	
DUREZA	mg/L	216	500	
CLORUROS	mg/L	15	250	
BICARBONATOS	mg/L	211	340	
SULFATOS	mg/L	8	250	
NITRATOS	mg/L	5	50	
CIANURO	mg/L	<0.005	0.07	
ALUMINIO	mg/L	0.087	0.2	
CALCIO	mg/L	15	200	
MAGNESIO	mg/L	5	150	
SODIO	mg/L	6	140	
POTASIO	mg/L	3	140	
ZINC	mg/L	0.079	3	
ANÁLISIS BACTERIOLÓGICO				
COLIFORMES TOTALES	UFC/100 mL	1	0	
COLIFORMES TERMOTOLERANTES	UFC/100 mL	0	0

Nota. Resultados de laboratorio del Manantial Pachamango. Fuente: Empresa prestadora de servicios SEDACAJ, 2020

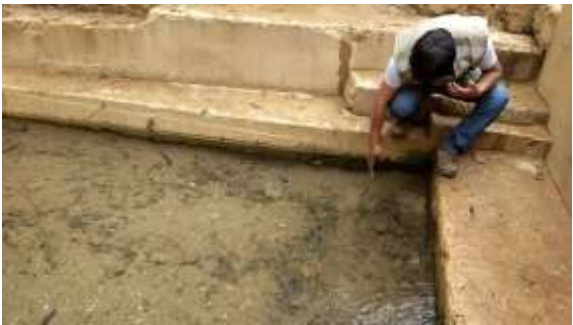
Parámetros fisicoquímicos y bacteriológicos del Manantial El Gallito, M-8.

MUESTRA 04				
MANANTIAL EL GALLITO		COORDENADAS WGS-84		COTA
CODIGO: M-8	N: 9197154	E: 802764	2808	
FECHA: 20/12/2020	FOTOGRAFIA:			
HORA: 9:30

LOCALIZACION: Manantial El Gallito, Matara.				
TIPO DE MANIFESTACION	REGIMÉN	USO	OBRAS	
Manantial	Permanente	Domestico	ND	
INFORME DE ANÁLISIS FISICOQUÍMICO Y BACTERIOLÓGICO DE AGUA				
PARAMETRO	UNIDAD	M - 8	LMP	
		RESULTADO		
ANÁLISIS FISICOQUÍMICO				
TSD	mg/L	201.50	2000	
pH, a 18.5°C	--	7.15	6.5 – 8.5	
CONDUCTIVIDAD	uS/cm	78	1500	
DUREZA	mg/L	177	500	
CLORUROS	mg/L	14	250	
BICARBONATOS	mg/L	173	340	
SULFATOS	mg/L	14	250	
NITRATOS	mg/L	9	50	
CIANURO	mg/L	<0.005	0.07	
ALUMINIO	mg/L	0.084	0.2	
CALCIO	mg/L	6.40	200	
MAGNESIO	mg/L	4.10	150	
SODIO	mg/L	18	140	
POTASIO	mg/L	8.90	140	
ZINC	mg/L	0.154	3	
ANÁLISIS BACTERIOLÓGICO				
COLIFORMES TOTALES	UFC/100 mL	3	0	
COLIFORMES TERMOTOLERANTES	UFC/100 mL	0	0

Nota. Resultados de laboratorio del manantial El Gallito. Fuente: Empresa prestadora de servicios SEDACAJ, 2020

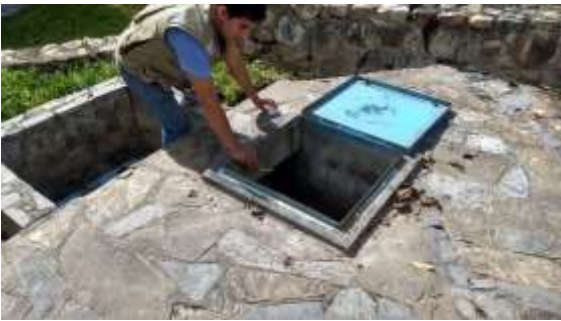
Parámetros fisicoquímicos y bacteriológicos del Manantial El Cinco, M-9.

MUESTRA 08				
MANANTIAL EL CINCO		COORDENADAS WGS-84		COTA
CODIGO: M-9	N: 9202497	E: 975881	2726	
FECHA: 03/12/2020	FOTOGRAFIA:			
HORA: 11:30

LOCALIZACION: Manantial El Cinco, Namora.				
TIPO DE MANIFESTACION	REGIMEN	USO	OBRAS	
Manantial	Permanente	Turismo	Captación	
INFORME DE ANÁLISIS FISICOQUÍMICO Y BACTERIOLÓGICO DE AGUA				
PARAMETRO	UNIDAD	M - 9	LMP	
		RESULTADO		
ANÁLISIS FISICOQUÍMICO				
TSD	Mg/L	182.70	2000	
pH, a 18.5°C	--	6.67	6.5 – 8.5	
CONDUCTIVIDAD	uS/cm	112	1500	
DUREZA	mg/L	53	500	
CLORUROS	mg/L	18	250	
BICARBONATOS	mg/L	49	340	
SULFATOS	mg/L	10	250	
NITRATOS	mg/L	8	50	
CIANURO	mg/L	<0.005	0.07	
ALUMINIO	mg/L	0.076	0.2	
CALCIO	mg/L	8	200	
MAGNESIO	mg/L	5.10	150	
SODIO	mg/L	23.20	140	
POTASIO	mg/L	13.20	140	
ZINC	mg/L	0.058	3	
ANÁLISIS BACTERIOLÓGICO				
COLIFORMES TOTALES	UFC/100 mL	4	0	
COLIFORMES TERMOTOLERANTES	UFC/100 mL	0	0

Nota. Resultados de laboratorio del manantial El Cinco. Fuente: Empresa prestadora de servicios SEDACAJ, 2020

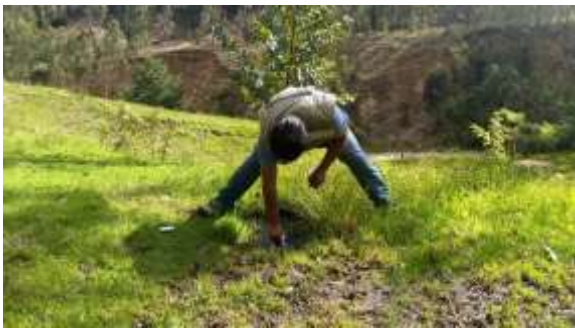
Parámetros fisicoquímicos y bacteriológicos del Manantial Briones, M-10.

MUESTRA 10				
MANANTIAL BRIONES		COORDENADAS WGS-84		COTA
CODIGO:	M-10	N: 9202991	E: 794780	2761
FECHA:	03/12/2020	FOTOGRAFIA:

HORA:	12:30			
LOCALIZACION:	Manantial Briones, Namora.			
TIPO DE MANIFESTACION	REGIMEN	USO	OBRAS	
Manantial	Estacionario	Ganadería	ND	
INFORME DE ANÁLISIS FISICOQUÍMICO Y BACTERIOLÓGICO DE AGUA				
PARAMETRO	UNIDAD	M - 10	LMP	
		RESULTADO		
ANÁLISIS FISICOQUÍMICO				
TSD	mg/L	125.80	2000	
pH, a 18.5°C	--	6.05	6.5 – 8.5	
CONDUCTIVIDAD	uS/cm	50	1500	
DUREZA	mg/L	42	500	
CLORUROS	mg/L	23	250	
BICARBONATOS	mg/L	41	340	
SULFATOS	mg/L	15	250	
NITRATOS	mg/L	8	50	
CIANURO	mg/L	<0.005	0.07	
ALUMINIO	mg/L	0.095	0.2	
CALCIO	mg/L	8.90	200	
MAGNESIO	mg/L	4.20	150	
SODIO	mg/L	12.10	140	
POTASIO	mg/L	7.70	140	
ZINC	mg/L	0.075	3	
ANÁLISIS BACTERIOLÓGICO				
COLIFORMES TOTALES	UFC/100 mL	6	0	
COLIFORMES TERMOTOLERANTES	UFC/100 mL	0	0

Nota. Resultados de laboratorio del manantial Briones. Fuente: Empresa prestadora de servicios SEDACAJ, 2020

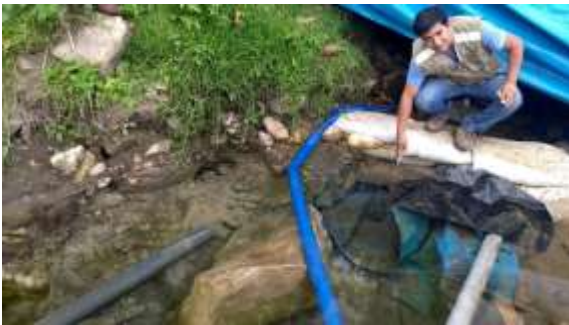
Parámetros fisicoquímicos y bacteriológicos del Manantial Ojo De Agua, M-11.

MUESTRA 11			
MANANTIAL OJO DE AGUA	COORDENADAS WGS-84		COTA
CODIGO: M-11	N: 9203527	E: 795046	2764
FECHA: 03/12/2020	FOTOGRAFIA:		
HORA: 14:00

LOCALIZACION: Manantial Ojo de Agua, Namora.			
TIPO DE MANIFESTACION	REGIMEN	USO	OBRAS
Manantial	Permanente	Domestico	Captación
INFORME DE ANÁLISIS FISICOQUÍMICO Y BACTERIOLÓGICO DE AGUA			
PARAMETRO	UNIDAD	M - 11	LMP
		RESULTADO	
ANÁLISIS FISICOQUÍMICO			
TSD	mg/L	106.30	2000
pH, a 18.5°C	--	6.35	6.5 – 8.5
CONDUCTIVIDAD	uS/cm	77	1500
DUREZA	mg/L	62	500
CLORUROS	mg/L	22	250
BICARBONATOS	mg/L	110.80	200
SULFATOS	mg/L	18	250
NITRATOS	mg/L	10	50
CIANURO	mg/L	<0.005	0.07
ALUMINIO	mg/L	0.092	0.2
CALCIO	mg/L	12.60	200
MAGNESIO	mg/L	18.90	150
SODIO	mg/L	11.20	140
POTASIO	mg/L	6.80	140
ZINC	mg/L	0.077	3
ANÁLISIS BACTERIOLÓGICO			
COLIFORMES TOTALES	UFC/100 mL	5	0
COLIFORMES TERMOTOLERANTES	UFC/100 mL	0	0

Nota. Resultados de laboratorio del manantial Ojo de Agua. Fuente: Empresa prestadora de servicios SEDACAJ, 2020

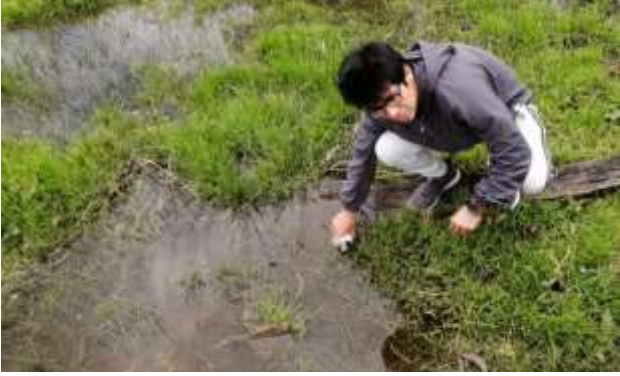
Parámetros fisicoquímicos y bacteriológicos del Manantial Sauce Puquio, M-12.

MUESTRA 12			
MANANTIAL SAUCE PUQUIO	COORDENADAS WGS-84		COTA
CODIGO: M-12	N: 9202040	E: 795349	2786
FECHA: 22/12/2020	FOTOGRAFIA:		
HORA: 08:00

LOCALIZACION: Manantial Sauce Puquio, distrito de Matara.			
TIPO DE MANIFESTACION	REGIMEN	USO	OBRAS
Manantial	Permanente	Consumo	ND
INFORME DE ANÁLISIS FISICOQUÍMICO Y BACTERIOLÓGICO DE AGUA			
PARAMETRO	UNIDAD	M - 12	LMP
		RESULTADO	
ANÁLISIS FISICOQUÍMICO			
TSD	mg/L	265.62	2000
pH, a 18.5°C	--	7.45	6.5 – 8.5
CONDUCTIVIDAD	uS/cm	125	1500
DUREZA	mg/L	245.00	500
CLORUROS	mg/L	65	250
BICARBONATOS	mg/L	234.00	340
SULFATOS	mg/L	9	250
NITRATOS	mg/L	19	50
CIANURO	mg/L	<0.005	0.07
CALCIO	mg/L	10.40	200
MAGNESIO	mg/L	6.40	150
SODIO	mg/L	17.20	140
HIERRO	mg/L	0.049	0.3
POTASIO	mg/L	9.50	140
ZINC	mg/L	0.079	3
ANÁLISIS BACTERIOLÓGICO			
COLIFORMES TOTALES	UFC/100 mL	3	0
COLIFORMES TERMOTOLERANTES	UFC/100 mL	0	0

Nota. Resultados de laboratorio Sauce Puquio. Fuente: Empresa prestadora de servicios SEDACAJ, 2020

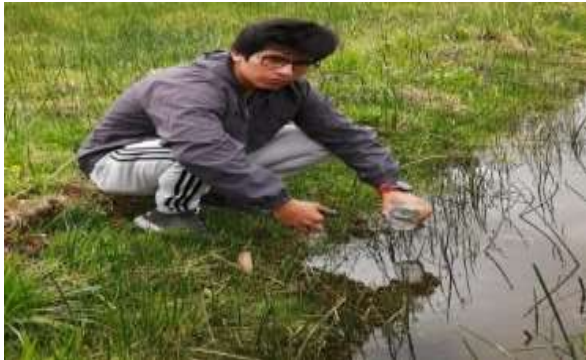
Parámetros fisicoquímicos y bacteriológicos del Manantial El Pozo, M-13.

MUESTRA 13				
MANANTIAL EL POZO		COORDENADAS WGS-84		COTA
CODIGO:	M-13	N: 9202359	E: 794969	2772
FECHA:	22/12/2020	FOTOGRAFIA:		
HORA:	09:00

LOCALIZACION:	Manantial El Pozo, distrito de Matara.			
TIPO DE MANIFESTACION	REGIMEN	USO	OBRAS	
Manantial	Permanente	Consumo	ND	
INFORME DE ANÁLISIS FISICOQUÍMICO Y BACTERIOLÓGICO DE AGUA				
PARAMETRO	UNIDAD	M - 13	LMP	
		RESULTADO		
ANÁLISIS FISICOQUÍMICO				
TSD	mg/L	159.10	2000	
pH, a 18.5°C	--	6.42	6.5 – 8.5	
CONDUCTIVIDAD	uS/cm	115	1500	
DUREZA	mg/L	121	500	
CLORUROS	mg/L	65.20	250	
BICARBONATOS	mg/L	156.65	340	
SULFATOS	mg/L	4.50	250	
NITRATOS	mg/L	25	50	
CIANURO	mg/L	<0.005	0.07	
CALCIO	mg/L	20.30	200	
MAGNESIO	mg/L	10.50	150	
SODIO	mg/L	13.40	140	
HIERRO	mg/L	0.048	0.3	
POTASIO	mg/L	15.60	140	
ZINC	mg/L	0.081	3	
ANÁLISIS BACTERIOLÓGICO				
COLIFORMES TOTALES	UFC/100 mL	5	0	
COLIFORMES TERMOTOLERANTES	UFC/100 mL	0	0

Nota. Resultados de laboratorio del manantial El Pozo. Fuente: Empresa prestadora de servicios SEDACAJ, 2020

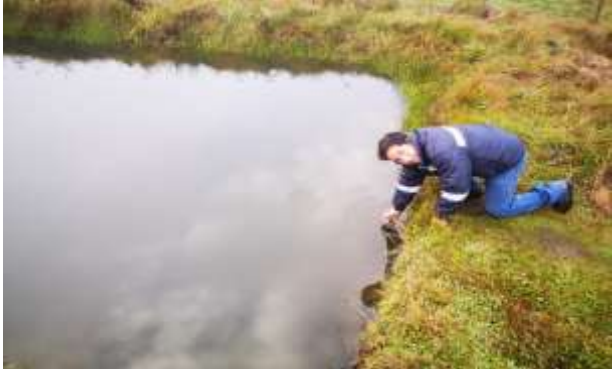
Parámetros fisicoquímicos y bacteriológicos del Manantial El Chivo, M-14.

MUESTRA 14				
MANANTIAL EL CHIVO		COORDENADAS WGS-84		COTA
CODIGO:	M-14	N: 9203665	E: 796275	2759
FECHA:	22/12/2020	FOTOGRAFIA:		
HORA:	09:45

LOCALIZACION:	Manantial El Chivo, distrito de Matara.			
TIPO DE MANIFESTACION	REGIMEN	USO	OBRAS	
Manantial	Permanente	Consumo	ND	
INFORME DE ANÁLISIS FISICOQUÍMICO Y BACTERIOLÓGICO DE AGUA				
PARAMETRO	UNIDAD	M - 14	LMP	
		RESULTADO		
ANÁLISIS FISICOQUÍMICO				
TSD	mg/L	92.26	2000	
pH, a 18.5°C	--	6.71	6.5 – 8.5	
CONDUCTIVIDAD	uS/cm	89	1500	
DUREZA	mg/L	77	500	
CLORUROS	mg/L	82.60	250	
BICARBONATOS	mg/L	205	340	
SULFATOS	mg/L	25.30	250	
NITRATOS	mg/L	9.90	50	
CIANURO	mg/L	<0.005	0.07	
CALCIO	mg/L	11.30	200	
MAGNESIO	mg/L	4.60	150	
SODIO	mg/L	16.20	140	
HIERRO	mg/L	0.047	0.3	
POTASIO	mg/L	16.20	140	
ZINC	mg/L	0.078	3	
ANÁLISIS BACTERIOLÓGICO				
COLIFORMES TOTALES	UFC/100 mL	4	0	
COLIFORMES TERMOTOLERANTES	UFC/100 mL	0	0

Nota. Resultados de laboratorio del manantial El Chivo. Fuente: Empresa prestadora de servicios SEDACAJ, 2020
