UNIVERSIDAD
PRIVADA
DEL NORTE

Carrera de Ingeniería Geológica

“CARACTERÍSTICAS LITOLÓGICAS Y SU RELACIÓN CON LA COMPOSICIÓN DEL AGUA EN LOS MANANTIALES DE LA PARTE BAJA DE LA SUBCUENCA DEL RÍO NAMORA, CAJAMARCA 2020”

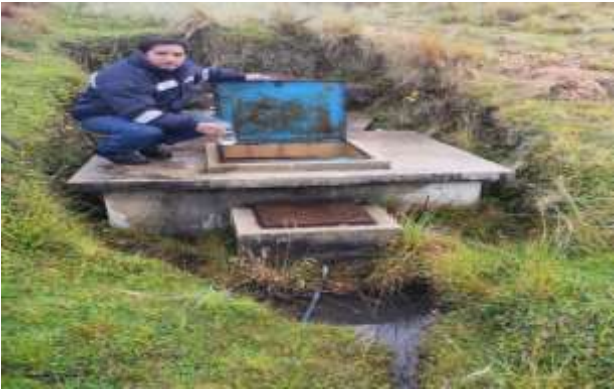
Parámetros fisicoquímicos y bacteriológicos del Manantial Jigon, M-15.

MUESTRA 15				
MANANTIAL JIGON		COORDENADAS WGS-84		COTA
CODIGO:	M-15	N: 9203266	E: 792277	2866
FECHA:	22/12/2020	FOTOGRAFIA:		
HORA:	10:45

LOCALIZACION:	Manantial Jigon, distrito de Matara.			
TIPO DE MANIFESTACION	REGIMEN	USO	OBRAS	
Manantial	Permanente	Consumo	ND	
INFORME DE ANÁLISIS FISICOQUÍMICO Y BACTERIOLÓGICO DE AGUA				
PARAMETRO	UNIDAD	M - 15	LMP	
		RESULTADO		
ANÁLISIS FISICOQUÍMICO				
TSD	mg/L	245.60	2000	
pH, a 18.5°C	--	7.13	6.5 – 8.5	
CONDUCTIVIDAD	uS/cm	74.20	1500	
DUREZA	mg/L	232.40	500	
CLORUROS	mg/L	62.80	250	
BICARBONATOS	mg/L	221.60	340	
SULFATOS	mg/L	13.30	250	
NITRATOS	mg/L	26.40	50	
CIANURO	mg/L	<0.005	0.07	
CALCIO	mg/L	16.60	200	
MAGNESIO	mg/L	12.40	150	
SODIO	mg/L	15.90	140	
HIERRO	mg/L	0.052	0.3	
POTASIO	mg/L	10.80	140	
ZINC	mg/L	0.083	3	
ANÁLISIS BACTERIOLÓGICO				
COLIFORMES TOTALES	UFC/100 mL	2	0	
COLIFORMES TERMOTOLERANTES	UFC/100 mL	0	0

Nota. Resultados de laboratorio del manantial El Jigon. Fuente: Empresa prestadora de servicios SEDACAJ, 2020

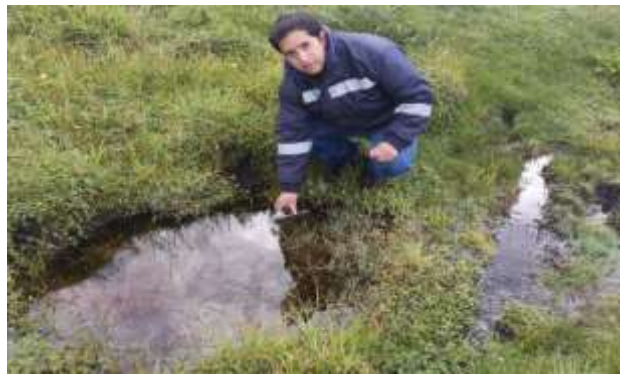
MUESTRA 16				
MANANTIAL EL CHORRO		COORDENADAS WGS-84		COTA
CODIGO:	M-16	N: 9202720	E: 795449	2731
FECHA:	28/12/2020	FOTOGRAFIA:		
HORA:	08:30

LOCALIZACION:	Manantial El Chorro, Namora.			
TIPO DE MANIFESTACION	REGIMEN	USO	OBRAS	
Manantial	Permanente	Consumo	ND	
INFORME DE ANÁLISIS FISICOQUÍMICO Y BACTERIOLÓGICO DE AGUA				
PARAMETRO	UNIDAD	M - 16	LMP	
		RESULTADO		
ANÁLISIS FISICOQUÍMICO				
TSD	mg/L	98.32	2000	
pH, a 18.5°C	--	6.25	6.5 – 8.5	
CONDUCTIVIDAD	uS/cm	55	1500	
DUREZA	mg/L	65	500	
CLORUROS	mg/L	88.40	250	
BICARBONATOS	mg/L	201.30	340	
SULFATOS	mg/L	21.40	250	
NITRATOS	mg/L	8.20	50	
CIANURO	mg/L	<0.005	0.07	
CALCIO	mg/L	10.10	200	
MAGNESIO	mg/L	20.10	150	
SODIO	mg/L	25.70	140	
HIERRO	mg/L	0.065	0.3	
POTASIO	mg/L	12.50	140	
ZINC	mg/L	0.067	3	
ANÁLISIS BACTERIOLÓGICO				
COLIFORMES TOTALES	UFC/100 mL	5	0	
COLIFORMES TERMOTOLERANTES	UFC/100 mL	0	0

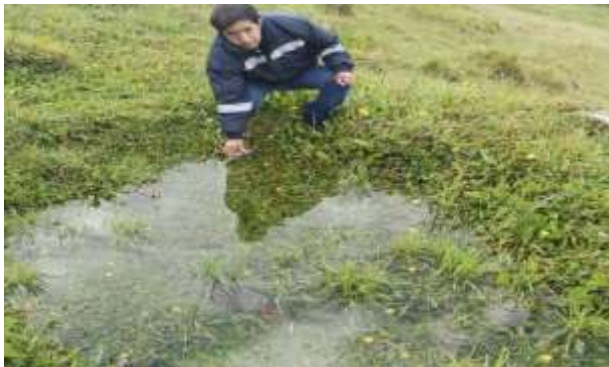
MUESTRA 17			
MANANTIAL SANTA ROSA 1	COORDENADAS WGS-84		COTA
CODIGO: M-17	N: 9202895	E: 794899	2751
FECHA: 28/12/2020	FOTOGRAFIA:		
HORA: 9:20

LOCALIZACION: Manantial Santa Rosa 1, Namora.			
TIPO DE MANIFESTACION	REGIMEN	USO	OBRAS
Manantial	Permanente	Consumo	ND
INFORME DE ANÁLISIS FISICOQUÍMICO Y BACTERIOLÓGICO DE AGUA			
PARAMETRO	UNIDAD	M - 17	LMP
		RESULTADO	
ANÁLISIS FISICOQUÍMICO			
TSD	mg/L	187.43	2000
pH, a 18.5°C	--	7.55	6.5 – 8.5
CONDUCTIVIDAD	uS/cm	190	1500
DUREZA	mg/L	165	500
CLORUROS	mg/L	65.30	250
BICARBONATOS	mg/L	188.50	340
SULFATOS	mg/L	6.10	250
NITRATOS	mg/L	5.90	50
CIANURO	mg/L	<0.005	0.07
CALCIO	mg/L	9.80	200
MAGNESIO	mg/L	24.30	150
SODIO	mg/L	21.10	140
HIERRO	mg/L	0.057	0.3
POTASIO	mg/L	15.30	140
ZINC	mg/L	0.084	3
ANÁLISIS BACTERIOLÓGICO			
COLIFORMES TOTALES	UFC/100 mL	3	0
COLIFORMES TERMOTOLERANTES	UFC/100 mL	0	0

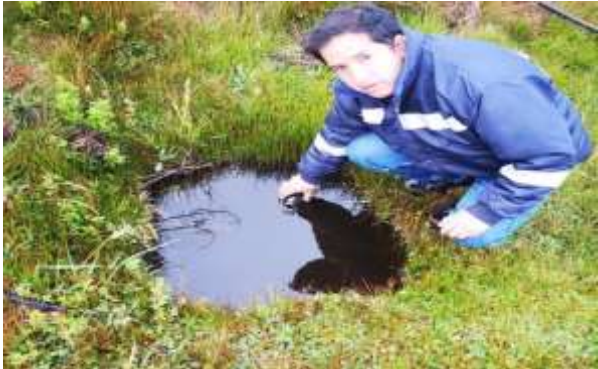
MUESTRA 18			
MANANTIAL SANTA ROSA 2	COORDENADAS WGS-84		COTA
CODIGO: M-18	N: 9202758	E: 795110	2743
FECHA: 28/12/20	FOTOGRAFIA:		
HORA: 09:50

LOCALIZACION: Manantial Santa Rosa 2, Namora.			
TIPO DE MANIFESTACION	REGIMEN	USO	OBRAS
Manantial	Permanente	Consumo	ND
INFORME DE ANÁLISIS FISICOQUÍMICO Y BACTERIOLÓGICO DE AGUA			
PARAMETRO	UNIDAD	M - 18	LMP
		RESULTADO	
ANÁLISIS FISICOQUÍMICO			
TSD	mg/L	176.77	2000
pH, a 18.5°C	--	7.18	6.5 – 8.5
CONDUCTIVIDAD	uS/cm	106	1500
DUREZA	mg/L	93	500
CLORUROS	mg/L	90.90	250
BICARBONATOS	mg/L	101.30	340
SULFATOS	mg/L	7.10	250
NITRATOS	mg/L	17.70	50
CIANURO	mg/L	<0.005	0.07
CALCIO	mg/L	8.30	200
MAGNESIO	mg/L	18.90	150
SODIO	mg/L	23.30	140
HIERRO	mg/L	0.049	0.3
POTASIO	mg/L	10.70	140
ZINC	mg/L	0.080	3
ANÁLISIS BACTERIOLÓGICO			
COLIFORMES TOTALES	UFC/100 mL	4	0
COLIFORMES TERMOTOLERANTES	UFC/100 mL	0	0

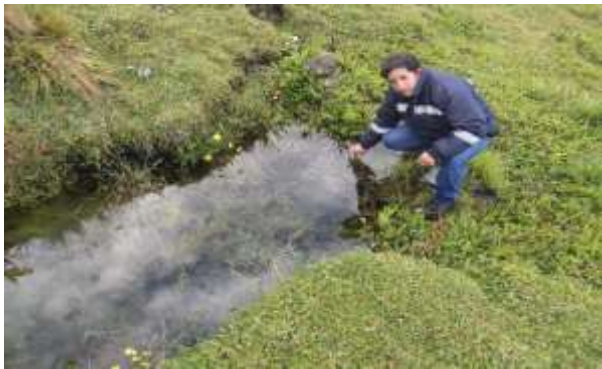
MUESTRA 19			
MANANTIAL SANTA ROSA 3	COORDENADAS WGS-84		COTA
CODIGO: M-19	N: 9202758	E: 795313	2739
FECHA: 28/12/2020	FOTOGRAFIA:		
HORA: 10:30

LOCALIZACION: Manantial Santa Rosa 3, Namora.			
TIPO DE MANIFESTACION	REGIMEN	USO	OBRAS
Manantial	Permanente	Consumo	ND
INFORME DE ANÁLISIS FISICOQUÍMICO Y BACTERIOLÓGICO DE AGUA			
PARAMETRO	UNIDAD	M - 19	LMP
		RESULTADO	
ANÁLISIS FISICOQUÍMICO			
TSD	mg/L	276.58	2000
pH, a 18.5°C	--	6.98	6.5 – 8.5
CONDUCTIVIDAD	uS/cm	65	1500
DUREZA	mg/L	204	500
CLORUROS	mg/L	76.60	250
BICARBONATOS	mg/L	208.10	340
SULFATOS	mg/L	13.90	250
NITRATOS	mg/L	13.20	50
CIANURO	mg/L	<0.005	0.07
CALCIO	mg/L	15.10	200
MAGNESIO	mg/L	22.30	150
SODIO	mg/L	32.30	140
HIERRO	mg/L	0.051	0.3
POTASIO	mg/L	16.50	140
ZINC	mg/L	0.082	3
ANÁLISIS BACTERIOLÓGICO			
COLIFORMES TOTALES	UFC/100 mL	4	0
COLIFORMES TERMOTOLERANTES	UFC/100 mL	0	0

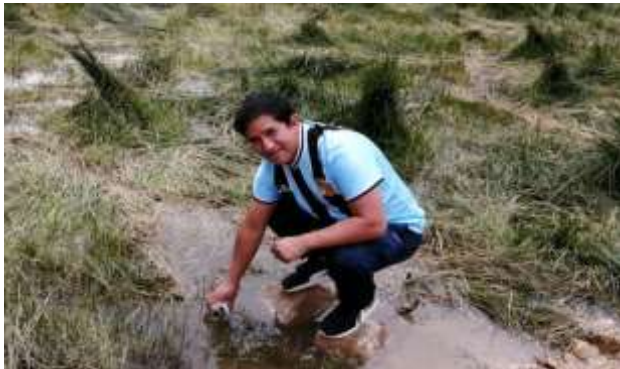
MUESTRA 20				
MANANTIAL LA CANTERA		COORDENADAS WGS-84		COTA
CODIGO: M-20	N: 9210879	E: 806585	3901	
FECHA: 19/12/2020	FOTOGRAFIA:			
HORA: 11:30

LOCALIZACION:				
Manantial La Cantera, distrito de Matara.				
TIPO DE MANIFESTACION	REGIMEN	USO	OBRAS	
Manantial	Permanente	Consumo	ND	
INFORME DE ANÁLISIS FISICOQUÍMICO Y BACTERIOLÓGICO DE AGUA				
PARAMETRO	UNIDAD	M - 20	LMP	
		RESULTADO		
ANÁLISIS FISICOQUÍMICO				
TSD	mg/L	209.90	2000	
pH, a 18.5°C	--	7.25	6.5 – 8.5	
CONDUCTIVIDAD	uS/cm	60	1500	
DUREZA	mg/L	155	500	
CLORUROS	mg/L	32.50	250	
BICARBONATOS	mg/L	145.10	340	
SULFATOS	mg/L	27.70	250	
NITRATOS	mg/L	11.30	50	
CIANURO	mg/L	<0.005	0.07	
CALCIO	mg/L	20.50	200	
MAGNESIO	mg/L	18.50	150	
SODIO	mg/L	28.90	140	
HIERRO	mg/L	0.047	0.3	
POTASIO	mg/L	21.20	140	
ZINC	mg/L	0.079	3	
ANÁLISIS BACTERIOLÓGICO				
COLIFORMES TOTALES	UFC/100 mL	5	0	
COLIFORMES TERMOTOLERANTES	UFC/100 mL	0	0

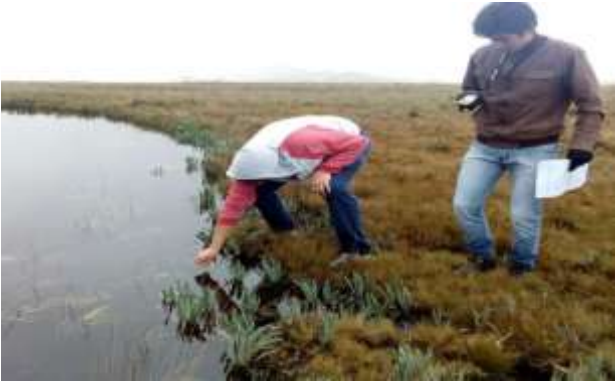
MUESTRA 21				
MANANTIAL LA TOTORA		COORDENADAS WGS-84		COTA
CODIGO: M-21	N: 9210110	E: 807195	3914	
FECHA: 1/12/2020	FOTOGRAFIA:			
HORA: 12:15

LOCALIZACION: Manantial La Totorá, distrito de Matara.				
TIPO DE MANIFESTACION	REGIMEN	USO	OBRAS	
Manantial	Permanente	Consumo	ND	
INFORME DE ANÁLISIS FISICOQUÍMICO Y BACTERIOLÓGICO DE AGUA				
PARAMETRO	UNIDAD	M - 21	LMP	
		RESULTADO		
ANÁLISIS FISICOQUÍMICO				
TSD	mg/L	280.60	2000	
pH, a 18.5°C	--	7.10	6.5 – 8.5	
CONDUCTIVIDAD	uS/cm	110	1500	
DUREZA	mg/L	185	500	
CLORUROS	mg/L	105.10	250	
BICARBONATOS	mg/L	235.60	340	
SULFATOS	mg/L	32.10	250	
NITRATOS	mg/L	14.10	50	
CIANURO	mg/L	<0.005	0.07	
CALCIO	mg/L	20.10	200	
MAGNESIO	mg/L	29.50	150	
SODIO	mg/L	38.80	140	
HIERRO	mg/L	0.048	0.3	
POTASIO	mg/L	27.30	140	
ZINC	mg/L	0.081	3	
ANÁLISIS BACTERIOLÓGICO				
COLIFORMES TOTALES	UFC/100 mL	3	0	
COLIFORMES TERMOTOLERANTES	UFC/100 mL	0	0

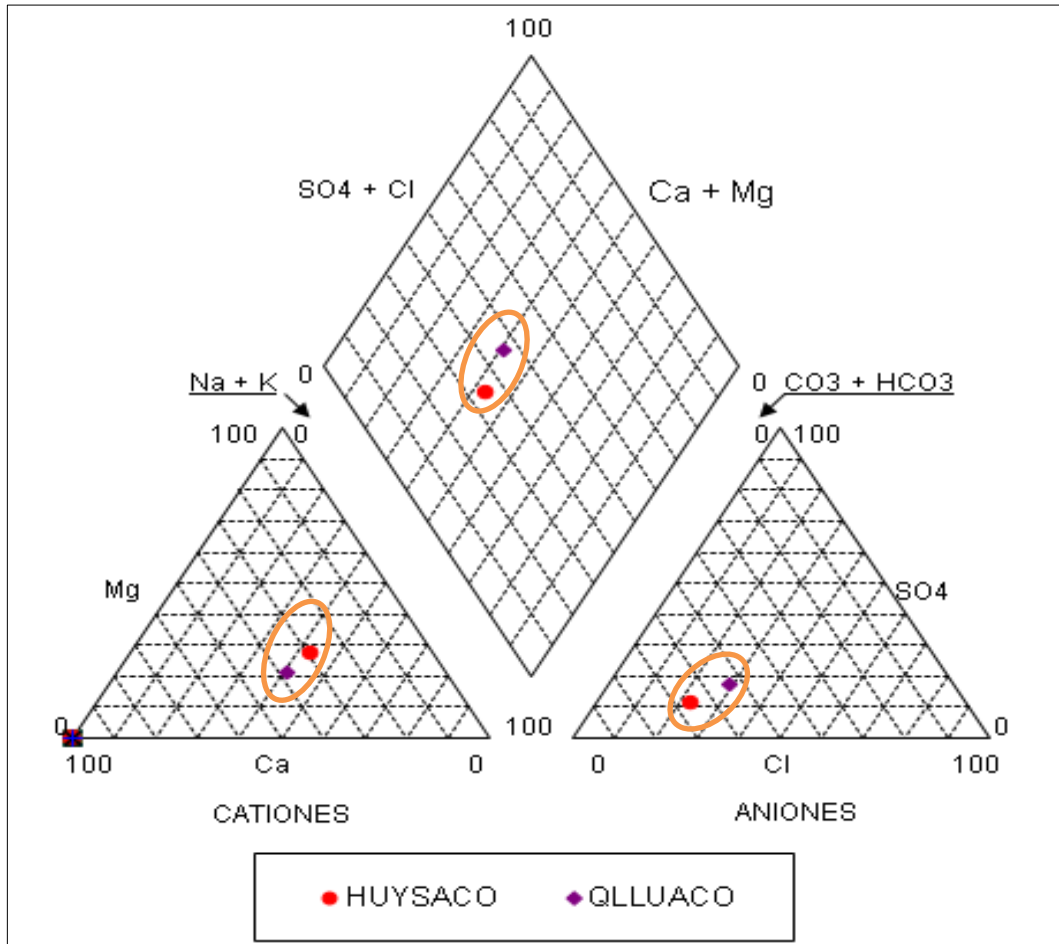
Nota. Diagrama de Piper según los cationes y aniones de las lagunas de Huaysaco y Quelluaco.

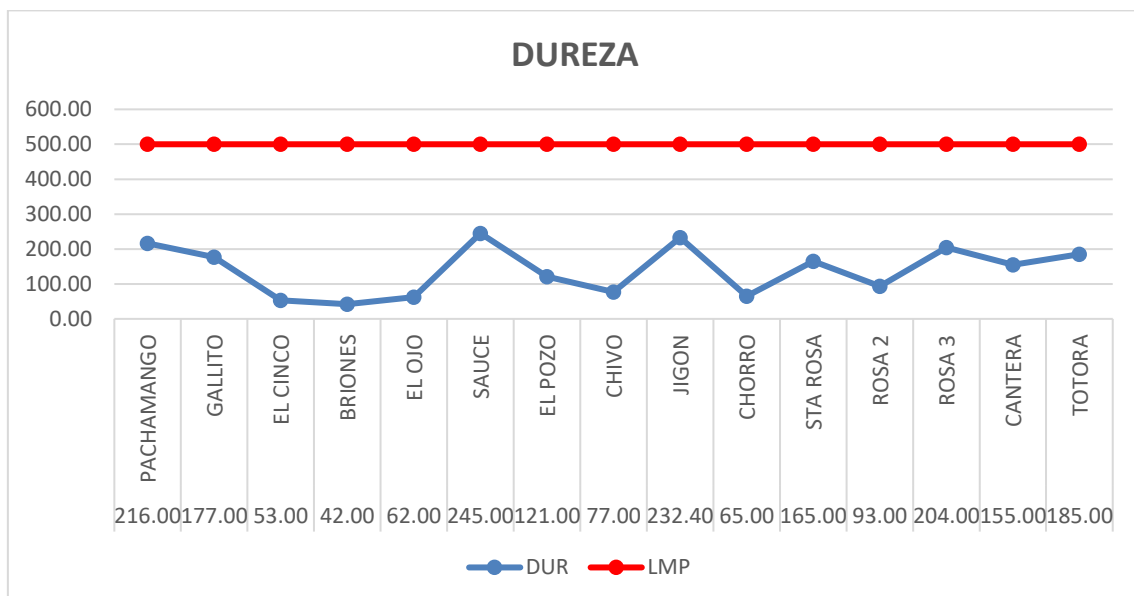
Nota. Se clasifica como moderadamente dura, está asociado a rocas carbonatadas como son la caliza. El valor LMP de la dureza del agua es 500 mg/L.

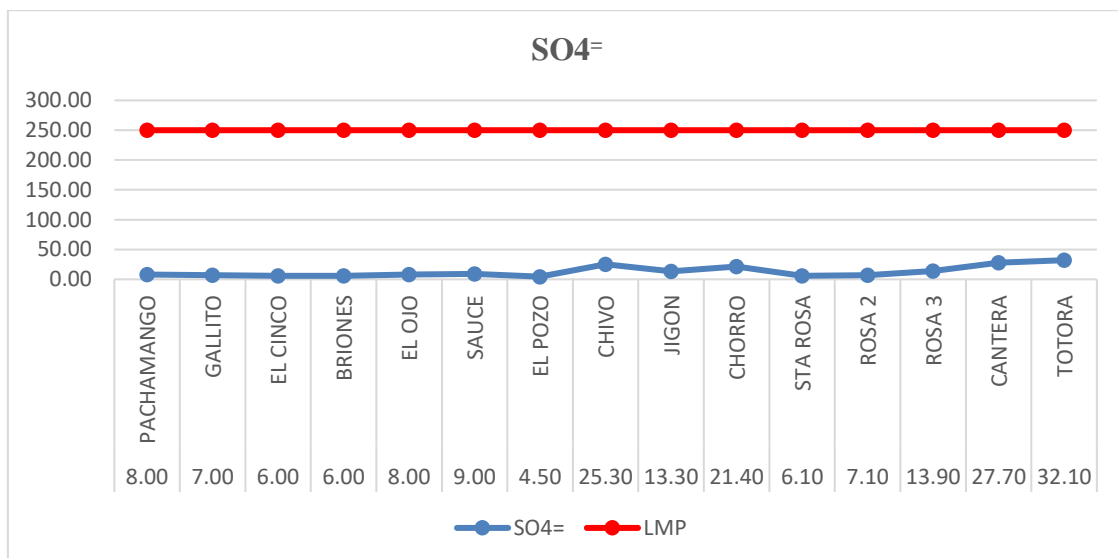
Nota. El LMP de los sulfuros es 250 mg/L. Las aguas muestreadas están dentro del rango, lo que se supone no hay mucha presencia cerca de la superficie o en contacto con los manantiales de rocas ígneas, ya que se podría distinguir por el olor fuerte parecido a huevo podrido.

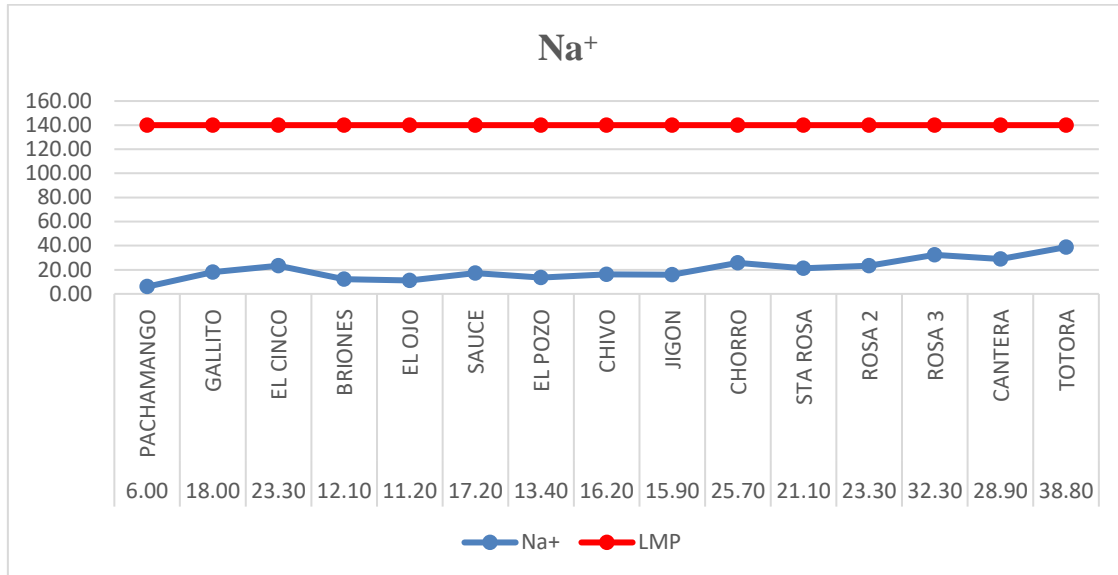
Nota. Las concentraciones de Sodio son bajas, los que son muy aportadores de Na⁺ son las aguas marinas, el agua que circula por los manantiales tienden a ser naturales variables.

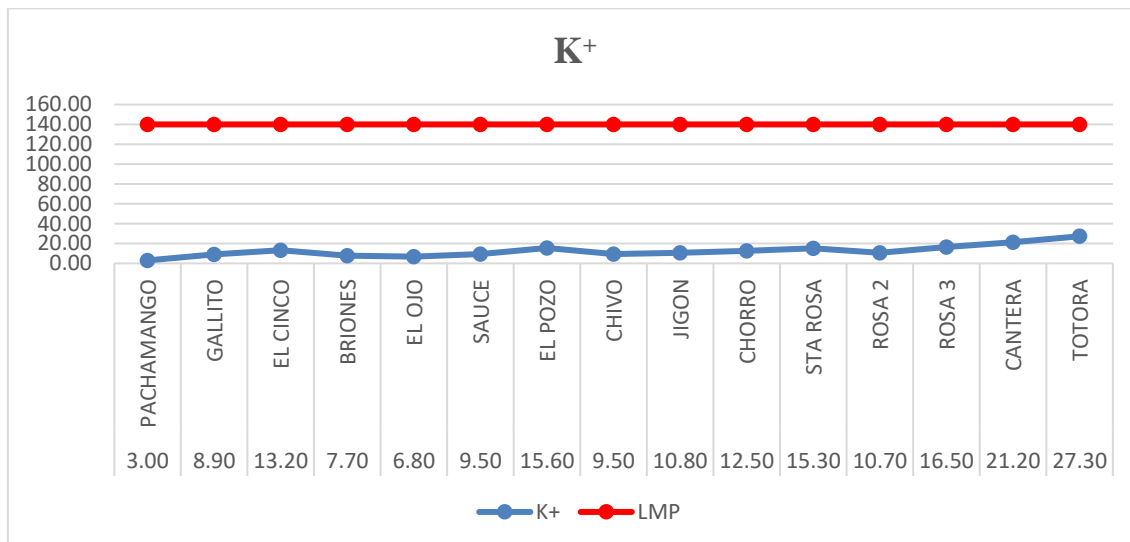
Nota. Las concentraciones de Potasio son más bajas a diferencia del catión Sodio. El potasio tiende a ser parte de la formación de arcillas.

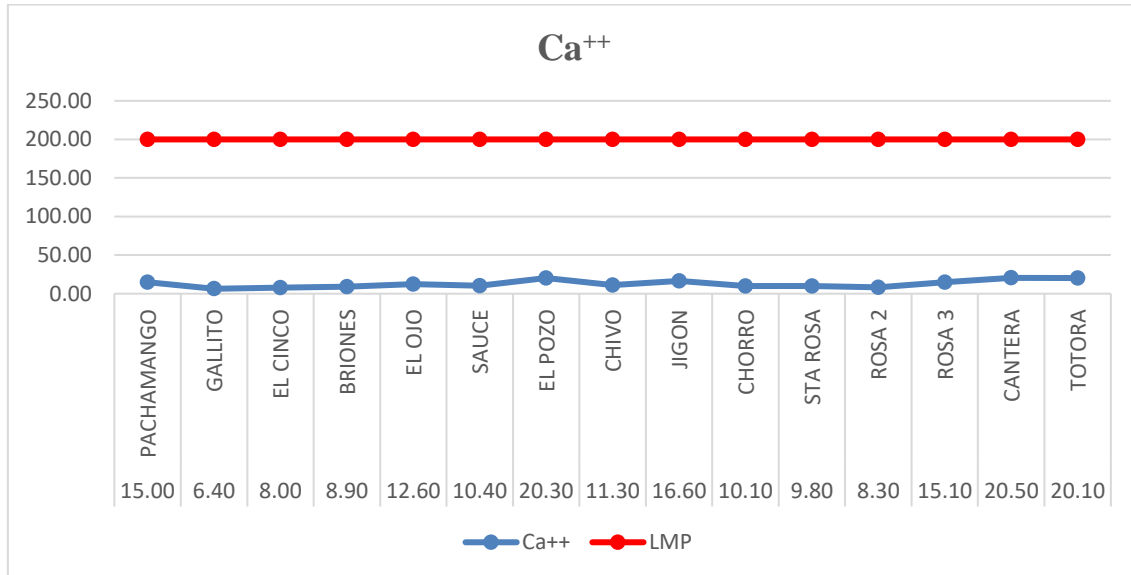
Nota. La concentración de Calcio está dentro de los LMP. El catión Calcio es muy frecuente en aguas naturales.

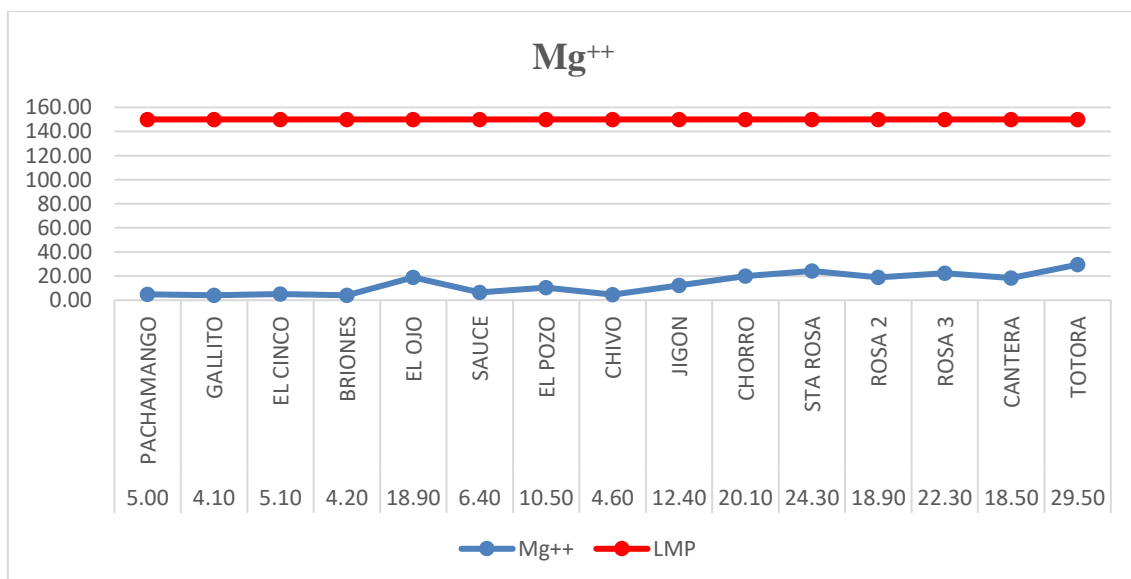
Nota. El Mg es uno de los cationes más abundantes en el agua, procede de la disolución de rocas carbonatadas. En aguas naturales no suele pasar de 40 mg/L.

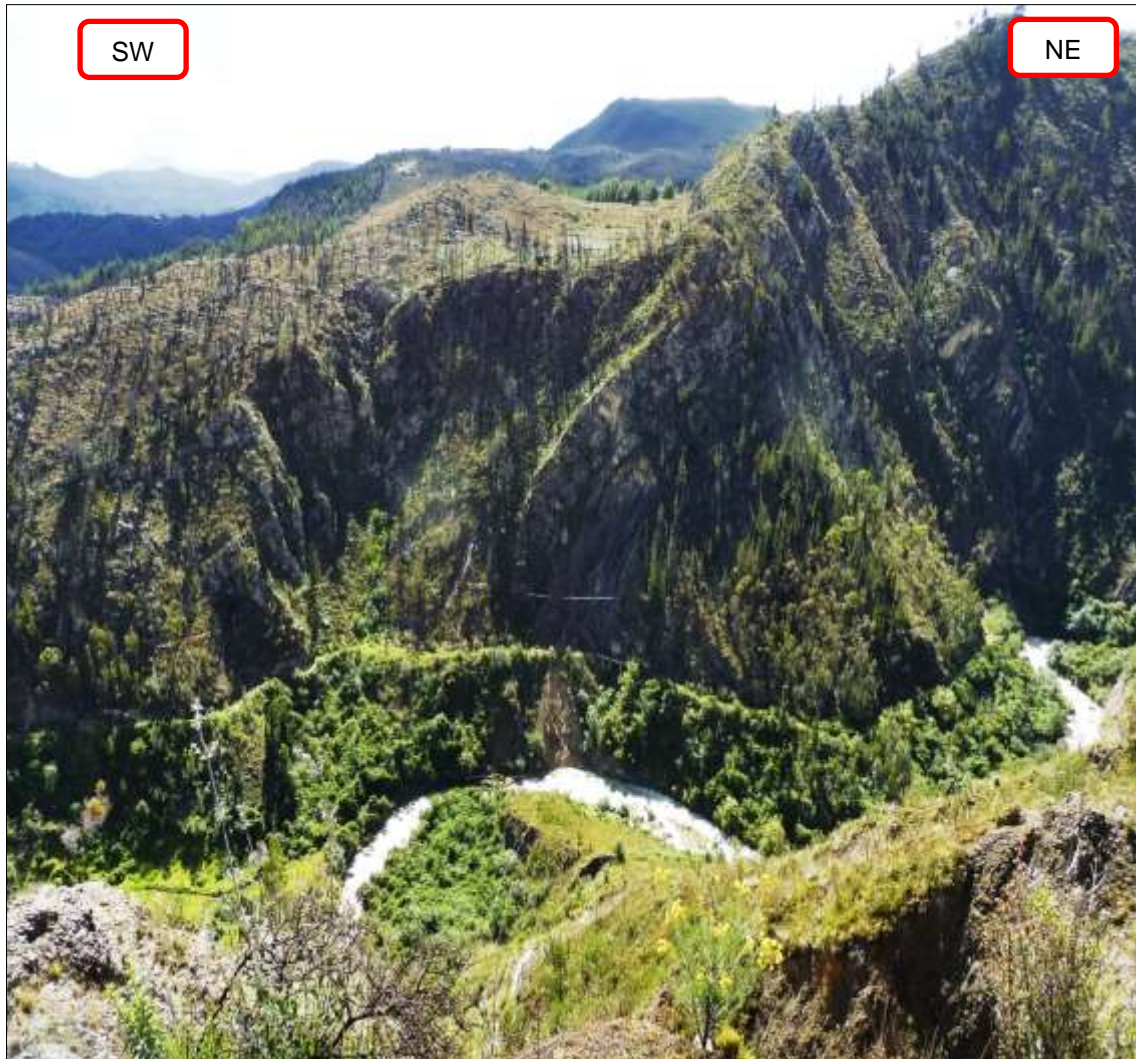
Figura 51.

Domos de caliza.

Nota. Domos de caliza de la parte alta de la zona de estudio.

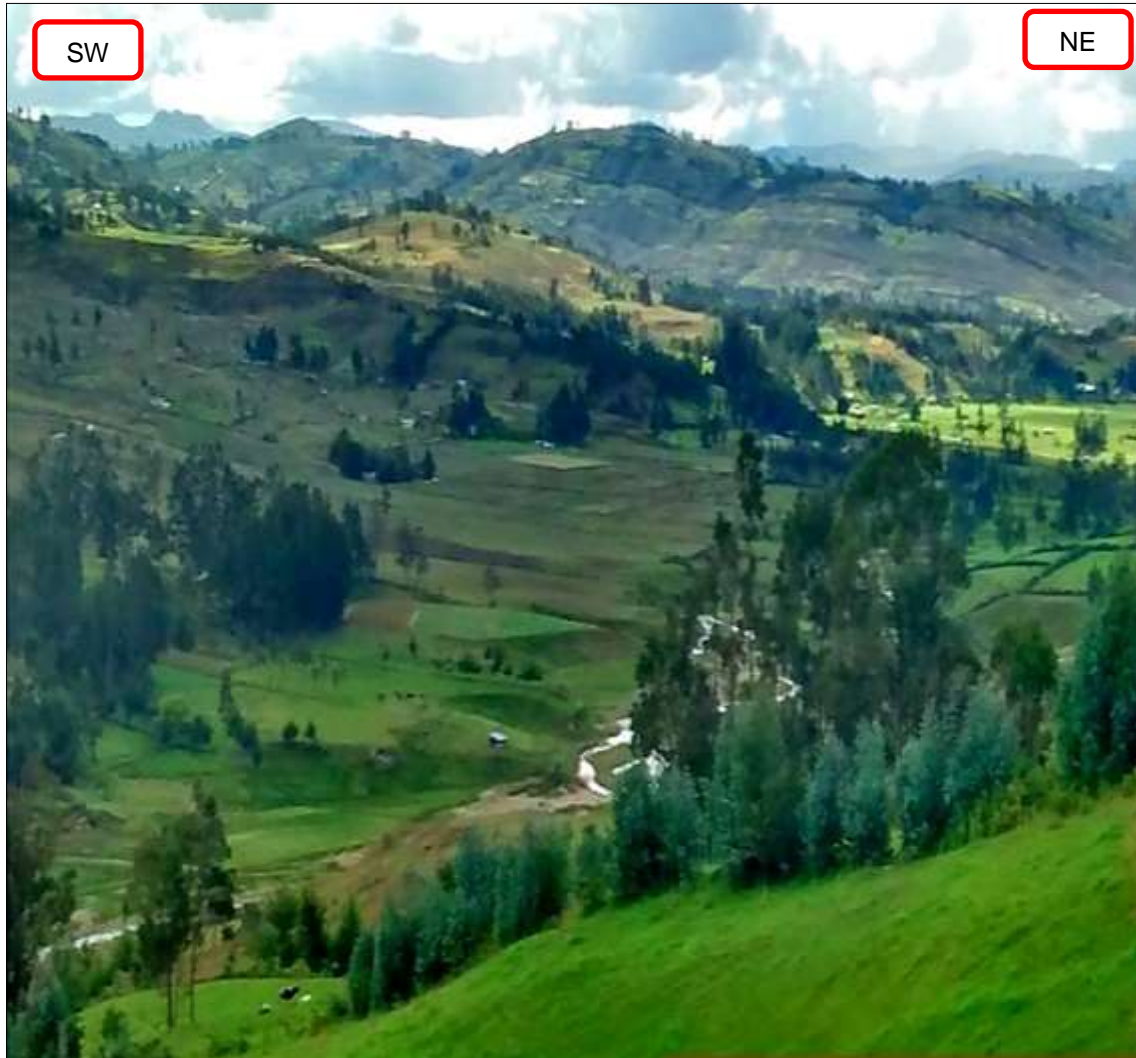
Figura 53.

Planicie Aluvial de la zona de Namora.

Nota. Planicie Aluvial, arrastre de sedimentos por corrientes de agua.

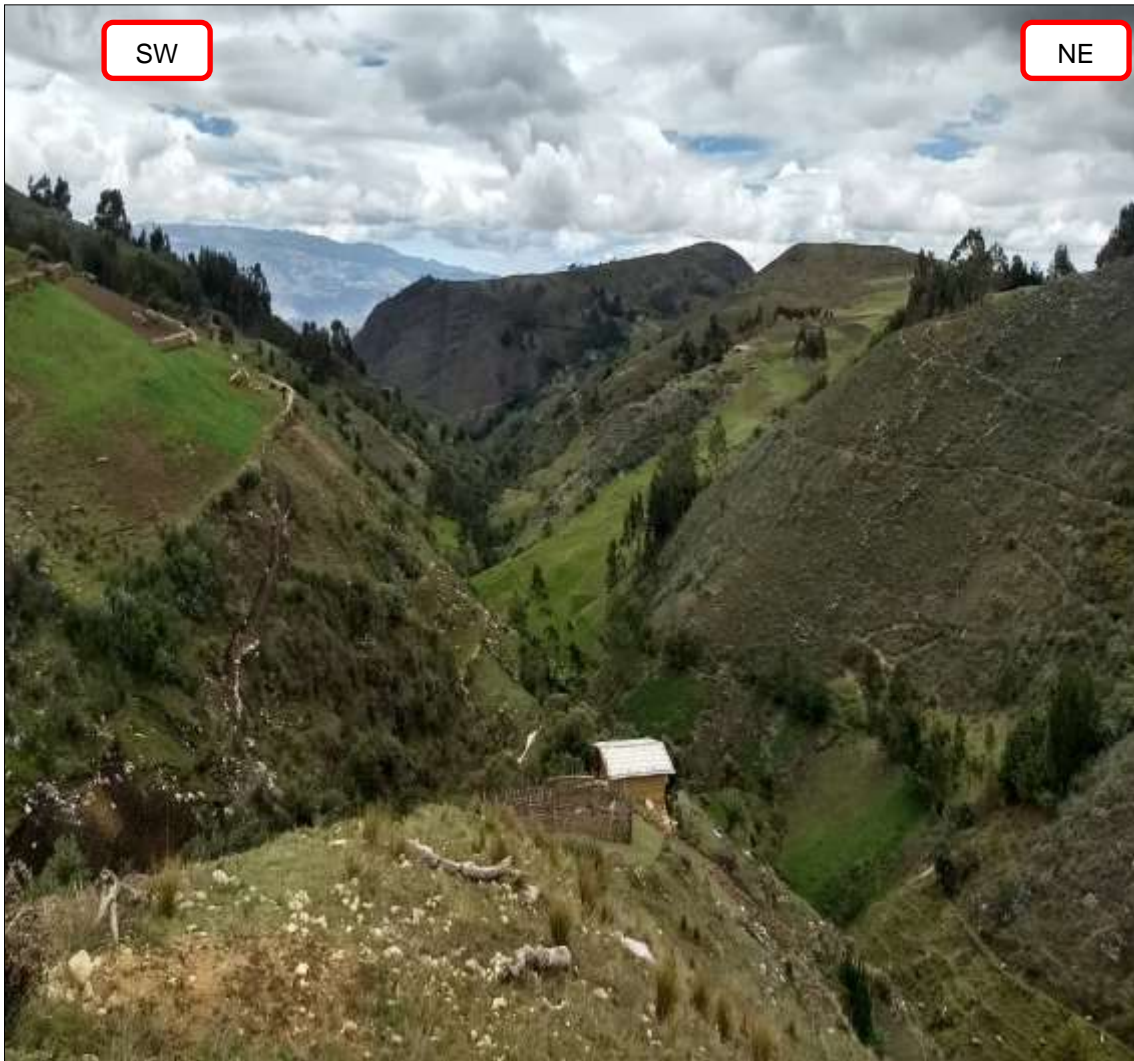
Figura 54.
Pendientes.

Nota. Pendientes empinadas de la formación Chulec.

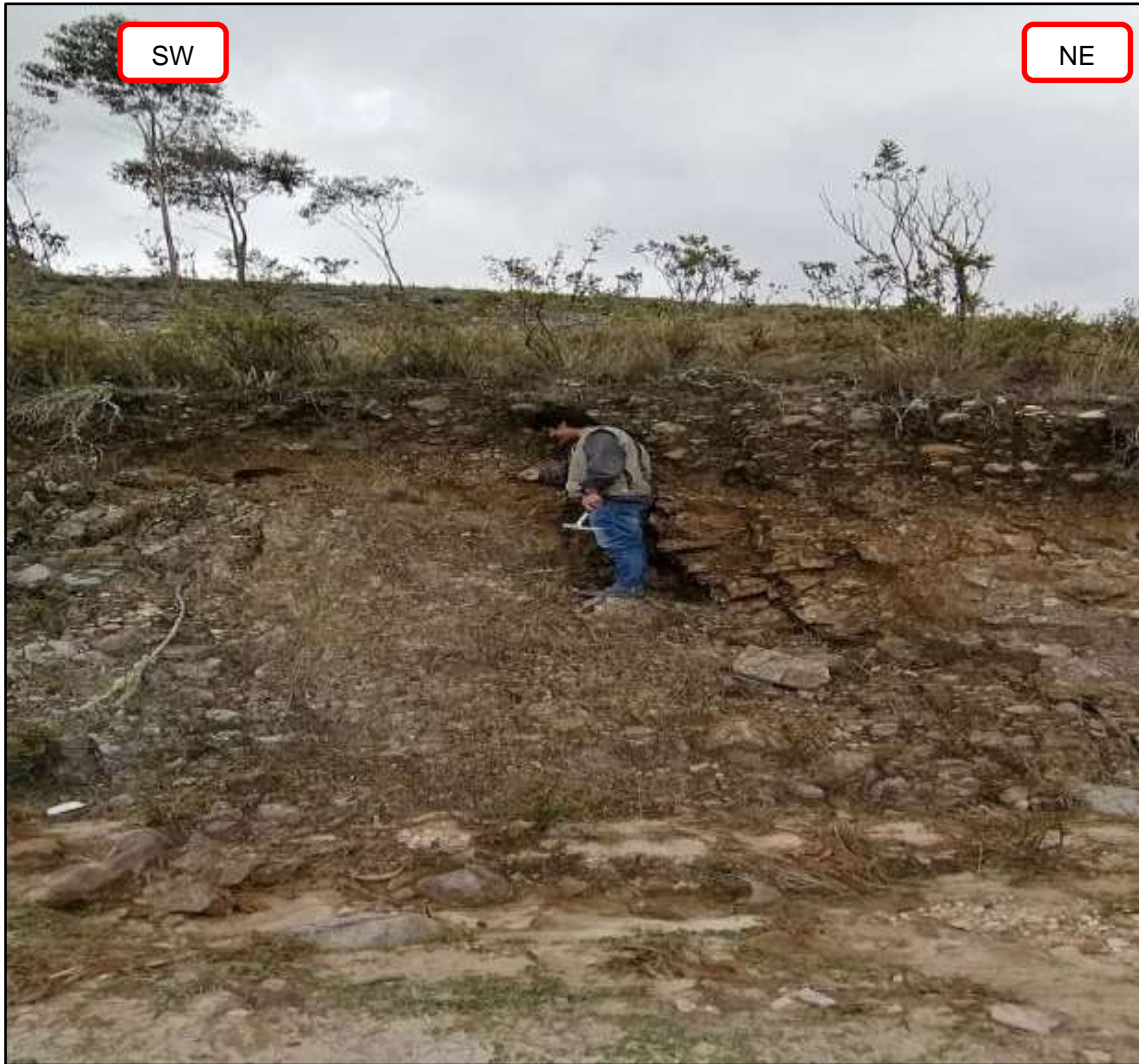
Figura 55.
Formación Carhuaz

Nota. Zona de areniscas de la formación Carhuaz.

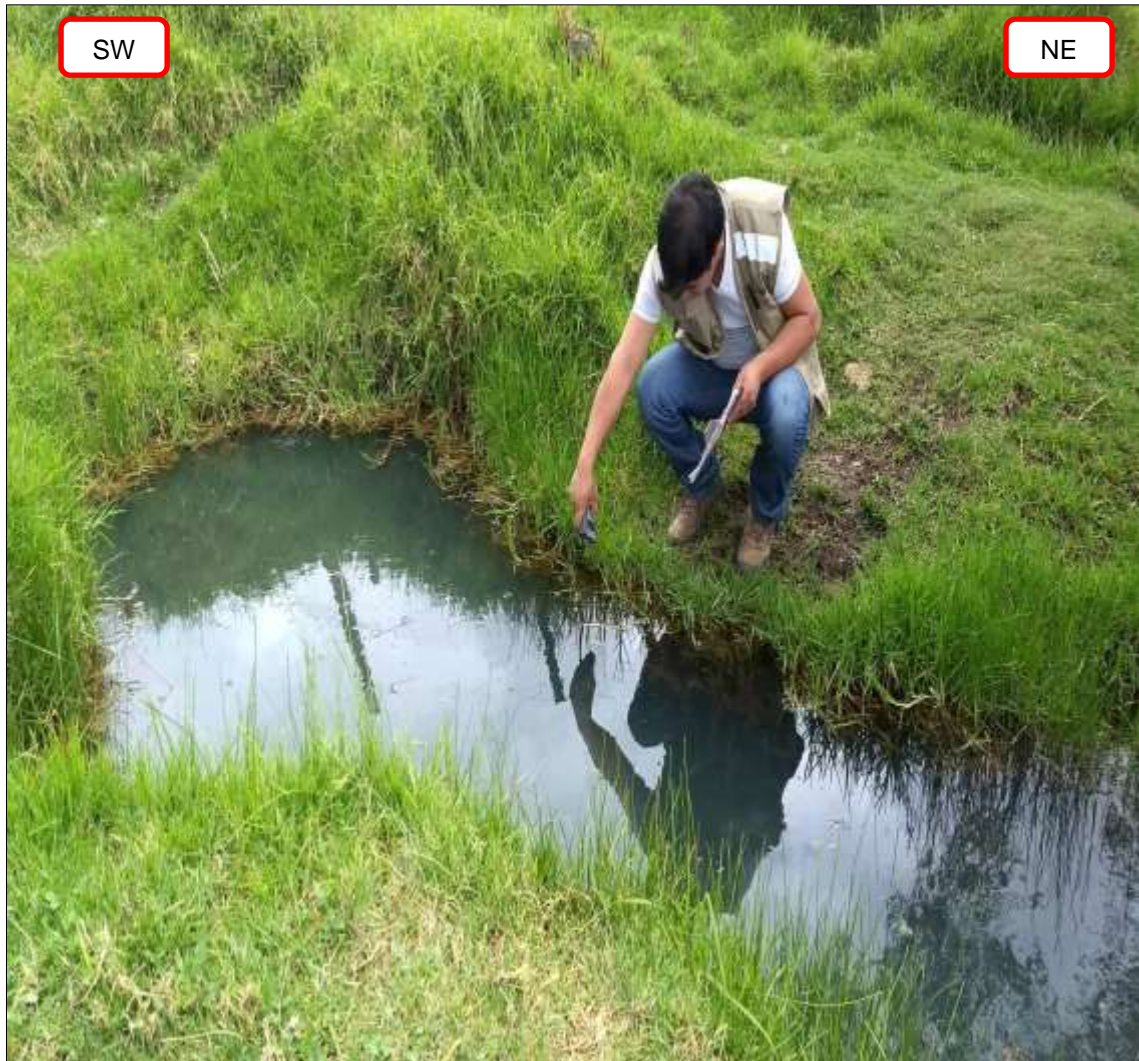
Nota. Toma de temperatura del agua en el Manantial Pachamango.
