“LA FORMALIDAD EN LOS PROCESOS BAJO EL ENFOQUE PMBOK EN LAS CARACTERÍSTICAS DE LOS ELEMENTOS DE CONCRETO, LIMA METROPOLITANA, 2019”

Tesis para optar el título profesional de:

Ingeniera Civil

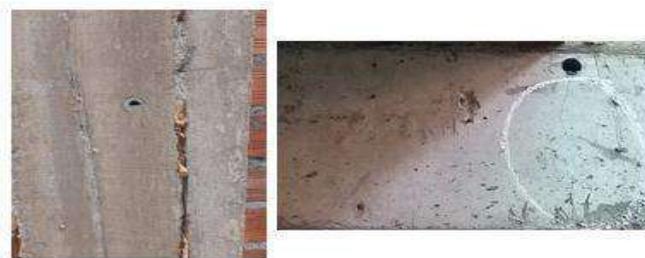
Figura 14. Área afectada

Según (Rodríguez, 2017) detalla según el área afectada o procedencia como a) Referidos a daños en la madera, etc. "Puede provenir estas patologías de las estructuras o por causas de los materiales de acabados, por ejemplo, la mala colocación de los mismos, o agentes climáticos". b) Patología en las instalaciones: Relativo a los desperfectos en las instalaciones y que traen consecuencias negativas en los acabados. Otra manera de clasificar las patologías es buscando su causa de origen como defectos, daños o deterioro. " Las patologías que aparecen por Defectos, son relacionadas con las características intrínsecas de la estructura, como una construcción mal elaborada o materiales deficientes. Las patologías por Daños, son las que se manifiestan durante y/o luego de la incidencia de cualquier agente externo y la patología por el Deterioro de la edificación se presenta en debilitamiento de la estructura como consecuencia a la exposición al medio ambiente. (Pag 14-15.)

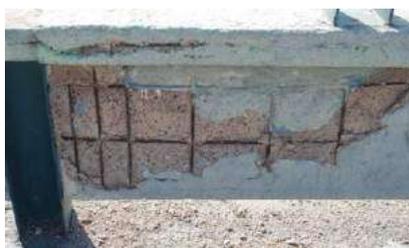
Figura 15. Tipos de exposiciones del concreto

Según la (Asociación Colombiana de Productores de Concreto, 2020) definen la degradación del concreto, se pueden identificar cuatro tipos de acciones que contribuyen al deterioro del mismo: 1. Las de origen físico, que corresponden genéricamente a cambios volumétricos. 2. Las biológicas, relacionadas con la exposición del material a organismos y microorganismos de origen vegetal y/o animal. 3. Las mecánicas, relacionadas con diferentes tipos de deformaciones provenientes de diversas causas. 4. Y, por último, las químicas, generadas por contacto con sustancias químicas agresivas.

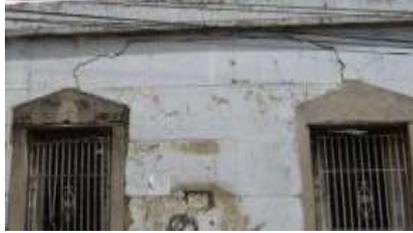
Figura 16. Curado del concreto

(Viviescas, 2010), Para ello se tiene que analizar la ubicación de la vivienda: si se encuentra sobre lleno, cortes, taludes y zonas aledañas a vías o muros de contención. Se hace una investigación de la ubicación de la vivienda, para evaluar anomalías como: agrietamientos, levantamientos, hundimientos o desplazamientos. - Si no se encuentra ninguna anomalía, se busca indicios de hundimientos o levantamientos en losas o muros levantados. Cada una de las grietas o fisuras presentadas tienen una razón, y el trabajo de la persona encargada del análisis es entender cuáles grietas se presentan por el movimiento y cuales, por la reacción de la estructura.

Fuente: (Restrero, 2010)- Ejemplo de Grietas

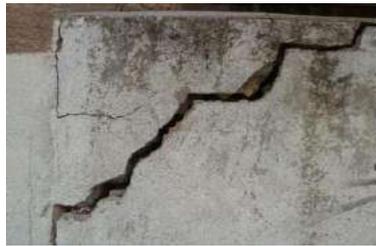
Figura 18. Grietas

(Cornejo, 2016), denomina Grietas a la rotura que alcanza todo el espesor del elemento constructivo, aparecen en cualquier elemento estructural como en vigas, columnas, etc. Algunas causas se deben a movimientos del suelo cuyo desplazamiento afecte a los cimientos, reparto defectuoso de las cargas o sobrecargas no previstas. Pág 25

Fuente: (Cornejo, J, 2016, pág. 25)- Grieta

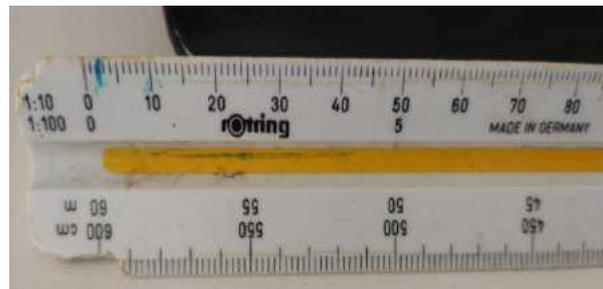
Ya recolectadas las medidas de fisuras, grietas y eflorescencia de vigas y columnas. Se obtienen las medidas con el "fisurómetro", con el apoyo de un escalímetro, y de ese modo se obtuvieron los resultados.

Figura 28. Escalímetro
Fuente: Elaboración Propia. (2019)

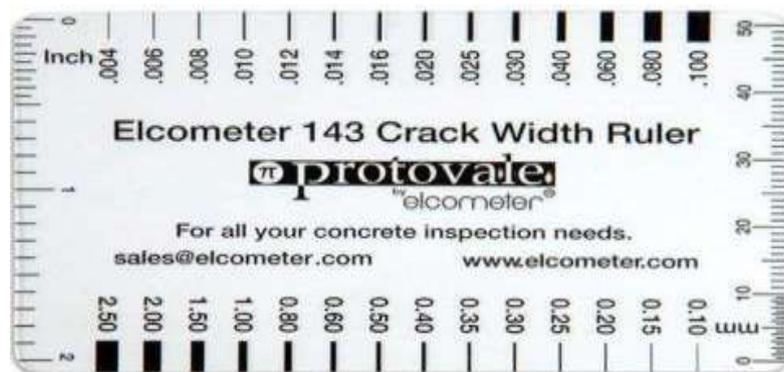
Figura 29. Medidor de fisuras
Fuente: (Guerra & Patricia, pág. 22)

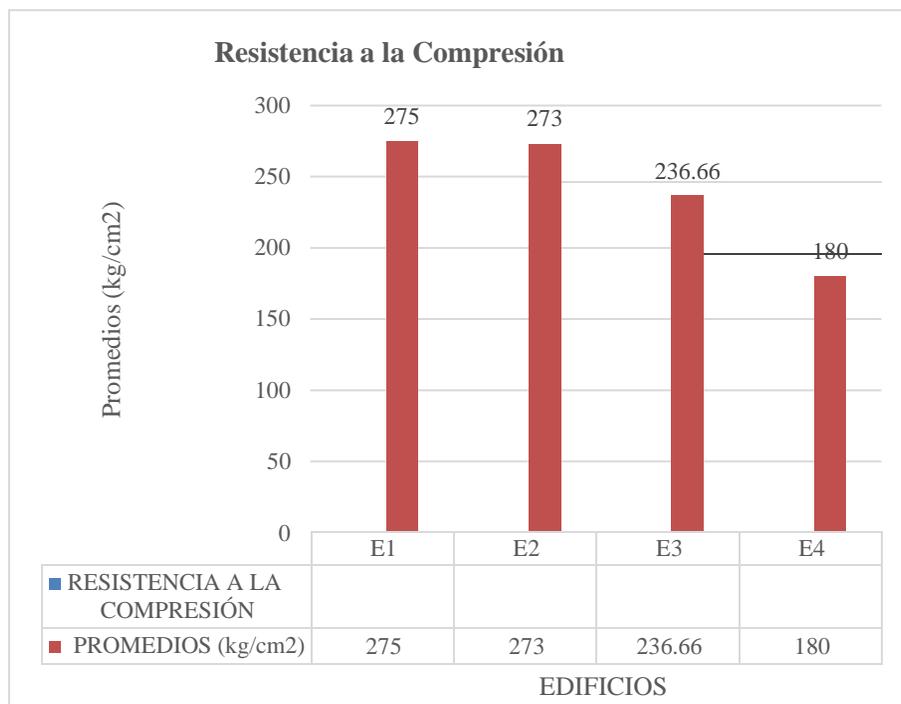
Figura 31. Gráfica de resistencia a la compresión
Fuente: Elaboración Propia

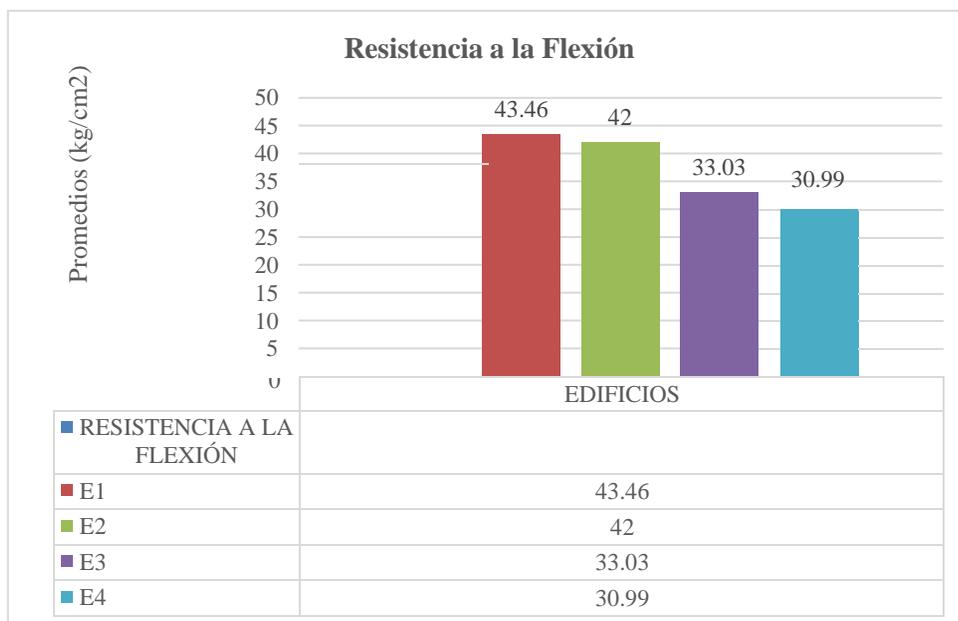
Figura 32. Gráfica de resistencia a la Flexión

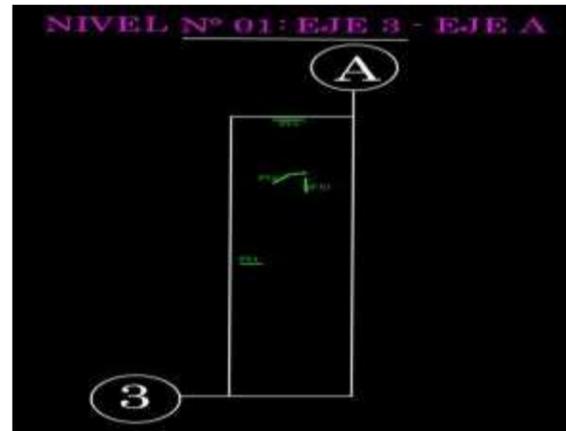
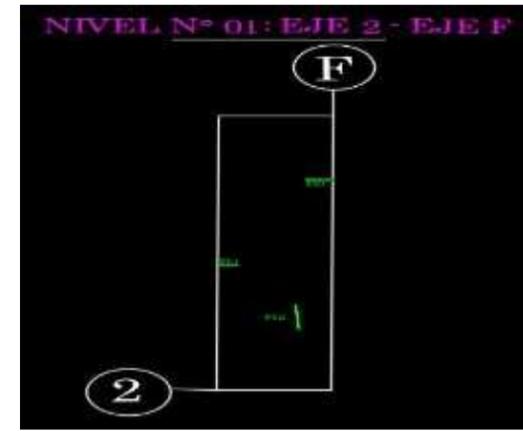
Plano de elevación de la muestra

Tipos de patologías en columnas					
Nivel de Severidad			%		
Sin Severidad			99.93%		
Leve			0.07%		
Moderado			0.00%		
Severo			0.00%		
Nivel- eje	Elemento estructural	sumatoria de las áreas patológicas			
		Área (cm2)	Grieta	Fisura	
NIVEL N° 01: EJE 3 - EJE A	Columna	1250	0.00	0.83	
NIVEL N° 01: EJE 2 - EJE F					
TOTAL		1250	0.00	0.83	
% Por Patologías			0.00	0.07	
Severidad De Patologías				Leve	
Elemento estructural	Área con Patología (cm2)	Área sin Patología (cm2)	% con Patología	% sin Patología	
Columna	0.83	1249.18	0.07	99.93	
TOTAL	0.83	1249.18	0.07	99.93	
Apat+Asinpato			1250

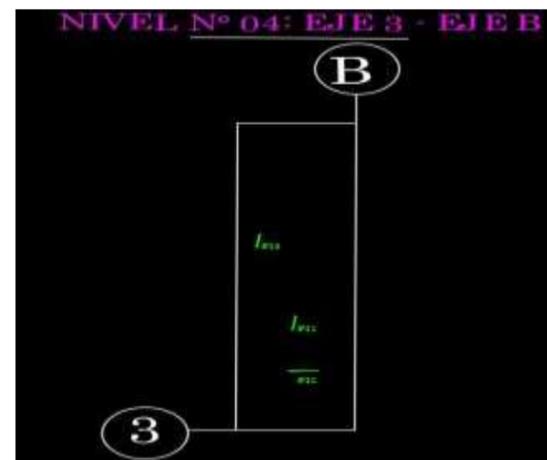
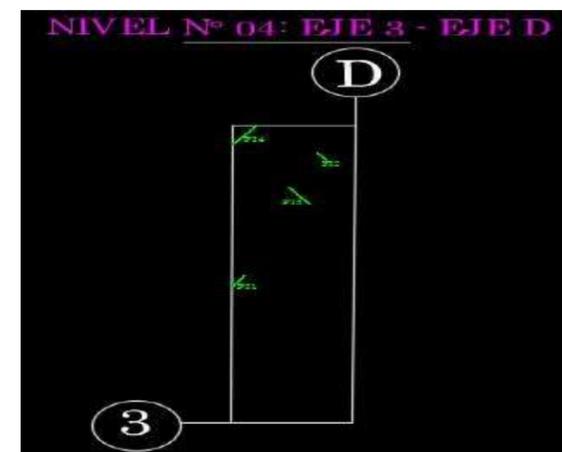
Plano de elevación de la muestra

TIPOS DE PATOLOGÍAS EN VIGAS, COLUMNAS					
NIVEL DE SEVERIDAD			%		
SIN SEVERIDAD			99.97%		
LEVE			0.03%		
MODERADO			0.00%		
SEVERO			0.00%		
NIVEL- EJE	ELEMENTO ESTRUCTURAL	SUMATORIA DE LAS ÁREAS PATOLÓGICAS			
		ÁREA (cm2)	GRIETA	FISURA	
N° 04: EJE 3- EJE B	COLUMNA	3825.00	0.00	0.96	
N° 04: EJE 3- EJE D					
TOTAL		3825.00	0.00	0.96	
% POR PATOLOGÍAS			0.00	0.03	
SEVERIDAD DE PATOLOGÍA				Leve	
ELEMENTO ESTRUCTURAL	ÁREA CON PATOLOGÍA (cm2)	ÁREA SIN PATOLOGÍA (cm2)	% CON PATOLOGÍA	% SIN PATOLOGÍA	
Columna	0.96	3824.04	0.03	99.97	
TOTAL	0.96	3824.04	0.03	99.97	
		Apat+Asinpato	3825.00

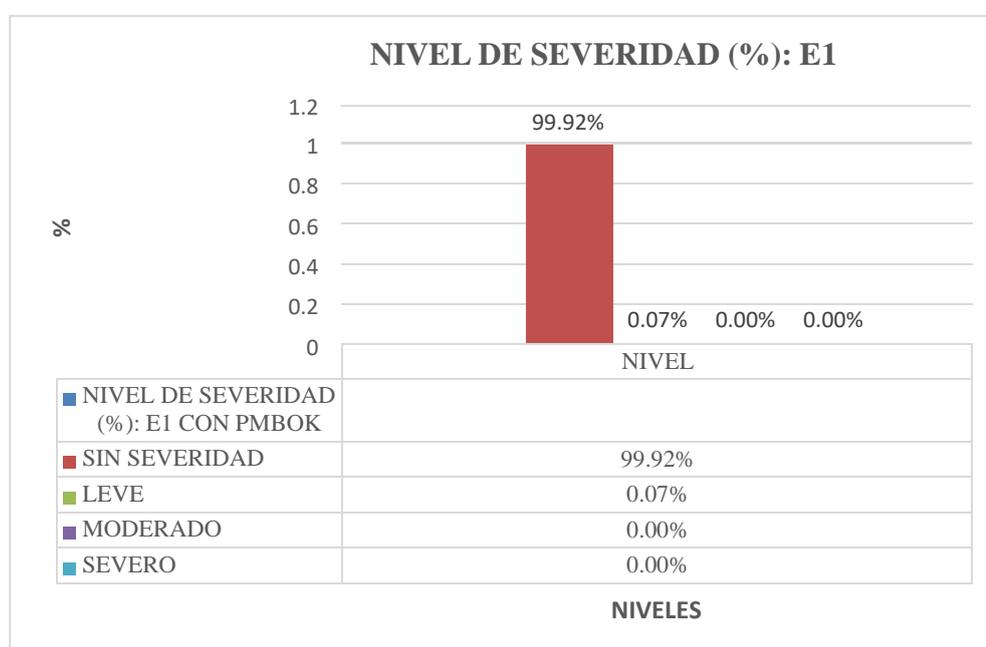
Figura 33. Gráfica de nivel de severidad (%) - E1
 Fuente: Elaboración propia

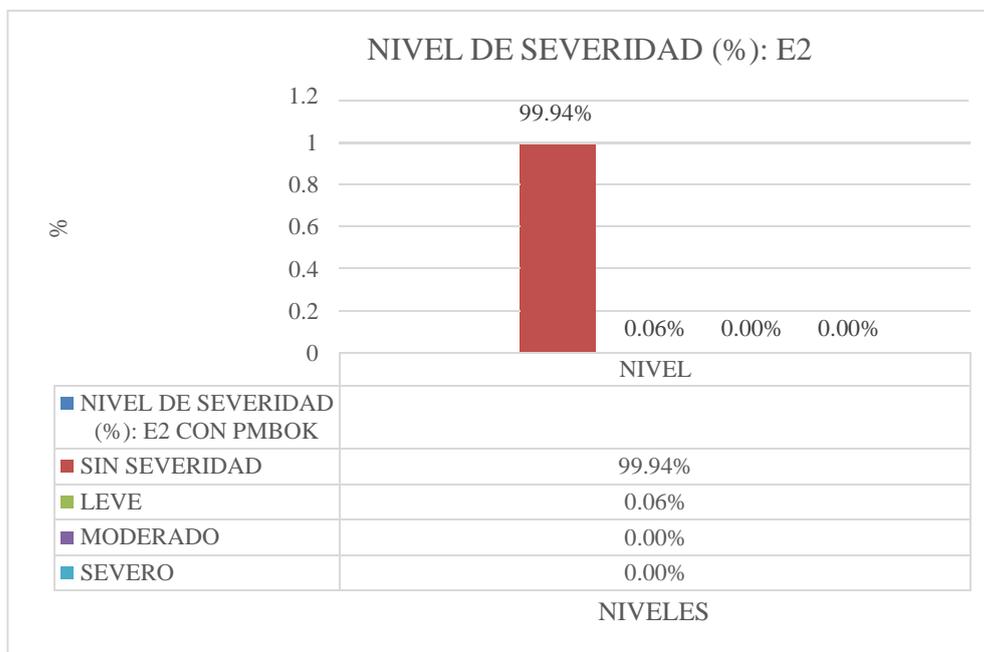
Figura 34. Gráfica de nivel de severidad (%) - E2
Fuente: Elaboración propia

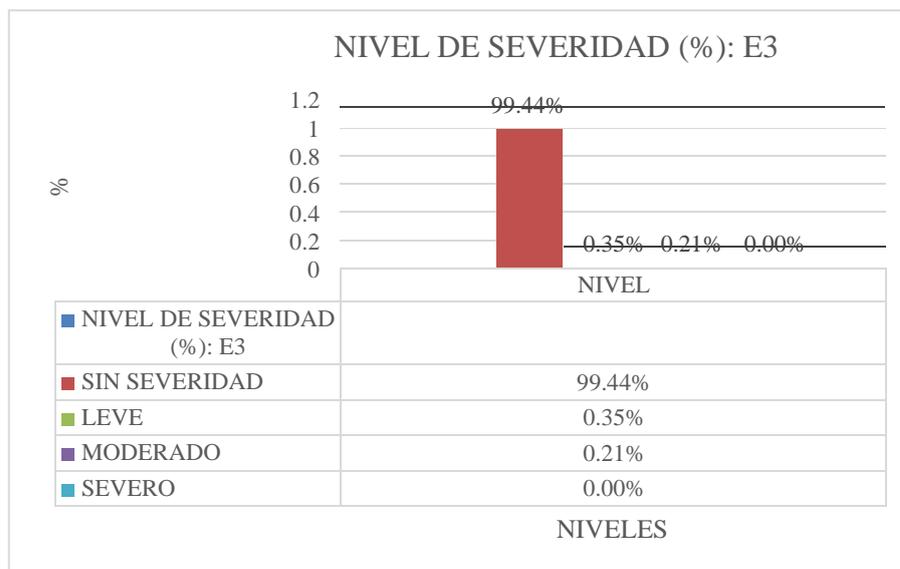
Figura 35. Gráfica de nivel de severidad (%) - E3
Fuente: Elaboración propia

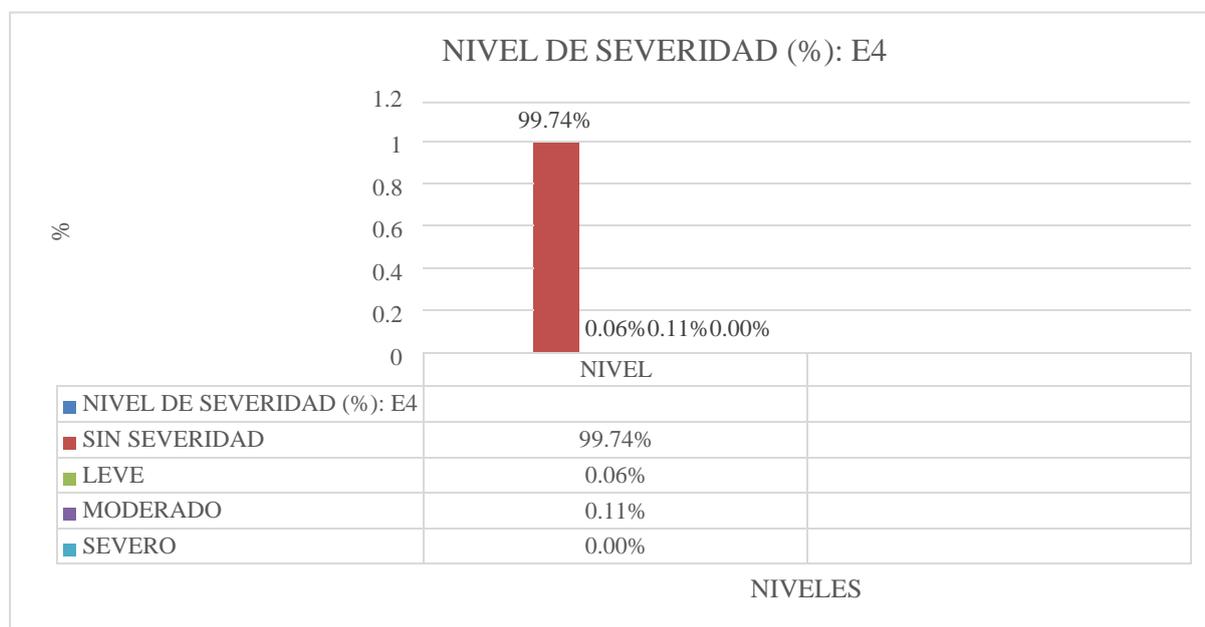
Figura 36. Gráfica de nivel de severidad (%) - E4
Fuente: Elaboración propia

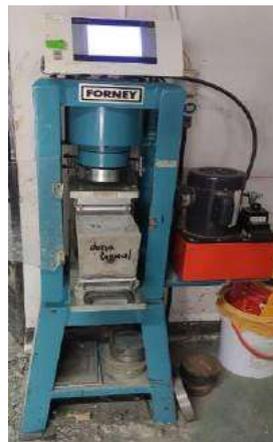
Figura 43: Máquina universal
Fuente: Propia

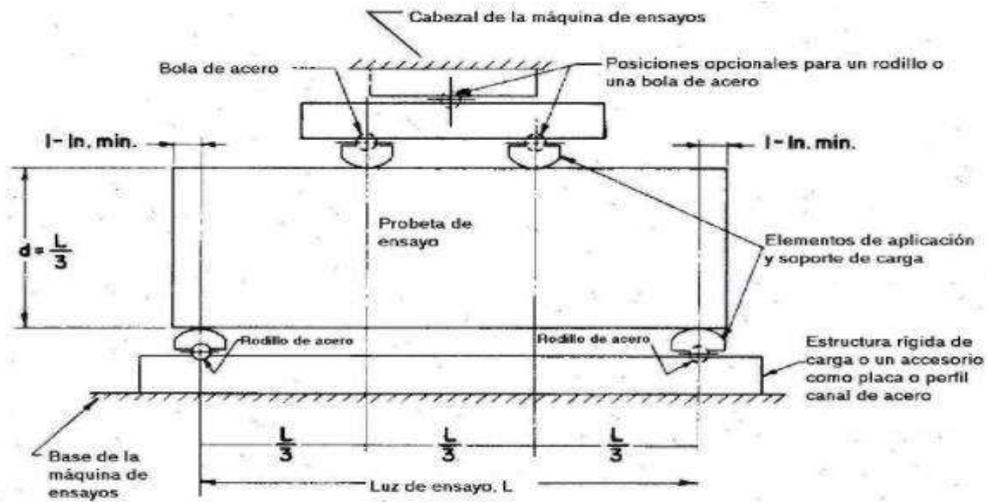
Fig. 44 Diagrama de un aparato adecuado para los ensayos a la flexión del hormigón mediante el método de carga en los tercios

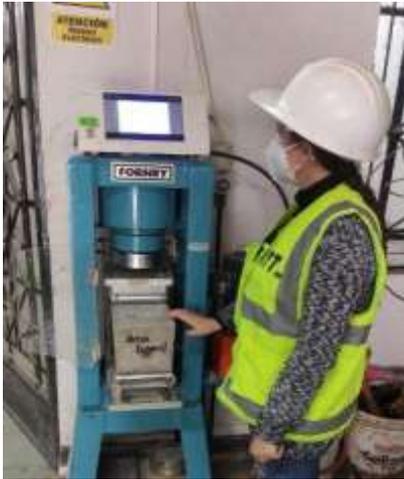
<p><i>Figura 83: Aplicación de carga.</i> Fuente: Propia.</p>	<p>Observamos en la imagen que se aplica la carga que tiene la misma fuerza, al generarse ya la ruptura se visualizará la falla en la viga, seguidamente se usan las fórmulas aplicadas en la norma ASTM C78/C78M – 15b y de ese modo obtendremos el módulo de rotura para todas las probetas(vigas)</p>

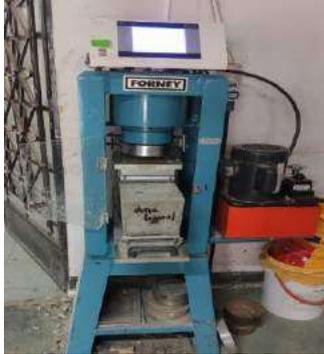
<p><i>Figura 87: Aplicación de carga.</i> Fuente: Propia</p>	<p>Esta prueba de módulo de rotura obtiene los valores de la resistencia que tiene la viga o probeta a la tensión del ensayo a la resistencia a flexión.</p>
---	--	--

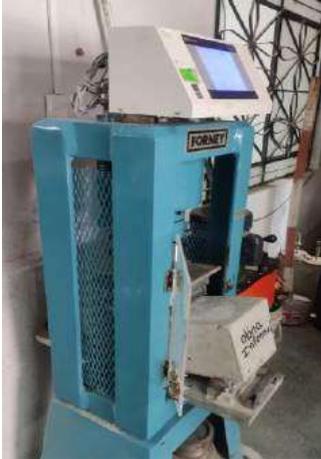
<p><i>Figura 89: Obtención de la resistencia de vigas.</i> Fuente: Propia</p>	<p>Esta prueba de módulo de rotura se realizó para todas las probetas(vigas), esta prueba obtiene los valores de la resistencia que tiene la viga o probeta a la tensión del ensayo a la resistencia.</p>

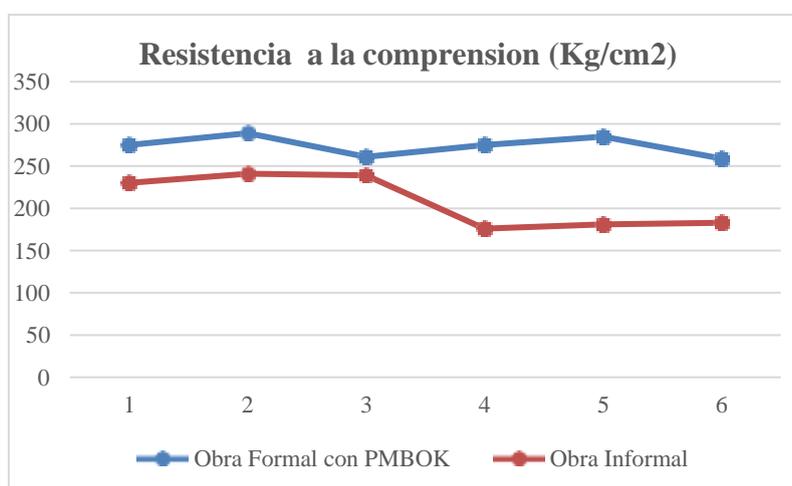
Figura 90. Gráfica de Resistencia a la compresión- Hip. Sub específica 1.

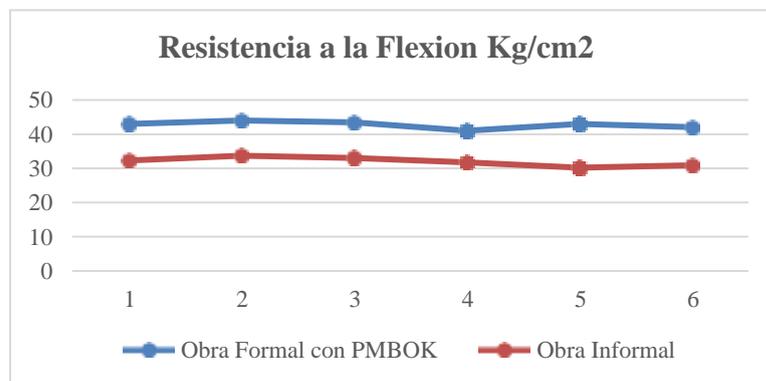
Figura 91: Gráfica de Resistencia a la Flexión- Hip. Sub específica 2.

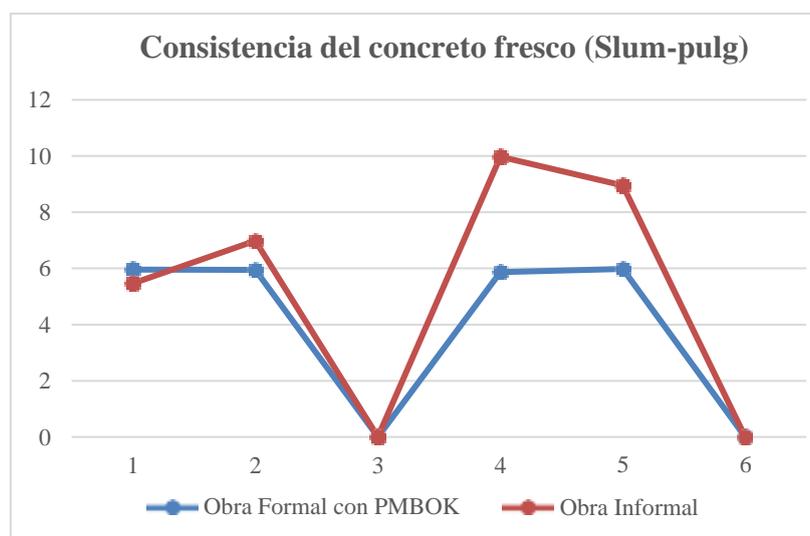
Figura 92: Gráfica de Consistencia del Concreto Fresco - Hip. Sub específica 3.
Fuente: Propia

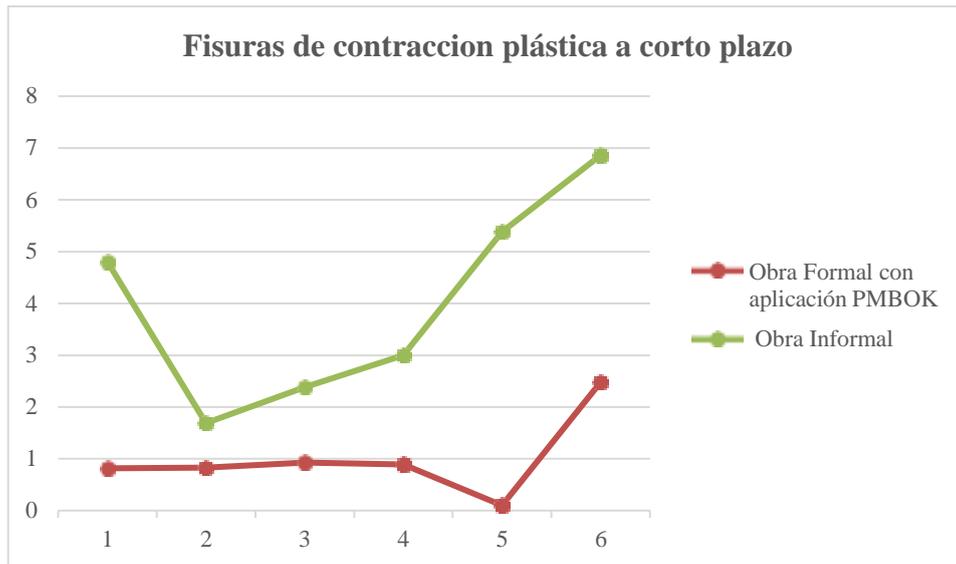
Figura 93: Gráfica de Fisuras de contracción plástica a corto plazo % - Hip. Sub específica 1.
Fuente: Propia

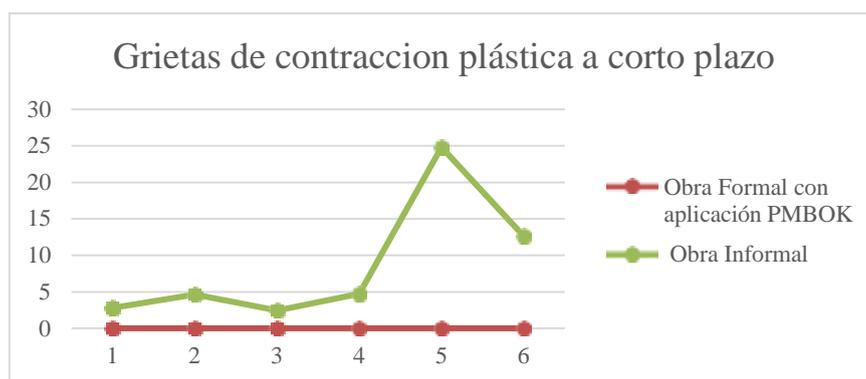
Figura 94: Gráfica de Grietas de contracción plástica a corto plazo %- Hip. Sub específica 2.
Fuente: Propia

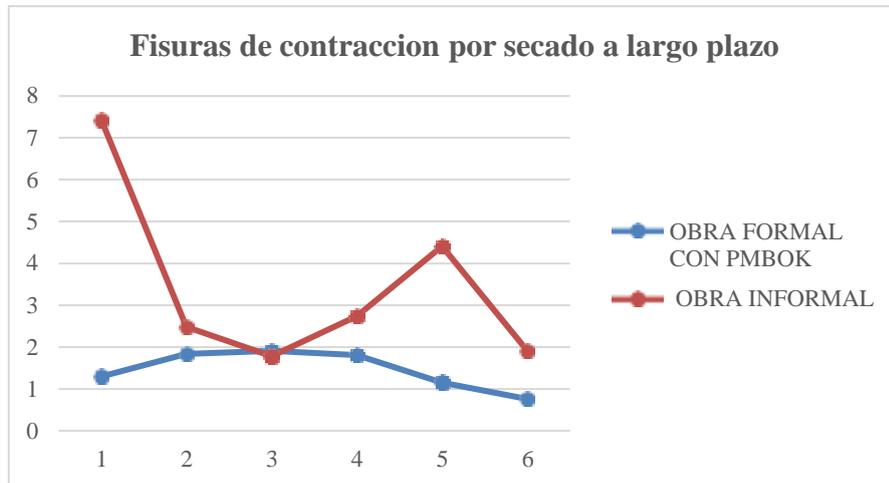
Figura 95: Gráfica de Fisuras de contracción por secado a largo plazo %- Hip. Sub específica 1.
Fuente: Propia

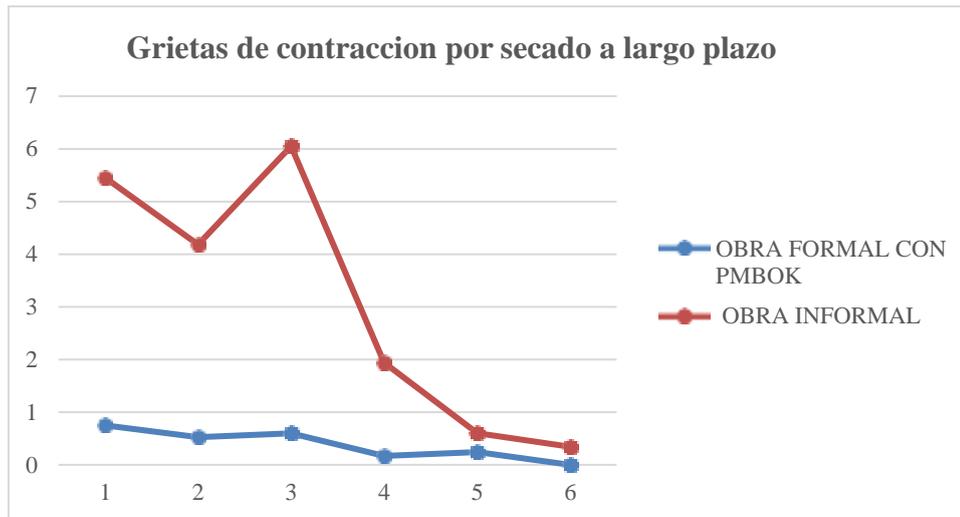
Figura 96: Gráfica Grietas de contracción por secado a largo plazo %- Hip. Sub específica 2.
Fuente: Propia

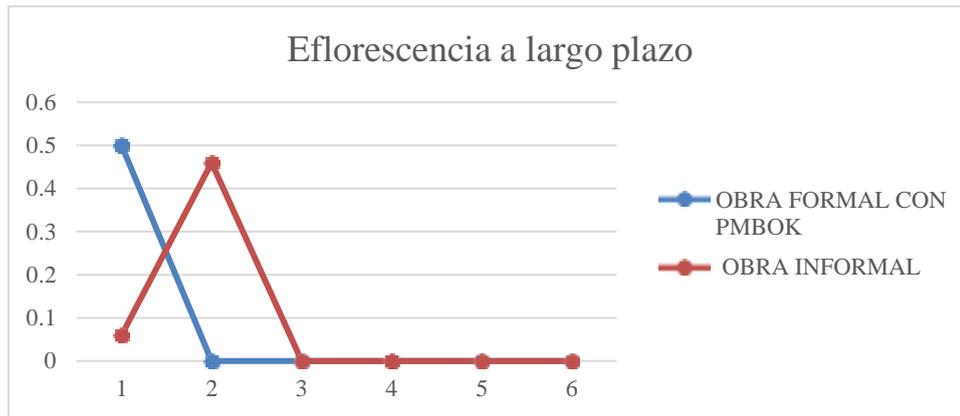
Figura 97: Gráfica de Eflorescencia a largo plazo - Hip. Sub específica 3.
Fuente: Propia

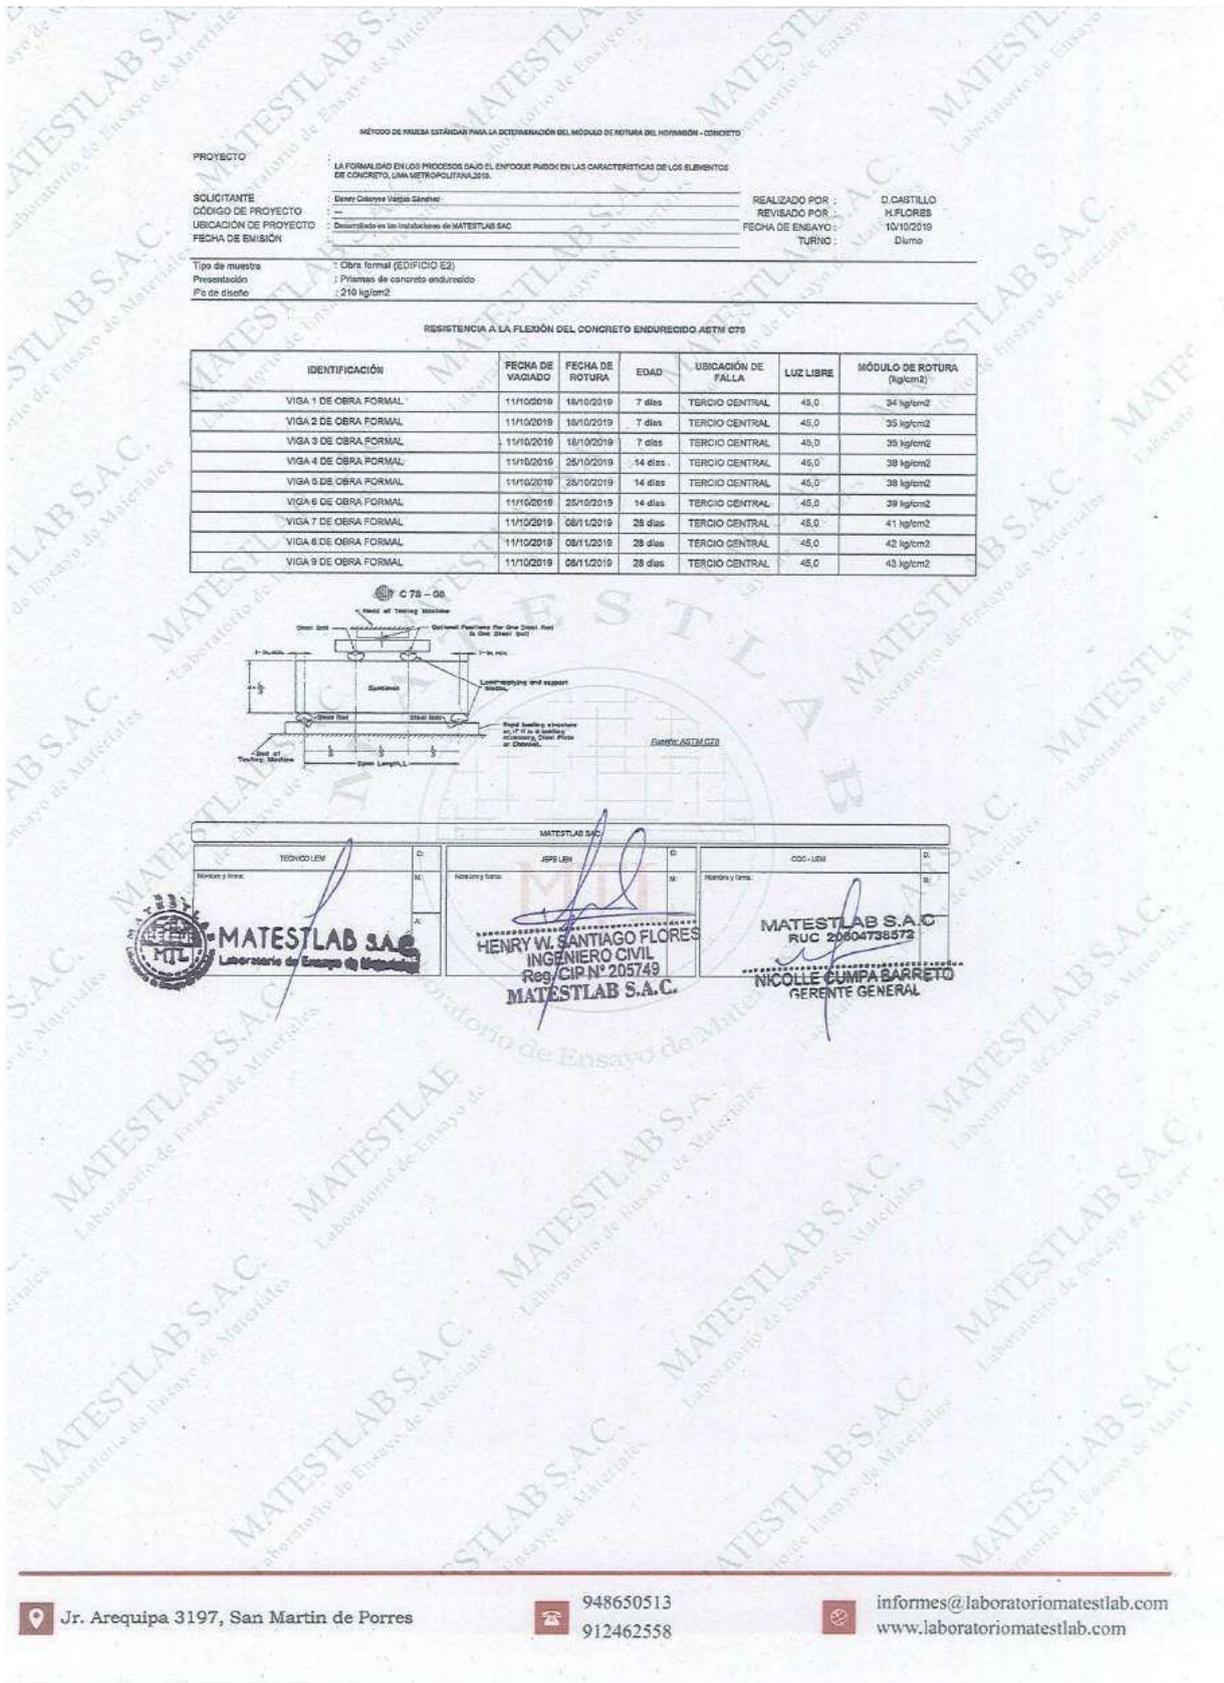
Fuente Figura 99: Resultados de laboratorio- Resistencia a la flexión E2
 Fuente: Propia.

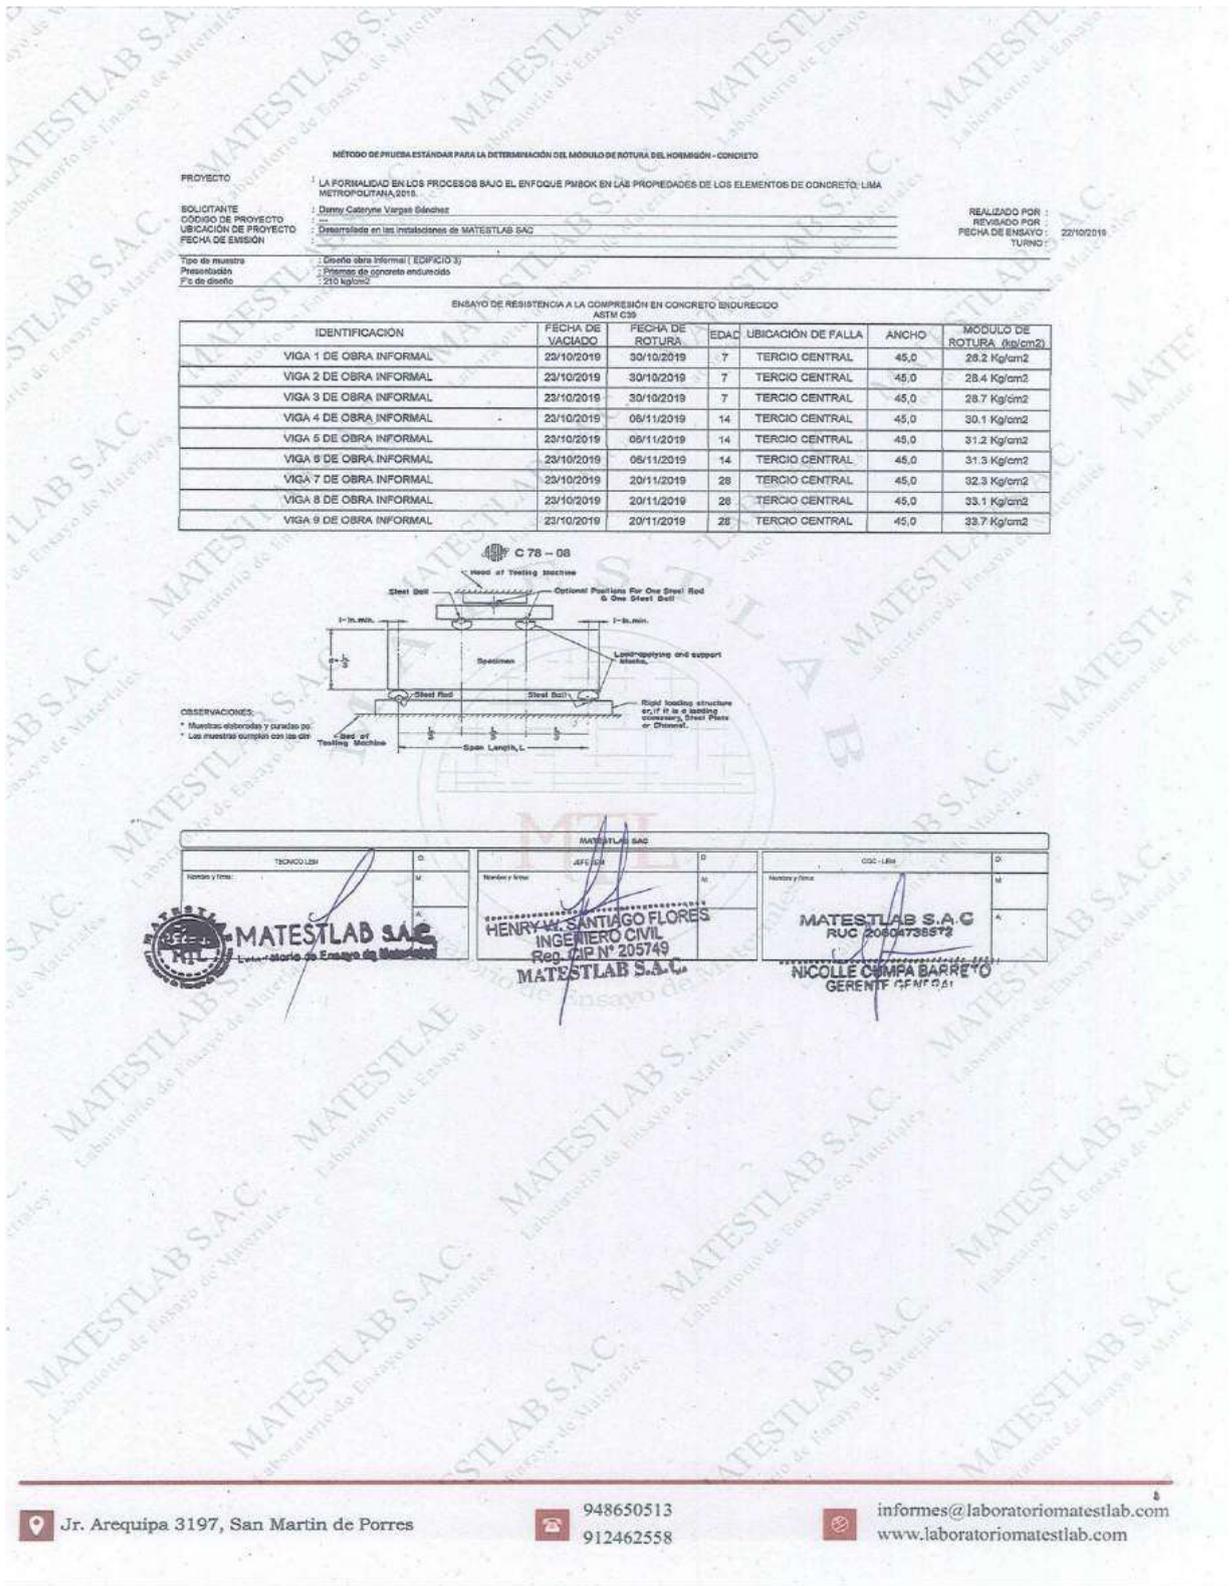
Figura 100: Resultados de laboratorio- Resistencia a la flexión E3
Fuente: Propia.
