“ELABORACIÓN DE EXPEDIENTE Y
SUPERVISIÓN DE OBRAS DE RESTAURACIÓN DE VALOR
PATRIMONIAL”

Trabajo de suficiencia profesional para optar el título profesional de:

“Elaboración de expediente y supervisión de obra en obras de valor patrimonial”

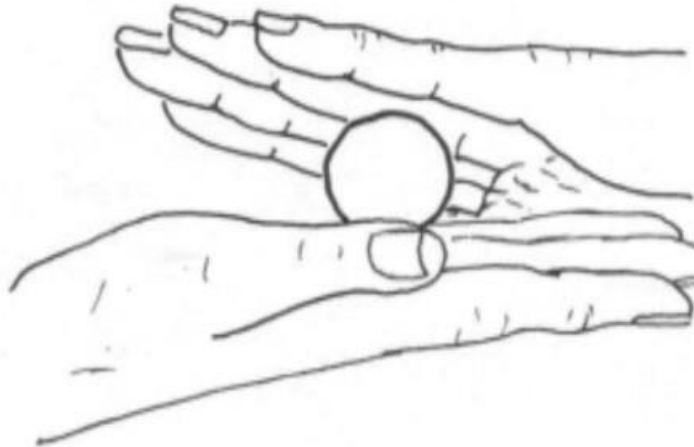
Figura 2

Formación de bola de tierra

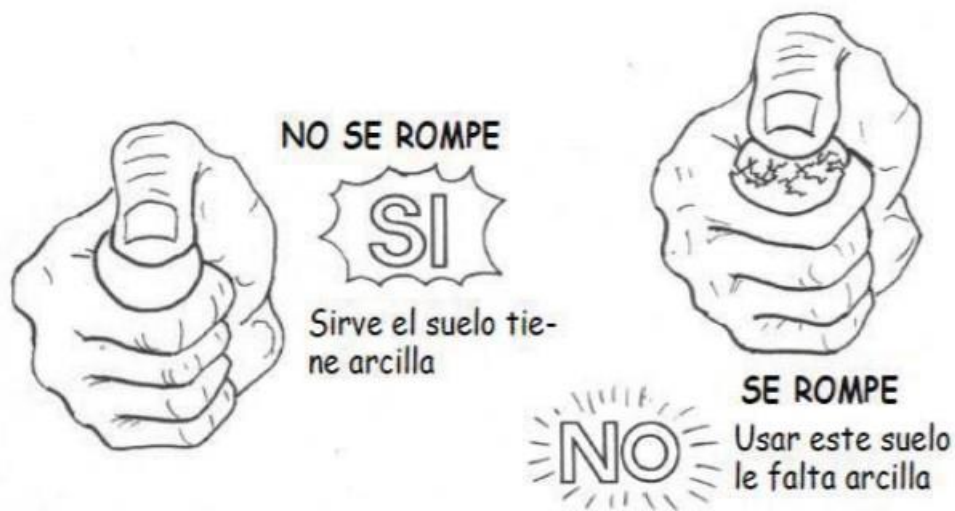
Figura 3

Prueba 2 en material para adobe

La prueba debe ser realizada por un adulto que participe en la construcción.

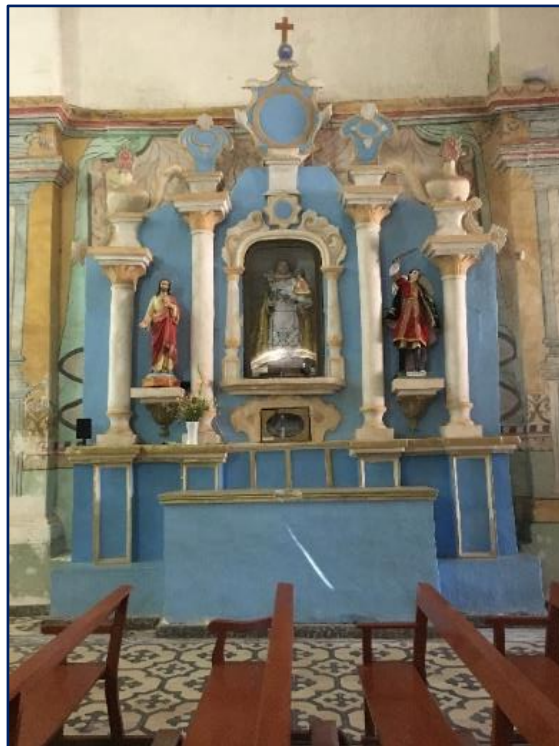
Figura 9

Retablo neoclásico - Fuente: expediente técnico- Jeva Sac

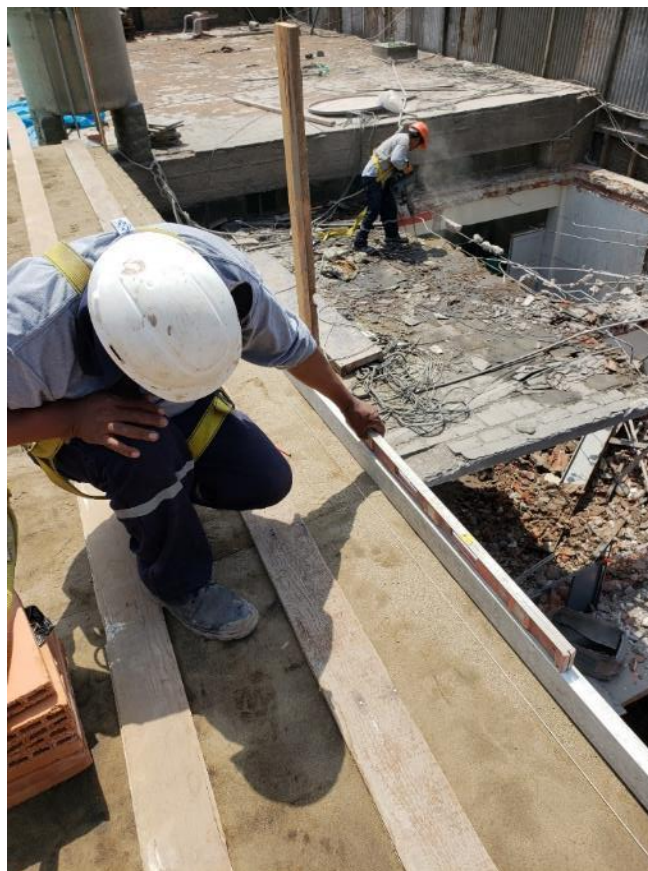
Figura 18

Verificaciones de niveles y colocación de puntos para asentado de torta de barro, en cobertura. Esta verificación se realizó dado que la estructura sobre la cual se apoya la torta de barro de madera y muchas veces estas presentan deformidades den el paso del tiempo. Para evitar algún tipo de desnivel se realiza esta actividad

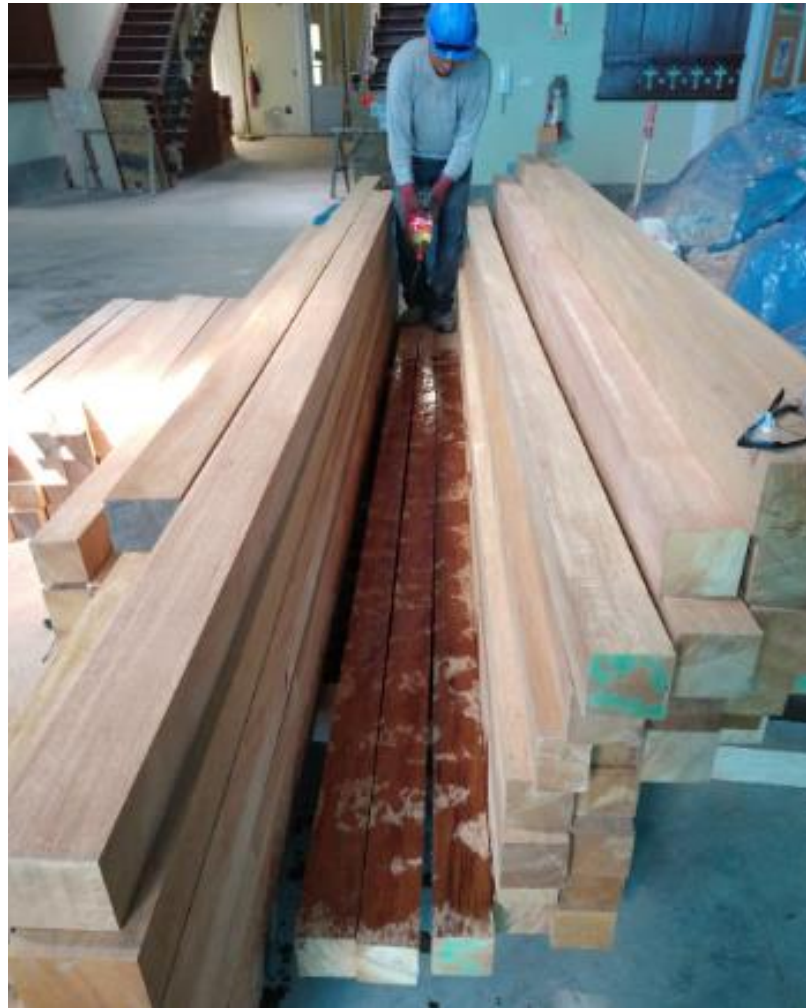
Figura 27

Preservado de pie derechos de madera, esta madera habiendo sido recepcionada en obra y verificada que cuenta con un porcentaje de humedad menor a 14% se procede a orear por 24 horas y posterior a ello, se aplica preservante para evitar que en el paso de los años está presente algún tipo de ataque por xilófagos, la técnica que se aplica es de embebido, dado que esto permite que el preservante pueda penetrar por la madera ingresando hacia el núcleo de la estructura garantizando una mayor protección frente a una aplicación con brocha.

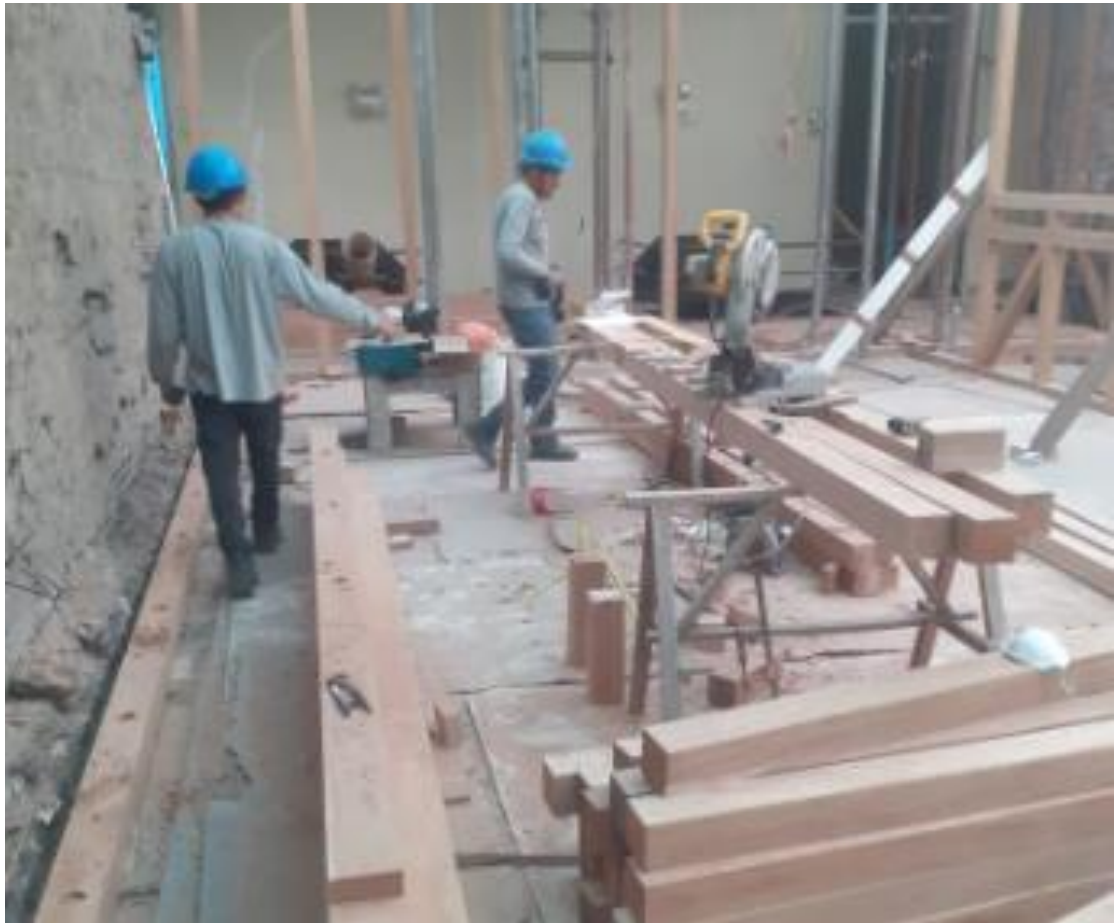
Figura 28

Habilitado de madera, posterior al preservado, se deja reposar 24 horas la madera para pasar a ser habilitada en obra, esta como podemos ver se hace mediante herramientas como ingleteadora y banca de corte. En este caso se realizaba la habilitación de pies derechos para la estructura de madera del muro de quincha en el ambiente de guardia de varones.

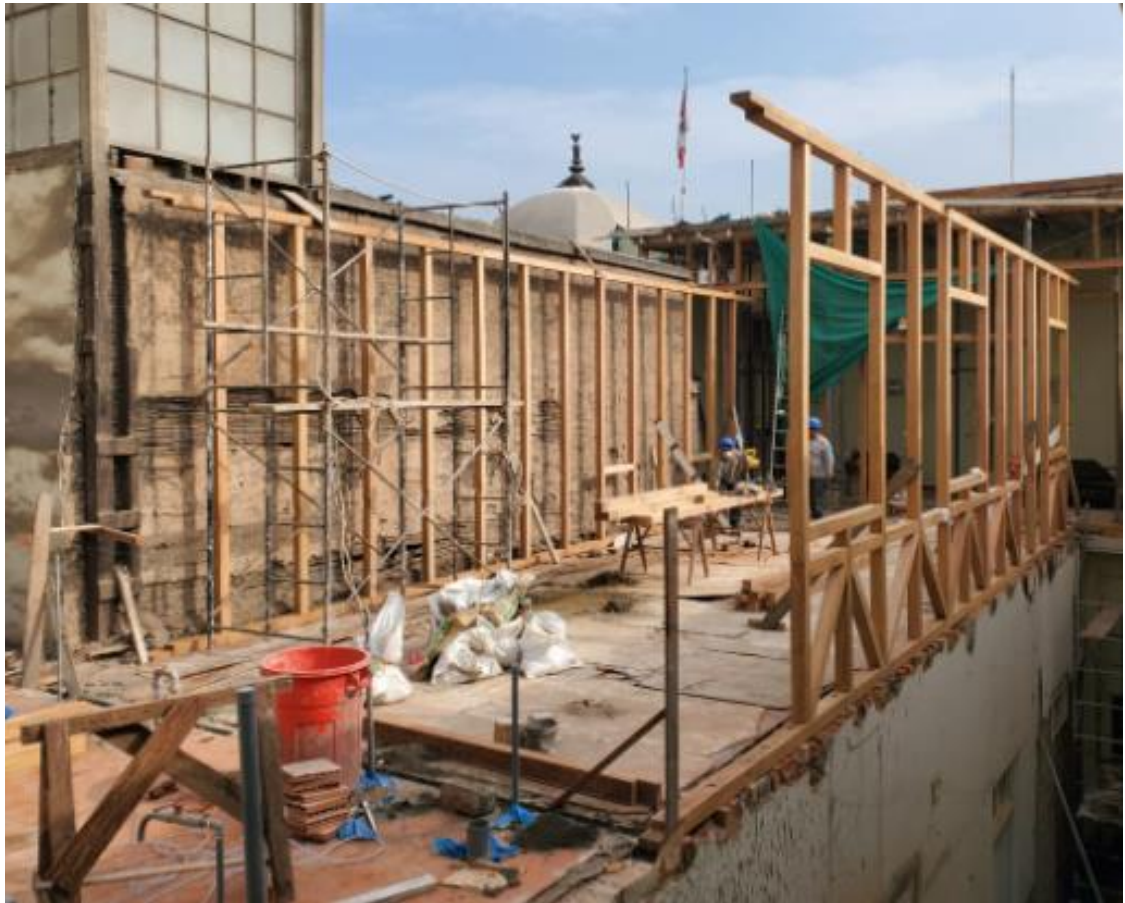
Figura 29

Armado de estructura de madera para muro de quincha, como visualizamos en la imagen 23, esta estructura está compuesta por una solera inferior, pies derechos, solera superior y refuerzos diagonales permitiendo de esta manera una mejor estabilidad en la estructura de madera.

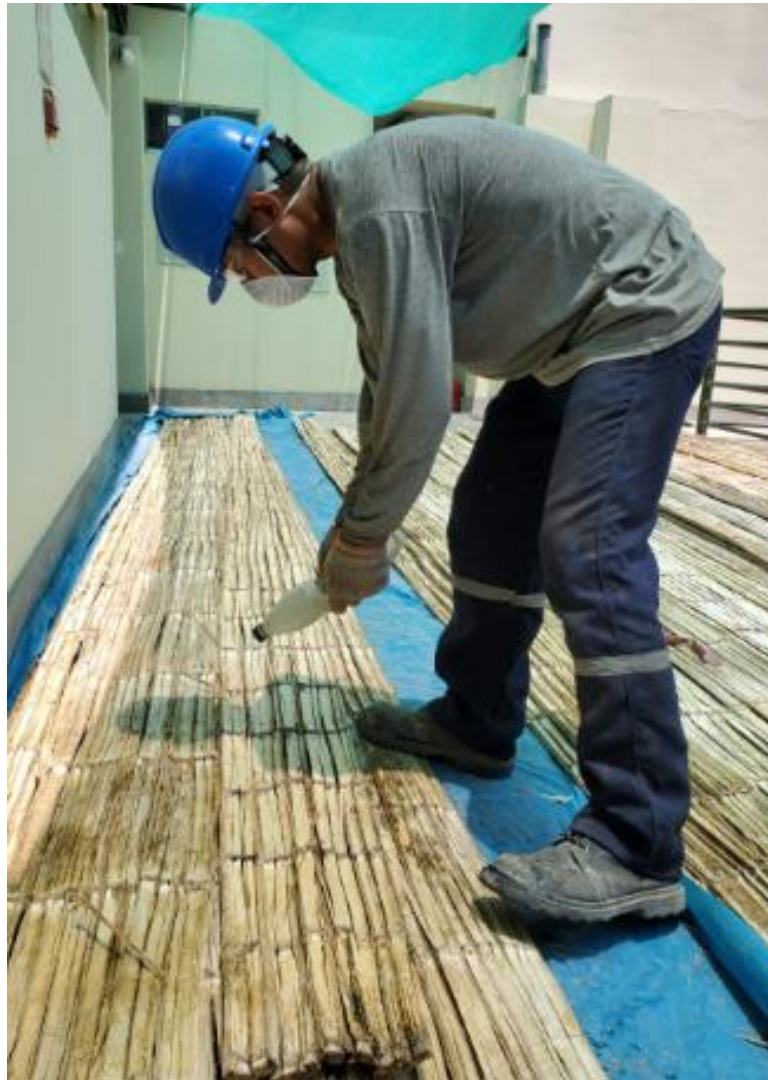
Figura 30

Preservado de caña chancada, este elemento es recepcionado en obra, y como se visualiza en la foto también es aplicado bajo la técnica de embebido para garantizar que el preservante pueda absorberse de manera óptima.

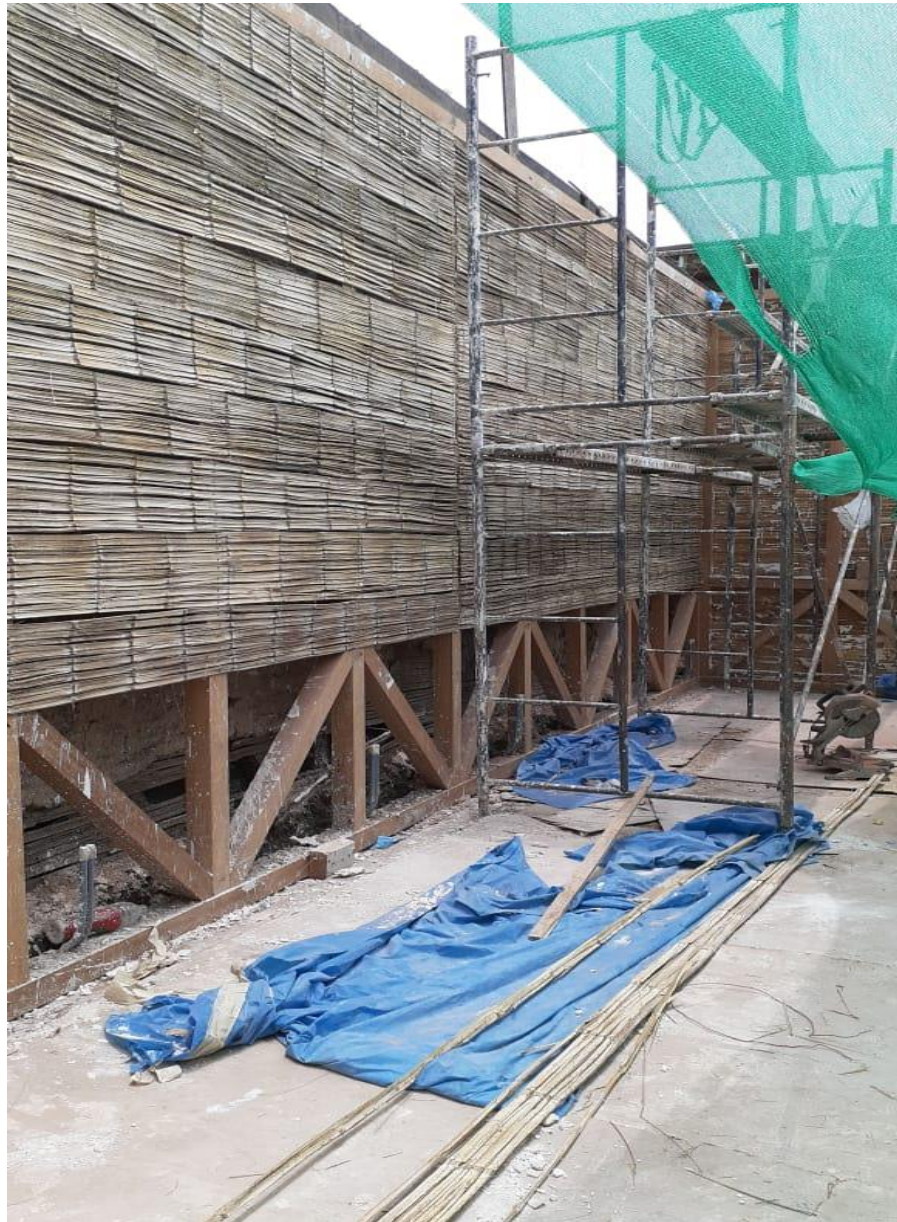
Figura 31

Colocación de caña chancada, posterior al preservado, esta se coloca mediante tornillos Spax, sujetando la caña chancada con los pies derechos y en la cabeza de estos se aplica zincromato para evitar la corrosión de los mismos.

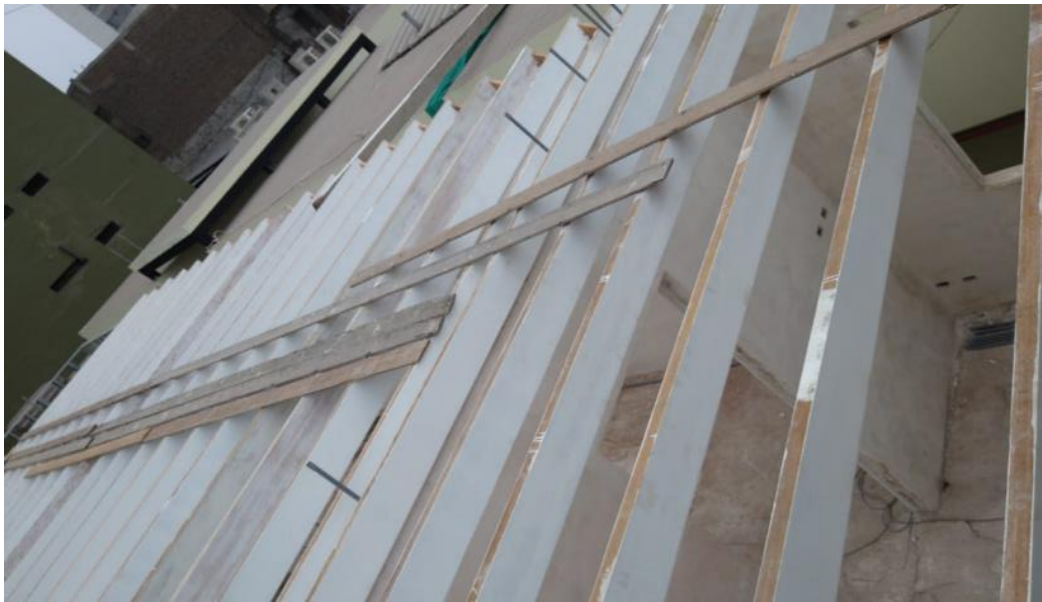
Figura 32

Colocación de viguetas de madera, en esta actividad se pueden visualizar las viguetas de madera de sección 2.5” de ancho y 7 pulgadas de peralte, estas fueron restituidas en la disposición que existió antes de su desmontaje. Estas se pueden ver, que son colocadas con base, en este caso se aplica base a la piroxilina para evitar que la humedad pueda ingresar y/o afectar a la estructura de madera siendo estas los soportes del techo y cobertura.

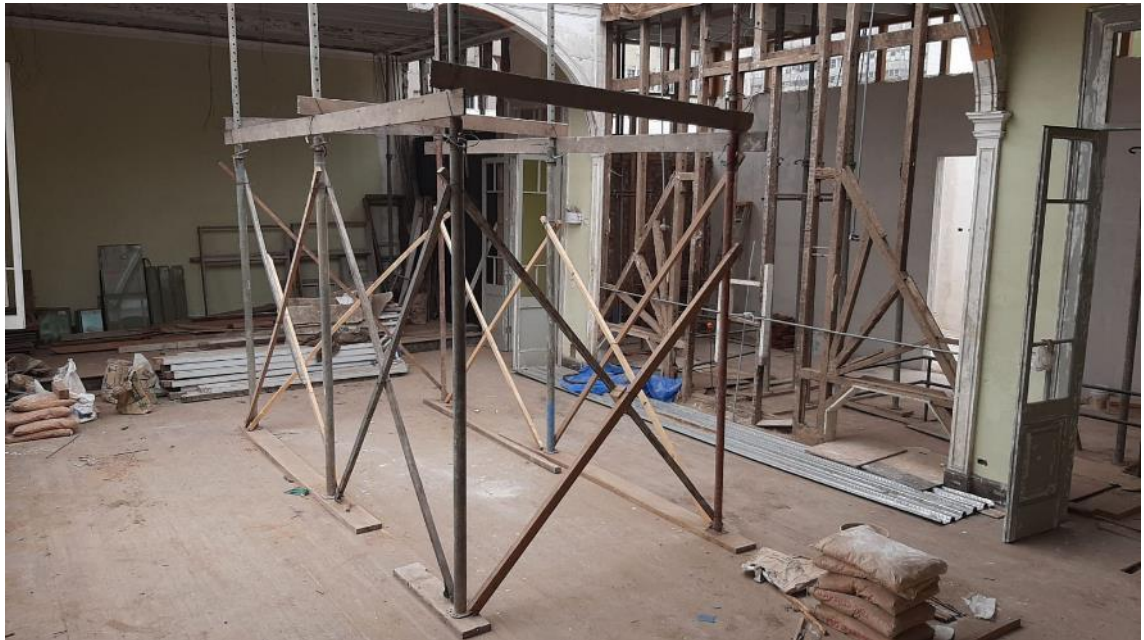
Figura 33

Apuntalamiento preventivo para intervención de muro adicional N°4, Dentro de lo visualizado se ve el apuntalamiento que se desarrolló en el ambiente ubicado en el segundo nivel denominado salón ceremonial, este se apuntalo preventivamente dado que al colocar la cobertura la estructura mostro una deformidad la cual detuvo las actividades y se realizó el apuntalamiento hasta realizar el desmontaje de la farola de madera y el desmontaje del muro que conecta con el hall de ingreso del segundo nivel.

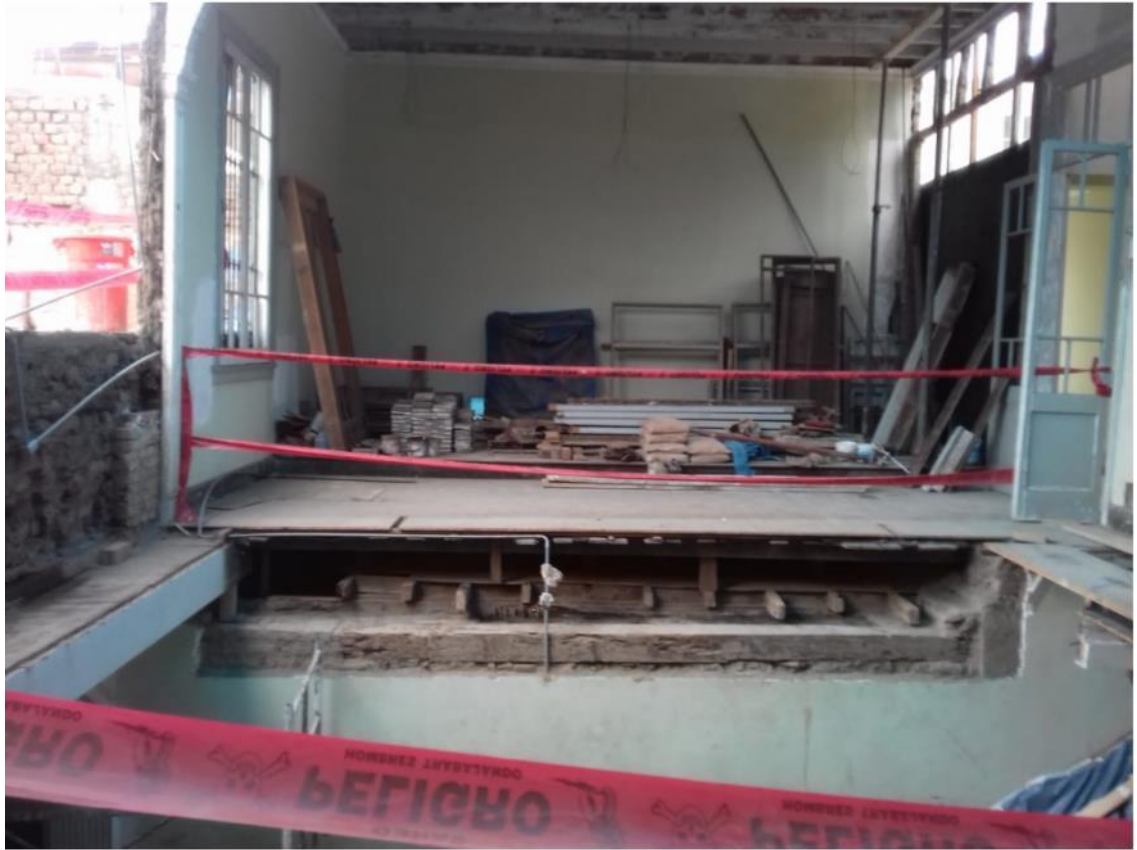
Figura 34

Desmontaje de entre piso de entablado de madera, esta actividad se realizó tras el planteamiento del reforzamiento estructural del sector afectado en el ambiente denominado Salón ceremonial, este llevo un arduo trabajo de ejecución dado que, al ser pisos en buen estado, y tratarse de una restauración previo al retiro paso por un proceso de registro de piezas y posterior retiro con herramientas manuales.

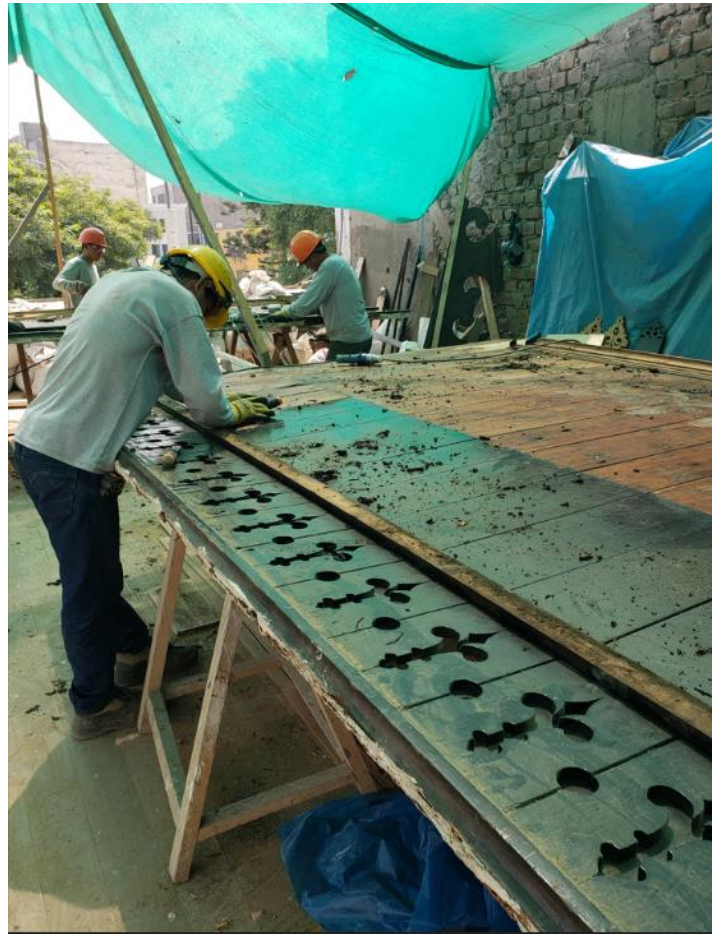
Figura 35

Decapado de panoplias de madera, estos elementos decorativos ubicados en el ambiente patio de máquinas, requerían de un decapado total para la restauración de los elementos, así como la aplicación de preservante y posterior acabado. Estos a su vez como se puede ver en la imagen eran realizados por una cuadrilla dado que al ser 10 elementos de gran formato requerían de varias personas para su maniobrabilidad y restauración.

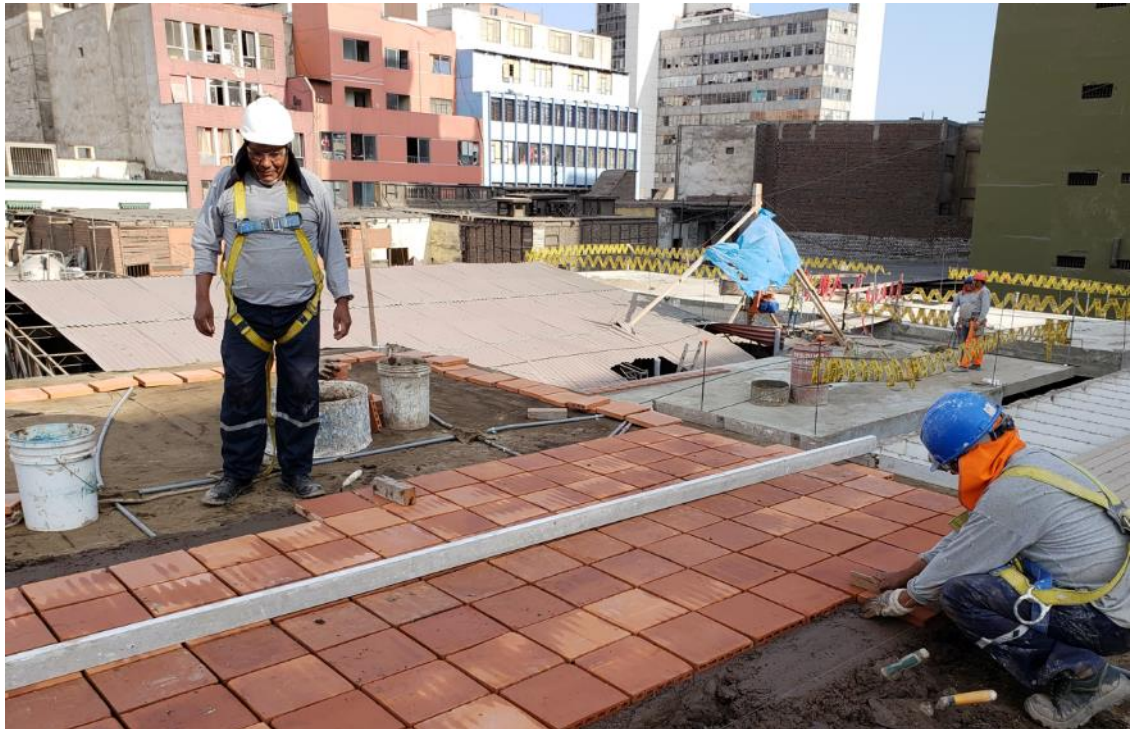
Figura 36

Asentado de torta de barro y ladrillo pastelero, como supervisor se realiza la verificación constante del correcto asentado de la cobertura que en el particular de esta situación debía verificarse que se esté manteniendo la pendiente establecida en el expediente, esta se realizaba colocando una regla de metal de aluminio y previamente la ubicación de los puntos para referenciar la altura y verificar que los niveles sean los correctos.

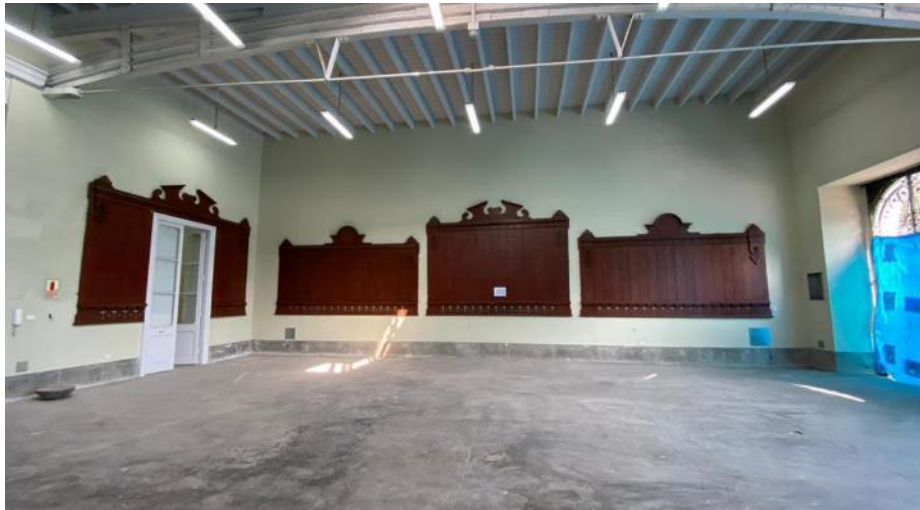
Figura 37

Colocación de panoplias terminadas

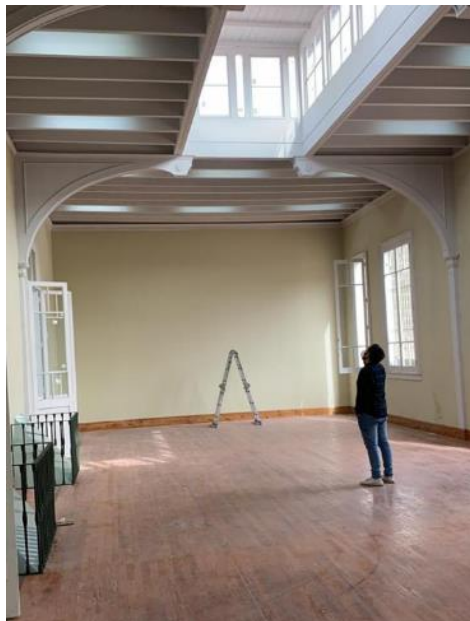
Figura 38

Revisión de Instalación pintura en techos

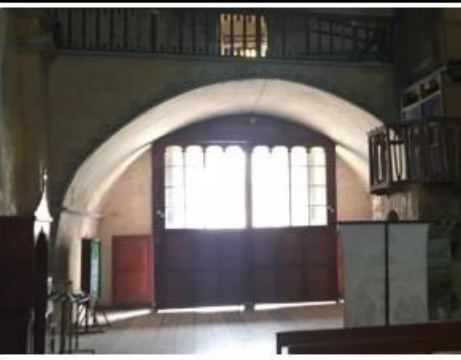
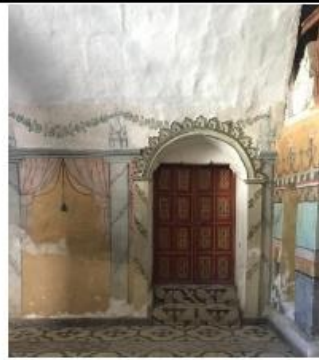
Ambiente	A-102				
Nivel	Primer Nivel				
Descripción general					
<p>SOTOCORO. ubicado hacia el Muro de pies, se accede desde la puerta principal. Presenta evidencia de Pintura Mural</p>					
Fotografías

Componentes					
Componente	Material de construcción	Estado de conservación	Observaciones		
Muros	Sillar - Toba Volcanica	Regular	Presencia de humedad en muros laterales, con desprendimiento del enlucido y capa pictórica.		
Enlucidos o Revestimientos	Cal y Arena	Regular	Presenta eflorescencias y desprendimiento del enlucido y capa pictórica.		
Pisos	Mosaico empastado	Bueno	Se encuentra en buen estado de conservación, instalado a mediados del siglo pasado.

Cubierta	No aplica	No aplica	No aplica		
Carpintería	Madera	Regular	Puerta de Ingreso al Templo y Cancela, ambos de madera. Presenta quites y pequeñas pérdidas de sus elementos.		
Otros	No aplica	No aplica	No aplica		
Responsable	Bach. Gianpaul Miranda Angulo	Revision	Arq. Ivette Rodrigo Vásquez	Fecha de registro	13/10/2020
