“ANÁLISIS DEL ET. DE ADICIONAL DE SALDO DE OBRA DE LA CONSTRUCCIÓN E IMPLEMENTACIÓN DEL HOSPITAL II-2 DE JAÉN, 2019; E INSPECCIÓN DE LA CONSTRUCCIÓN E IMPLEMENTACIÓN DEL HOSPITAL II-1 N.S.R. DE CAJABAMBA, 2016-2018”

Trabajo de suficiencia profesional para optar el título

Arquitecta

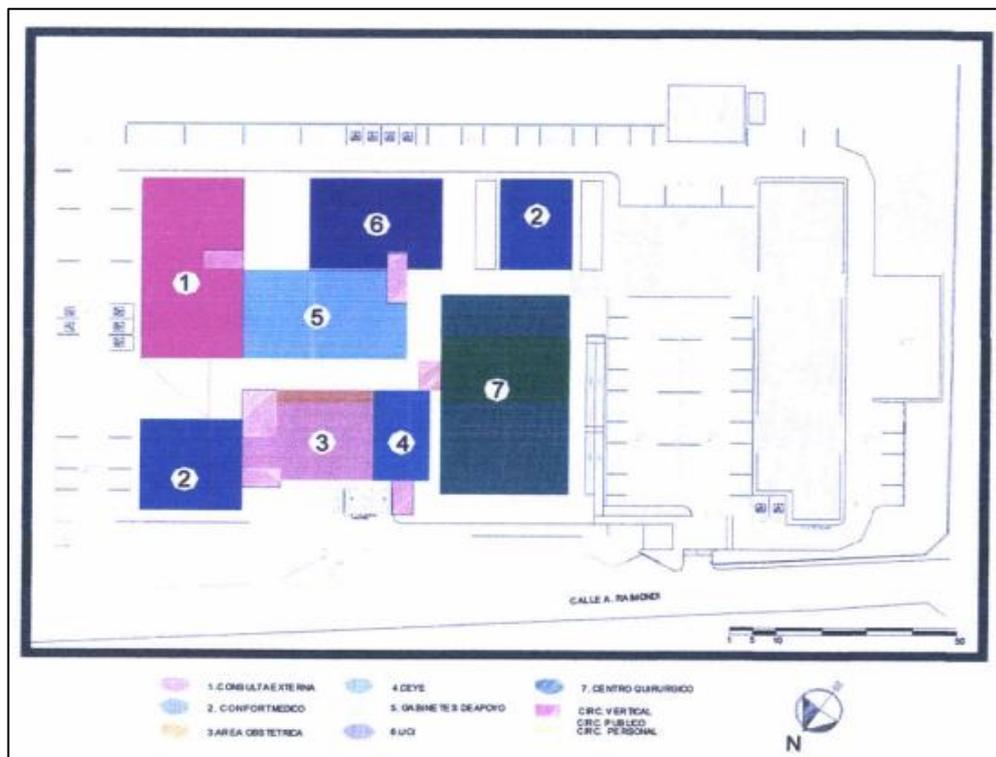
Figura 12. Zonificación – Primer Nivel Hospital II-2 Jaén
Fuente: Expediente técnico de saldo de obra

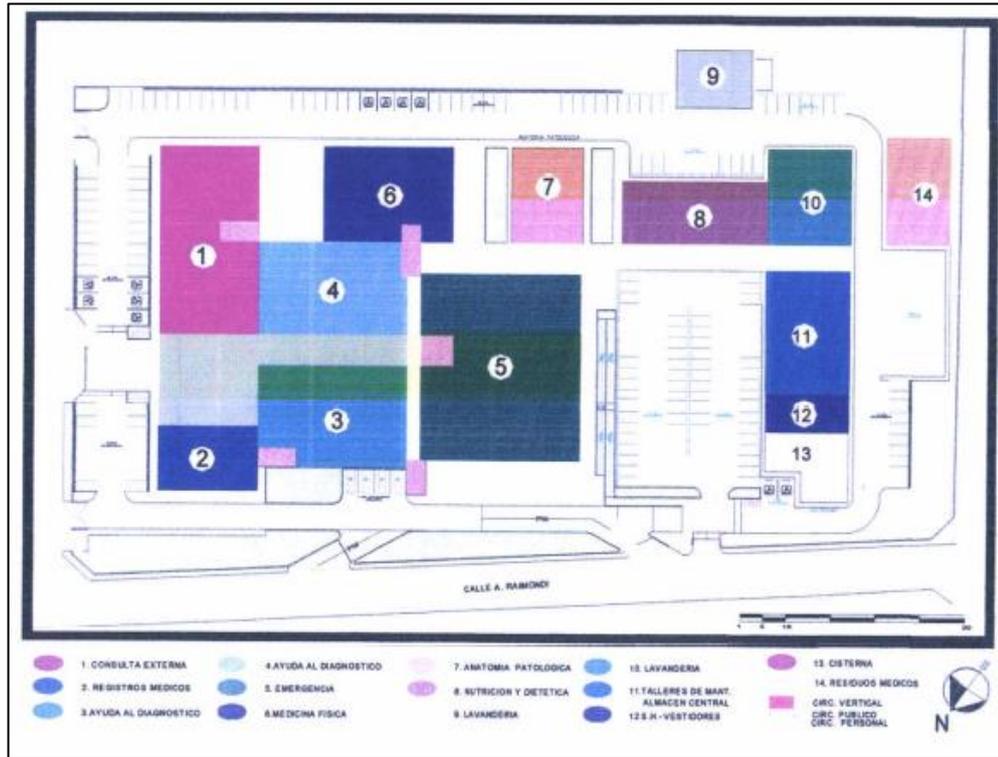
Figura 13. Zonificación – Segundo Nivel Hospital II-2 Jaén
 Fuente: Expediente técnico de saldo de obra

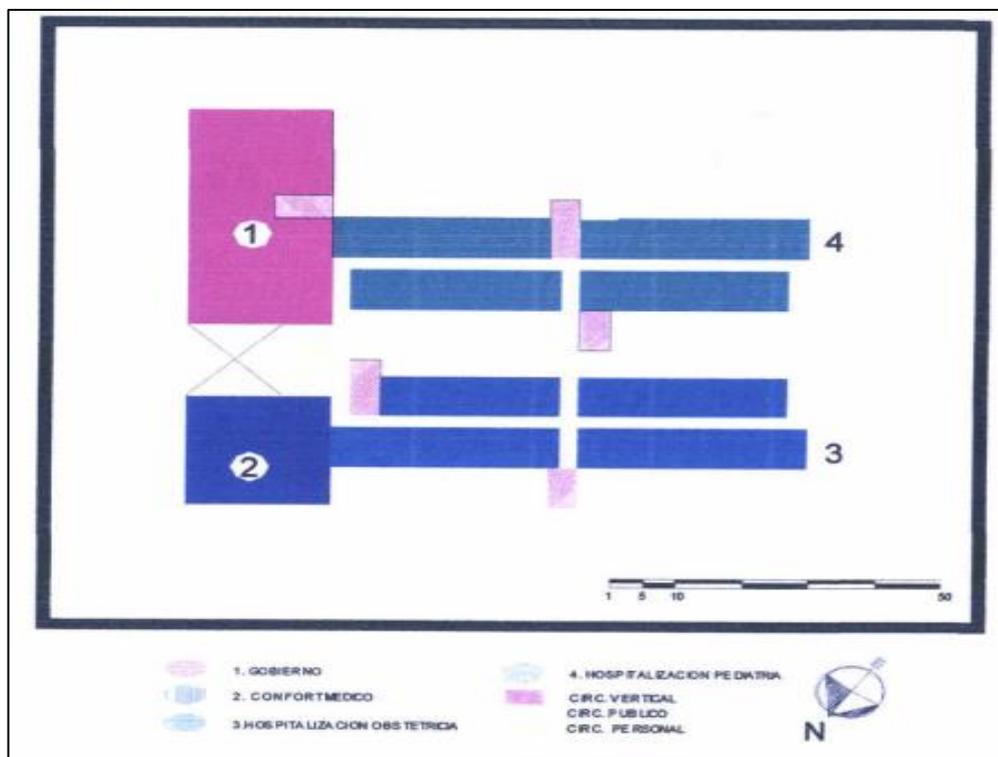
Figura 14. Zonificación – Tercer Nivel Hospital II-2 Jaén
 Fuente: Expediente técnico de saldo de obra

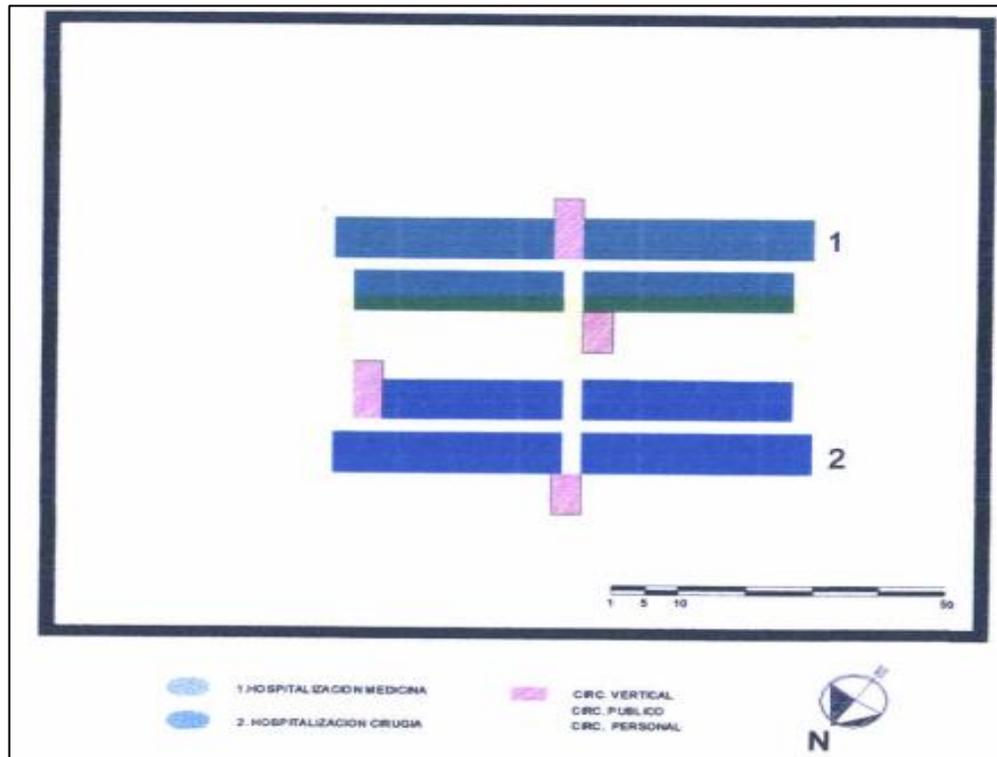
Figura 15. Zonificación – Cuarto Nivel Hospital II-2 Jaén
 Fuente: Expediente técnico de saldo de obra

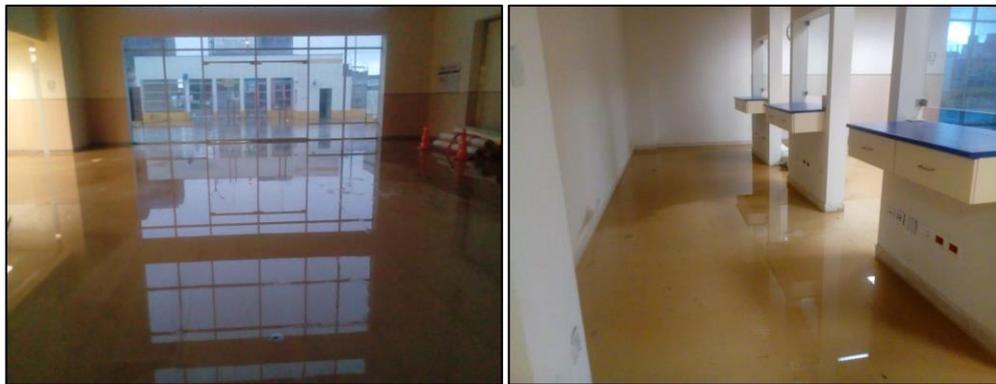
Figura 19 y 20. Ambientes inundados contiguos a ingreso principal
Fuente: Fotografía fuente propia

- f) Conclusión y Resultados:** Se planteo el diseño de una nueva canaleta pluvial demoliendo parte de la vereda en forma de “U” previo a la puerta de ingreso principal y construyendo una canaleta de concreto por la cual se canalizaría el agua pluvial a través de tubería de PVC, y se cubriría con rejilla metálica removible para fácil acceso a mantenimiento; esto, a fin de desviar el agua pluvial que inundaba de los ambientes de hall principal, admisión y consulta externa, hacia las canaletas de desagüe pluvial perimétricas del hospital. Sin embargo el diseño de la canaleta si bien fue planteado por parte del Arq. Cristopher Vásquez y mi persona, el diseño consideraba el cálculo estructural, que fue realizado por

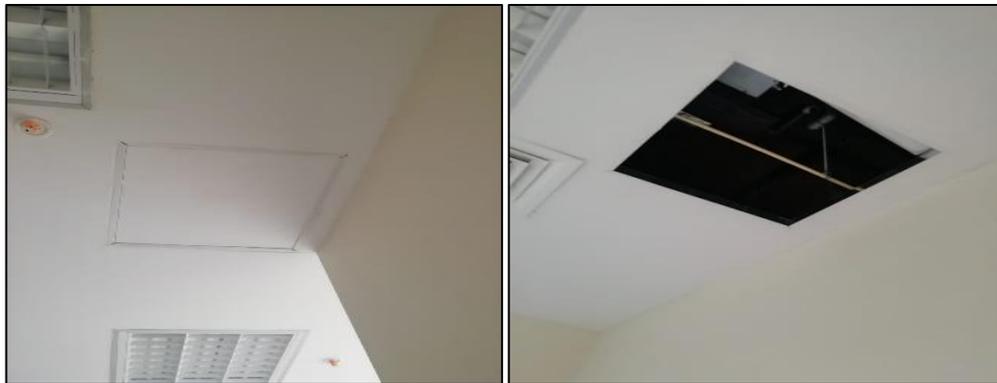
Figura 27 y 28. Ejemplo de tapas de inspección en falsos cielos rasos existentes
Fuente: Fotografía fuente propia

f) Resultados: Se incluyó la partida de tapas de inspección en falsos cielos rasos, con placas de fibrocemento superboard pro de 6mm y perfilería metálica, a fin de incrementar las tapas de inspección existentes, en ambientes en los que se necesitaba acceso a las instalaciones de las diferentes especialidades que cubren los falsos cielos rasos; las 68 und a instalar se consideraron como una partida 100% nueva dado que no existe par en el expediente primigenio, sin embargo se tomó en cuenta la descripción de las especificaciones técnicas de la partida falso cielo raso con plancha de fibrocemento supernboard pro 8 mm, dado que el proceso de ejecución de la partida es el mismo.

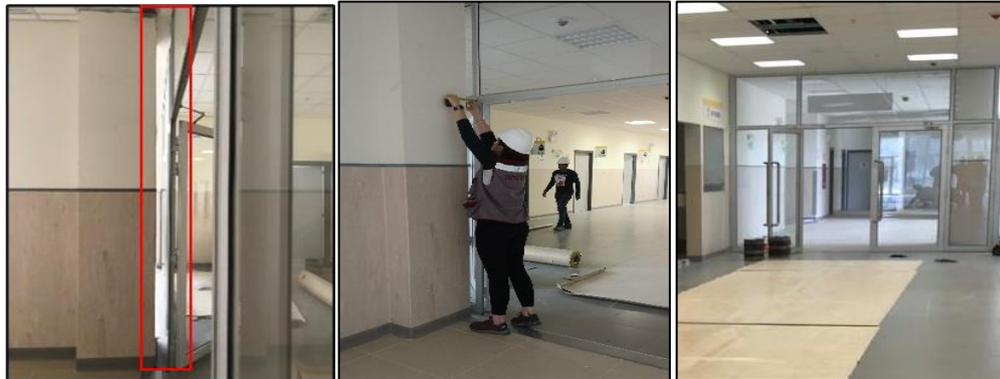
Figura 35, 36 y 37. Metrado de Mampara M-1

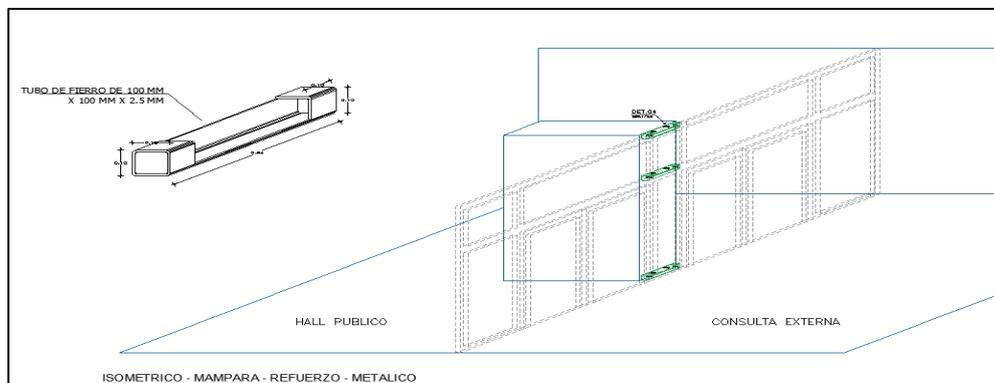
Figura 38. Propuesta de refuerzo de mampara

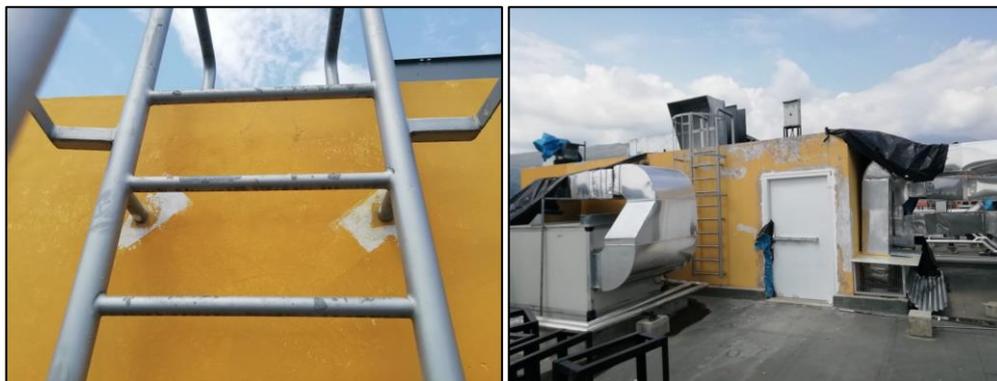
Figura 43 y 44. Escaleras de gato en azotea
Fuente: Fotografía fuente propia

01.15.04 Pintura en escaleras de gato c/esmalte epóxico.	La pintura de las escaleras de gato existentes se encontraba deteriorada, desprendiéndose de la superficie metálica.

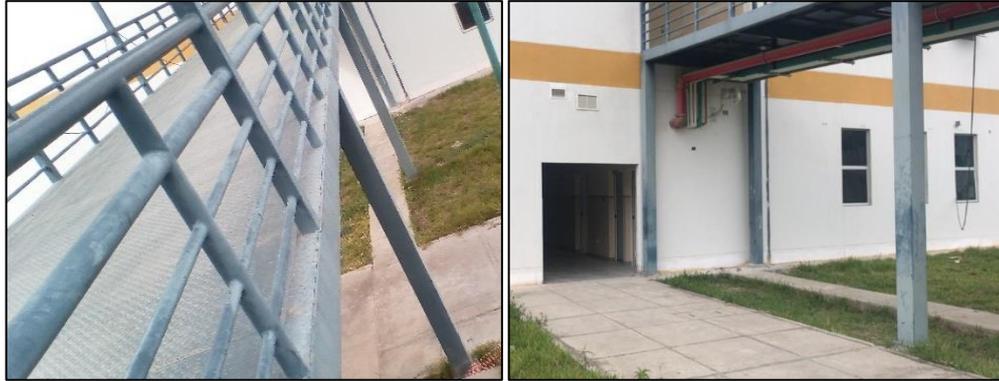
Figura 45 y 46. Elementos metálicos
Fuente: Fotografía fuente propia

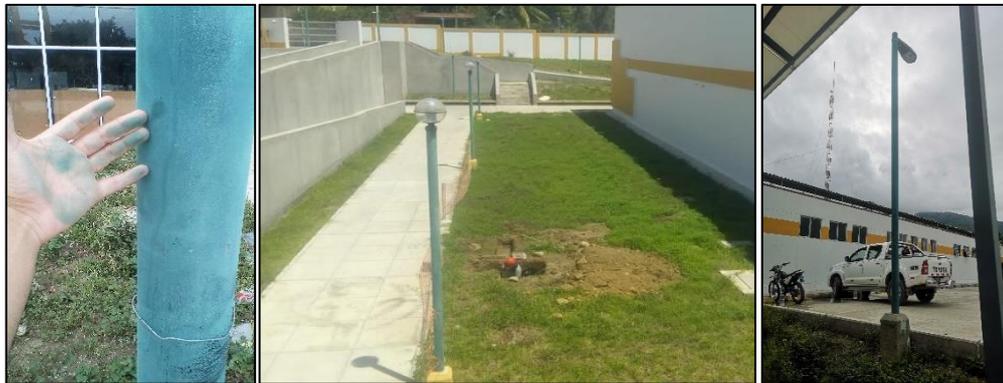
Figura 47, 48 y 49. Postes de alumbrado en patios
Fuente: Fotografías fuente propia

La pintura ejecutada por parte del primer contratista se desvanecía al tacto.	Se incluyó la pintura con una mano de base con esmalte epóxico y dos manos de pintura.	01.15.02 Pintura en postes de alumbrado exterior c/esmalte epóxico.
Los paneles informativos se encontraban deteriorados	Se decidió dar mantenimiento al banner y a la estructura metálica.	01.15.03 Pintura en estructuras de paneles informativos c/esmalte epóxico.
La pintura de las escaleras de gato existentes se encontraba deteriorada, desprendiéndose de la superficie metálica.	Se incluyó la pintura con una mano de base con esmalte epóxico y dos manos de pintura.	01.15.04 Pintura en escaleras de gato c/esmalte epóxico.
La pintura ejecutada por parte del primer contratista se desvanecía al tacto.	Se incluyó la pintura con una mano de base con esmalte epóxico y dos manos de pintura.	01.15.05 Pintura en elementos metálicos c/esmalte epóxico.

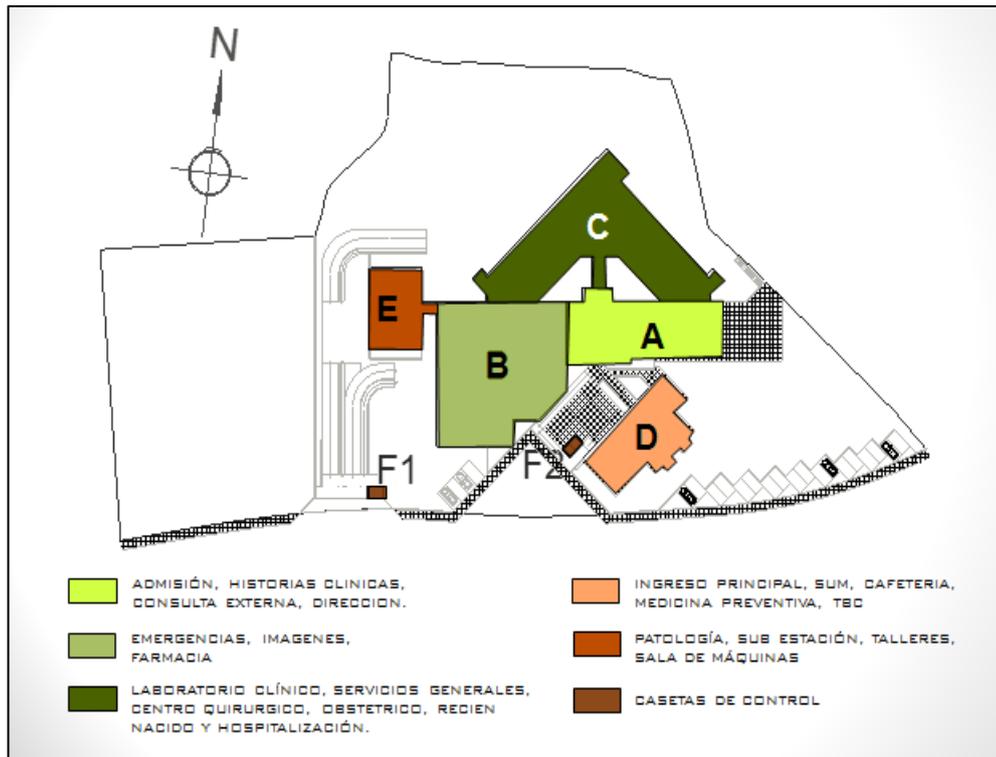
Figura 54. Sectorización Hospital II-1 Cajabamba
Fuente: Expediente técnico de saldo de obra

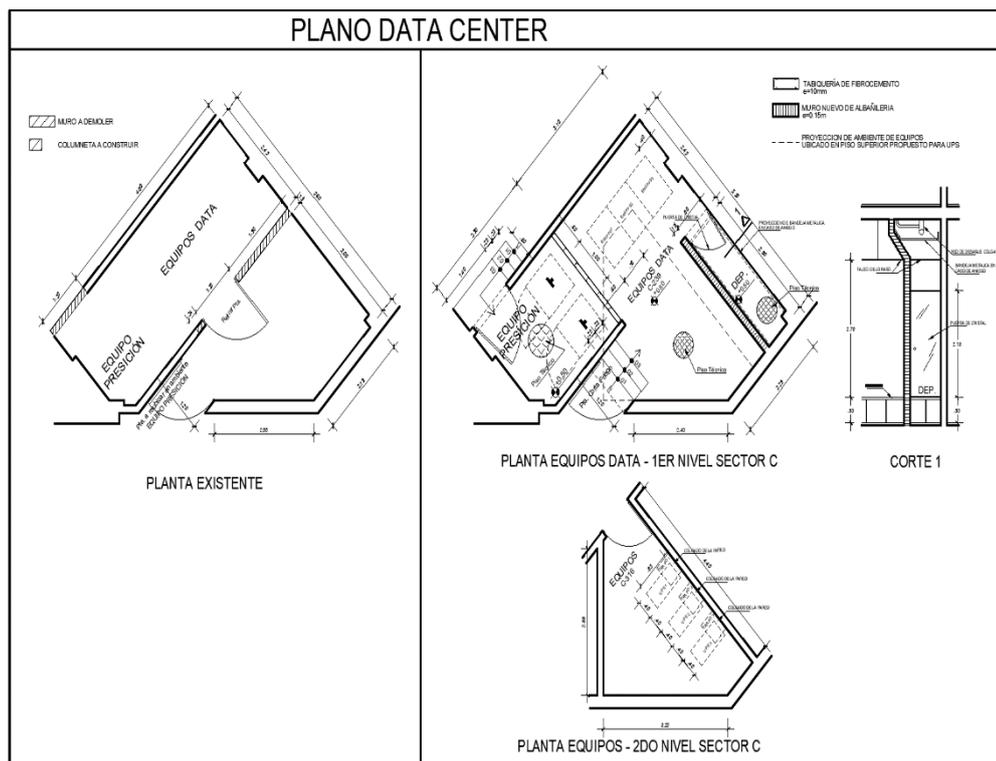
Figura 63. Plano replanteo Data Center
Fuente: Archivos digitales – fuente propia

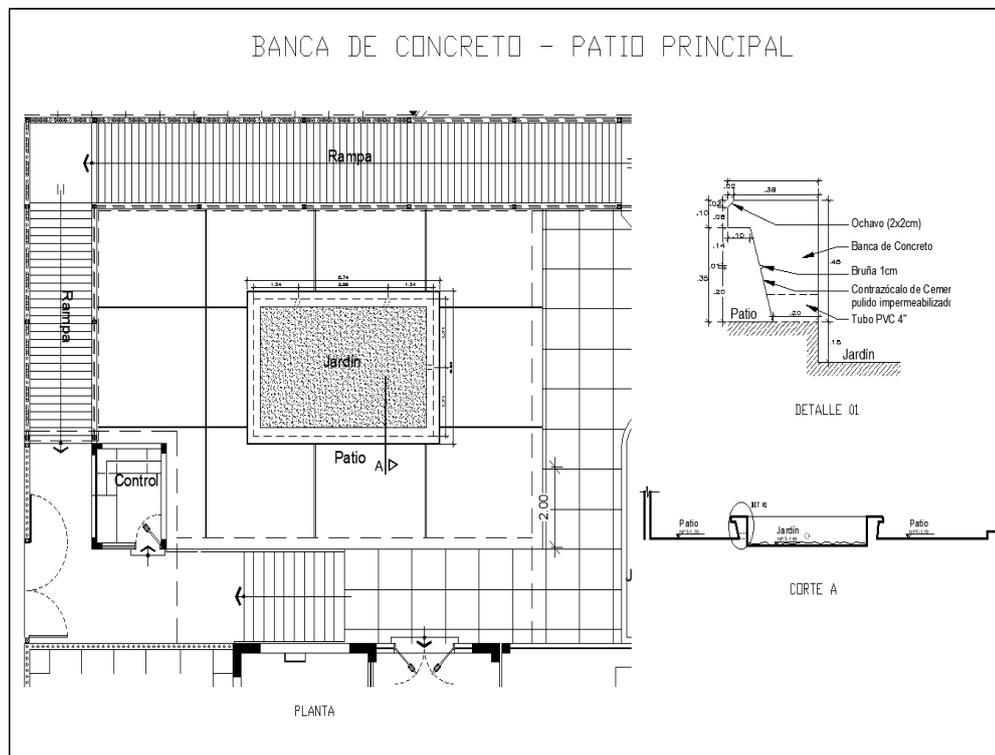
Figura 67. Plano de rediseño de patio principal
Fuente: Archivos digitales – fuente propia

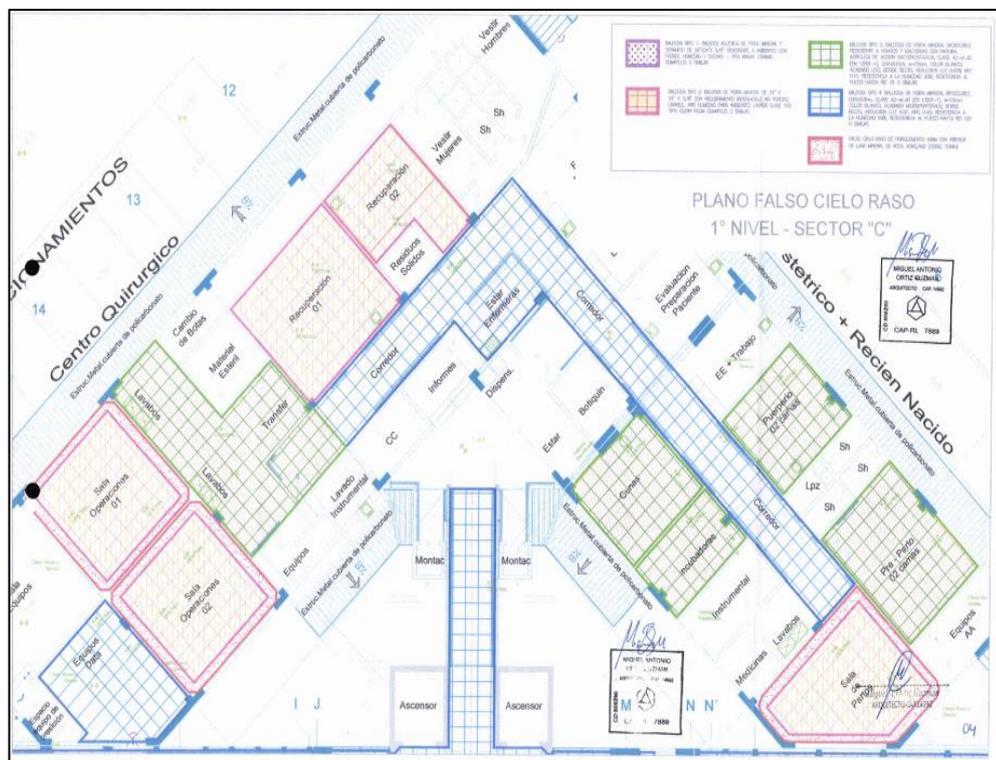
Figura 70. Modelo de plano de propuesta de falso cielo raso – Primer Nivel
Fuente: INFORME TÉCNICO N° 030 MAOG – 2017

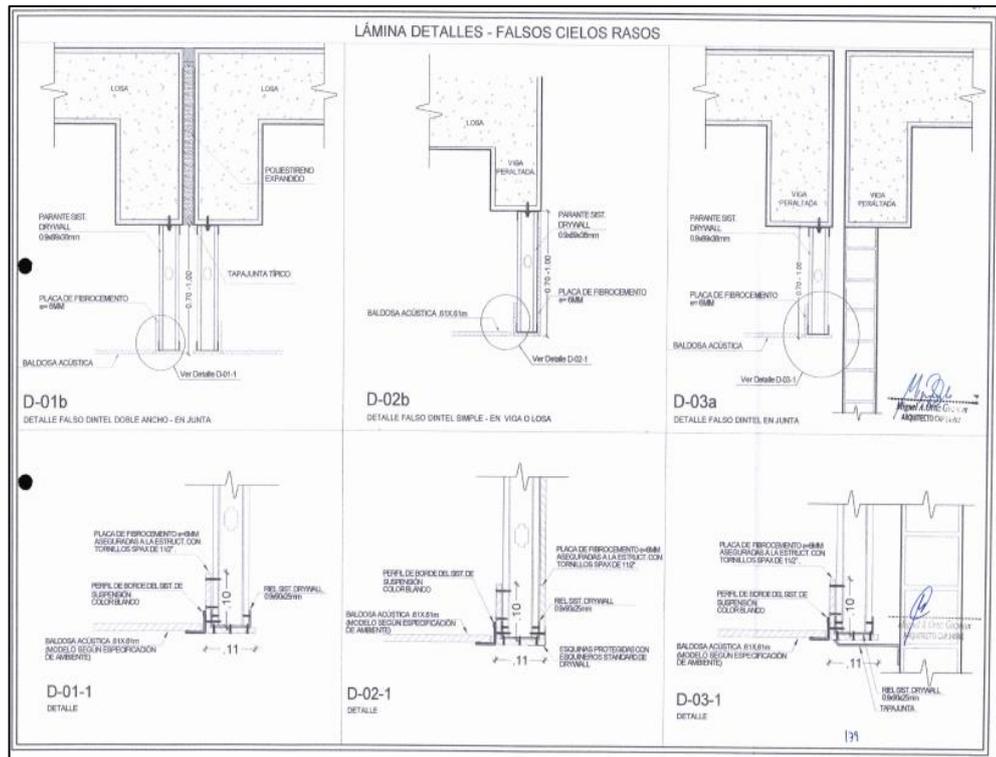
Figura 71. Plano de detalles - falso cielo raso
 Fuente: INFORME TÉCNICO N° 030 MAOG – 2017

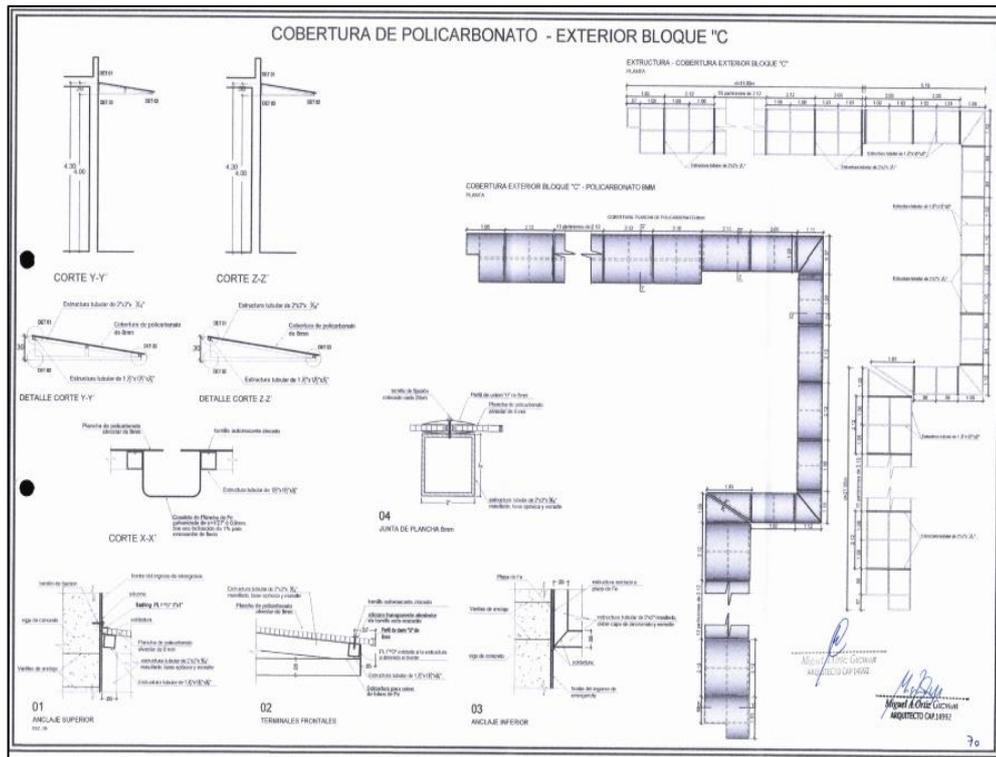
Figura 75. Modelo de plano de propuesta de cobertura de policarbonato – Bloque “C”
Fuente: INFORME TÉCNICO N° 070 MAOG – 2017

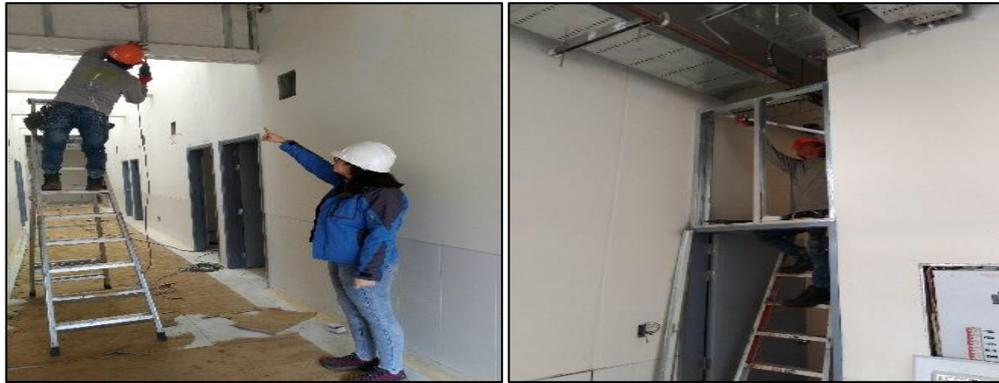
Figura 76 y 77. Instalación de dinteles Sector “A”
Fuente: Fotografía fuente propia

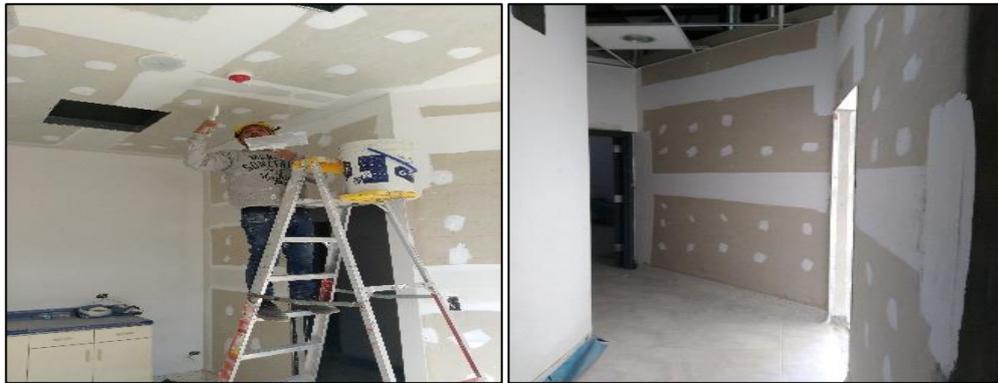
Figura 81 y 82. Muro de tabiquería seca en Estar de Enfermeras - Centro Quirúrgico
Fuente: Fotografía fuente propia

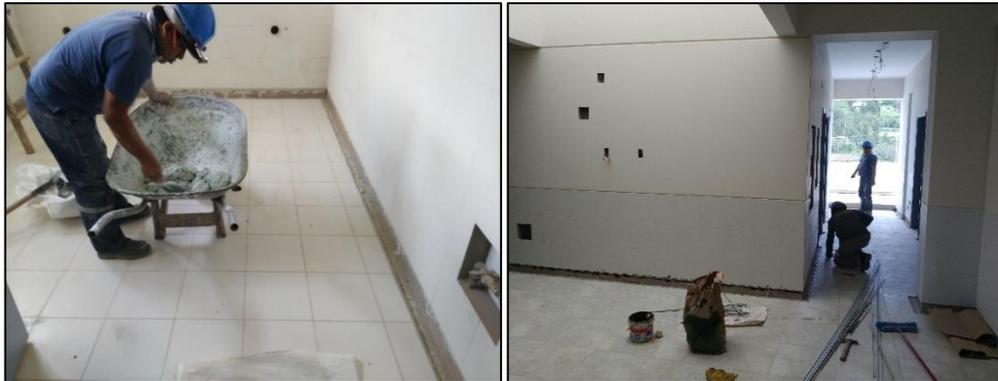
Figura 90 y 91. Vaciado de contrazócalo terrazo – Bloque “A”
Fuente: Fotografía fuente propia

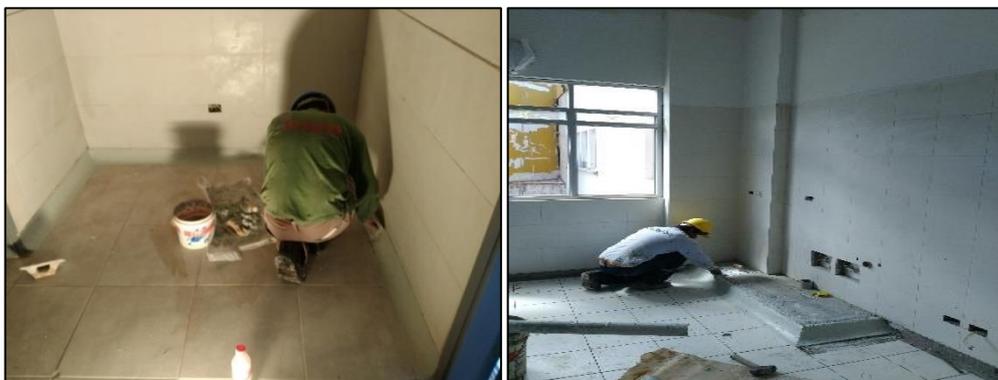
Figura 92 y 93. Alisado de contrazócalo terrazo – Bloques “A” y “C”
Fuente: Fotografía fuente propia

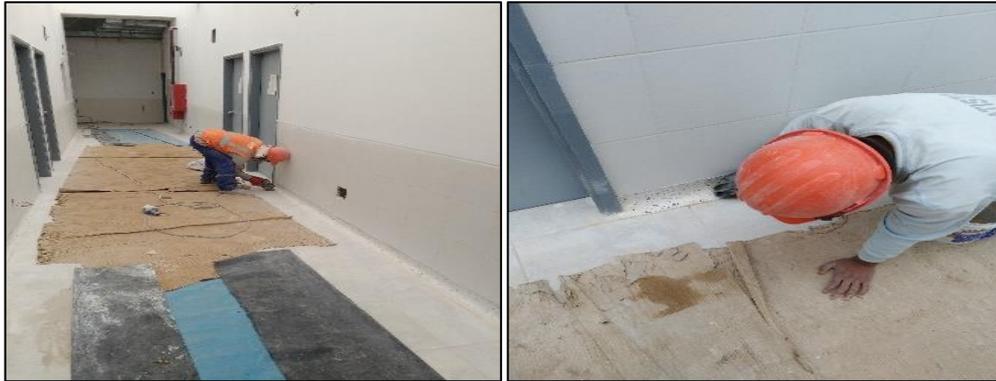
Figura 94 y 95. Pulido y limpieza de contrazócalo terrazo – Bloque “A”

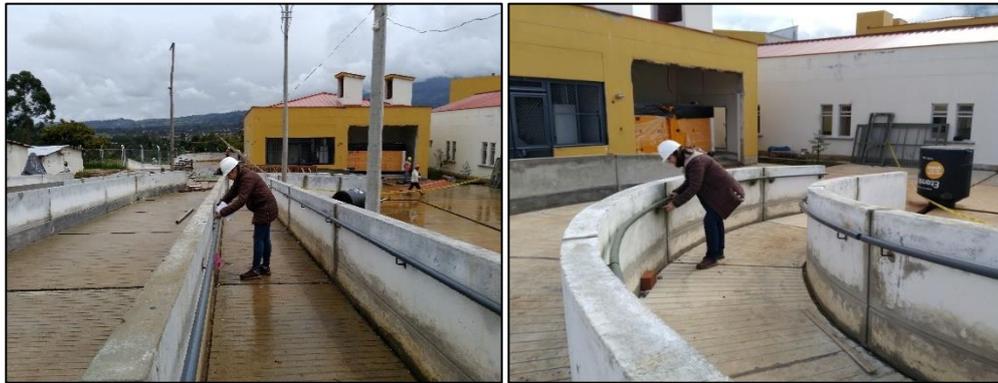
Figura 105 y 106. Verificación de medidas y acabados en baranda de rampas peatonal de acceso a Emergencia.
