ASISTENTE DE RESIDENTE DE OBRA PARA LA “RECUPERACIÓN DE LOS SERVICIOS DE RECREACIÓN Y ESPARCIMIENTO EN EL PARQUE SAN CRISTOBAL DE LA URB. PALAO PRIMERA ETAPA SECTOR B , DISTRITO DE SAN MARTIN DE PORRES - PROVINCIA DE LIMA - DEPARTAMENTO DE LIMA”, LIMA 2022

Trabajo de suficiencia profesional para optar el título

Ingeniero Civil

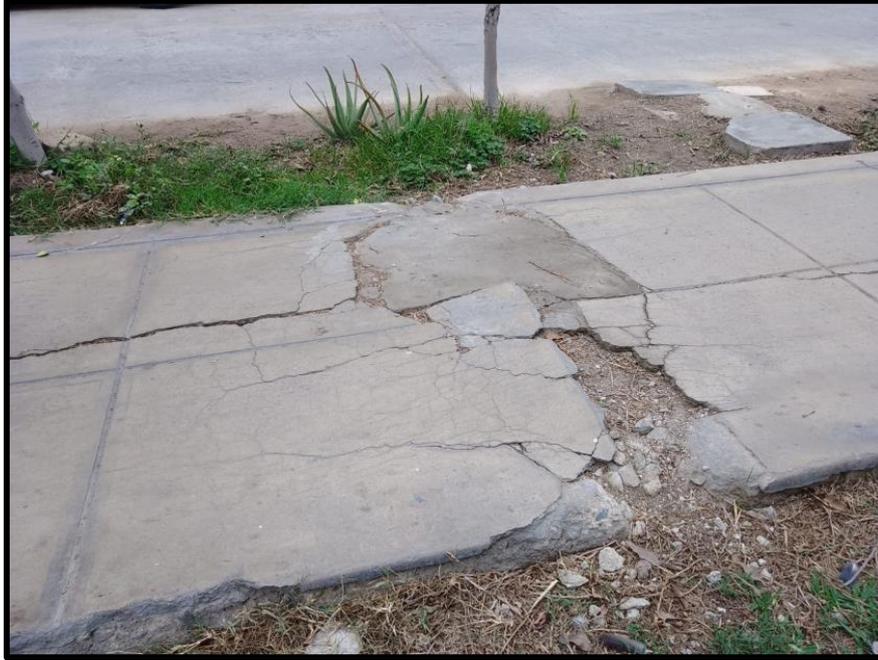
Vista de las veredas en mal estado previo a la intervención del proyecto.

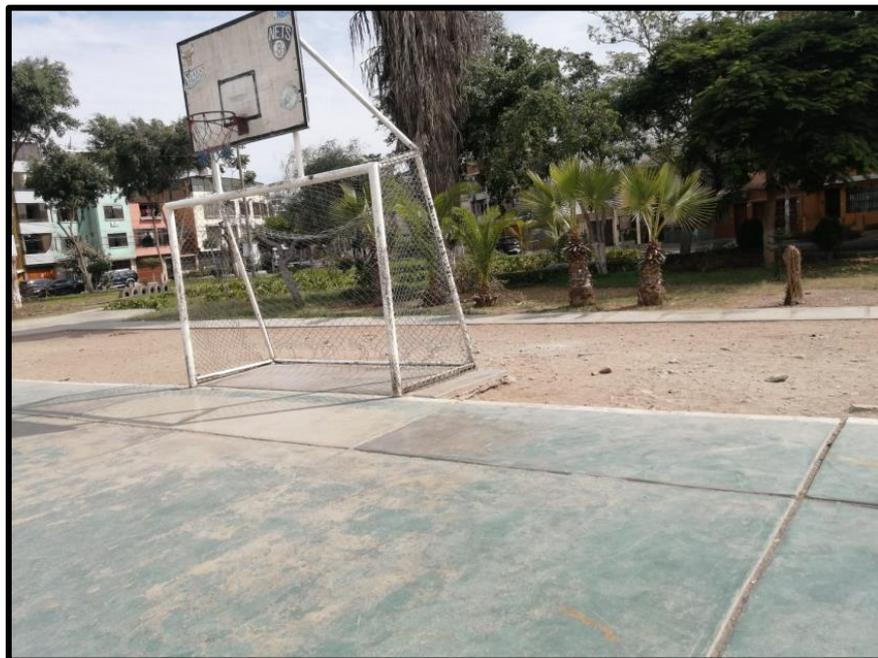
Figura 16

Vista de losa deportiva en mal estado previo a la intervención del proyecto.

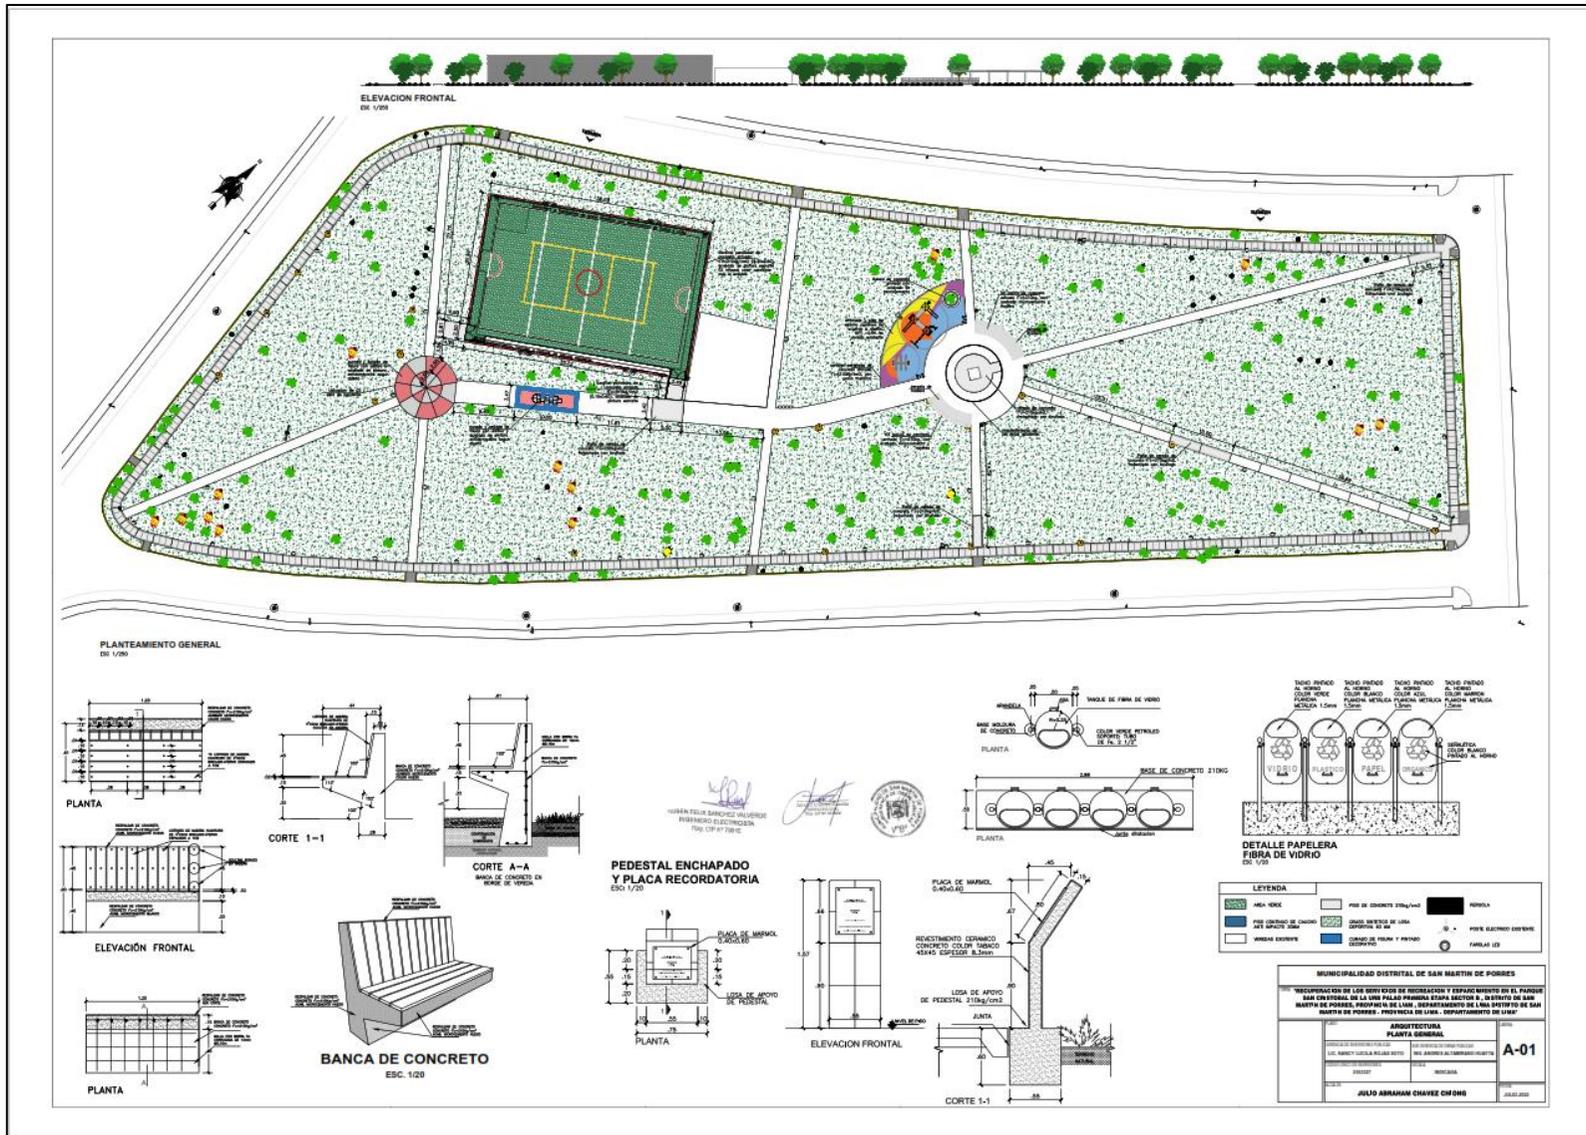
Plano de Planteamiento general de obra.

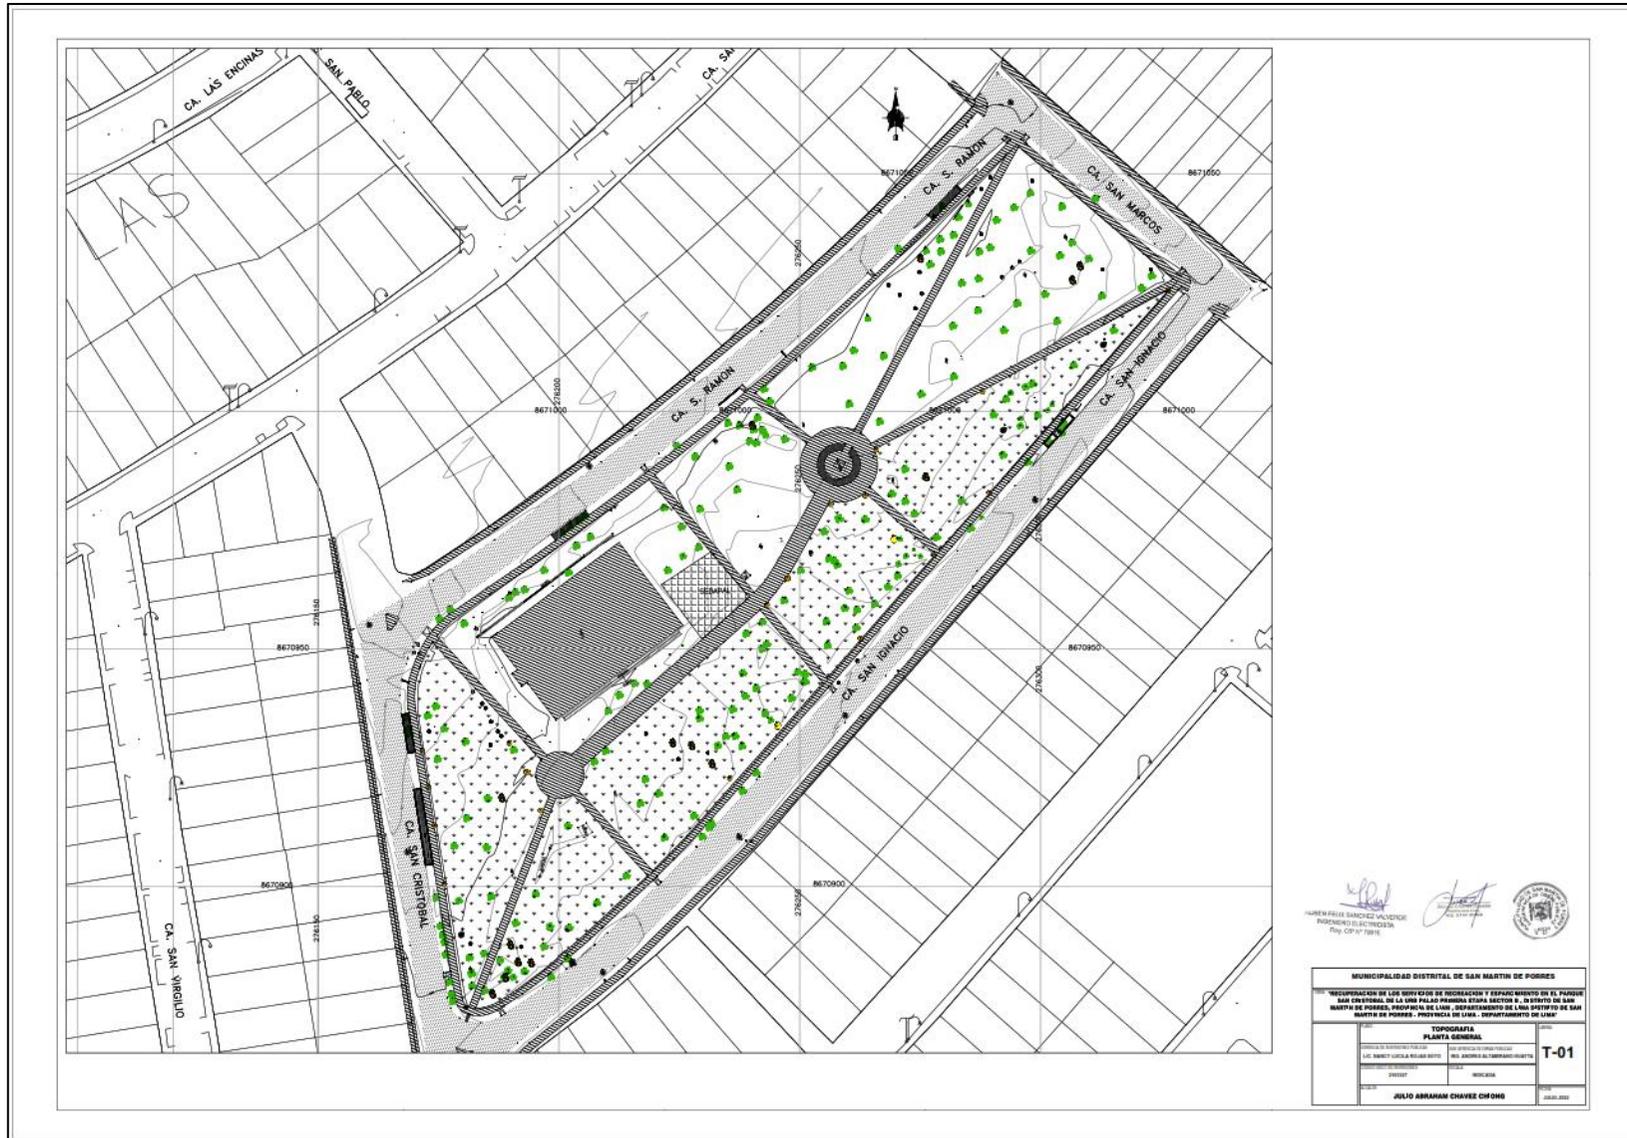
Figura 22

Plano Topográfico de Obra.

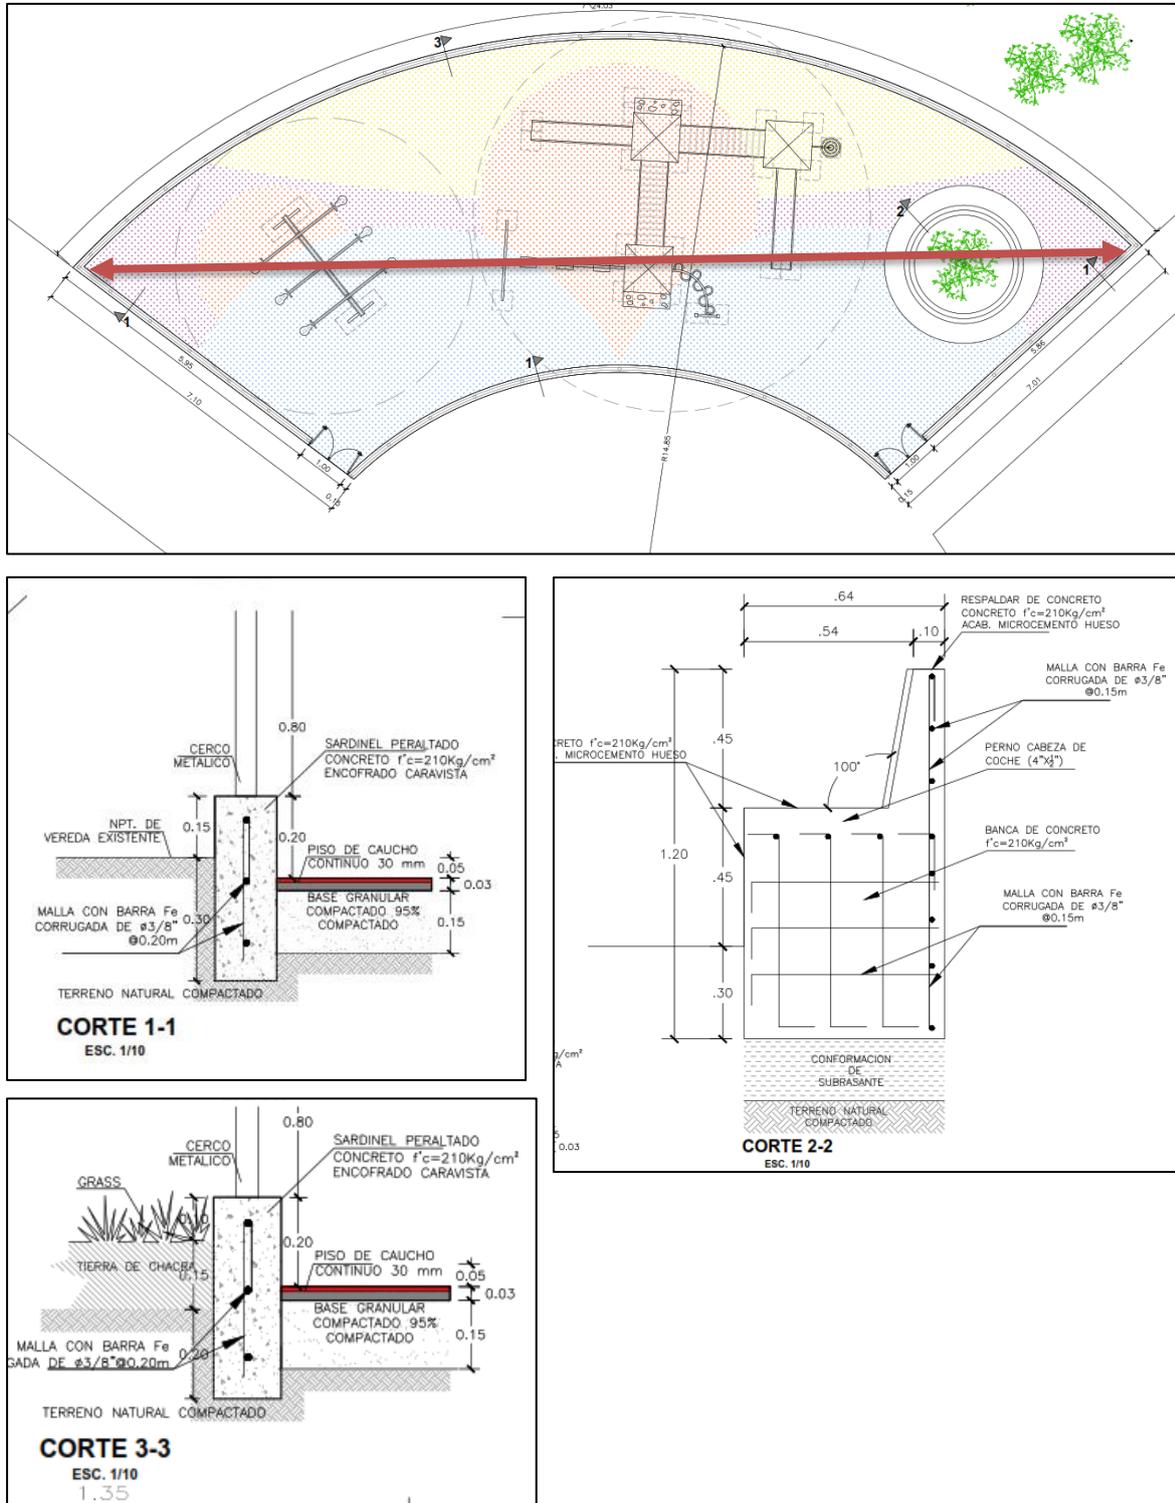
Detalle del área de juegos de niños.

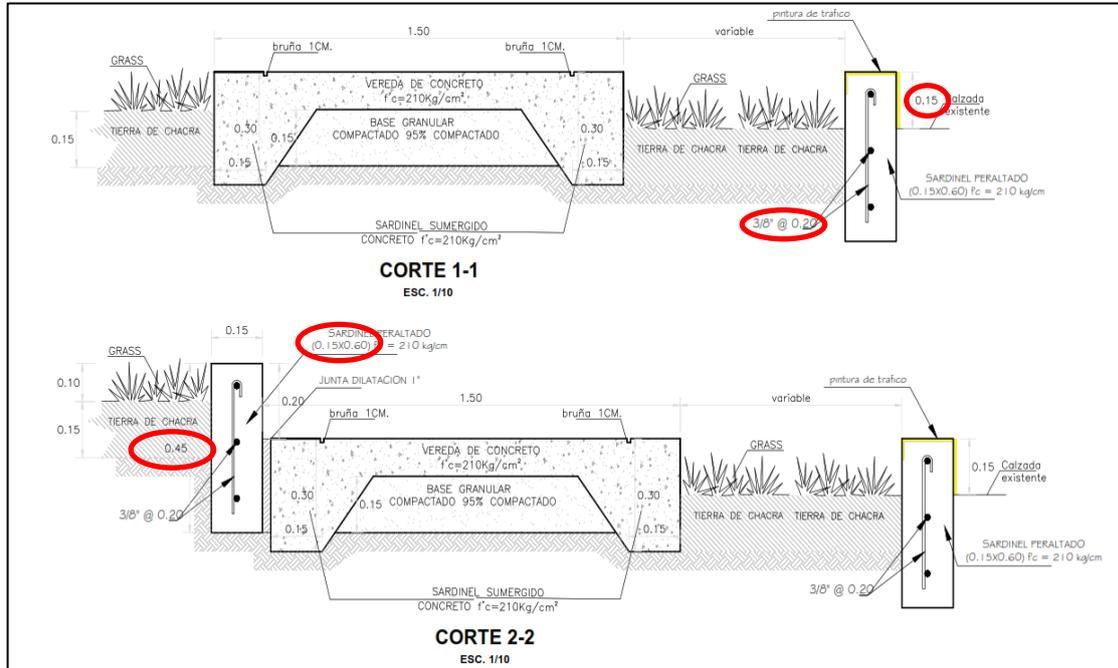
Detalle de la sección de vereda y sardinel peraltado.

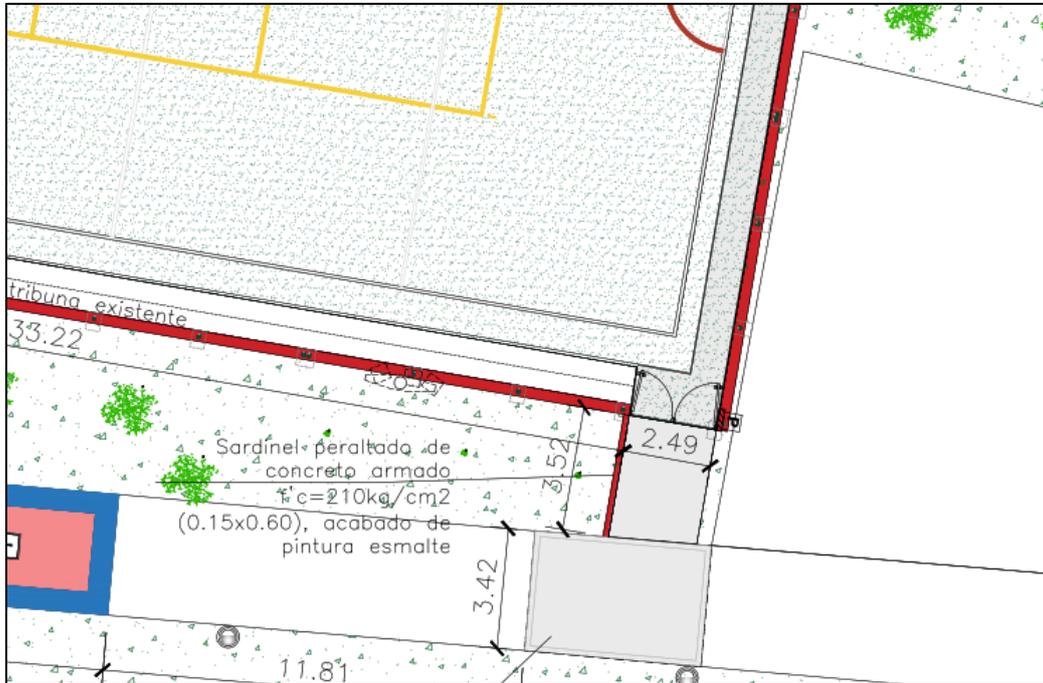
Acotamiento del ingreso sin considerar ancho del cerco perimétrico en plano.

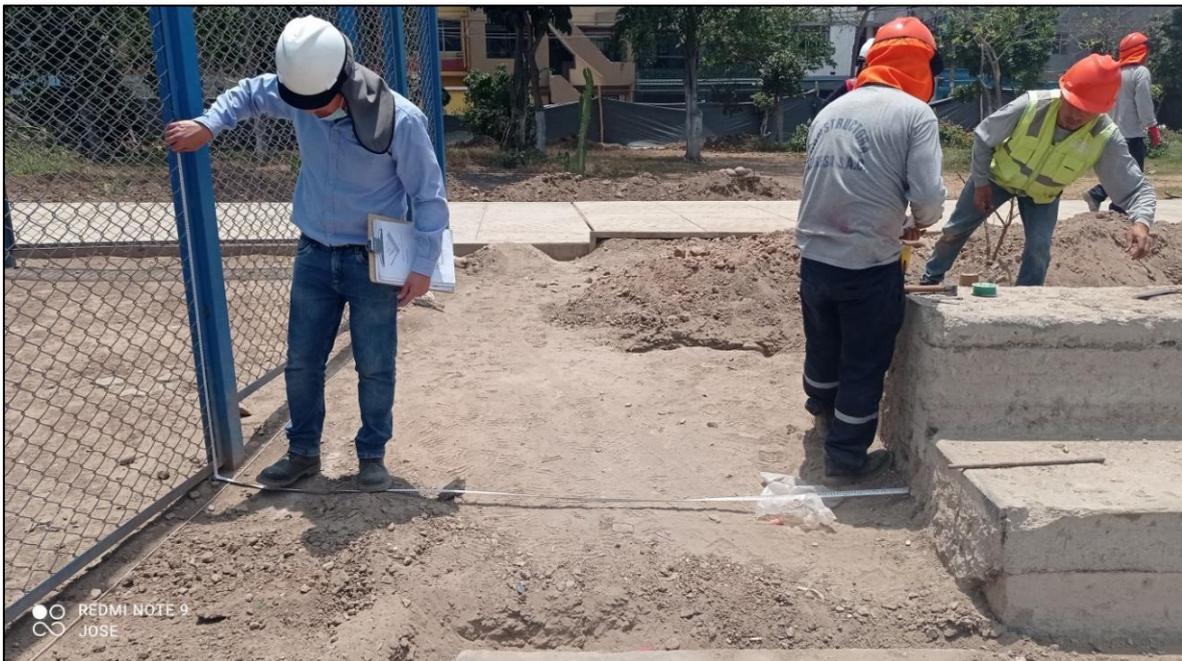
Figura 47

Medición de espacio libre para acceso a losa deportiva 2.40m.

Por lo que se planteó realizar el corte de unos 20cm del ancho de tribuna para ganar espacio de acceso de 2.50m según plano y de esta manera el alineamiento del cerco perimétrico moverlo unos 20cm para quedar paralelo y lineal a la losa sin interferir con el cerco inclinado de sedapal.

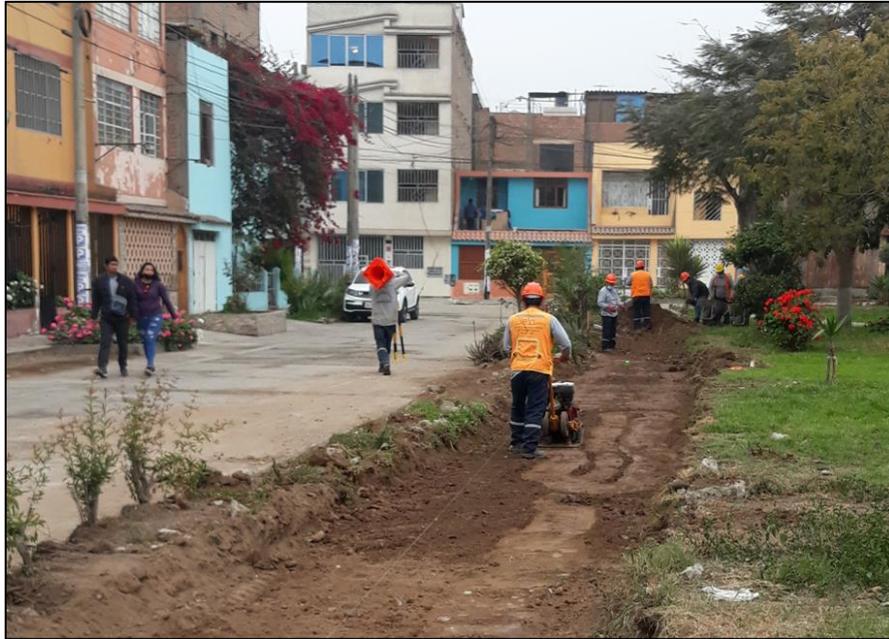
Figura 54

Fotografía de la conformación y compactación de base granular en vereda.

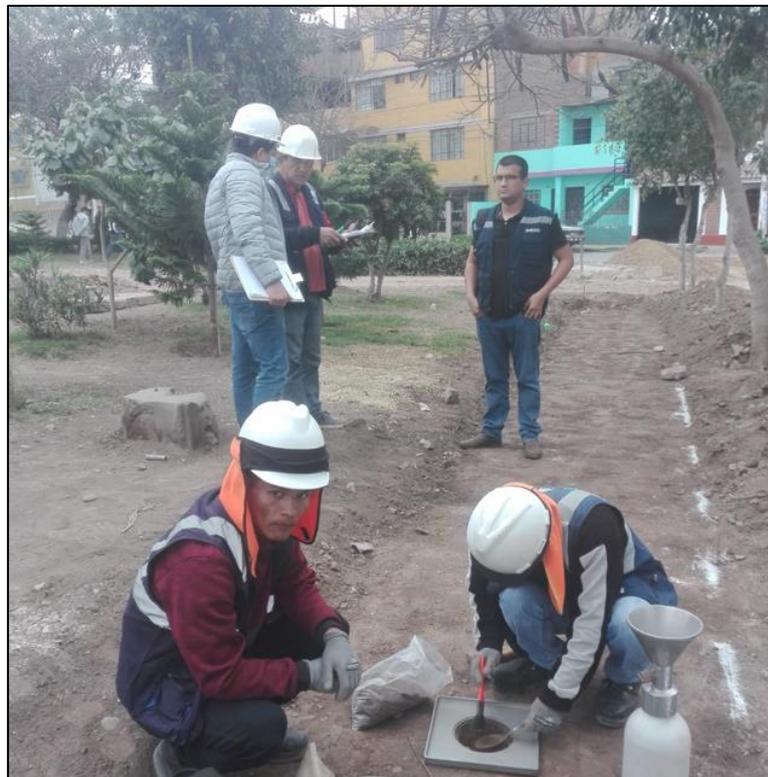
Figura 55

Fotografía de la prueba de densidad de campo en subrasante de vereda.

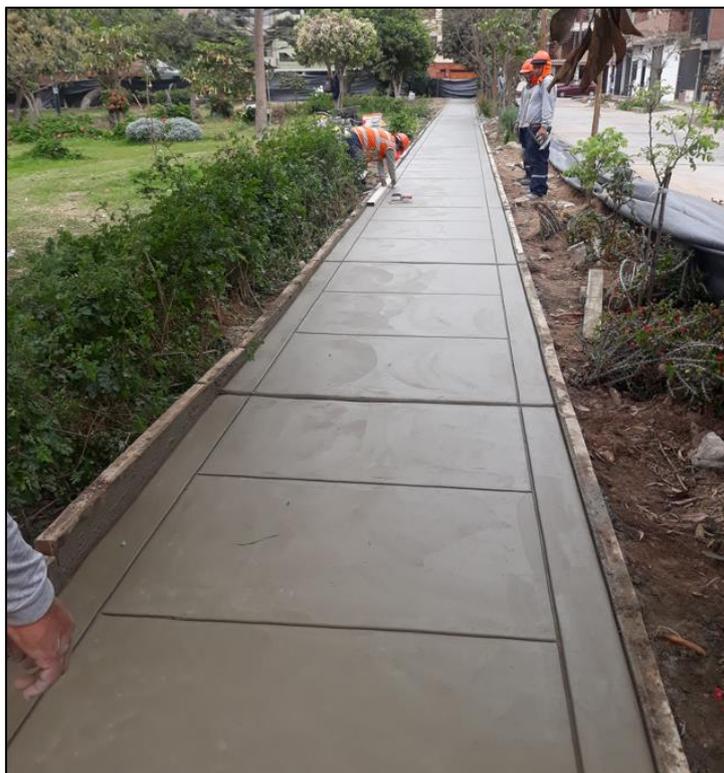
Figura 59

Fotografía del acabado en veredas posterior al vaciado de concreto.

05/11/2022: En coordinación y aprobación de supervisión se procedió a realizarse el vaciado de concreto premezclado 210 kg/cm² tipo v en la Ca, san Ignacio. Asimismo, se continuó con las actividades de encofrado de veredas en el tramo parcial de la Ca. San Ignacio, asimismo, se solicitó a supervisión la aprobación del encofrado. -Se continuó con las actividades de excavación de zanja para las instalaciones eléctricas.

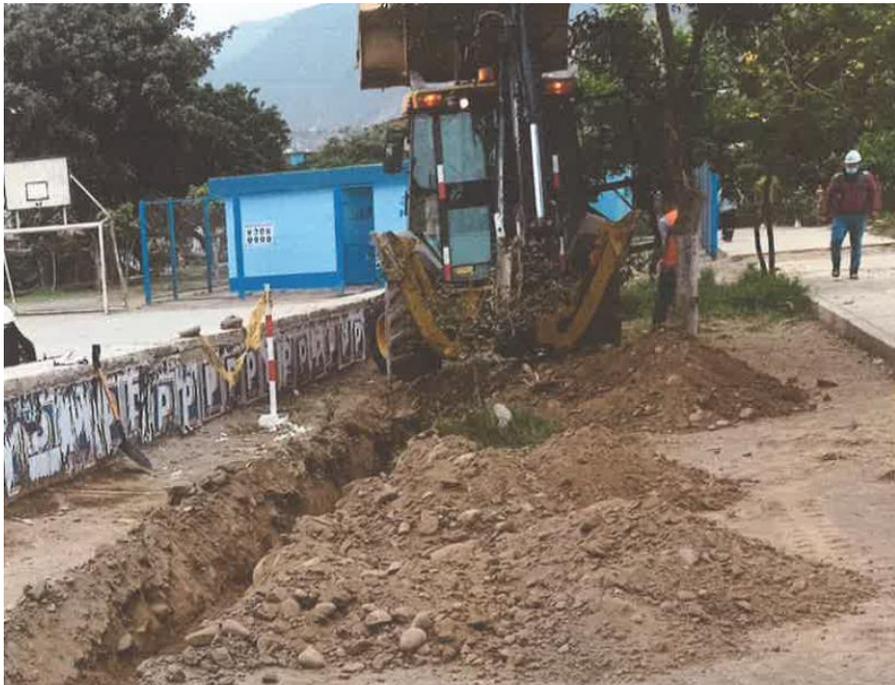
Figura 67

16/11/2022: Se continuó con las excavaciones para el sardinel peraltado perimétrico alrededor de la losa deportiva. -Se realizó el trazado de la proyección de losa deportiva in situ. Se continuó con las actividades de limpieza del parque san Cristóbal. - Se termino con la actividad de excavación de zanjas para tuberías eléctricas perfilándose a una altura de 0.70m.

Fotografía de excavación de zanjas para tendido de tubería de red eléctrica.

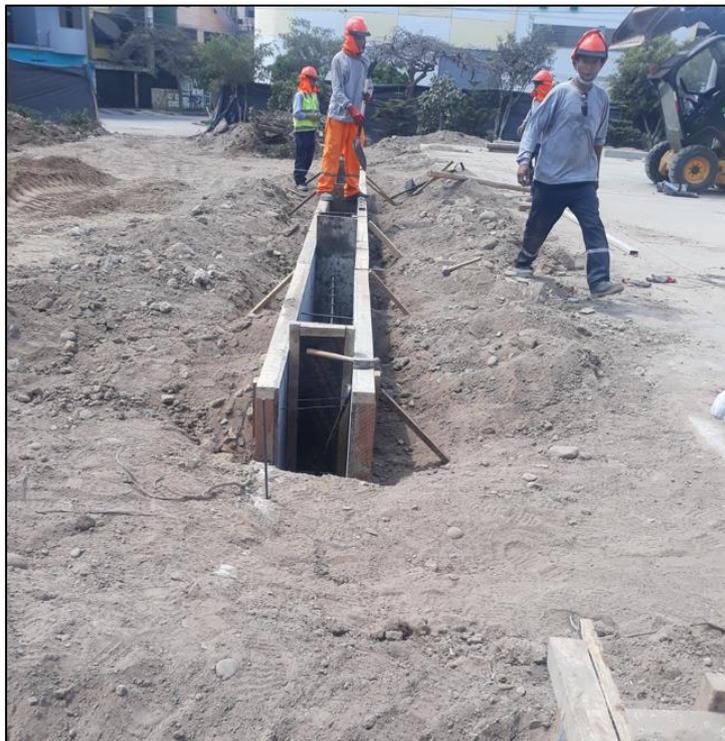
Fotografía de encofrado de muro para cerco perimétrico de losa deportiva.

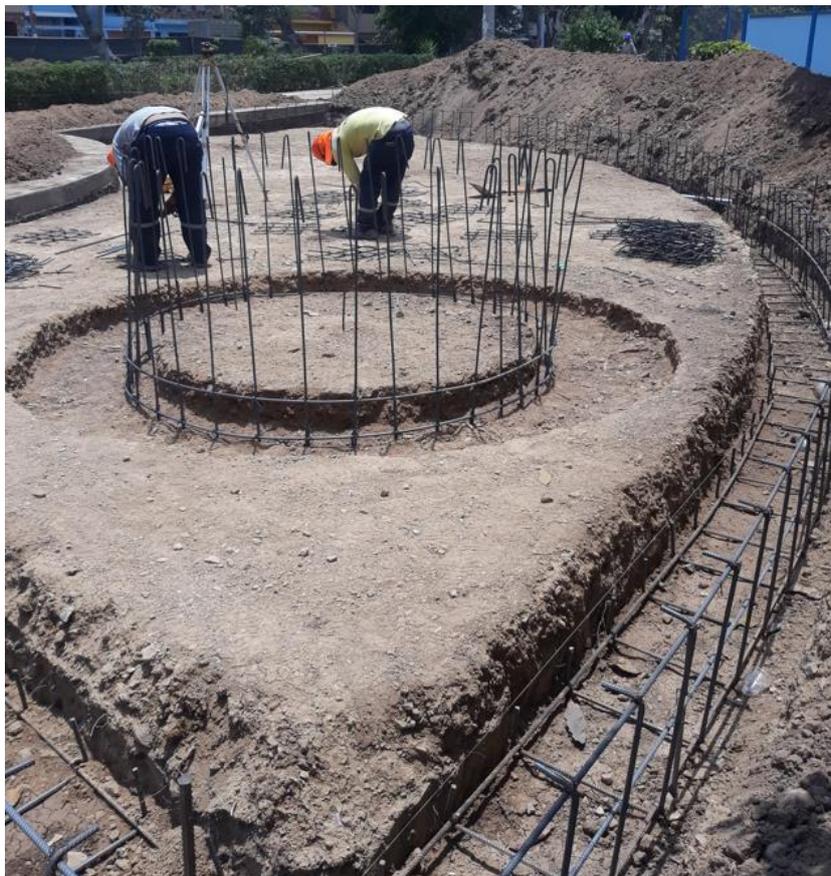
Figura 72

En base a la consulta absuelta y en relación al plano propuesta aprobado por la entidad respecto al área de juegos de niños. -Se procede a realizar la excavación de las zapatas de los muros de refuerzos propuestos. -Se procede a realizar el habilitado del acero para refuerzo de los muros perimétricos, por lo que en coordinación de supervisión se procede a realizar el vaciado de concreto parcial en zapata reforzada $f'c=210$ kg/cm². -Se procedió y culminó a realizar la excavación a nivel de subrasante de vereda en rotonda para gruta. – se realizó la conformación y compactación de afirmado en el área de rotonda para la gruta. – se realizó el encofrado normal en vereda de rotonda en gruta en base al plano a-01 el cual tiene un radio de 3.00m. Por lo que se solicitó la aprobación del encofrado a supervisión para el posterior vaciado.

Fotografía de armado de acero para estructuras en el área de juego infantil.

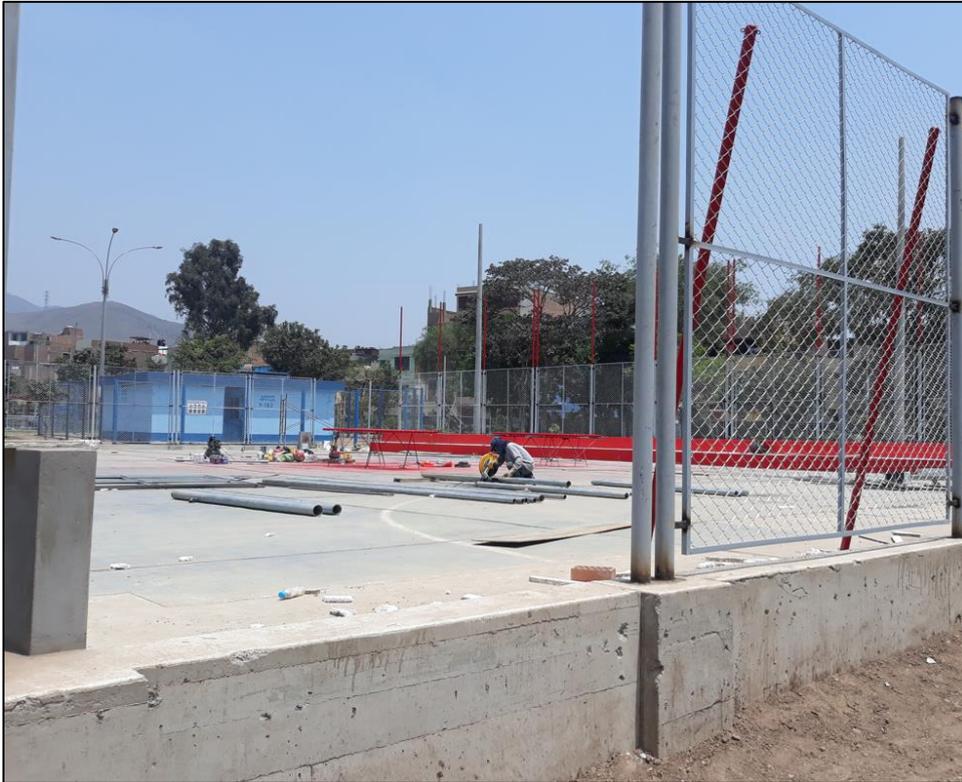
Fotografía de suministro e instalación de malla galvanizada para cerco.

28/11/2022: Se culminó con la instalación de los postes metálicos y malla galvanizada del cerco perimétrico en losa deportiva según plano e-02. -Se procedió a instalar los postes superiores para el soporte de malla de nylon. -Se realizó la instalación de las puertas metálicas para el ingreso hacia la losa deportiva. -Se realizó la actividad de pintado de tribuna. -Se realizó el suministro e instalación de los arcos metálicos para la losa deportiva según el plano e-02. -asimismo se realizó el vaciado e instalación para el anclaje del net de vóley. -Se dio inicio a la instalación del Grass sintético en losa deportiva.

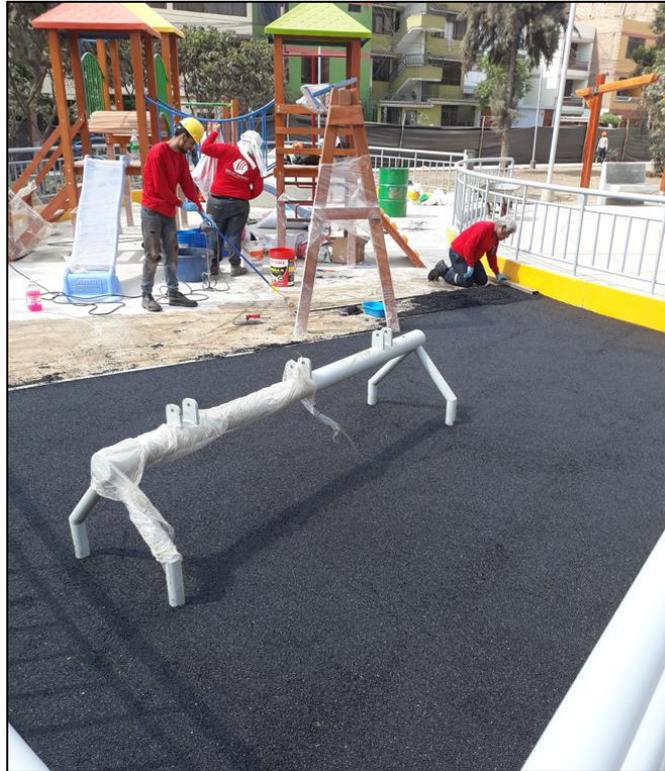
Figura 90

Fotografía de instalación de piso de caucho en área de juego infantil.

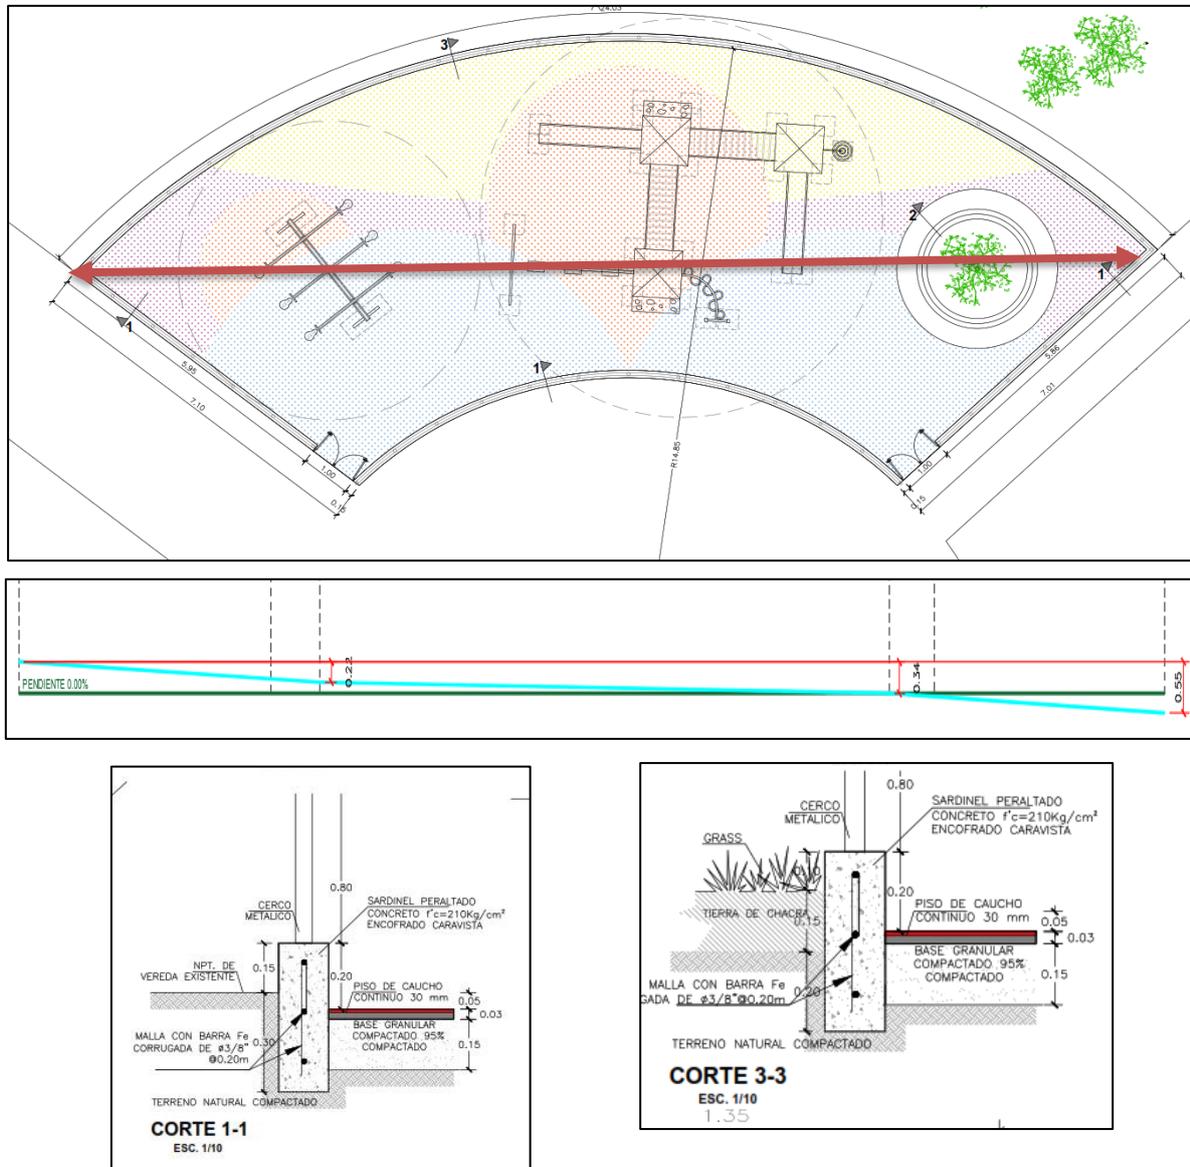
Imagen de detalles en área de juego infantil.

Por lo que, se realizó una proyección de la plataforma con pendiente 0% (línea verde) en base al nivel del acceso derecho del área de juego proyectado, coincidiendo con el nivel de la vereda existente. Por ende, respetando los +0.15 m de nivel del sardinel peraltado por encima de la vereda existente (Según corte 1-1), se identifica técnicamente la necesidad de rediseñar la sección puesto a que se debe asegurar su estabilidad antes las sollicitaciones de carga de gravedad y volteo. (Las dimensiones acotadas mostradas son a nivel de subrasante sin considerar el cuerpo de posibles zapatas)

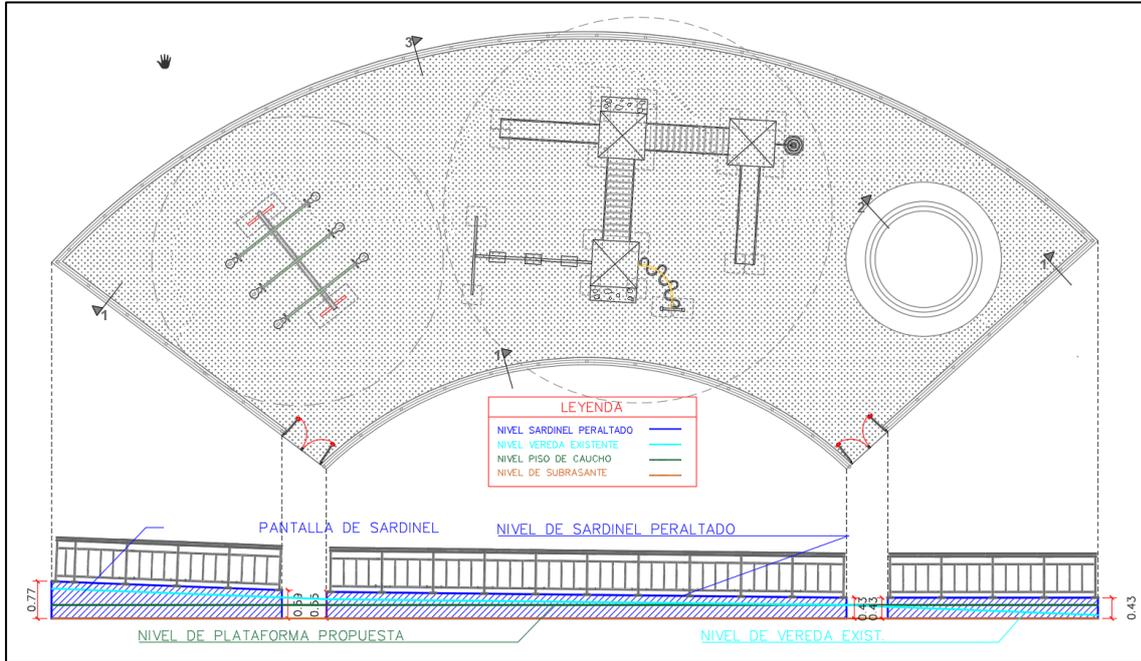
Imagen de propuesta de detalles en área de juego infantil.

2. Por otro lado según el plano e-03, la sección del corte 1-1 y 2-2, nos muestra el detalle de las capas de la plataforma del área de juego, donde encontramos un incorrecto proceso constructivo, se hace mención que el piso continuo de caucho tiene una capa base elástica, la cual primero la superficie en contacto deberá ser imprimada para un correcto sellado, el inconveniente se genera ya que el afirmado al contener partículas finas no permitirá una correcta unión entre la base elástica y la superficie, tendiendo a desprenderse a temprana edad. *Por lo que se realiza una propuesta de mejora del diseño considerando un piso de concreto $e=0.10m$. Y la base de $0.10m$ planteada, ya que además se considera que las áreas aledañas son áreas verdes que están en constante riego, lo que podría filtrar la humedad y presentarse deformaciones futuras de mantenerse el diseño inicial del expediente técnico, por lo cual se solicita a la supervisión eleve la consulta al proyectista y el plano propuesta, para su revisión, evaluación y autorización de la ejecución de la propuesta del diseño de la sección de corte en el plano p-01 adjuntado, y de tener la aprobación y autorización por parte de la entidad, el contratista tiene el compromiso para realizar la ejecución de esta propuesta en calidad de mejora, a costo propio renunciando a la posibilidad de solicitar adicionales de obra.*

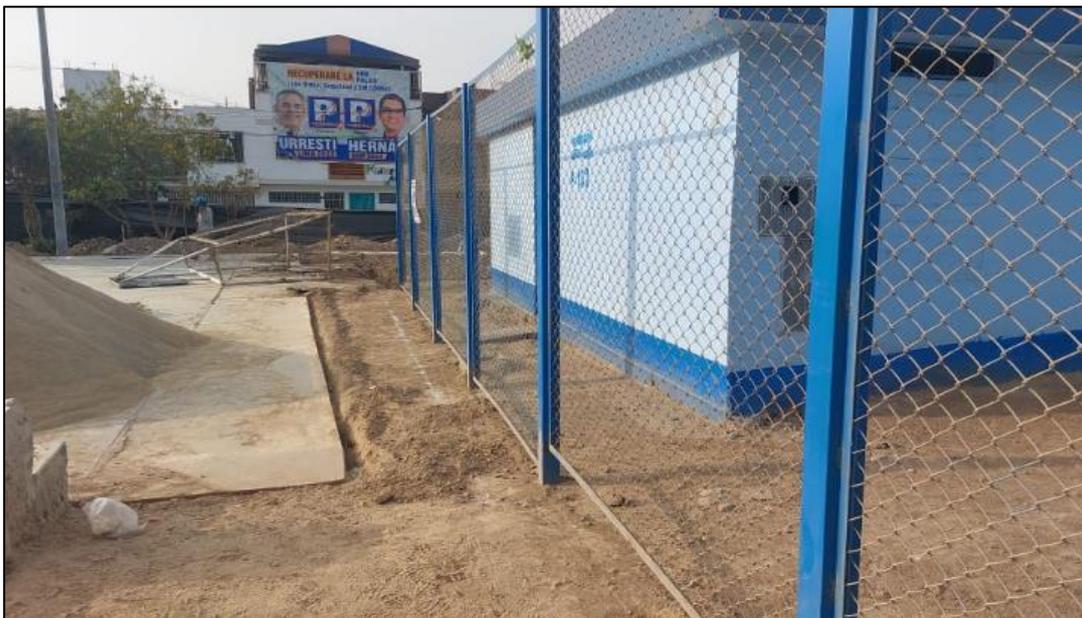
Imagen de perspectiva del cerco perimétrico de Sedapal inclinado.

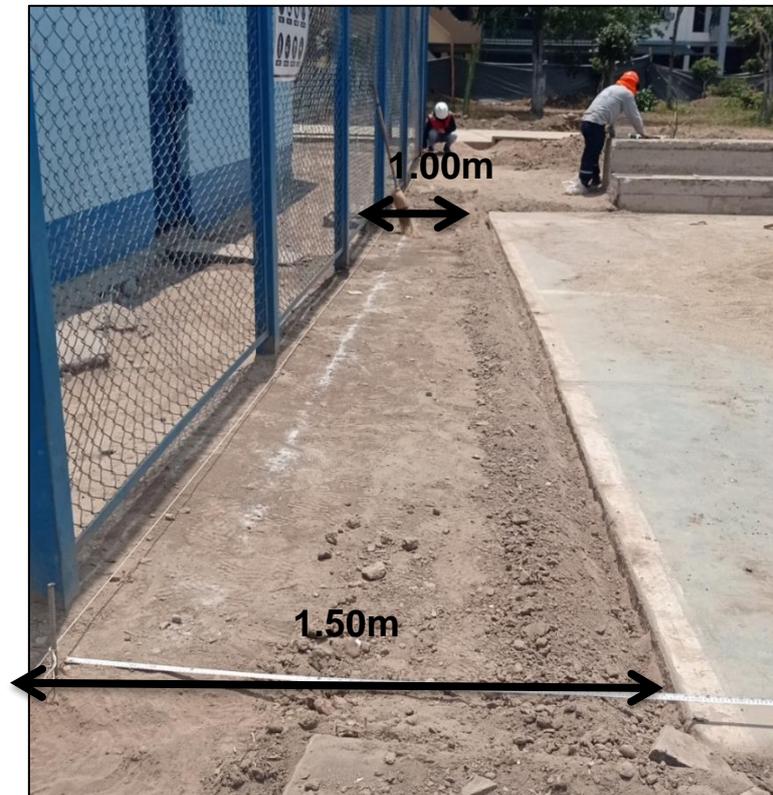
Imagen de verificación de medidas en campo.
