CARRERA DE INGENIERÍA CIVIL

“NIVEL DE RIESGO SÍSMICO EN LA I. E. SAN MARCOS
PROVINCIA SAN MARCOS - 2014.”

Tesis para optar el título profesional de:

Cajamarca – Perú
2015

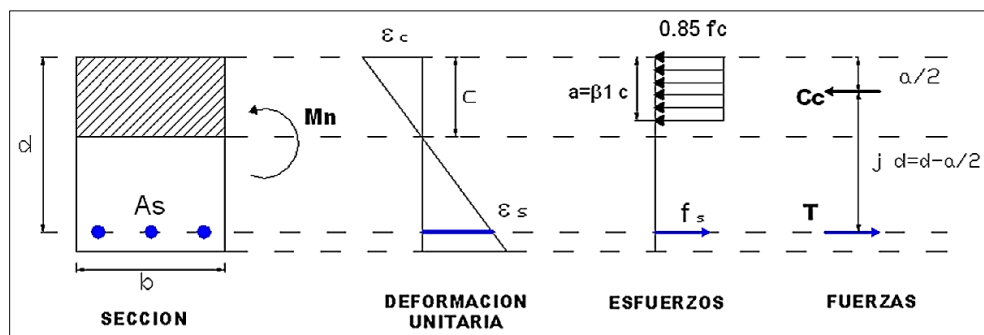
FIG. N°3 SECCIÓN RECTANGULAR DE CONCRETO SIMPLEMENTE REFORZADO.

Para determinar la resistencia existente en cada una de la sección de las vigas de concreto armado se usó las fórmulas propuestas en la NTE-060 para determinar el momento nominal resistente de las secciones simplemente y doblemente reforzadas. En la sección simplemente reforzada de la figura N°3 se puede observar las deformaciones unitarias, esfuerzos y fuerzas que se generan en la sección, sometida a un momento flexionante positivo.

El Momento nominal resistente de esta sección se determina mediante la siguiente expresión. (Otazzi P., 2008)

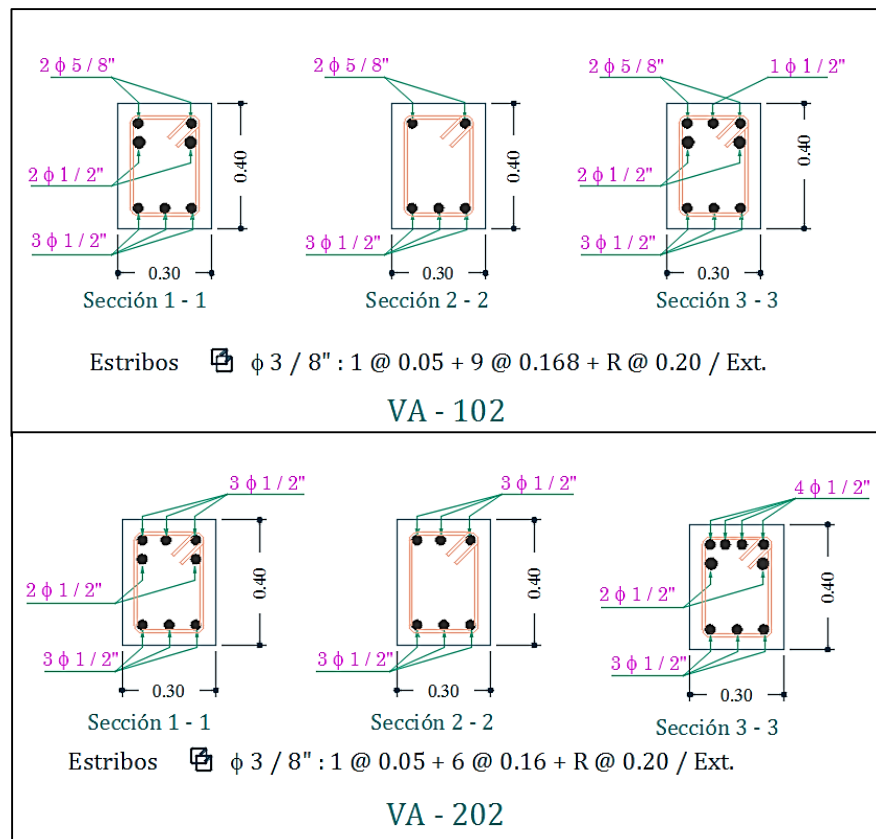
FIG. N°12 ESQUEMA DE LA VIGA SECUNDARIA, PABELLÓN A

Para evaluar los momentos resistentes y momentos actuantes de las vigas secundarias de los pabellones de la I.E. "San Marcos", se consideró tres secciones de análisis correspondientes a los momentos máximos positivos y negativos como se observa en las Figuras N°12, N°13 y N°14. Los resultados se observan en las tablas: N°21, N°22, N°23, N°24 y N°25.

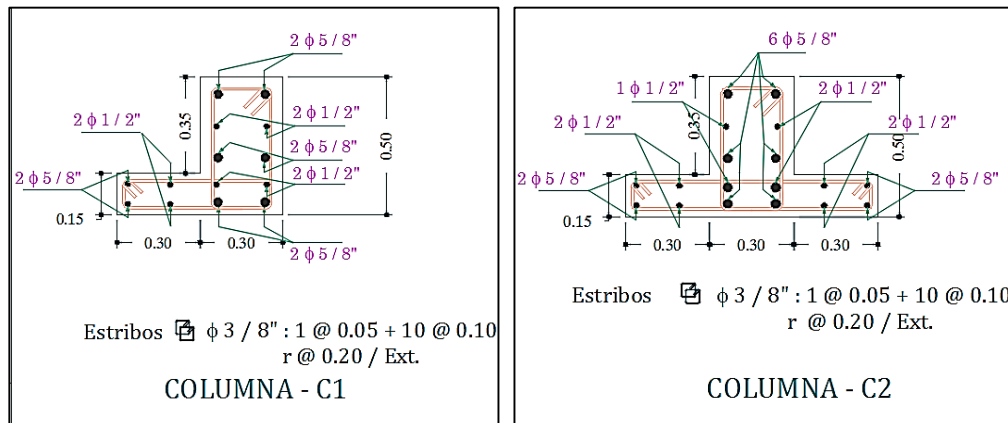
FIG. N°15 ESQUEMA DE LAS COLUMNAS, PABELLÓN A

Se analizó el acero existente en las columnas de las figuras: N°15, N°16 y N°17 y se comparó con el acero necesario de las columnas bajo las dos condiciones: acero necesario con sismo y acero necesario sin sismo en cm^2 , los resultados de la comparación se muestran en las tablas: N°26, N°27, N°28, N°29 y N°30.

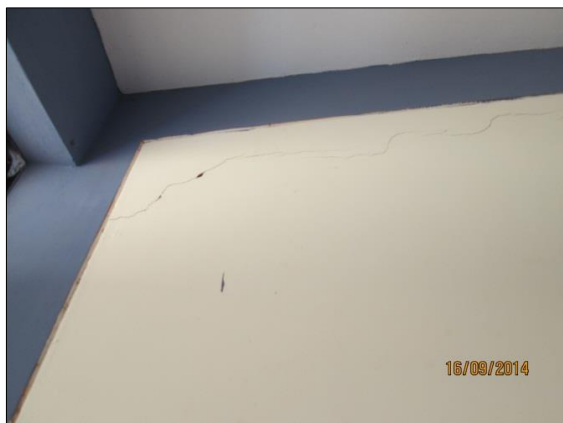
Fisuras en tabiquería

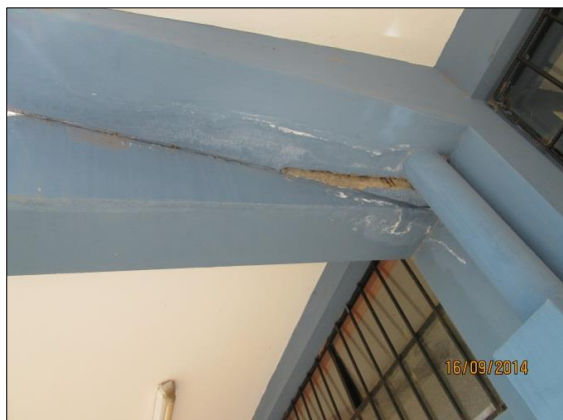
Humedad en vigas por mala instalación de tuberías

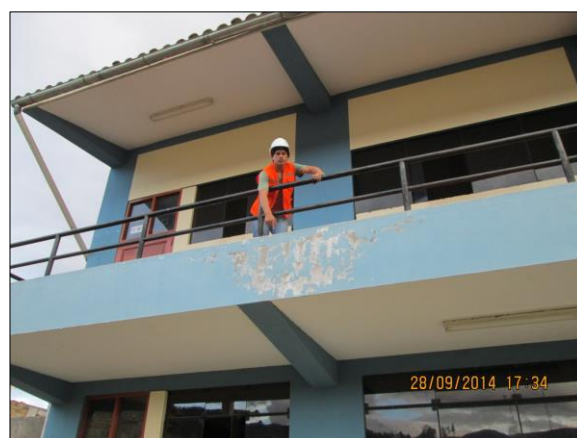
Humedad en losa y tabiquería

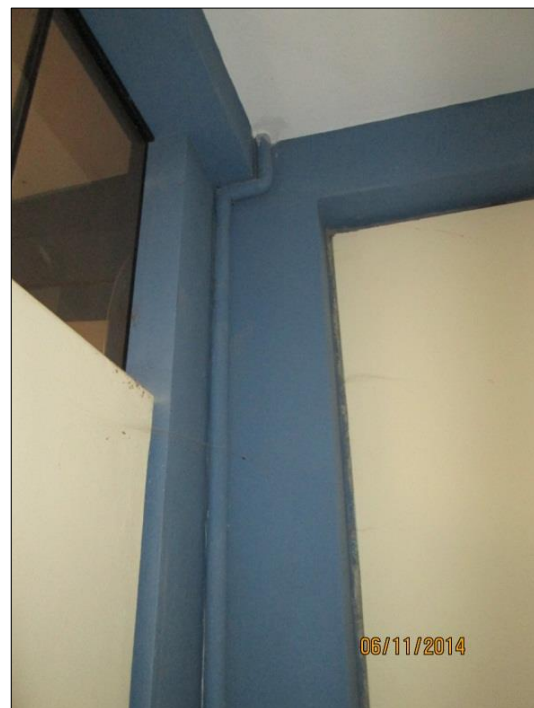
Tuberías que cruzan la losa

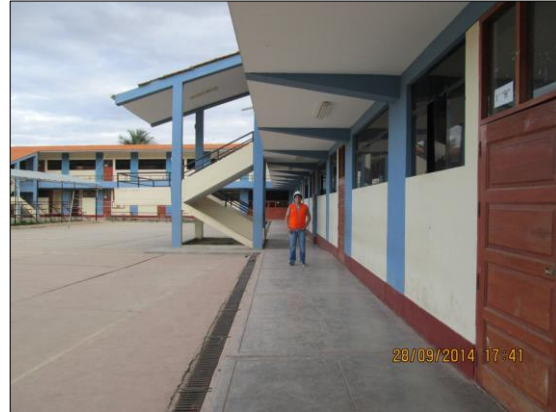
Grietas en tabiques

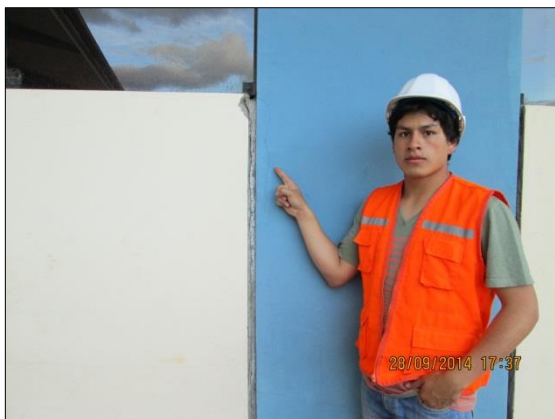
Fisuras tabiquería - columna

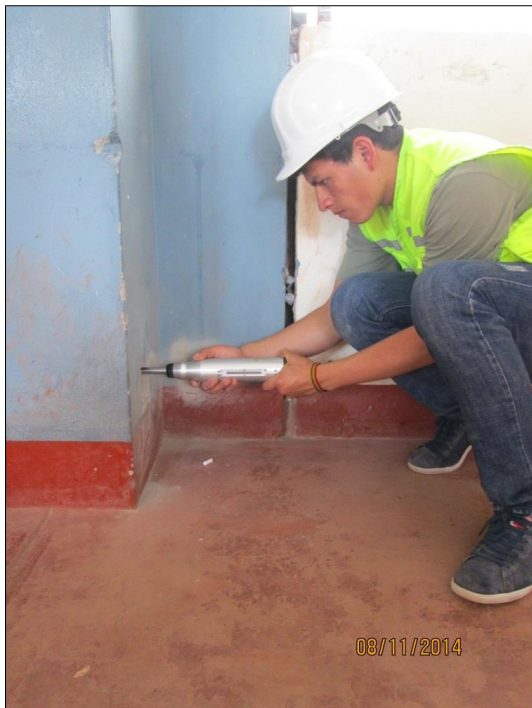
Ensayo de esclerometría en parte inferior de columna

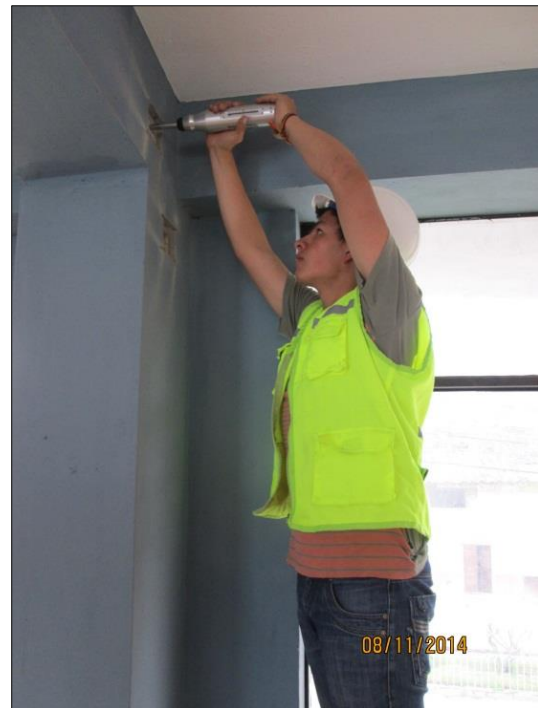
Ensayo de esclerometría en parte superior de columna
