CARRERA DE INGENIERÍA CIVIL

“VULNERABILIDAD SÍSMICA DE VIVIENDAS DE ADOBE  
DEL C.P. LA HUARACLLA, JESÚS, CAJAMARCA 2015.”

Tesis para optar el título profesional de:

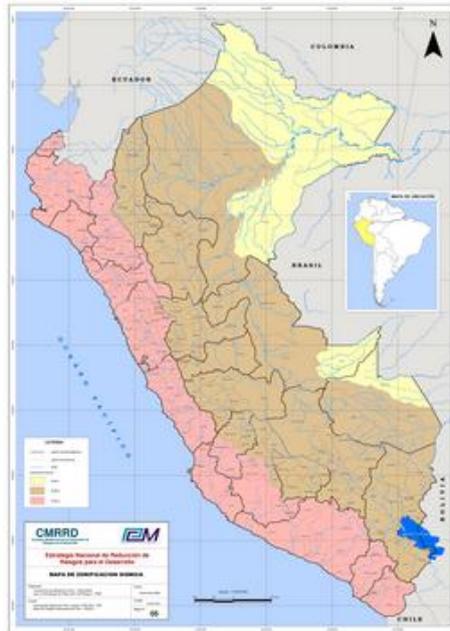
Fig 2: Zonificación.

*Fuente: Norma técnica E 0.30 Diseño sismo resistente*

La Ciudad de Cajamarca, según el Reglamento Nacional de Edificaciones –RNE (2014), está ubicada en una zona de alta sismicidad (zona 3). Debido a las actividades sísmicas presentes en nuestra región, es necesario evaluar los daños que se pueden ocasionar en las habilitaciones urbanas antiguas frente a un eventual sismo originándose pérdidas humanas y materiales.

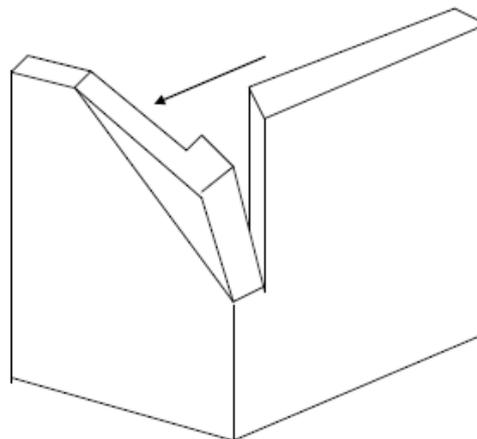
Fig. 3: Falla típica por tracción

1. Falla por tracción en los encuentros de muros: En la figura 3 se ilustra este tipo de falla, que se debe principalmente a esfuerzos de tracción directa que se produce en uno de los muros, al dar arriostre lateral a otros muros del encuentro, esta situación se agrava cuando a este se superpone los esfuerzos de flexión

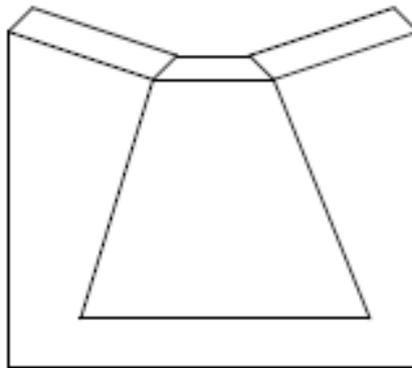
Fig. 4: Falla por corte

En la figura se ilustra este tipo de falla, que se produce cuando el muro trabaja como muro de corte. Se debe principalmente, a los esfuerzos tangenciales en las juntas horizontales.

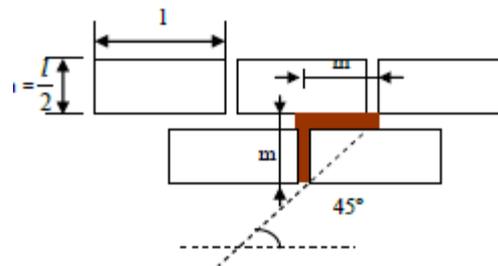
Fig. 11: Falla por sismo de un adobe

Cuando se observa una pared de adobe, se puede apreciar la falla por sismo que es a 45° (falla por tracción diagonal).

La falla deberá ser por rotura del adobe y no por la junta. En conclusión, el largo debe ser mayor que el doble del ancho, de tal manera que si se produce falla, sería por rotura del adobe y no en las juntas.  $2l \text{ hl}$ .

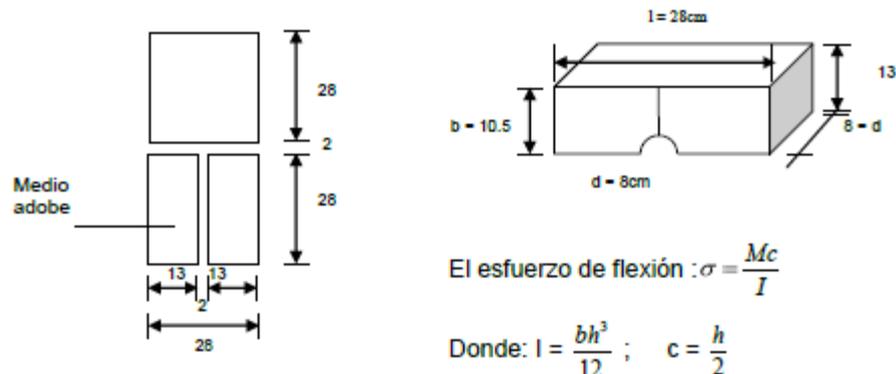
Medidas del adobe estabilizado: 28 x 28 x 8 cm

Medidas del medio adobe 13 x 28 x 8 cm

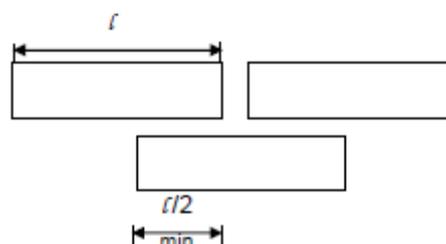
Fig. 20: Traslape entre adobes como mínimo ½ adobe.

La suma de los anchos de vanos de una pared no debe ser mayor de 1/3 de su longitud. h. La separación entre casas vecinas debe ser como mínimo: 5cms. i. Si tengo una edificación antigua y quiero arreglarla es preferible construir una pared nueva. j. No se debe construir esquinas en ochavos. Todos los adobes deben quedar trasladados como mínimo ½ adobe.

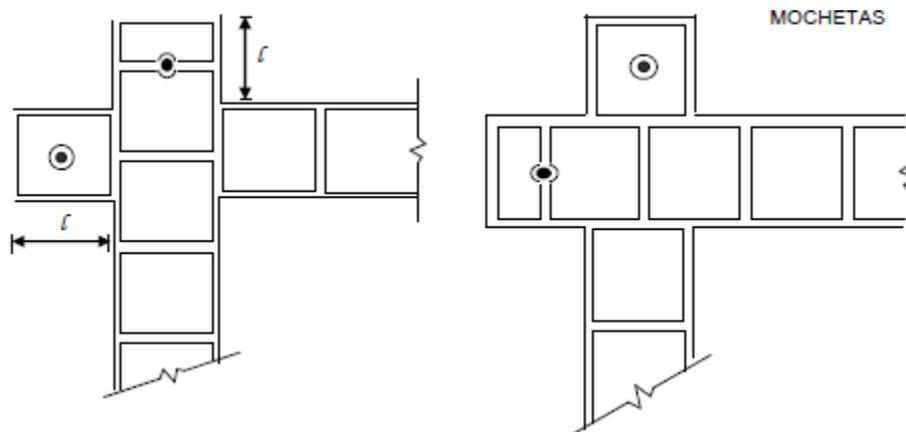
Fig. 21: Elementos de arriostre de los muros de adobe.

Son muros transversales o mochetas.

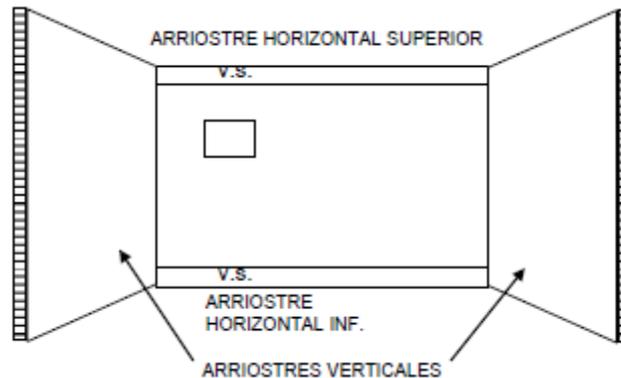
Fig. 22: Tipos de arriostres en un muro de adobe.

Para diseñar el arriostre hay que considerar que el muro es apoyado, o como losa apoyada sujeto a fuerzas horizontales perpendiculares a él.

La longitud de un muro de arriostre no debe ser menor de  $\frac{3}{4}$  de su altura. Ej. Si tenemos un muro de 2.40m de alto necesita  $\frac{3}{4}$  (2.40) = 1.80 m. de arriostre.

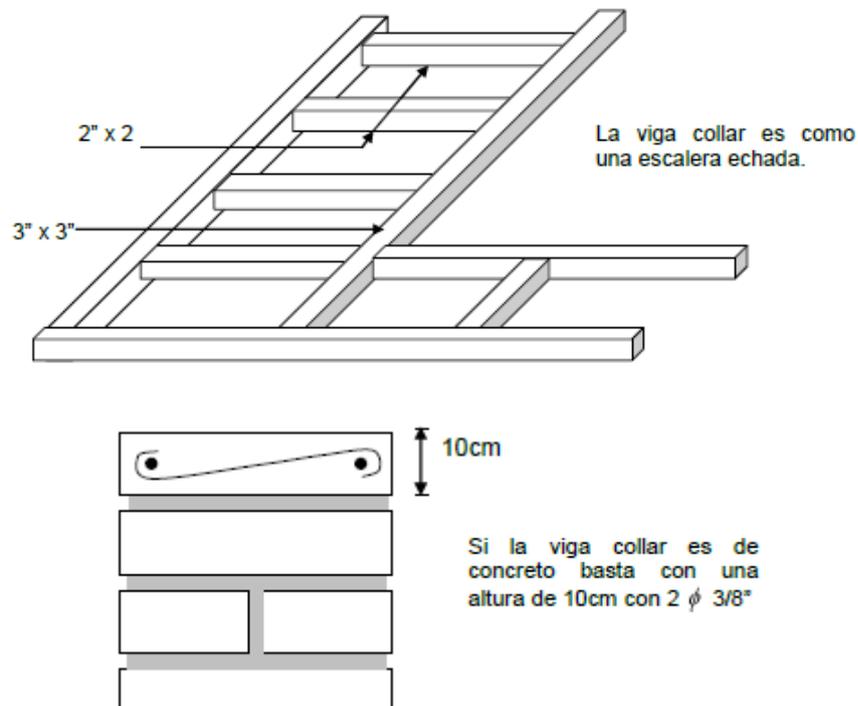
Fig. 25: Vigas principales en techos de una casa de adobe.

La viga collar puede ser madera.

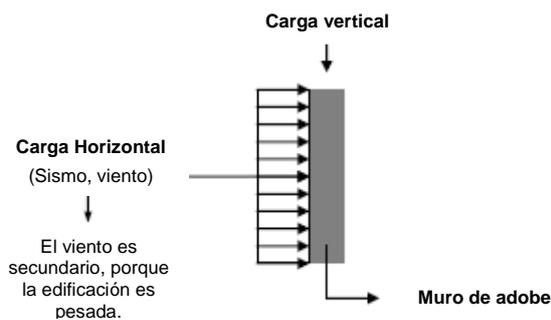
Fig. 26: Cargas horizontales en un muro de adobe.

El diseño se basa en el MÉTODO ELÁSTICO CLÁSICO o de Cargas de Trabajo y no llega al Método de la Rotura.

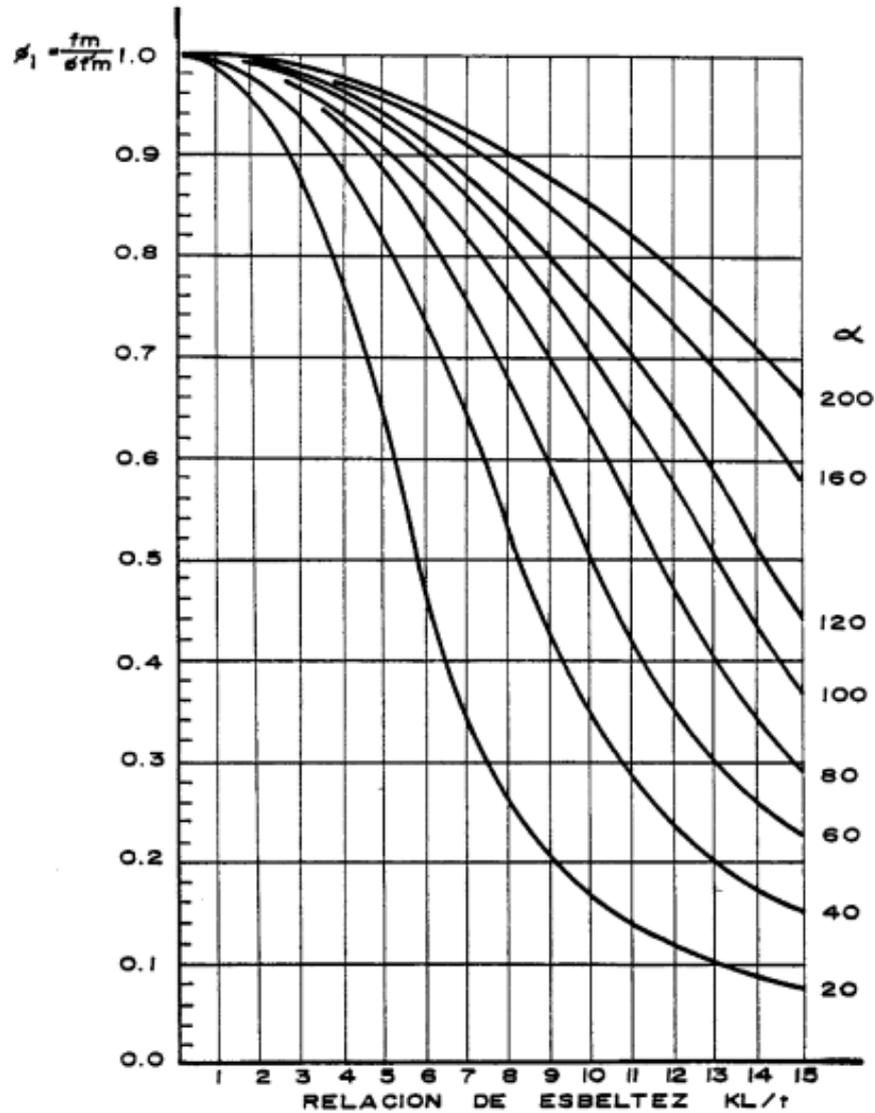
Fig. 27: Curvas para la determinación de esfuerzos admisibles en muros portantes.

Por ejemplo para el adobe común  $E = 1700 \text{ kg/cm}^2 \rightarrow f_m = 8 \text{ kg/cm}^2$

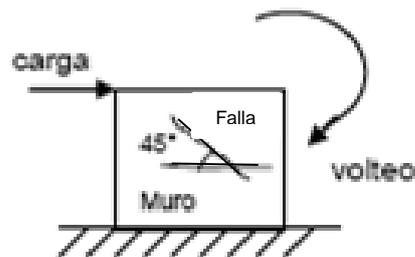
L: Longitud del muro

T: Espesor del Muro

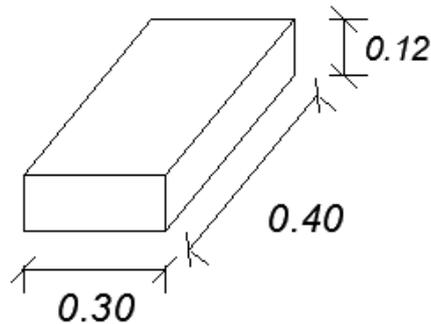
Fig. 33: Dimensiones del adobe.

Las dimensiones de los adobes en las viviendas muestreadas, fueron siempre las mismas. Las dimensiones están en el orden de 0.40 m de largo x 0.30 m de ancho x 0.12 m de alto. Estos adobes se elaboran manteniendo una proporción de  $1:\frac{1}{2}:\frac{1}{4}$  entre el largo, el ancho y la altura de la pieza.

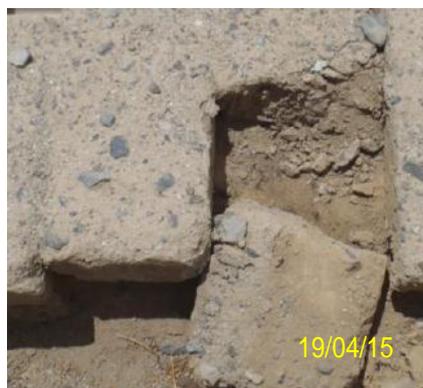
Fig. 34: Adobes sin paja.

El adobe en el centro poblado La Huaraclla, se fabrica en su mayoría sin paja, como se puede apreciar en la Fig.34.

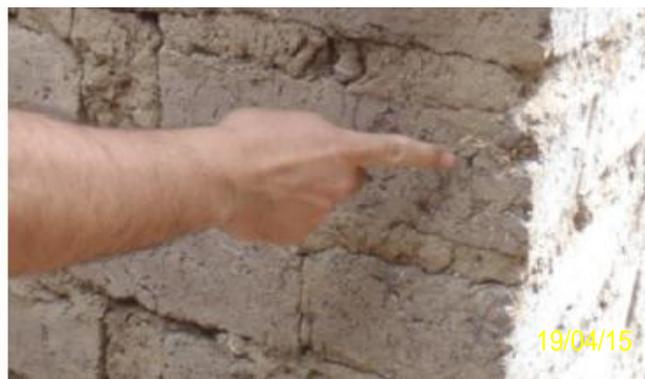
Fig. 35: Adobes sin paja en el C.P. La Huaraclla.

En el C.P. La Huaraclla, se pudo contactar a un poblador, Orlando Sosa, quien se dedicaba a fabricar adobe sin paja y luego venderlos a pedido, se pudo apreciar que estos adobes tenían una mayor cantidad de arcilla por su color rojizo, como se puede ver en la Fig. 35.

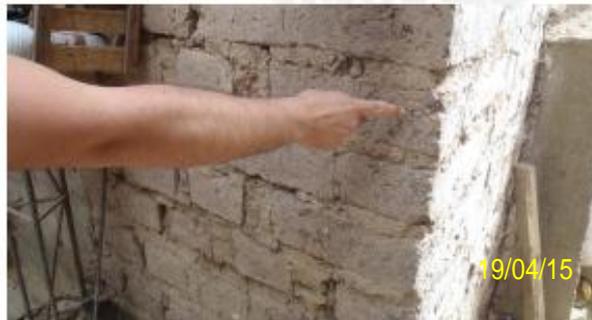
Fig. 36. Mortero de pega de 2cm de espesor (Mismo material de los adobes)

Se pudo apreciar que el material del mortero era el mismo del adobe por su composición.

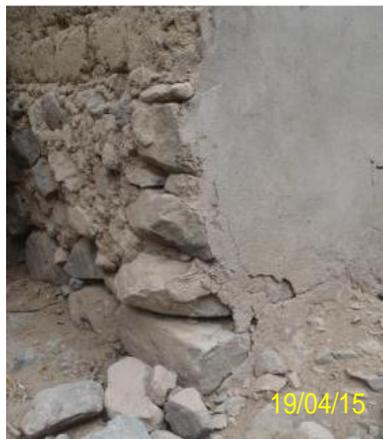
Fig. 37. Sobrecimiento tarrajado con mortero de cemento (lateral) y no tarrajado (posterior) de una vivienda en el C.P. La Huaraclla.

Estos sobrecimientos de piedra se cubren con un enlucido más grueso que el resto del muro. Este enlucido es una mezcla con mortero de cemento o yeso.

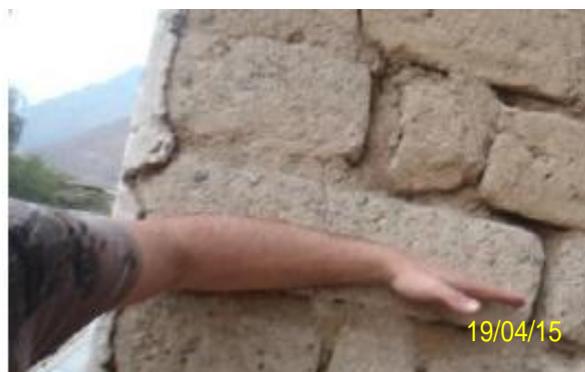
Fig. 38: Asentado en esquina, vivienda en C.P. La Huaraclla.

Las figuras a continuación muestran la forma de asentado más representativa para los muros portantes (aquellos que soportan la carga vertical de entrepiso y los muros superiores).

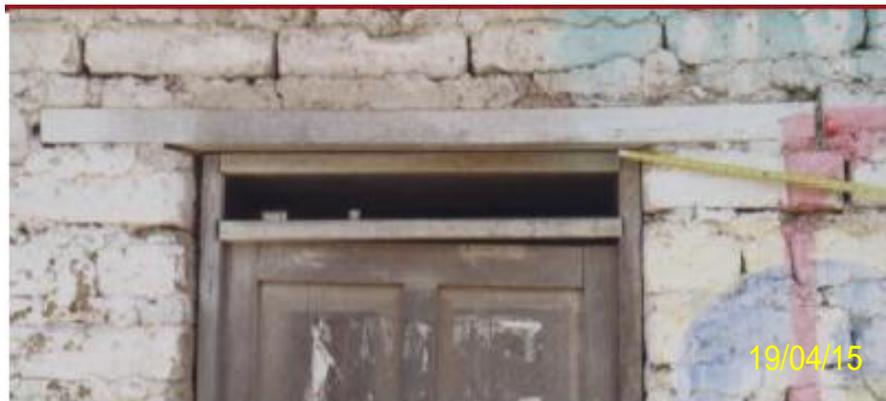
Fig. 39: Vano de puertas con dintel, vivienda en C.P. La Huaraclla.

Los vanos de las puertas y ventanas presentan dinteles constituidos por dos o más vigas de madera.

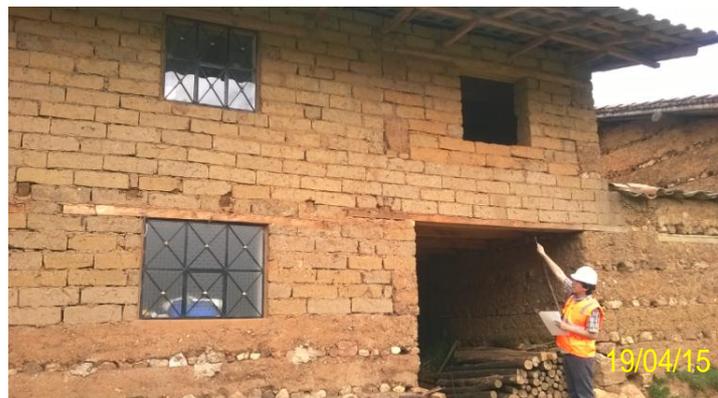
Fig. 40: Elevación frontal de vivienda en el C.P. La Huaraclla.

En el C.P. La Huaraclla, los vanos de las viviendas de dos pisos han guardado similitud en la dimensión de puertas y ventanas que a su vez han guardado continuidad en altura, se encuentran centrados y conservan la rigidez de la vivienda.

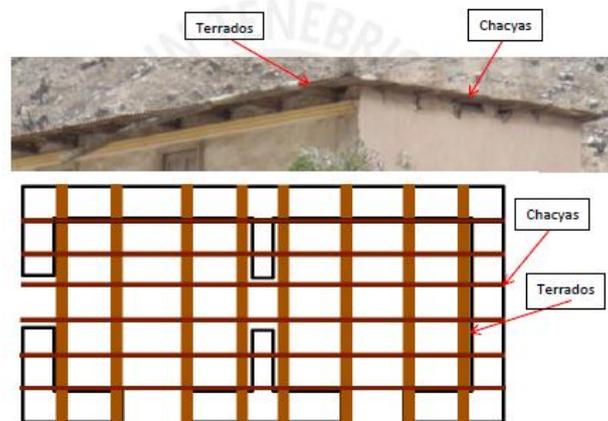
Fig. 41: Ejemplo de cubierta de una casa de adobe.

Las viviendas en adobe presentan gran variedad de tipos de estructura de cubierta. En general se presentan vigas principales de dimensiones 2"x 4" espaciadas a 1.00m y viguetas secundarias de madera (Fig. 41) colocadas en el sentido transversal. Estas pequeñas viguetas de madera son llamadas "Chacyas" y sus dimensiones son de 3"x 3". Los terrados y las chacyas se apoyan en los muros perimétricos de manera muy simple.
