“INFRAESTRUCTURA TURÍSTICA PARA PERSONAS  
CON DISCAPACIDAD FÍSICO MOTRIZ EN LOS  
ATRATIVOS TURÍSTICOS DEL CENTRO HISTÓRICO  
DE TRUJILLO.”

Tesis para optar el título profesional de:

Trujillo – Perú  
2015

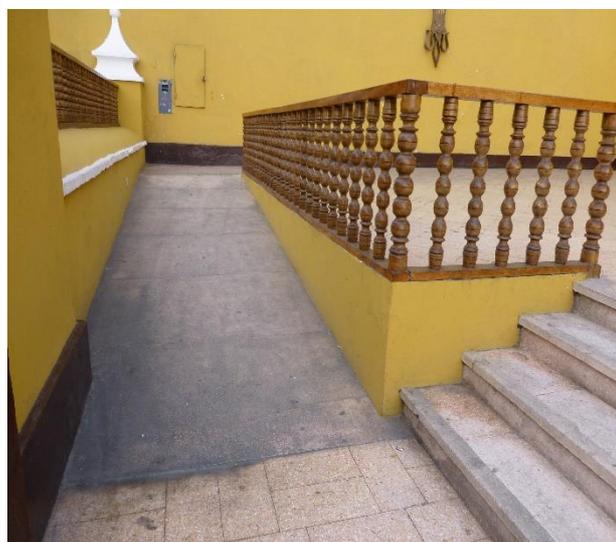
- Altura = 62cm.  
 Longitud = 6m.  
 Ancho = 1.49m.  
 \*Pendiente máx.= 10%  
 \*Pendiente Sugerida: Tener 6.20m. De longitud.  
 Superficie antideslizante  
 Espacio de descanso de longitud mín. de 1.20m.  
 Long. Real = 1.50m.  
 Baranda  
 Baranda con prolongación de 0.45mm. En inicio y fin.  
 Posee elemento corrido horizontal de protección a 15cm. del nivel de piso.  
 A nivel de piso  
 Gradas: 4

**INGRESO**

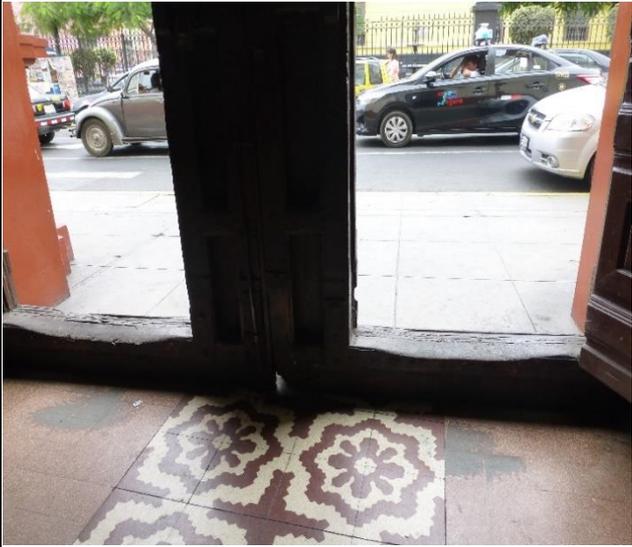
ACCESIBILIDAD PARA PERSONAS CON DISCAPACIDAD FÍSICO MOTRIZ	
<p><b>TIPO DE INGRESO Y ACCESO AL ATRACTIVO</b></p> <p>( ) Trocha            (X) Piso plano            ( ) Asfalto            ( ) Cascajo            ( ) Empedrado            ( ) Pasto            (X) Cemento            (X) Transitible            ( ) No transitible            ( ) Gradas            ( ) Otro.....</p>	<p><b>ACCESIBILIDAD DE LA ENTRADA</b></p> <p>(X) Principal ( ) Otra</p> <p>( ) RAMPA DE ACCESO            ( ) RAMPA PORTÁTIL DE ACCESO            ( ) PLATAFORMA ELEVADORA            (X) NO POSEE</p>
<p><b>RAMPA – No Posee</b></p> <p>Altura =            Longitud =            Ancho =            *Pendiente máx.=            *Pendiente Sugerida:</p> <p>( ) Superficie antideslizante            ( ) Espacio de descanso de longitud mín. de 1.20m.            Long. Real            ( ) Baranda            ( ) Baranda con prolongación de 0.45mm. En inicio y fin.            ( ) Posee elemento corrido horizontal de protección a 15 cm. del nivel de piso.            ( ) A nivel de piso            ( ) Gradas:</p>

<p><b>INGRESO</b></p> <p>Gradas cuenta con redondeo no mayor a 13mm. Aprox. ( ) Si ( ) No (X) No posee            Pisos antideslizante (X) Si ( ) No ( ) No posee            Ancho del Ingreso mínimo de 90cm. De Ancho (X) Si ( ) No ( ) No posee            Puerta Principal de Acceso mínimo 90 cm. (X) Si ( ) No ( ) No posee            Puerta Interior de Acceso mínimo 90 cm. (X) Si ( ) No ( ) No posee            Puerta giratoria con puerta adicional para silla de ruedas. ( ) Si ( ) No (X) No posee            Manijas de puertas con palanca o protuberantes. ( ) Si ( ) No ( ) No posee            Altura de Manijas es de 1.20m. De altura. ( ) Si ( ) No ( ) No posee</p>

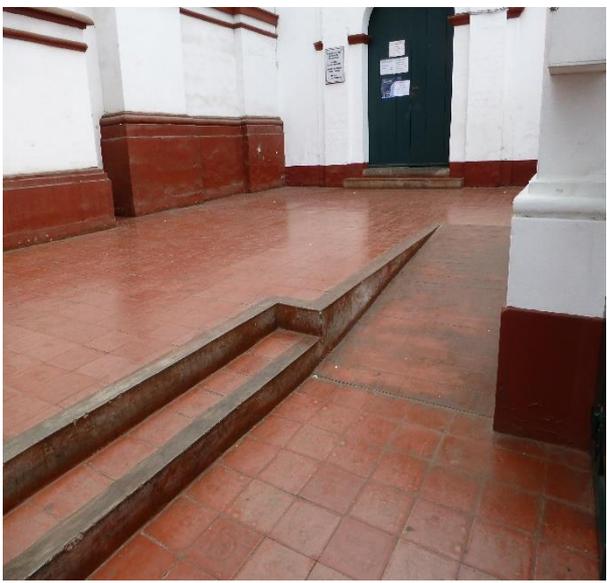
<b>RAMPA</b>  Altura = <u>30cm</u> Longitud = <u>2.60m.</u> Ancho = <u>95cm.</u> *Pendiente máx.= <u>10%</u> *Pendiente Sugerida: <u>Longitud de 3m.</u>  <input checked="" type="checkbox"/> Superficie antideslizante <input checked="" type="checkbox"/> Espacio de descanso de longitud mín. de 1.20m. Long. Real = . <input type="checkbox"/> Baranda <input type="checkbox"/> Baranda con prolongación de 0.45mm. En inicio y fin. <input type="checkbox"/> Posee elemento corrido horizontal de protección a 15cm. del nivel de piso. <input checked="" type="checkbox"/> A nivel de piso <input checked="" type="checkbox"/> Gradas: <u>2</u>

### INGRESO

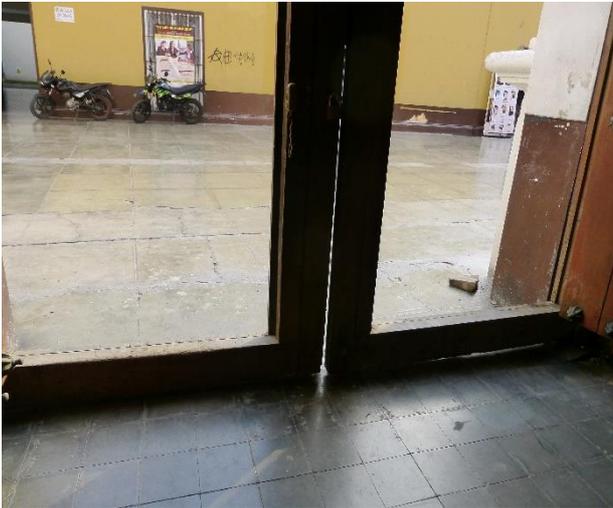
<p><b>TIPO DE INGRESO Y ACCESO AL ATRACTIVO</b></p> <p>( ) Trocha          (X) Piso plano          ( ) Asfalto          ( ) Cascajo          ( ) Empedrado          ( ) Pasto          (X) Cemento          (X) Transitible          ( ) No transitible          ( ) Gradadas          ( ) Otro:</p>	<p><b>ACCESIBILIDAD DE LA ENTRADA</b></p> <p>(X) <b>Principal</b> ( ) <b>Otra</b></p> <p>( ) RAMPA DE ACCESO          ( ) RAMPA PORTÁTIL DE ACCESO          ( ) PLATAFORMA ELEVADORA          (X) NO POSEE</p>
<p><b>RAMPA PORTÁTIL "SUGERIDA"</b>          Para la portada.          Altura = 18cm. aproximadamente          Longitud = 1.60m.          Ancho = 90cm.          *Pendiente máx.= 11.88%</p> <p>(X) Superficie antideslizante          (X) Espacio de descanso de longitud mín. de 1.20m.          ( ) Baranda          ( ) Baranda con prolongación de 0.45mm. en inicio y fin.          ( ) Posee elemento corrido horizontal de protección a 15cm. del nivel de piso.          (X) A nivel de piso          ( ) Gradadas:</p>

<p><b>INGRESO</b></p> <p>Gradadas cuenta con redondeo no mayor a 13mm. Aprox. ( ) Si ( ) No (X) No posee          Pisos antideslizante (X) Si ( ) No ( ) No posee          Ancho del Ingreso mínimo de 90cm. De Ancho (X) Si ( ) No ( ) No posee          Puerta Principal de Acceso mínimo 90 cm. (X) Si ( ) No ( ) No posee          Puerta Interior de Acceso mínimo 90 cm. (X) Si ( ) No ( ) No posee          Puerta giratoria con puerta adicional para silla de ruedas. ( ) Si ( ) No (X) No posee          Manijas de puertas con palanca o protuberantes. (-- ) Si (-- ) No (-- ) No posee          Altura de Manijas es de 1.20m. de altura. (-- ) Si (-- ) No (-- ) No posee</p>

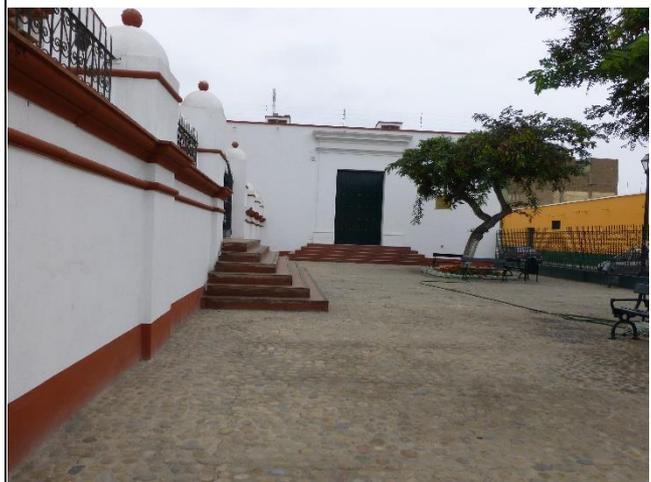
- Superficie antideslizante
- Espacio de descanso de longitud mín. de 1.20m.
- Baranda
- Baranda con prolongación de 0.45mm. En inicio y fin.
- Poseer elemento corrido horizontal de protección a 15cm. del nivel de piso.
- A nivel de piso
- Gradas: 6 l. / 5 P.

<b>INGRESO</b>		
Gradas cuenta con redondeo no mayor a 13mm. Aprox.	<input type="checkbox"/> Si	<input type="checkbox"/> No <input checked="" type="checkbox"/> No posee
Pisos antideslizante	<input checked="" type="checkbox"/> Si	<input type="checkbox"/> No <input type="checkbox"/> No posee
Ancho del Ingreso mínimo de 90cm. De Ancho	<input checked="" type="checkbox"/> Si	<input type="checkbox"/> No <input type="checkbox"/> No posee
Puerta Principal de Acceso mínimo 90 cm.	<input checked="" type="checkbox"/> Si	<input type="checkbox"/> No <input type="checkbox"/> No posee
Puerta Interior de Acceso mínimo 90 cm.	<input checked="" type="checkbox"/> Si	<input type="checkbox"/> No <input type="checkbox"/> No posee
Puerta giratoria con puerta adicional para silla de ruedas.	<input type="checkbox"/> Si	<input type="checkbox"/> No <input checked="" type="checkbox"/> No posee
Manijas de puertas con palanca o protuberantes.	<input checked="" type="checkbox"/> Si	<input checked="" type="checkbox"/> No <input checked="" type="checkbox"/> No posee

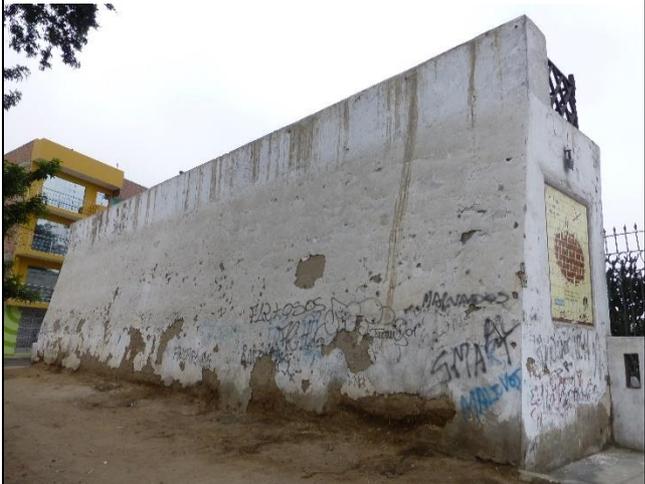
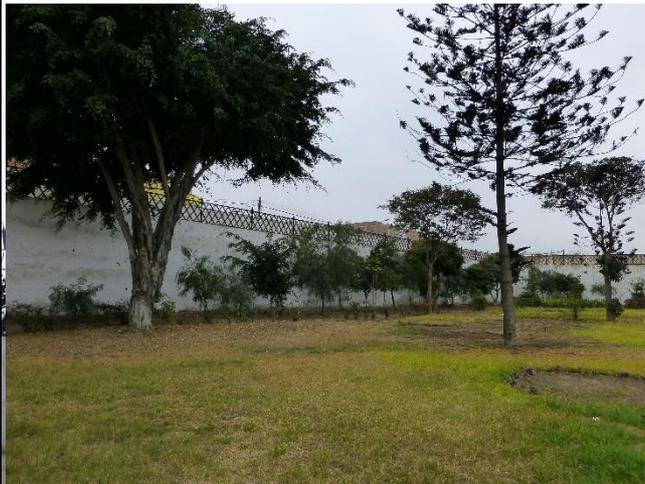
ACCESIBILIDAD PARA PERSONAS CON DISCAPACIDAD FÍSICO MOTRÍZ	
TIPO DE INGRESO Y ACCESO AL ATRACTIVO	ACCESIBILIDAD DE LA ENTRADA
<input type="checkbox"/> Trocha <input checked="" type="checkbox"/> Piso plano <input type="checkbox"/> Asfalto <input type="checkbox"/> Cascajo <input type="checkbox"/> Empedrado <input type="checkbox"/> Pasto <input checked="" type="checkbox"/> Cemento <input checked="" type="checkbox"/> Transitable <input type="checkbox"/> No transitable <input type="checkbox"/> Gradas <input checked="" type="checkbox"/> Otro: Césped	<input checked="" type="checkbox"/> Principal <input type="checkbox"/> Otra <input type="checkbox"/> RAMPA DE ACCESO <input type="checkbox"/> RAMPA PORTÁTIL DE ACCESO <input type="checkbox"/> PLATAFORMA ELEVADORA <input checked="" type="checkbox"/> NO POSEE

<b>INGRESO</b>	
Gradas cuenta con redondeo no mayor a 13mm. Aprox.	<input type="checkbox"/> Si <input type="checkbox"/> No <input checked="" type="checkbox"/> No posee

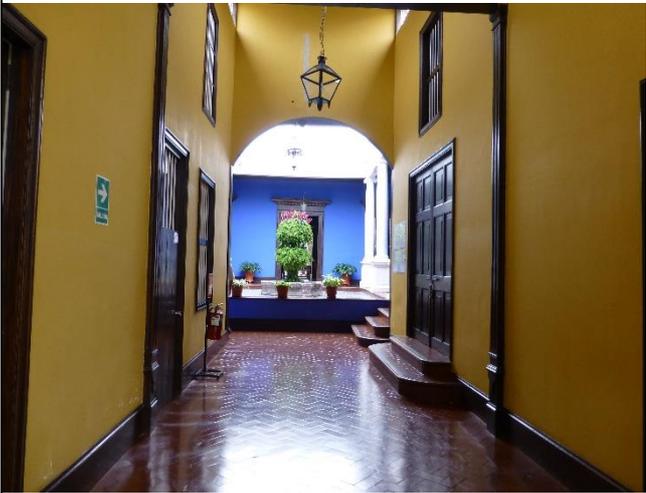
<p><b>TIPO DE INGRESO</b></p> <p>(X) Libre          ( ) Previa presentación de boleto o ticket. Costo:.....          ( ) Semi-restringido (previo permiso)          (X) Otro: <u>Presentar DNI.</u></p>	
<p><b>ACCESIBILIDAD PARA PERSONAS CON DISCAPACIDAD FÍSICO MOTRÍZ</b></p>	
<p><b>TIPO DE INGRESO Y ACCESO AL ATRACTIVO</b></p> <p>( ) Trocha          (X) Piso plano          ( ) Asfalto          ( ) Cascajo          ( ) Empedrado          ( ) Pasto          (X) Cemento          (X) Transitible          ( ) No transitible          (X) Gradas: 3          ( ) Otro:</p>	<p><b>ACCESIBILIDAD DE LA ENTRADA</b></p> <p>(X) <b>Principal</b> ( ) <b>Otra</b></p> <p>( ) RAMPA DE ACCESO          ( ) RAMPA PORTÁTIL DE ACCESO          ( ) PLATAFORMA ELEVADORA          (X) NO POSEE</p>
<p><b>RAMPA “SUGERIDA”</b>          Para la portada.          Altura = <u>60cm.</u> Aproximadamente          Longitud = <u>6m.</u>          Ancho = <u>90cm.</u>          *Pendiente máx.= <u>10%</u></p> <p>(X) Superficie antideslizante          (X) Espacio de descanso de longitud mín. de 1.20m.          (X) Baranda          (X) Baranda con prolongación de 0.45mm. En inicio y fin.          ( ) Posee elemento corrido horizontal de protección a 15cm. del nivel de piso.          (X) A nivel de piso          (X) Gradas:3</p>

<p><b>INGRESO</b></p> <p>Gradas cuenta con redondeo no mayor a 13mm. Aprox. (X) Si ( ) No ( ) No posee          Pisos antideslizante (X) Si ( ) No ( ) No posee          Ancho del Ingreso mínimo de 90cm. De Ancho (X) Si ( ) No ( ) No posee          Puerta Principal de Acceso mínimo 90 cm. (X) Si ( ) No ( ) No posee          Puerta Interior de Acceso mínimo 90 cm. (X) Si ( ) No ( ) No posee          Puerta giratoria con puerta adicional para silla de ruedas. ( ) Si ( ) No (X) No posee          Manijas de puertas con palanca o protuberantes. (-- ) Si (-- ) No (-- ) No posee          Altura de Manijas es de 1.20m. De altura. (-- ) Si (-- ) No (-- ) No posee</p>

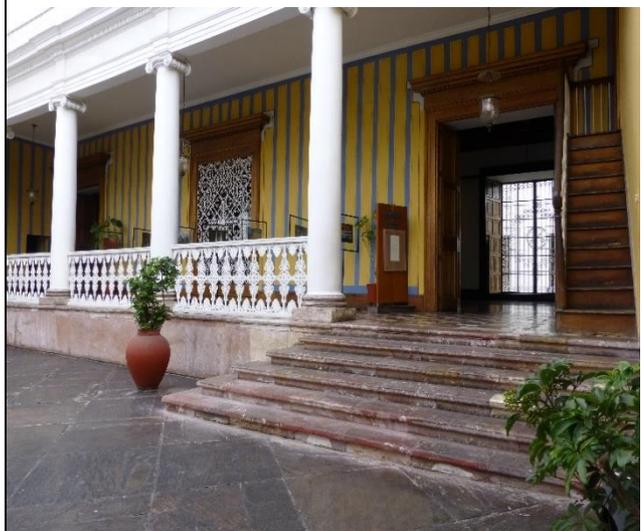
- (X) Superficie antideslizante  
 (X) Espacio de descanso de longitud mín. de 1.20m.  
 Otro después de los 7.50m. de longitud  
 (X) Baranda  
 (X) Baranda con prolongación de 0.45m. En inicio y fin.  
 (X) Poseer elemento corrido horizontal de protección a 15cm. del nivel de piso.  
 (X) A nivel de piso  
 (X) Gradas:6

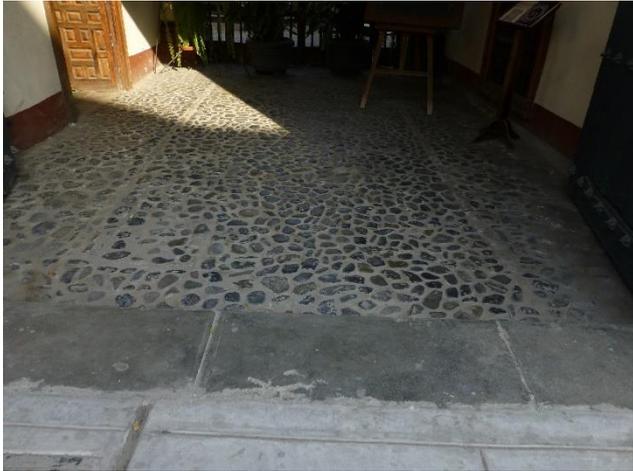
<b>ACCESIBILIDAD PARA PERSONAS CON DISCAPACIDAD FÍSICO MOTRÍZ</b>																	
<b>TIPO DE INGRESO Y ACCESO AL ATRACTIVO</b>	<b>ACCESIBILIDAD DE LA ENTRADA</b>																
<input type="checkbox"/> Trocha <input checked="" type="checkbox"/> Piso plano <input type="checkbox"/> Asfalto <input type="checkbox"/> Cascajo <input checked="" type="checkbox"/> Empedrado <input type="checkbox"/> Pasto <input type="checkbox"/> Cemento <input checked="" type="checkbox"/> Transitable <input type="checkbox"/> No transitable <input type="checkbox"/> Gradas <input type="checkbox"/> Otro:	<input checked="" type="checkbox"/> <b>Principal</b> <input type="checkbox"/> <b>Otra</b> <input type="checkbox"/> RAMPA DE ACCESO <input type="checkbox"/> RAMPA PORTÁTIL DE ACCESO <input type="checkbox"/> PLATAFORMA ELEVADORA <input checked="" type="checkbox"/> NO POSEE

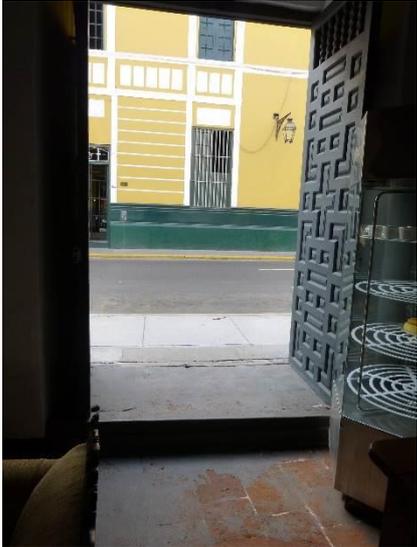
<table><tr> <td style="width: 60%;">Gradas cuenta con redondeo no mayor a 13mm. Aprox.</td> <td style="width: 40%; text-align: right;">(X) Si    ( ) No    ( ) No posee</td> </tr></table>

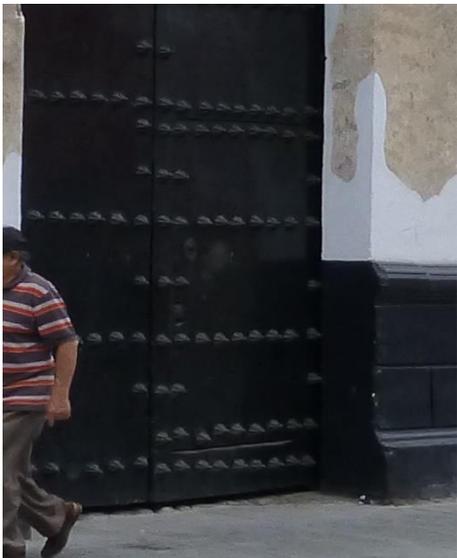
<b>TIPO DE INGRESO Y ACCESO AL ATRACTIVO</b> <input type="checkbox"/> Trocha <input checked="" type="checkbox"/> Piso plano <input type="checkbox"/> Asfalto <input type="checkbox"/> Cascajo <input checked="" type="checkbox"/> Empedrado <input type="checkbox"/> Pasto <input type="checkbox"/> Cemento <input checked="" type="checkbox"/> Transitible <input type="checkbox"/> No transitible <input type="checkbox"/> Gradas <input type="checkbox"/> Otro:	<b>ACCESIBILIDAD DE LA ENTRADA</b> <input checked="" type="checkbox"/> Principal <input type="checkbox"/> Otra <input type="checkbox"/> RAMPA DE ACCESO <input type="checkbox"/> RAMPA PORTÁTIL DE ACCESO <input type="checkbox"/> PLATAFORMA ELEVADORA <input checked="" type="checkbox"/> NO POSEE

<table><tr> <td>Gradas cuenta con redondeo no mayor a 13mm. Aprox.</td> <td><input type="checkbox"/> Si</td> <td><input type="checkbox"/> No</td> <td><input checked="" type="checkbox"/> No posee</td> </tr></table>

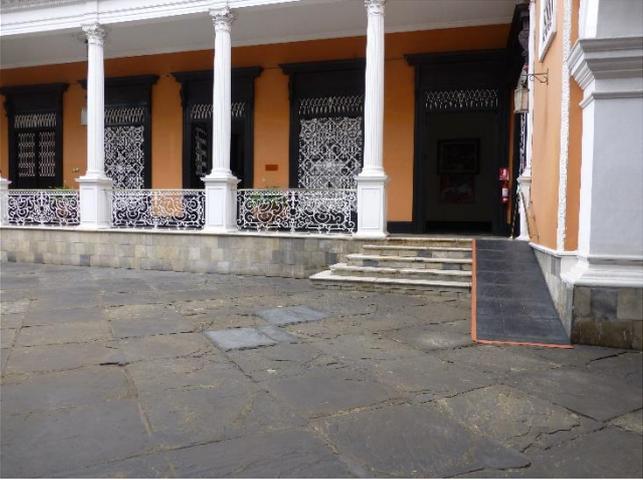
<p><b>TIPO DE INGRESO</b></p> <p>( ) Libre          (X) Previa presentación de boleto o ticket. Costo: <u>S/. 5.00</u>          (X) Semi-restringido (previo permiso para estudiantes)          ( ) Otro: <u>Restringido.</u></p>	
<p><b>ACCESIBILIDAD PARA PERSONAS CON DISCAPACIDAD FÍSICO MOTRÍZ</b></p>	
<p><b>TIPO DE INGRESO Y ACCESO AL ATRACTIVO</b></p> <p>( ) Trocha          (X) Piso plano          ( ) Asfalto          ( ) Cascajo          ( ) Empedrado          ( ) Pasto          (X) Cemento          (X) Transitible          ( ) No transitible          (X) Gradas          ( ) Otro:</p>	<p><b>ACCESIBILIDAD DE LA ENTRADA</b></p> <p>(X) <b>Principal</b> ( ) <b>Otra</b></p> <p>(X) RAMPA DE ACCESO          ( ) RAMPA PORTÁTIL DE ACCESO          ( ) PLATAFORMA ELEVADORA          ( ) NO POSEE</p>
<p><b>RAMPA</b>          Para la portada.          Altura = <u>98 cm.</u>          Longitud = <u>3m. aprox.</u>          Ancho = <u>90cm.</u>          *Pendiente máx.= <u>8%</u>          *Pendiente sugerida: Longitud: 12.25m          ( ) Superficie antideslizante          ( ) Espacio de descanso de longitud mín. de 1.20m.          ( ) Baranda          ( ) Baranda con prolongación de 0.45mm. En inicio y fin.          ( ) Posee elemento corrido horizontal de protección a 15cm. del nivel de piso.          (X) A nivel de piso          (X) Gradas:<u>5</u></p>

<p><b>INGRESO</b></p> <p>Gradas cuenta con redondeo no mayor a 13mm. Aprox. (X) Si ( ) No ( ) No posee          Pisos antideslizante (X) Si ( ) No ( ) No posee          Ancho del Ingreso mínimo de 90cm. De Ancho (X) Si ( ) No ( ) No posee          Puerta Principal de Acceso mínimo 90 cm. (X) Si ( ) No ( ) No posee          Puerta Interior de Acceso mínimo 90 cm. (X) Si ( ) No ( ) No posee          Puerta giratoria con puerta adicional para silla de ruedas. ( ) Si ( ) No (X) No posee          Manijas de puertas con palanca o protuberantes. (-- ) Si (-- ) No (-- ) No posee          Altura de Manijas es de 1.20m. De altura. (-- ) Si (-- ) No (-- ) No posee</p>

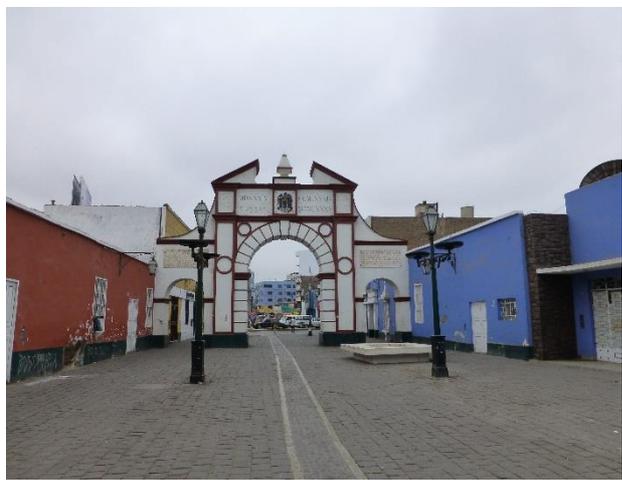
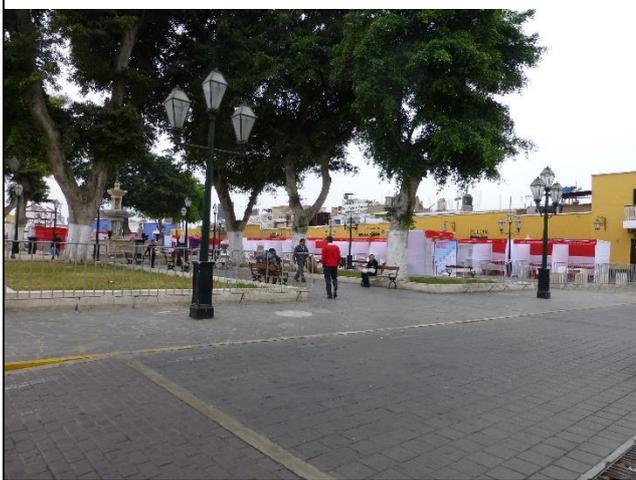
<p><b>TIPO DE INGRESO</b></p> <p>(X) Libre          ( ) Previa presentación de boleto o ticket. Costo: S/. 5.00          ( ) Semi-restringido (previo permiso para estudiantes)          ( ) Otro: <u>Restringido.</u></p>	
<p><b>ACCESIBILIDAD PARA PERSONAS CON DISCAPACIDAD FÍSICO MOTRÍZ</b></p>	
<p><b>TIPO DE INGRESO Y ACCESO AL ATRACTIVO</b></p> <p>( ) Trocha          (X) Piso plano          ( ) Asfalto          ( ) Cascajo          ( ) Empedrado          ( ) Pasto          (X) Cemento          (X) Transitible          ( ) No transitible          ( ) Gradas          ( ) Otro:</p>	<p><b>ACCESIBILIDAD DE LA ENTRADA</b></p> <p>(X) <b>Principal</b> ( ) <b>Otra</b></p> <p>(X) RAMPA DE ACCESO          ( ) RAMPA PORTÁTIL DE ACCESO          ( ) PLATAFORMA ELEVADORA          ( ) NO POSEE</p>

<p><b>INGRESO</b></p> <p>Gradas cuenta con redondeo no mayor a 13mm. Aprox. (X) Si ( ) No ( ) No posee          Pisos antideslizante (X) Si ( ) No ( ) No posee          Ancho del Ingreso mínimo de 90cm. De Ancho (X) Si ( ) No ( ) No posee          Puerta Principal de Acceso mínimo 90 cm. (X) Si ( ) No ( ) No posee          Puerta Interior de Acceso mínimo 90 cm. (X) Si ( ) No ( ) No posee          Puerta giratoria con puerta adicional para silla de ruedas. ( ) Si ( ) No (X) No posee          Manijas de puertas con palanca o protuberantes. (-- ) Si (-- ) No (-- ) No posee          Altura de Manijas es de 1.20m. De altura. (-- ) Si (-- ) No (-- ) No posee</p>

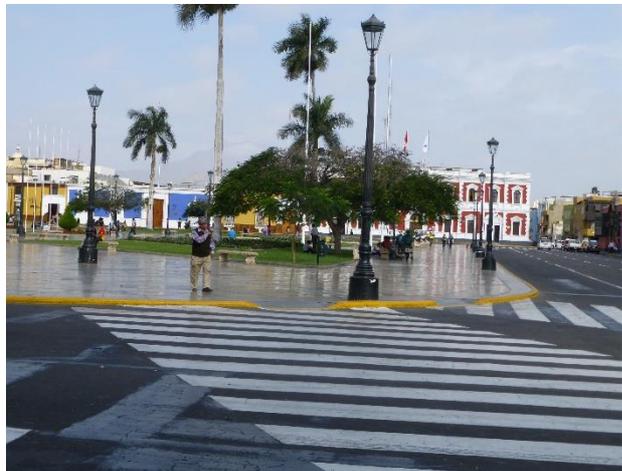
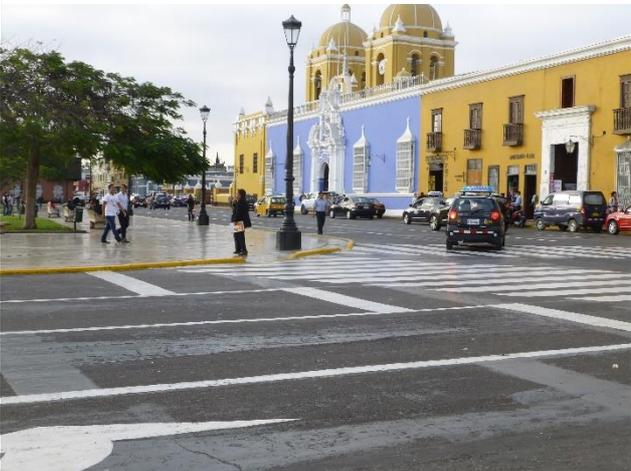
<p><b>TIPO DE INGRESO</b></p> <p>( ) Libre</p> <p>( ) Previa presentación de boleto o ticket. Costo: S/. 5.00</p> <p>( ) Semi-restringido (previo permiso para estudiantes)</p> <p>( ) Otro:</p>	
<p><b>ACCESIBILIDAD PARA PERSONAS CON DISCAPACIDAD FÍSICO MOTRÍZ</b></p>	
<p><b>TIPO DE INGRESO Y ACCESO AL ATRACTIVO</b></p> <p>( ) Trocha</p> <p>(X) Piso plano</p> <p>( ) Asfalto</p> <p>( ) Cascajo</p> <p>( ) Empedrado</p> <p>( ) Pasto</p> <p>(X) Cemento</p> <p>(X) Transitible</p> <p>( ) No transitible</p> <p>( ) Gradas</p> <p>( ) Otro:</p>	<p><b>ACCESIBILIDAD DE LA ENTRADA</b></p> <p>(X) <b>Principal</b> ( ) <b>Otra</b></p> <p>(X) RAMPA DE ACCESO</p> <p>( ) RAMPA PORTÁTIL DE ACCESO</p> <p>( ) PLATAFORMA ELEVADORA</p> <p>( ) NO POSEE</p>

<p><b>INGRESO</b></p> <p>Gradas cuenta con redondeo no mayor a 13mm. Aprox. ( ) Si ( ) No (X) No posee</p> <p>Pisos antideslizante (X) Si ( ) No ( ) No posee</p> <p>Ancho del Ingreso mínimo de 90cm. De Ancho (X) Si ( ) No ( ) No posee</p> <p>Puerta Principal de Acceso mínimo 90 cm. (X) Si ( ) No ( ) No posee</p> <p>Puerta Interior de Acceso mínimo 90 cm. (X) Si ( ) No ( ) No posee</p> <p>Puerta giratoria con puerta adicional para silla de ruedas. ( ) Si ( ) No (X) No posee</p> <p>Manijas de puertas con palanca o protuberantes. (-- ) Si (-- ) No (-- ) No posee</p> <p>Altura de Manijas es de 1.20m. De altura. (-- ) Si (-- ) No (-- ) No posee</p>

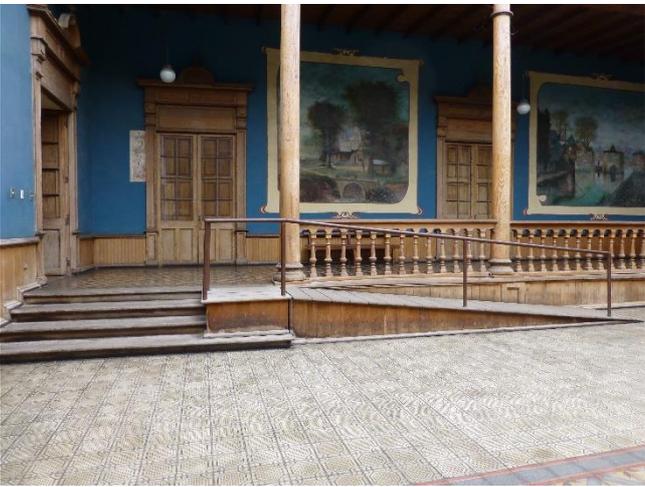
<p><b>TIPO DE INGRESO</b></p> <p>( ) Libre</p> <p>(X) Previa presentación de boleto o ticket. Costo: <u>S/. 5.00 publico general y S/.1.00 estudiantes.</u></p> <p>( ) Semi-restringido (previo permiso para estudiantes)</p> <p>( ) Otro: <u>Restringido.</u></p>	
<p><b>ACCESIBILIDAD PARA PERSONAS CON DISCAPACIDAD FÍSICO MOTRÍZ</b></p>	
<p><b>TIPO DE INGRESO Y ACCESO AL ATRACTIVO</b></p> <p>( ) Trocha</p> <p>(X) Piso plano</p> <p>( ) Asfalto</p> <p>( ) Cascajo</p> <p>( ) Empedrado</p> <p>( ) Pasto</p> <p>(X) Cemento</p> <p>(X) Transitible</p> <p>( ) No transitible</p> <p>(X) Gradas</p> <p>( ) Otro:</p>	<p><b>ACCESIBILIDAD DE LA ENTRADA</b></p> <p>(X) <b>Principal</b> ( ) <b>Otra</b></p> <p>(X) RAMPA DE ACCESO</p> <p>( ) RAMPA PORTÁTIL DE ACCESO</p> <p>( ) PLATAFORMA ELEVADORA</p> <p>( ) NO POSEE</p>
<p><b>RAMPA</b></p> <p>Para la portada.</p> <p>Altura = <u>46 cm.</u></p> <p>Longitud = <u>4.15m. aprox.</u></p> <p>Ancho = <u>90cm.</u></p> <p>*Pendiente máx.= <u>10%.</u></p> <p>*Pendiente sugerida: Longitud: 4.60m</p> <p>(X) Superficie antideslizante</p> <p>(X) Espacio de descanso de longitud mín. de 1.20m.</p> <p>(X) Baranda</p> <p>( ) Baranda con prolongación de 0.45mm. en inicio y fin.</p> <p>( ) Posee elemento corrido horizontal de protección a 15cm. del nivel de piso.</p> <p>(X) A nivel de piso</p> <p>(X) Gradas:4</p>

<p><b>INGRESO</b></p> <p>Gradas cuenta con redondeo no mayor a 13mm. Aprox. (X) Si ( ) No ( ) No posee</p> <p>Pisos antideslizante (X) Si ( ) No ( ) No posee</p> <p>Ancho del Ingreso mínimo de 90cm. De Ancho (X) Si ( ) No ( ) No posee</p> <p>Puerta Principal de Acceso mínimo 90 cm. (X) Si ( ) No ( ) No posee</p> <p>Puerta Interior de Acceso mínimo 90 cm. (X) Si ( ) No ( ) No posee</p> <p>Puerta giratoria con puerta adicional para silla de ruedas. ( ) Si ( ) No (X) No posee</p> <p>Manijas de puertas con palanca o protuberantes. (-- ) Si (-- ) No (-- ) No posee</p> <p>Altura de Manijas es de 1.20m. De altura. (-- ) Si (-- ) No (-- ) No posee</p>

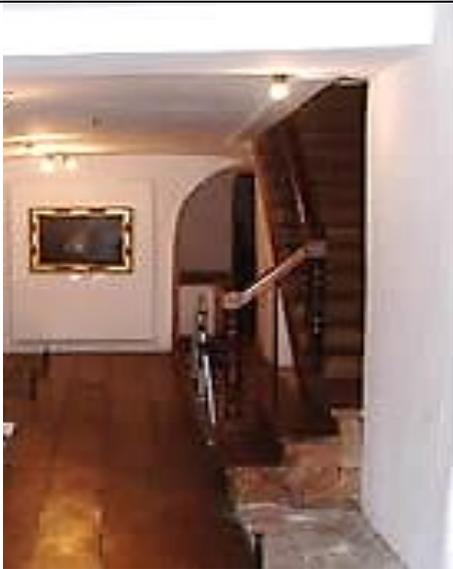
<b>ACCESIBILIDAD PARA PERSONAS CON DISCAPACIDAD FÍSICO MOTRIZ</b>	
<p><b>TIPO DE INGRESO Y ACCESO AL ATRACTIVO</b></p> <p>( ) Trocha            ( ) Piso plano            ( ) Asfalto            ( ) Cascajo            ( ) Empedrado            ( ) Pasto            (X) Cemento            (X) Transitable            ( ) No transitable            (X) Gradas            ( ) Otro:</p>	<p><b>ACCESIBILIDAD DE LA ENTRADA</b></p> <p>(X) <b>Principal</b> ( ) <b>Otra</b></p> <p>( ) RAMPA DE ACCESO            ( ) RAMPA PORTÁTIL DE ACCESO            ( ) PLATAFORMA ELEVADORA            (X) NO POSEE</p>
<p><b>RAMPA “SUGERIDA DE ENTRADA”</b></p> <p>Para la portada.            Altura = 30 cm..            Longitud = 3m..            Ancho = 90cm..            *Pendiente máx.= 10%..            (X) Superficie antideslizante            (X) Espacio de descanso de longitud mín. de 1.20m.            (X) Baranda            ( ) Baranda con prolongación de 0.45mm. En inicio y fin.            ( ) Posee elemento corrido horizontal de protección a 15cm. del nivel de piso.            (X) A nivel de piso            (X) Gradas:2</p>

<p><b>INGRESO</b></p> <p>Gradas cuenta con redondeo no mayor a 13mm. Aprox. (X) Si ( ) No ( ) No posee            Pisos antideslizante (X) Si ( ) No ( ) No posee            Ancho del Ingreso mínimo de 90cm. De Ancho (X) Si ( ) No ( ) No posee            Puerta Principal de Acceso mínimo 90 cm. (X) Si ( ) No ( ) No posee            Puerta Interior de Acceso mínimo 90 cm. (X) Si ( ) No ( ) No posee            Puerta giratoria con puerta adicional para silla de ruedas. ( ) Si ( ) No (X) No posee            Manijas de puertas con palanca o protuberantes. (-- ) Si (-- ) No (-- ) No posee            Altura de Manijas es de 1.20m. De altura. (-- ) Si (-- ) No (-- ) No posee</p>

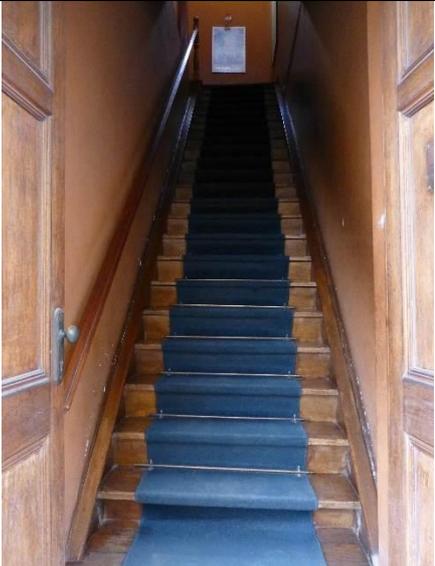
<p><b>TIPO DE INGRESO</b></p> <p>( ) Libre          (X) Previa presentación de boleto o ticket. Costo: <u>S/. 5.00 adultos y S/.2.00 niños</u>          ( ) Semi-restringido (previo permiso para estudiantes)          ( ) Otro: <u>Restringido.</u></p>	
<p><b>ACCESIBILIDAD PARA PERSONAS CON DISCAPACIDAD FÍSICO MOTRIZ</b></p>	
<p><b>TIPO DE INGRESO Y ACCESO AL ATRACTIVO</b></p> <p>( ) Trocha          ( ) Piso plano          ( ) Asfalto          ( ) Cascajo          ( ) Empedrado          ( ) Pasto          (X) Cemento          (X) Transitible          ( ) No transitible          (X) Gradas          ( ) Otro:</p>	<p><b>ACCESIBILIDAD DE LA ENTRADA</b></p> <p>(X) <b>Principal</b> ( ) <b>Otra</b></p> <p>( ) RAMPA DE ACCESO          ( ) RAMPA PORTÁTIL DE ACCESO          ( ) PLATAFORMA ELEVADORA          (X) NO POSEE</p>

<p><b>INGRESO</b></p> <p>Gradas cuenta con redondeo no mayor a 13mm. Aprox. (X) Si ( ) No ( ) No posee          Pisos antideslizante (X) Si ( ) No ( ) No posee          Ancho del Ingreso mínimo de 90cm. De Ancho (X) Si ( ) No ( ) No posee          Puerta Principal de Acceso mínimo 90 cm. (X) Si ( ) No ( ) No posee          Puerta Interior de Acceso mínimo 90 cm. ( ) Si (X) No ( ) No posee          Puerta giratoria con puerta adicional para silla de ruedas. ( ) Si ( ) No (X) No posee          Manijas de puertas con palanca o protuberantes. (-- ) Si (-- ) No (-- ) No posee          Altura de Manijas es de 1.20m. De altura. (-- ) Si (-- ) No (-- ) No posee</p>

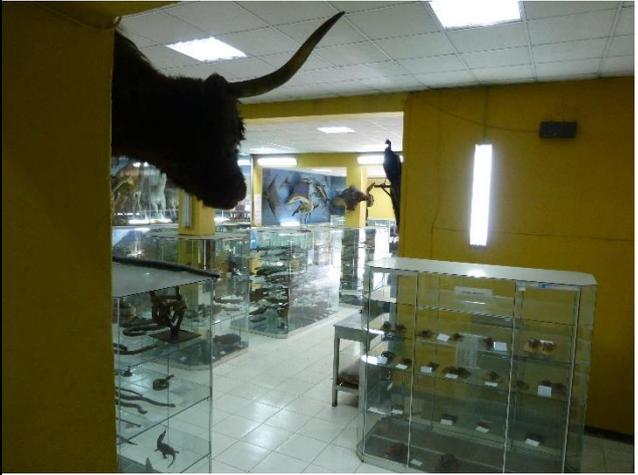
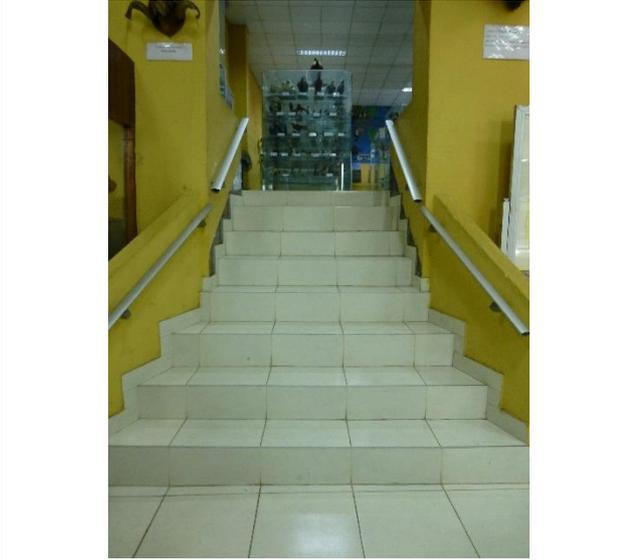
TIPO DE INGRESO Y ACCESO AL ATRACTIVO	ACCESIBILIDAD DE LA ENTRADA
<input type="checkbox"/> Trocha <input checked="" type="checkbox"/> Piso plano <input type="checkbox"/> Asfalto <input type="checkbox"/> Cascajo <input type="checkbox"/> Empedrado <input type="checkbox"/> Pasto <input checked="" type="checkbox"/> Cemento <input checked="" type="checkbox"/> Transitible <input type="checkbox"/> No transitible <input checked="" type="checkbox"/> Gradas <input type="checkbox"/> Otro:	<input checked="" type="checkbox"/> Principal <span style="float: right;"><input type="checkbox"/> Otra</span> <input type="checkbox"/> RAMPA DE ACCESO <input type="checkbox"/> RAMPA PORTÁTIL DE ACCESO <input type="checkbox"/> PLATAFORMA ELEVADORA <input checked="" type="checkbox"/> NO POSEE

<b>INGRESO</b>	
Gradas cuenta con redondeo no mayor a 13mm. Aprox.	<input type="checkbox"/> Si <input checked="" type="checkbox"/> No <input type="checkbox"/> No posee

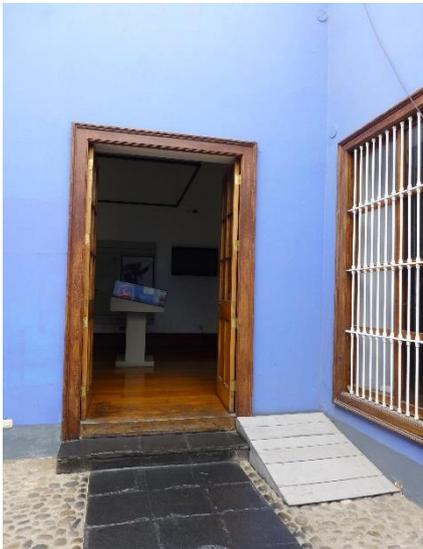
<p><b>TIPO DE INGRESO Y ACCESO AL ATRACTIVO</b></p> <p>( ) Trocha          (X) Piso plano          ( ) Asfalto          ( ) Cascajo          ( ) Empedrado          ( ) Pasto          (X) Cemento          (X) Transitable          ( ) No transitable          (X) Gradas          ( ) Otro:</p>	<p><b>ACCESIBILIDAD DE LA ENTRADA</b></p> <p>(X) <b>Principal</b> ( ) Otra</p> <p>(X) RAMPA DE ACCESO          ( ) RAMPA PORTÁTIL DE ACCESO          ( ) PLATAFORMA ELEVADORA          ( ) NO POSEE</p>
<p><b>RAMPA</b></p>

<p><b>INGRESO</b></p> <p>Gradas cuenta con redondeo no mayor a 13mm. Aprox. (X) Si ( ) No ( ) No posee</p> <p>Pisos antideslizante (X) Si ( ) No ( ) No posee</p> <p>Ancho del Ingreso mínimo de 90cm. De Ancho (X) Si ( ) No ( ) No posee</p> <p>Puerta Principal de Acceso mínimo 90 cm. (X) Si ( ) No ( ) No posee</p> <p>Puerta Interior de Acceso mínimo 90 cm. (X) Si ( ) No ( ) No posee</p> <p>Puerta giratoria con puerta adicional para silla de ruedas. ( ) Si ( ) No (X) No posee</p> <p>Manijas de puertas con palanca o protuberantes. (-- ) Si (-- ) No (-- ) No posee</p> <p>Altura de Manijas es de 1.20m. De altura. (-- ) Si (-- ) No (-- ) No posee</p>
