FACULTAD DE INGENIERÍA

Carrera de Ingeniería Civil

“COMPARACIÓN DE DOS METODOLOGÍAS DE ANÁLISIS PARA EVALUAR LA VULNERABILIDAD SÍSMICA DE LA IGLESIA SAN JUAN BAUTISTA, DISTRITO DE LLACANORA, CAJAMARCA 2018”

2020

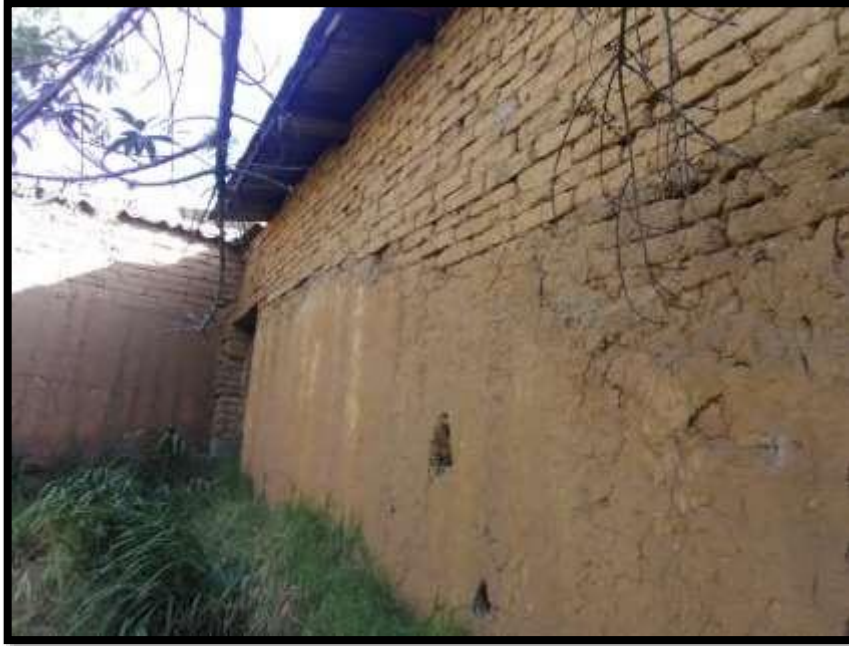
Figura 37: Pared exterior lateral.

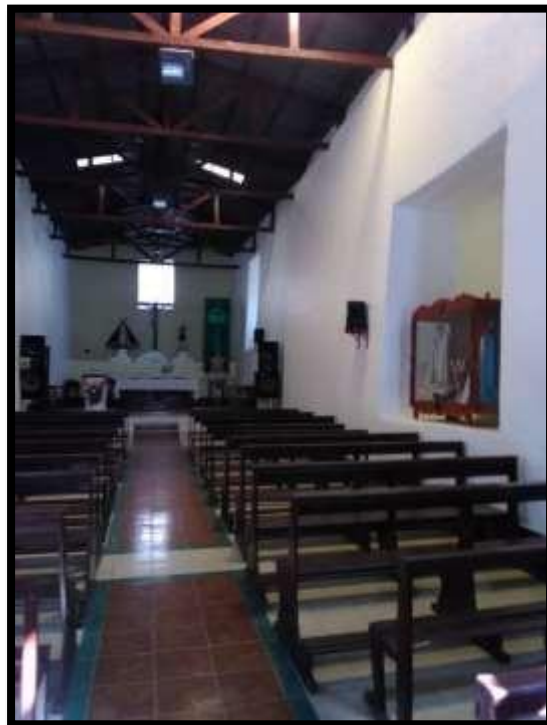
Figura 40: Interior de Iglesia San Juan Bautista.
