Carrera de **INGENIERÍA CIVIL**

“PROPUESTA DE EVALUACIÓN DEL ÍNDICE DE  
CONDICIÓN DE PAVIMENTO FLEXIBLE (PCI) Y  
(VIZIR), PARA DETERMINAR LA MATRIZ DE  
INTERVENCIÓN EN LOS JIRONES REVILLA,  
NOGALES Y LAS CASUARINAS, CAJAMARCA-  
2023”

Tesis para optar el título profesional de:

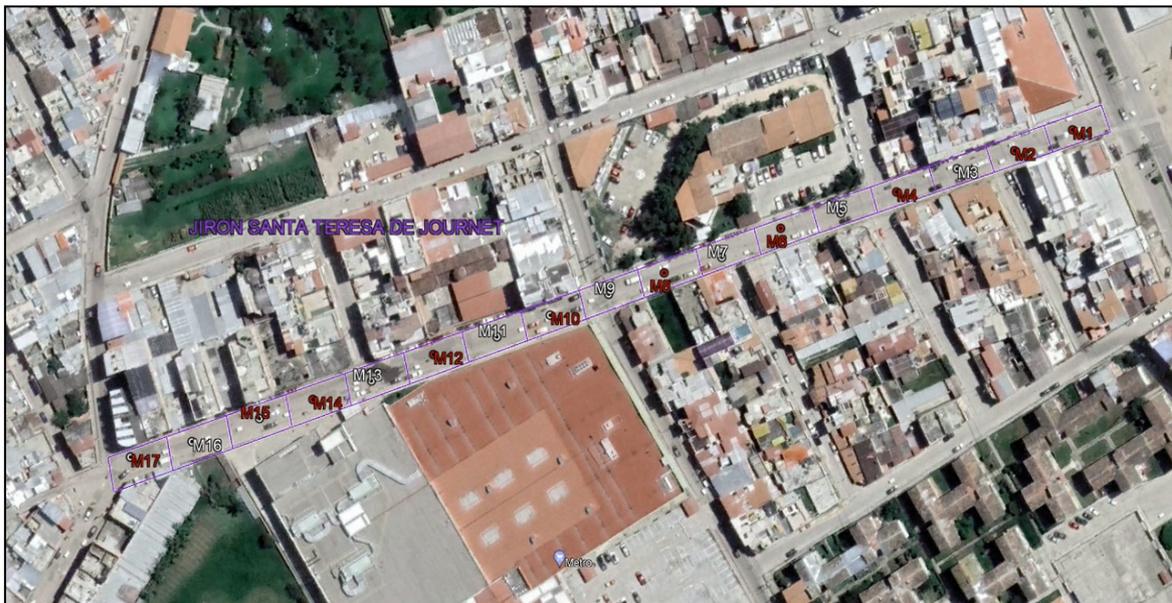
### Figura 7

#### *Unidades de muestra del jirón Santa Teresa de Journet*

En la figura 7, se identifican las 17 unidades de muestra del jirón Santa Teresa de Journet, cada una de ellas con una longitud de 23.29 m, las cuales con un ancho de 10.00 m, conforman un área de 232.90 m<sup>2</sup>.

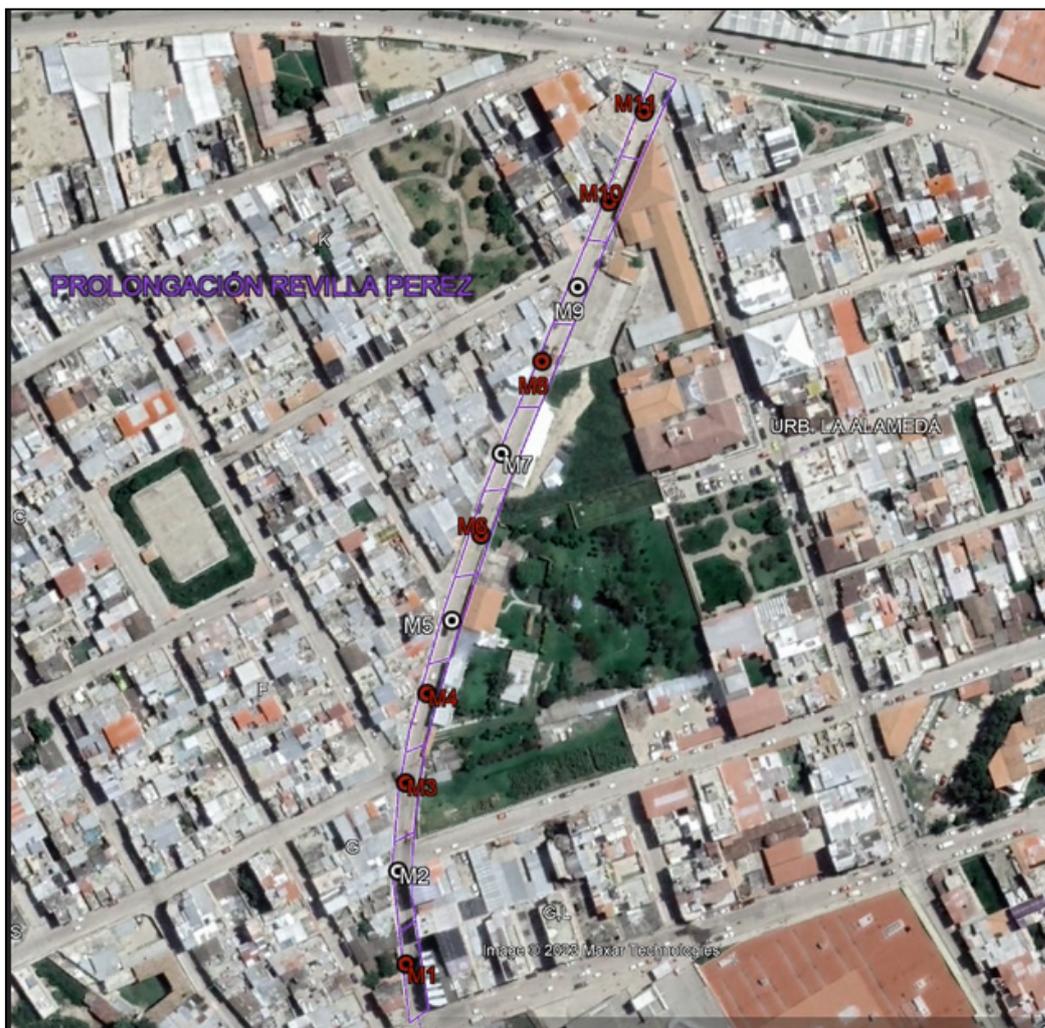
**Figura 8**

*Unidades de muestra de la prolongación Revilla Pérez*

En la figura 8, se identifican las 11 unidades de muestra de la prolongación Revilla Pérez, cada una de ellas con una longitud de 33.36 m, las cuales con un ancho de 7.00 m, conforman un área de 233.52 m<sup>2</sup>.

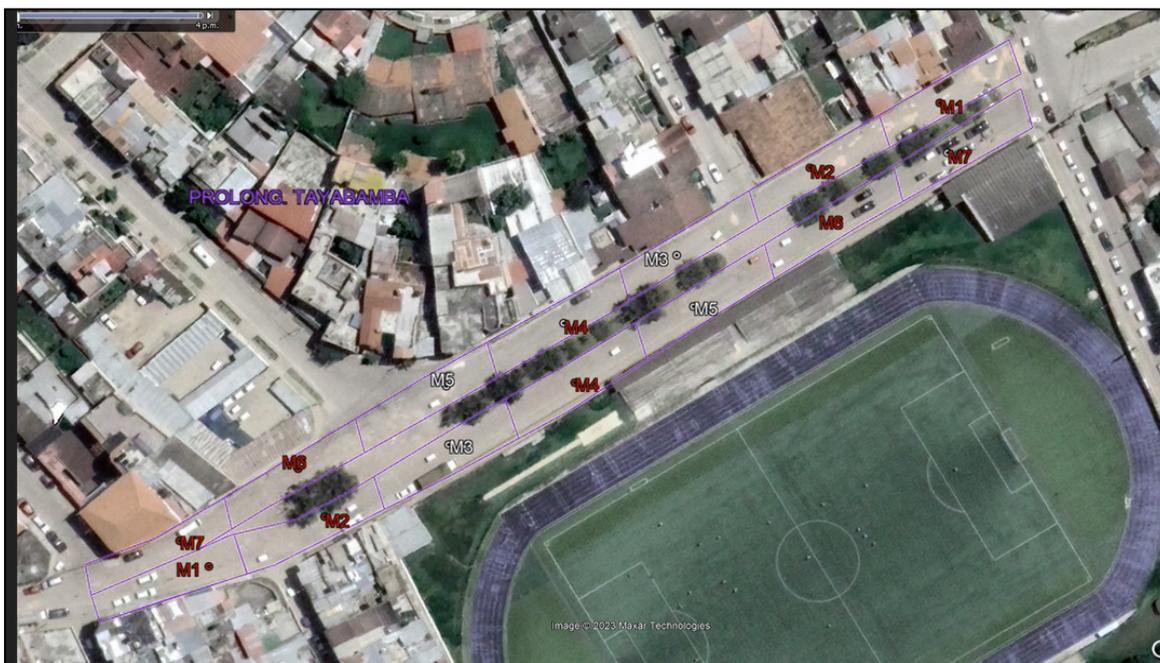
**Figura 9**

*Unidades de muestra de la prolongación Tayabamba*

En la figura 9, se identifican las 20 unidades de muestra de la prolongación Tayabamba, cada una de ellas con una longitud de 16.75 m, las cuales con un ancho de 14.00 m (doble calzada), conforman un área de 234.50 m<sup>2</sup>.

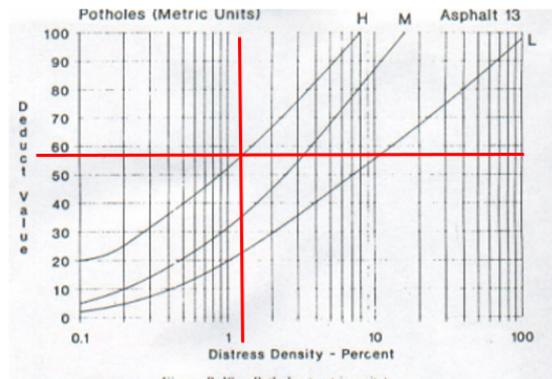
**Figura 64**

*Determinación del valor deducido de la falla "huecos" de alta severidad*

Nota. Determinación del valor deducido de la UM-01 por los investigadores (2023).

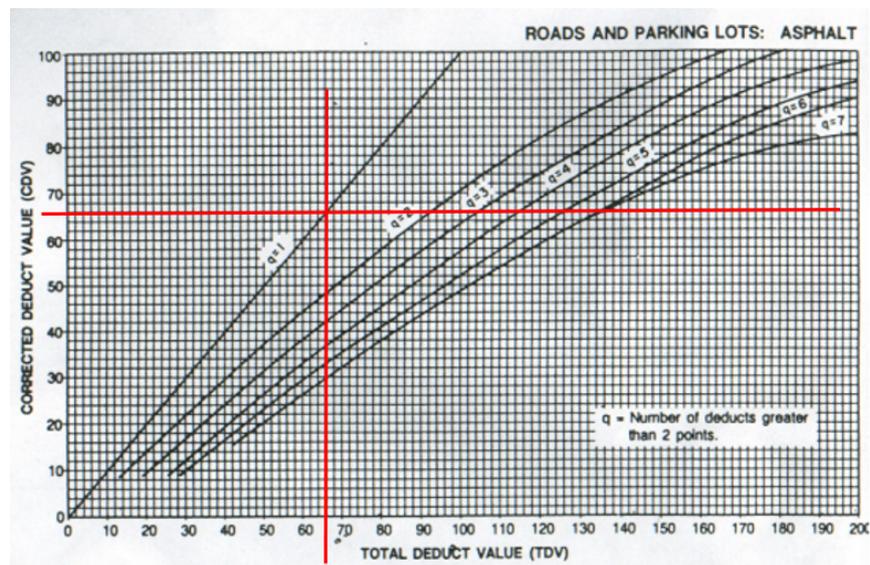
**Figura 65**

Curva para determinar el máximo valor deducido (VDC) de la UM-01

Nota. Determinación del VDC de cada una de las fallas, de la UM-01 por los investigadores (2023).
