FACULTAD DE INGENIERÍA
Carrera de **INGENIERÍA CIVIL**

“CONTROL DE LA CALIDAD DE ACABADOS EN
LA EJECUCIÓN DE EDIFICACIONES
MULTIFAMILIARES, DISTRITO DE CAJAMARCA,
ZONA URBANA, 2022”

2023

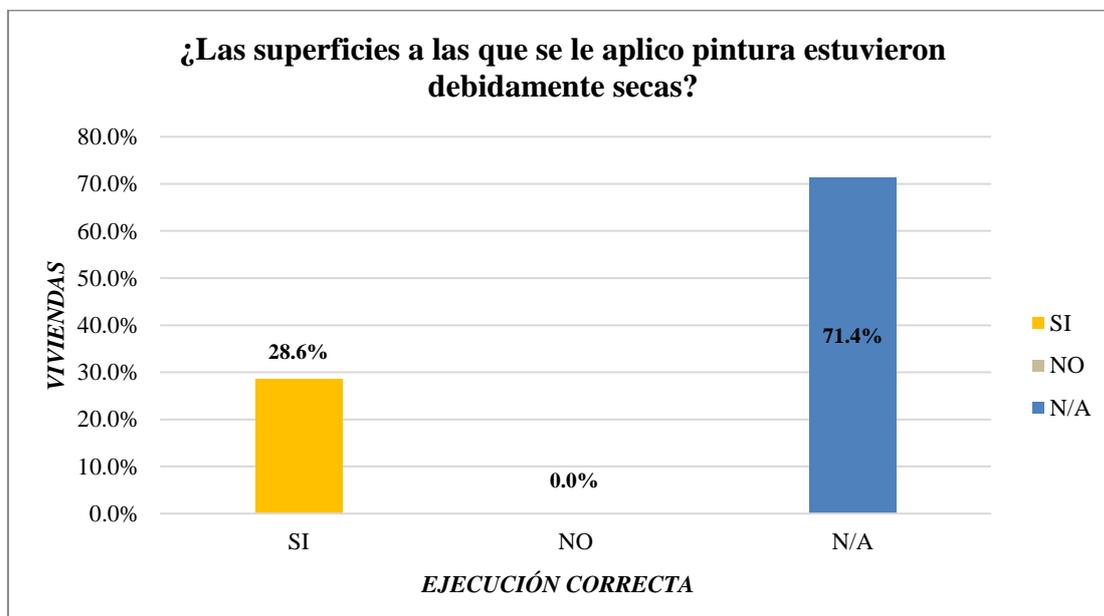
Figura 39
Superficie seca.

Nota: La figura 39 muestra que la aplicación de la pintura en las viviendas que se encuentran en este proceso fue en una superficie seca.

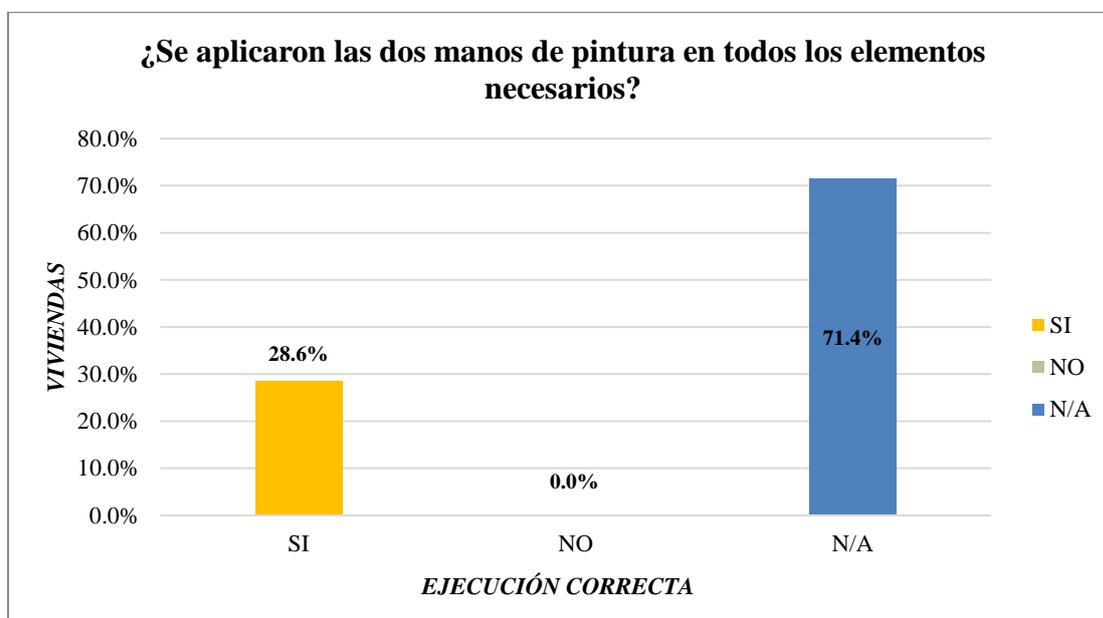
Figura 40
Superficie seca.

Nota: La figura 40 muestra que la aplicación de las dos manos de pintura como mínimo en cada elemento se esta cumpliendo en el proceso constructivo.
