UNIVERSIDAD
PRIVADA
DEL NORTE

“LA EVALUACIÓN PRELIMINAR DEL PUENTE CHILLÓN
Km. 24+239. CARRETERA PANAMERICANA NORTE
HABICH – INTERCAMBIO VIAL ANCÓN, PARA POSIBLE
INTERVENCIÓN PREVENTIVA”

Tesis para optar el título profesional de:

Ingeniero Civil

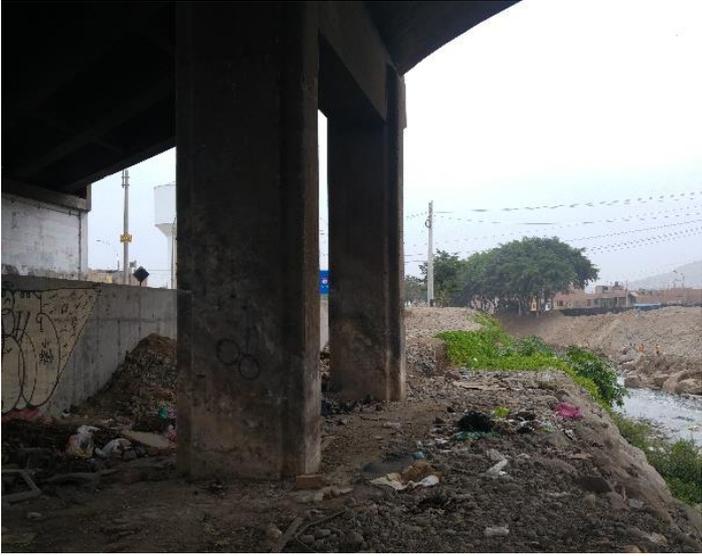
Autor	Richard Saenz Alva	Asesor	Ing. Omar Tello Malpartida
Puente	Ubicado sobre el río Chillón Km. 24+239 Panamericana Norte	Longitud Total	79.05 m.
Daño y/o patología	Acumulacion de basura y maleza en las bases de las pilas	Elemento del Sistema	Cauce del Río
Nivel de Severidad	Bajo	Fecha y Hora	28/10/2016 09.38 am
FOTOGRAFIA N° 03

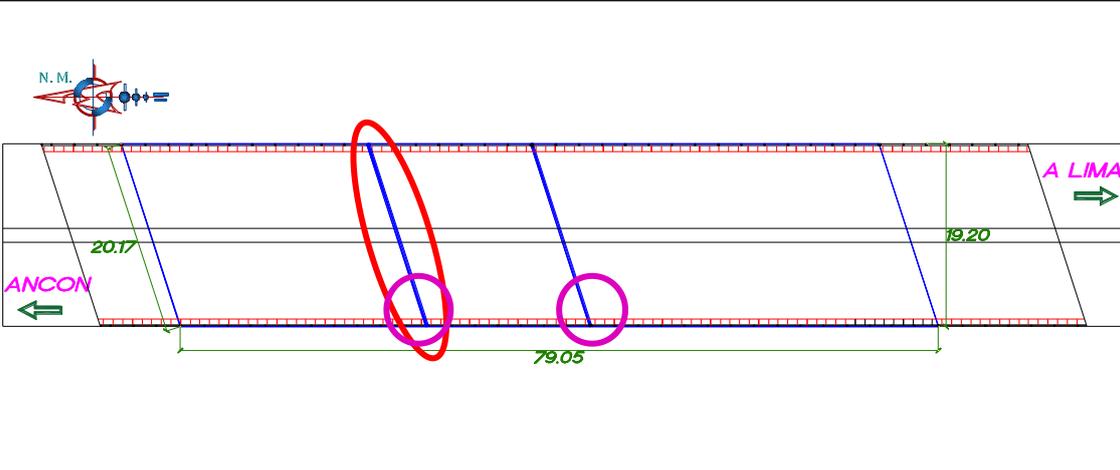
Se observa que las juntas verticales externas en el encuentro de las losas extremas con las losas centrales, se encuentran con maderas. Las juntas horizontales en las veredas están cubiertas en su totalidad por material no adecuado, presentando ausencia del sellos.			
PLANO DE PLANTA

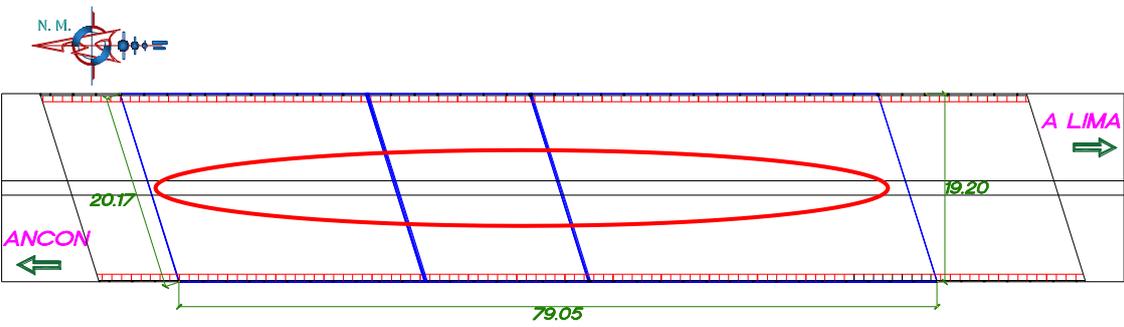
Se observa que las juntas de dilatacion longitudinal en el eje del puente han sido obstruidas por los bloques de concreto, que ademas estan sobrecargando el tablero del puente.			
PLANO DE PLANTA

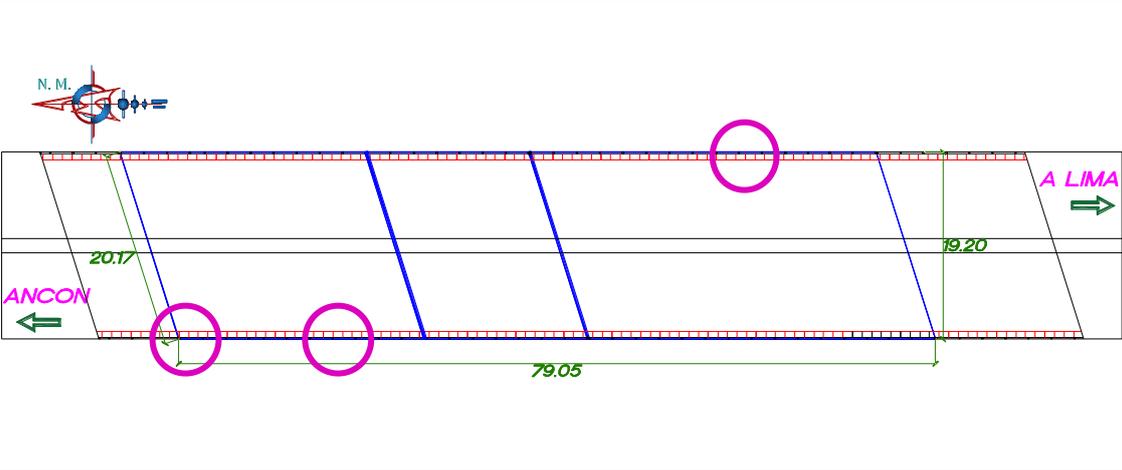
Despostillamiento de veredas			
PLANO DE PLANTA

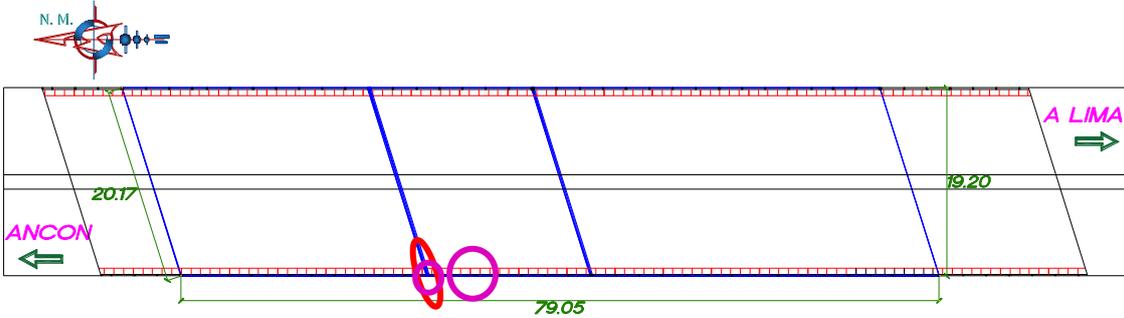
Autor	Richard Saenz Alva	Asesor	Ing. Omar Tello Malpartida
Puente	Ubicado sobre el rio Chillón Km. 24+239 Panamericana Norte	Longitud Total	79.05 m.
Daño y/o patología	Ausencia de sellos en juntas de dilatación del tablero	Elemento del Sistema	Veredas
Nivel de Severidad	Medio	Fecha y Hora	28/10/2016 12.25 pm
FOTOGRAFIA N° 10

Se observa la ausencia del sellos en la junta de dilatacion del tablero lo que ocasiona el deterioro de las veredas, entre otras manifestaciones tenemos el desprendimiento de trozos de vereda.			
PLANO DE PLANTA

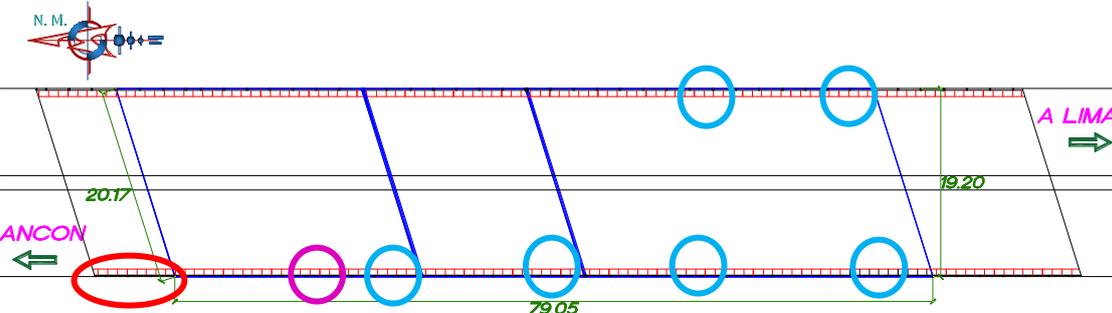
Se observa sobre la losa de aproximación hacia el oeste, acero vertical expuesto. En la otra toma se observa fisuras diagonales, despostillamiento y desgaste del concreto en las barandas de concreto sobre el puente.			
PLANO DE PLANTA

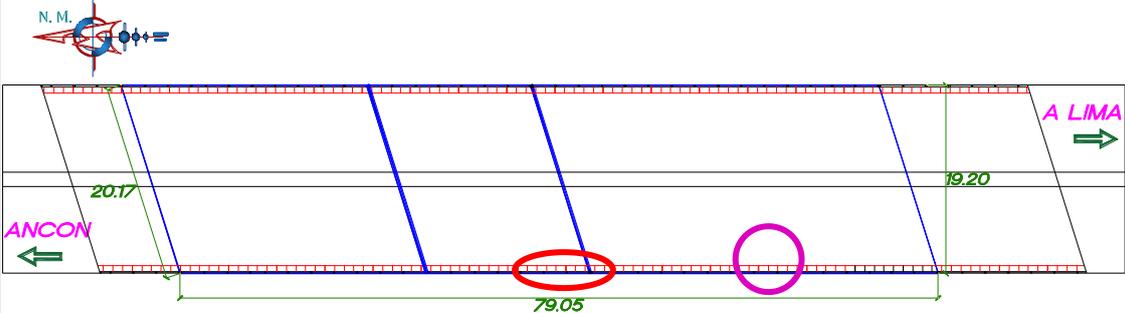
Autor	Richard Saenz Alva	Asesor	Ing. Omar Tello Malpartida
Puente	Ubicado sobre el rio Chillón Km. 24+239 Panamericana Norte	Longitud Total	79.05 m.
Daño y/o patología	Asentamiento de la estructura horizontal de las barandas de concreto	Elemento del Sistema	Barandas
Nivel de Severidad	Alto	Fecha y Hora	28/10/2016 12.35 pm
FOTOGRAFIAS N° 12 y N° 13

Se observa que las horizontales de concreto de las barandas sobre las losas centrales presentan un asentamiento, lo que implica que es la estructura del puente es la que se está asentando.			
PLANO DE PLANTA

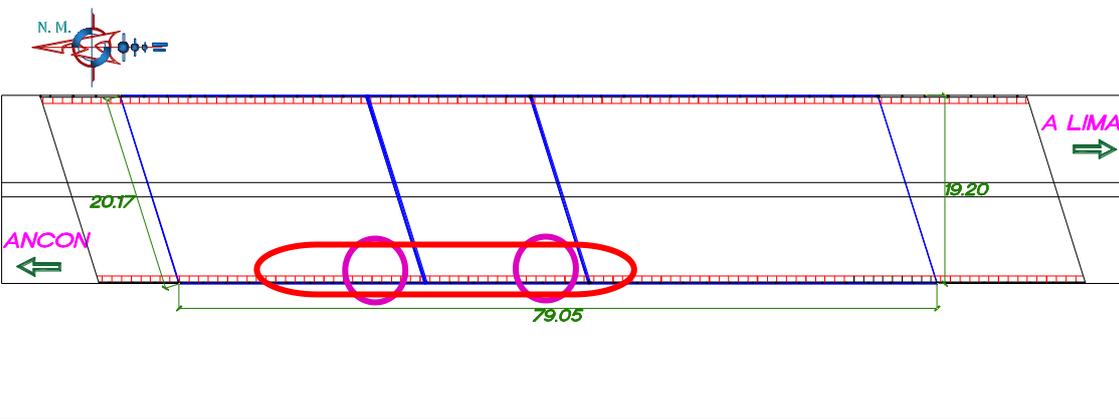
Foto marzo 2014		Foto octubre 2016	
Se puede observar en la foto de marzo del 2014, la existencia del sistema de drenaje, el cual a quedado totalmente sellado al elevar el nivel de la carpeta asfáltica en ambos lados de la vía, tal como lo muestra la foto de octubre del 2016, este evento esta sobrecargando al puente.			
PLANO DE PLANTA

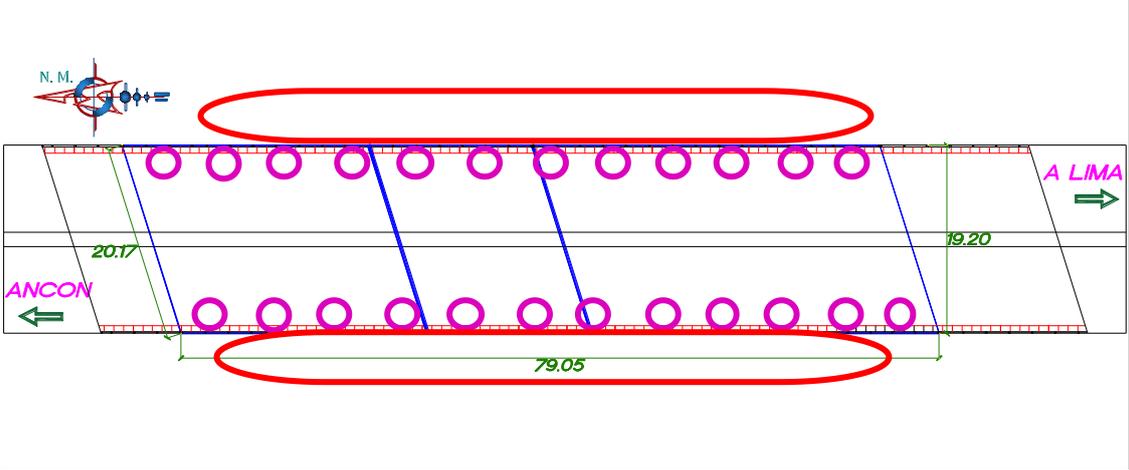
Autor	Richard Saenz Alva	Asesor	Ing. Omar Tello Malpartida
Puente	Ubicado sobre el rio Chillón Km. 24+239 Panamericana Norte	Longitud Total	79.05 m.
Daño y/o patología	Humedecimiento del tablero parte inferior por sello de los puntos de drenaje	Elemento del Sistema	Drenaje
Nivel de Severidad	Alto	Fecha y Hora	28/10/2016 10.15 am
FOTOGRAFIAS N° 16 y N° 17

Se observa que la parte inferior del tablero esta humedecida por haberse sellado los puntos de drenaje al aumentar el espesor de la carpeta asfaltica, el riesgo es alto hacia la patología por infiltración, con el consiguiente ataque al concreto y su armadura			
PLANO DE PLANTA

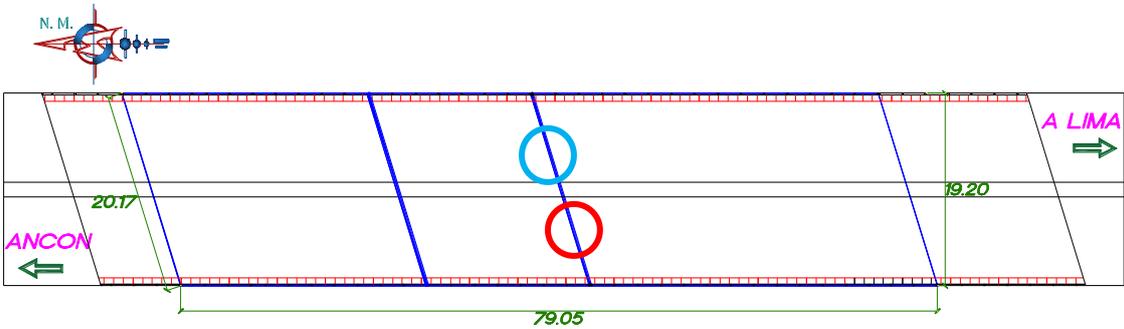
Autor	Richard Saenz Alva	Asesor	Ing. Omar Tello Malpartida
Puente	Ubicado sobre el rio Chillón Km. 24+239 Panamericana Norte	Longitud Total	79.05 m.
Daño y/o patología	Grietas y Fisuras	Elemento del Sistema	Pilares
Nivel de Severidad	Alto	Fecha y Hora	28/10/2016 11.00 am
FOTOGRAFIAS N° 18 y N° 19

Se observan grietas y fisuras en los pilares 3 y 4, se puede observar ademas que los pilares tiene una capa de un material impermeabilizante, sin embargo el ataque al concreto sigue su curso, lo cual puede comprometer la armadura de los pilares.			
PLANO DE PLANTA

Se observan grietas y fisuras en los pilares 3 y 4, (Ver Cuadro N° 11).

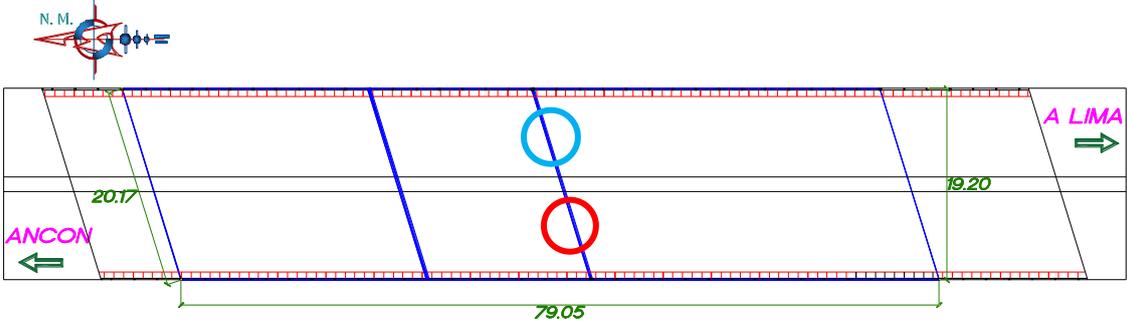
Autor	Richard Saenz Alva	Asesor	Ing. Omar Tello Malpartida
Puente	Ubicado sobre el rio Chillón Km. 24+239 Panamericana Norte	Longitud Total	79.05 m.
Daño y/o patología	Grietas y desprendimiento de concreto	Elemento del Sistema	Pilares
Nivel de Severidad	Alto	Fecha y Hora	28/10/2016 11.10 am
FOTOGRAFIAS N° 20, N° 21 y N° 22

<p>Se observan grietas y fisuras con desprendimiento de concreto en los pilares 3 y 4. Las deformaciones longitudinales en las barandas y estas grietas pueden indicar deformaciones y/o rotaciones en los pilares producto del asentamiento de su cimentación.</p>			
PLANO DE PLANTA

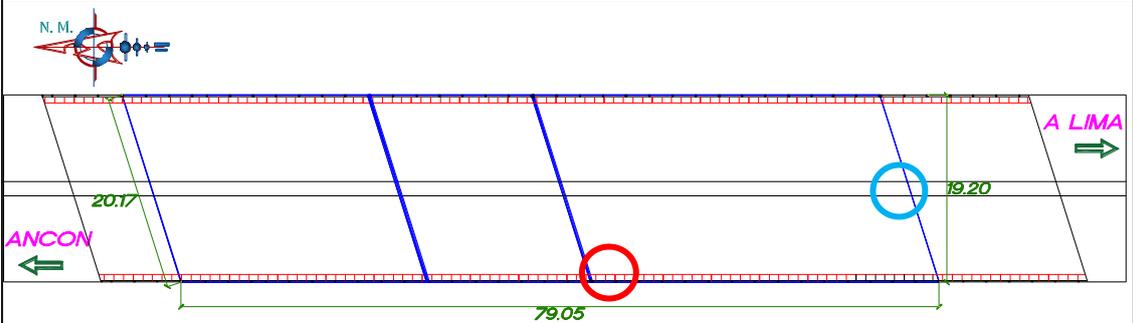
Autor	Richard Saenz Alva	Asesor	Ing. Omar Tello Malpartida
Puente	Ubicado sobre el rio Chillón Km. 24+239 Panamericana Norte	Longitud Total	79.05 m.
Daño y/o patología	Deformaciones y/o rotacion en Pilares producto del asentamiento de su cimentación	Elemento del Sistema	Pilares
Nivel de Severidad	Muy Alto	Fecha y Hora	28/10/2016 11.40 am
FOTOGRAFIAS N° 23 y N° 24

Se observa la deformación longitudinal en la baranda y la grieta en parte inferior del tablero, producidos por deformaciones y/o rotaciones en los pilares producto del asentamiento de su cimentación. Los pilares no están preparados estructuralmente para este evento.			
PLANO DE PLANTA

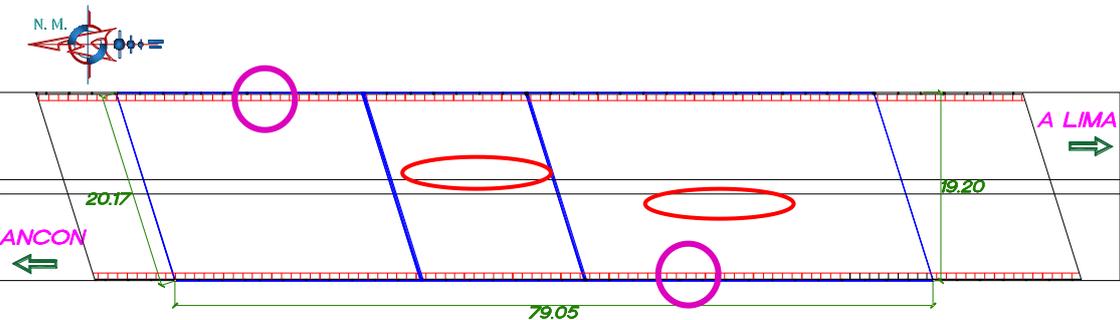
Autor	Richard Saenz Alva	Asesor	Ing. Omar Tello Malpartida
Puente	Ubicado sobre el río Chillón Km. 24+239 Panamericana Norte	Longitud Total	79.05 m.
Daño y/o patología	Aumento de carga muerta, aumentando la sollicitaciones de la estructura.	Elemento del Sistema	Tablero
Nivel de Severidad	Alto	Fecha y Hora	28/10/2016 12.40 pm
FOTOGRAFIAS N° 25 y N° 26

<p style="text-align: center;">Foto octubre 2016</p>	
<p>Se puede observar que el nivel de la carpeta asfáltica ha sido elevado en ambos lados de la vía; observar el nivel de las veredas laterales y lo que queda en la berma central, este evento esta sobrecargando al puente con el consiguiente aumento de sollicitaciones de diseño.</p>

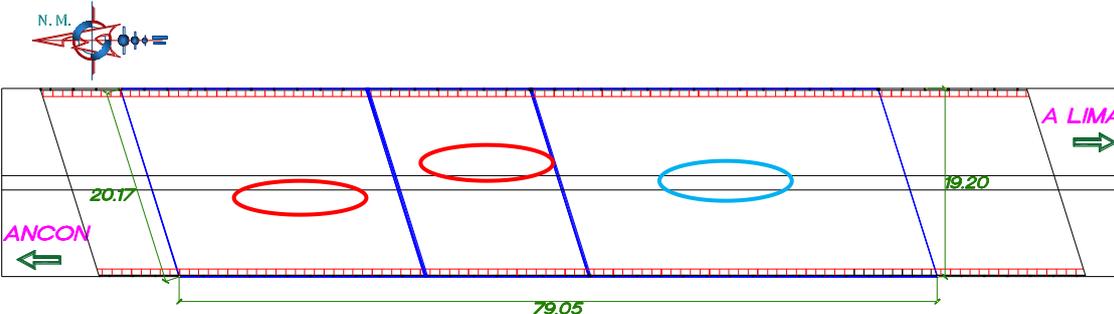
Autor	Richard Saenz Alva	Asesor	Ing. Omar Tello Malpartida
Puente	Ubicado sobre el rio Chillón Km. 24+239 Panamericana Norte	Longitud Total	79.05 m.
Daño y/o patología	Aumento de carga muerta, aumentando la sollicitaciones de la estructura.	Elemento del Sistema	Tablero
Nivel de Severidad	Alto	Fecha y Hora	28/10/2016 12.45 pm
FOTOGRAFÍAS N° 27 y N° 28

Se puede observar que el nivel de la carpeta asfáltica ha sido elevado en ambos lados de la vía; Así mismo se han colocado bloques de concreto a lo largo del eje del puente, estos dos eventos están sobrecargando al puente con el consiguiente aumento de sollicitaciones de diseño.			
PLANO DE PLANTA

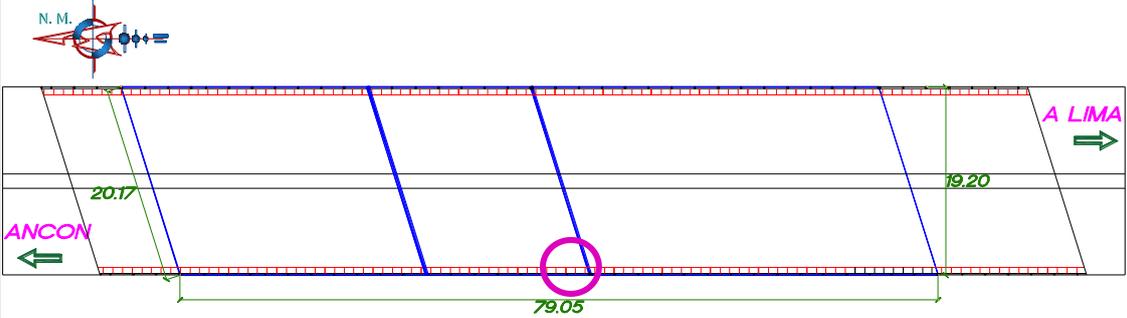
Autor	Richard Saenz Alva	Asesor	Ing. Omar Tello Malpartida
Puente	Ubicado sobre el rio Chillón Km. 24+239 Panamericana Norte	Longitud Total	79.05 m.
Daño y/o patología	Exposicion de acero de estribos por corrosión	Elemento del Sistema	Vigas
Nivel de Severidad	Medio	Fecha y Hora	28/10/2016 10.20 am
FOTOGRAFIA N° 29

La viga longitudinal que forman parte del tablero norte ubicada al oeste, presentan exposición del acero de los estribos por corrosión y humedecimiento por la obstrucción del sistema drenaje			
PLANO DE PLANTA

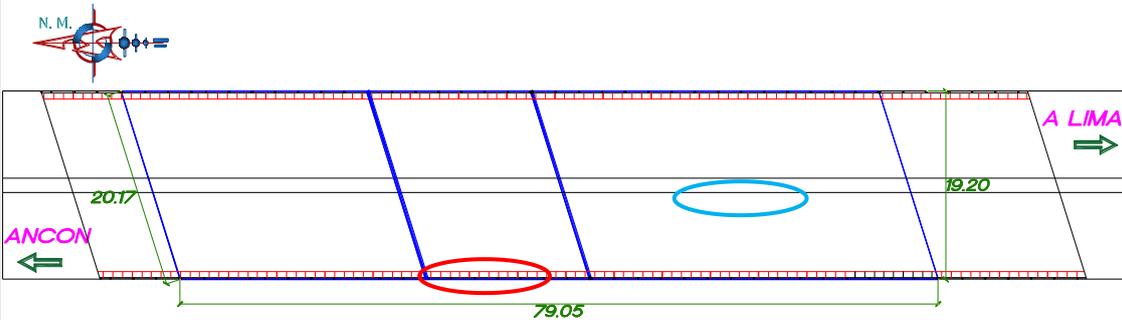
Autor	Richard Saenz Alva	Asesor	Ing. Omar Tello Malpartida
Puente	Ubicado sobre el río Chillón Km. 24+239 Panamericana Norte	Longitud Total	79.05 m.
Daño y/o patología	Exposicion de acero de refuerzo por corrosión	Elemento del Sistema	Vigas
Nivel de Severidad	Alto	Fecha y Hora	28/10/2016 10.30 am
FOTOGRAFIAS N° 30 y N° 31

<p>Las juntas verticales externas en el encuentro de las losas extremas con las losas centrales, se encuentran con maderas. Se observa que las juntas horizontales en las veredas están cubiertas en su totalidad por material no adecuado, presentando ausencia del sellos.</p>			
PLANO DE PLANTA

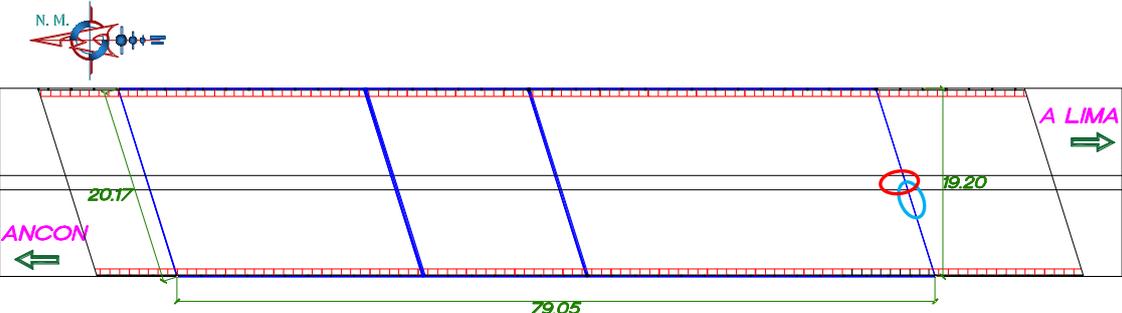
Autor	Richard Saenz Alva	Asesor	Ing. Omar Tello Malpartida
Puente	Ubicado sobre el rio Chillón Km. 24+239 Panamericana Norte	Longitud Total	79.05 m.
Daño y/o patología	Inoperancia de Aparato de apoyo	Elemento del Sistema	Vigas
Nivel de Severidad	Alto	Fecha y Hora	28/10/2016 10.35 am
FOTOGRAFIAS N° 32 y N° 33

Se observa que el Aparato de Apoyo de la viga central en la progresiva 0+78.90 presenta inoperancia, toda vez que ha sido reemplazado por madera. Tambien observamos la grieta generada en la parte inferior del tablero.			
PLANO DE PLANTA

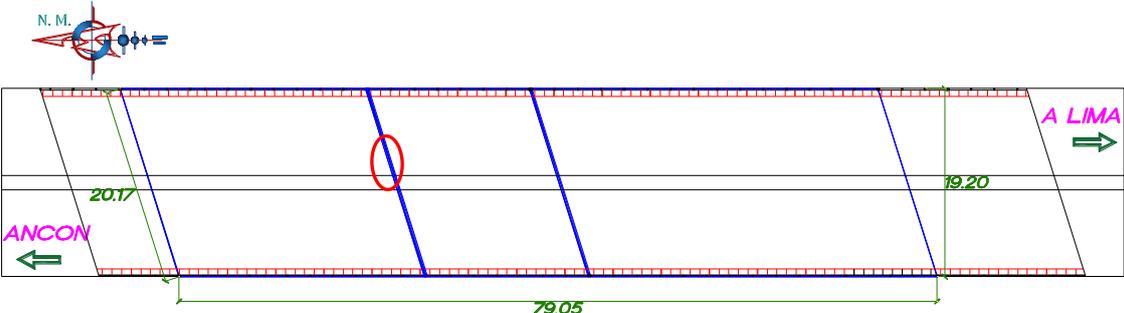
Autor	Richard Saenz Alva	Asesor	Ing. Omar Tello Malpartida
Puente	Ubicado sobre el rio Chillón Km. 24+239 Panamericana Norte	Longitud Total	79.05 m.
Daño y/o patología	Fisura y desprendimiento de concreto	Elemento del Sistema	Viga Transversal
Nivel de Severidad	Medio	Fecha y Hora	28/10/2016 10.45 am
FOTOGRAFÍAS N° 34

La Viga transversal que se apoya sobre los pilares del lado norte presenta fisura en el extremo y desprendimiento de concreto, se observa que las juntas no están selladas.			
PLANO DE PLANTA

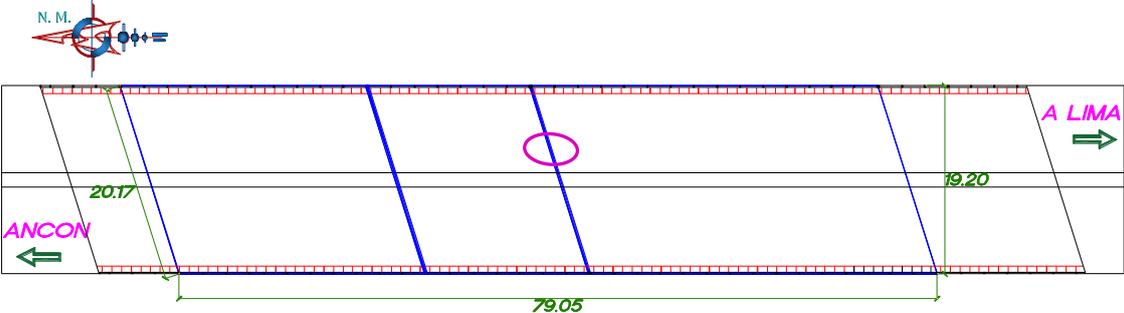
Autor	Richard Saenz Alva	Asesor	Ing. Omar Tello Malpartida
Puente	Ubicado sobre el rio Chillón Km. 24+239 Panamericana Norte	Longitud Total	79.05 m.
Daño y/o patología	Fisura en Vigas	Elemento del Sistema	Viga Trasversal
Nivel de Severidad	Alto	Fecha y Hora	28/10/2016 10.45 am
FOTOGRAFÍAS N° 35

La Viga transversal que se apoya sobre los pilares del lado Sur presenta fisura en el extremo, se observa que las juntas no están selladas.			
PLANO DE PLANTA

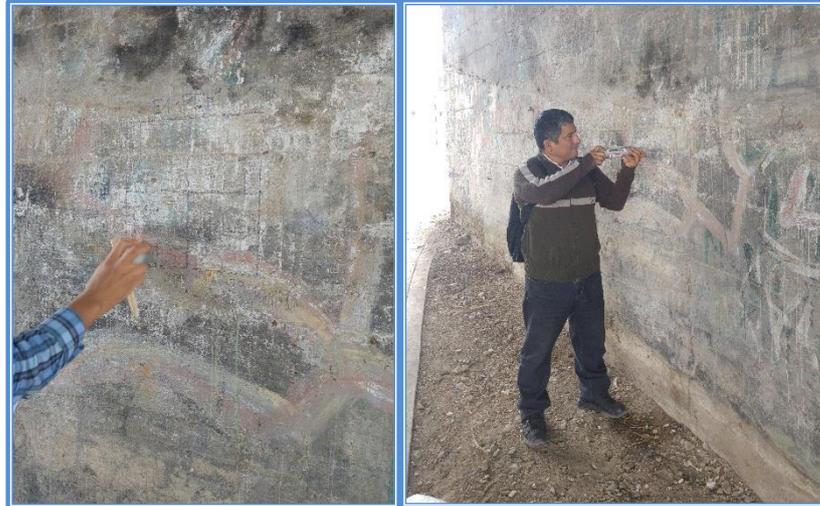
Figura 17: Prueba del Esclerómetro en Estribo E1- PCH

En el lado izquierdo se puede observar la cuadrícula de 30x30, en el lado derecho se realiza la prueba del Esclerómetro para el estribo E1 lado sur.
