UNIVERSIDAD  
PRIVADA  
DEL NORTE

INGENIERÍA CIVIL

**“ANÁLISIS DEL ESTADO DEL PAVIMENTO FLEXIBLE,  
TIPO DE FALLAS Y SU SEVERIDAD DE LA AV.  
MÁRTIRES DE UCHURACCAY, ENTRE EL JR.  
EMANCIPACIÓN Y EL PSJE. LIBERTAD UTILIZANDO  
EL MÉTODO DEL ÍNDICE DE CONDICIÓN DE  
PAVIMENTO, EN LA CIUDAD DE CAJAMARCA - 2018”**

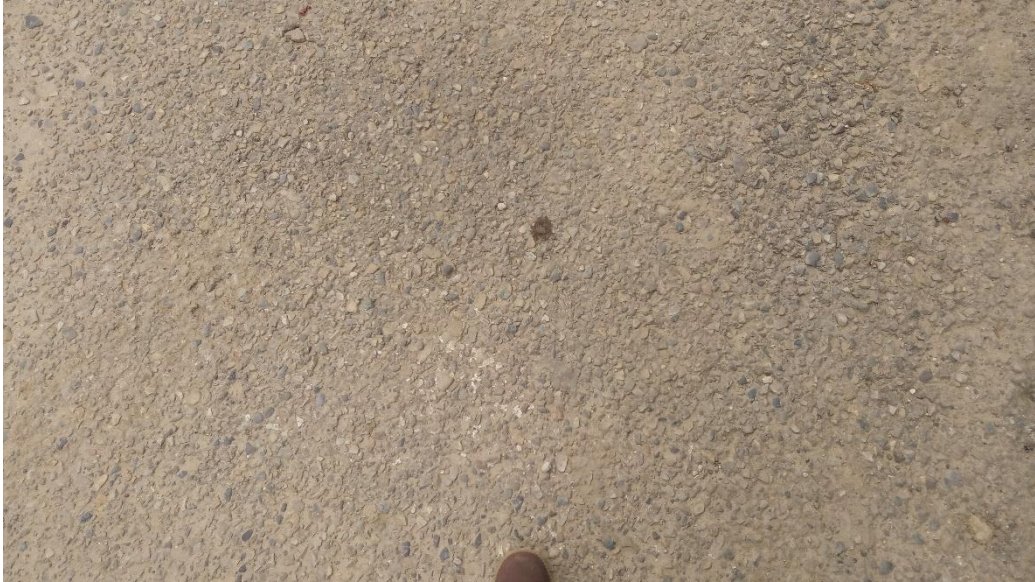
UM - 02. Meteorización / Desprendimiento de Agregados (Nivel de Severidad: Bajo “L”, Medio “M”)

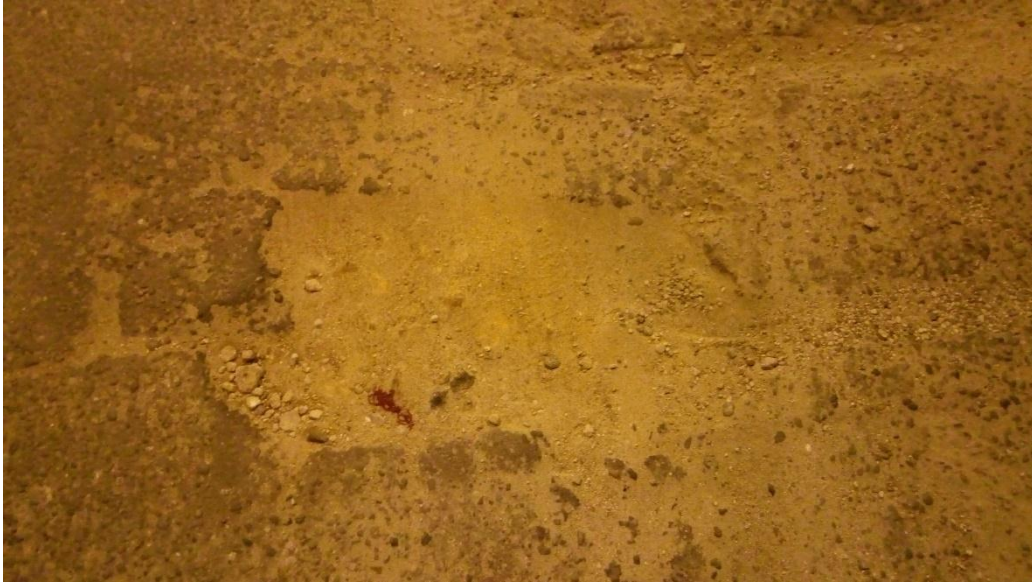
UM - 03. Huecos (Nivel de Severidad: Bajo “L”, Medio “M”)

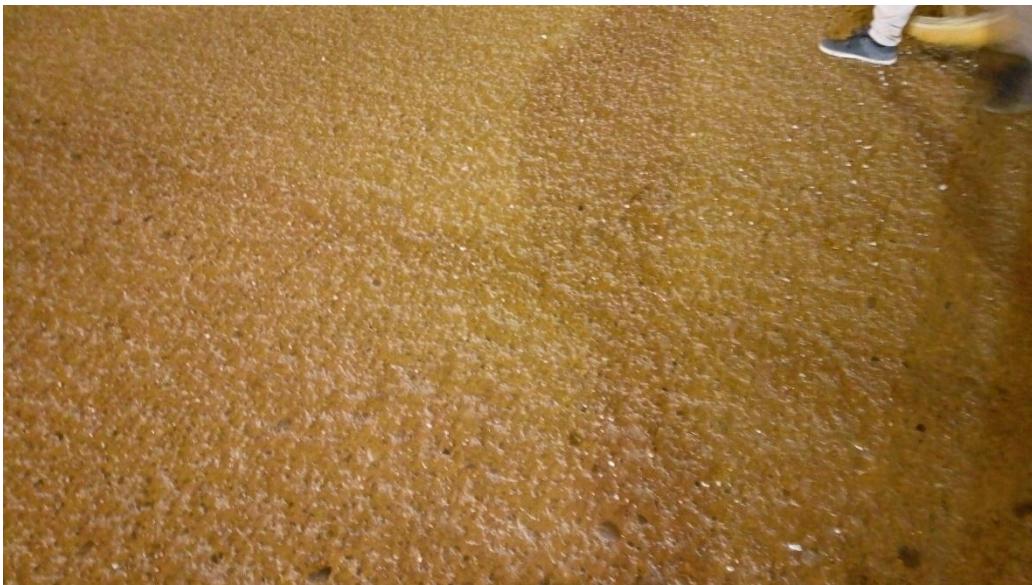
UM - 03. Meteorización / Desprendimiento de Agregados (Nivel de Severidad: Bajo “L”, Medio “M”)

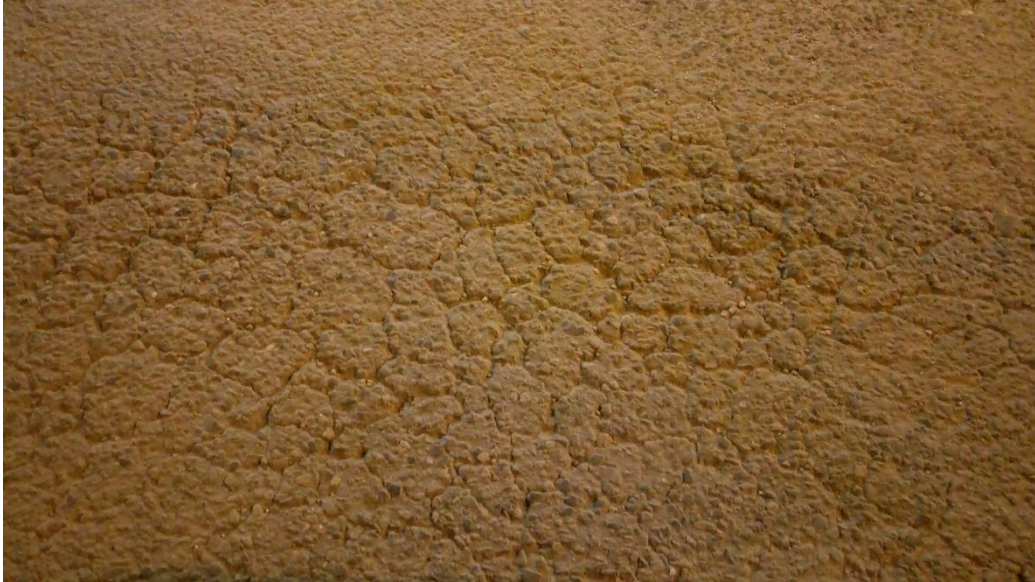
UM - 04. Piel de Cocodrilo (Nivel de Severidad: Bajo “L”)

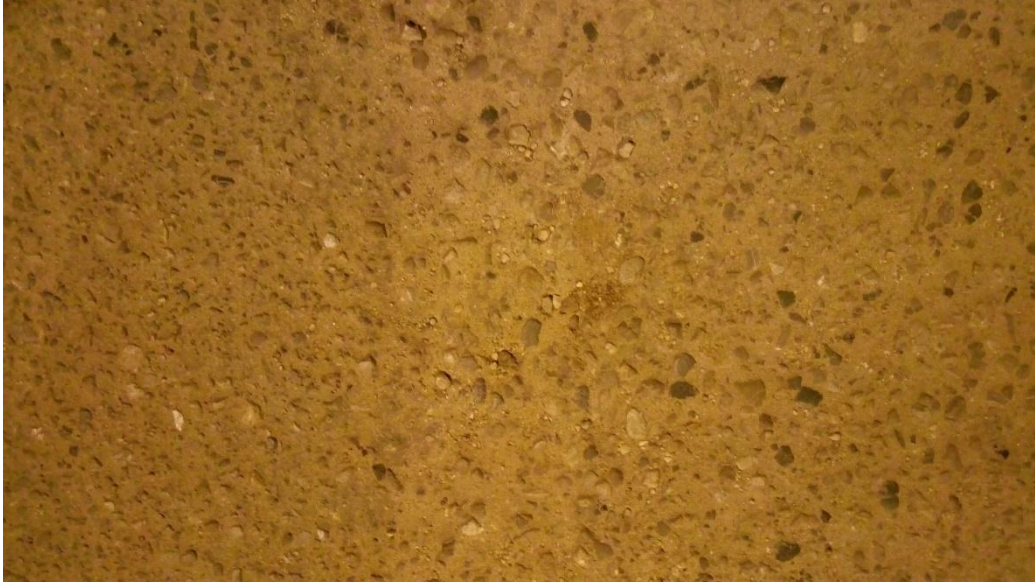
UM - 04. Meteorización / Desprendimiento de Agregados (Nivel de Severidad: Bajo “L”, Medio “M”, Alto “H”)

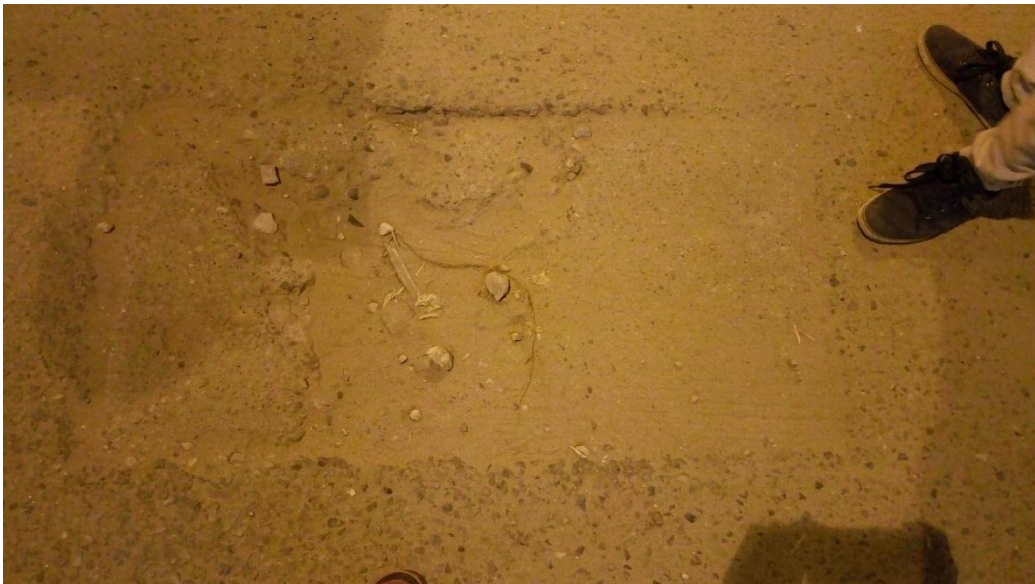
UM - 05. Parcheo Acometidas De Servicios Públicos (Nivel de Severidad: Medio “M”, Alto “H”)

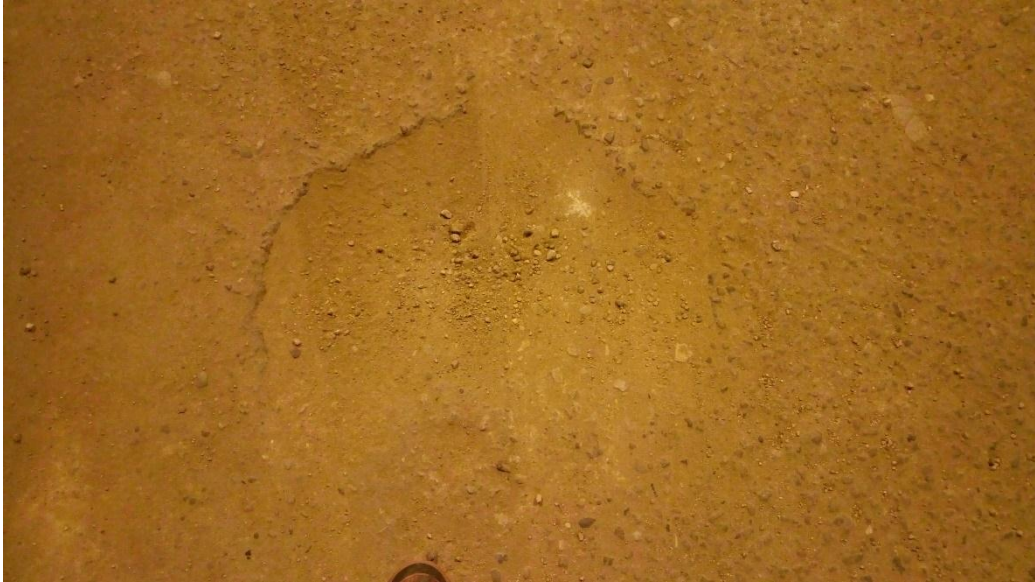
UM - 06. Huecos (Nivel de Severidad: Medio "M")

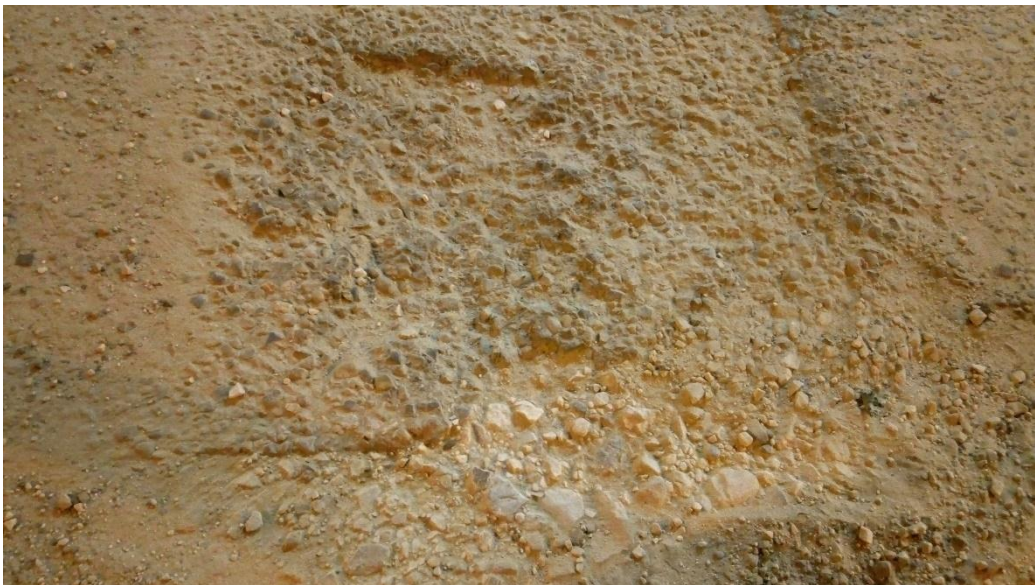
UM - 06. Meteorización / Desprendimiento de Agregados (Nivel de Severidad: Bajo "L", Medio "M")

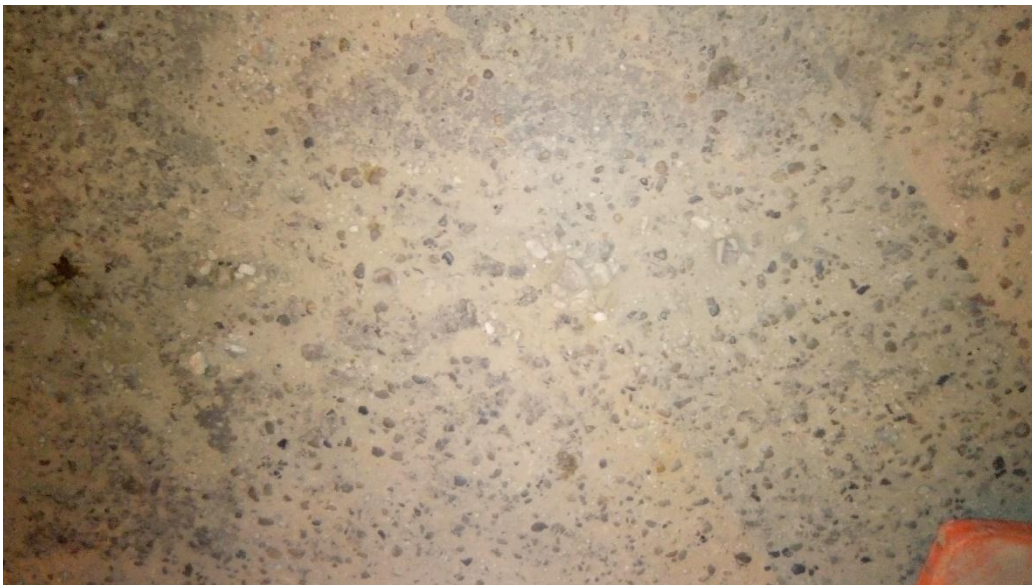
UM - 07. Meteorización / Desprendimiento de Agregados (Nivel de Severidad: Bajo "L", Medio "M")

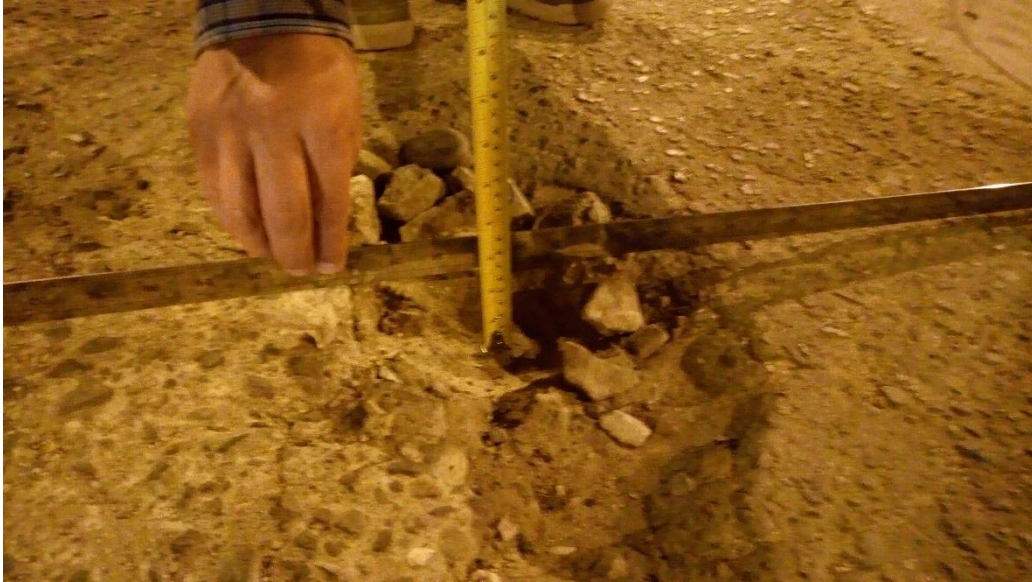
UM - 08. Huecos (Nivel de Severidad: Medio "M")

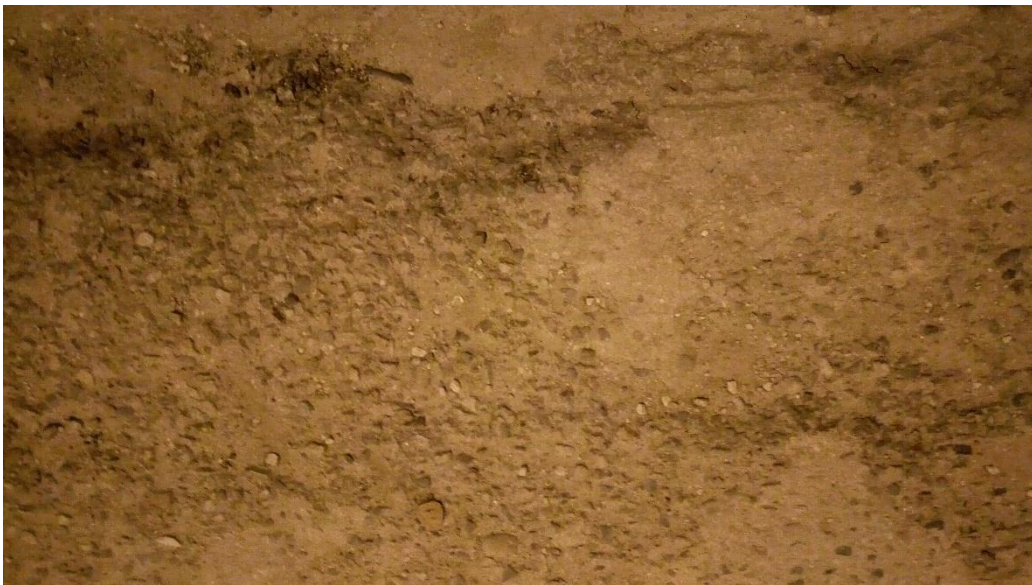
UM - 08. Meteorización / Desprendimiento de Agregados (Nivel de Severidad: Medio "M")

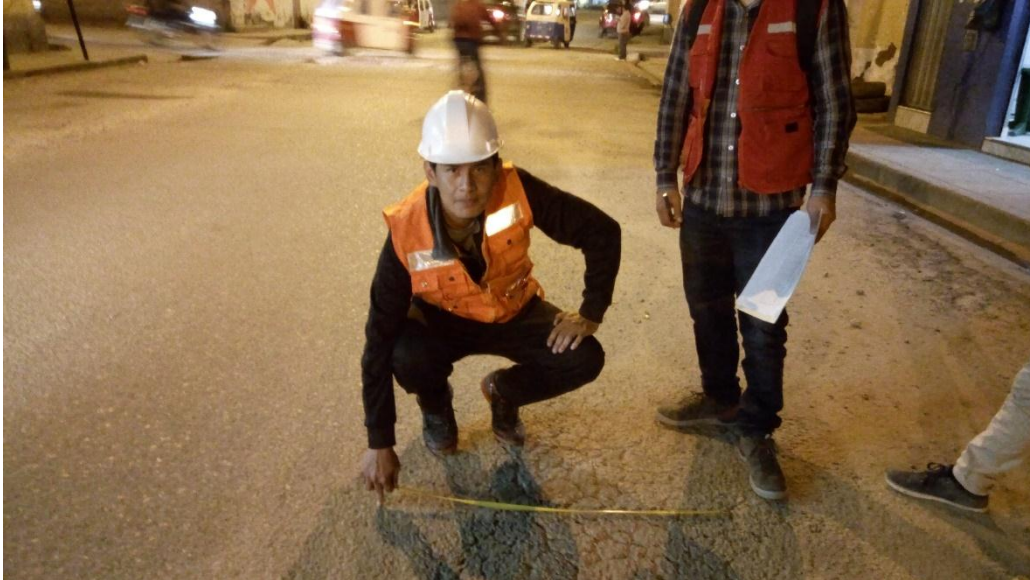
UM - 01. Piel de Cocodrilo (Nivel de Severidad: Medio “M”)

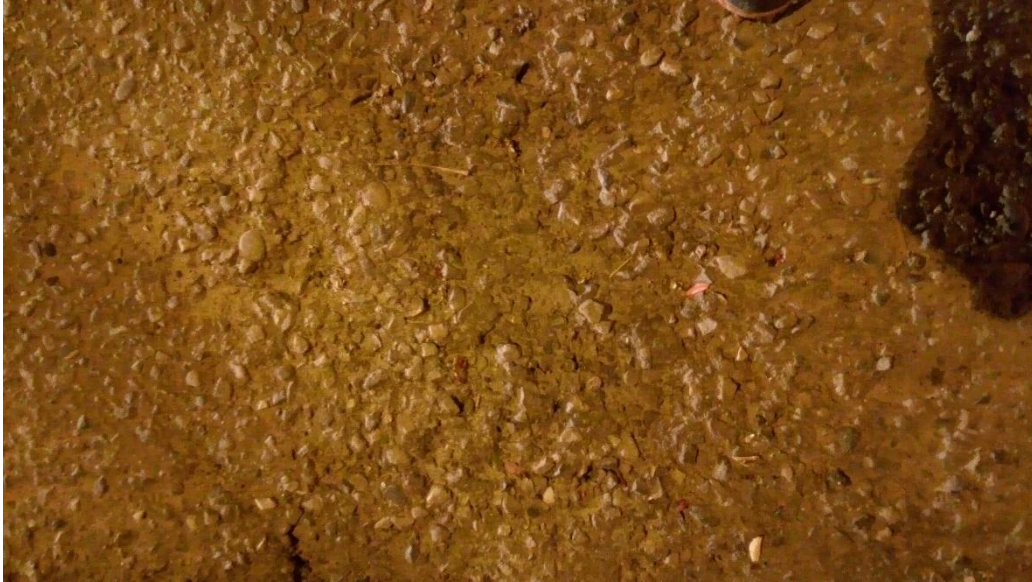
UM - 01. Meteorización / Desprendimiento de Agregados (Nivel de Severidad: Medio “M”)

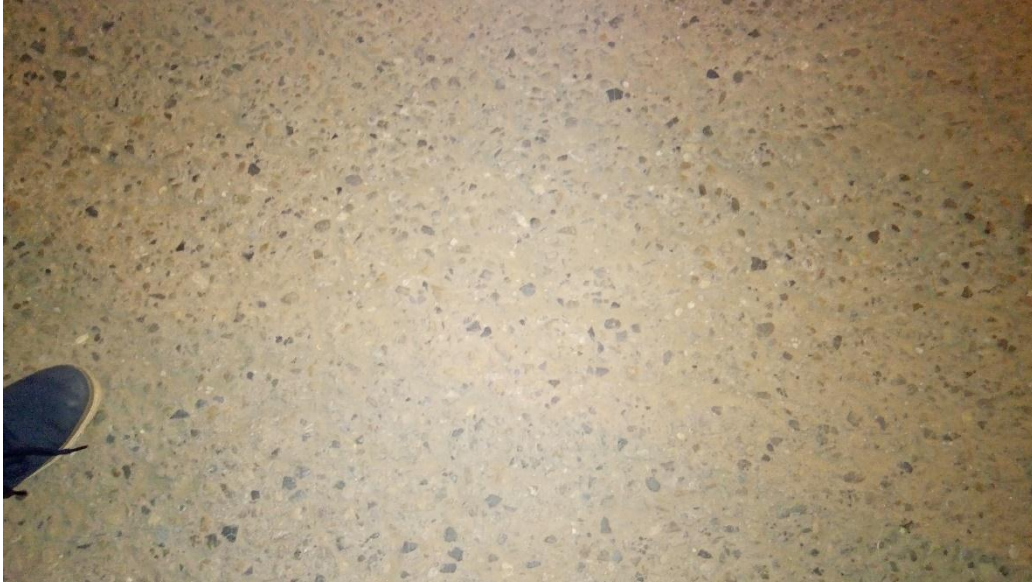
UM - 01. Meteorización / Desprendimiento de Agregados (Nivel de Severidad: Bajo “L”, Medio “M”, Alto “H”)

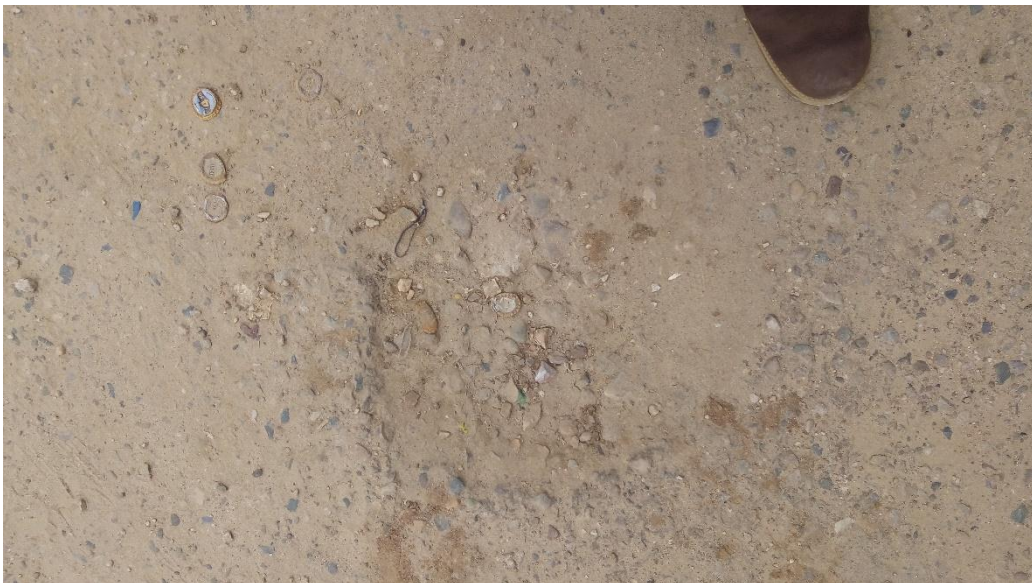
UM - 02. Huecos (Nivel de Severidad: Bajo “L”, Medio “M”)

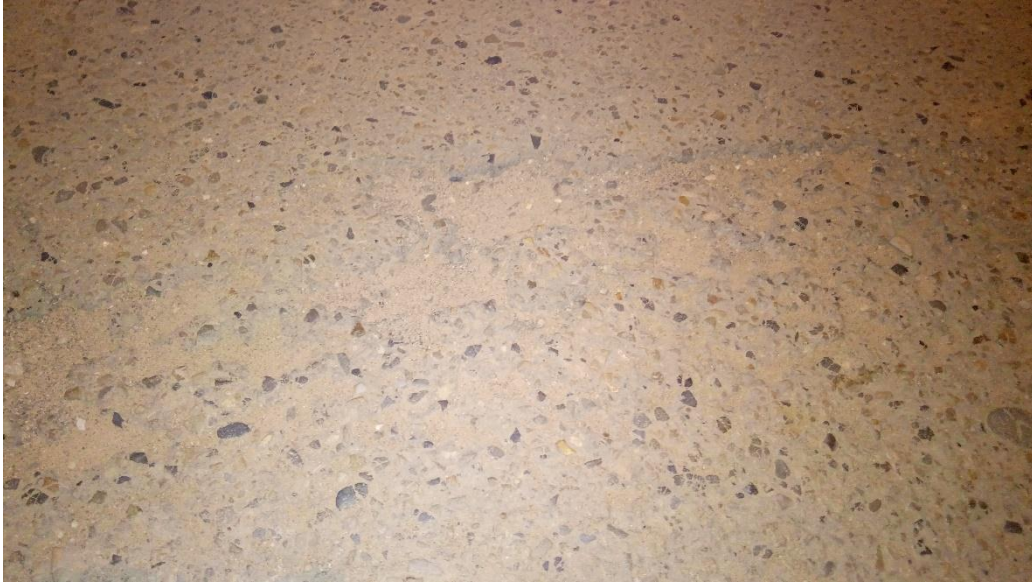
UM - 01. Meteorización / Desprendimiento de Agregados (Nivel de Severidad: Bajo “L”, Medio “M”)

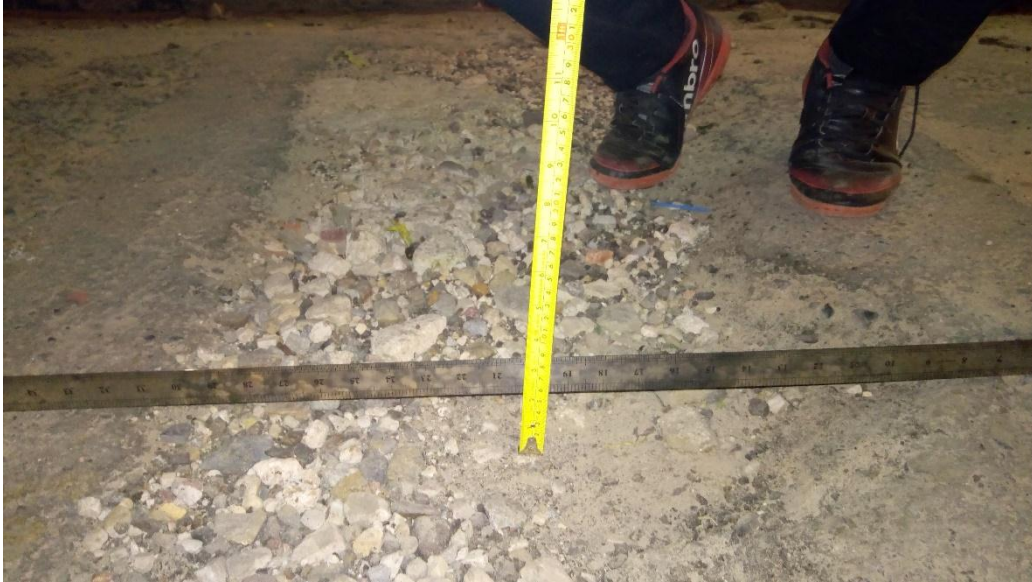
UM - 02. Huecos (Nivel de Severidad: Medio "M")

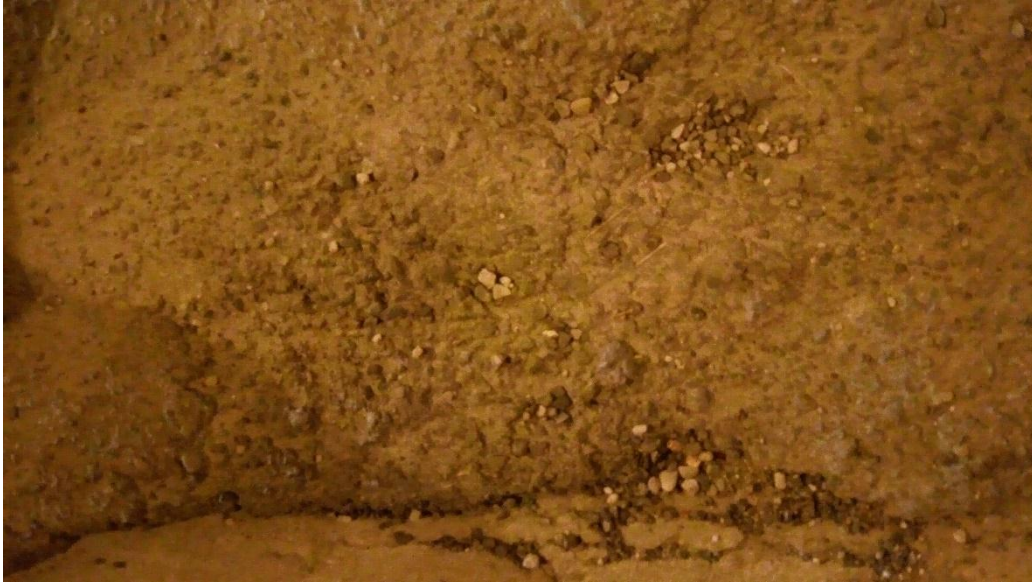
UM - 01. Meteorización / Desprendimiento de Agregados (Nivel de Severidad: Bajo “L”, Medio “M”)

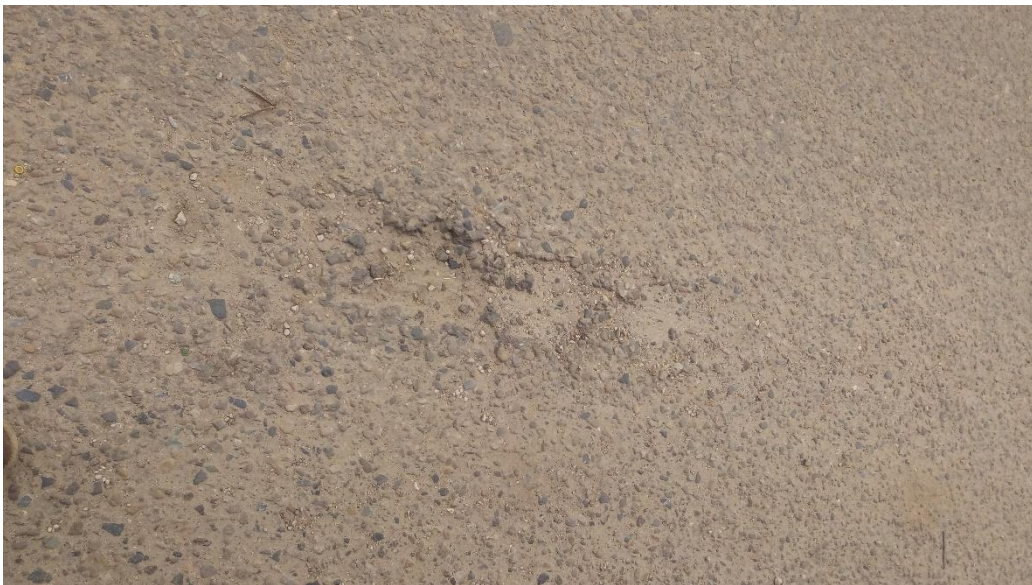
UM - 02. Huecos (Nivel de Severidad: Medio "M")

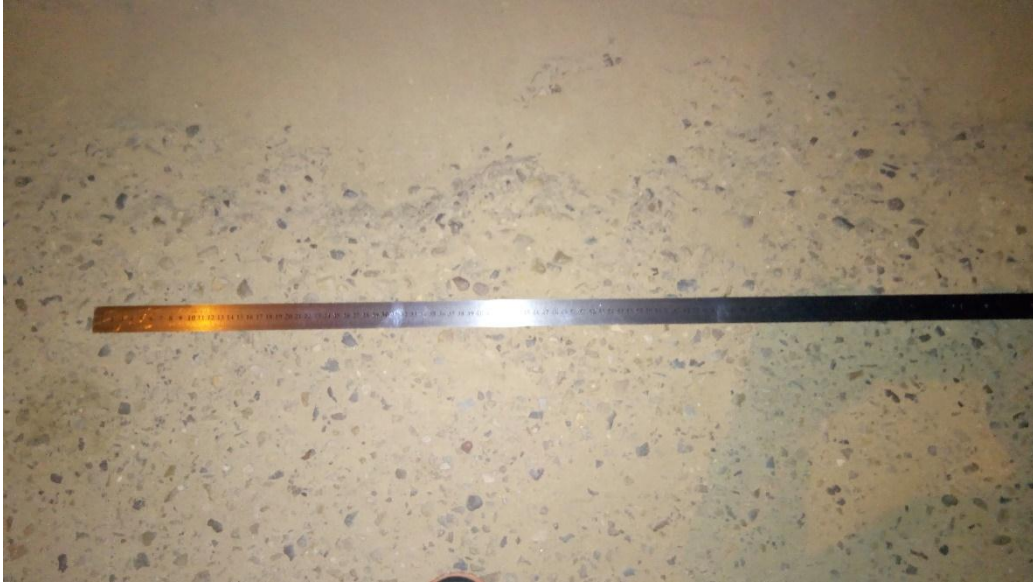
UM - 01. Meteorización / Desprendimiento de Agregados (Nivel de Severidad: Bajo “L”)

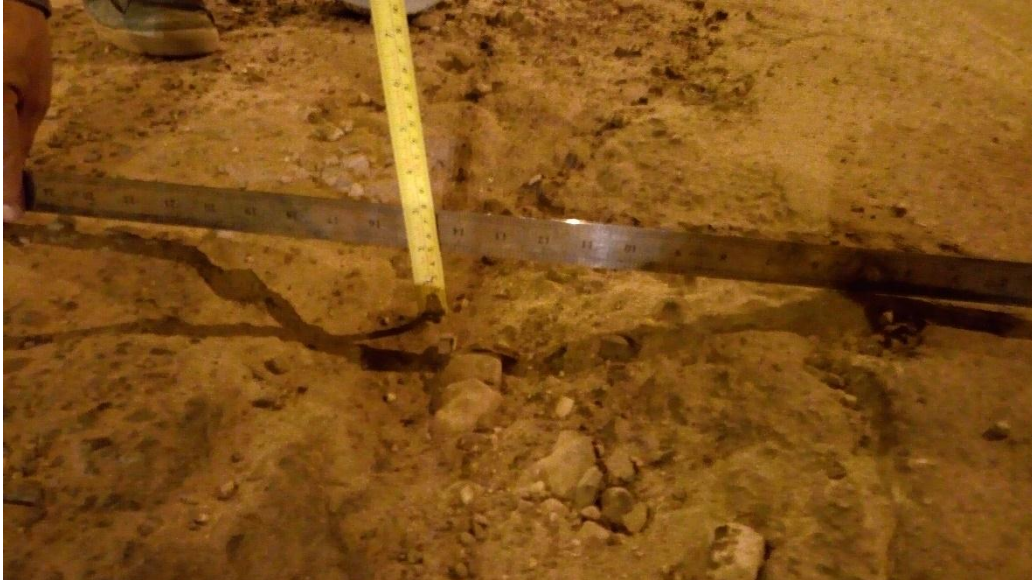
UM - 02. Huecos (Nivel de Severidad: Bajo “L”, Medio “M”)
