FACULTAD DE INGENIERÍA

Carrera de Ingeniería Civil

“VULNERABILIDAD SÍSMICA DE LA IGLESIA SAN JOSÉ
DE LA CIUDAD DE CAJAMARCA”

2019

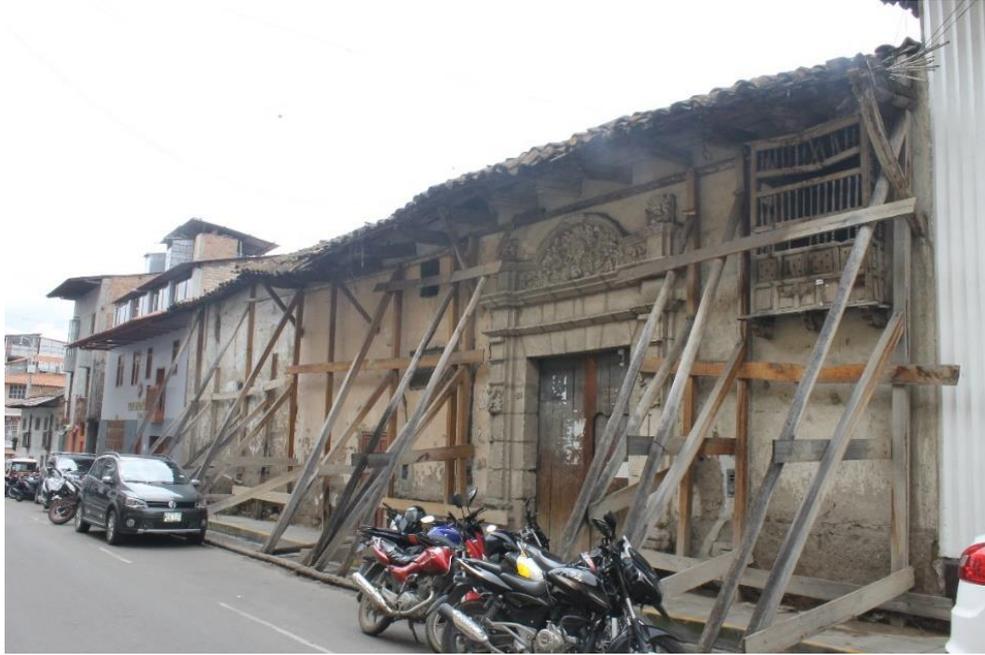
Figura 3. Fachada de la Casona José Gálvez

En Cajamarca podemos ver muchos monumentos históricos como se muestra en la figura 3 y figura 4, en ellas se puede ver que se las construcciones monumentales de adobe se encuentran deterioradas, por lo que los ocupantes o propietarios de los Monumentos históricos están obligados de velar por la integridad y conservación. (Vivienda, 2006)

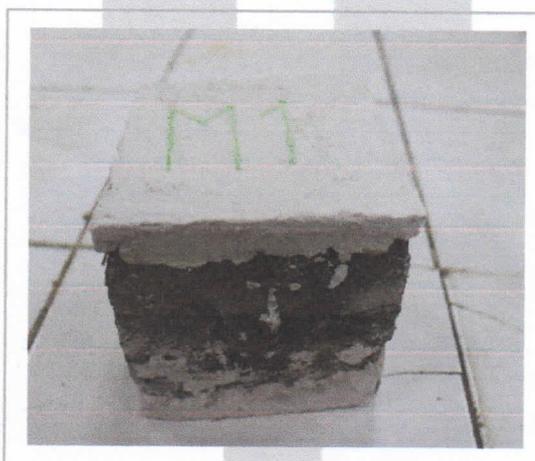
FOTO DE LA MUESTRA:

CARGA (kg)	DEFORMACIÓN (mm)	ESFUERZO (kg/cm ²)
0	0.00	0.00
100	0.52	1.007
200	0.75	2.013
300	1.00	3.020
400	1.30	4.027
500	1.68	5.034
600	1.98	6.040
700	2.31	7.047
800	2.76	8.054
900	3.23	9.060
Carga	-	-
Máxima	-	-
934	-	9.403

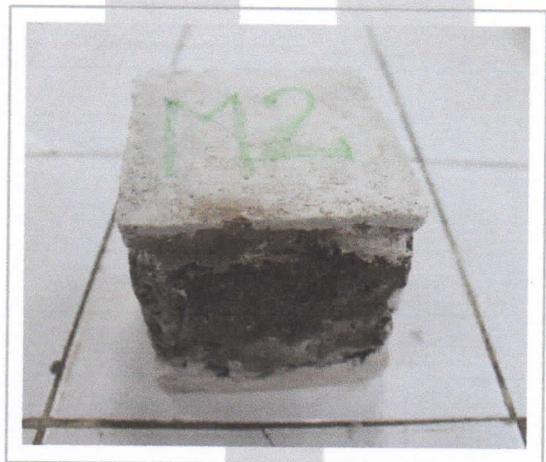
FOTO DE LA MUESTRA:

CARGA (kg)	DEFORMACIÓN (mm)	ESFUERZO (kg/cm ²)
0	0.00	0.00
100	0.50	1.070
200	0.81	2.140
300	1.17	3.210
400	1.59	4.281
500	2.23	5.351
600	3.12	6.421
Carga	-	-
Máxima	-	-
660	-	7.063

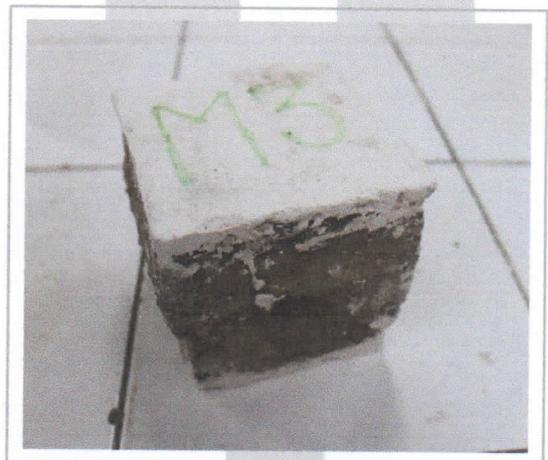
FOTO DE LA MUESTRA:

CARGA (kg)	DEFORMACIÓN (mm)	ESFUERZO (kg/cm ²)
0	0.00	0.000
100	0.30	1.070
200	0.55	2.141
300	0.86	3.211
400	1.10	4.282
500	1.33	5.352
600	1.66	6.423
700	1.98	7.493
800	2.50	8.564
900	3.50	9.634
Carga	-	-
Máxima	-	-
924	-	9.891

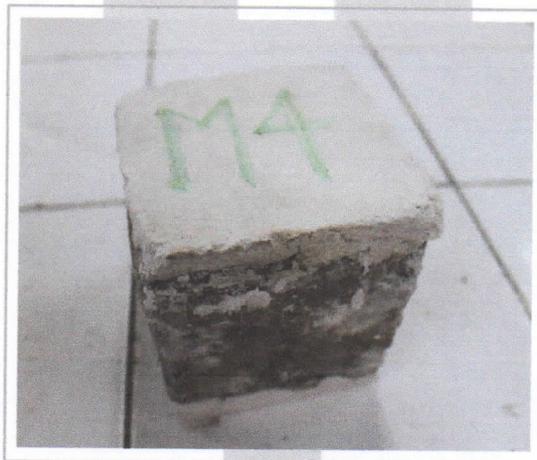
FOTO DE LA MUESTRA:

CARGA (kg)	DEFORMACIÓN (mm)	ESFUERZO (kg/cm ²)
0	0.00	0.00
100	0.49	1.071
200	0.64	2.143
300	0.80	3.214
400	0.98	4.286
500	1.16	5.357
600	1.34	6.429
700	1.60	7.500
800	1.88	8.571
900	2.12	9.643
1000	2.52	10.714
Carga	-	-
Máxima	-	-
1038	-	11.121

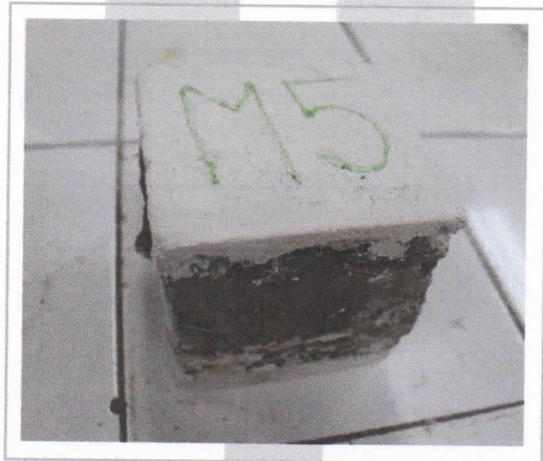
FOTO DE LA MUESTRA:

CARGA (kg)	DEFORMACIÓN (mm)	ESFUERZO (kg/cm ²)
0	0.00	0.000
100	0.10	1.000
200	0.17	2.000
300	0.23	3.000
400	0.33	4.000
500	0.50	5.000
600	0.64	6.000
700	0.92	7.000
800	1.18	8.000
900	1.45	9.000
1000	1.84	10.000
Carga	-	-
Máxima	-	-
1030	-	10.300

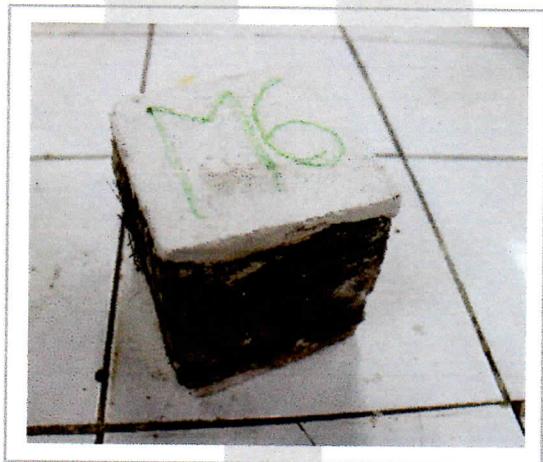
FOTO DE LA MUESTRA:

CARGA (kg)	DEFORMACIÓN (mm)	ESFUERZO (kg/cm ²)
0	0.00	0.000
100	0.14	1.000
200	.21	2.000
300	0.34	3.000
400	0.52	4.000
500	0.61	5.000
600	0.80	6.000
700	1.04	7.000
800	1.37	8.000
900	1.80	9.000
1000	2.10	10.000
1100	2.39	11.000
Carga	-	-
Máxima	-	-
1180	-	11.800
